NO	555	
施設名	エドウィン・ダン記念公園	
所在地	北海道札幌市南区真駒内泉町1丁目6	
備考	自立式標識 (小型)	合計:1箇所

令和5年度 避難場所標識撤去に係る事前調査業務 調査報告書

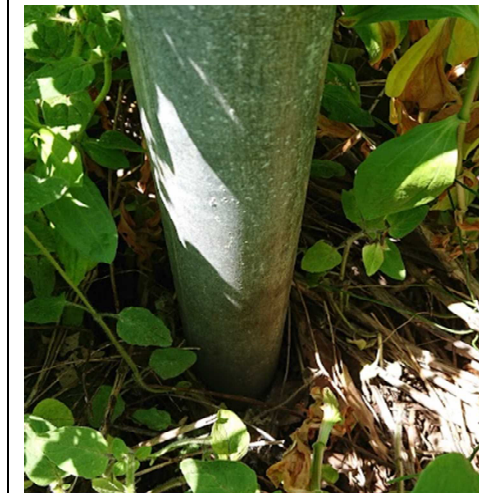
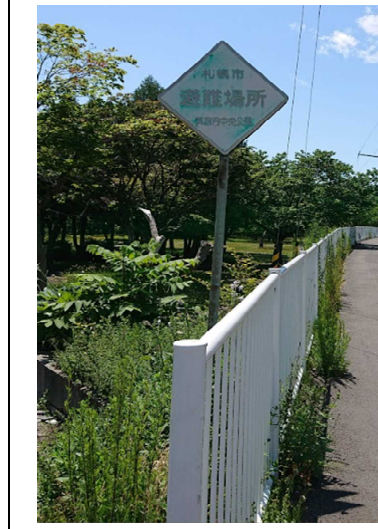
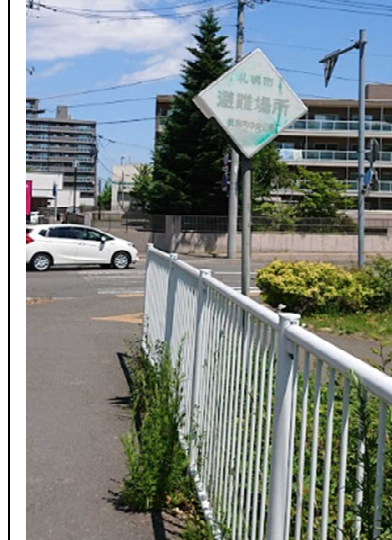
看板部分	評価	B (危険性なし/破損あり)
看板部分	破損状況	汚れ/擦れ (表面に汚れや擦れがあり見えにくい)
接合部分	評価	B (危険性なし/破損あり)
接合部分	破損状況	サビ/腐食 (サビが出ている/腐っている)
ポール部分	評価	B (危険性なし/破損あり)
ポール部分	破損状況	サビ/腐食 (サビが出ている/腐っている)
土台部分	評価	A (危険性なし/破損なし)
土台部分	破損状況

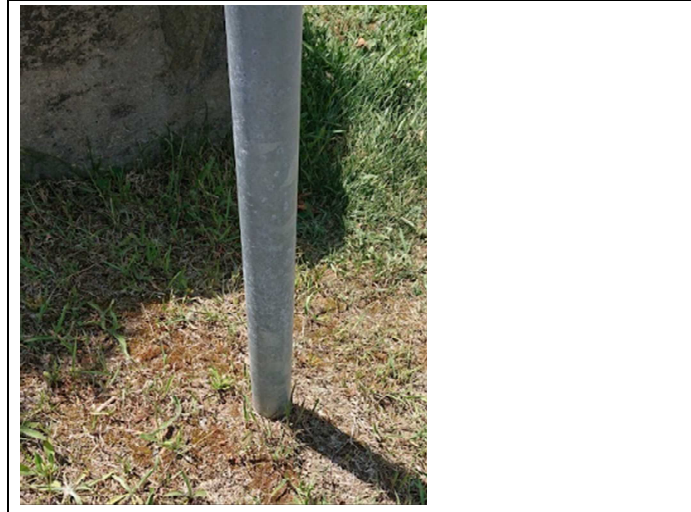
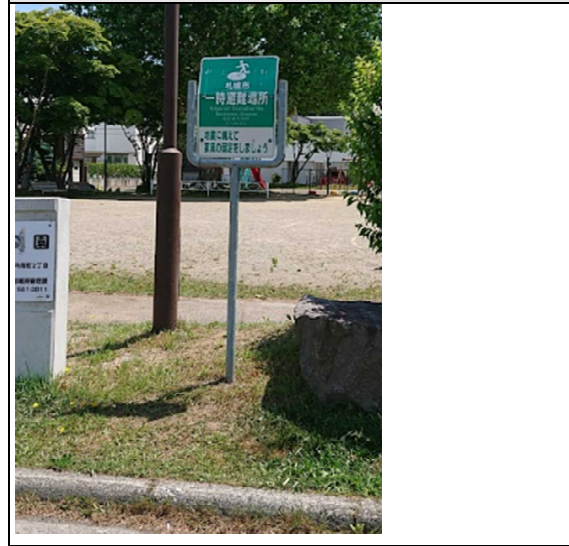
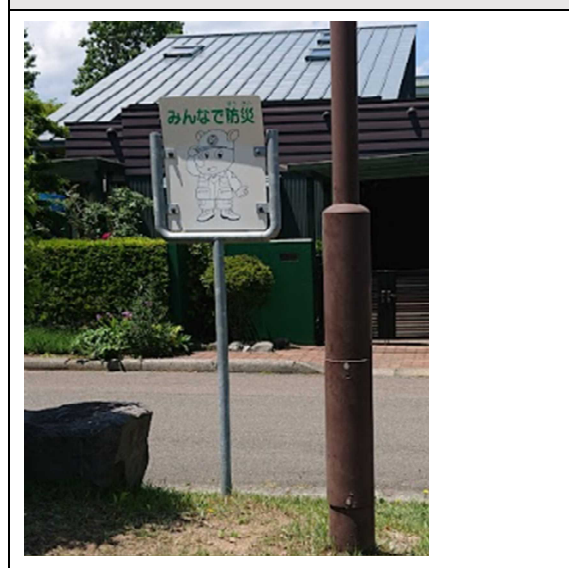
看板部分	評価	B (危険性なし/破損あり)
看板部分	破損状況	変形 (曲がっている)
接合部分	評価	A (危険性なし/破損なし)
接合部分	破損状況	
ポール部分	評価	A (危険性なし/破損なし)
ポール部分	破損状況	
土台部分	評価	A (危険性なし/破損なし)
土台部分	破損状況

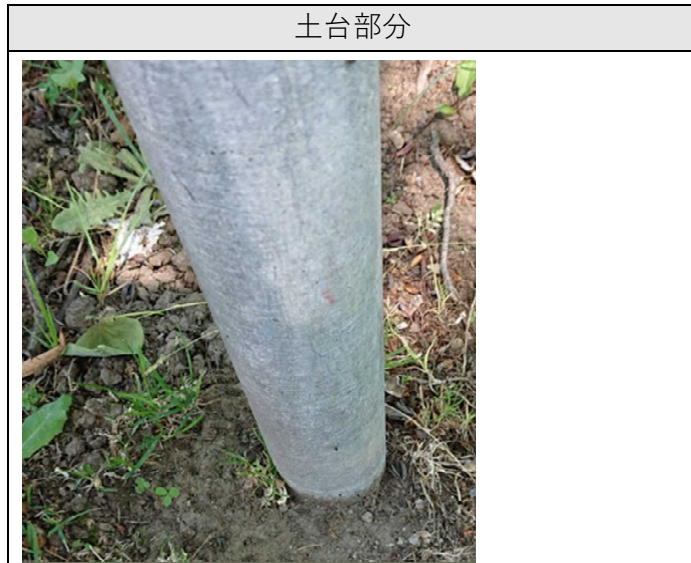
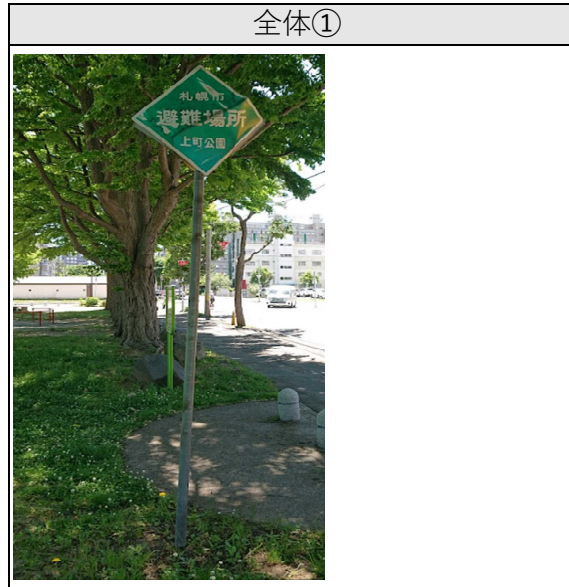
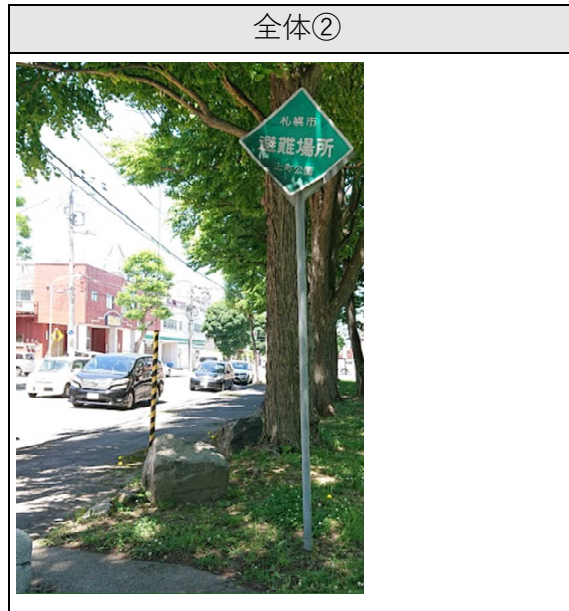
看板部分	評価	B (危険性なし/破損あり)
看板部分	破損状況	変形 (曲がっている)
接合部分	評価	B (危険性なし/破損あり)
接合部分	破損状況	サビ/腐食 (サビが出ている/腐っている)
ポール部分	評価	A (危険性なし/破損なし)
ポール部分	破損状況	
土台部分	評価	A (危険性なし/破損なし)
土台部分	破損状況

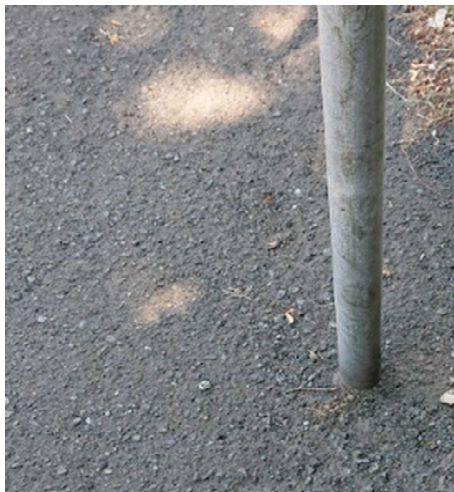
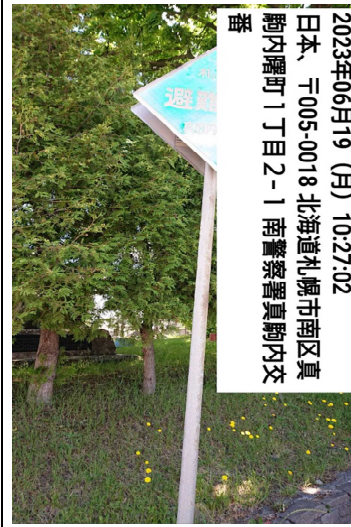
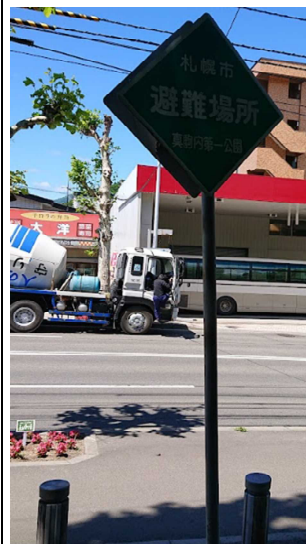
看板部分	評価	B (危険性なし/破損あり)
看板部分	破損状況	汚れ/擦れ (表面に汚れや擦れがあり見えにくい)
接合部分	評価	B (危険性なし/破損あり)
接合部分	破損状況	サビ/腐食 (サビが出ている/腐っている)
ポール部分	評価	A (危険性なし/破損なし)
ポール部分	破損状況	
土台部分	評価	A (危険性なし/破損なし)
土台部分	破損状況

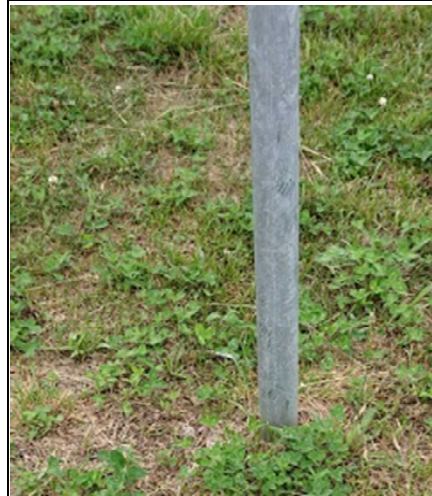
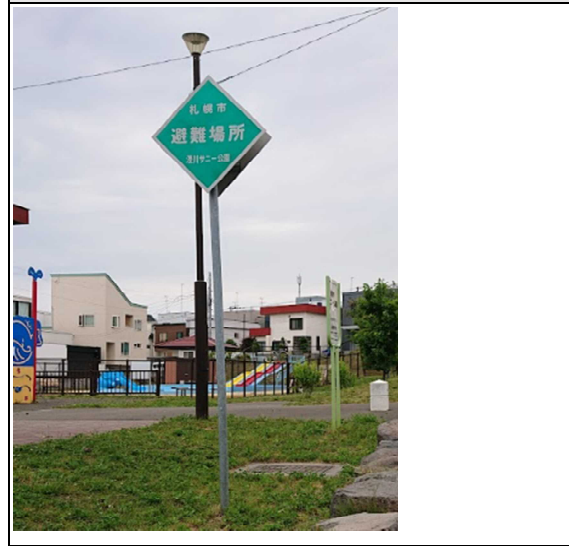
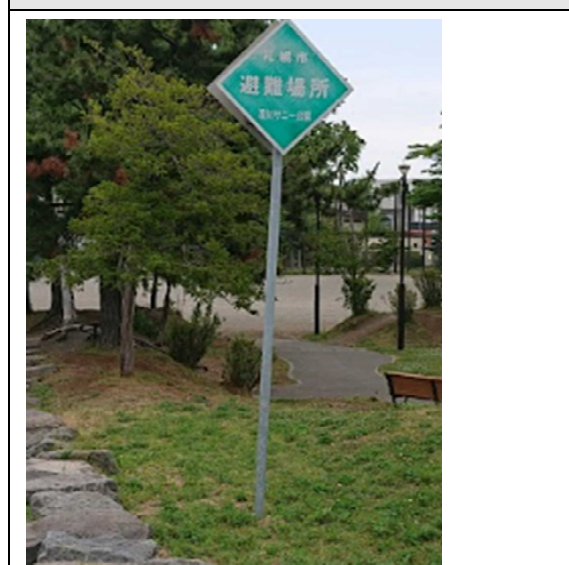
看板部分	評価	B (危険性なし/破損あり)
看板部分	破損状況	汚れ/擦れ (表面に汚れや擦れがあり見えにくい)
接合部分	評価	A (危険性なし/破損なし)
接合部分	破損状況	
ポール部分	評価	A (危険性なし/破損なし)
ポール部分	破損状況	
土台部分	評価	A (危険性なし/破損なし)
土台部分	破損状況

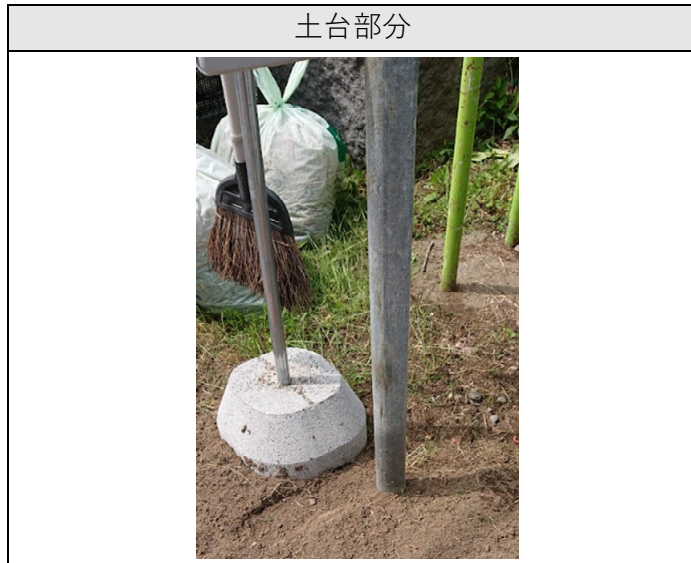
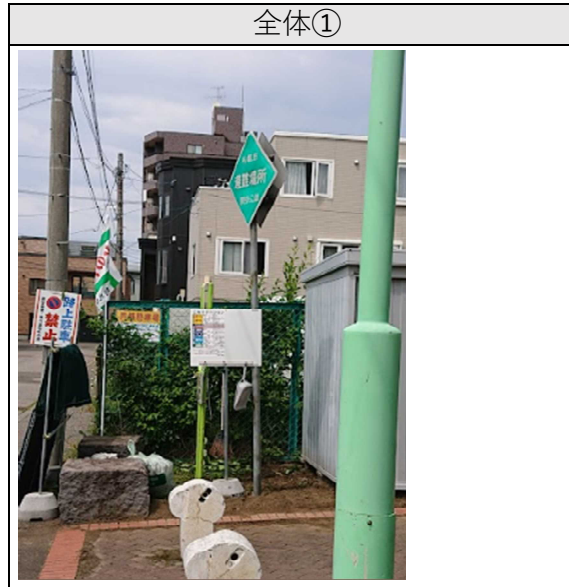
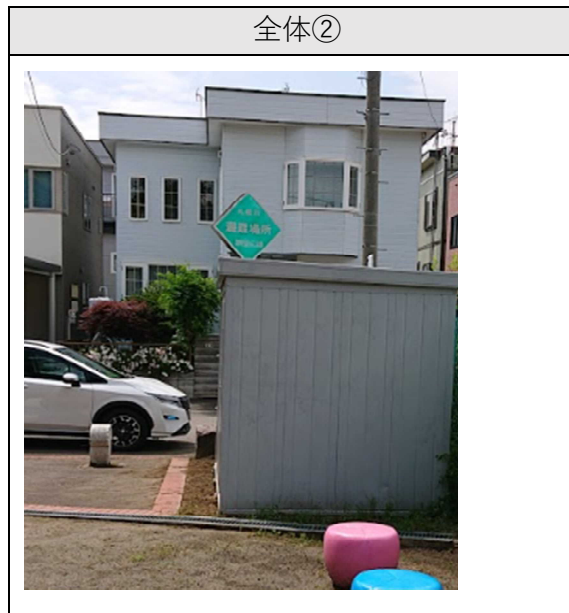
看板部分 評価	A (危険性なし/破損なし)
看板部分 破損状況	
接合部分 評価	B (危険性なし/破損あり)
接合部分 破損状況	サビ/腐食 (サビが出ている/腐っている)
ポール部分 評価	A (危険性なし/破損なし)
ポール部分 破損状況	
土台部分 評価	A (危険性なし/破損なし)
土台部分 破損状況

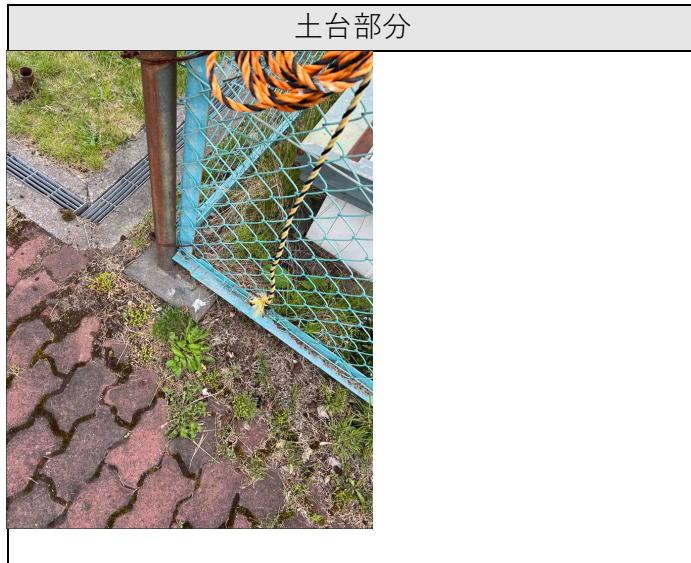
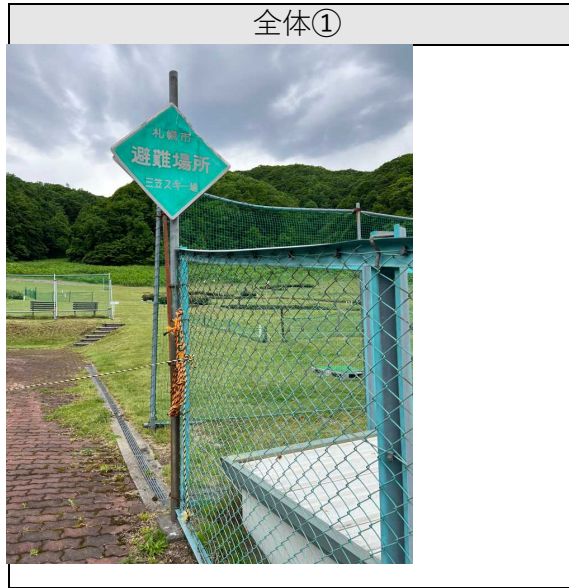
看板部分	評価	B (危険性なし/破損あり)
看板部分	破損状況	変形 (曲がっている)
接合部分	評価	A (危険性なし/破損なし)
接合部分	破損状況	
ポール部分	評価	B (危険性なし/破損あり)
ポール部分	破損状況	サビ/腐食 (サビが出ている/腐っている)
土台部分	評価	A (危険性なし/破損なし)
土台部分	破損状況

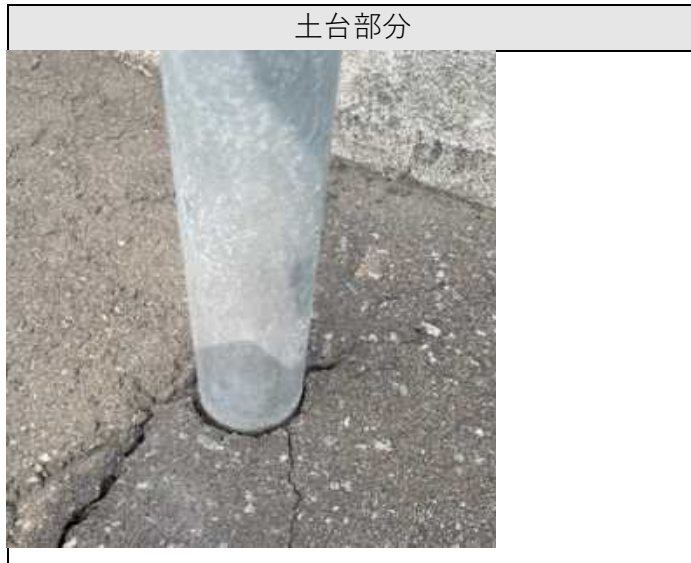
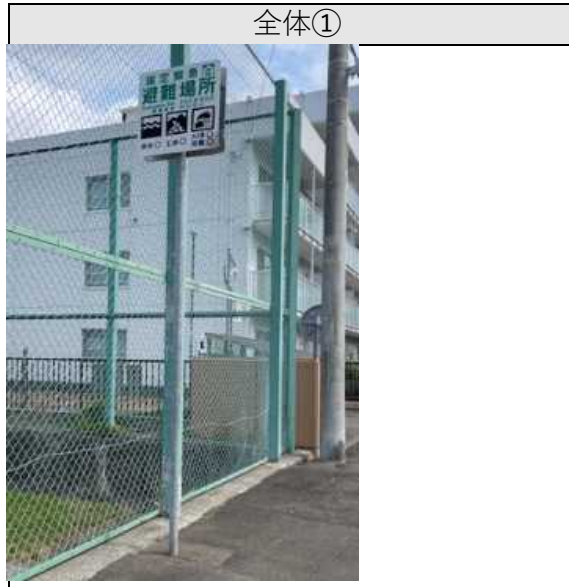
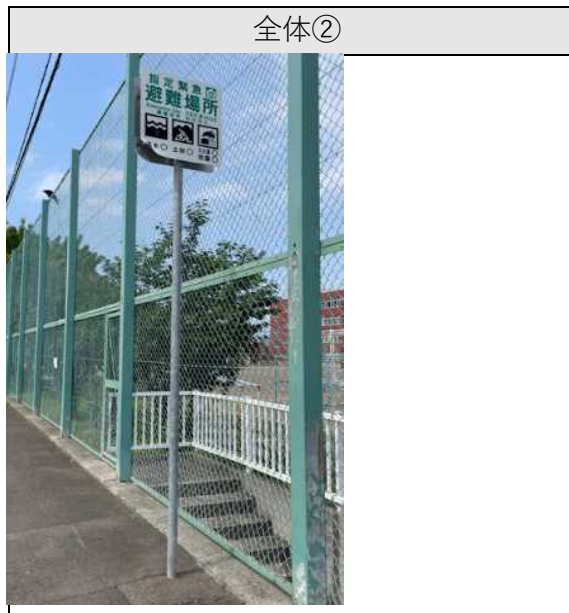
看板部分	評価	B (危険性なし/破損あり)
看板部分	破損状況	変形 (曲がっている)
接合部分	評価	A (危険性なし/破損なし)
接合部分	破損状況	
ポール部分	評価	A (危険性なし/破損なし)
ポール部分	破損状況	
土台部分	評価	A (危険性なし/破損なし)
土台部分	破損状況

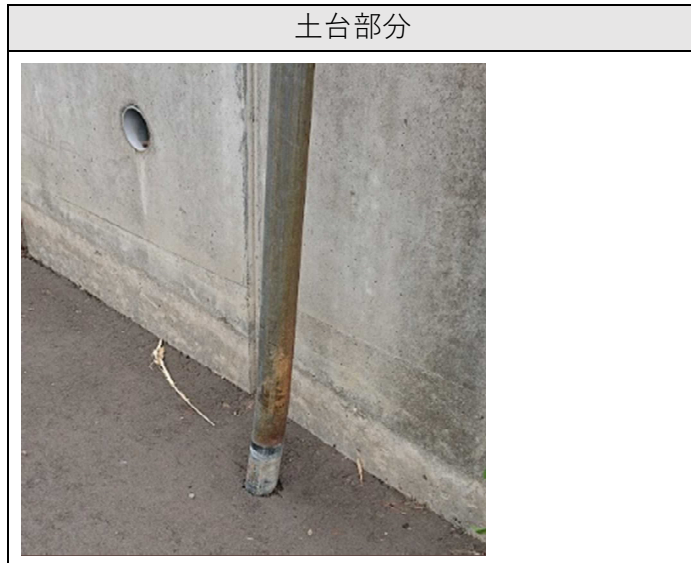
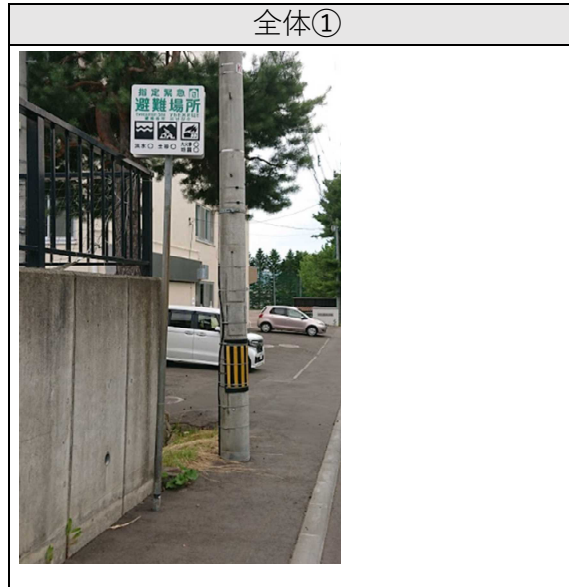
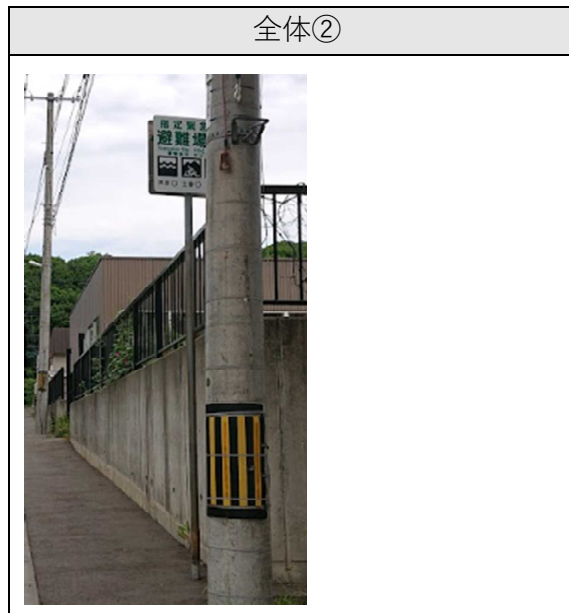
看板部分	評価	A (危険性なし/破損なし)
看板部分	破損状況	
接合部分	評価	A (危険性なし/破損なし)
接合部分	破損状況	
ポール部分	評価	B (危険性なし/破損あり)
ポール部分	破損状況	サビ/腐食 (サビが出ている/腐っている)
土台部分	評価	A (危険性なし/破損なし)
土台部分	破損状況

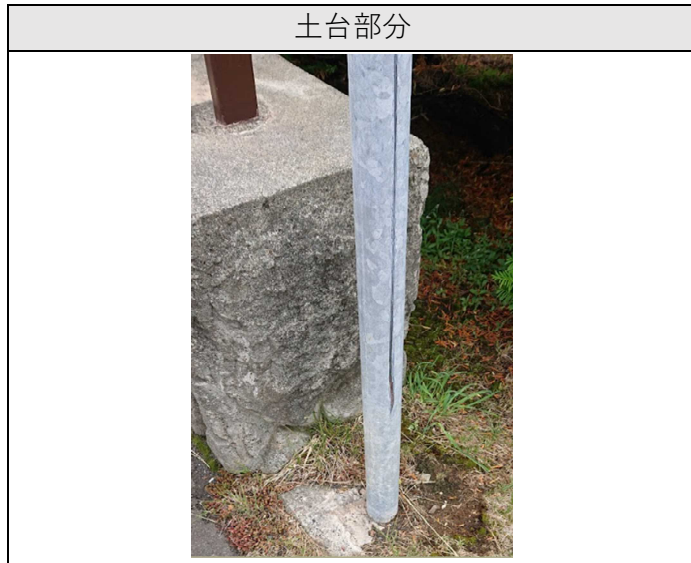
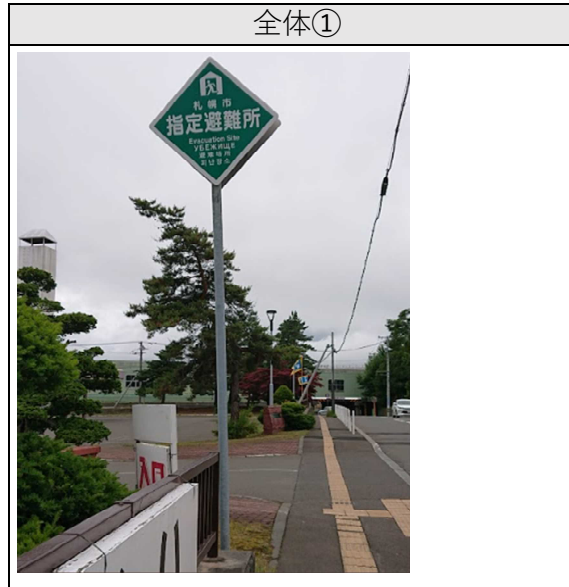
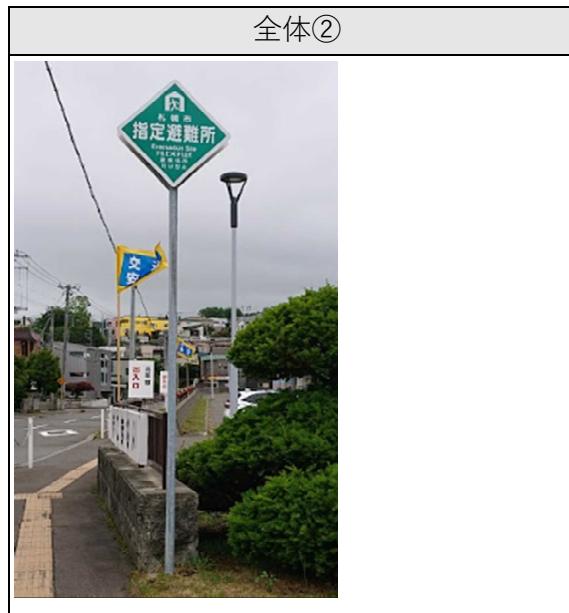
看板部分	評価	A (危険性なし/破損なし)
看板部分	破損状況	
接合部分	評価	A (危険性なし/破損なし)
接合部分	破損状況	
ポール部分	評価	B (危険性なし/破損あり)
ポール部分	破損状況	亀裂あり (ポールに傷や亀裂が入っている)、サビ/腐食 (サビが出ている/腐っている)
土台部分	評価	A (危険性なし/破損なし)
土台部分	破損状況

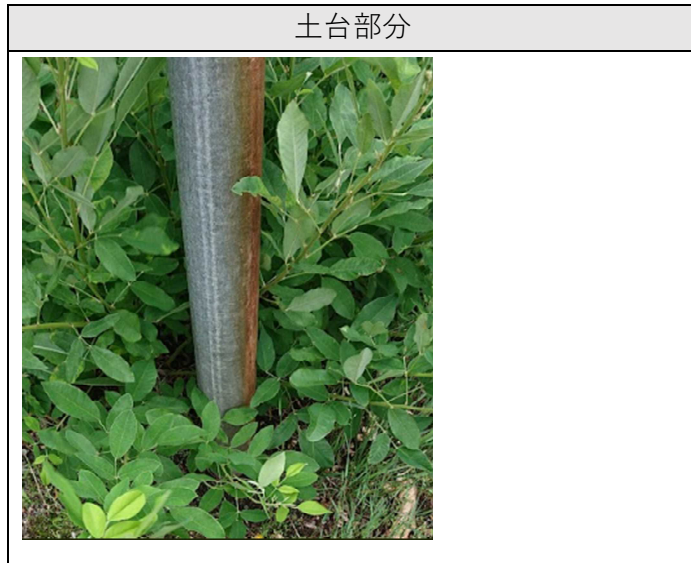
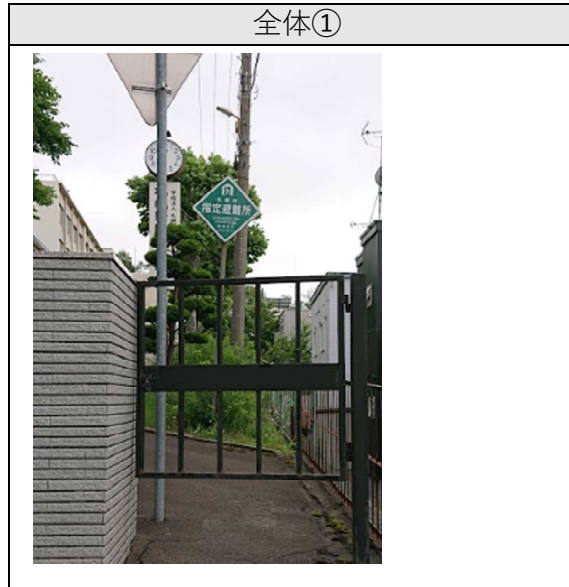
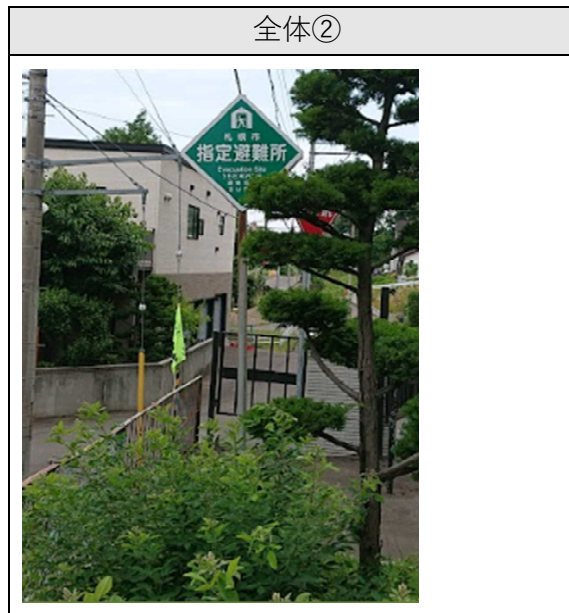
看板部分 評価	A (危険性なし/破損なし)
看板部分 破損状況	
接合部分 評価	A (危険性なし/破損なし)
接合部分 破損状況	
ポール部分 評価	B (危険性なし/破損あり)
ポール部分 破損状況	サビ/腐食 (サビが出ている/腐っている)
土台部分 評価	A (危険性なし/破損なし)
土台部分 破損状況
