令和5年度 避難場所標識撤去に係る事前調査業務 調査報告書

NO	374	
施設名	青葉町みどり公園	
所在地	北海道札幌市厚別区青葉町13丁目11-17	
備考	自立式標識（小型）	合計:1箇所

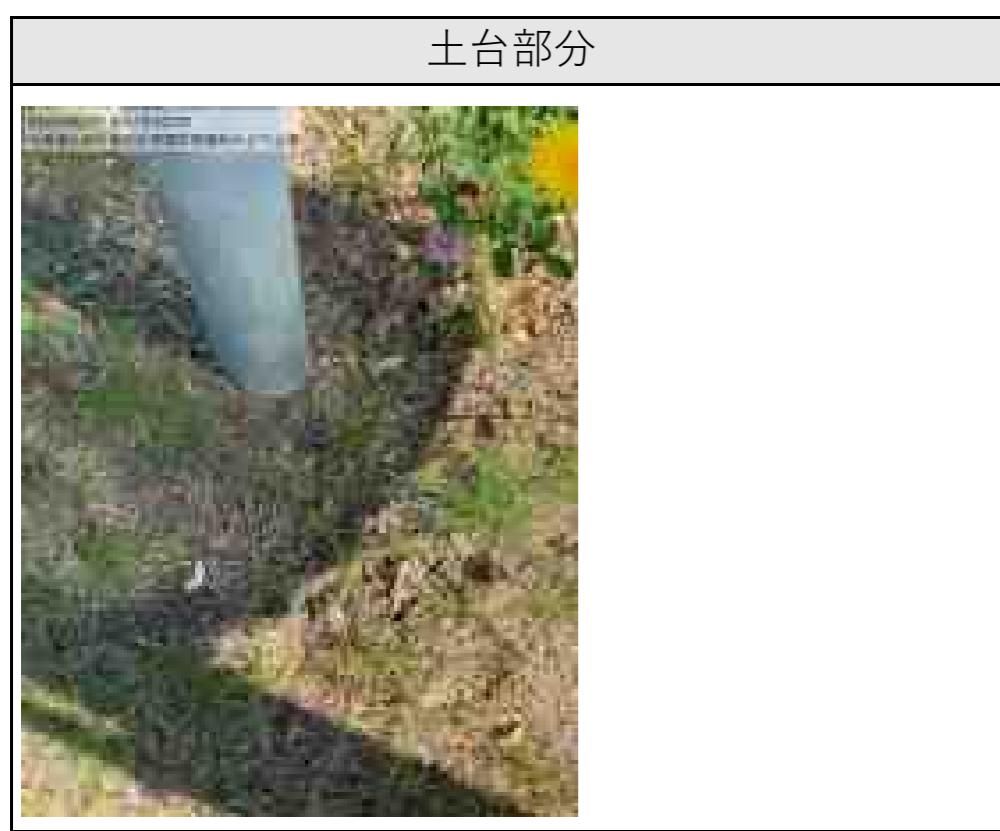
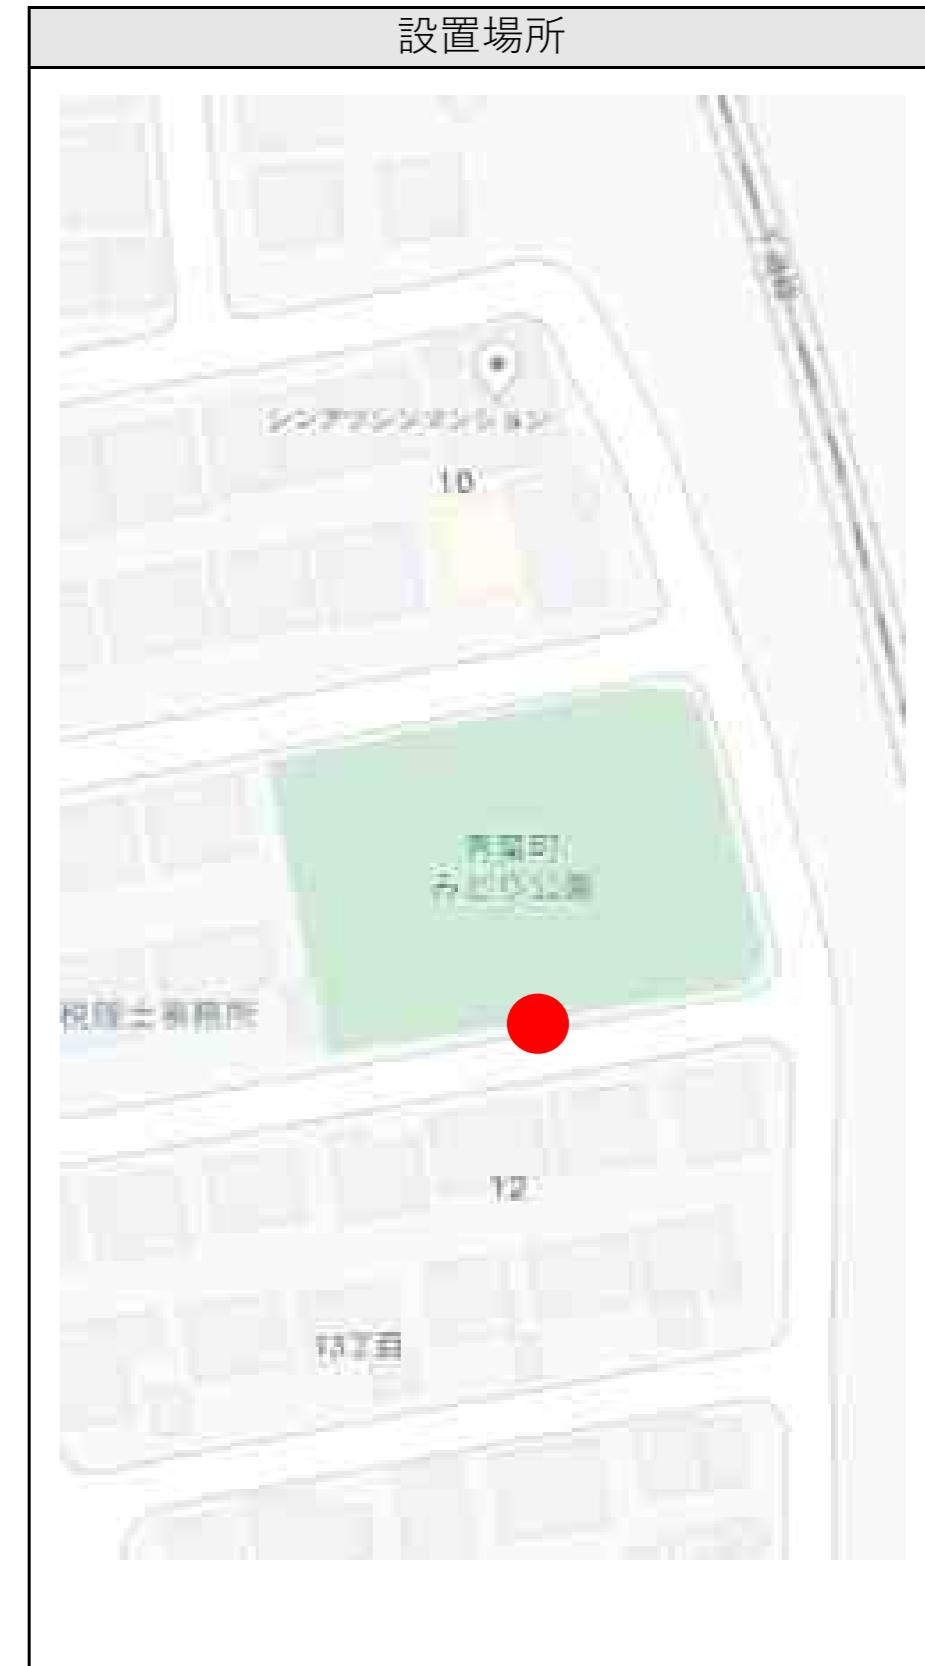
看板部分 評価	A (危険性なし/破損なし)
看板部分 破損状況	
接合部分 評価	A (危険性なし/破損なし)
接合部分 破損状況	
ポール部分 評価	A (危険性なし/破損なし)
ポール部分 破損状況	
土台部分 評価	A (危険性なし/破損なし)
土台部分 破損状況

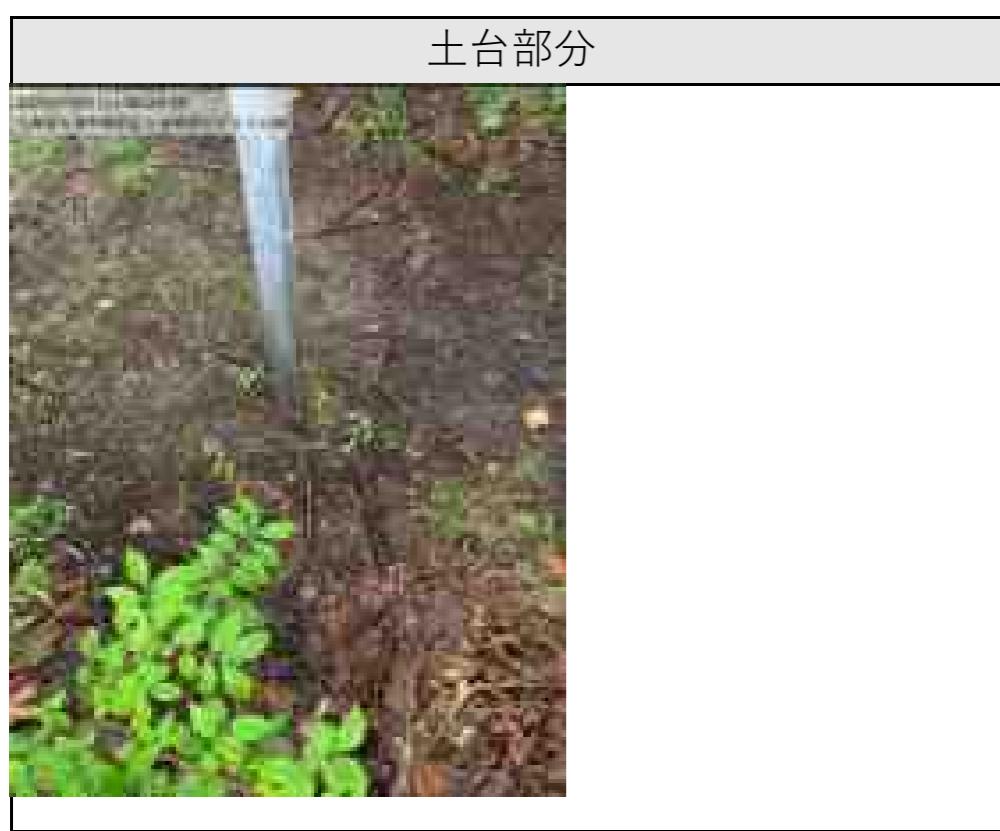
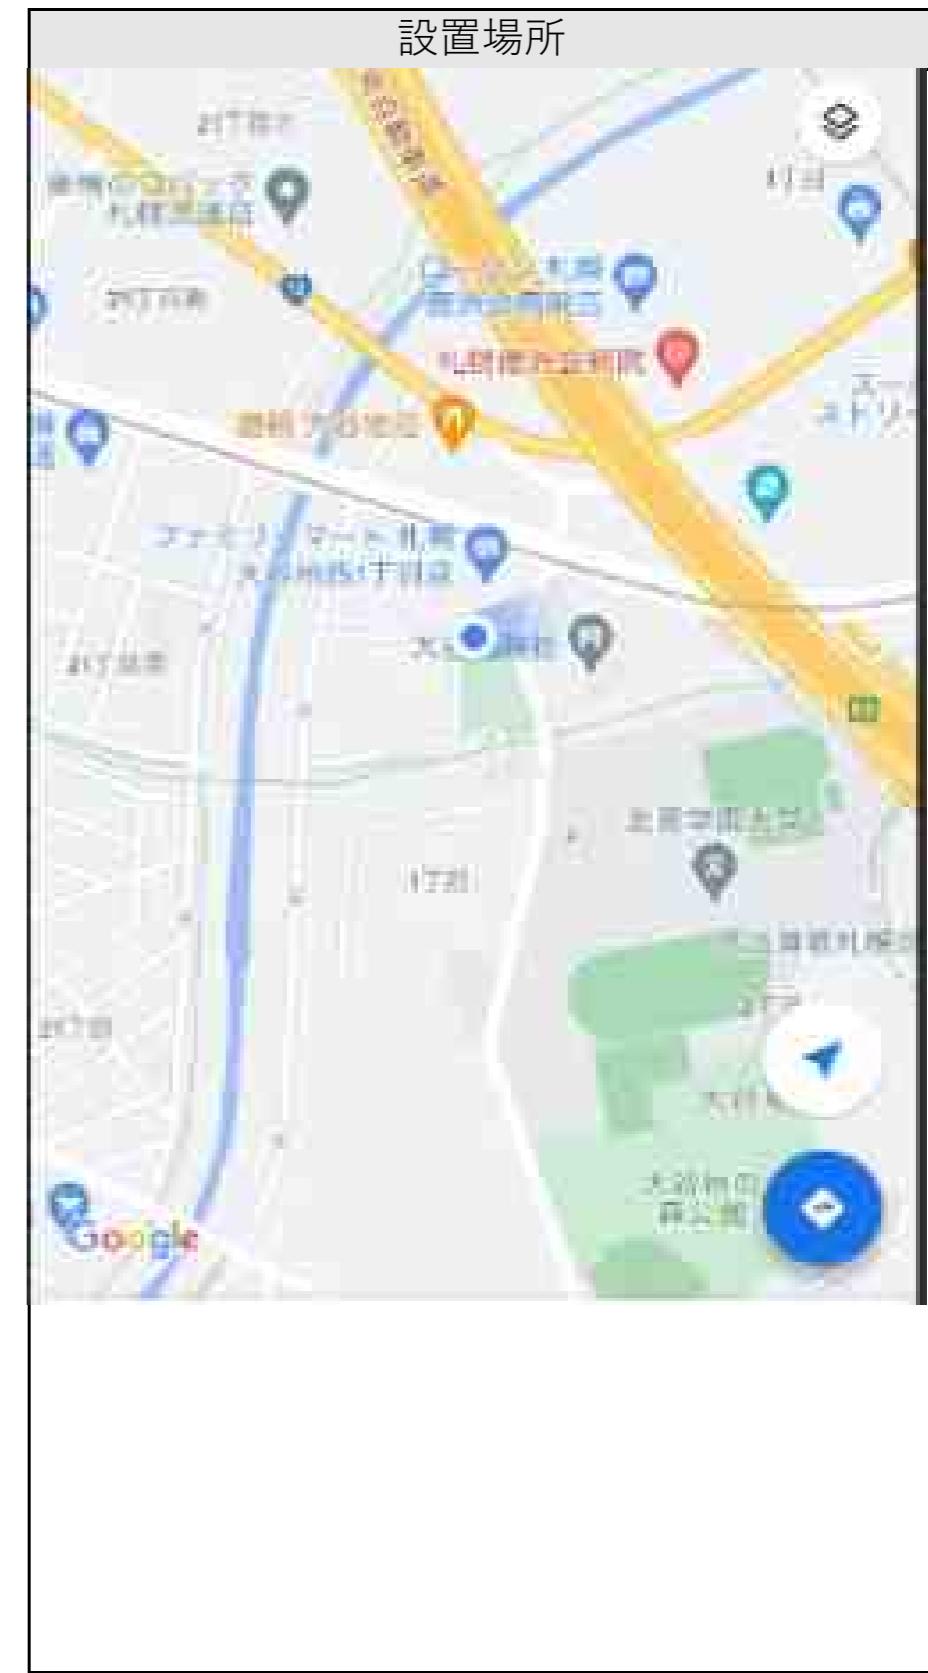
NO	377	
施設名	かげろう公園	
所在地	北海道札幌市厚別区大谷地西1丁目4	
備考	自立式標識（小型）	合計:1箇所

看板部分 評価	A (危険性なし/破損なし)
看板部分 破損状況	
接合部分 評価	A (危険性なし/破損なし)
接合部分 破損状況	
ポール部分 評価	A (危険性なし/破損なし)
ポール部分 破損状況	
土台部分 評価	A (危険性なし/破損なし)
土台部分 破損状況

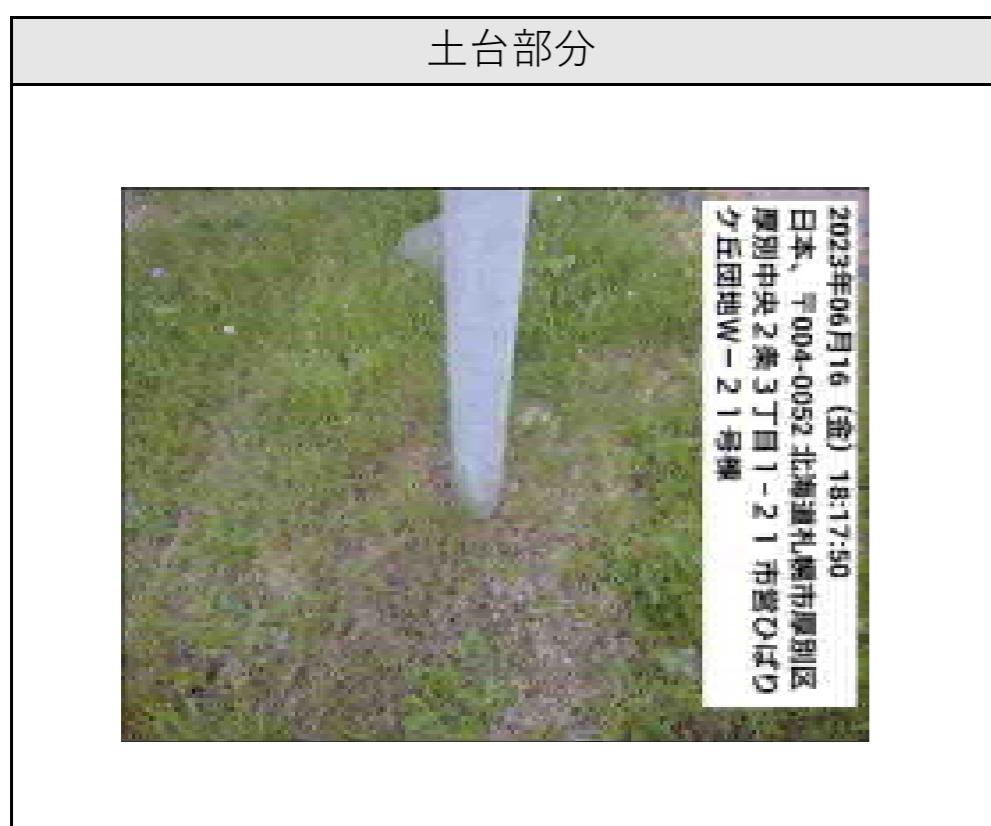
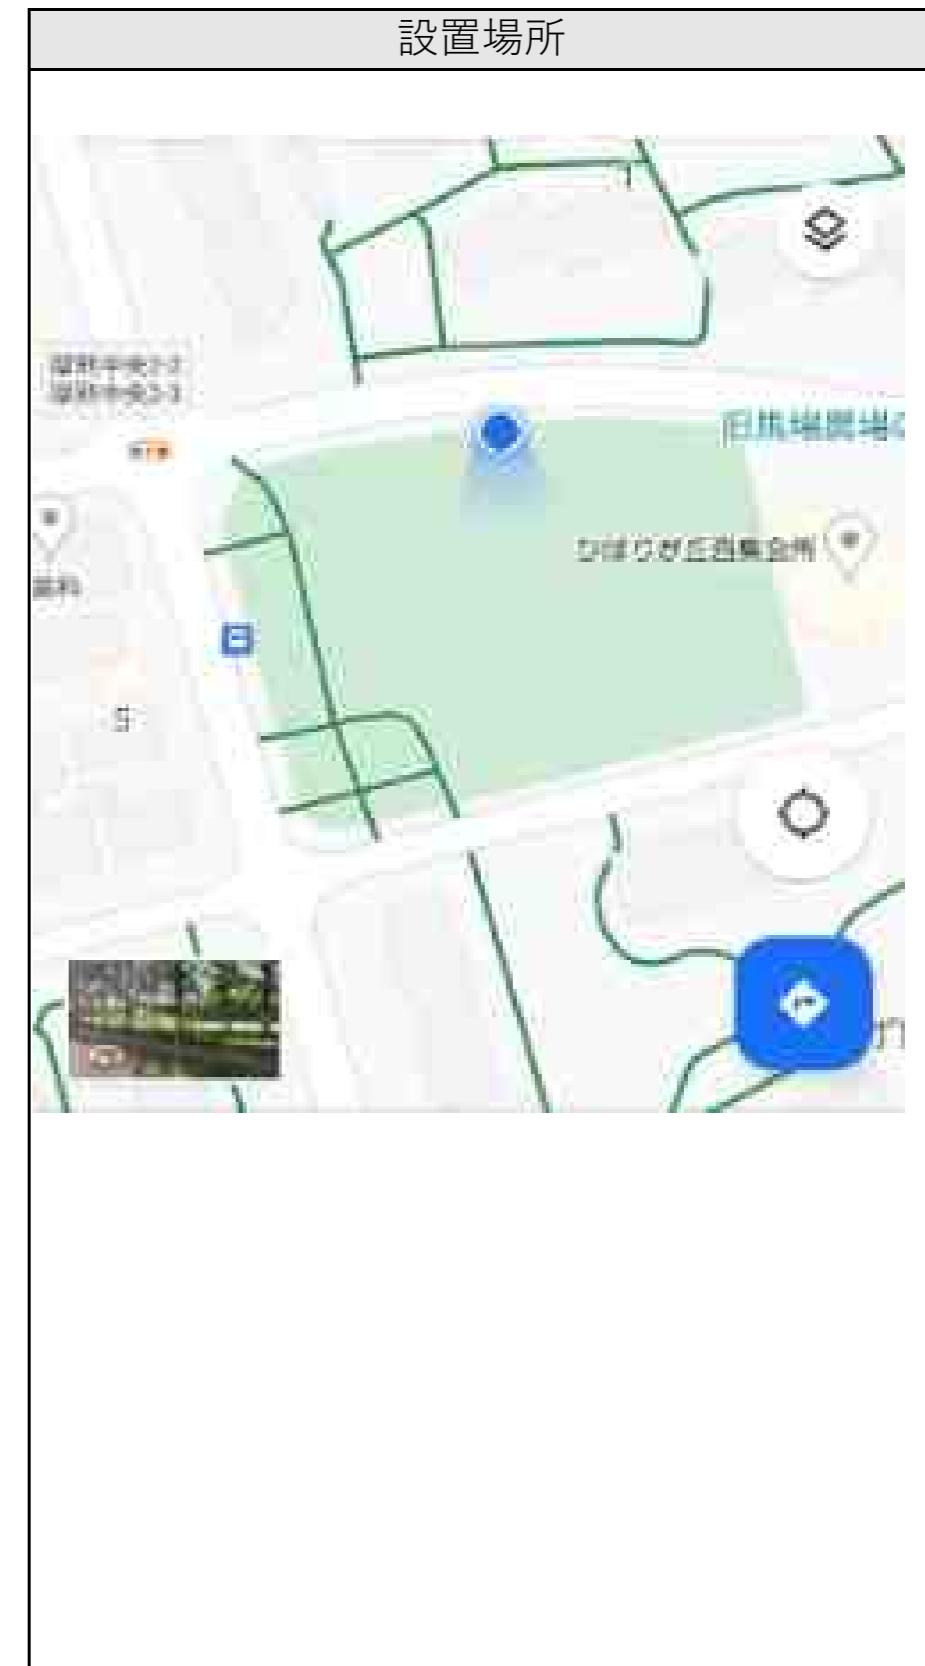
NO	380	
施設名	ひばりが丘西公園	
所在地	北海道札幌市厚別区厚別中央1条3丁目7-20	
備考	自立式標識（小型）	合計:1箇所

看板部分 評価	A (危険性なし/破損なし)
看板部分 破損状況	
接合部分 評価	A (危険性なし/破損なし)
接合部分 破損状況	
ポール部分 評価	A (危険性なし/破損なし)
ポール部分 破損状況	
土台部分 評価	A (危険性なし/破損なし)
土台部分 破損状況

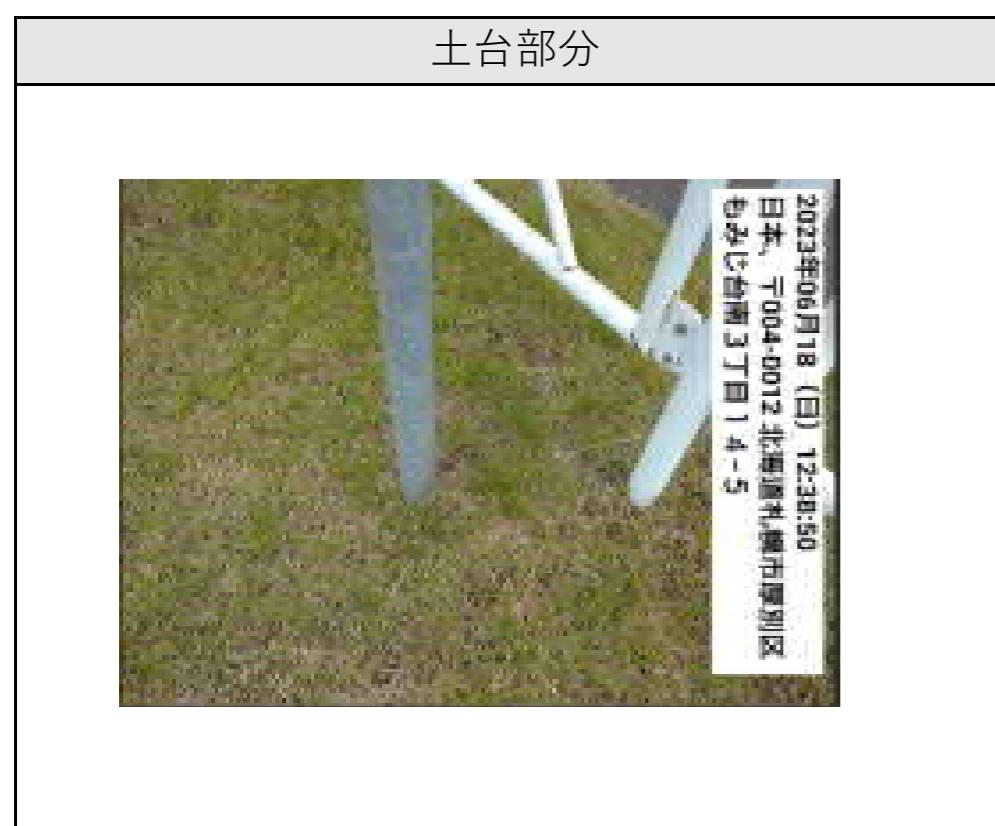
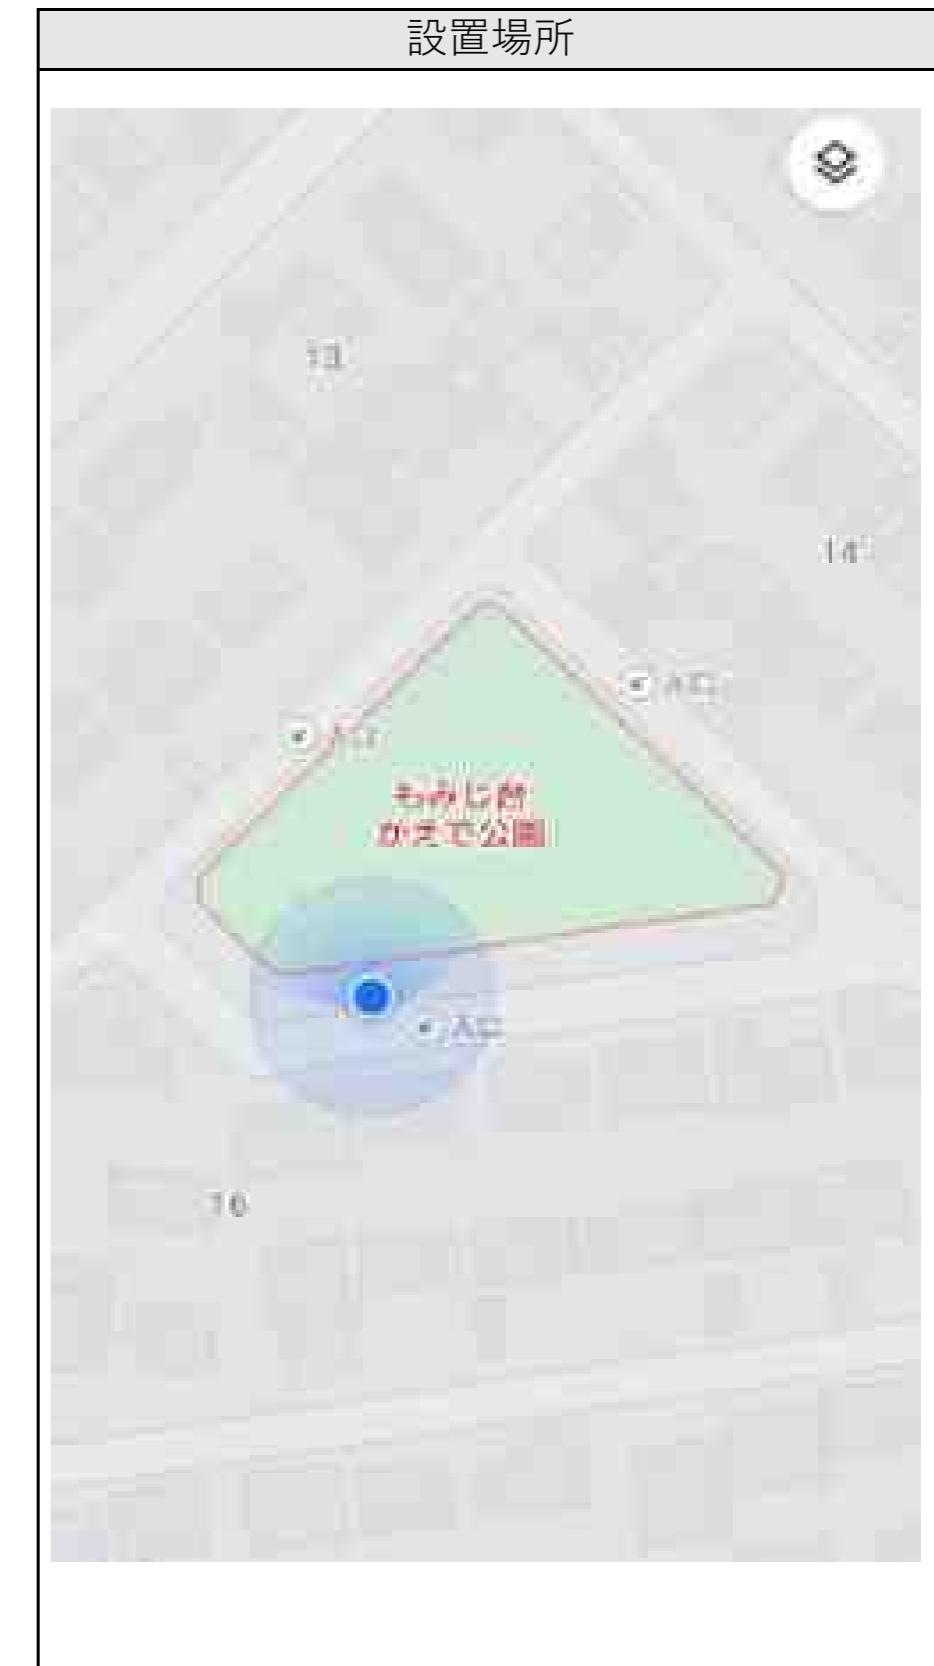
NO	382	
施設名	もみじ台かえで公園	
所在地	北海道札幌市厚別区もみじ台南3丁目17	
備考	自立式標識（小型）	合計:1箇所

看板部分 評価	A (危険性なし/破損なし)
看板部分 破損状況	
接合部分 評価	A (危険性なし/破損なし)
接合部分 破損状況	
ポール部分 評価	A (危険性なし/破損なし)
ポール部分 破損状況	
土台部分 評価	A (危険性なし/破損なし)
土台部分 破損状況

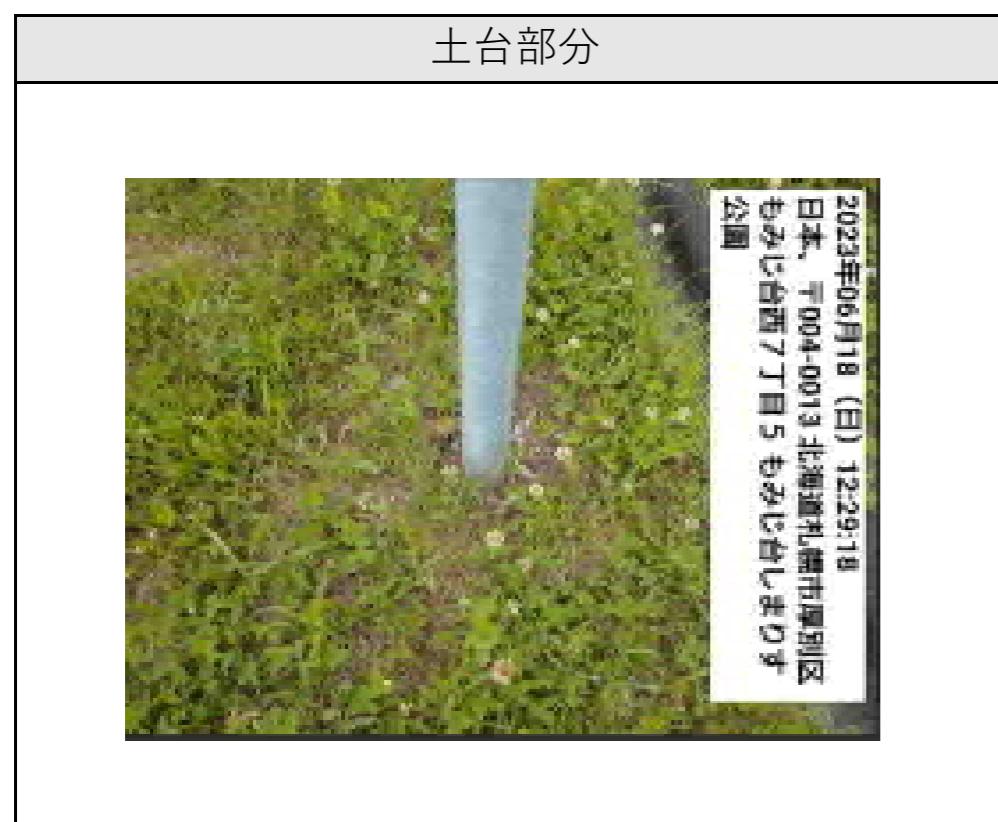
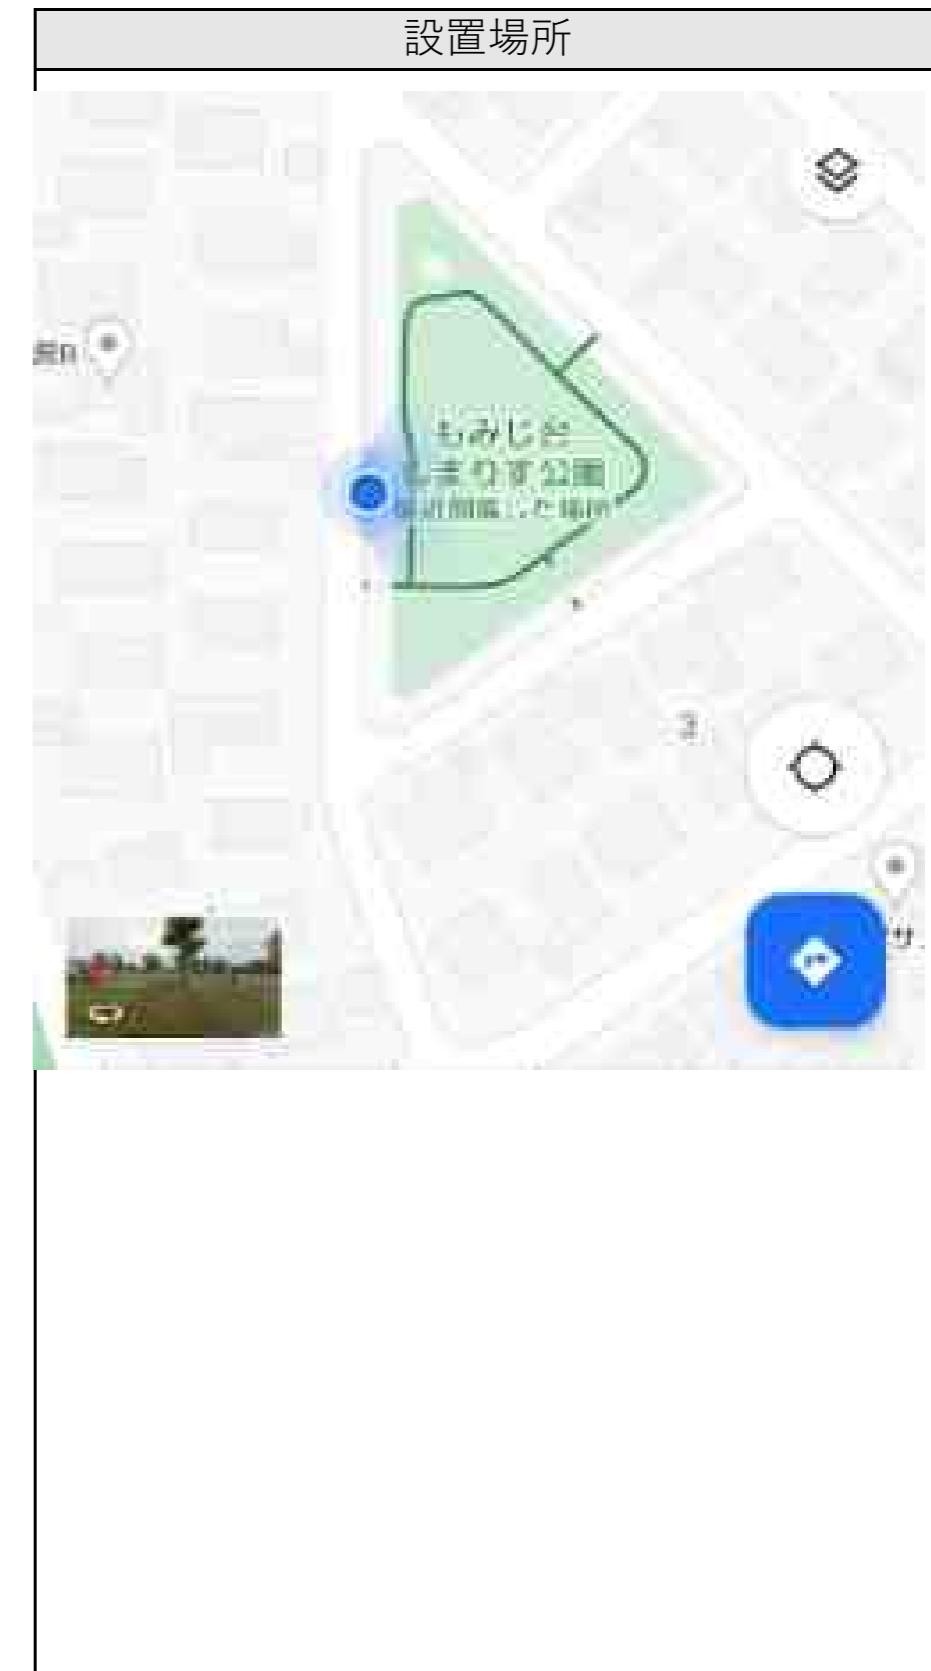
NO	384	
施設名	もみじ台しまりす公園	
所在地	北海道札幌市厚別区もみじ台西 7 丁目 5	
備考	自立式標識（小型）	合計:1箇所

看板部分 評価	A (危険性なし/破損なし)
看板部分 破損状況	
接合部分 評価	A (危険性なし/破損なし)
接合部分 破損状況	
ポール部分 評価	A (危険性なし/破損なし)
ポール部分 破損状況	
土台部分 評価	A (危険性なし/破損なし)
土台部分 破損状況

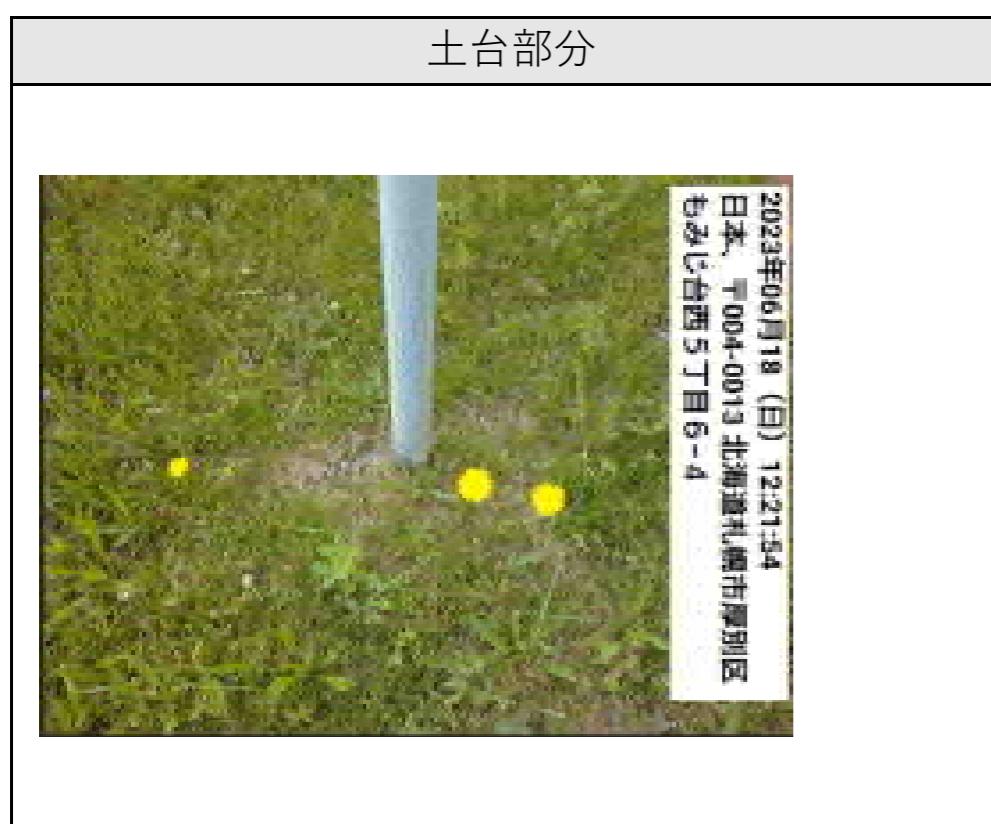
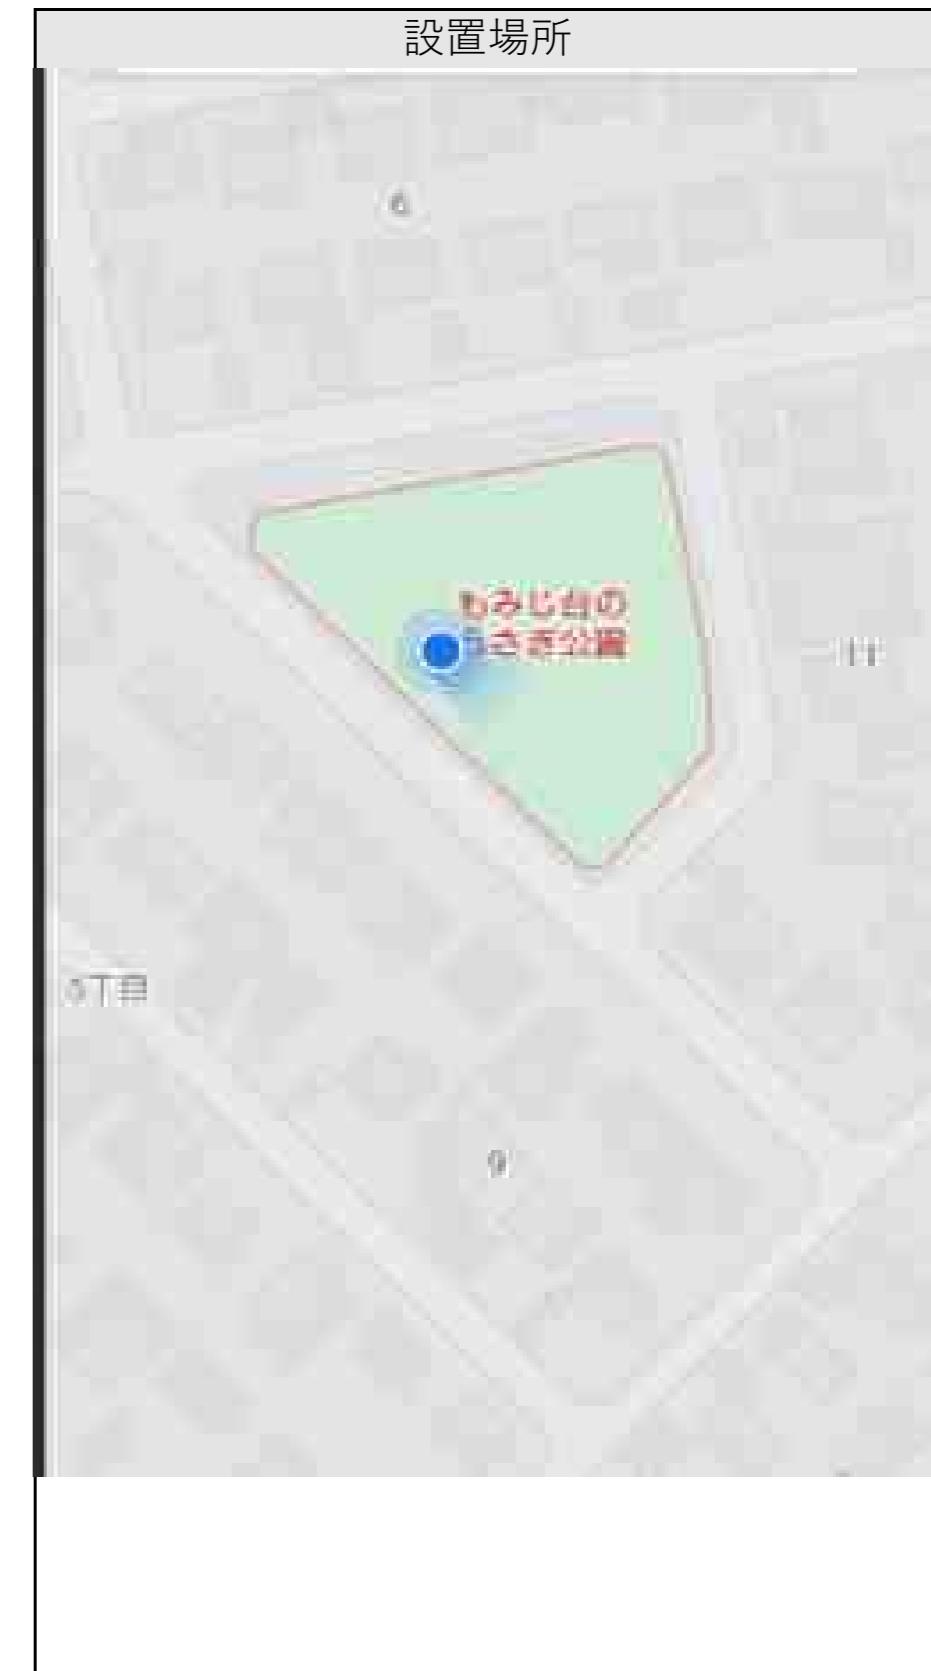
NO	388	
施設名	もみじ台のうさぎ公園	
所在地	北海道札幌市厚別区もみじ台西5丁目10	
備考	自立式標識（小型）	合計:1箇所

看板部分 評価	A (危険性なし/破損なし)
看板部分 破損状況	
接合部分 評価	A (危険性なし/破損なし)
接合部分 破損状況	
ポール部分 評価	A (危険性なし/破損なし)
ポール部分 破損状況	
土台部分 評価	A (危険性なし/破損なし)
土台部分 破損状況

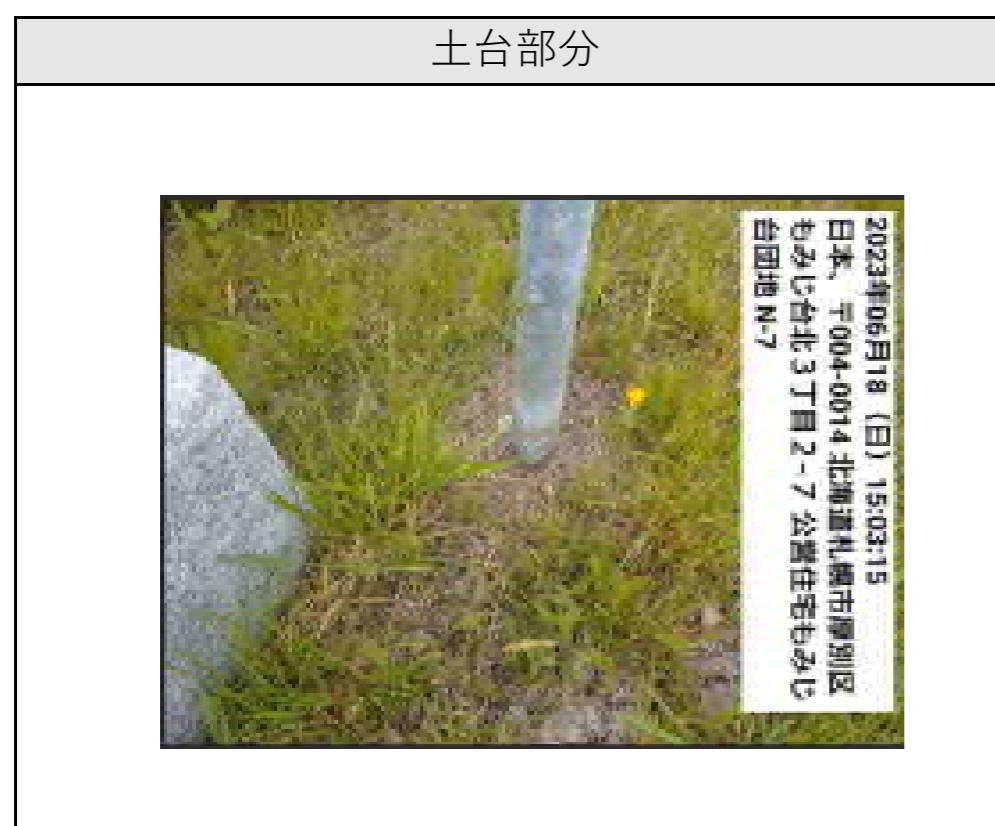
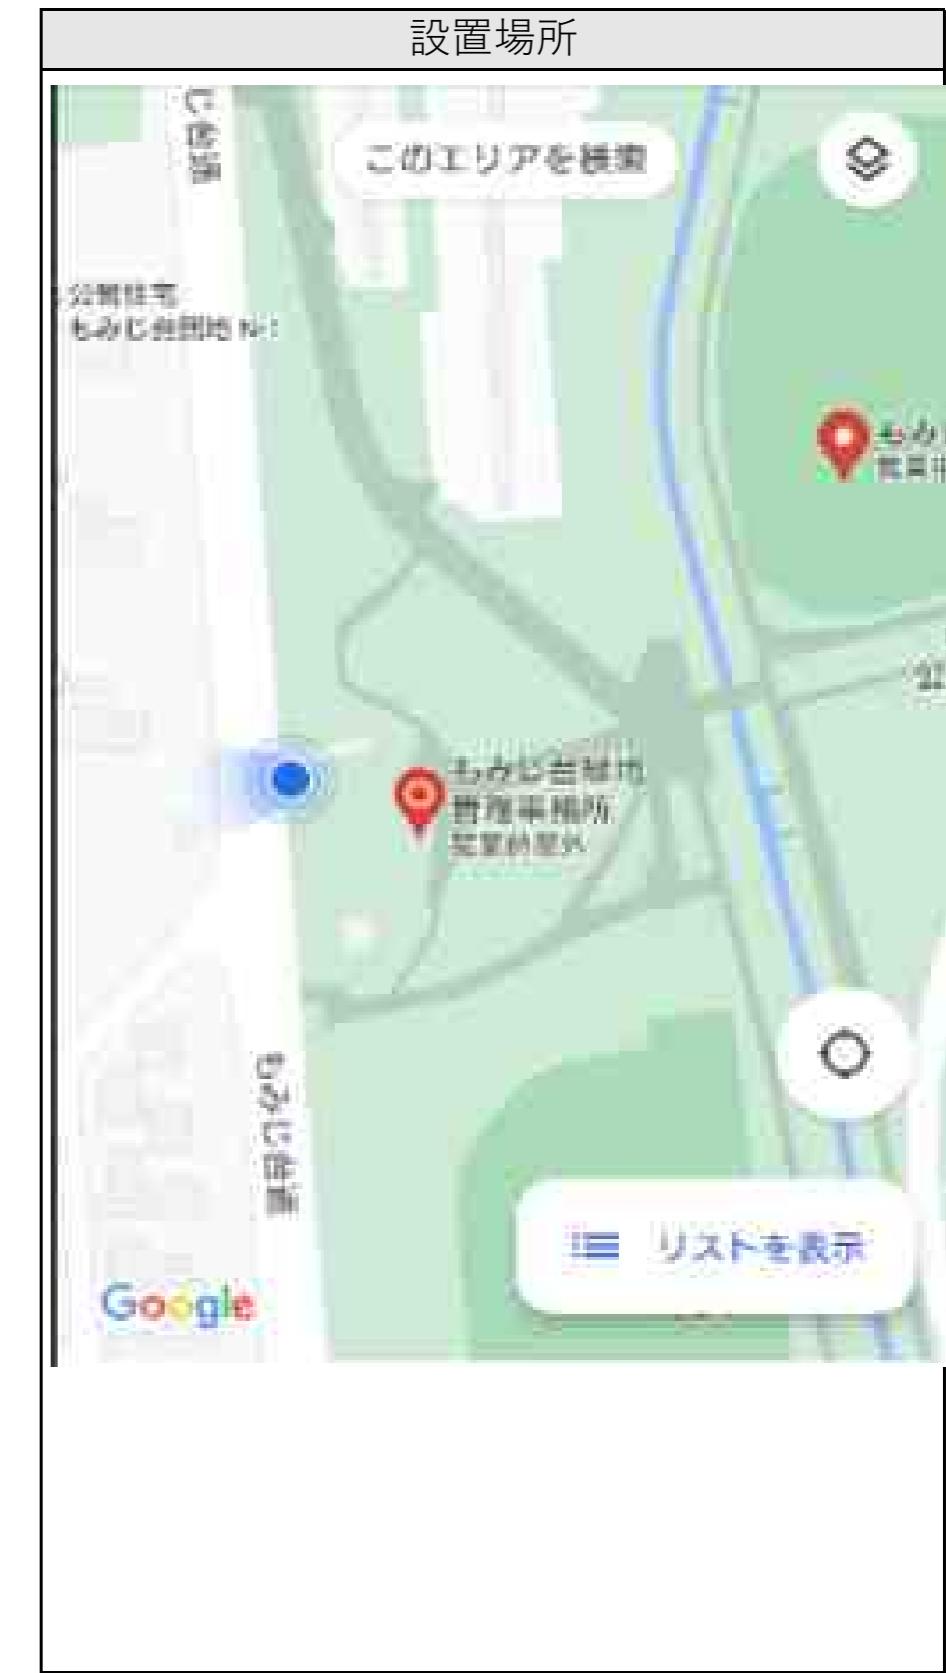
NO	392	
施設名	もみじ台緑地	
所在地	北海道札幌市厚別区もみじ台北3丁目11-18	
備考	自立式標識（小型）	合計:1箇所

看板部分 評価	A (危険性なし/破損なし)
看板部分 破損状況	
接合部分 評価	A (危険性なし/破損なし)
接合部分 破損状況	
ポール部分 評価	A (危険性なし/破損なし)
ポール部分 破損状況	
土台部分 評価	A (危険性なし/破損なし)
土台部分 破損状況

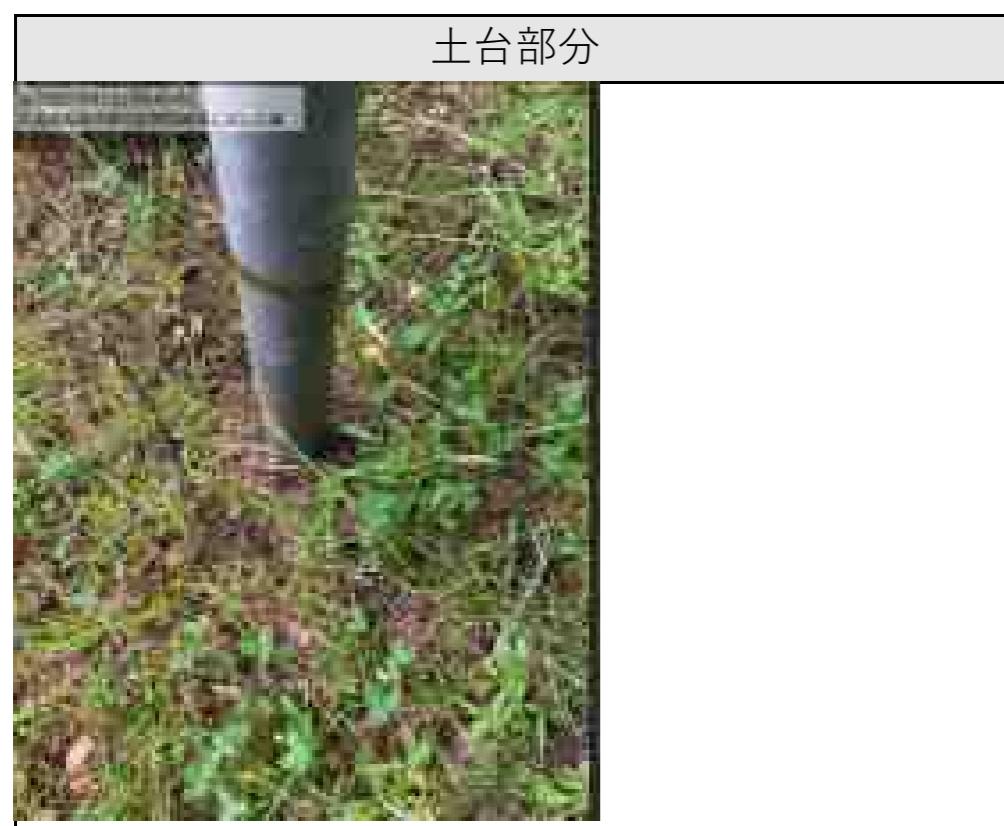
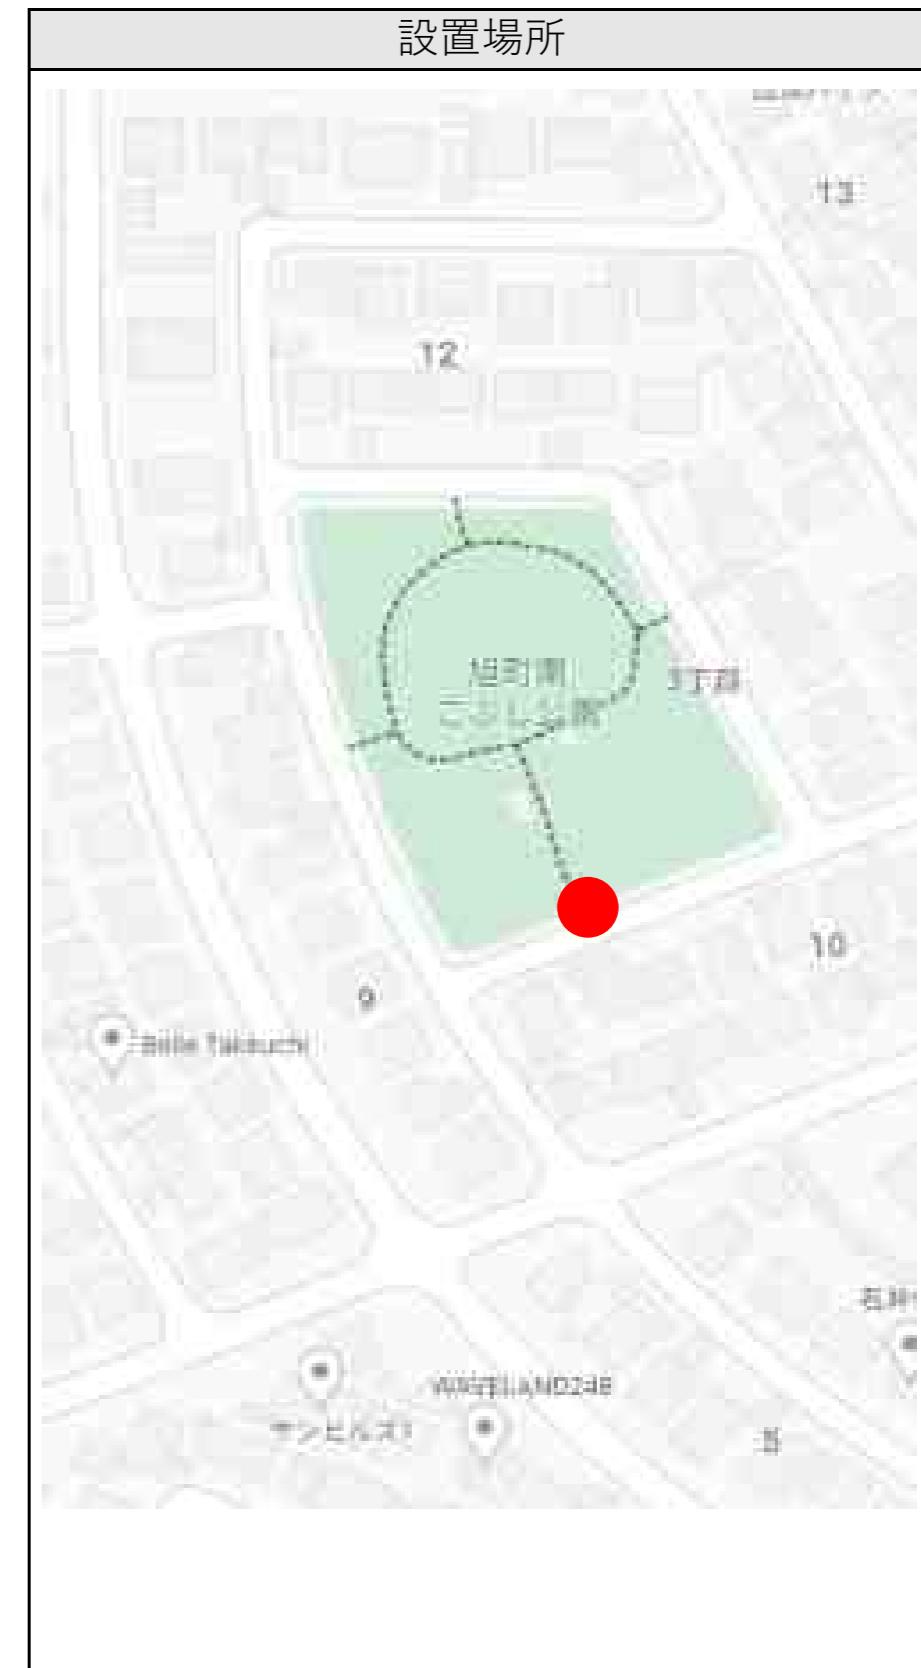
NO	393	
施設名	旭町南こぶし公園	
所在地	北海道札幌市厚別区厚別南3丁目11	
備考	自立式標識（小型）	合計:1箇所

看板部分 評価	A (危険性なし/破損なし)
看板部分 破損状況	
接合部分 評価	A (危険性なし/破損なし)
接合部分 破損状況	
ポール部分 評価	A (危険性なし/破損なし)
ポール部分 破損状況	
土台部分 評価	A (危険性なし/破損なし)
土台部分 破損状況

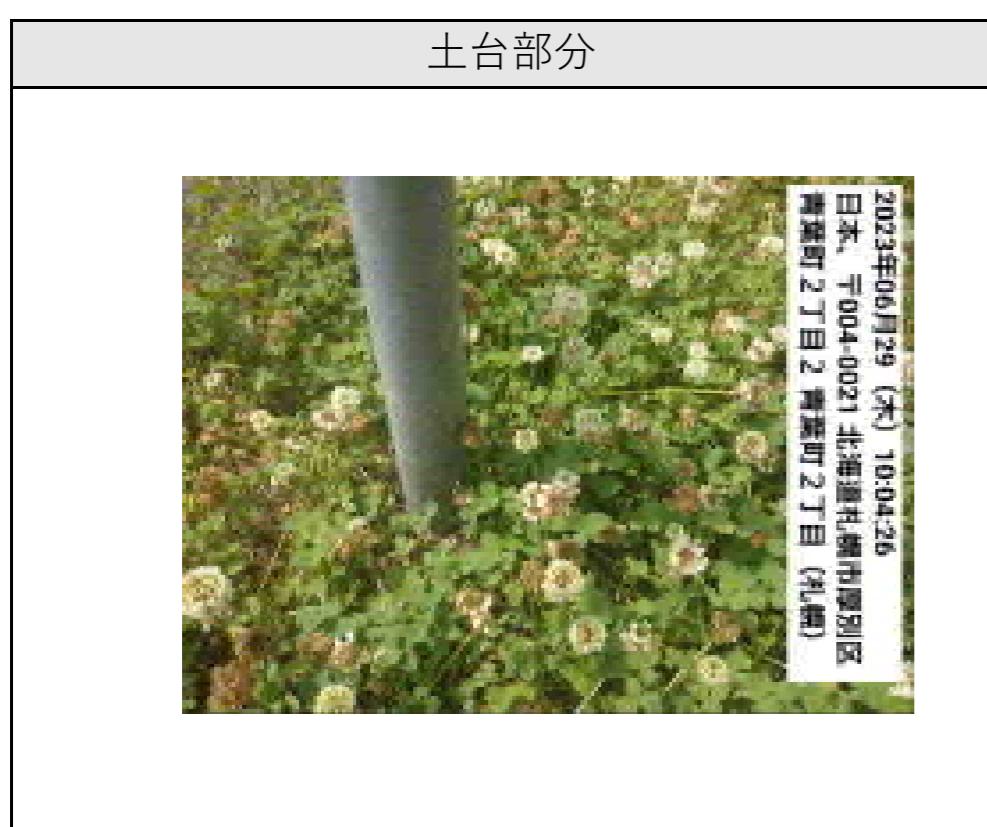
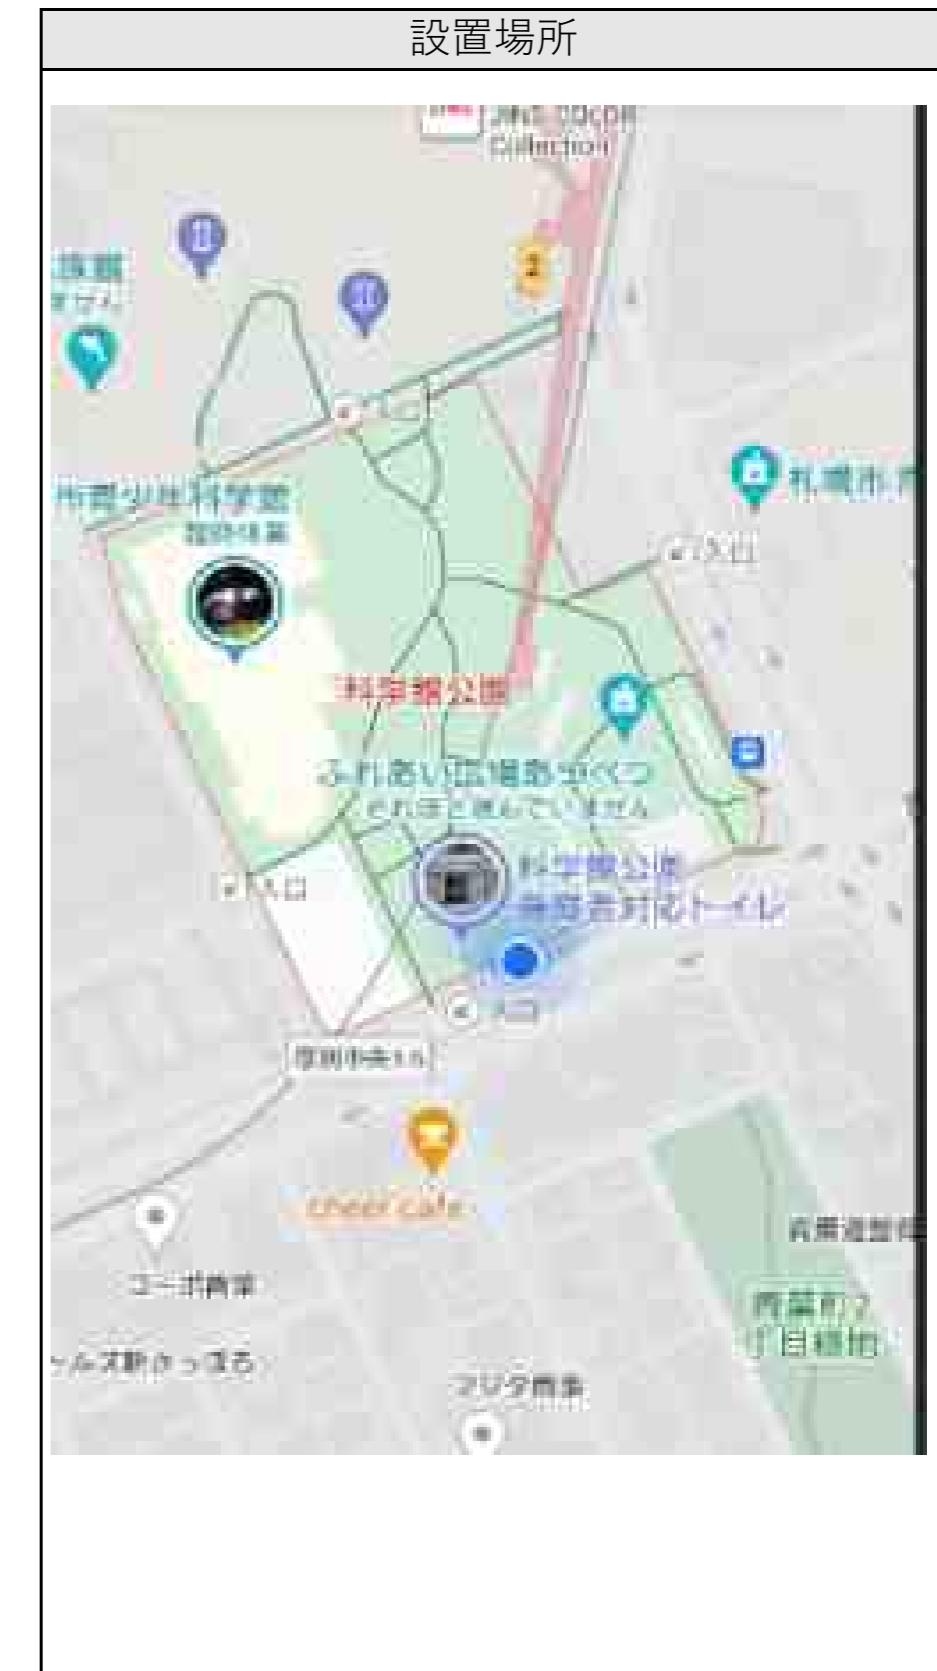
NO	394	
施設名	科学館公園	
所在地	北海道札幌市厚別区厚別中央1条5丁目2-20	
備考	自立式標識（小型）	合計:1箇所

看板部分 評価	A (危険性なし/破損なし)
看板部分 破損状況	
接合部分 評価	A (危険性なし/破損なし)
接合部分 破損状況	
ポール部分 評価	A (危険性なし/破損なし)
ポール部分 破損状況	
土台部分 評価	A (危険性なし/破損なし)
土台部分 破損状況
