令和5年度 避難場所標識撤去に係る事前調査業務 調査報告書

NO	374	
施設名	青葉町みどり公園	
所在地	北海道札幌市厚別区青葉町13丁目11-17	
備考	自立式標識（小型）	合計:1箇所

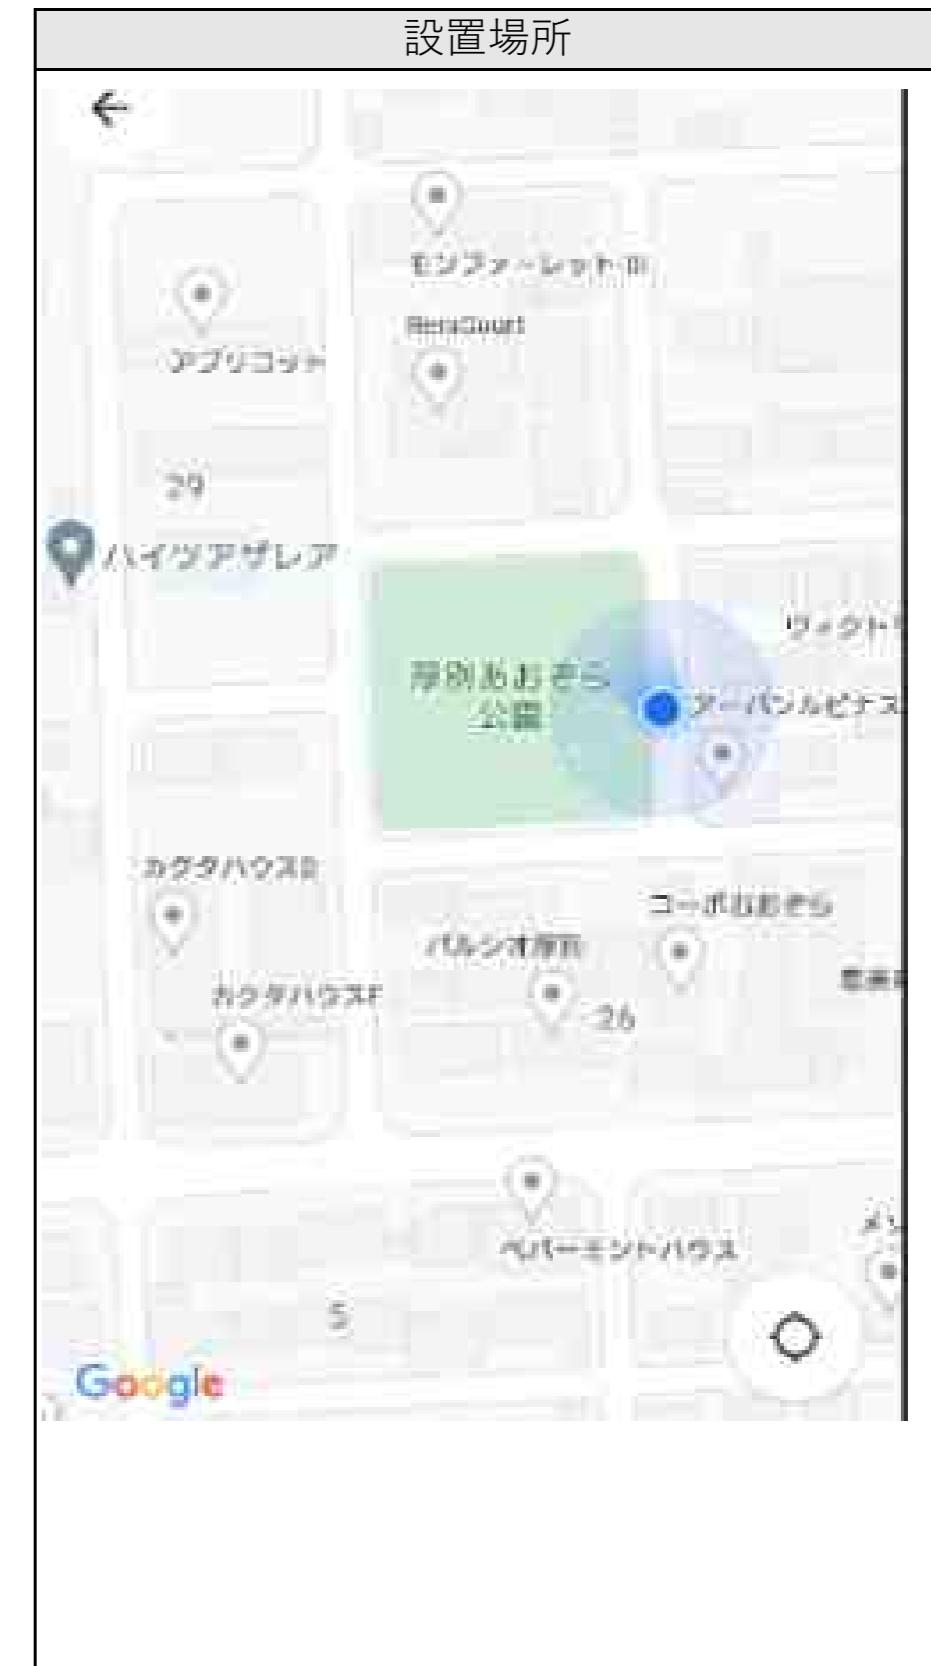
NO	395	
施設名	厚別あおぞら公園	
所在地	北海道札幌市厚別区厚別中央4条2丁目27	
備考	自立式標識（小型）	合計:1箇所

看板部分 評価	A (危険性なし/破損なし)
看板部分 破損状況	
接合部分 評価	A (危険性なし/破損なし)
接合部分 破損状況	
ポール部分 評価	A (危険性なし/破損なし)
ポール部分 破損状況	
土台部分 評価	A (危険性なし/破損なし)
土台部分 破損状況

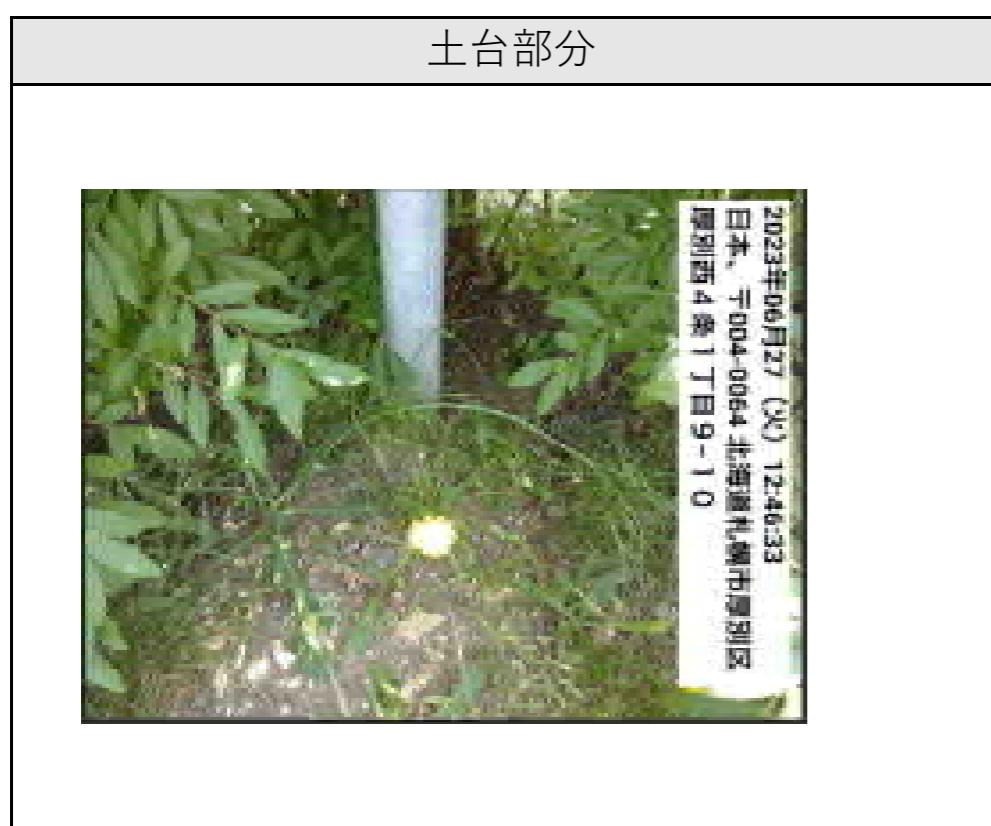
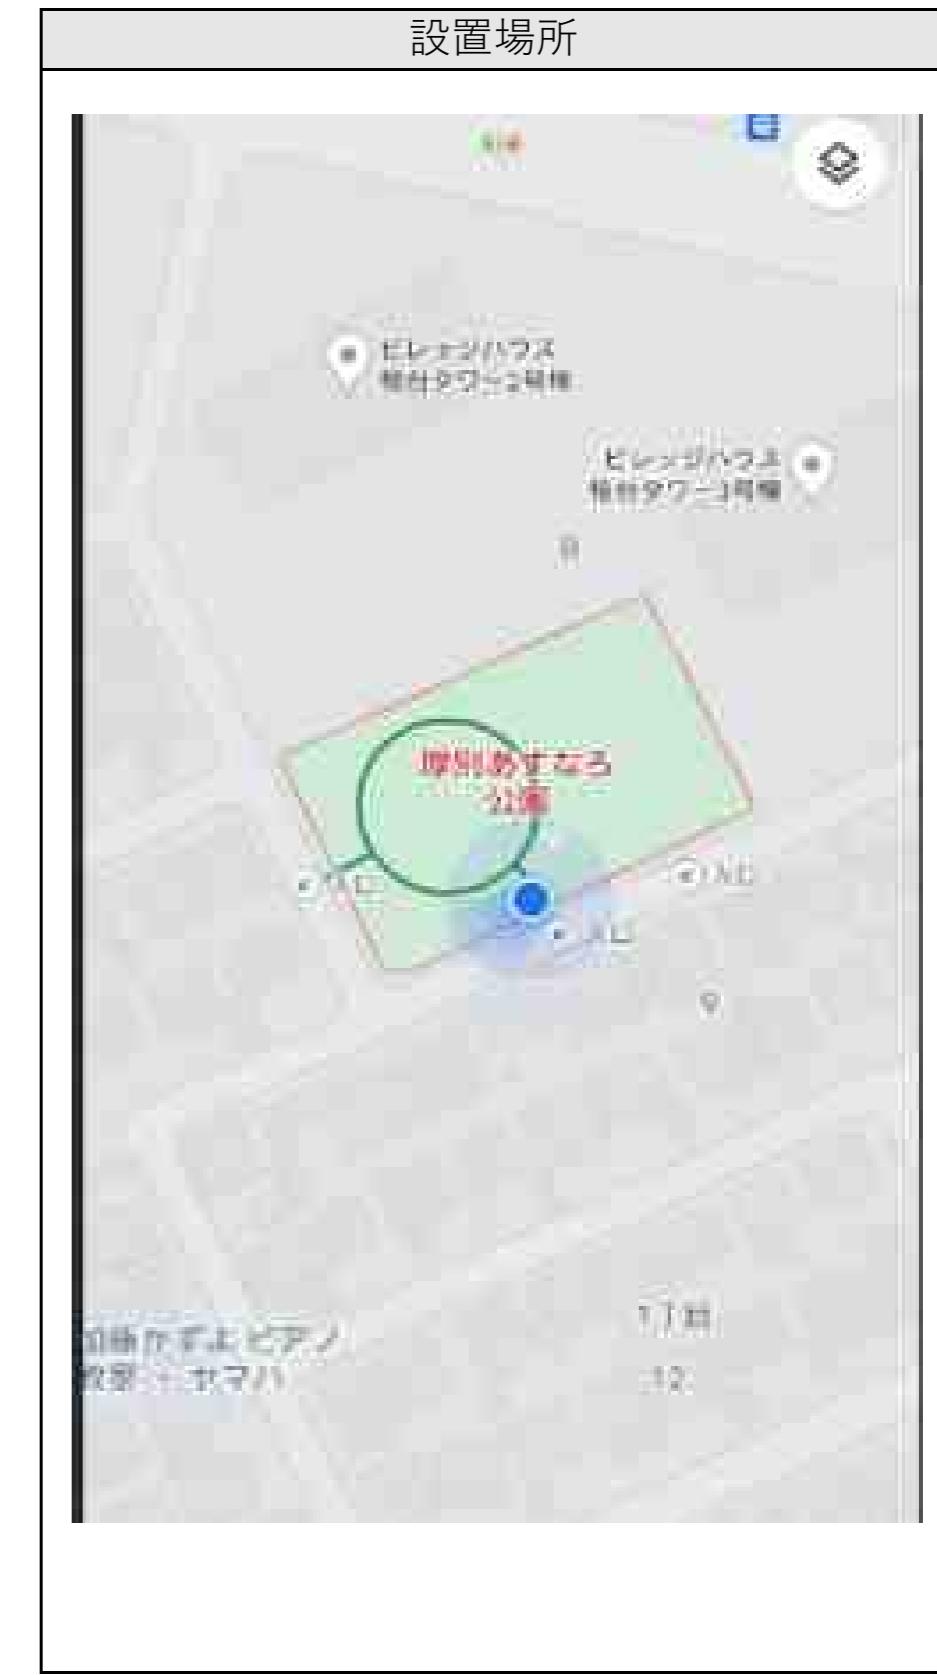
NO	396	
施設名	厚別あすなろ公園	
所在地	北海道札幌市厚別区厚別西4条1丁目8-2	
備考	自立式標識（小型）	合計:1箇所

看板部分 評価	A (危険性なし/破損なし)
看板部分 破損状況	
接合部分 評価	A (危険性なし/破損なし)
接合部分 破損状況	
ポール部分 評価	A (危険性なし/破損なし)
ポール部分 破損状況	
土台部分 評価	A (危険性なし/破損なし)
土台部分 破損状況

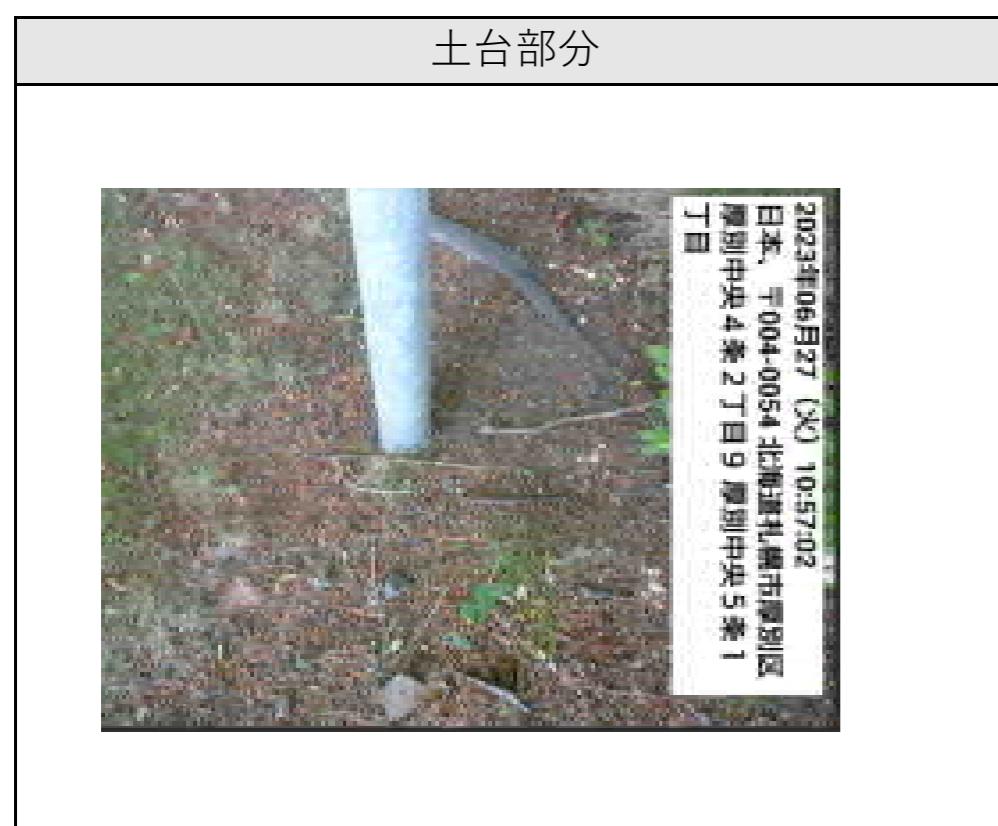
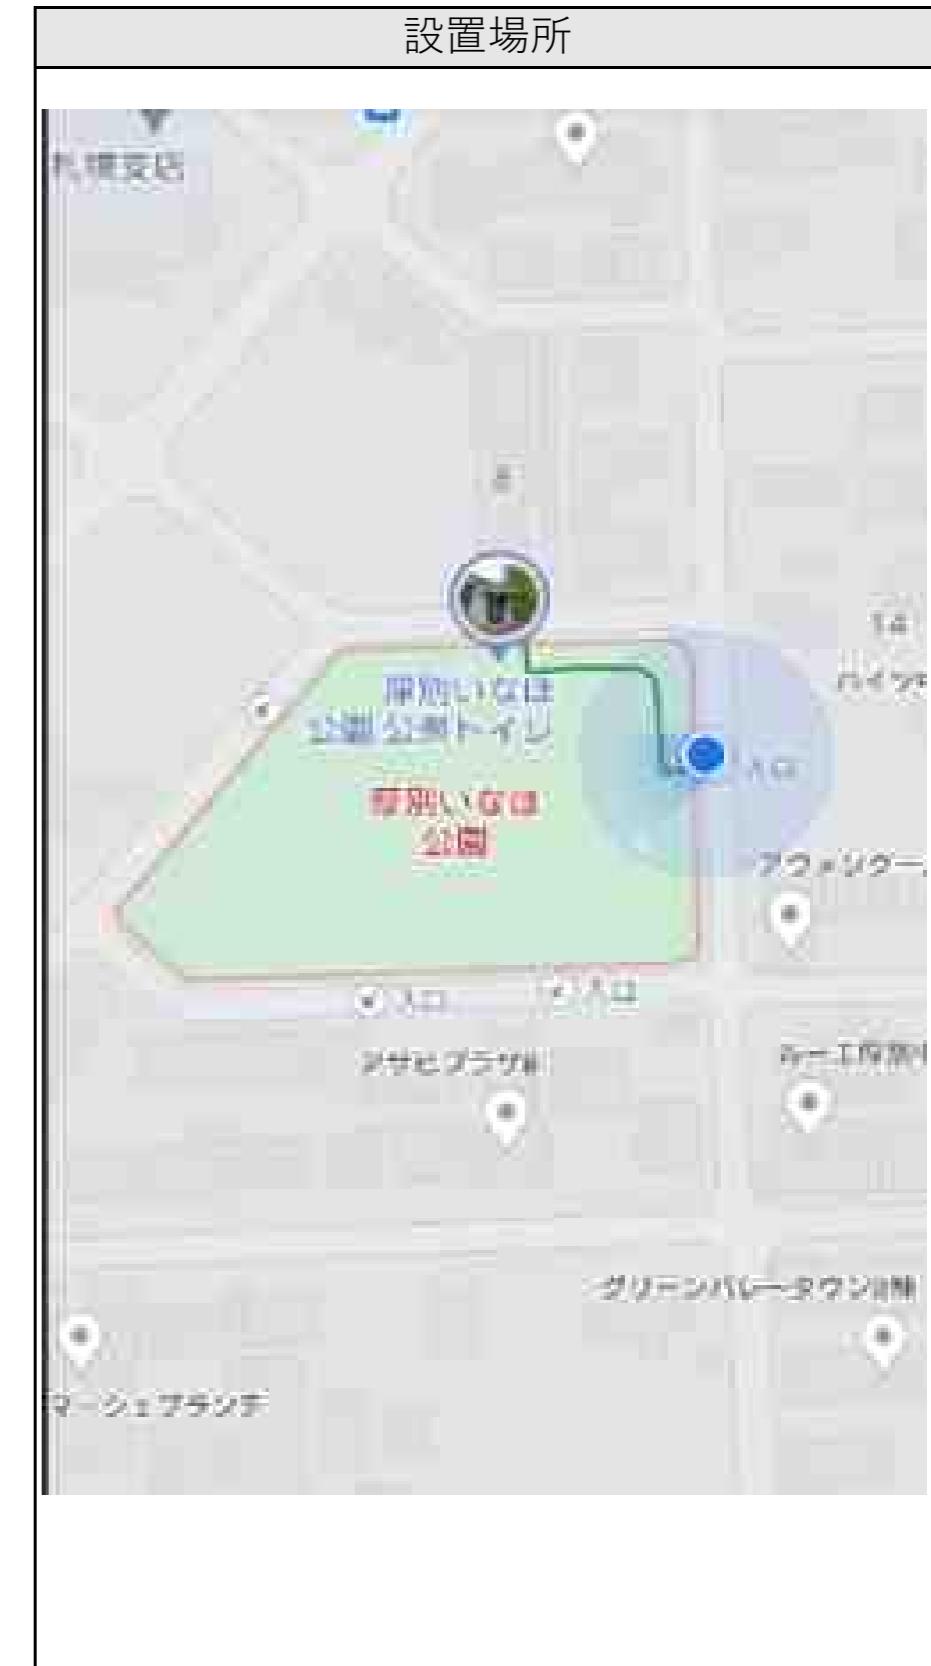
NO	397	
施設名	厚別いなほ公園	
所在地	北海道札幌市厚別区厚別中央4条2丁目6	
備考	自立式標識（小型）	合計:2箇所

看板部分 評価	A (危険性なし/破損なし)
看板部分 破損状況	
接合部分 評価	A (危険性なし/破損なし)
接合部分 破損状況	
ポール部分 評価	A (危険性なし/破損なし)
ポール部分 破損状況	
土台部分 評価	A (危険性なし/破損なし)
土台部分 破損状況

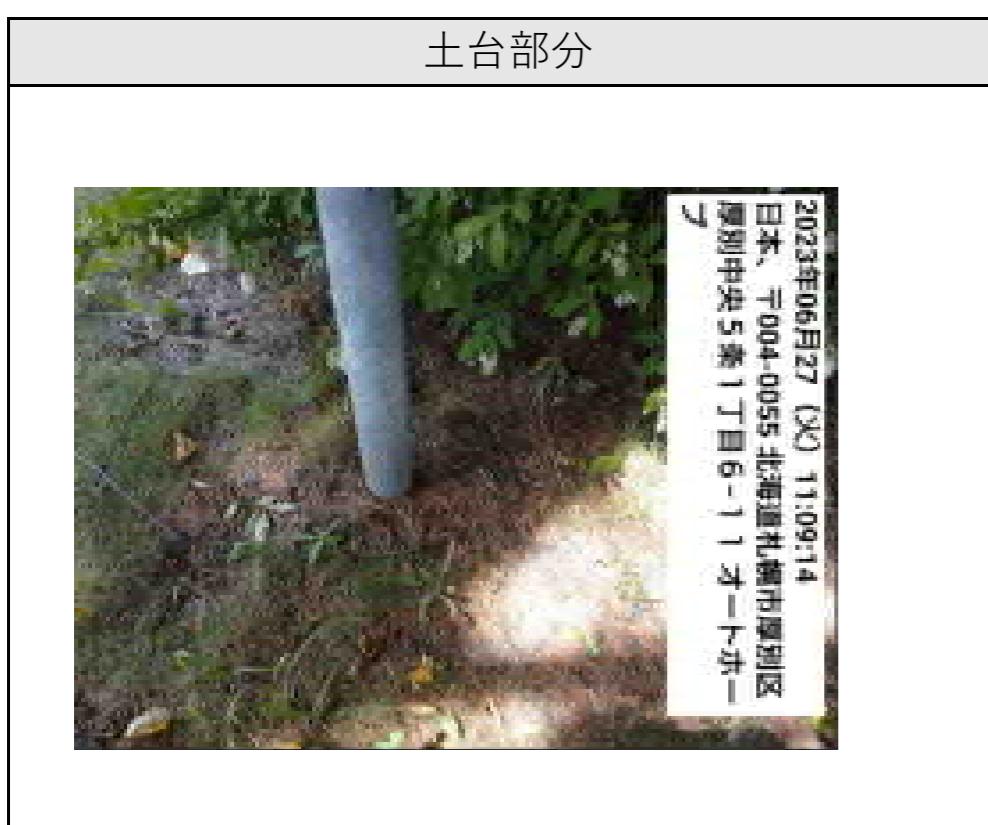
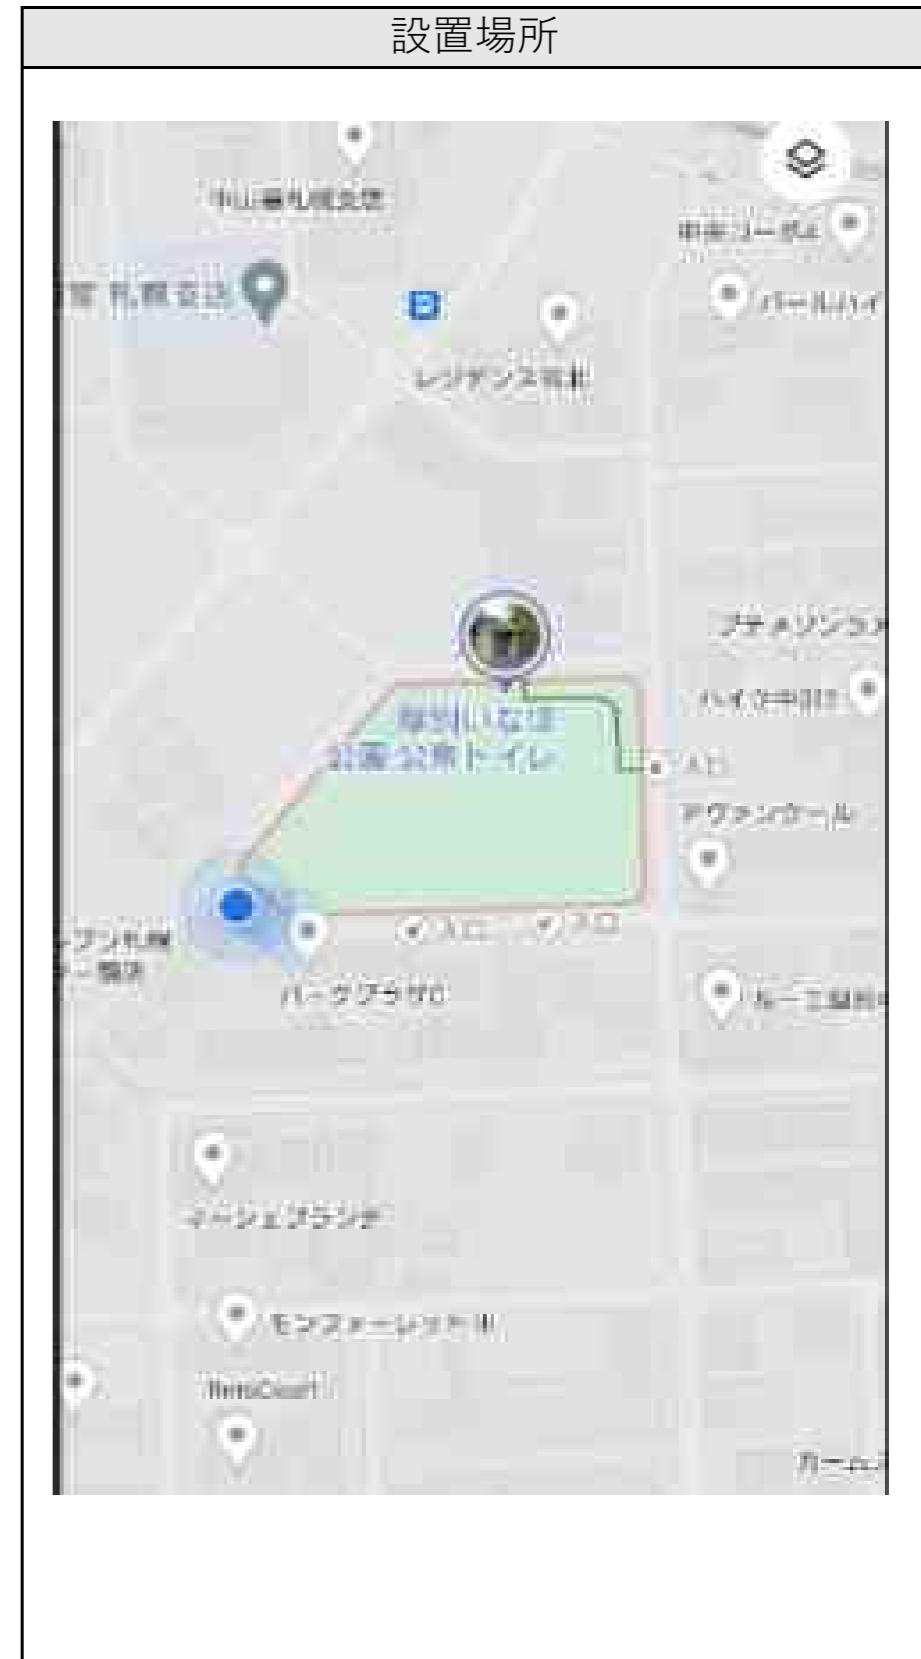
NO	397
施設名	厚別いなほ公園
所在地	北海道札幌市厚別区厚別中央4条2丁目6
備考	自立式標識（小型） 合計:2箇所

看板部分 評価	A (危険性なし/破損なし)
看板部分 破損状況	
接合部分 評価	A (危険性なし/破損なし)
接合部分 破損状況	
ポール部分 評価	A (危険性なし/破損なし)
ポール部分 破損状況	
土台部分 評価	A (危険性なし/破損なし)
土台部分 破損状況

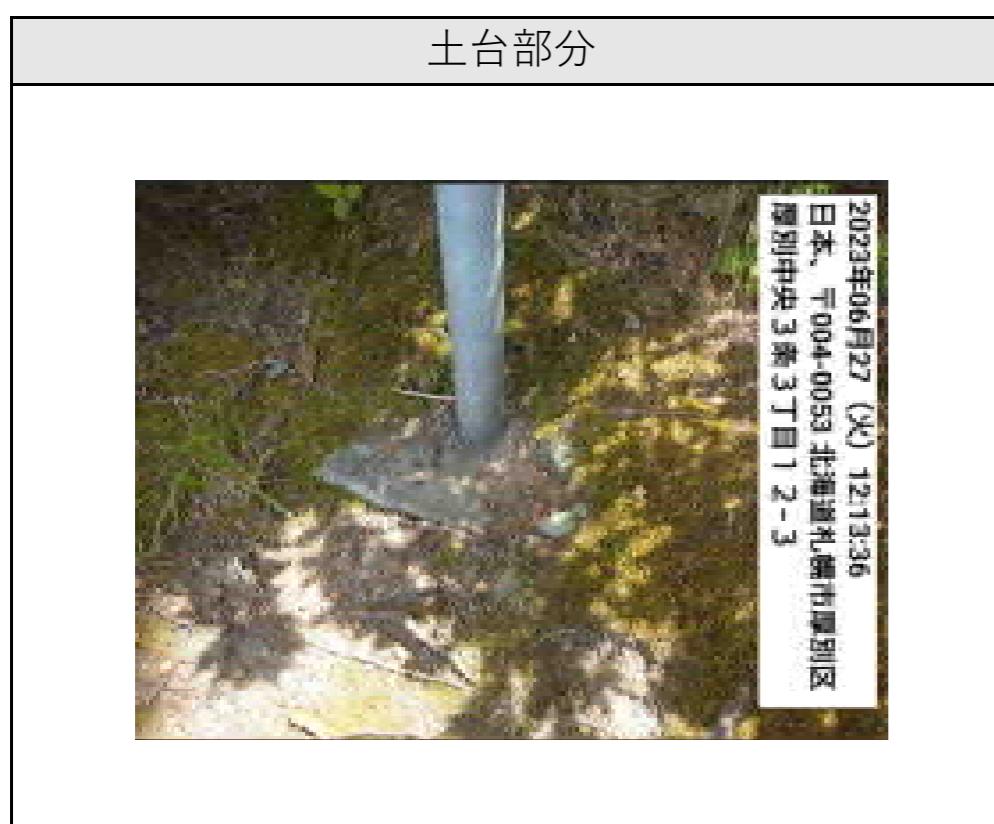
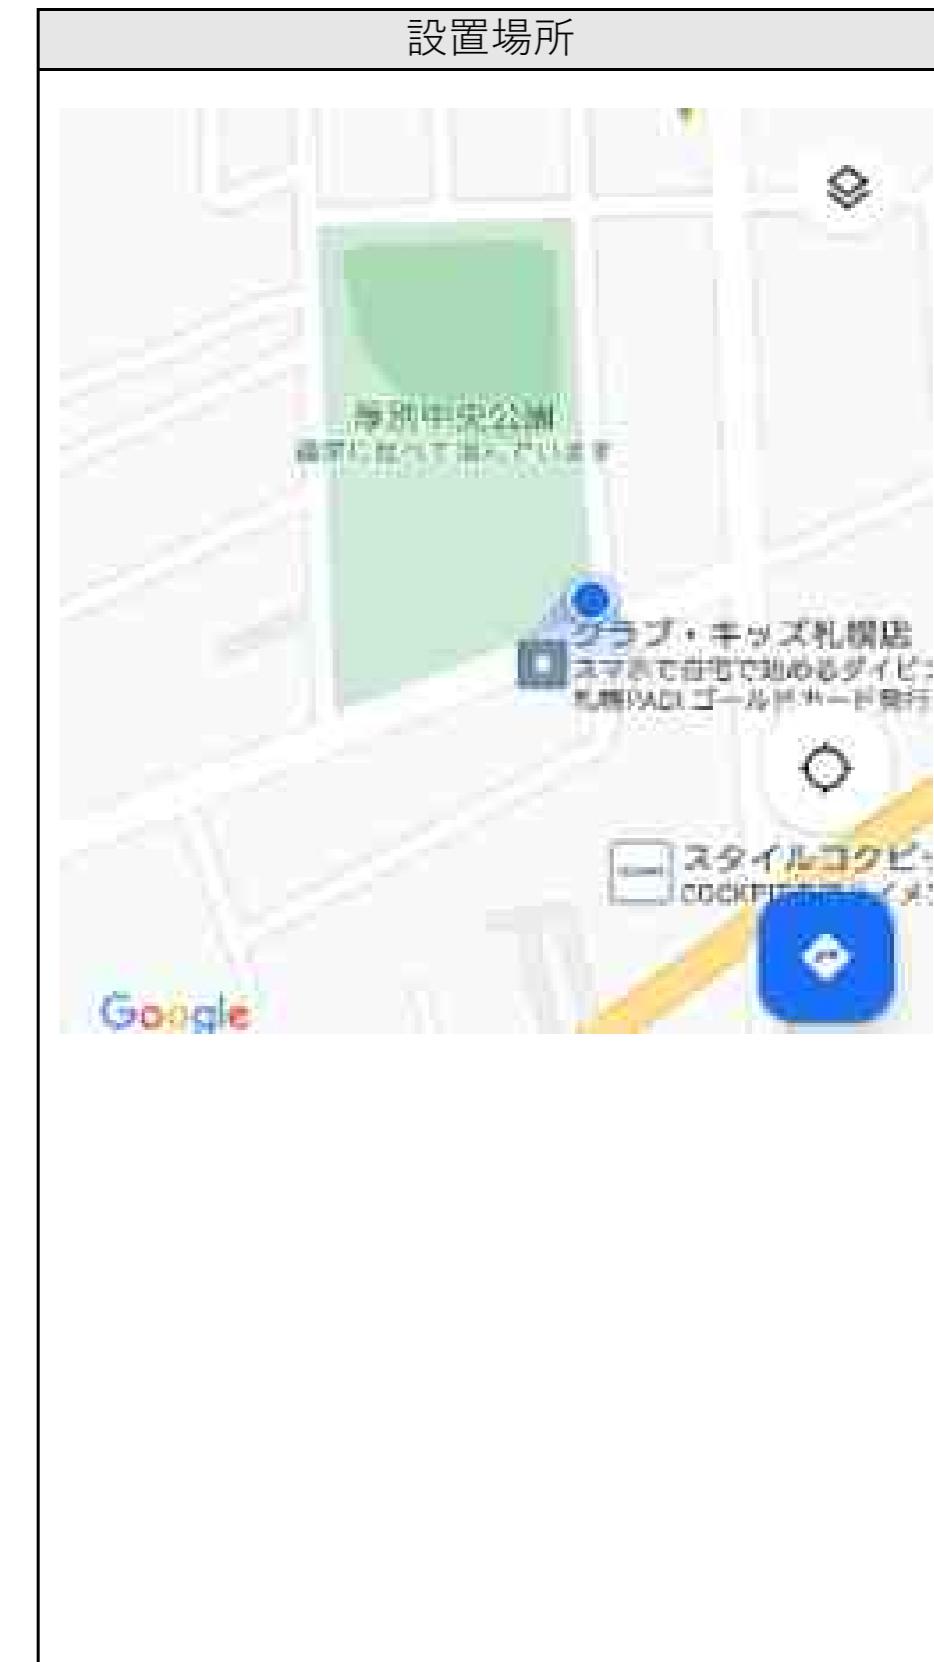
NO	404	
施設名	厚別中央公園	
所在地	札幌市厚別区厚別中央3条3丁目13	
備考	自立式標識（小型）	合計:1箇所

看板部分 評価	A (危険性なし/破損なし)
看板部分 破損状況	
接合部分 評価	A (危険性なし/破損なし)
接合部分 破損状況	
ポール部分 評価	A (危険性なし/破損なし)
ポール部分 破損状況	
土台部分 評価	A (危険性なし/破損なし)
土台部分 破損状況

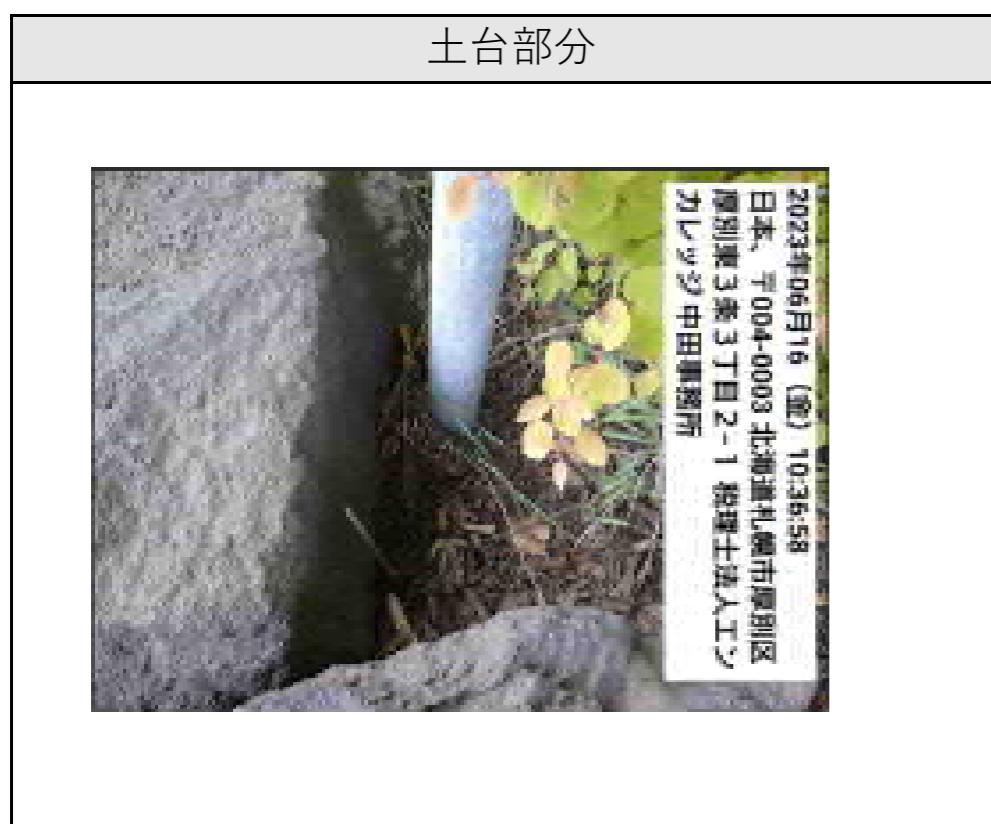
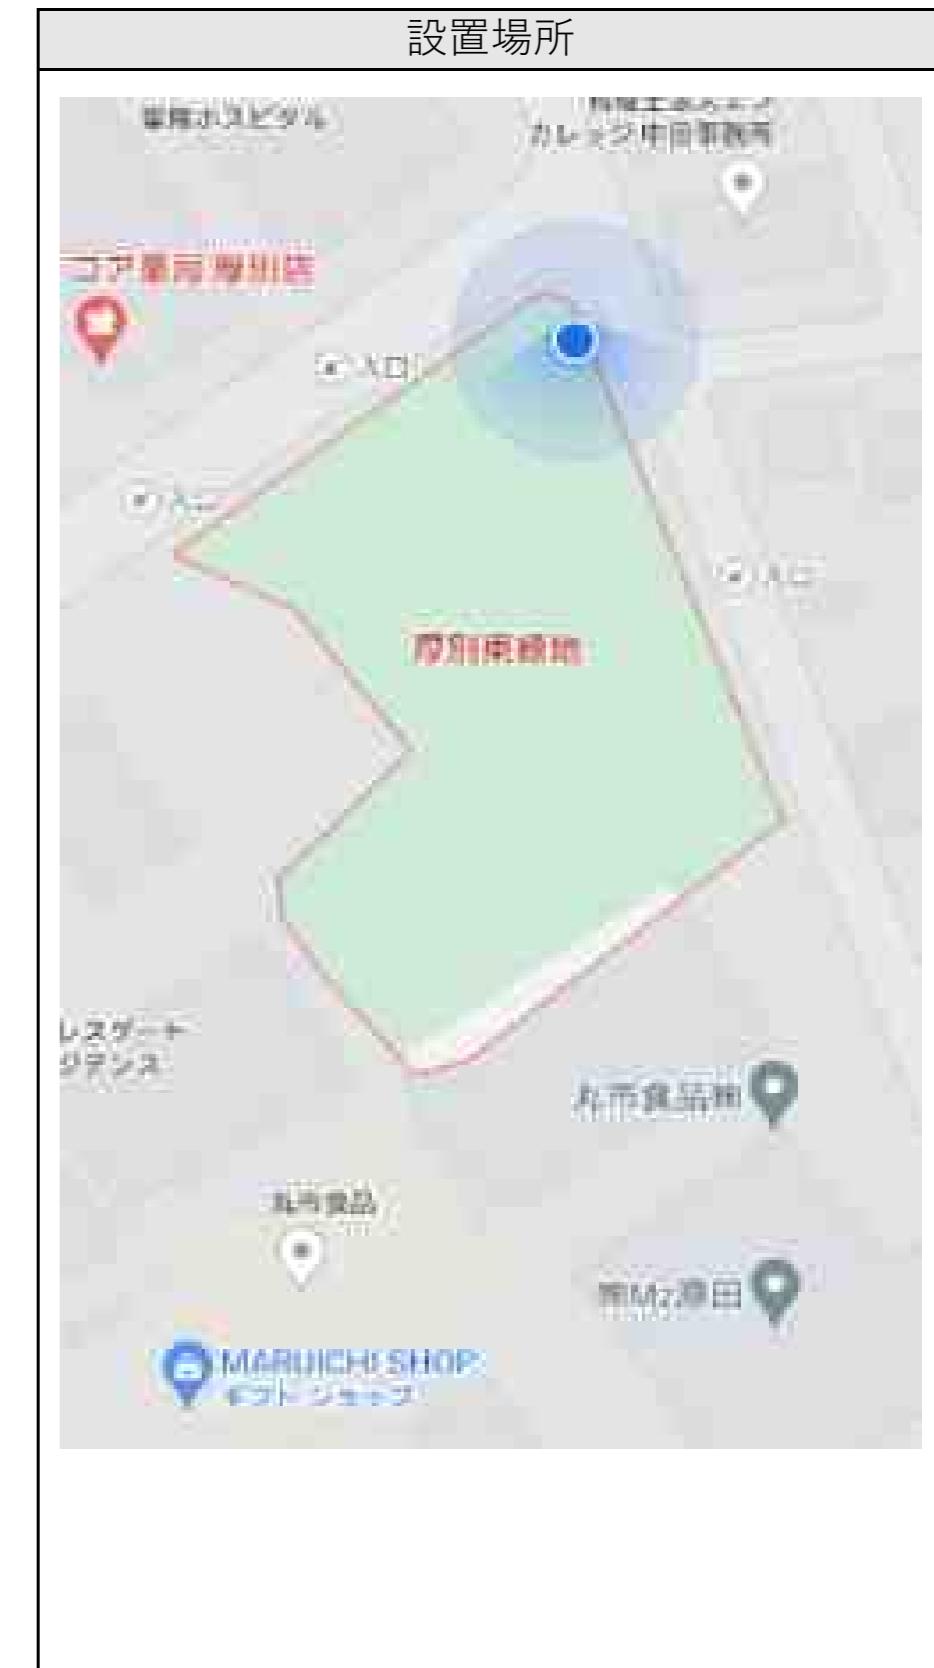
NO	405	
施設名	厚別東緑地	
所在地	北海道札幌市厚別区厚別東3条2丁目1 - 10	
備考	自立式標識（小型）	合計:1箇所

看板部分 評価	A (危険性なし/破損なし)
看板部分 破損状況	
接合部分 評価	A (危険性なし/破損なし)
接合部分 破損状況	
ポール部分 評価	A (危険性なし/破損なし)
ポール部分 破損状況	
土台部分 評価	A (危険性なし/破損なし)
土台部分 破損状況

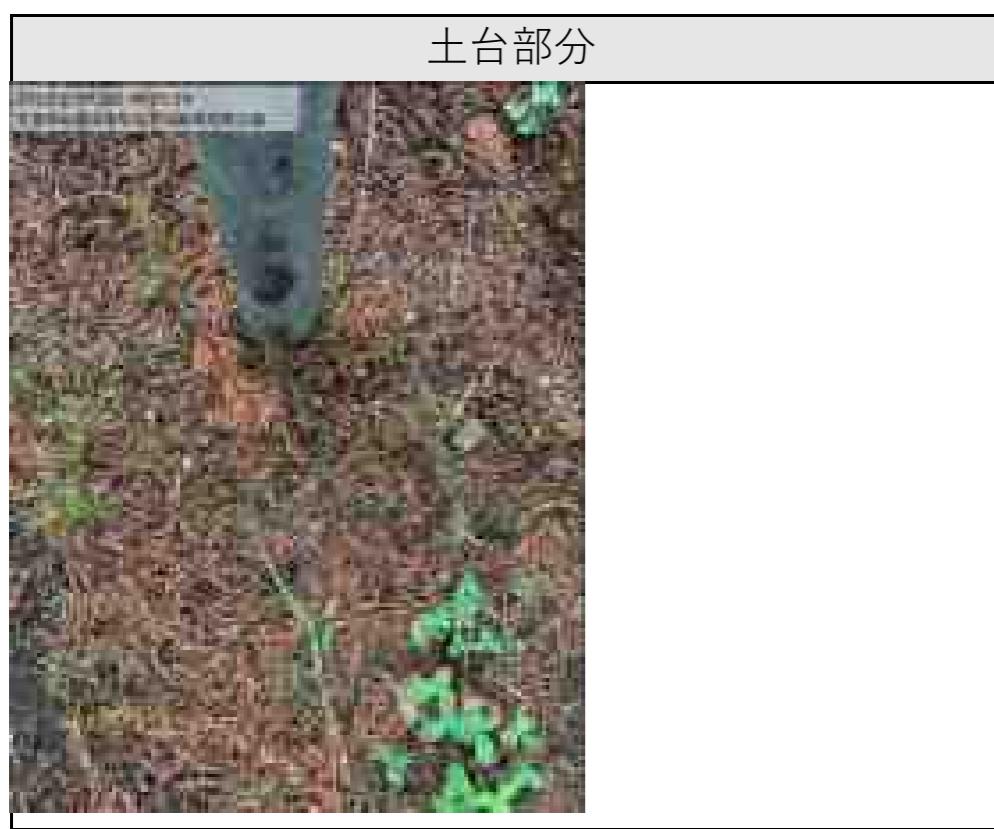
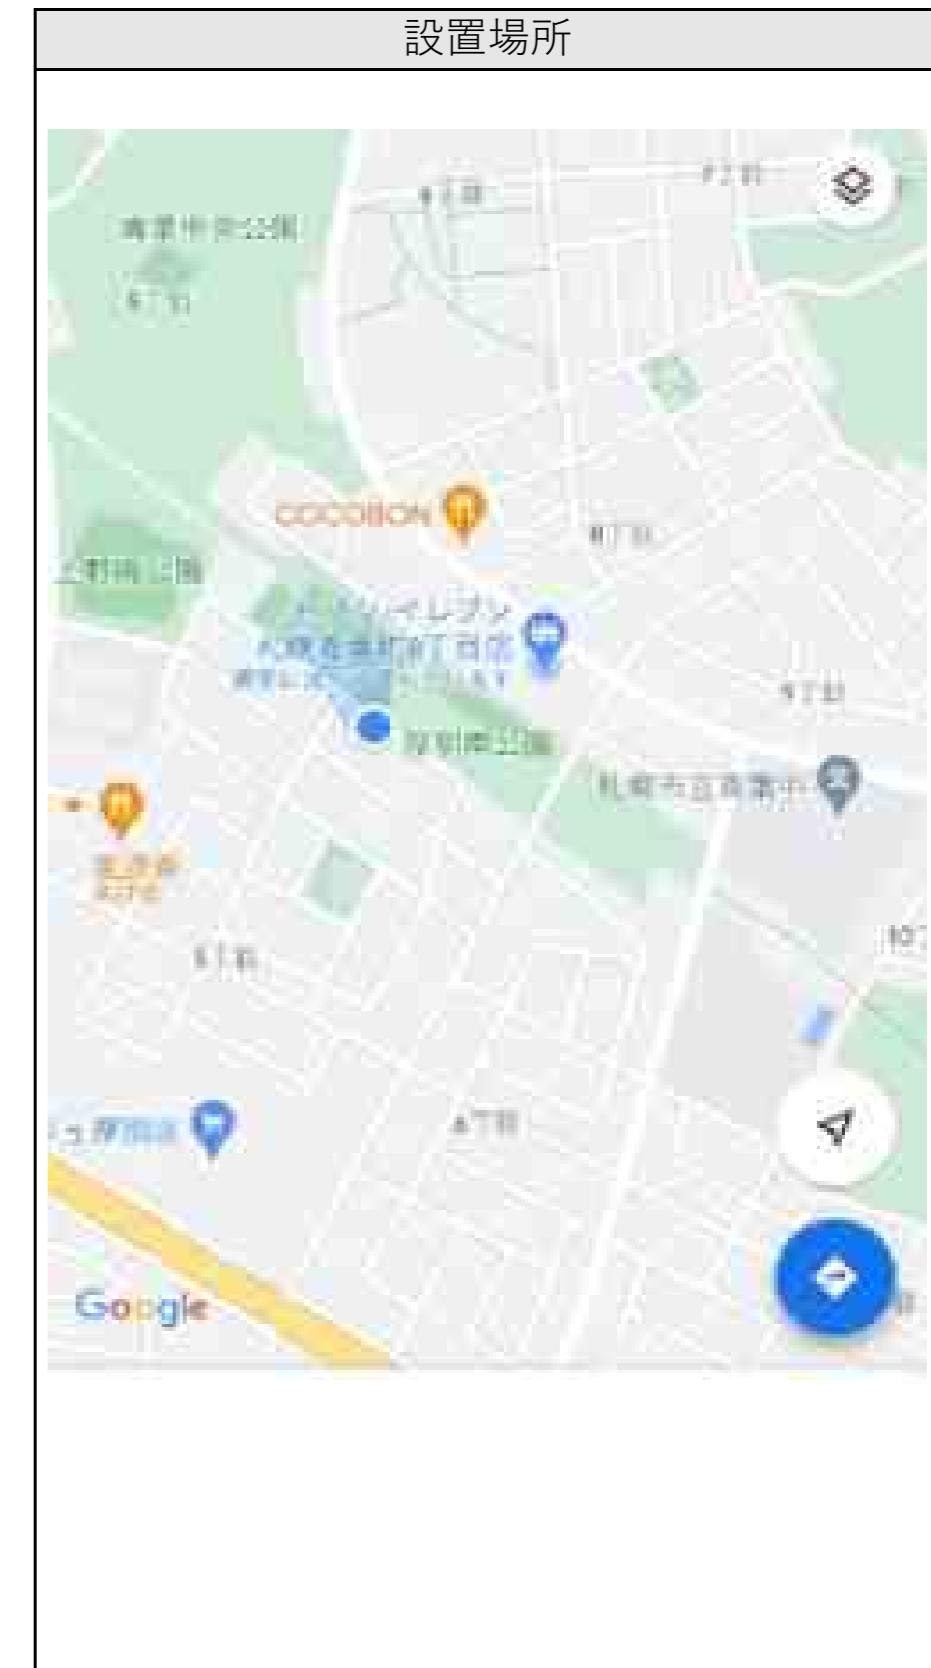
NO	406	
施設名	厚別南公園	
所在地	北海道札幌市厚別区厚別南5丁目17-56	
備考	自立式標識（小型）	合計:1箇所

看板部分 評価	A (危険性なし/破損なし)
看板部分 破損状況	
接合部分 評価	A (危険性なし/破損なし)
接合部分 破損状況	
ポール部分 評価	A (危険性なし/破損なし)
ポール部分 破損状況	
土台部分 評価	A (危険性なし/破損なし)
土台部分 破損状況

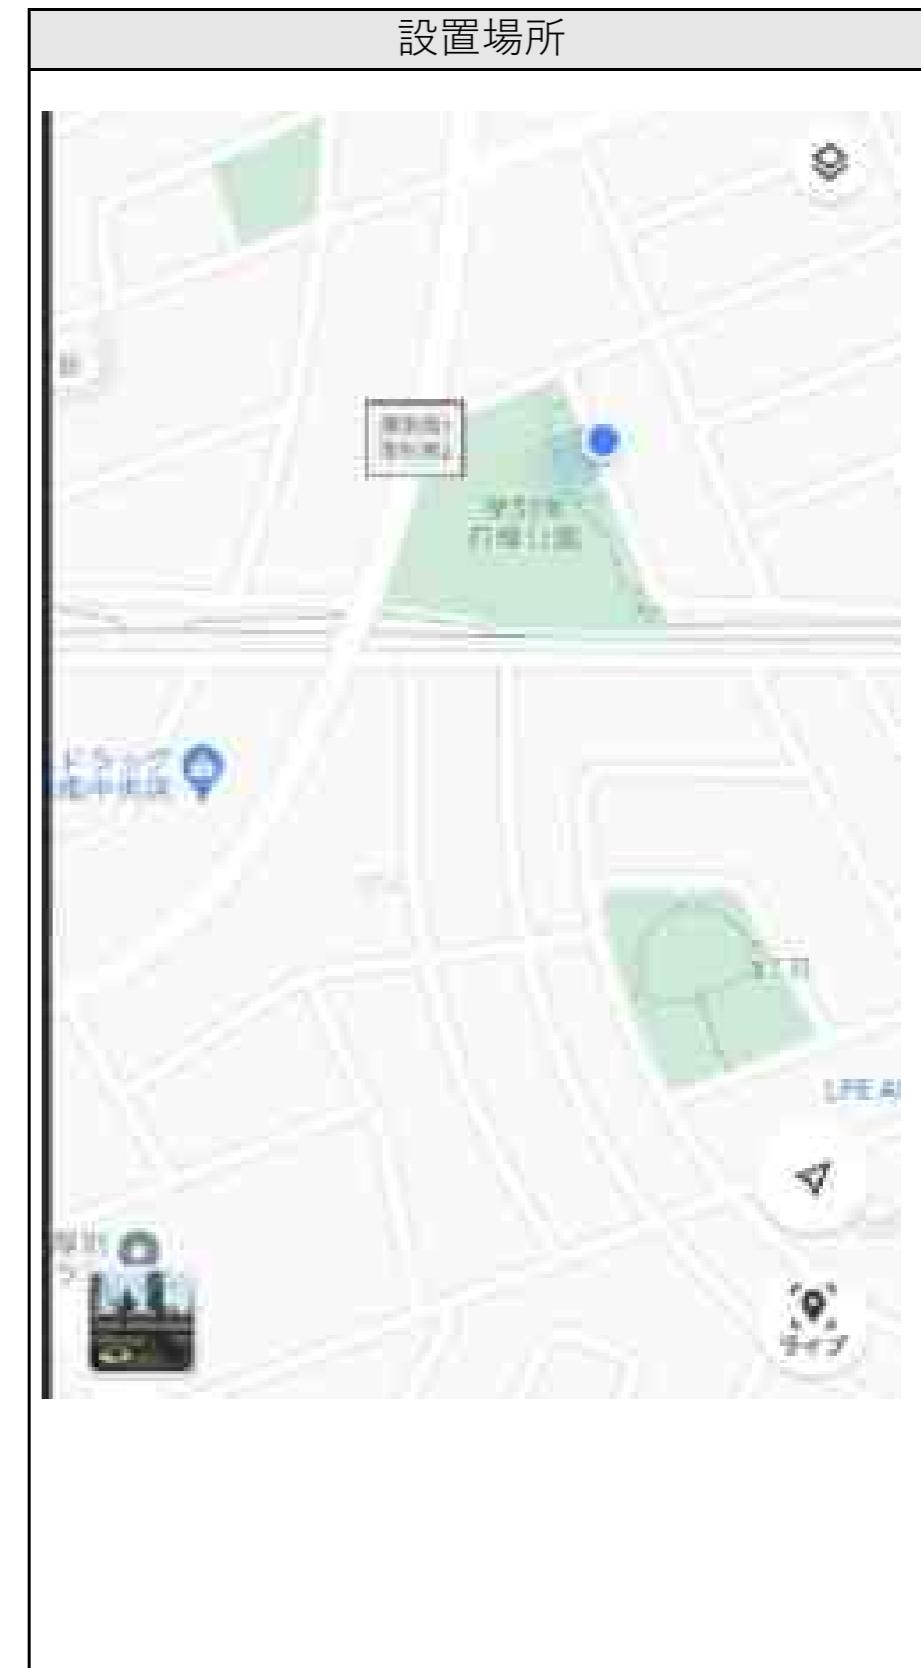
NO	407	
施設名	厚別南白樺公園	
所在地	北海道札幌市厚別区厚別南 2 丁目 3 1	
備考	自立式標識（小型）	合計:1箇所

看板部分 評価	A (危険性なし/破損なし)
看板部分 破損状況	
接合部分 評価	A (危険性なし/破損なし)
接合部分 破損状況	
ポール部分 評価	A (危険性なし/破損なし)
ポール部分 破損状況	
土台部分 評価	A (危険性なし/破損なし)
土台部分 破損状況

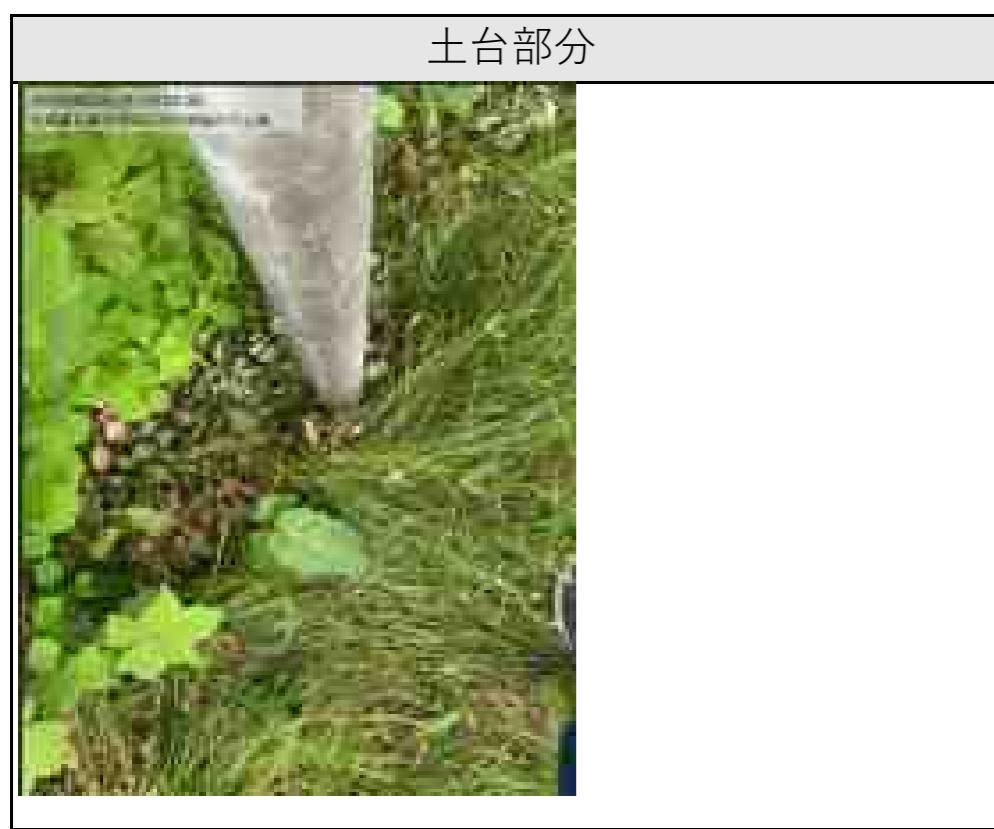
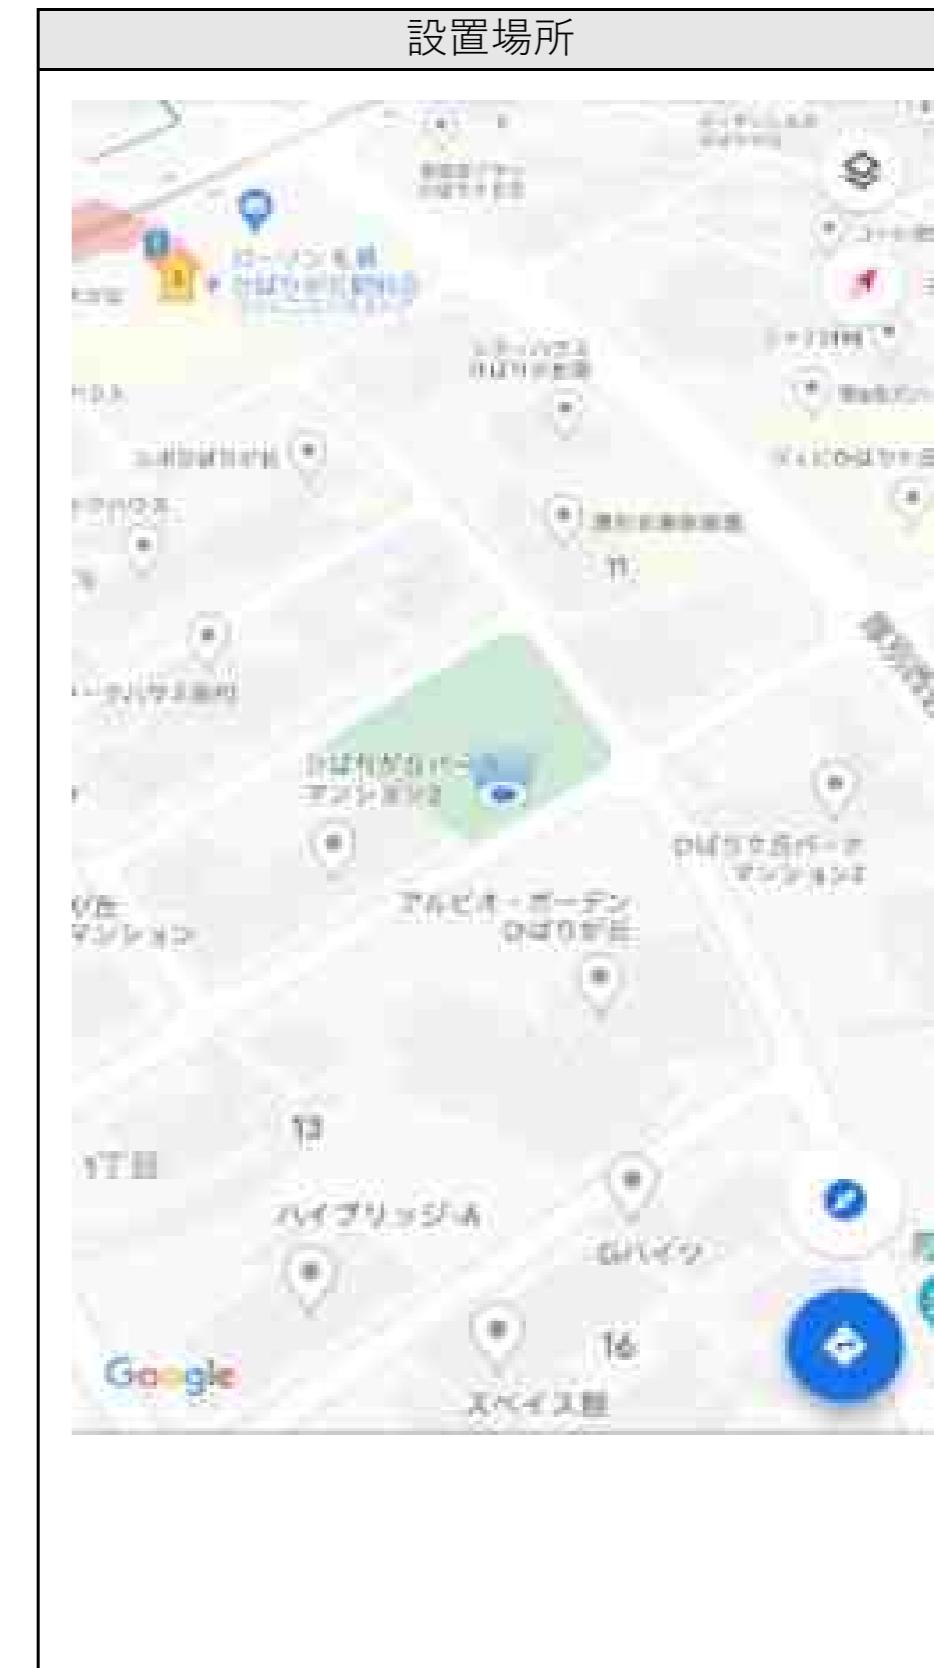
NO	408	
施設名	厚別南風の子公園	
所在地	北海道札幌市厚別区厚別南1丁目12-1	
備考	自立式標識（小型）	合計:1箇所

看板部分 評価	A (危険性なし/破損なし)
看板部分 破損状況	
接合部分 評価	A (危険性なし/破損なし)
接合部分 破損状況	
ポール部分 評価	A (危険性なし/破損なし)
ポール部分 破損状況	
土台部分 評価	A (危険性なし/破損なし)
土台部分 破損状況

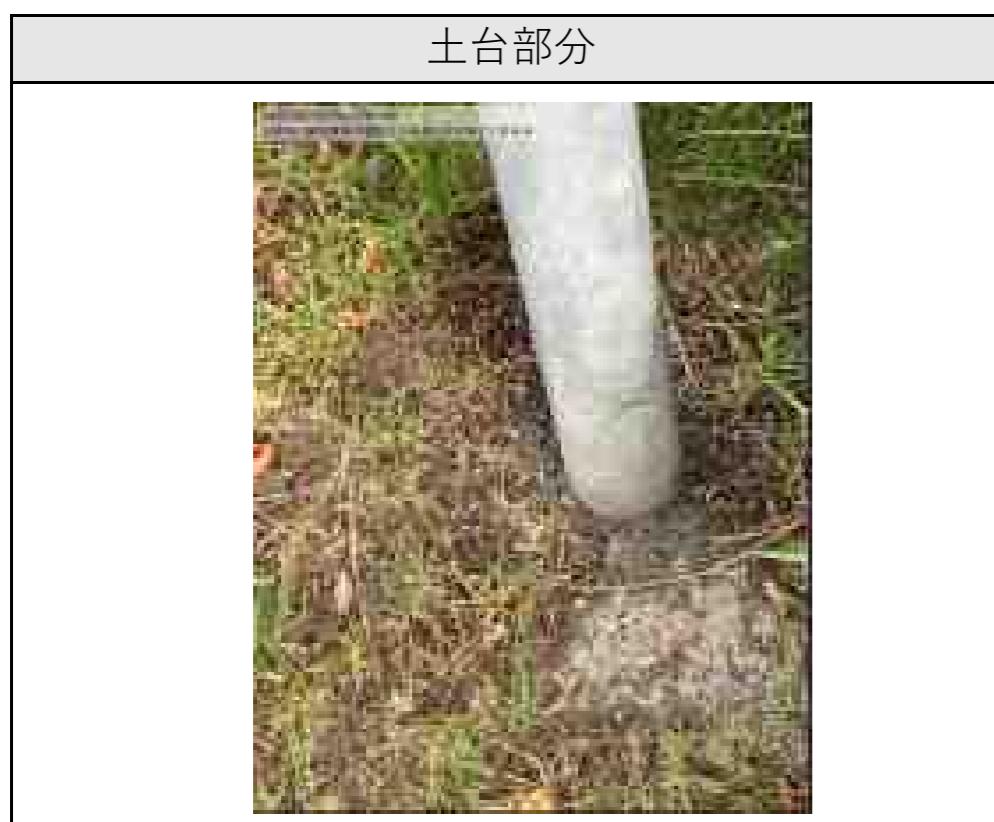
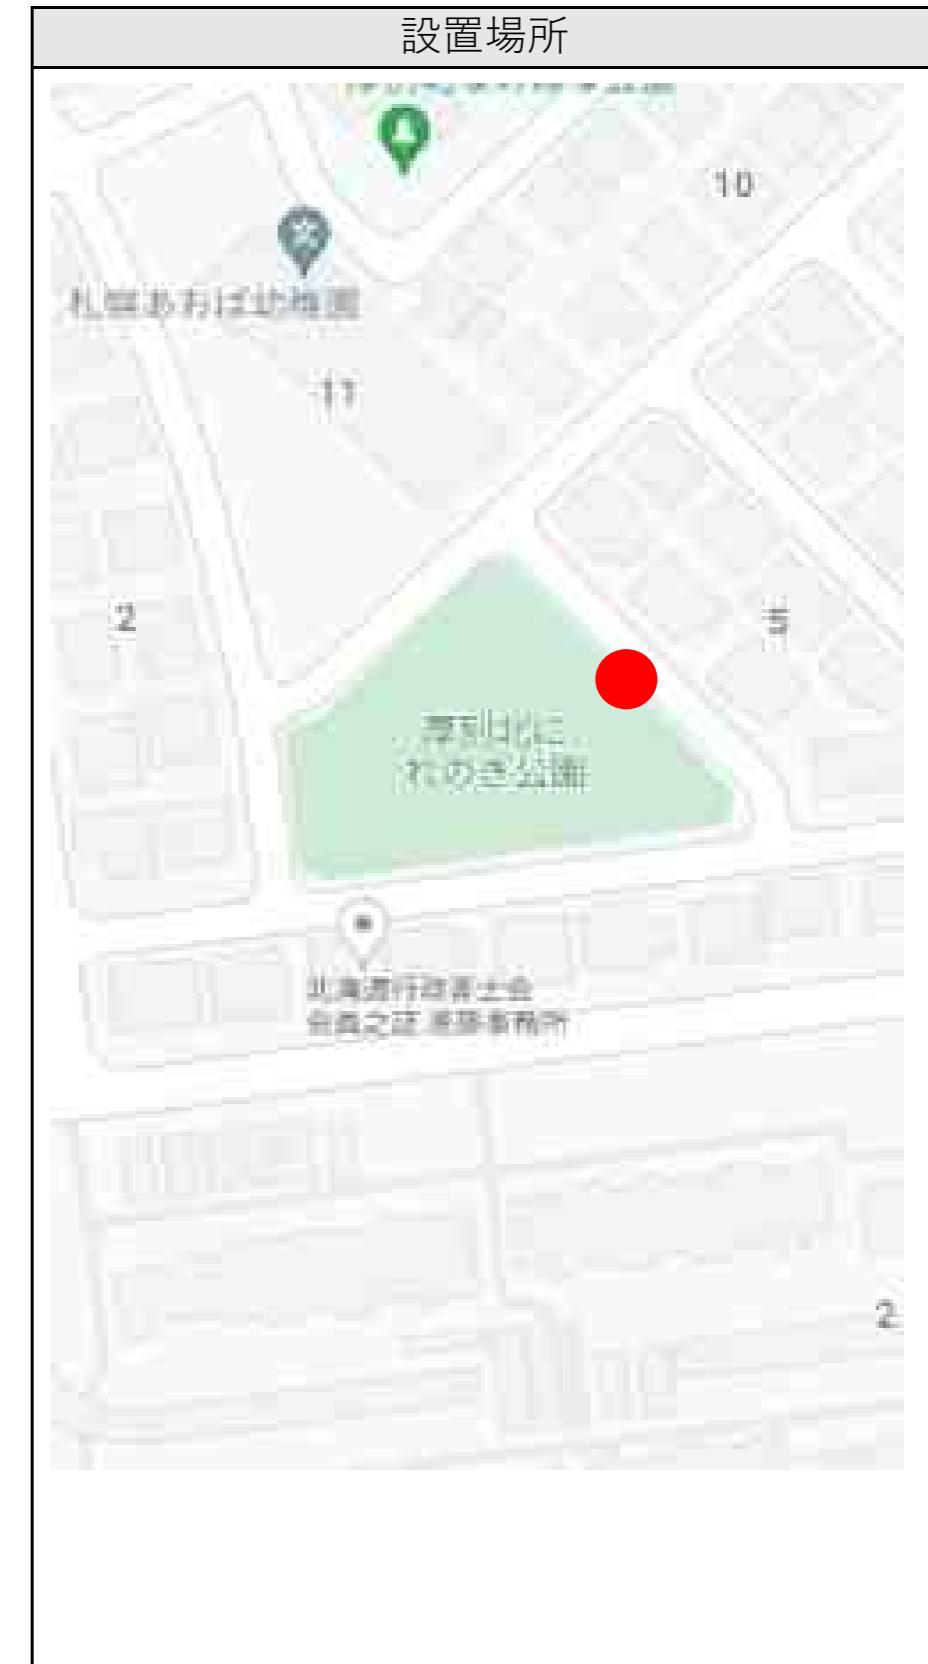
NO	410	
施設名	厚別北にれのき公園	
所在地	北海道札幌市厚別区厚別北3条5丁目4	
備考	自立式標識（小型）	合計:1箇所

看板部分 評価	A (危険性なし/破損なし)
看板部分 破損状況	
接合部分 評価	A (危険性なし/破損なし)
接合部分 破損状況	
ポール部分 評価	A (危険性なし/破損なし)
ポール部分 破損状況	
土台部分 評価	A (危険性なし/破損なし)
土台部分 破損状況
