令和5年度 避難場所標識撤去に係る事前調査業務 調査報告書

NO	374	
施設名	青葉町みどり公園	
所在地	北海道札幌市厚別区青葉町13丁目11-17	
備考	自立式標識（小型）	合計:1箇所

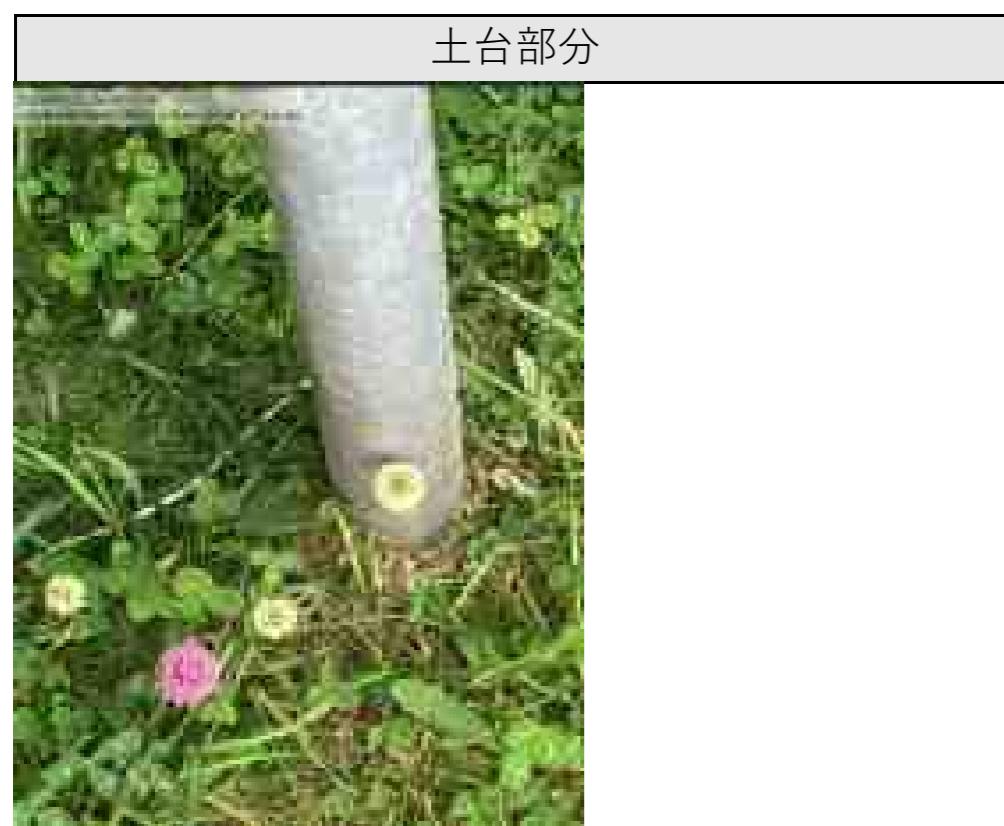
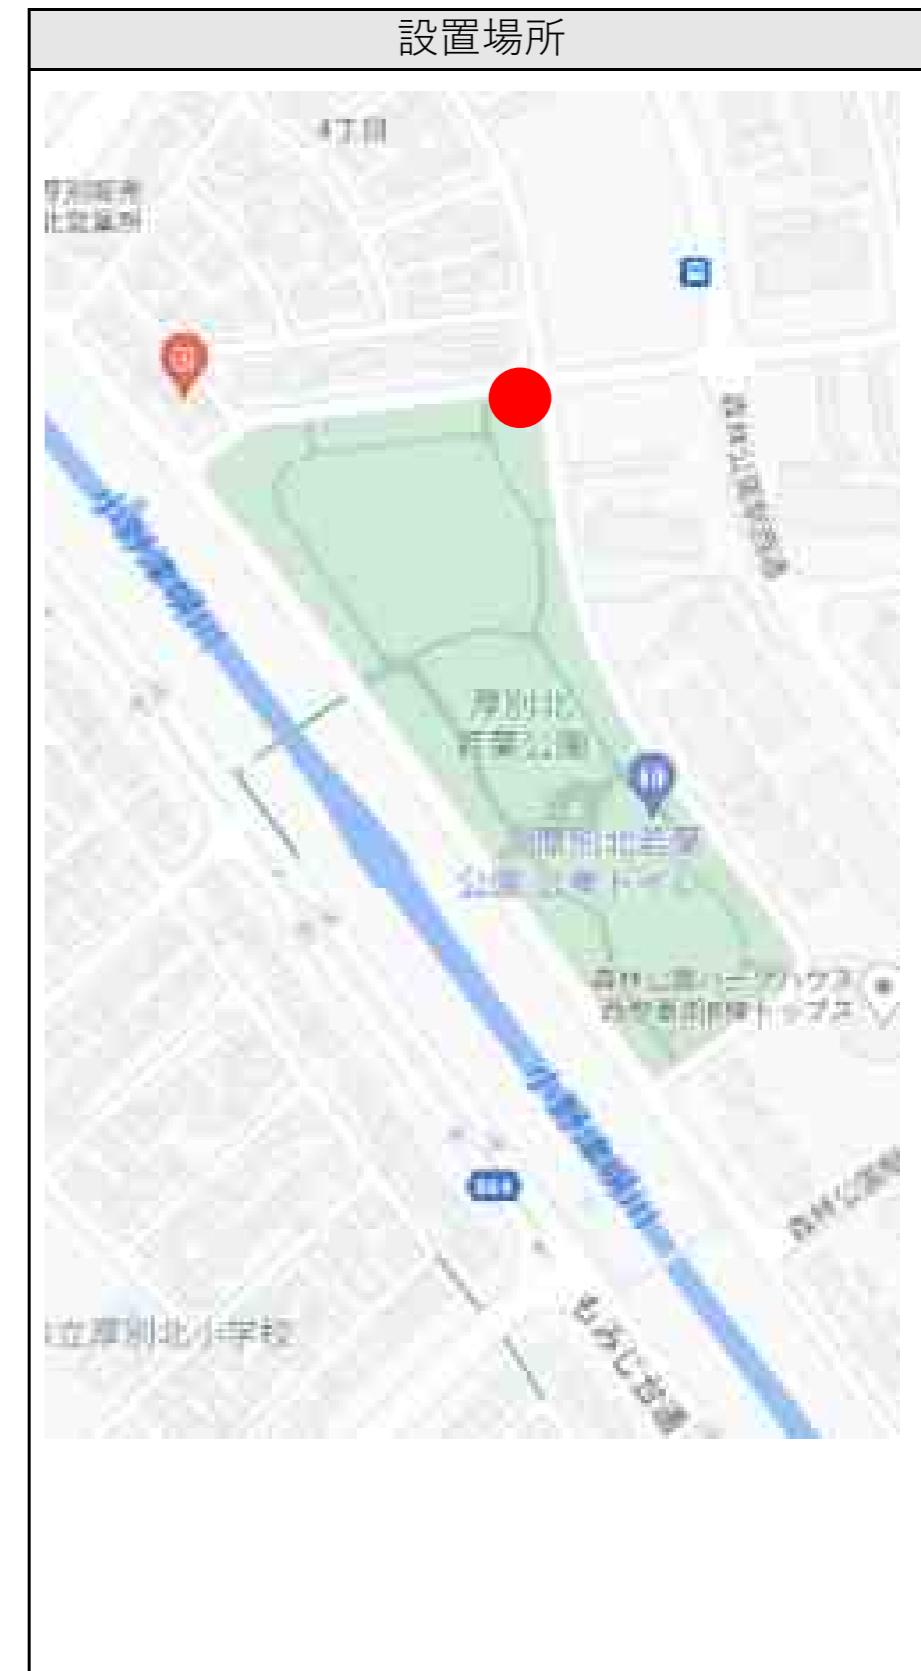
NO	411	
施設名	厚別北若葉公園	
所在地	北海道札幌市厚別区厚別北2条4丁目2	
備考	自立式標識（小型）	合計:1箇所

看板部分 評価	A (危険性なし/破損なし)
看板部分 破損状況	
接合部分 評価	A (危険性なし/破損なし)
接合部分 破損状況	
ポール部分 評価	A (危険性なし/破損なし)
ポール部分 破損状況	
土台部分 評価	A (危険性なし/破損なし)
土台部分 破損状況

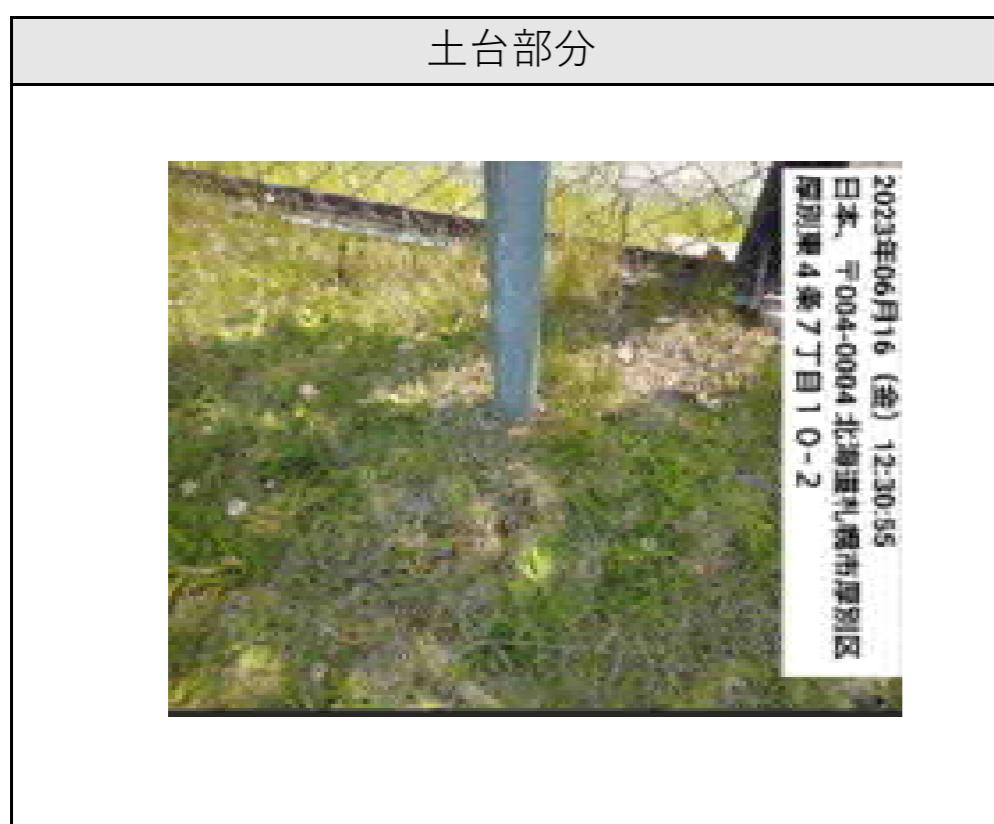
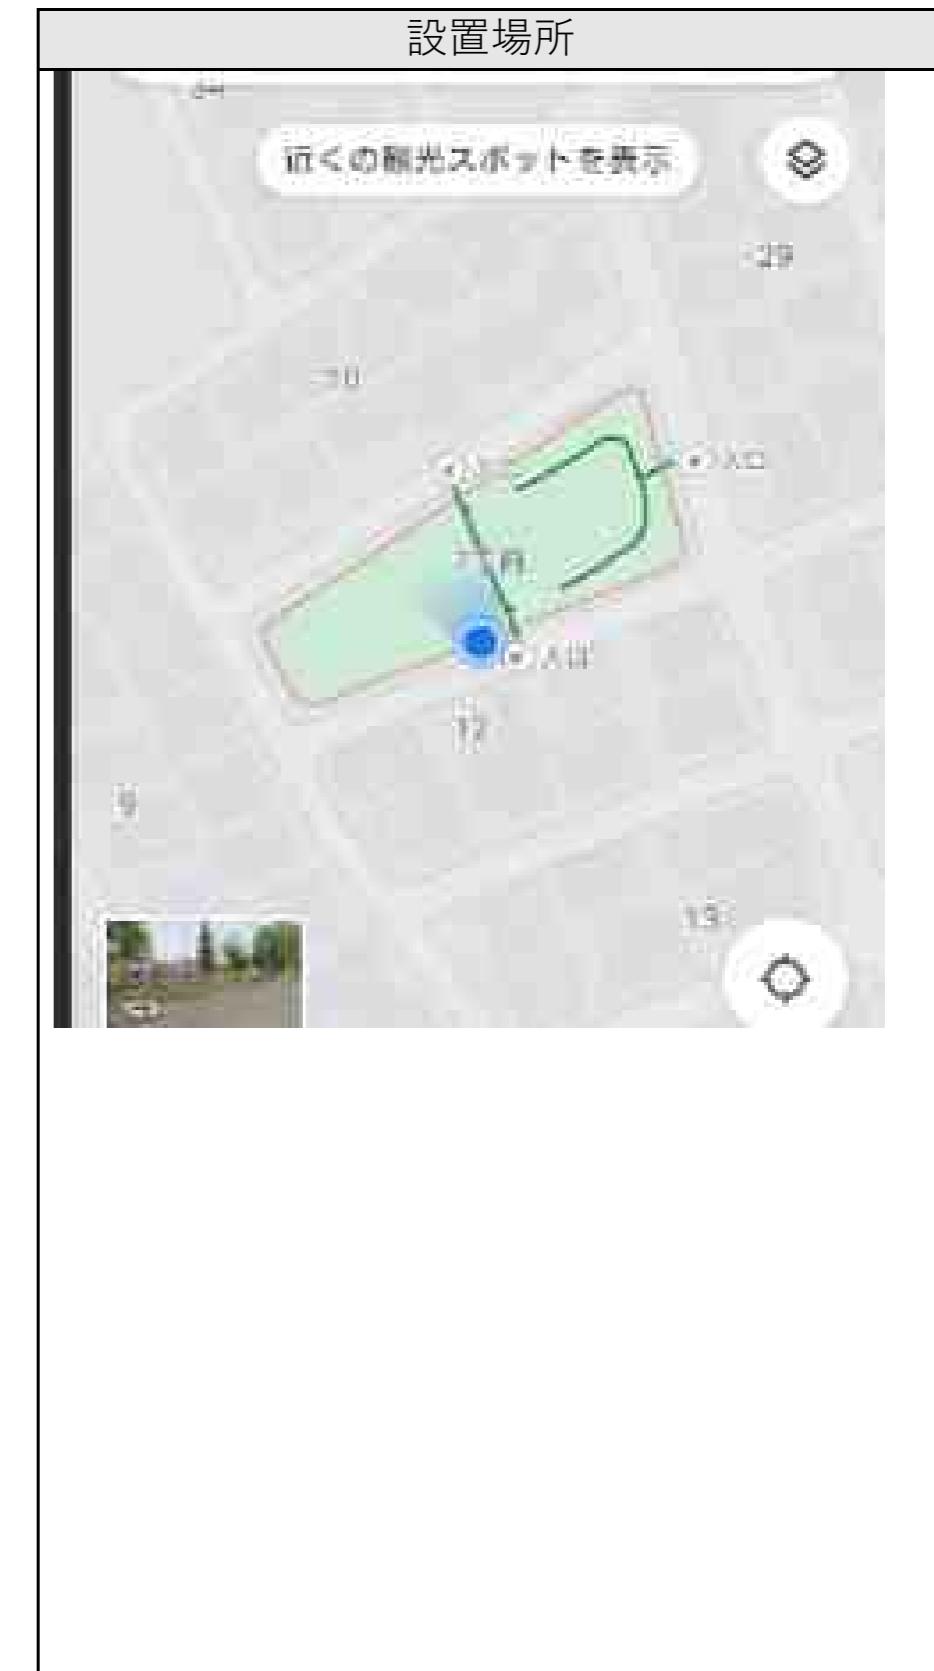
NO	413	
施設名	小野幌桂丘公園	
所在地	北海道札幌市厚別区厚別東4条7丁目11	
備考	自立式標識（小型）	合計:1箇所

看板部分 評価	A (危険性なし/破損なし)
看板部分 破損状況	
接合部分 評価	A (危険性なし/破損なし)
接合部分 破損状況	
ポール部分 評価	A (危険性なし/破損なし)
ポール部分 破損状況	
土台部分 評価	A (危険性なし/破損なし)
土台部分 破損状況

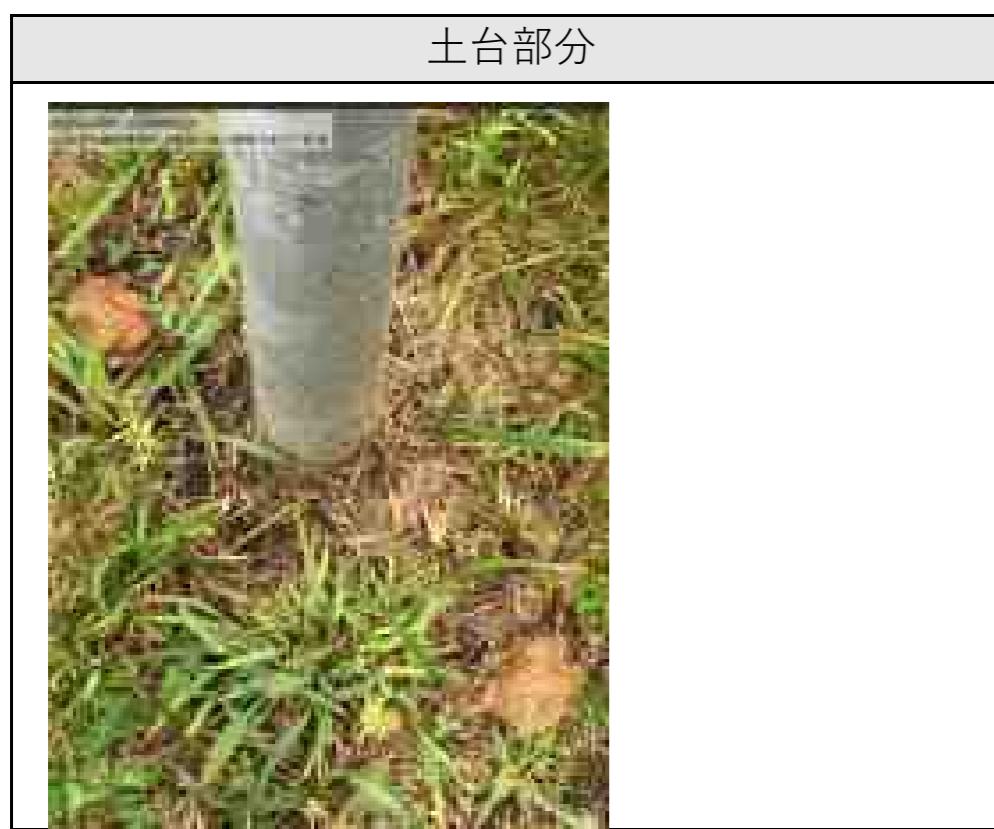
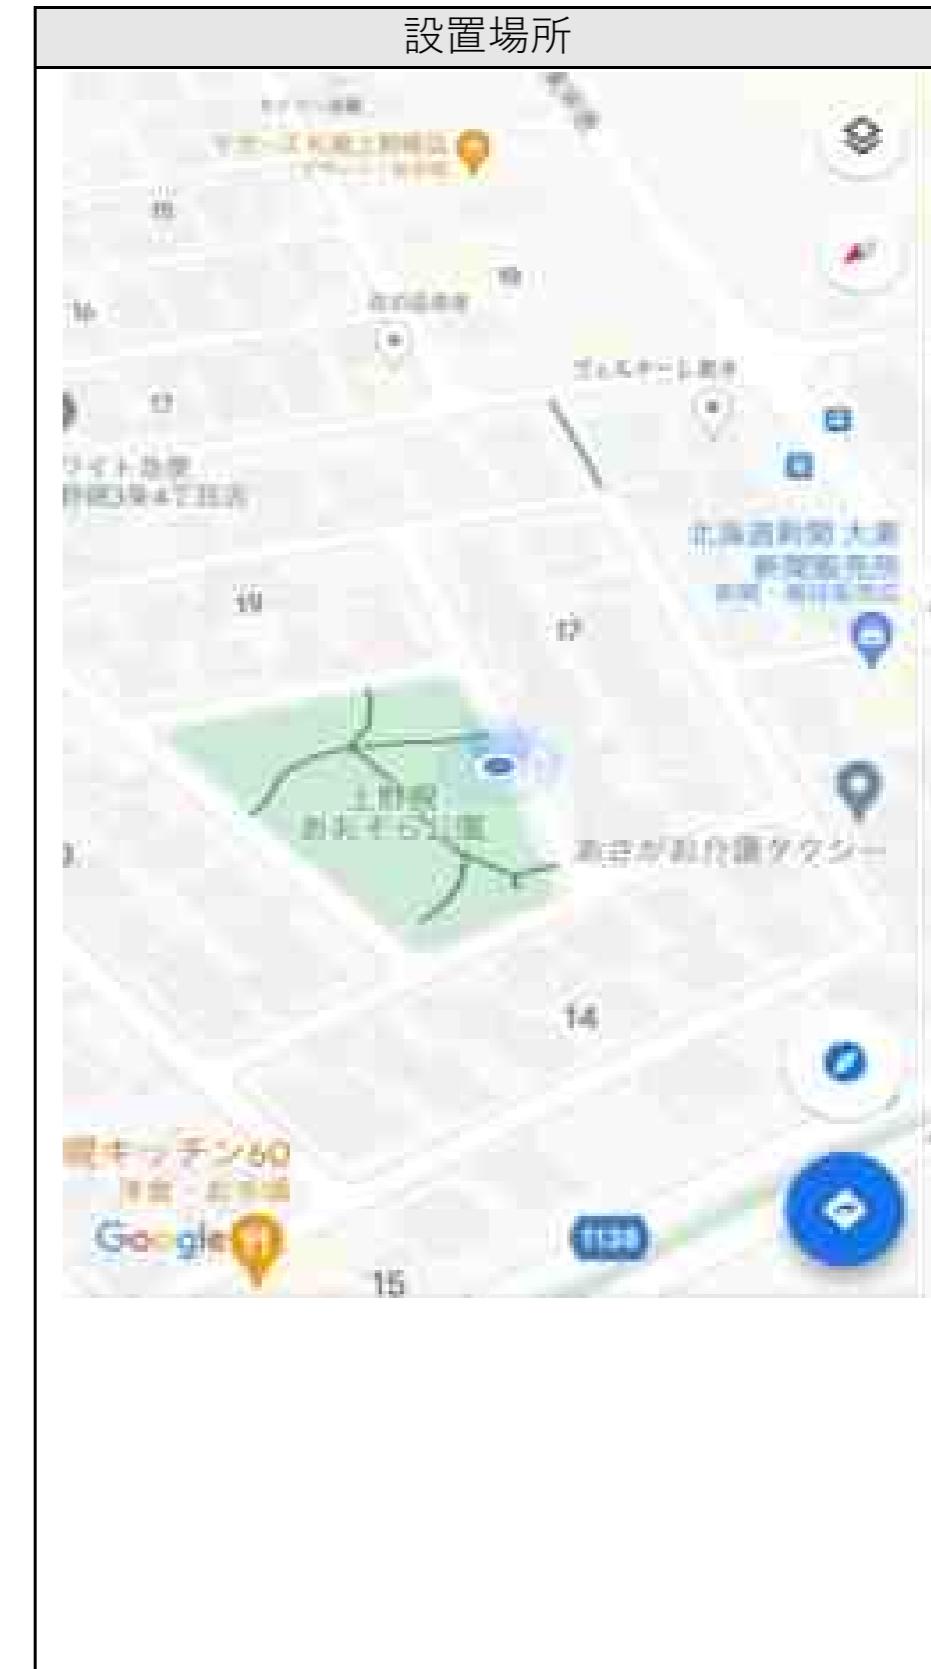
NO	414	
施設名	上野幌あおぞら公園	
所在地	北海道札幌市厚別区上野幌3条3丁目18	
備考	自立式標識（小型）	合計:1箇所

看板部分 評価	A (危険性なし/破損なし)
看板部分 破損状況	
接合部分 評価	A (危険性なし/破損なし)
接合部分 破損状況	
ポール部分 評価	A (危険性なし/破損なし)
ポール部分 破損状況	
土台部分 評価	A (危険性なし/破損なし)
土台部分 破損状況

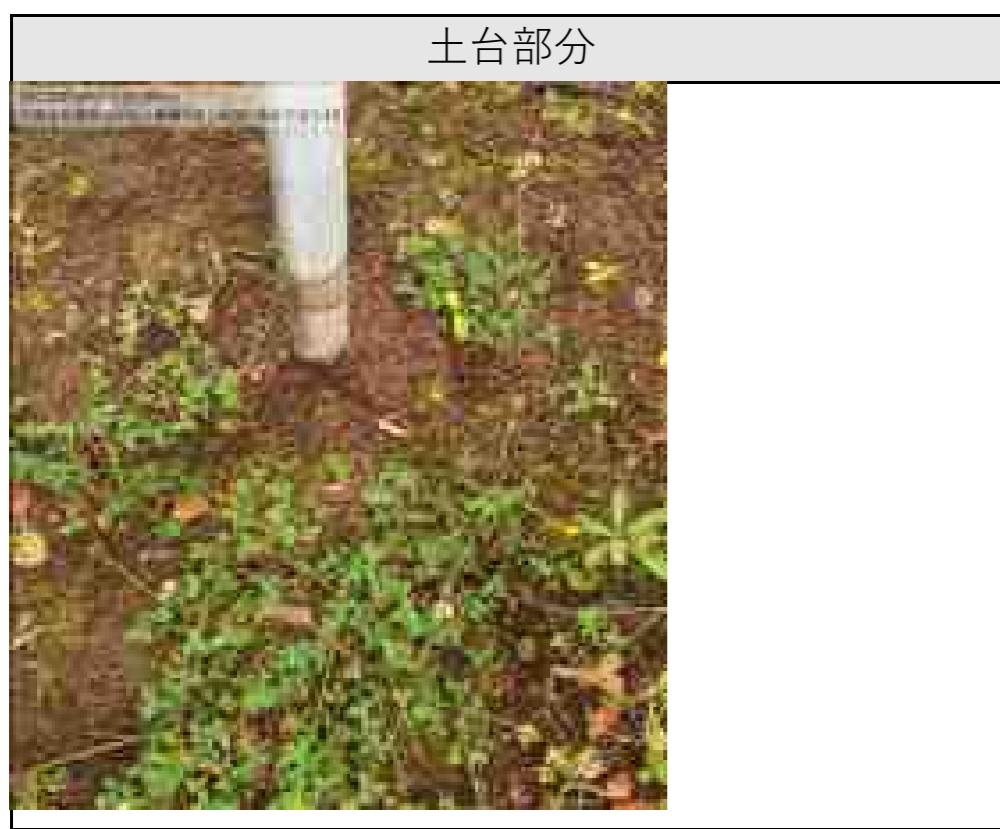
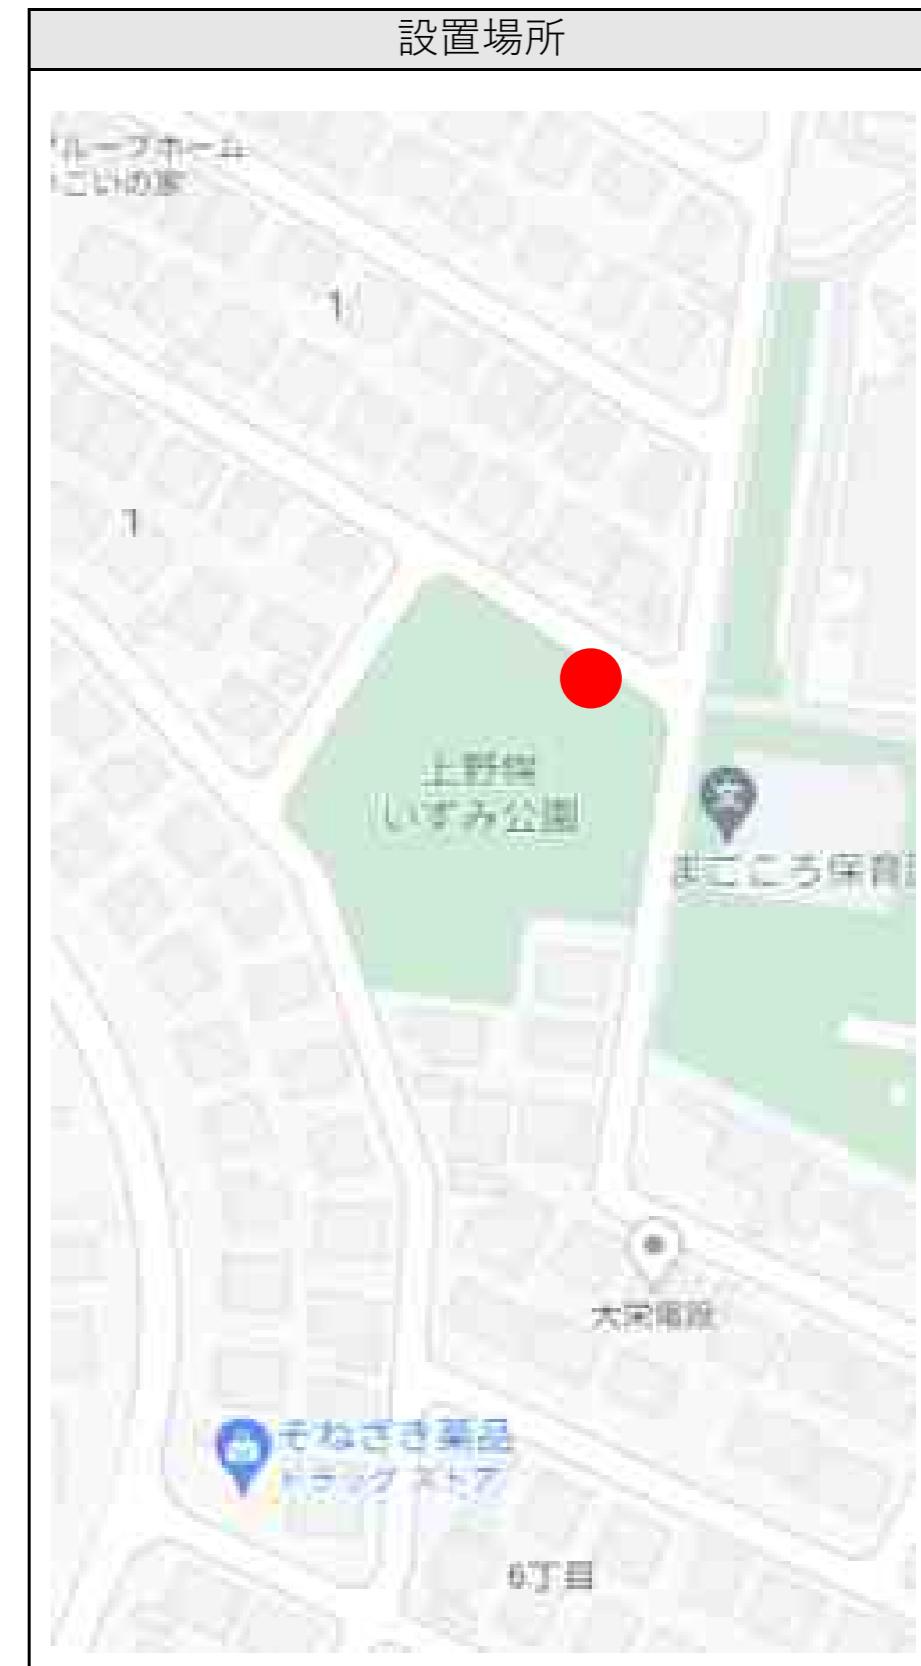
NO	415	
施設名	上野幌いずみ公園	
所在地	北海道札幌市厚別区上野幌2条6丁目2-1	
備考	自立式標識（小型）	合計:1箇所

看板部分 評価	A (危険性なし/破損なし)
看板部分 破損状況	
接合部分 評価	A (危険性なし/破損なし)
接合部分 破損状況	
ポール部分 評価	A (危険性なし/破損なし)
ポール部分 破損状況	
土台部分 評価	A (危険性なし/破損なし)
土台部分 破損状況

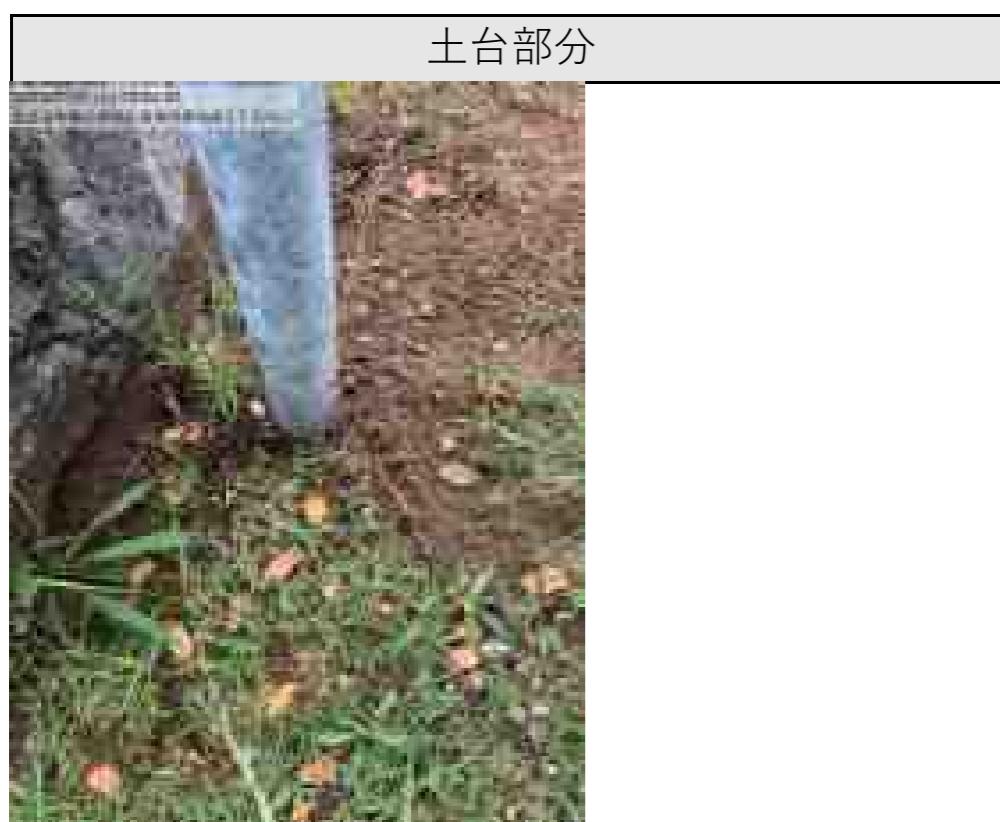
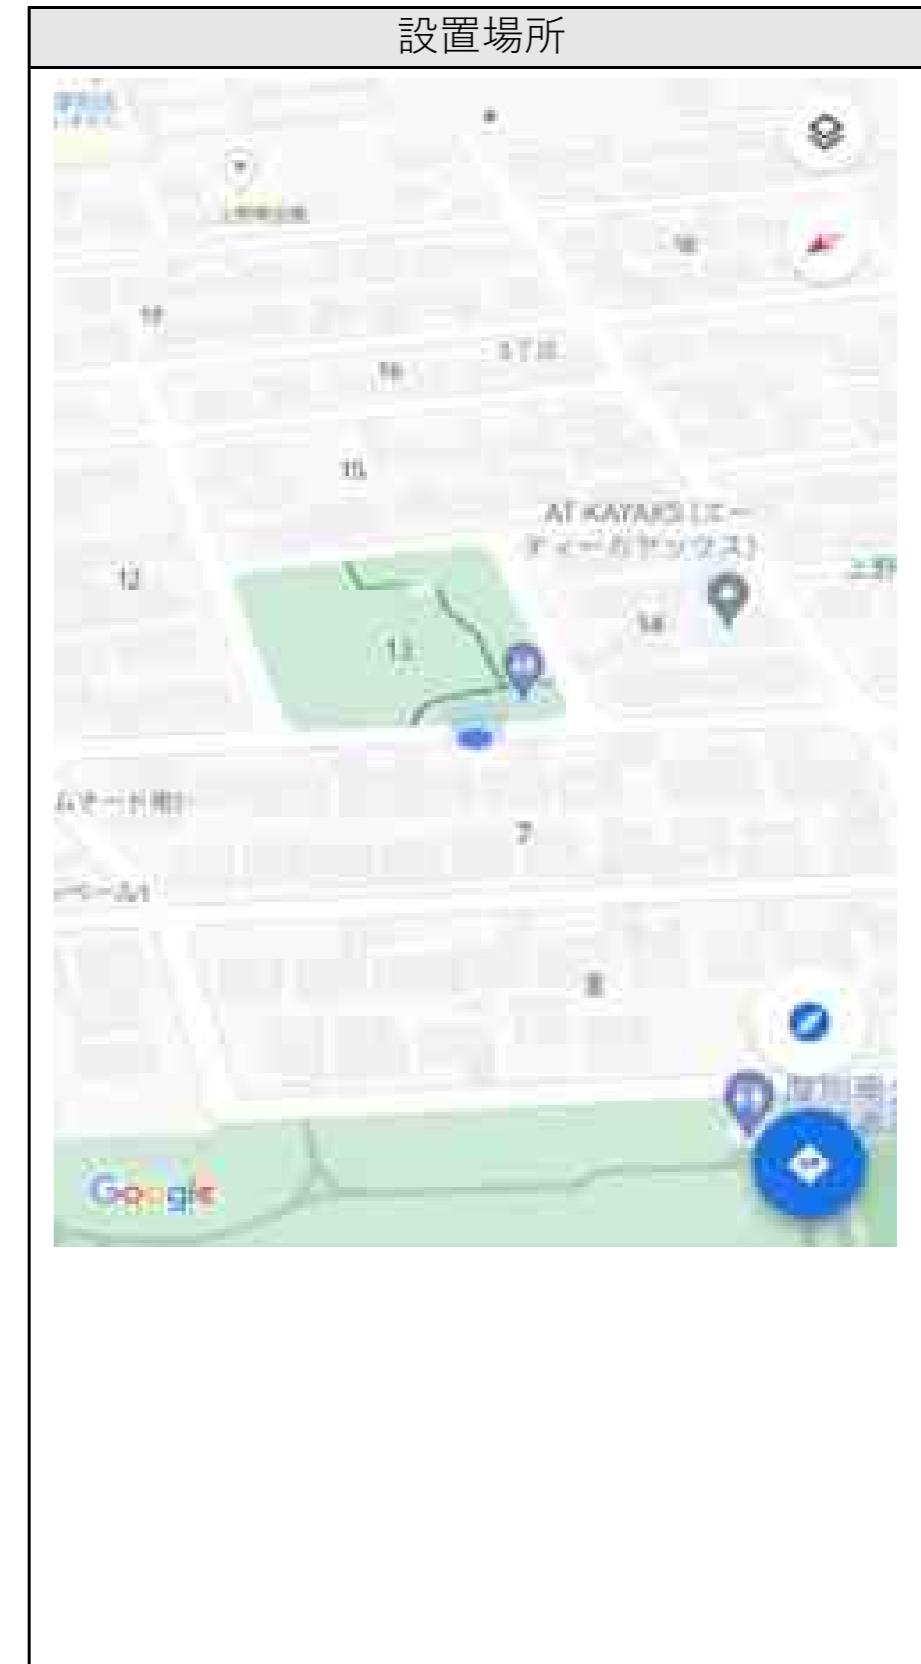
NO	416	
施設名	上野幌すみれ公園	
所在地	札幌市厚別区厚別南5丁目13	
備考	自立式標識（小型）	合計:1箇所

看板部分 評価	A (危険性なし/破損なし)
看板部分 破損状況	
接合部分 評価	A (危険性なし/破損なし)
接合部分 破損状況	
ポール部分 評価	A (危険性なし/破損なし)
ポール部分 破損状況	
土台部分 評価	A (危険性なし/破損なし)
土台部分 破損状況

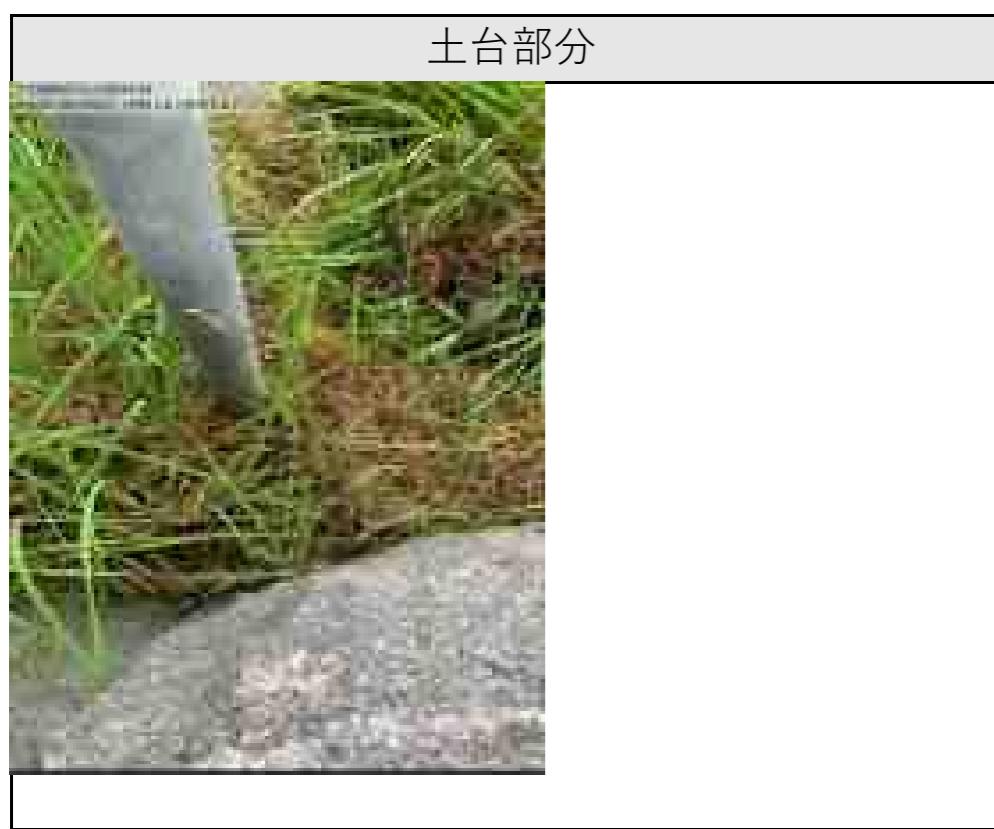
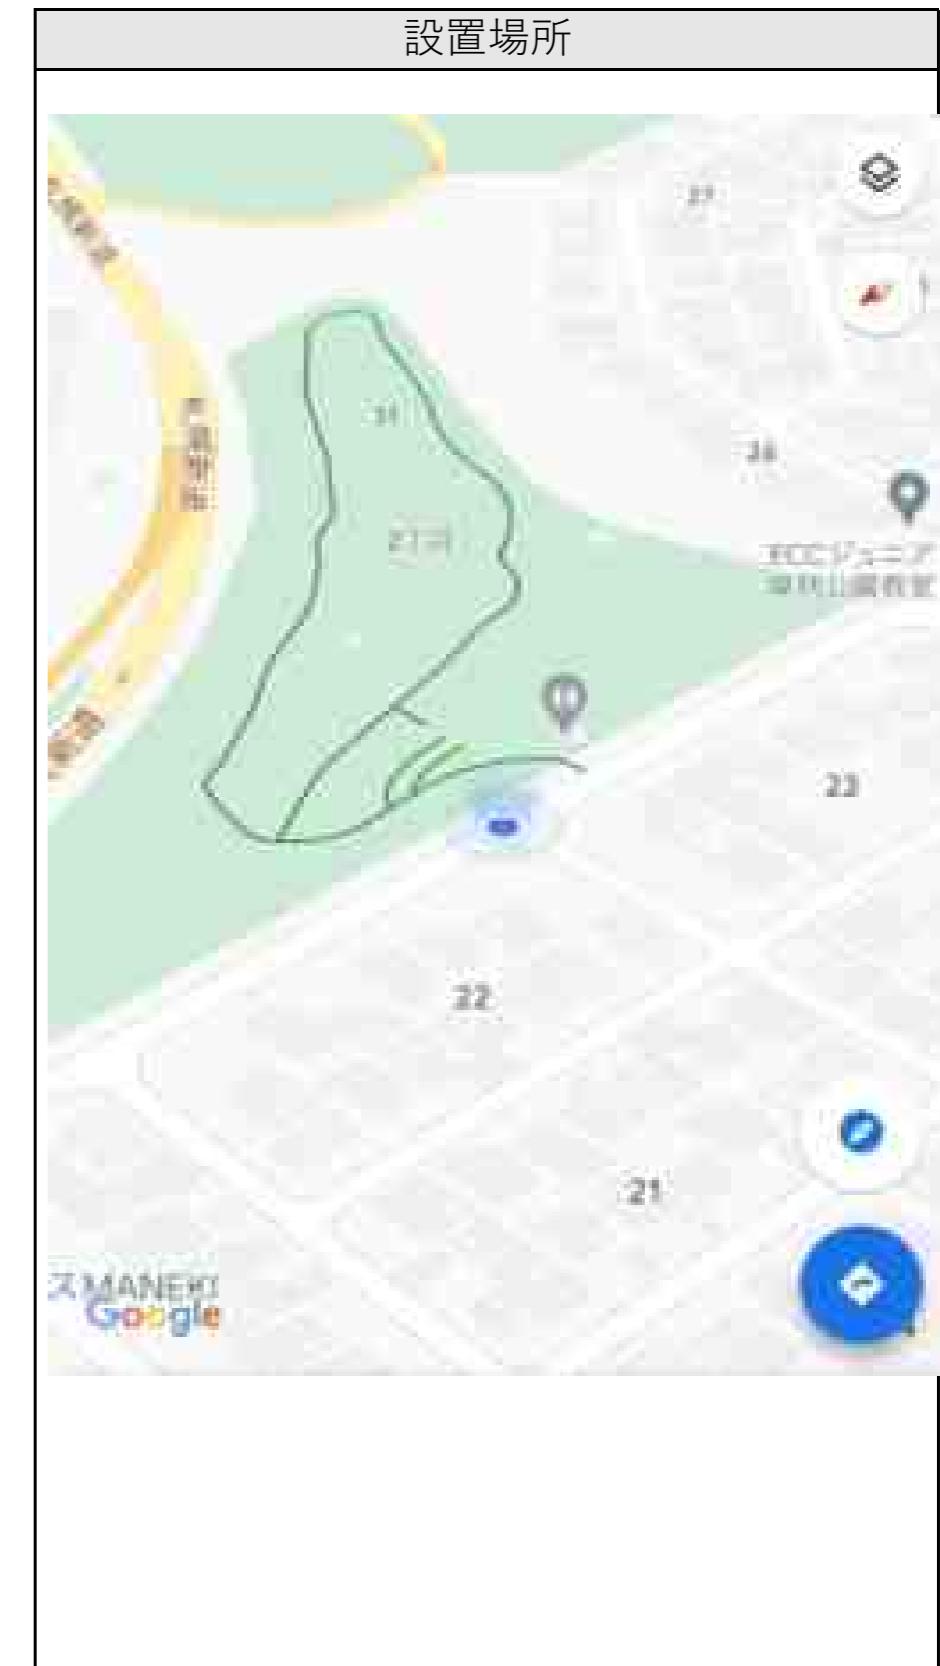
NO	417	
施設名	上野幌西公園	
所在地	北海道札幌市厚別区上野幌3条2丁目31	
備考	自立式標識（小型）	合計:1箇所

看板部分 評価	A (危険性なし/破損なし)
看板部分 破損状況	
接合部分 評価	A (危険性なし/破損なし)
接合部分 破損状況	
ポール部分 評価	A (危険性なし/破損なし)
ポール部分 破損状況	
土台部分 評価	A (危険性なし/破損なし)
土台部分 破損状況

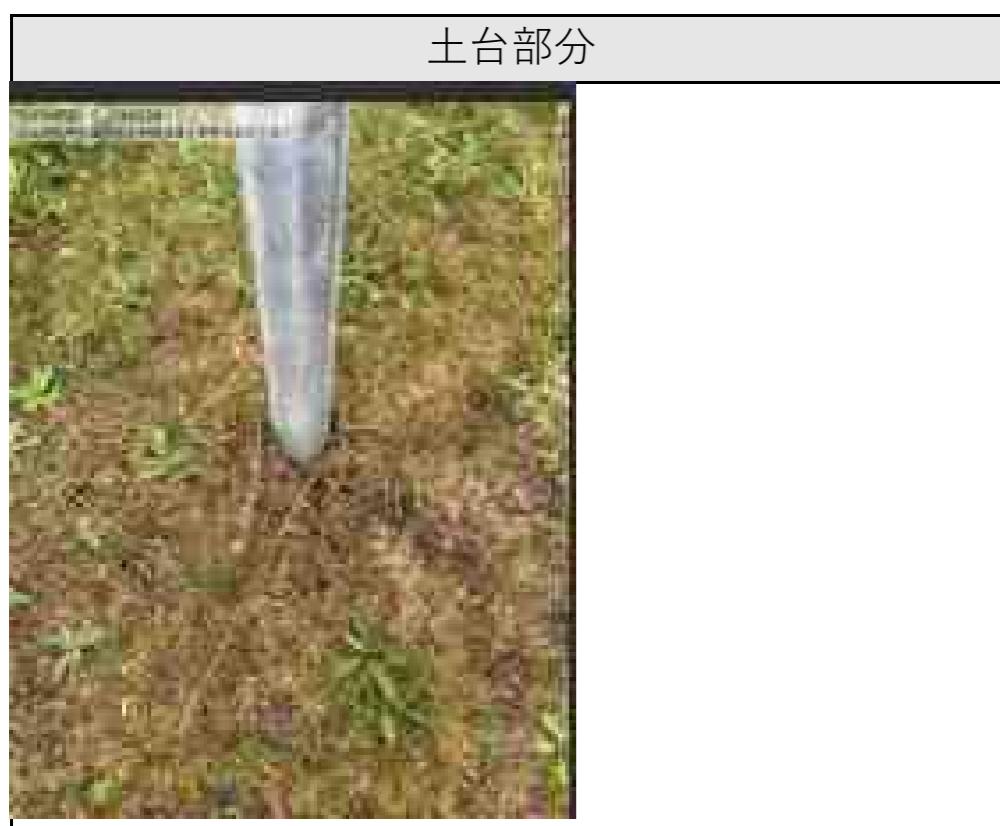
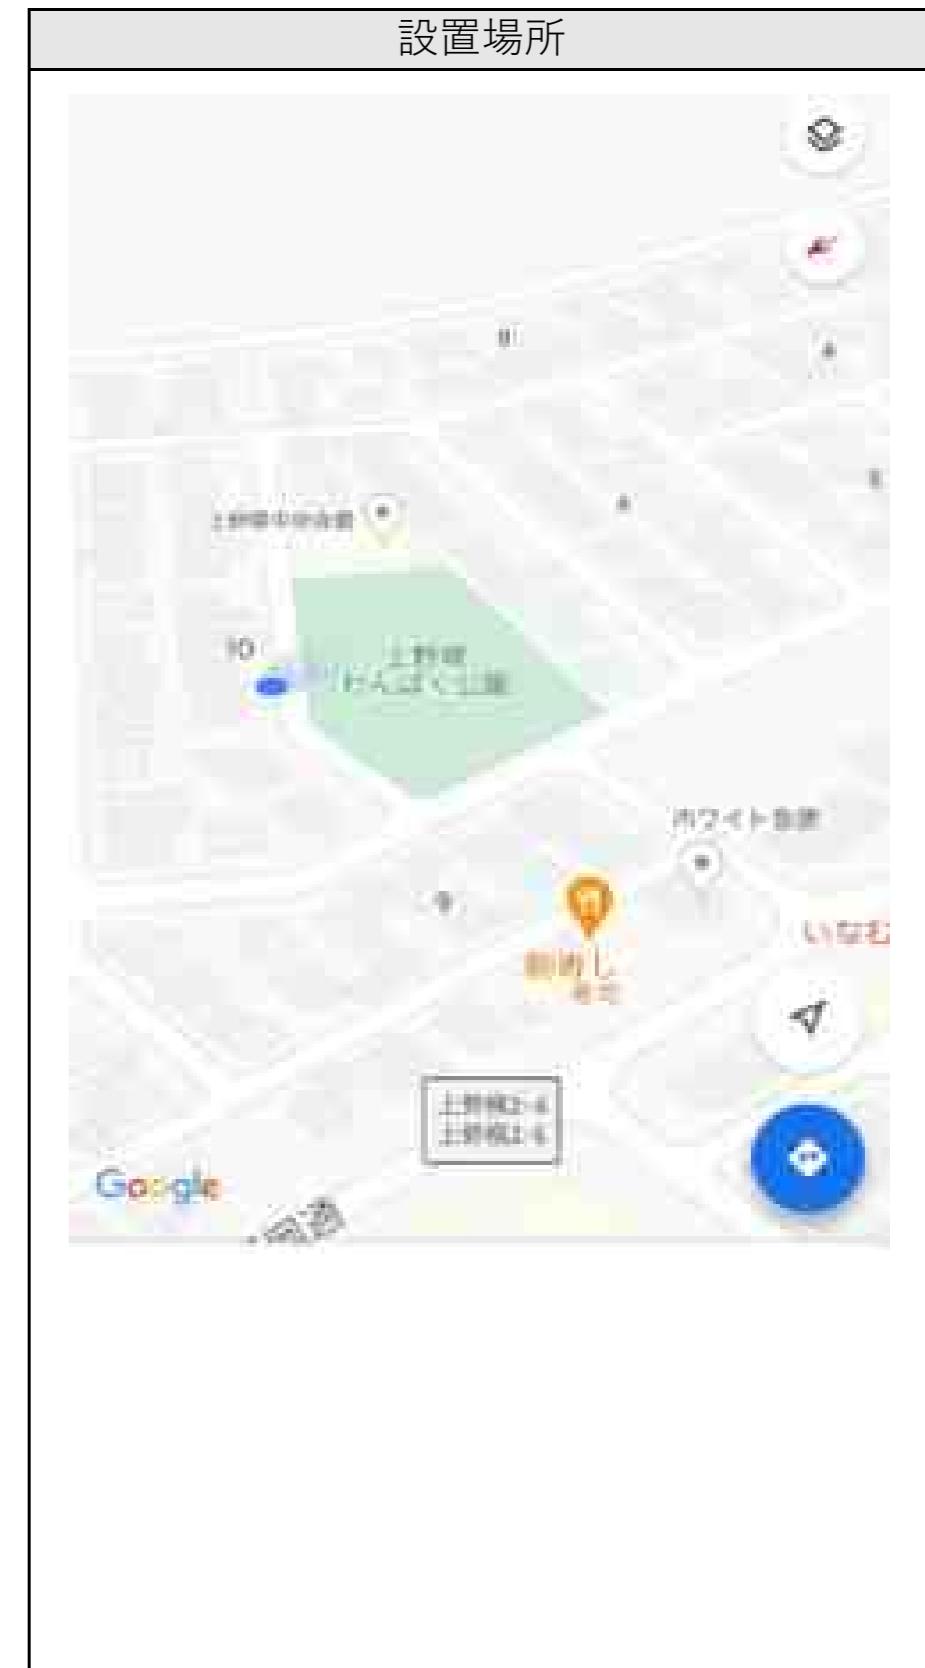
NO	418	
施設名	上野幌わんぱく公園	
所在地	北海道札幌市厚別区上野幌3条5丁目7-13	
備考	自立式標識（小型）	合計:1箇所

看板部分 評価	A (危険性なし/破損なし)
看板部分 破損状況	
接合部分 評価	A (危険性なし/破損なし)
接合部分 破損状況	
ポール部分 評価	A (危険性なし/破損なし)
ポール部分 破損状況	
土台部分 評価	A (危険性なし/破損なし)
土台部分 破損状況

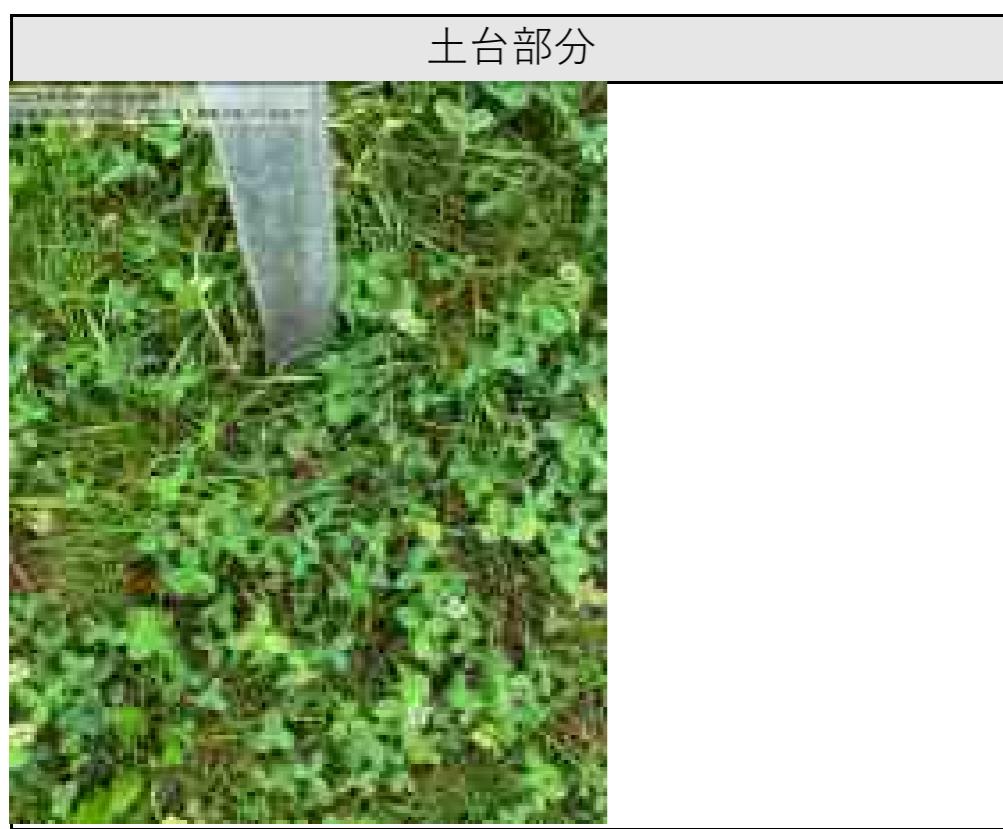
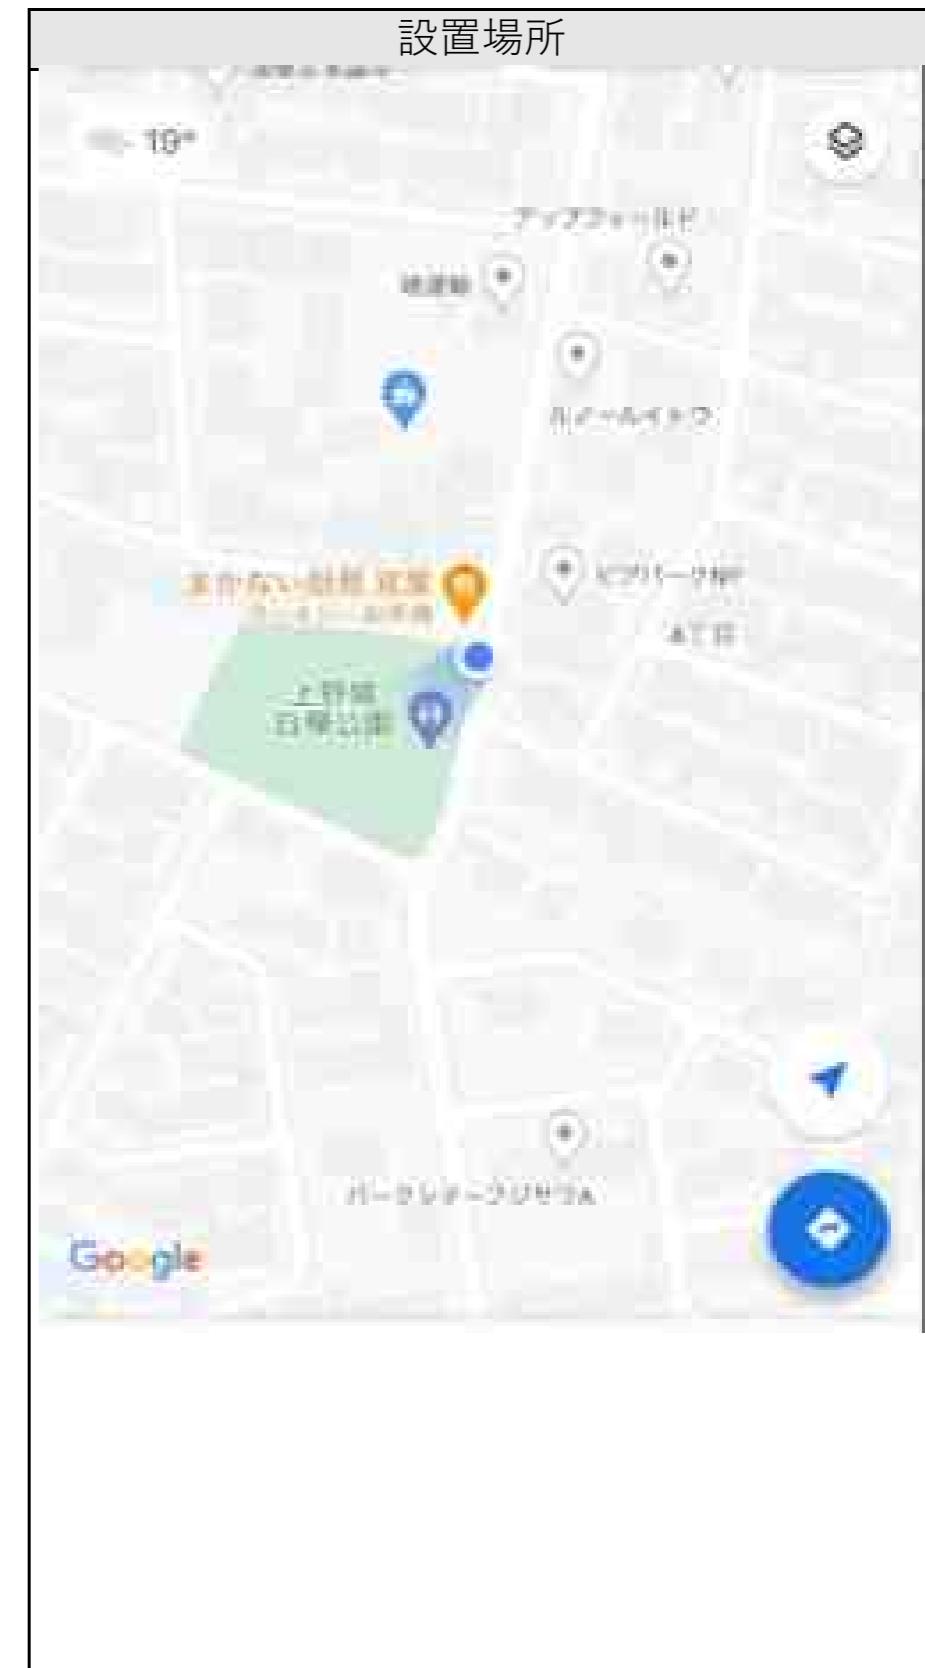
NO	421	
施設名	上野幌白樺公園	
所在地	北海道札幌市厚別区上野幌2条3丁目6-10	
備考	自立式標識（小型）	合計:1箇所

看板部分 評価	A (危険性なし/破損なし)
看板部分 破損状況	
接合部分 評価	A (危険性なし/破損なし)
接合部分 破損状況	
ポール部分 評価	A (危険性なし/破損なし)
ポール部分 破損状況	
土台部分 評価	A (危険性なし/破損なし)
土台部分 破損状況

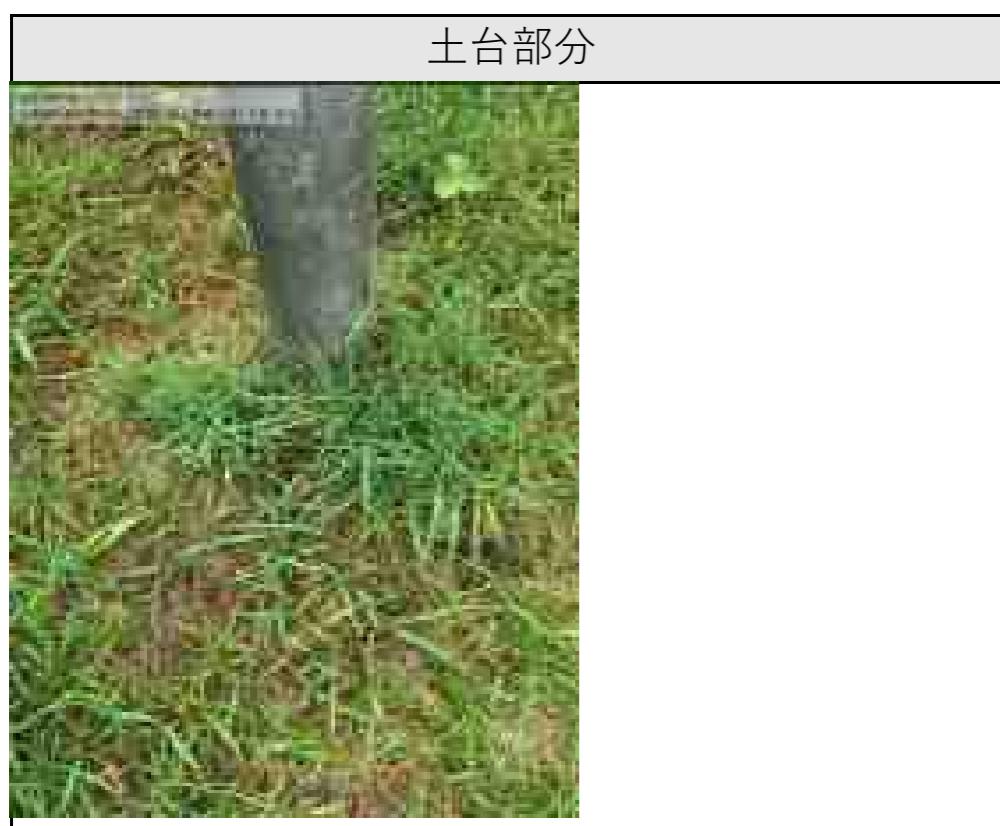
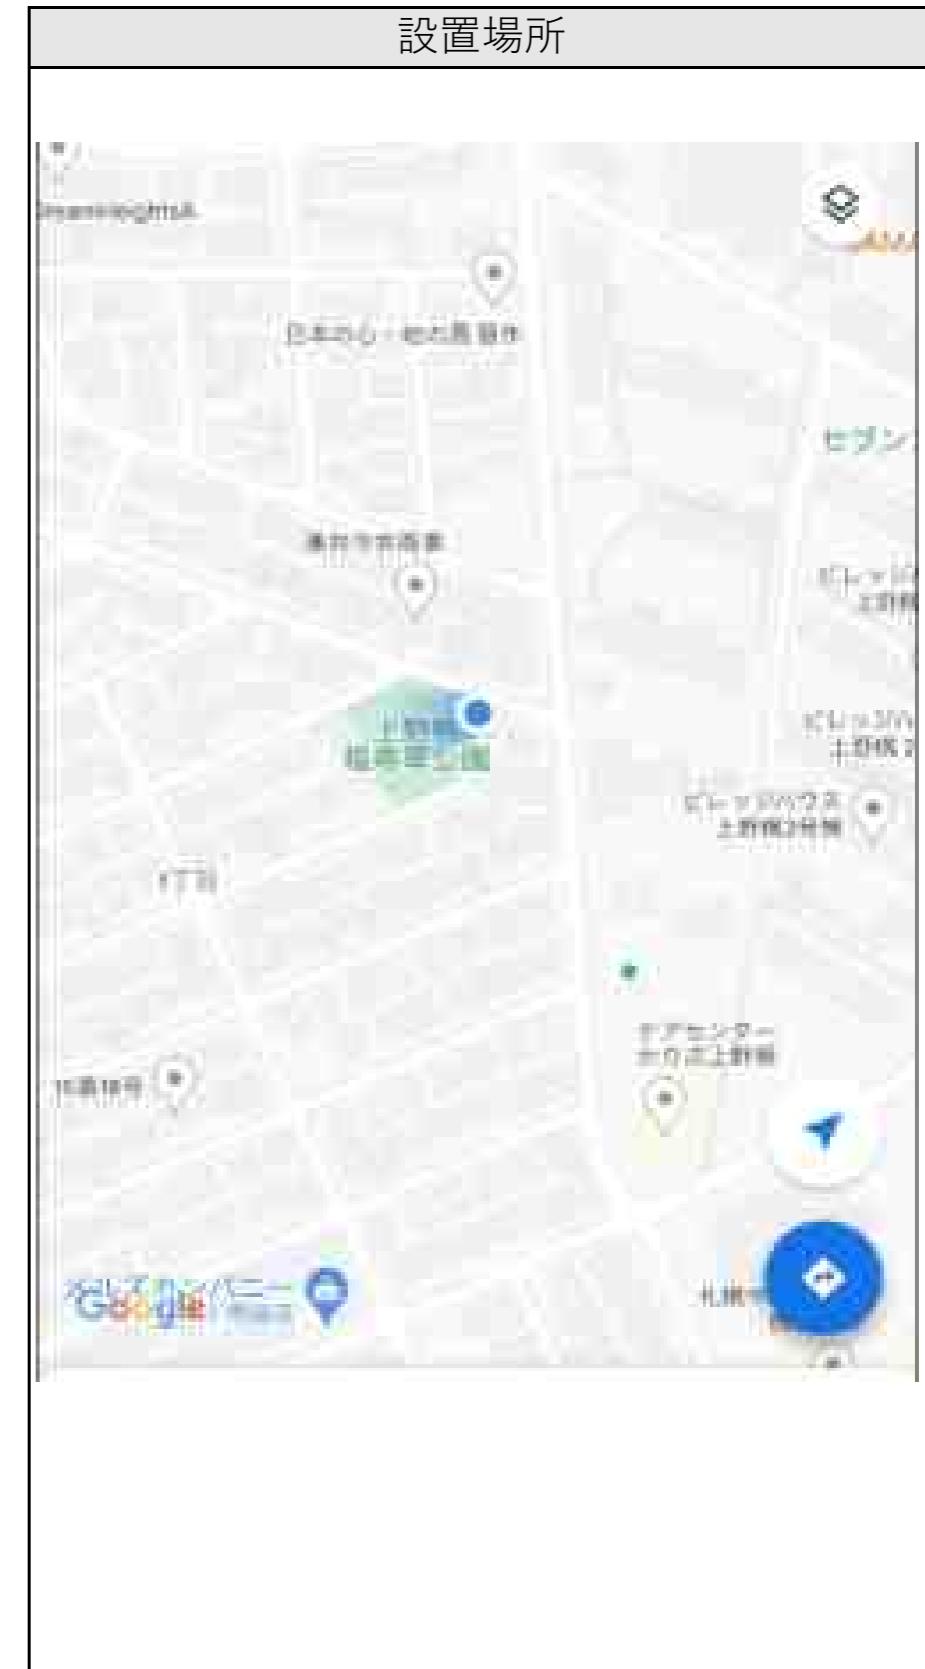
NO	422	
施設名	上野幌福寿草公園	
所在地	北海道札幌市厚別区上野幌2条1丁目11-6	
備考	自立式標識（小型）	合計:1箇所

看板部分 評価	A (危険性なし/破損なし)
看板部分 破損状況	
接合部分 評価	A (危険性なし/破損なし)
接合部分 破損状況	
ポール部分 評価	A (危険性なし/破損なし)
ポール部分 破損状況	
土台部分 評価	A (危険性なし/破損なし)
土台部分 破損状況
