令和5年度 避難場所標識撤去に係る事前調査業務 調査報告書

NO	374	
施設名	青葉町みどり公園	
所在地	北海道札幌市厚別区青葉町13丁目11-17	
備考	自立式標識（小型）	合計:1箇所

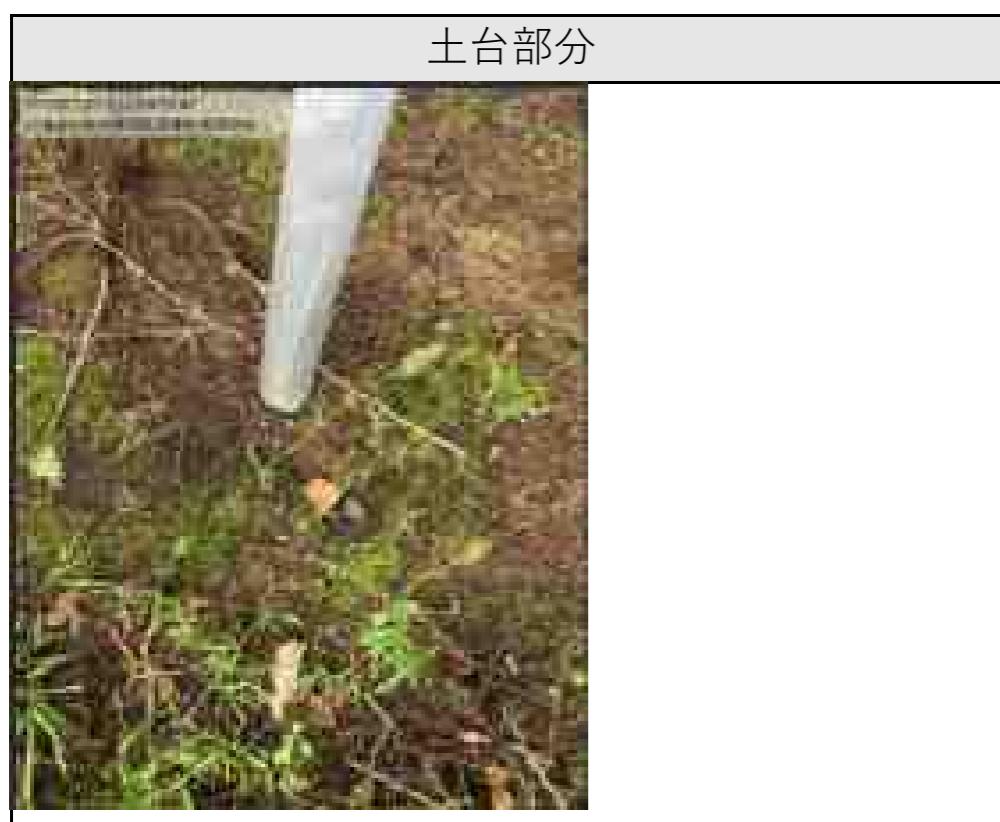
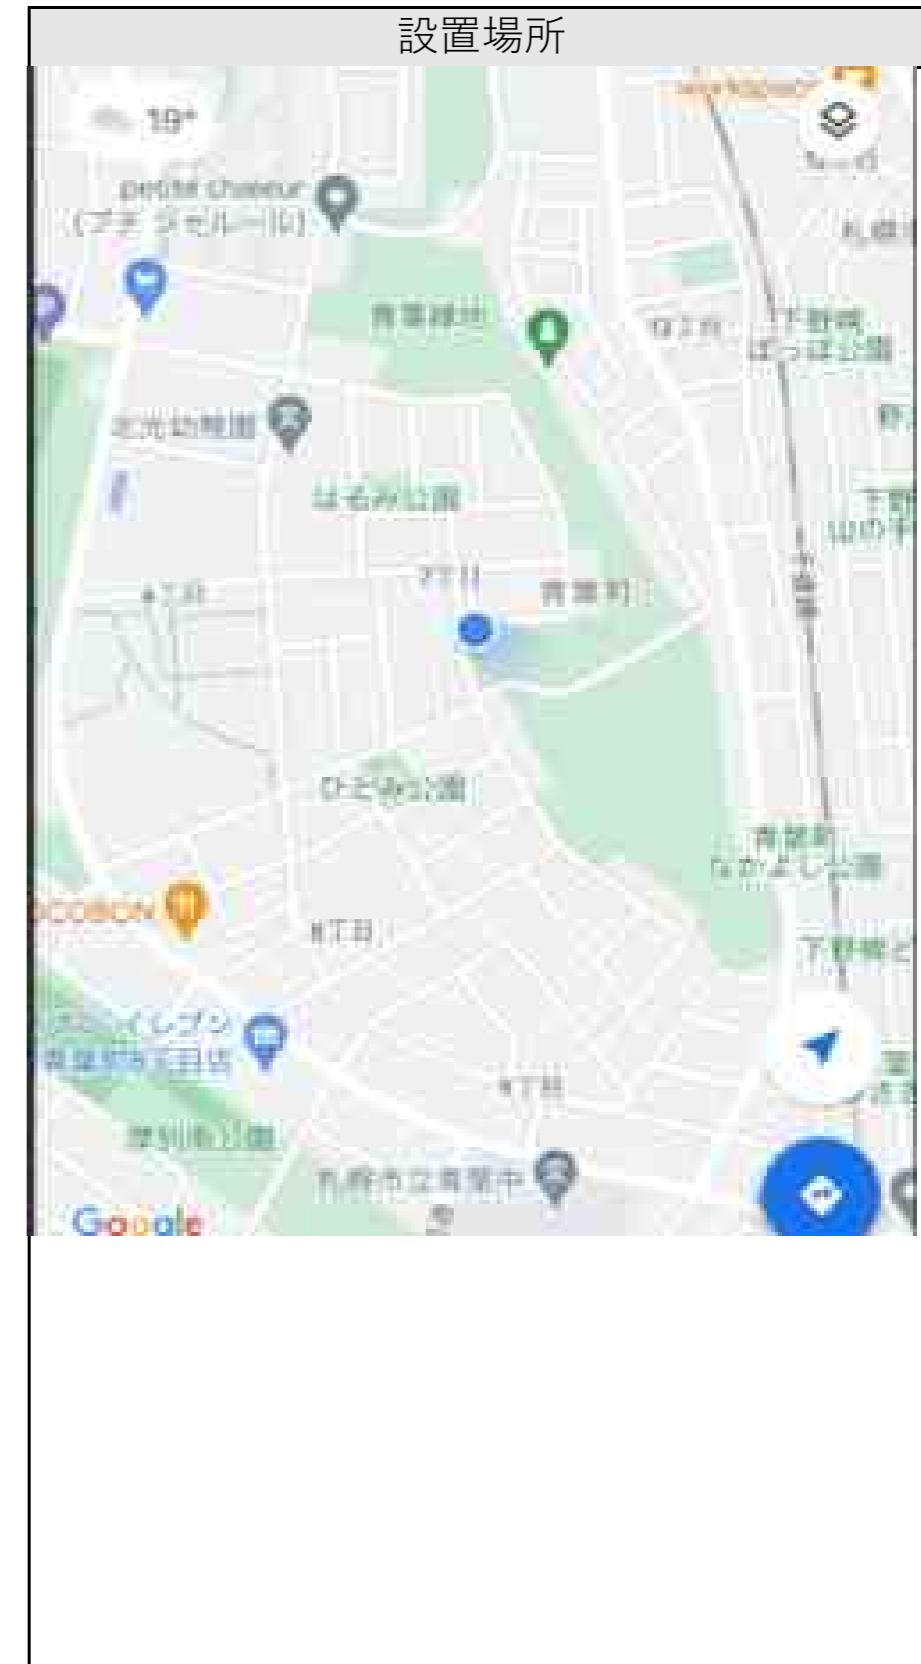
NO	423	
施設名	青葉緑地	
所在地	北海道札幌市厚別区青葉町4丁目7-13	
備考	自立式標識（小型）	合計:1箇所

看板部分 評価	A (危険性なし/破損なし)
看板部分 破損状況	
接合部分 評価	A (危険性なし/破損なし)
接合部分 破損状況	
ポール部分 評価	A (危険性なし/破損なし)
ポール部分 破損状況	
土台部分 評価	A (危険性なし/破損なし)
土台部分 破損状況

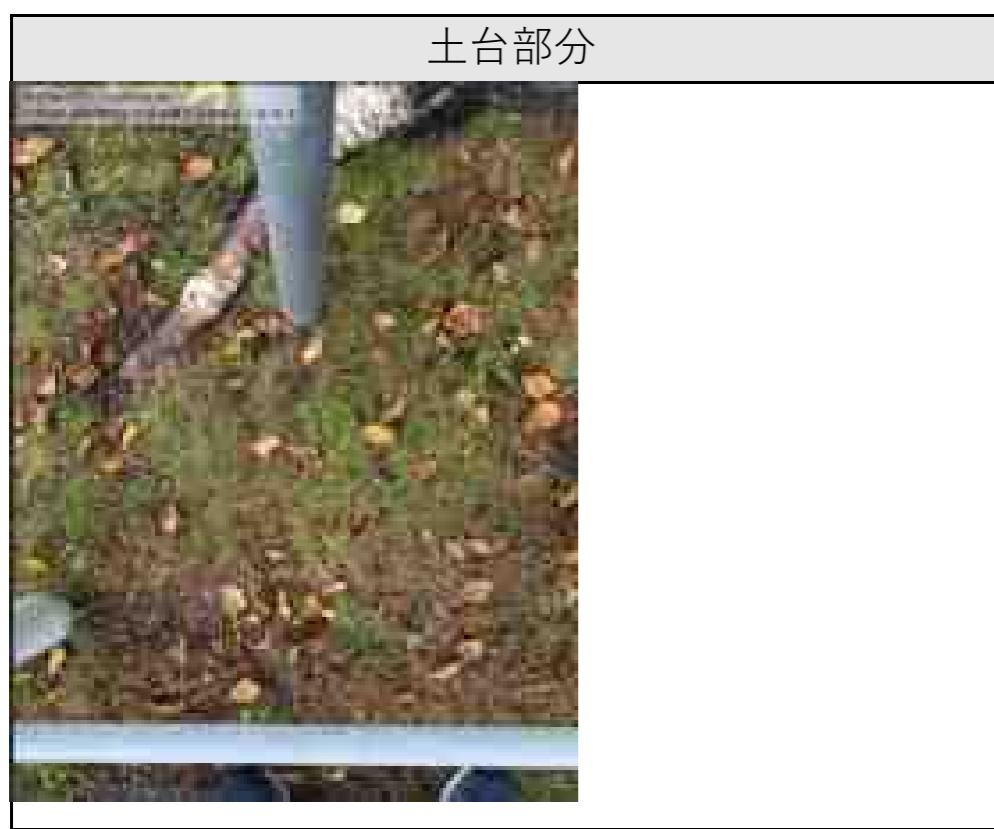
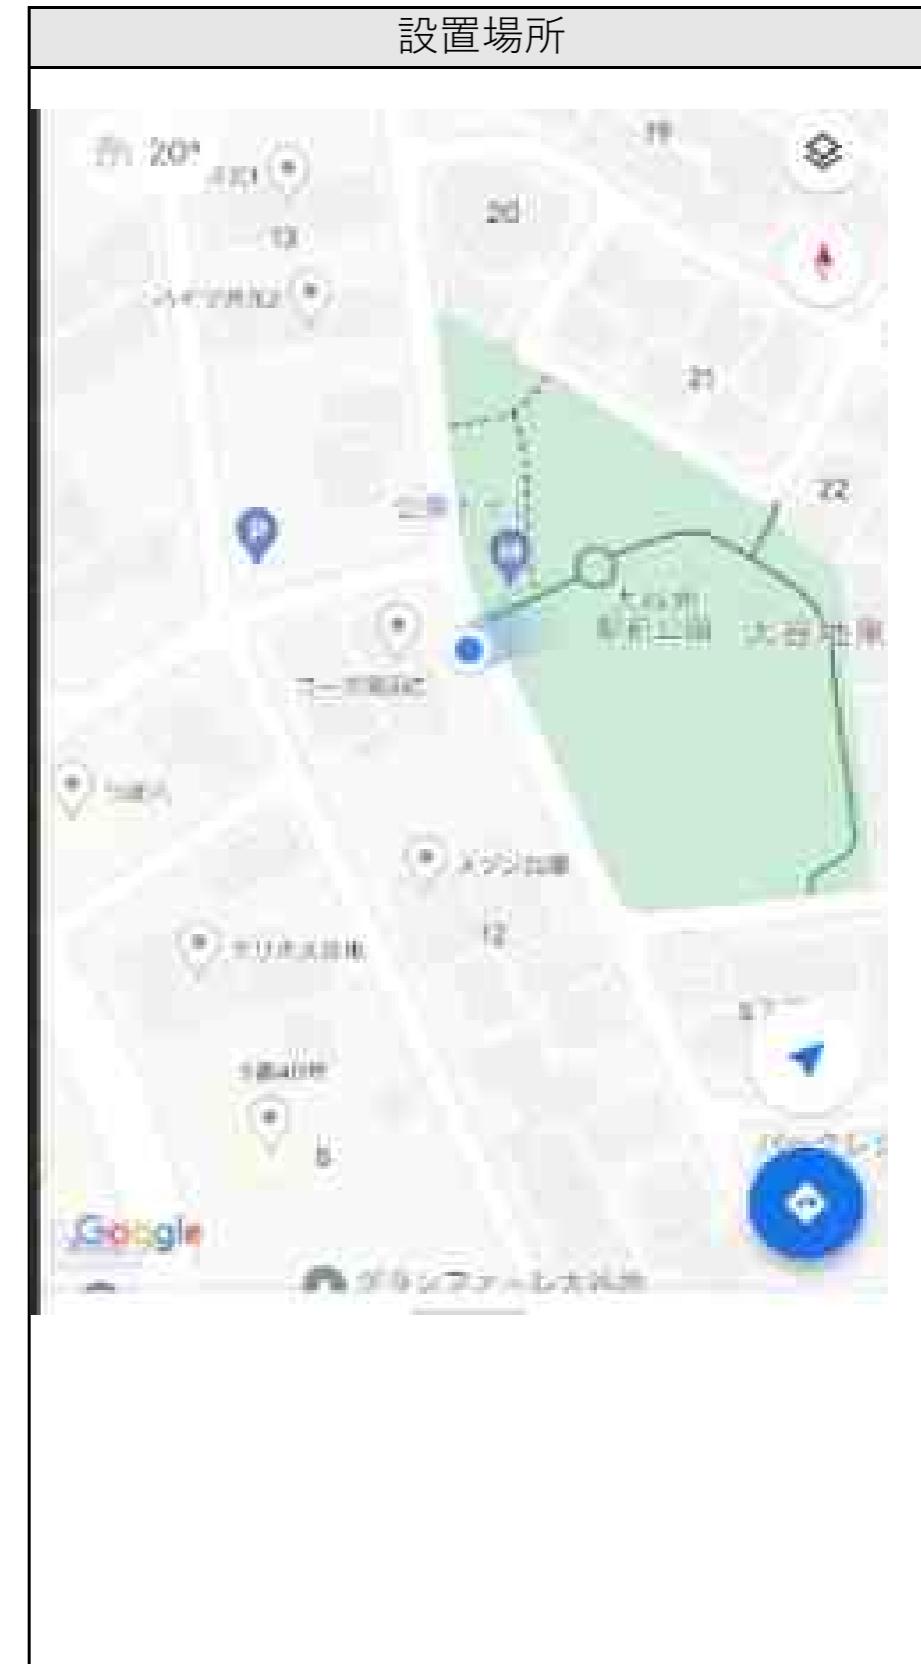
NO	425	
施設名	大谷地駅前公園	
所在地	北海道札幌市厚別区大谷地東5丁目11	
備考	自立式標識（小型）	合計:1箇所

看板部分 評価	A (危険性なし/破損なし)
看板部分 破損状況	
接合部分 評価	A (危険性なし/破損なし)
接合部分 破損状況	
ポール部分 評価	A (危険性なし/破損なし)
ポール部分 破損状況	
土台部分 評価	A (危険性なし/破損なし)
土台部分 破損状況

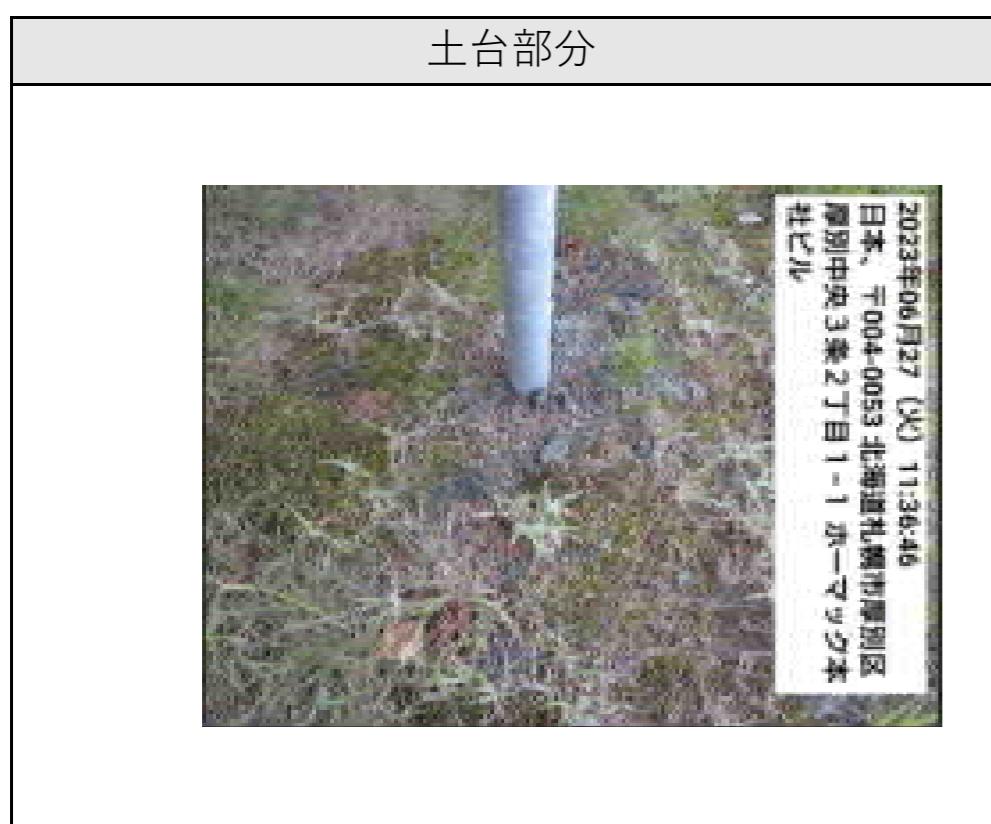
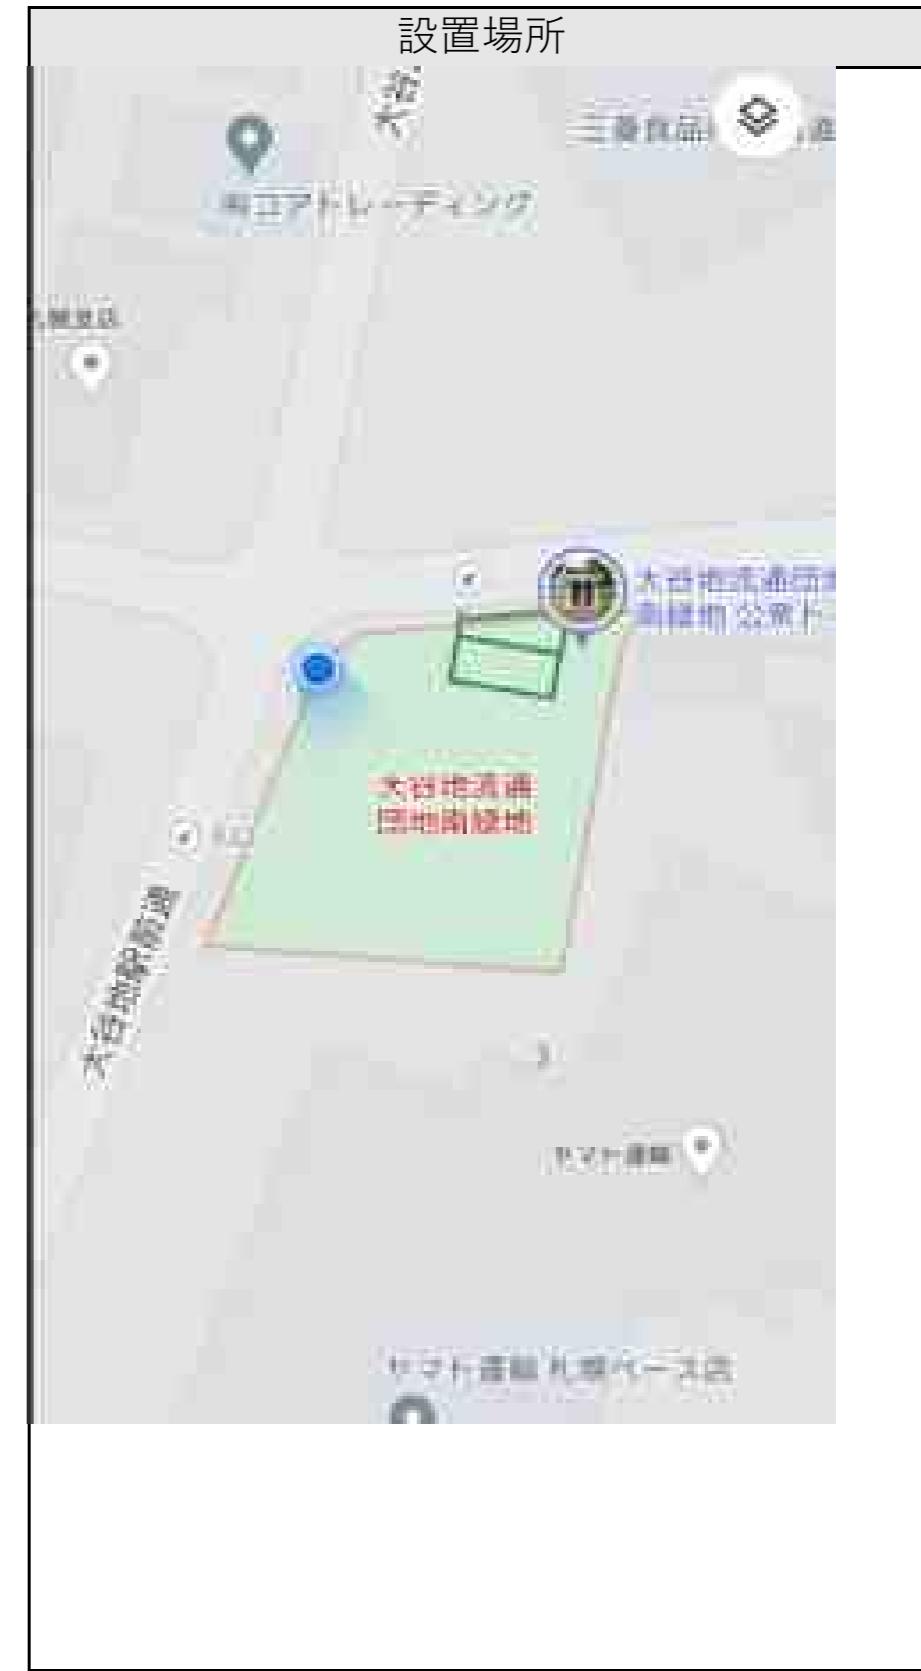
NO	427	
施設名	大谷地流通団地南緑地	
所在地	北海道札幌市厚別区厚別中央3条1丁目3-28	
備考	その他	合計:1箇所

看板部分 評価	A (危険性なし/破損なし)
看板部分 破損状況	
接合部分 評価	A (危険性なし/破損なし)
接合部分 破損状況	
ポール部分 評価	A (危険性なし/破損なし)
ポール部分 破損状況	
土台部分 評価	A (危険性なし/破損なし)
土台部分 破損状況

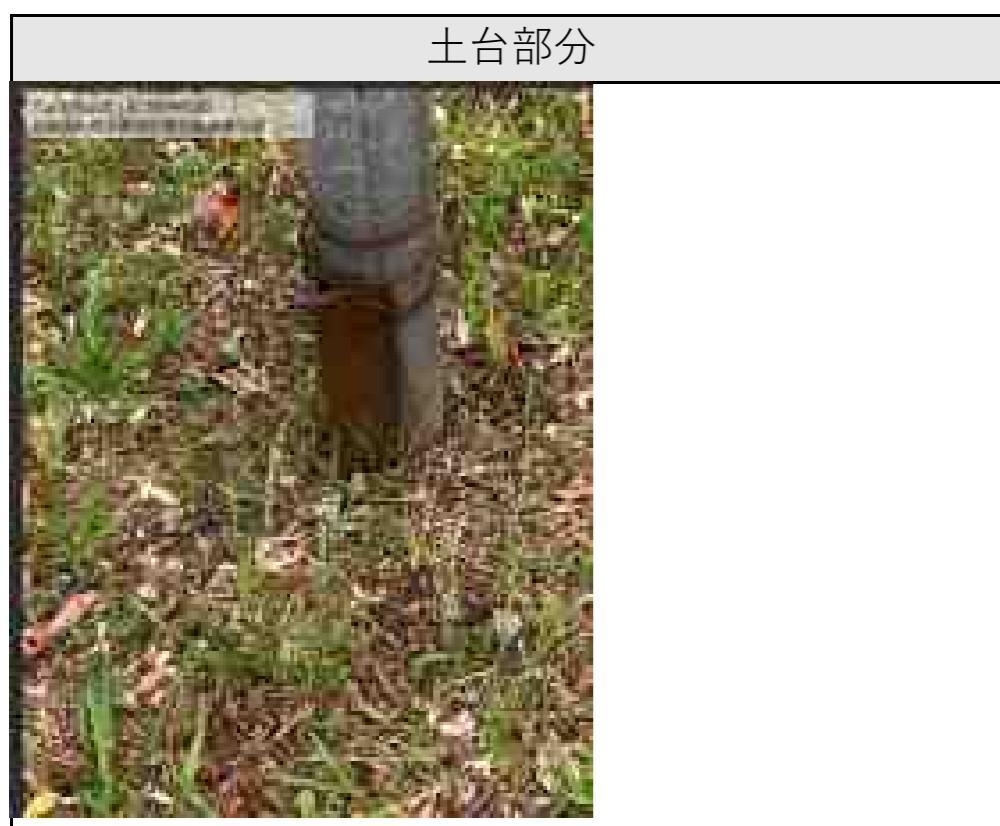
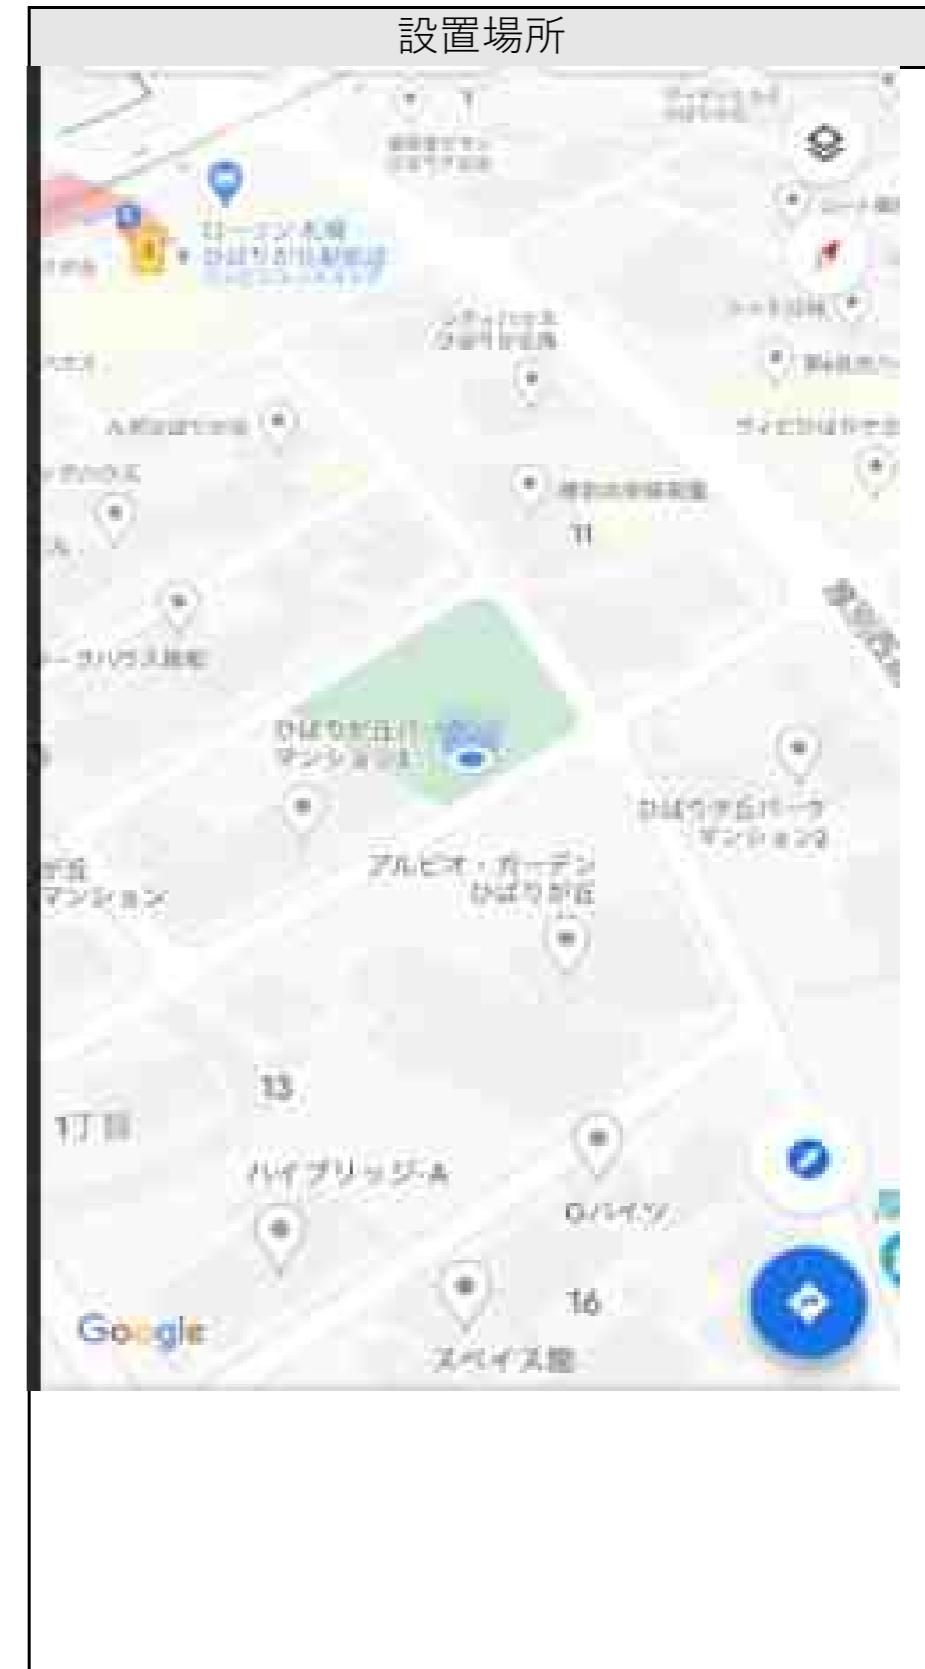
NO	428	
施設名	馬場公園	
所在地	北海道札幌市厚別区厚別南1丁目1	
備考	自立式標識（小型）	合計:1箇所

看板部分 評価	A (危険性なし/破損なし)
看板部分 破損状況	
接合部分 評価	A (危険性なし/破損なし)
接合部分 破損状況	
ポール部分 評価	A (危険性なし/破損なし)
ポール部分 破損状況	
土台部分 評価	A (危険性なし/破損なし)
土台部分 破損状況

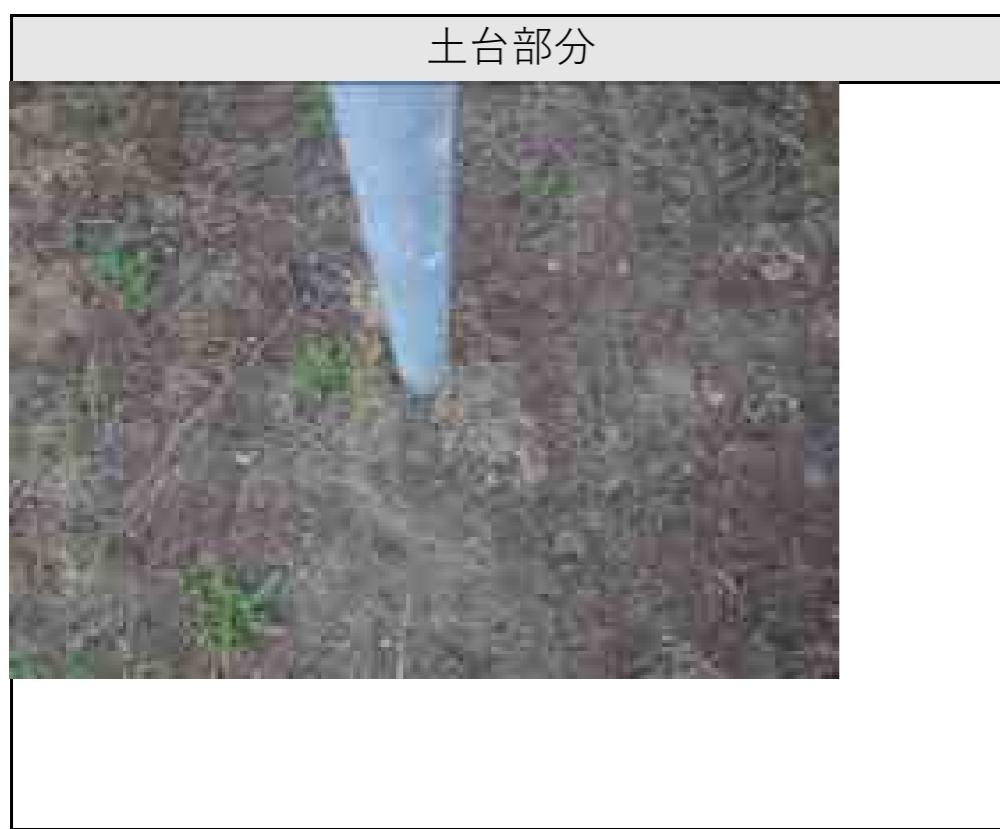
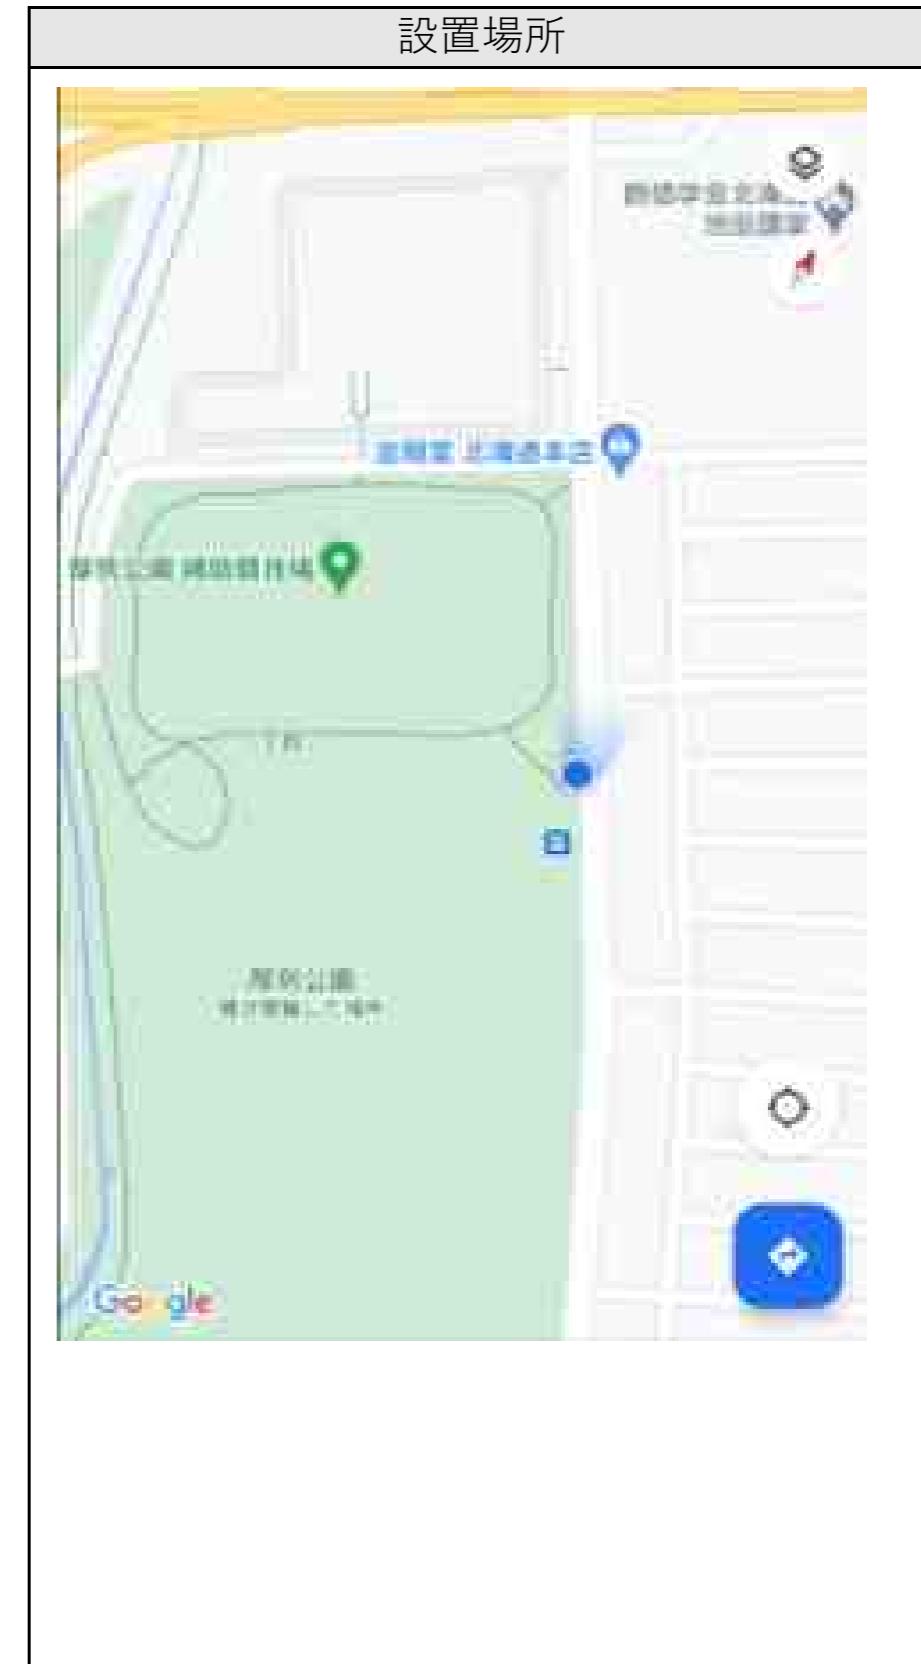
NO	430	
施設名	厚別公園	
所在地	北海道札幌市厚別区上野幌3条1丁目2-1	
備考	自立式標識（小型）	合計:1箇所

看板部分 評価	A (危険性なし/破損なし)
看板部分 破損状況	
接合部分 評価	A (危険性なし/破損なし)
接合部分 破損状況	
ポール部分 評価	A (危険性なし/破損なし)
ポール部分 破損状況	
土台部分 評価	A (危険性なし/破損なし)
土台部分 破損状況

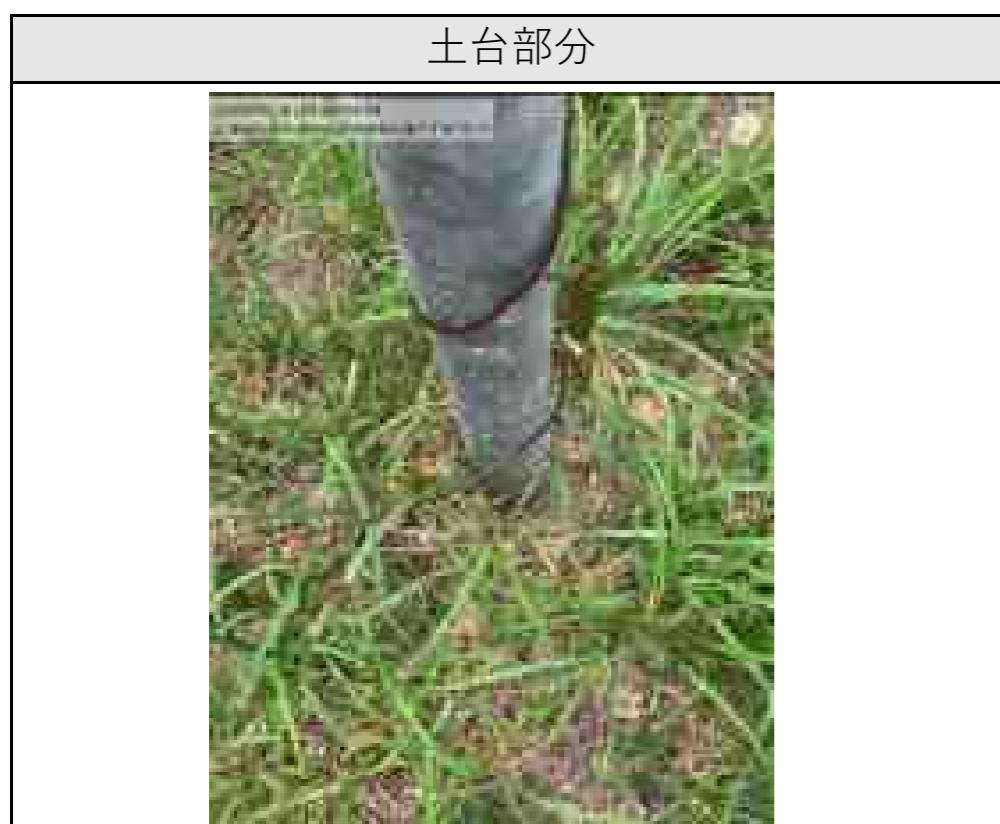
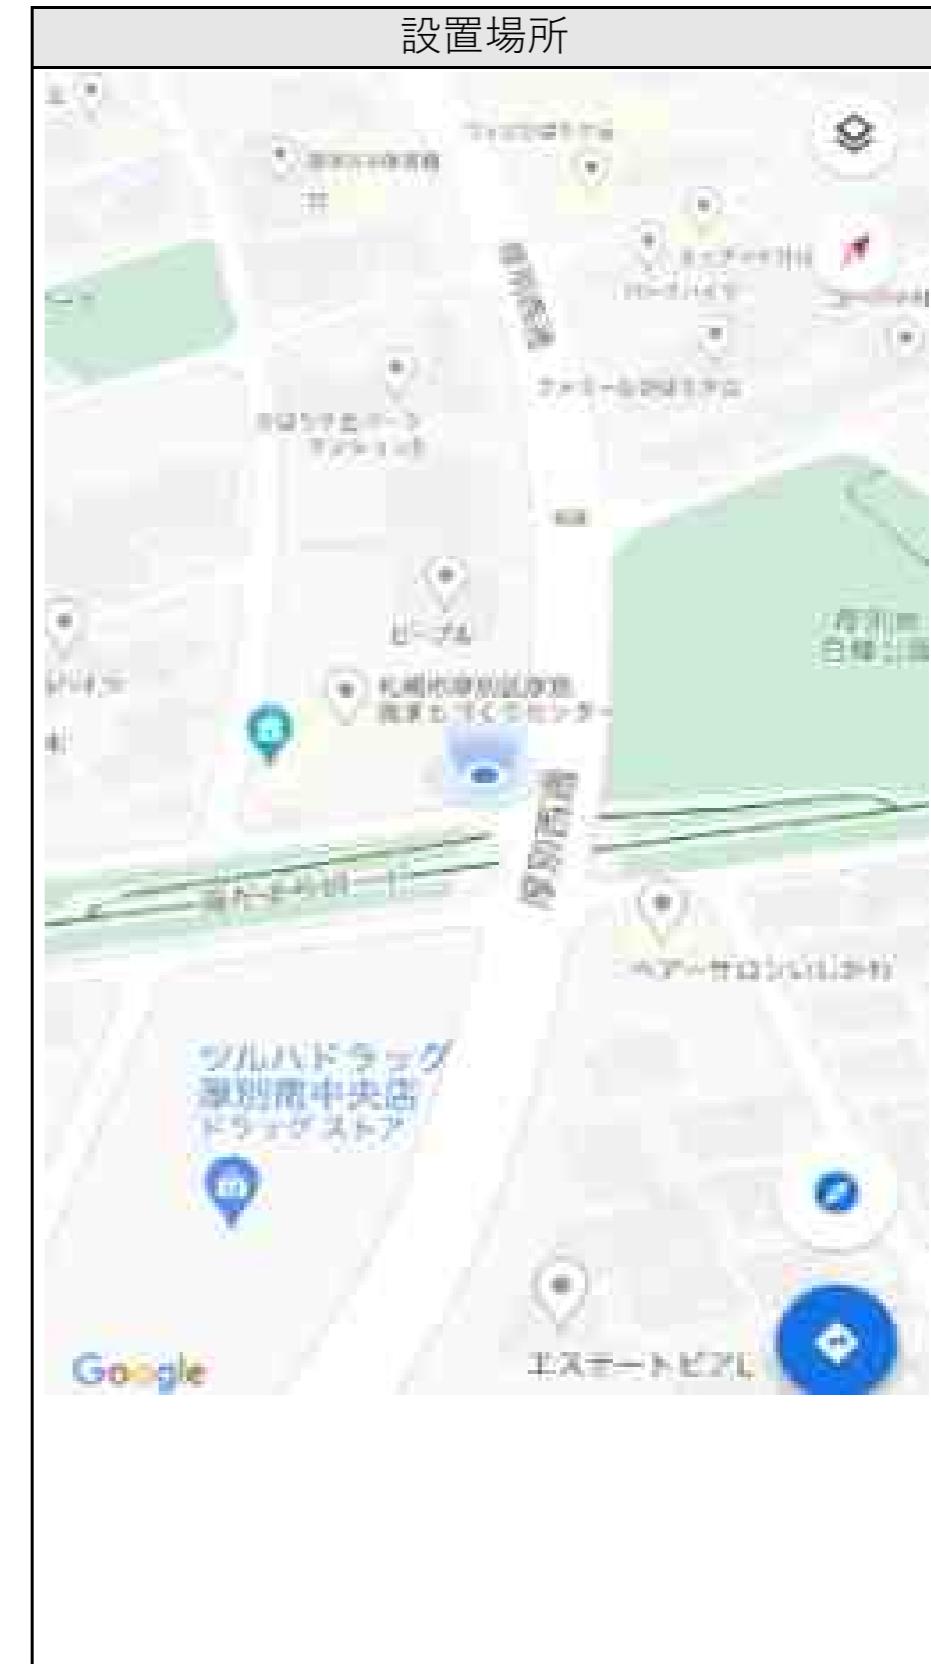
NO	3251	
施設名	厚別南会館	
所在地	北海道札幌市厚別区厚別南1丁目15-10	
備考	自立式標識（小型）	合計:1箇所

看板部分 評価	A (危険性なし/破損なし)
看板部分 破損状況	
接合部分 評価	A (危険性なし/破損なし)
接合部分 破損状況	
ポール部分 評価	A (危険性なし/破損なし)
ポール部分 破損状況	
土台部分 評価	A (危険性なし/破損なし)
土台部分 破損状況

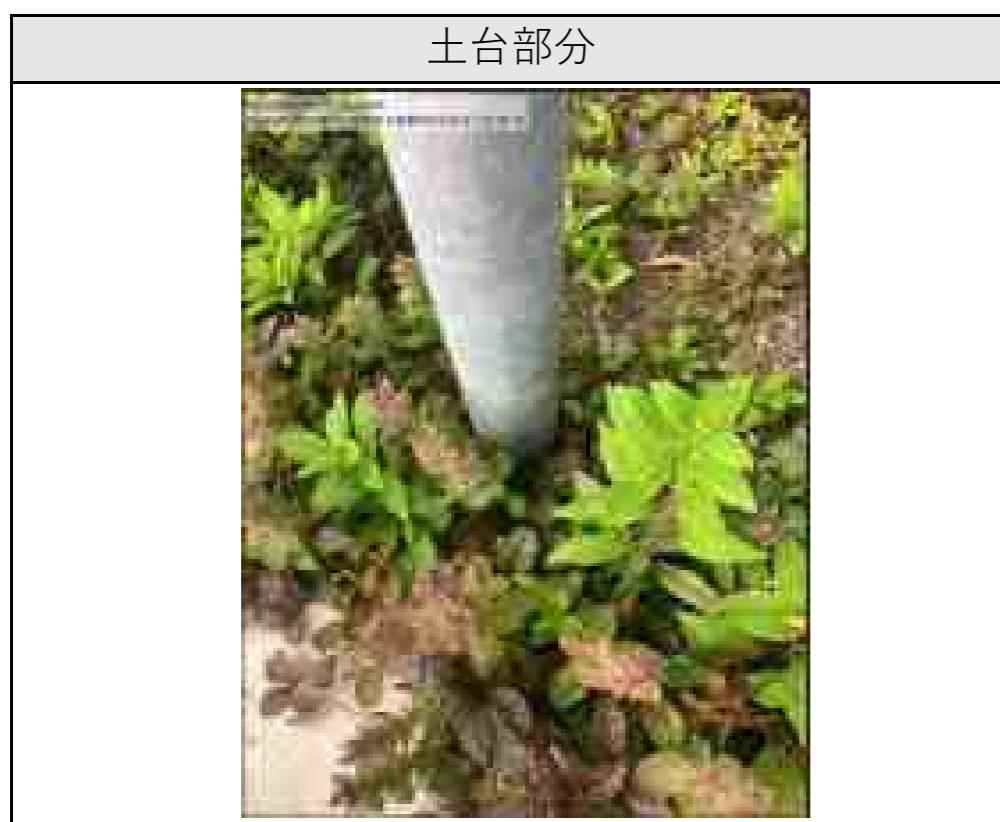
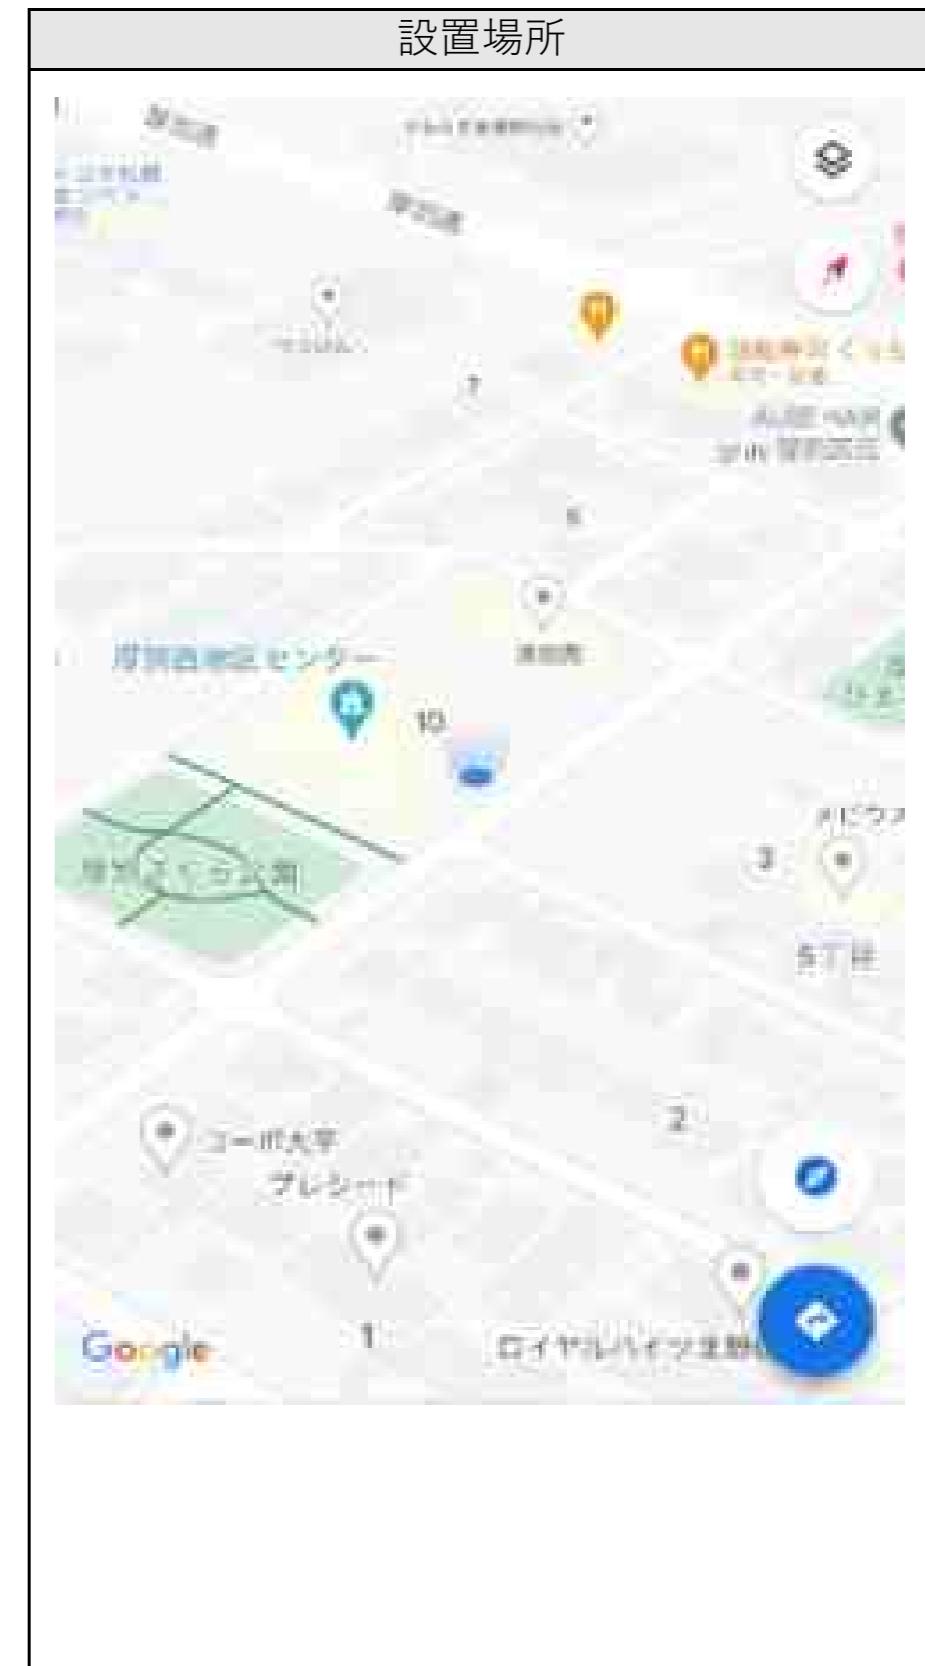
NO	3253	
施設名	厚別西地区センター	
所在地	北海道札幌市厚別区厚別西4条4丁目10-1	
備考	自立式標識（小型）	合計:1箇所

看板部分 評価	A (危険性なし/破損なし)
看板部分 破損状況	
接合部分 評価	A (危険性なし/破損なし)
接合部分 破損状況	
ポール部分 評価	A (危険性なし/破損なし)
ポール部分 破損状況	
土台部分 評価	A (危険性なし/破損なし)
土台部分 破損状況

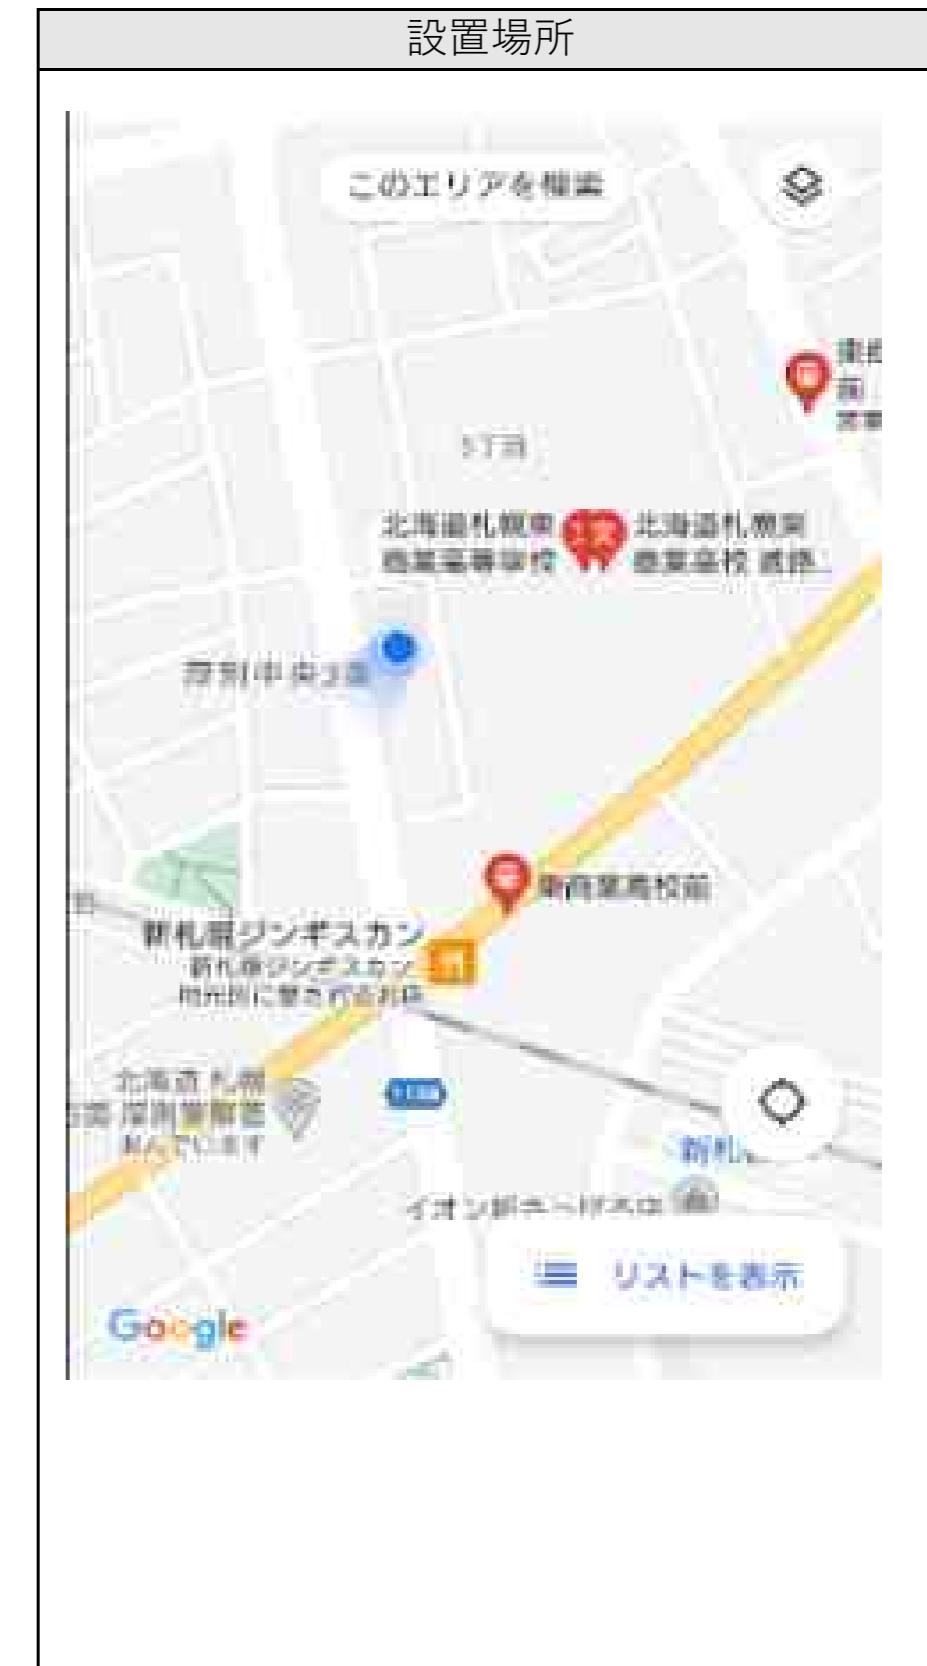
NO	3313	
施設名	札幌東商業高校	
所在地	北海道札幌市厚別区厚別中央3条5丁目6-10	
備考	自立式標識（小型）	合計:1箇所

看板部分 評価	A (危険性なし/破損なし)
看板部分 破損状況	
接合部分 評価	A (危険性なし/破損なし)
接合部分 破損状況	
ポール部分 評価	A (危険性なし/破損なし)
ポール部分 破損状況	
土台部分 評価	A (危険性なし/破損なし)
土台部分 破損状況
