NO	690
施設名	西宮の沢つくし公園
所在地	北海道札幌市手稲区西宮の沢1条3丁目7-17
備考	自立式標識 (小型) 合計:1箇所

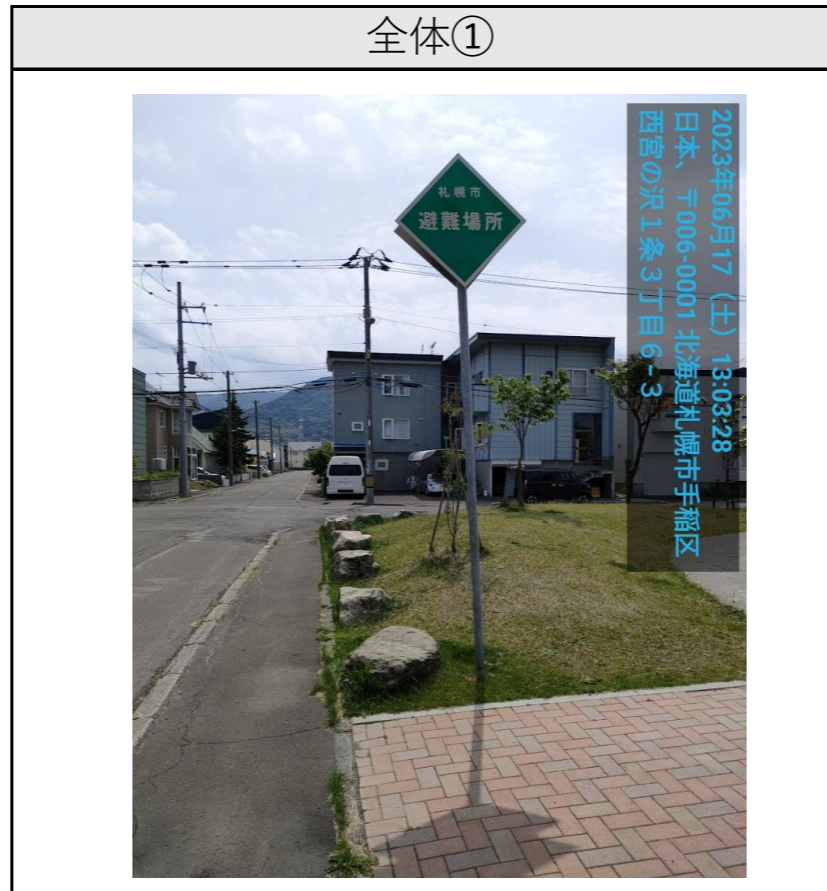
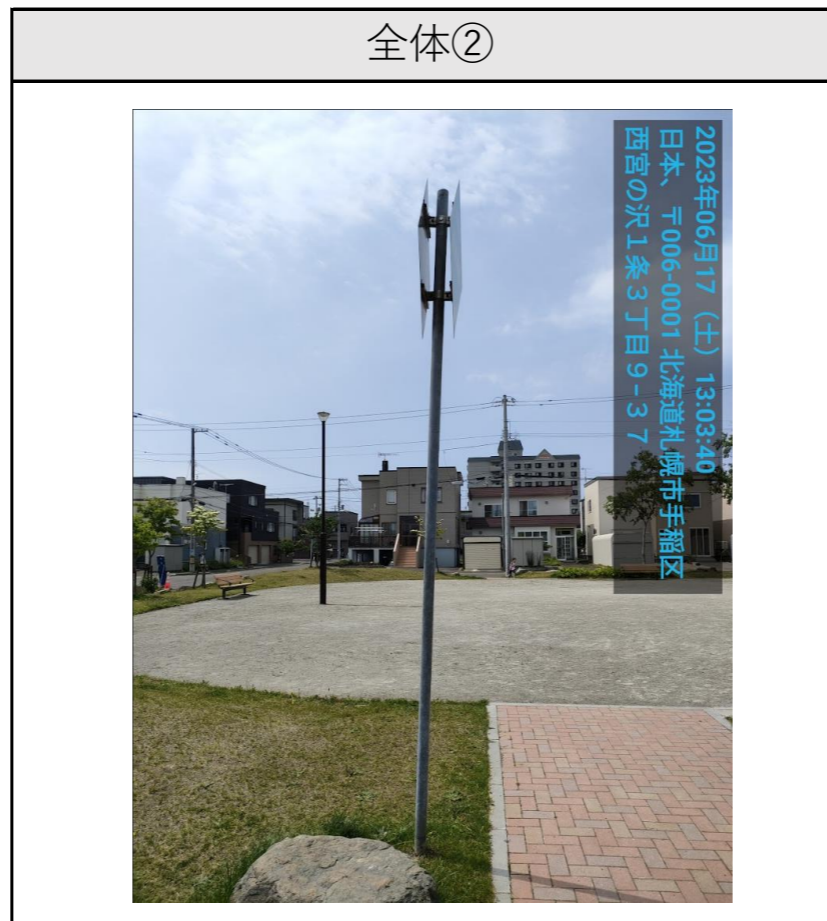
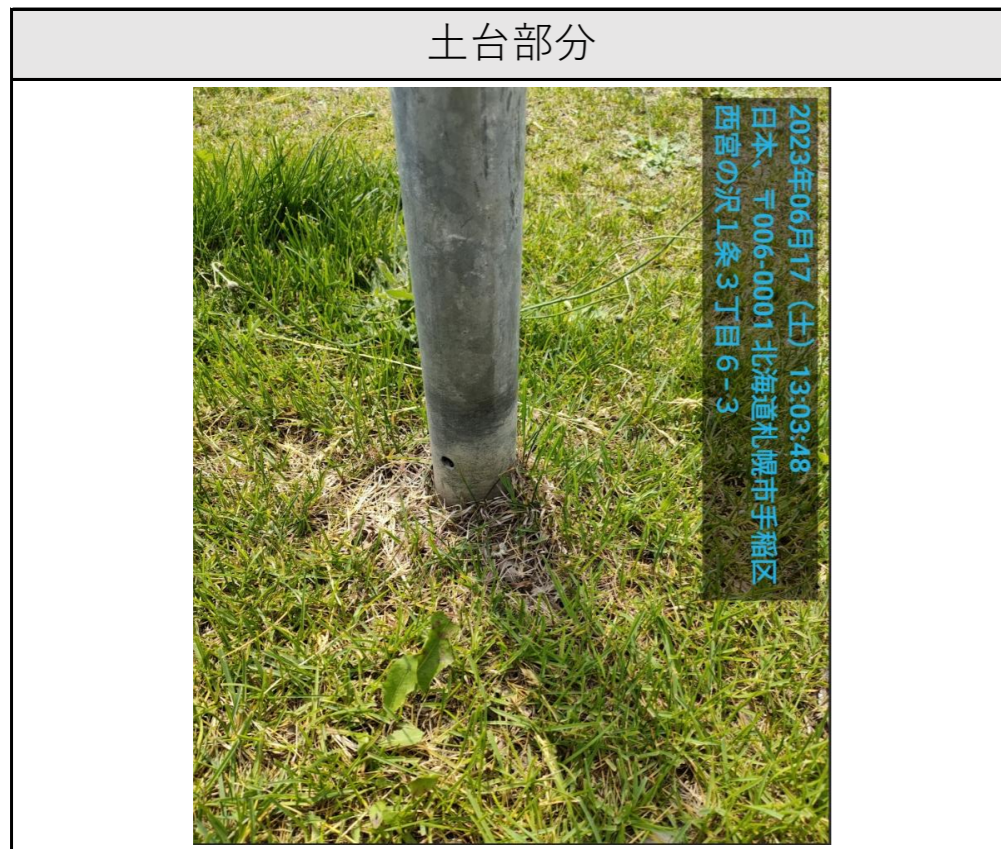
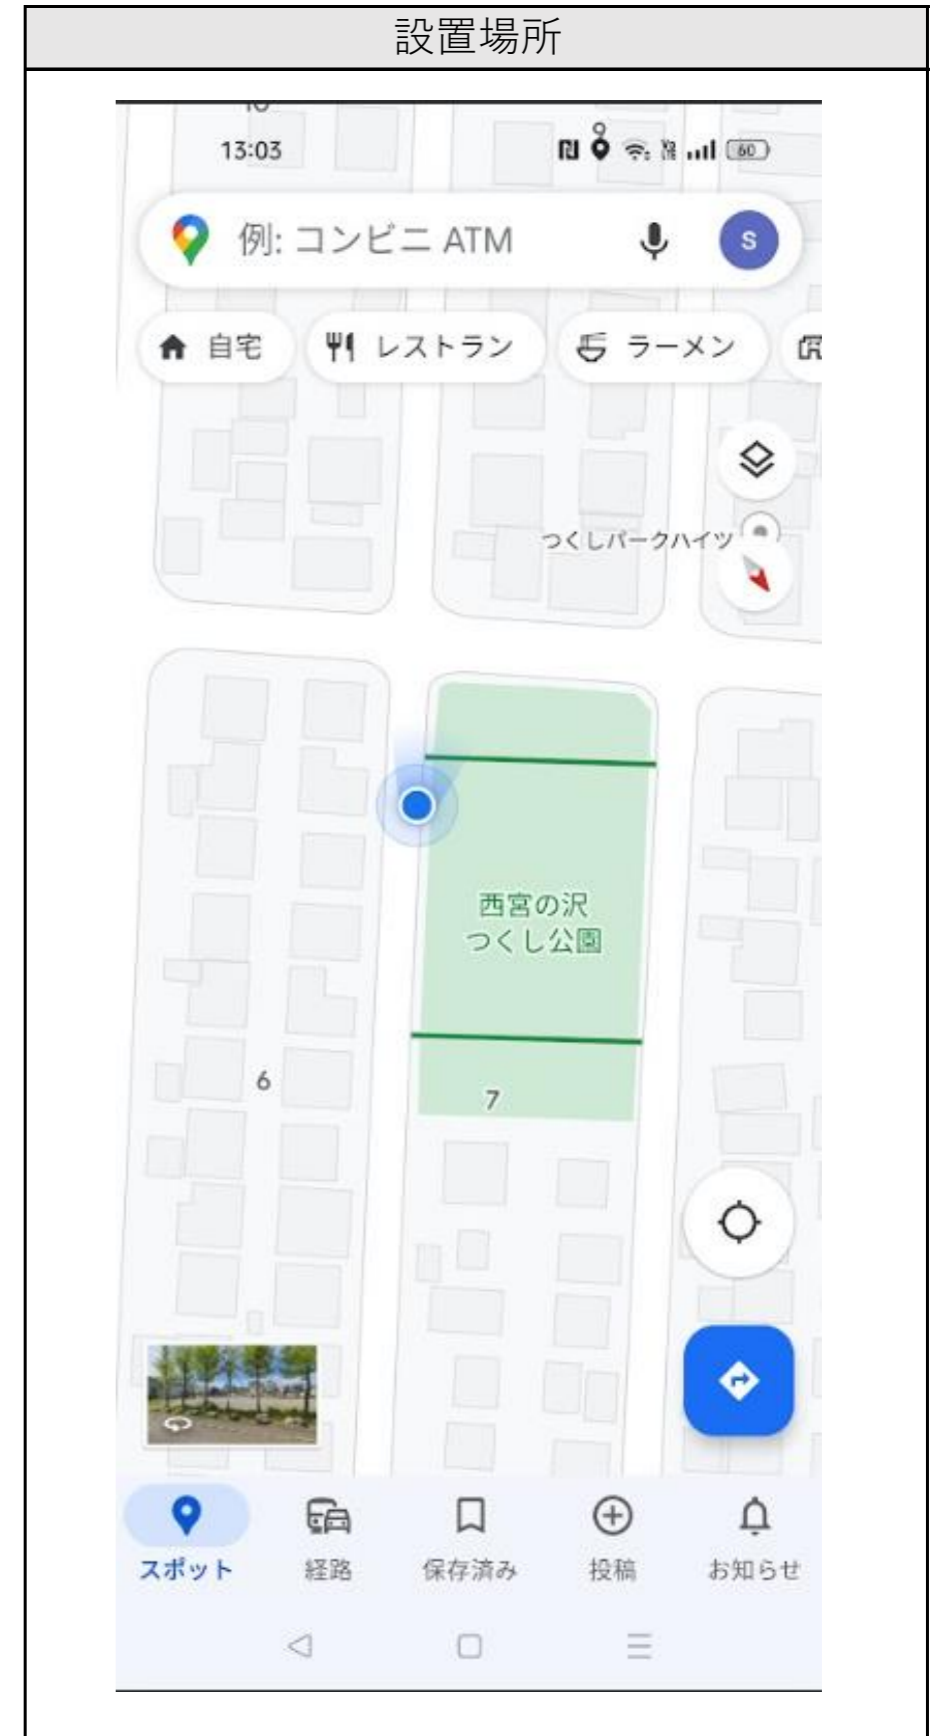
看板部分 評価	A (危険性なし/破損なし)
看板部分 破損状況	
接合部分 評価	A (危険性なし/破損なし)
接合部分 破損状況	
ポール部分 評価	A (危険性なし/破損なし)
ポール部分 破損状況	
土台部分 評価	A (危険性なし/破損なし)
土台部分 破損状況

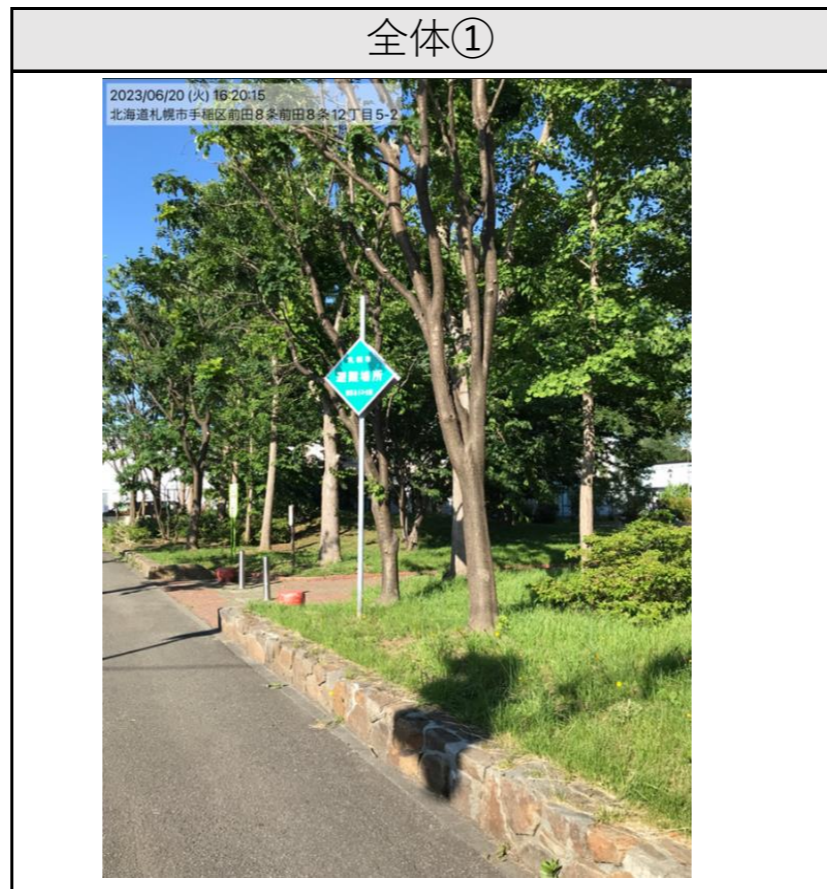
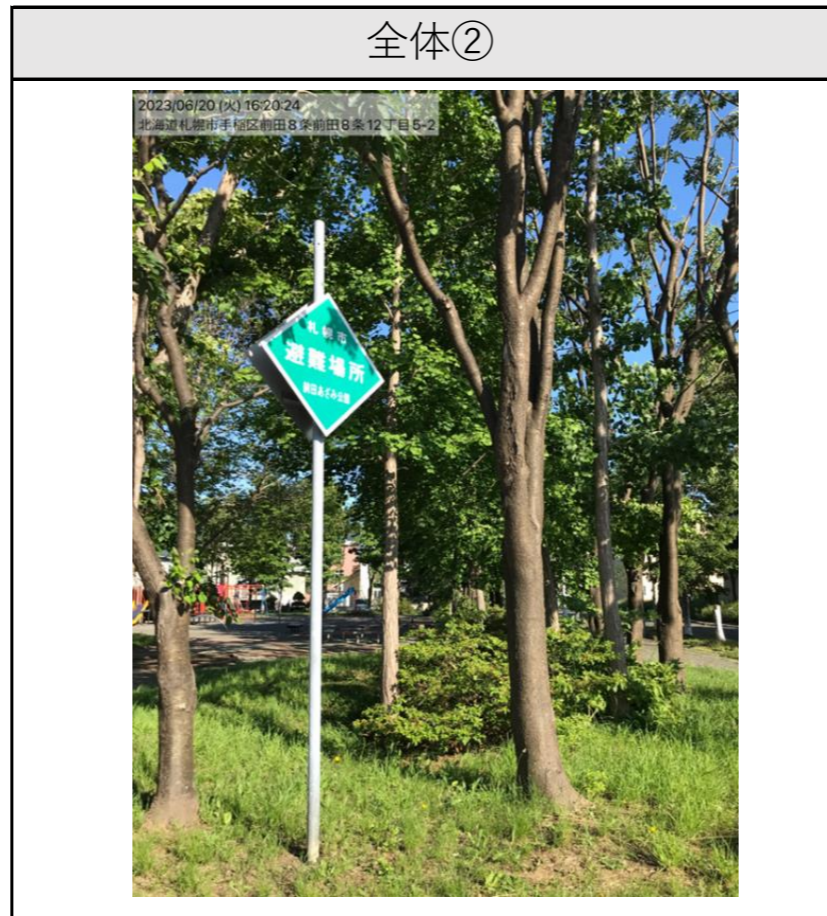
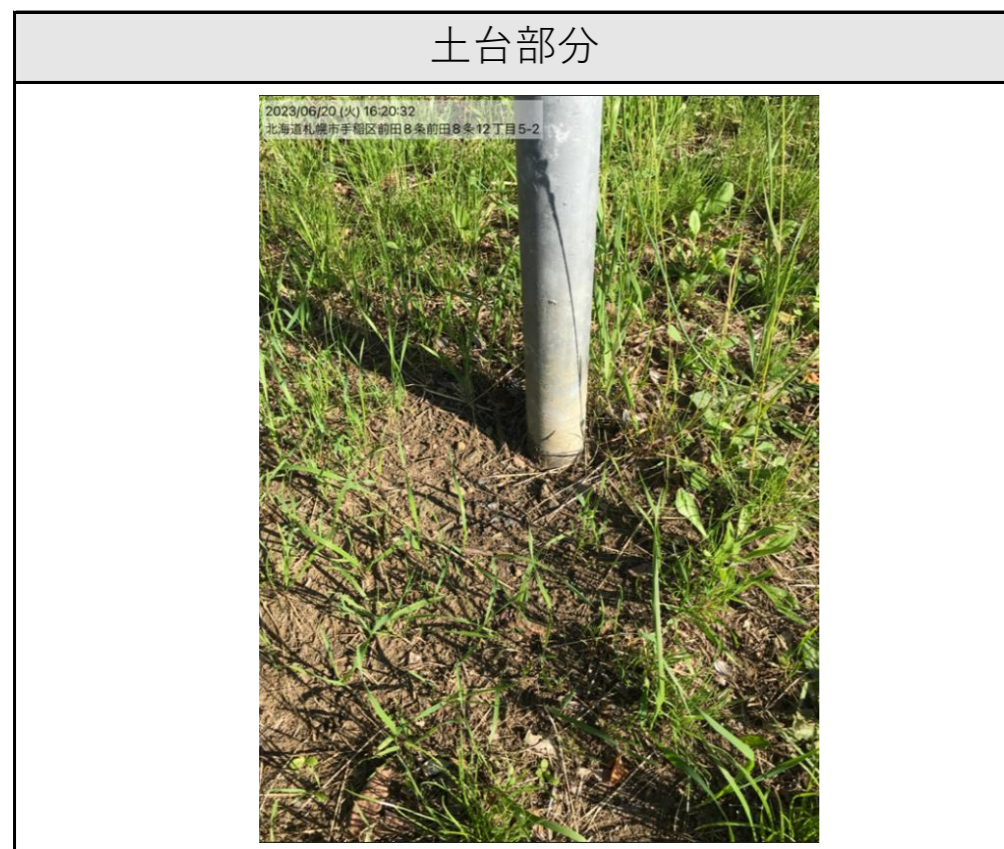
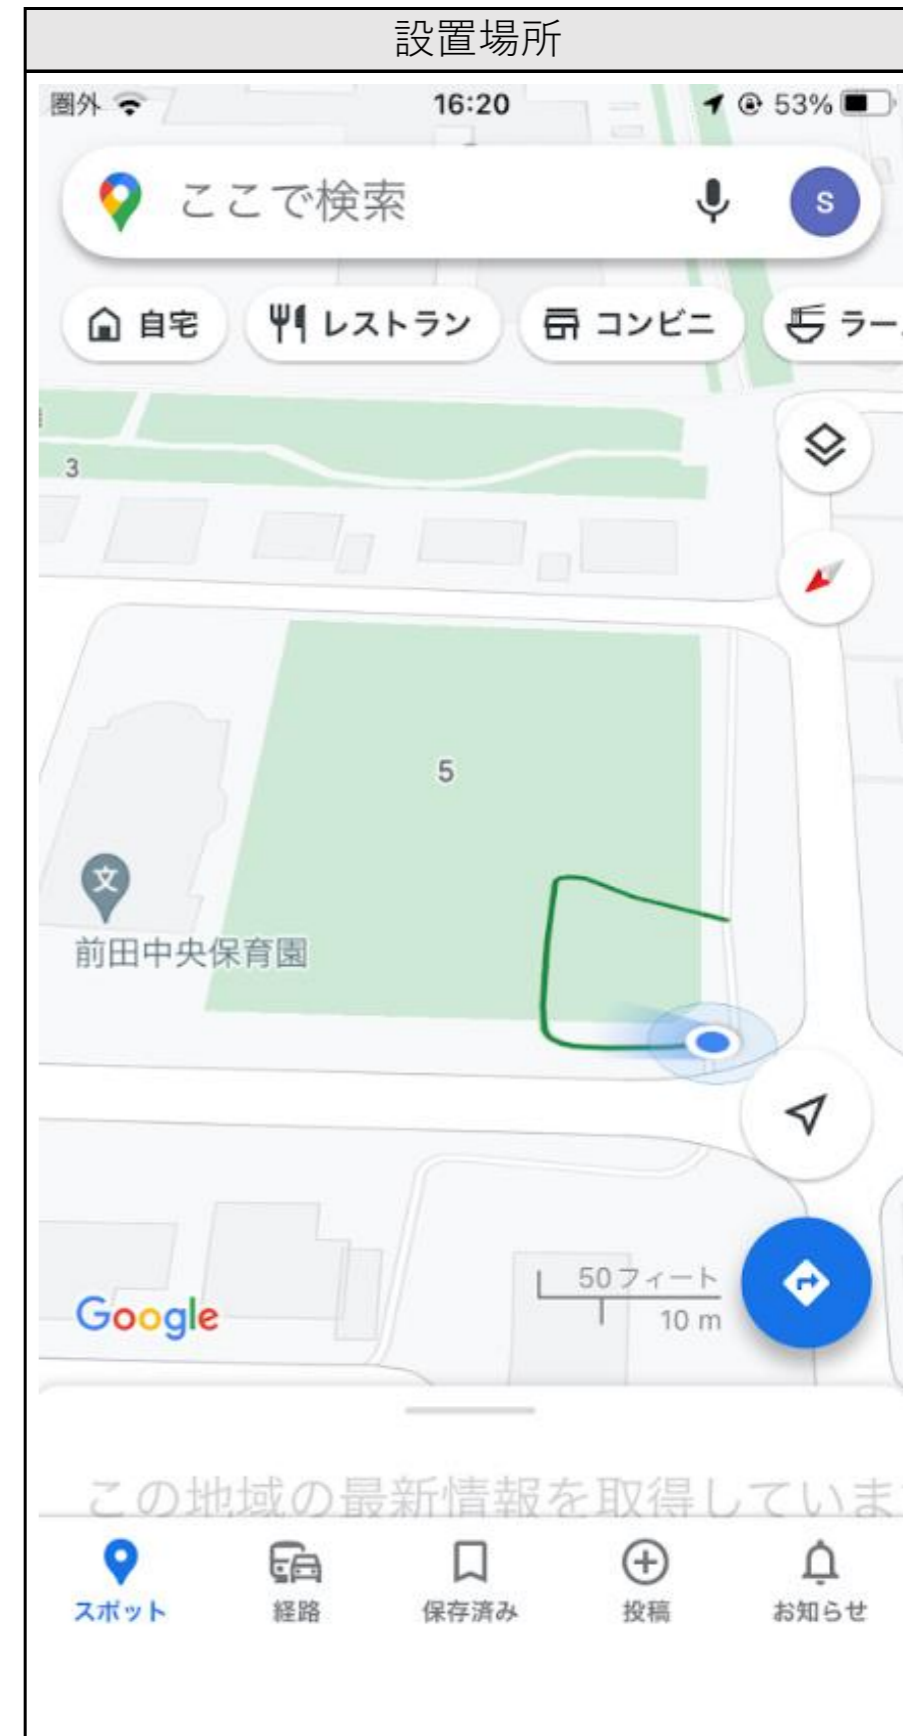
NO	691
施設名	前田あざみ公園
所在地	北海道札幌市手稲区前田8条12丁目5-1
備考	自立式標識 (小型) 合計:1箇所

看板部分 評価	A (危険性なし/破損なし)
看板部分 破損状況	
接合部分 評価	A (危険性なし/破損なし)
接合部分 破損状況	
ポール部分 評価	A (危険性なし/破損なし)
ポール部分 破損状況	
土台部分 評価	A (危険性なし/破損なし)
土台部分 破損状況

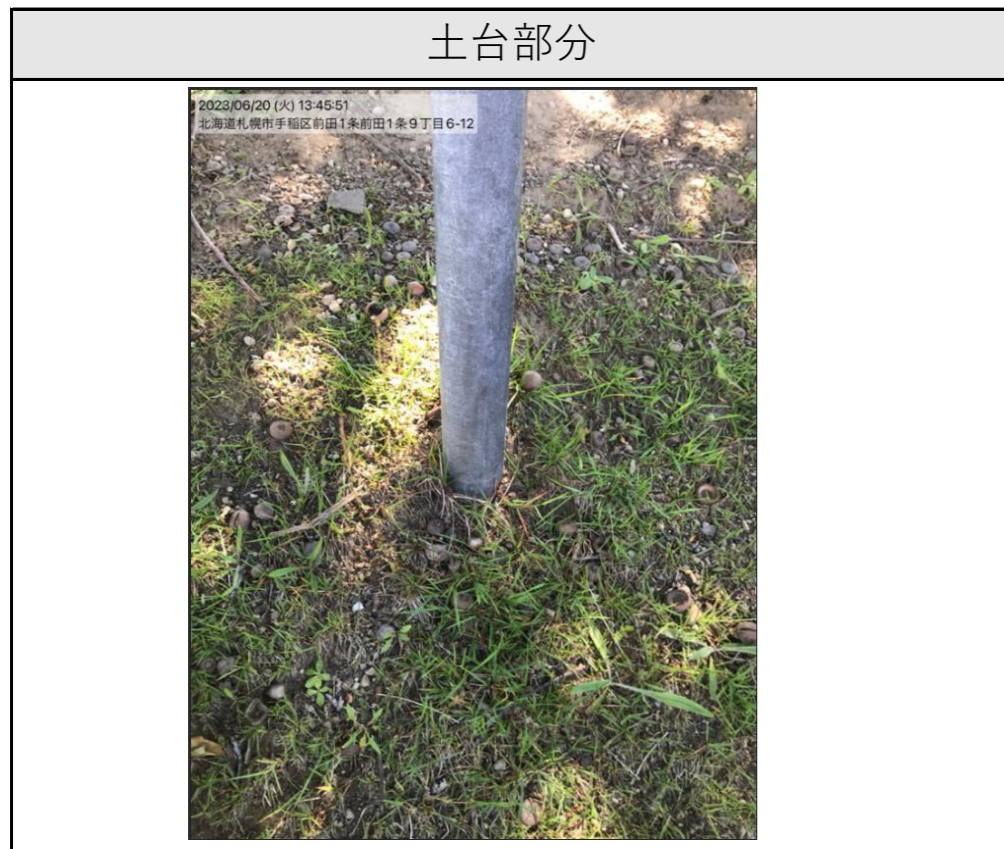
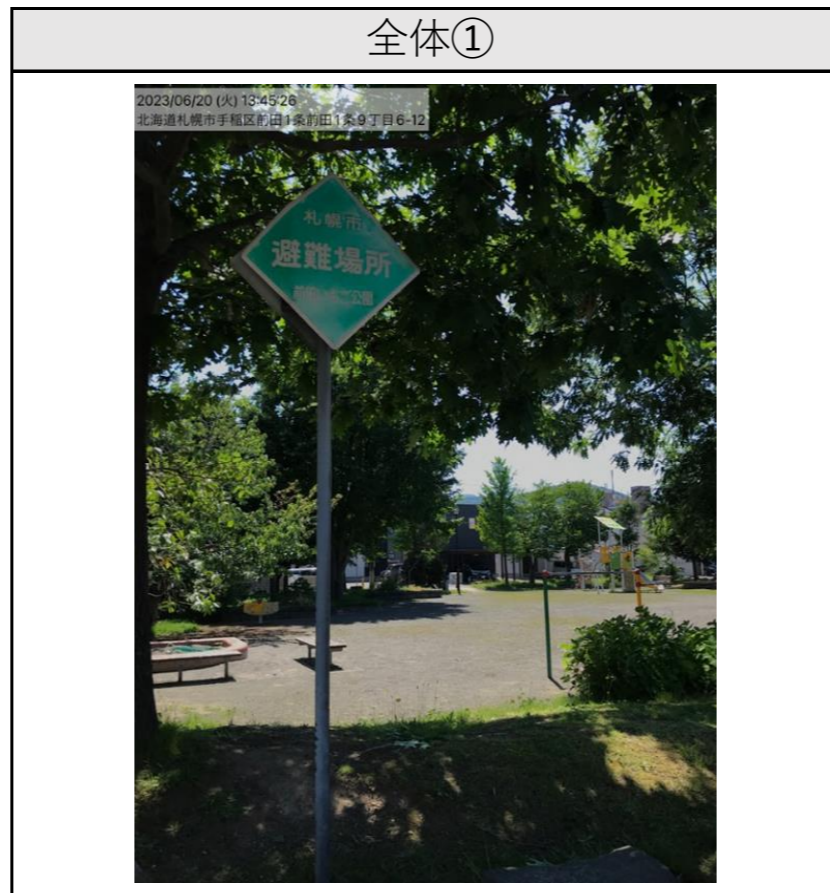
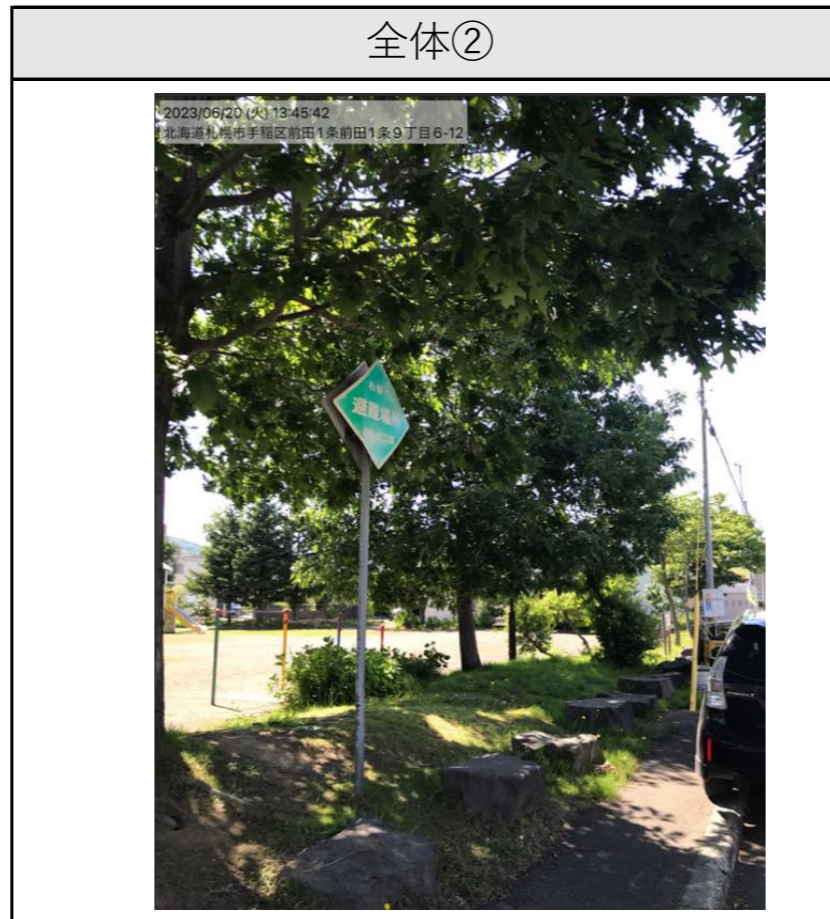
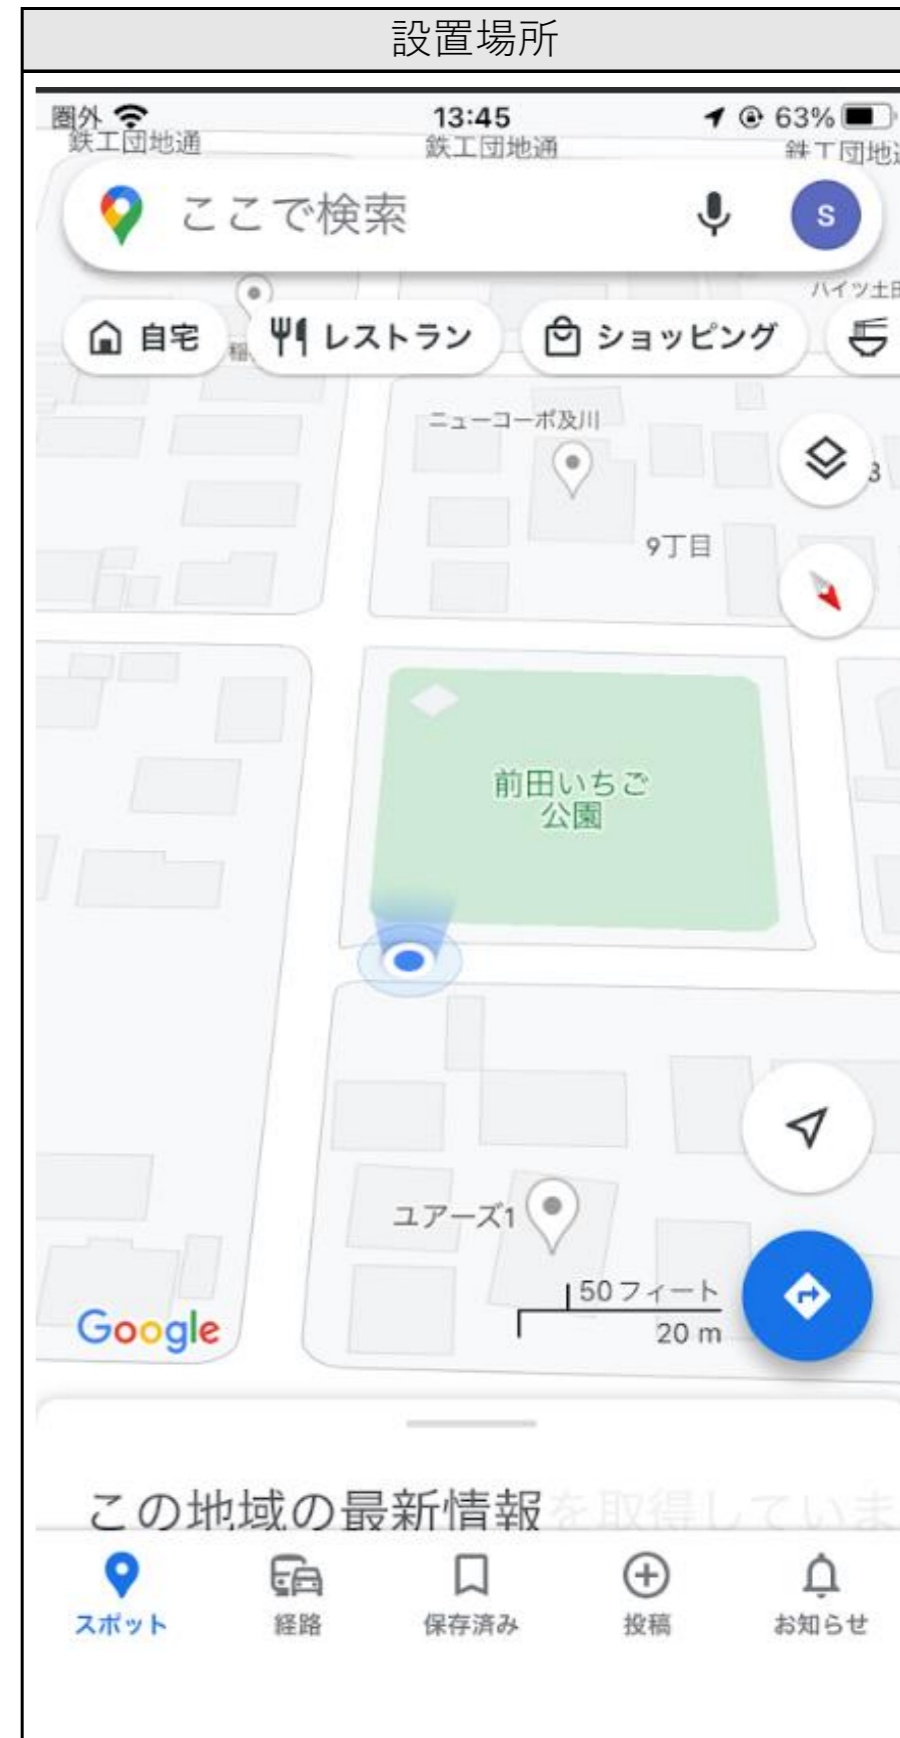
NO	692
施設名	前田いちご公園
所在地	北海道札幌市手稲区前田1条9丁目6
備考	自立式標識 (小型) 合計:1箇所

看板部分 評価	A (危険性なし/破損なし)
看板部分 破損状況	
接合部分 評価	A (危険性なし/破損なし)
接合部分 破損状況	
ポール部分 評価	A (危険性なし/破損なし)
ポール部分 破損状況	
土台部分 評価	A (危険性なし/破損なし)
土台部分 破損状況

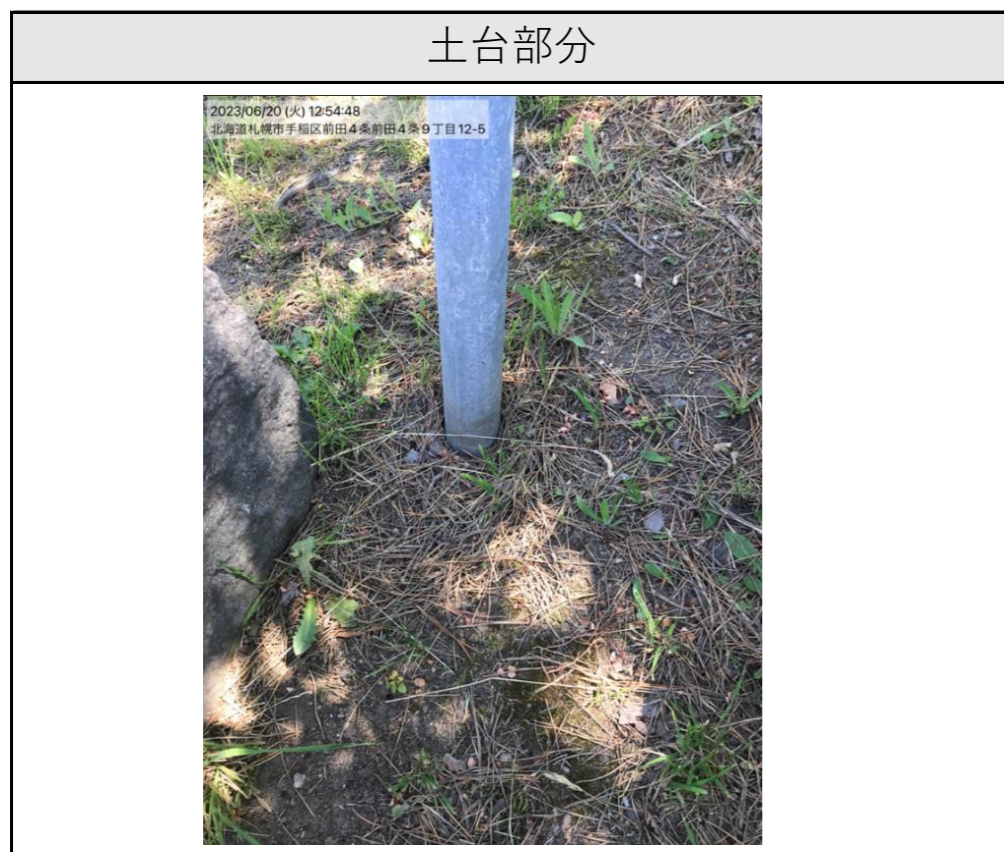
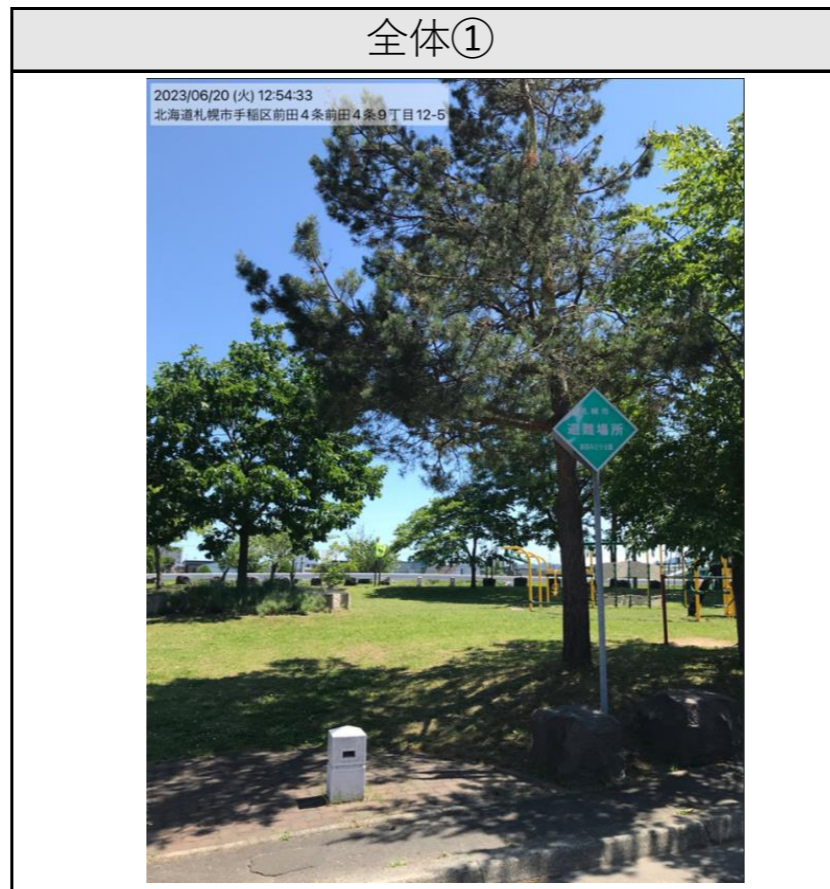
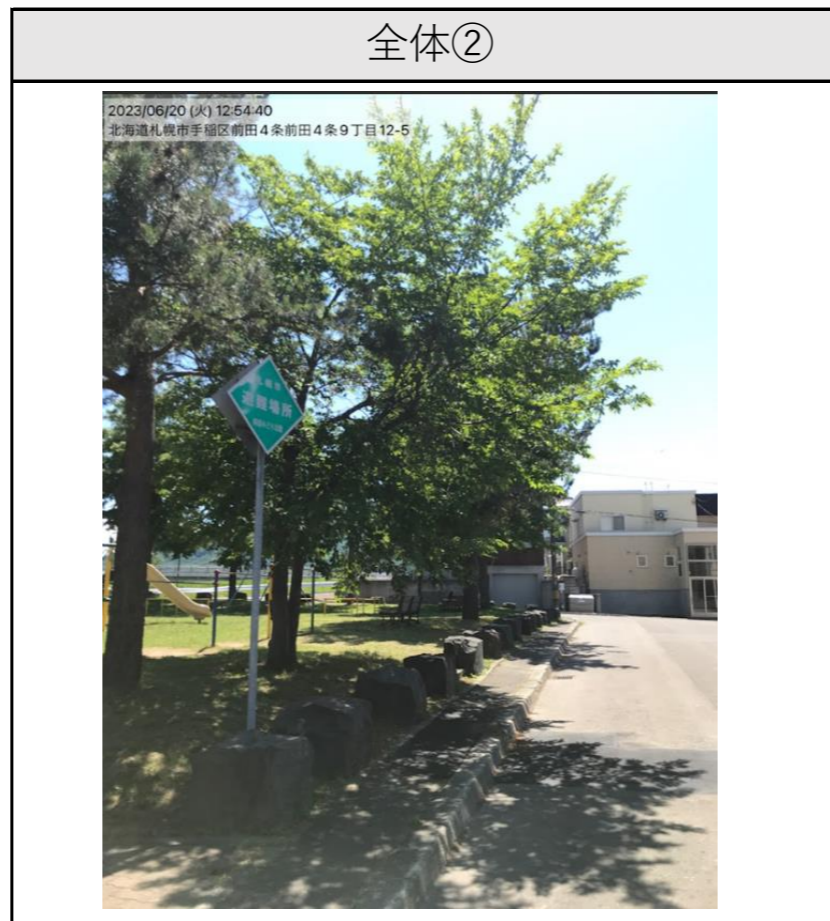
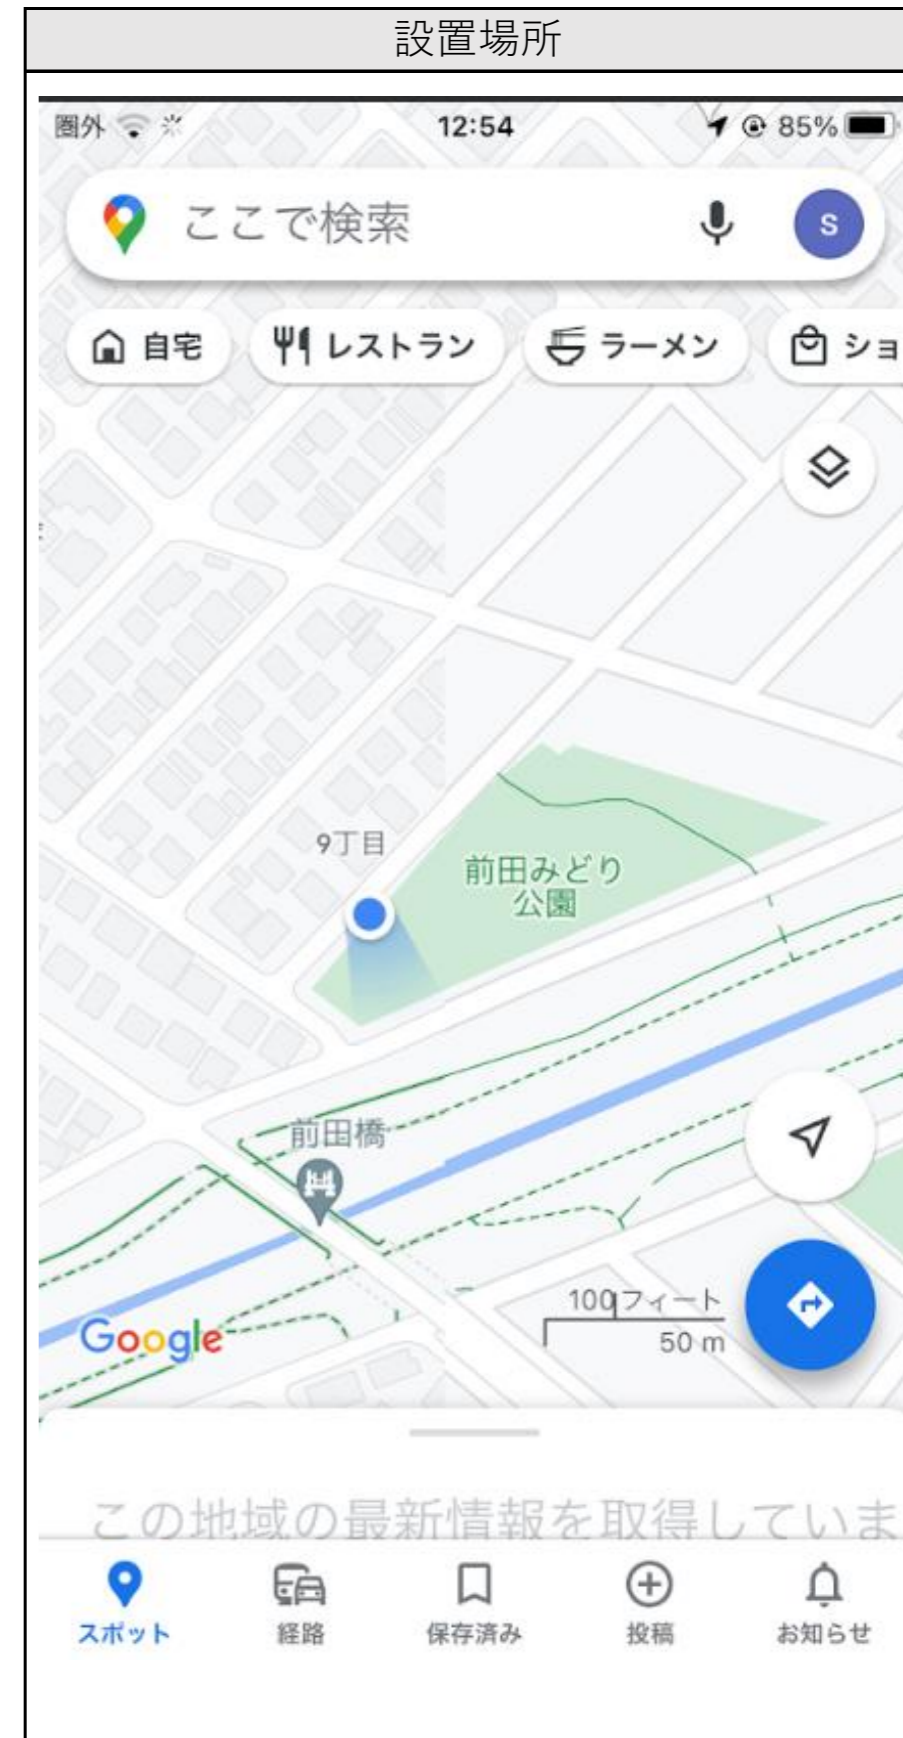
NO	696
施設名	前田みどり公園
所在地	北海道札幌市手稲区前田4条9丁目12-16
備考	自立式標識 (小型) 合計:1箇所

看板部分 評価	A (危険性なし/破損なし)
看板部分 破損状況	
接合部分 評価	A (危険性なし/破損なし)
接合部分 破損状況	
ポール部分 評価	A (危険性なし/破損なし)
ポール部分 破損状況	
土台部分 評価	A (危険性なし/破損なし)
土台部分 破損状況

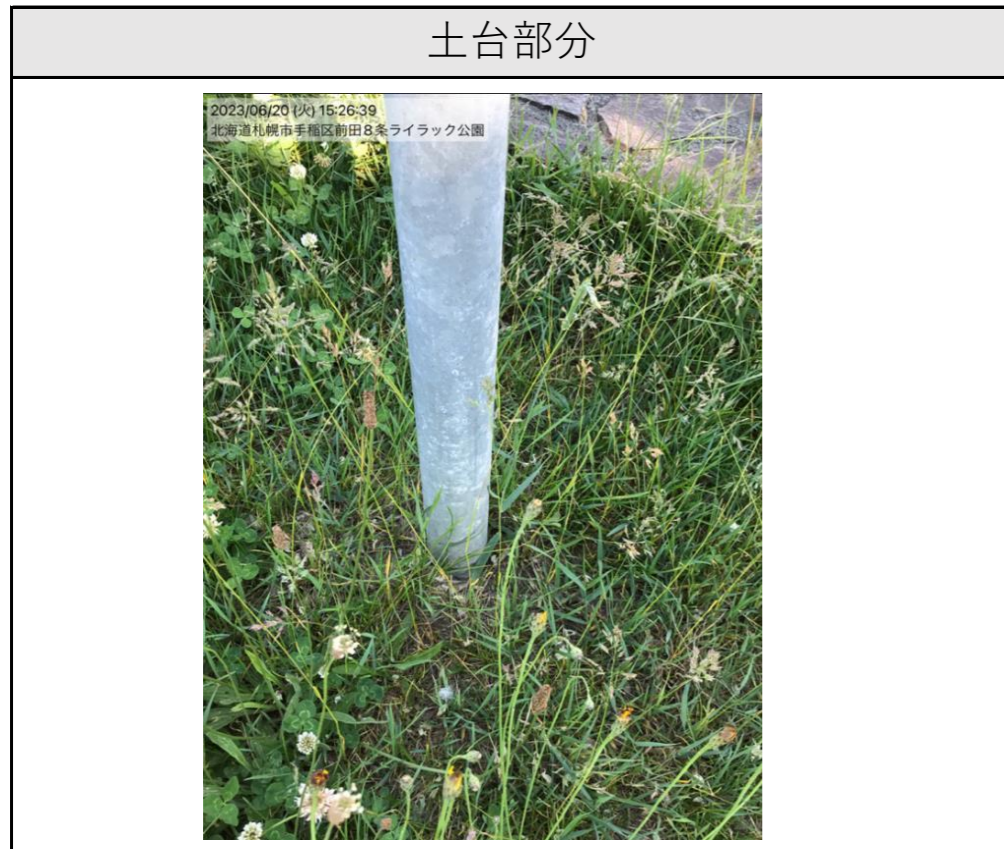
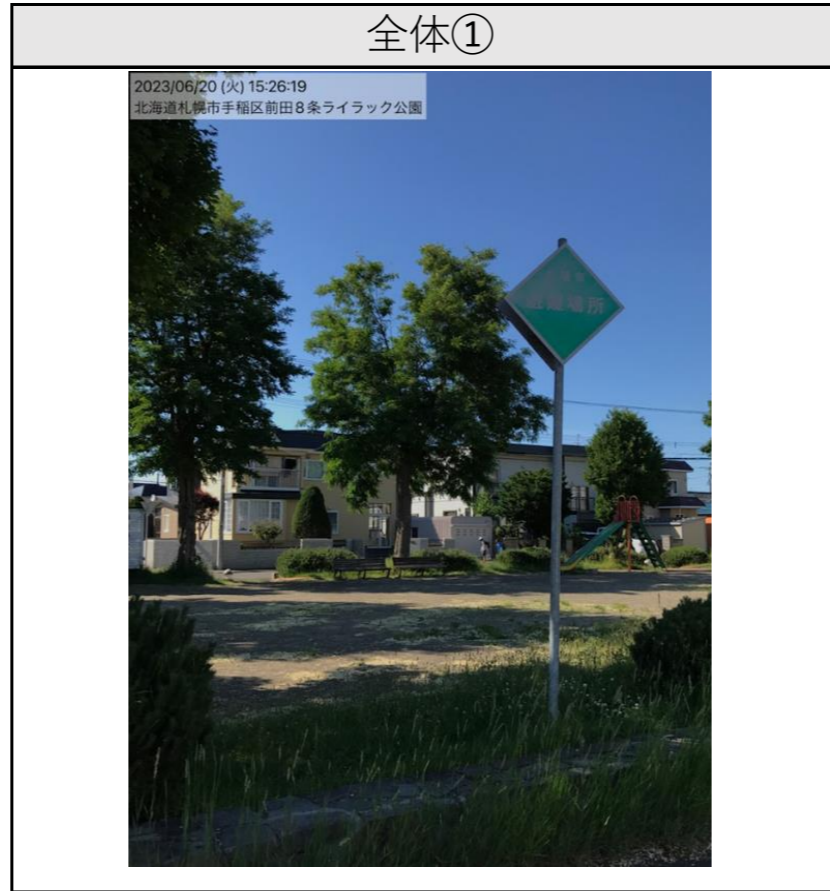
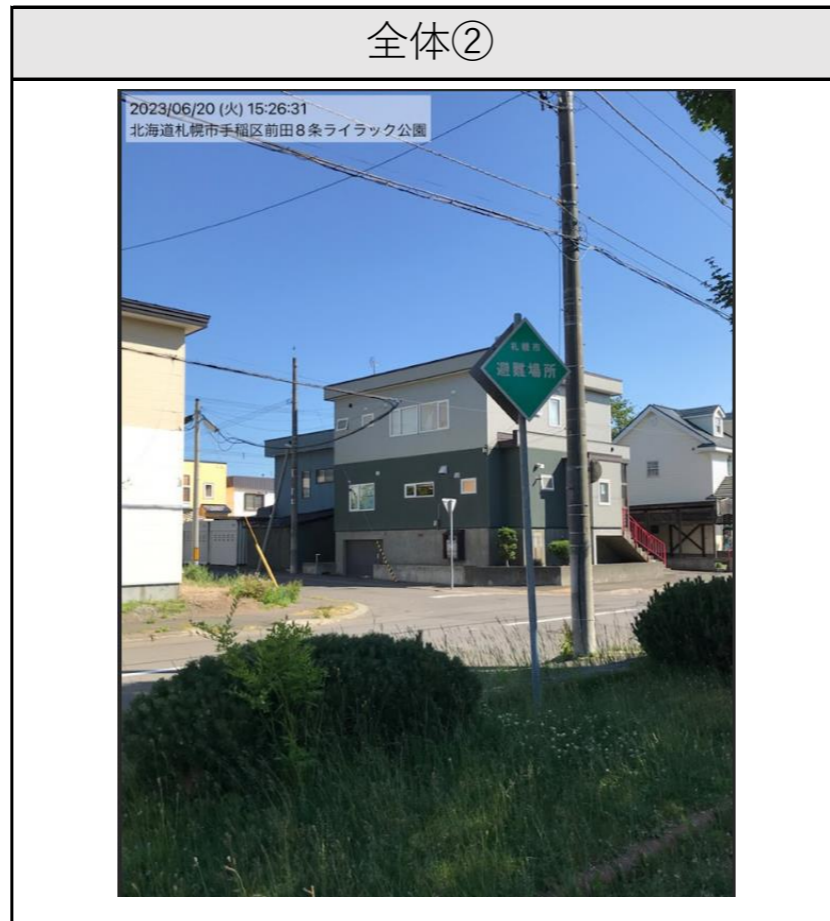
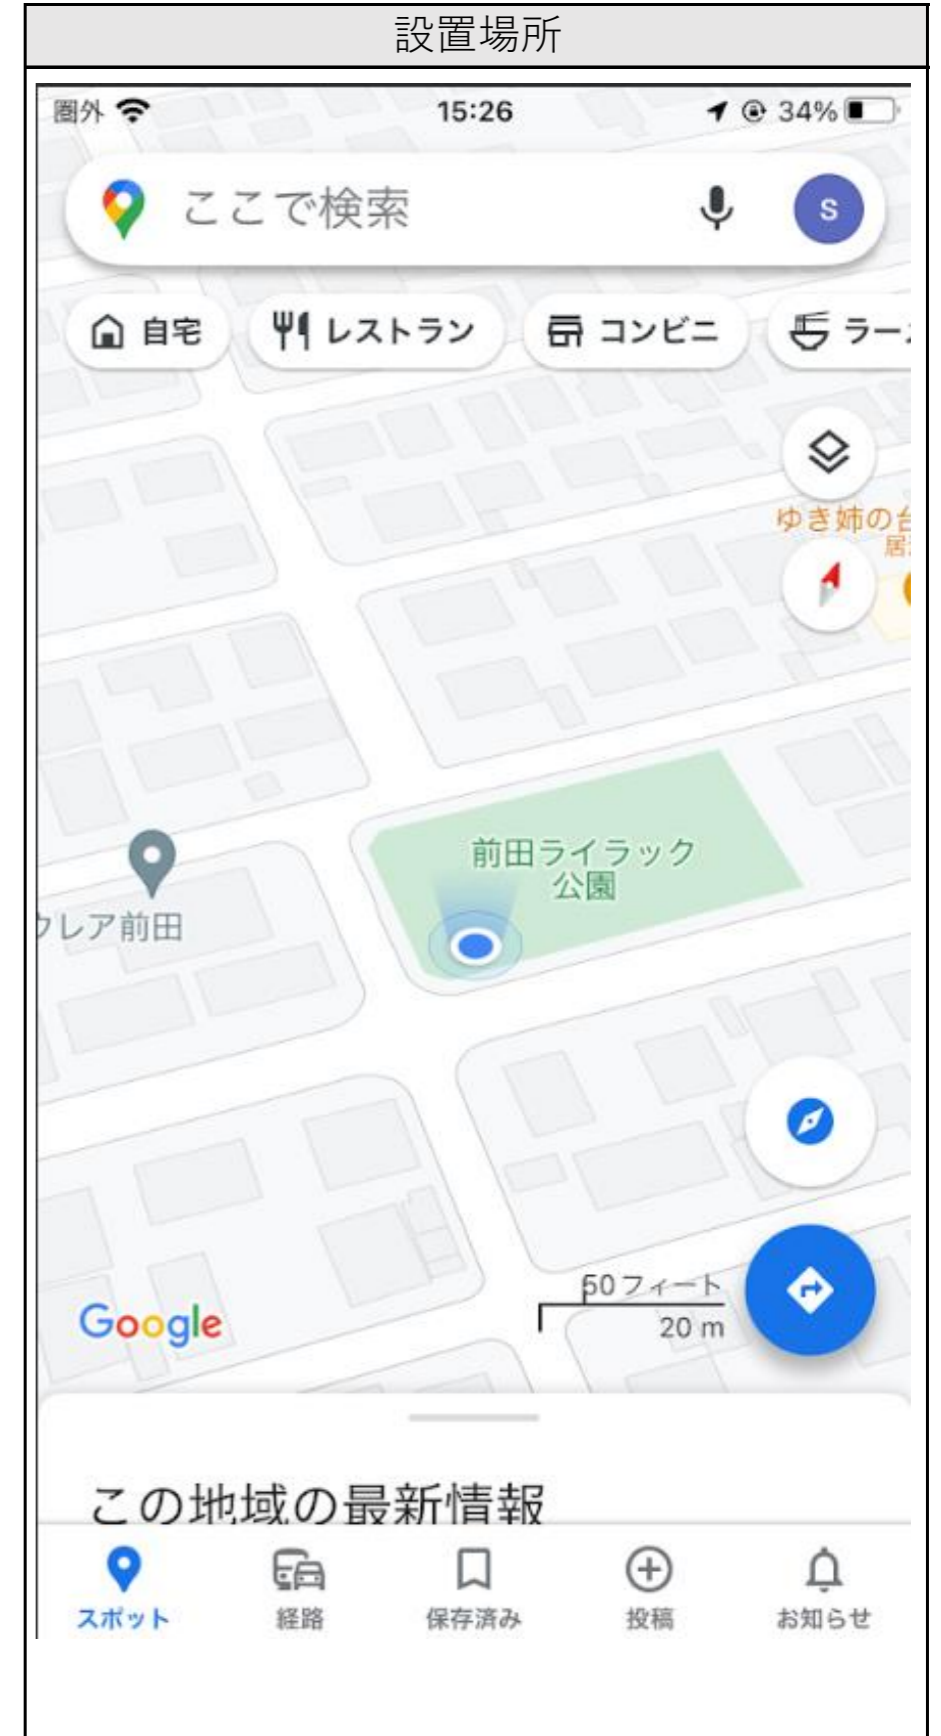
NO	697
施設名	前田ライラック公園
所在地	北海道札幌市手稲区前田8条18丁目10-7
備考	自立式標識 (小型) 合計:1箇所

看板部分 評価	A (危険性なし/破損なし)
看板部分 破損状況	
接合部分 評価	A (危険性なし/破損なし)
接合部分 破損状況	
ポール部分 評価	A (危険性なし/破損なし)
ポール部分 破損状況	
土台部分 評価	A (危険性なし/破損なし)
土台部分 破損状況
