NO	690
施設名	西宮の沢つくし公園
所在地	北海道札幌市手稲区西宮の沢1条3丁目7-17
備考	自立式標識 (小型) 合計:1箇所

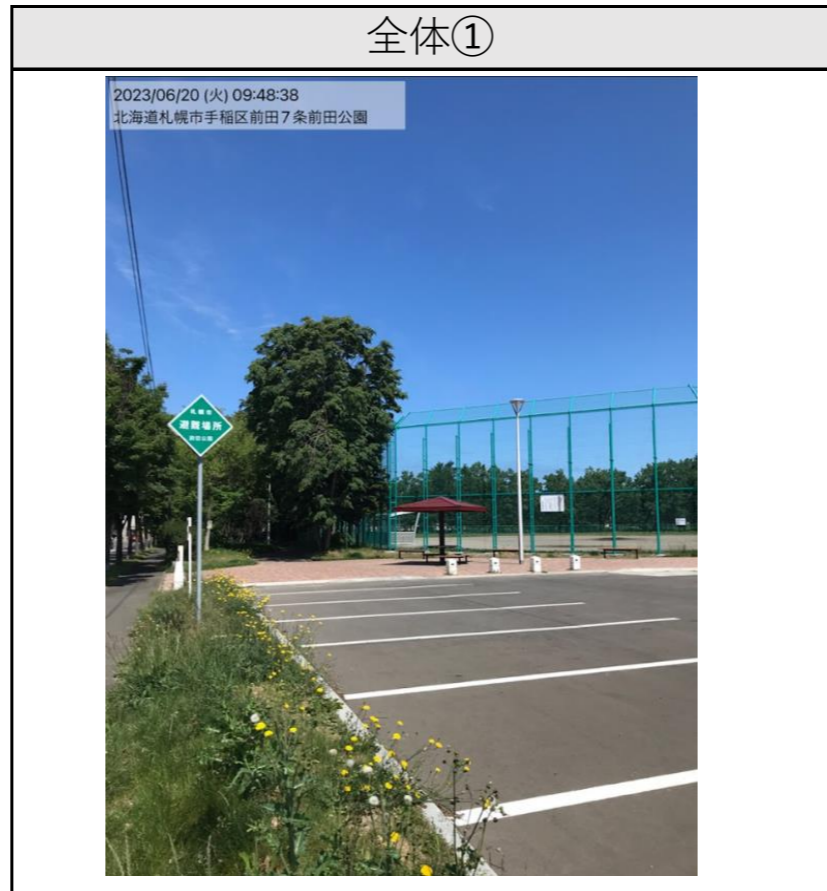
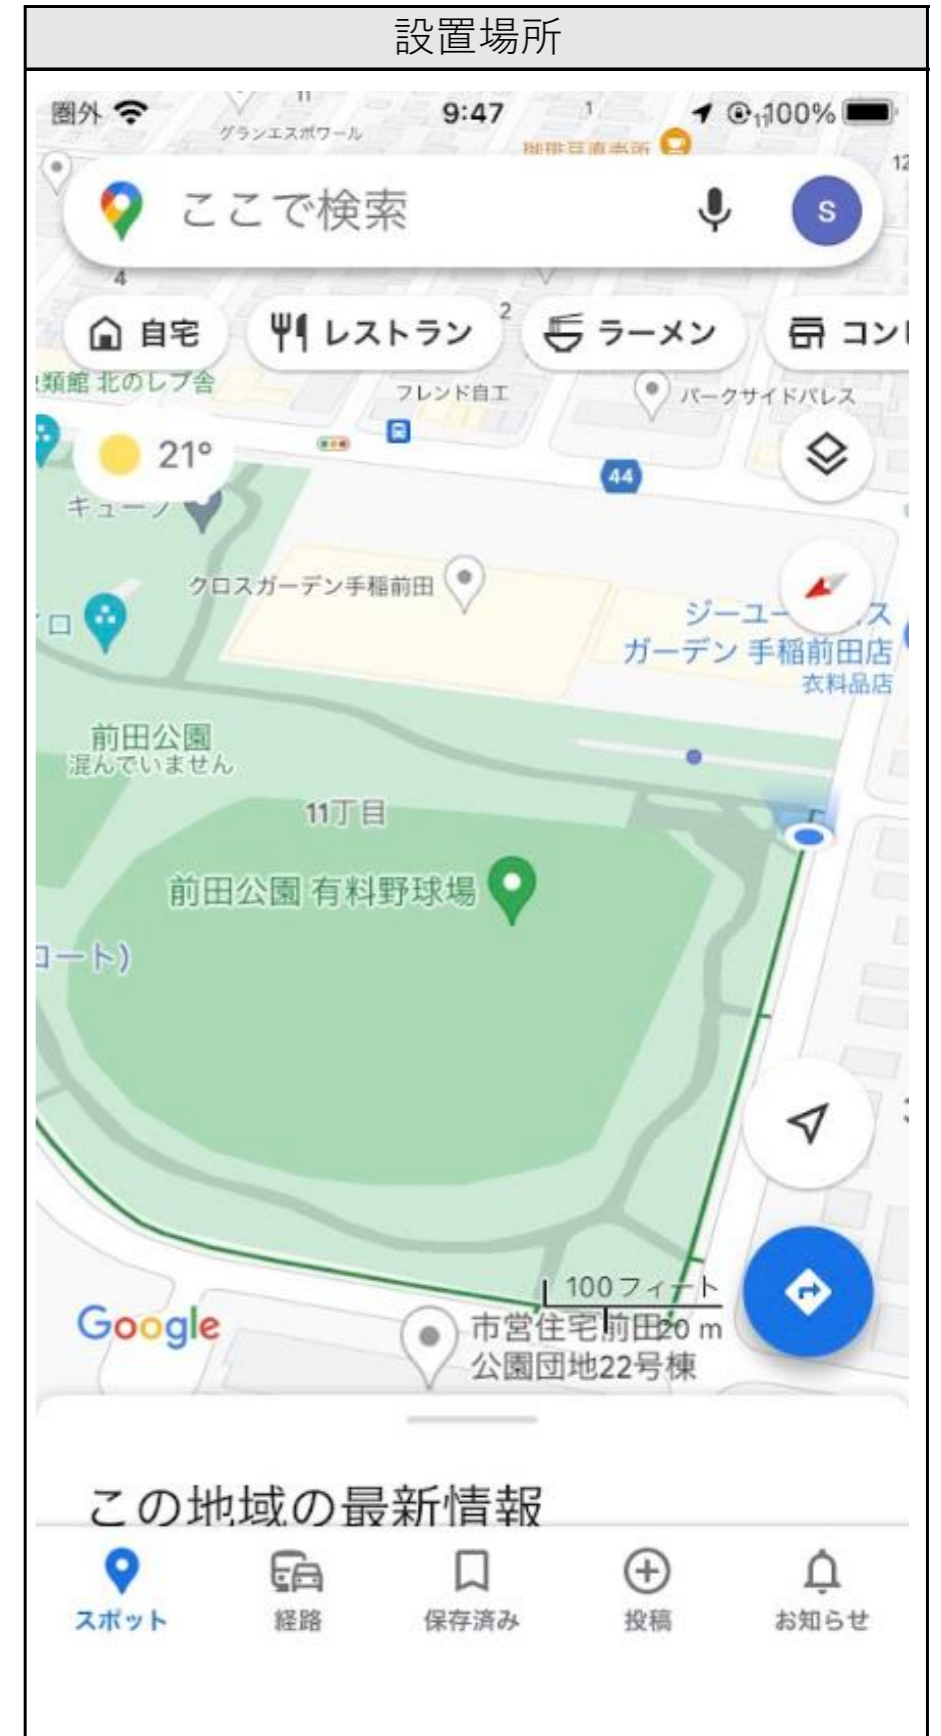
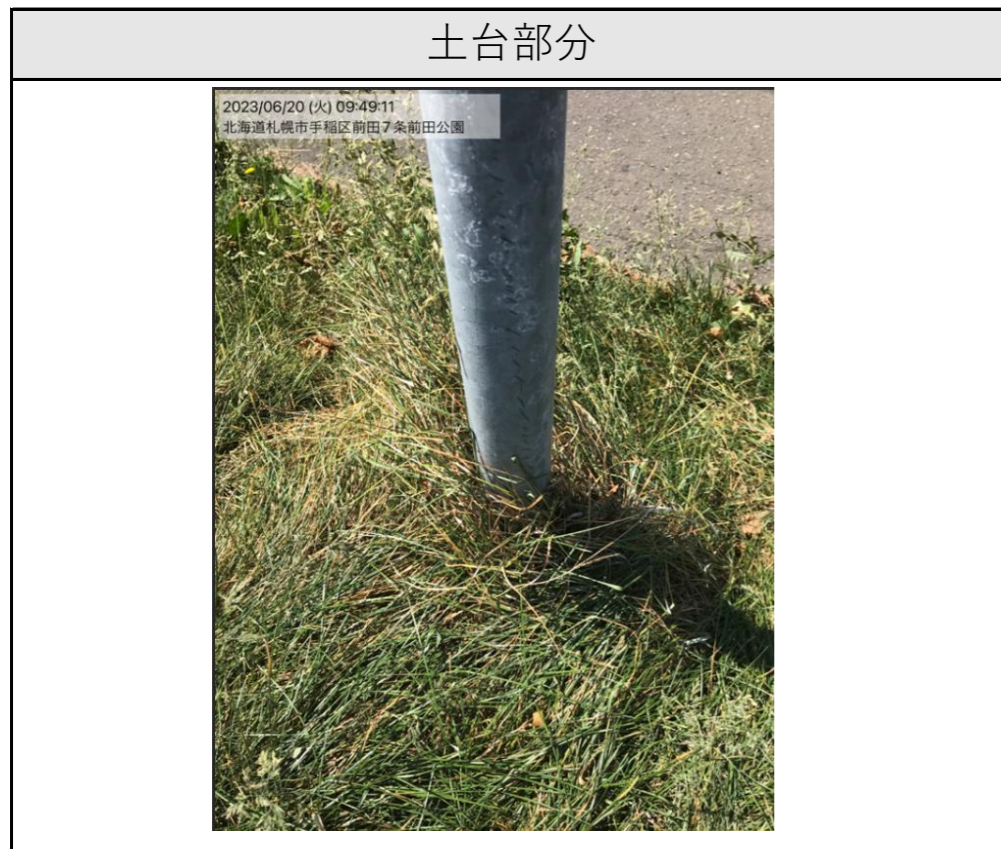
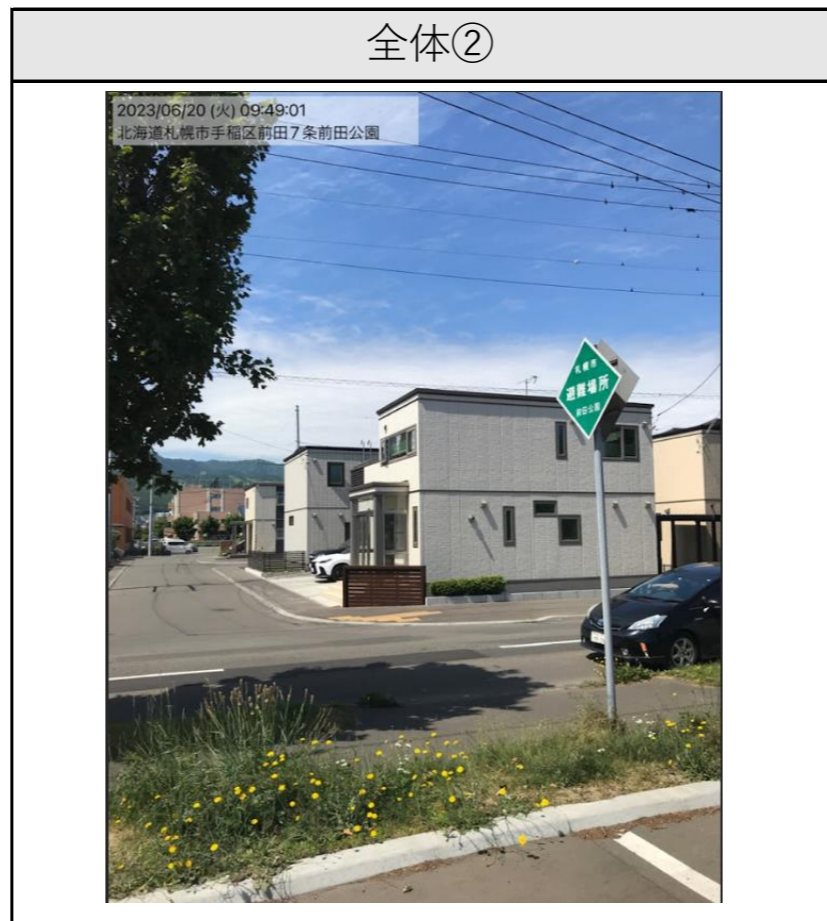
NO	698
施設名	前田公園
所在地	北海道札幌市手稲区前田7条11丁目2-10
備考	自立式標識 (小型) 合計:1箇所

看板部分 評価	A (危険性なし/破損なし)
看板部分 破損状況	
接合部分 評価	A (危険性なし/破損なし)
接合部分 破損状況	
ポール部分 評価	A (危険性なし/破損なし)
ポール部分 破損状況	
土台部分 評価	A (危険性なし/破損なし)
土台部分 破損状況

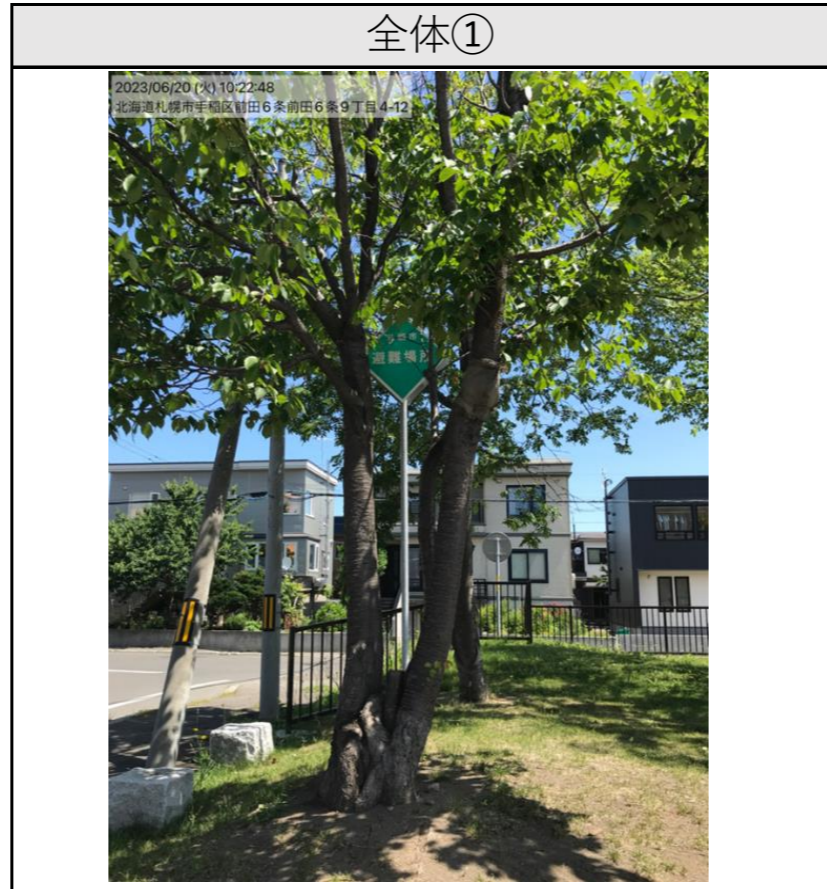
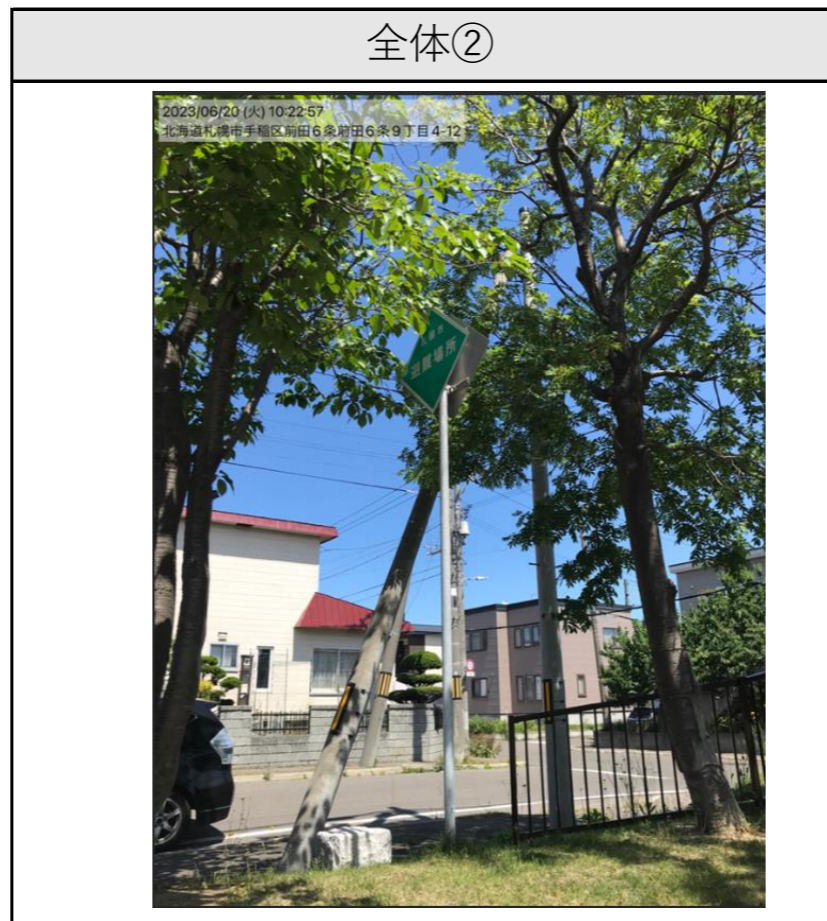
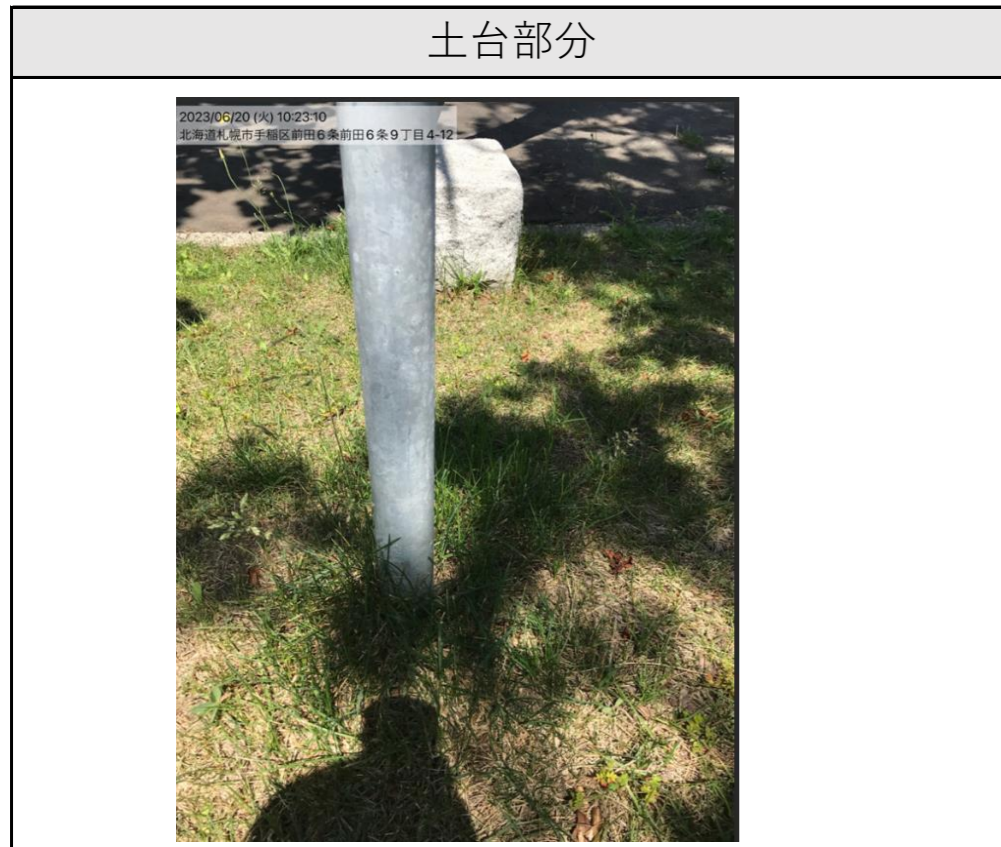
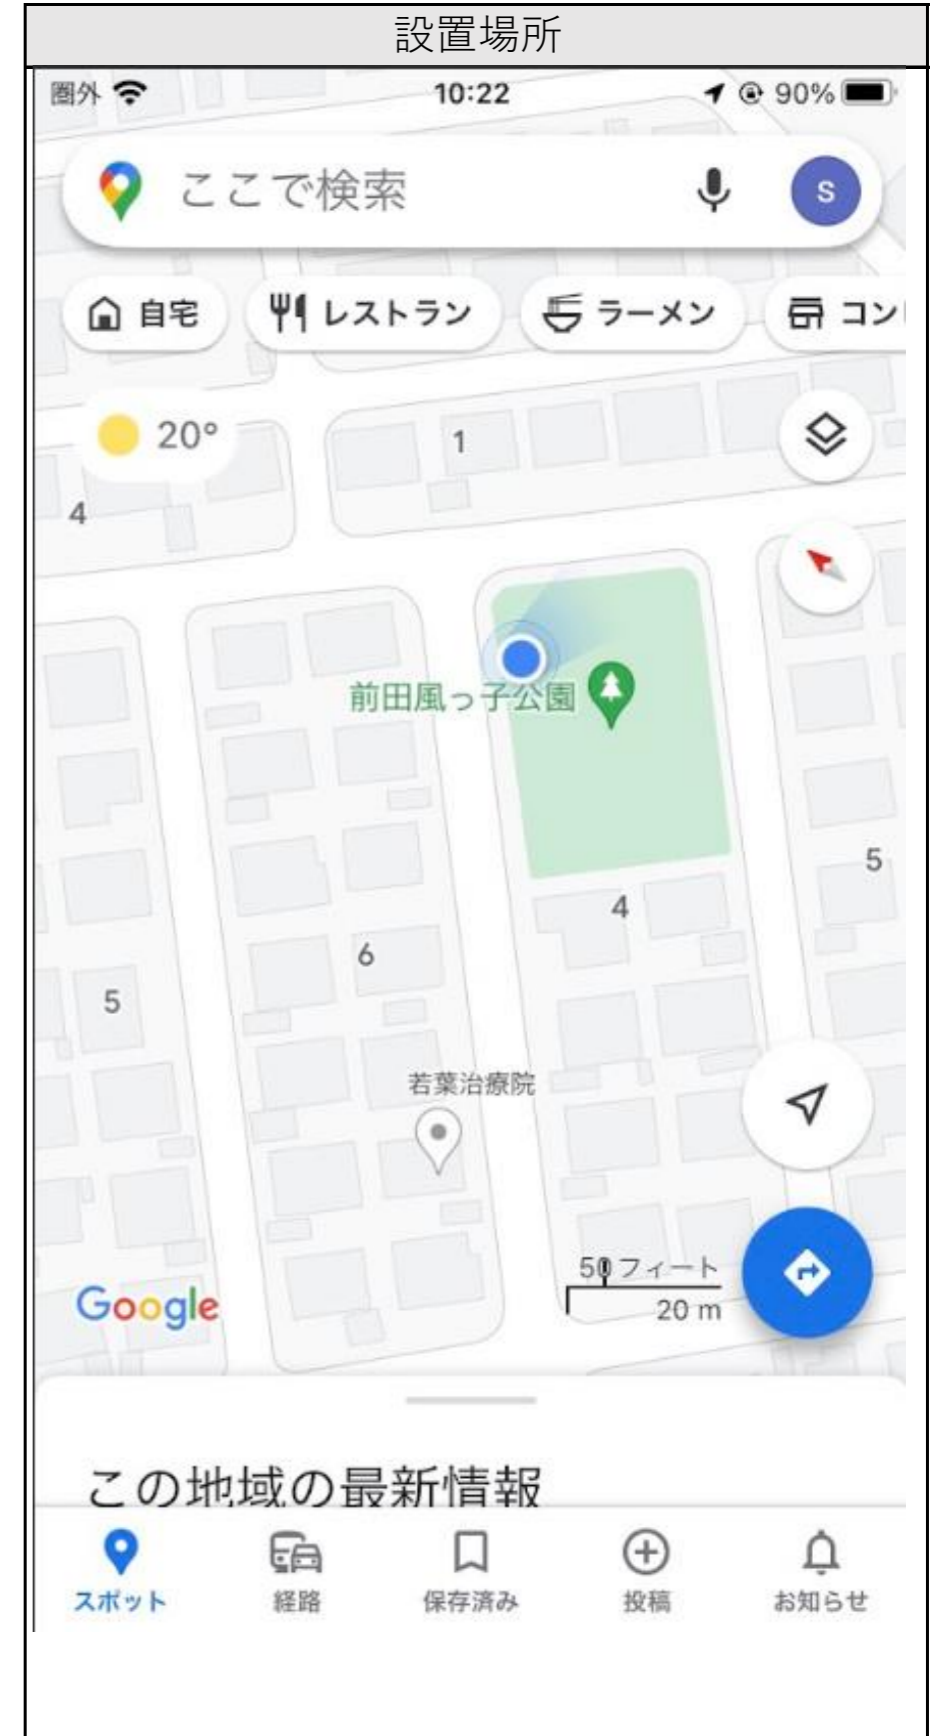
NO	699
施設名	前田風っ子公園
所在地	北海道札幌市手稲区前田6条9丁目4-19
備考	自立式標識 (小型) 合計:1箇所

看板部分 評価	A (危険性なし/破損なし)
看板部分 破損状況	
接合部分 評価	A (危険性なし/破損なし)
接合部分 破損状況	
ポール部分 評価	A (危険性なし/破損なし)
ポール部分 破損状況	
土台部分 評価	A (危険性なし/破損なし)
土台部分 破損状況

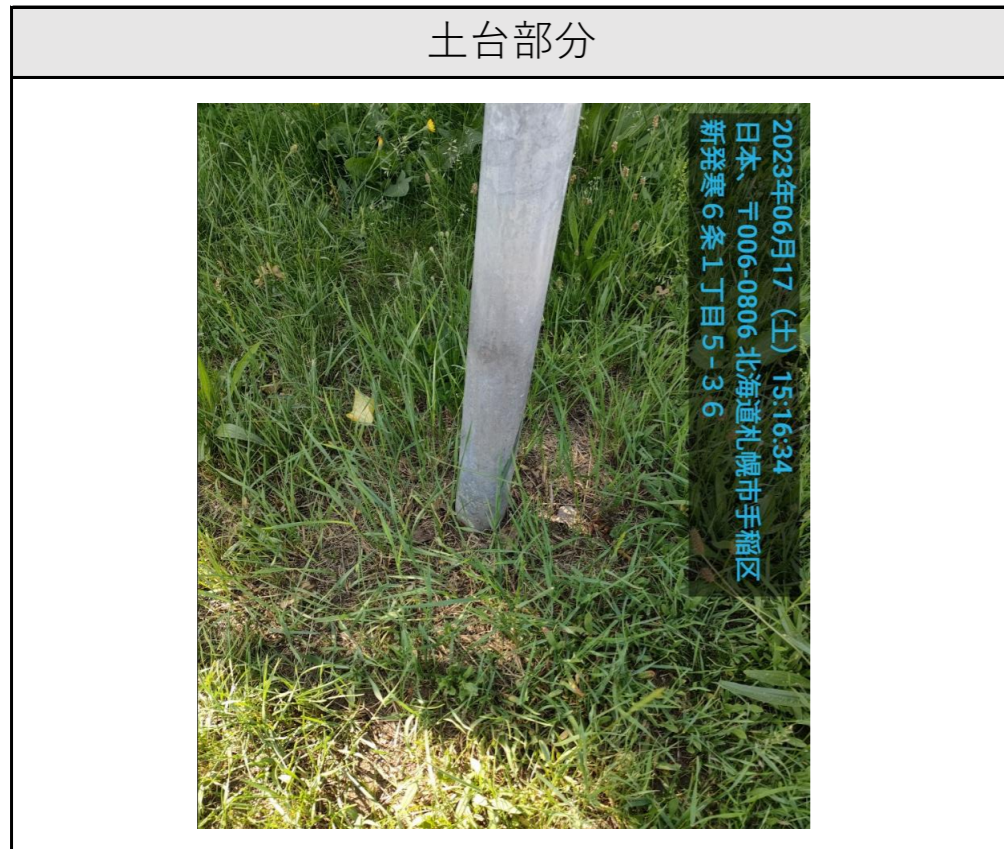
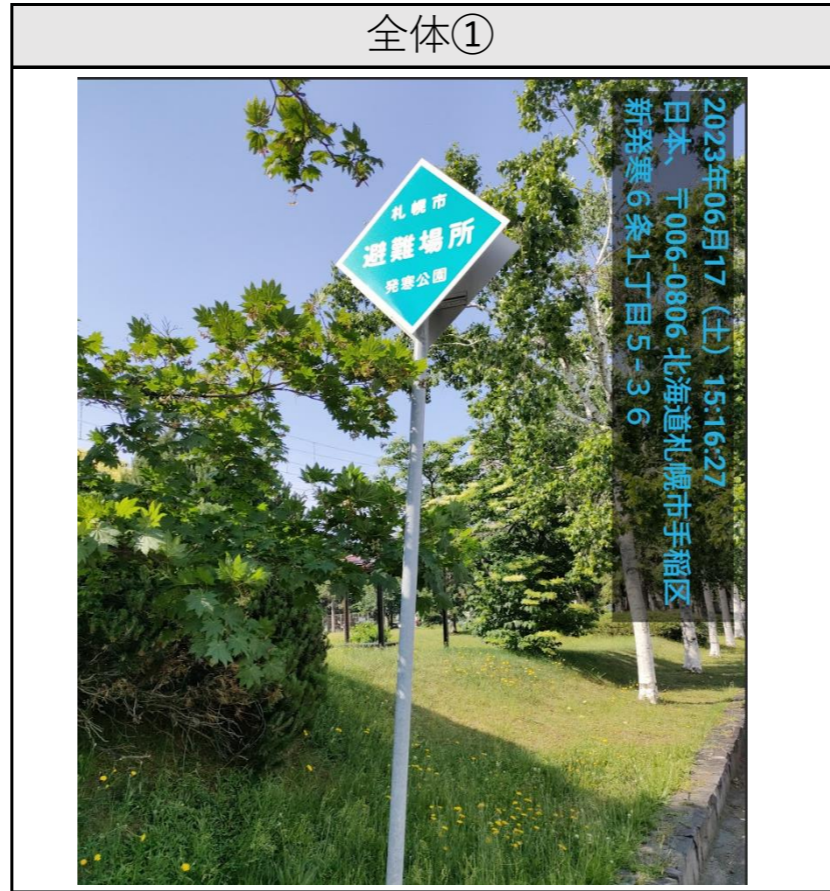
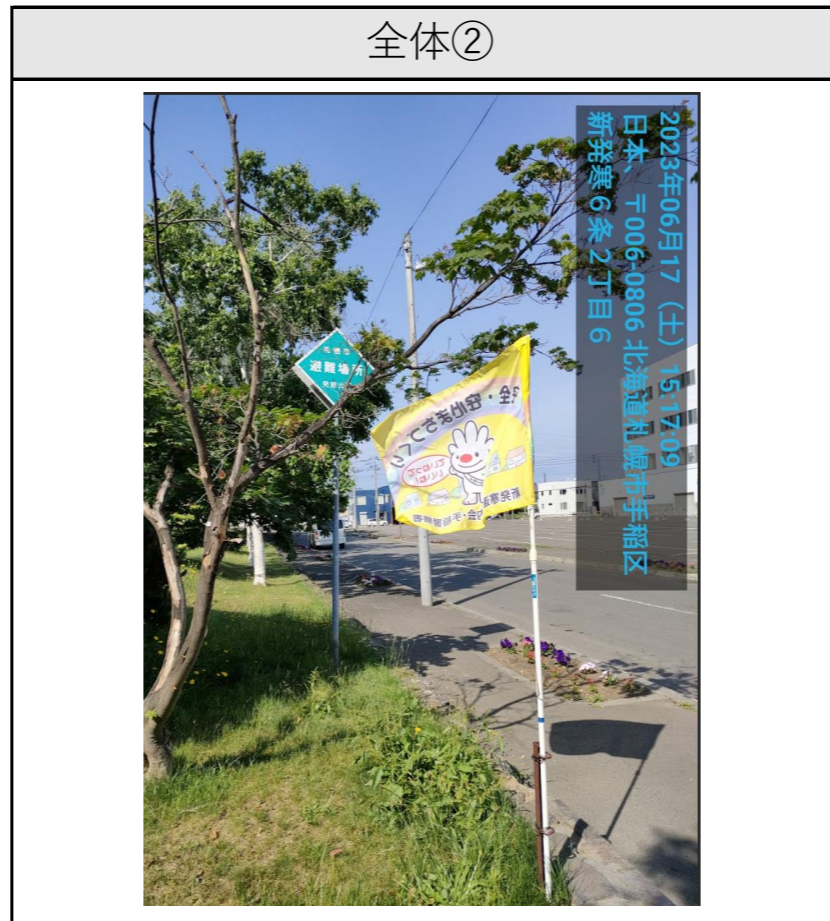
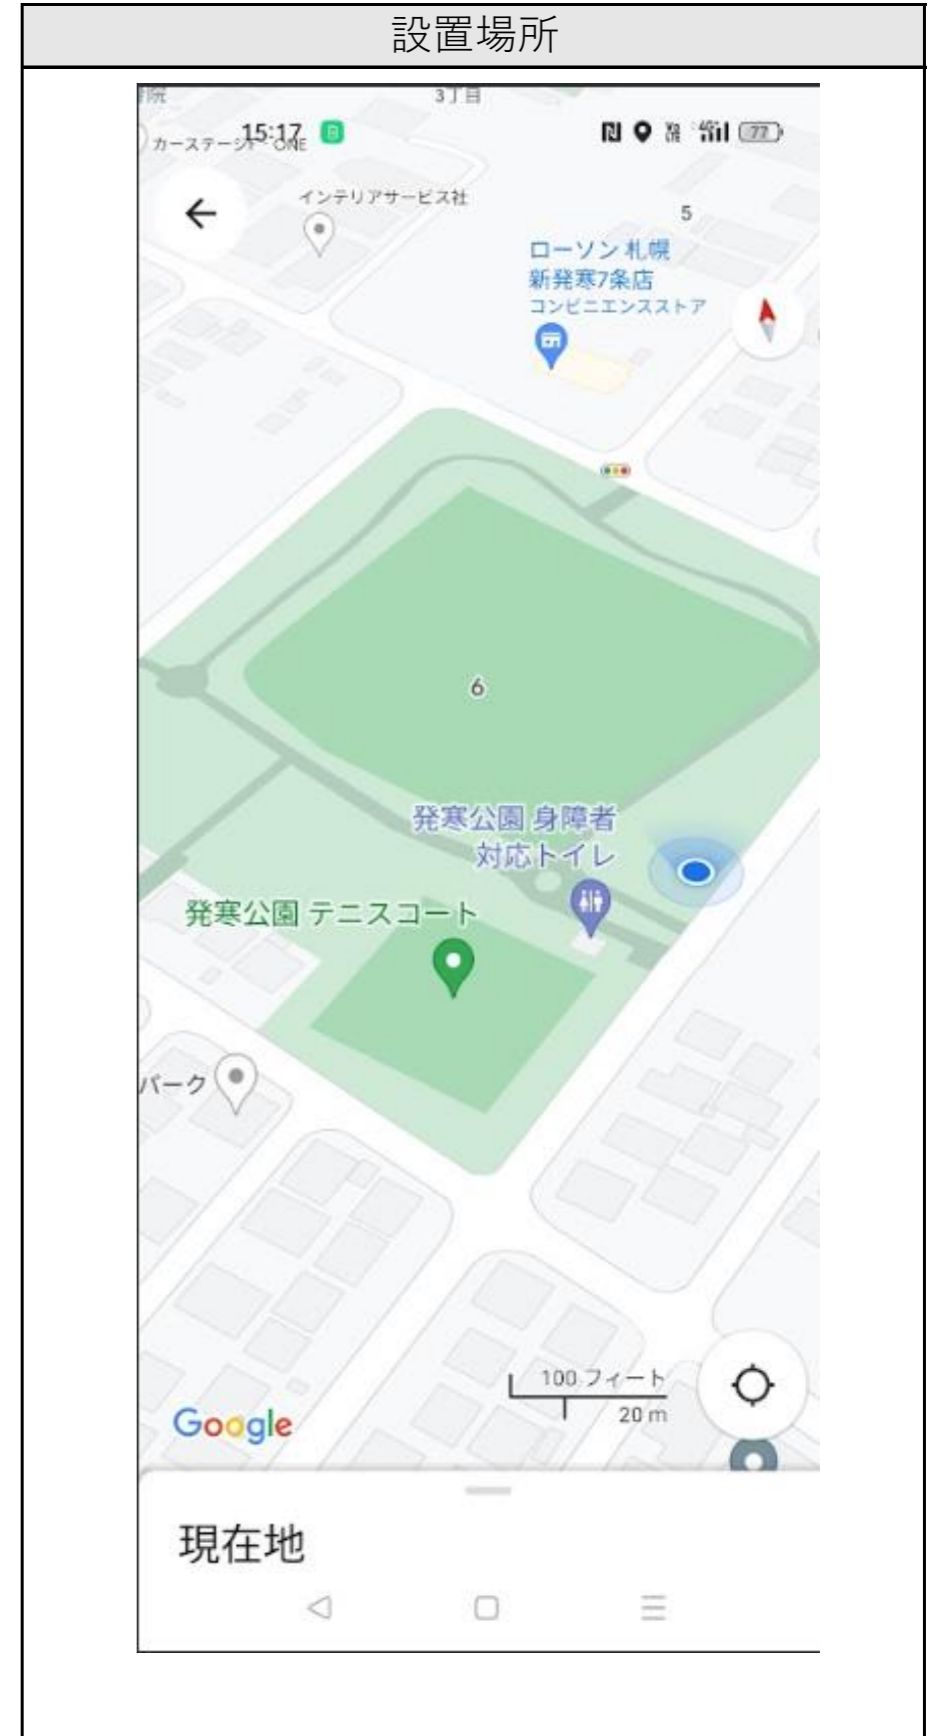
NO	700
施設名	発寒公園
所在地	北海道札幌市手稲区新発寒6条2丁目6-1
備考	自立式標識 (小型) 合計:1箇所

看板部分 評価	A (危険性なし/破損なし)
看板部分 破損状況	
接合部分 評価	A (危険性なし/破損なし)
接合部分 破損状況	
ポール部分 評価	A (危険性なし/破損なし)
ポール部分 破損状況	
土台部分 評価	A (危険性なし/破損なし)
土台部分 破損状況

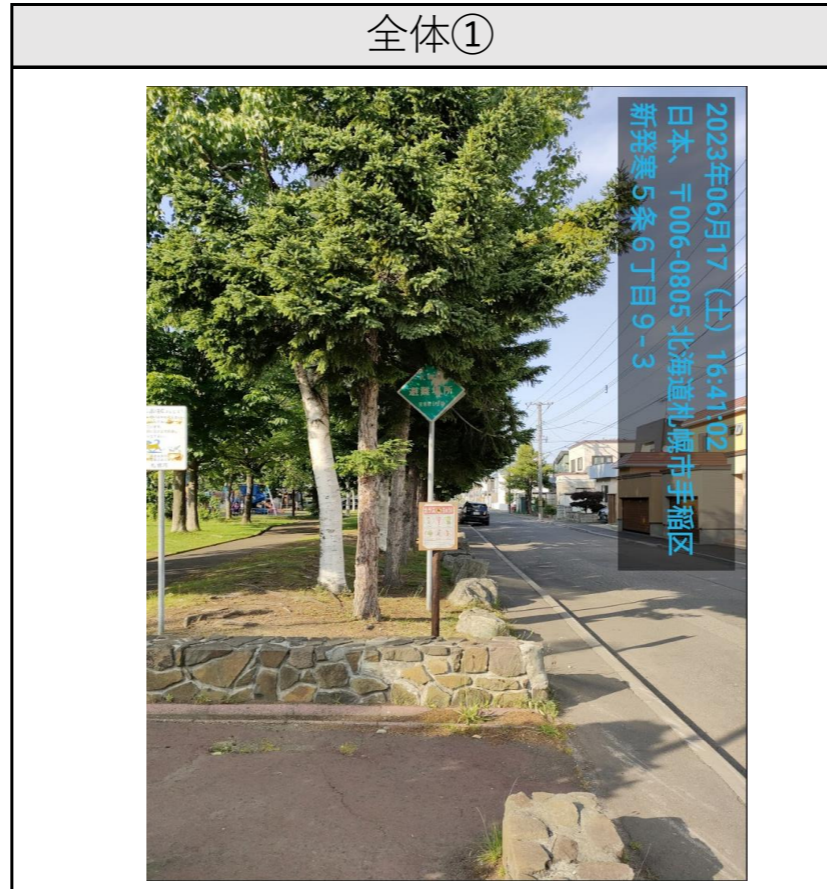
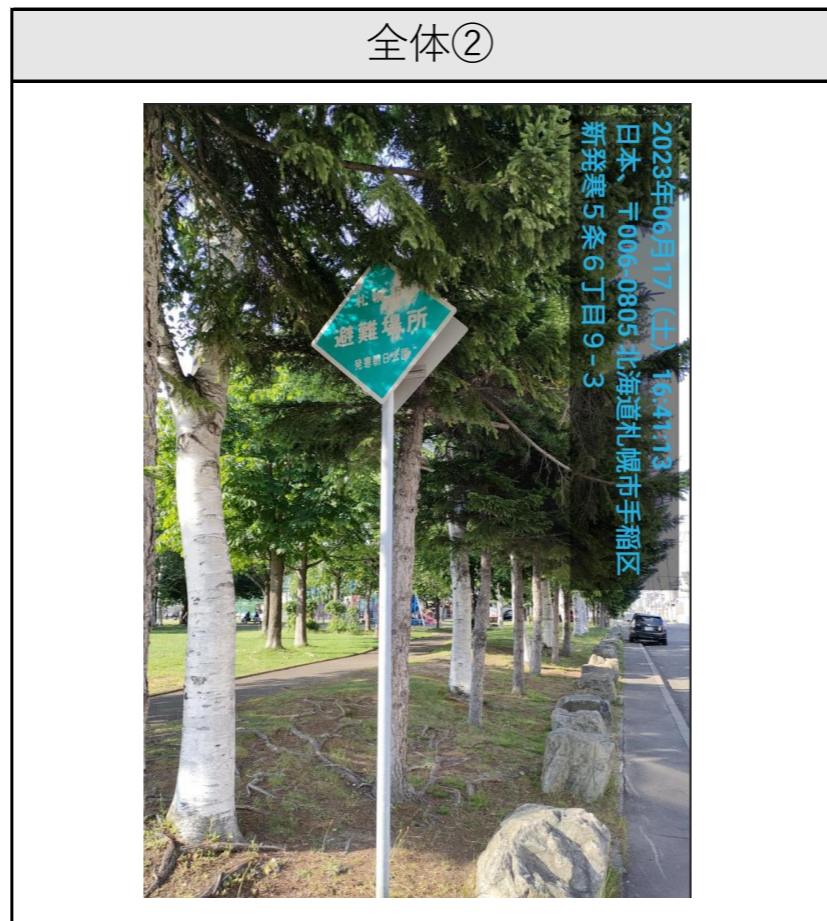
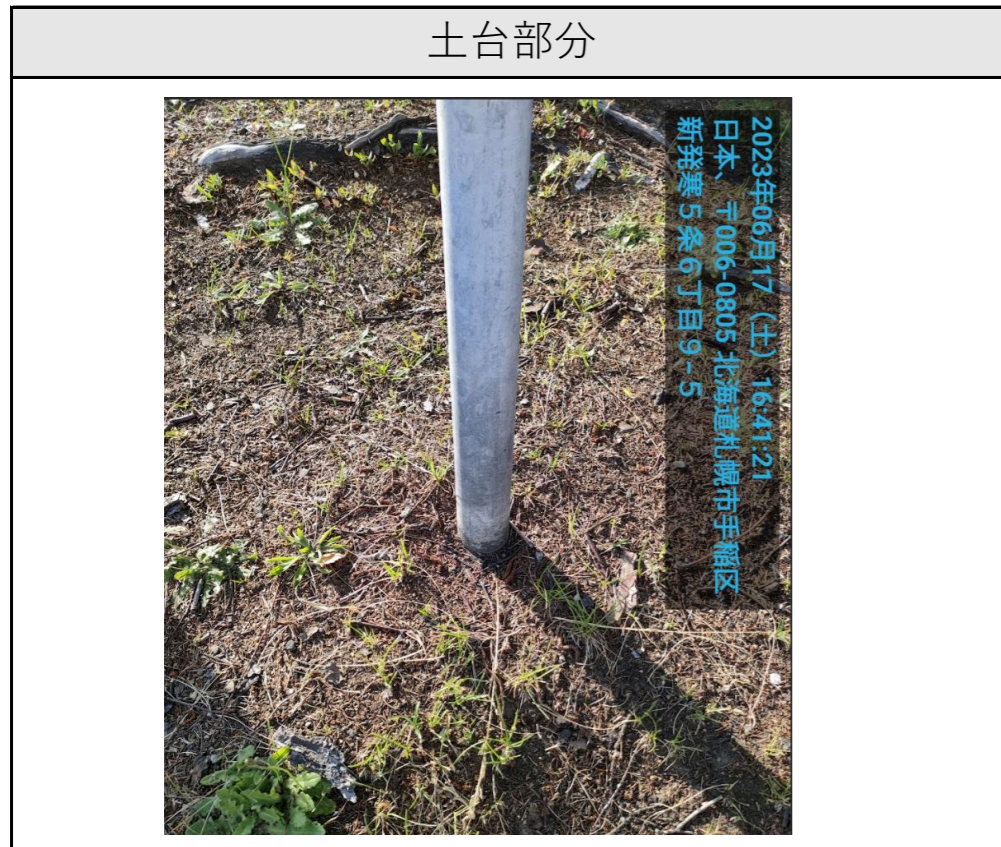
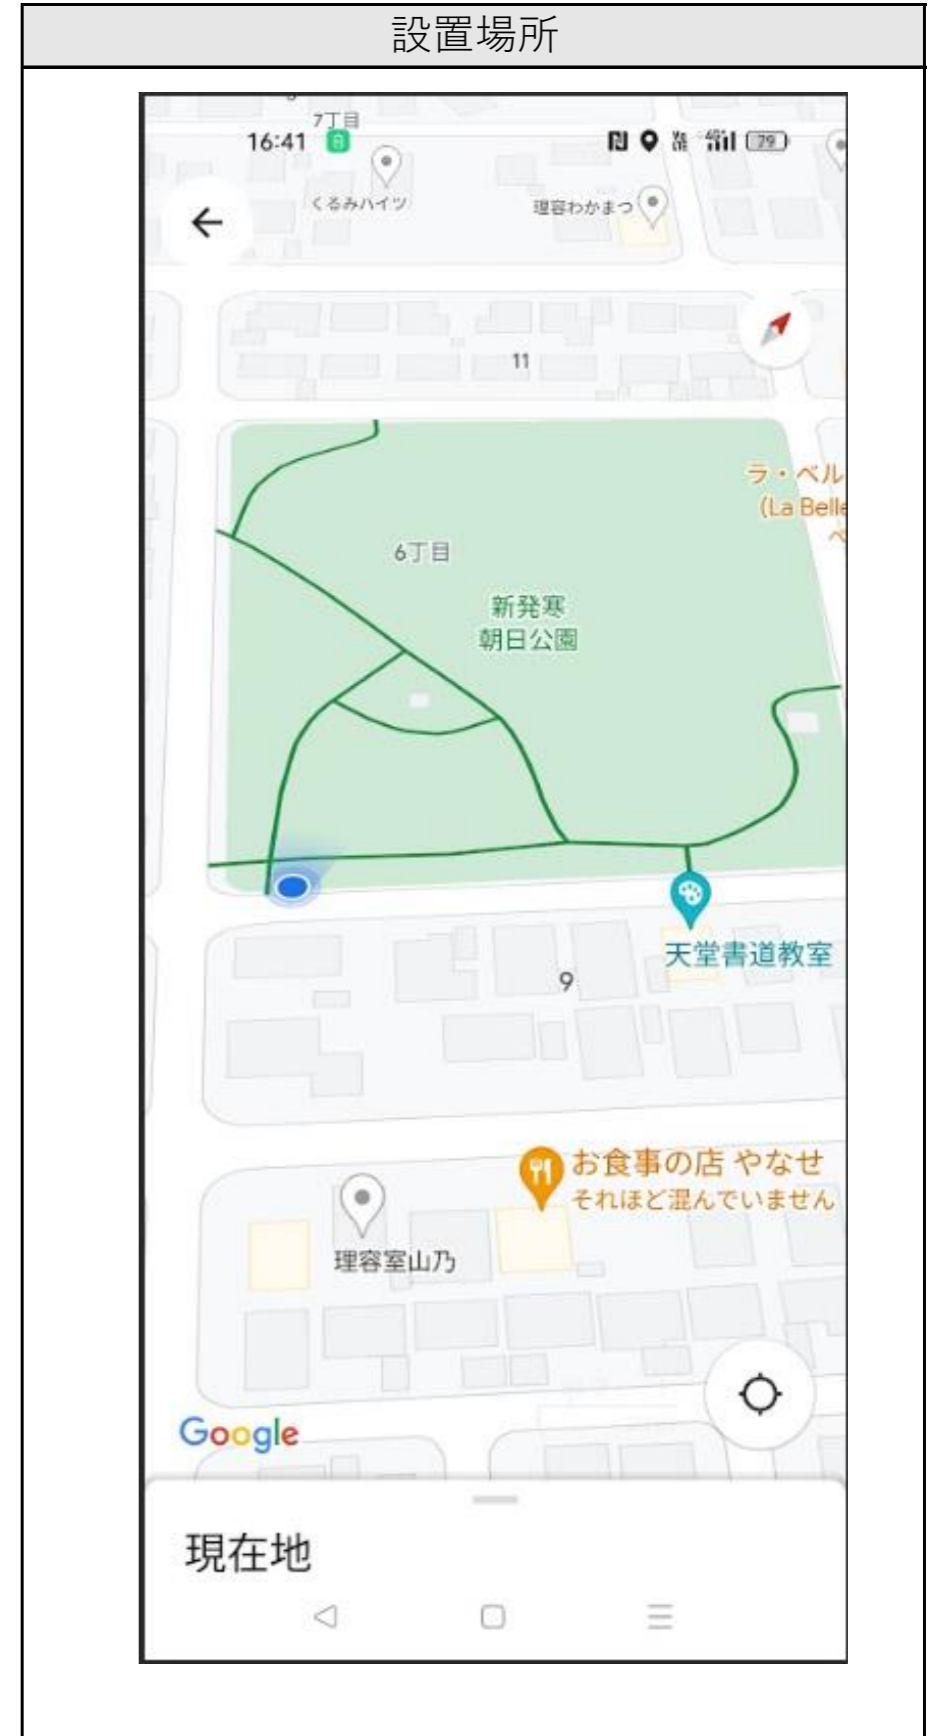
NO	701
施設名	新発寒朝日公園
所在地	北海道札幌市手稲区新発寒5条6丁目10
備考	自立式標識 (小型) 合計:1箇所

看板部分 評価	A (危険性なし/破損なし)
看板部分 破損状況	
接合部分 評価	A (危険性なし/破損なし)
接合部分 破損状況	
ポール部分 評価	A (危険性なし/破損なし)
ポール部分 破損状況	
土台部分 評価	A (危険性なし/破損なし)
土台部分 破損状況

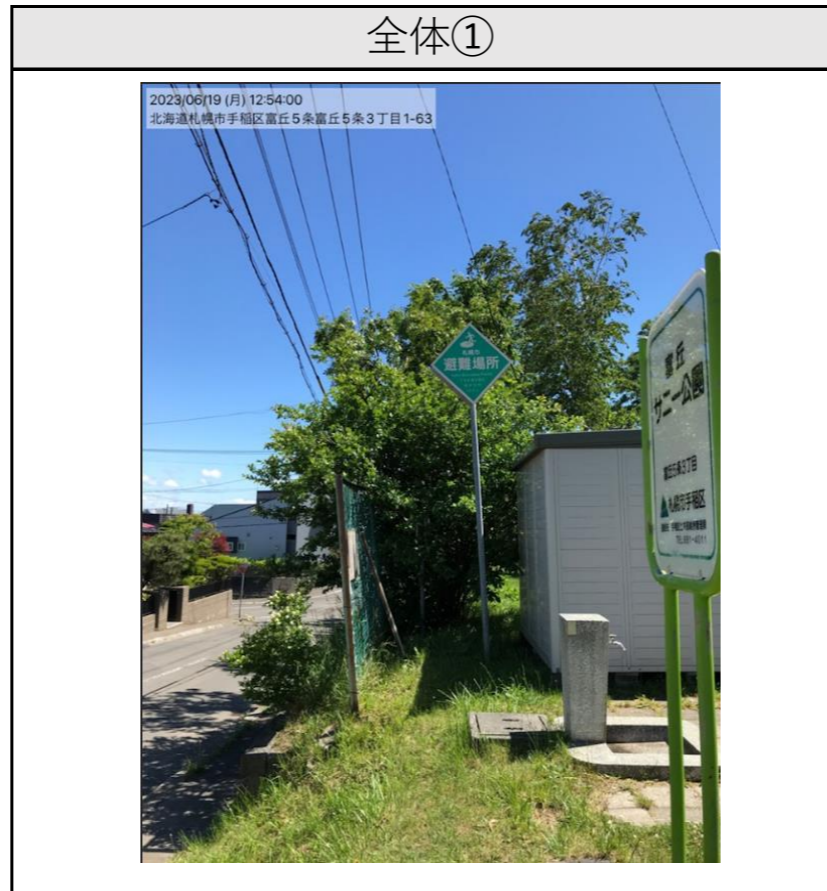
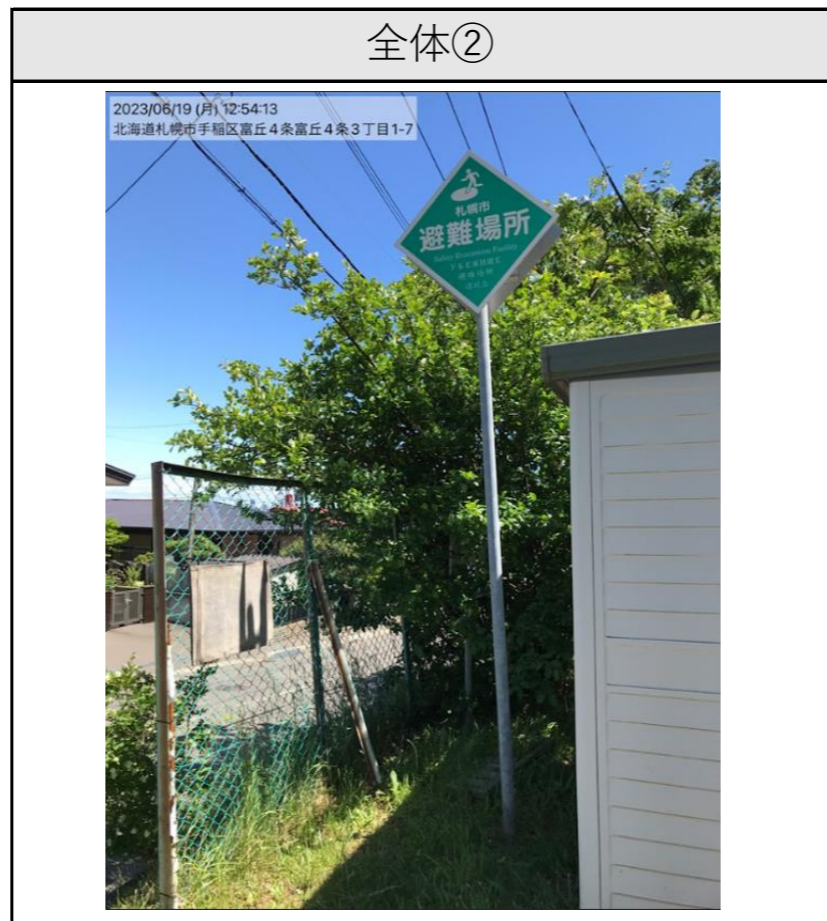
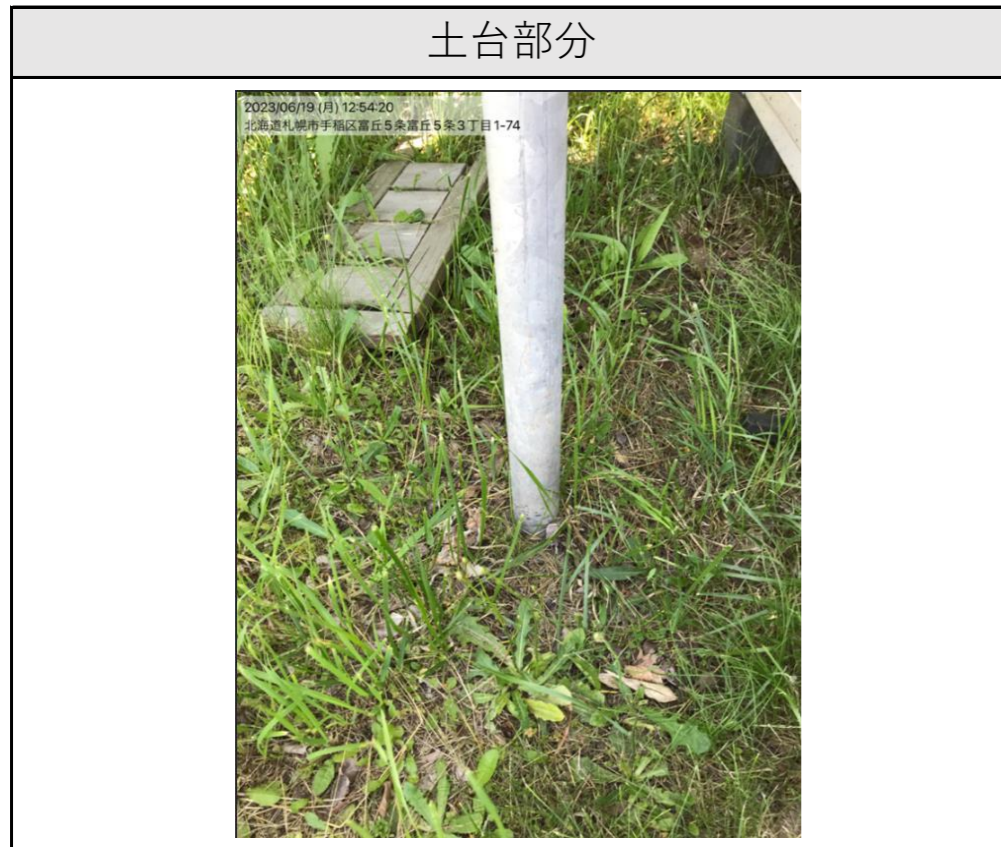
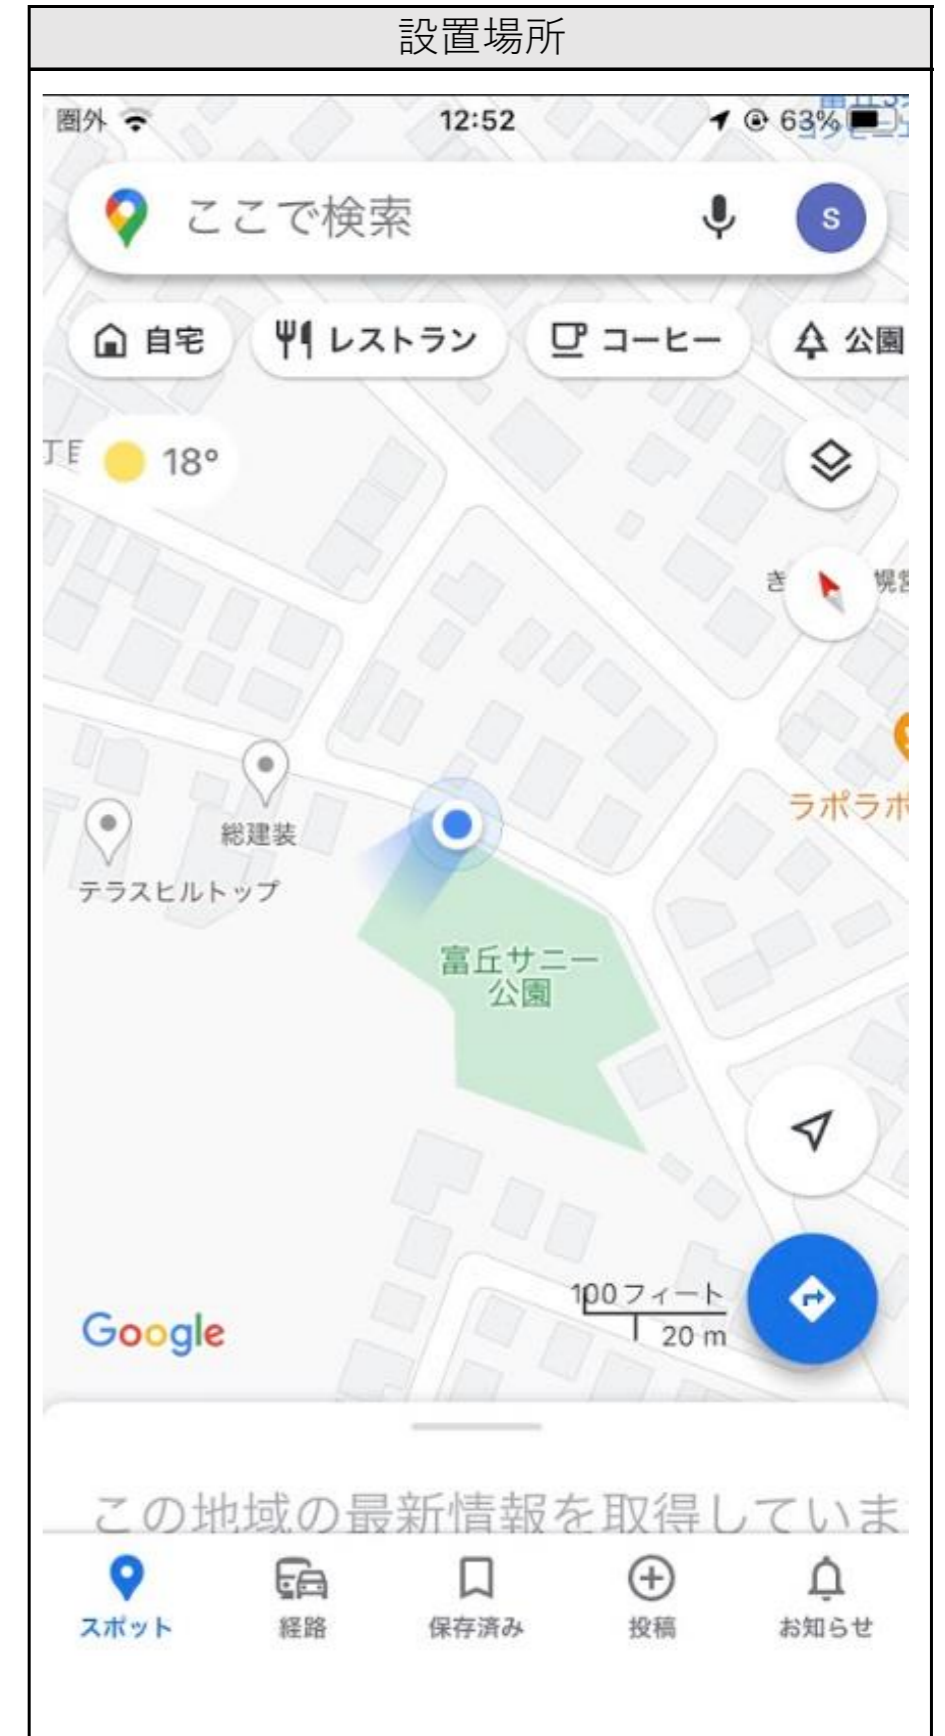
NO	702
施設名	富丘サニー公園
所在地	北海道札幌市手稲区富丘5条3丁目1-73
備考	自立式標識 (小型) 合計:1箇所

看板部分 評価	A (危険性なし/破損なし)
看板部分 破損状況	
接合部分 評価	A (危険性なし/破損なし)
接合部分 破損状況	
ポール部分 評価	A (危険性なし/破損なし)
ポール部分 破損状況	
土台部分 評価	A (危険性なし/破損なし)
土台部分 破損状況
