NO	690
施設名	西宮の沢つくし公園
所在地	北海道札幌市手稲区西宮の沢1条3丁目7-17
備考	自立式標識 (小型) 合計:1箇所

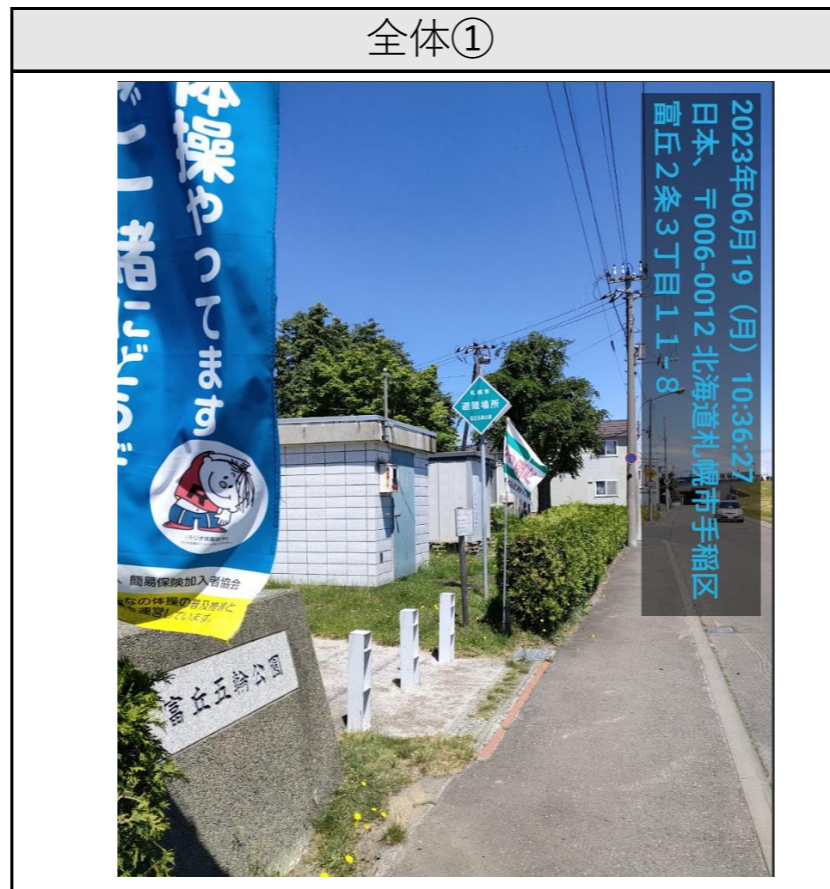
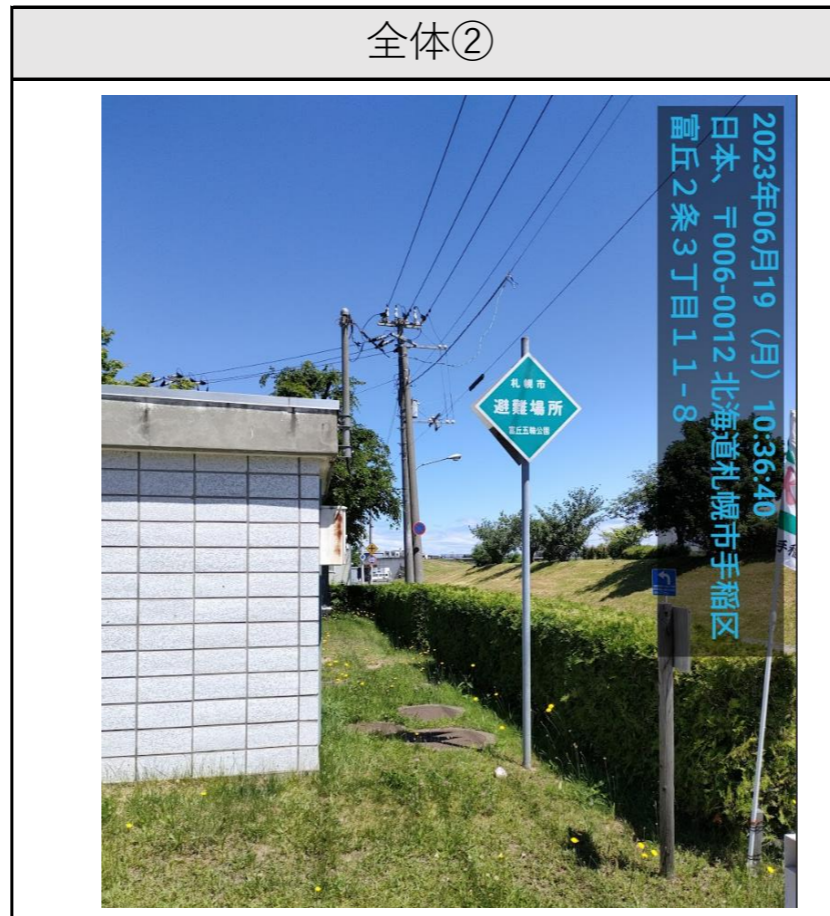
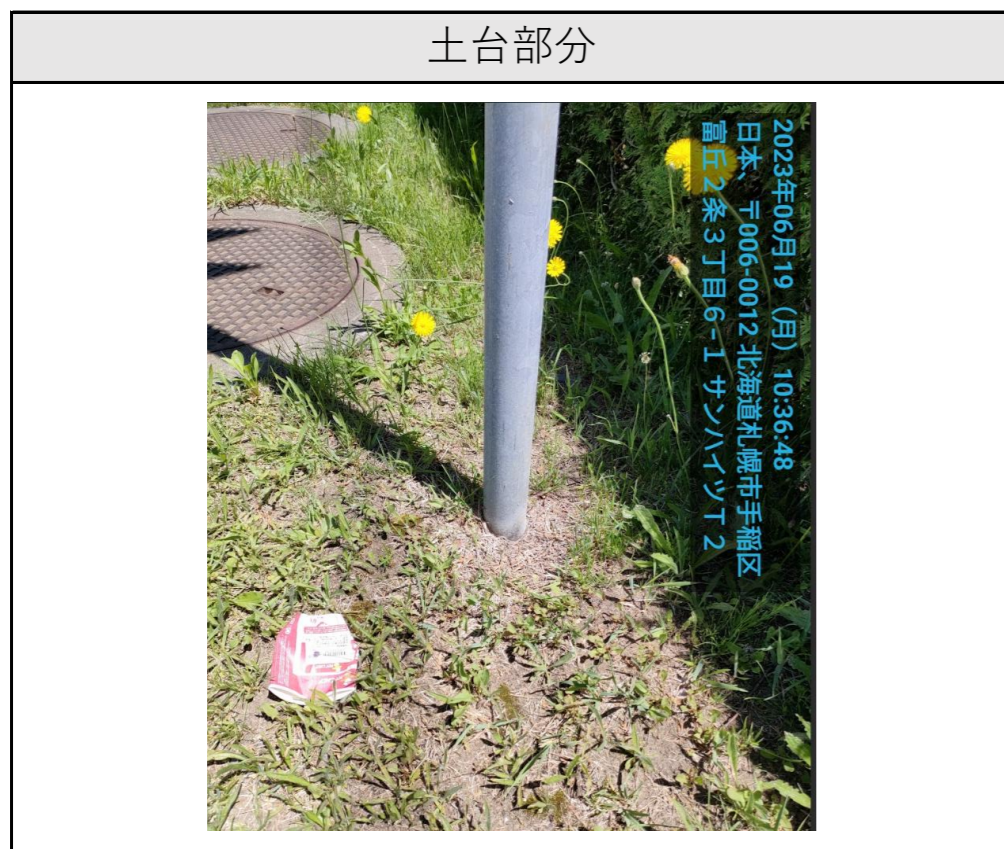
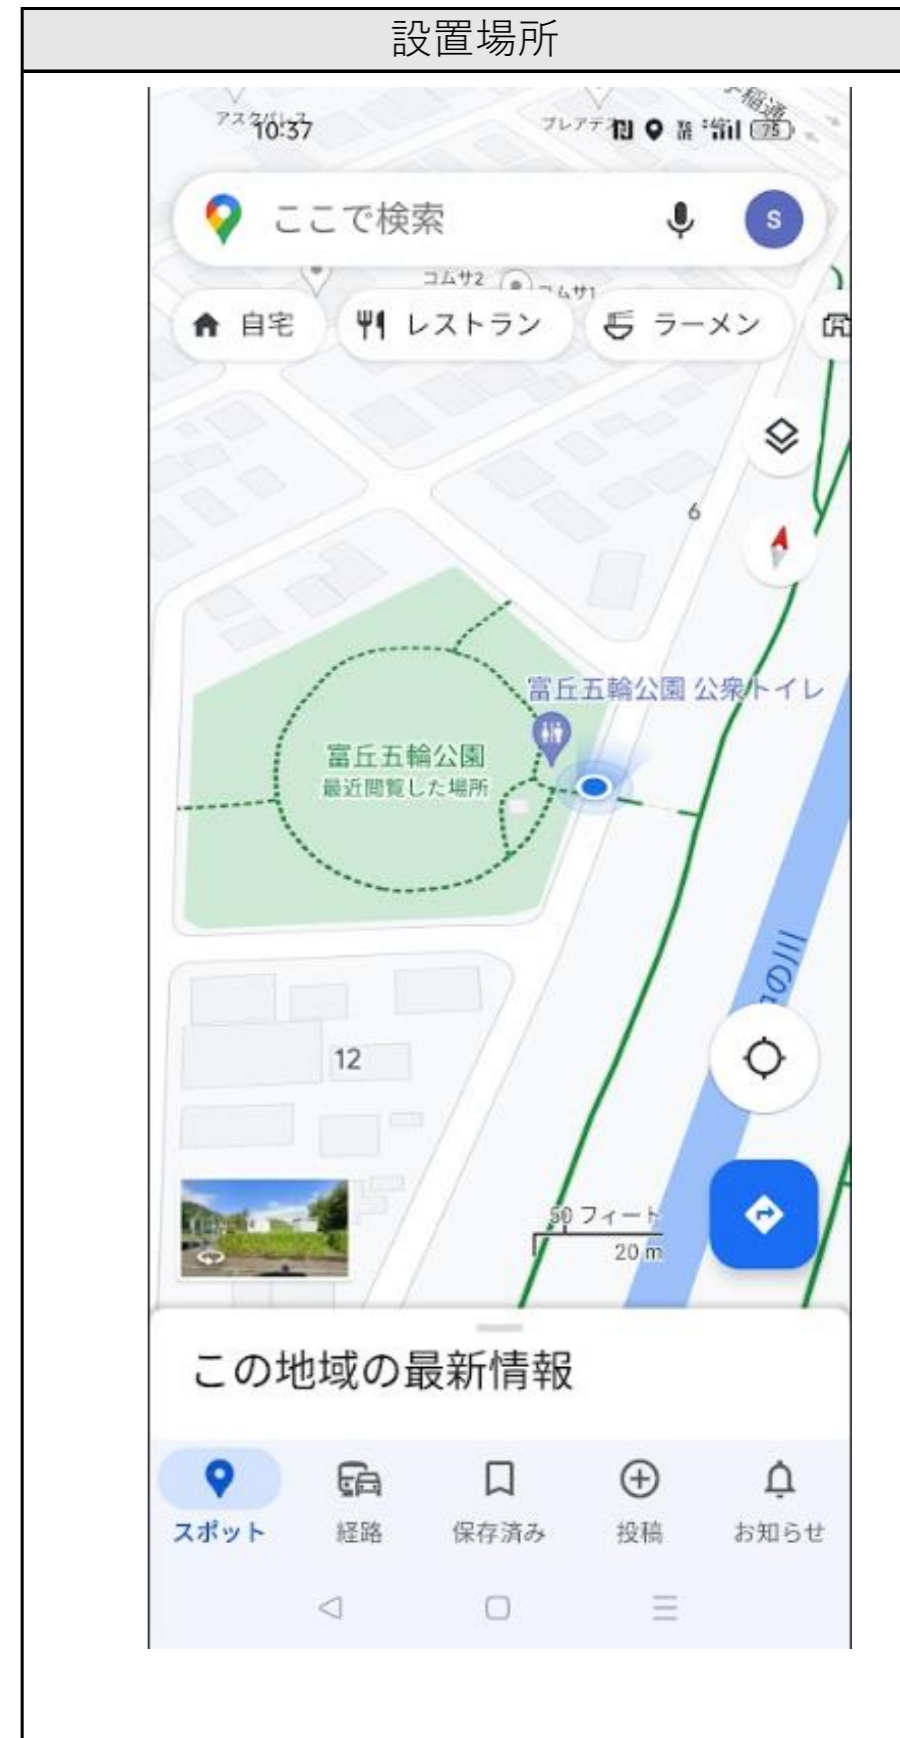
NO	704
施設名	富丘五輪公園
所在地	北海道札幌市手稲区富丘2条3丁目11-7
備考	自立式標識 (小型) 合計:1箇所

看板部分 評価	A (危険性なし/破損なし)
看板部分 破損状況	
接合部分 評価	A (危険性なし/破損なし)
接合部分 破損状況	
ポール部分 評価	A (危険性なし/破損なし)
ポール部分 破損状況	
土台部分 評価	A (危険性なし/破損なし)
土台部分 破損状況

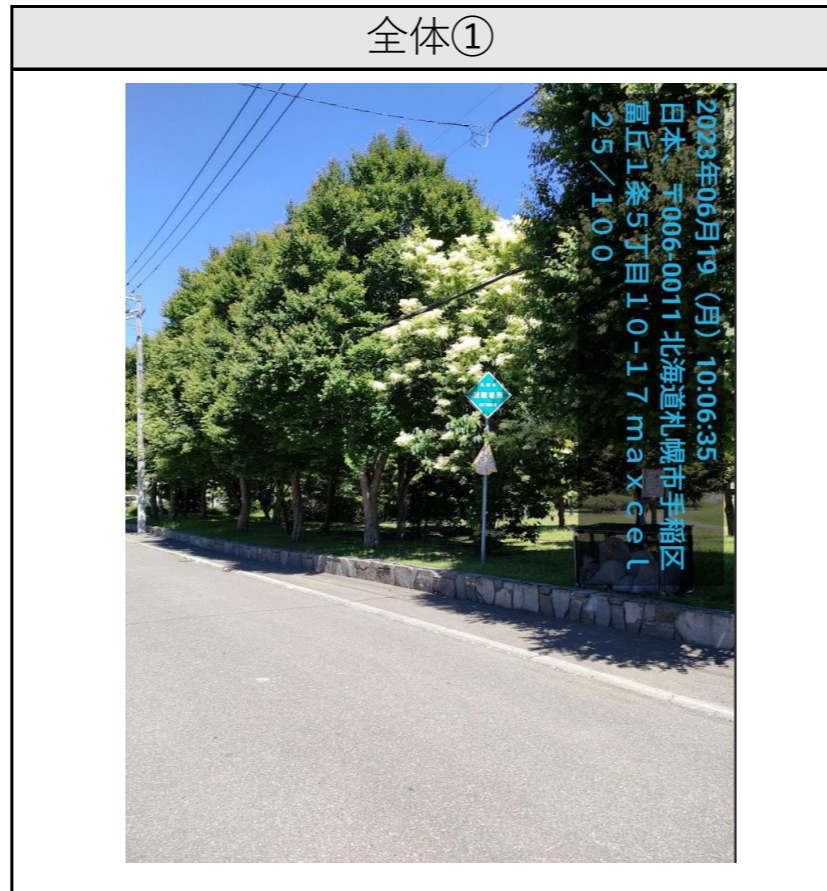
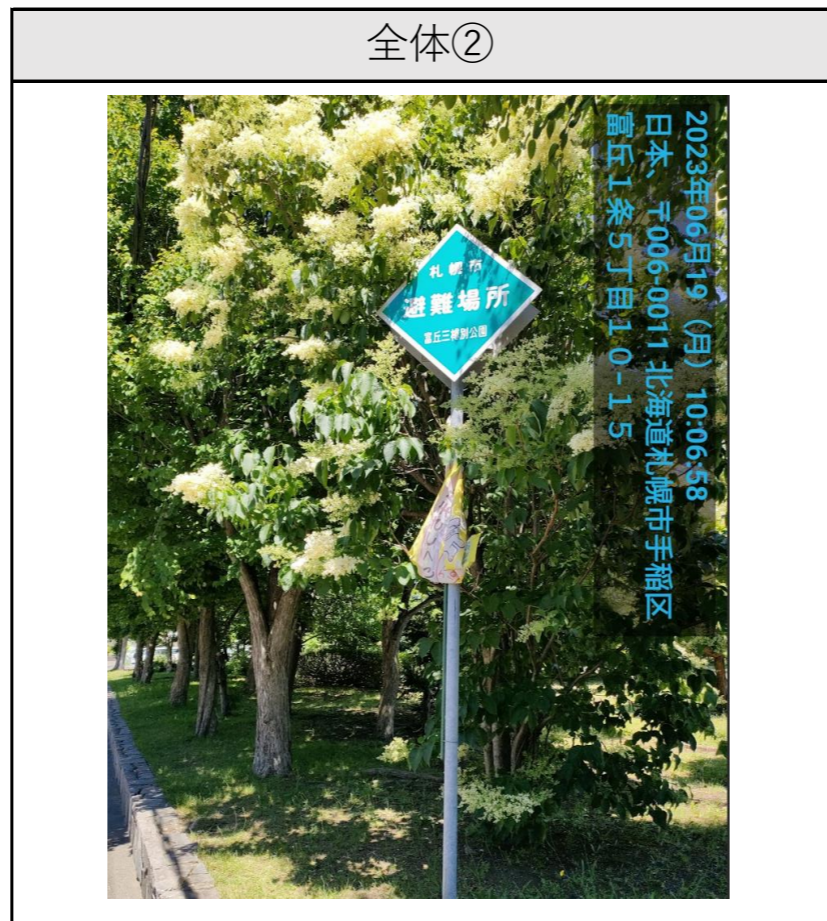
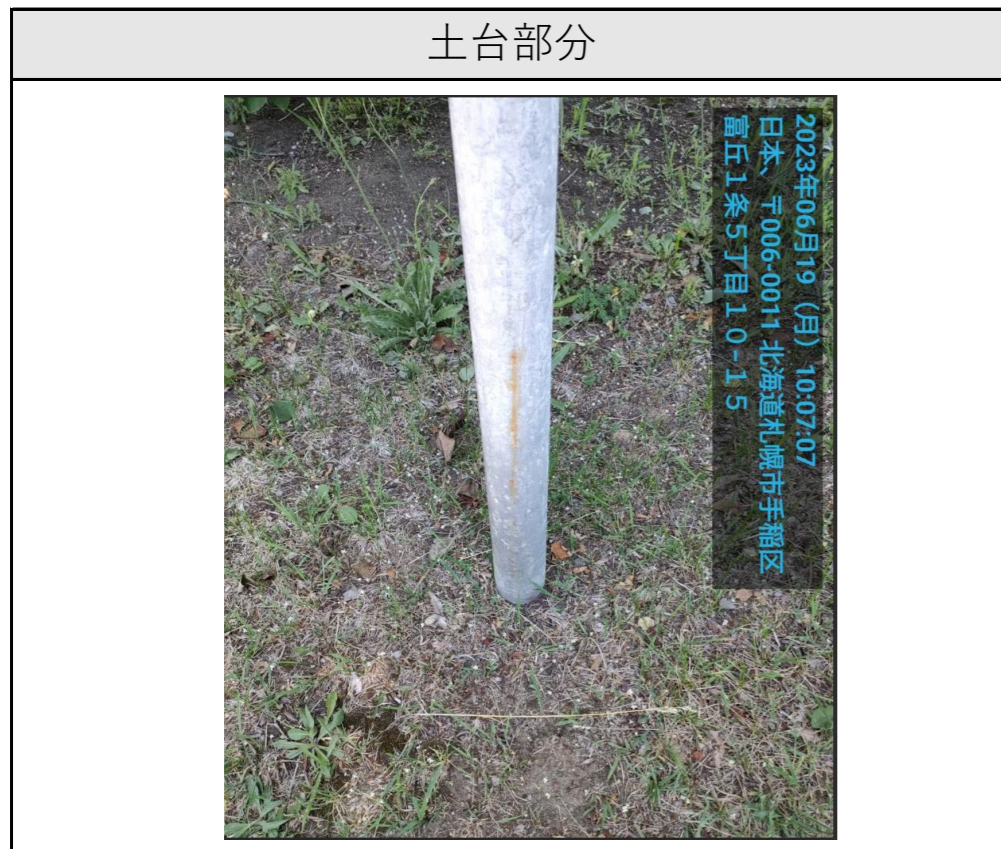
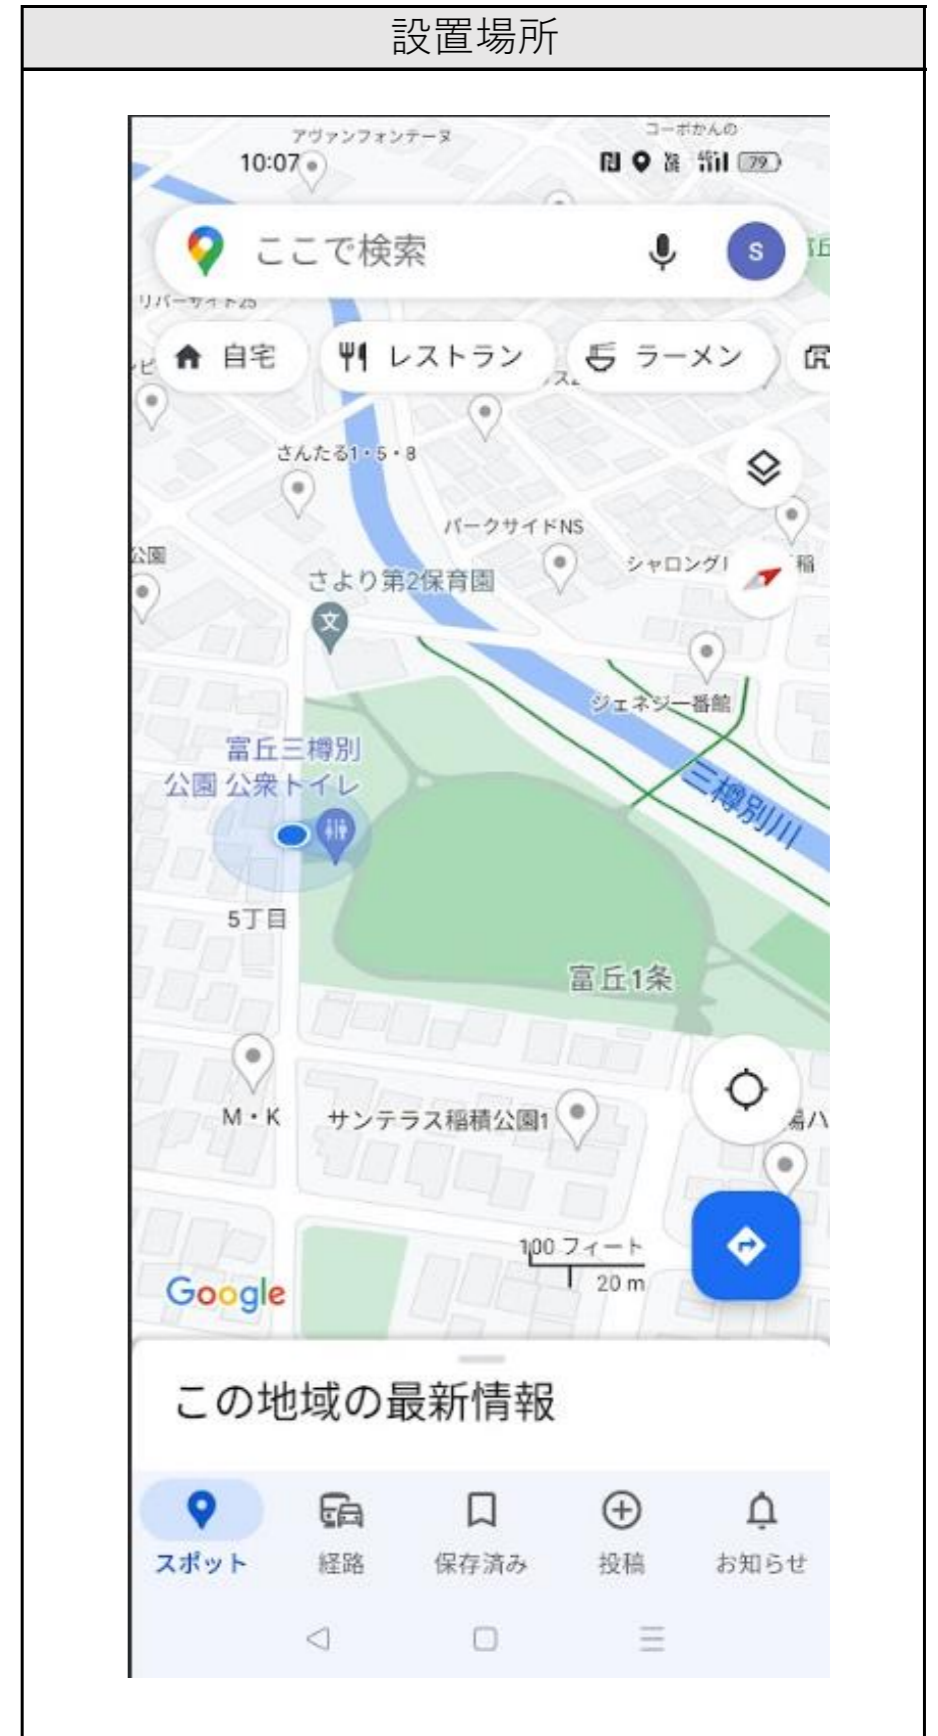
NO	705
施設名	富丘三樽別公園
所在地	北海道札幌市手稲区富丘1条5丁目9-71
備考	自立式標識 (小型) 合計:1箇所

看板部分 評価	A (危険性なし/破損なし)
看板部分 破損状況	
接合部分 評価	A (危険性なし/破損なし)
接合部分 破損状況	
ポール部分 評価	A (危険性なし/破損なし)
ポール部分 破損状況	
土台部分 評価	A (危険性なし/破損なし)
土台部分 破損状況

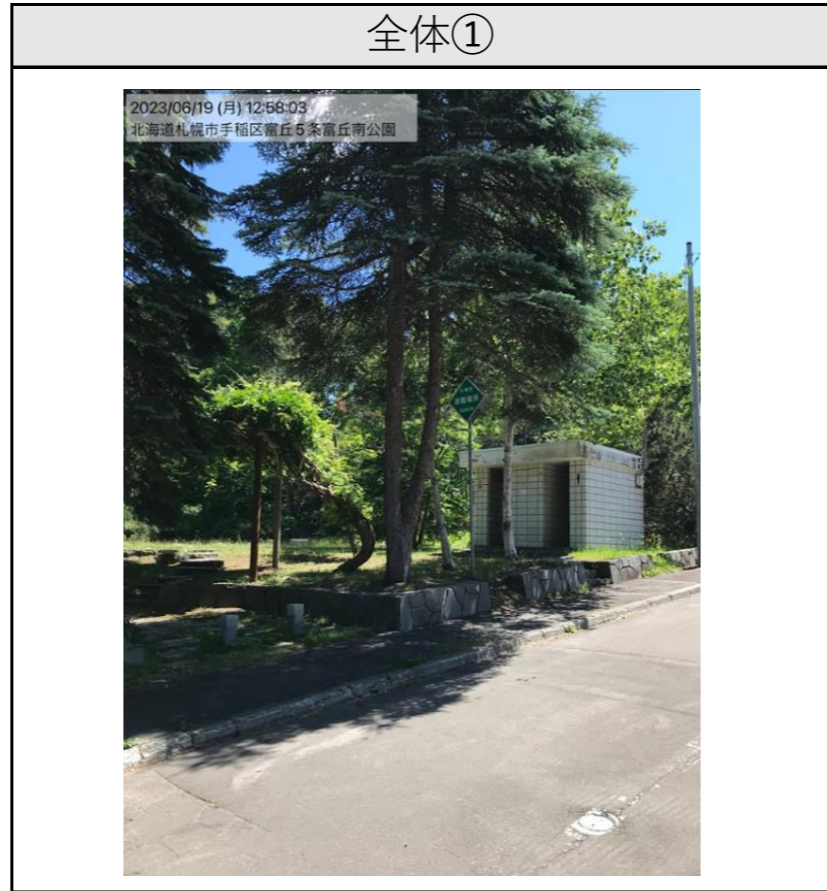
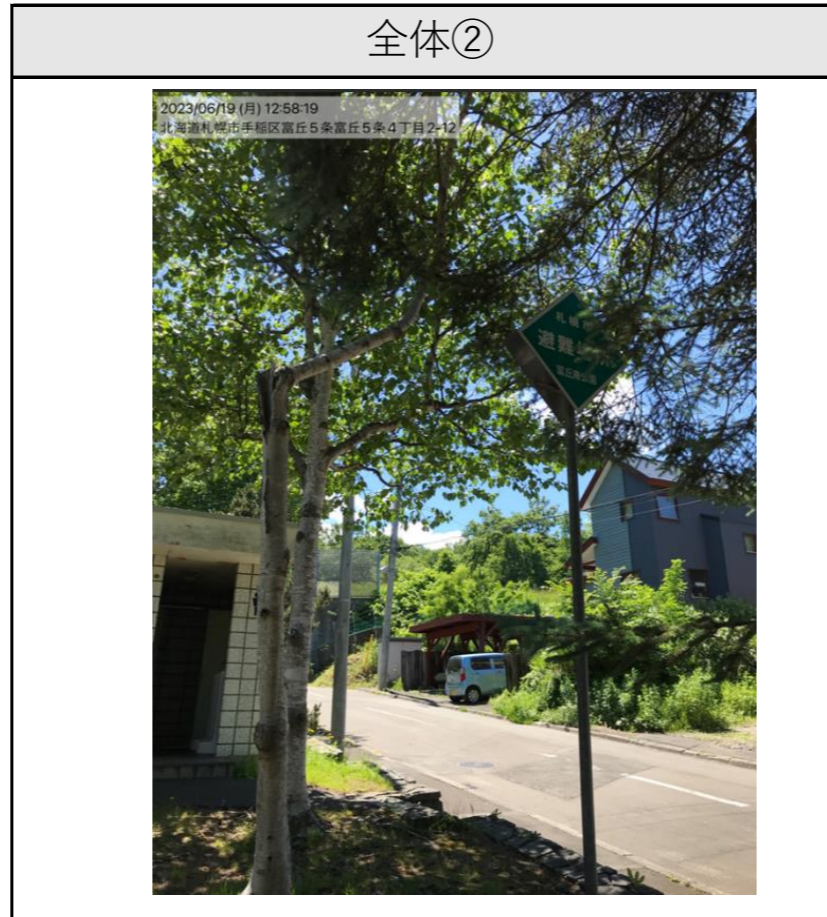
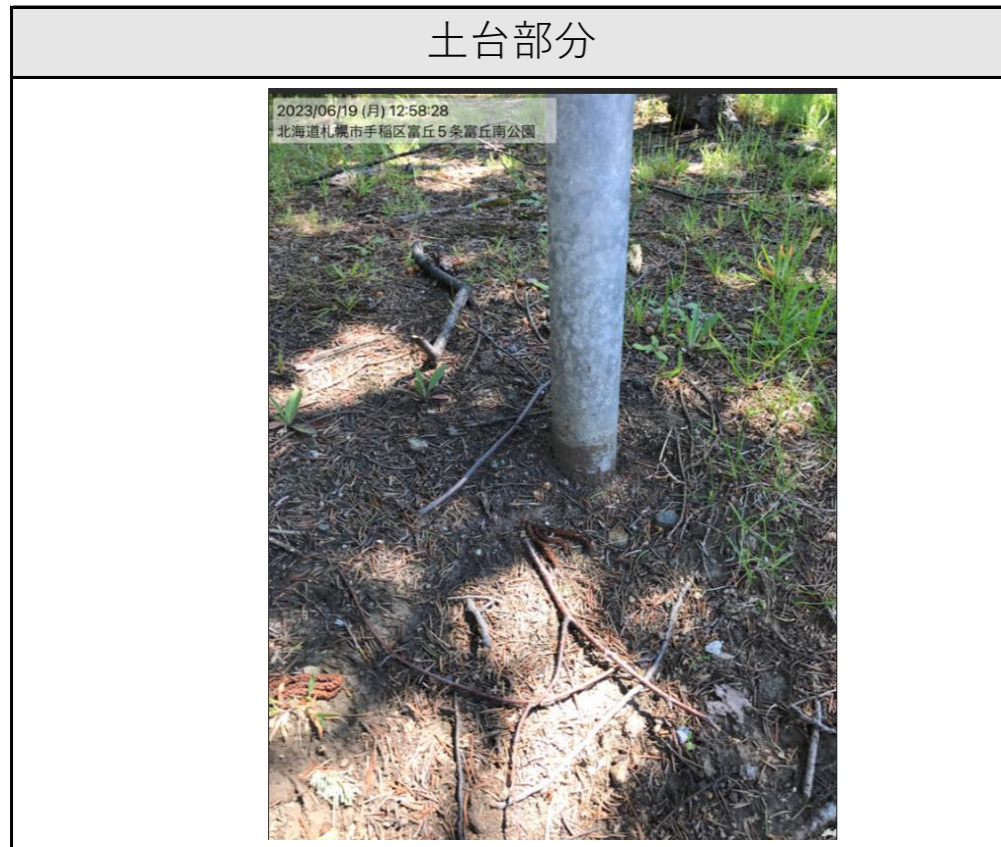
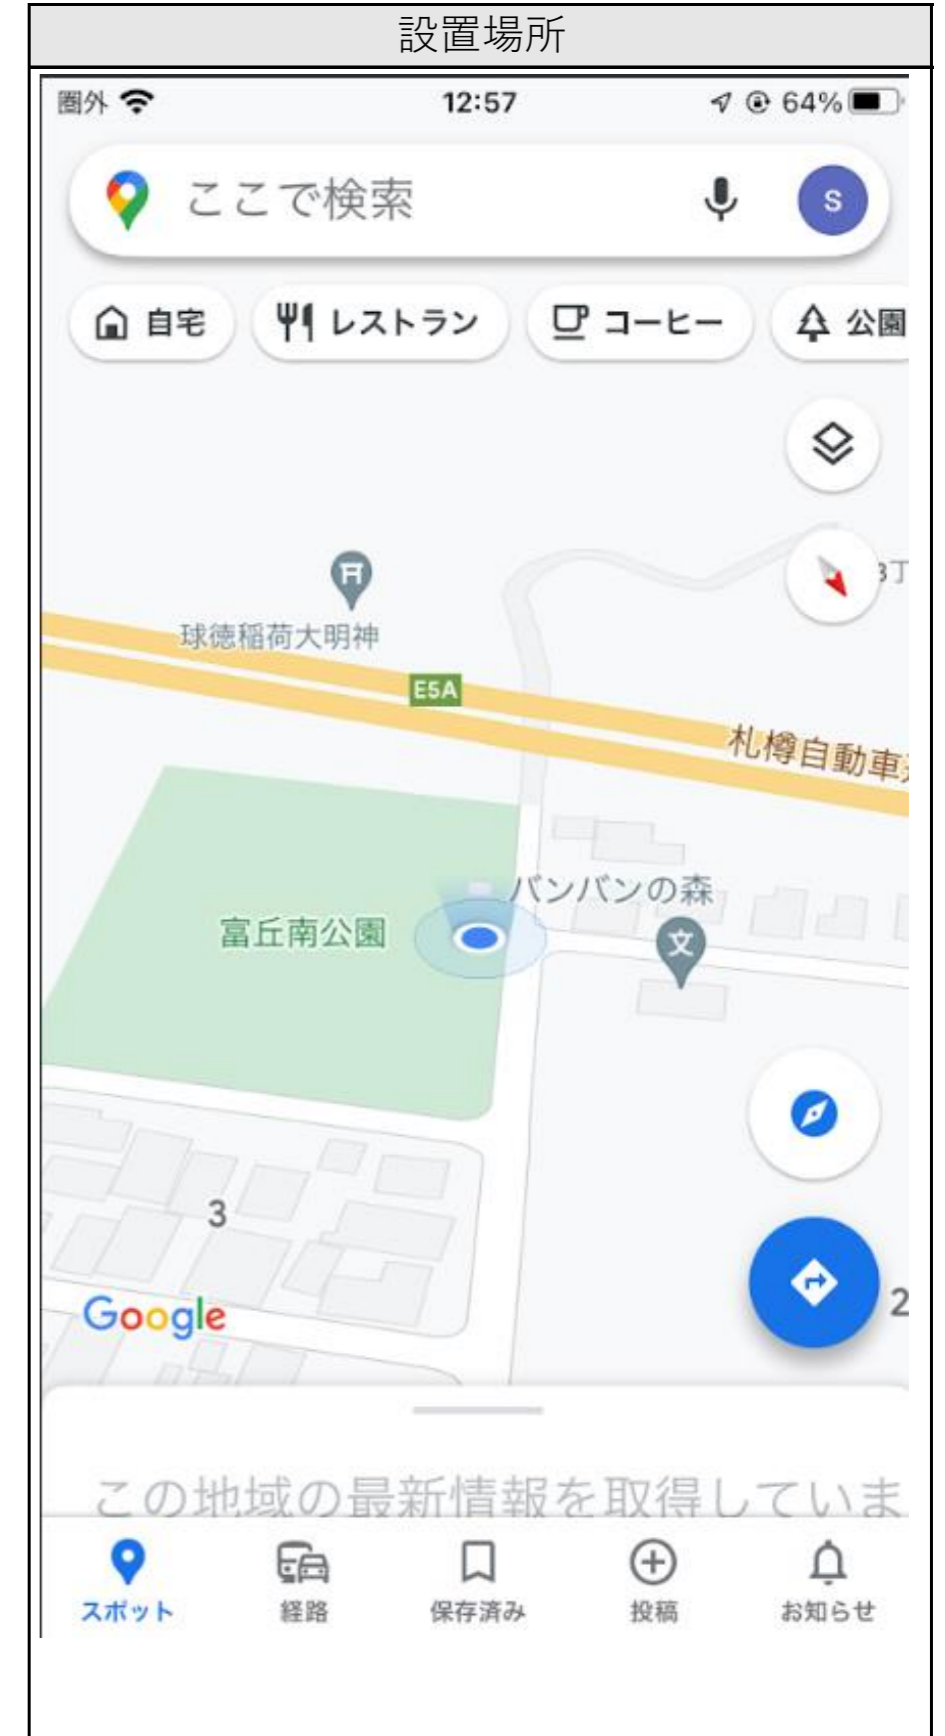
NO	707
施設名	富丘南公園
所在地	北海道札幌市手稲区富丘5条3丁目2
備考	自立式標識 (小型) 合計:1箇所

看板部分 評価	A (危険性なし/破損なし)
看板部分 破損状況	
接合部分 評価	A (危険性なし/破損なし)
接合部分 破損状況	
ポール部分 評価	A (危険性なし/破損なし)
ポール部分 破損状況	
土台部分 評価	A (危険性なし/破損なし)
土台部分 破損状況

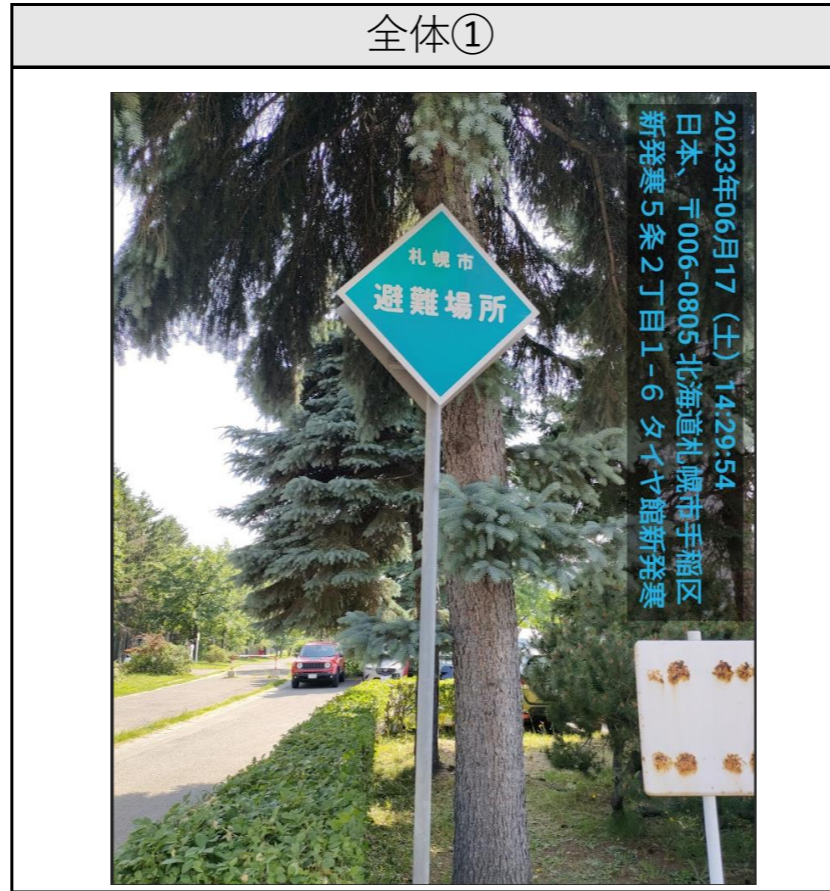
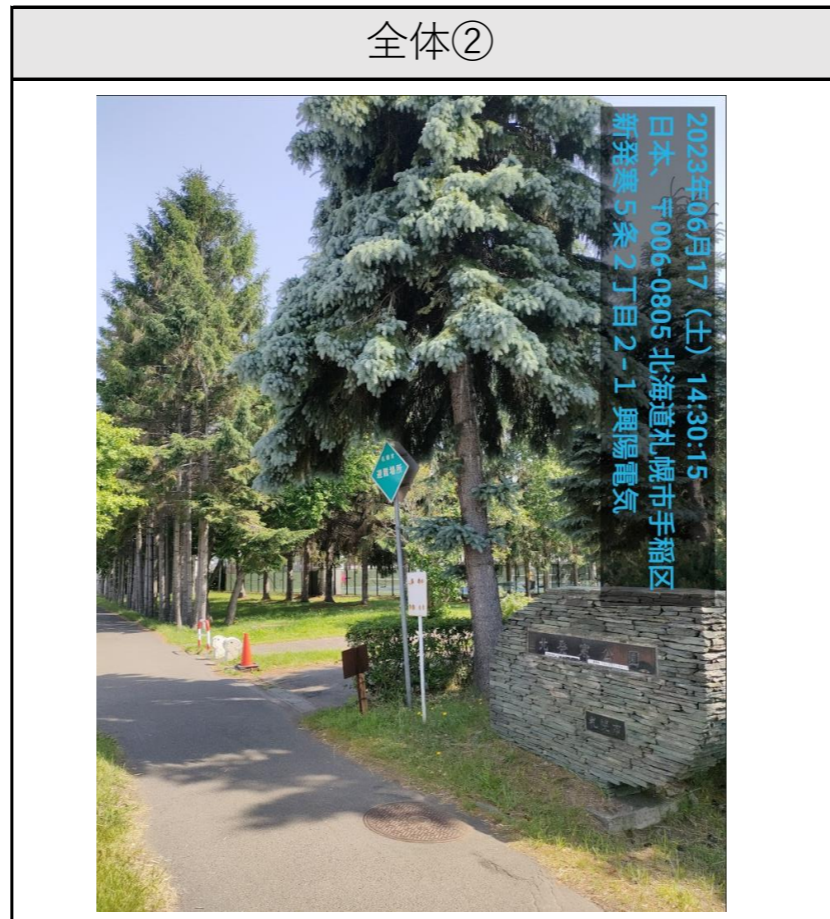
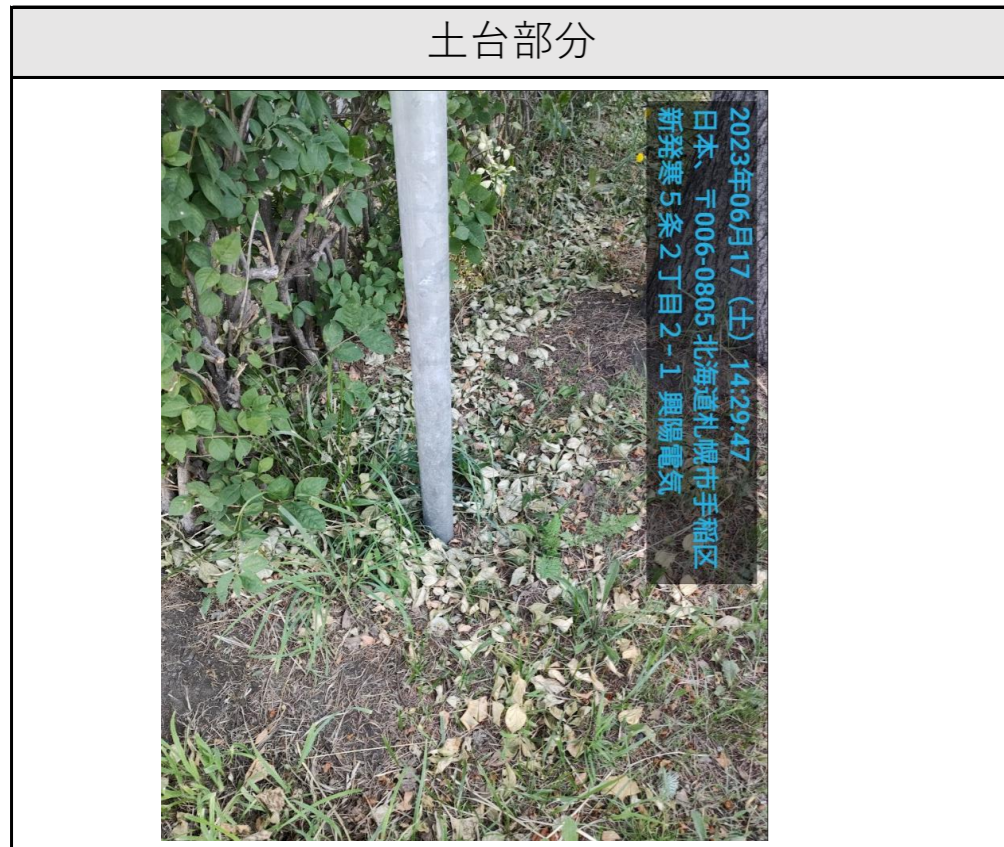
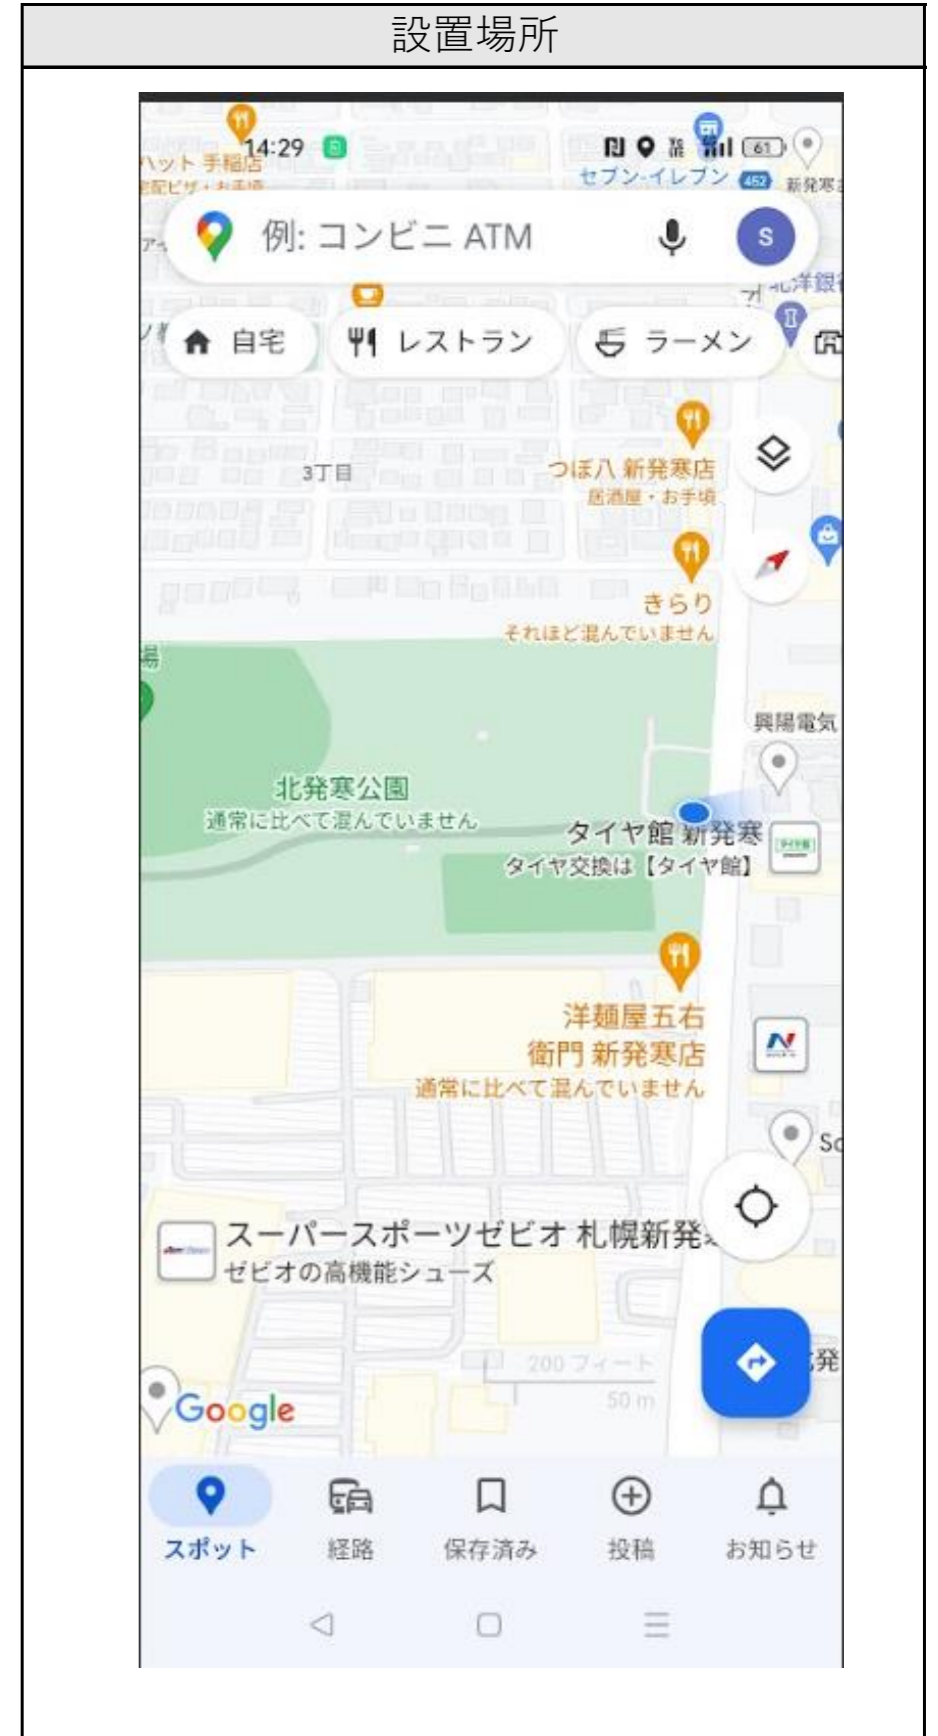
NO	708
施設名	北発寒公園
所在地	北海道札幌市手稲区新発寒4条2丁目1
備考	自立式標識（小型） 合計:1箇所

看板部分 評価	A（危険性なし/破損なし）
看板部分 破損状況	
接合部分 評価	A（危険性なし/破損なし）
接合部分 破損状況	
ポール部分 評価	A（危険性なし/破損なし）
ポール部分 破損状況	
土台部分 評価	A（危険性なし/破損なし）
土台部分 破損状況

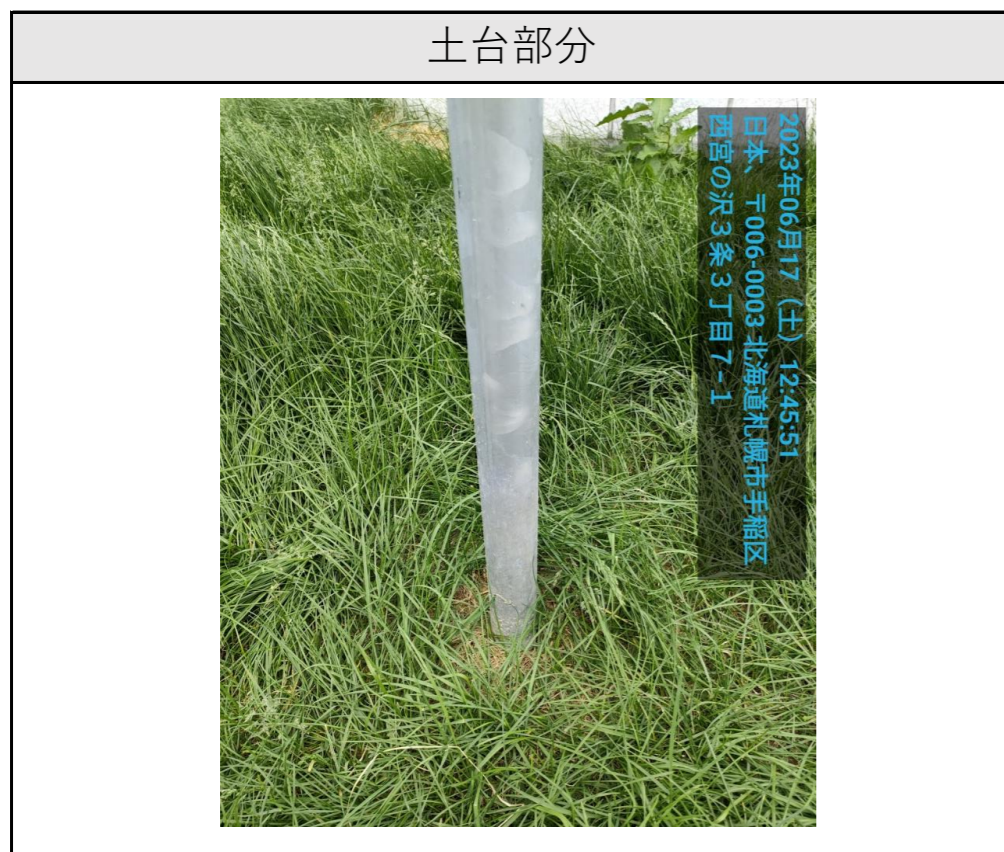
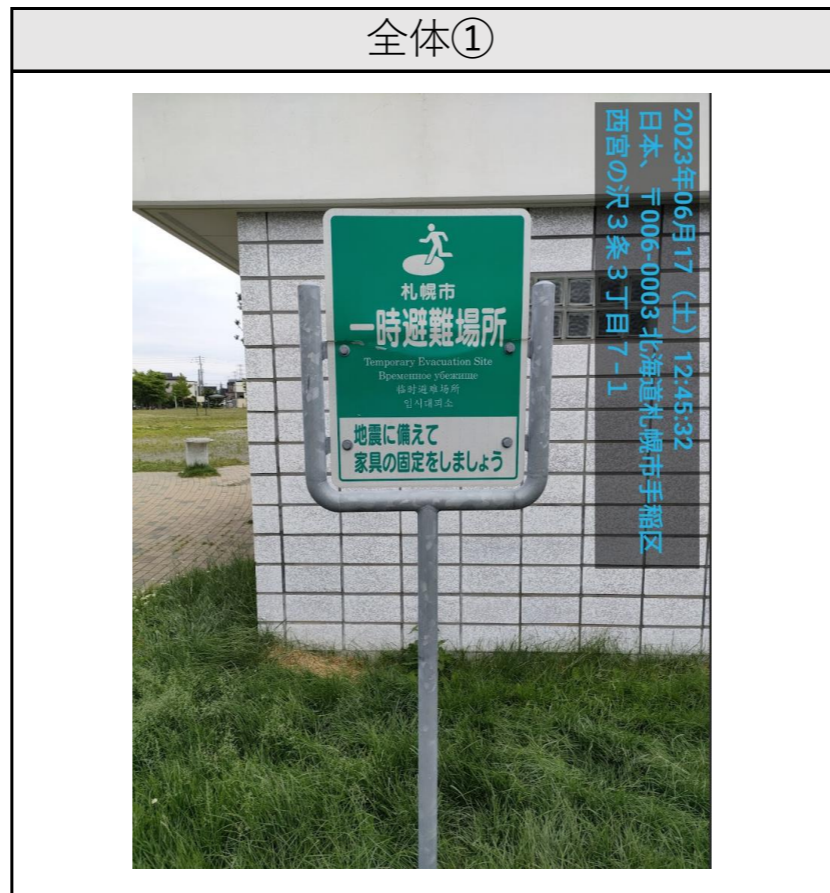
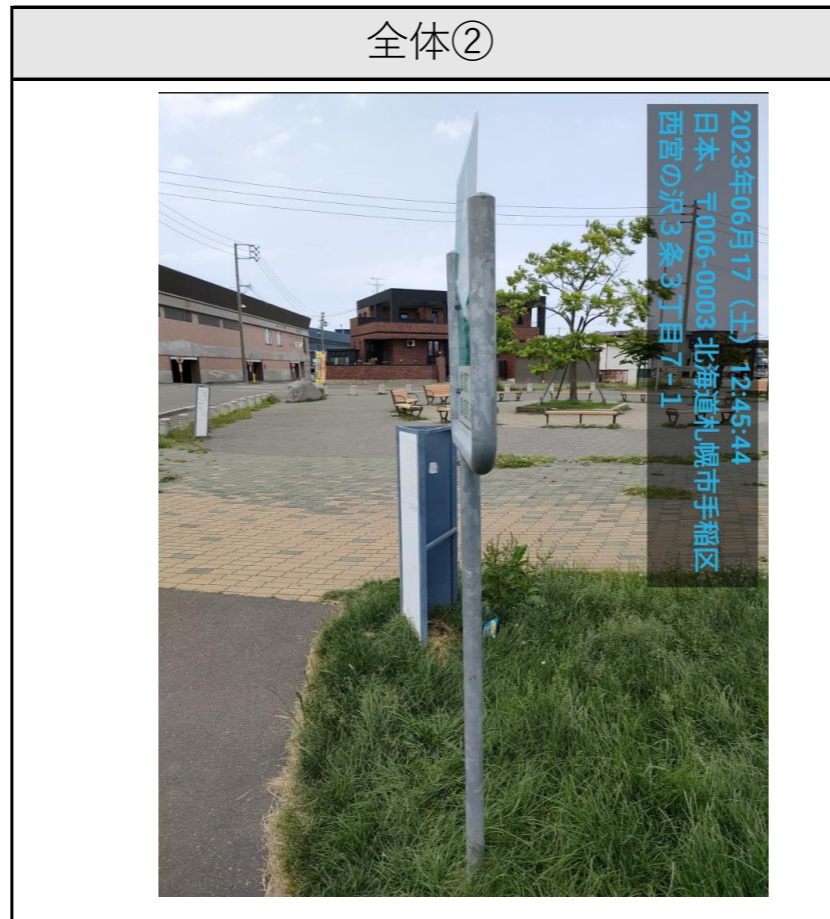
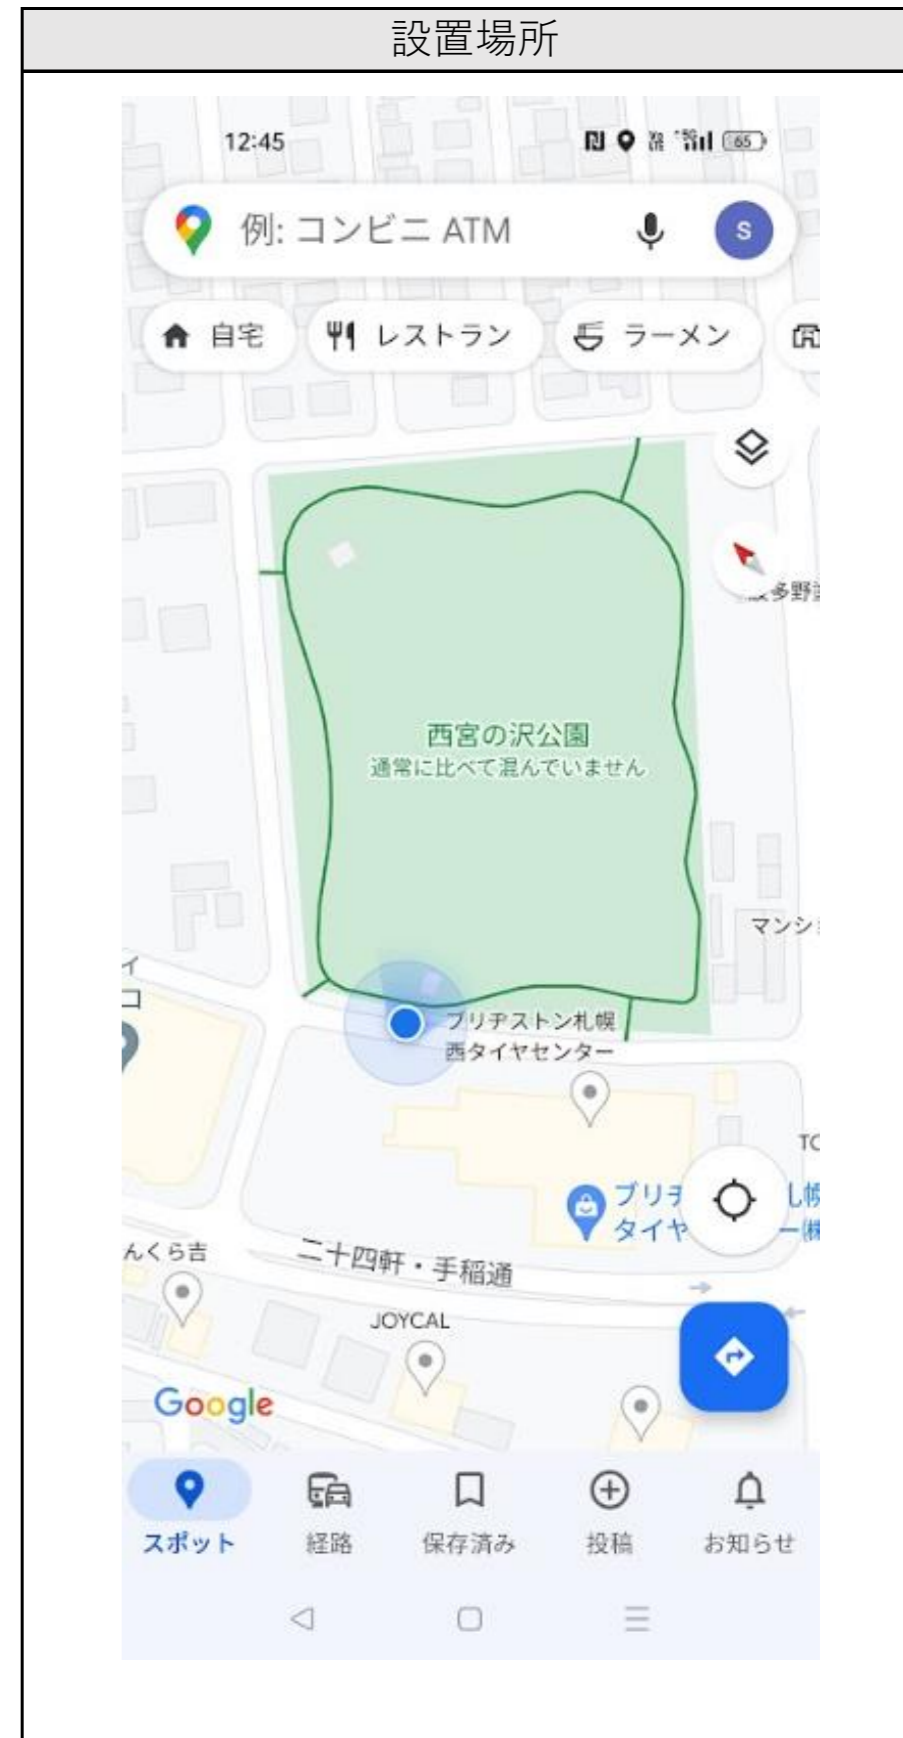
NO	709
施設名	西宮の沢公園
所在地	北海道札幌市手稲区西宮の沢3条3丁目1-3
備考	自立式標識 (小型) 合計:1箇所

看板部分 評価	A (危険性なし/破損なし)
看板部分 破損状況	
接合部分 評価	A (危険性なし/破損なし)
接合部分 破損状況	
ポール部分 評価	A (危険性なし/破損なし)
ポール部分 破損状況	
土台部分 評価	A (危険性なし/破損なし)
土台部分 破損状況
