NO	29
施設名	南9条緑地
所在地	北海道札幌市中央区南9条西10丁目1-5
備考	自立式標識 (小型) 合計:1箇所

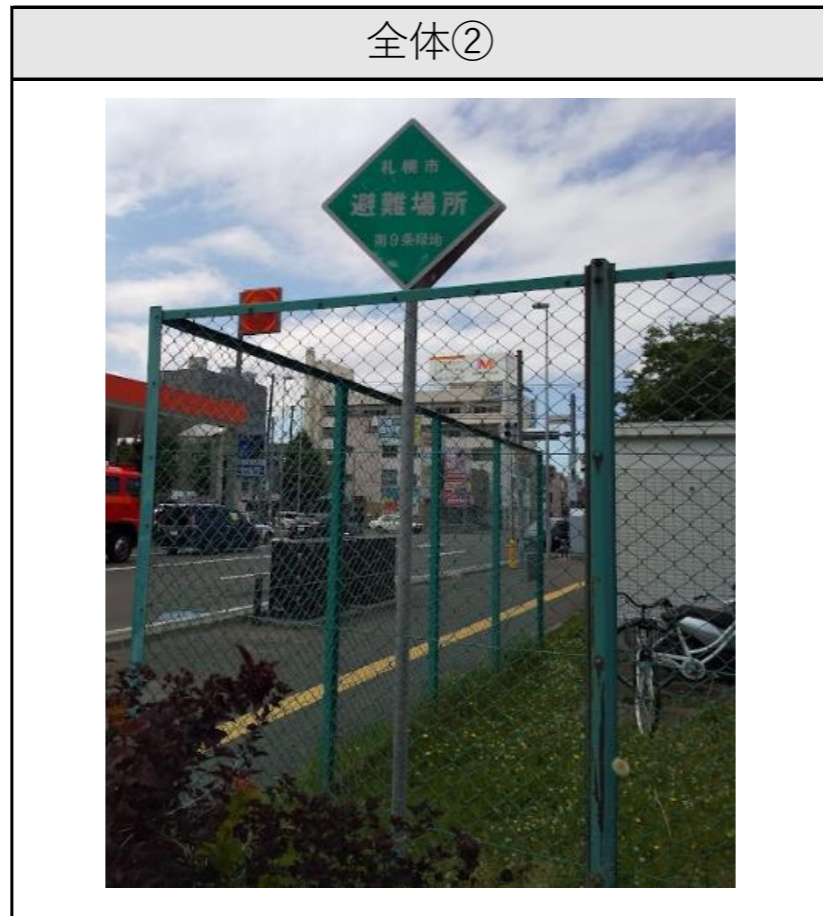
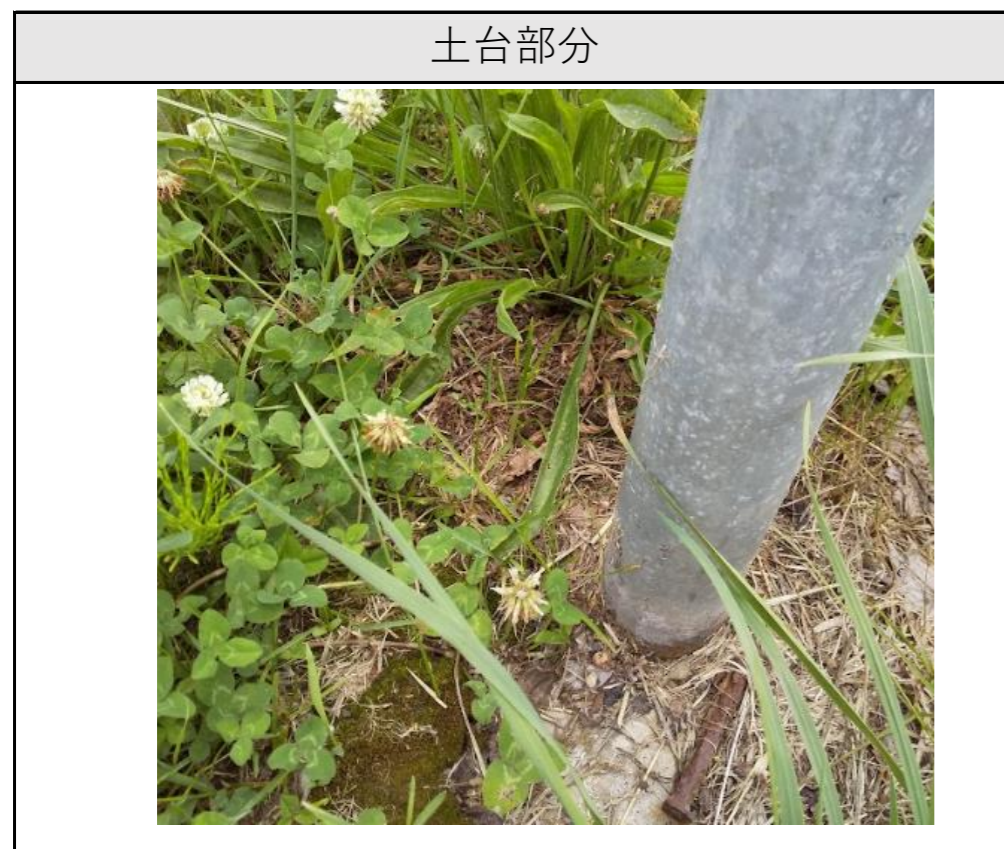
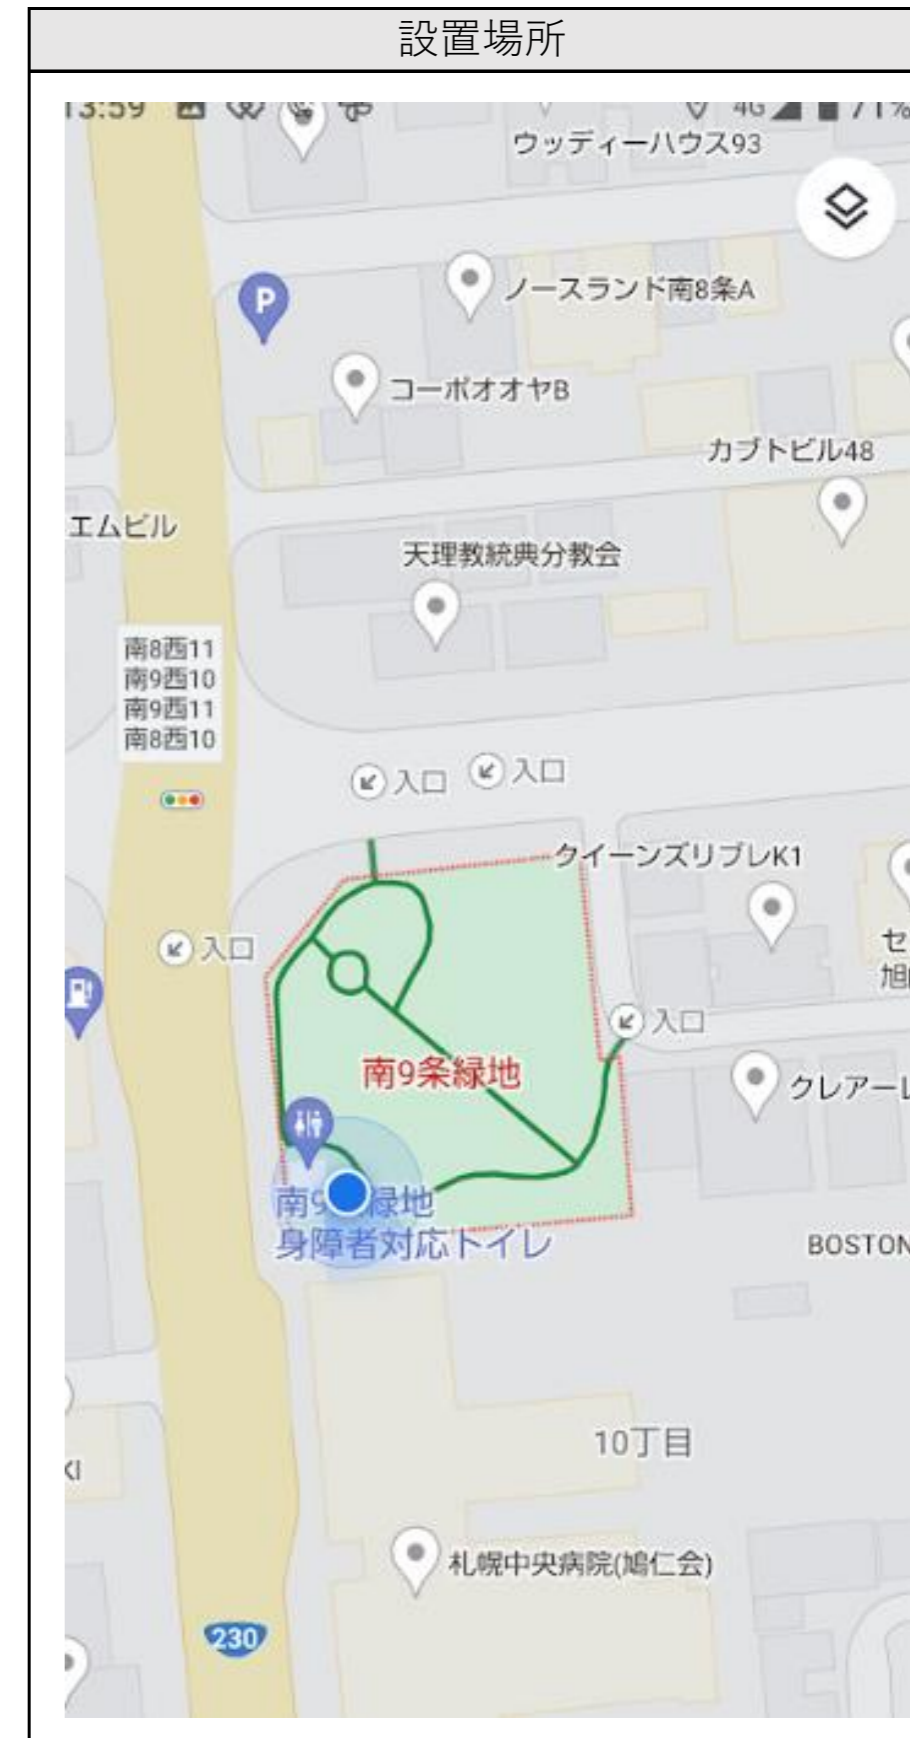
看板部分 評価	A (危険性なし/破損なし)
看板部分 破損状況	
接合部分 評価	A (危険性なし/破損なし)
接合部分 破損状況	
ポール部分 評価	A (危険性なし/破損なし)
ポール部分 破損状況	
土台部分 評価	A (危険性なし/破損なし)
土台部分 破損状況

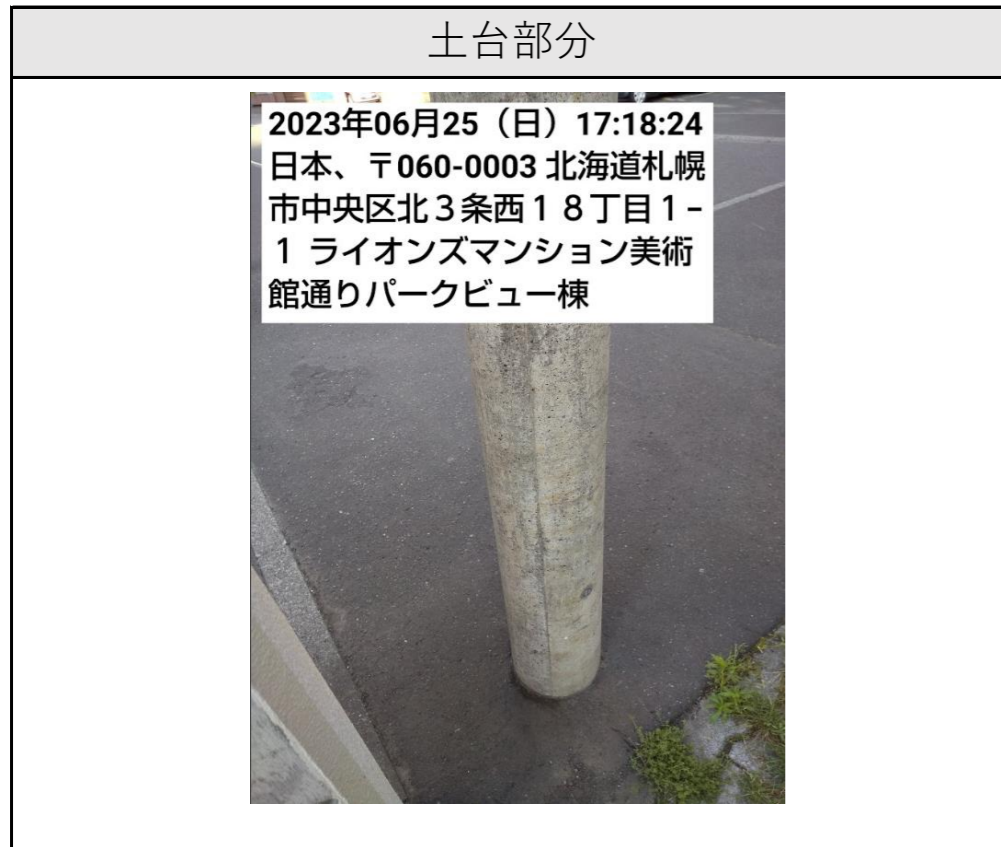
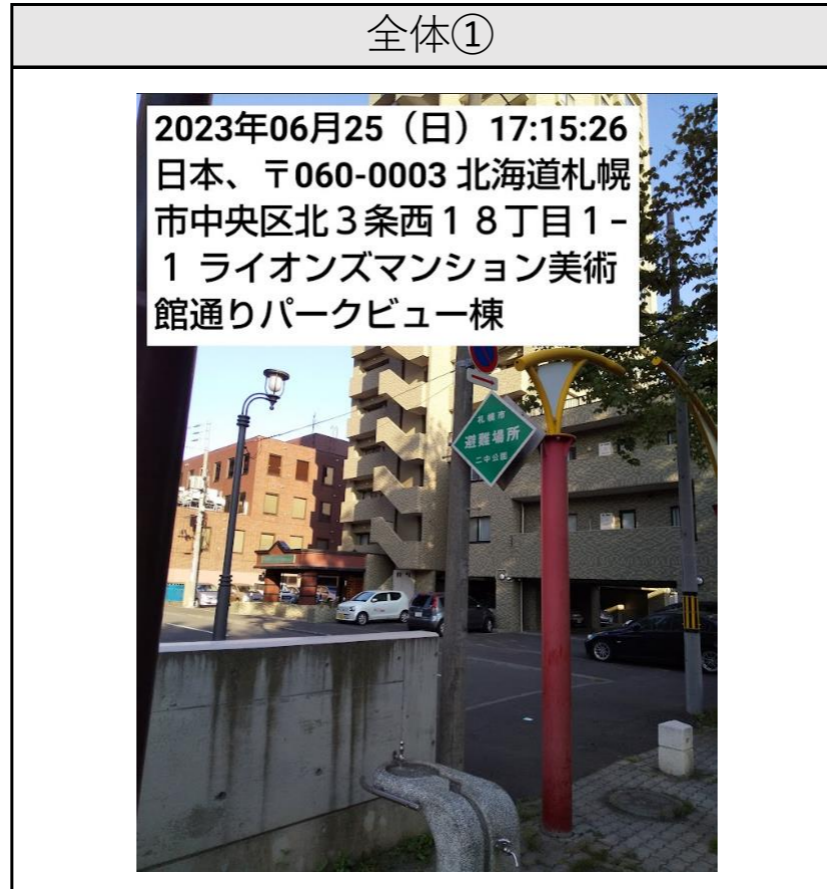
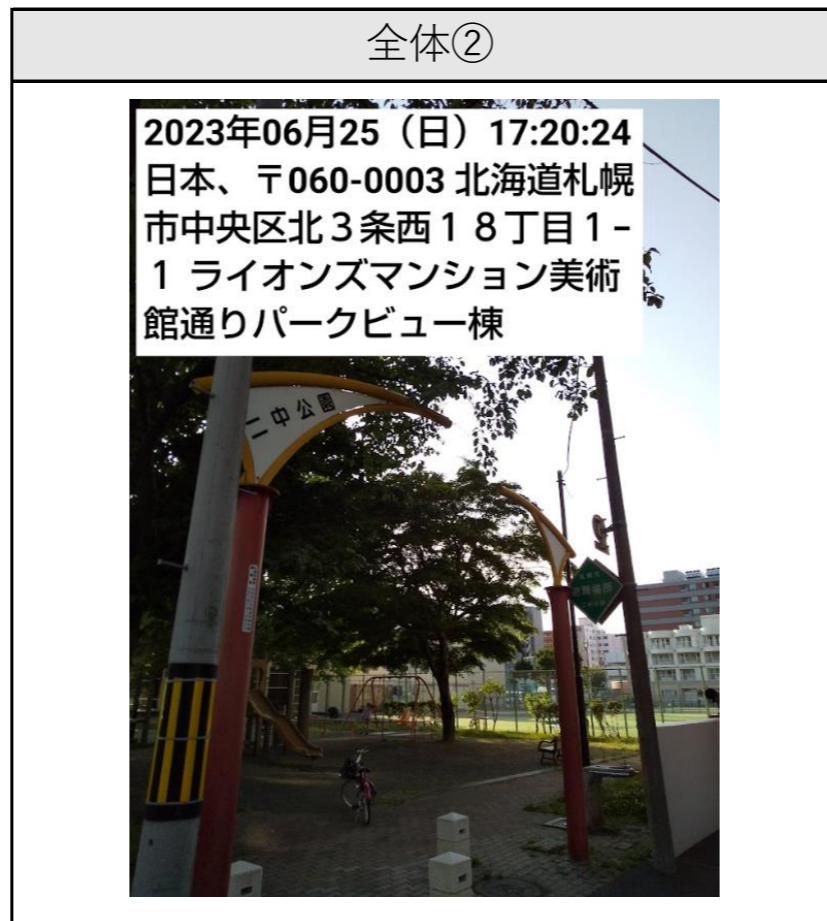
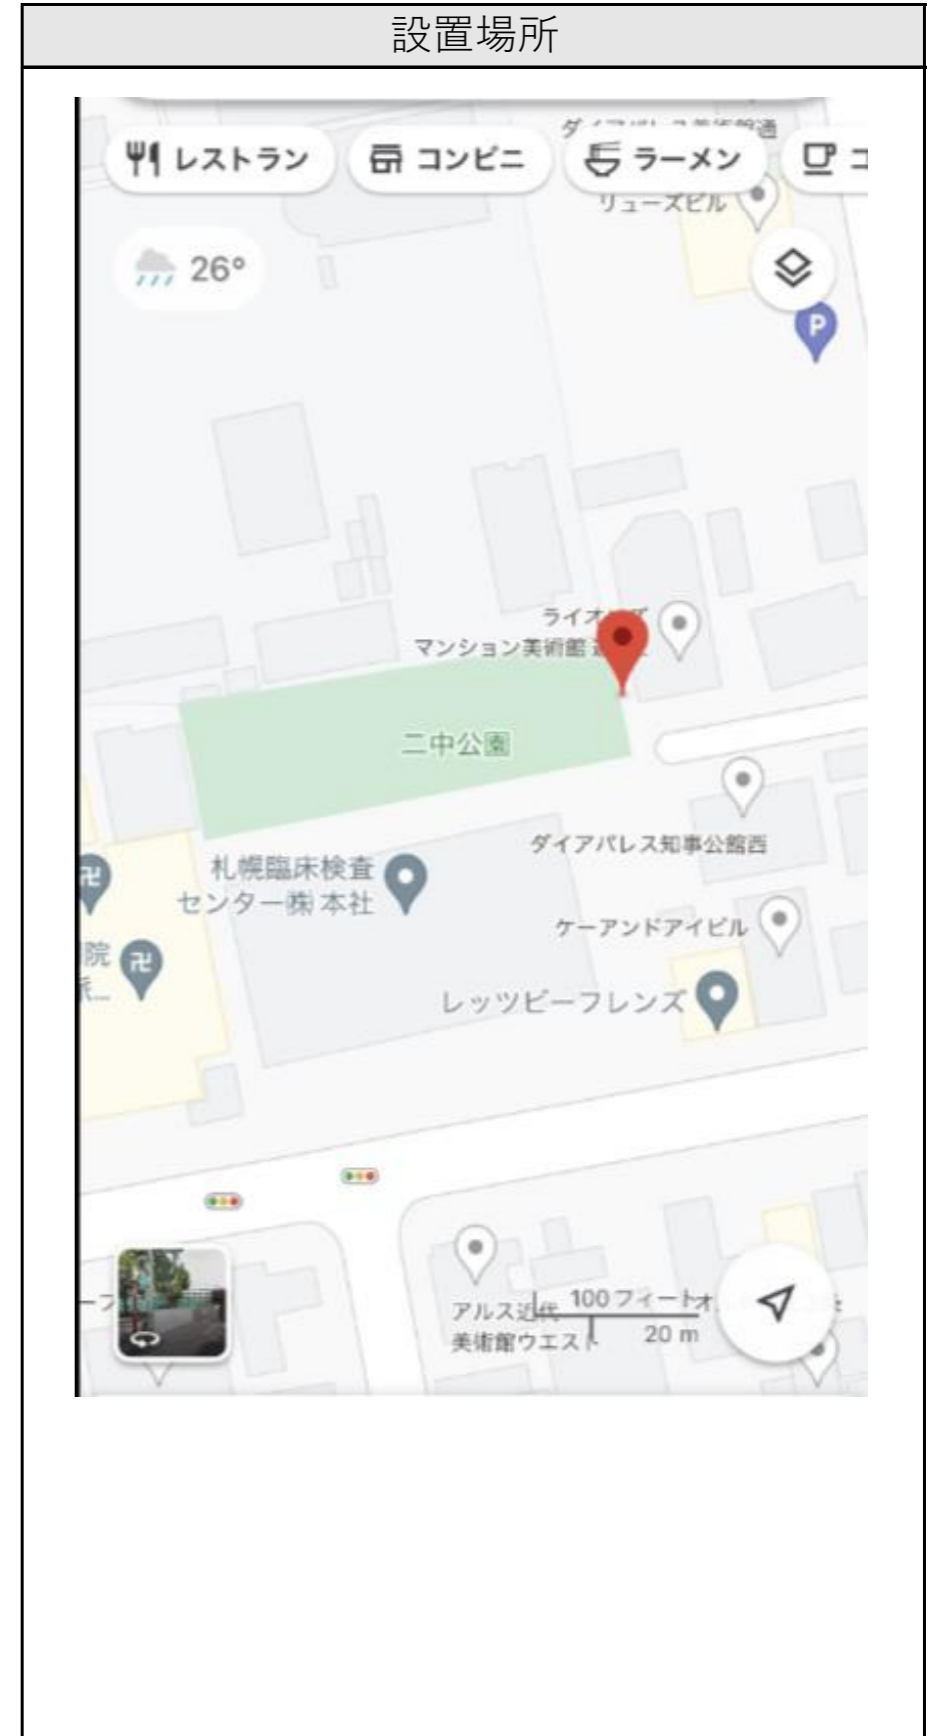
NO	30
施設名	二中公園
所在地	北海道札幌市中央区北3条西18丁目1
備考	自立式標識 (小型) 合計:1箇所

看板部分 評価	A (危険性なし/破損なし)
看板部分 破損状況	
接合部分 評価	A (危険性なし/破損なし)
接合部分 破損状況	
ポール部分 評価	A (危険性なし/破損なし)
ポール部分 破損状況	
土台部分 評価	A (危険性なし/破損なし)
土台部分 破損状況

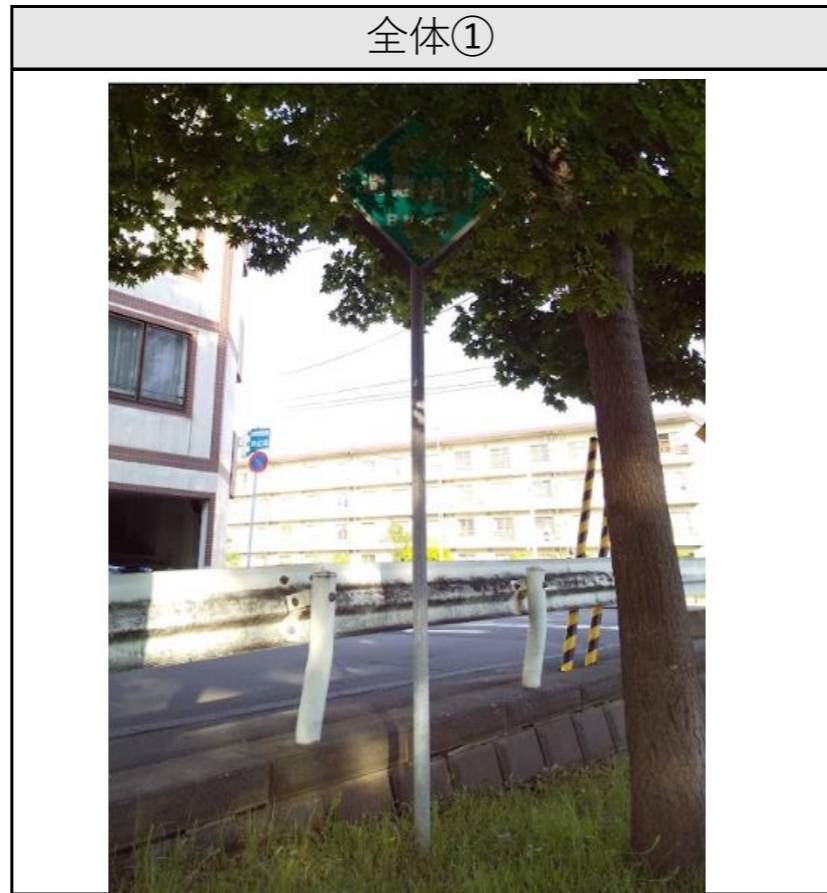
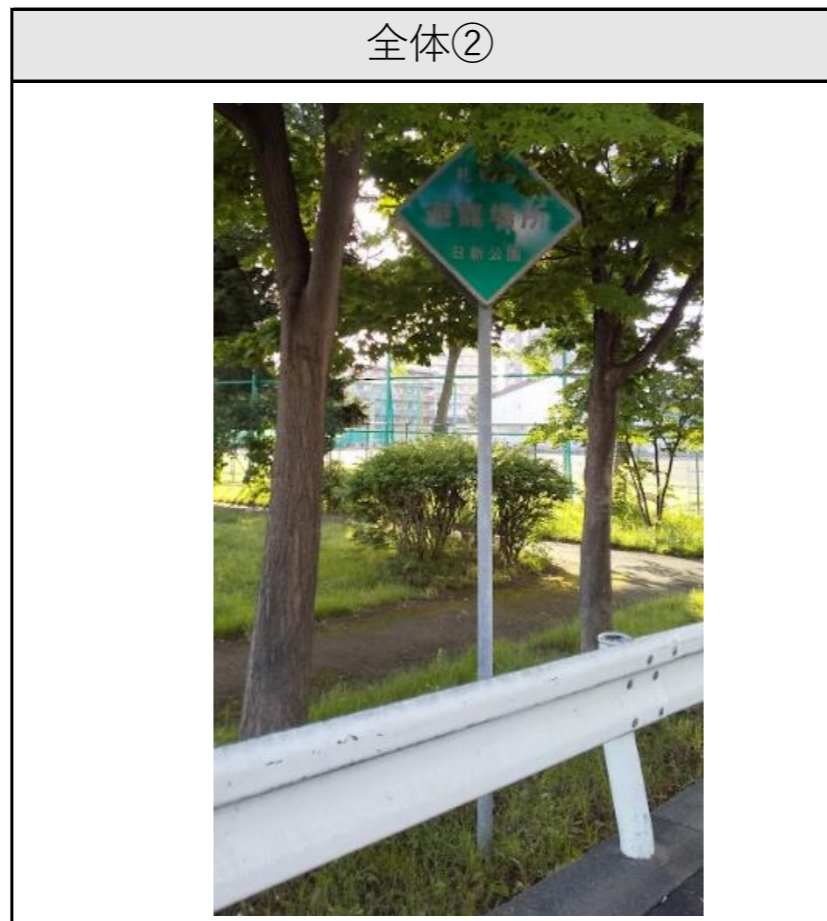
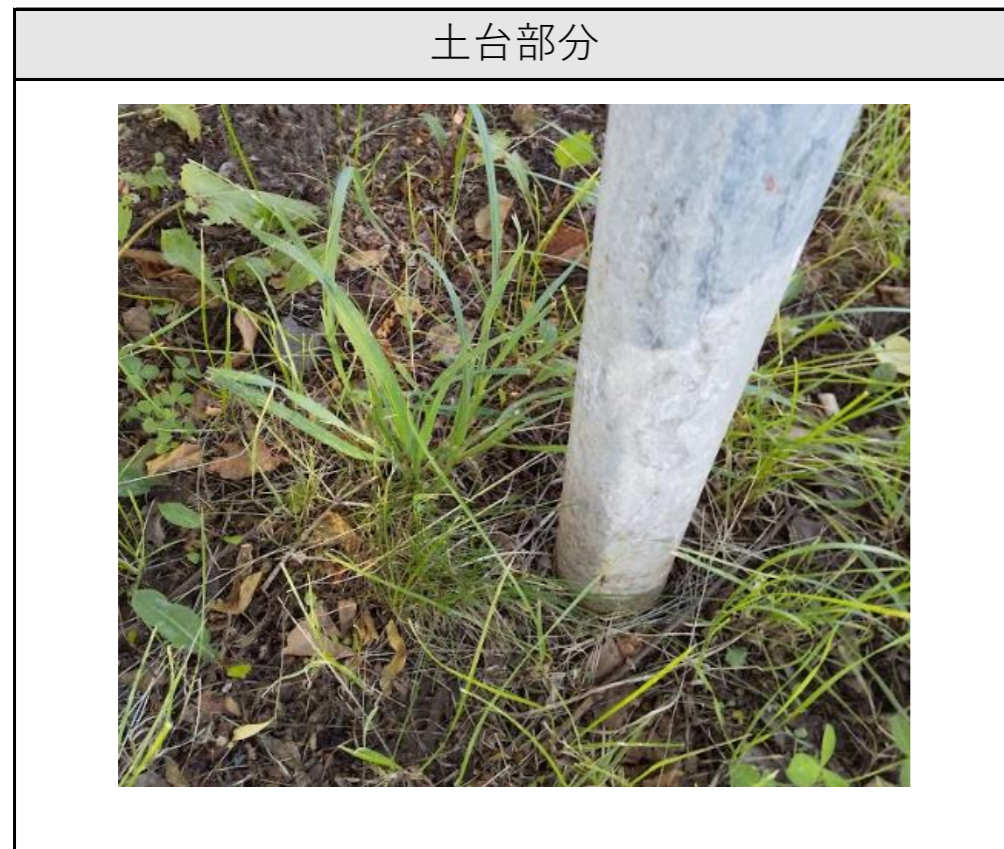
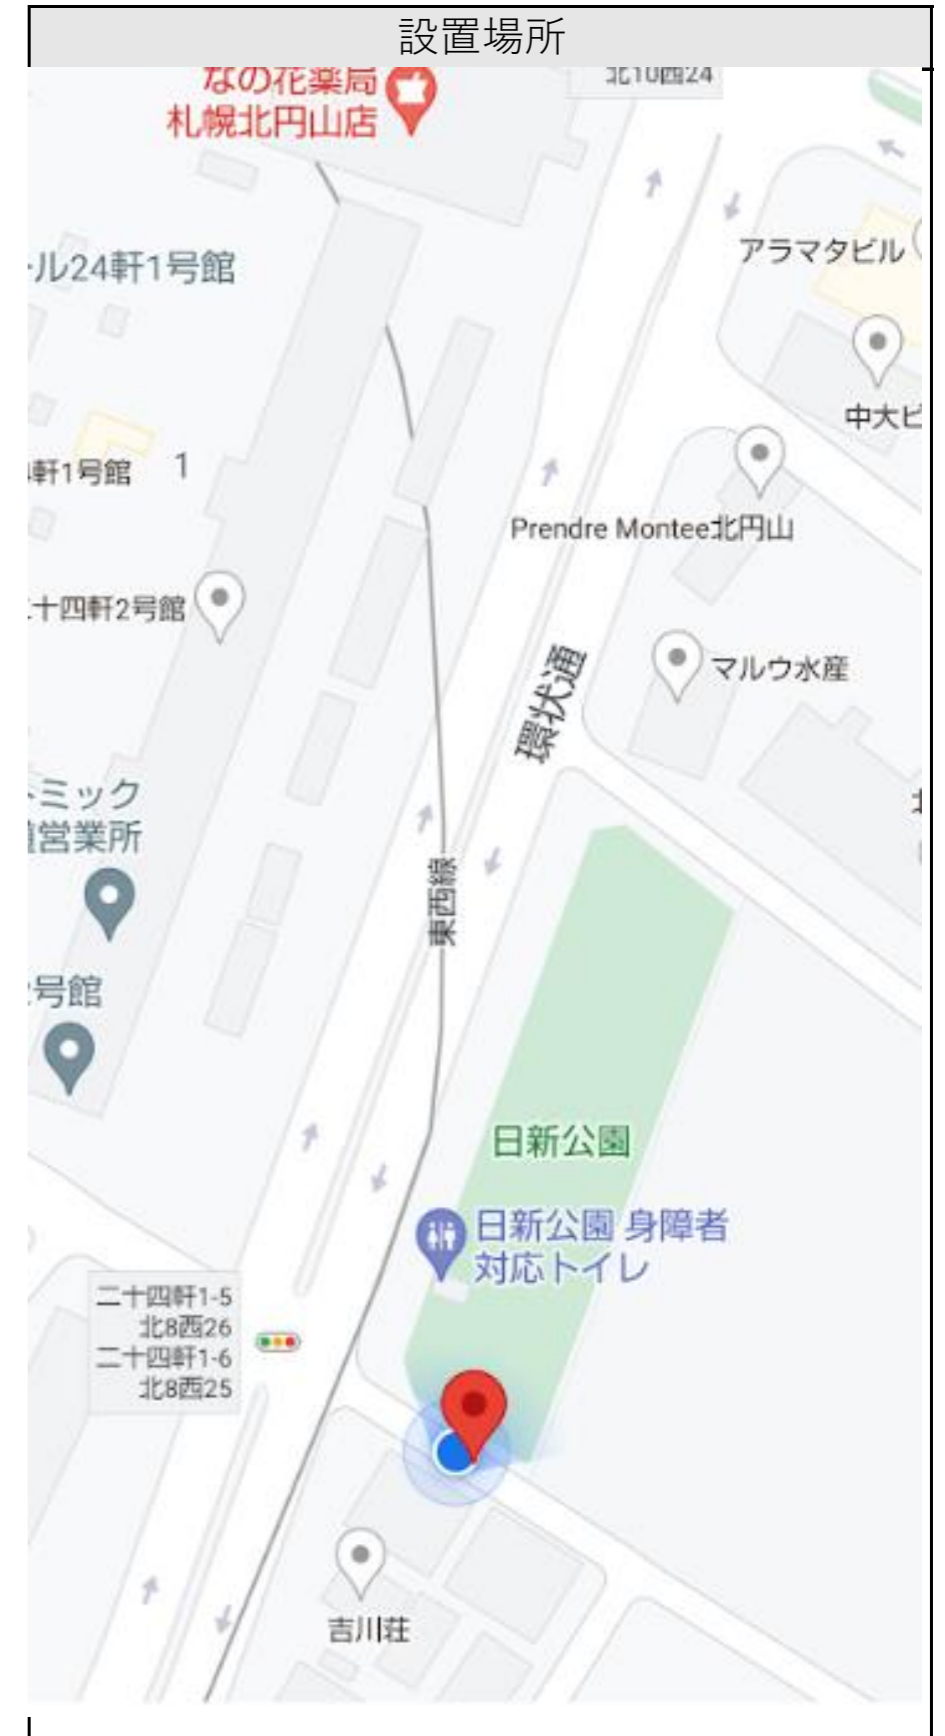
NO	31
施設名	日新公園
所在地	北海道札幌市中央区北8条西25丁目2-1
備考	自立式標識 (小型) 合計:1箇所

看板部分 評価	A (危険性なし/破損なし)
看板部分 破損状況	
接合部分 評価	A (危険性なし/破損なし)
接合部分 破損状況	
ポール部分 評価	A (危険性なし/破損なし)
ポール部分 破損状況	
土台部分 評価	A (危険性なし/破損なし)
土台部分 破損状況

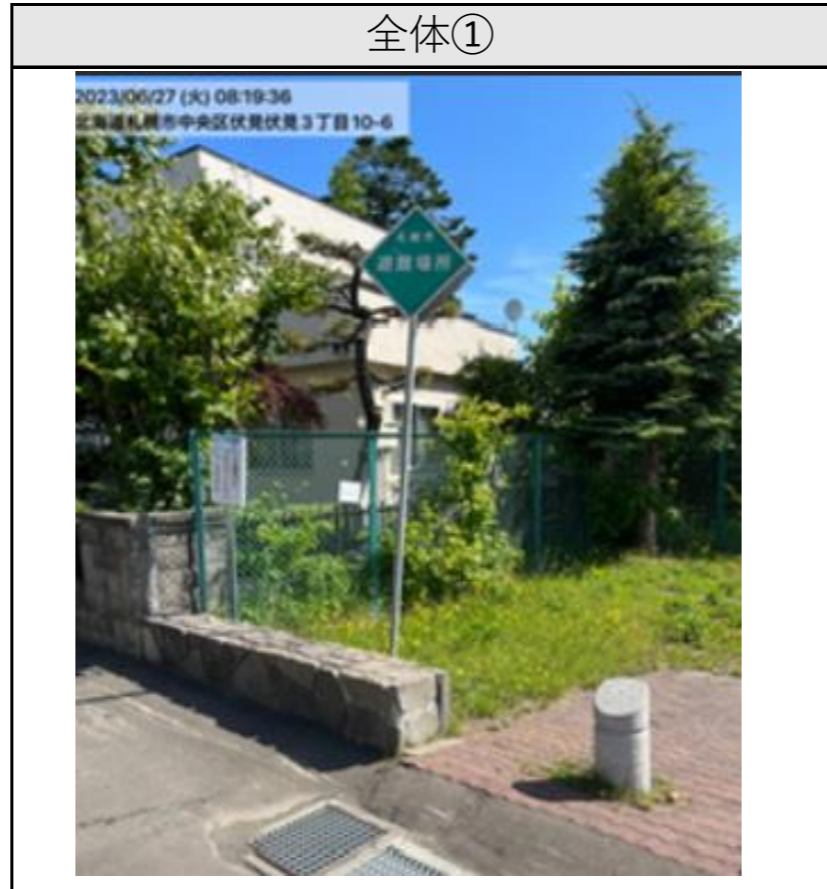
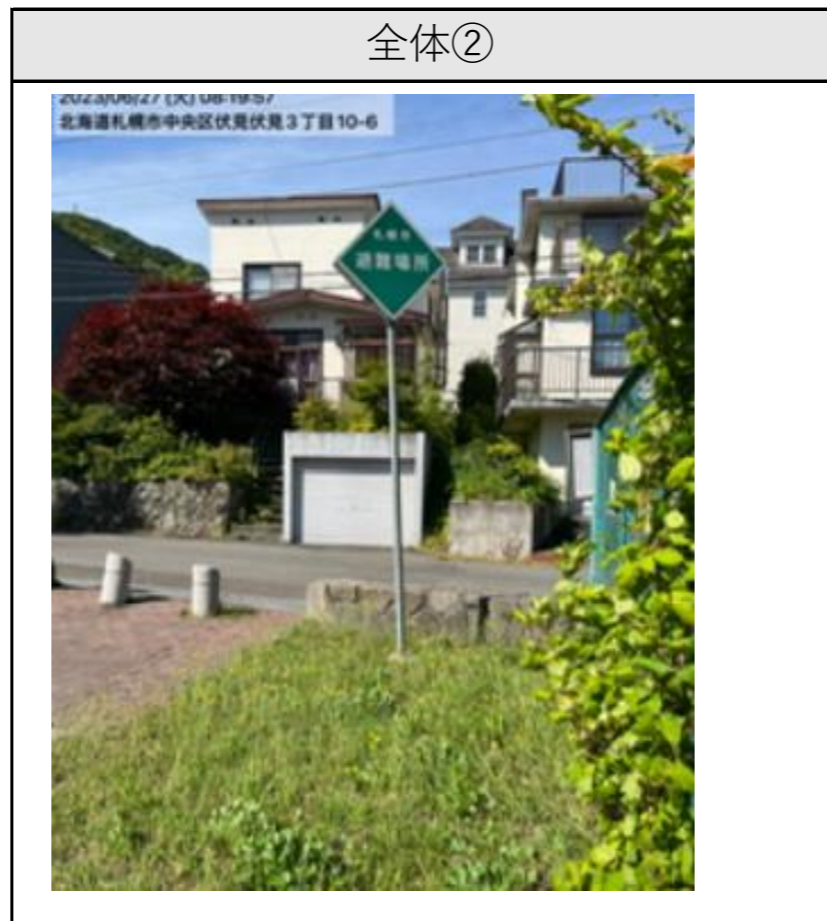
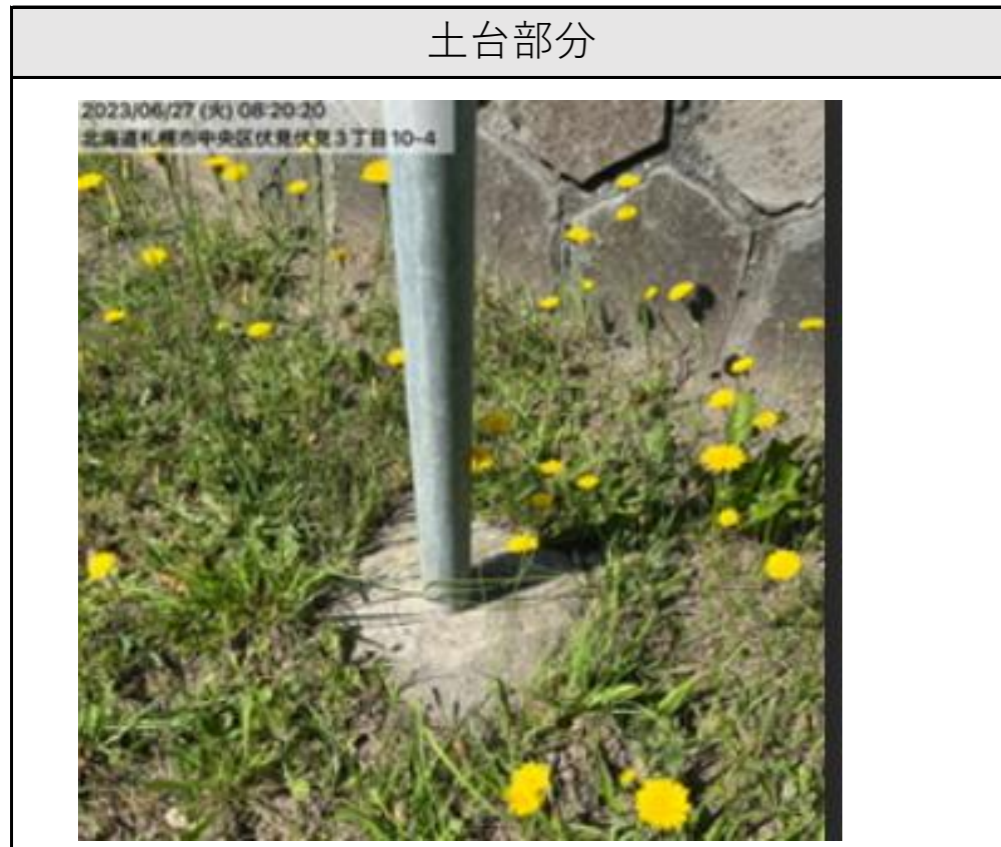
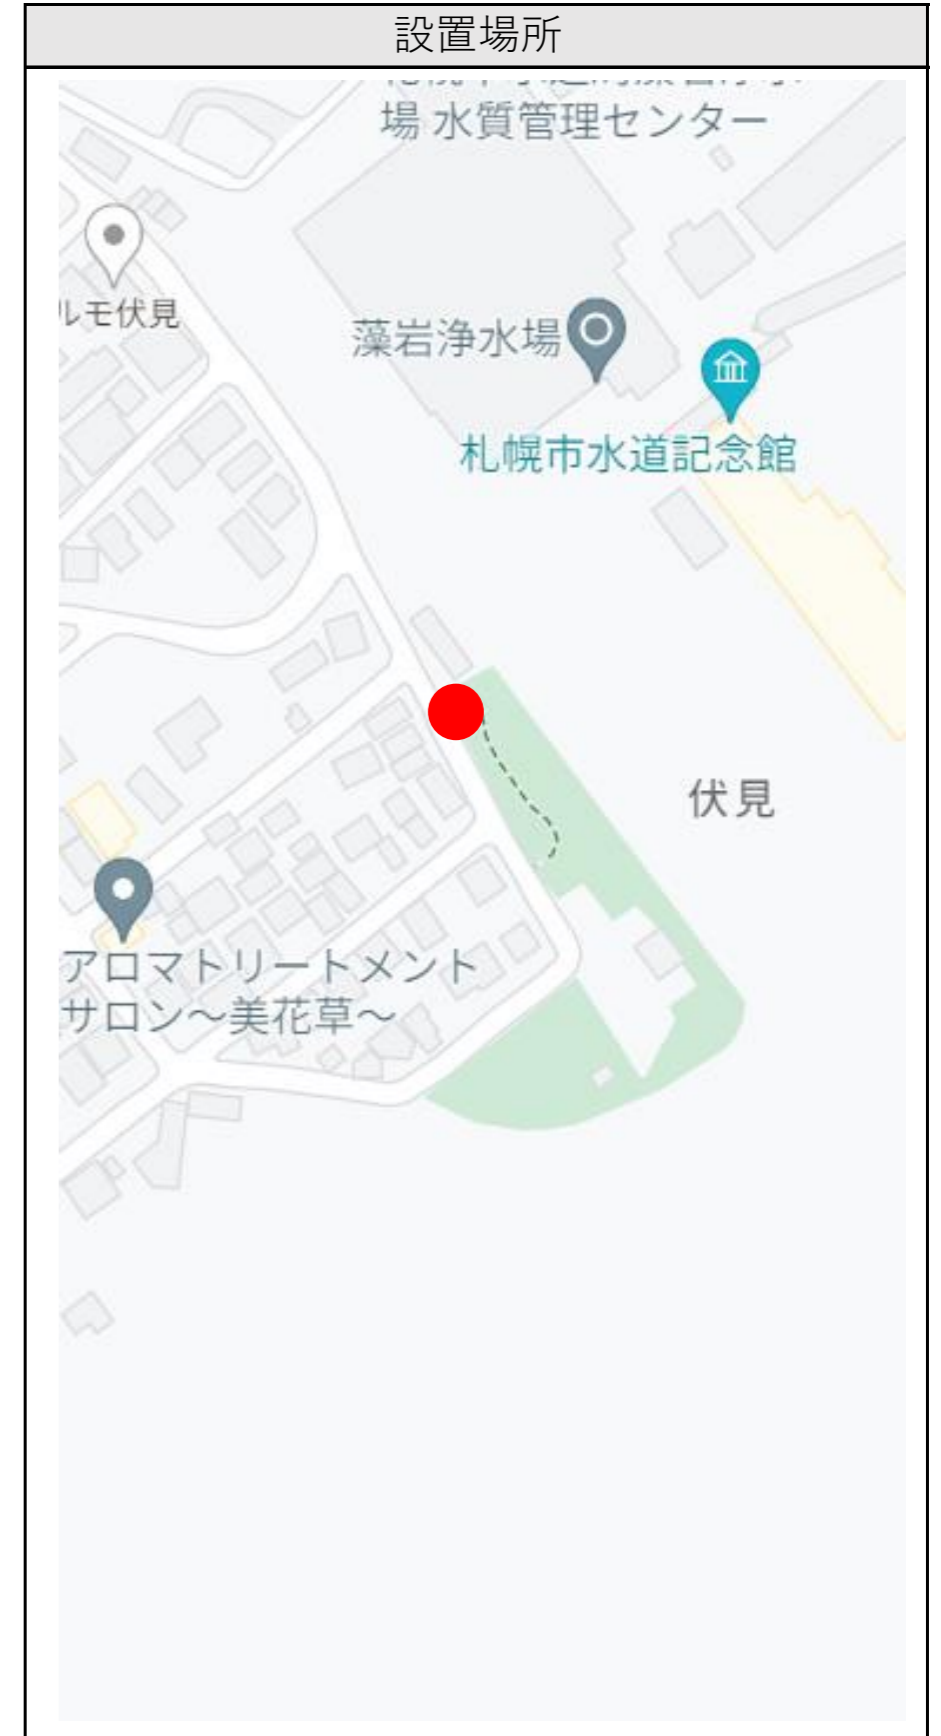
NO	32
施設名	伏見こまどり公園
所在地	北海道札幌市中央区伏見3丁目10-4
備考	自立式標識 (小型) 合計:1箇所

看板部分 評価	A (危険性なし/破損なし)
看板部分 破損状況	
接合部分 評価	A (危険性なし/破損なし)
接合部分 破損状況	
ポール部分 評価	A (危険性なし/破損なし)
ポール部分 破損状況	
土台部分 評価	A (危険性なし/破損なし)
土台部分 破損状況

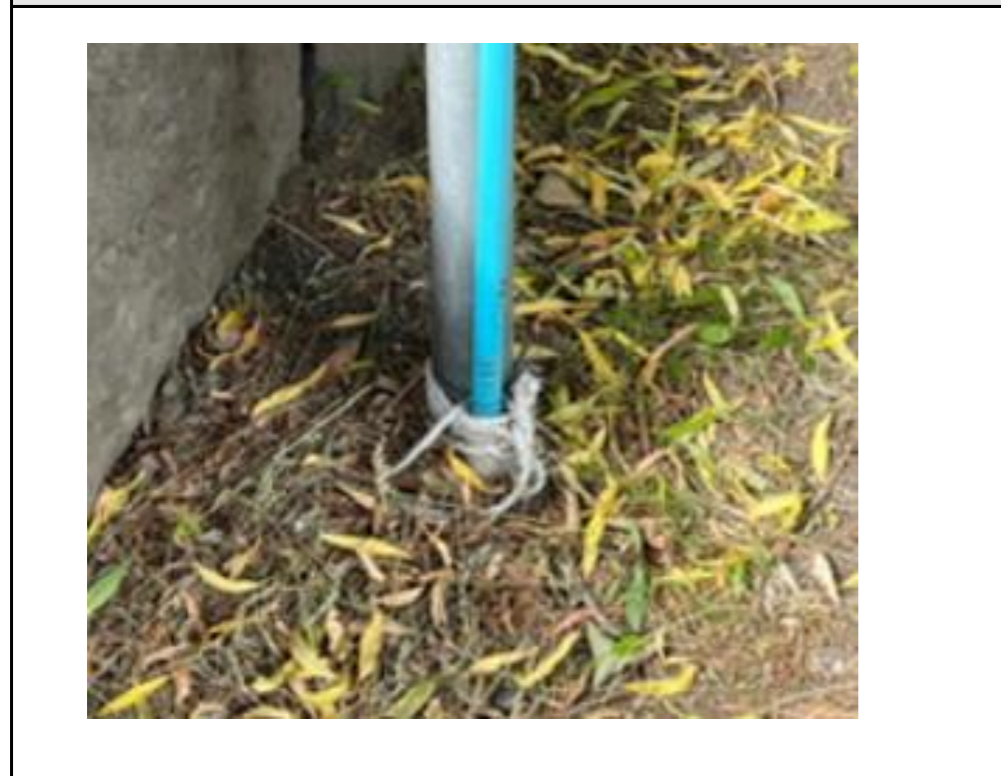
看板部分 評価	A (危険性なし/破損なし)
看板部分 破損状況	
接合部分 評価	A (危険性なし/破損なし)
接合部分 破損状況	
ポール部分 評価	A (危険性なし/破損なし)
ポール部分 破損状況	
土台部分 評価	A (危険性なし/破損なし)
土台部分 破損状況

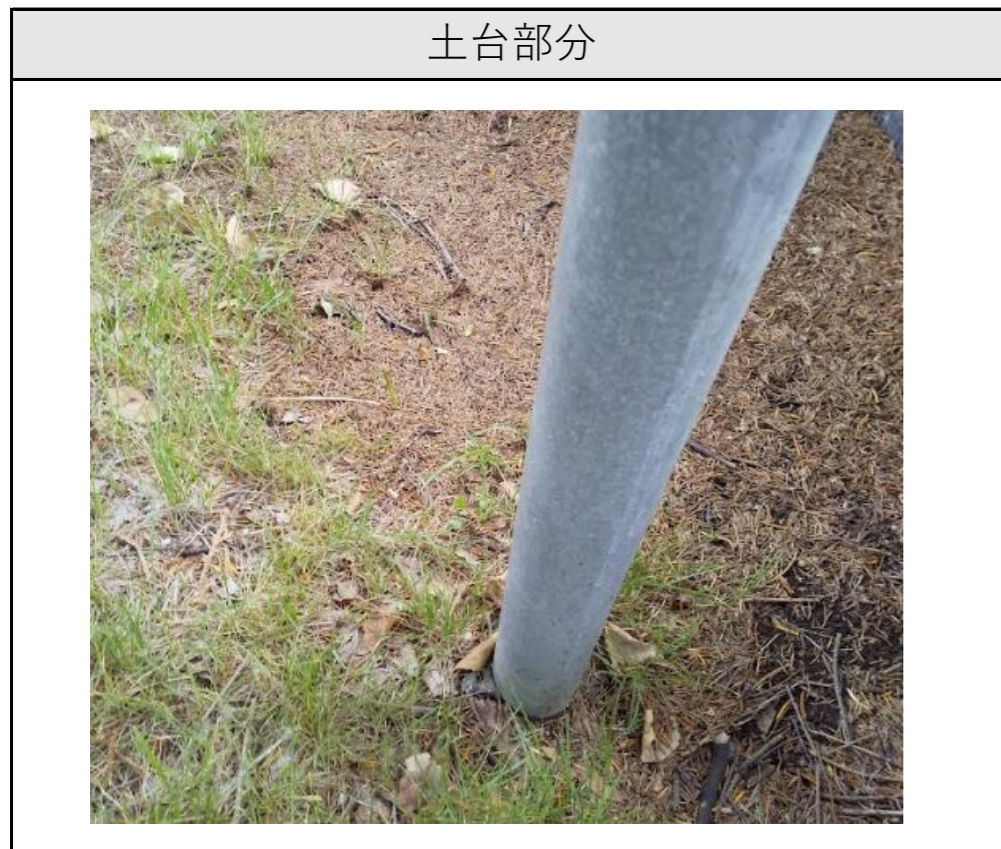
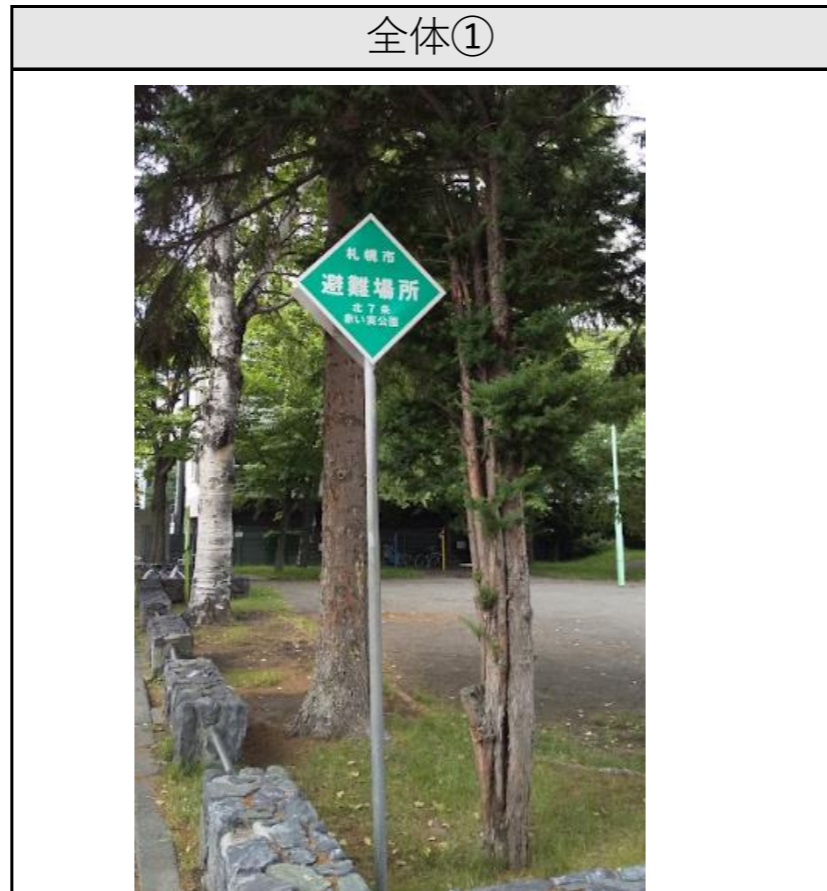
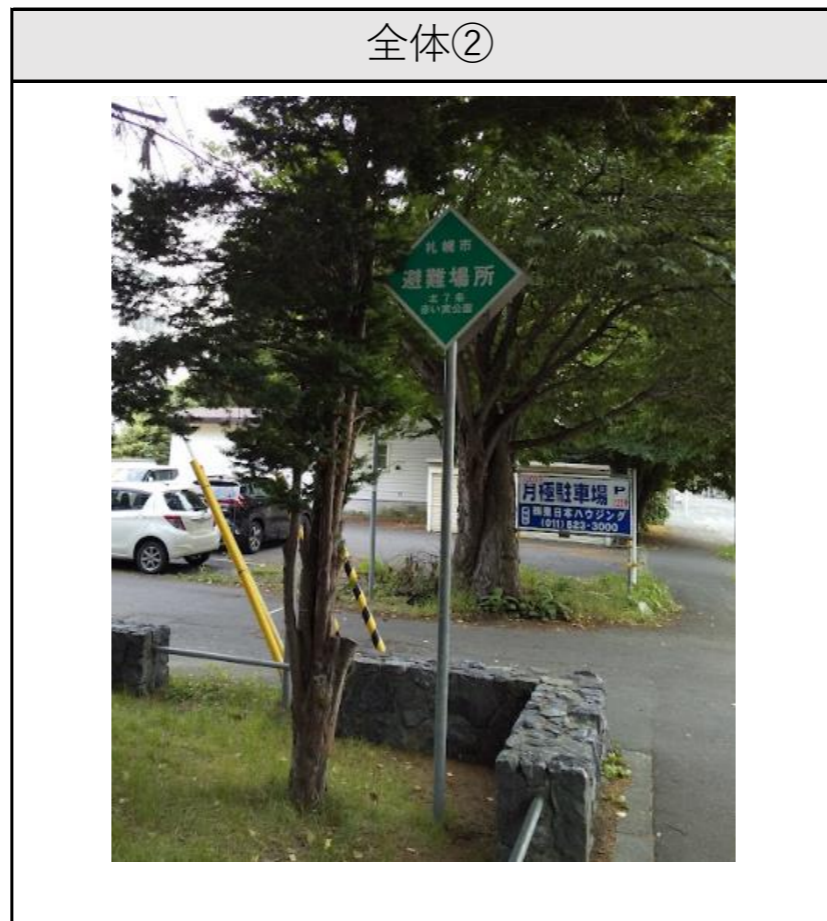
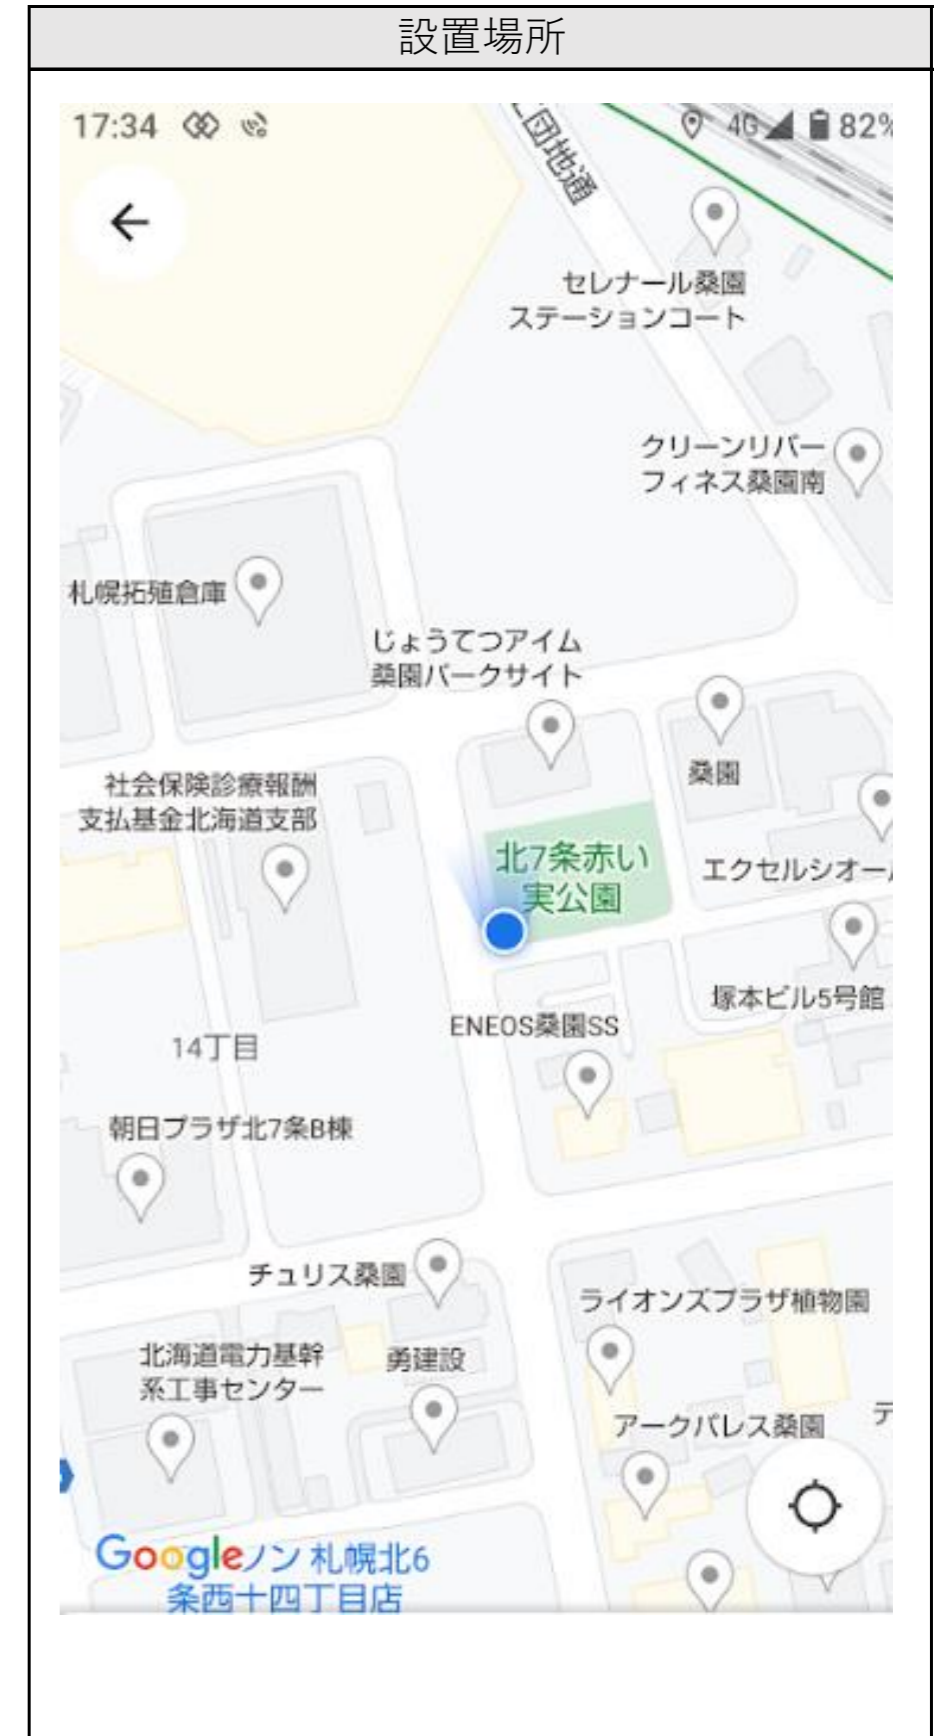
NO	34
施設名	北7条赤い実公園
所在地	北海道札幌市中央区北7条西13丁目28-165
備考	自立式標識 (小型) 合計:1箇所

看板部分 評価	A (危険性なし/破損なし)
看板部分 破損状況	
接合部分 評価	A (危険性なし/破損なし)
接合部分 破損状況	
ポール部分 評価	A (危険性なし/破損なし)
ポール部分 破損状況	
土台部分 評価	A (危険性なし/破損なし)
土台部分 破損状況
