NO	29
施設名	南9条緑地
所在地	北海道札幌市中央区南9条西10丁目1-5
備考	自立式標識 (小型) 合計:1箇所

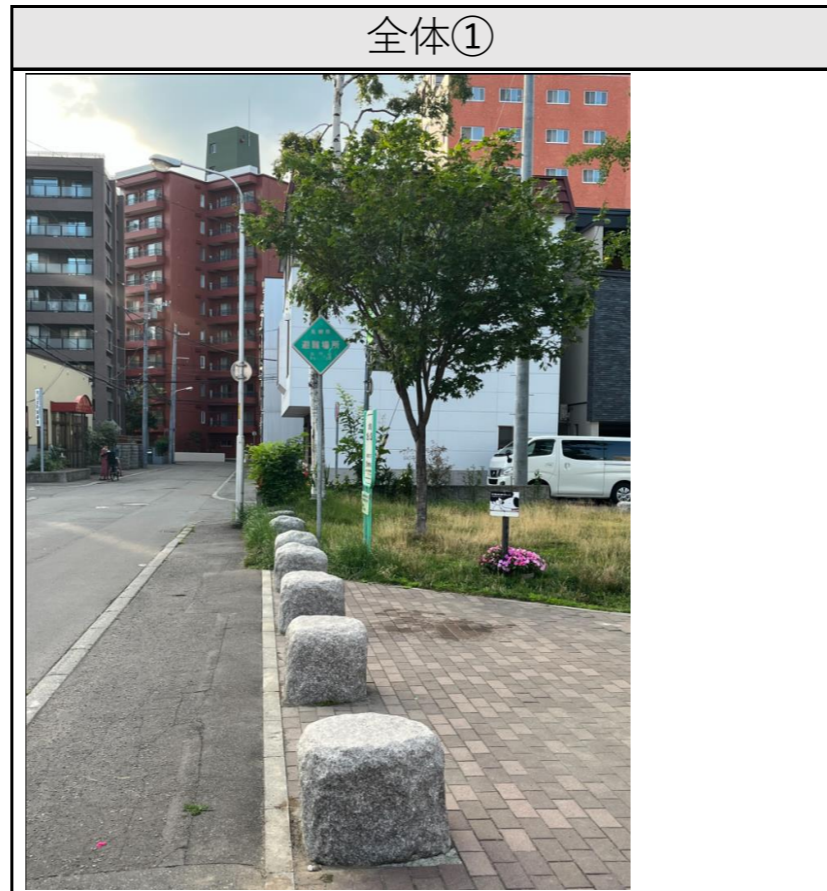
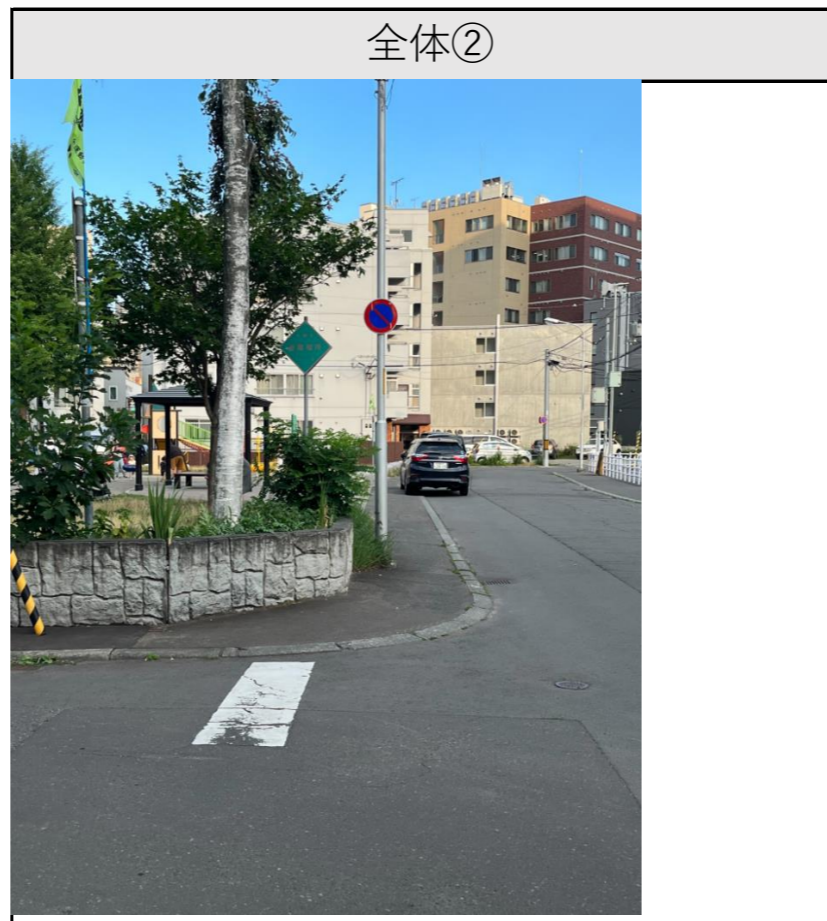
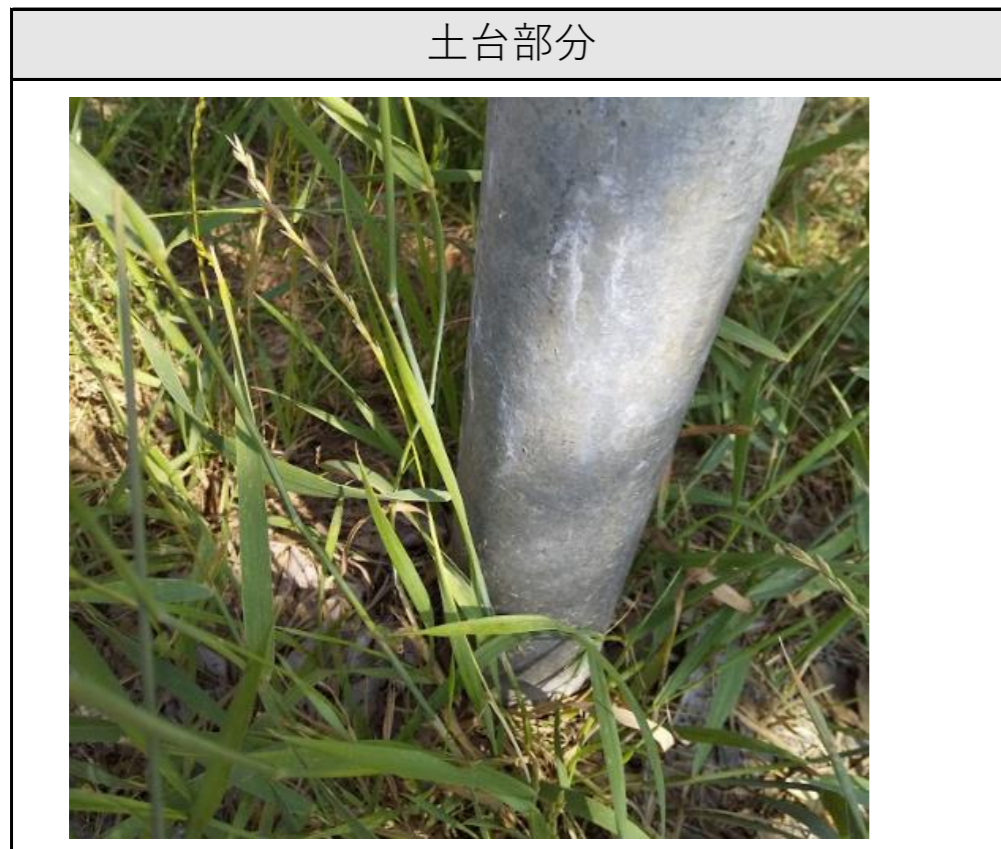
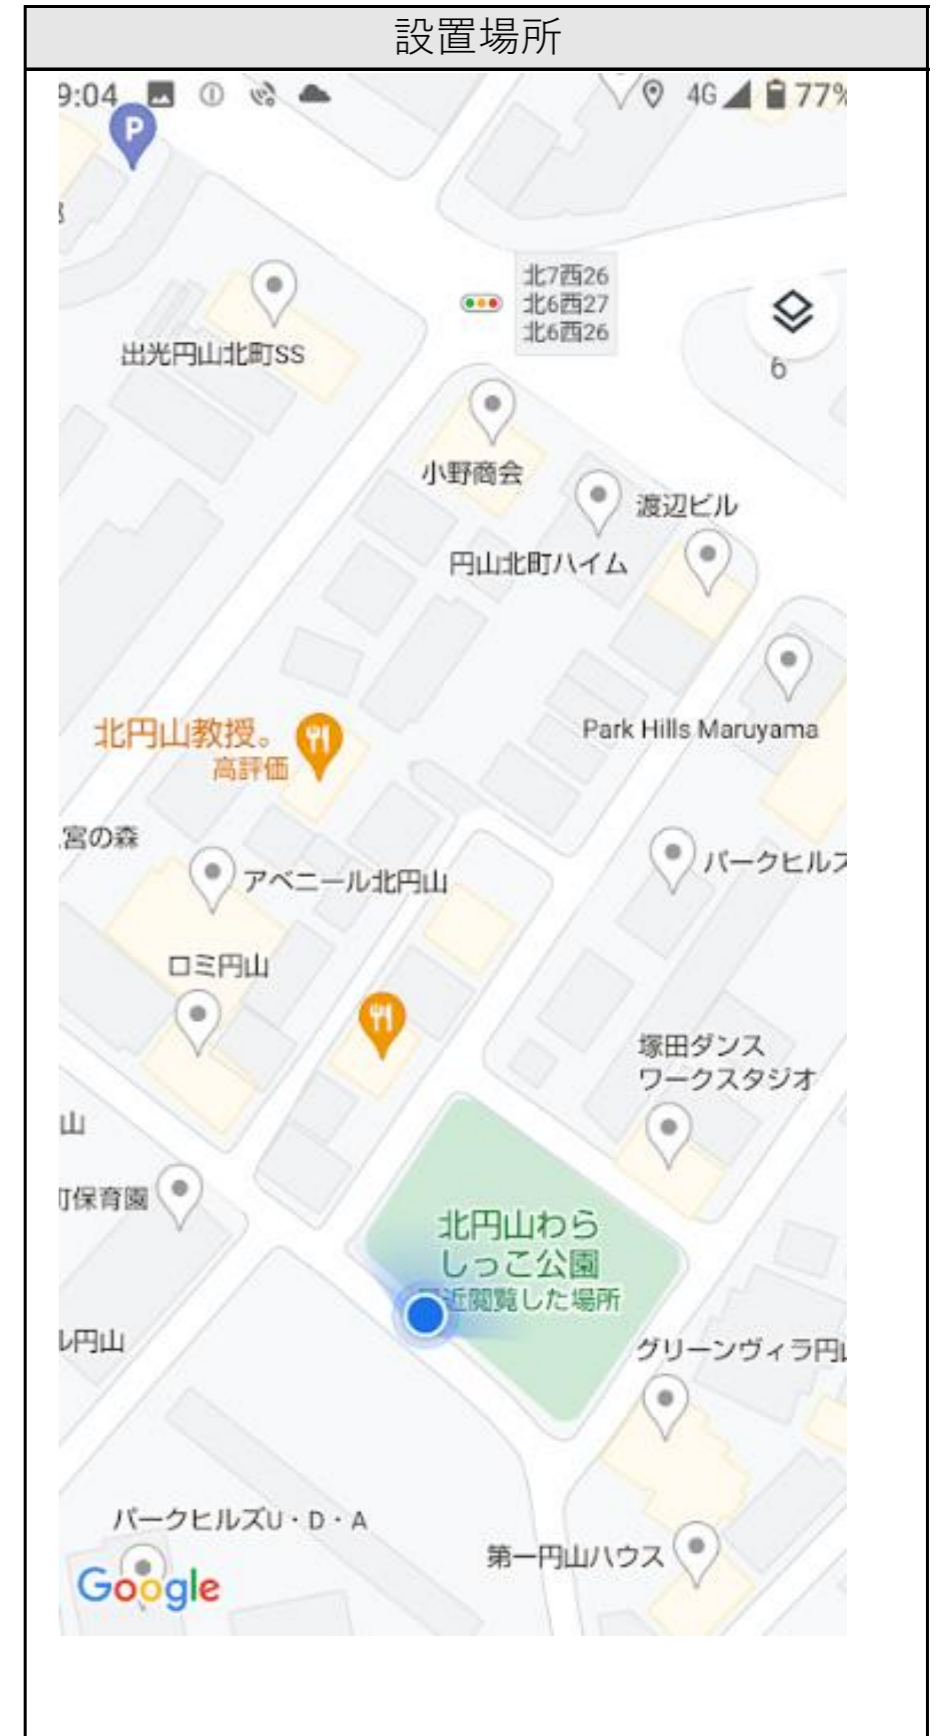
NO	35
施設名	北円山わらしっこ公園
所在地	北海道札幌市中央区北6条西26丁目4
備考	自立式標識（小型） 合計:1箇所

看板部分 評価	A（危険性なし/破損なし）
看板部分 破損状況	
接合部分 評価	A（危険性なし/破損なし）
接合部分 破損状況	
ポール部分 評価	A（危険性なし/破損なし）
ポール部分 破損状況	
土台部分 評価	A（危険性なし/破損なし）
土台部分 破損状況

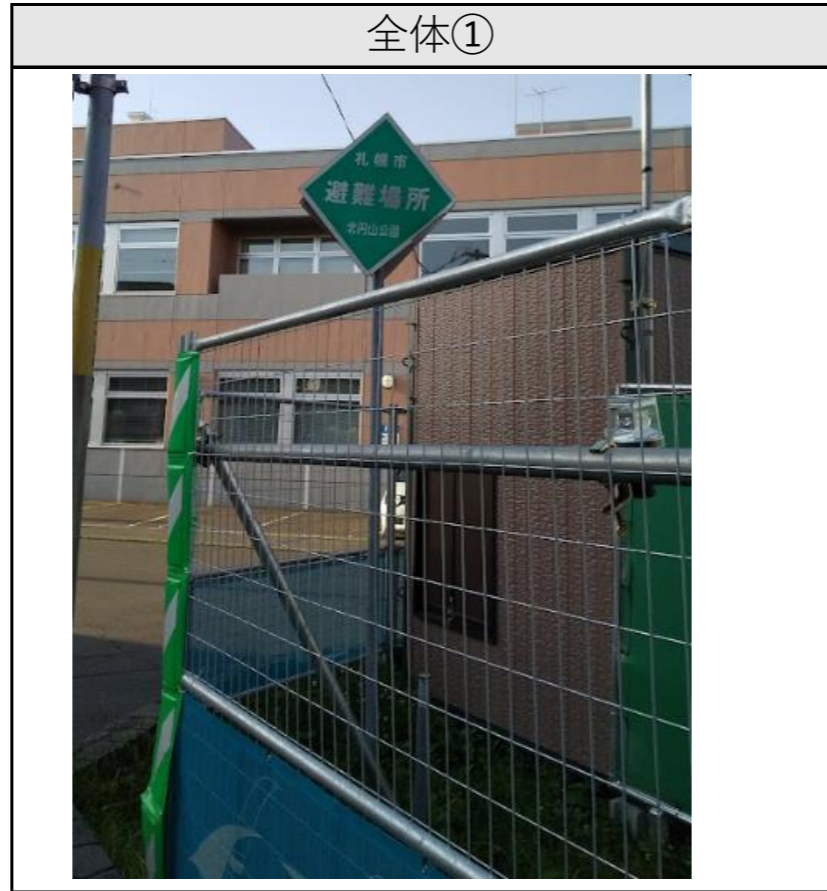
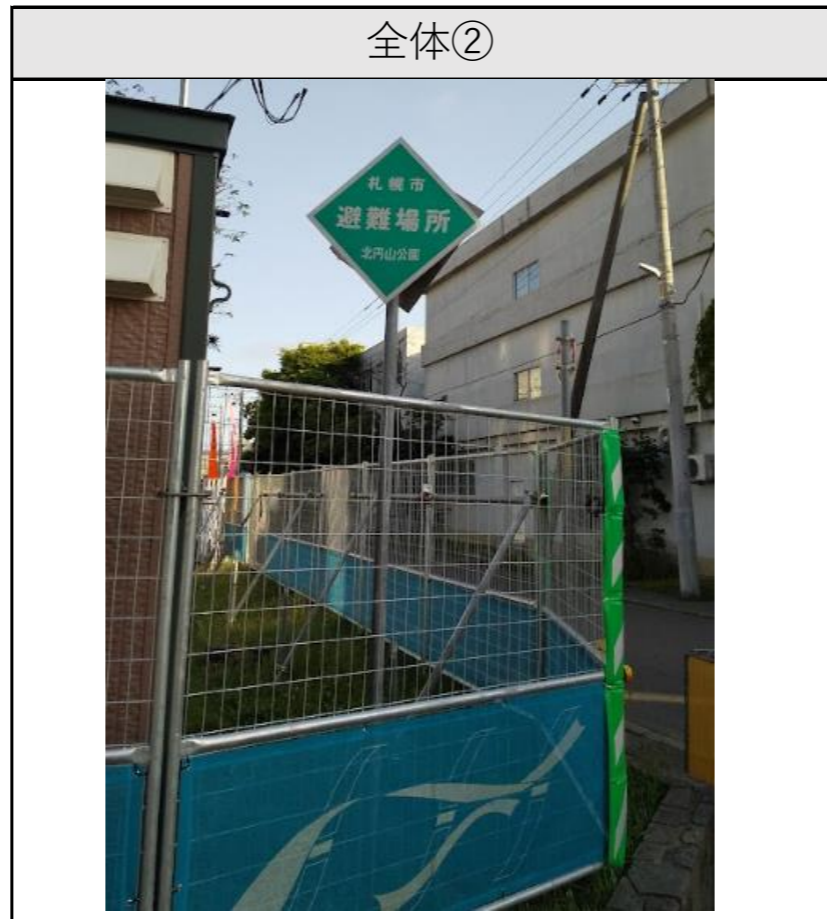
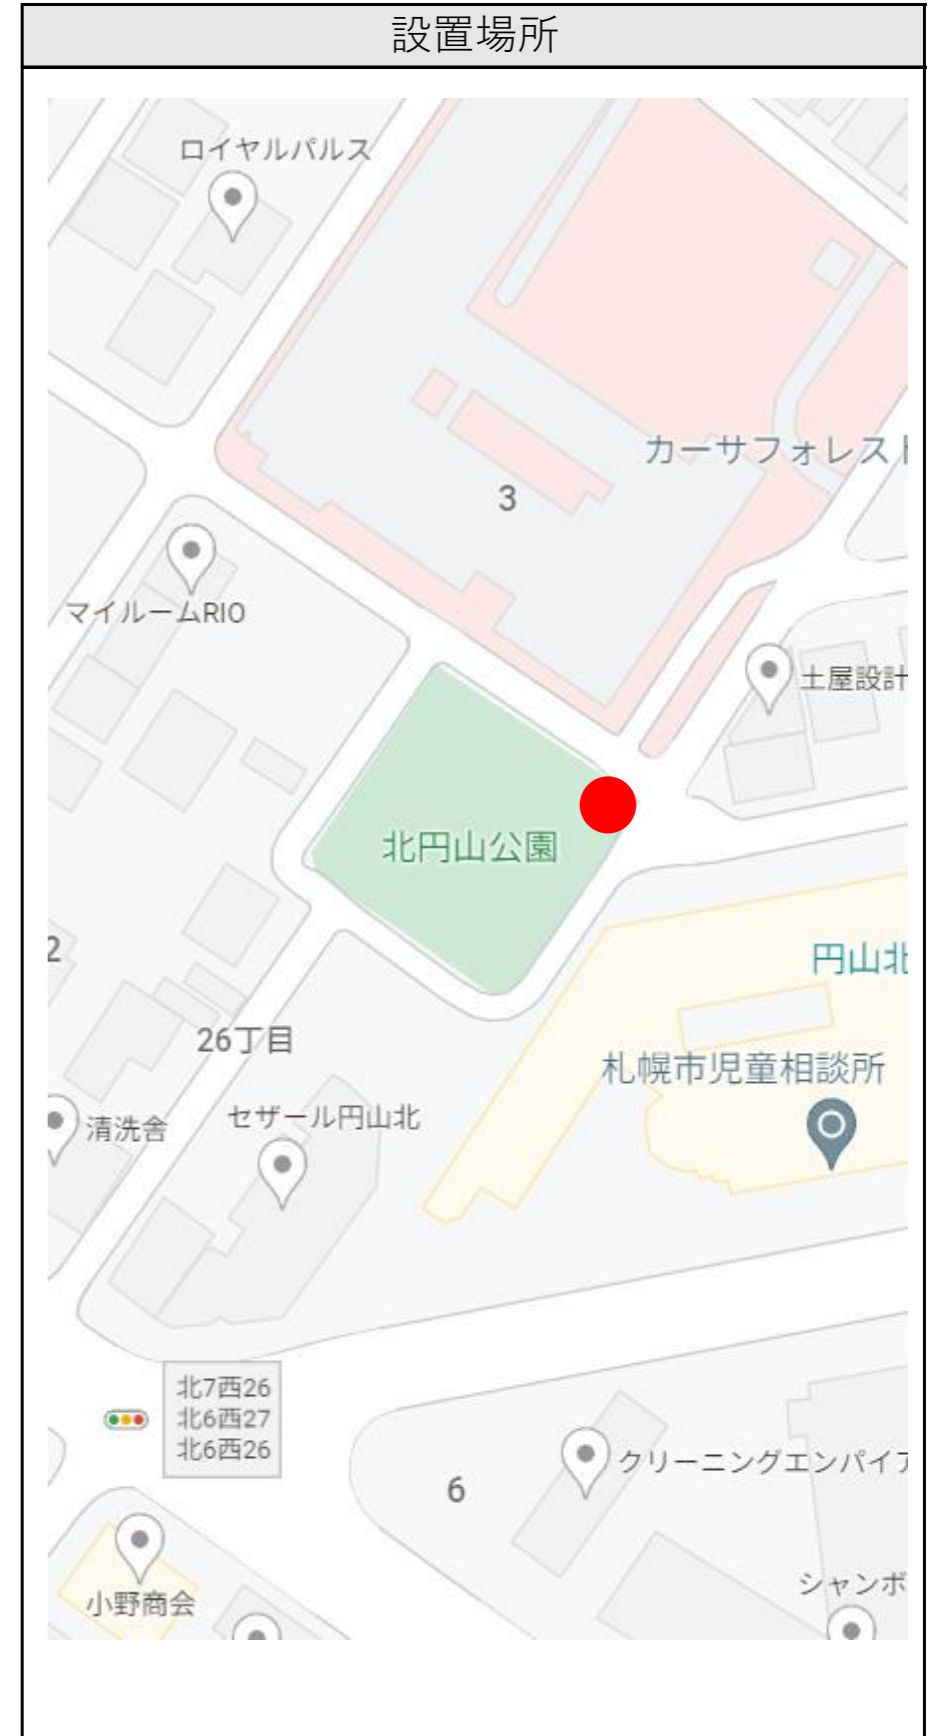
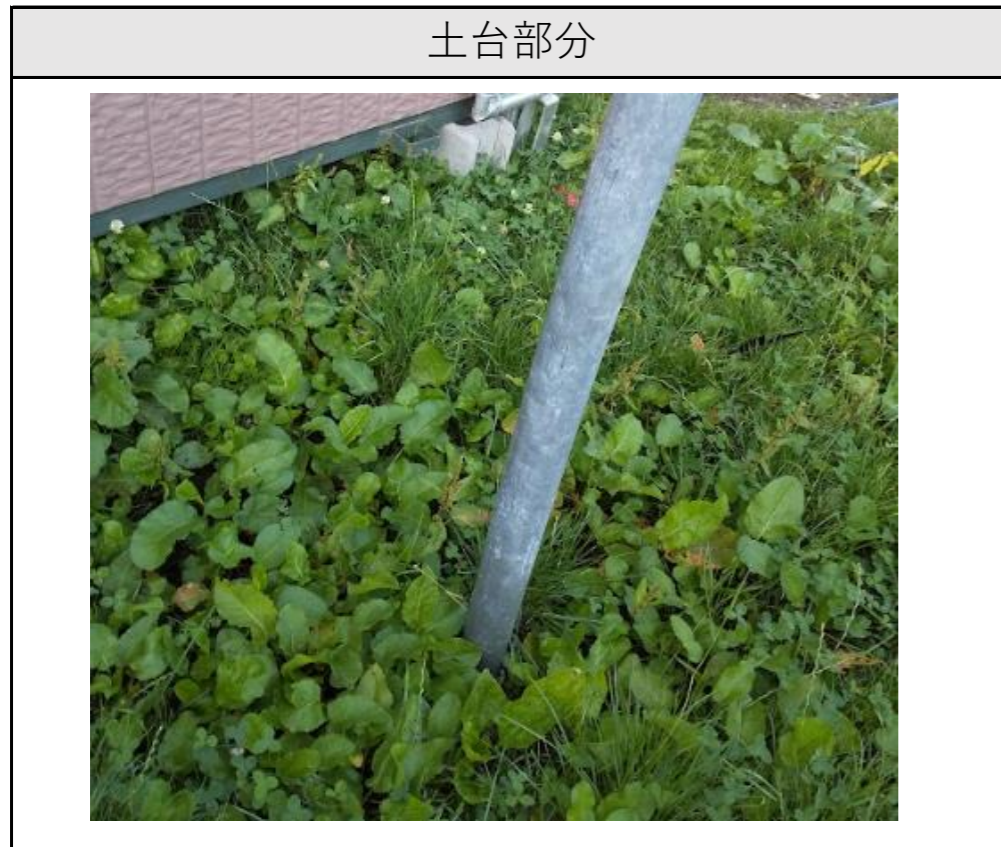
NO	36
施設名	北円山公園
所在地	北海道札幌市中央区北7条西26丁目4
備考	自立式標識 (小型) 合計:1箇所

看板部分 評価	A (危険性なし/破損なし)
看板部分 破損状況	
接合部分 評価	A (危険性なし/破損なし)
接合部分 破損状況	
ポール部分 評価	A (危険性なし/破損なし)
ポール部分 破損状況	
土台部分 評価	A (危険性なし/破損なし)
土台部分 破損状況

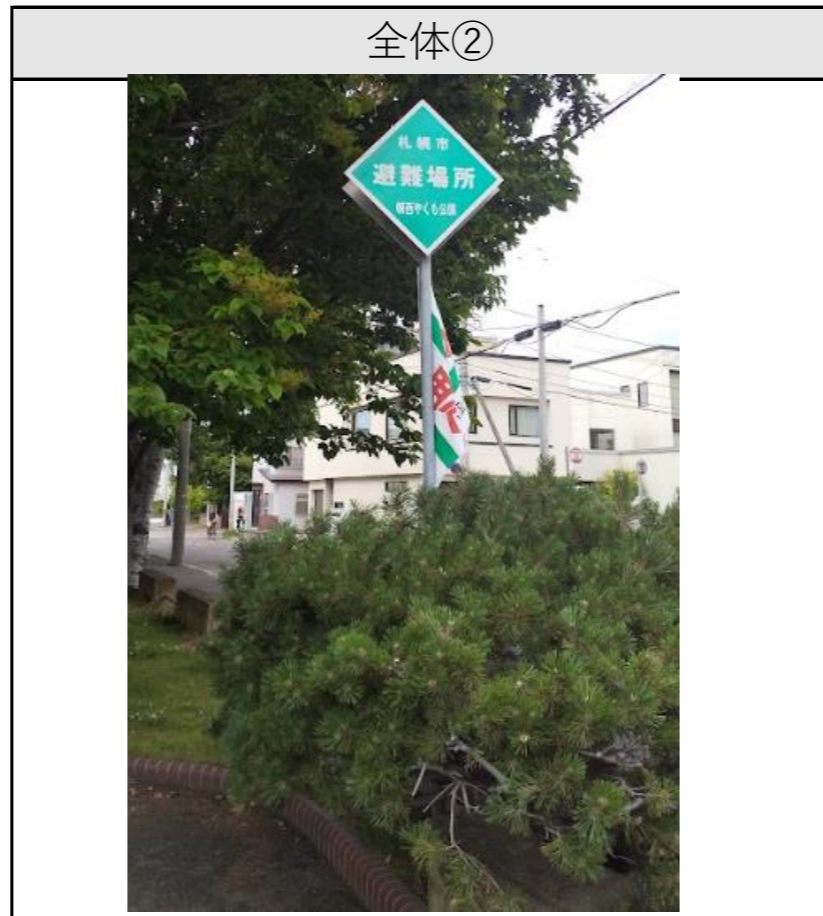
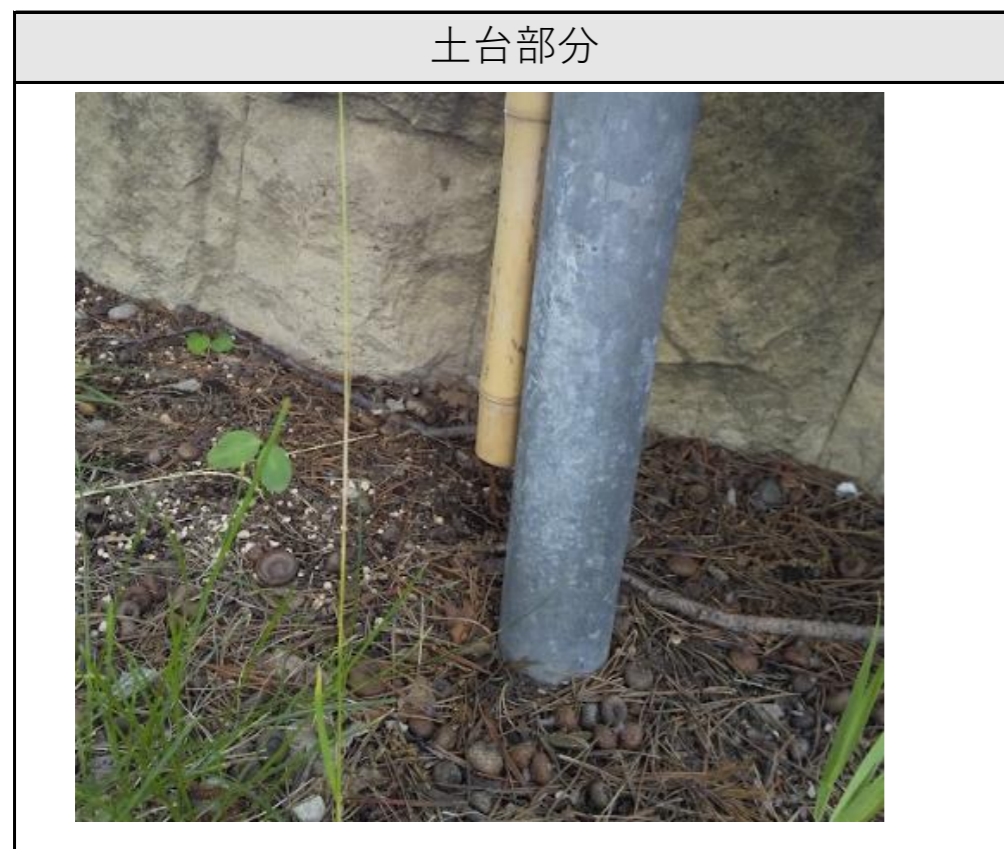
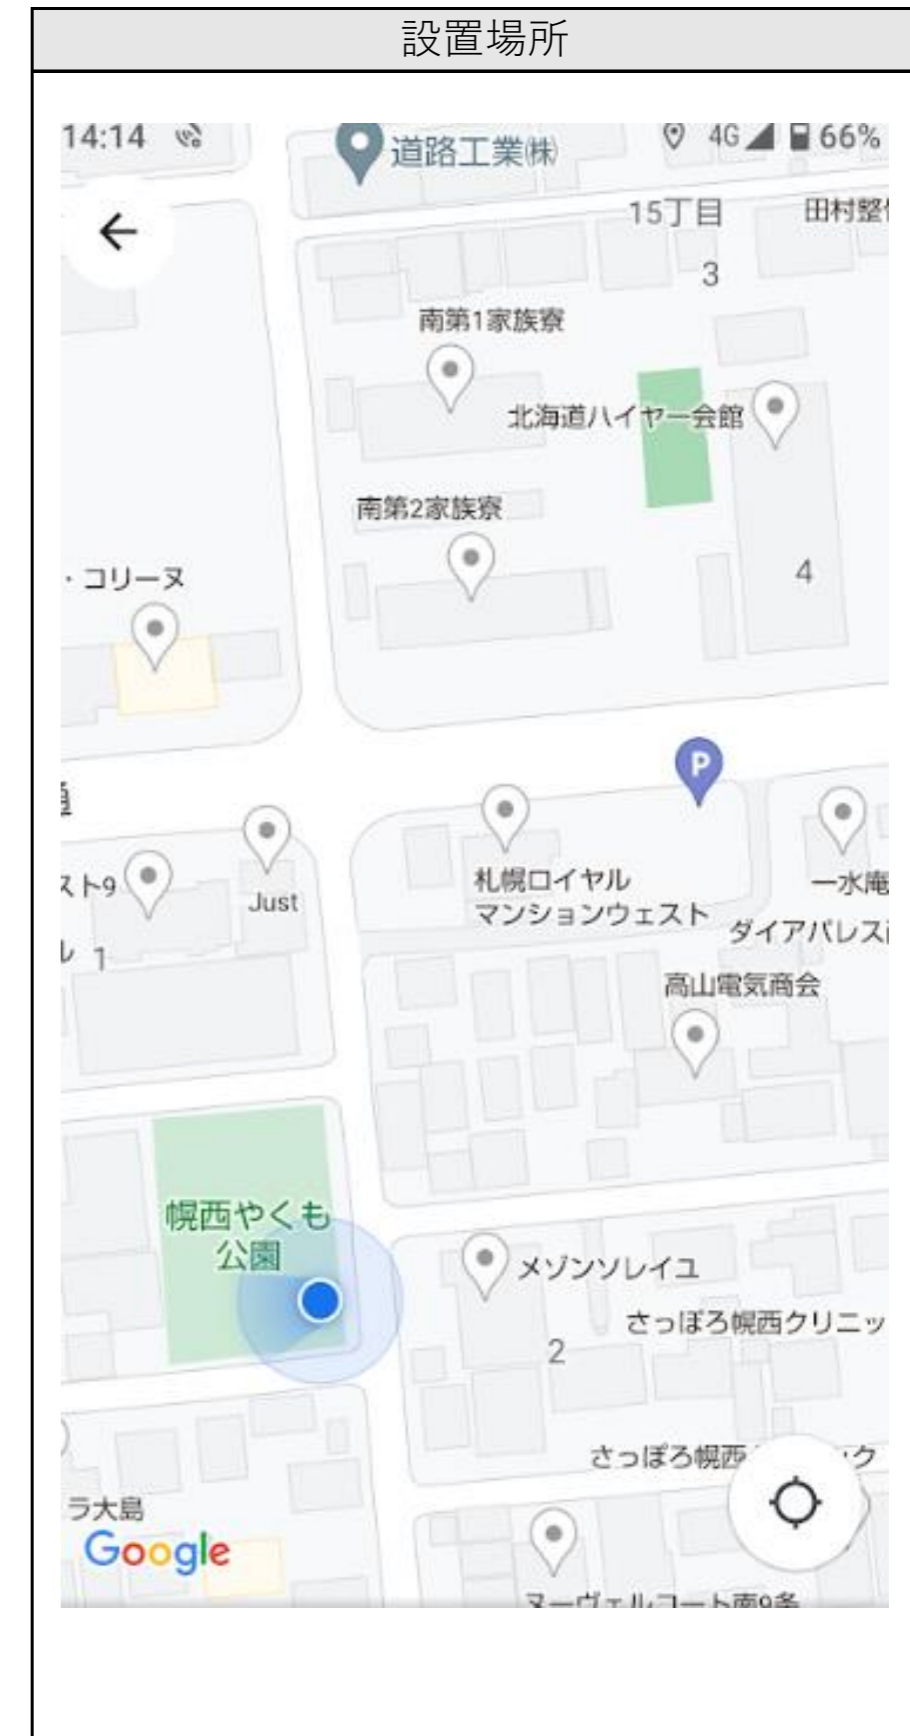
NO	37
施設名	幌西やくも公園
所在地	北海道札幌市中央区南9条西16丁目2-8
備考	自立式標識 (小型) 合計:1箇所

看板部分 評価	A (危険性なし/破損なし)
看板部分 破損状況	
接合部分 評価	A (危険性なし/破損なし)
接合部分 破損状況	
ポール部分 評価	A (危険性なし/破損なし)
ポール部分 破損状況	
土台部分 評価	A (危険性なし/破損なし)
土台部分 破損状況

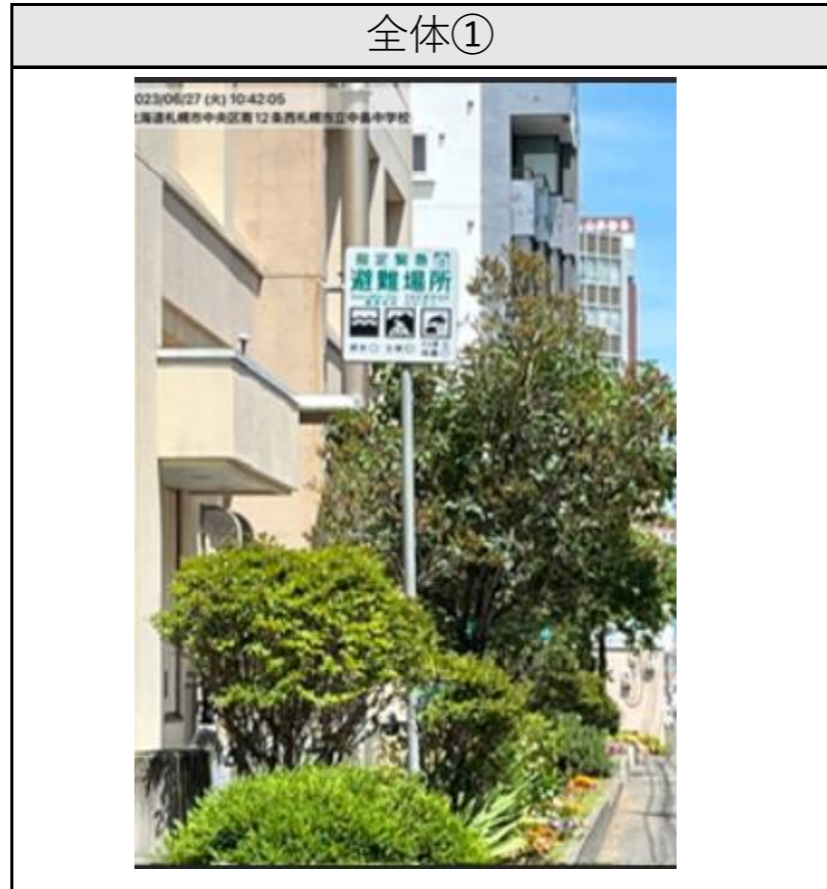
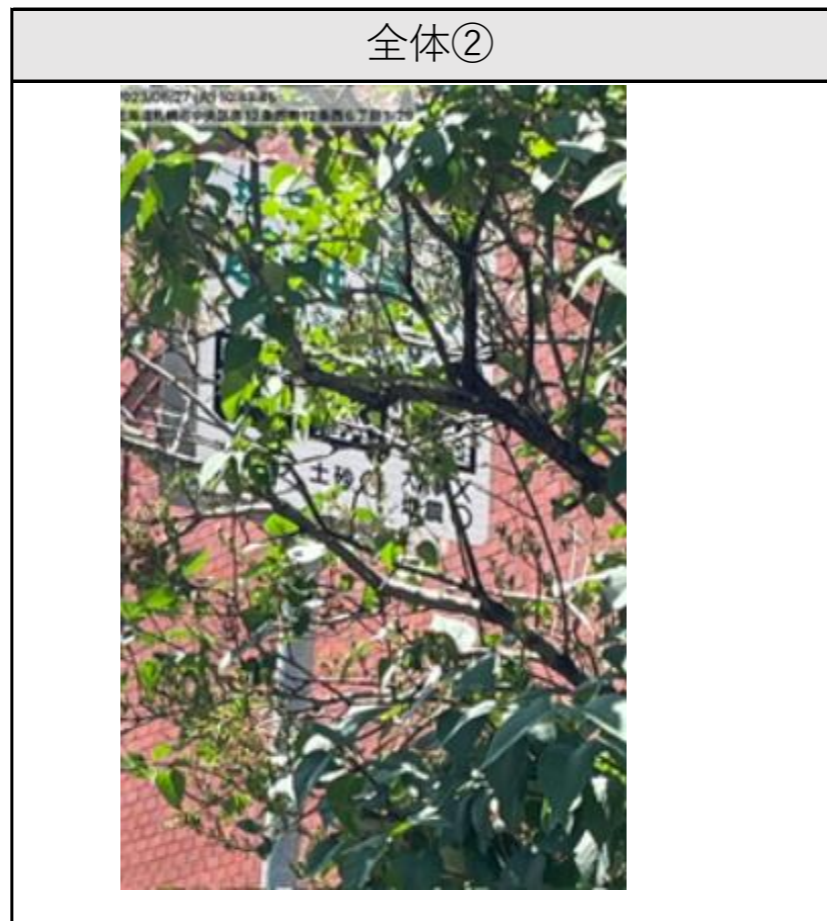
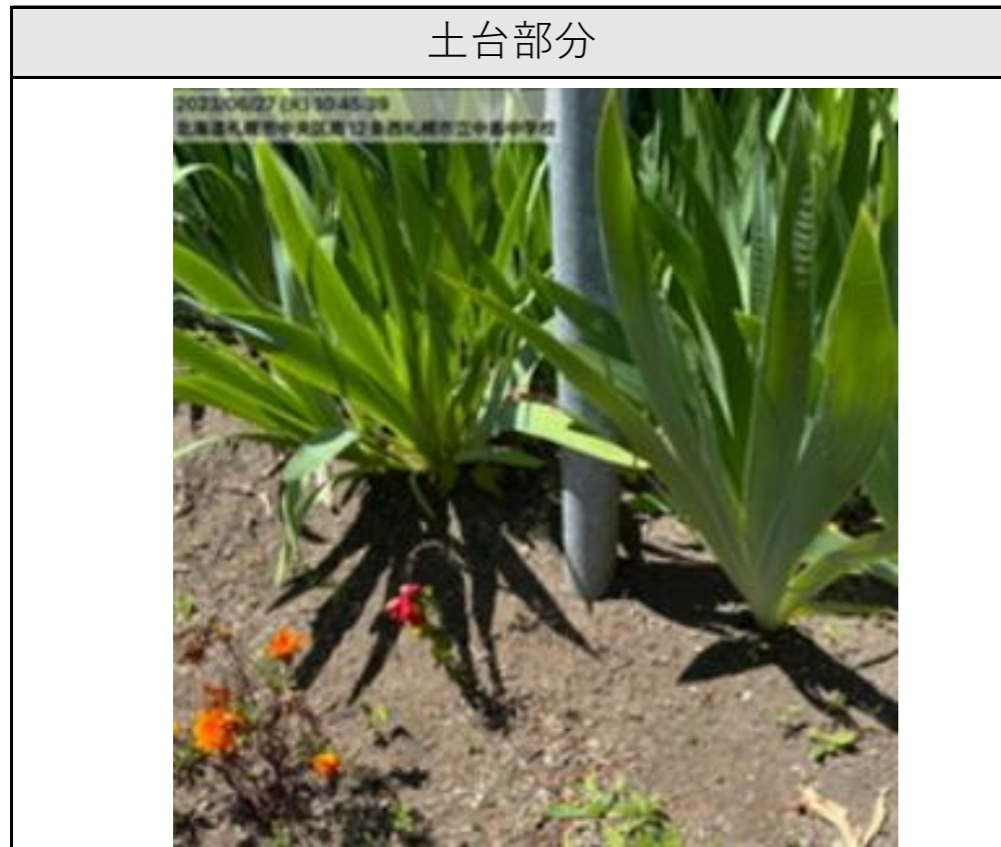
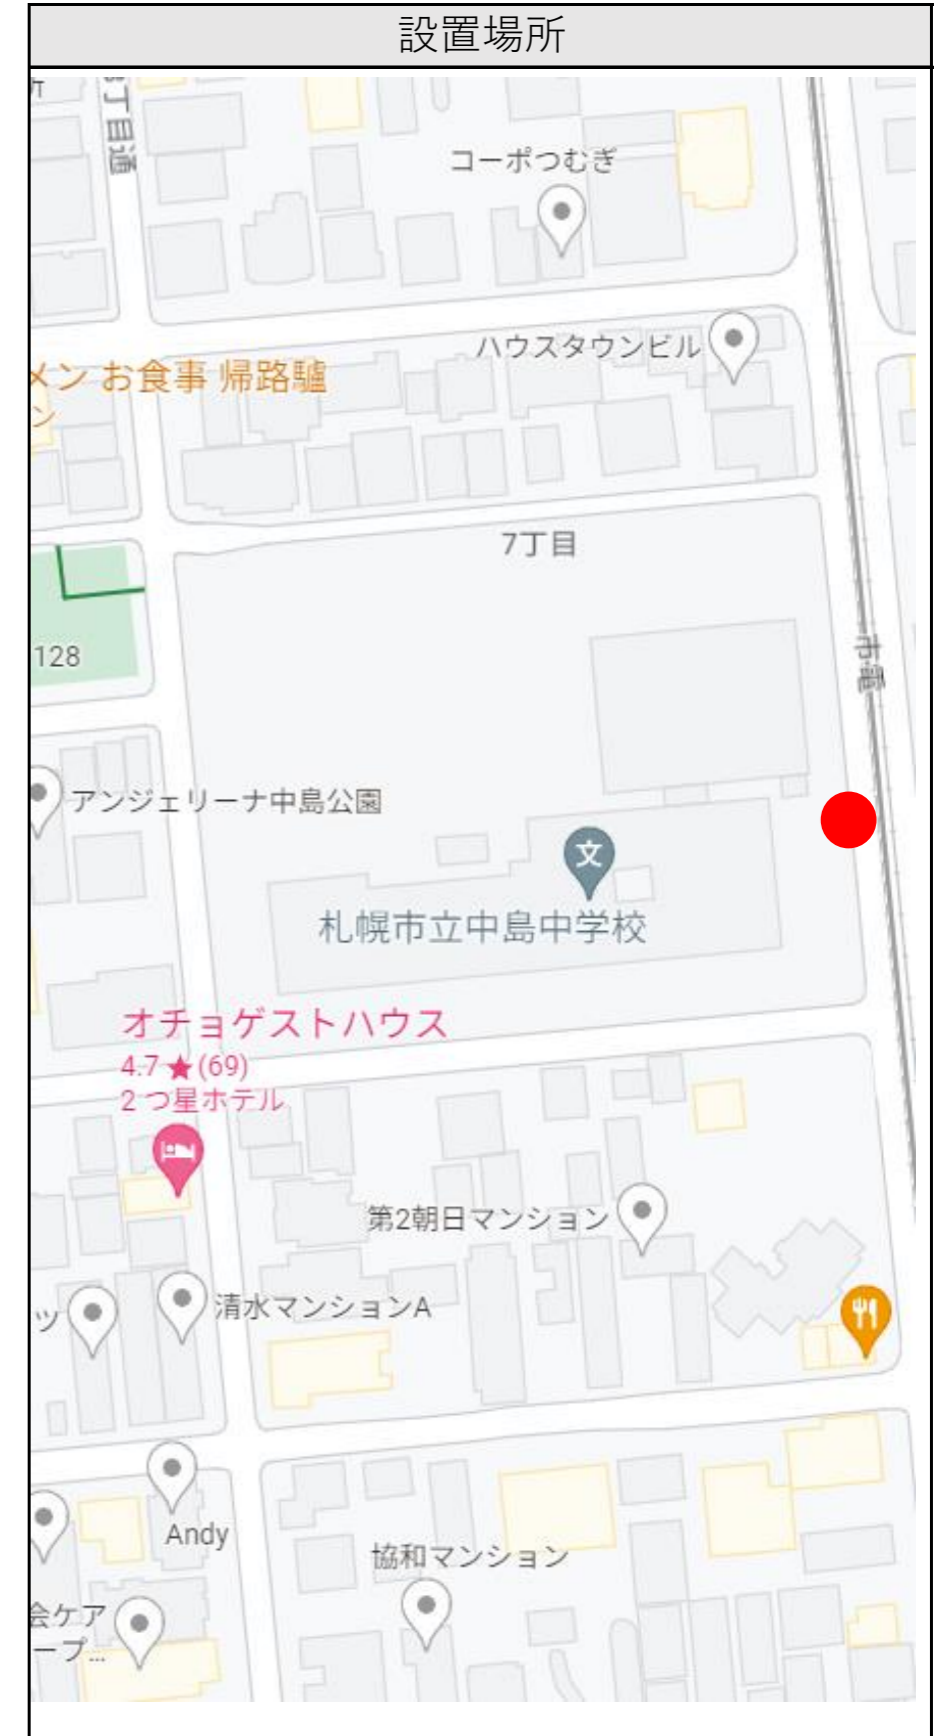
NO	2857
施設名	中島中学校
所在地	北海道札幌市中央区南12条西7丁目2-1
備考	自立式標識 (小型) 合計:1箇所

看板部分 評価	A (危険性なし/破損なし)
看板部分 破損状況	
接合部分 評価	A (危険性なし/破損なし)
接合部分 破損状況	
ポール部分 評価	A (危険性なし/破損なし)
ポール部分 破損状況	
土台部分 評価	A (危険性なし/破損なし)
土台部分 破損状況

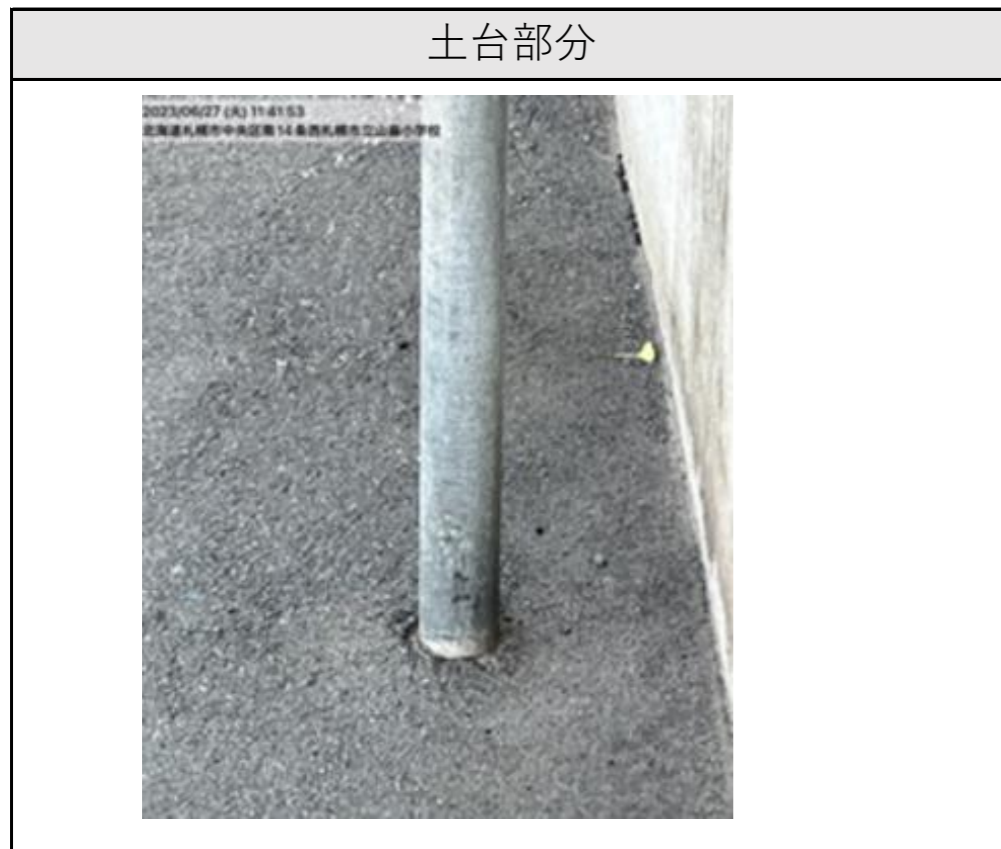
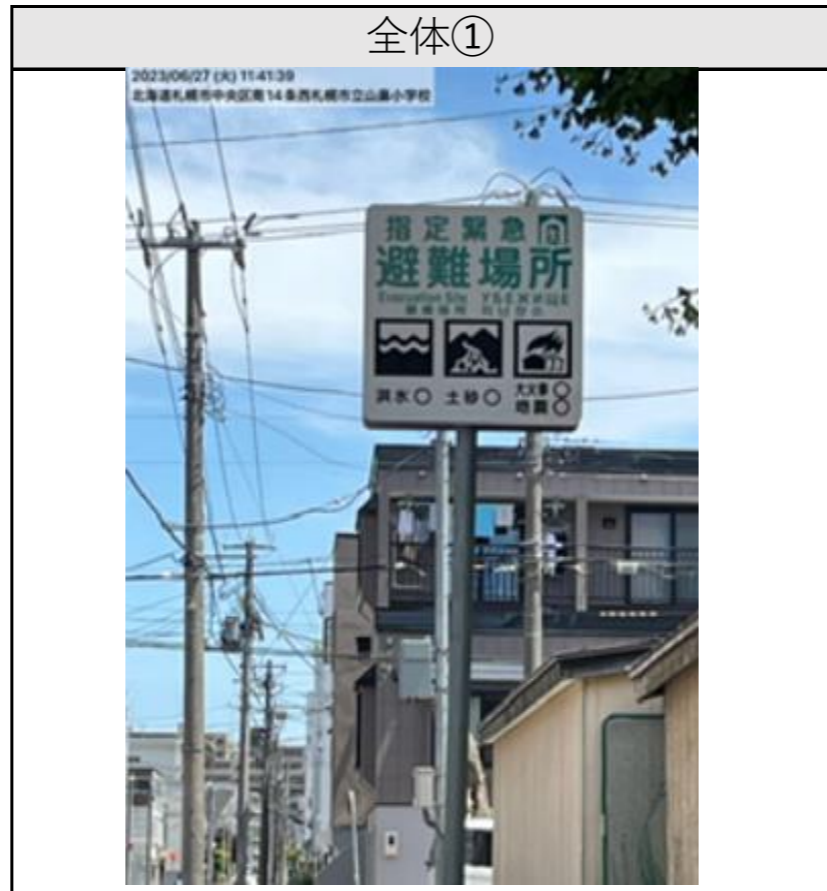
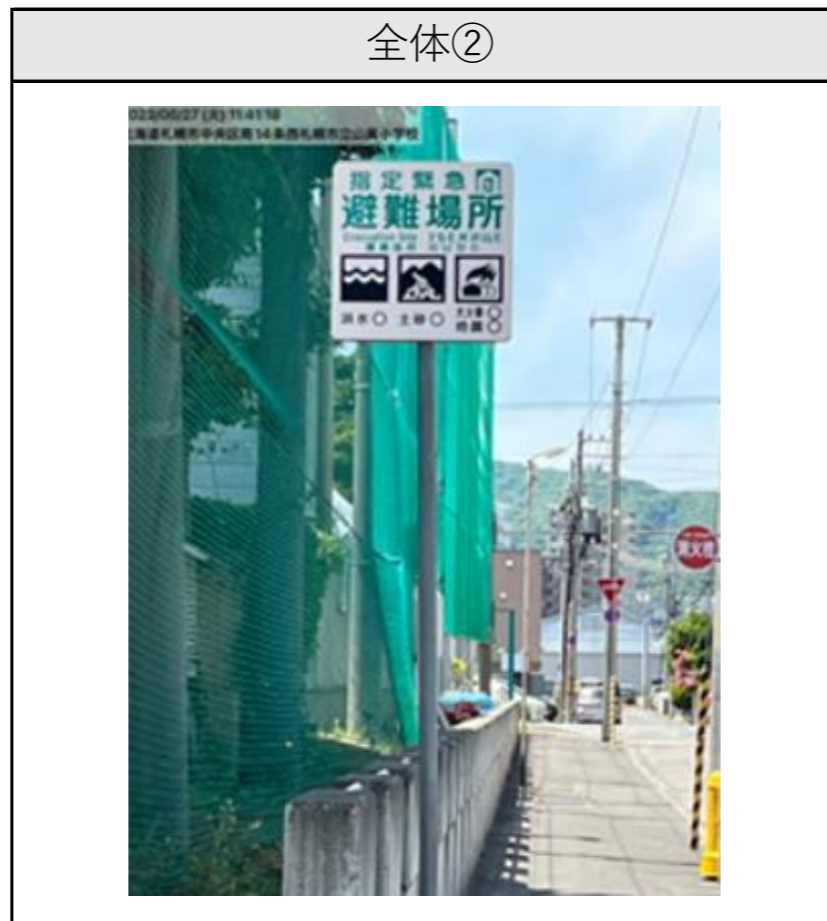
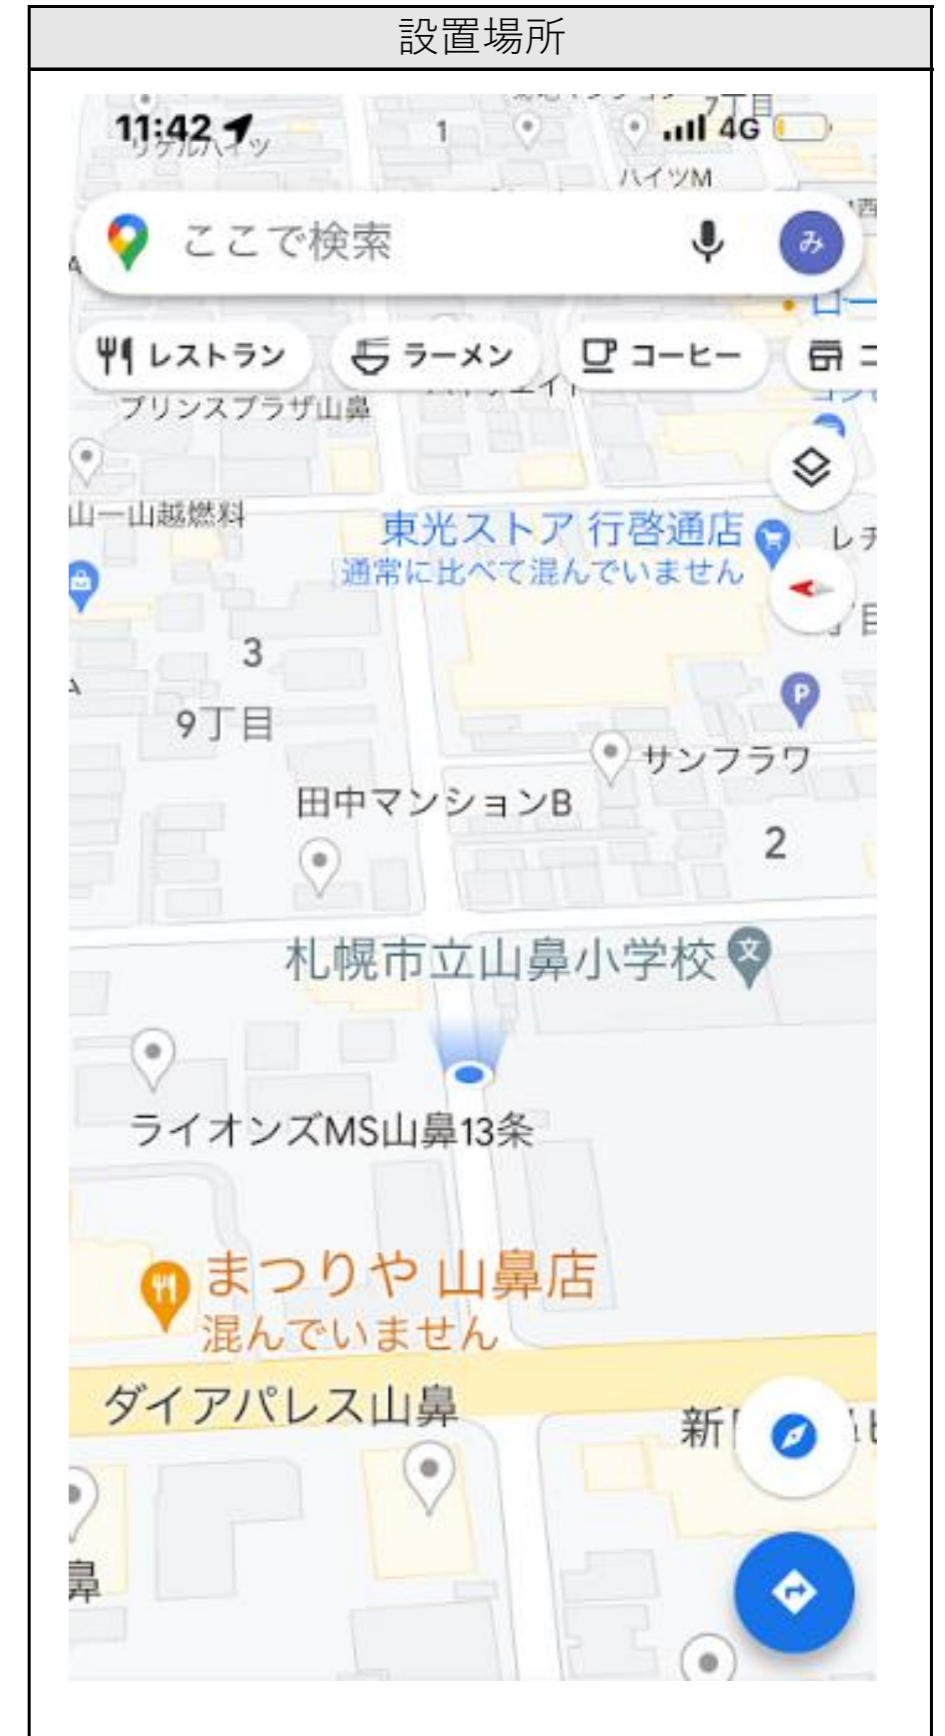
NO	2858
施設名	山鼻小学校
所在地	北海道札幌市中央区南14条西10丁目1-1
備考	自立式標識（小型） 合計:2箇所

看板部分 評価	A（危険性なし/破損なし）
看板部分 破損状況	
接合部分 評価	A（危険性なし/破損なし）
接合部分 破損状況	
ポール部分 評価	A（危険性なし/破損なし）
ポール部分 破損状況	
土台部分 評価	A（危険性なし/破損なし）
土台部分 破損状況

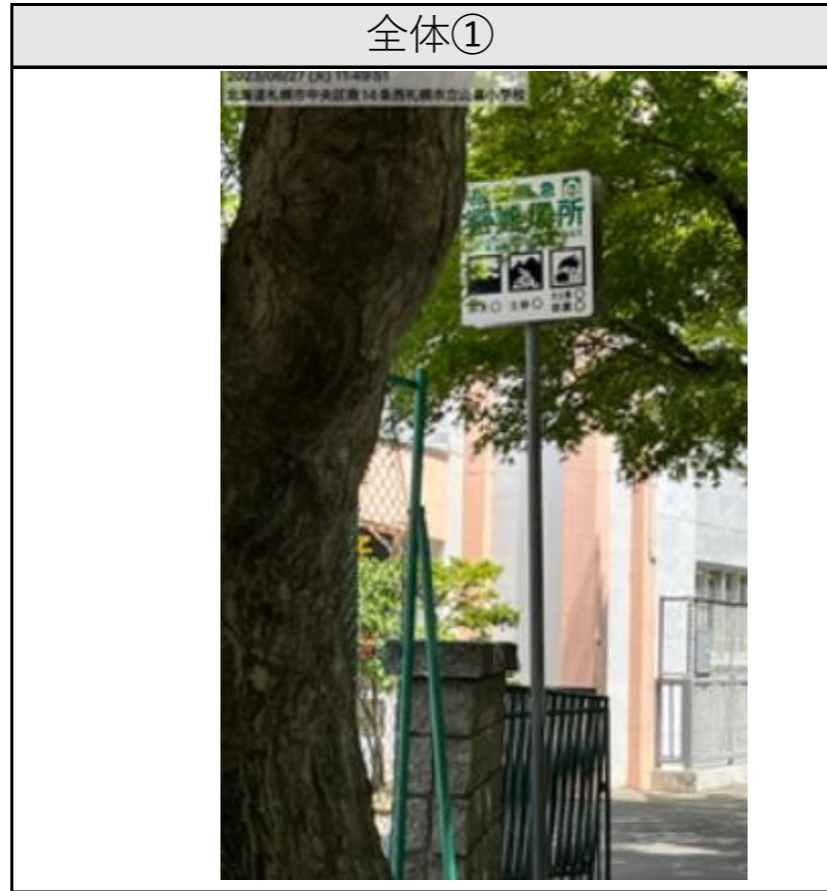
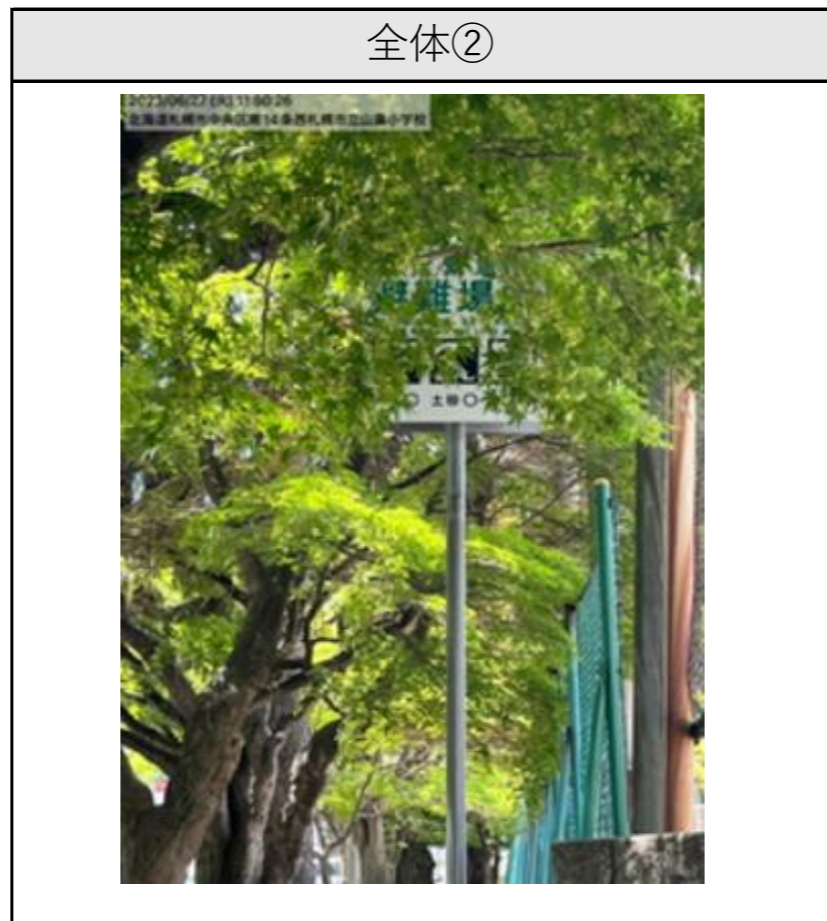
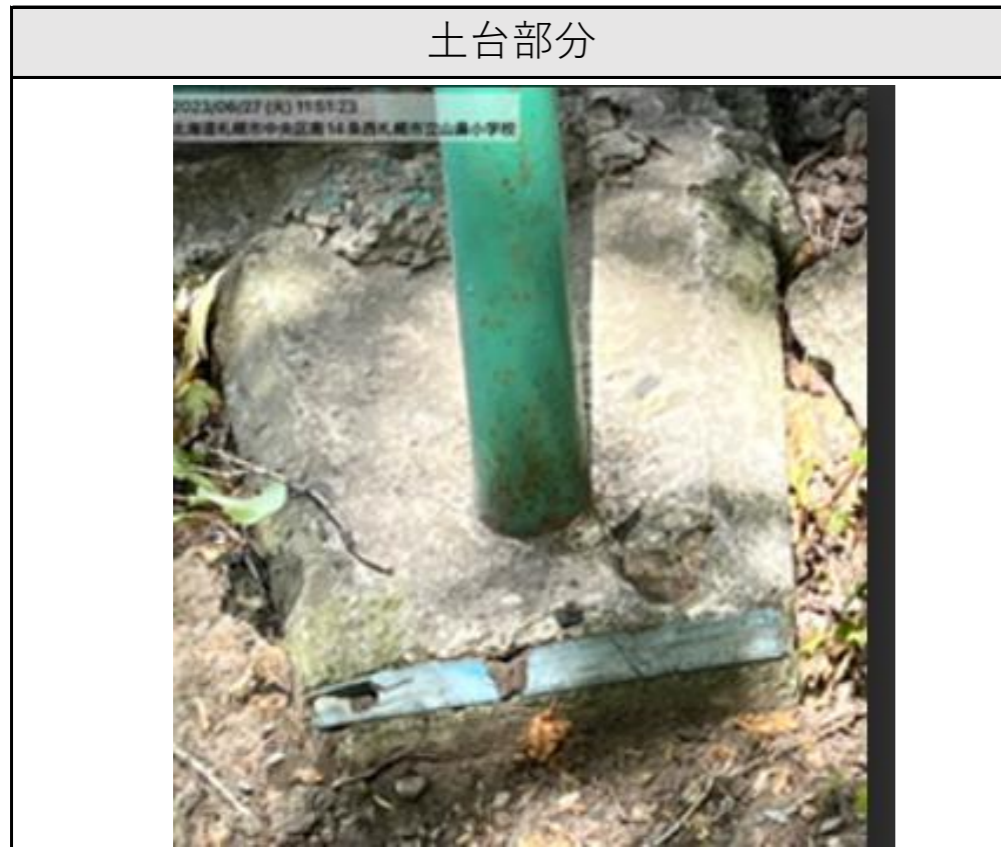
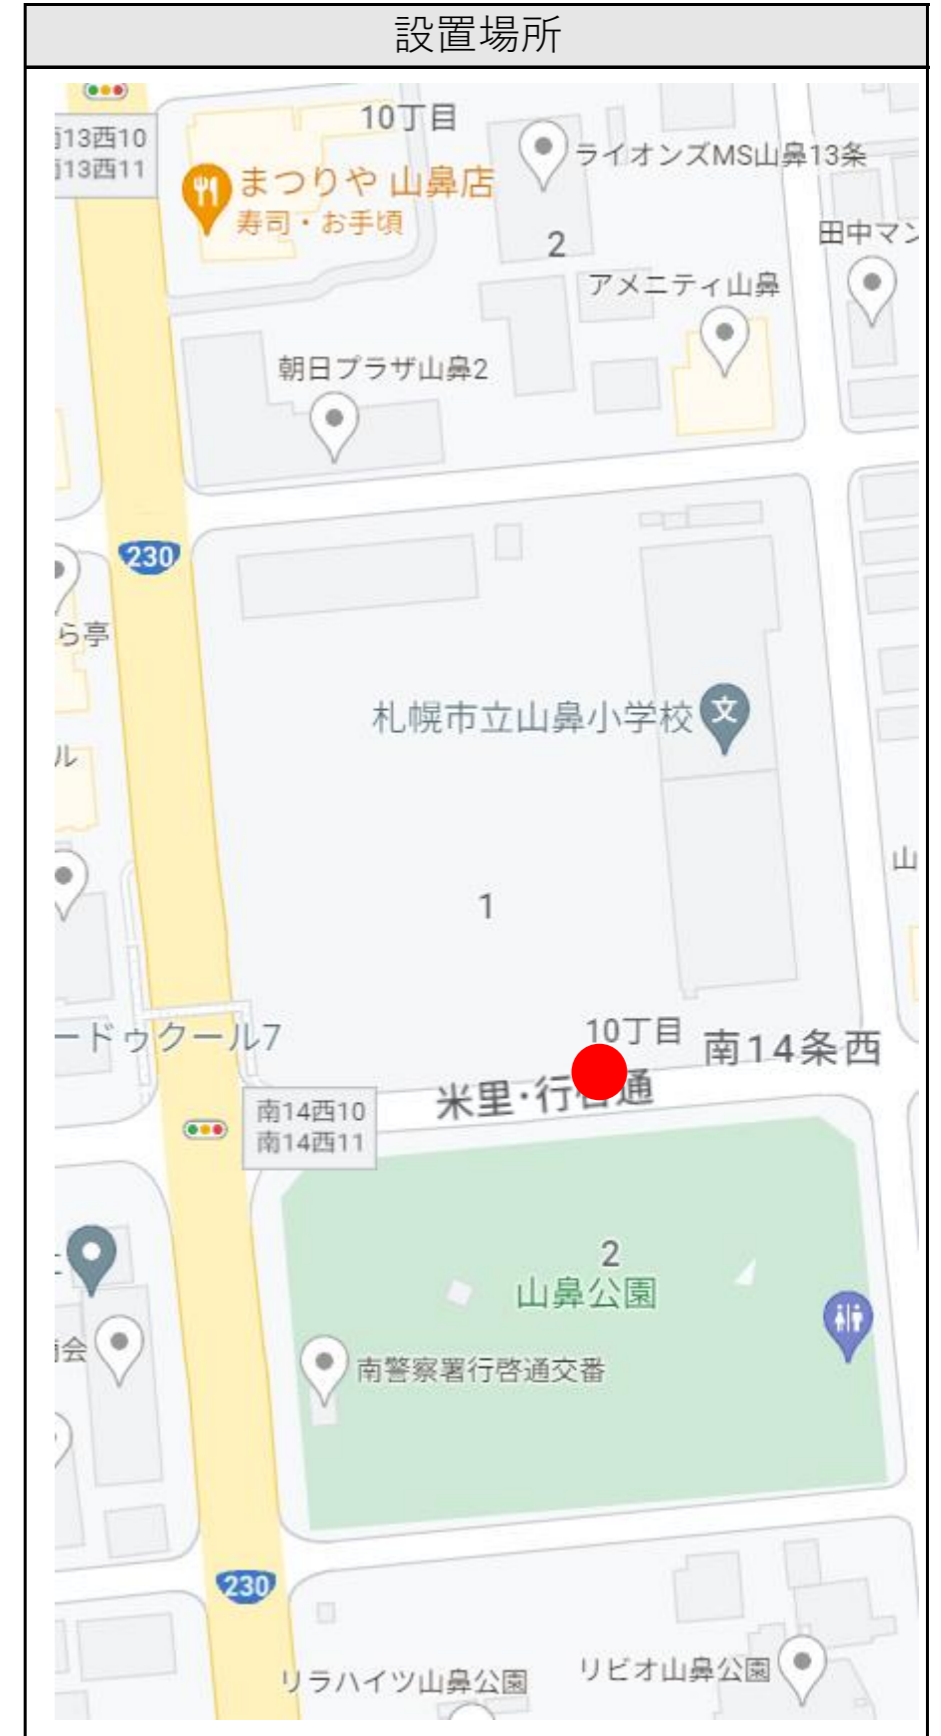
NO	2858
施設名	山鼻小学校
所在地	北海道札幌市中央区南14条西10丁目1-1
備考	自立式標識 (小型) 合計:2箇所

看板部分 評価	A (危険性なし/破損なし)
看板部分 破損状況	
接合部分 評価	A (危険性なし/破損なし)
接合部分 破損状況	
ポール部分 評価	A (危険性なし/破損なし)
ポール部分 破損状況	
土台部分 評価	A (危険性なし/破損なし)
土台部分 破損状況
