NO	29
施設名	南9条緑地
所在地	北海道札幌市中央区南9条西10丁目1-5
備考	自立式標識 (小型) 合計:1箇所

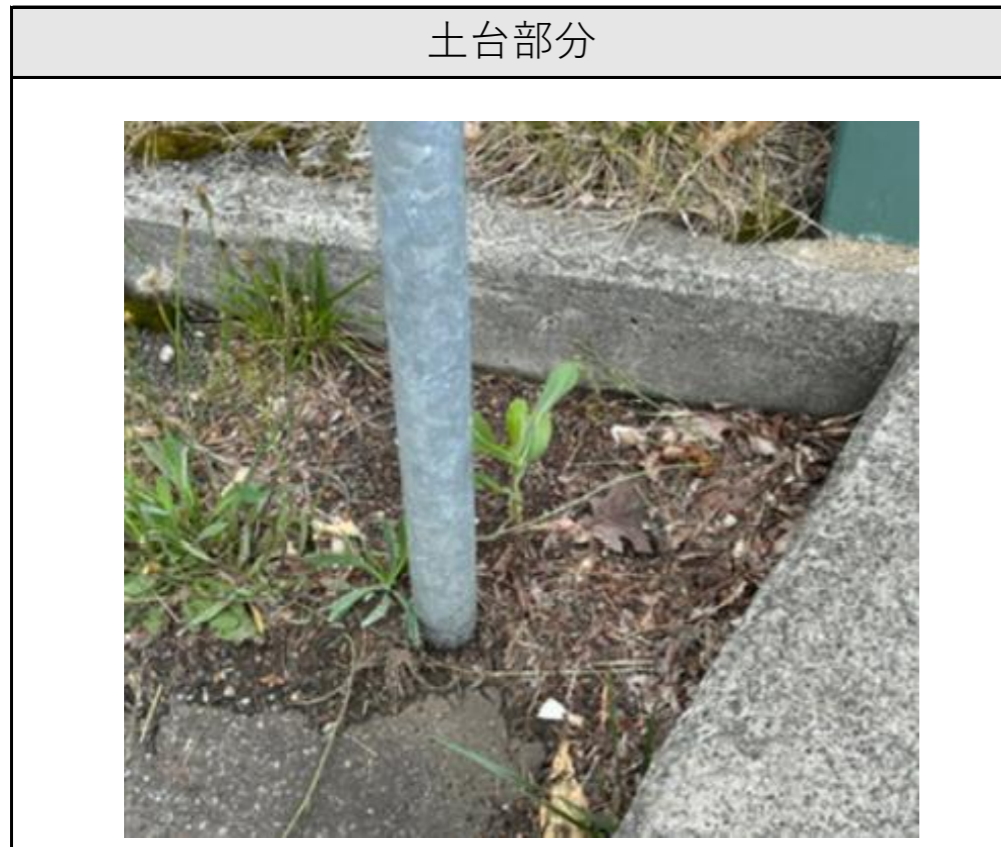
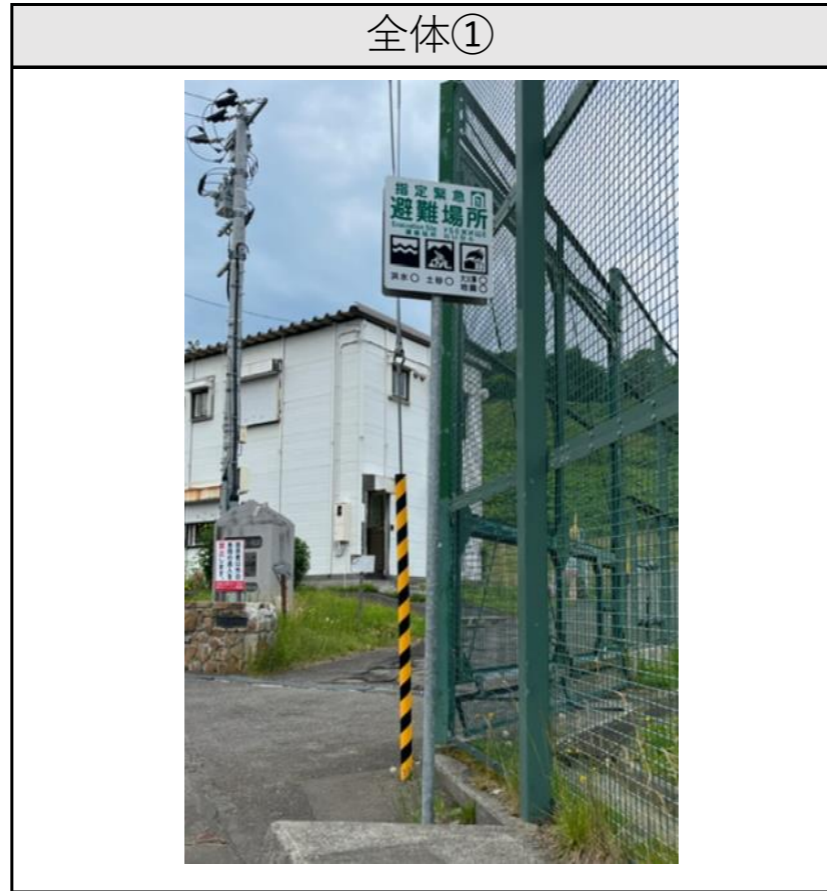
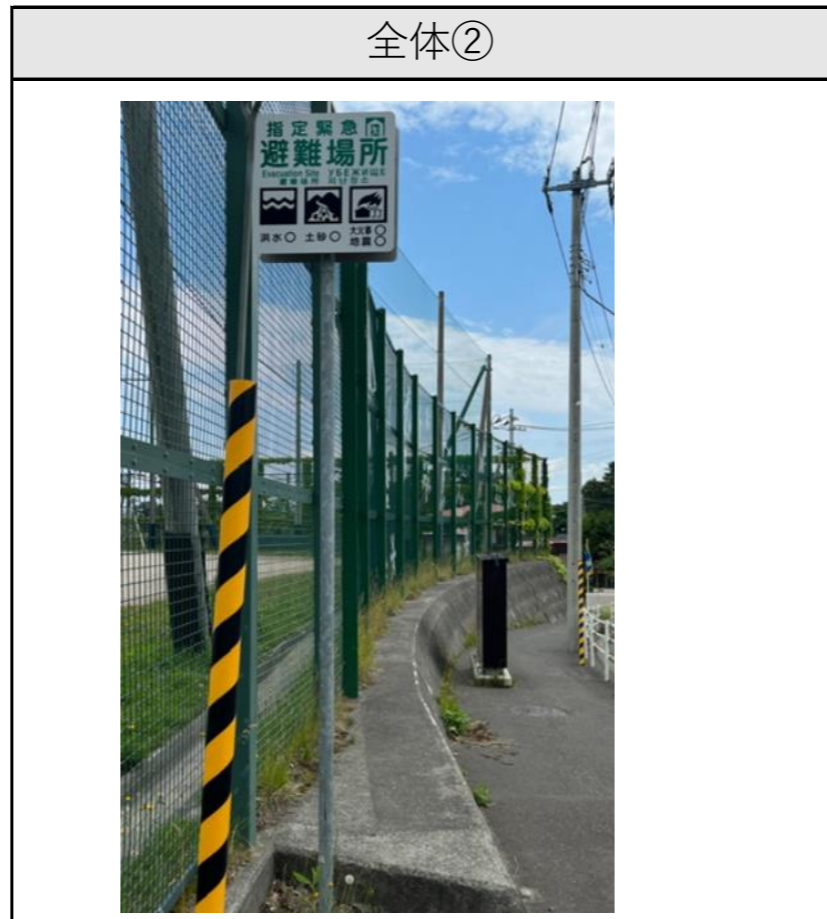
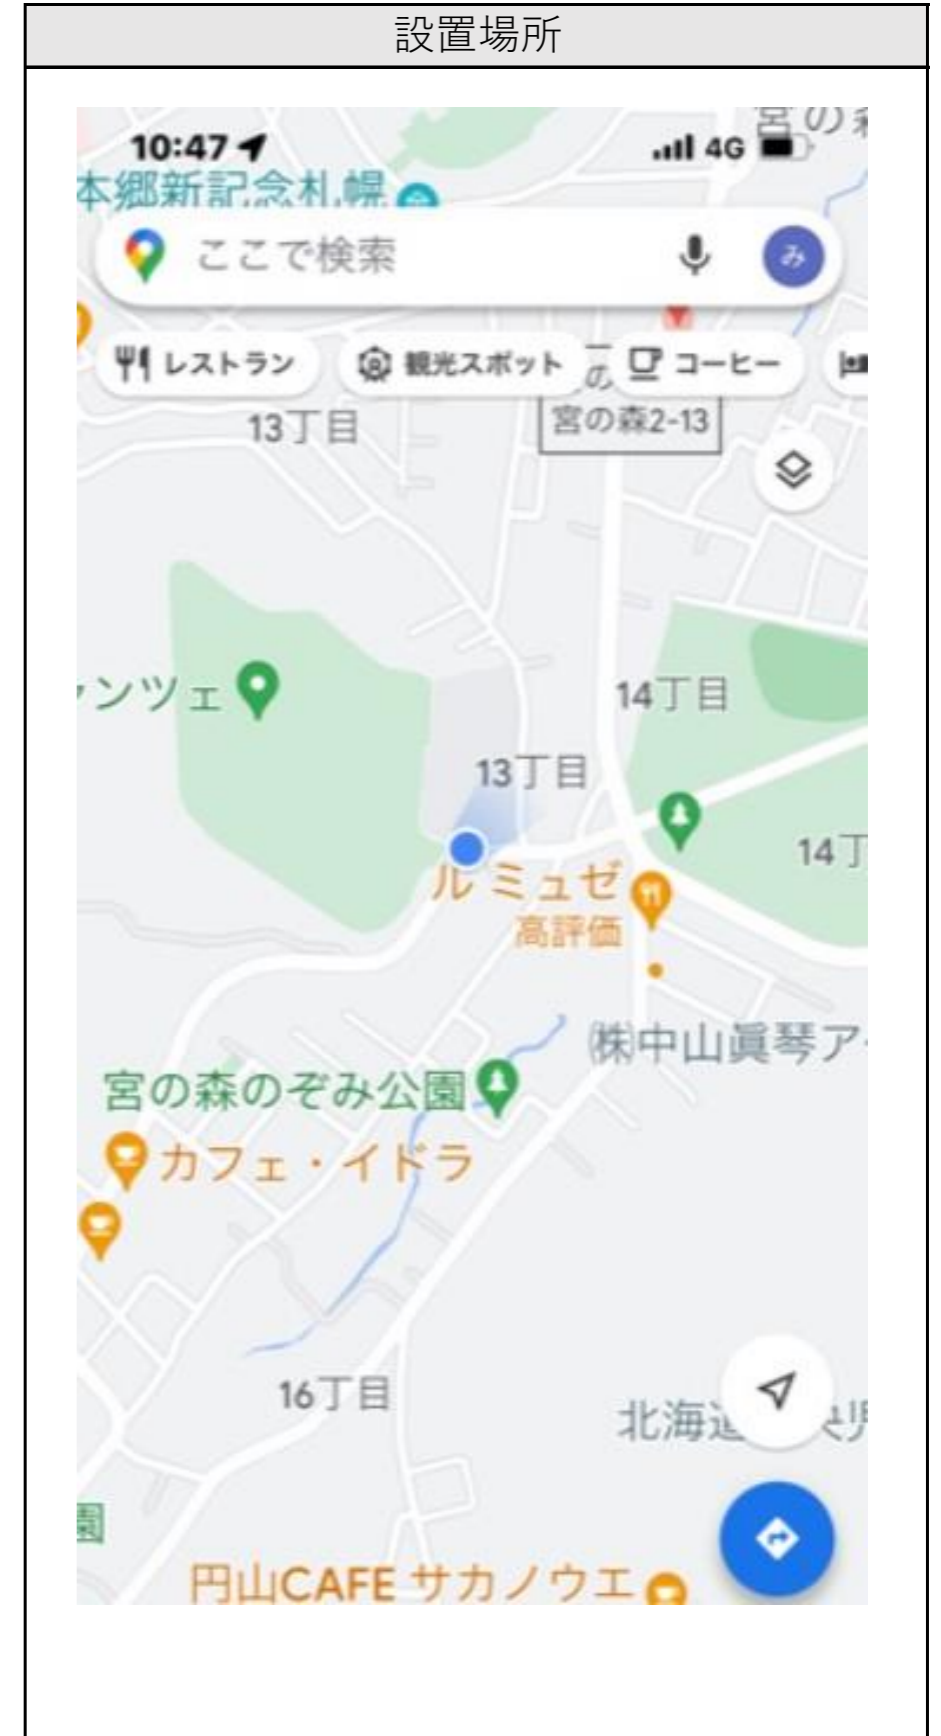
NO	2867
施設名	大倉山小学校
所在地	北海道札幌市中央区宮の森3条13丁目6-20
備考	自立式標識(小型) 合計:1箇所

看板部分 評価	A(危険性なし/破損なし)
看板部分 破損状況	
接合部分 評価	A(危険性なし/破損なし)
接合部分 破損状況	
ポール部分 評価	A(危険性なし/破損なし)
ポール部分 破損状況	
土台部分 評価	A(危険性なし/破損なし)
土台部分 破損状況

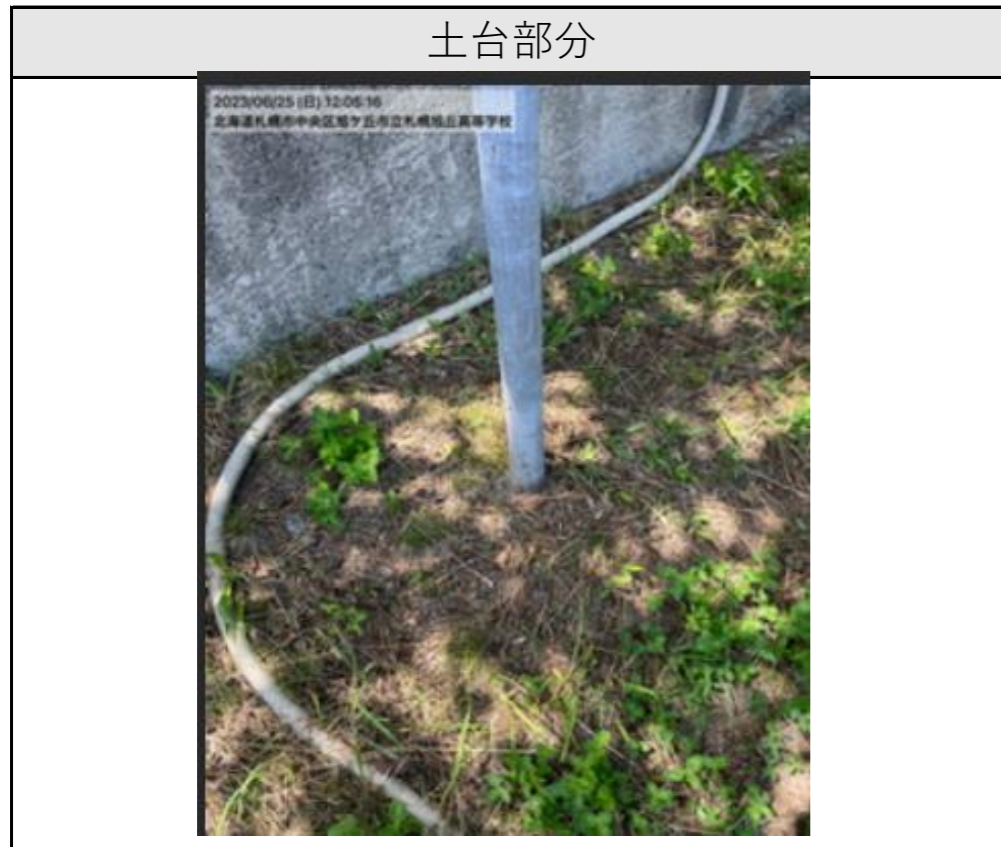
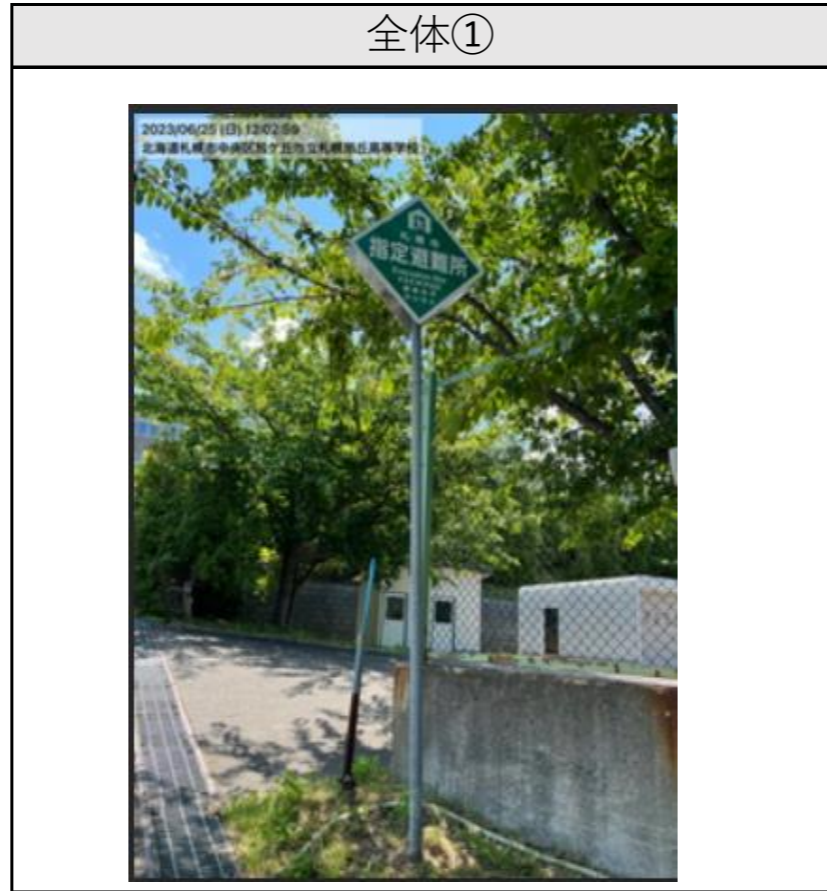
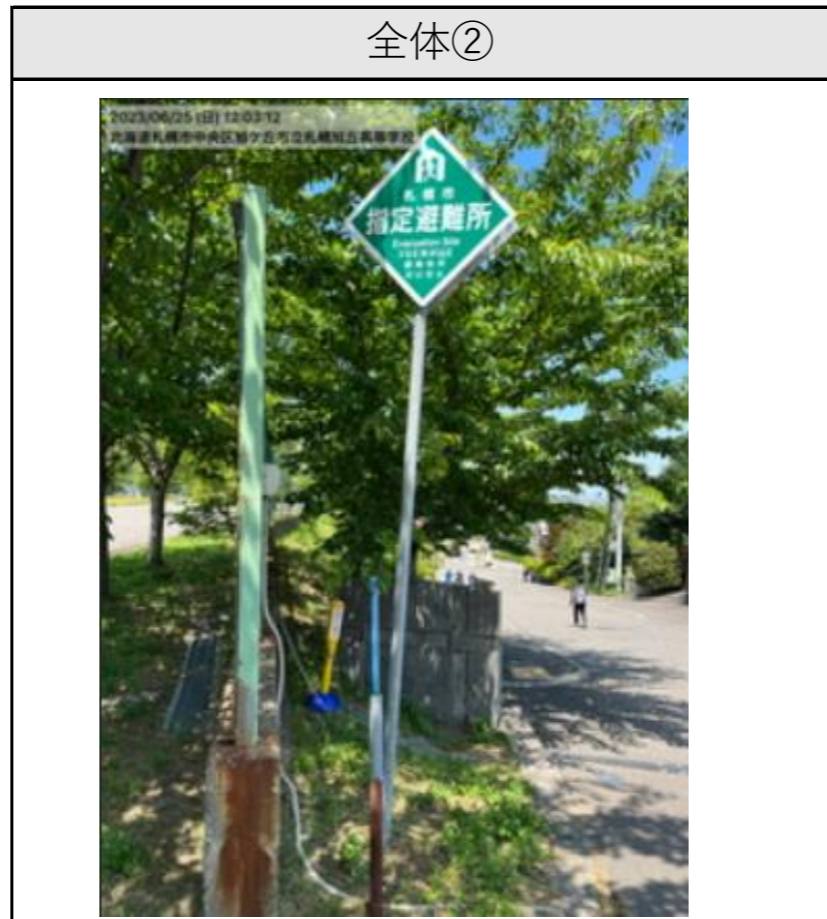
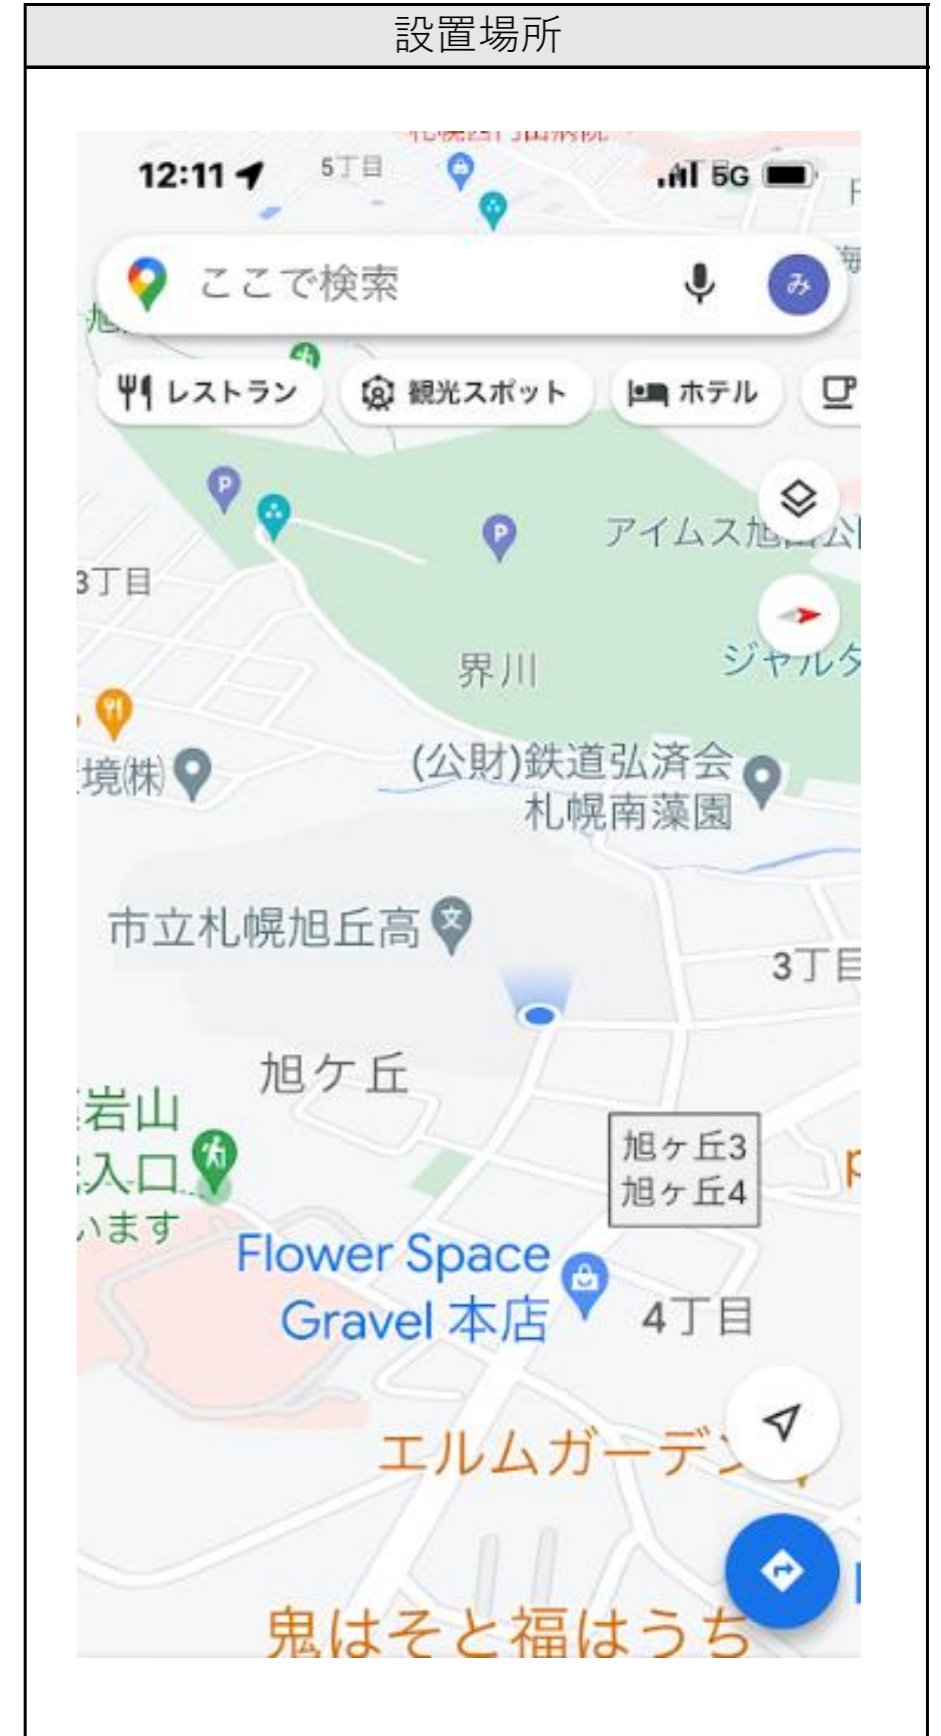
NO	3155
施設名	札幌旭丘高校
所在地	北海道札幌市中央区旭ヶ丘6丁目5-18
備考	自立式標識(小型) 合計:1箇所

看板部分 評価	A(危険性なし/破損なし)
看板部分 破損状況	
接合部分 評価	A(危険性なし/破損なし)
接合部分 破損状況	
ポール部分 評価	A(危険性なし/破損なし)
ポール部分 破損状況	
土台部分 評価	A(危険性なし/破損なし)
土台部分 破損状況

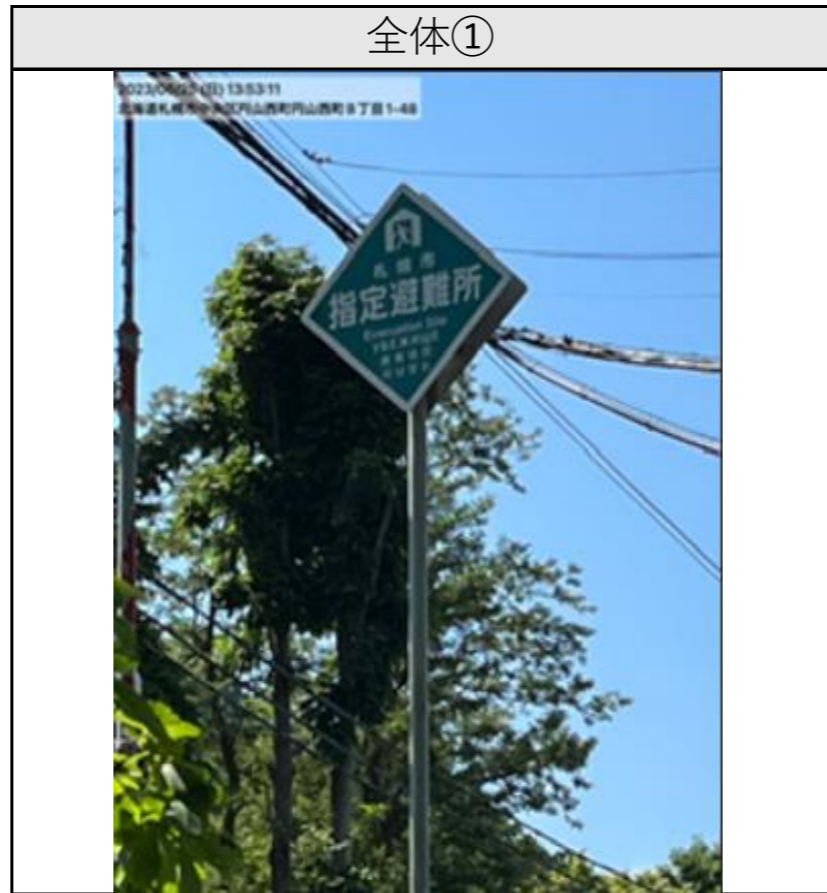
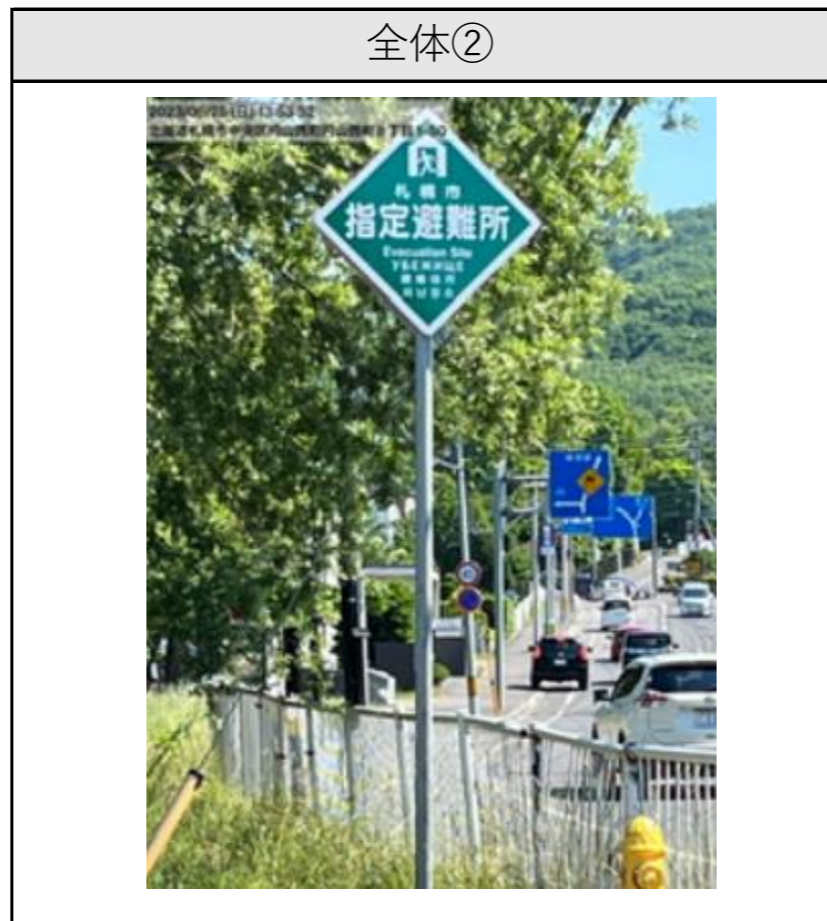
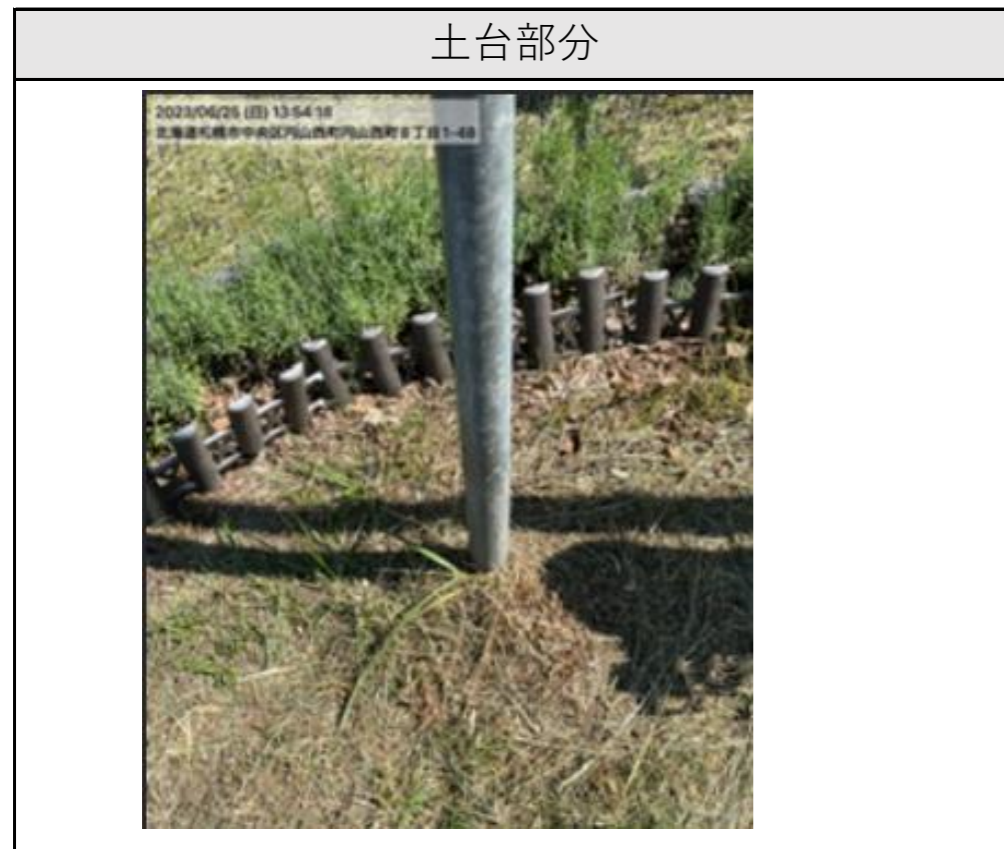
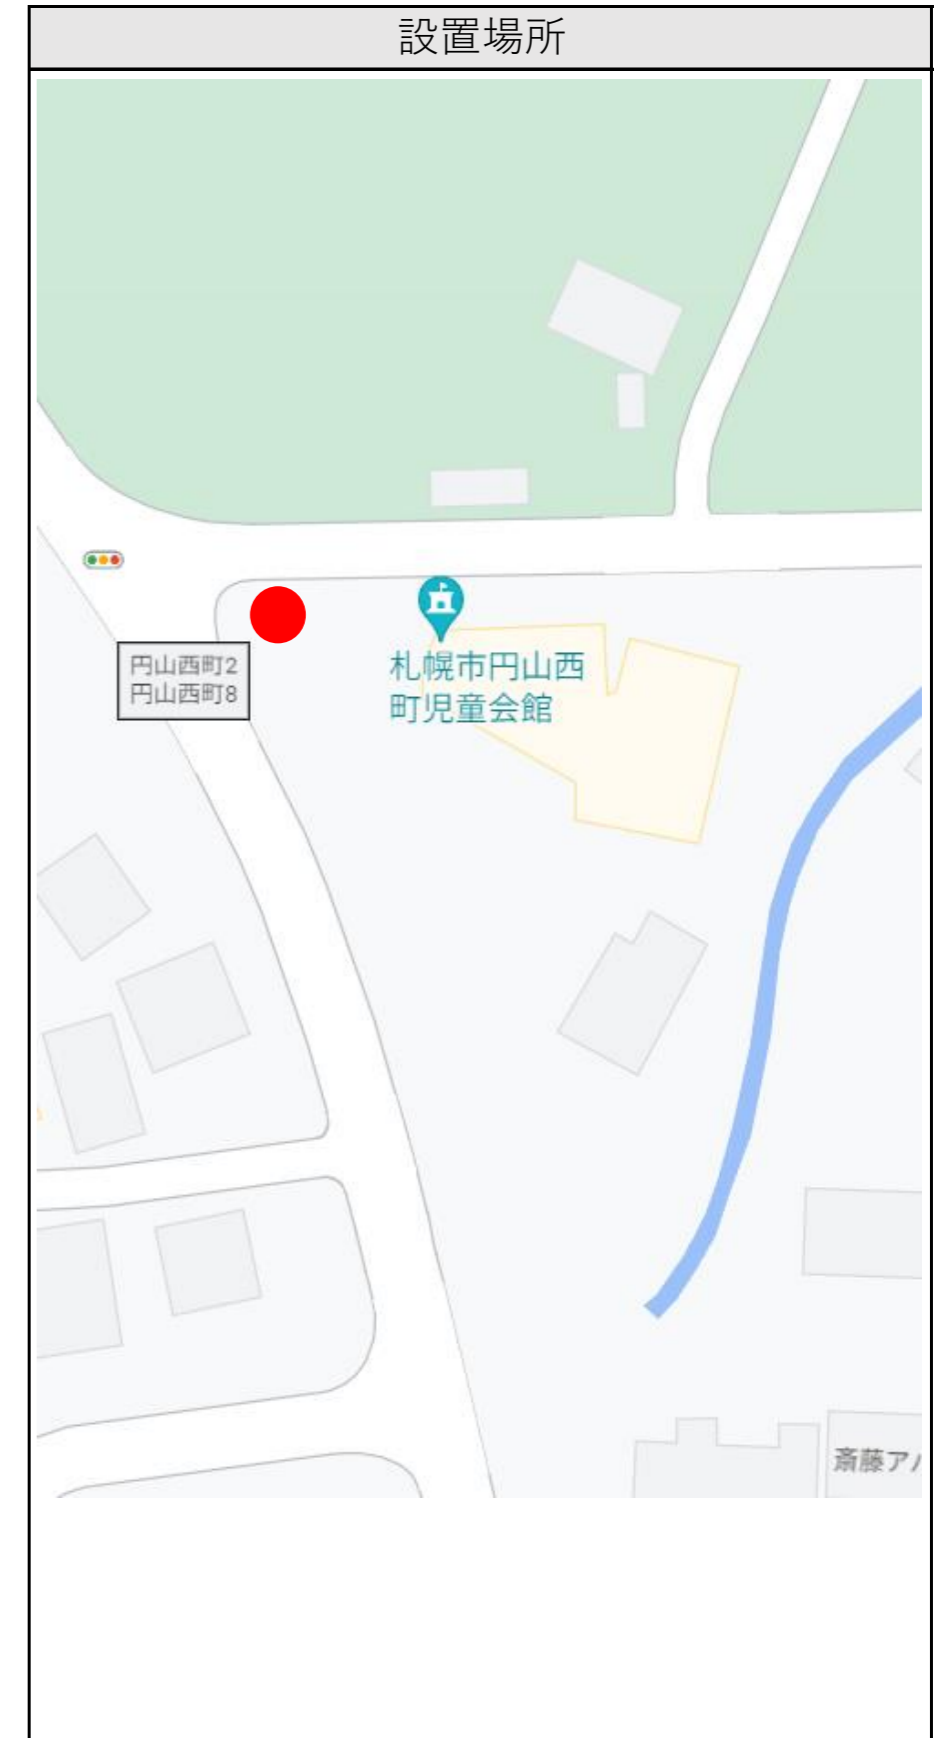
NO	3275
施設名	札幌市円山西町児童会館
所在地	北海道札幌市中央区円山西町8丁目1-50
備考	自立式標識（小型） 合計:1箇所

看板部分 評価	A（危険性なし/破損なし）
看板部分 破損状況	
接合部分 評価	A（危険性なし/破損なし）
接合部分 破損状況	
ポール部分 評価	A（危険性なし/破損なし）
ポール部分 破損状況	
土台部分 評価	A（危険性なし/破損なし）
土台部分 破損状況

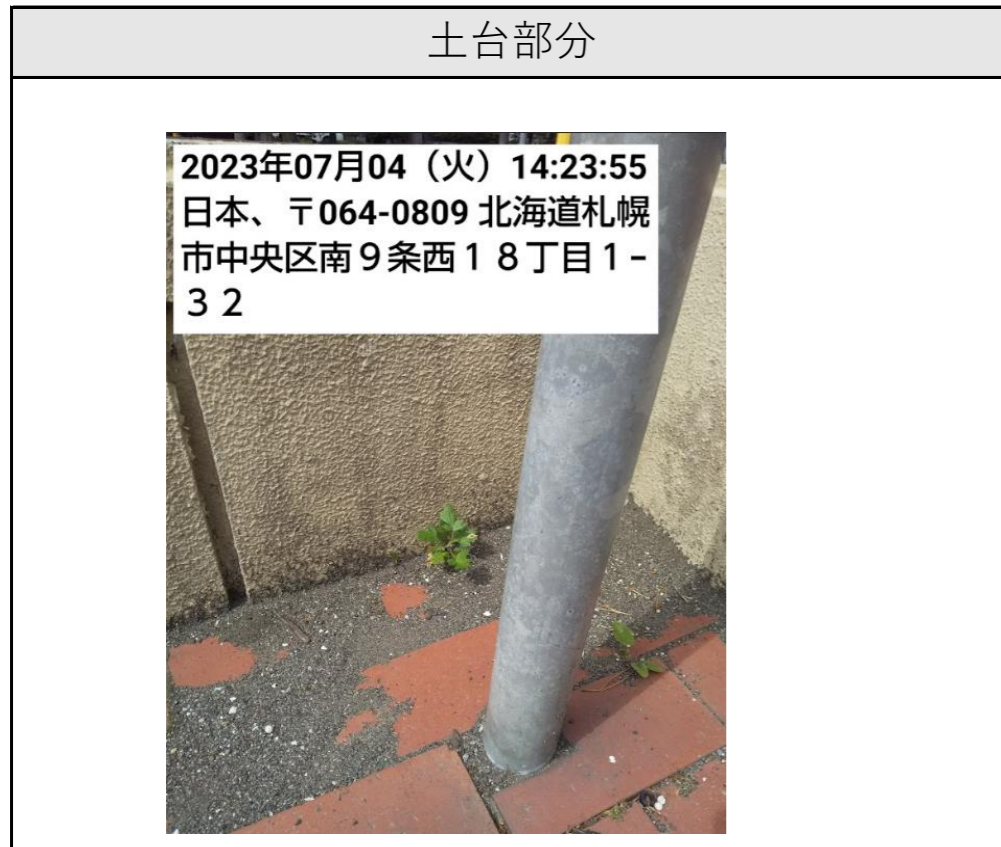
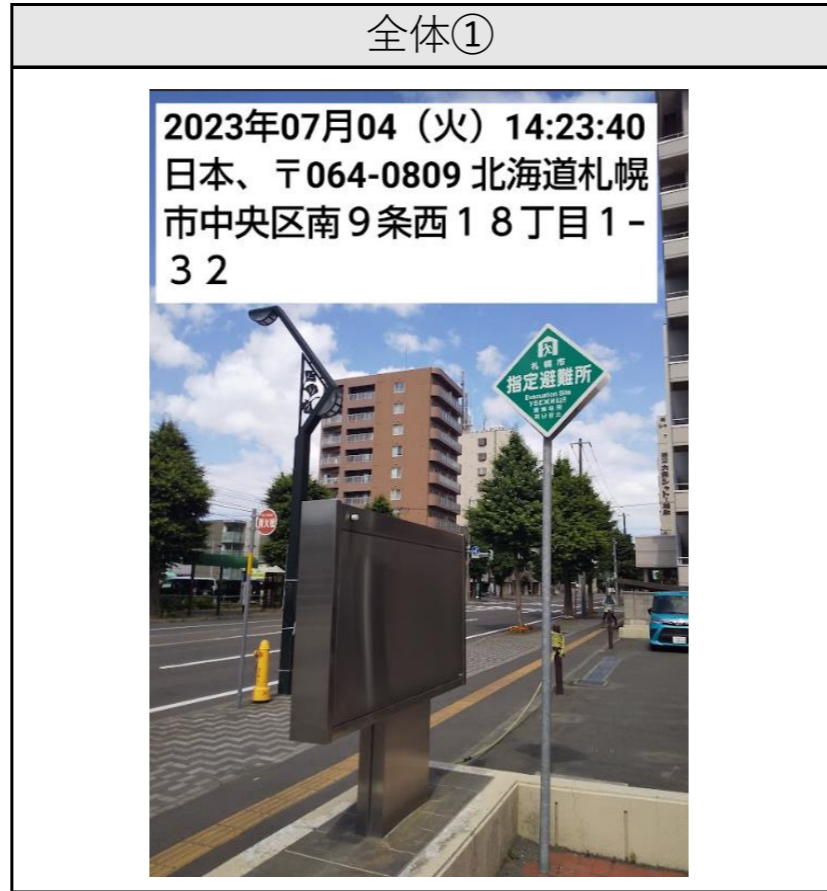
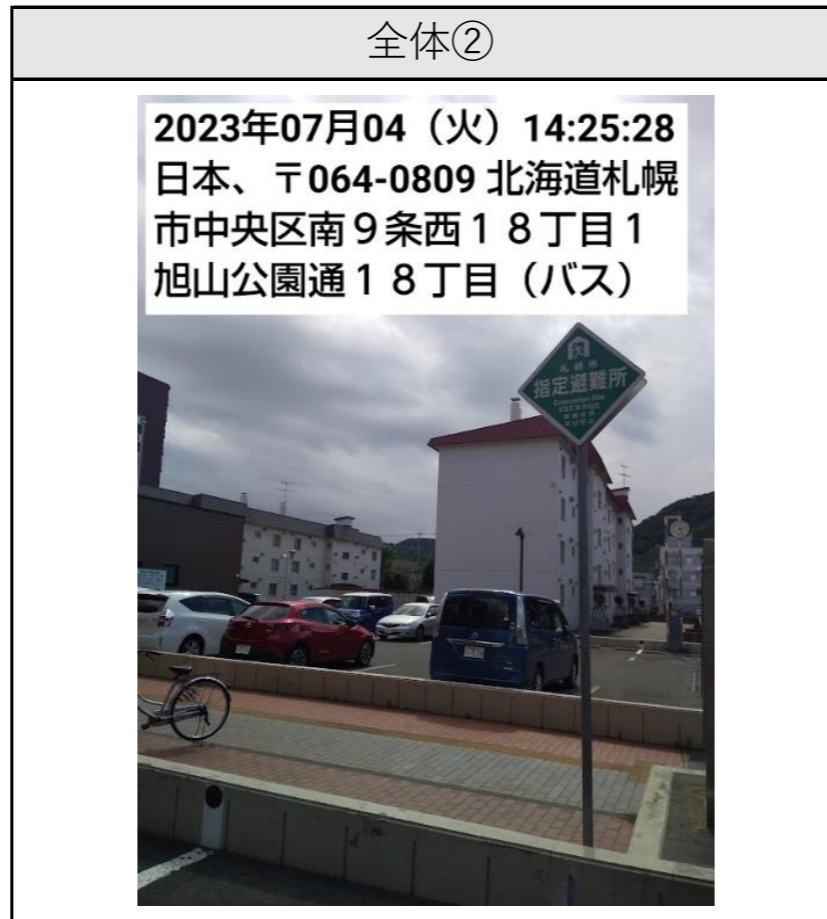
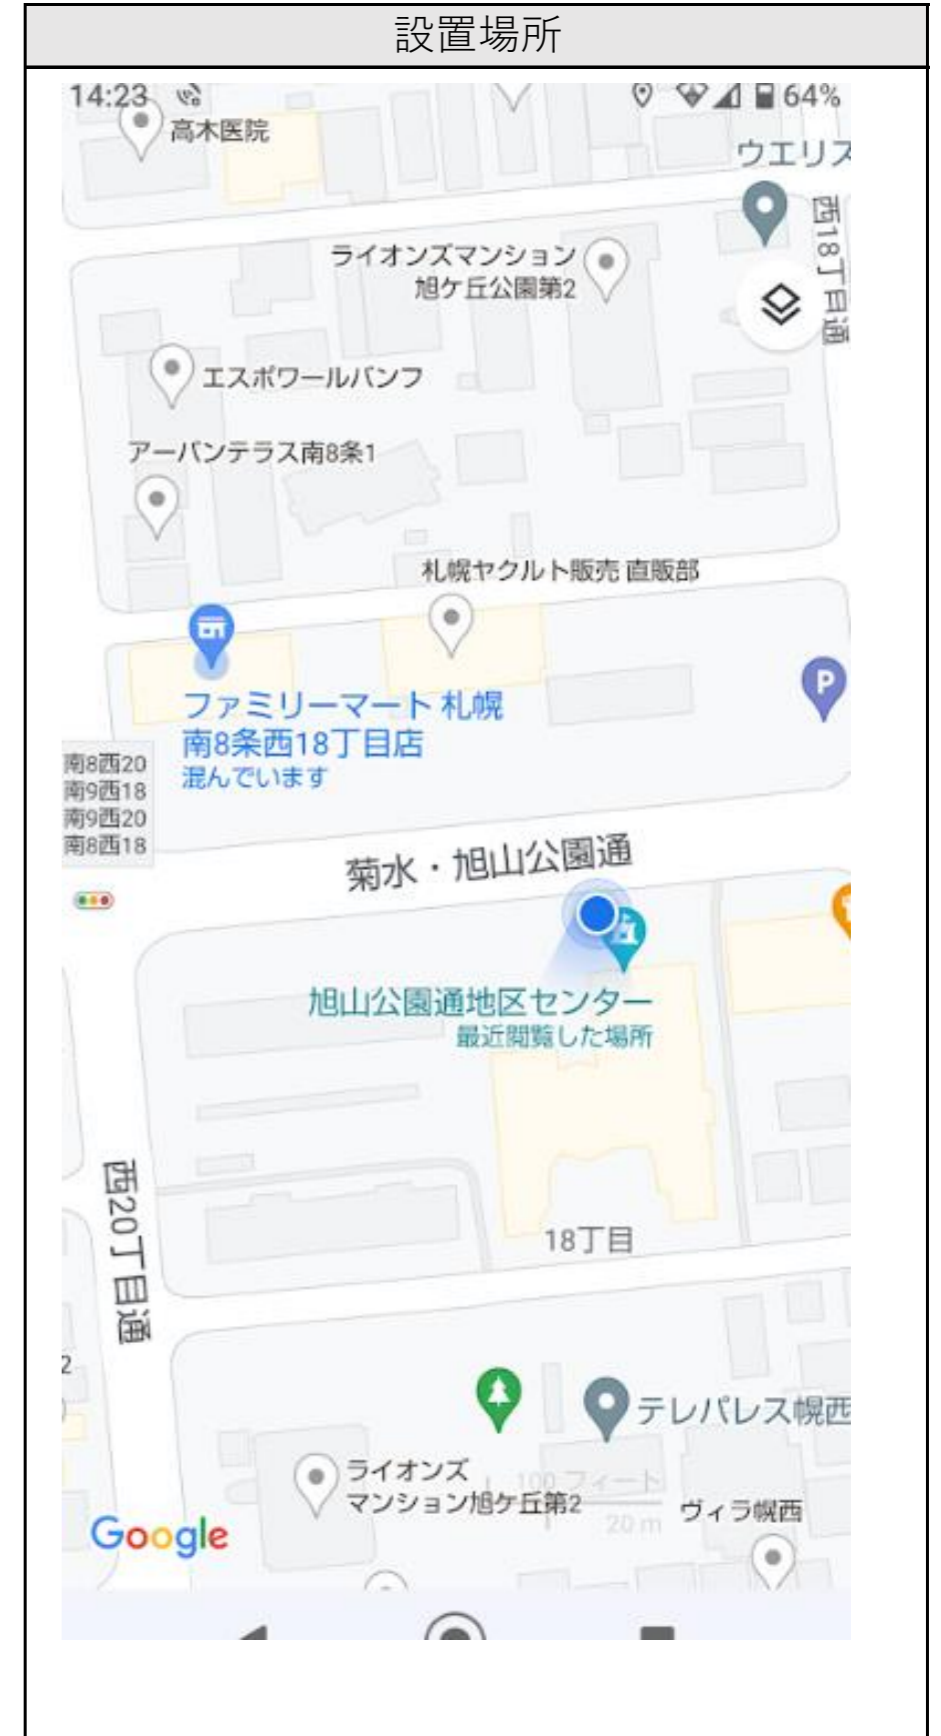
NO	3202
施設名	旭山公園通地区センター
所在地	北海道札幌市中央区南9条西18丁目1-32
備考	自立式標識 (小型) 合計:1箇所

看板部分 評価	A (危険性なし/破損なし)
看板部分 破損状況	
接合部分 評価	A (危険性なし/破損なし)
接合部分 破損状況	
ポール部分 評価	A (危険性なし/破損なし)
ポール部分 破損状況	
土台部分 評価	A (危険性なし/破損なし)
土台部分 破損状況

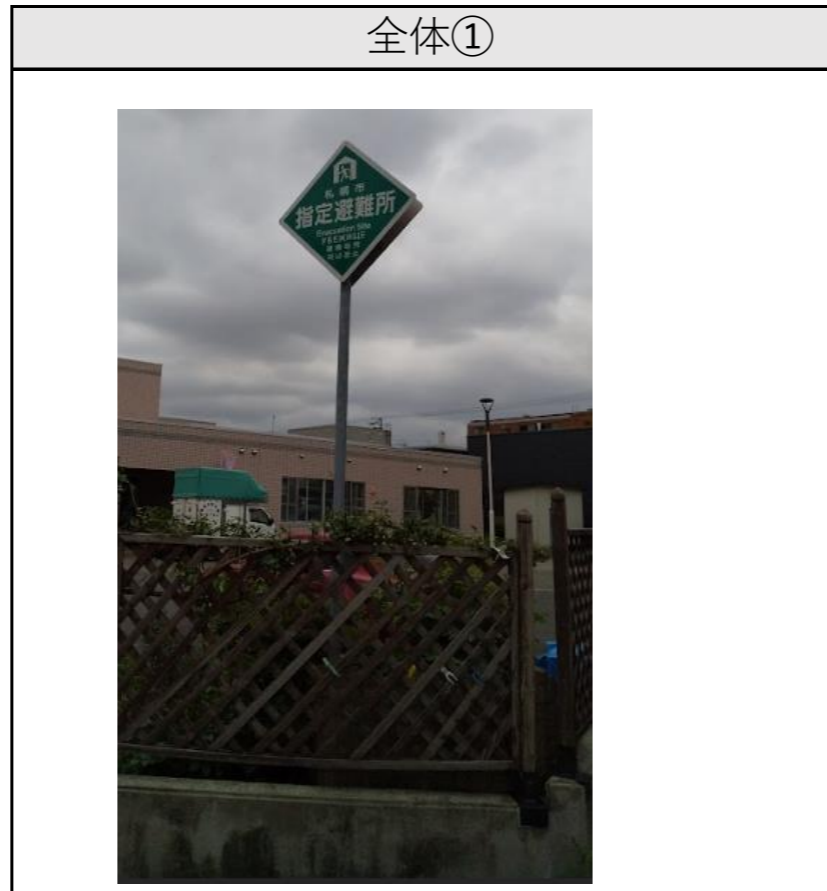
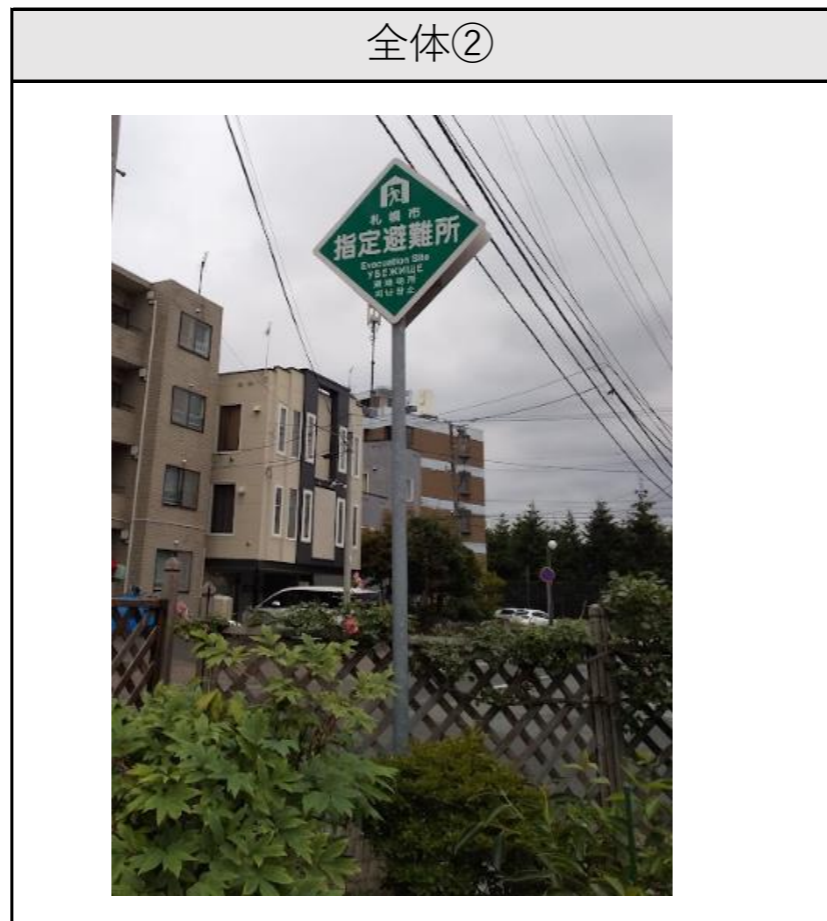
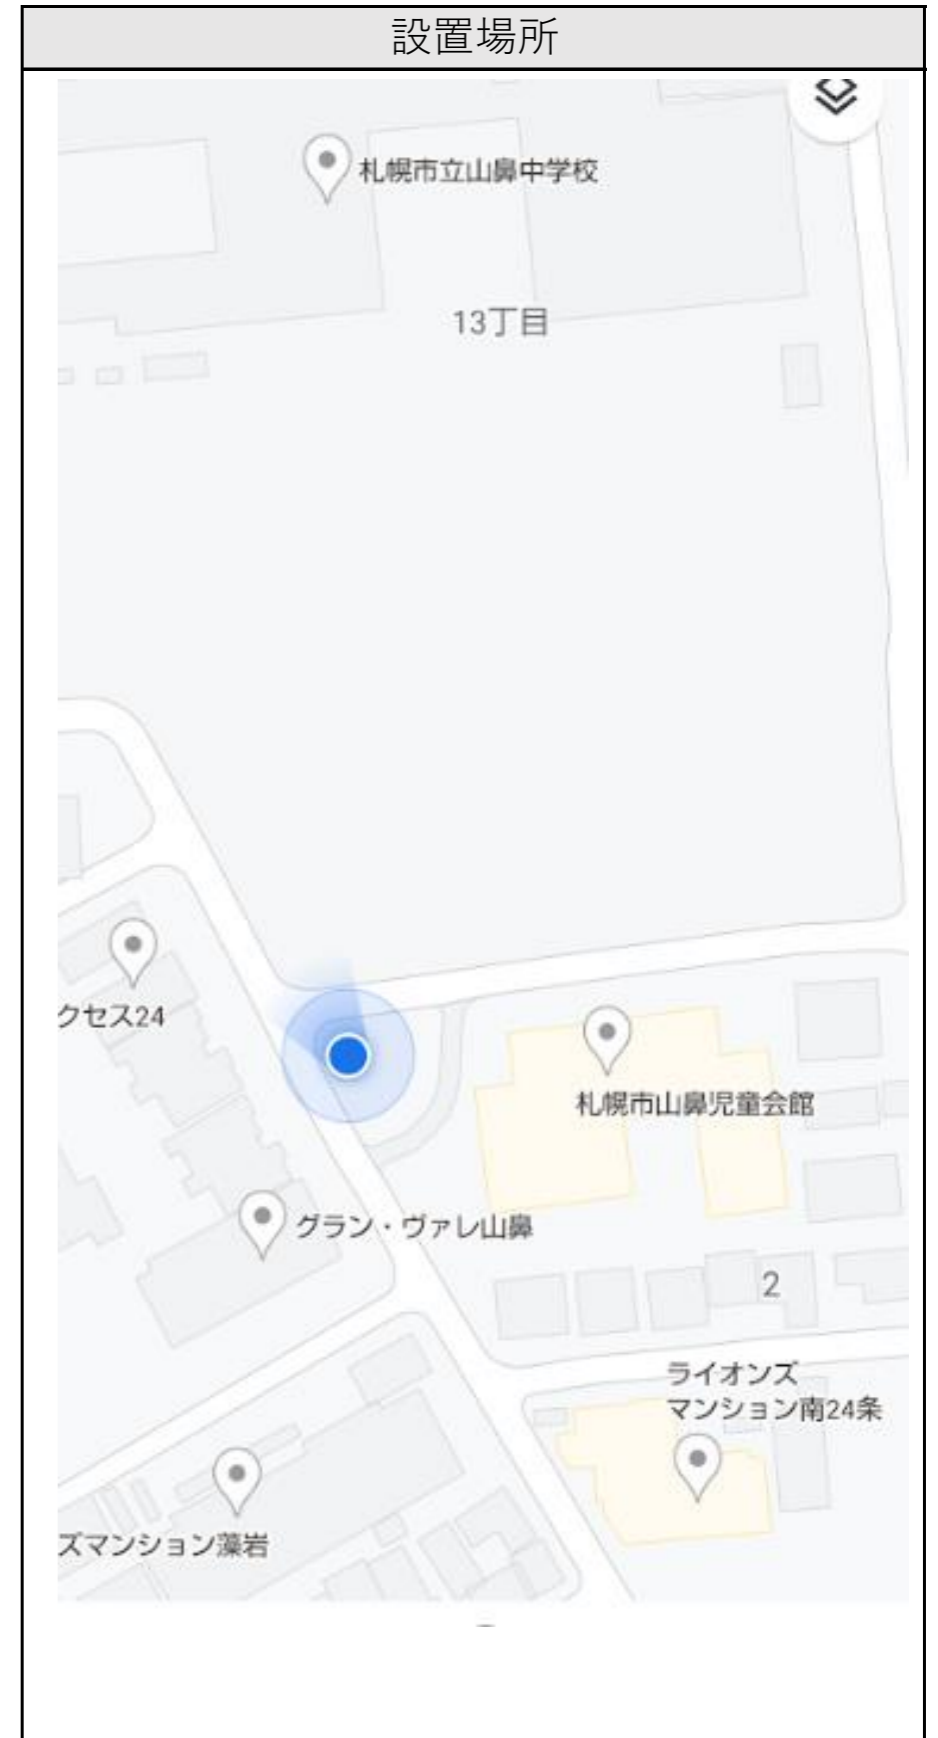
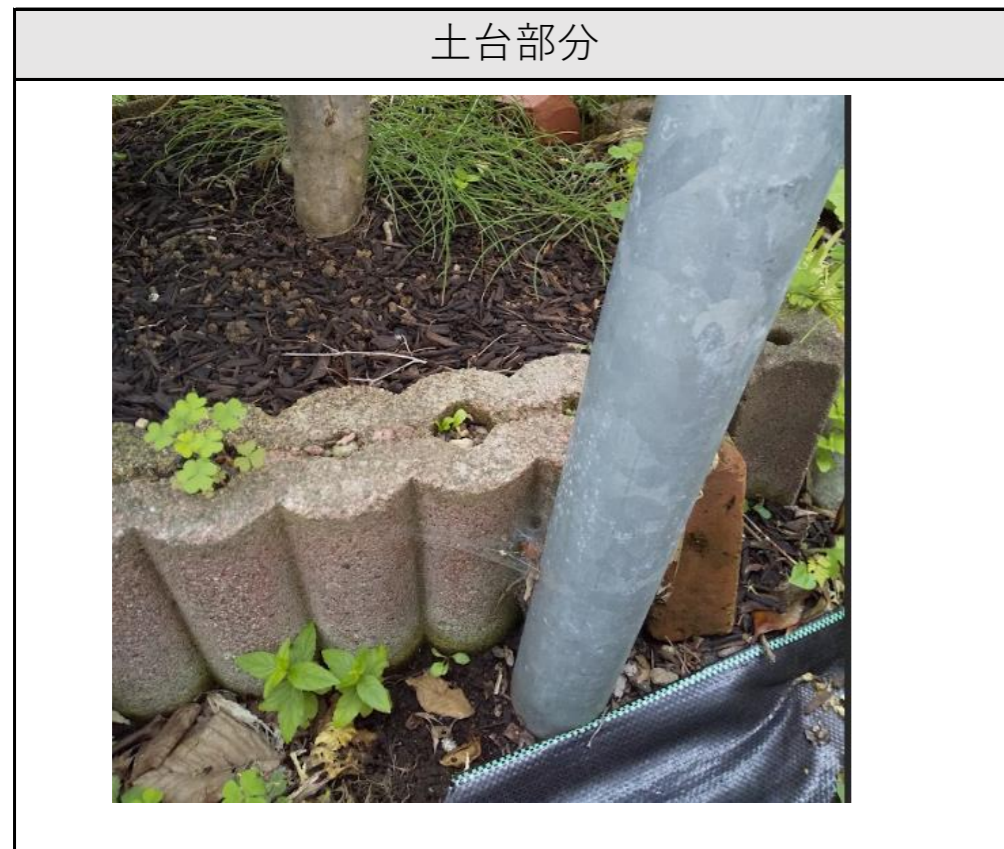
NO	3208
施設名	山鼻児童会館
所在地	北海道札幌市中央区南24条西13丁目1-1
備考	自立式標識（小型） 合計:1箇所

看板部分 評価	A（危険性なし/破損なし）
看板部分 破損状況	
接合部分 評価	A（危険性なし/破損なし）
接合部分 破損状況	
ポール部分 評価	A（危険性なし/破損なし）
ポール部分 破損状況	
土台部分 評価	A（危険性なし/破損なし）
土台部分 破損状況

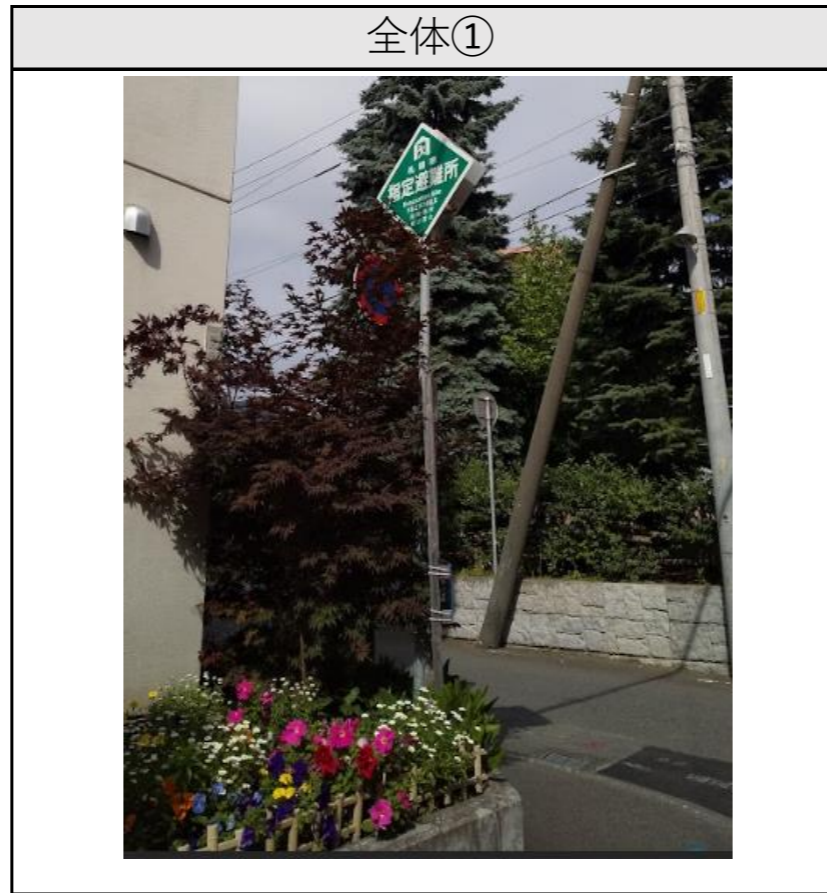
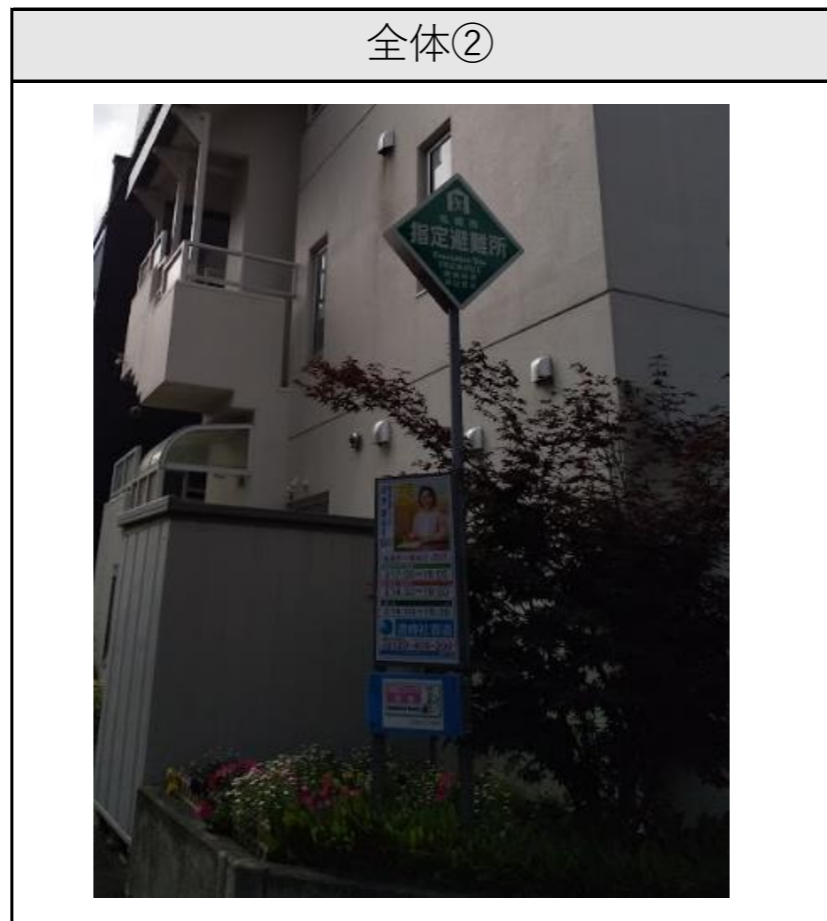
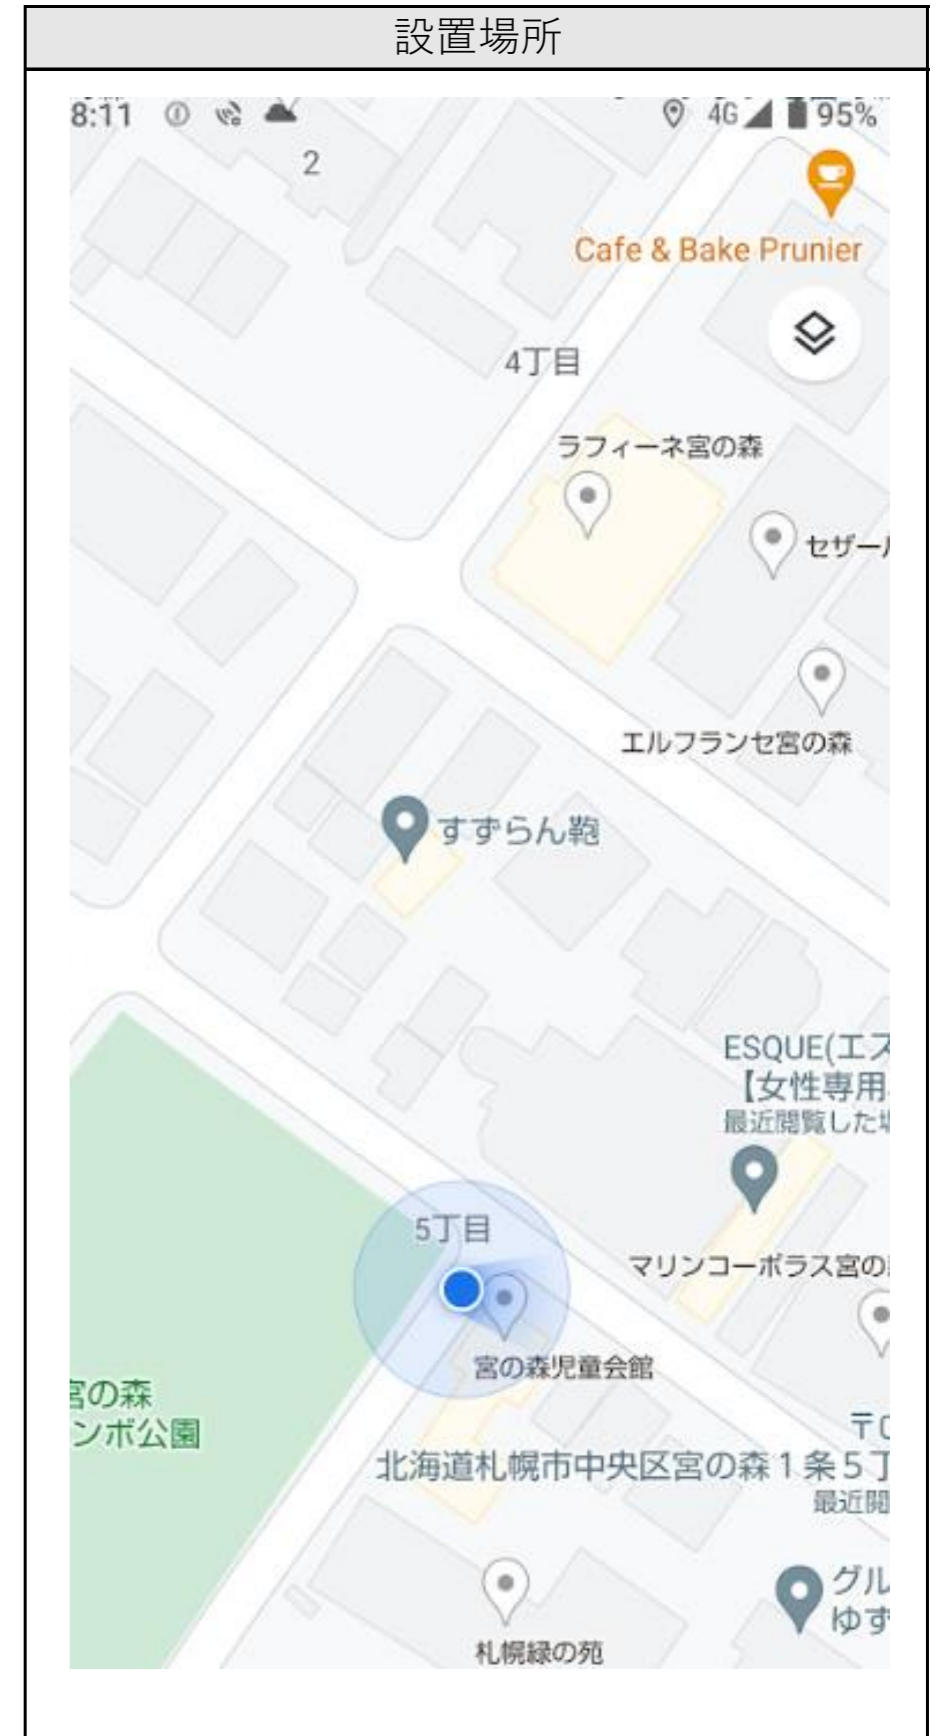
NO	3210
施設名	宮の森会館
所在地	北海道札幌市中央区宮の森2条5丁目2-21
備考	自立式標識 (小型) 合計:1箇所

看板部分 評価	A (危険性なし/破損なし)
看板部分 破損状況	
接合部分 評価	A (危険性なし/破損なし)
接合部分 破損状況	
ポール部分 評価	A (危険性なし/破損なし)
ポール部分 破損状況	
土台部分 評価	A (危険性なし/破損なし)
土台部分 破損状況
