NO	29
施設名	南9条緑地
所在地	北海道札幌市中央区南9条西10丁目1-5
備考	自立式標識 (小型) 合計:1箇所

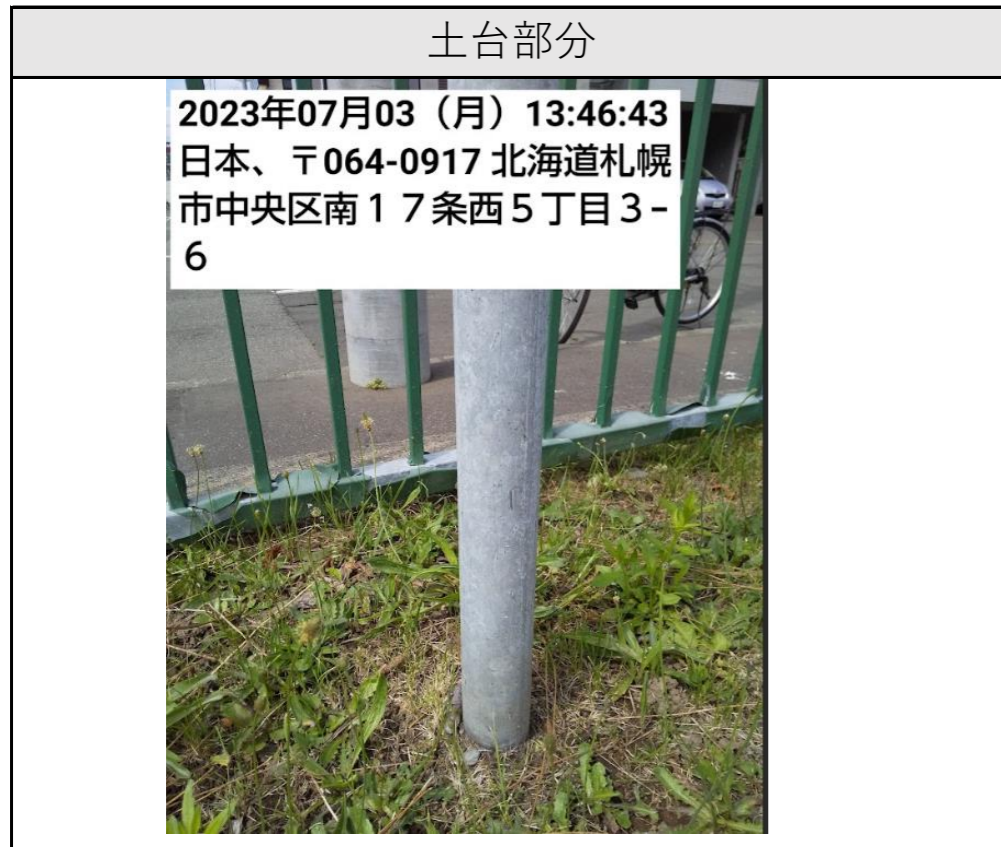
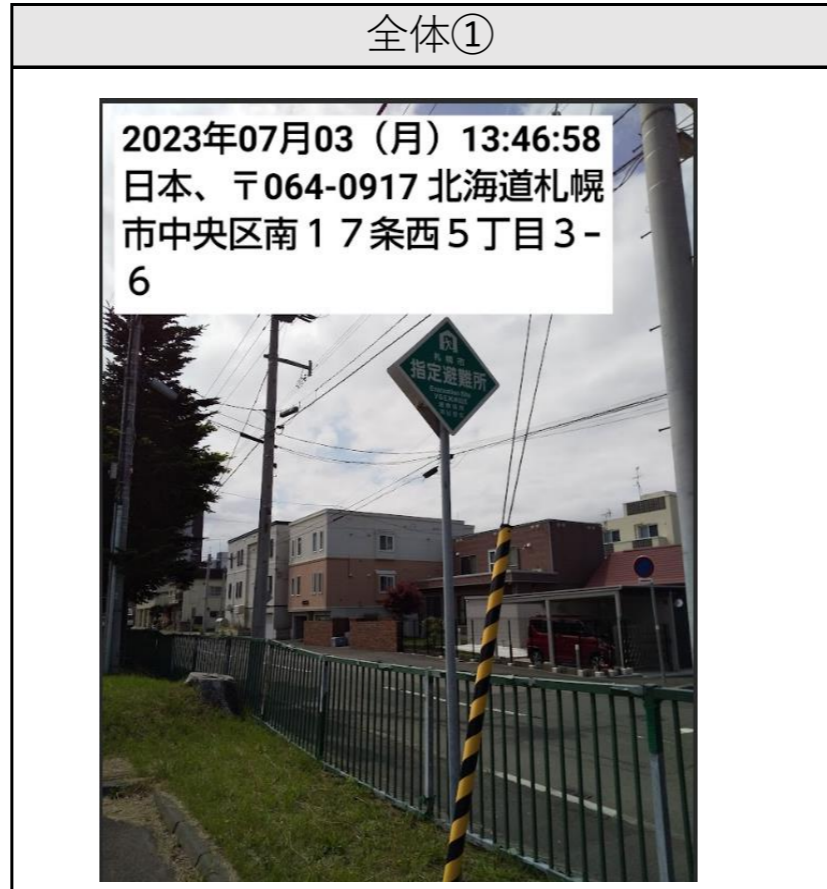
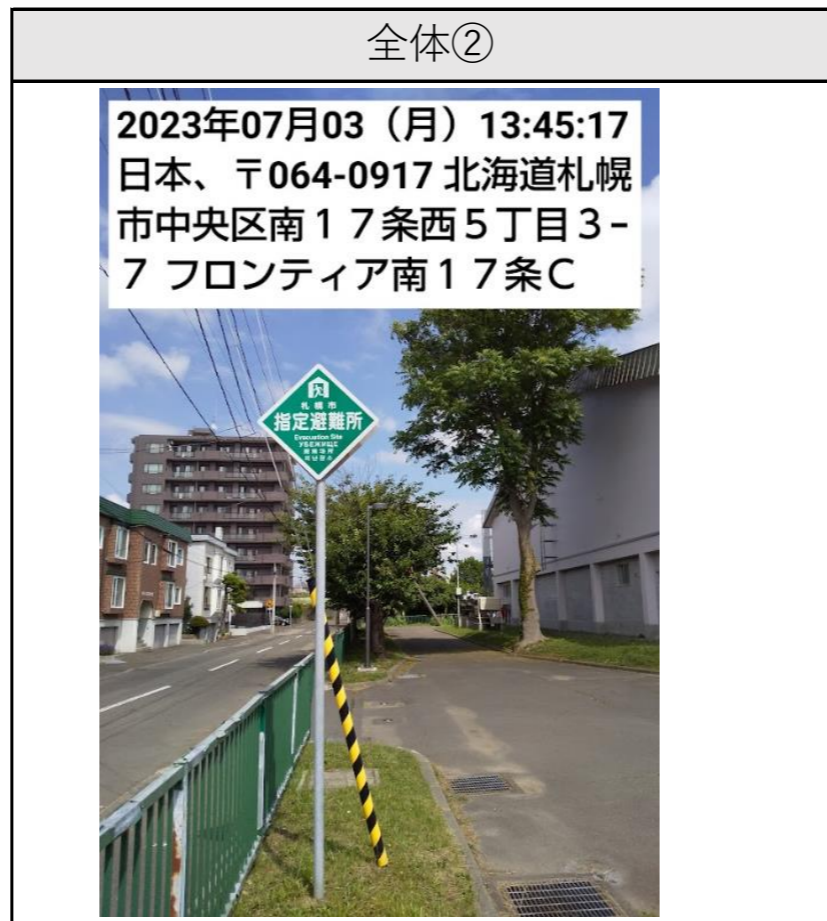
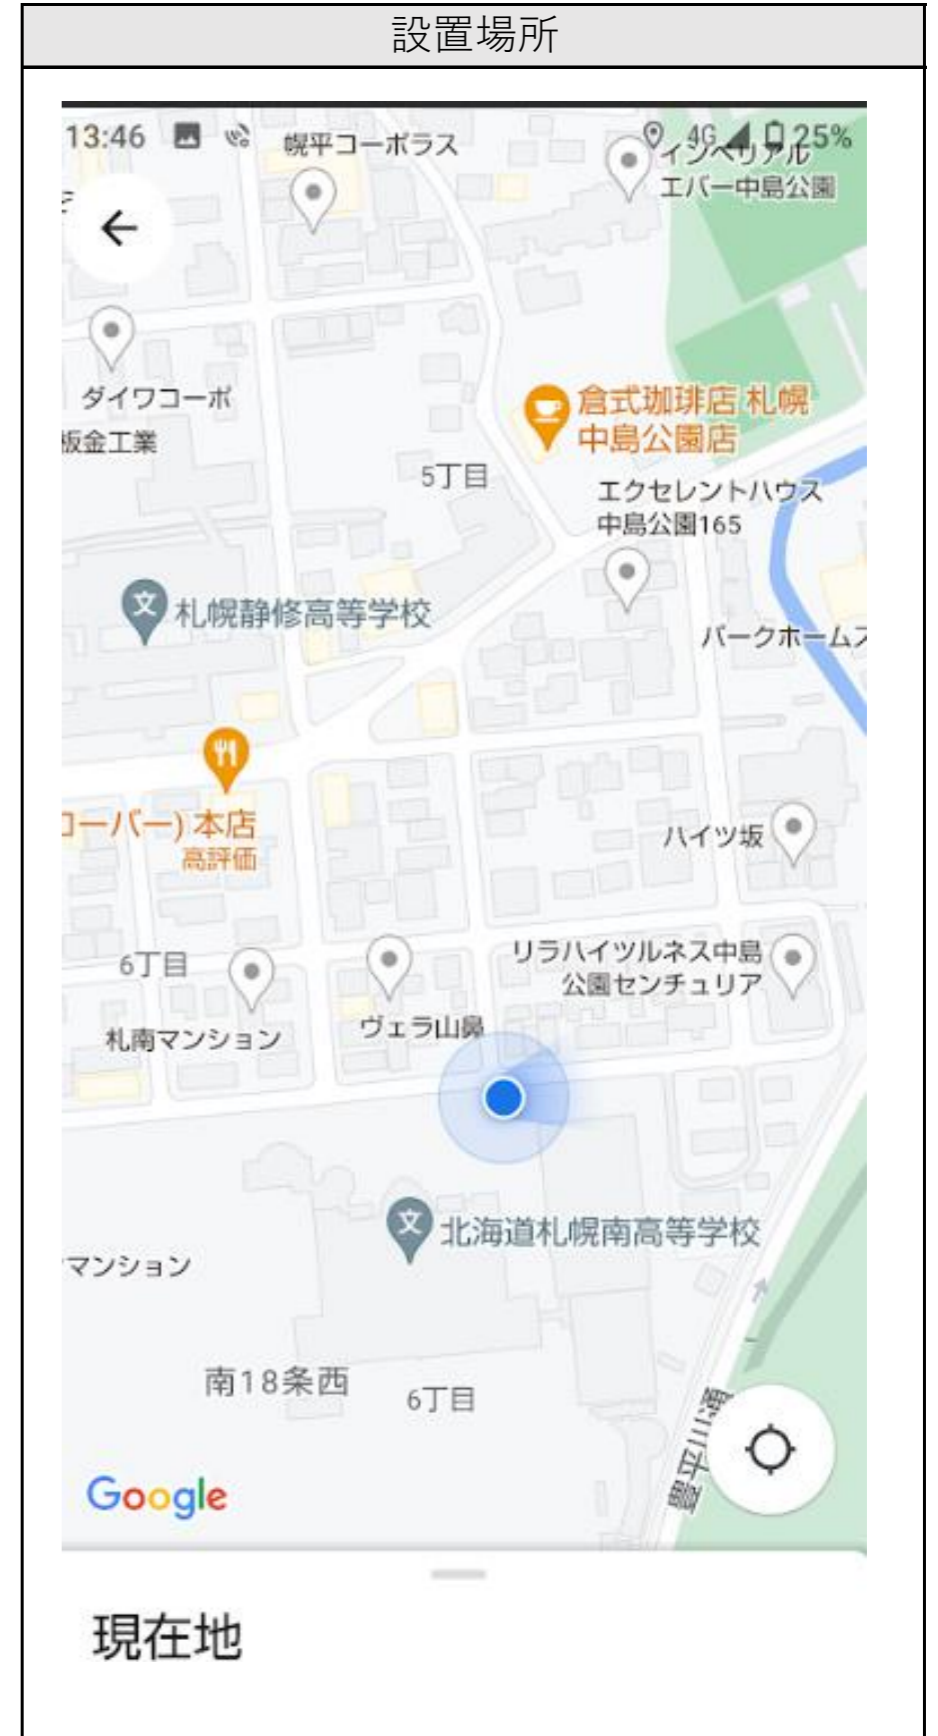
NO	3300
施設名	札幌南高校
所在地	北海道札幌市中央区南18条西6丁目1-1
備考	自立式標識 (小型) 合計:2箇所

看板部分 評価	A (危険性なし/破損なし)
看板部分 破損状況	
接合部分 評価	A (危険性なし/破損なし)
接合部分 破損状況	
ポール部分 評価	A (危険性なし/破損なし)
ポール部分 破損状況	
土台部分 評価	A (危険性なし/破損なし)
土台部分 破損状況
