NO	3327
施設名	興正寺別院
所在地	北海道札幌市中央区南2条東5丁目2-12
備考	自立式標識 (小型) 合計:1箇所

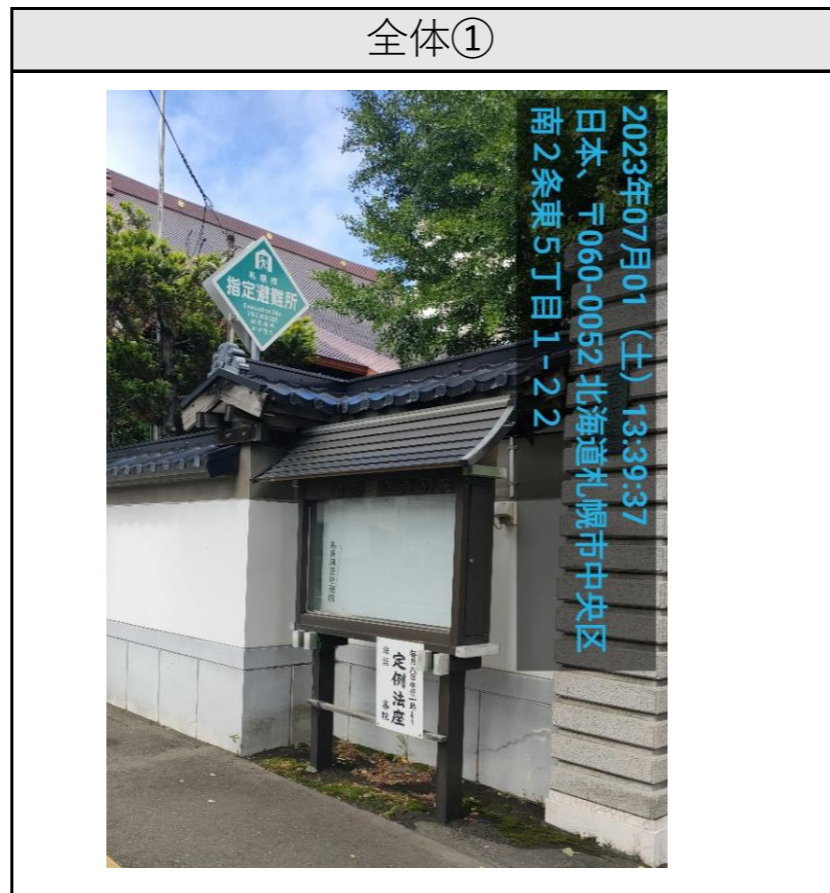
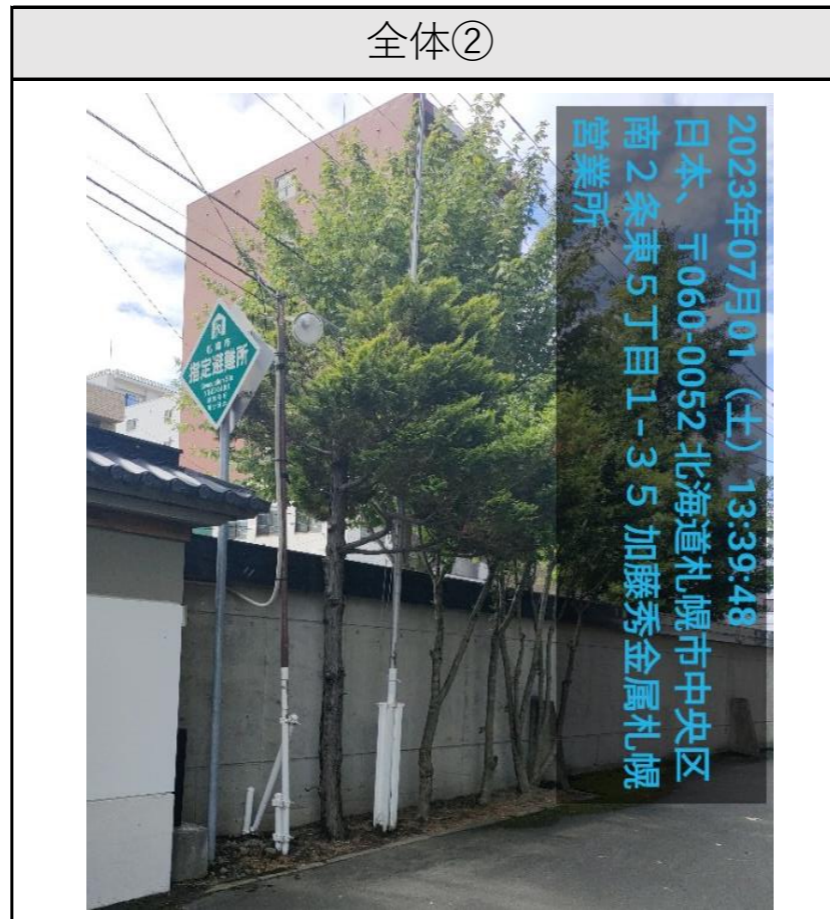
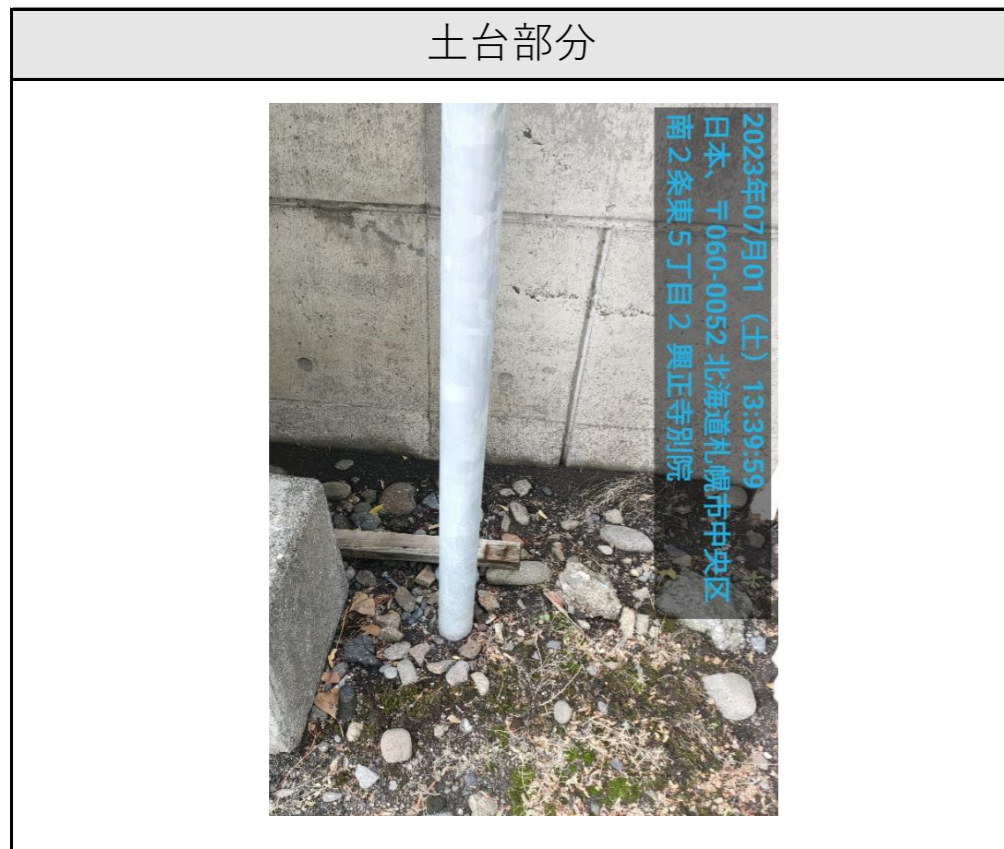
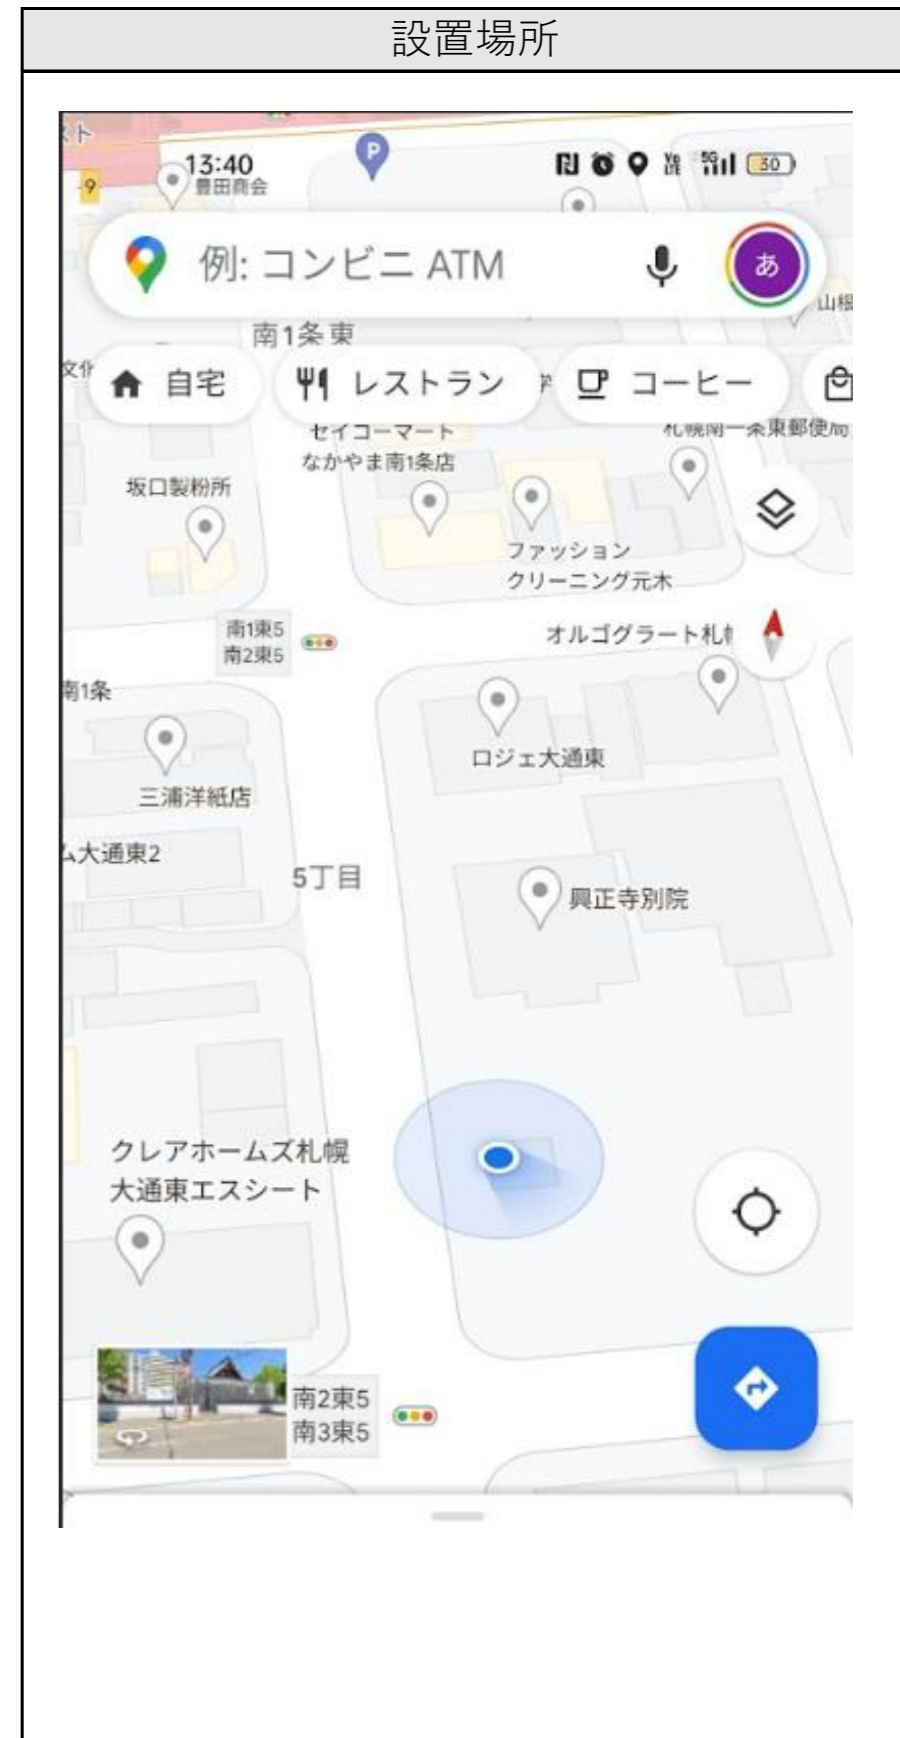
看板部分 評価	A (危険性なし/破損なし)
看板部分 破損状況	
接合部分 評価	A (危険性なし/破損なし)
接合部分 破損状況	
ポール部分 評価	A (危険性なし/破損なし)
ポール部分 破損状況	
土台部分 評価	A (危険性なし/破損なし)
土台部分 破損状況

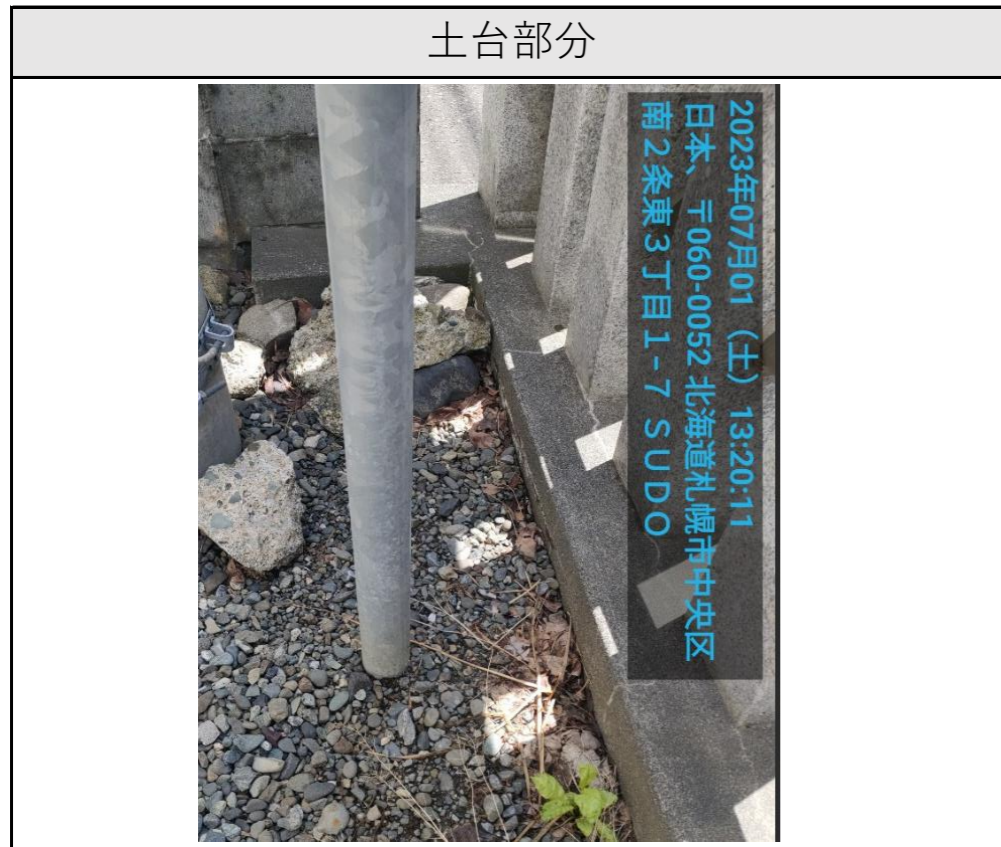
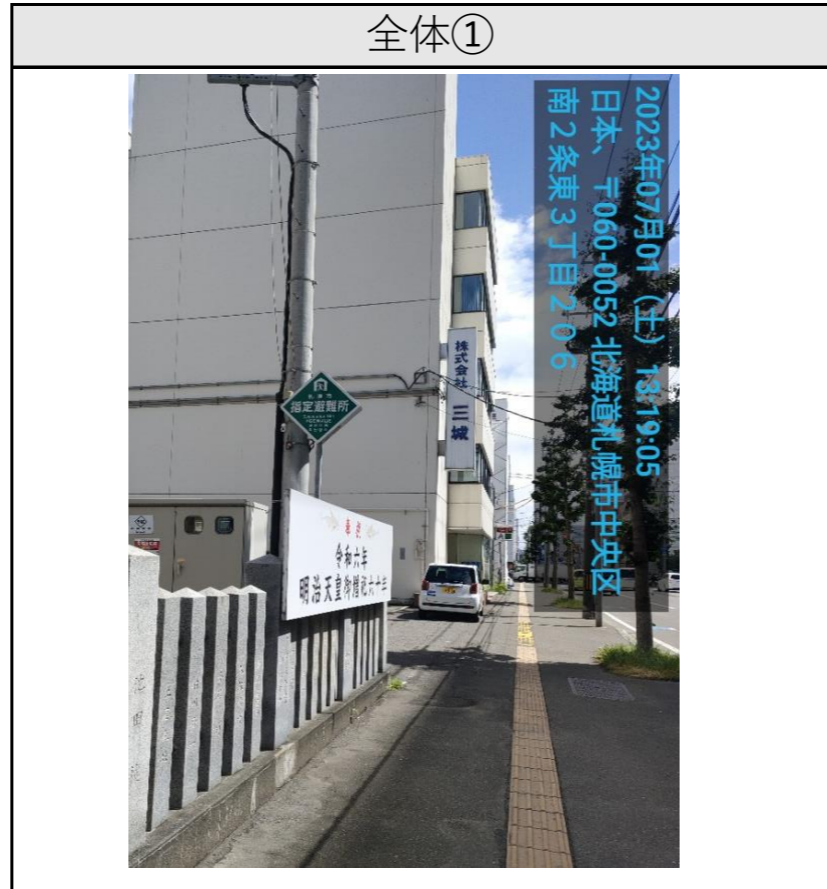
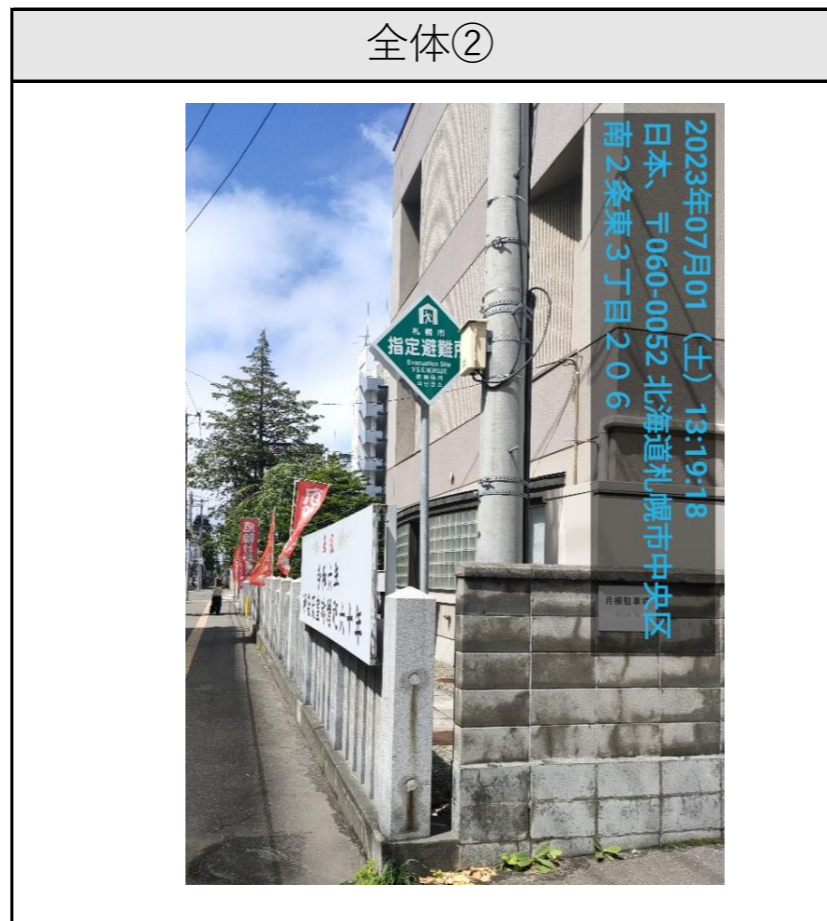
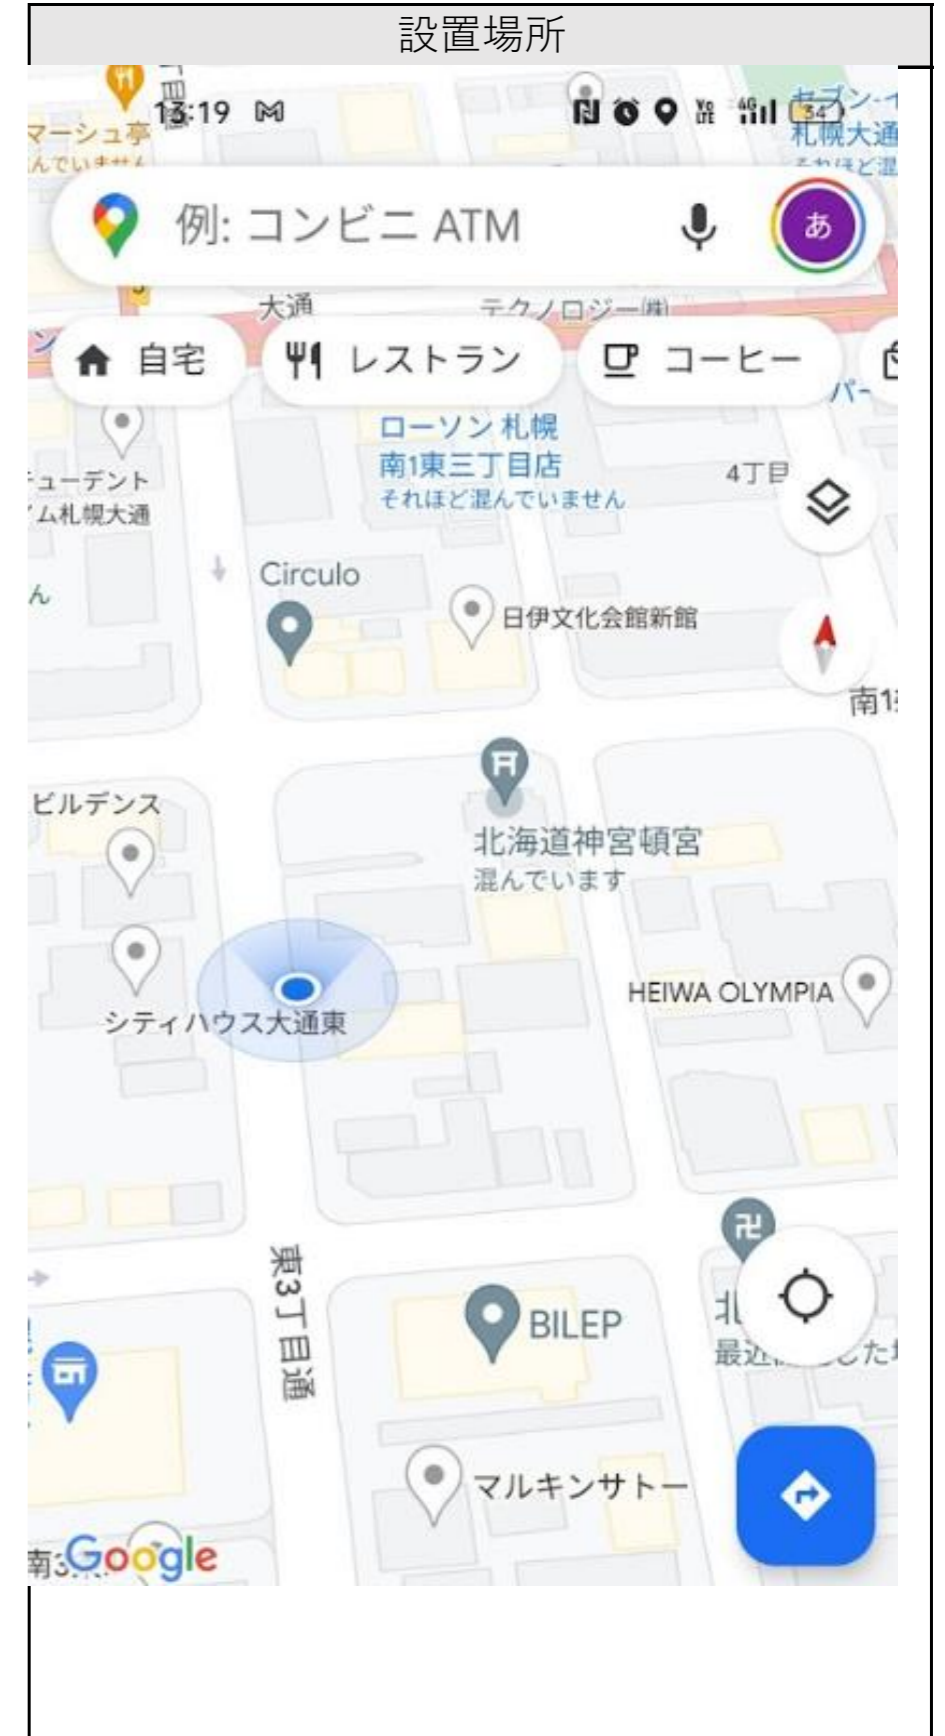
NO	3328
施設名	北海道神宮頓宮
所在地	北海道札幌市中央区南2条東3丁目10-4
備考	自立式標識 (小型) 合計:1箇所

看板部分 評価	A (危険性なし/破損なし)
看板部分 破損状況	
接合部分 評価	A (危険性なし/破損なし)
接合部分 破損状況	
ポール部分 評価	A (危険性なし/破損なし)
ポール部分 破損状況	
土台部分 評価	A (危険性なし/破損なし)
土台部分 破損状況

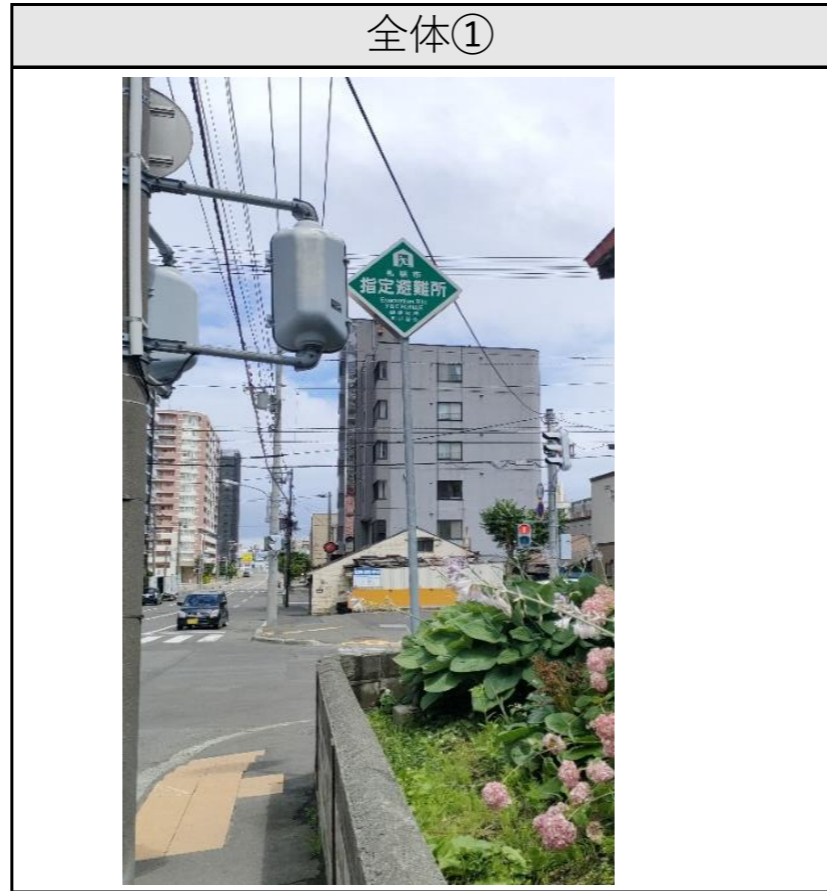
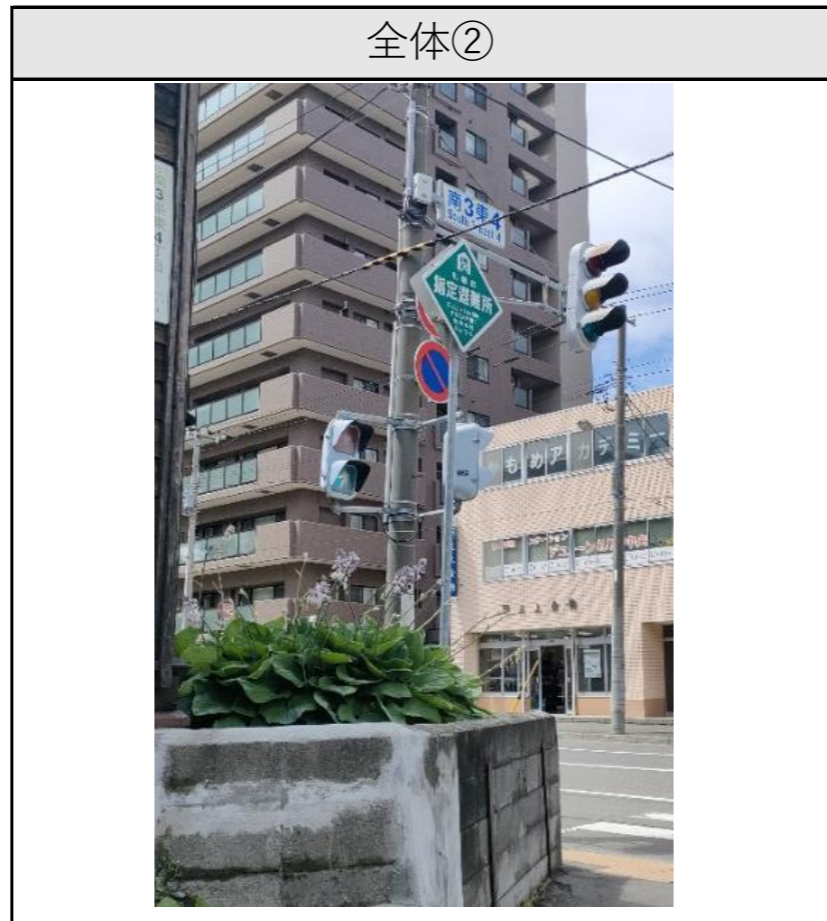
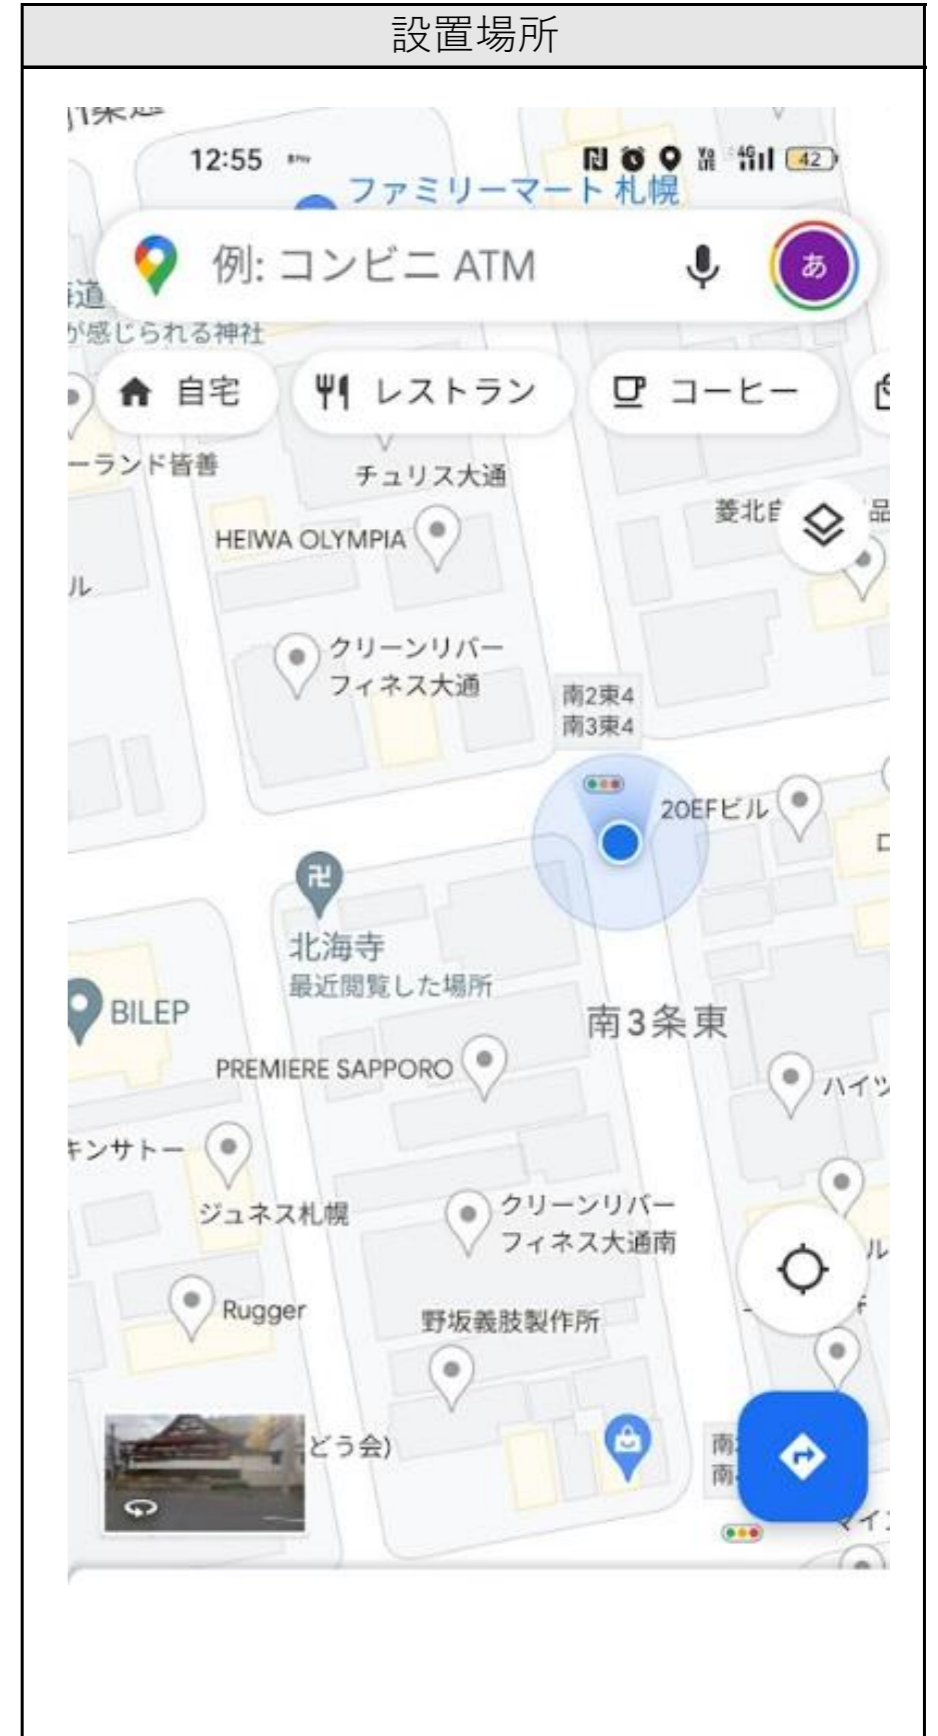
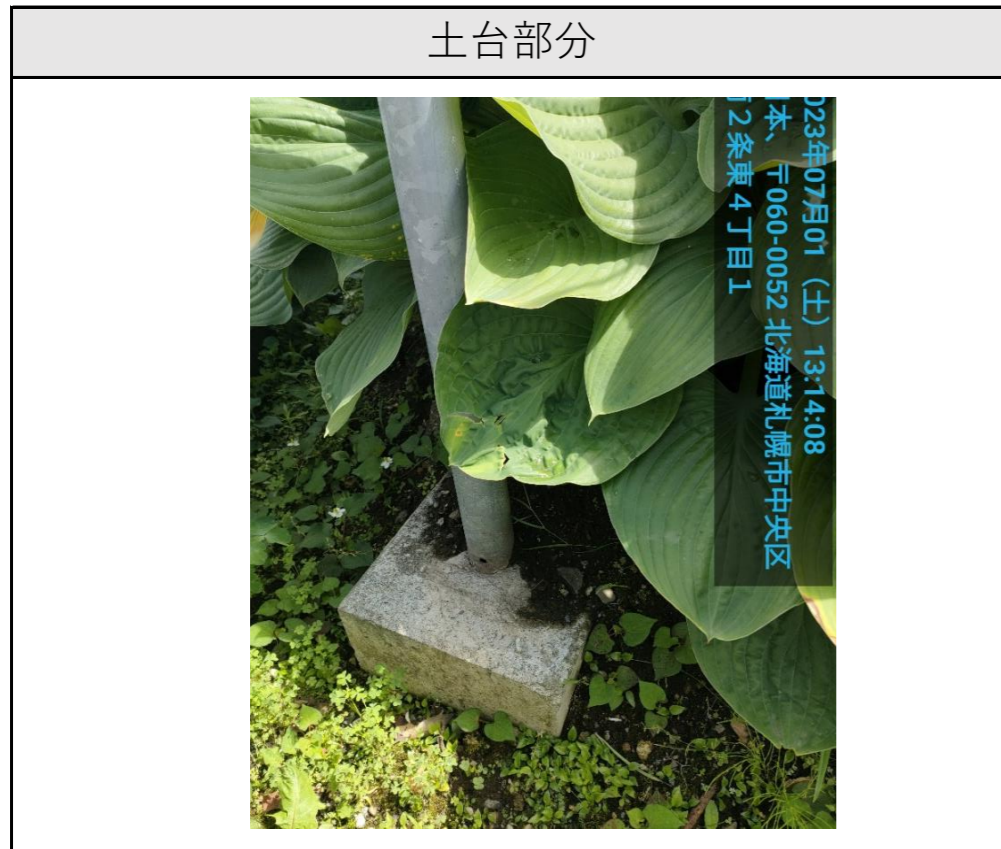
NO	3329
施設名	北海寺
所在地	北海道札幌市中央区南3条東3丁目18-6
備考	自立式標識 (小型) 合計:1箇所

看板部分 評価	A (危険性なし/破損なし)
看板部分 破損状況	
接合部分 評価	A (危険性なし/破損なし)
接合部分 破損状況	
ポール部分 評価	A (危険性なし/破損なし)
ポール部分 破損状況	
土台部分 評価	A (危険性なし/破損なし)
土台部分 破損状況

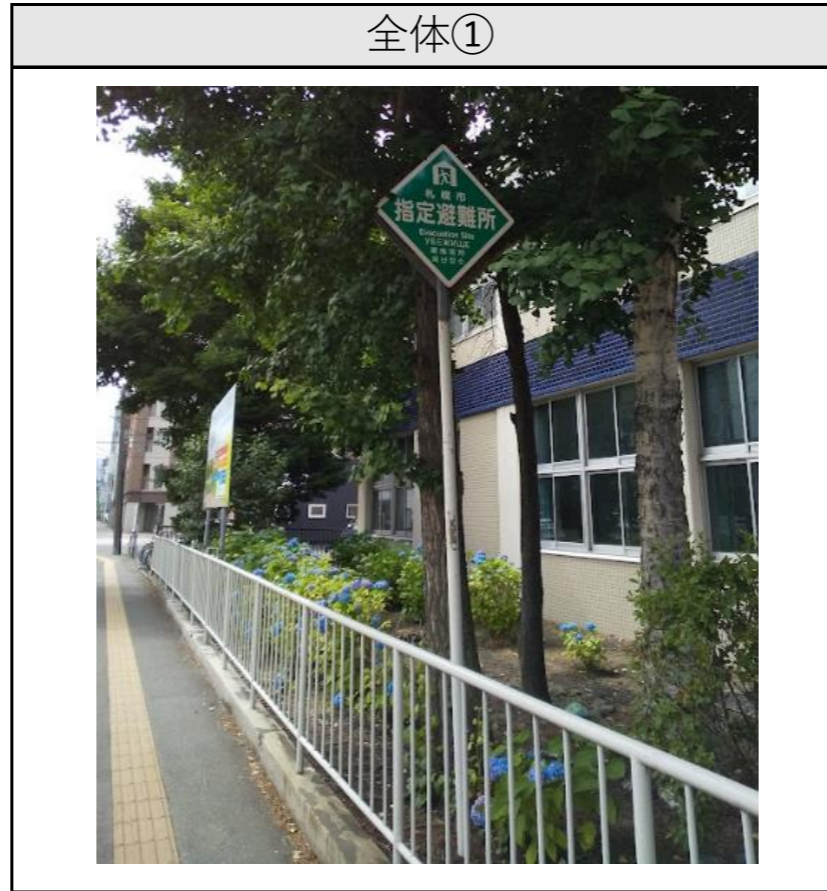
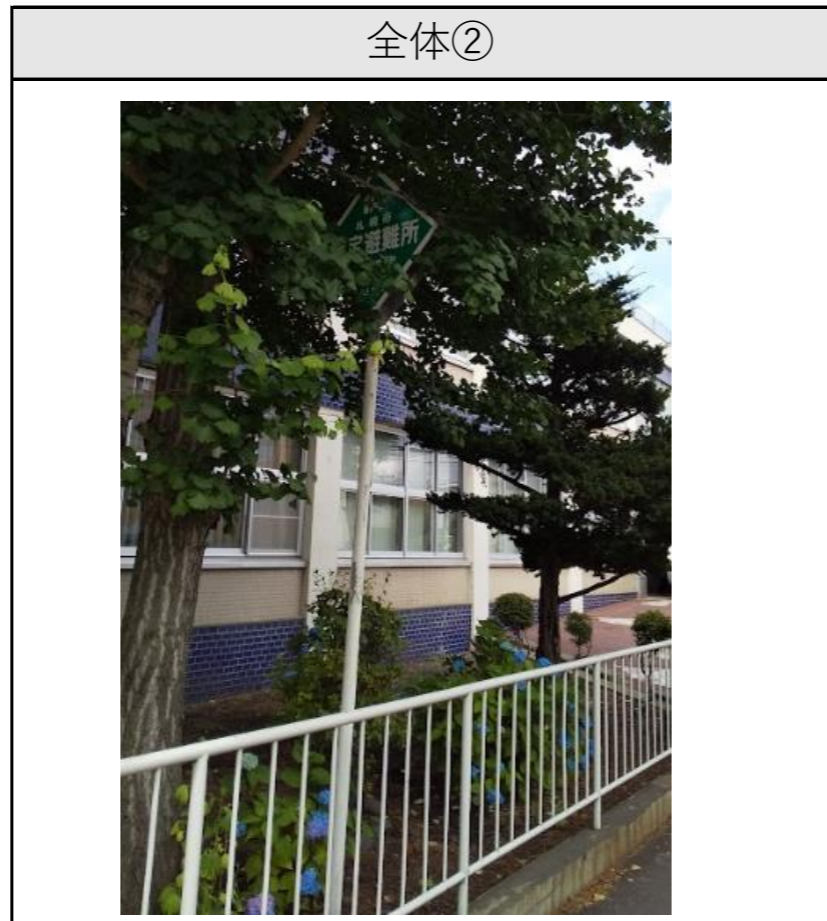
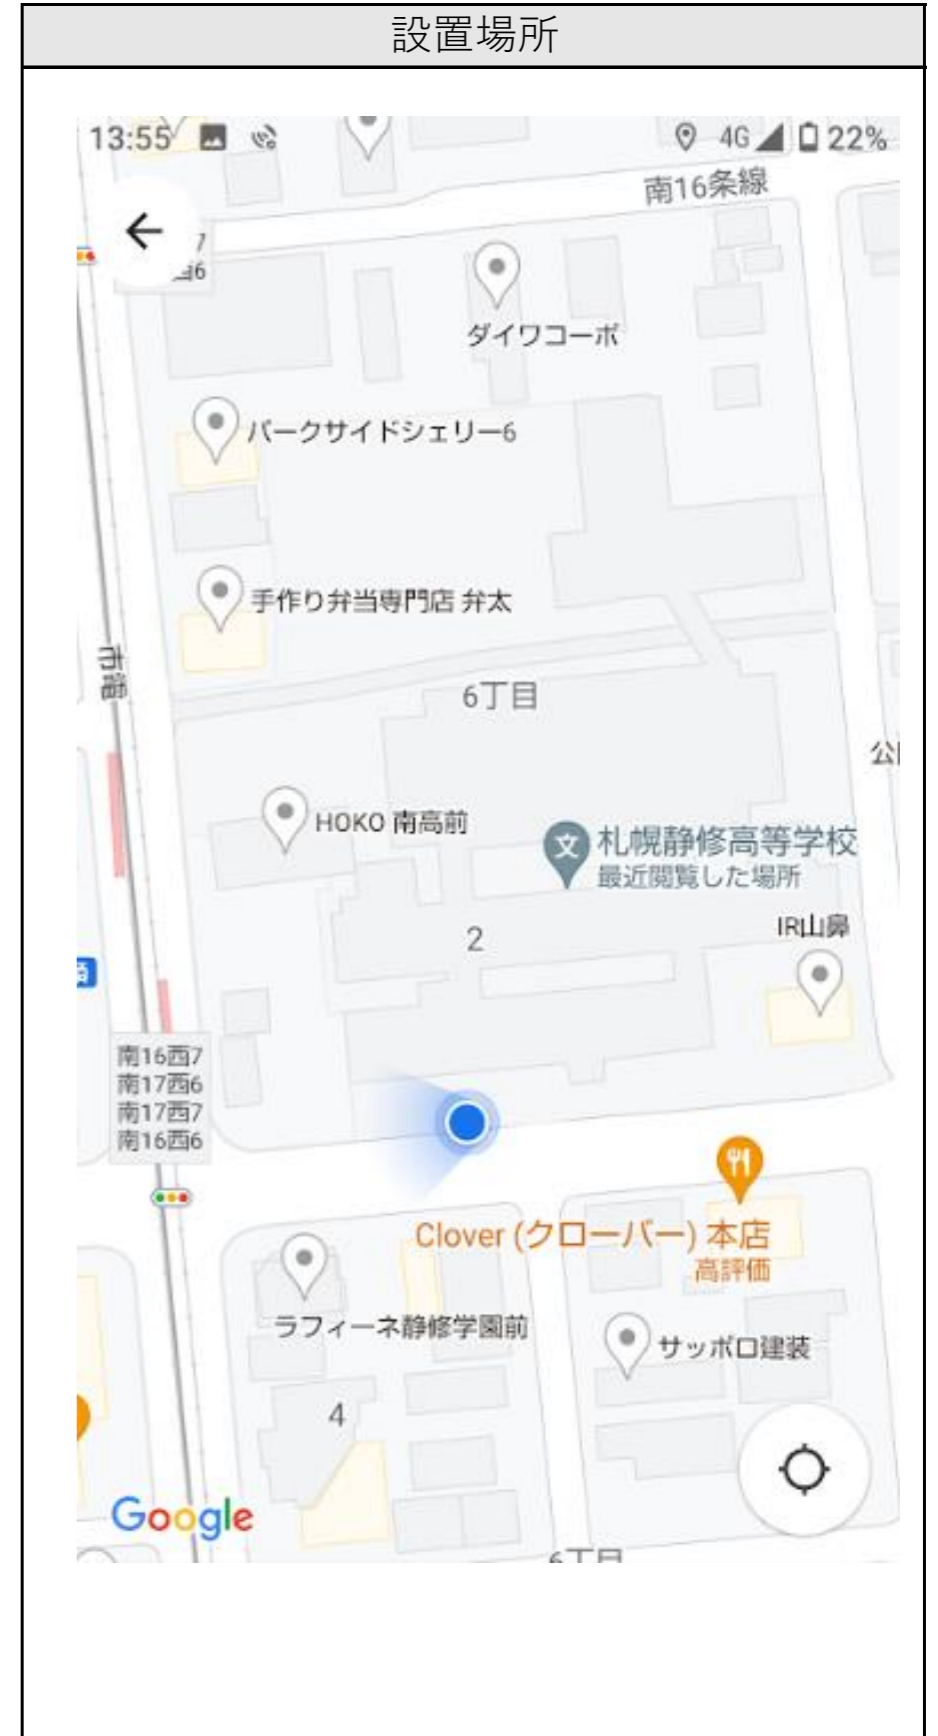
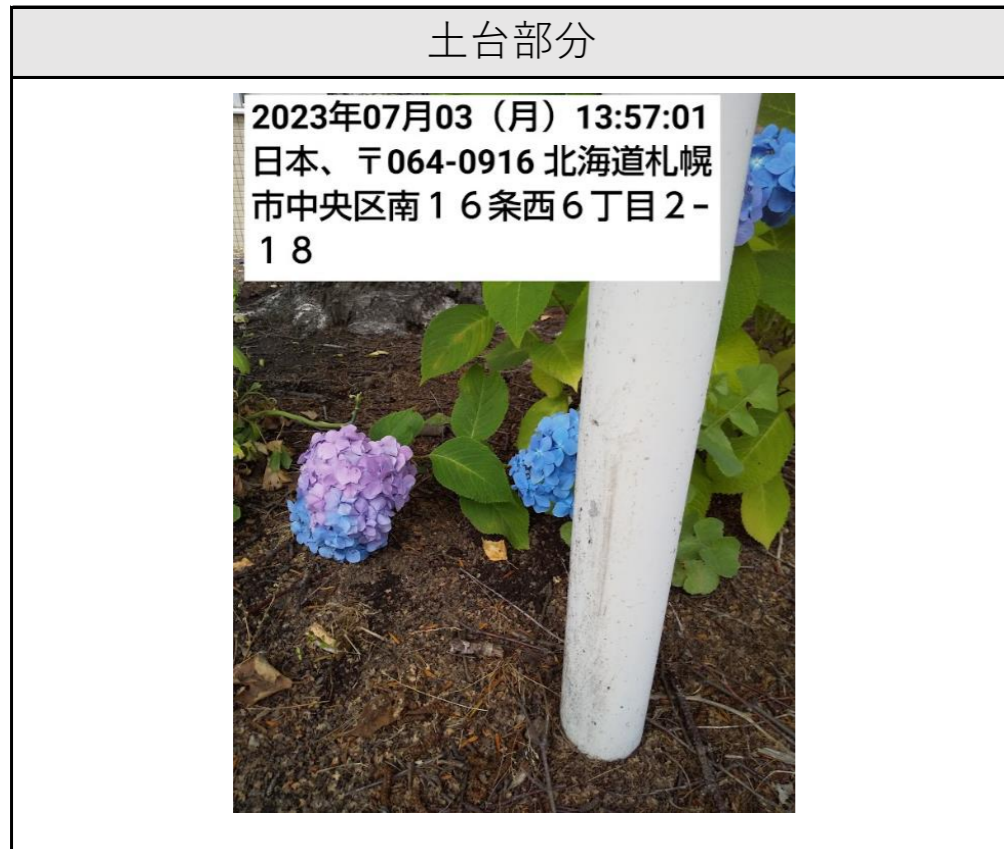
NO	3335
施設名	静修高校
所在地	北海道札幌市中央区南16条西6丁目2-1
備考	自立式標識(小型) 合計:2箇所

看板部分 評価	A(危険性なし/破損なし)
看板部分 破損状況	
接合部分 評価	A(危険性なし/破損なし)
接合部分 破損状況	
ポール部分 評価	A(危険性なし/破損なし)
ポール部分 破損状況	
土台部分 評価	A(危険性なし/破損なし)
土台部分 破損状況

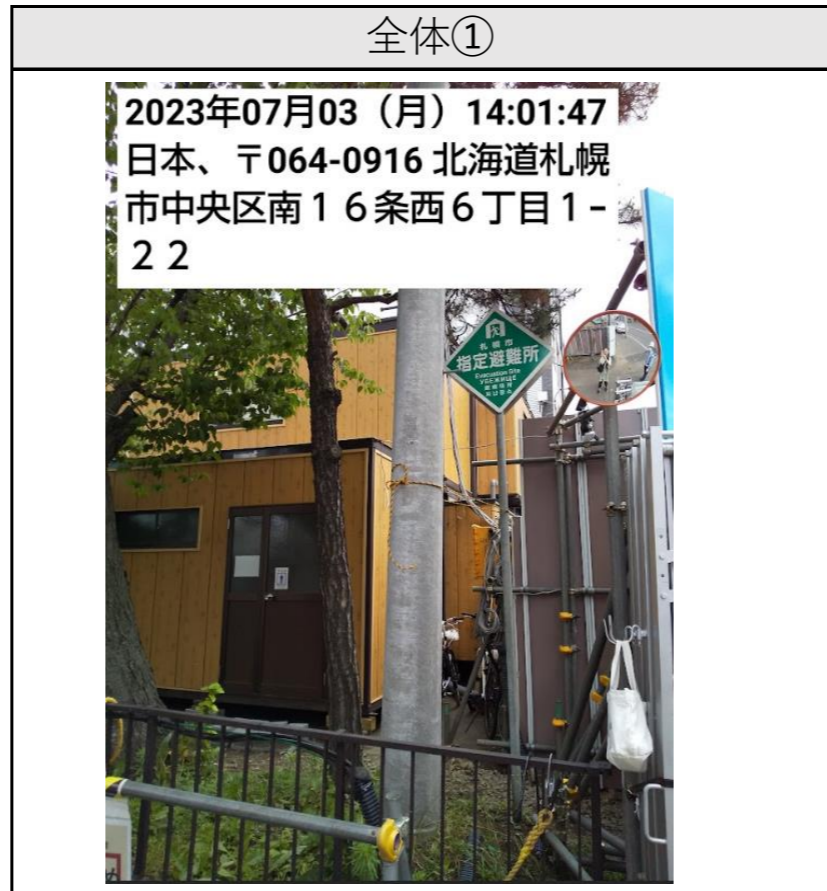
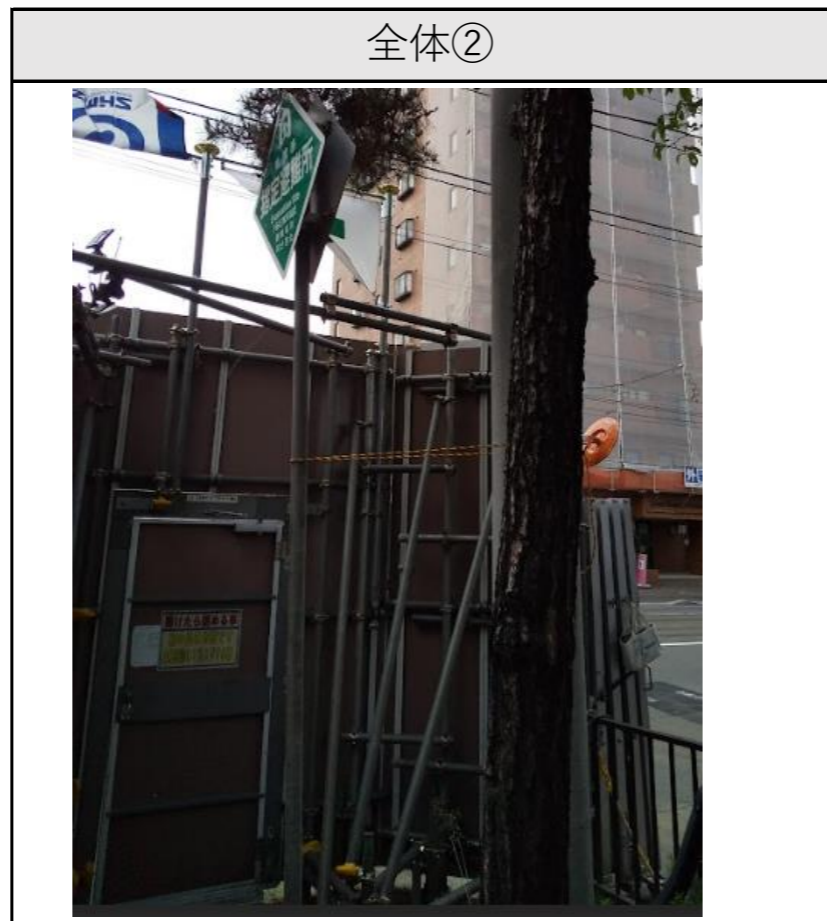
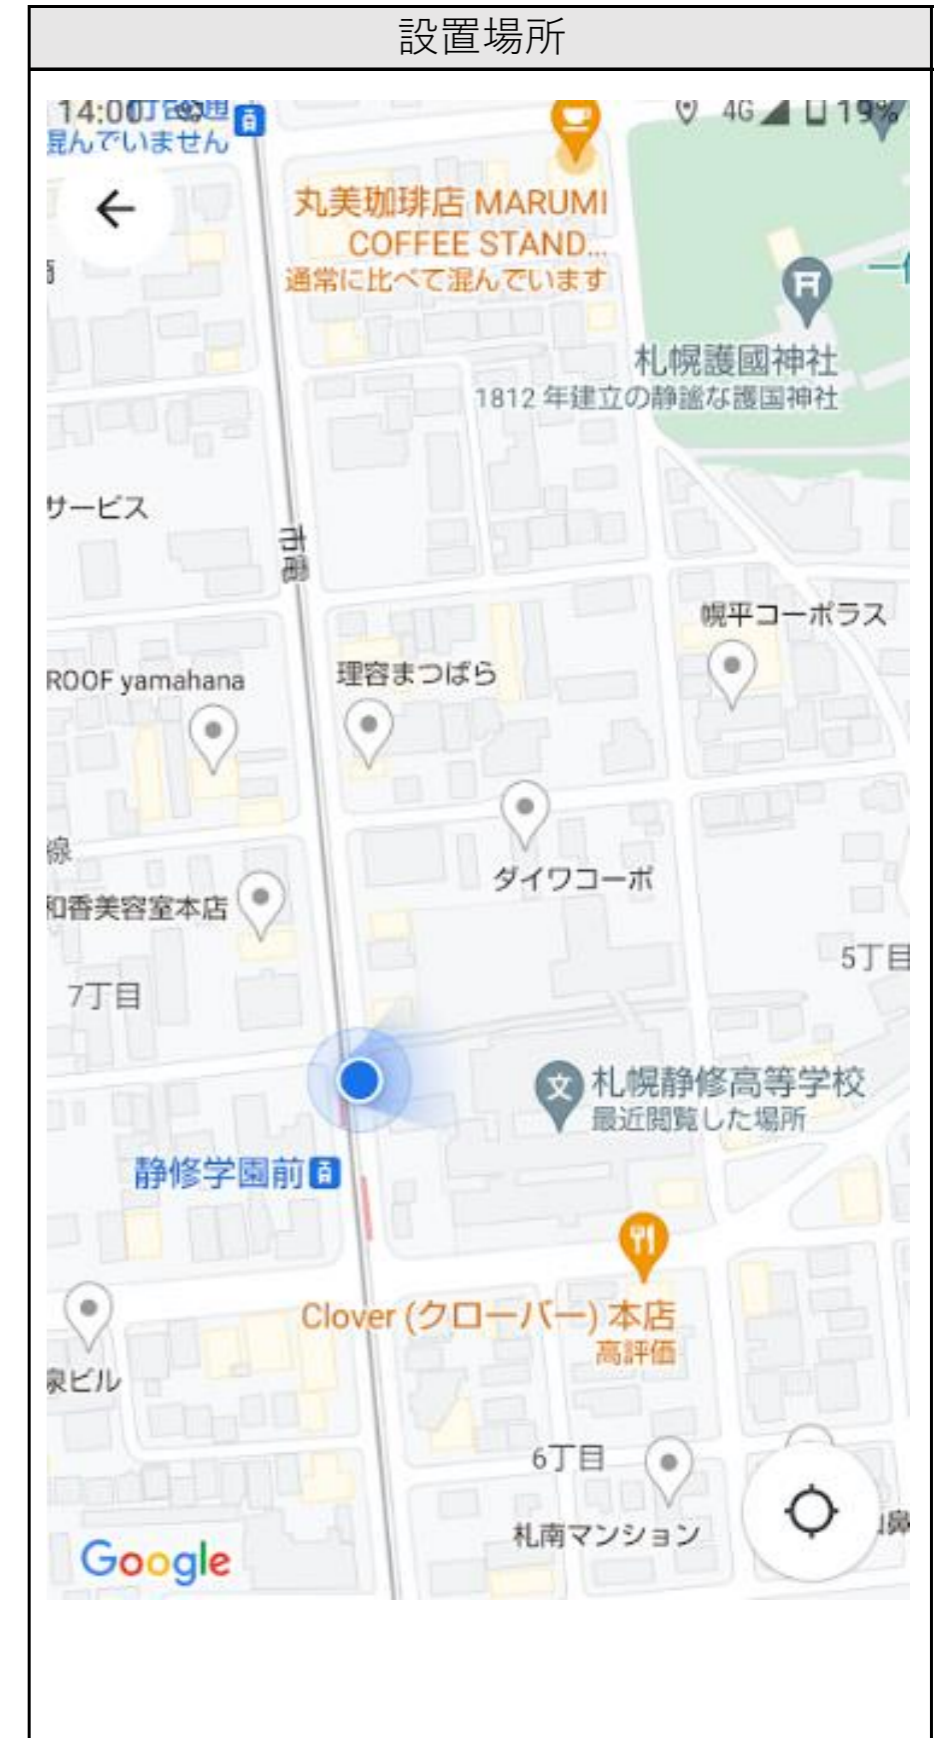
NO	3335
施設名	静修高校
所在地	北海道札幌市中央区南16条西6丁目2-1
備考	自立式標識 (小型) 合計:2箇所

看板部分 評価	A (危険性なし/破損なし)
看板部分 破損状況	
接合部分 評価	A (危険性なし/破損なし)
接合部分 破損状況	
ポール部分 評価	A (危険性なし/破損なし)
ポール部分 破損状況	
土台部分 評価	A (危険性なし/破損なし)
土台部分 破損状況

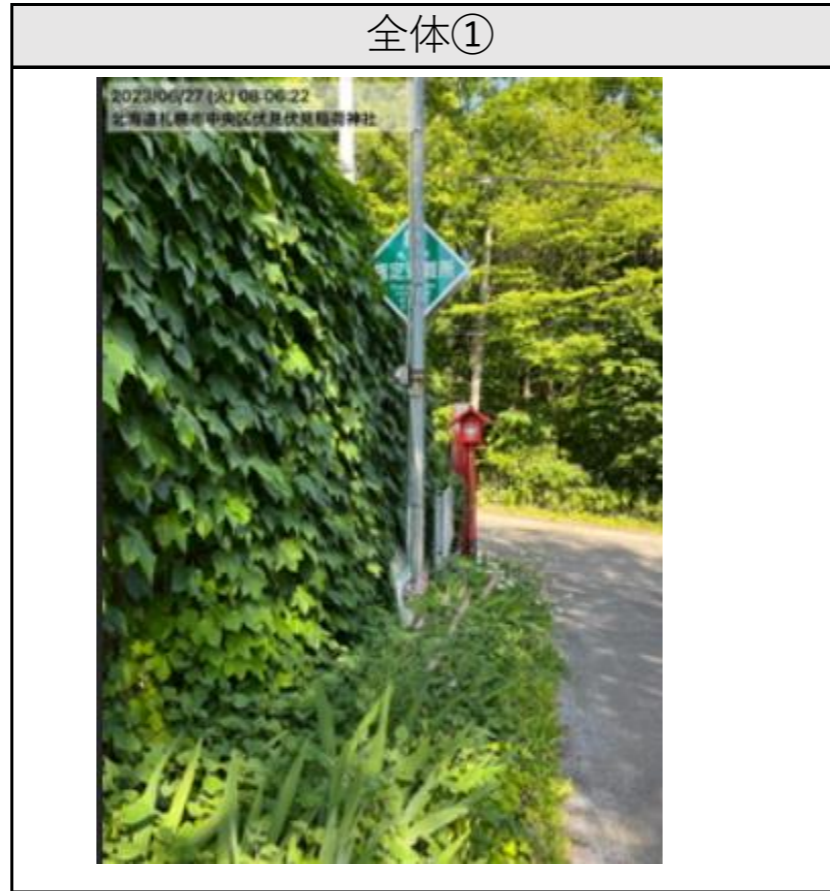
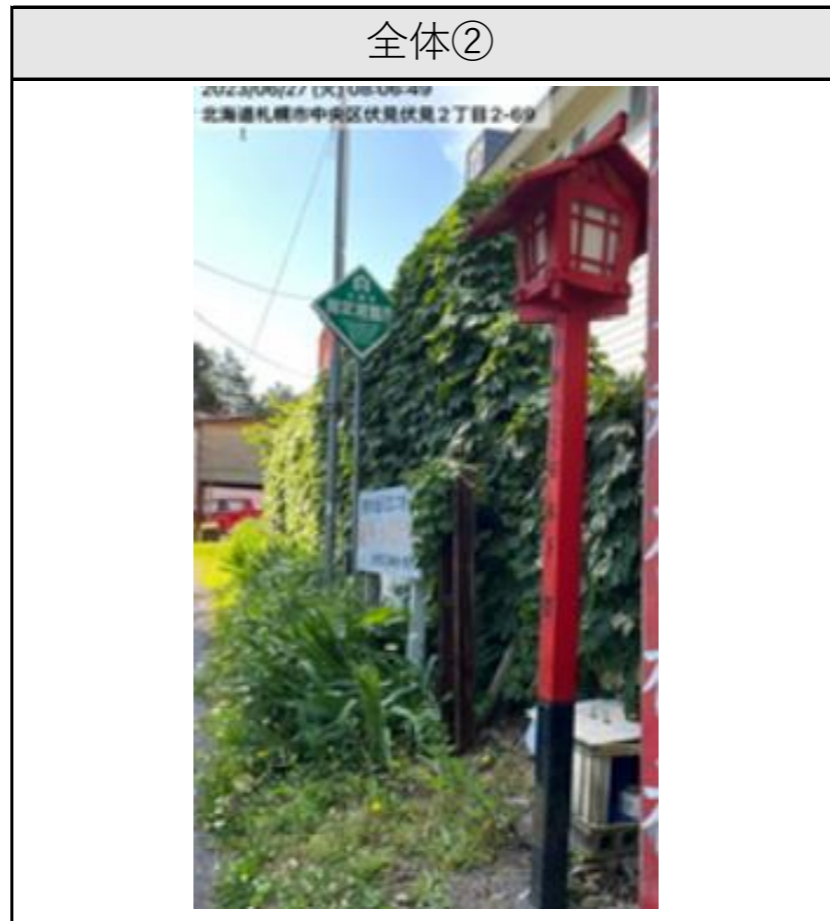
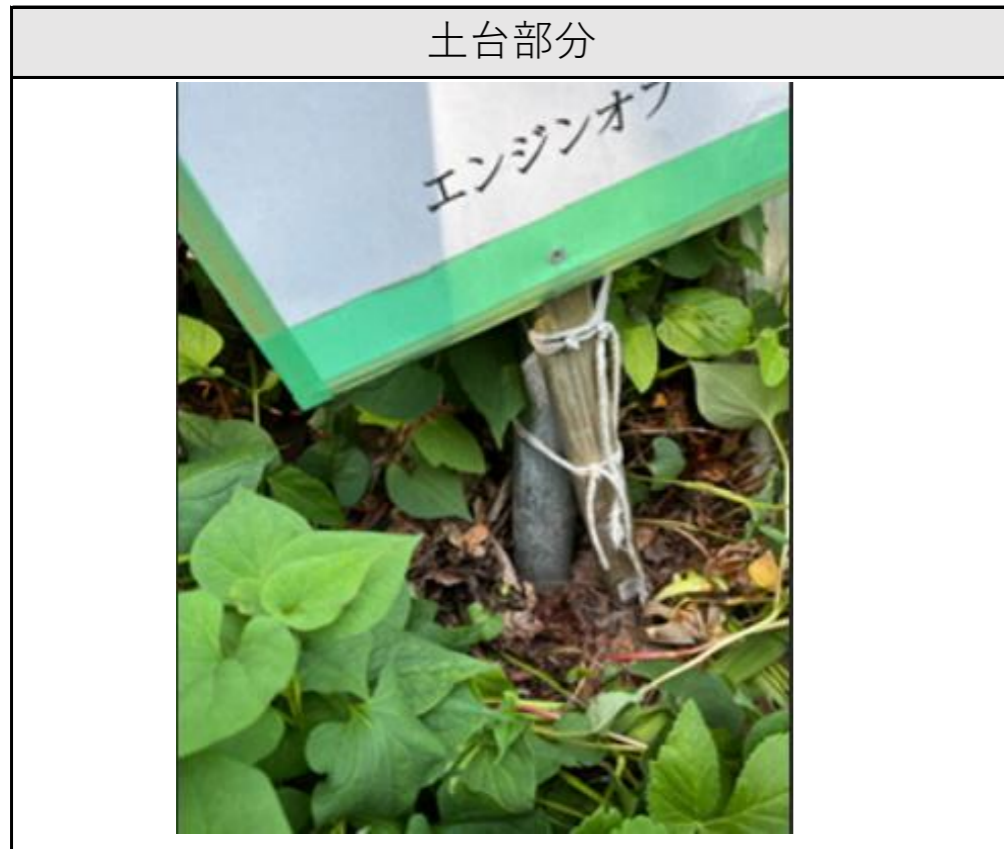
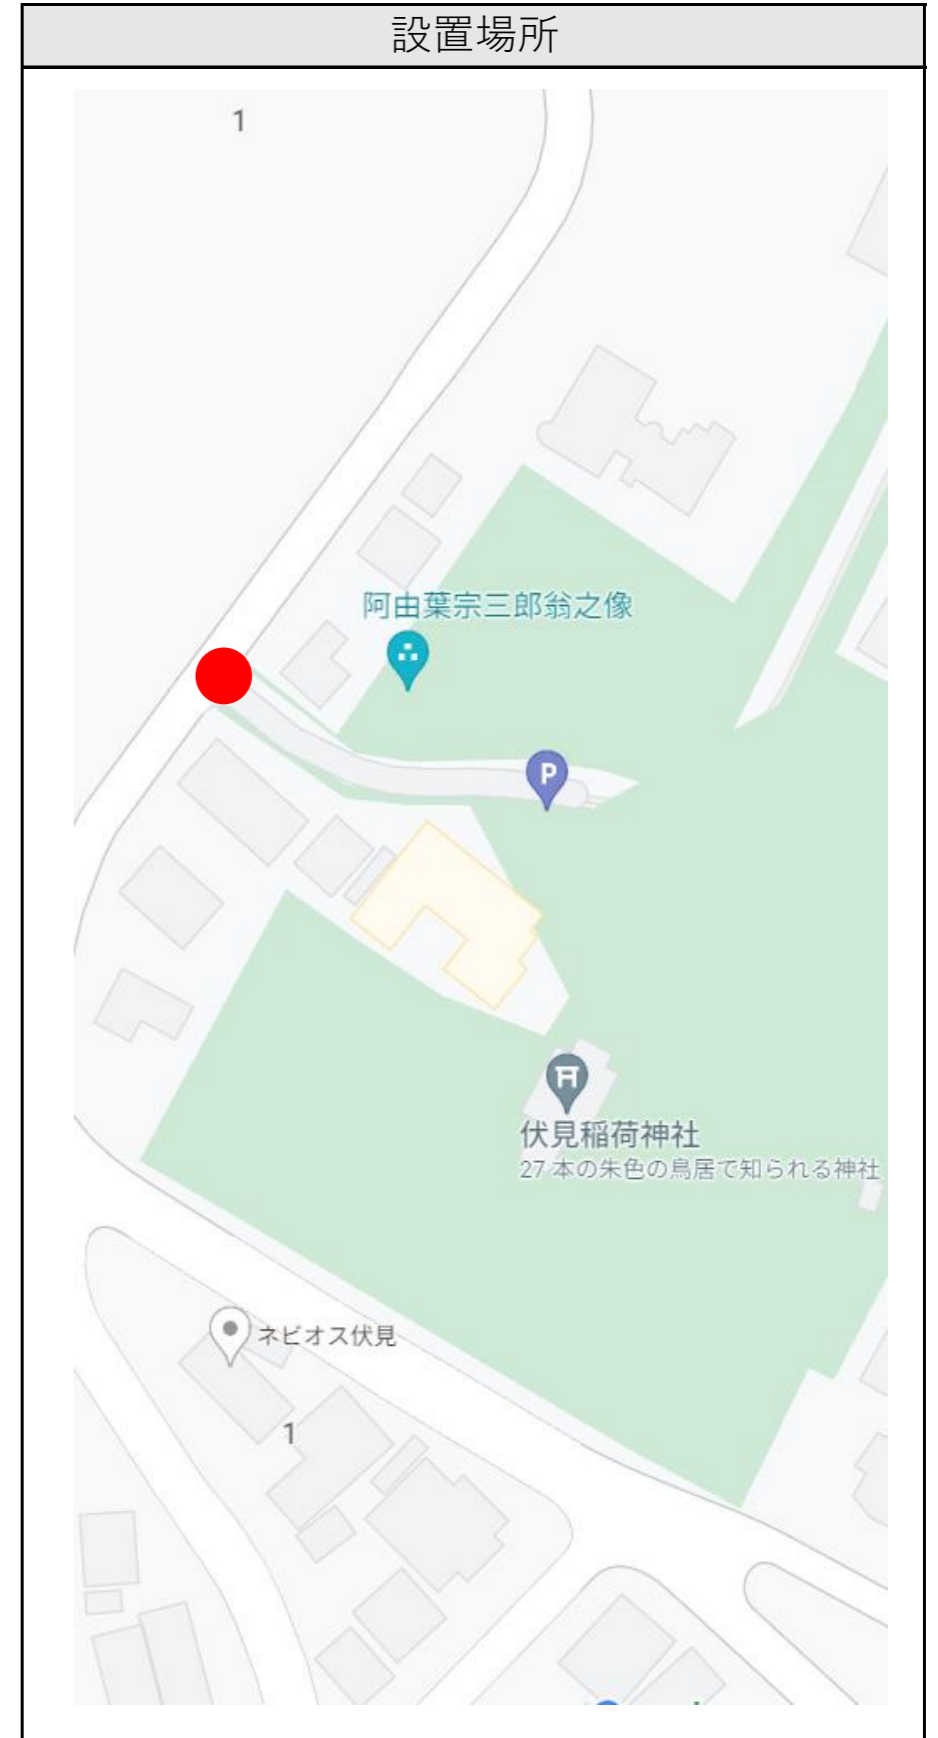
NO	3336
施設名	伏見稲荷神社
所在地	北海道札幌市中央区伏見2丁目2-番17
備考	自立式標識 (小型) 合計:1箇所

看板部分 評価	A (危険性なし/破損なし)
看板部分 破損状況	
接合部分 評価	A (危険性なし/破損なし)
接合部分 破損状況	
ポール部分 評価	A (危険性なし/破損なし)
ポール部分 破損状況	
土台部分 評価	A (危険性なし/破損なし)
土台部分 破損状況
