NO	3327
施設名	興正寺別院
所在地	北海道札幌市中央区南2条東5丁目2-12
備考	自立式標識 (小型) 合計:1箇所

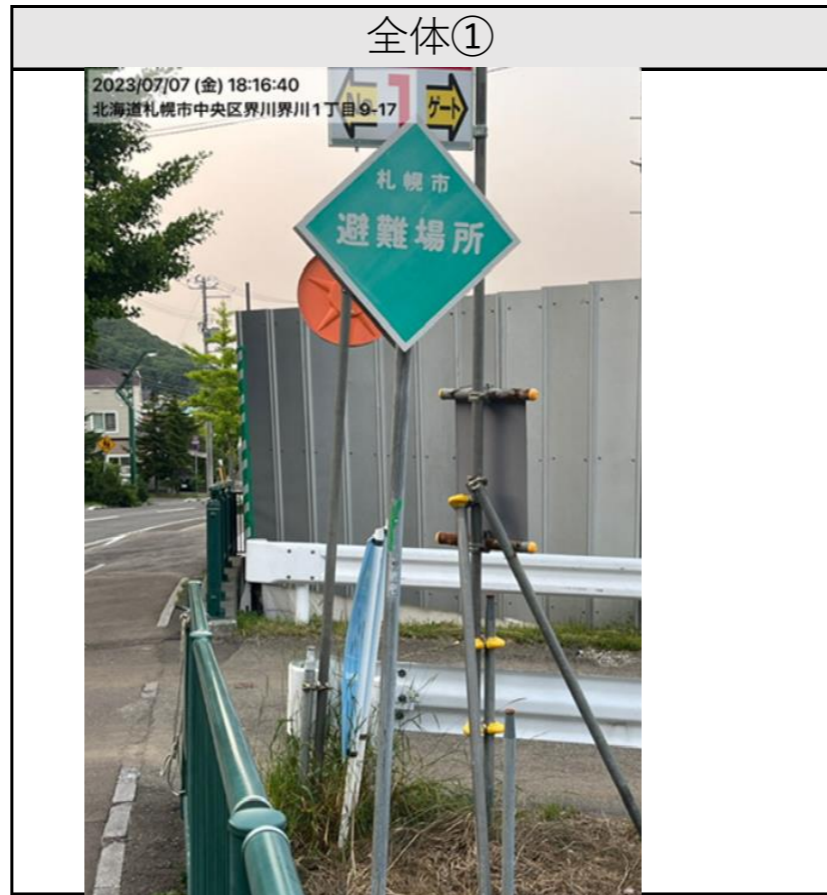
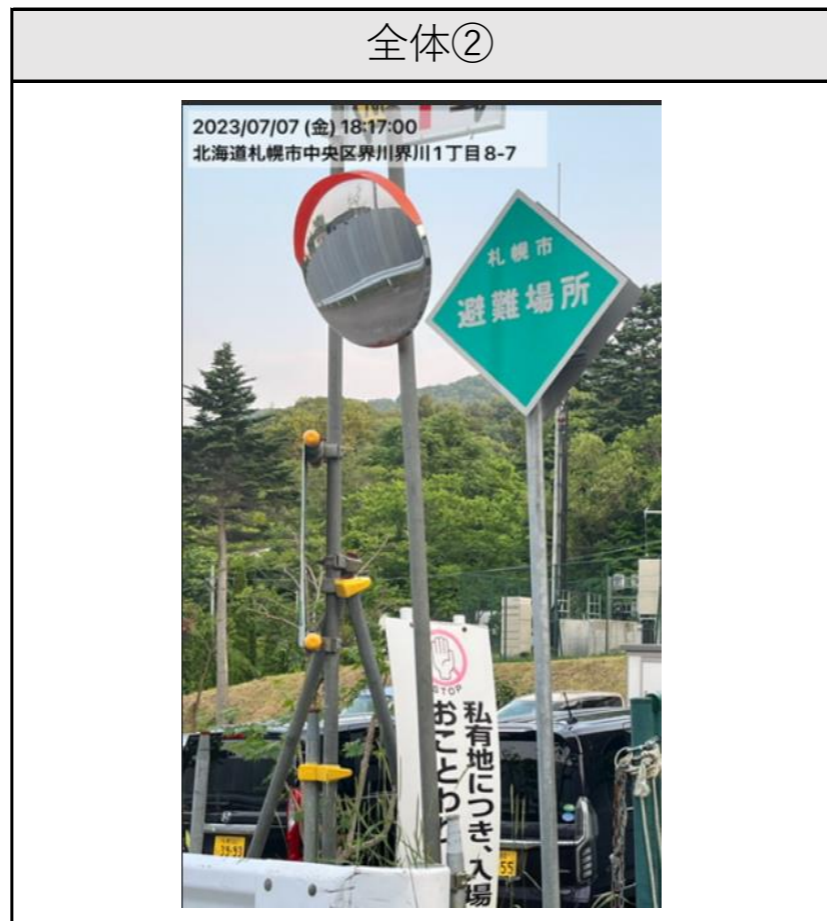
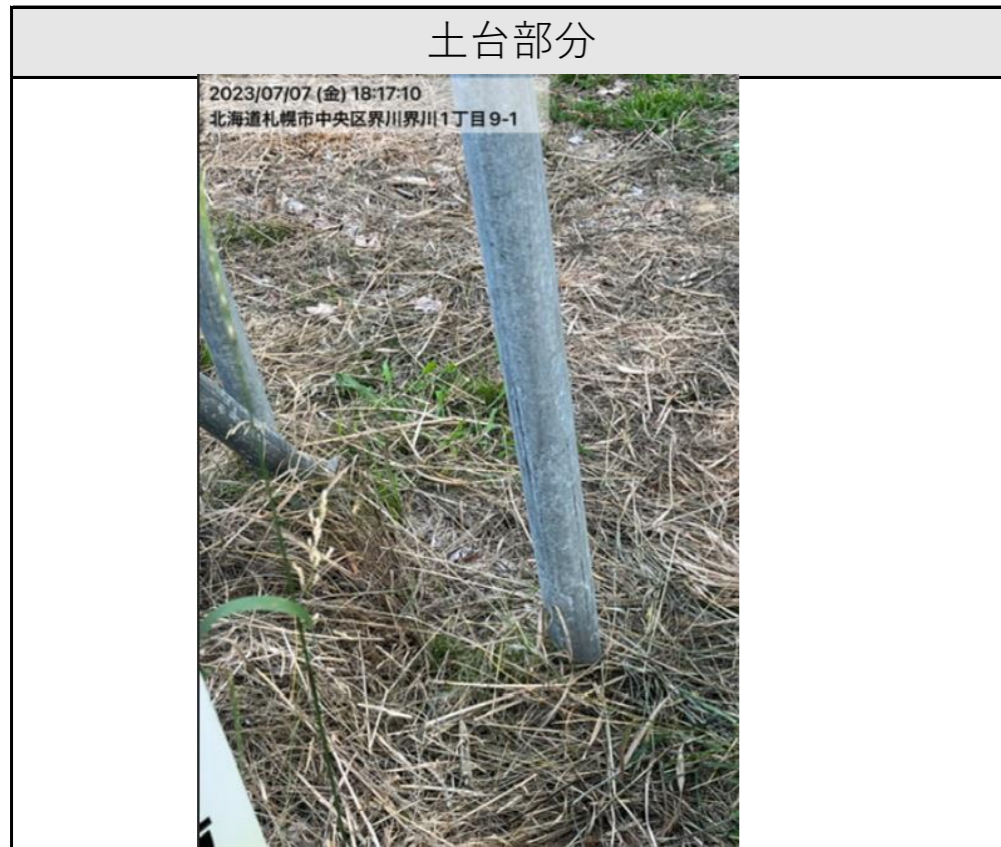
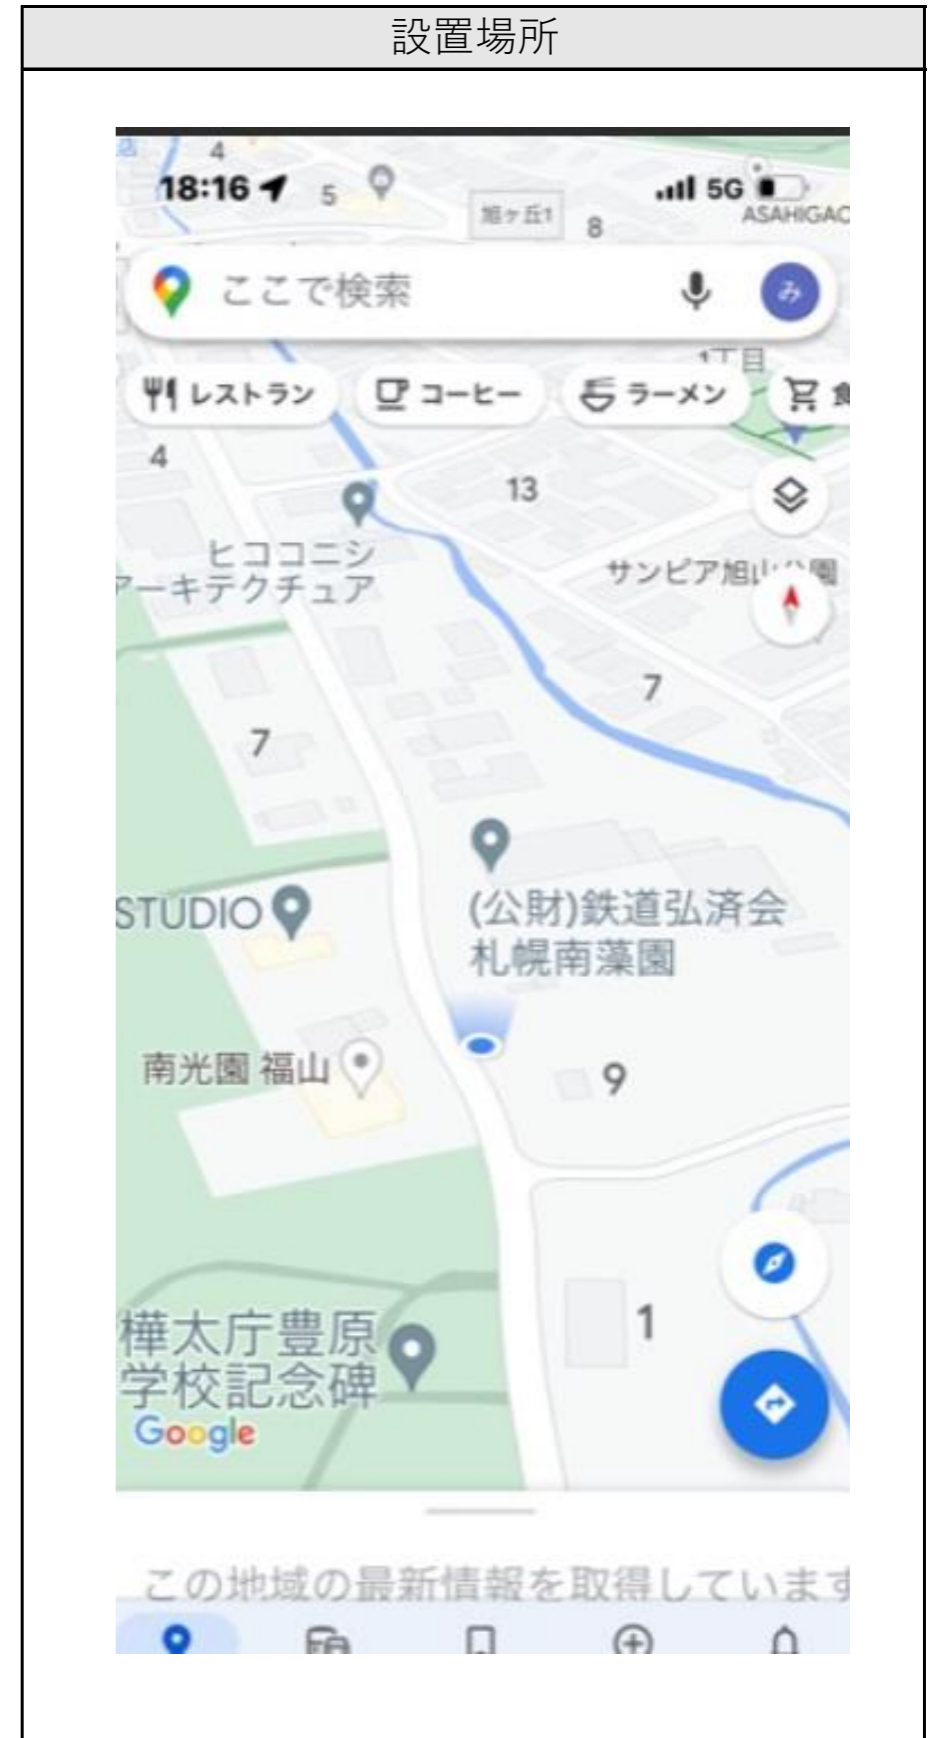
NO	3484
施設名	札幌南藻園グラウンド
所在地	北海道札幌市中央区界川1丁目6-14
備考	自立式標識 (小型) 合計:1箇所

看板部分 評価	A (危険性なし/破損なし)
看板部分 破損状況	
接合部分 評価	A (危険性なし/破損なし)
接合部分 破損状況	
ポール部分 評価	A (危険性なし/破損なし)
ポール部分 破損状況	
土台部分 評価	A (危険性なし/破損なし)
土台部分 破損状況

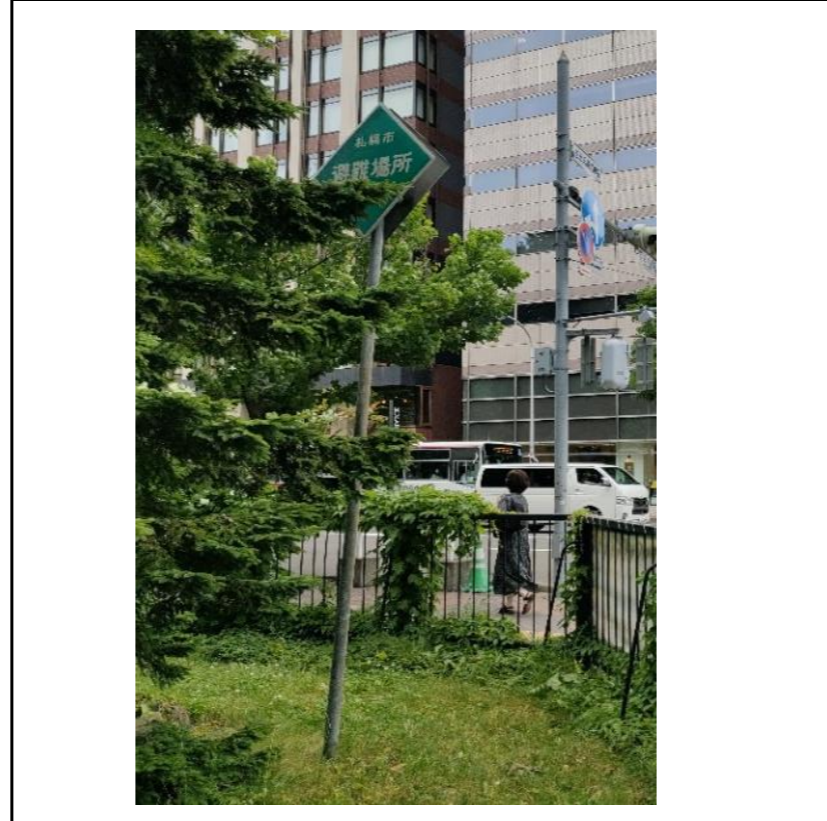
全体①

看板部分 評価	A (危険性なし/破損なし)
看板部分 破損状況	
接合部分 評価	A (危険性なし/破損なし)
接合部分 破損状況	
ポール部分 評価	A (危険性なし/破損なし)
ポール部分 破損状況	
土台部分 評価	A (危険性なし/破損なし)
土台部分 破損状況
