NO	580	
施設名	泉町公園	
所在地	北海道札幌市南区真駒内泉町3丁目12	
備考	自立式標識 (小型)	合計:1箇所

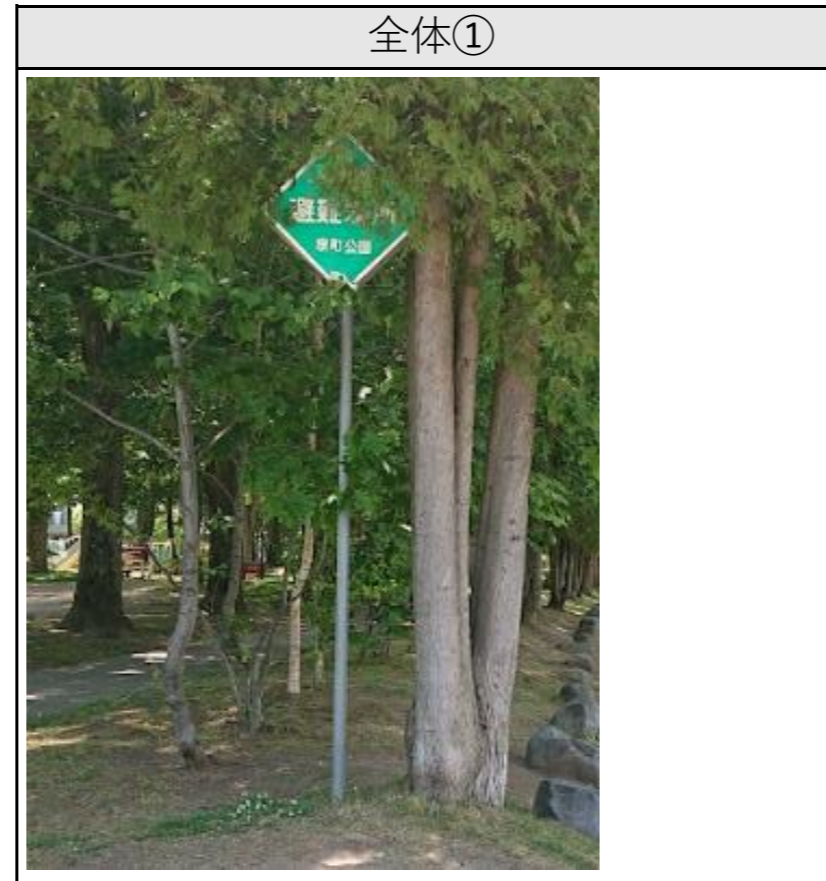
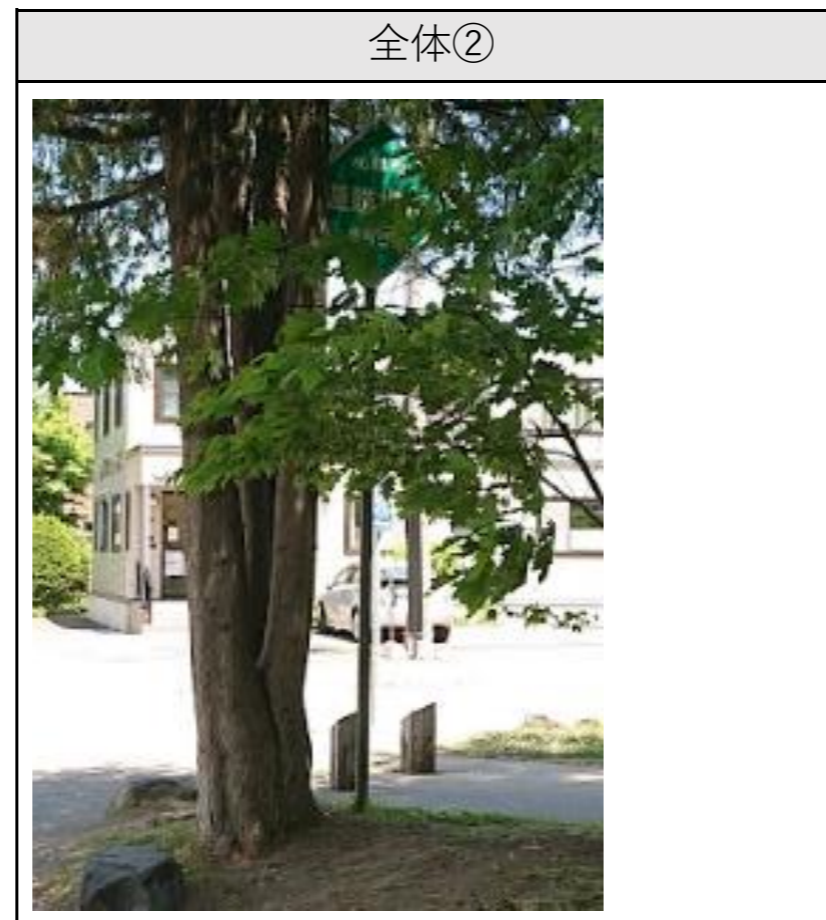
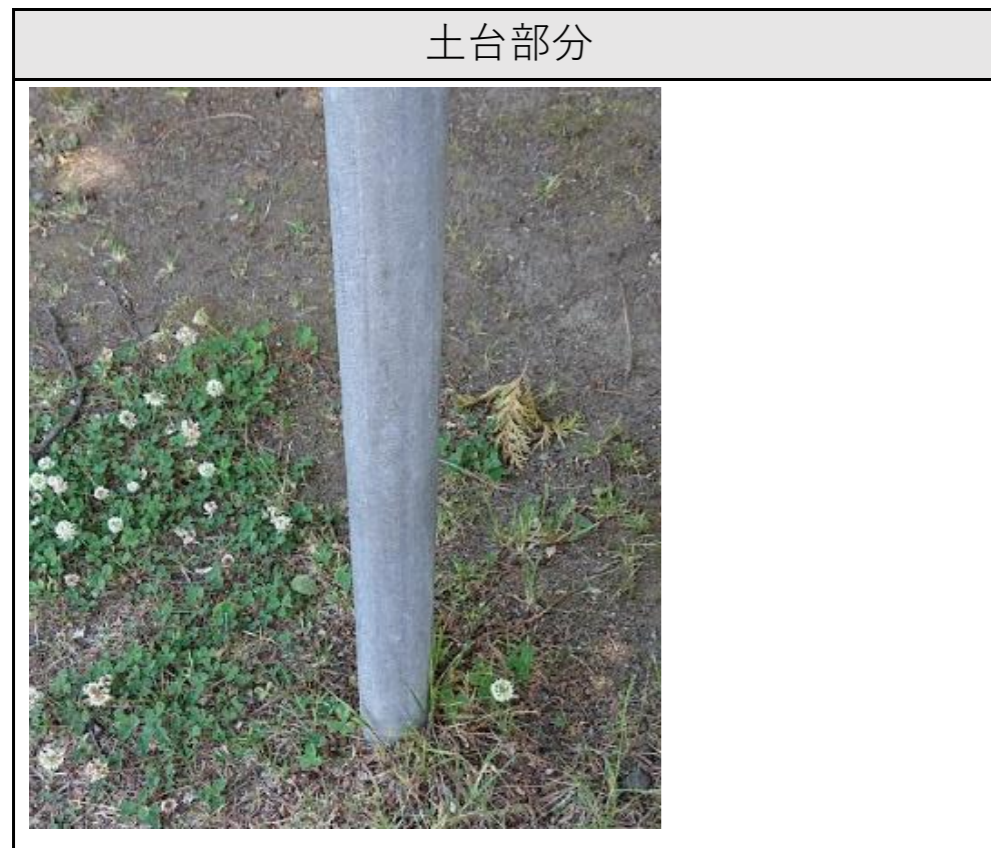
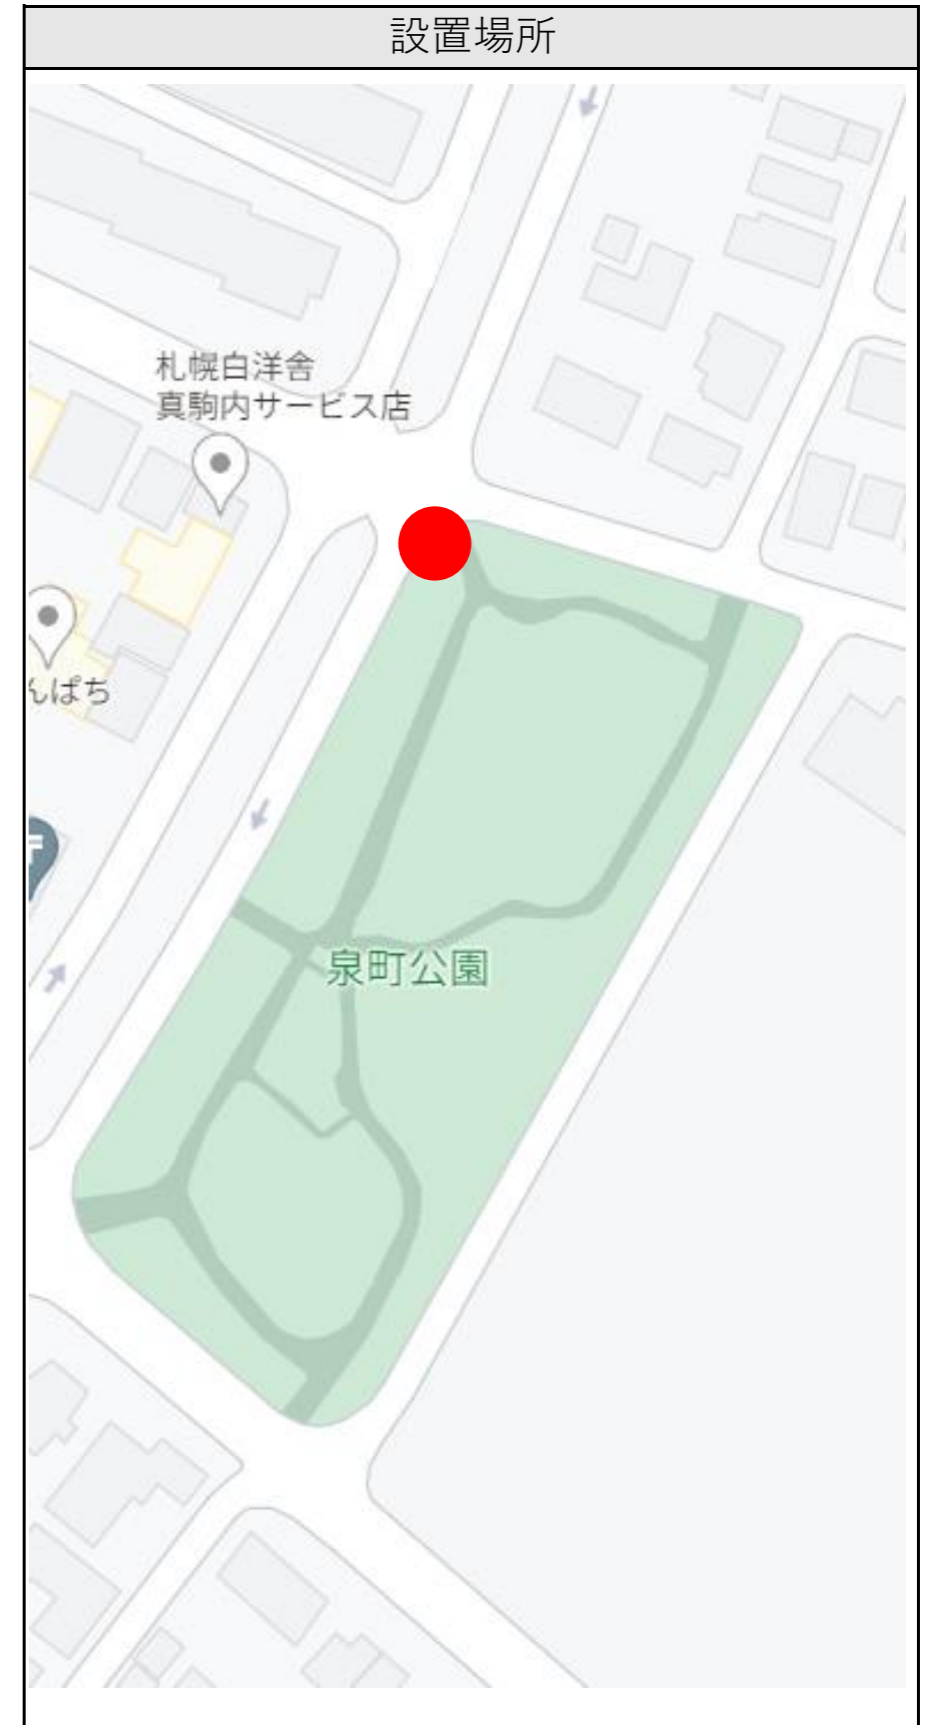
看板部分 評価	A (危険性なし/破損なし)
看板部分 破損状況	
接合部分 評価	A (危険性なし/破損なし)
接合部分 破損状況	
ポール部分 評価	A (危険性なし/破損なし)
ポール部分 破損状況	
土台部分 評価	A (危険性なし/破損なし)
土台部分 破損状況

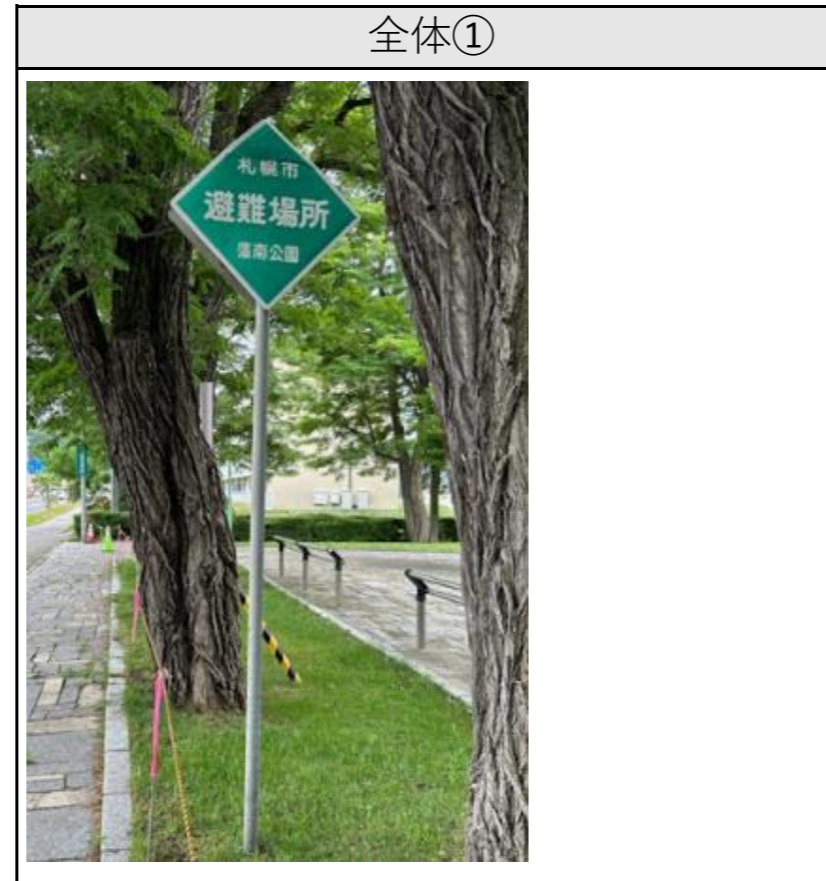
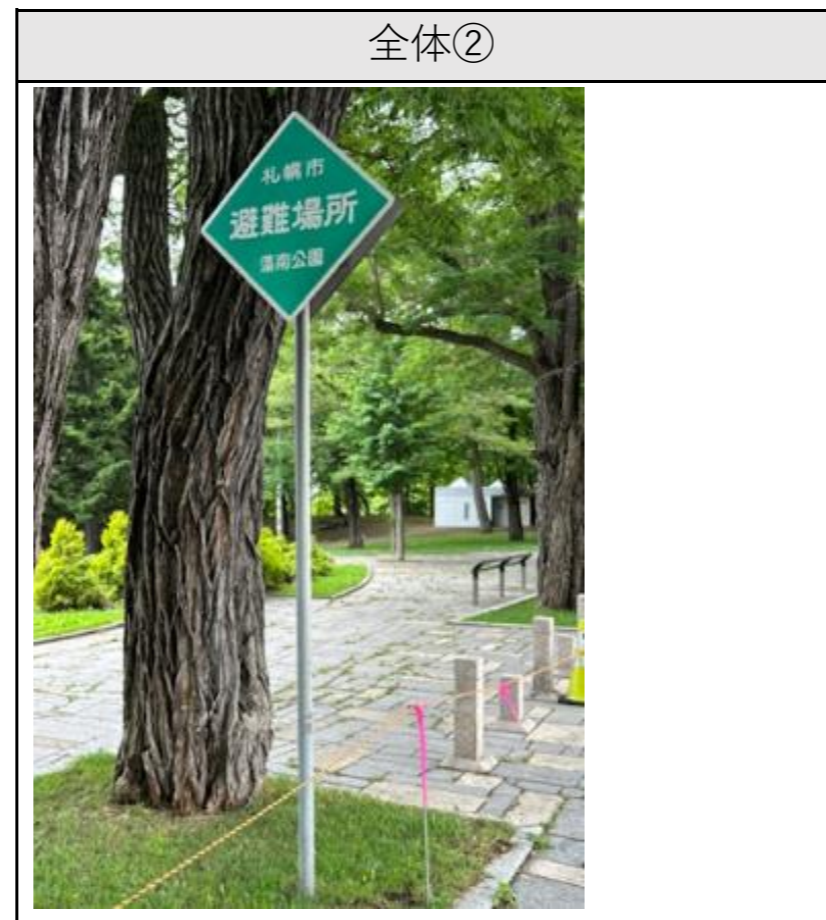
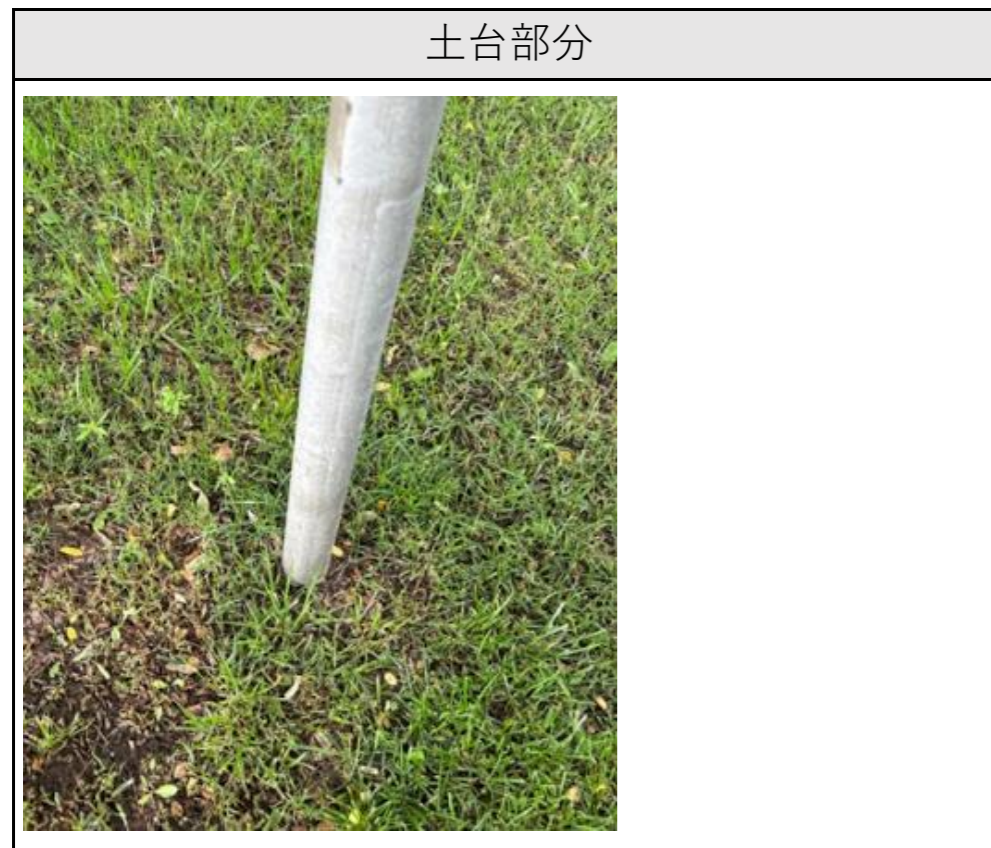
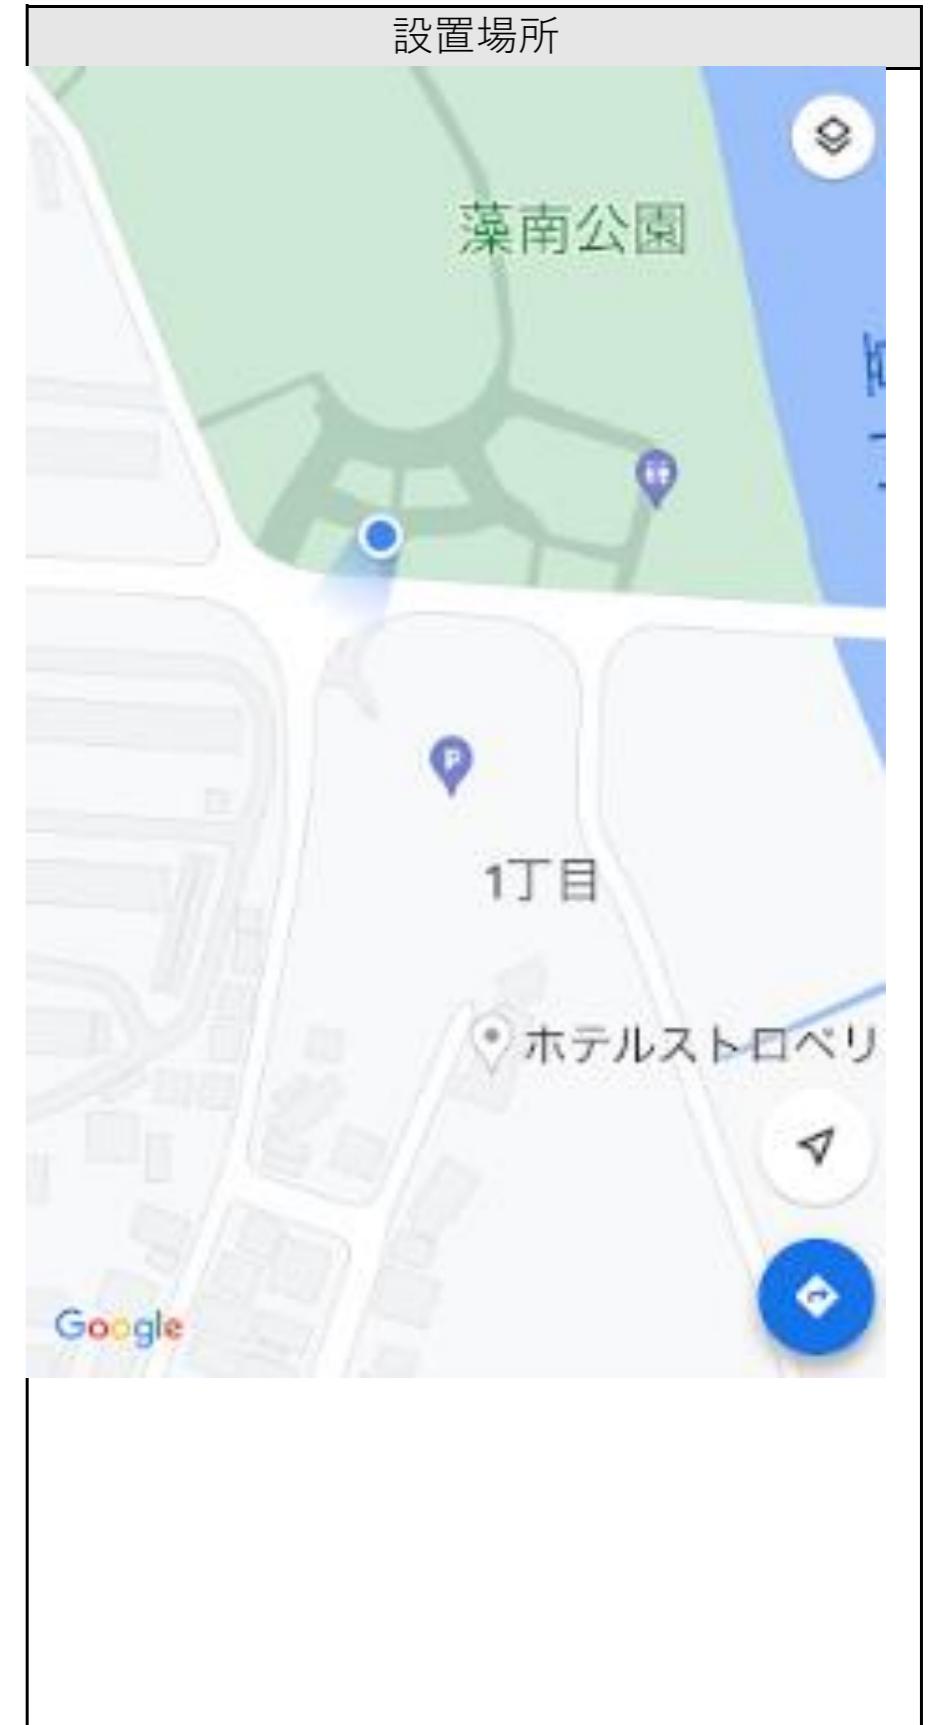
NO	582
施設名	藻南公園
所在地	北海道札幌市南区川沿10条1丁目4-10
備考	自立式標識 (小型) 合計:1箇所

看板部分 評価	A (危険性なし/破損なし)
看板部分 破損状況	
接合部分 評価	A (危険性なし/破損なし)
接合部分 破損状況	
ポール部分 評価	A (危険性なし/破損なし)
ポール部分 破損状況	
土台部分 評価	A (危険性なし/破損なし)
土台部分 破損状況

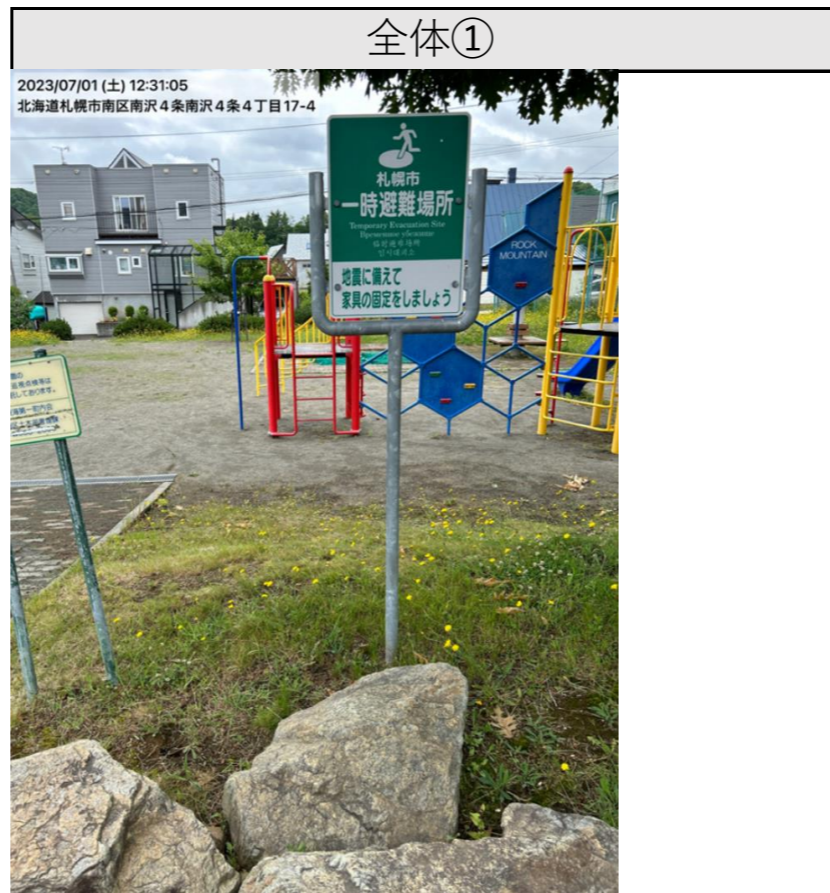
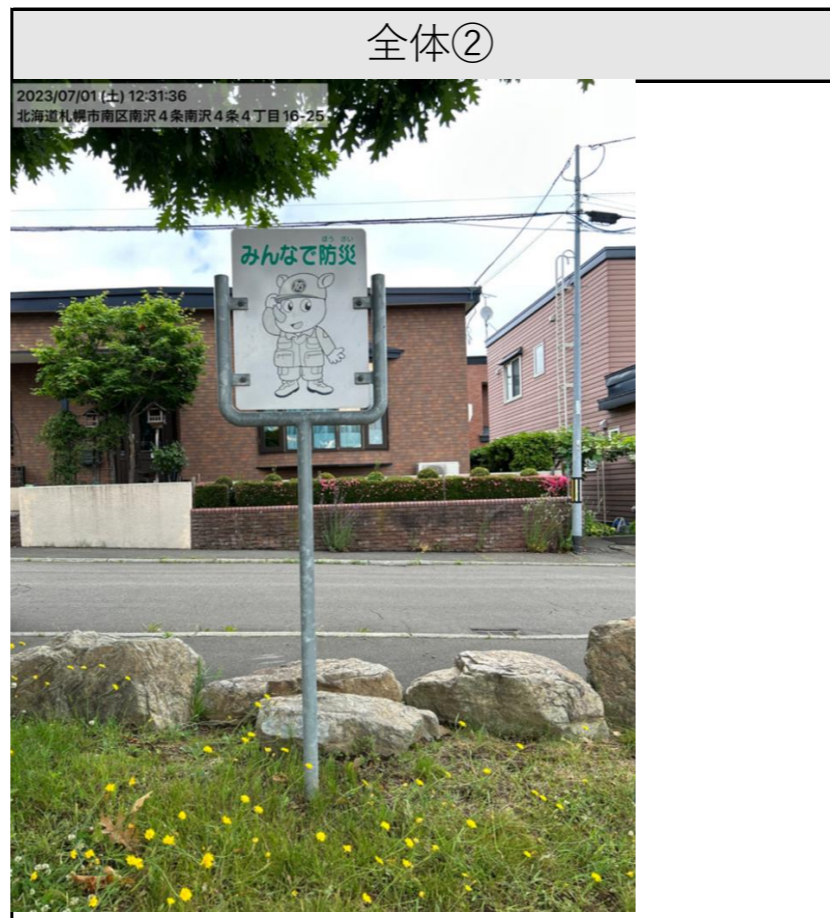
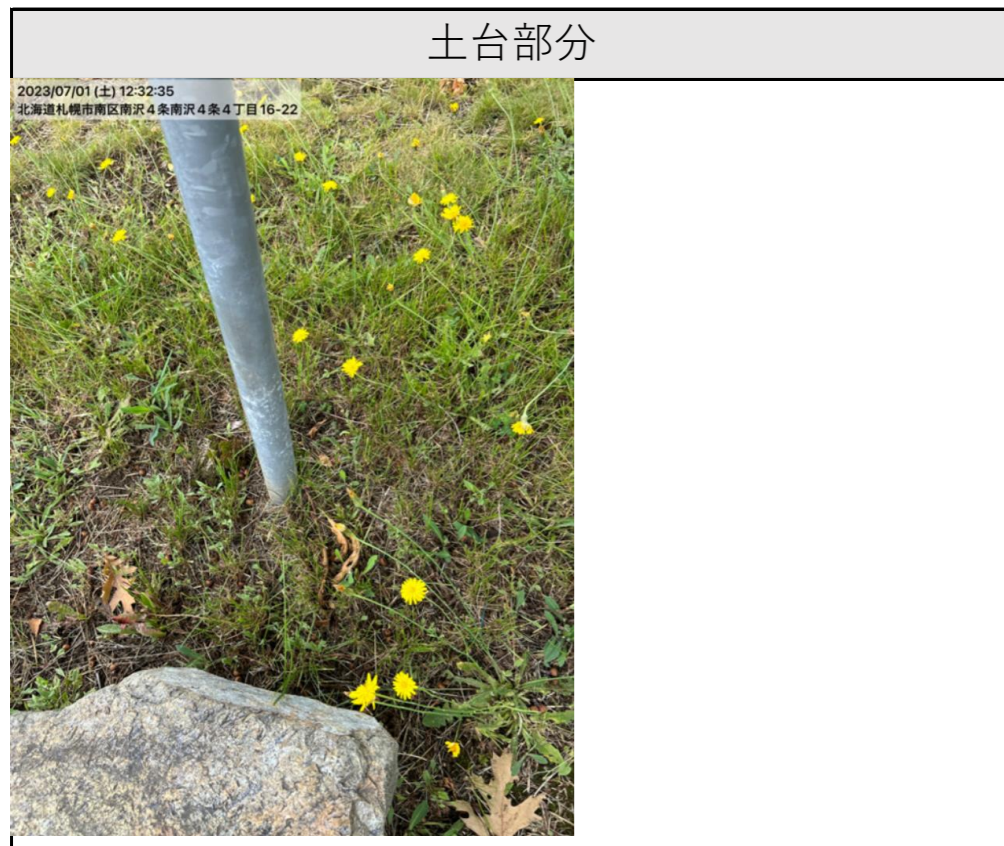
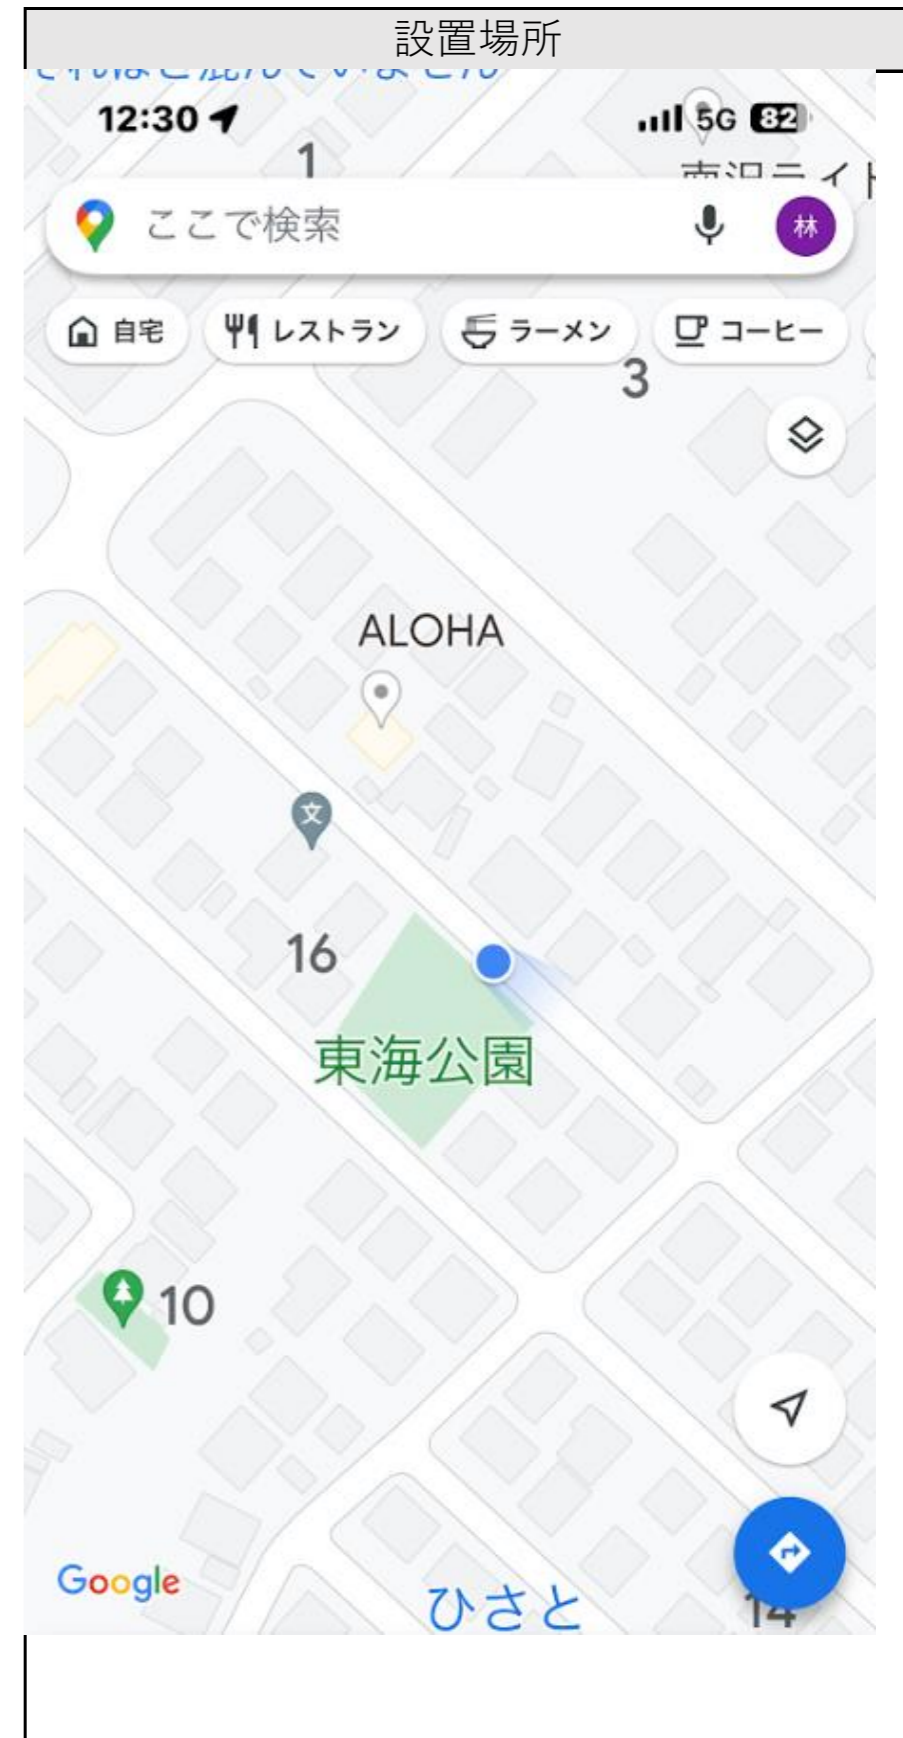
NO	2227
施設名	東海公園
所在地	北海道札幌市南区南沢4条4丁目16-2
備考	合計:1箇所

看板部分 評価	A (危険性なし/破損なし)
看板部分 破損状況	
接合部分 評価	A (危険性なし/破損なし)
接合部分 破損状況	
ポール部分 評価	A (危険性なし/破損なし)
ポール部分 破損状況	
土台部分 評価	A (危険性なし/破損なし)
土台部分 破損状況

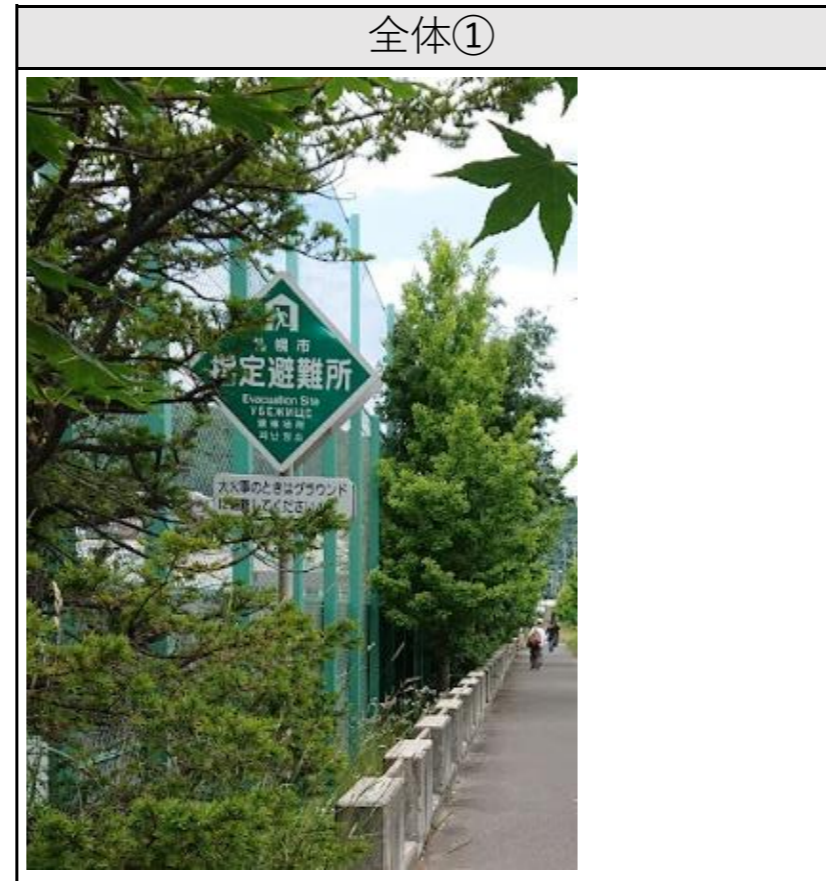
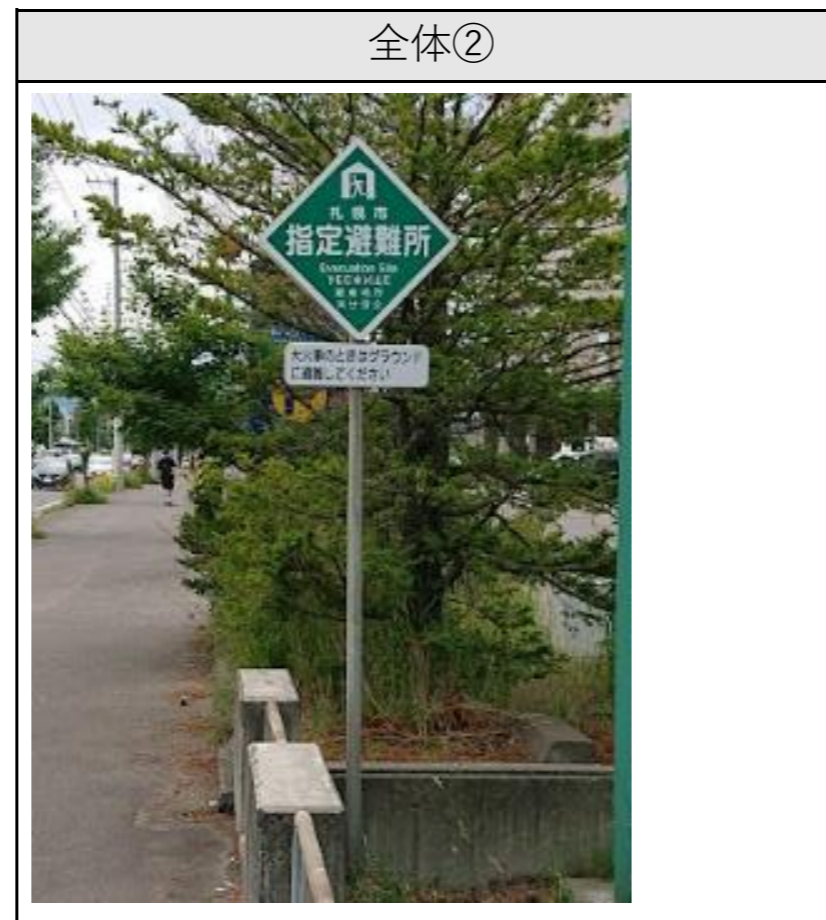
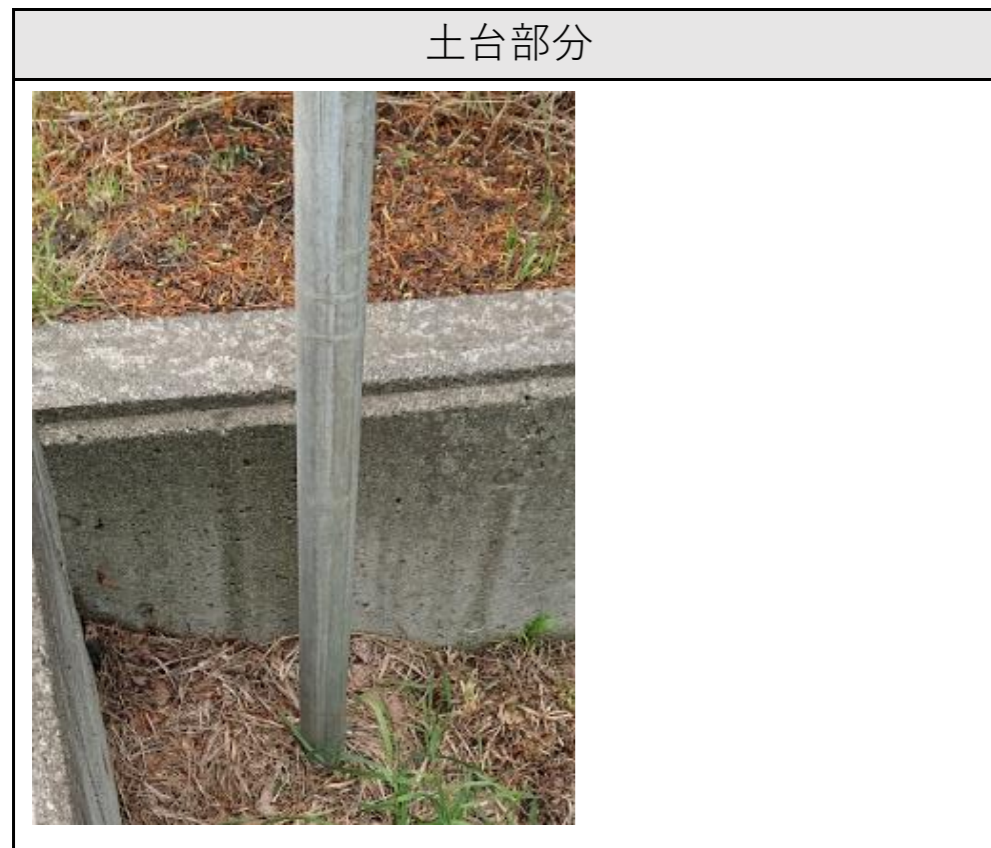
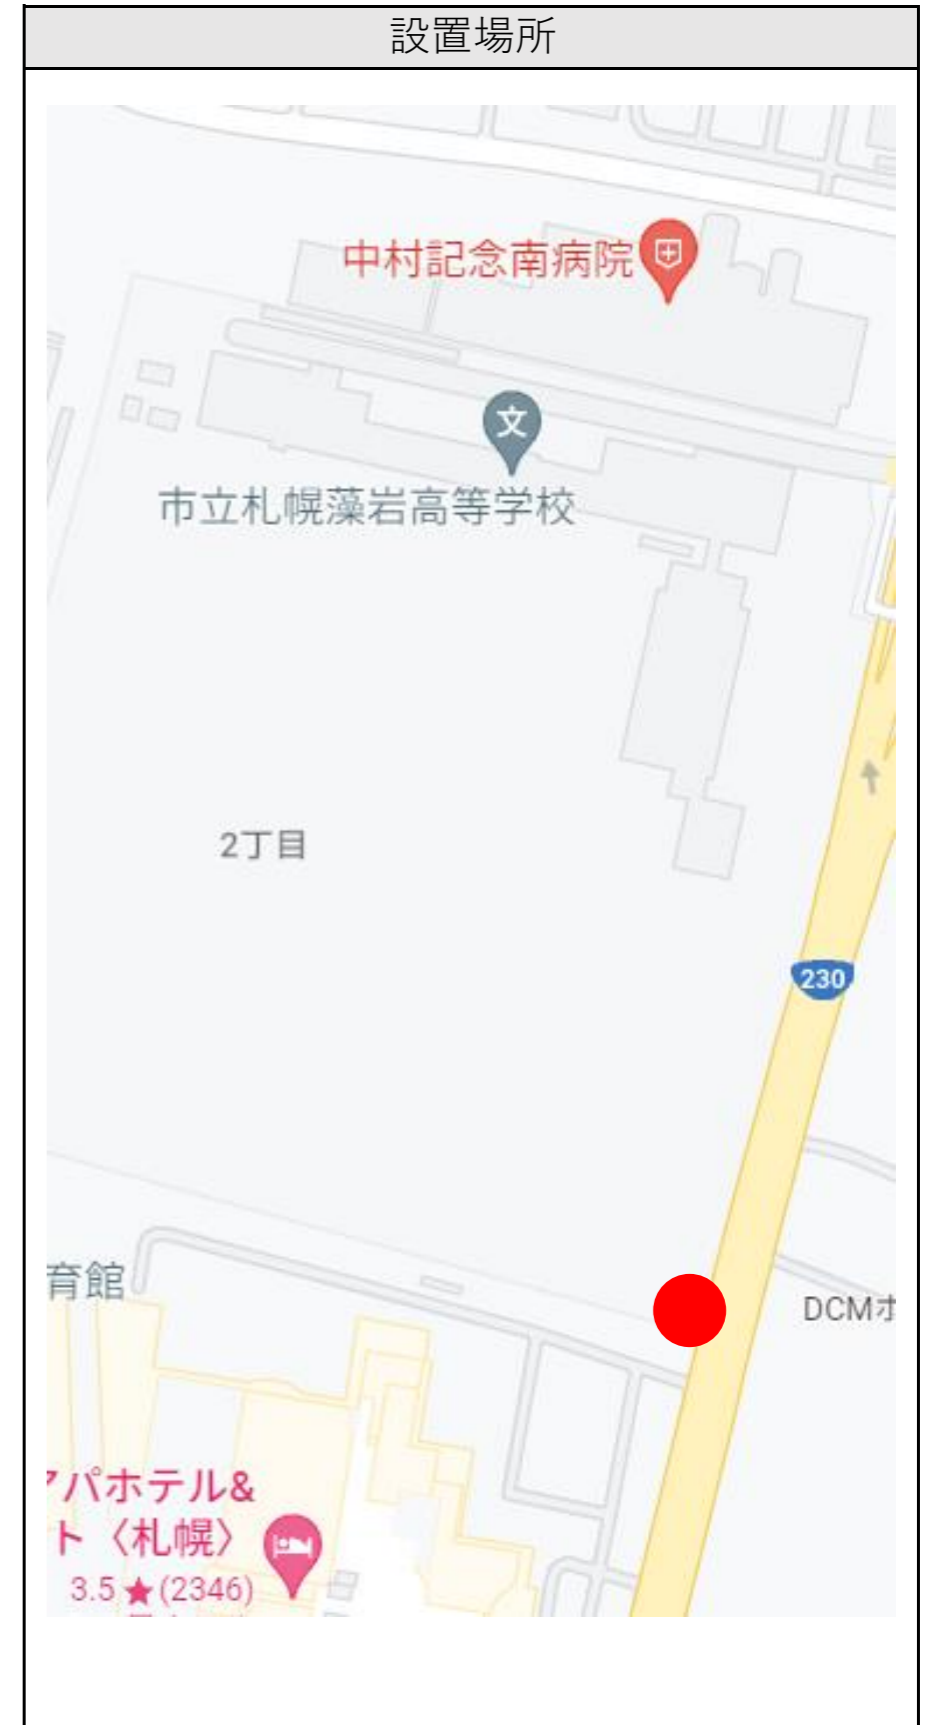
NO	2830	
施設名	札幌藻岩高校グラウンド	
所在地	北海道札幌市南区川沿3条2丁目1-1	
備考	自立式標識 (小型)	合計:1箇所

看板部分 評価	A (危険性なし/破損なし)
看板部分 破損状況	
接合部分 評価	A (危険性なし/破損なし)
接合部分 破損状況	
ポール部分 評価	A (危険性なし/破損なし)
ポール部分 破損状況	
土台部分 評価	A (危険性なし/破損なし)
土台部分 破損状況

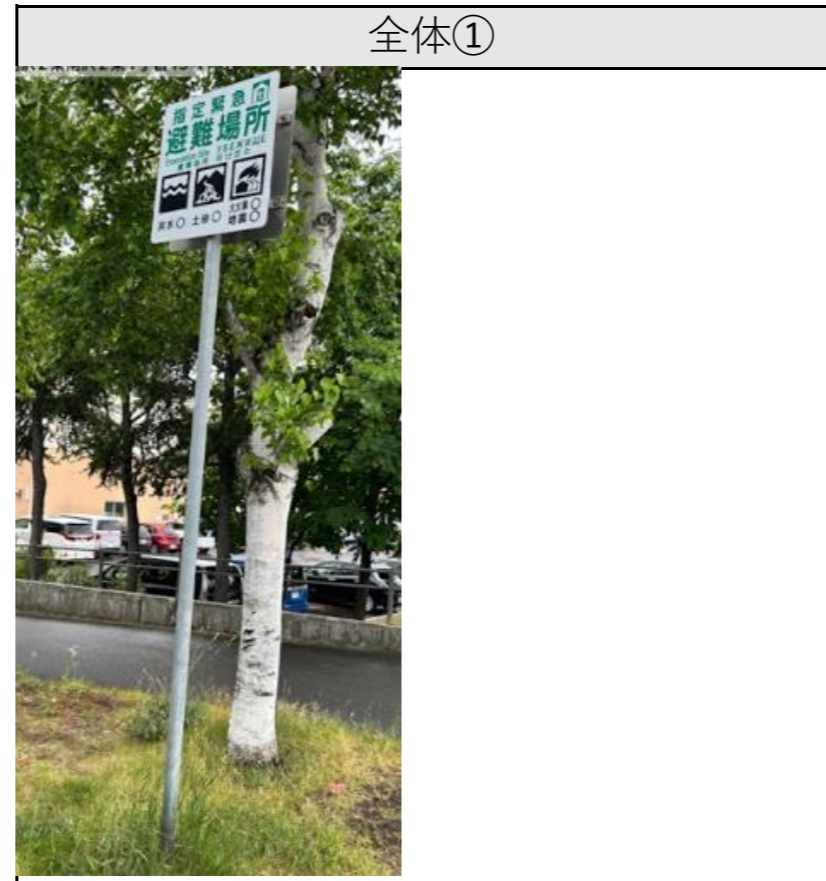
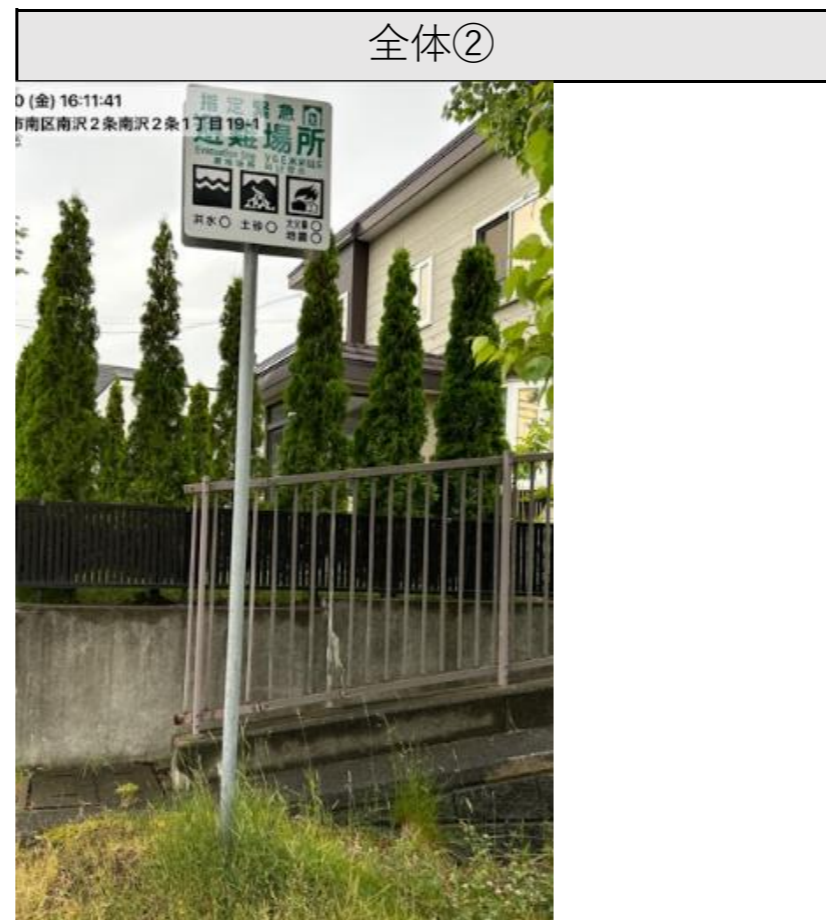
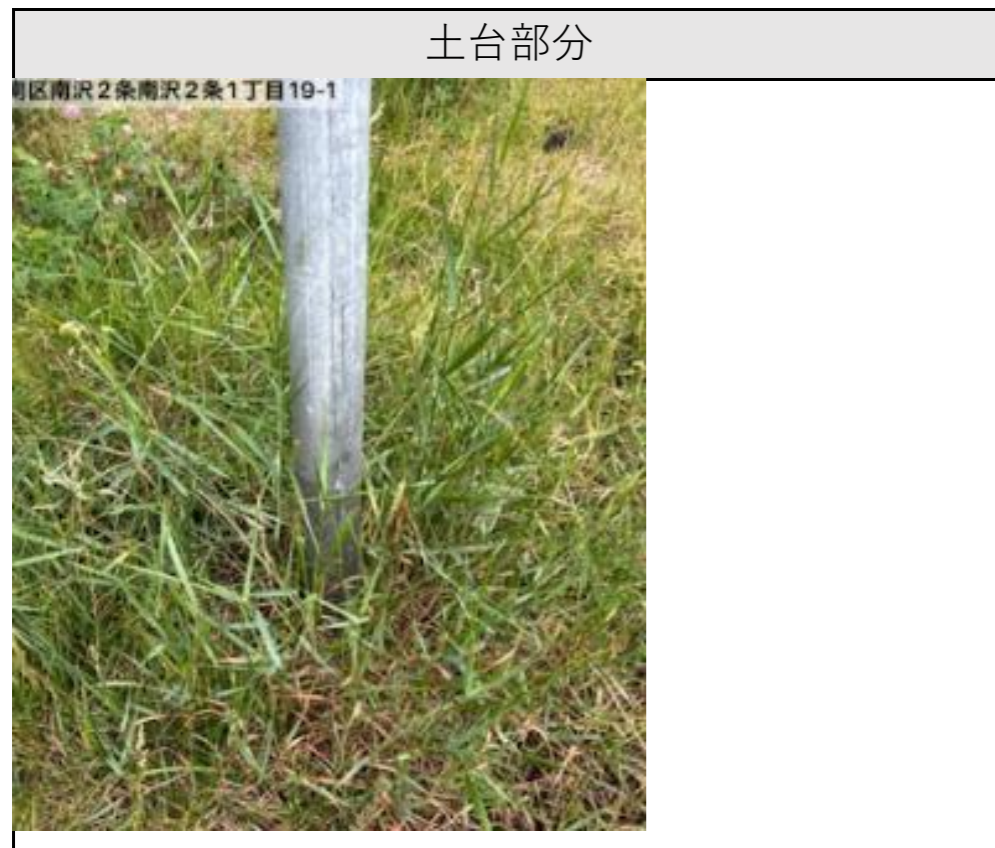
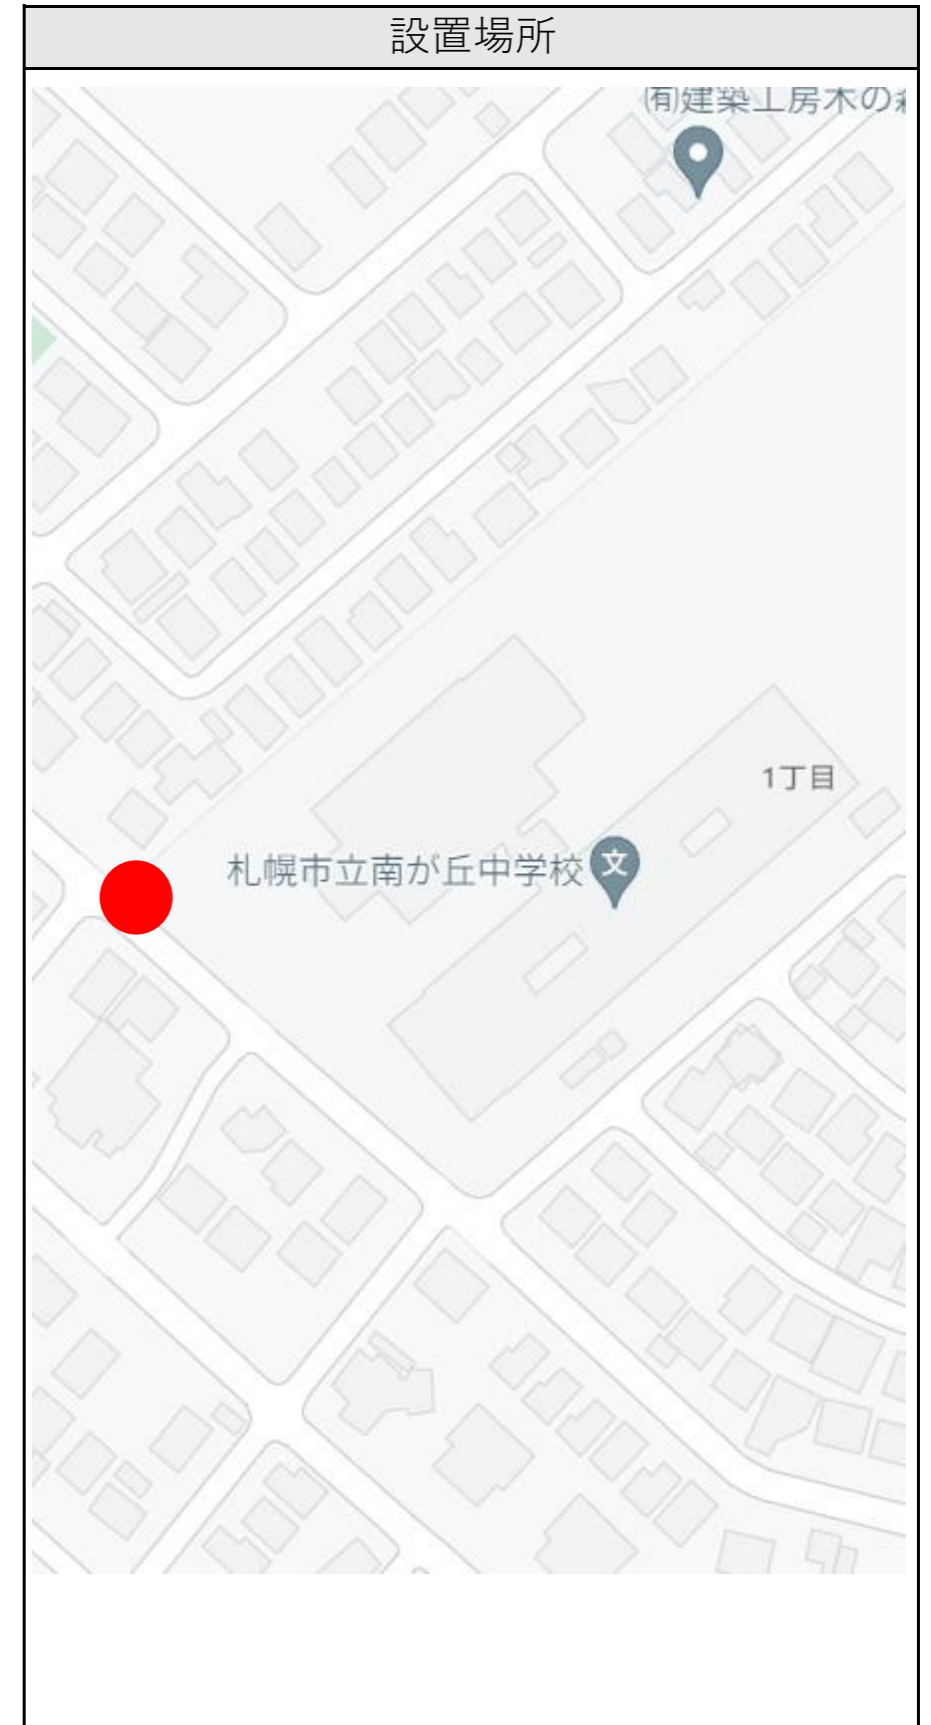
NO	3068
施設名	南が丘中学校
所在地	北海道札幌市南区南沢2条1丁目17-1
備考	自立式標識 (小型) 合計:1箇所

看板部分 評価	A (危険性なし/破損なし)
看板部分 破損状況	
接合部分 評価	A (危険性なし/破損なし)
接合部分 破損状況	
ポール部分 評価	A (危険性なし/破損なし)
ポール部分 破損状況	
土台部分 評価	A (危険性なし/破損なし)
土台部分 破損状況
