NO	580	
施設名	泉町公園	
所在地	北海道札幌市南区真駒内泉町3丁目12	
備考	自立式標識 (小型)	合計:1箇所

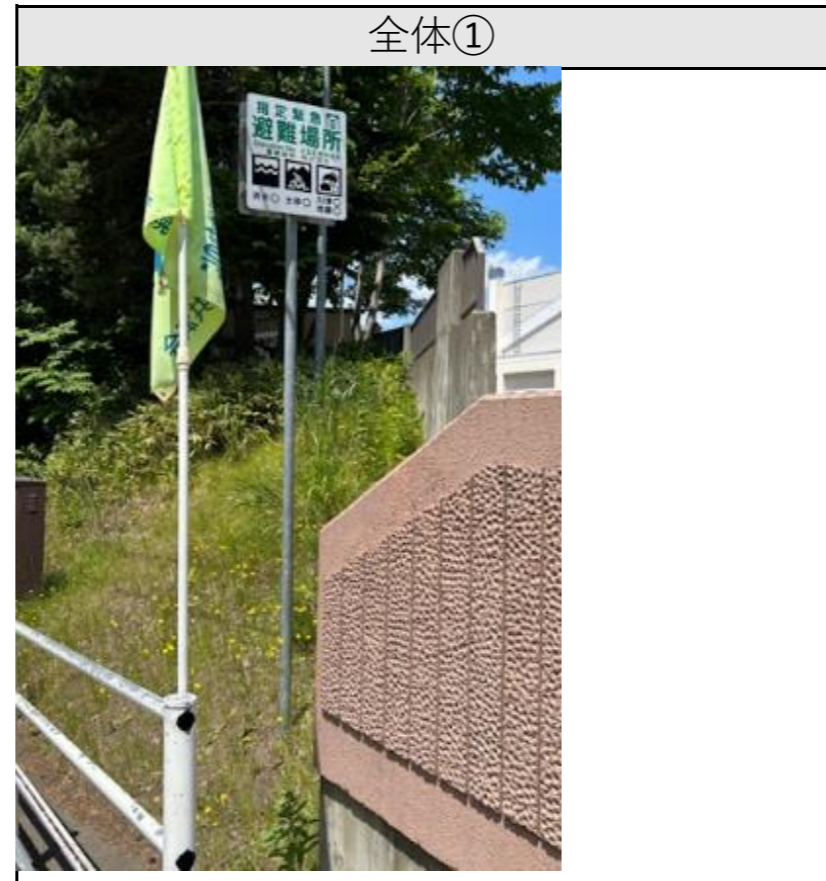
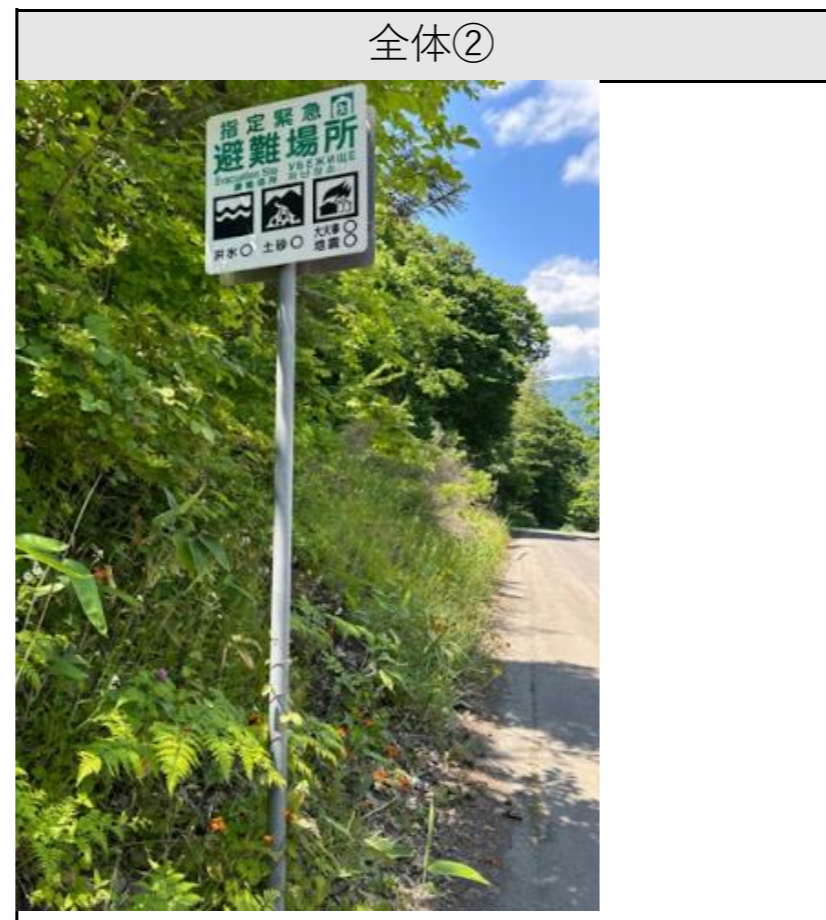
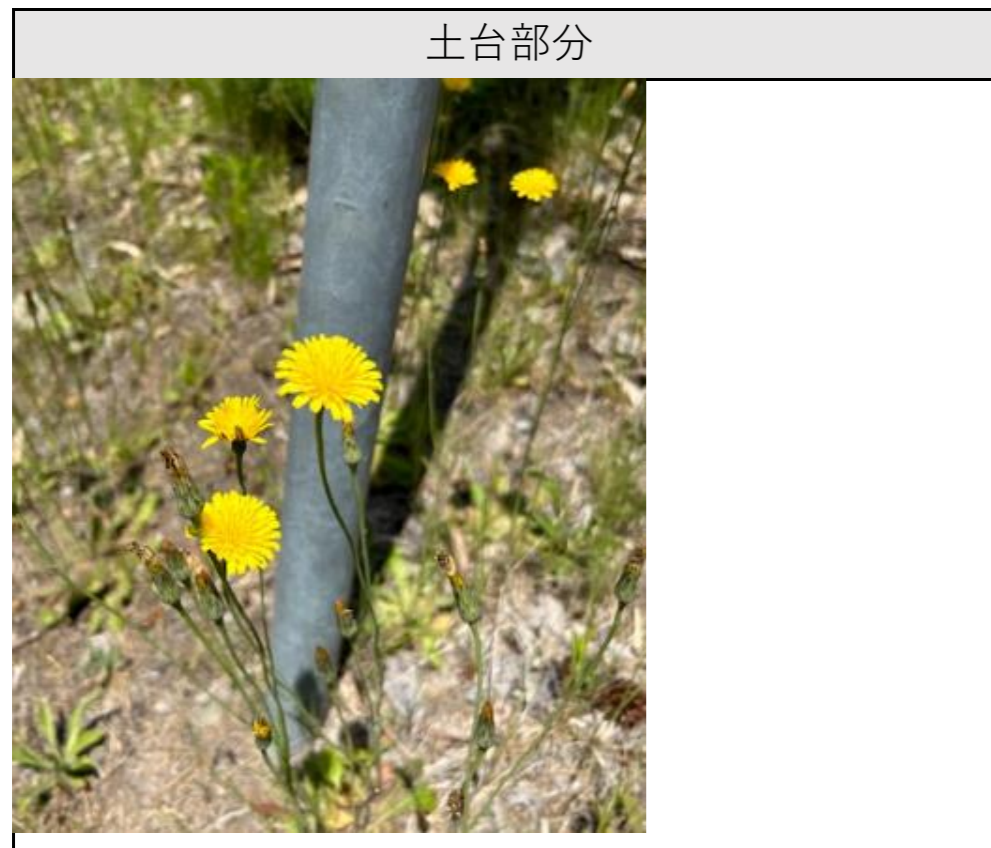
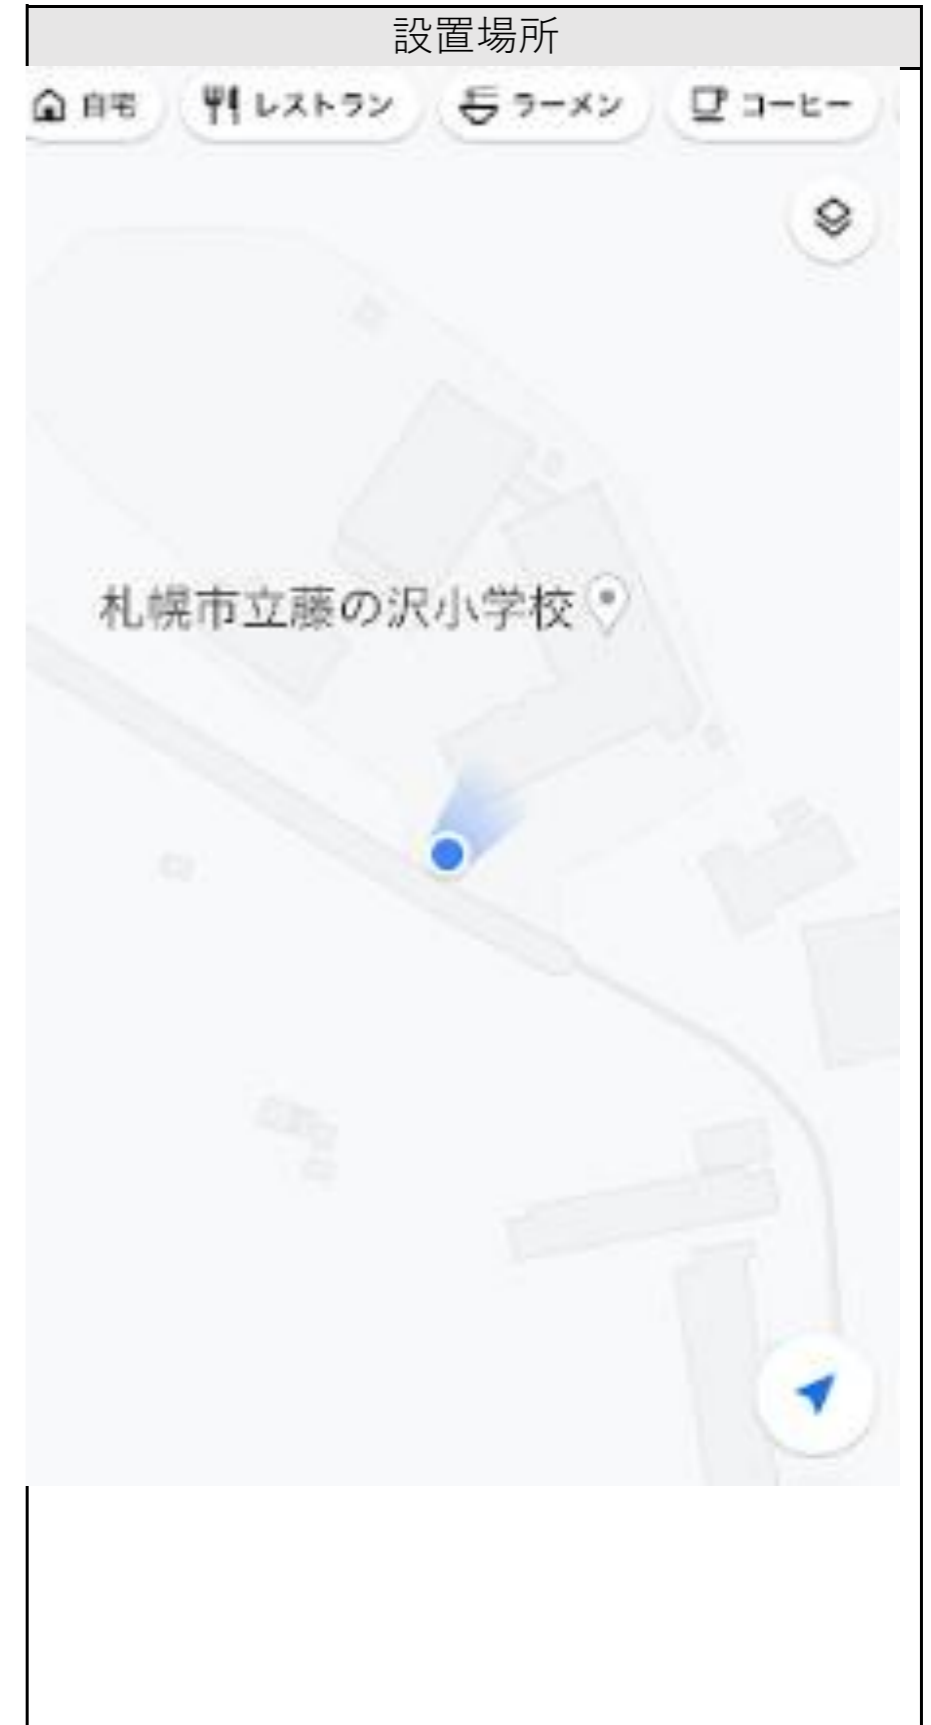
NO	3073
施設名	藤の沢小学校
所在地	北海道札幌市南区石山528
備考	自立式標識 (小型) 合計:1箇所

看板部分 評価	A (危険性なし/破損なし)
看板部分 破損状況	
接合部分 評価	A (危険性なし/破損なし)
接合部分 破損状況	
ポール部分 評価	A (危険性なし/破損なし)
ポール部分 破損状況	
土台部分 評価	A (危険性なし/破損なし)
土台部分 破損状況

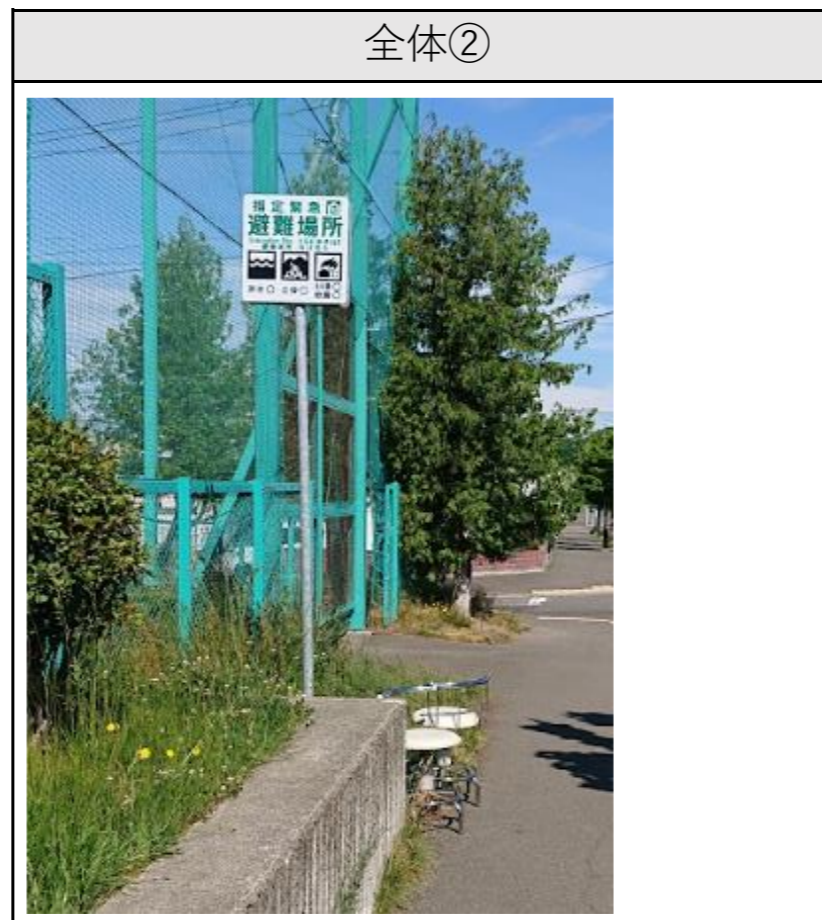
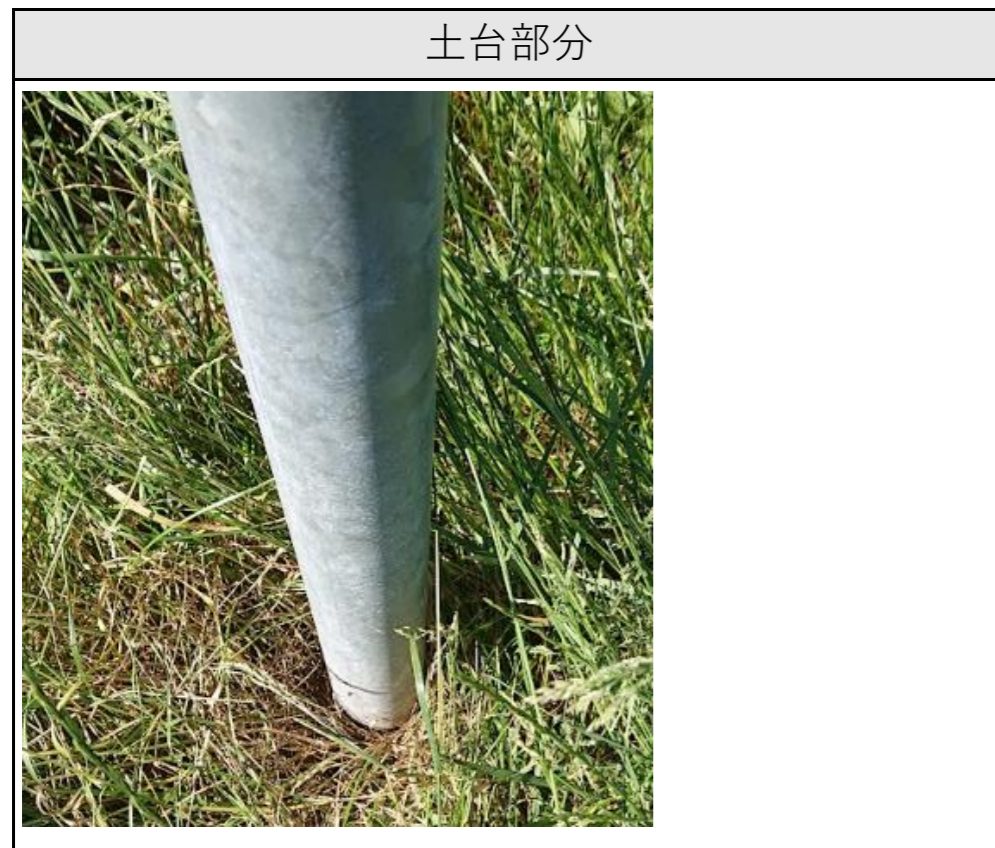
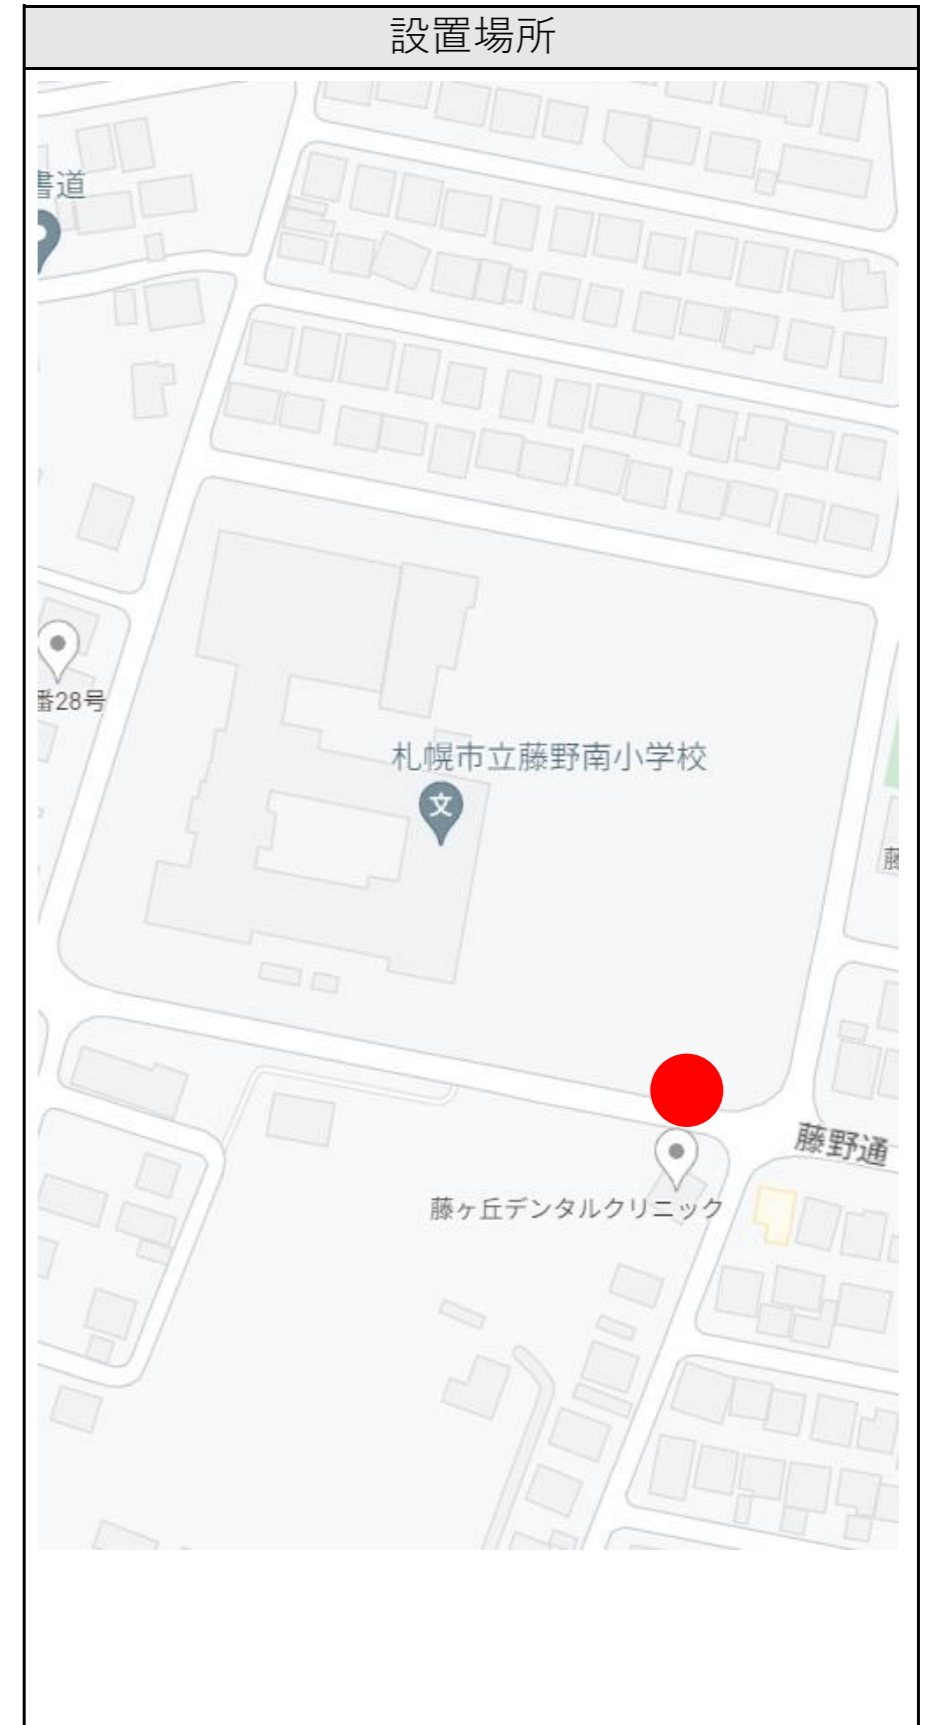
NO	3079	
施設名	藤野南小学校	
所在地	北海道札幌市南区藤野4条6丁目26-1	
備考	自立式標識 (小型)	合計:1箇所

看板部分 評価	A (危険性なし/破損なし)
看板部分 破損状況	
接合部分 評価	A (危険性なし/破損なし)
接合部分 破損状況	
ポール部分 評価	A (危険性なし/破損なし)
ポール部分 破損状況	
土台部分 評価	A (危険性なし/破損なし)
土台部分 破損状況

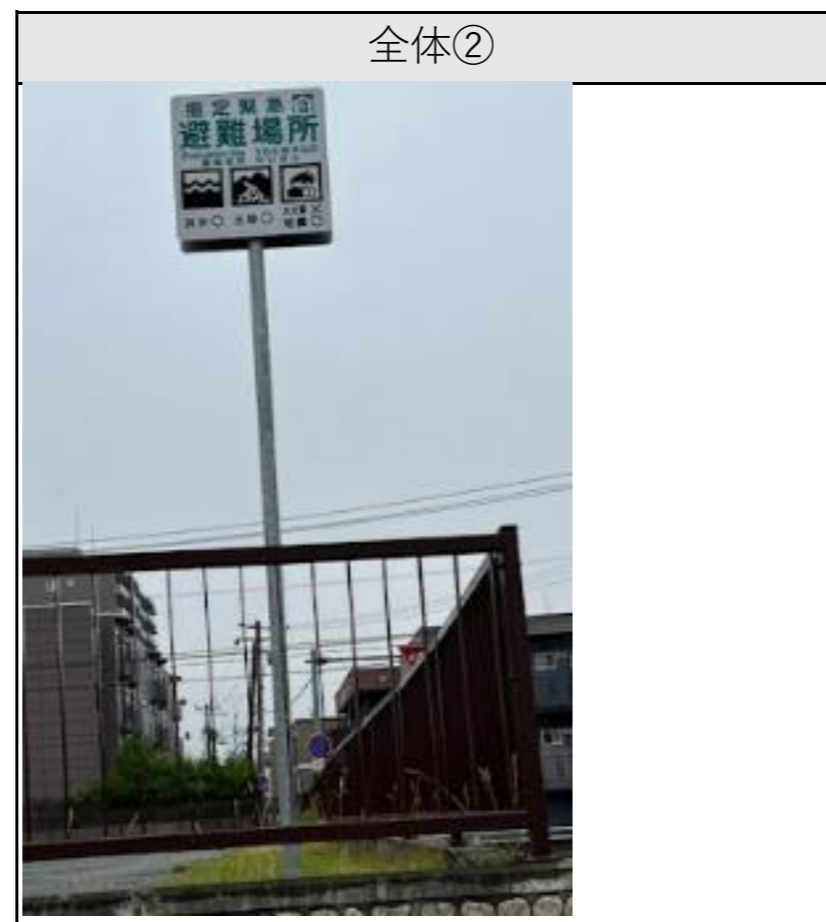
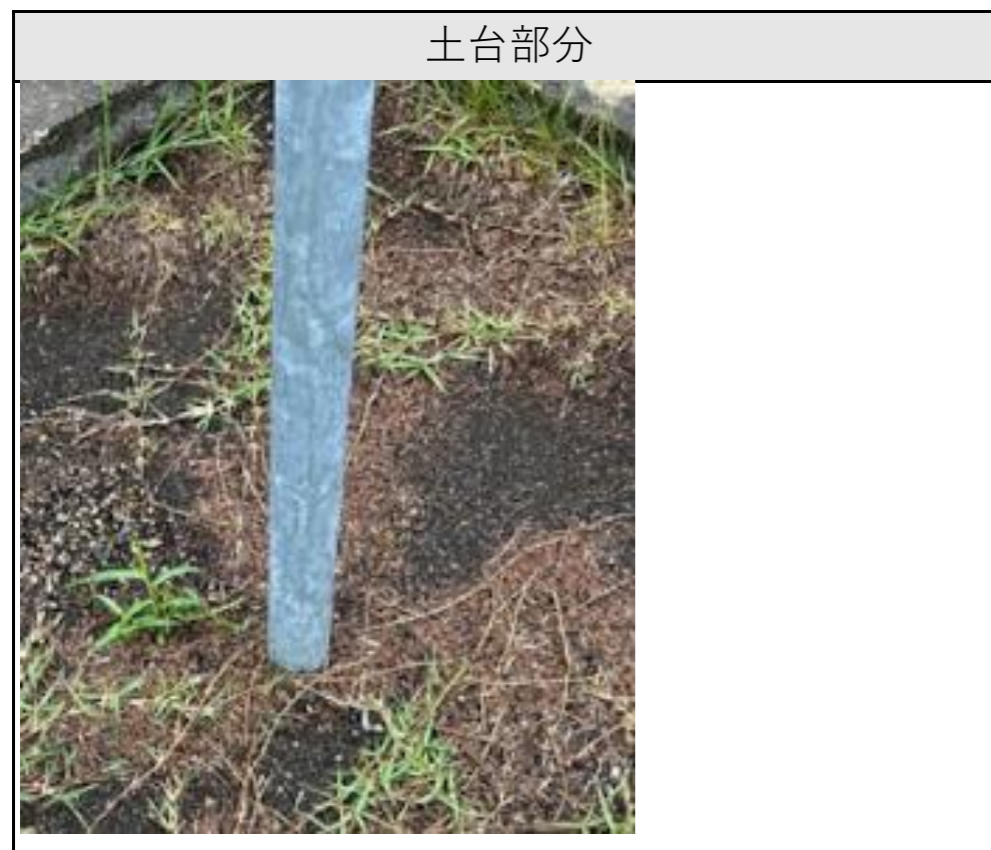
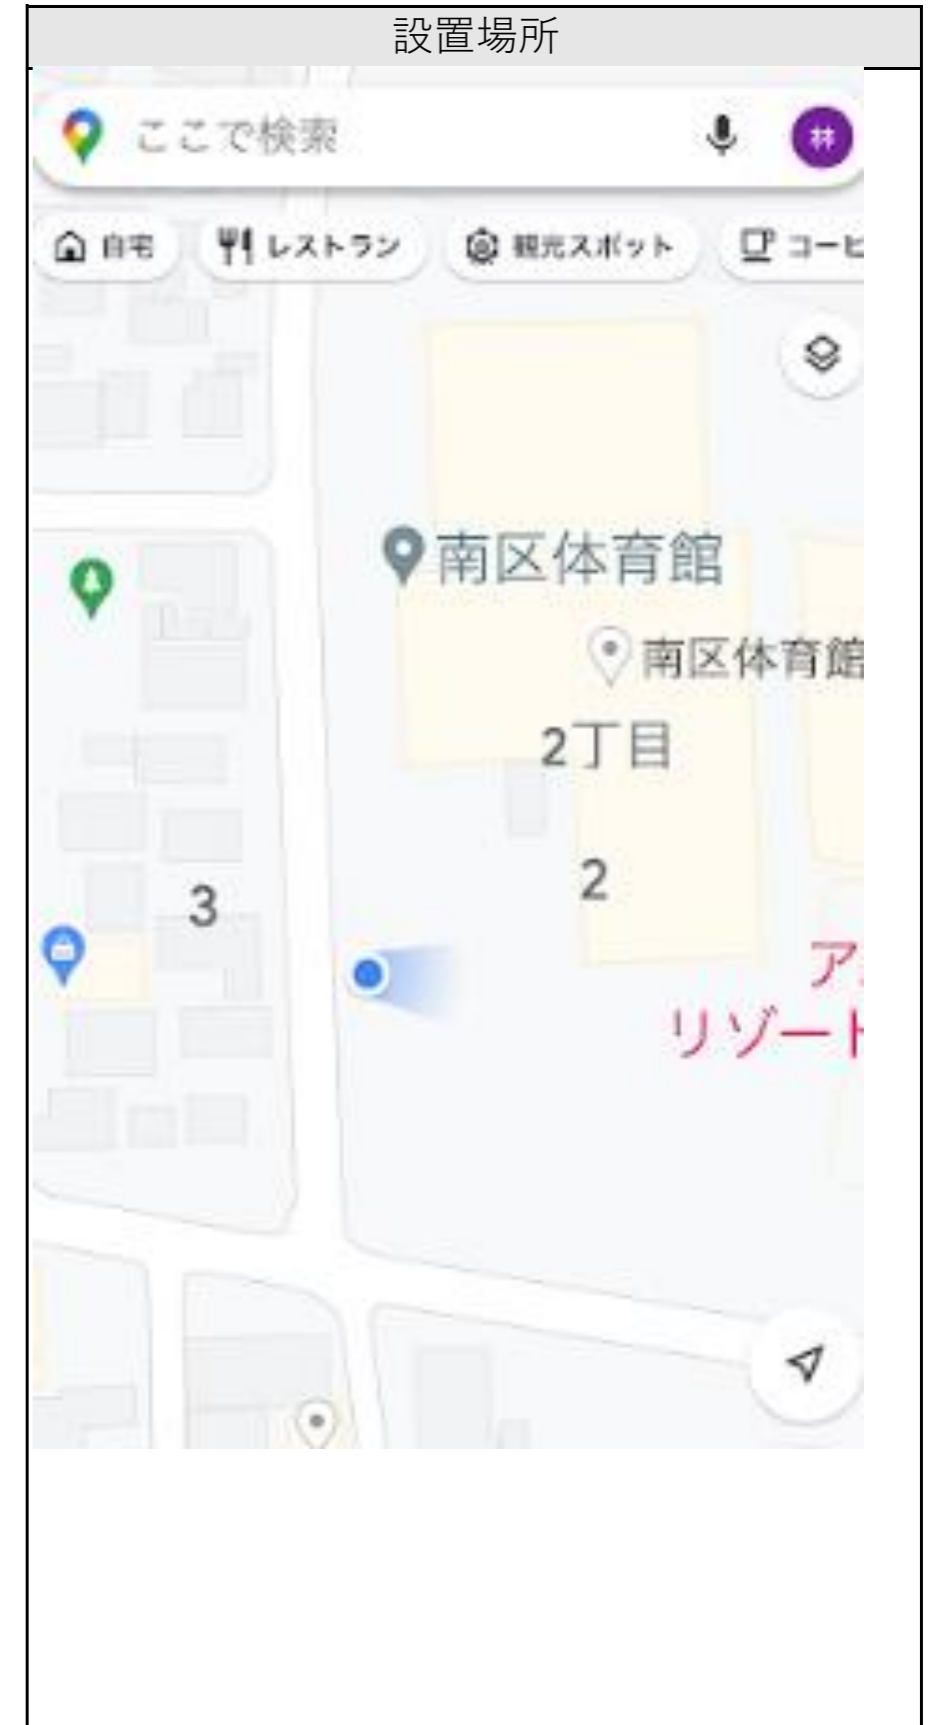
NO	3149
施設名	南区体育館
所在地	北海道札幌市南区川沿4条2丁目2-1 南区体育館
備考	自立式標識 (小型) 合計:1箇所

看板部分 評価	A (危険性なし/破損なし)
看板部分 破損状況	
接合部分 評価	A (危険性なし/破損なし)
接合部分 破損状況	
ポール部分 評価	A (危険性なし/破損なし)
ポール部分 破損状況	
土台部分 評価	A (危険性なし/破損なし)
土台部分 破損状況

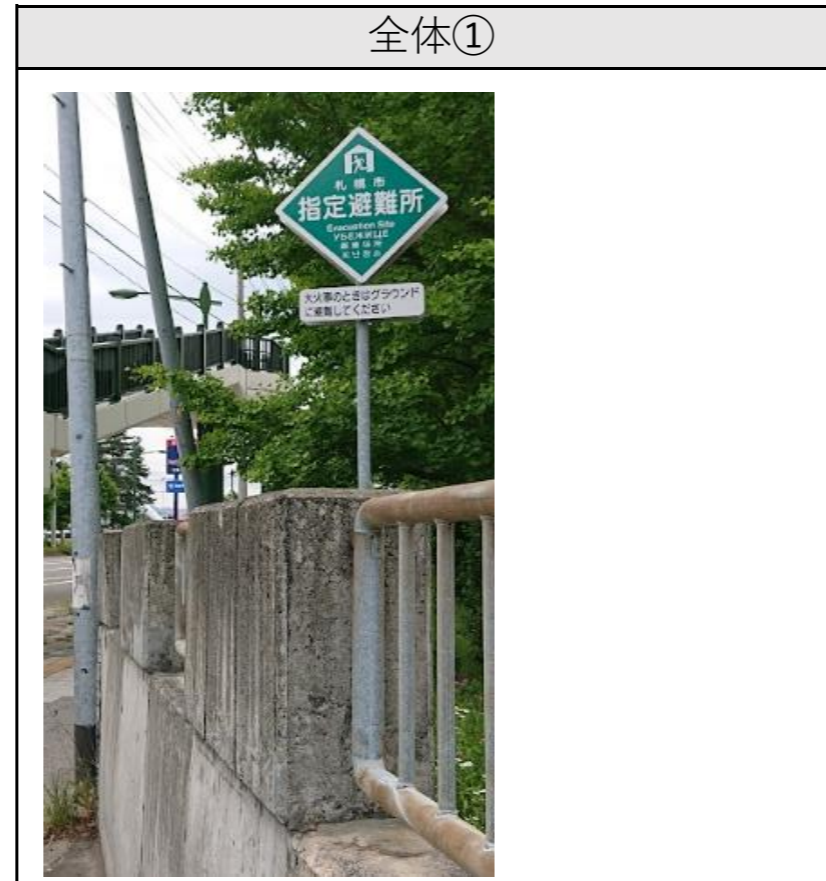
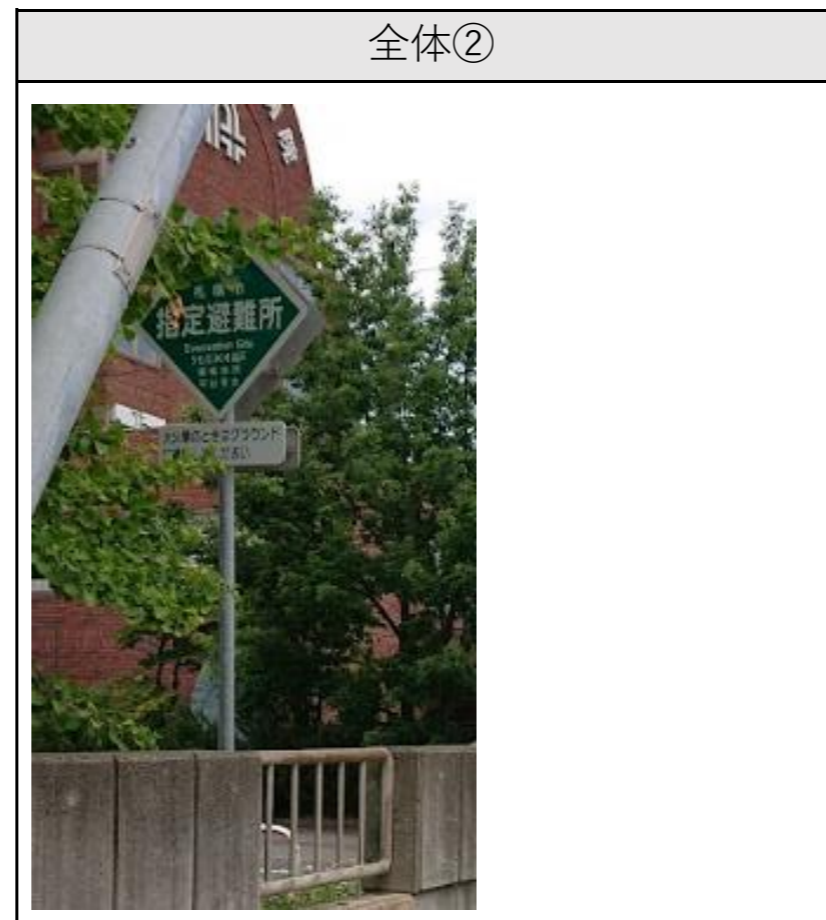
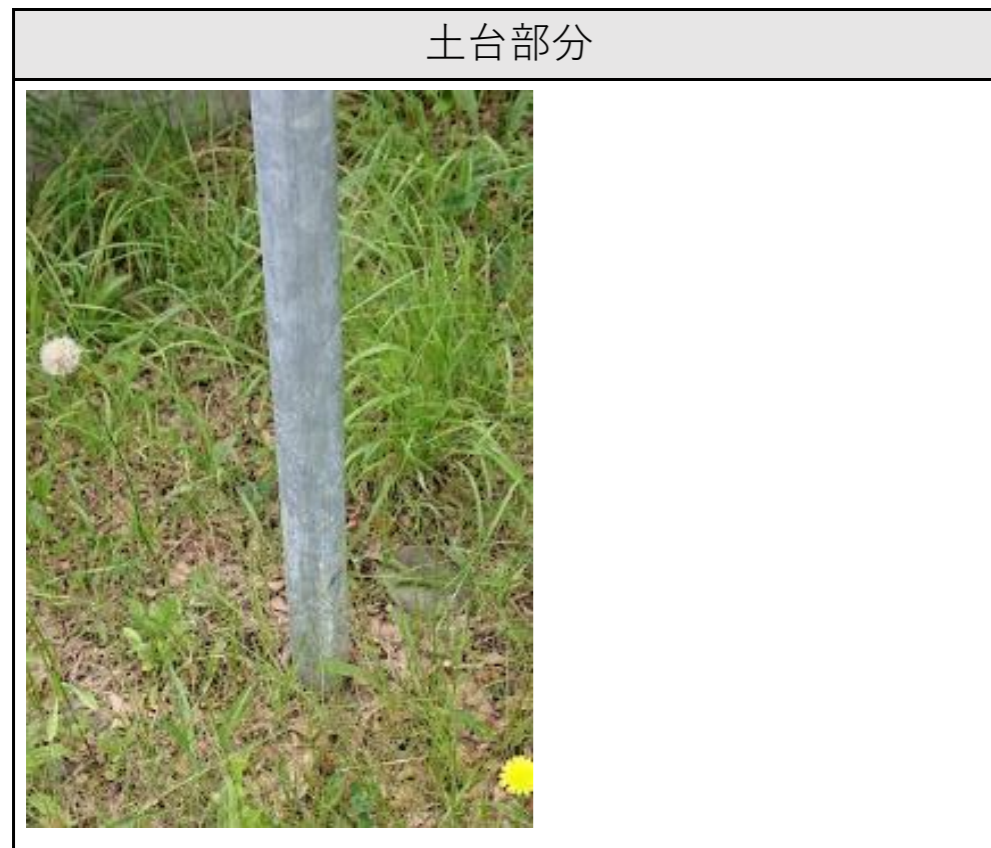
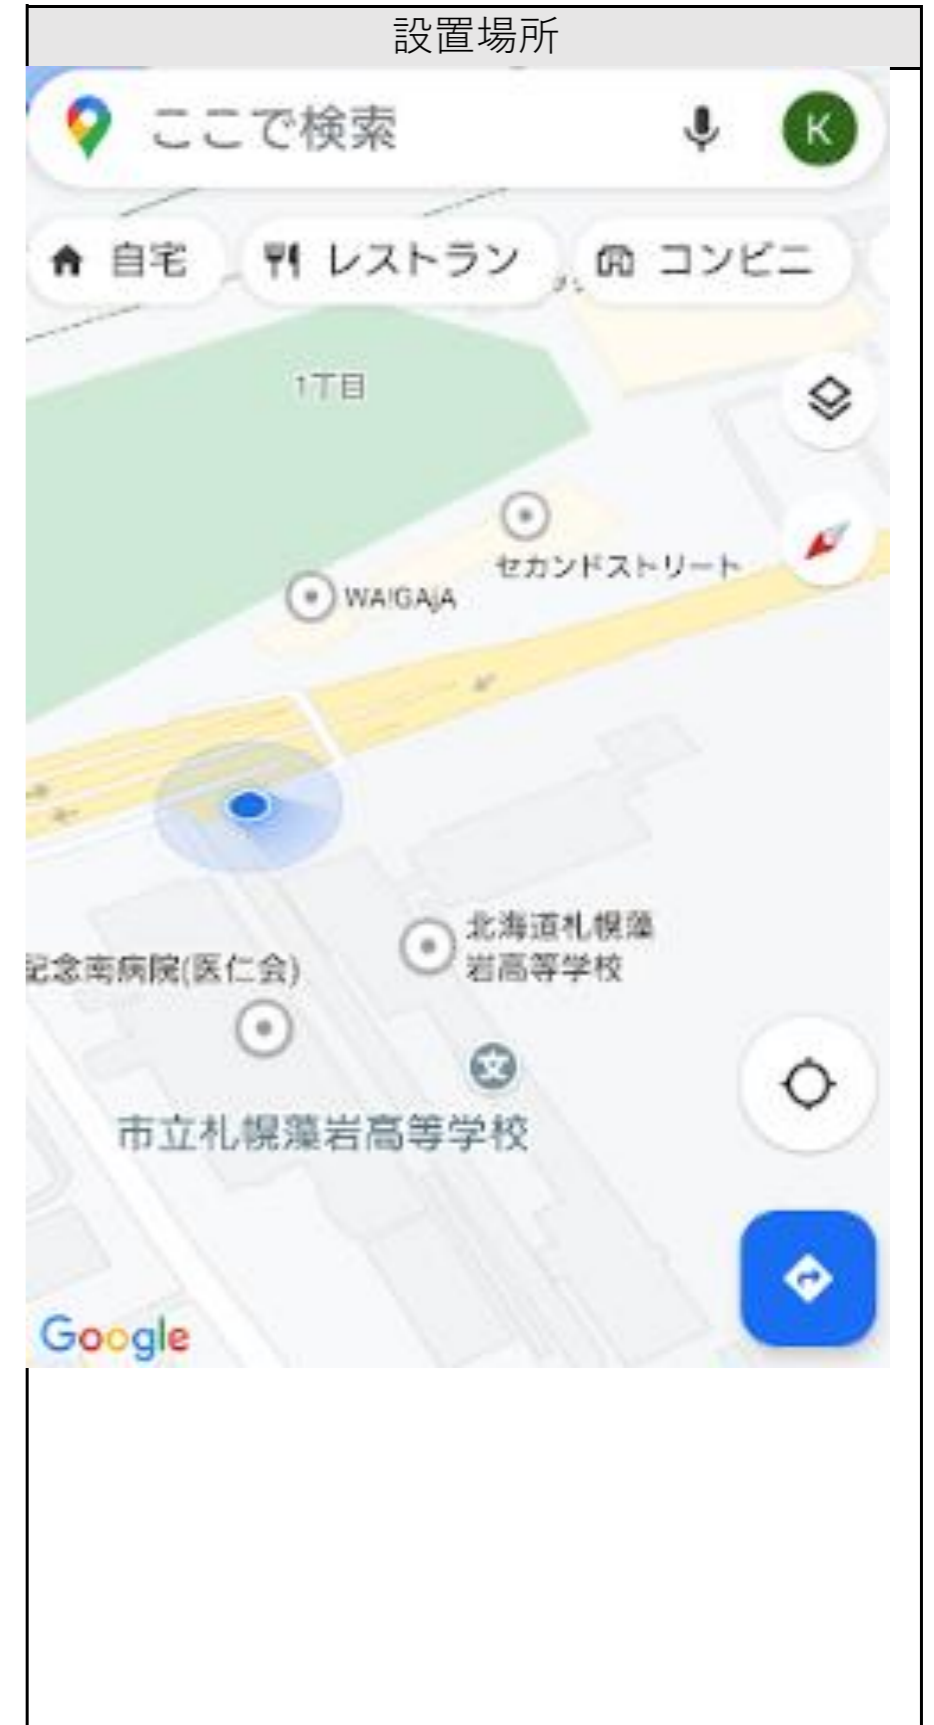
NO	3159
施設名	札幌藻岩高校
所在地	北海道札幌市南区川沿3条2丁目1-1
備考	自立式標識 (小型) 合計:1箇所

看板部分 評価	A (危険性なし/破損なし)
看板部分 破損状況	
接合部分 評価	A (危険性なし/破損なし)
接合部分 破損状況	
ポール部分 評価	A (危険性なし/破損なし)
ポール部分 破損状況	
土台部分 評価	A (危険性なし/破損なし)
土台部分 破損状況

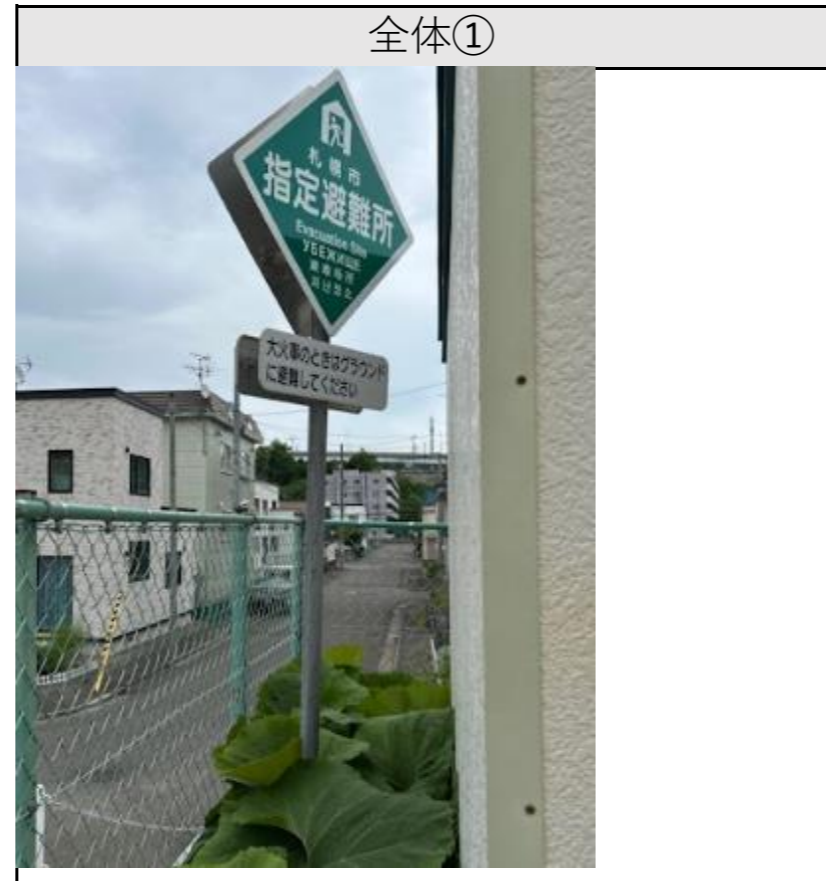
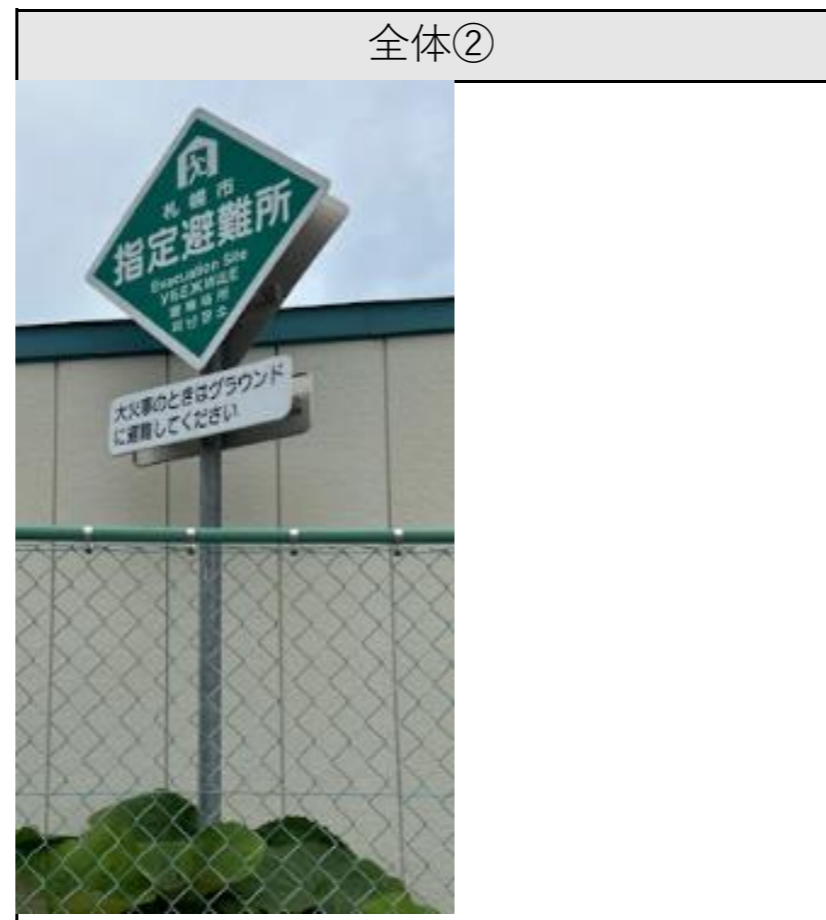
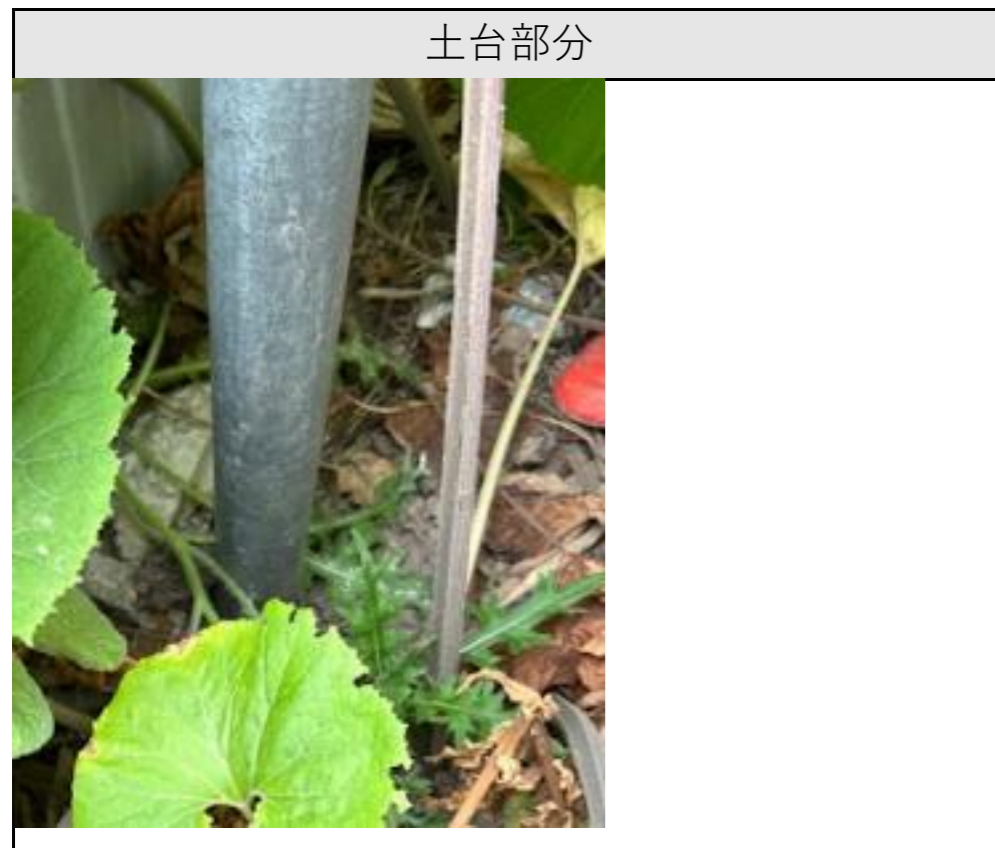
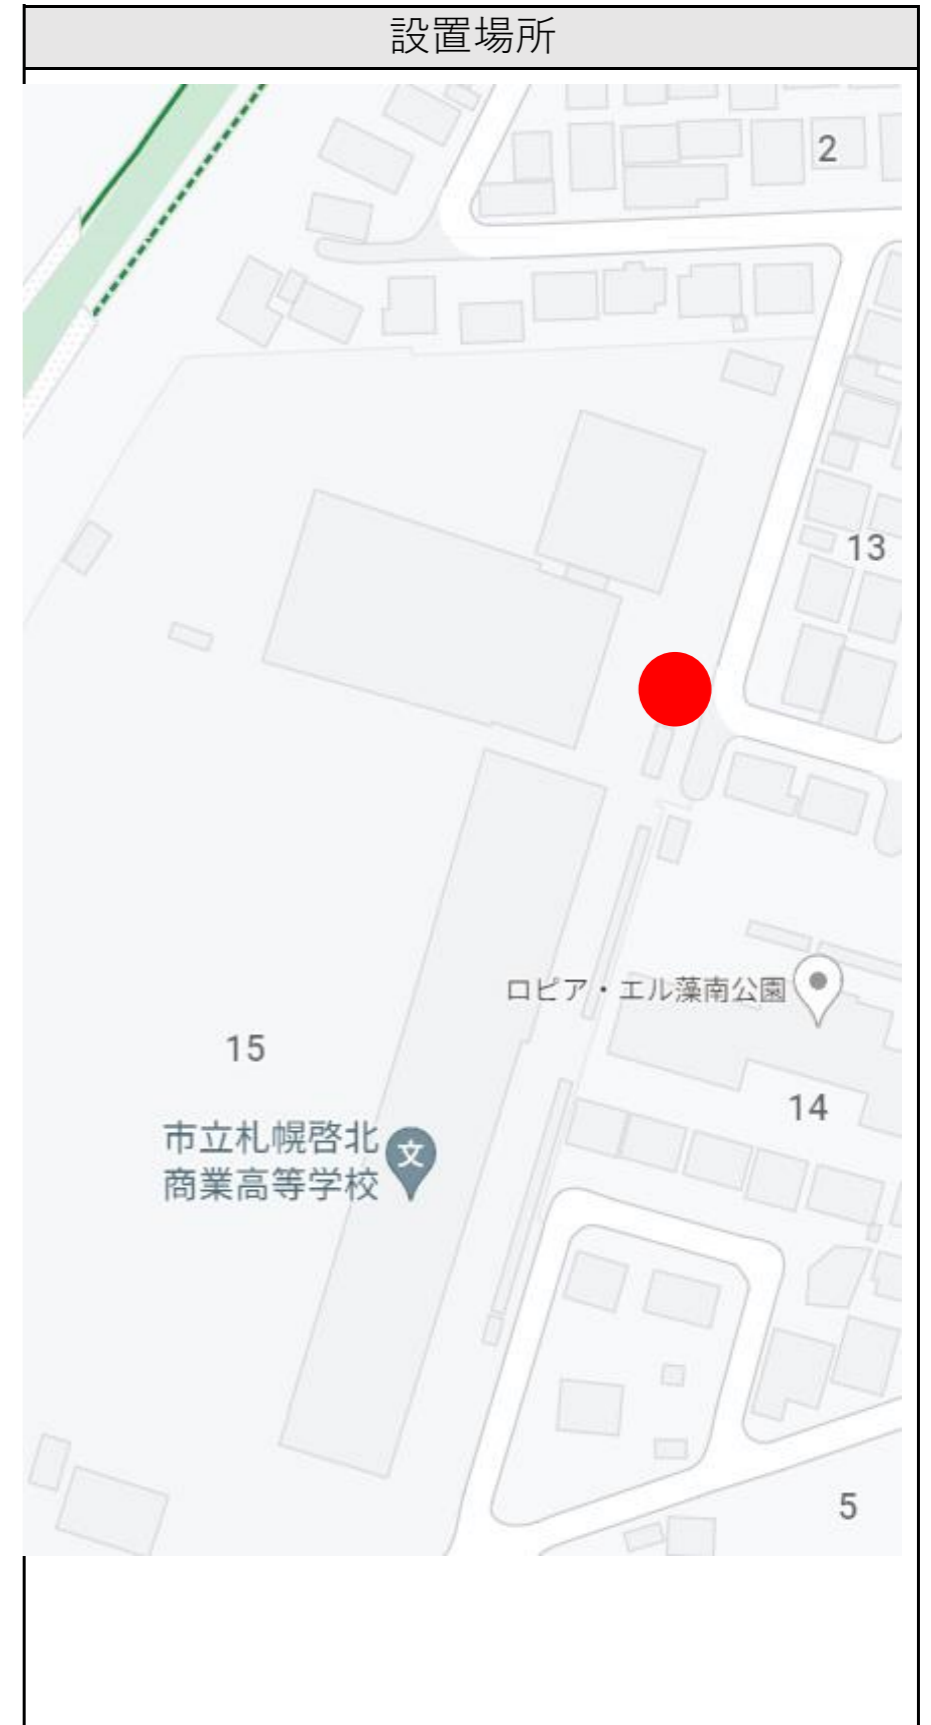
NO	3160
施設名	札幌啓北商業高校
所在地	北海道札幌市南区石山1条2丁目15-1
備考	自立式標識 (小型) 合計:1箇所

看板部分 評価	A (危険性なし/破損なし)
看板部分 破損状況	
接合部分 評価	A (危険性なし/破損なし)
接合部分 破損状況	
ポール部分 評価	A (危険性なし/破損なし)
ポール部分 破損状況	
土台部分 評価	A (危険性なし/破損なし)
土台部分 破損状況

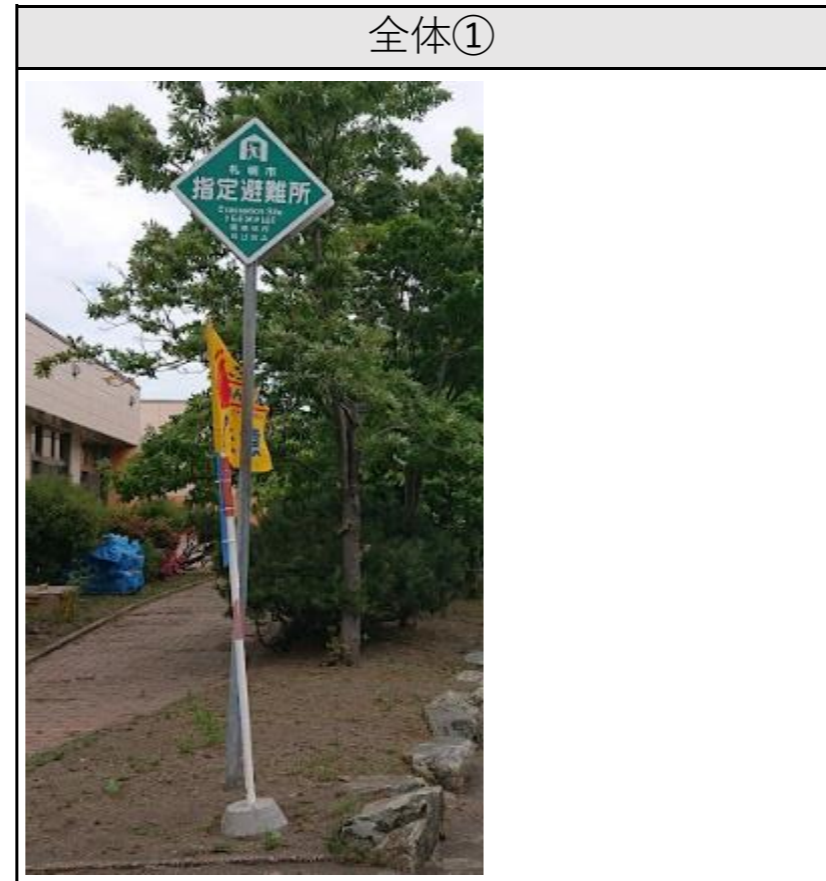
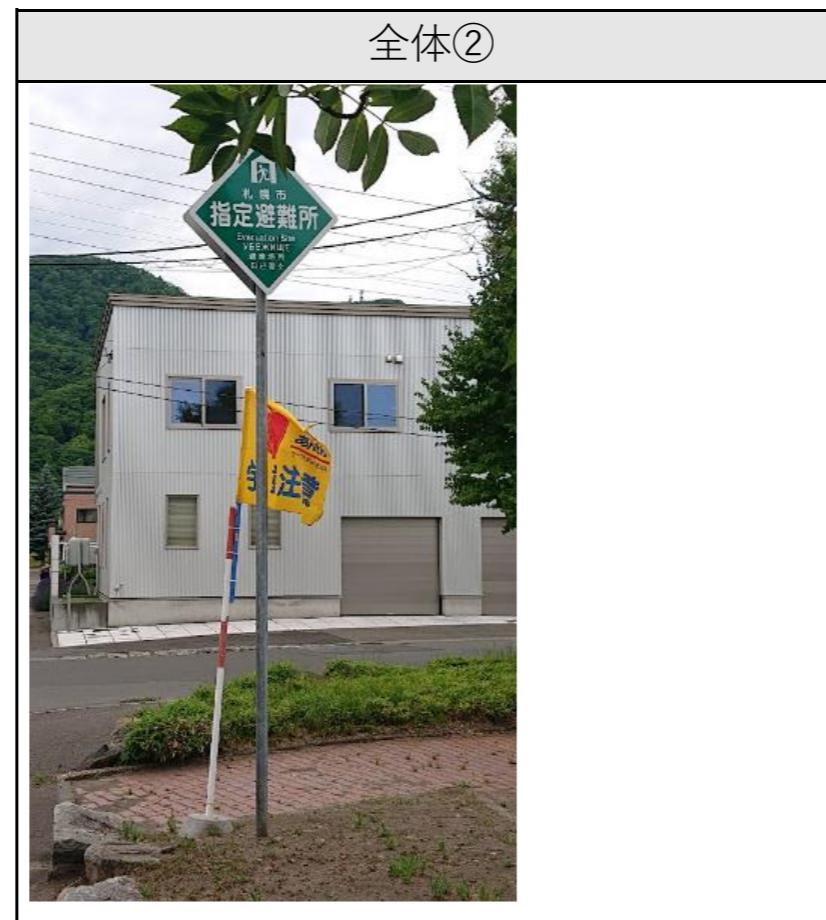
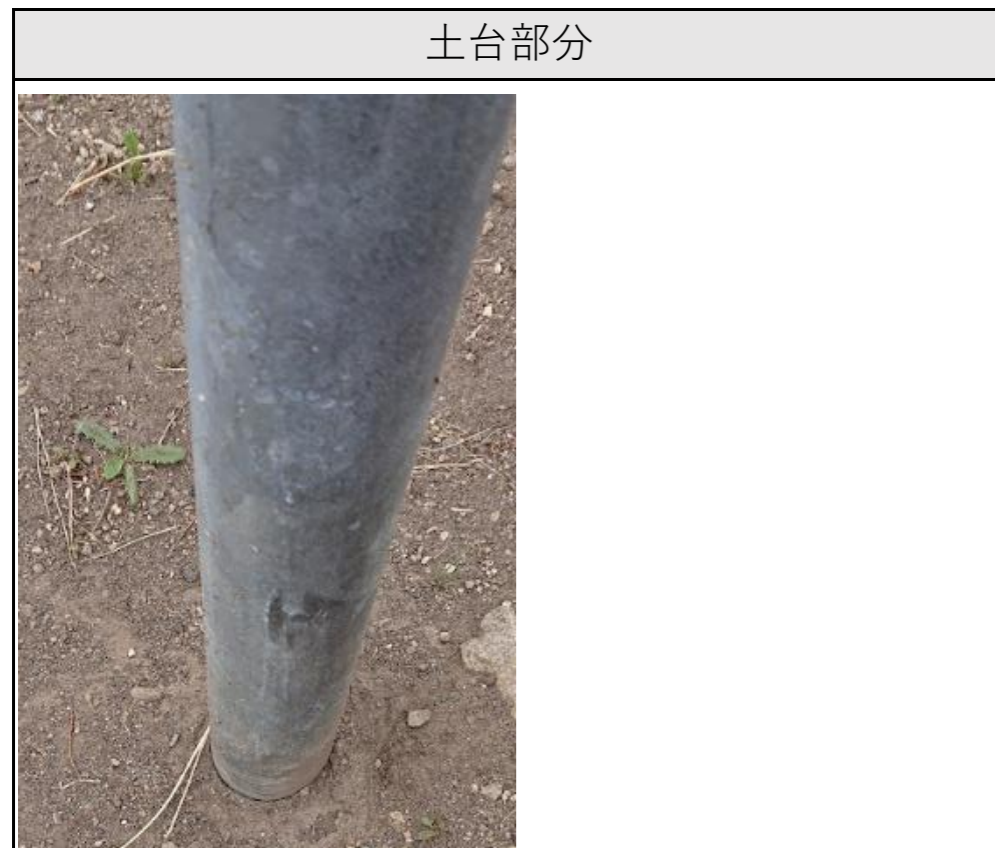
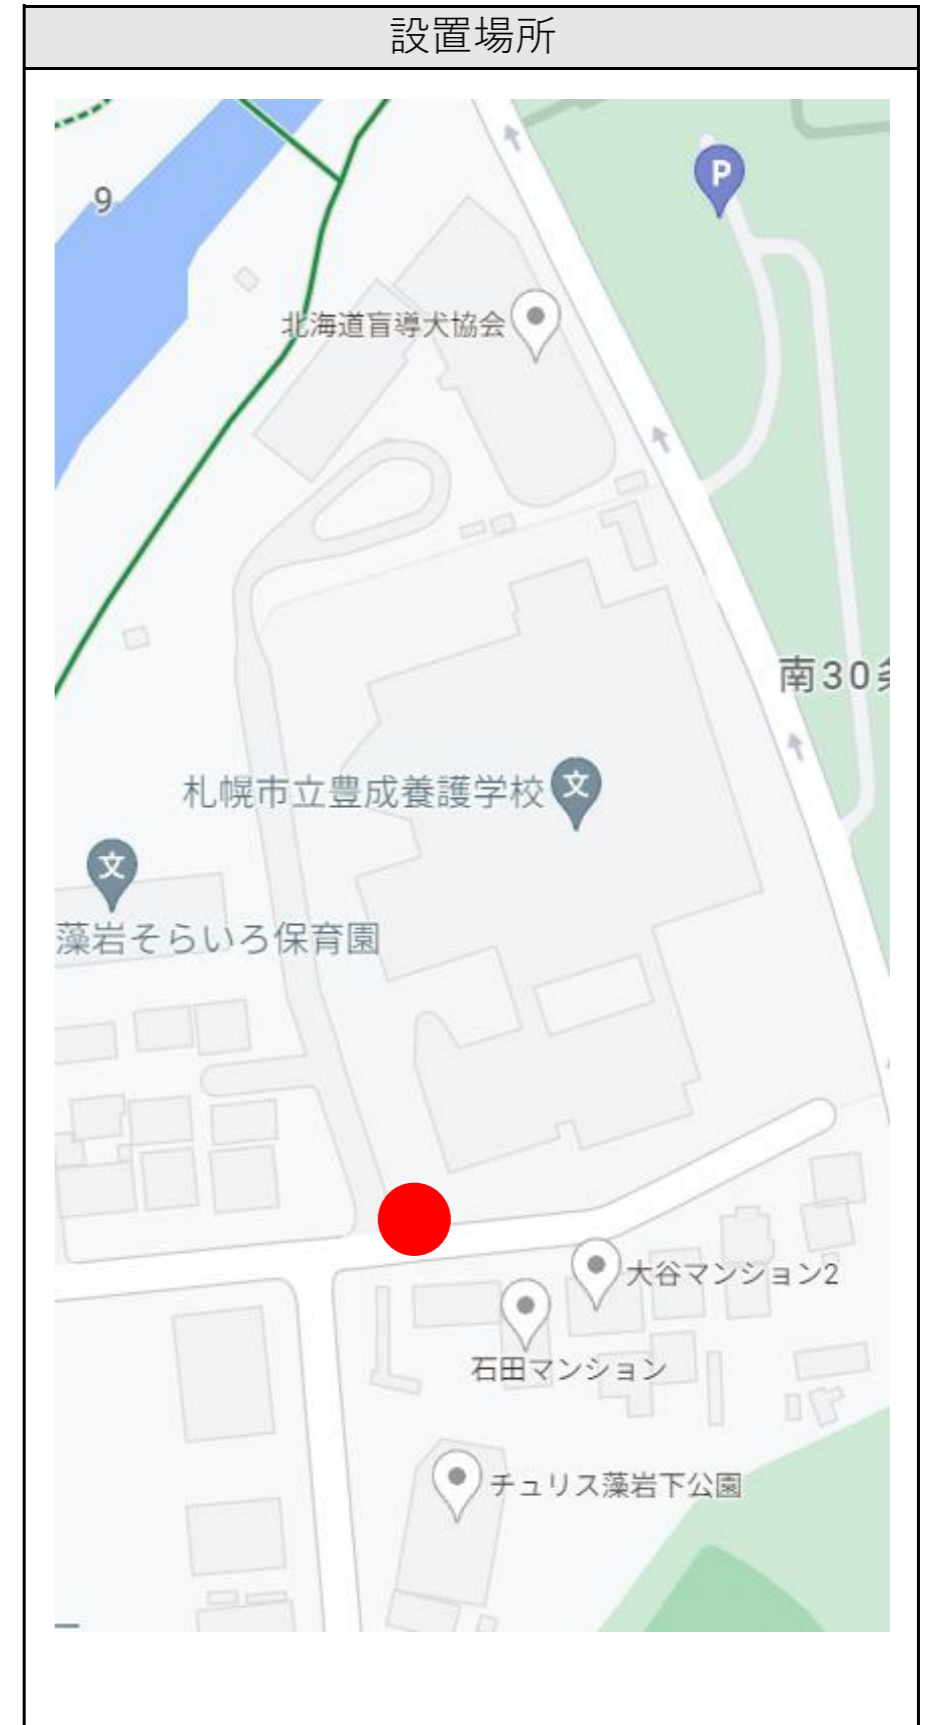
NO	3162
施設名	豊成養護学校
所在地	北海道札幌市南区南30条西8丁目1-50
備考	自立式標識 (小型) 合計:1箇所

看板部分 評価	A (危険性なし/破損なし)
看板部分 破損状況	
接合部分 評価	A (危険性なし/破損なし)
接合部分 破損状況	
ポール部分 評価	A (危険性なし/破損なし)
ポール部分 破損状況	
土台部分 評価	A (危険性なし/破損なし)
土台部分 破損状況
