NO	580	
施設名	泉町公園	
所在地	北海道札幌市南区真駒内泉町3丁目12	
備考	自立式標識 (小型)	合計:1箇所

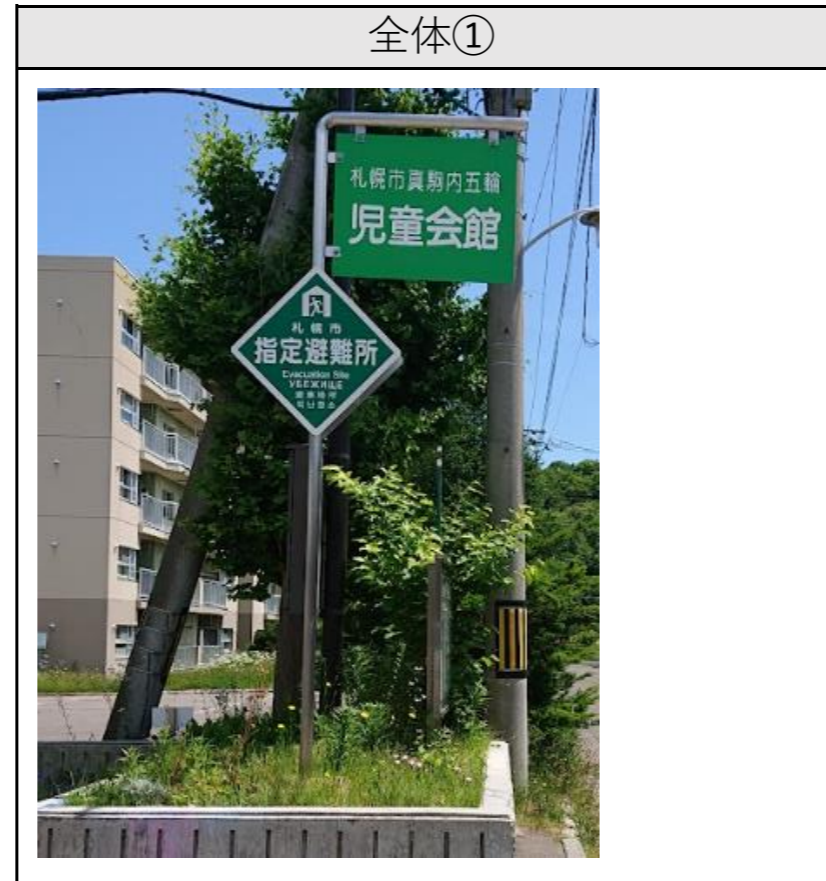
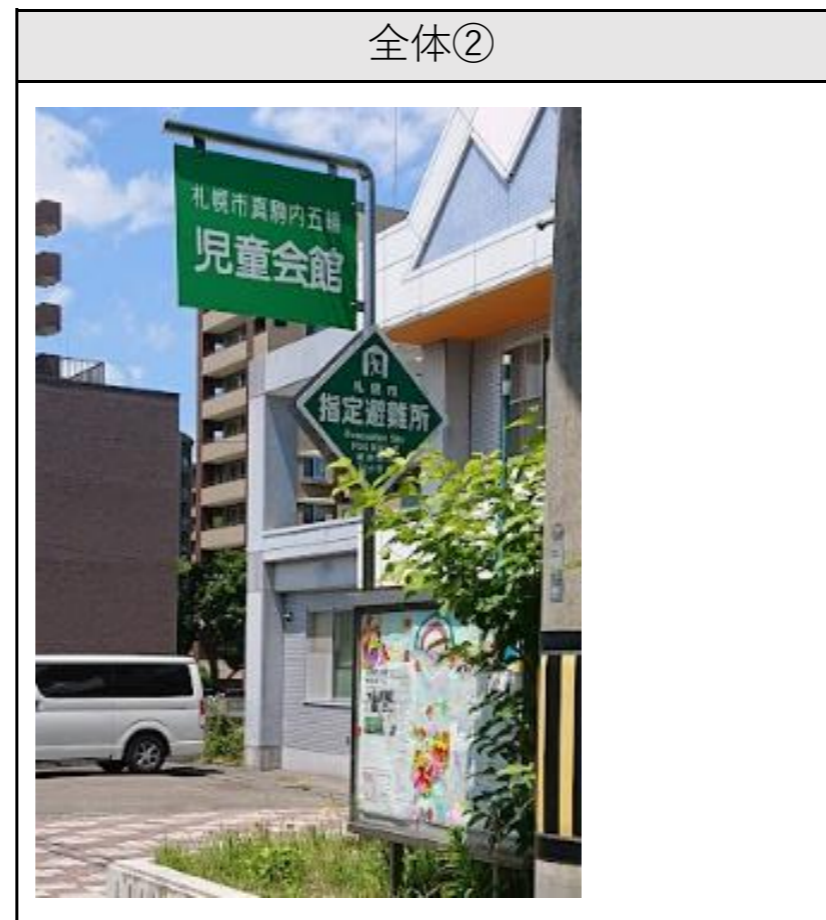
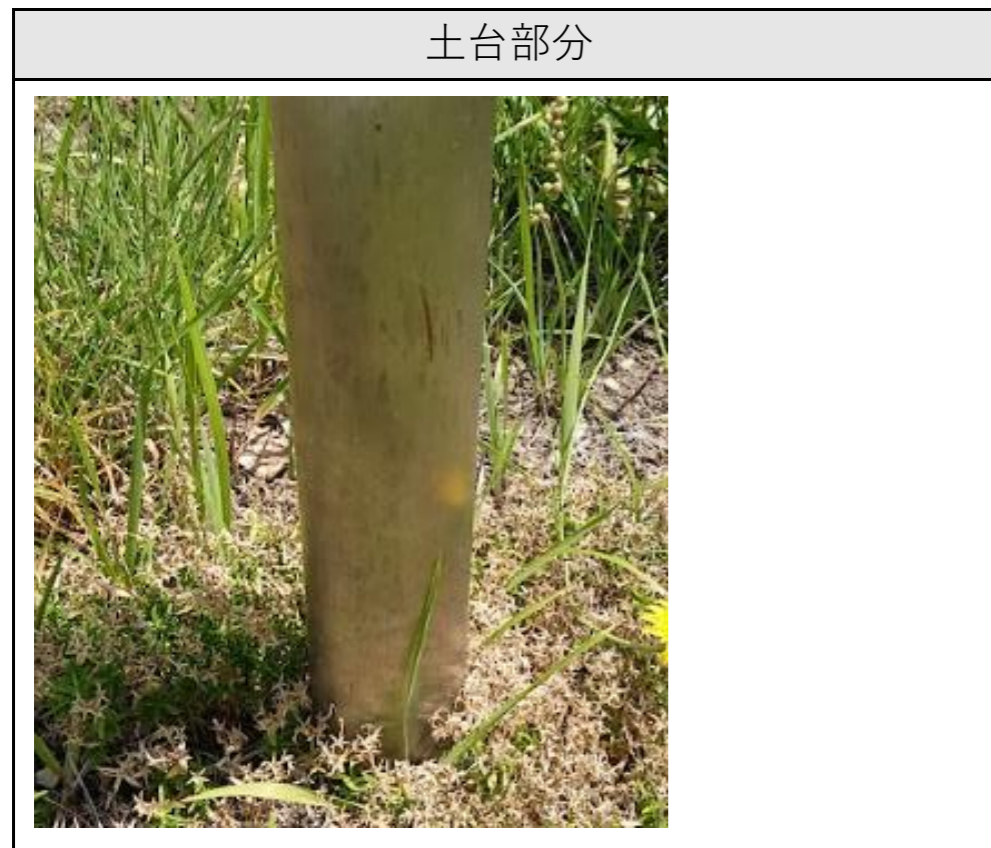
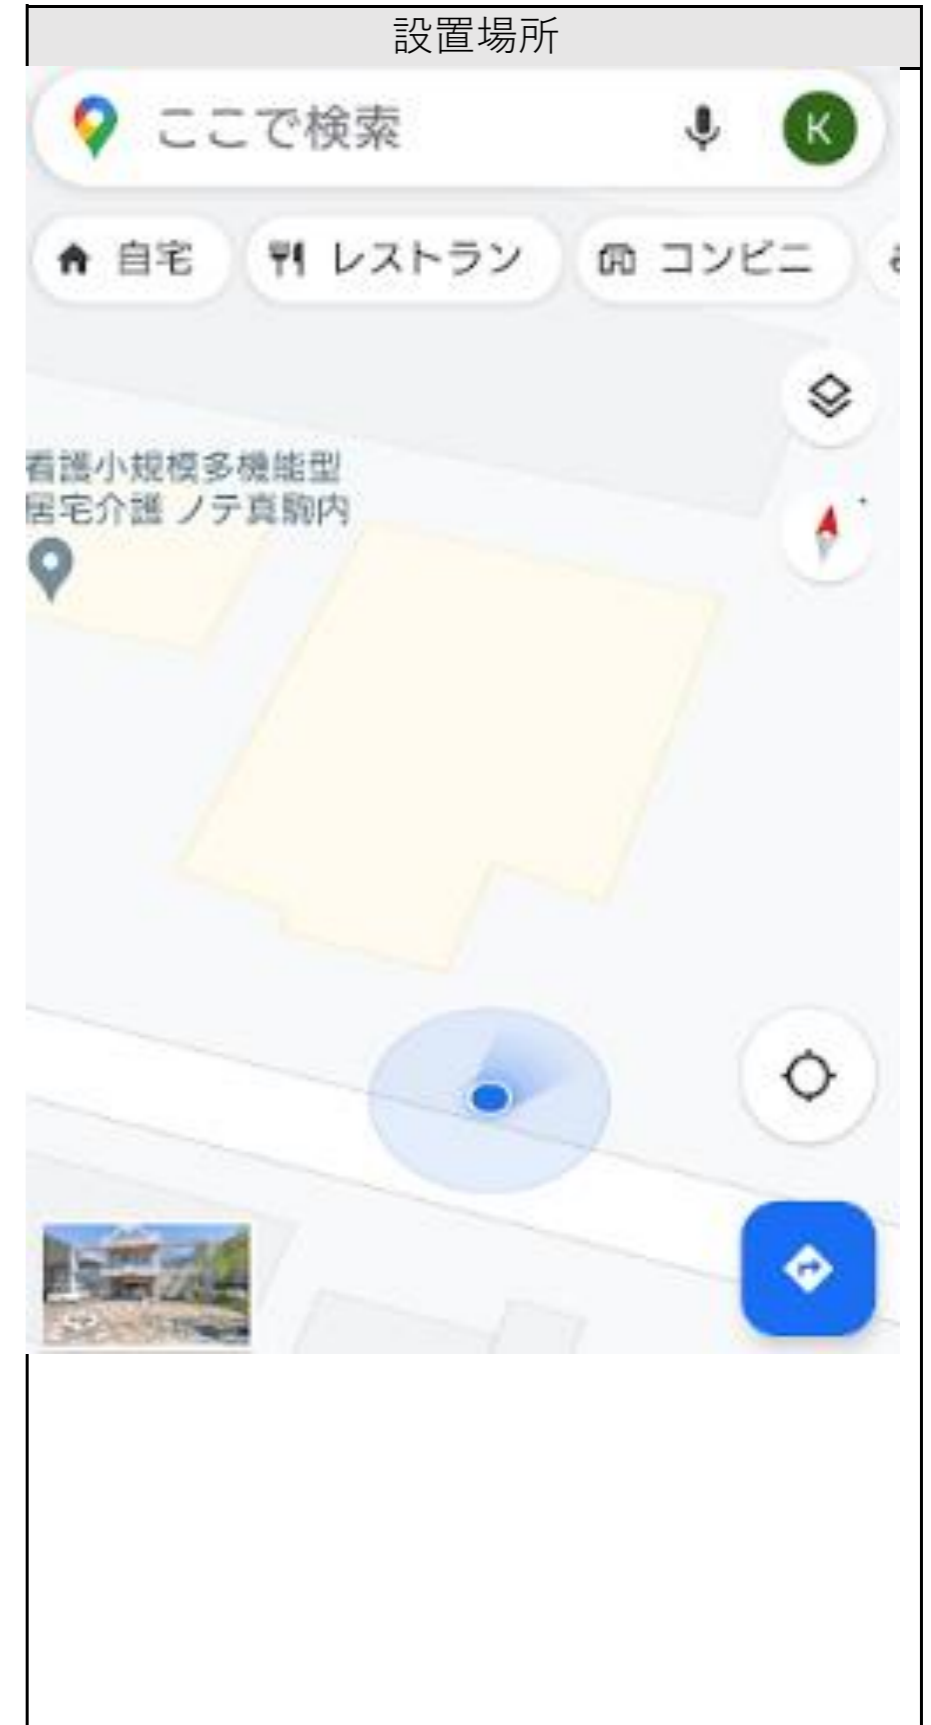
NO	3191	
施設名	真駒内五輪児童会館	
所在地	北海道札幌市南区真駒内泉町3丁目3-2	
備考	自立式標識 (小型)	合計:1箇所

看板部分 評価	A (危険性なし/破損なし)
看板部分 破損状況	
接合部分 評価	A (危険性なし/破損なし)
接合部分 破損状況	
ポール部分 評価	A (危険性なし/破損なし)
ポール部分 破損状況	
土台部分 評価	A (危険性なし/破損なし)
土台部分 破損状況

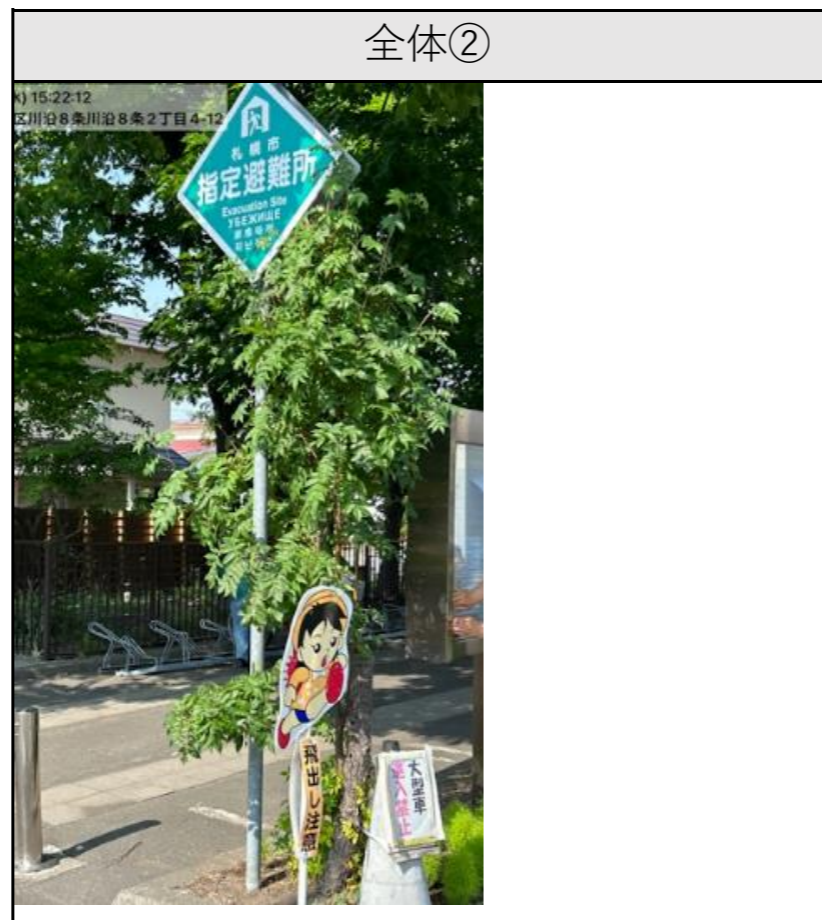
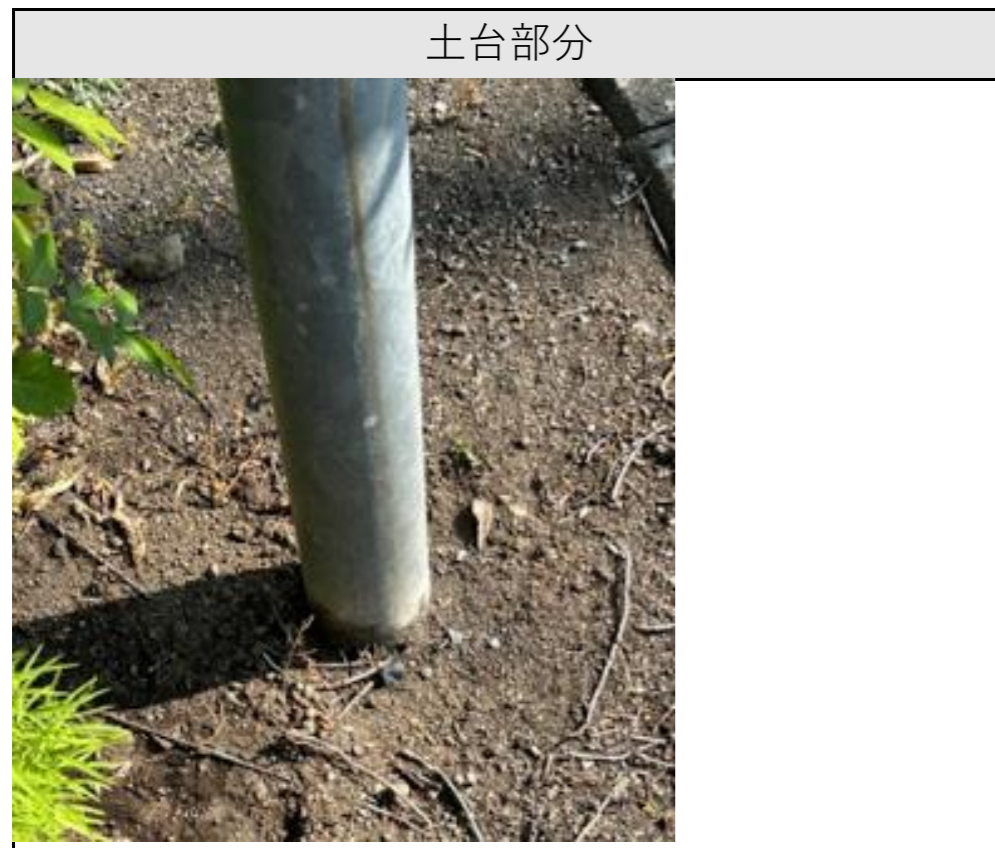
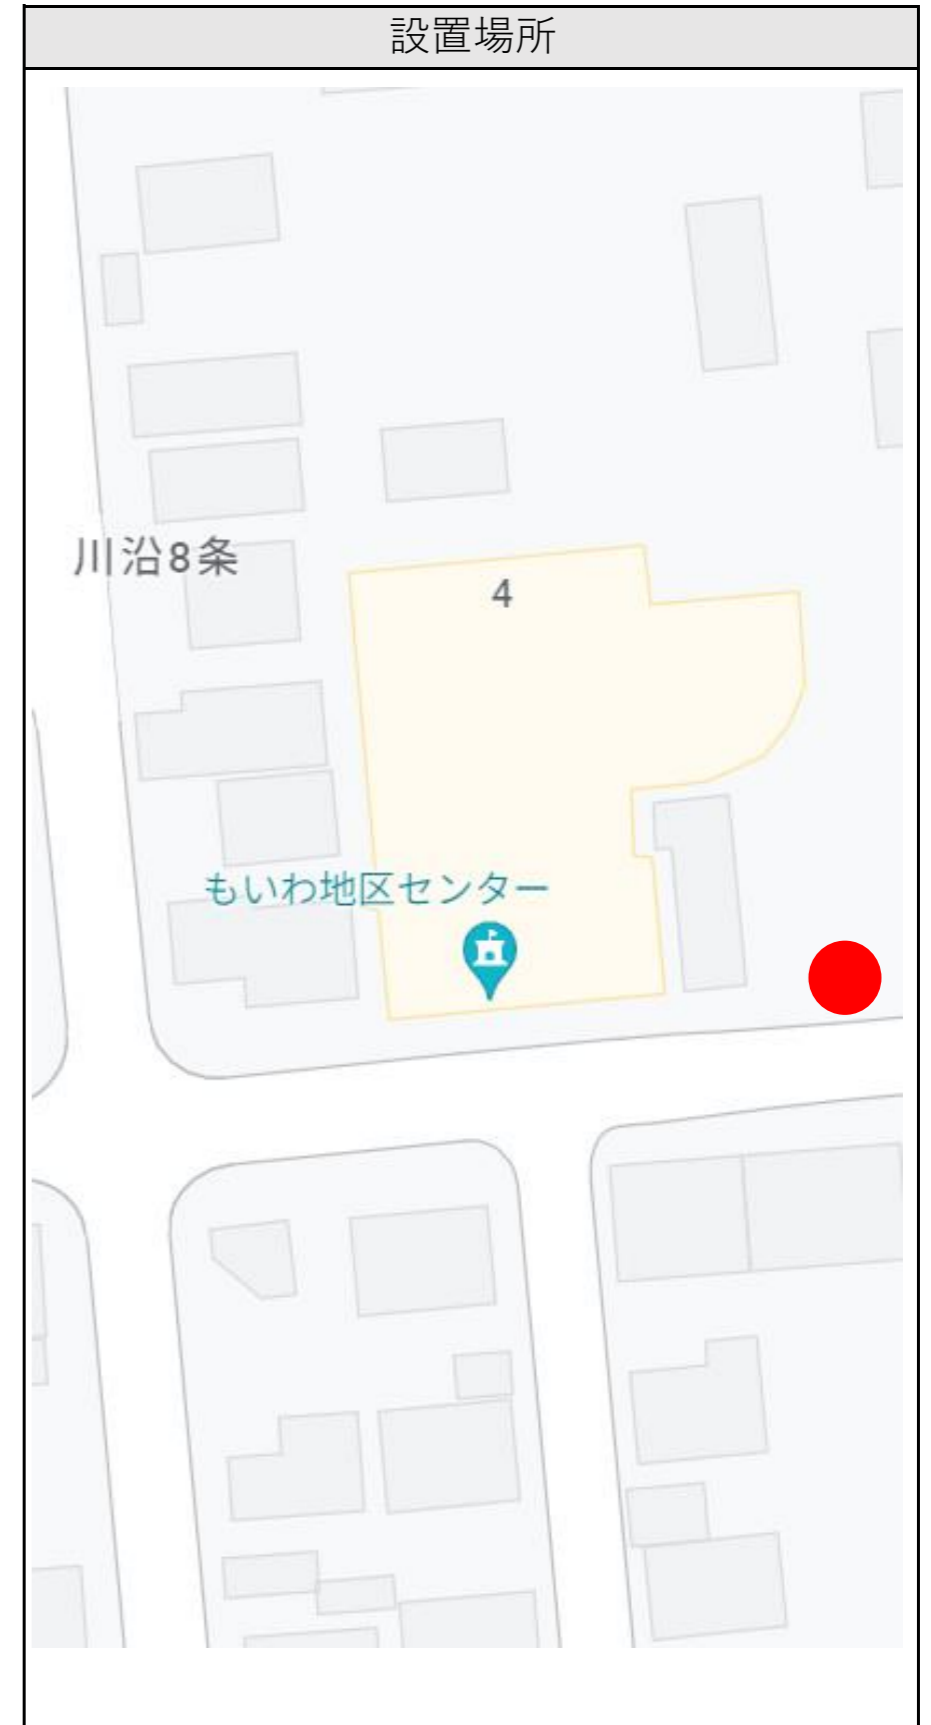
NO	3271
施設名	もいわ地区センター
所在地	北海道札幌市南区川沿8条2丁目4-15もいわ地区センター
備考	自立式標識 (小型) 合計:1箇所

看板部分 評価	A (危険性なし/破損なし)
看板部分 破損状況	
接合部分 評価	A (危険性なし/破損なし)
接合部分 破損状況	
ポール部分 評価	A (危険性なし/破損なし)
ポール部分 破損状況	
土台部分 評価	A (危険性なし/破損なし)
土台部分 破損状況

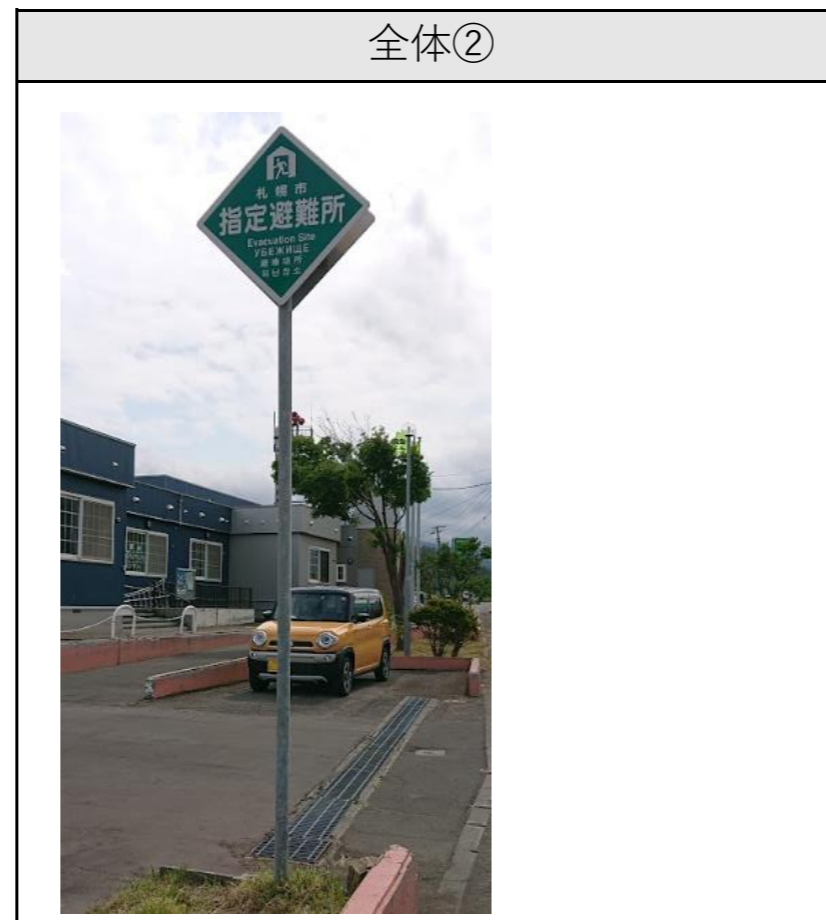
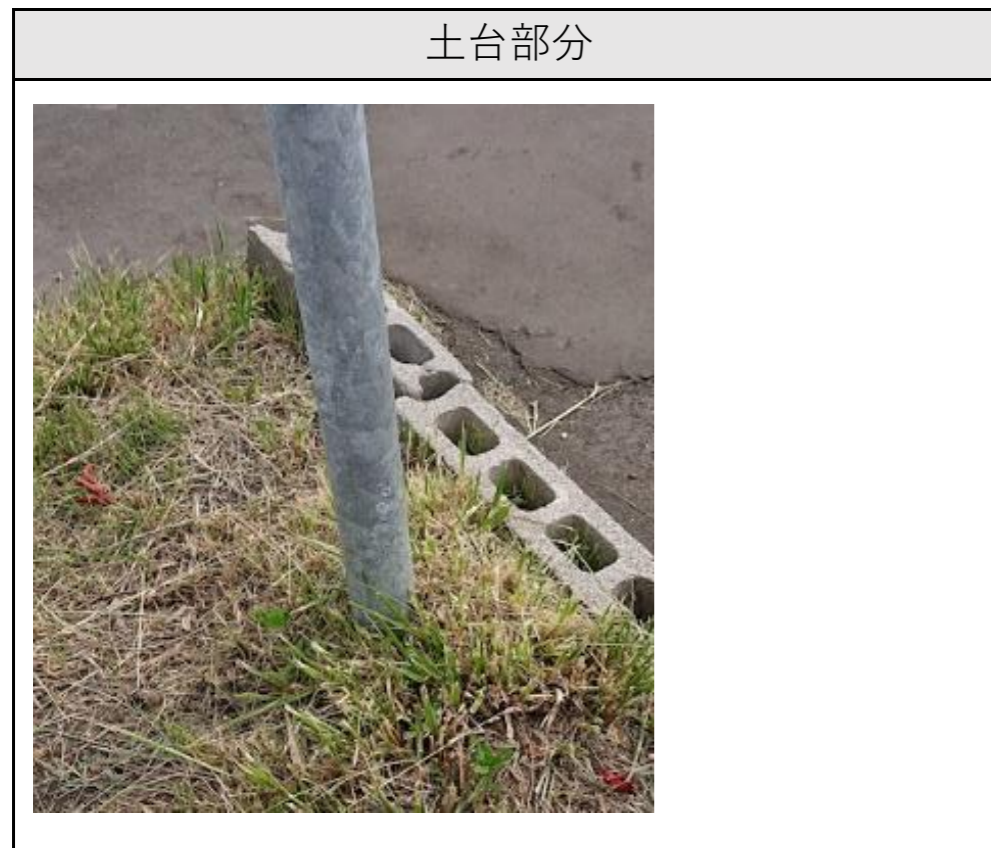
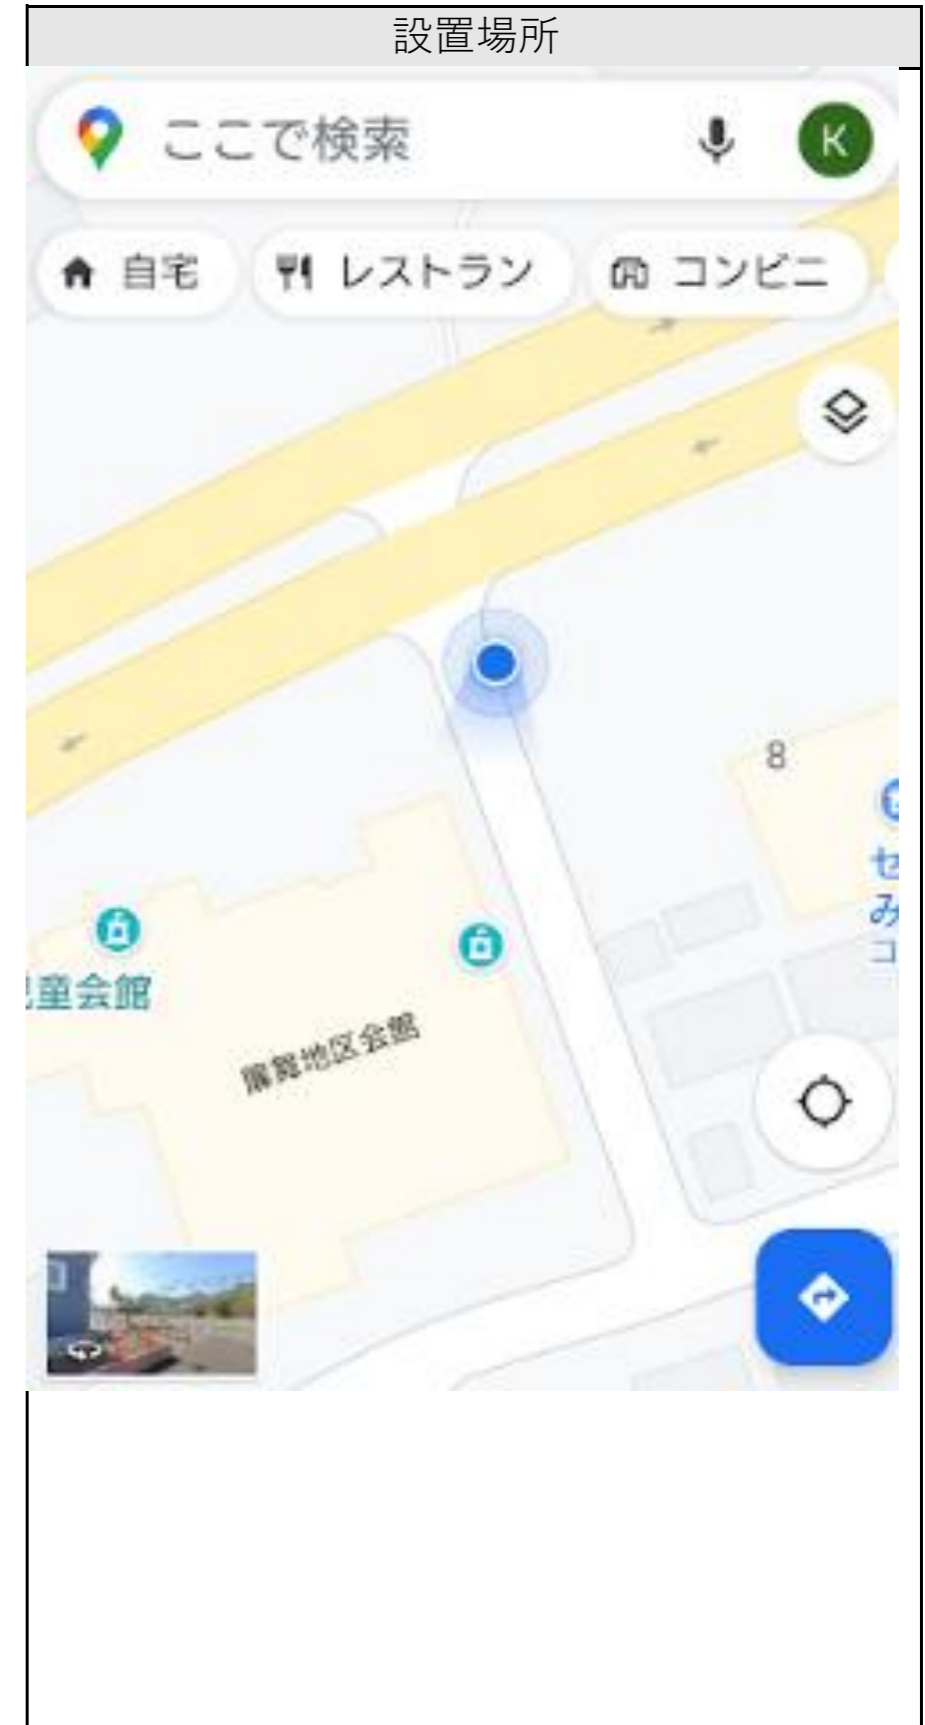
NO	3275
施設名	簾舞地区会館
所在地	北海道札幌市南区簾舞3条6丁目8-25
備考	自立式標識(小型) 合計:1箇所

看板部分 評価	A(危険性なし/破損なし)
看板部分 破損状況	
接合部分 評価	A(危険性なし/破損なし)
接合部分 破損状況	
ポール部分 評価	A(危険性なし/破損なし)
ポール部分 破損状況	
土台部分 評価	A(危険性なし/破損なし)
土台部分 破損状況

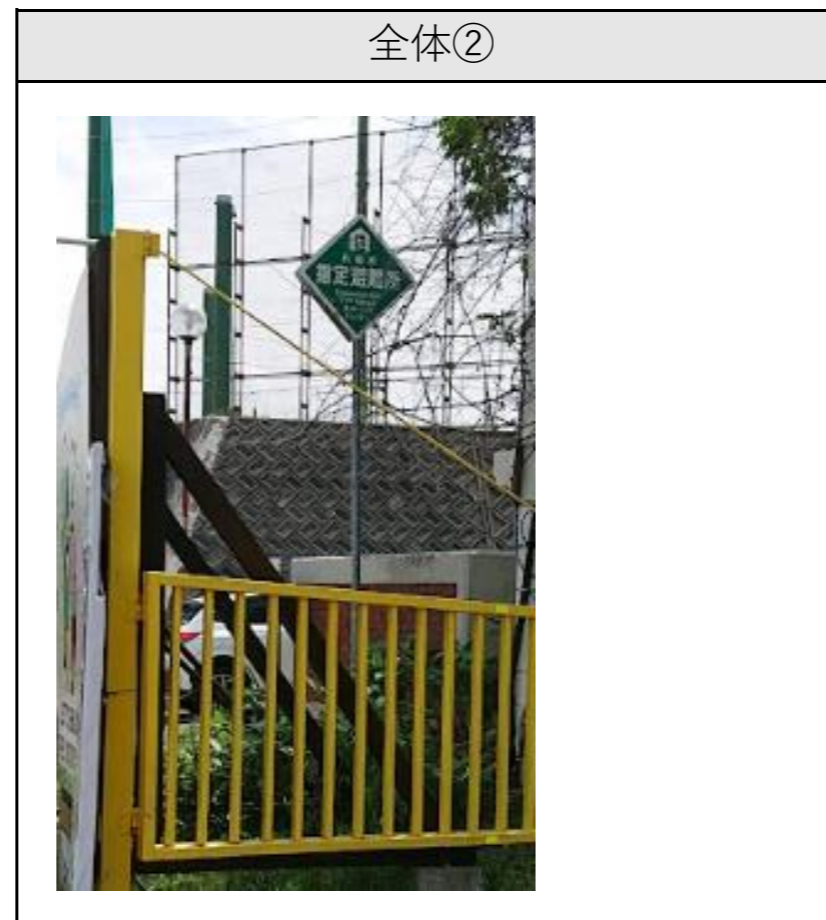
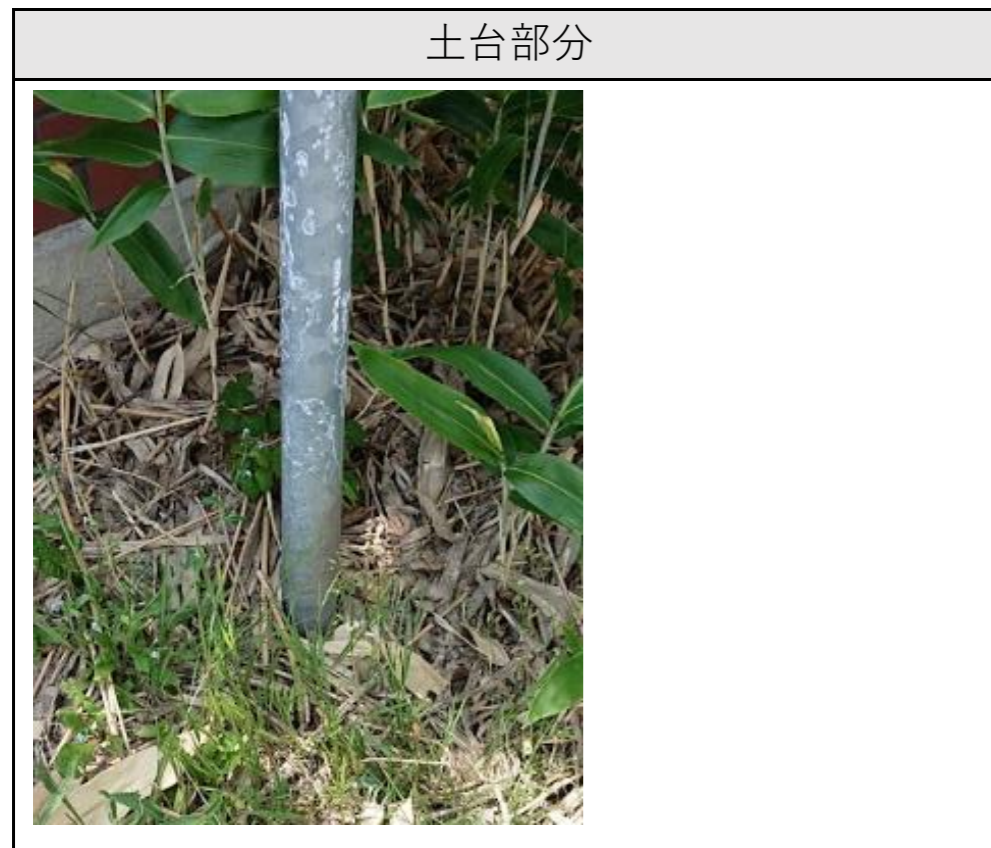
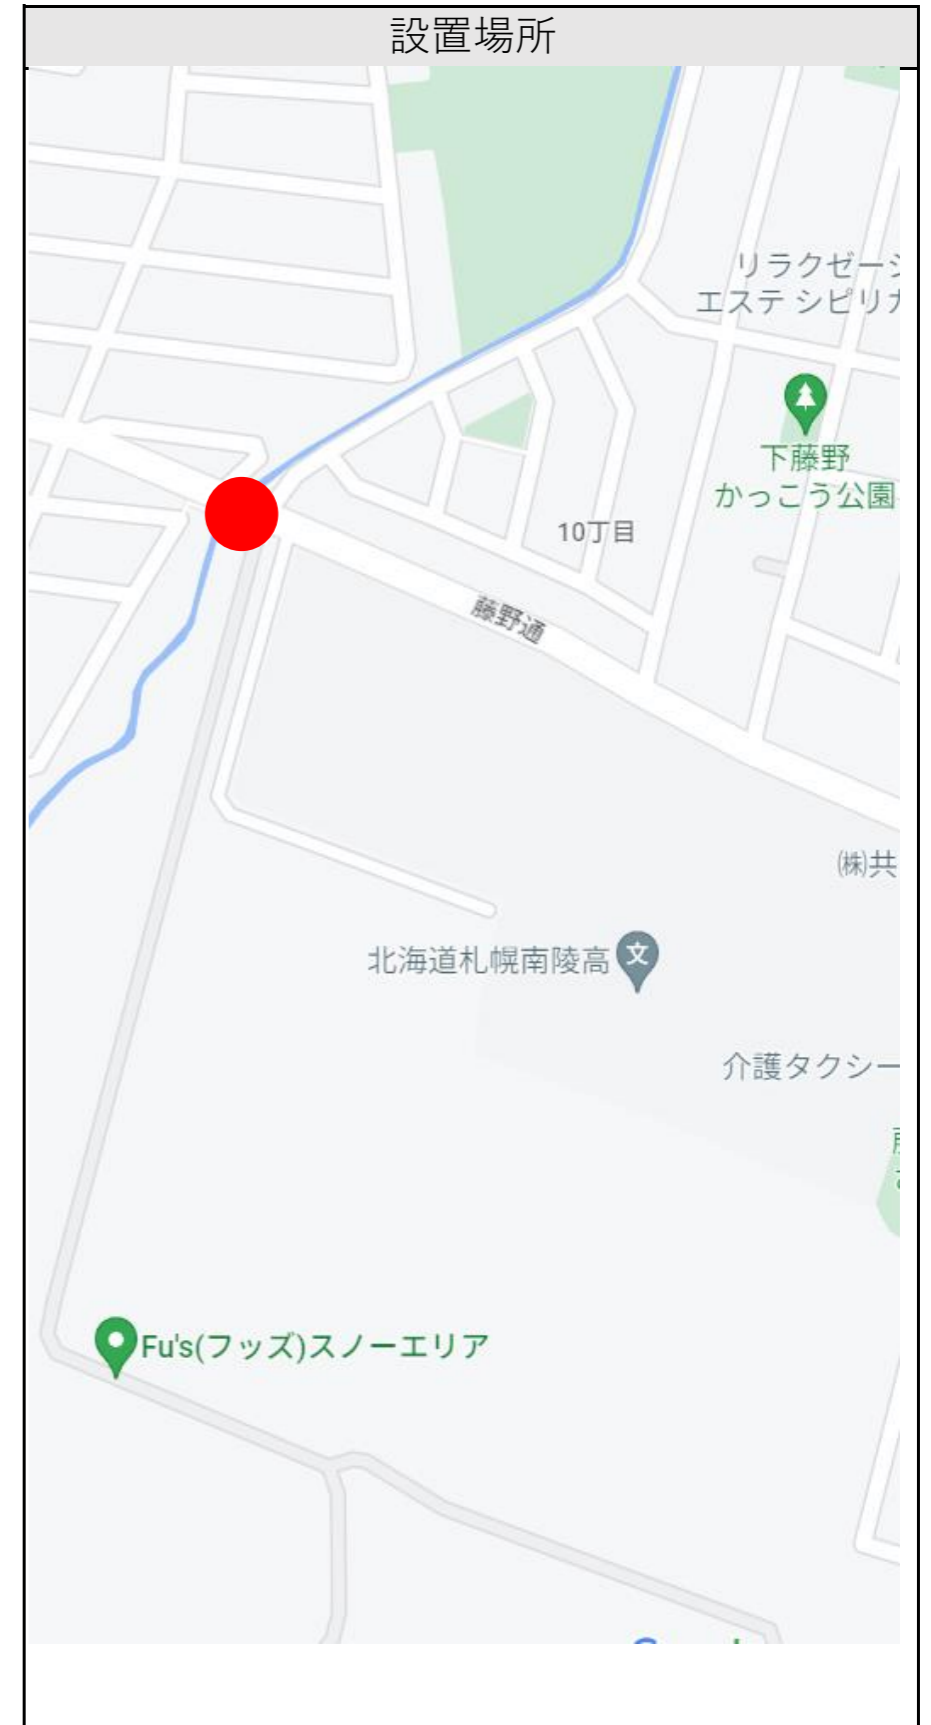
NO	3316
施設名	札幌南陵高校
所在地	北海道札幌市南区藤野5条10丁目1-1
備考	自立式標識(小型) 合計:1箇所

看板部分 評価	A(危険性なし/破損なし)
看板部分 破損状況	
接合部分 評価	A(危険性なし/破損なし)
接合部分 破損状況	
ポール部分 評価	A(危険性なし/破損なし)
ポール部分 破損状況	
土台部分 評価	A(危険性なし/破損なし)
土台部分 破損状況

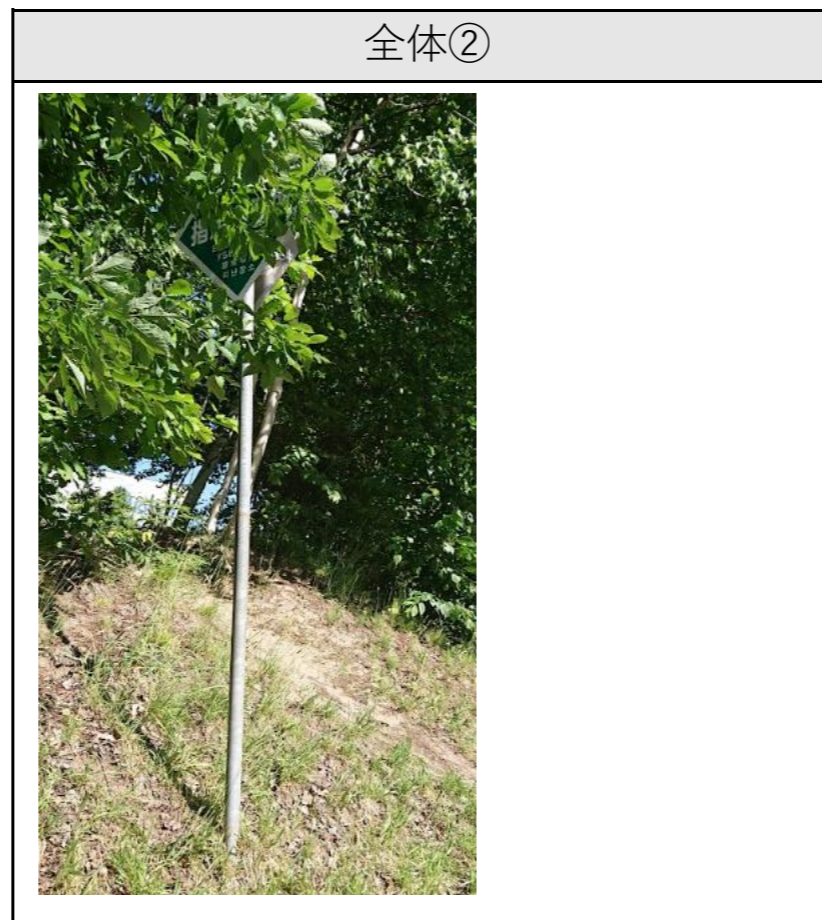
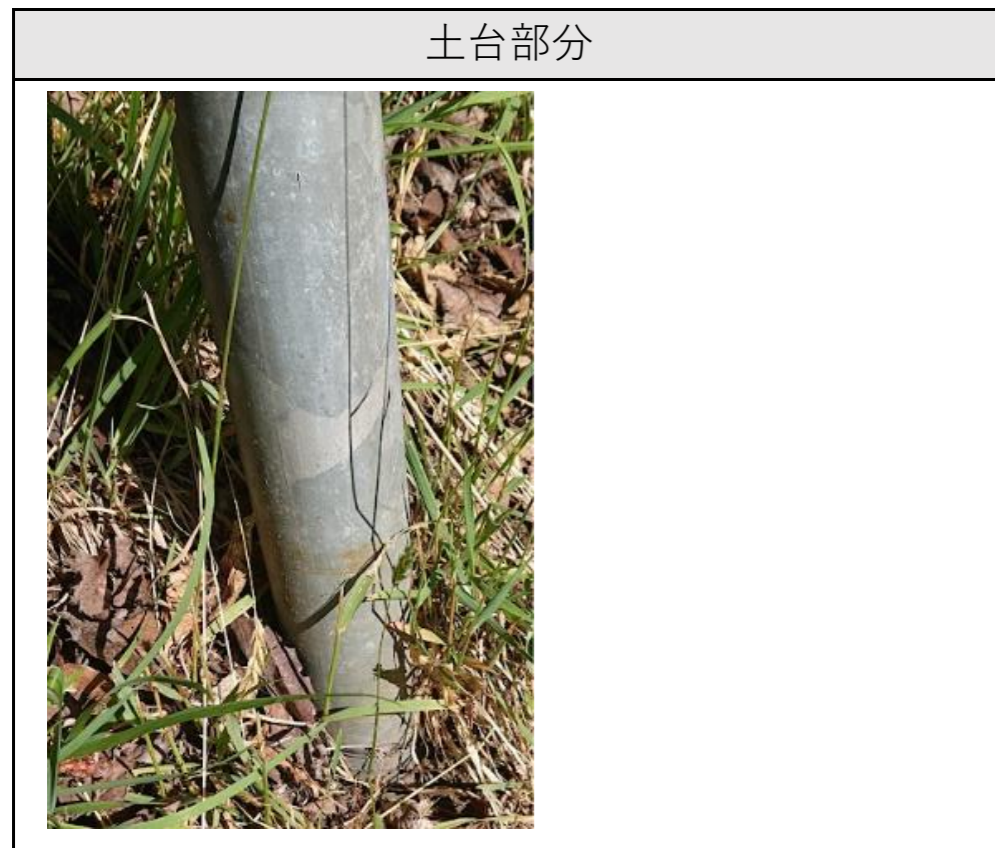
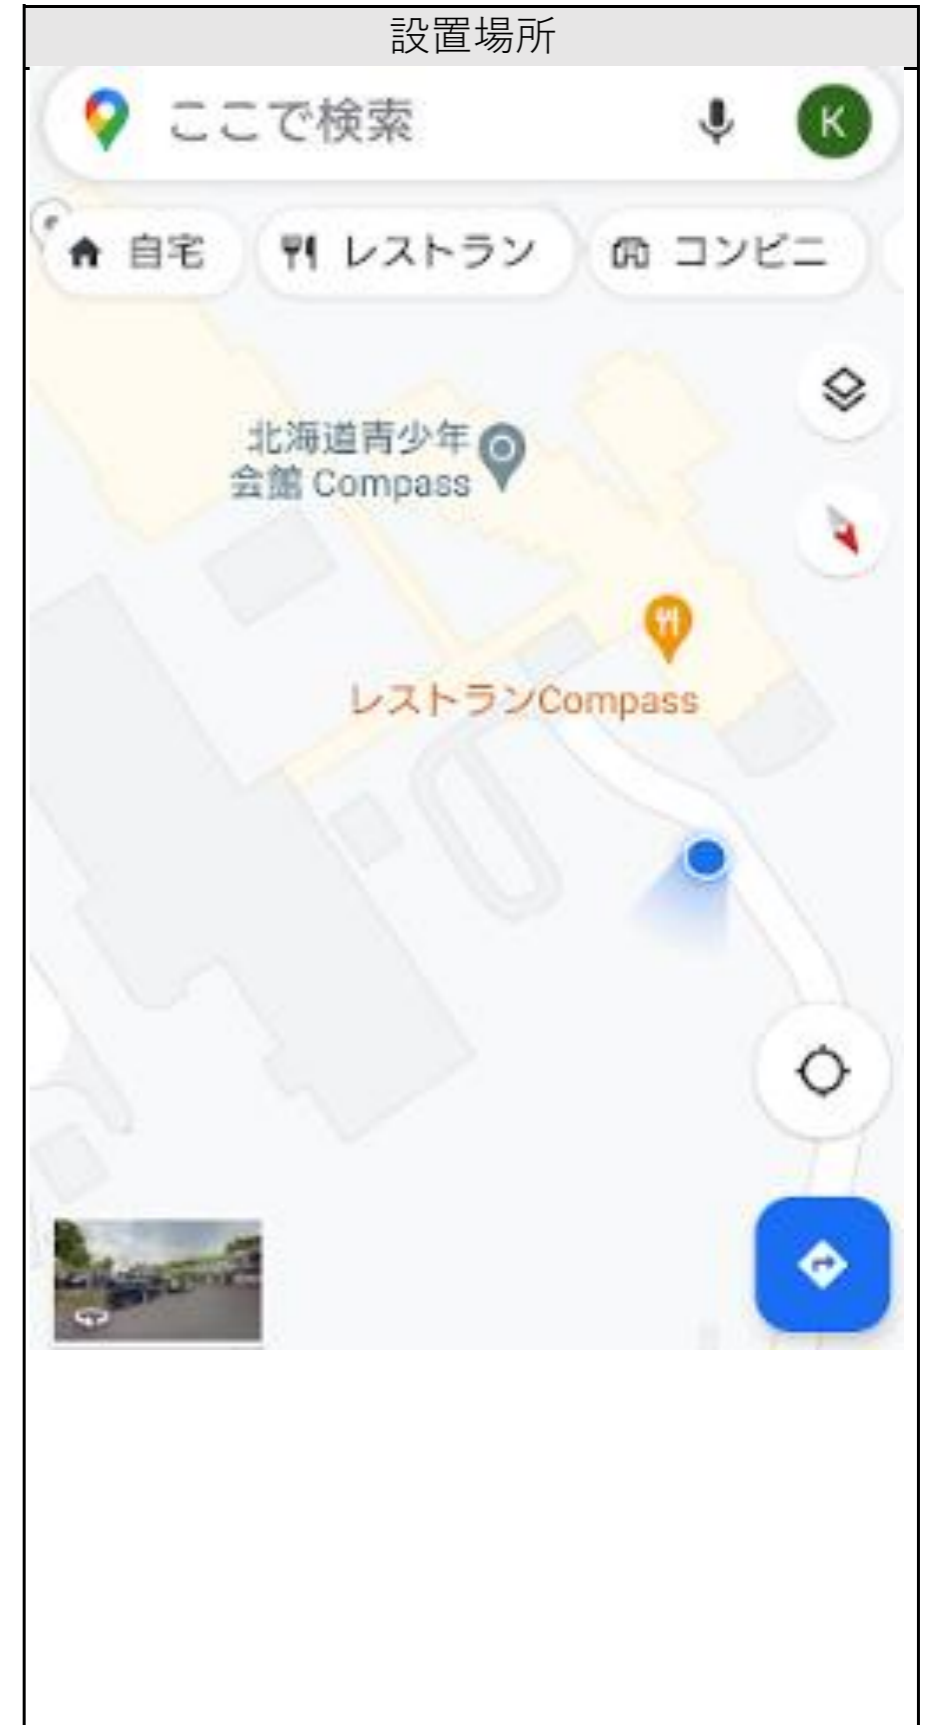
NO	3441
施設名	北海道青少年会館コンパス
所在地	北海道札幌市南区真駒内柏丘7丁目8-1 北海道青少年会館
備考	自立式標識 (小型) 合計:1箇所

看板部分 評価	A (危険性なし/破損なし)
看板部分 破損状況	
接合部分 評価	A (危険性なし/破損なし)
接合部分 破損状況	
ポール部分 評価	A (危険性なし/破損なし)
ポール部分 破損状況	
土台部分 評価	A (危険性なし/破損なし)
土台部分 破損状況

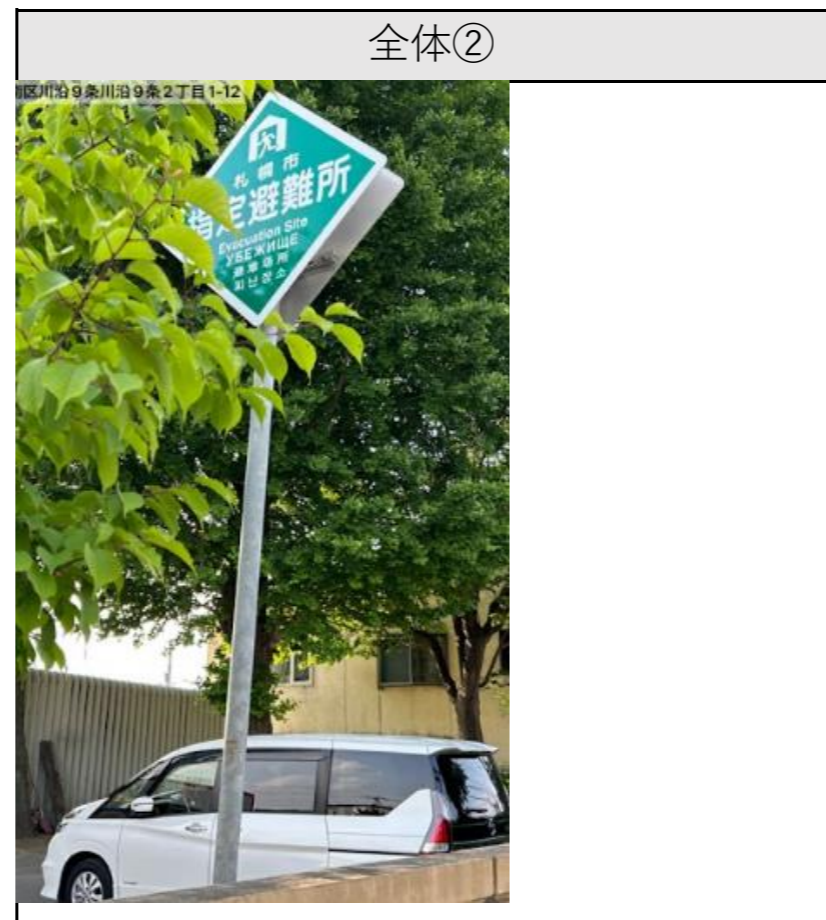
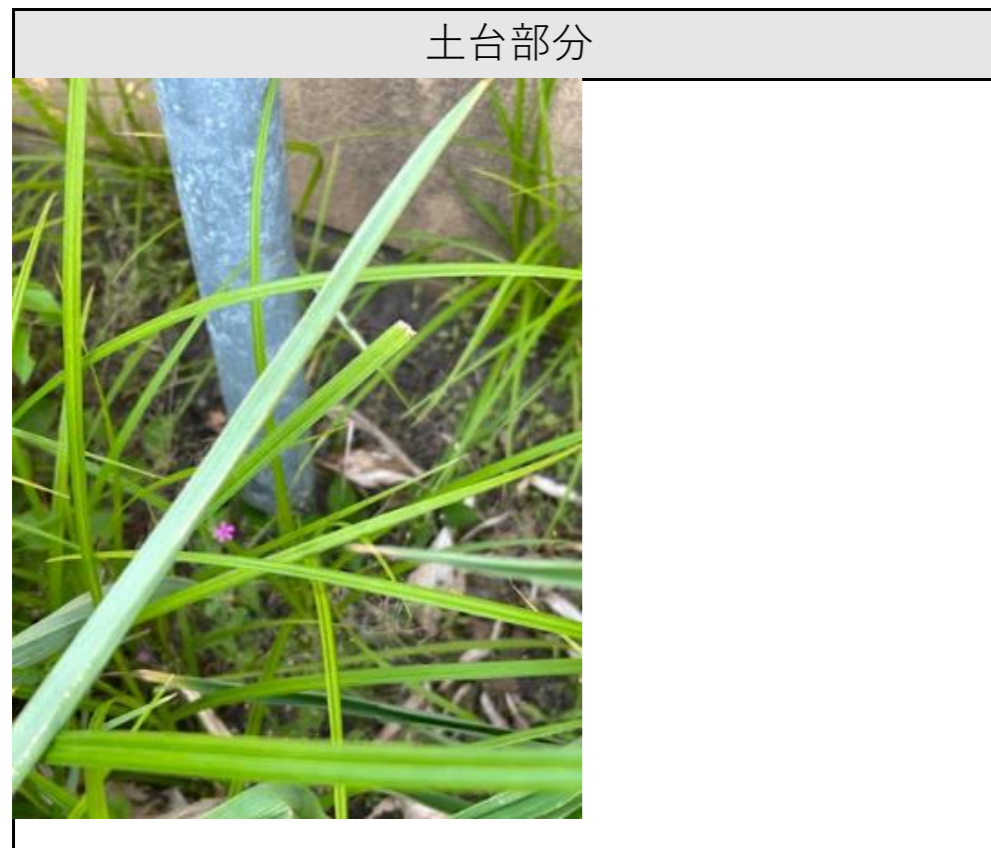
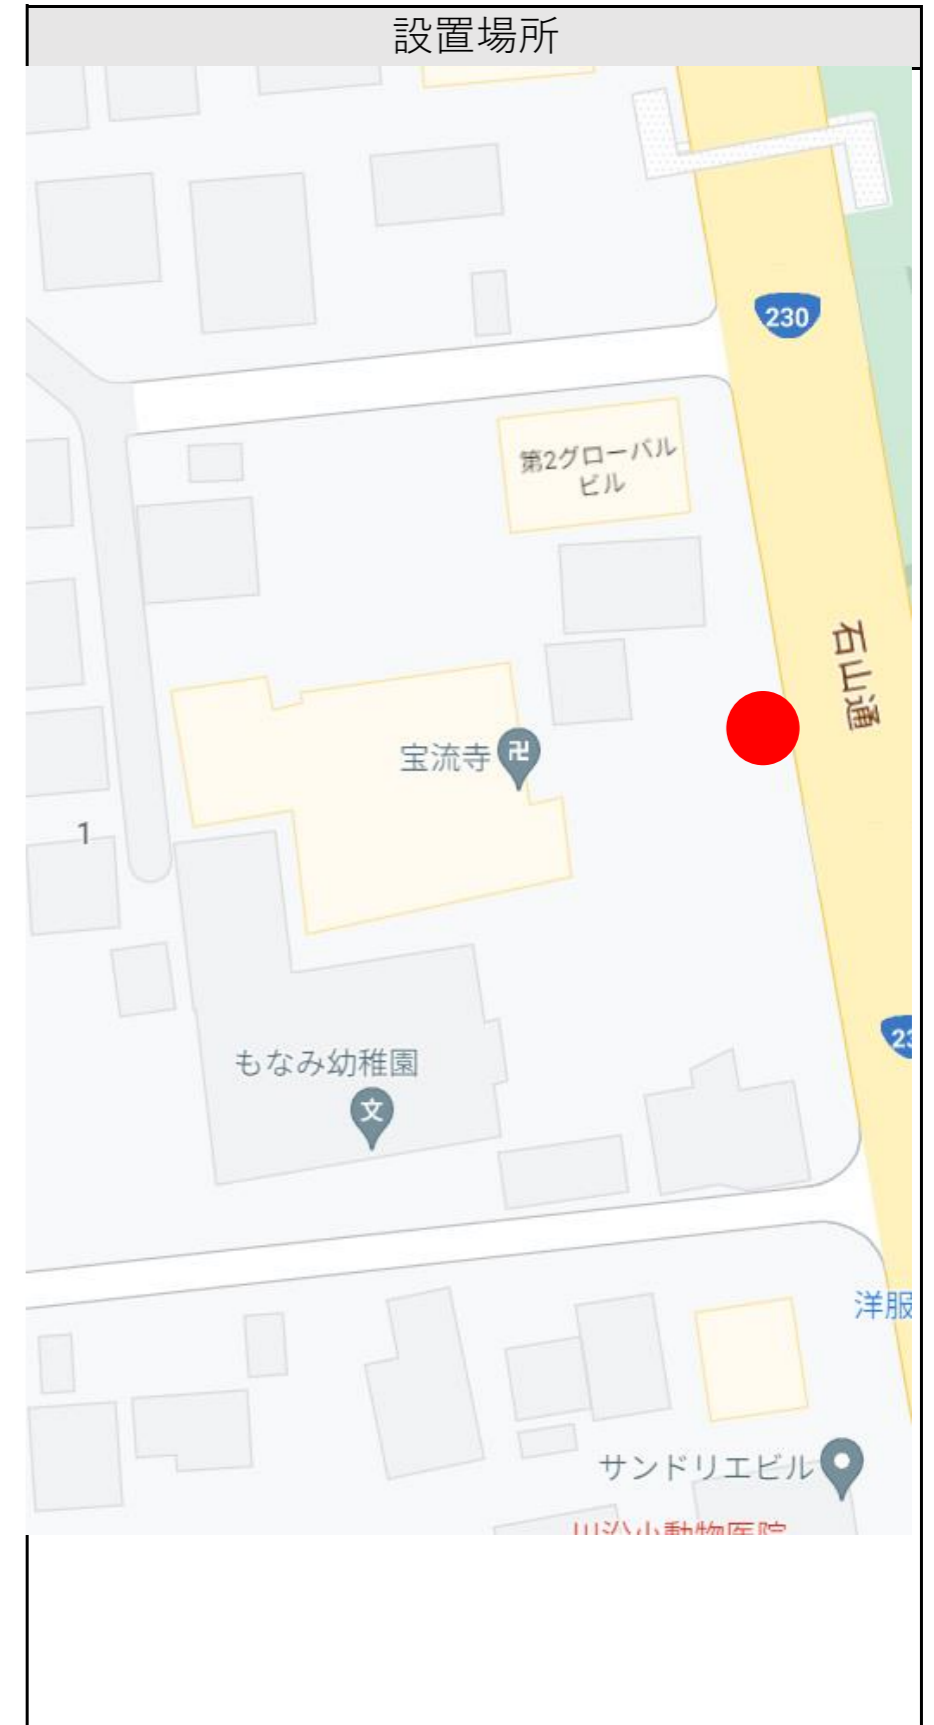
NO	3443
施設名	宝流寺
所在地	北海道札幌市南区川沿9条2丁目1-17 宝流寺
備考	自立式標識 (小型) 合計:1箇所

看板部分 評価	A (危険性なし/破損なし)
看板部分 破損状況	
接合部分 評価	A (危険性なし/破損なし)
接合部分 破損状況	
ポール部分 評価	A (危険性なし/破損なし)
ポール部分 破損状況	
土台部分 評価	A (危険性なし/破損なし)
土台部分 破損状況
