NO	580	
施設名	泉町公園	
所在地	北海道札幌市南区真駒内泉町3丁目12	
備考	自立式標識 (小型)	合計:1箇所

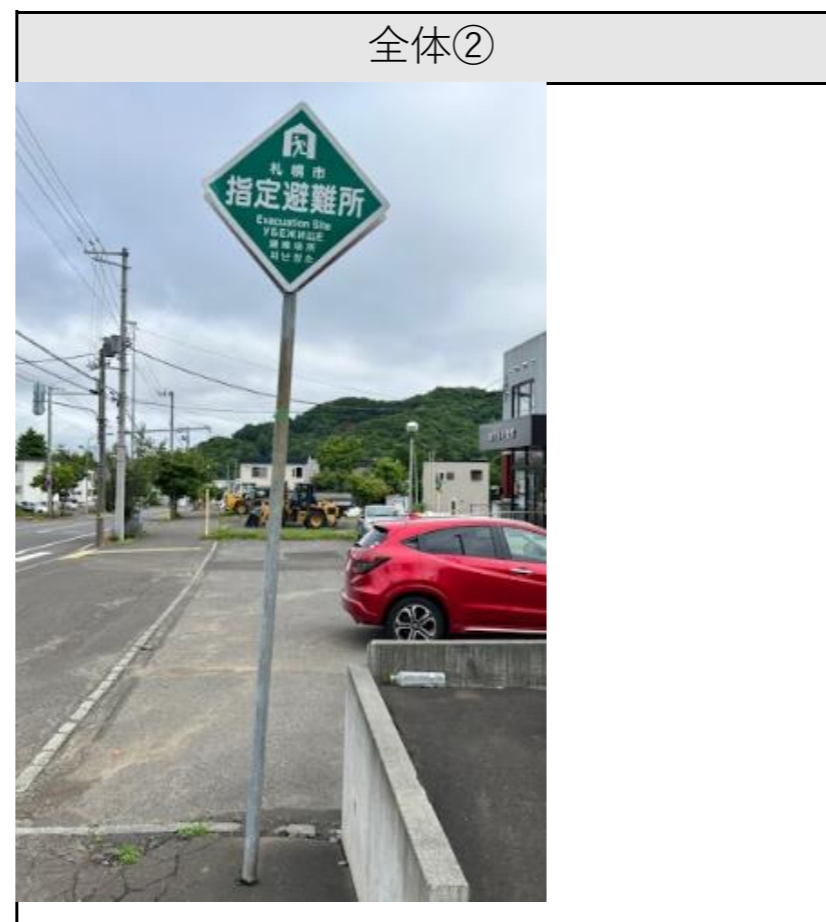
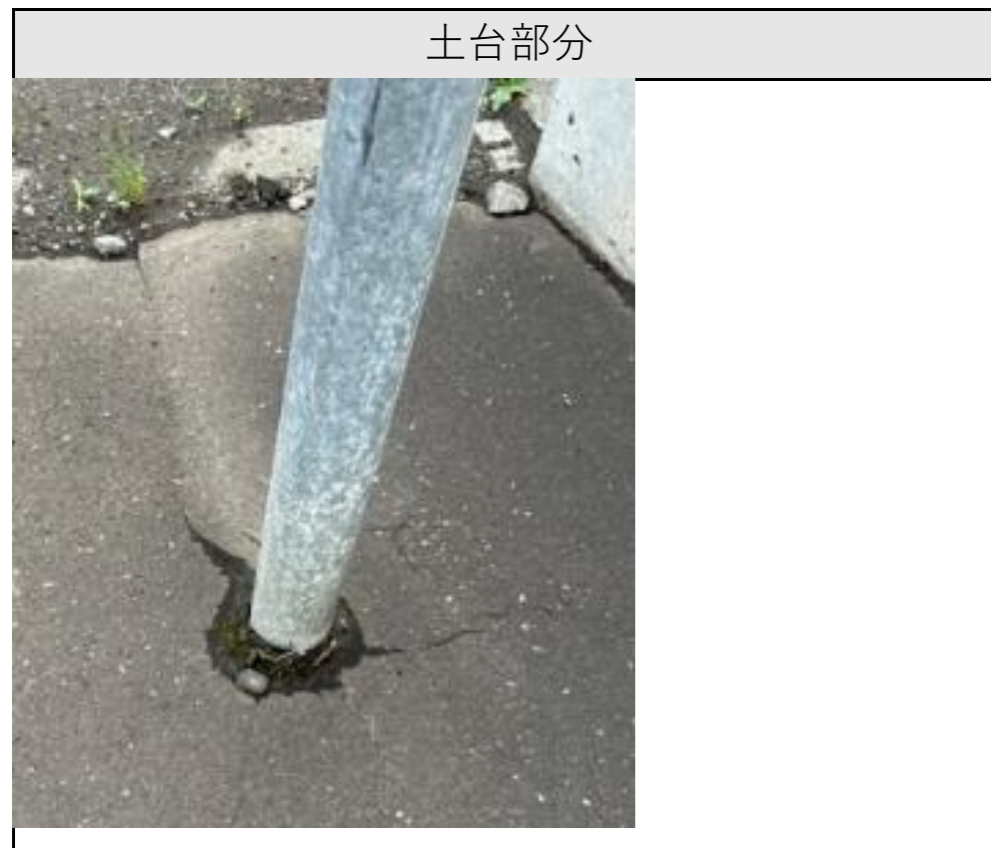
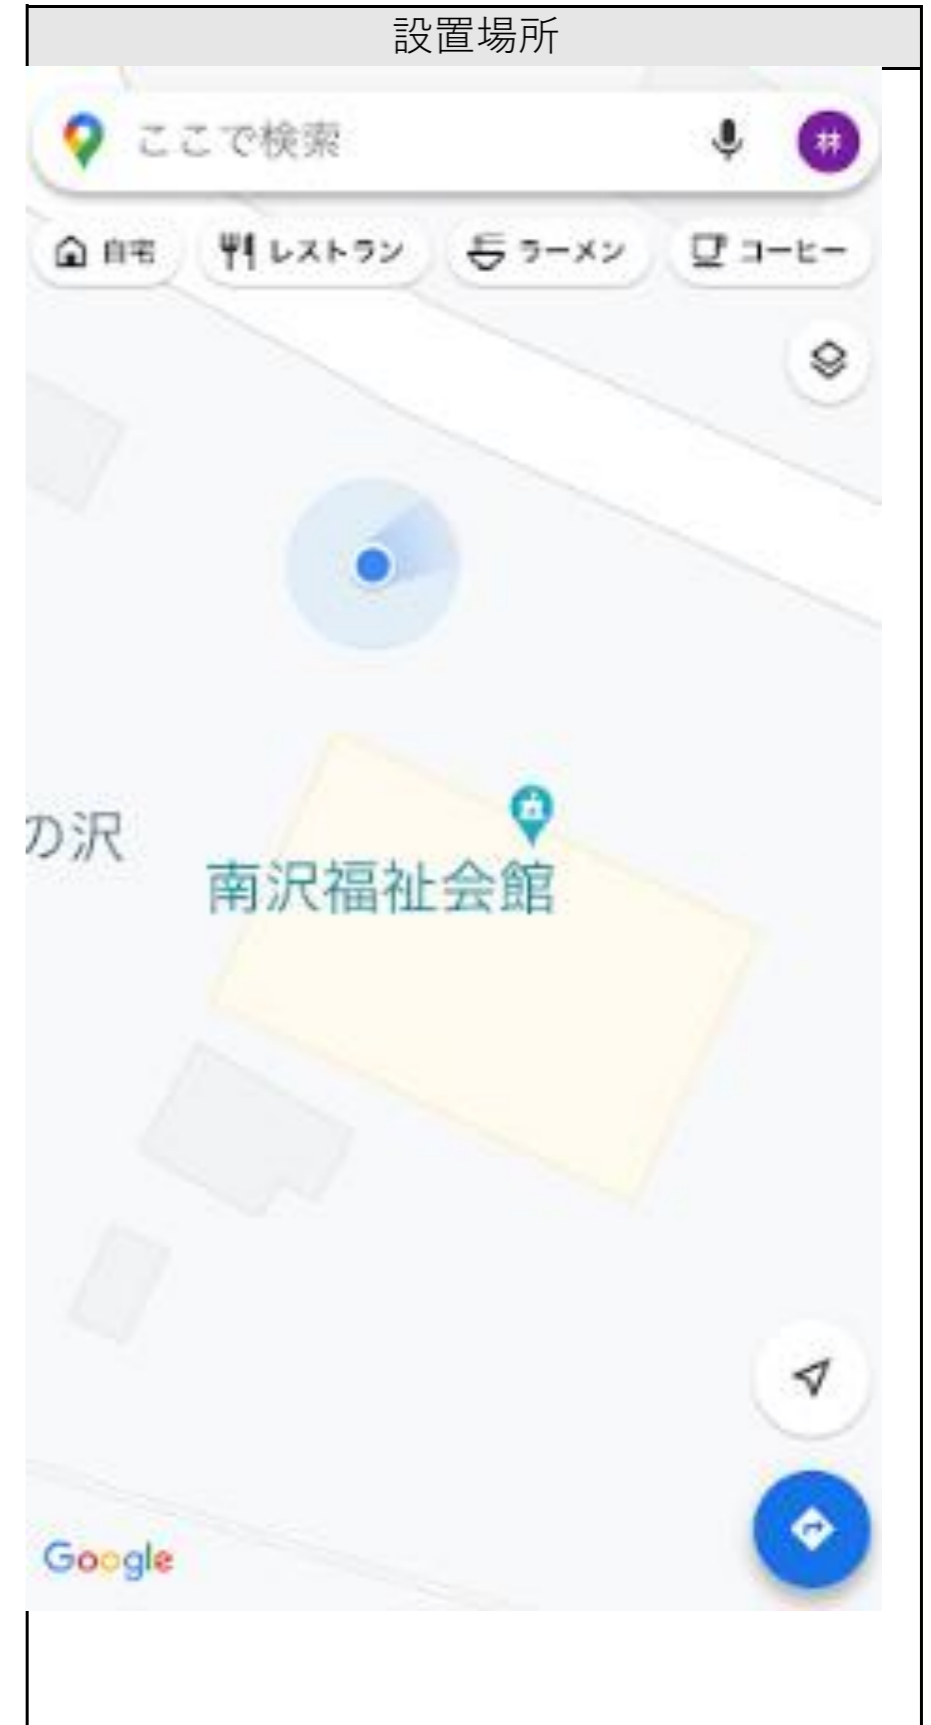
NO	3445
施設名	南沢福祉会館
所在地	北海道札幌市南区南沢4条4丁目3-2
備考	自立式標識(小型) 合計:1箇所

看板部分 評価	A(危険性なし/破損なし)
看板部分 破損状況	
接合部分 評価	A(危険性なし/破損なし)
接合部分 破損状況	
ポール部分 評価	A(危険性なし/破損なし)
ポール部分 破損状況	
土台部分 評価	A(危険性なし/破損なし)
土台部分 破損状況

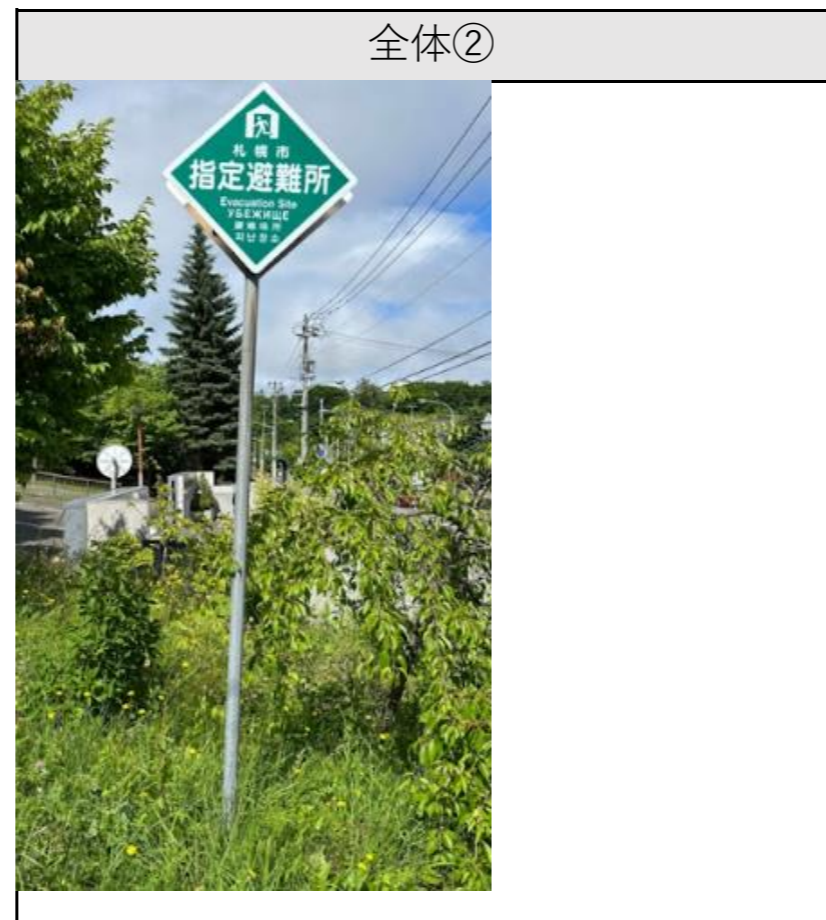
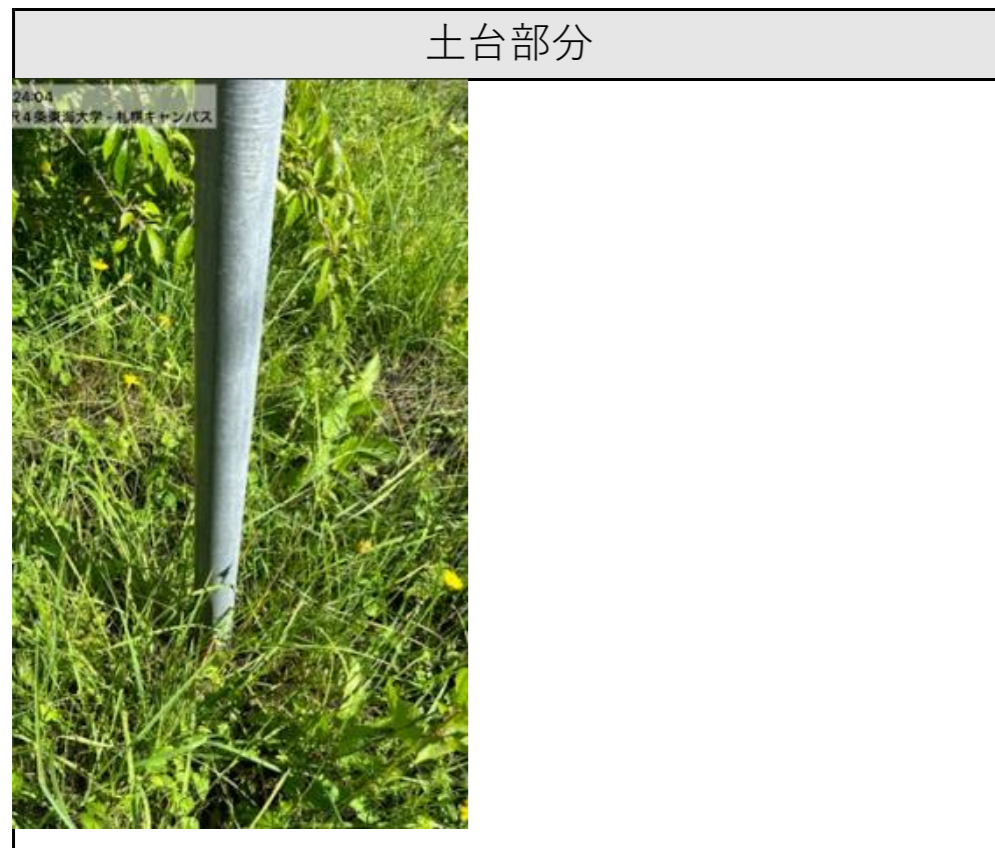
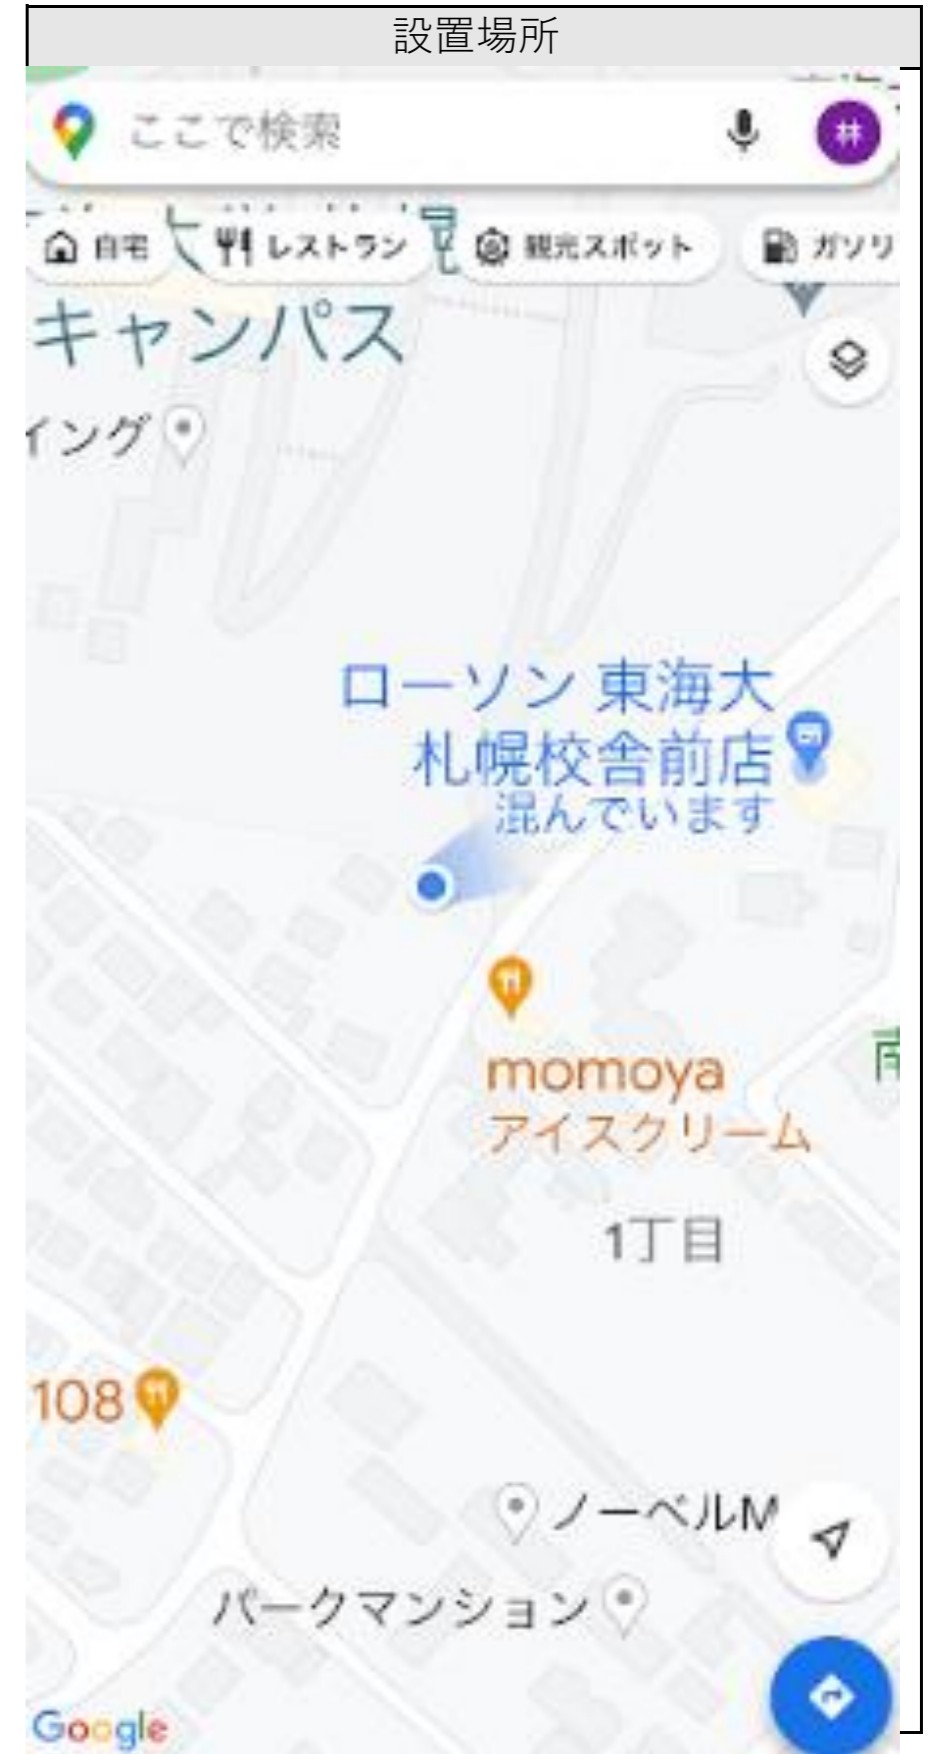
NO	3446
施設名	東海大学
所在地	北海道札幌市南区南沢4条1丁目7-23
備考	自立式標識 (小型) 合計:1箇所

看板部分 評価	A (危険性なし/破損なし)
看板部分 破損状況	
接合部分 評価	A (危険性なし/破損なし)
接合部分 破損状況	
ポール部分 評価	A (危険性なし/破損なし)
ポール部分 破損状況	
土台部分 評価	A (危険性なし/破損なし)
土台部分 破損状況

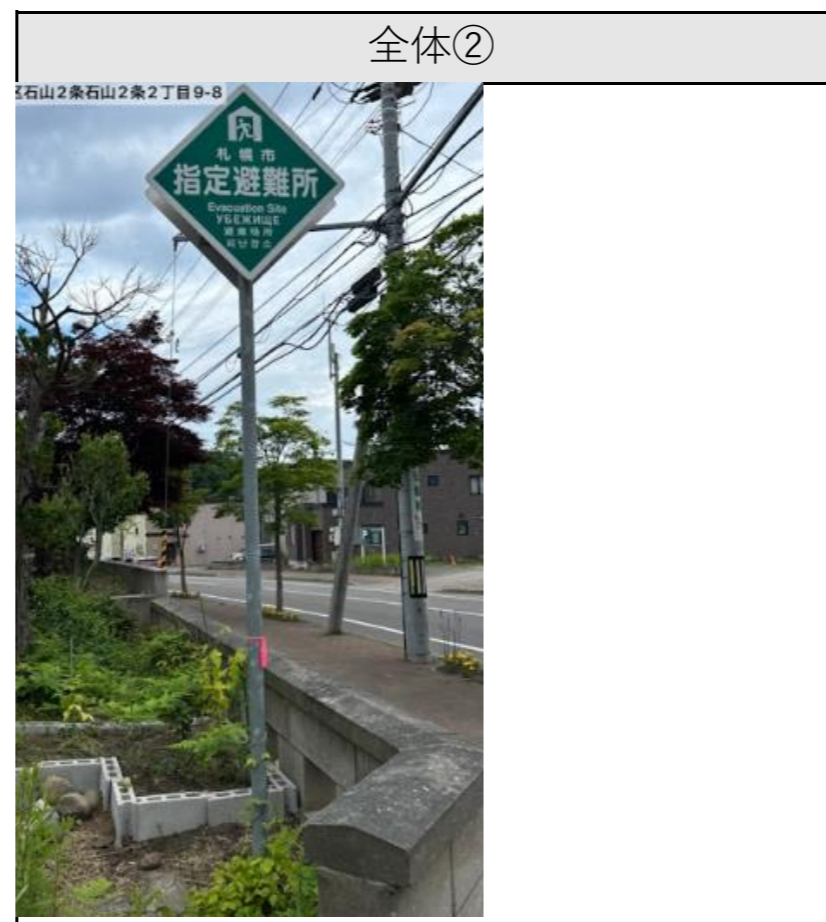
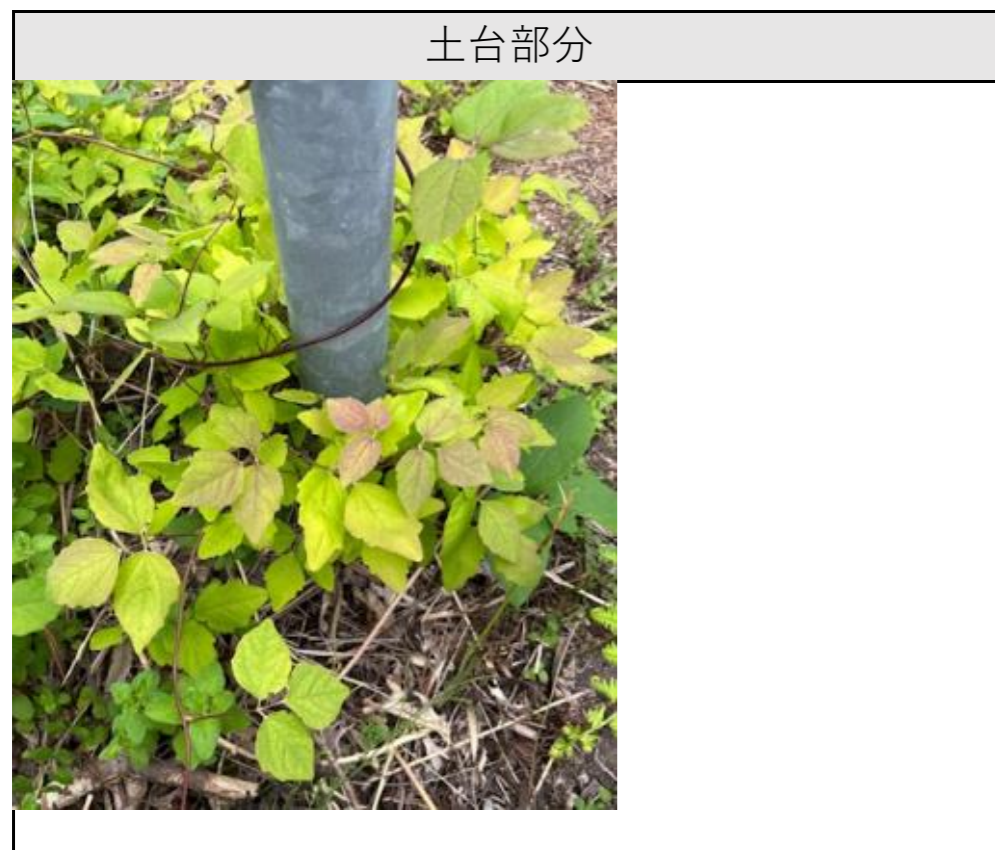
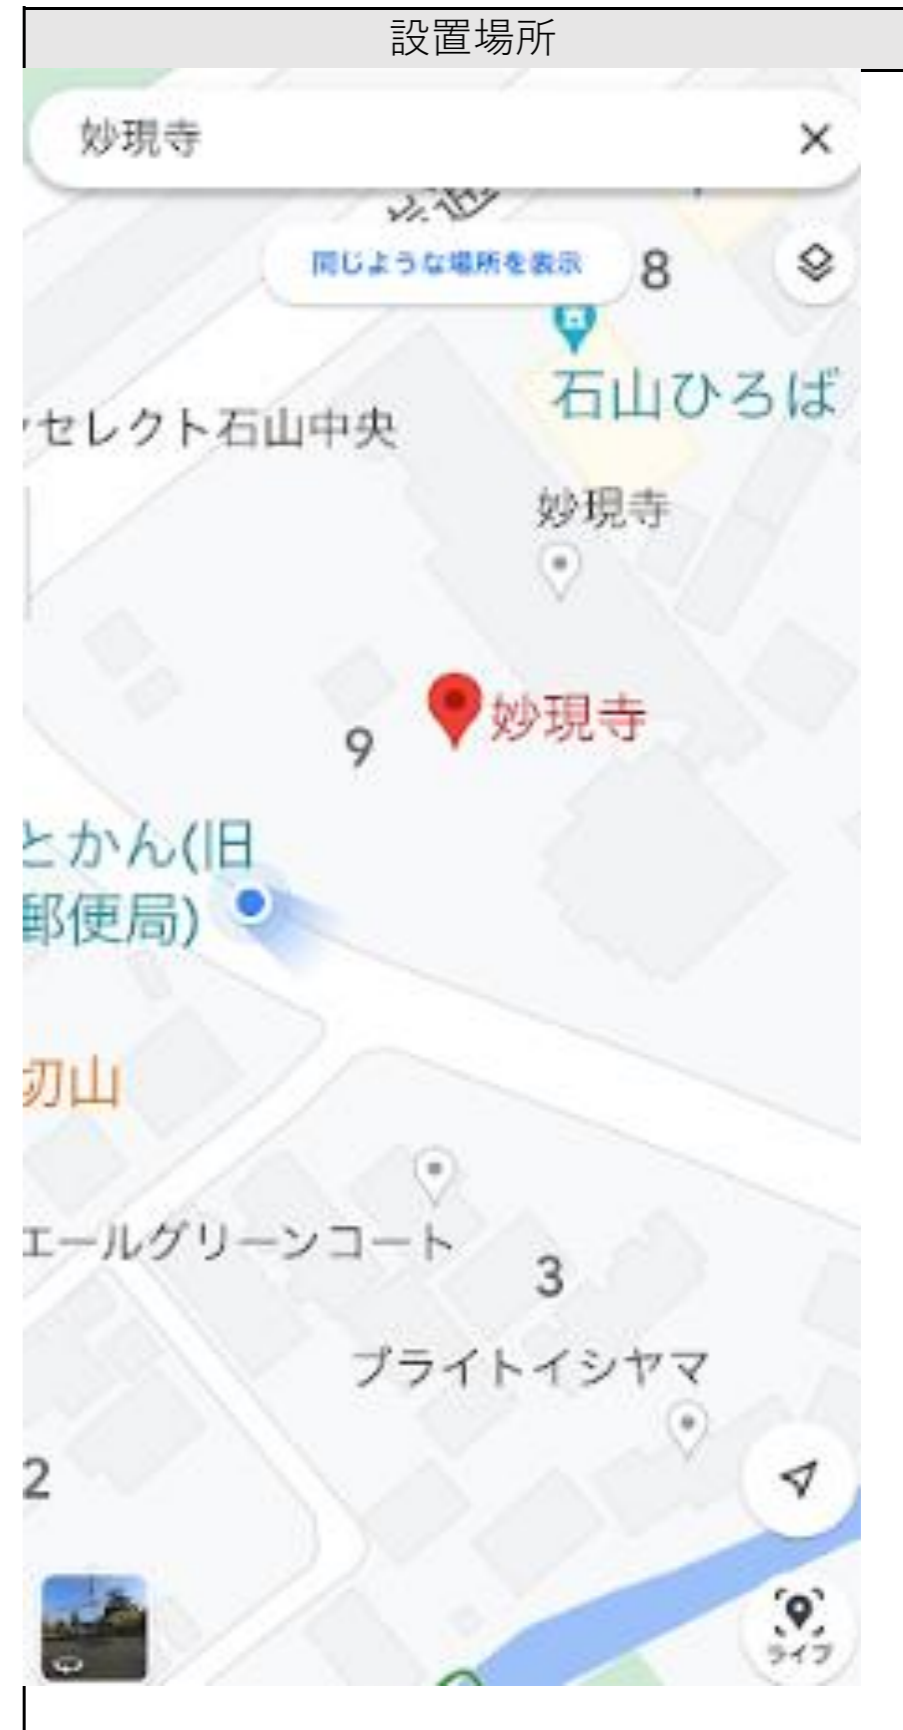
NO	3448
施設名	妙現寺
所在地	北海道札幌市南区石山2条2丁目9-1
備考	自立式標識 (小型) 合計:1箇所

看板部分 評価	A (危険性なし/破損なし)
看板部分 破損状況	
接合部分 評価	A (危険性なし/破損なし)
接合部分 破損状況	
ポール部分 評価	A (危険性なし/破損なし)
ポール部分 破損状況	
土台部分 評価	A (危険性なし/破損なし)
土台部分 破損状況
