NO	641
施設名	八軒北公園
所在地	北海道札幌市西区八軒9条西4丁目5-30
備考	自立式標識 (小型) 合計:1箇所

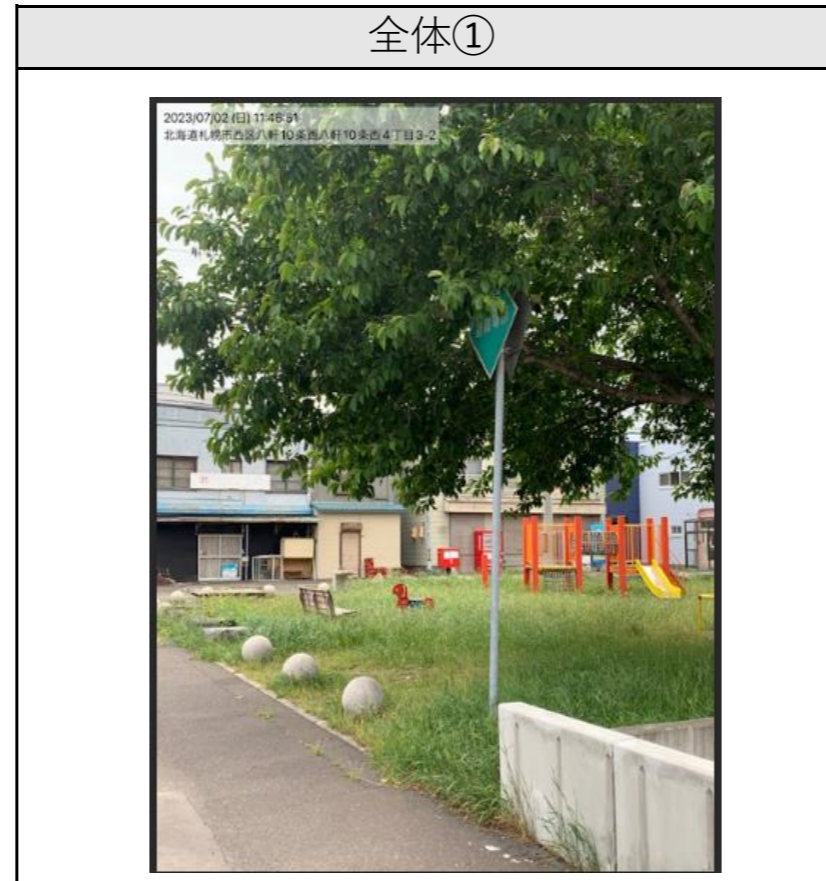
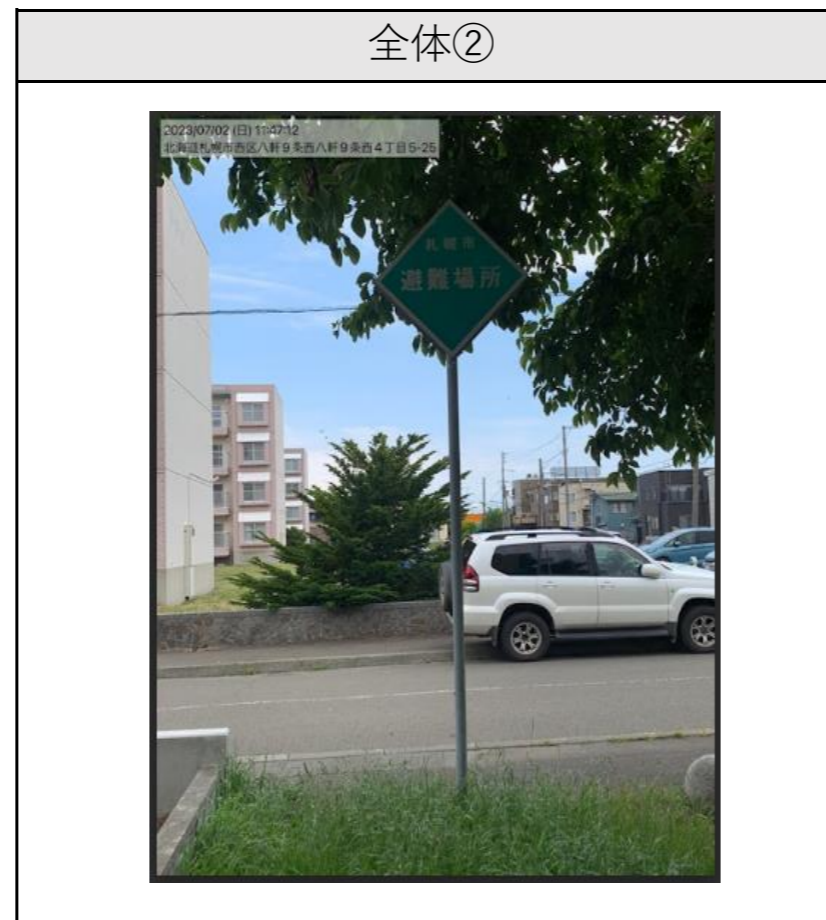
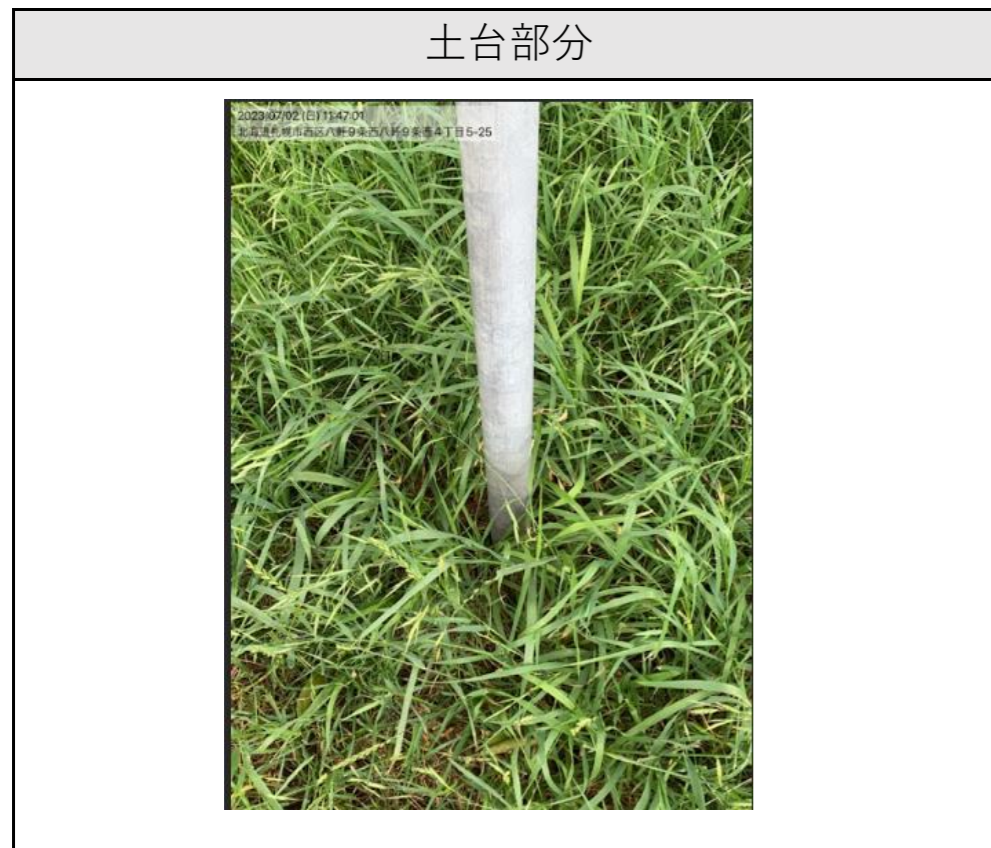
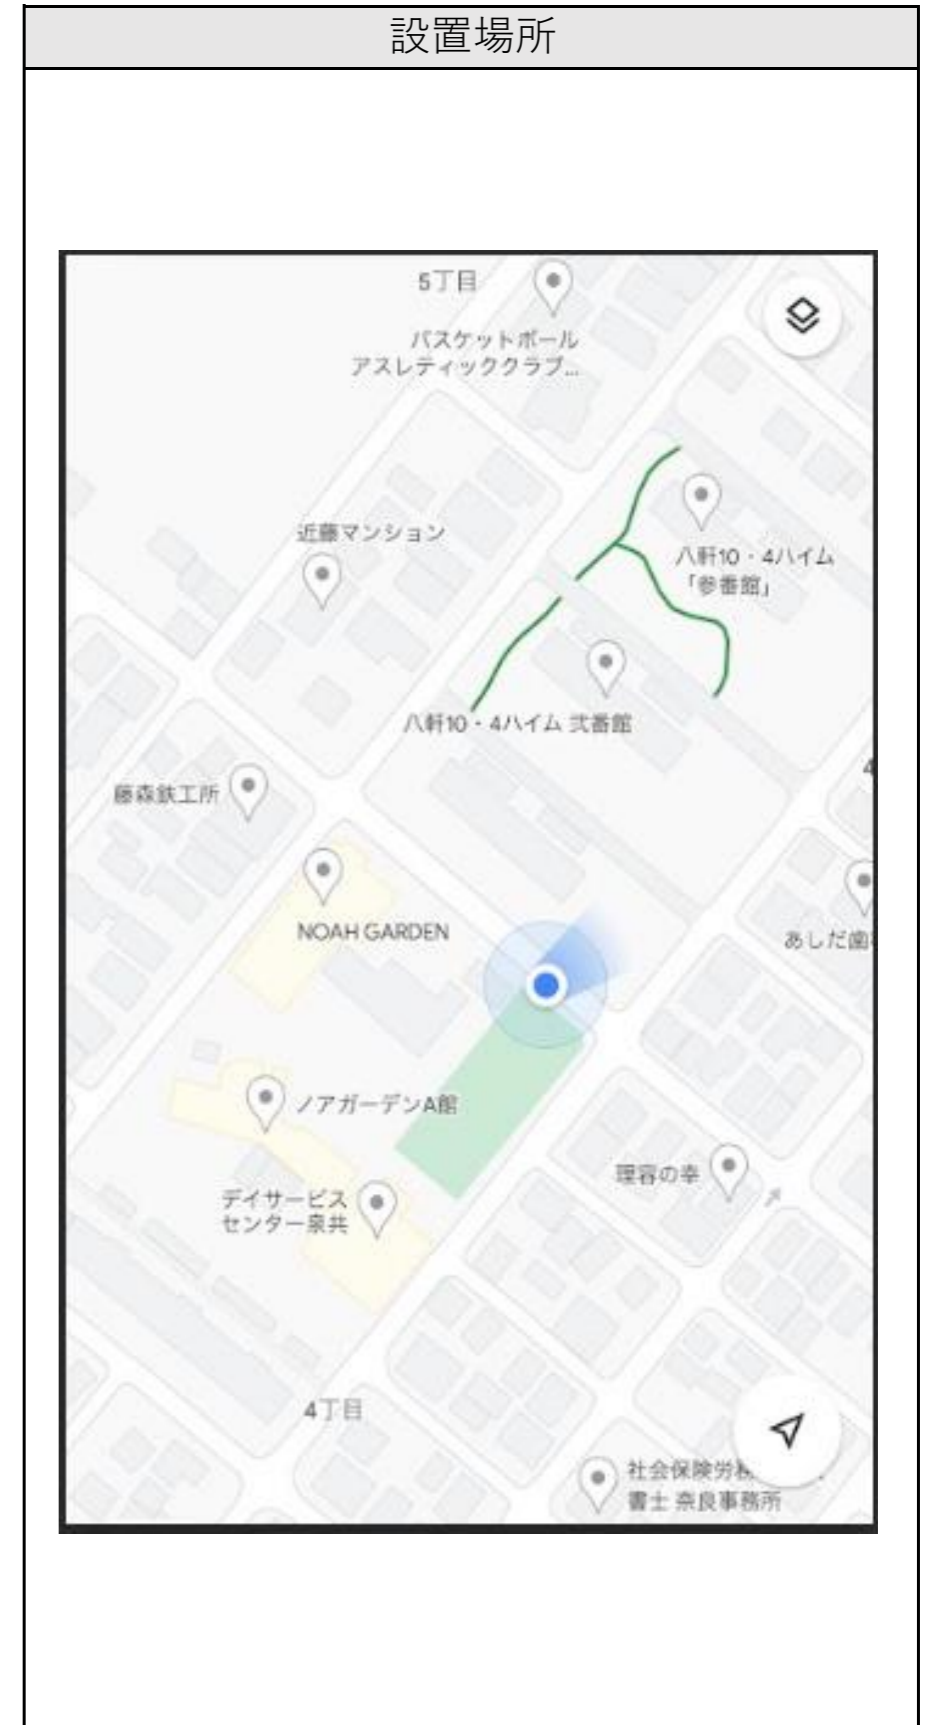
看板部分 評価	A (危険性なし/破損なし)
看板部分 破損状況	
接合部分 評価	A (危険性なし/破損なし)
接合部分 破損状況	
ポール部分 評価	A (危険性なし/破損なし)
ポール部分 破損状況	
土台部分 評価	A (危険性なし/破損なし)
土台部分 破損状況

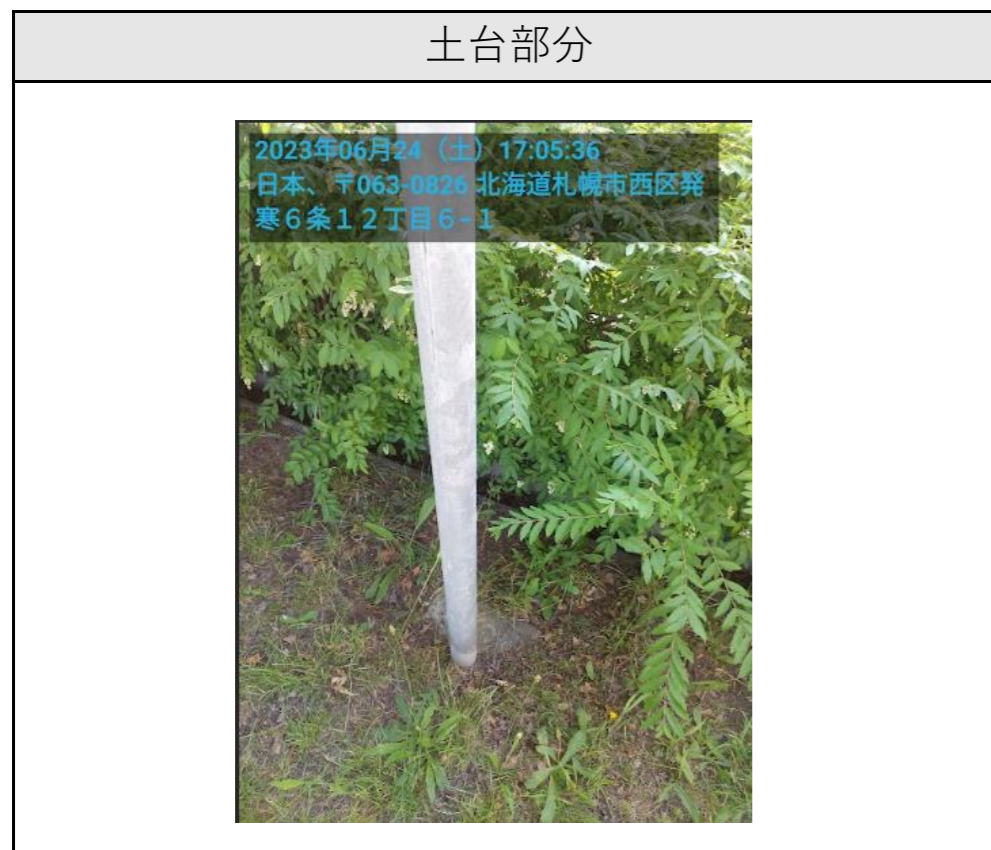
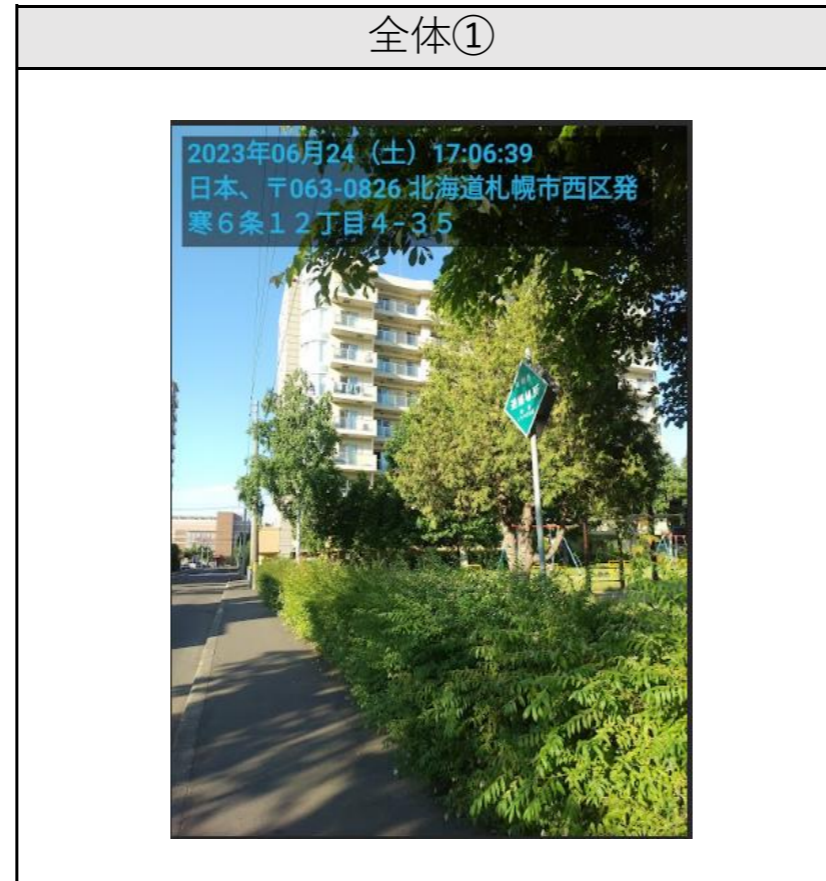
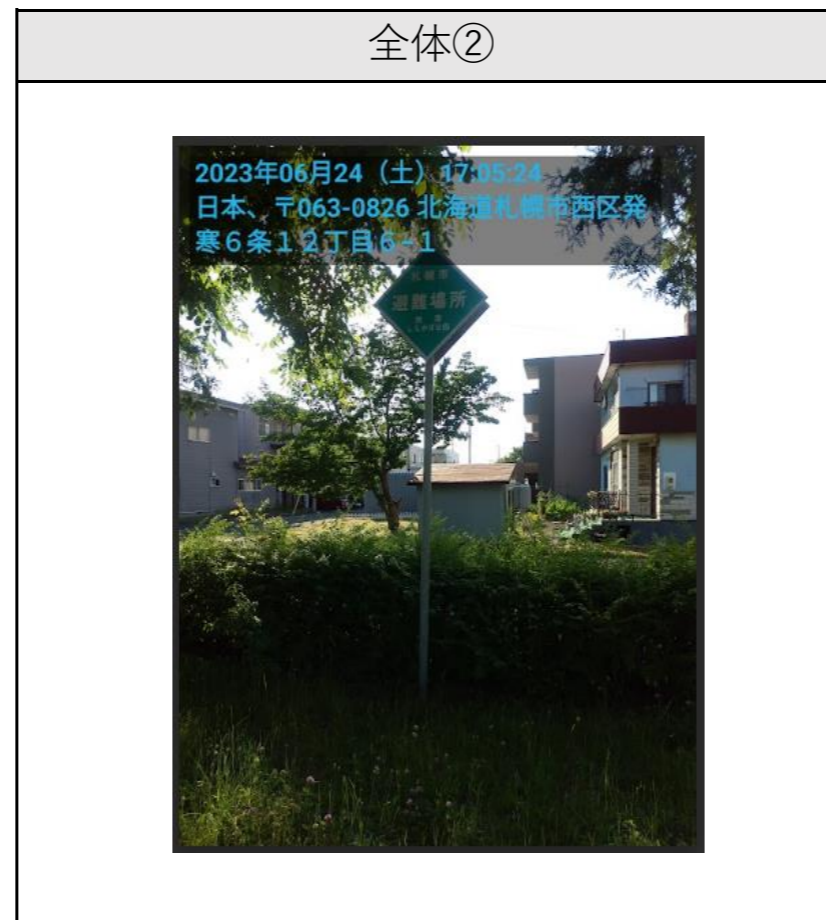
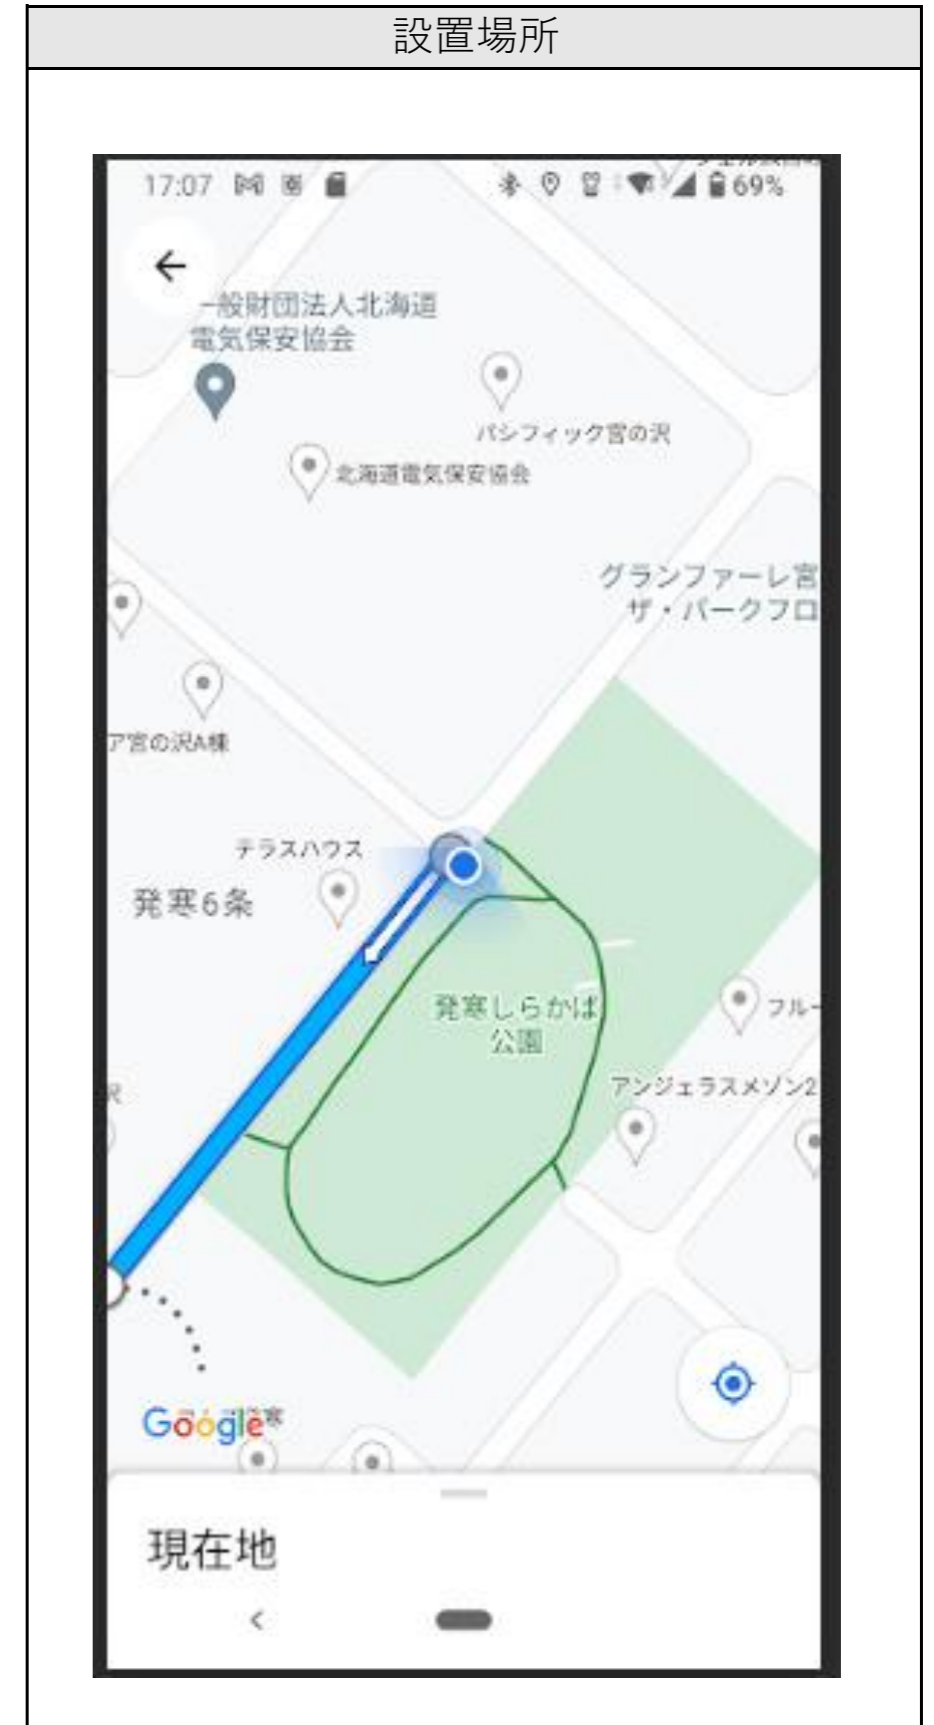
NO	643
施設名	発寒しらかば公園
所在地	北海道札幌市西区発寒6条12丁目4-10
備考	自立式標識 (小型) 合計:1箇所

看板部分 評価	A (危険性なし/破損なし)
看板部分 破損状況	
接合部分 評価	A (危険性なし/破損なし)
接合部分 破損状況	
ポール部分 評価	A (危険性なし/破損なし)
ポール部分 破損状況	
土台部分 評価	A (危険性なし/破損なし)
土台部分 破損状況

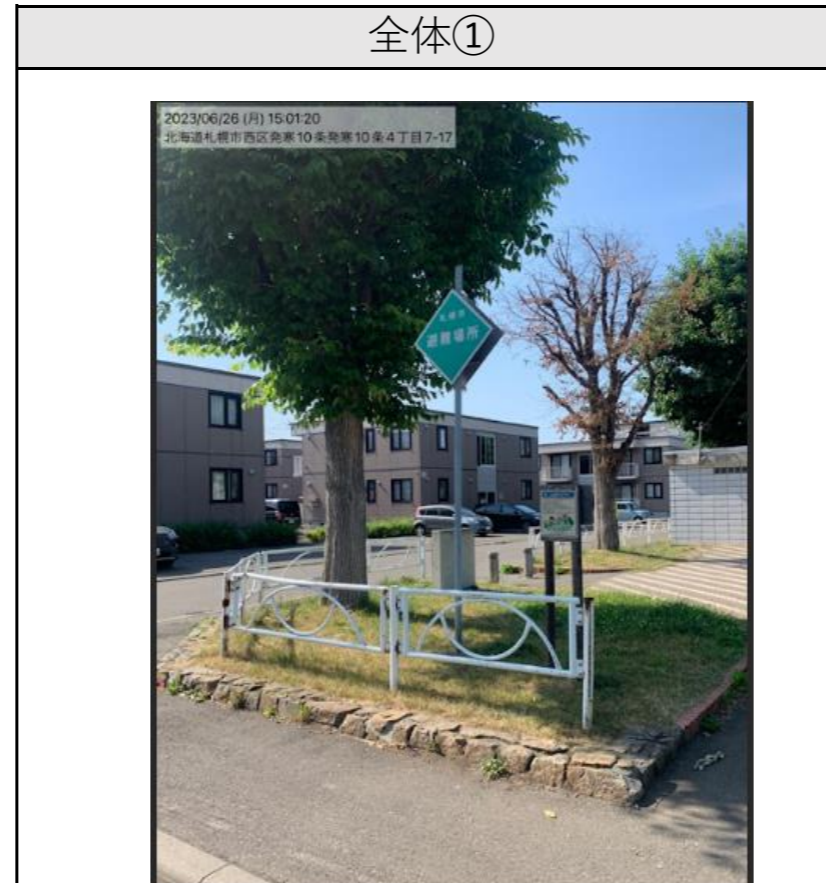
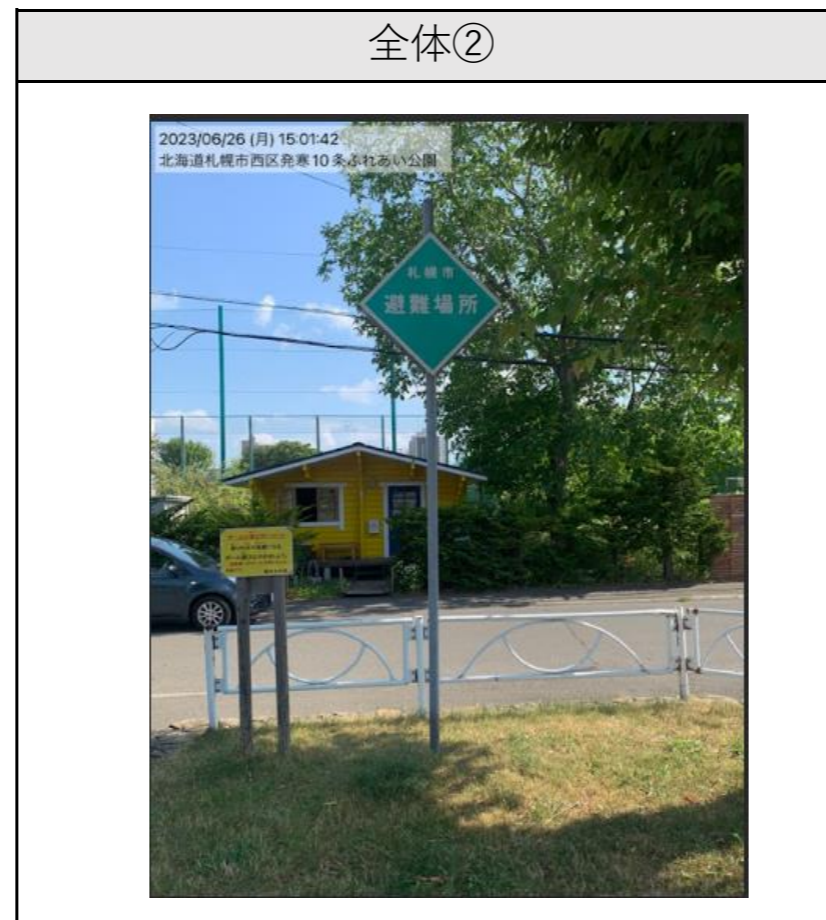
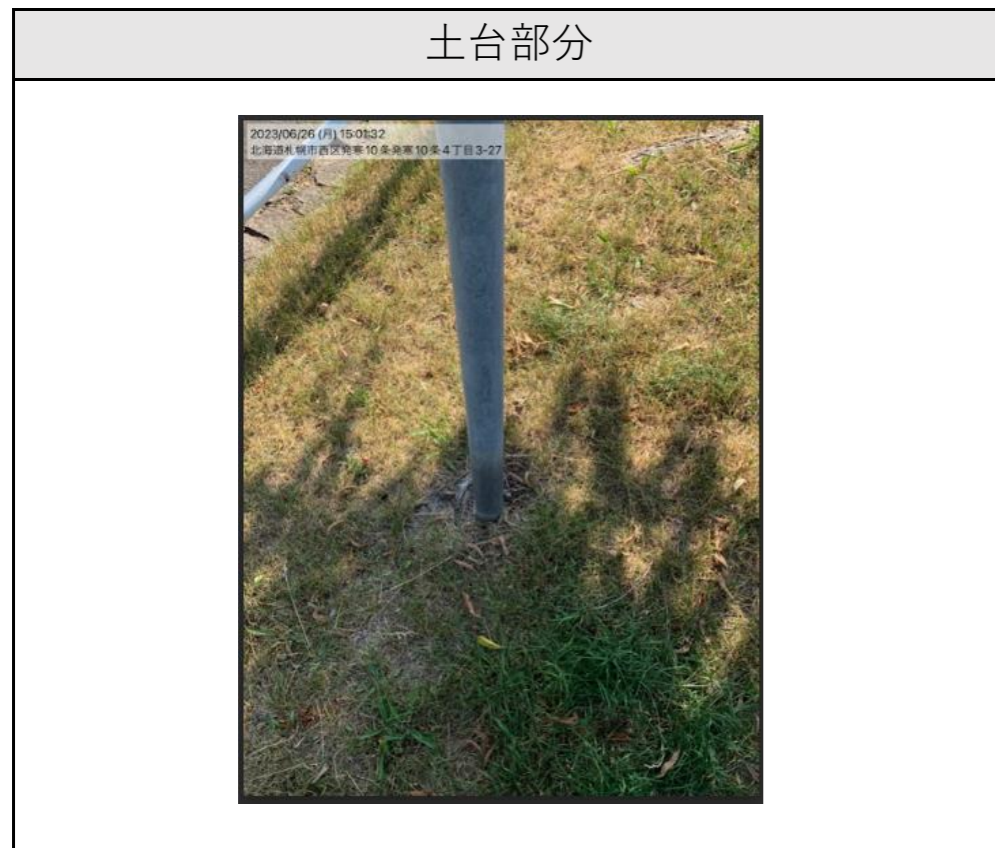
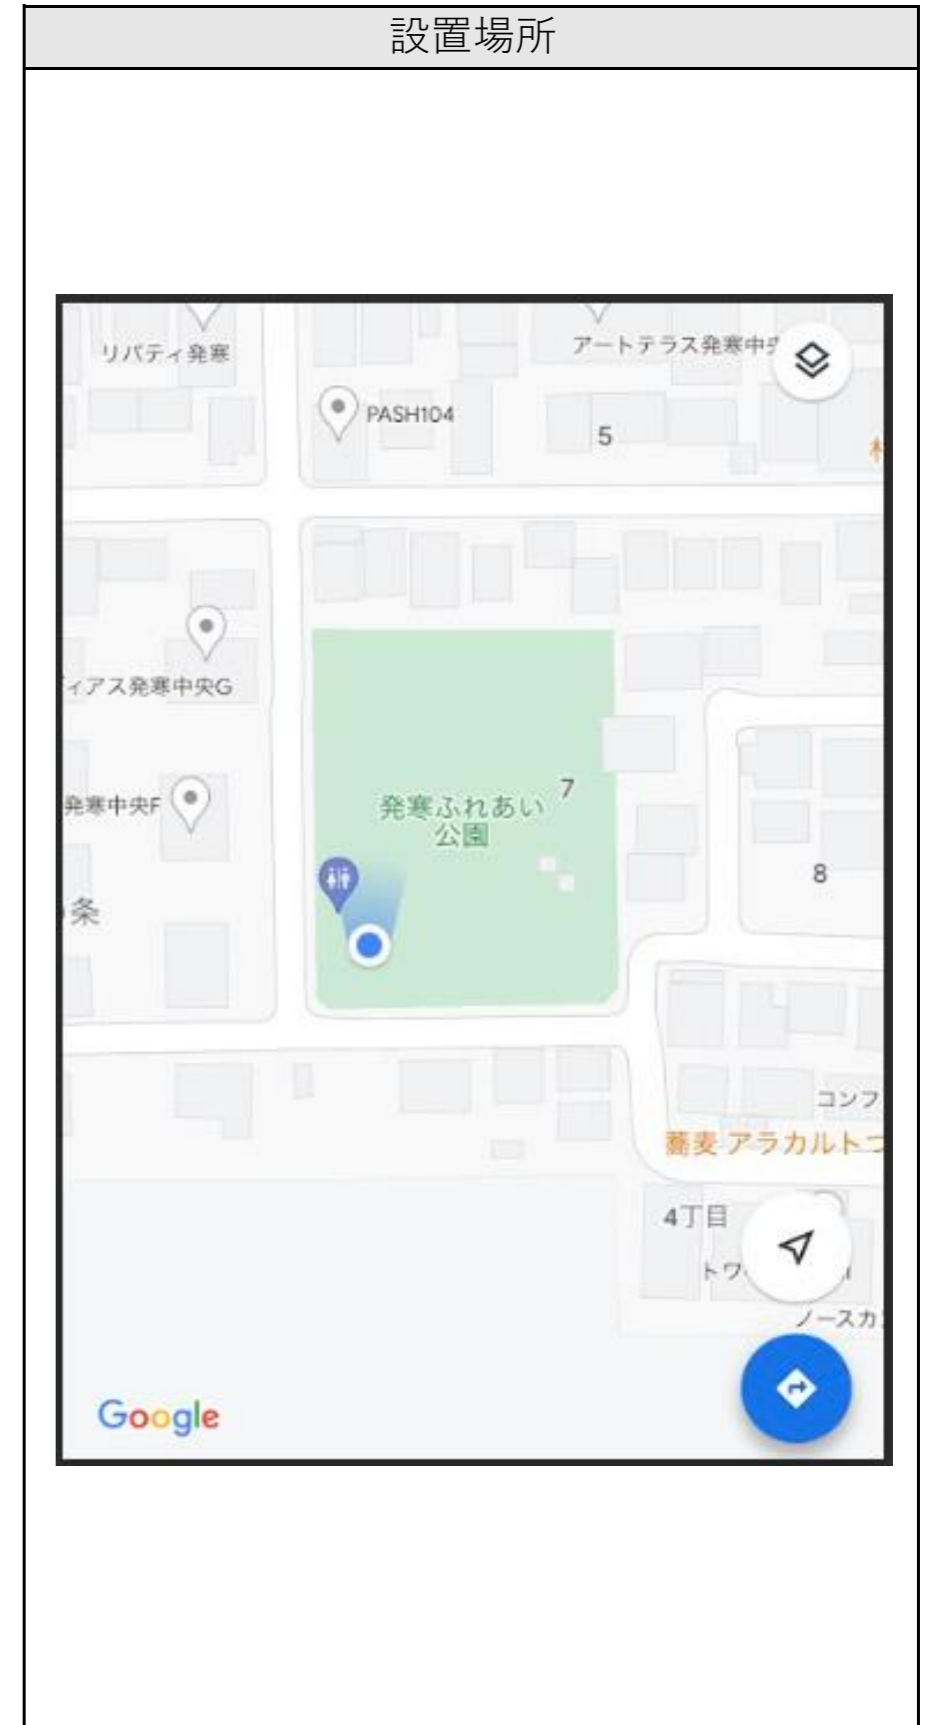
NO	644
施設名	発寒ふれあい公園
所在地	北海道札幌市西区発寒10条4丁目7-1
備考	自立式標識 (小型) 合計:1箇所

看板部分 評価	A (危険性なし/破損なし)
看板部分 破損状況	
接合部分 評価	A (危険性なし/破損なし)
接合部分 破損状況	
ポール部分 評価	A (危険性なし/破損なし)
ポール部分 破損状況	
土台部分 評価	A (危険性なし/破損なし)
土台部分 破損状況

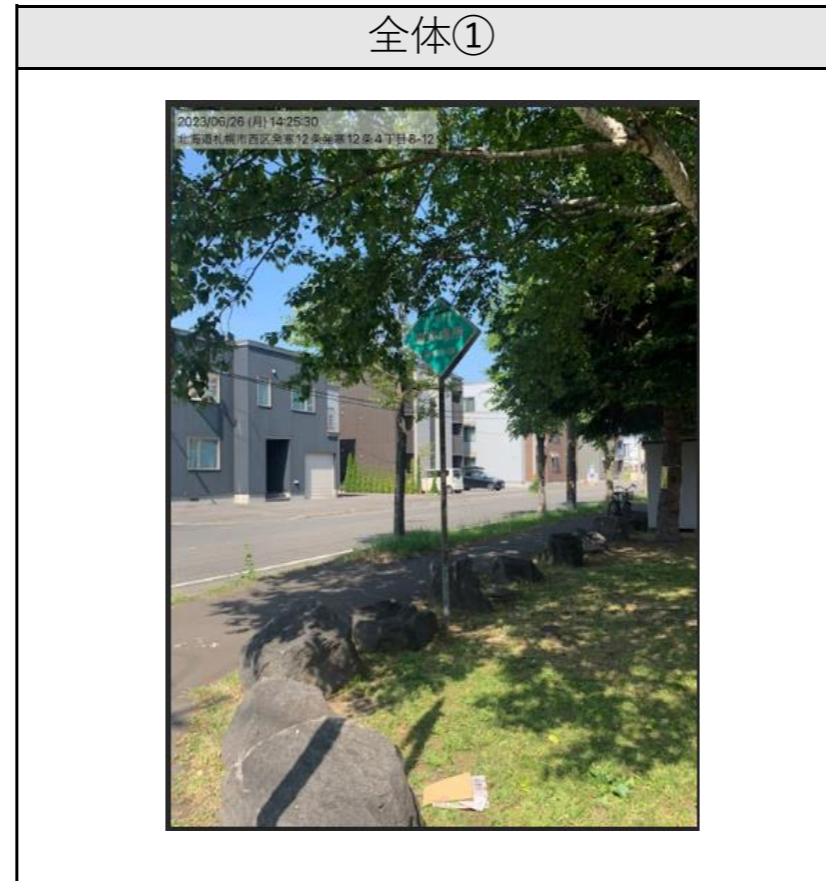
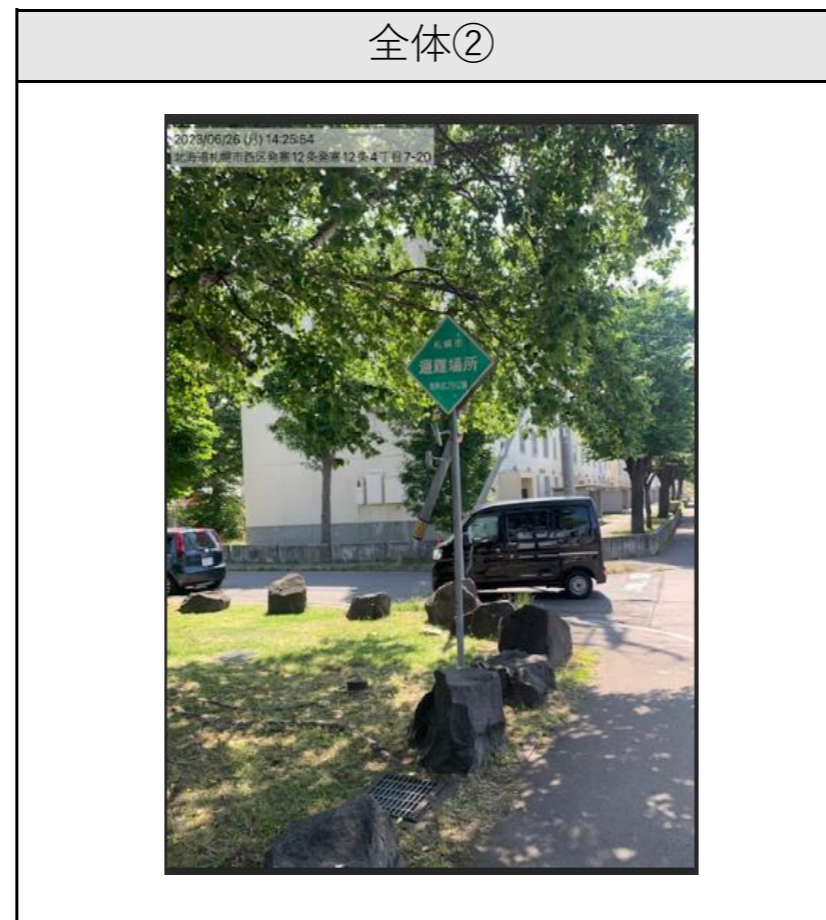
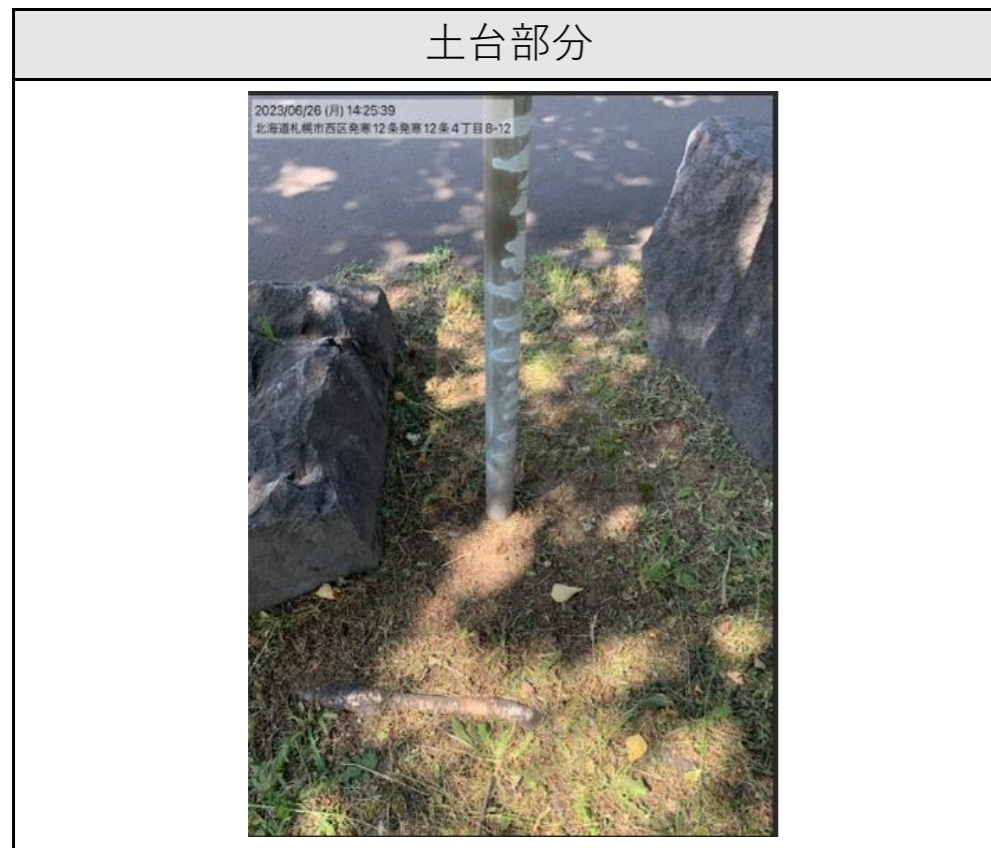
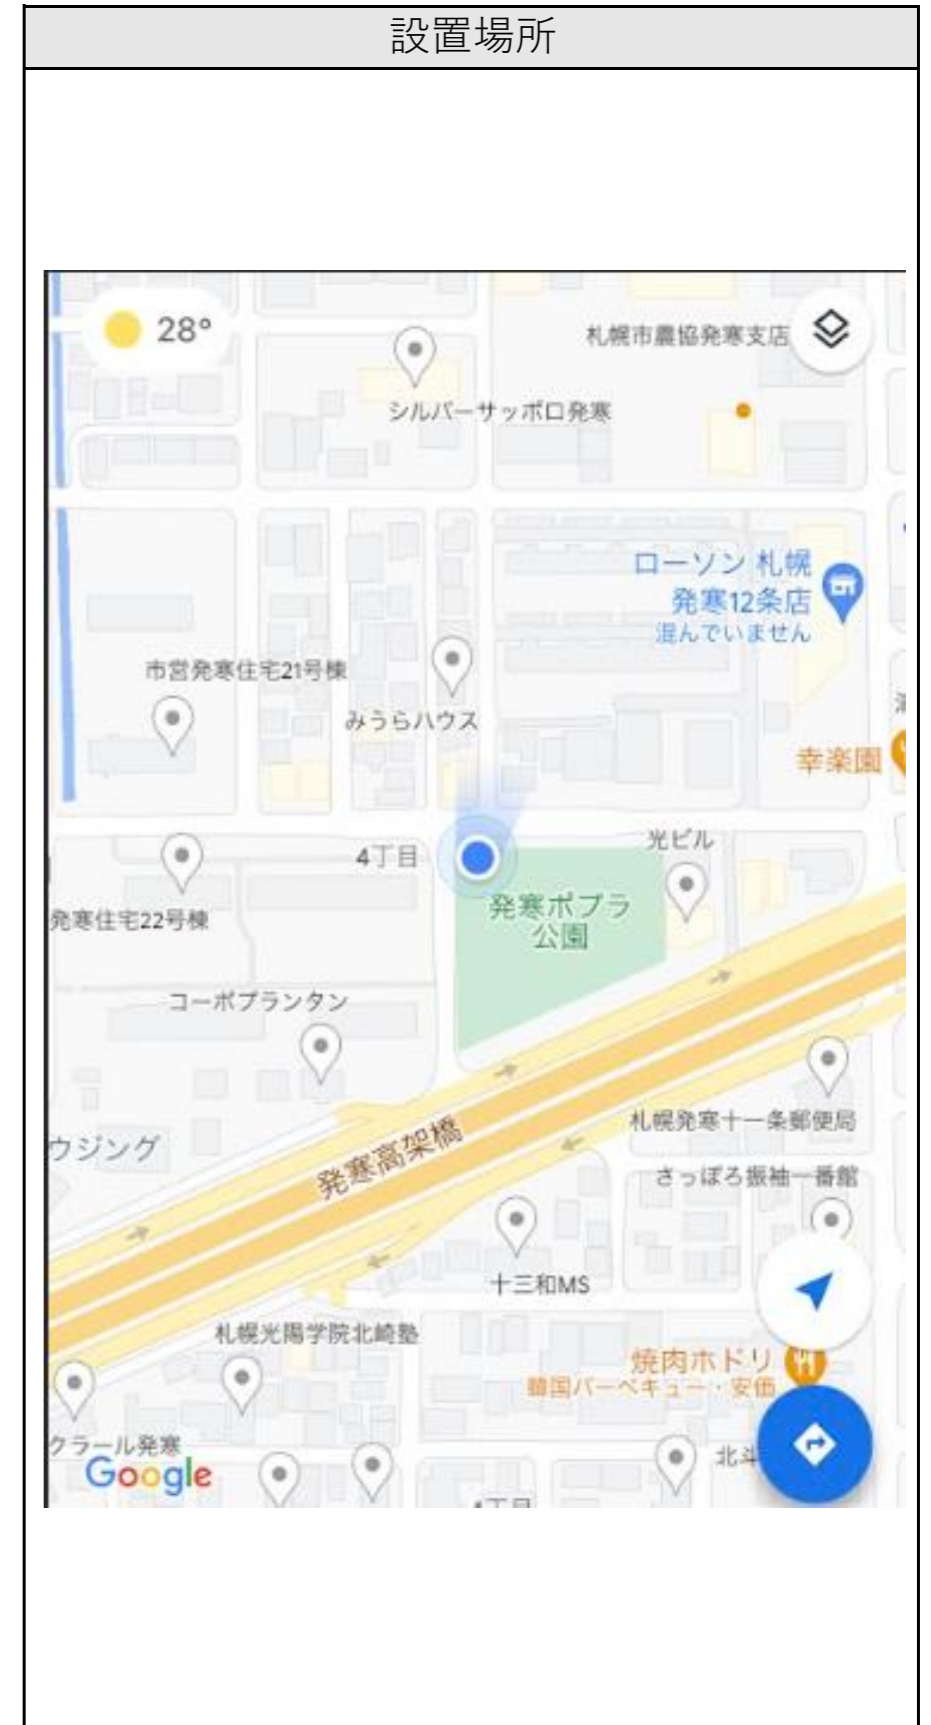
NO	645
施設名	発寒ポプラ公園
所在地	北海道札幌市西区発寒12条4丁目2-5
備考	自立式標識 (小型) 合計:1箇所

看板部分 評価	A (危険性なし/破損なし)
看板部分 破損状況	
接合部分 評価	A (危険性なし/破損なし)
接合部分 破損状況	
ポール部分 評価	A (危険性なし/破損なし)
ポール部分 破損状況	
土台部分 評価	A (危険性なし/破損なし)
土台部分 破損状況

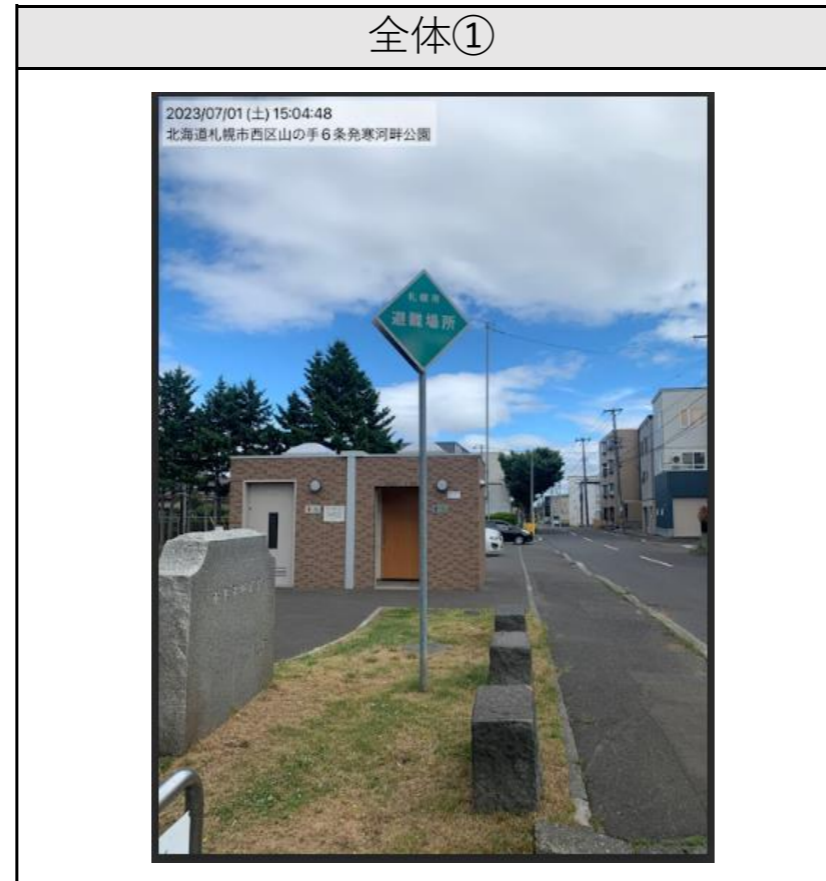
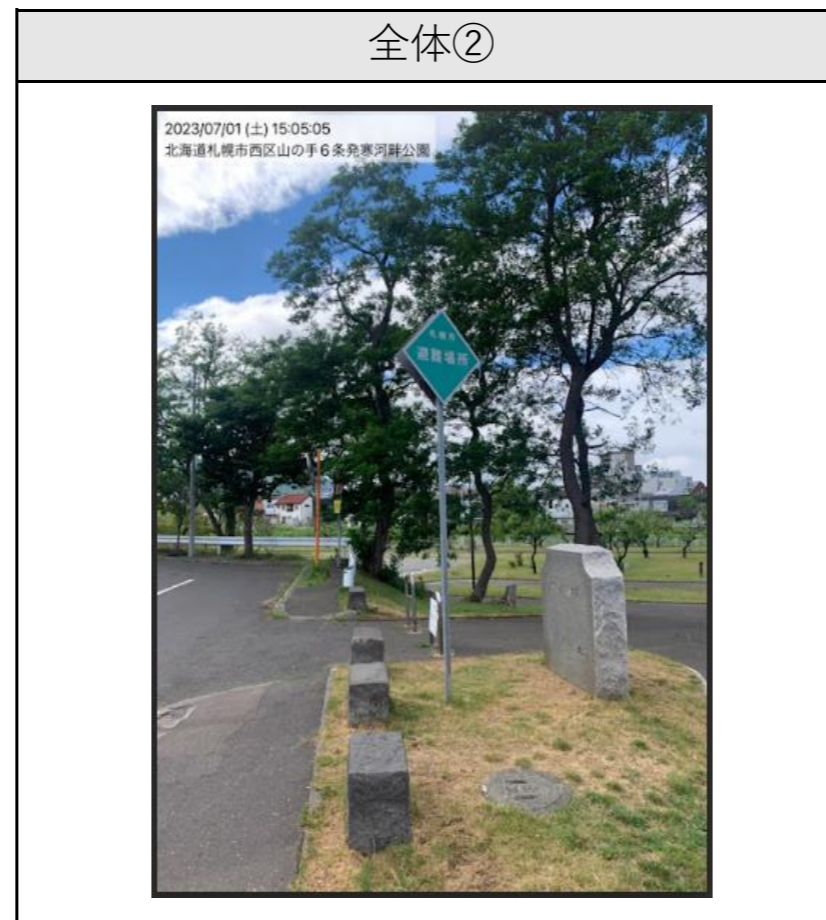
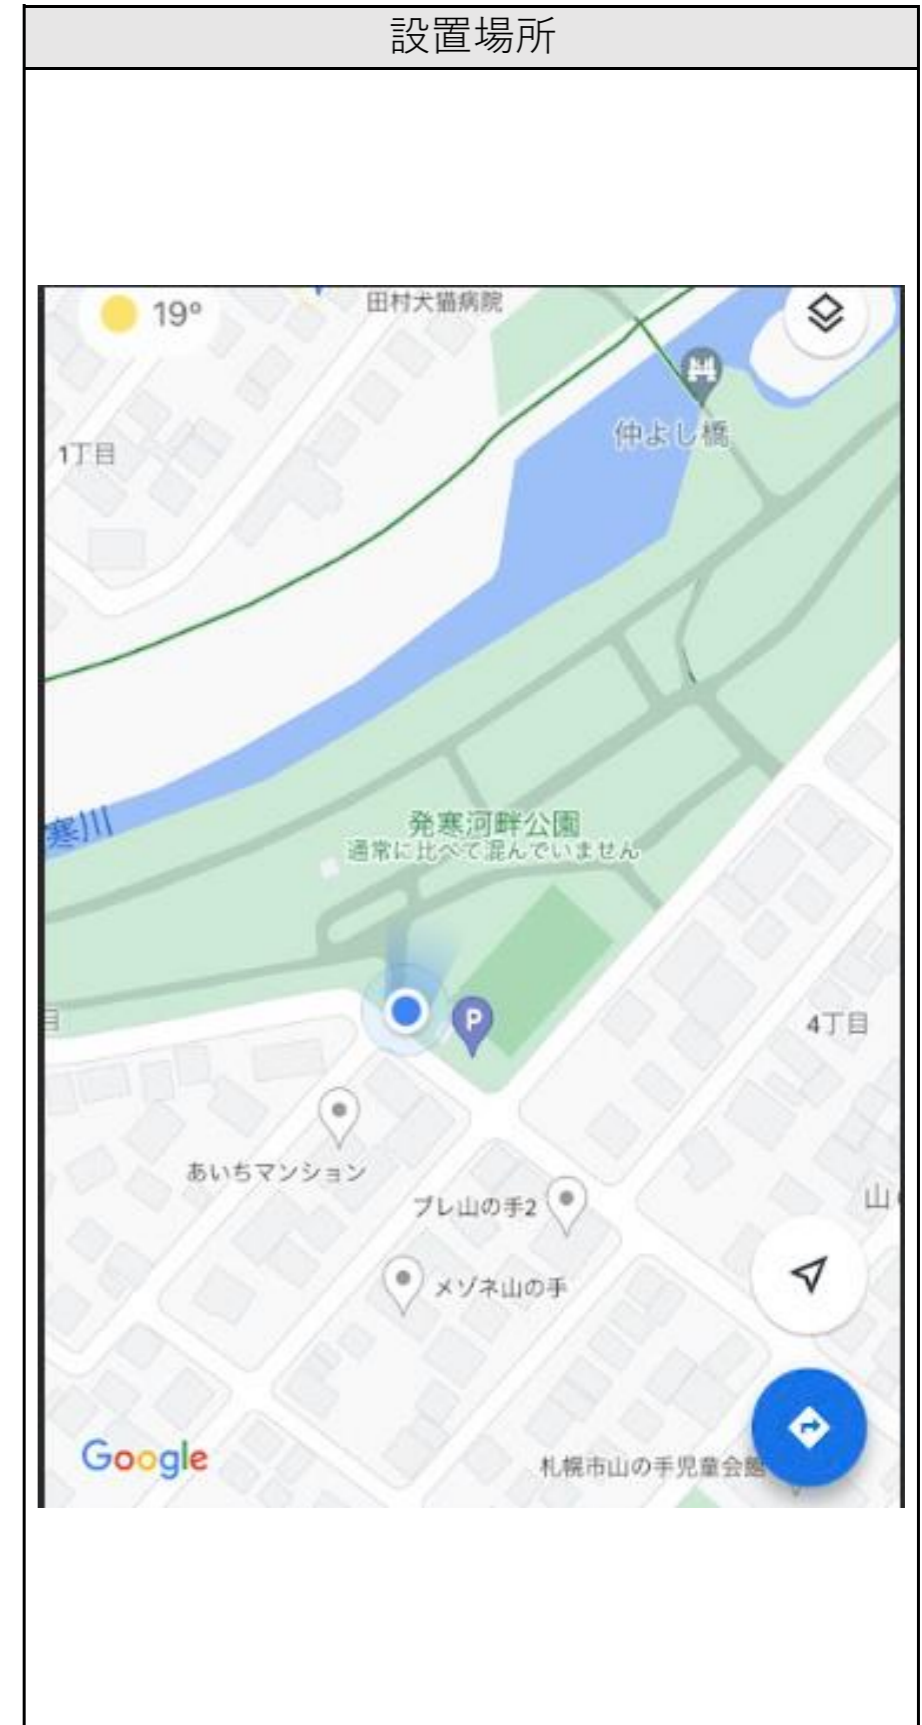
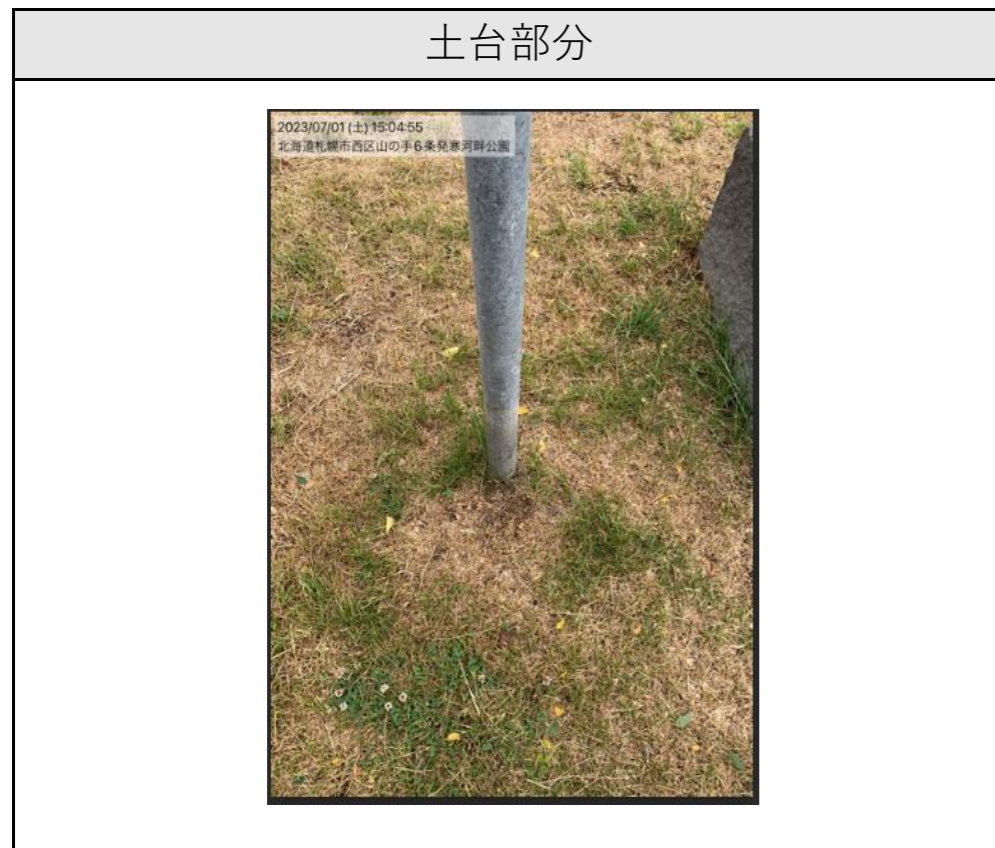
NO	646
施設名	発寒河畔公園
所在地	北海道札幌市西区山の手6条4丁目5-16
備考	自立式標識 (小型) 合計:1箇所

看板部分 評価	A (危険性なし/破損なし)
看板部分 破損状況	
接合部分 評価	A (危険性なし/破損なし)
接合部分 破損状況	
ポール部分 評価	A (危険性なし/破損なし)
ポール部分 破損状況	
土台部分 評価	A (危険性なし/破損なし)
土台部分 破損状況
