NO	641
施設名	八軒北公園
所在地	北海道札幌市西区八軒9条西4丁目5-30
備考	自立式標識 (小型) 合計:1箇所

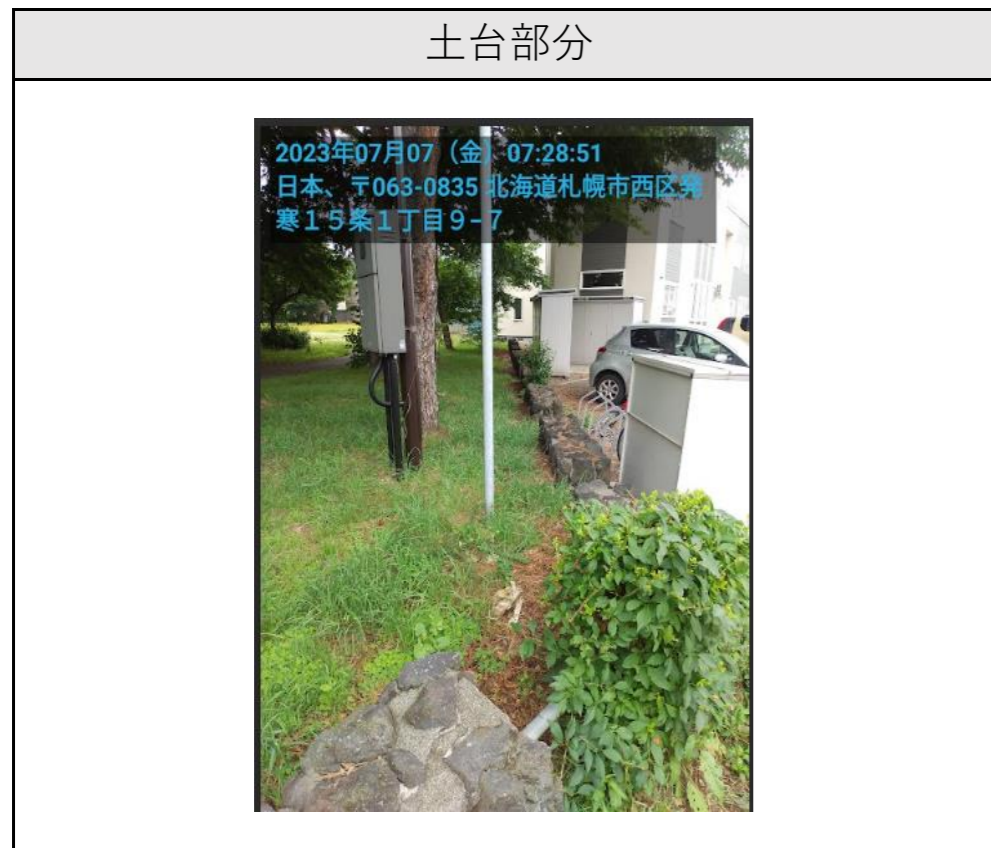
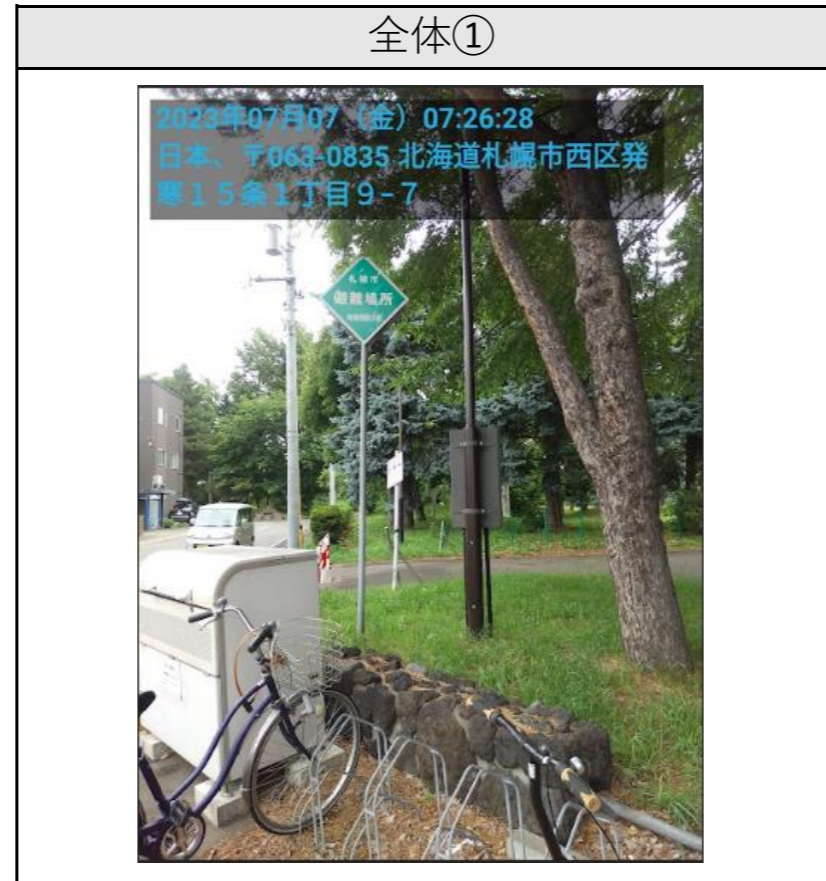
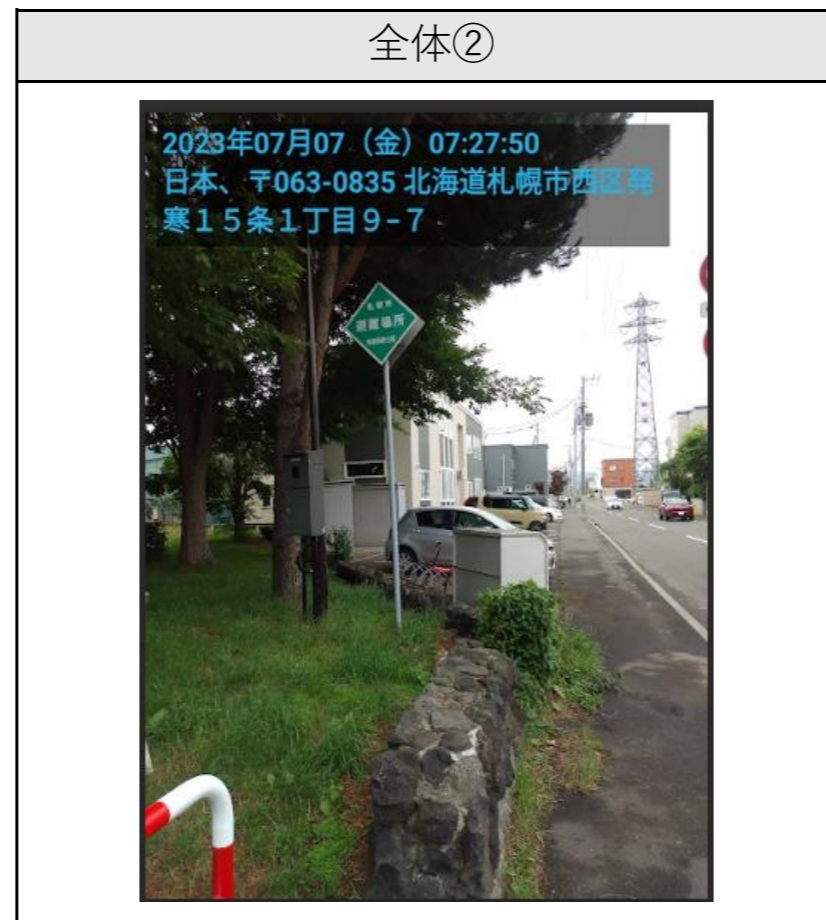
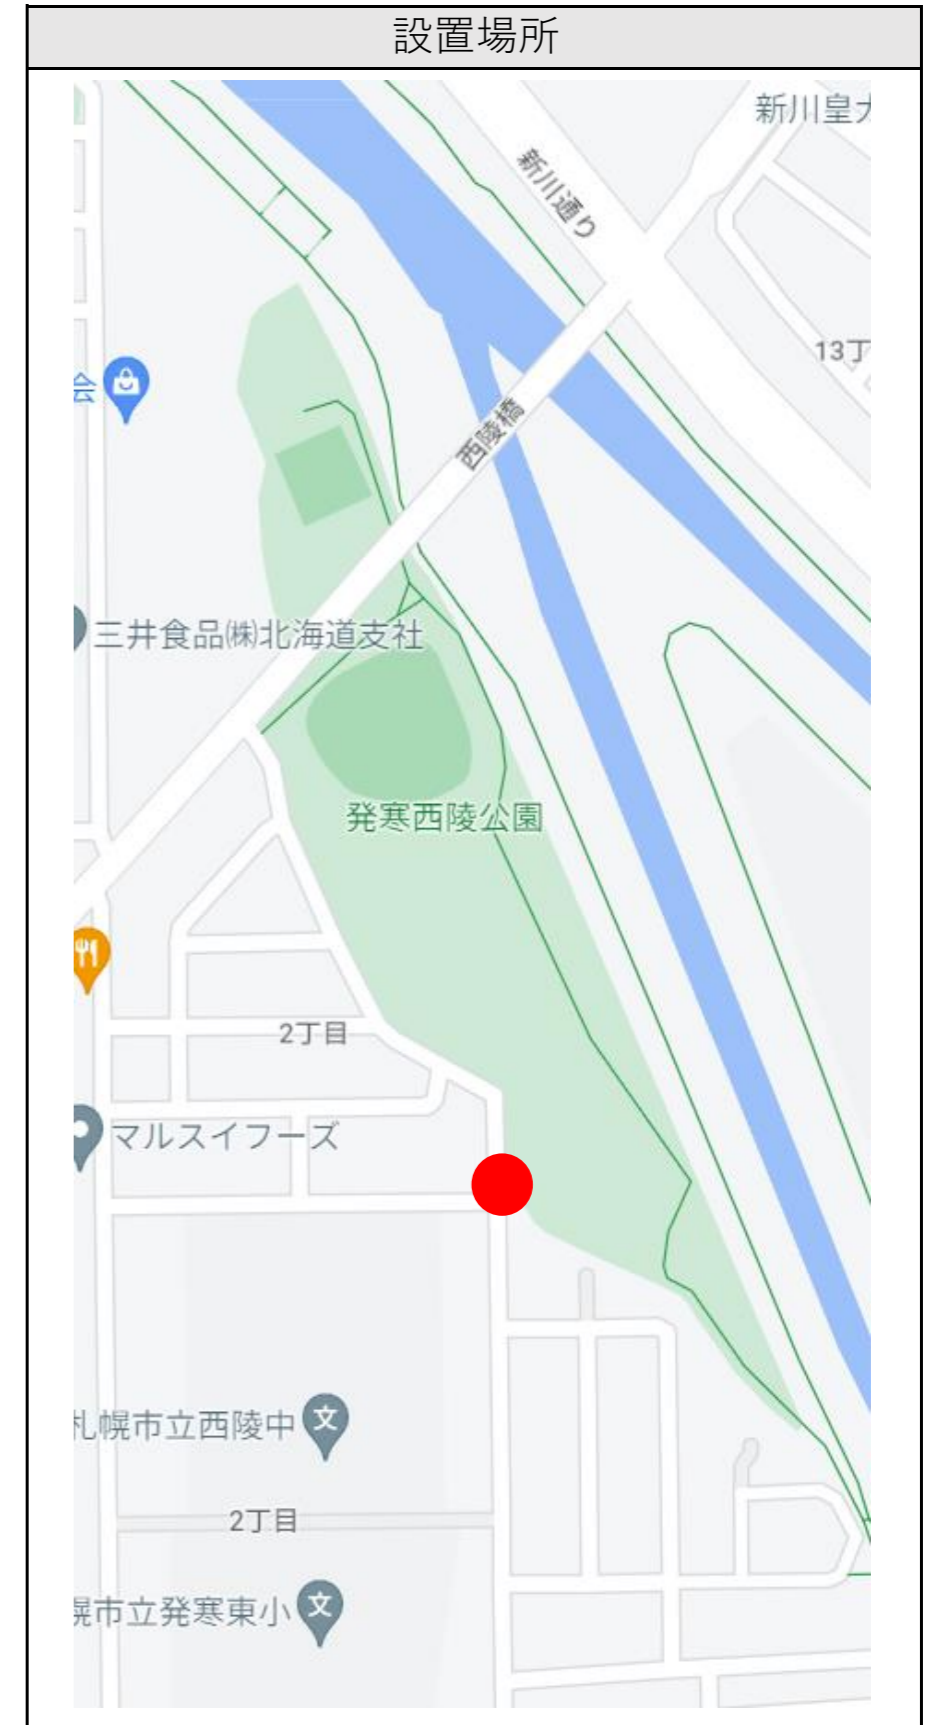
NO	648
施設名	発寒西陵公園
所在地	北海道札幌市西区発寒16条1丁目1
備考	自立式標識 (小型) 合計:1箇所

看板部分 評価	A (危険性なし/破損なし)
看板部分 破損状況	
接合部分 評価	A (危険性なし/破損なし)
接合部分 破損状況	
ポール部分 評価	A (危険性なし/破損なし)
ポール部分 破損状況	
土台部分 評価	A (危険性なし/破損なし)
土台部分 破損状況

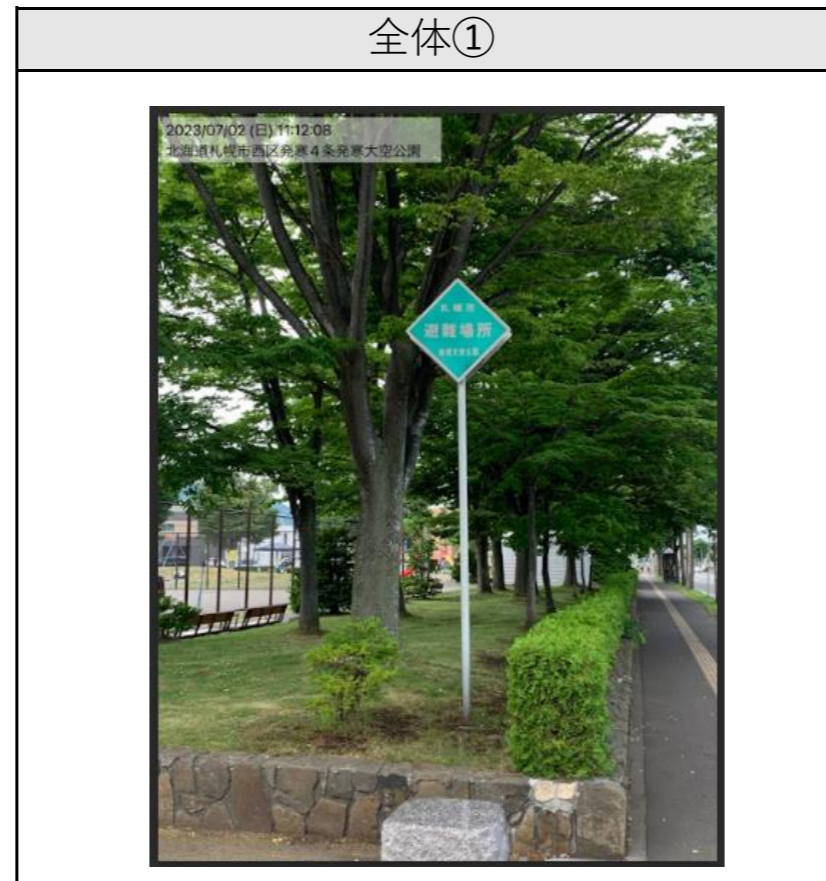
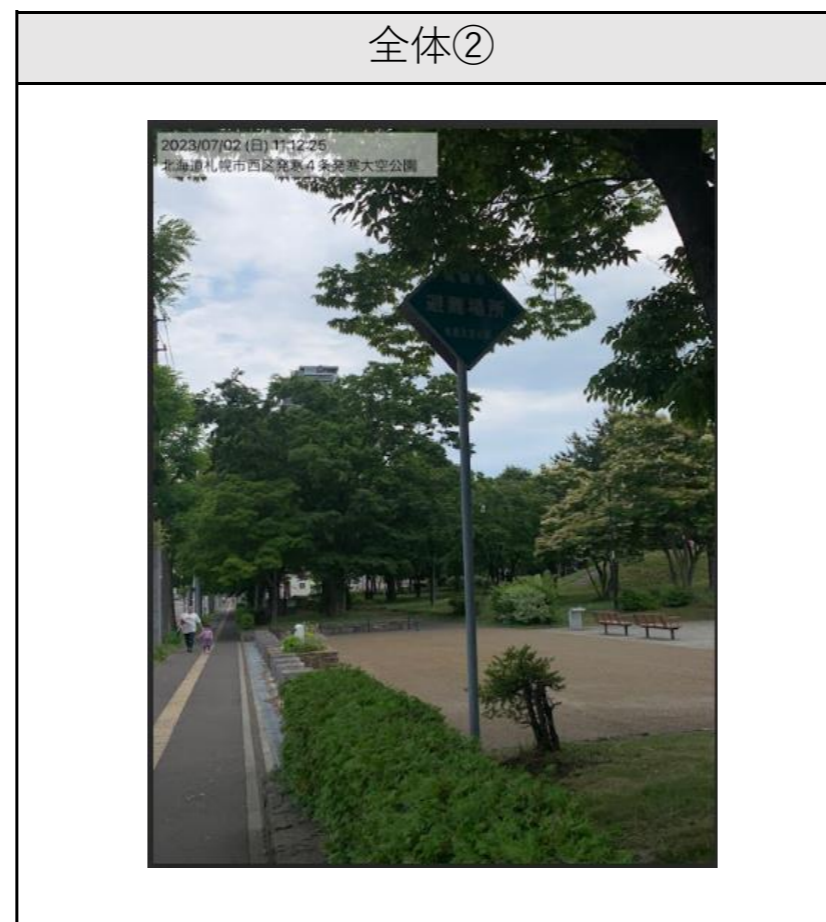
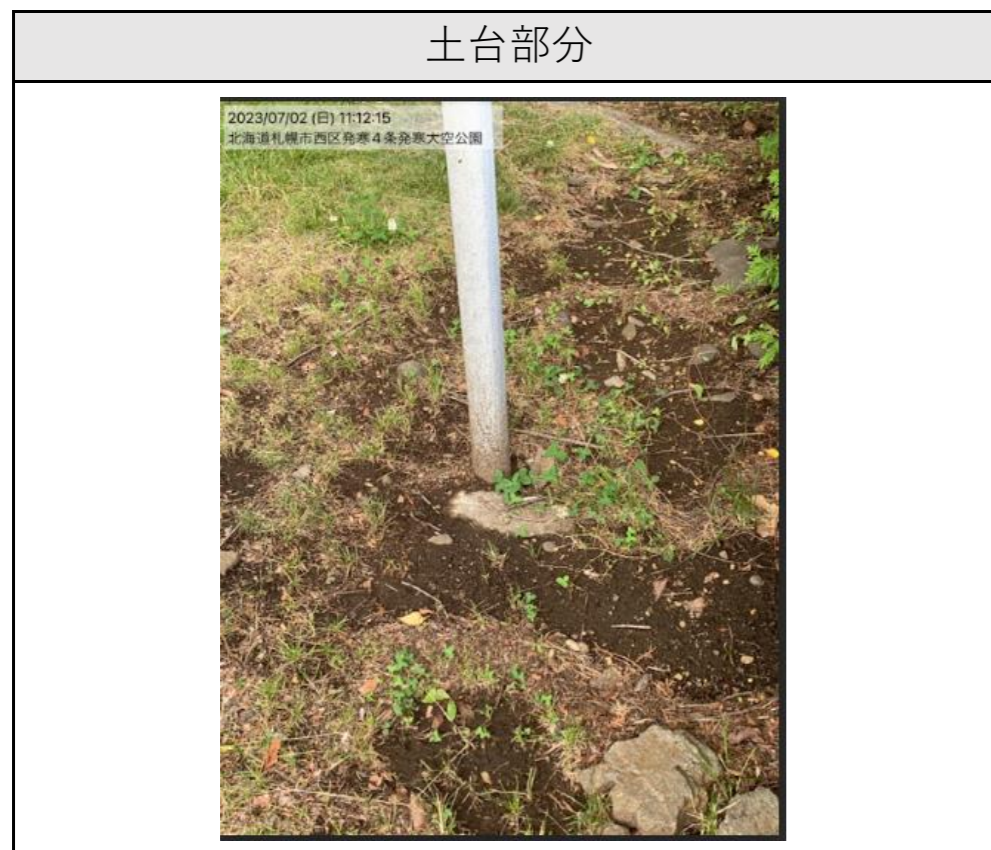
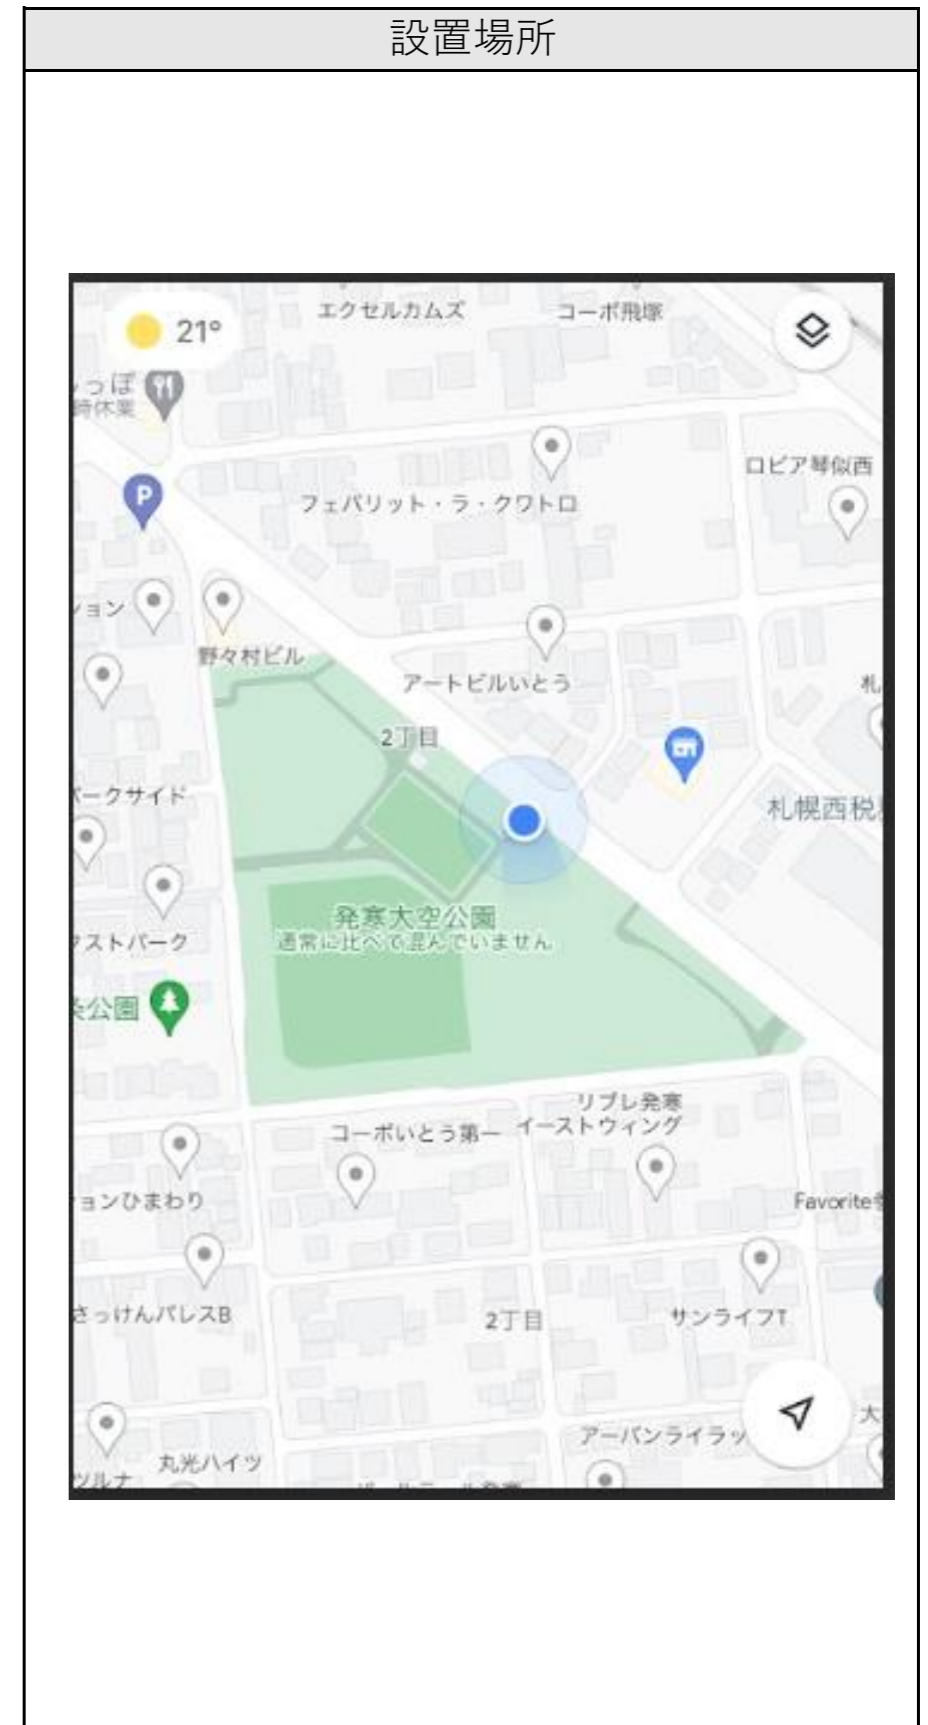
NO	650
施設名	発寒大空公園
所在地	北海道札幌市西区発寒4条2丁目1-2
備考	自立式標識 (小型) 合計:1箇所

看板部分 評価	A (危険性なし/破損なし)
看板部分 破損状況	
接合部分 評価	A (危険性なし/破損なし)
接合部分 破損状況	
ポール部分 評価	A (危険性なし/破損なし)
ポール部分 破損状況	
土台部分 評価	A (危険性なし/破損なし)
土台部分 破損状況

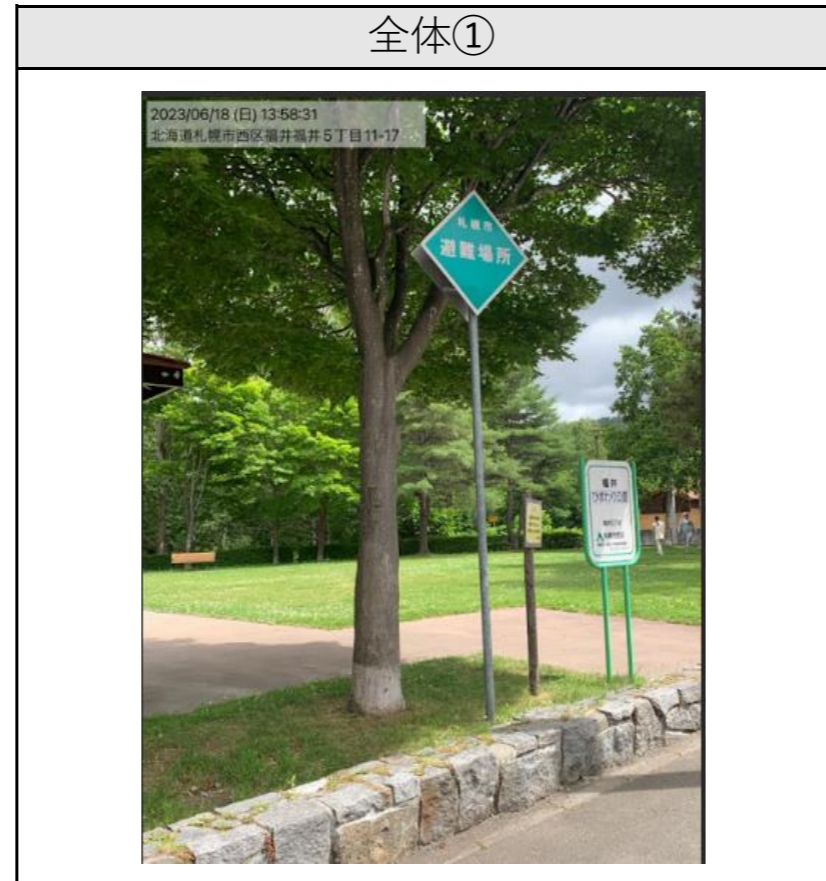
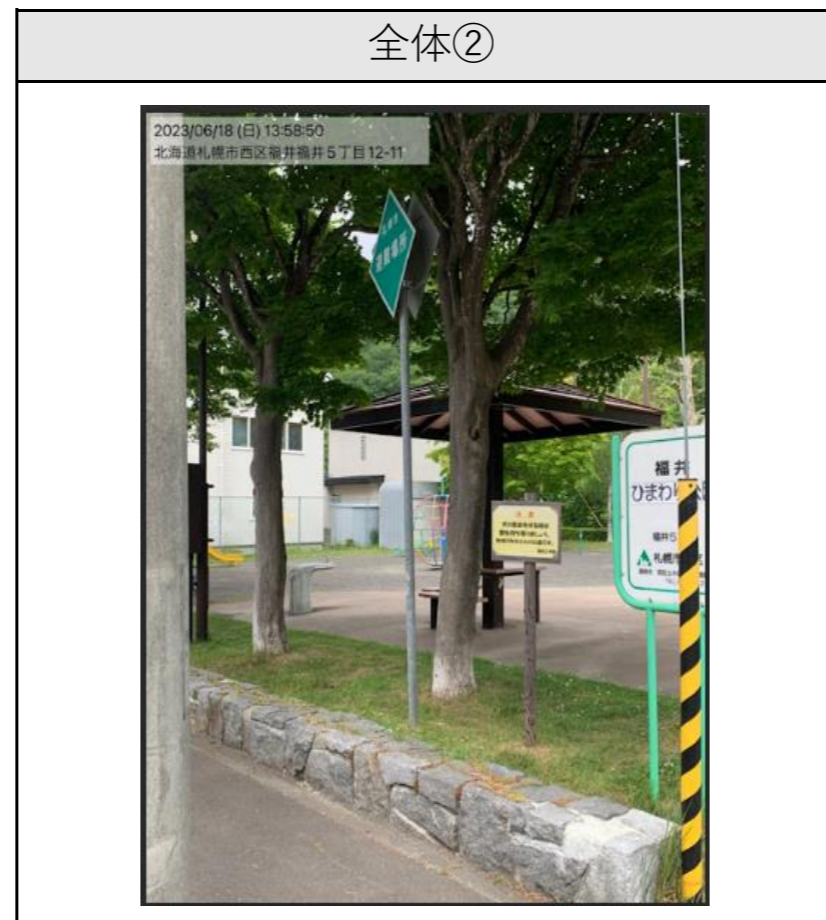
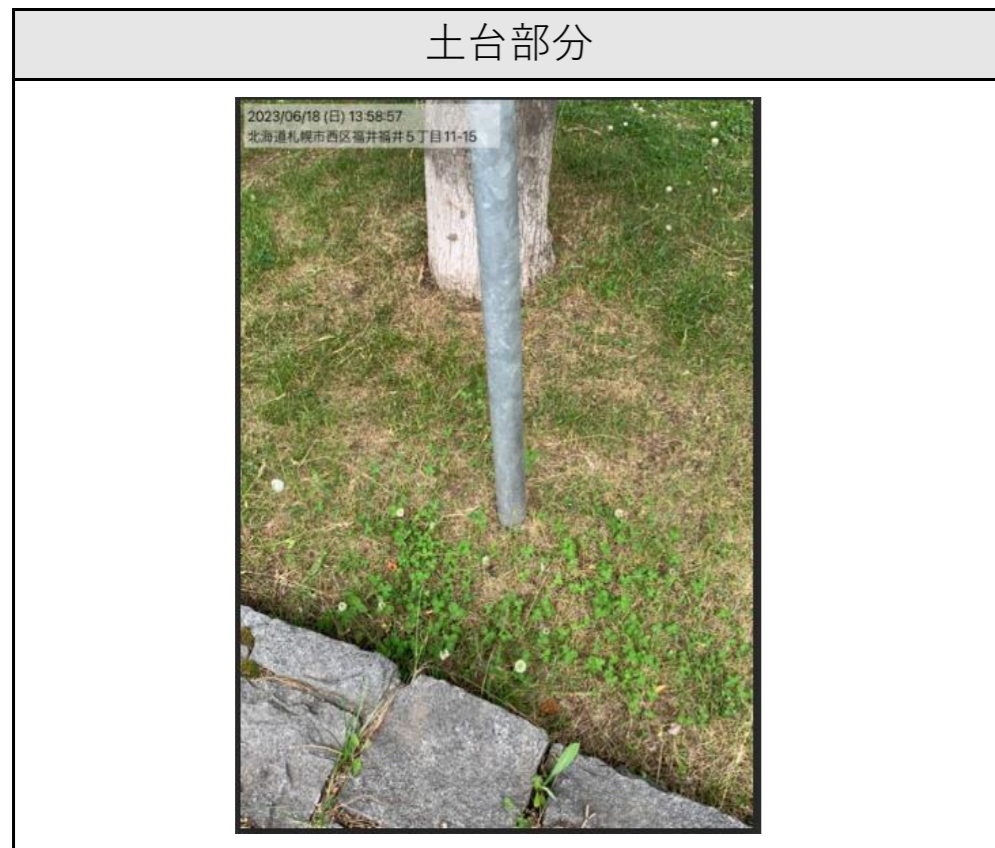
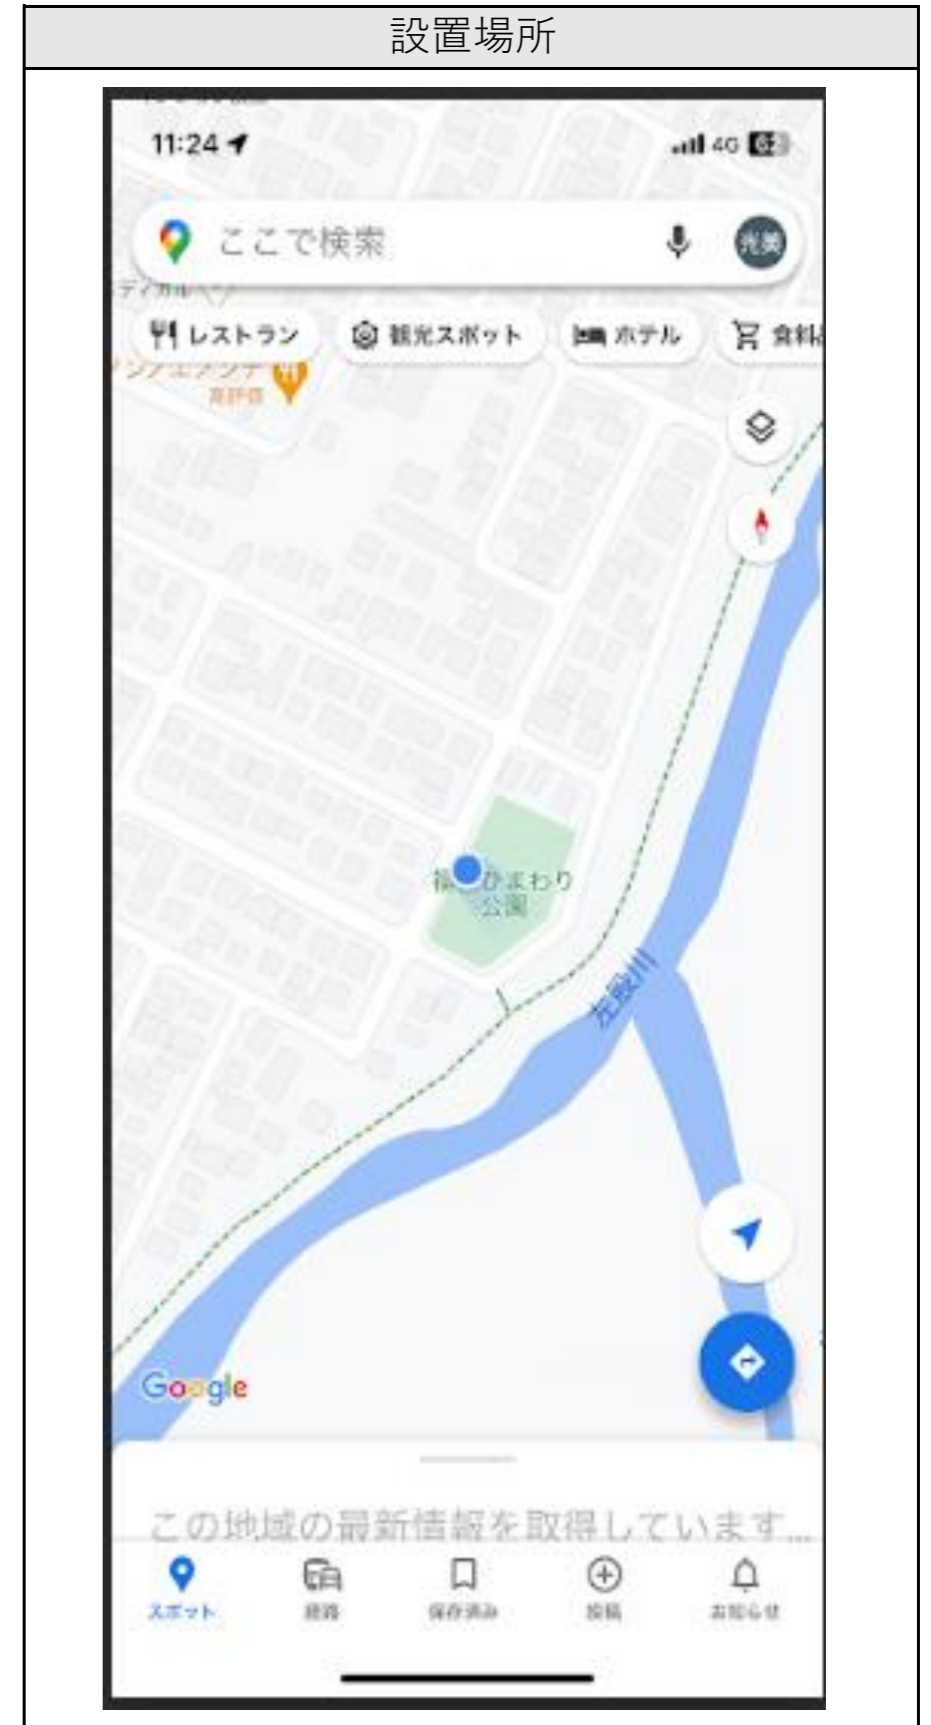
NO	651
施設名	福井ひまわり公園
所在地	北海道札幌市西区福井5丁目11-2
備考	自立式標識 (小型) 合計:1箇所

看板部分 評価	A (危険性なし/破損なし)
看板部分 破損状況	
接合部分 評価	A (危険性なし/破損なし)
接合部分 破損状況	
ポール部分 評価	A (危険性なし/破損なし)
ポール部分 破損状況	
土台部分 評価	A (危険性なし/破損なし)
土台部分 破損状況

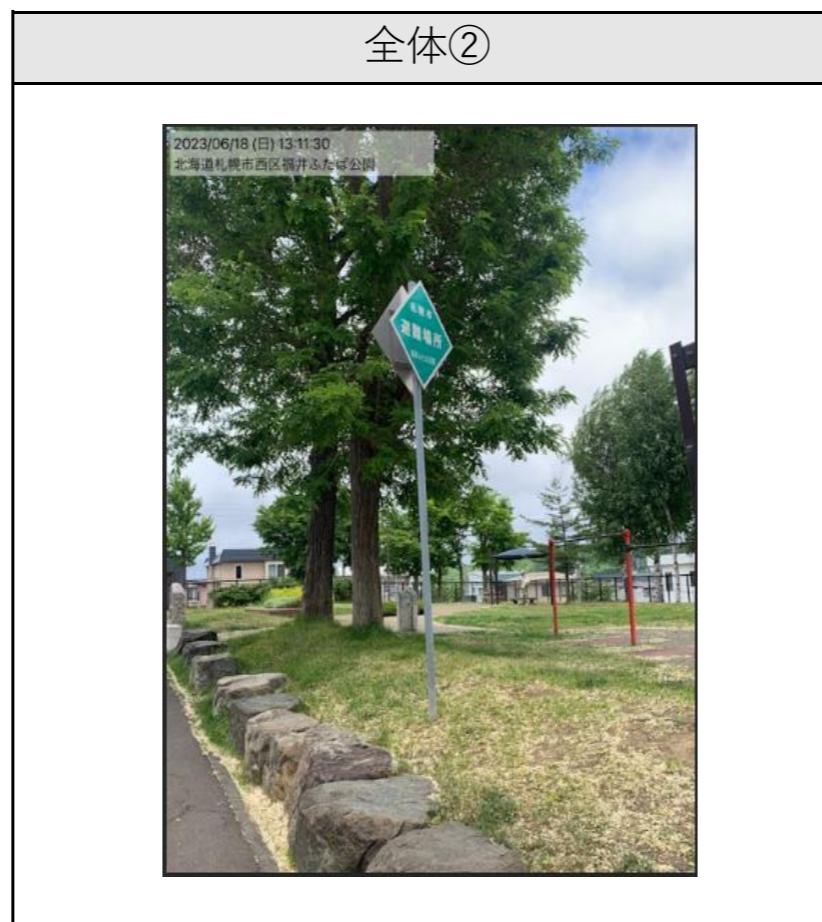
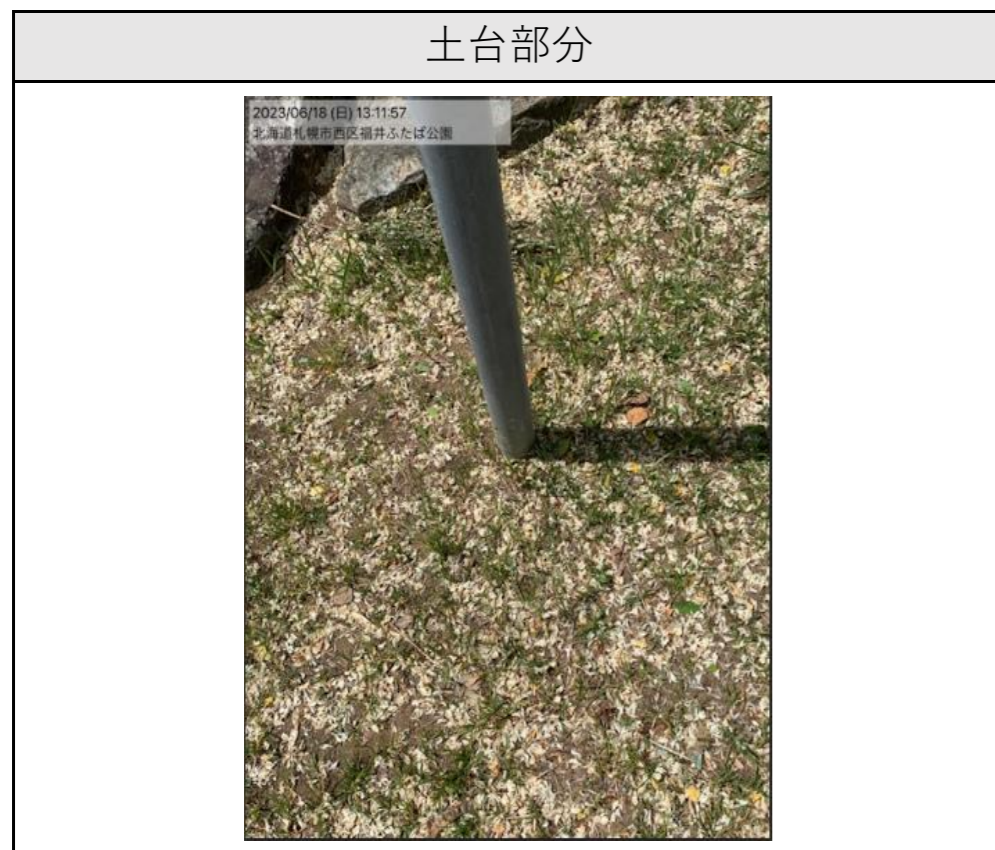
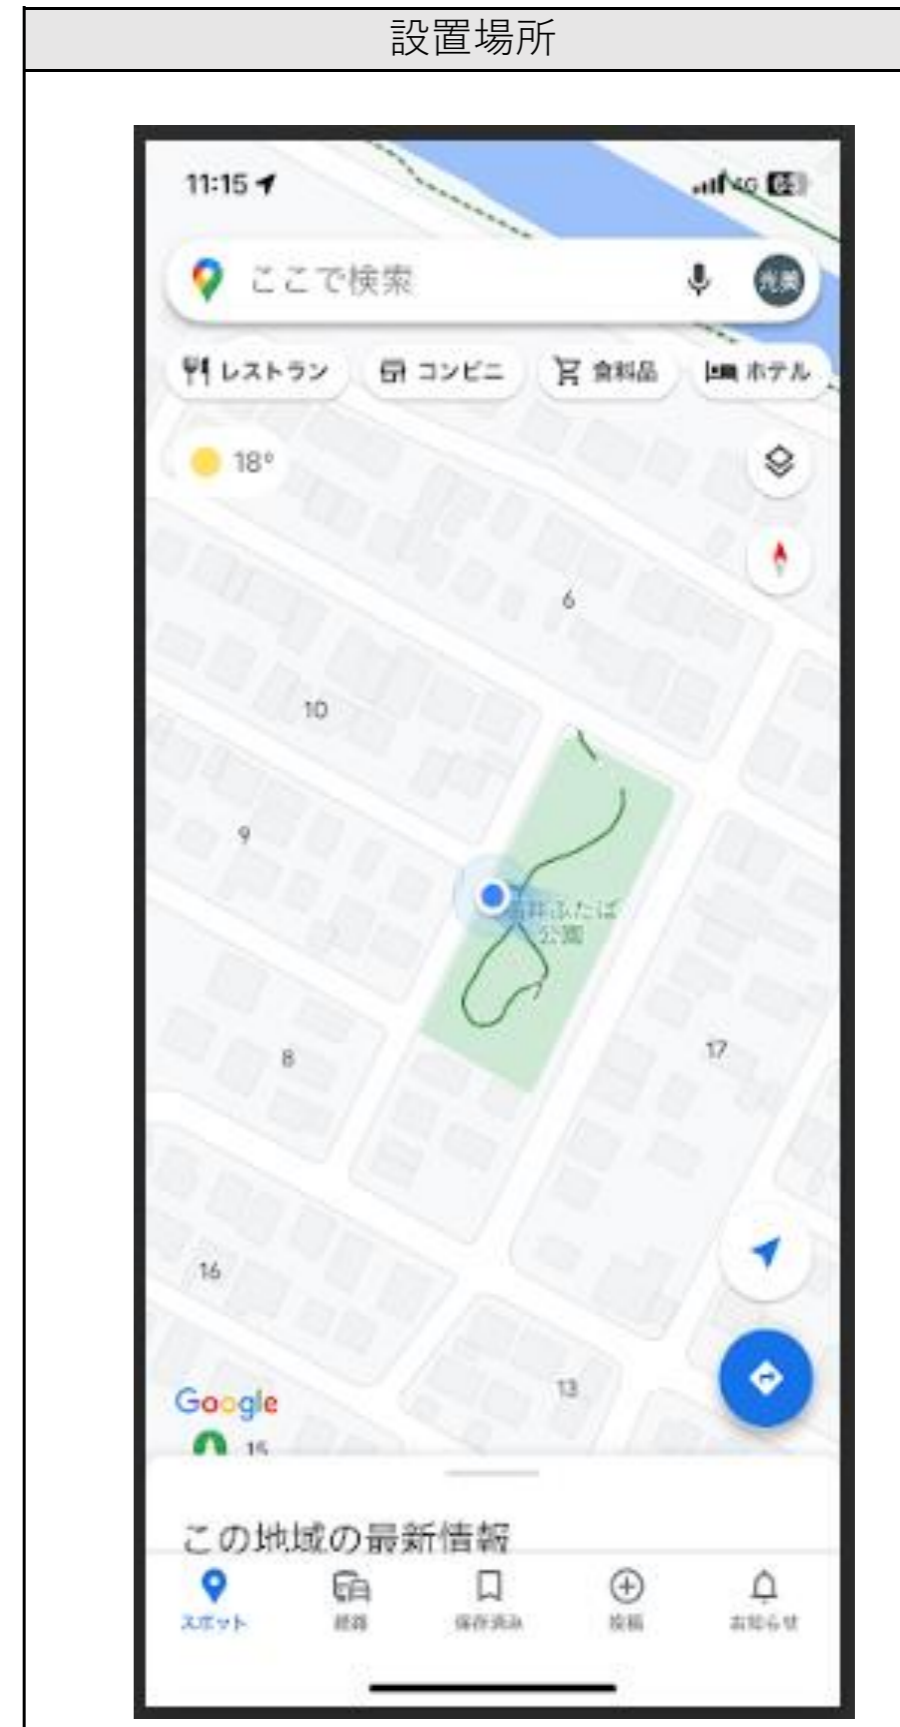
NO	652
施設名	福井ふたば公園
所在地	北海道札幌市西区福井2丁目7-9
備考	自立式標識 (小型) 合計:1箇所

看板部分 評価	A (危険性なし/破損なし)
看板部分 破損状況	
接合部分 評価	A (危険性なし/破損なし)
接合部分 破損状況	
ポール部分 評価	A (危険性なし/破損なし)
ポール部分 破損状況	
土台部分 評価	A (危険性なし/破損なし)
土台部分 破損状況

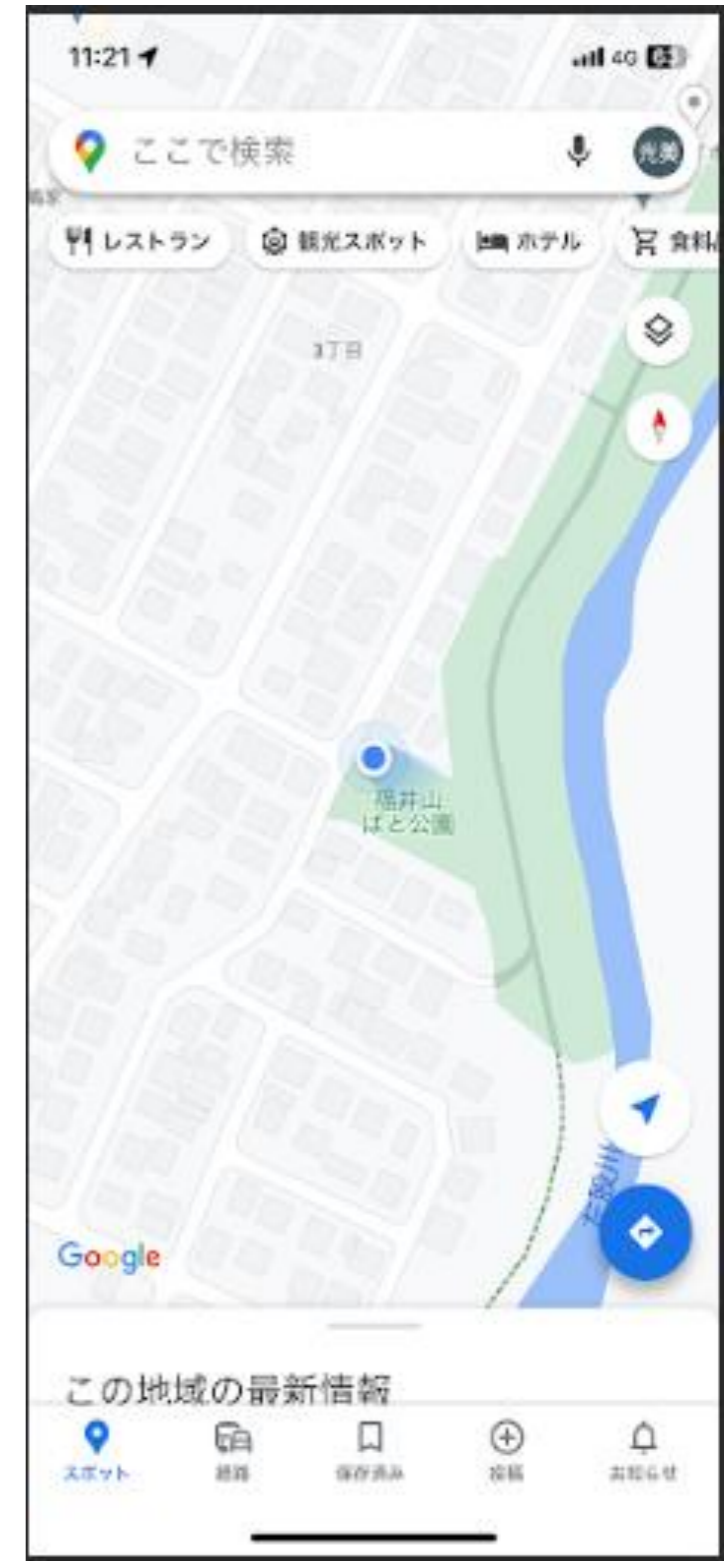
NO	653
施設名	福井山ばと公園
所在地	北海道札幌市西区福井3丁目6-31
備考	自立式標識 (小型) 合計:1箇所

看板部分 評価	A (危険性なし/破損なし)
看板部分 破損状況	
接合部分 評価	A (危険性なし/破損なし)
接合部分 破損状況	
ポール部分 評価	A (危険性なし/破損なし)
ポール部分 破損状況	
土台部分 評価	A (危険性なし/破損なし)
土台部分 破損状況

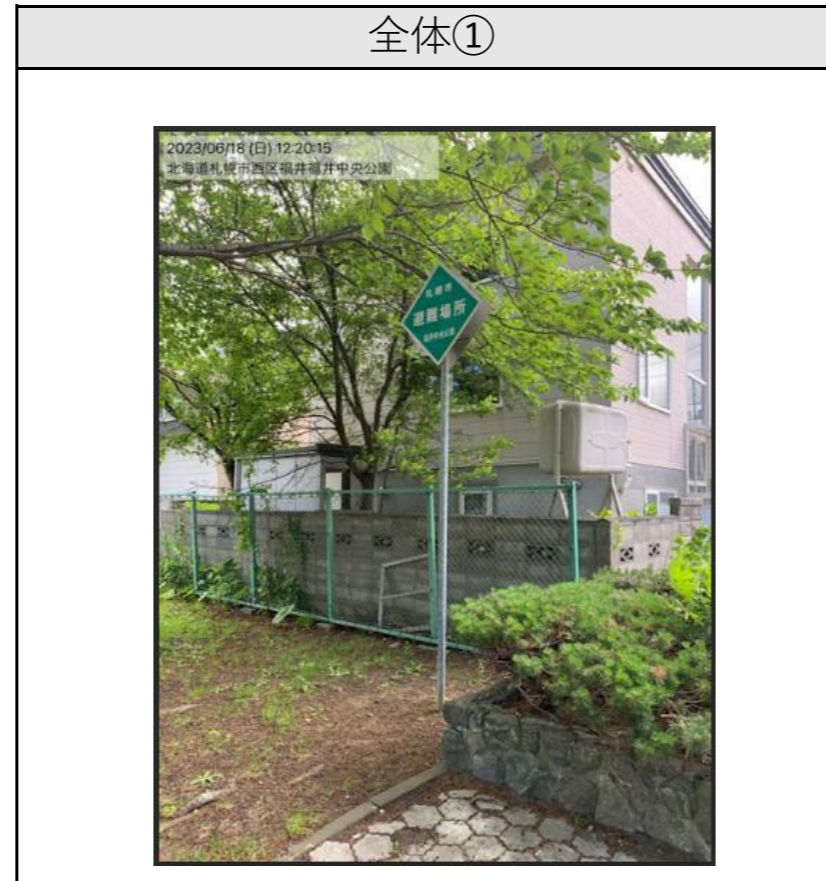
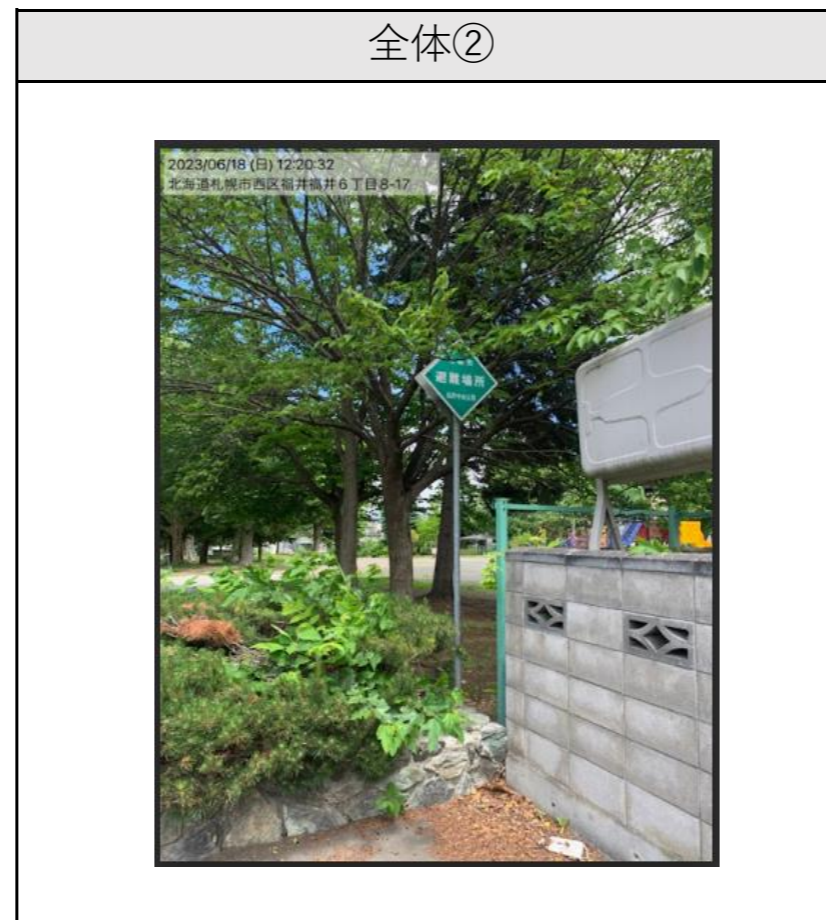
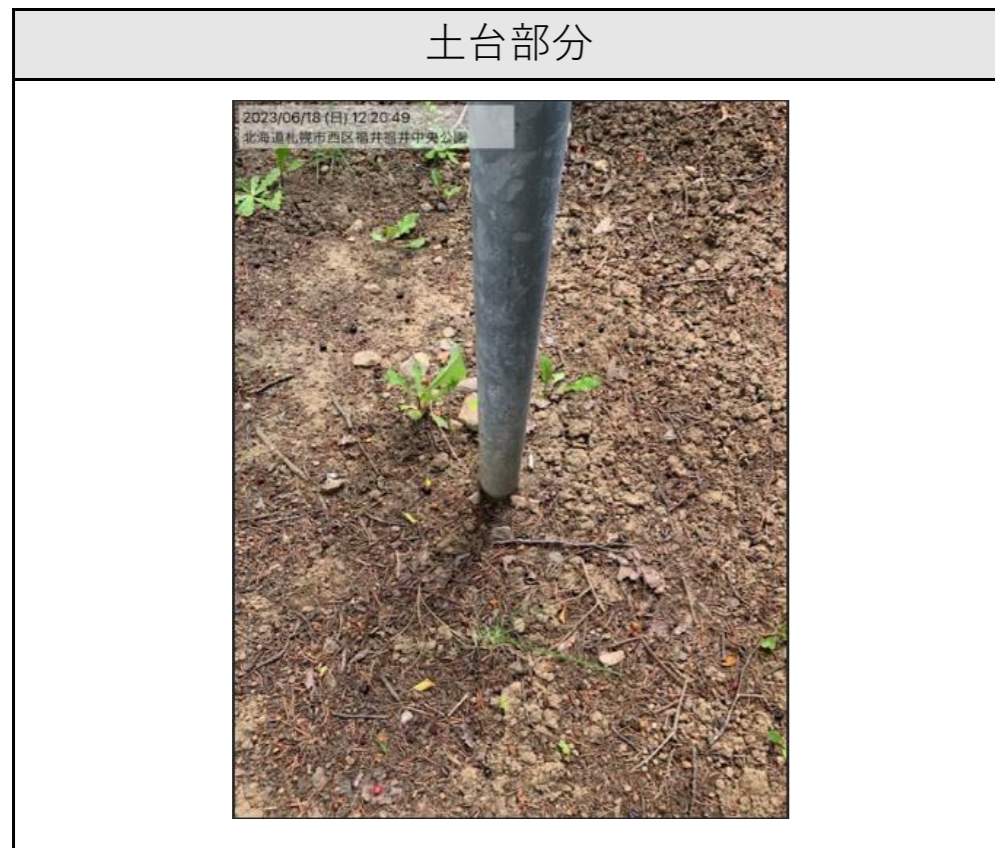
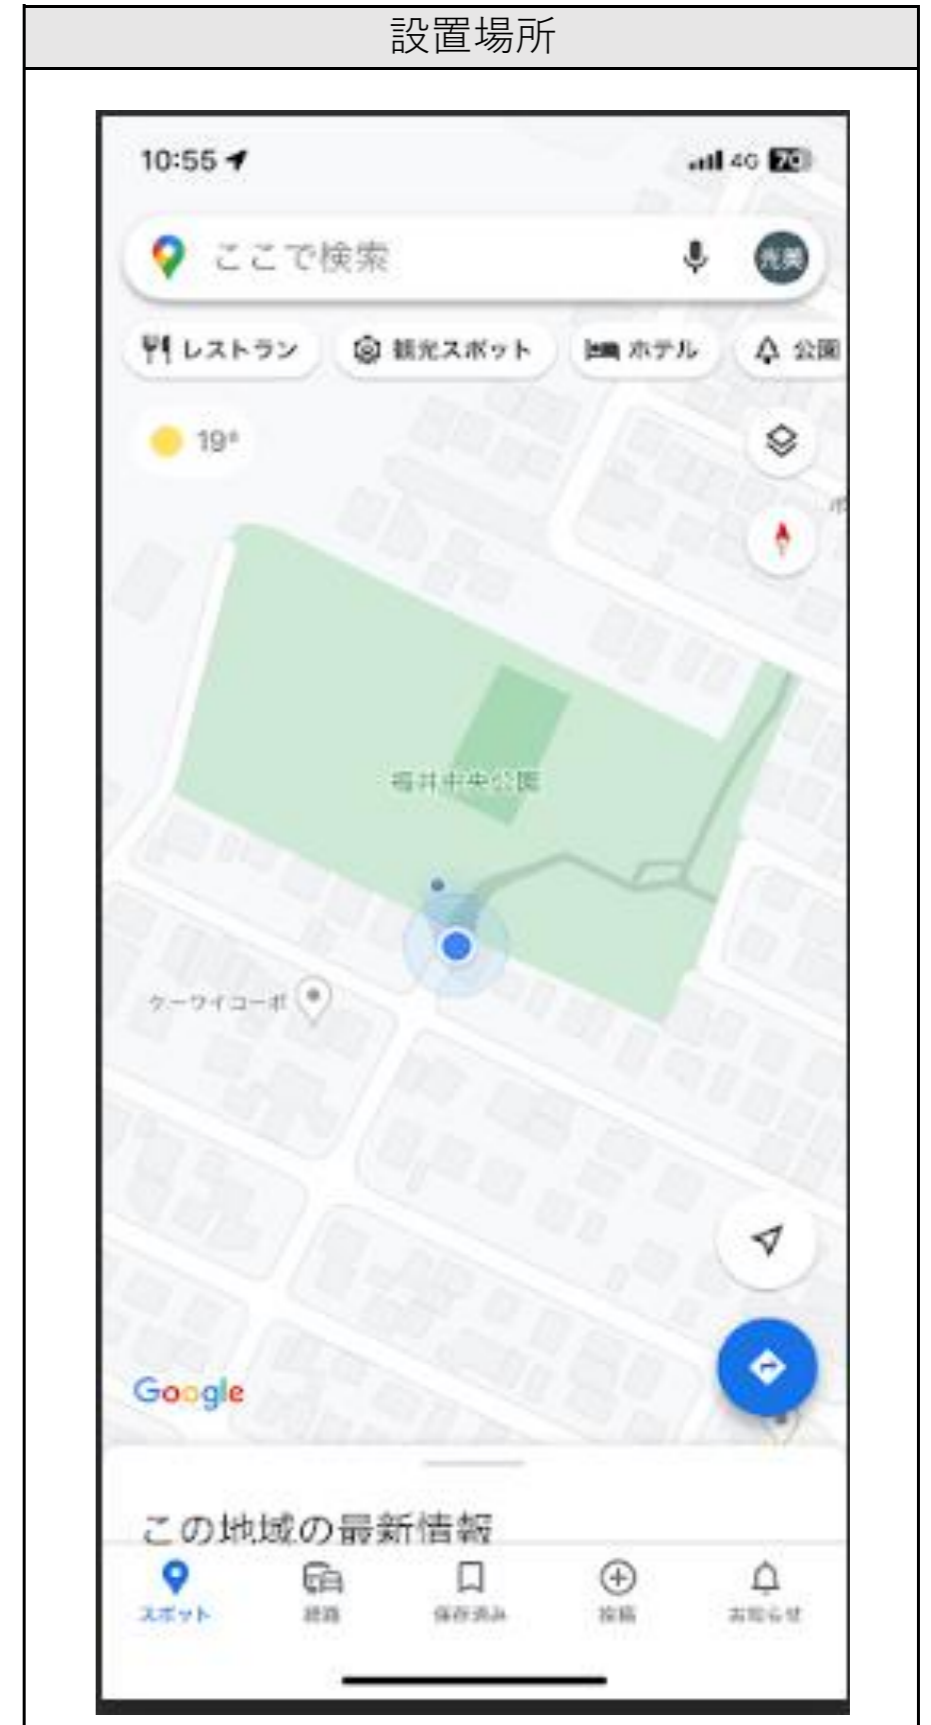
NO	654
施設名	福井中央公園
所在地	北海道札幌市西区福井6丁目9-20
備考	自立式標識 (小型) 合計:1箇所

看板部分 評価	A (危険性なし/破損なし)
看板部分 破損状況	
接合部分 評価	A (危険性なし/破損なし)
接合部分 破損状況	
ポール部分 評価	A (危険性なし/破損なし)
ポール部分 破損状況	
土台部分 評価	A (危険性なし/破損なし)
土台部分 破損状況
