NO	641
施設名	八軒北公園
所在地	北海道札幌市西区八軒9条西4丁目5-30
備考	自立式標識 (小型) 合計:1箇所

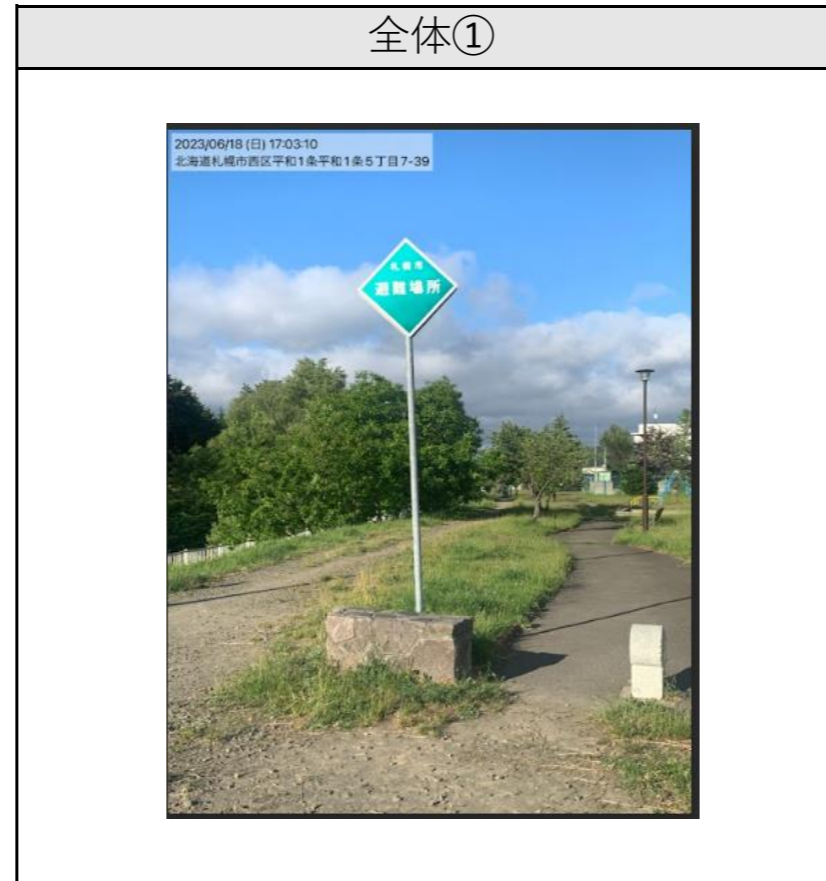
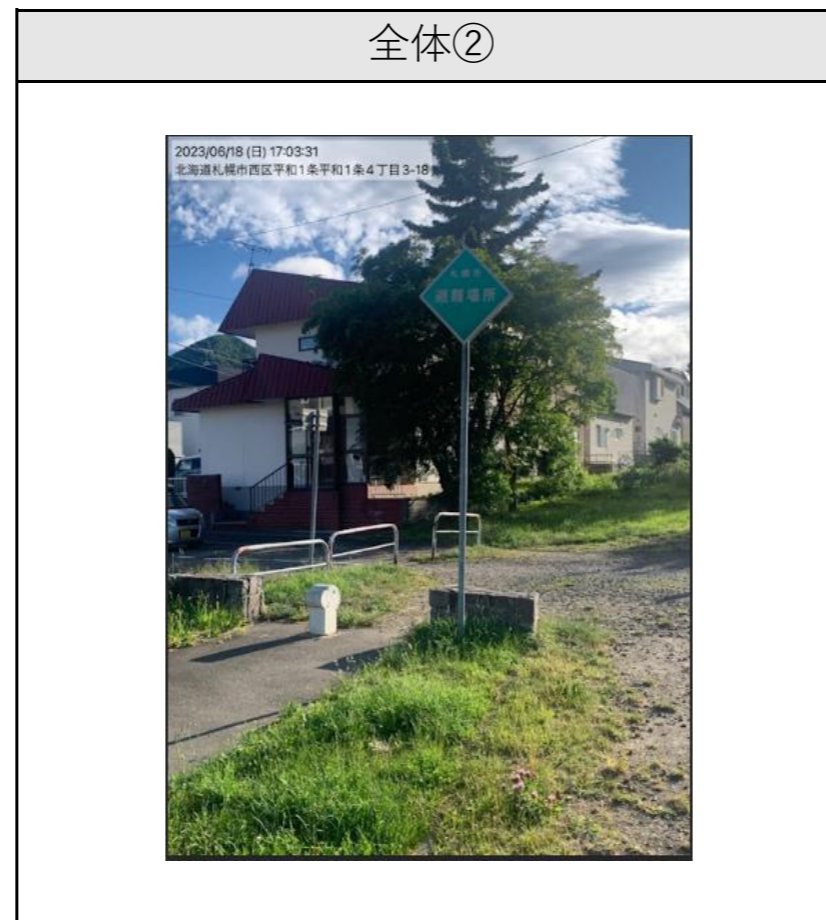
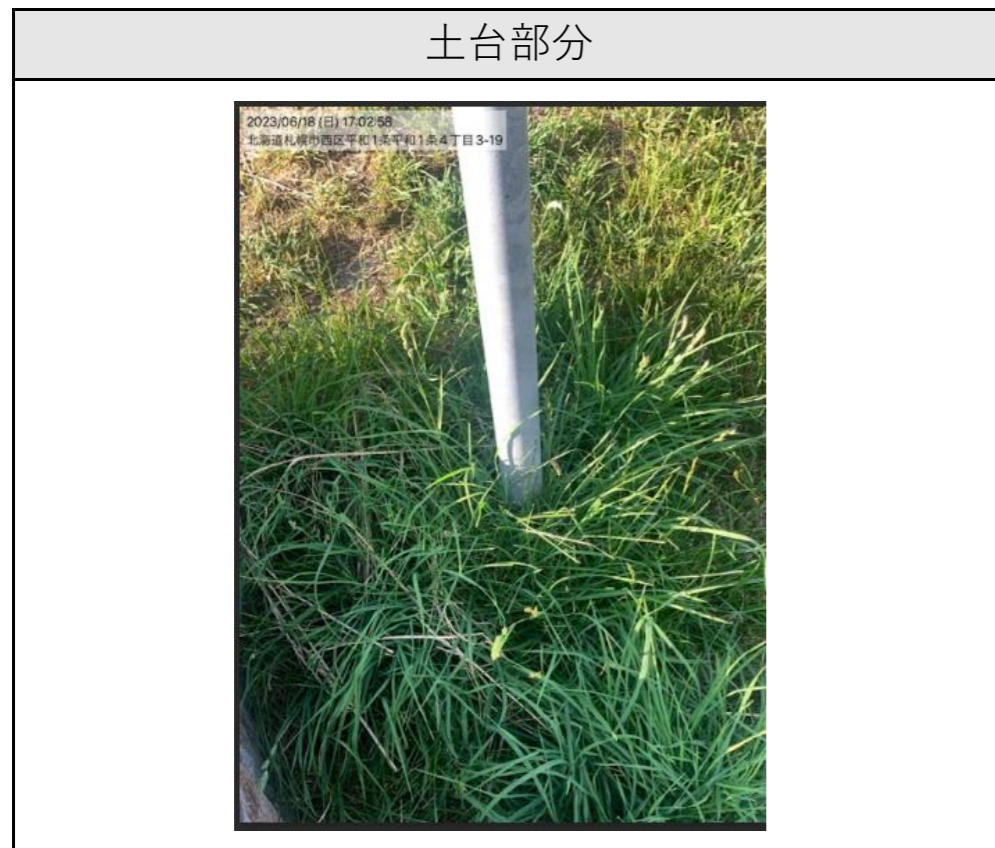
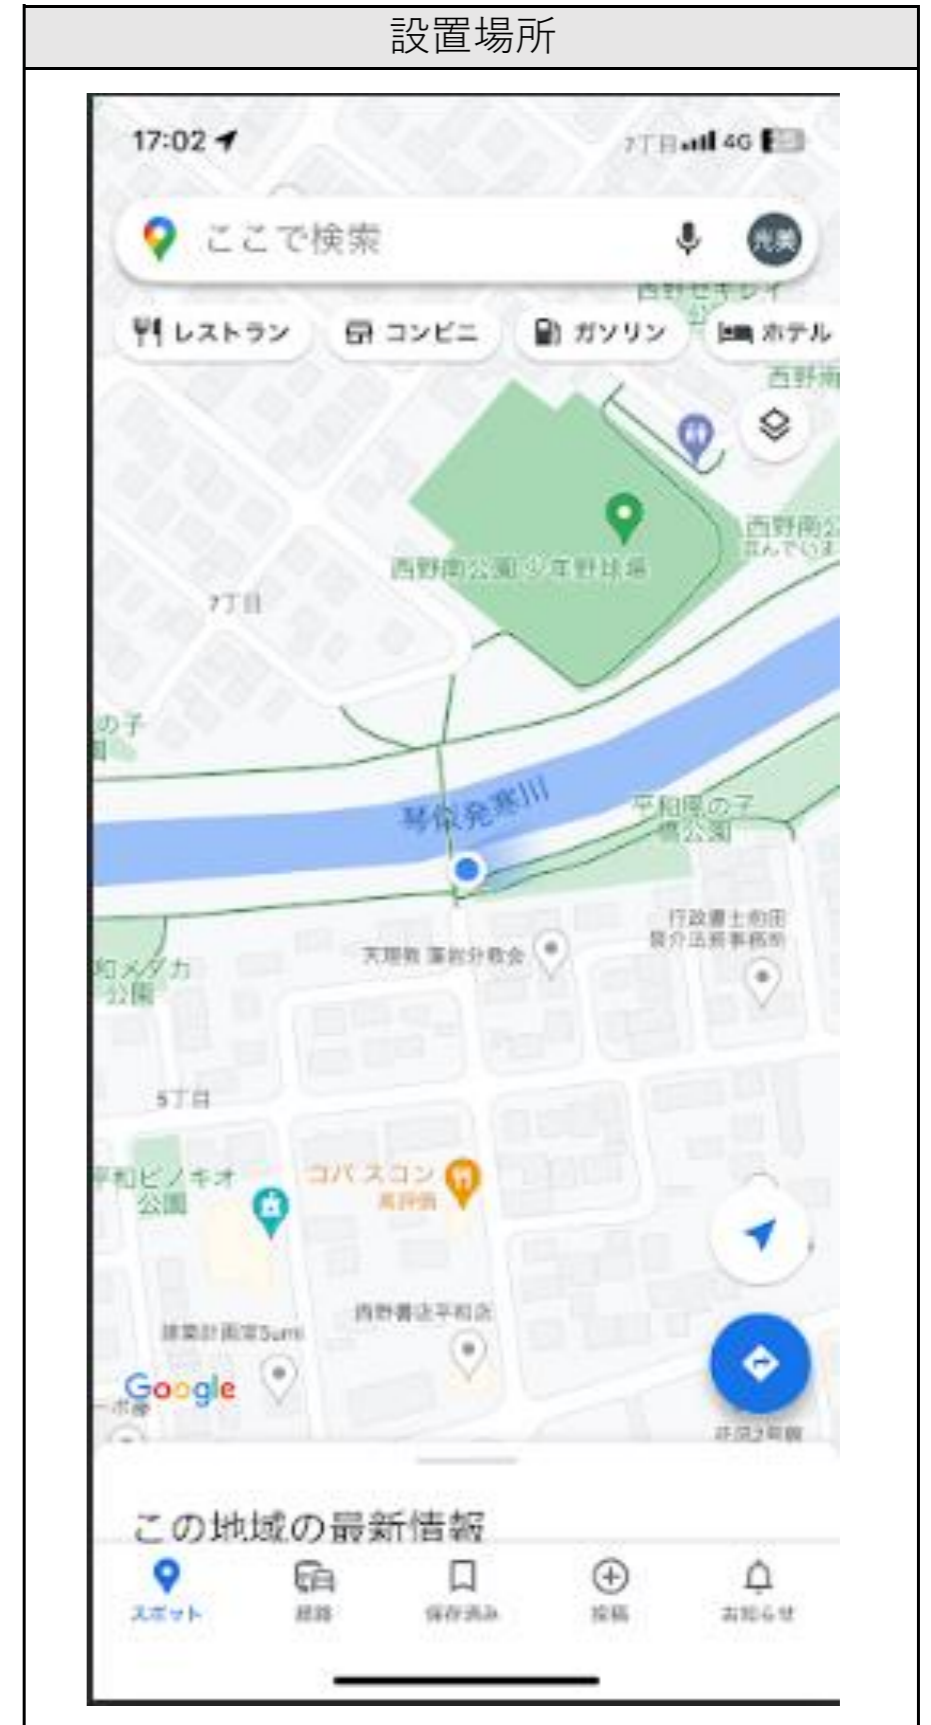
NO	656
施設名	平和風の子橋公園
所在地	北海道札幌市西区平和1条4丁目3-17
備考	自立式標識 (小型) 合計:2箇所

看板部分 評価	A (危険性なし/破損なし)
看板部分 破損状況	
接合部分 評価	A (危険性なし/破損なし)
接合部分 破損状況	
ポール部分 評価	A (危険性なし/破損なし)
ポール部分 破損状況	
土台部分 評価	A (危険性なし/破損なし)
土台部分 破損状況

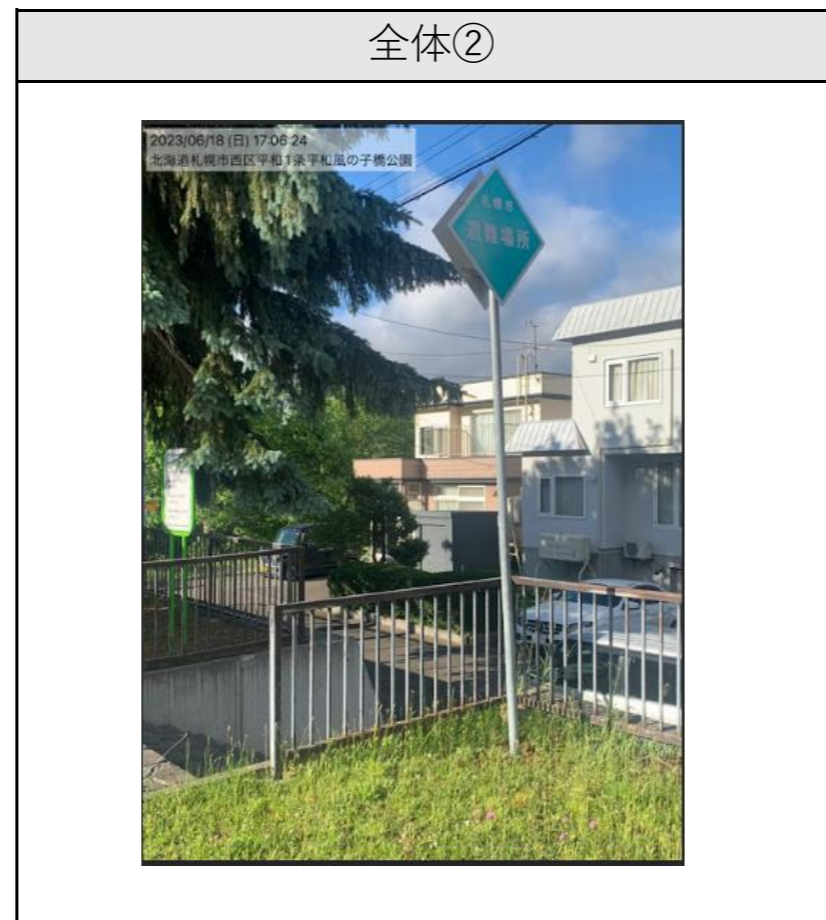
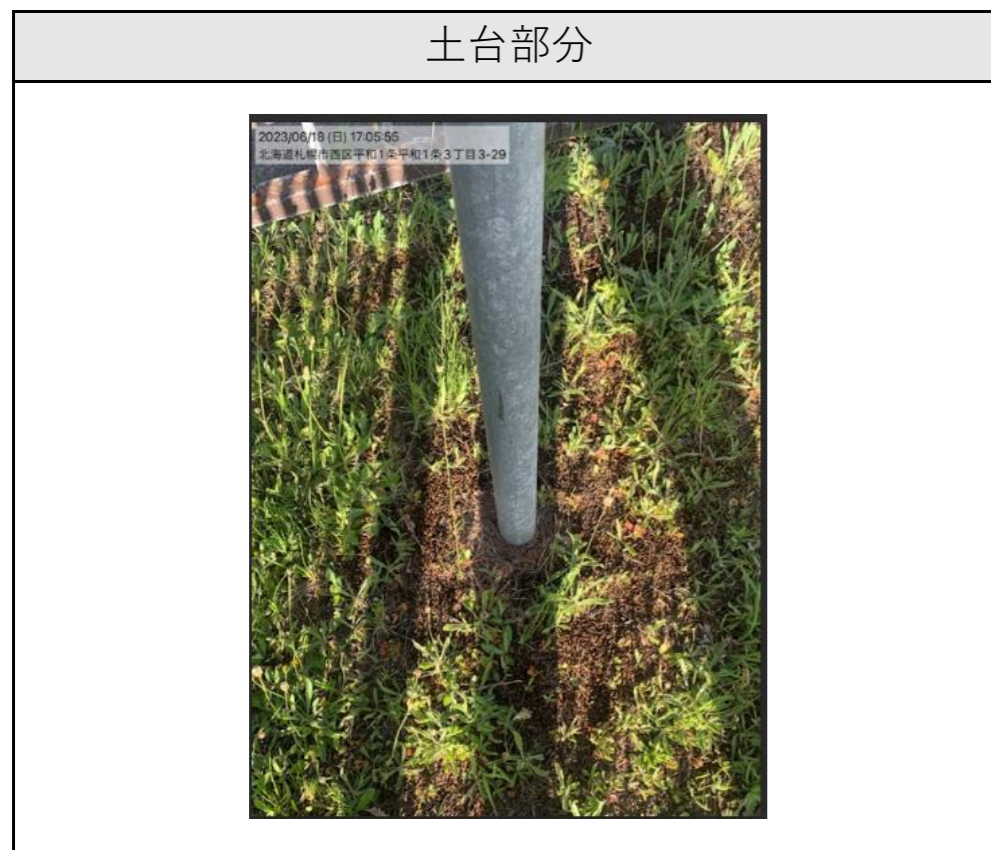
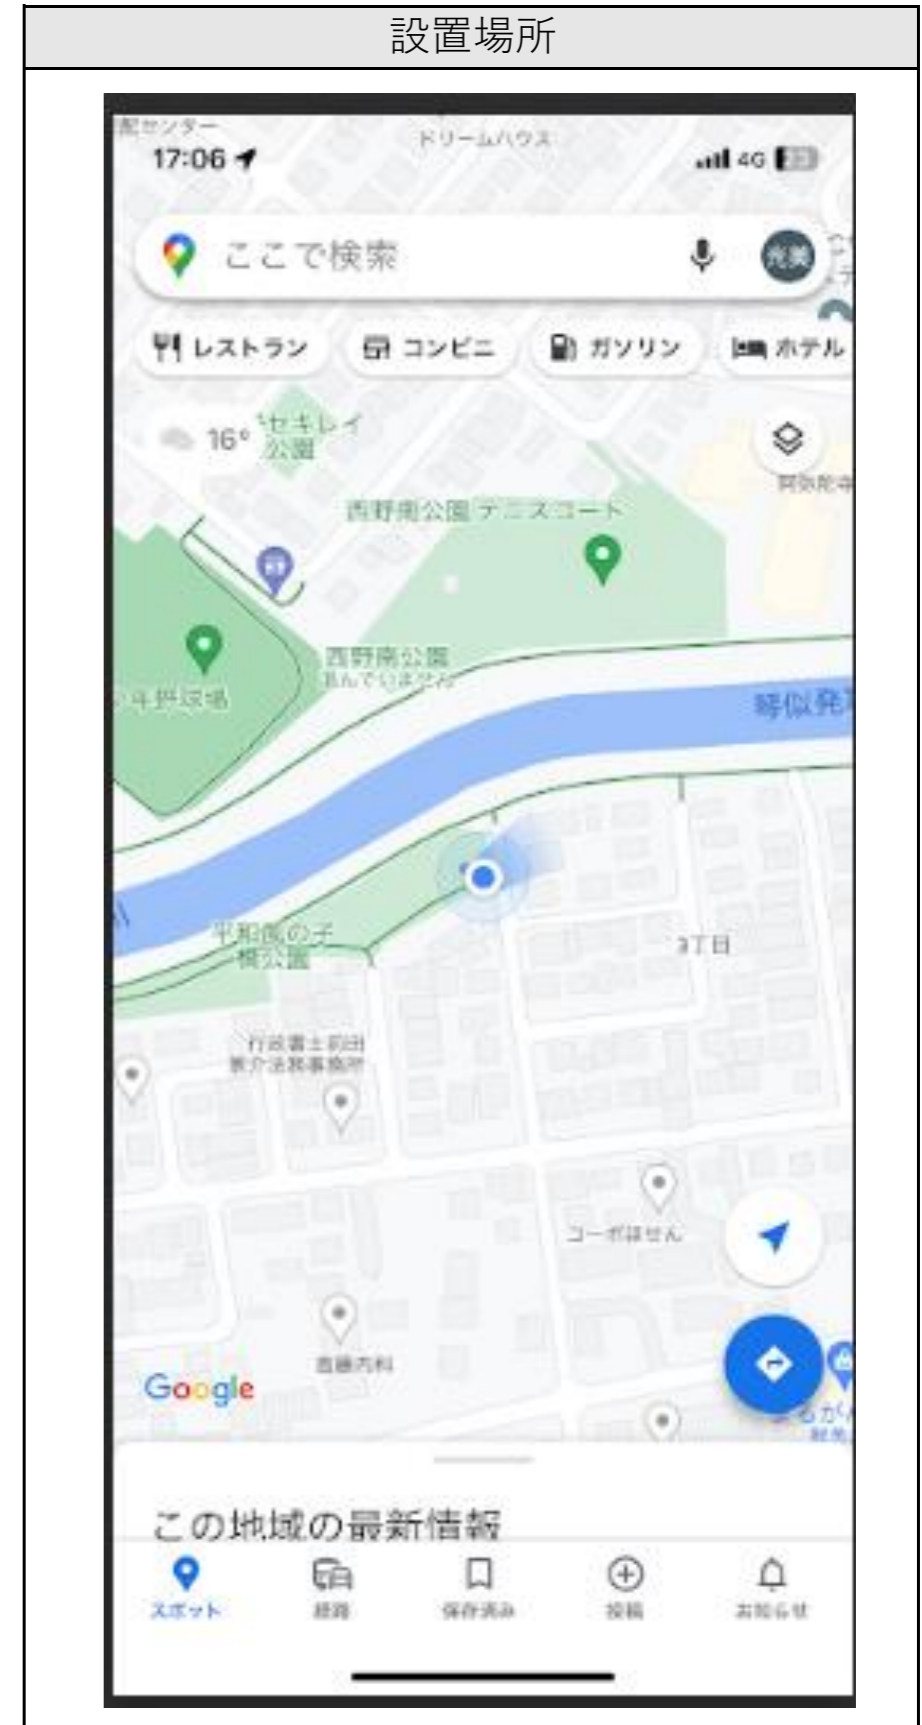
NO	656
施設名	平和風の子橋公園
所在地	北海道札幌市西区平和1条4丁目3-17
備考	自立式標識 (小型) 合計:2箇所

看板部分 評価	A (危険性なし/破損なし)
看板部分 破損状況	
接合部分 評価	A (危険性なし/破損なし)
接合部分 破損状況	
ポール部分 評価	A (危険性なし/破損なし)
ポール部分 破損状況	
土台部分 評価	A (危険性なし/破損なし)
土台部分 破損状況

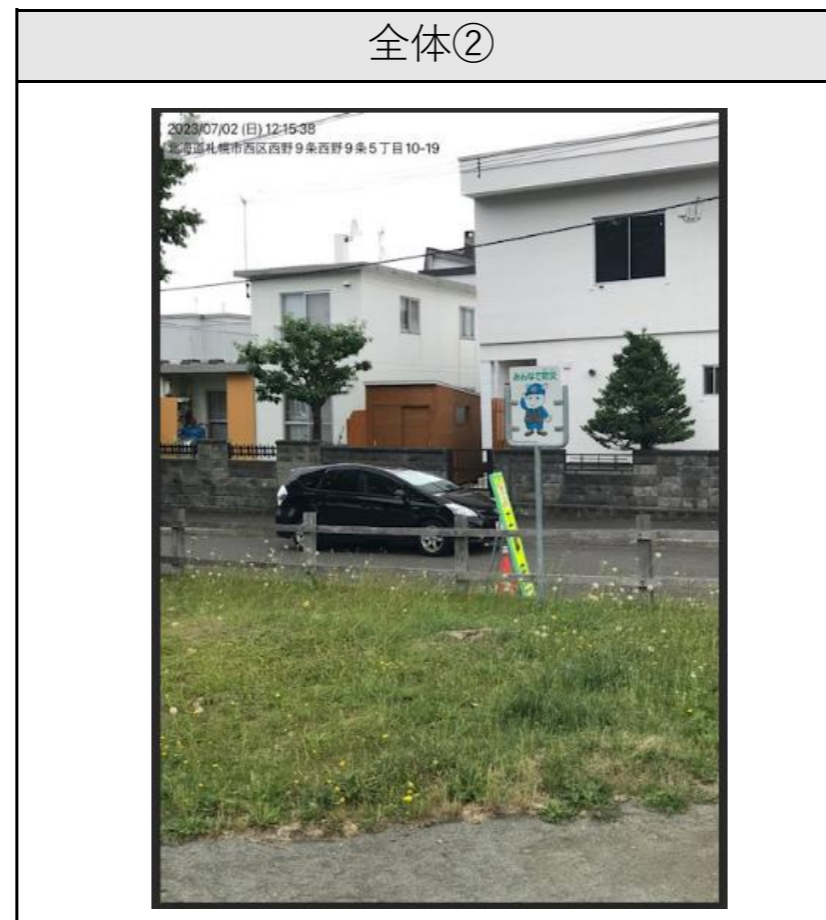
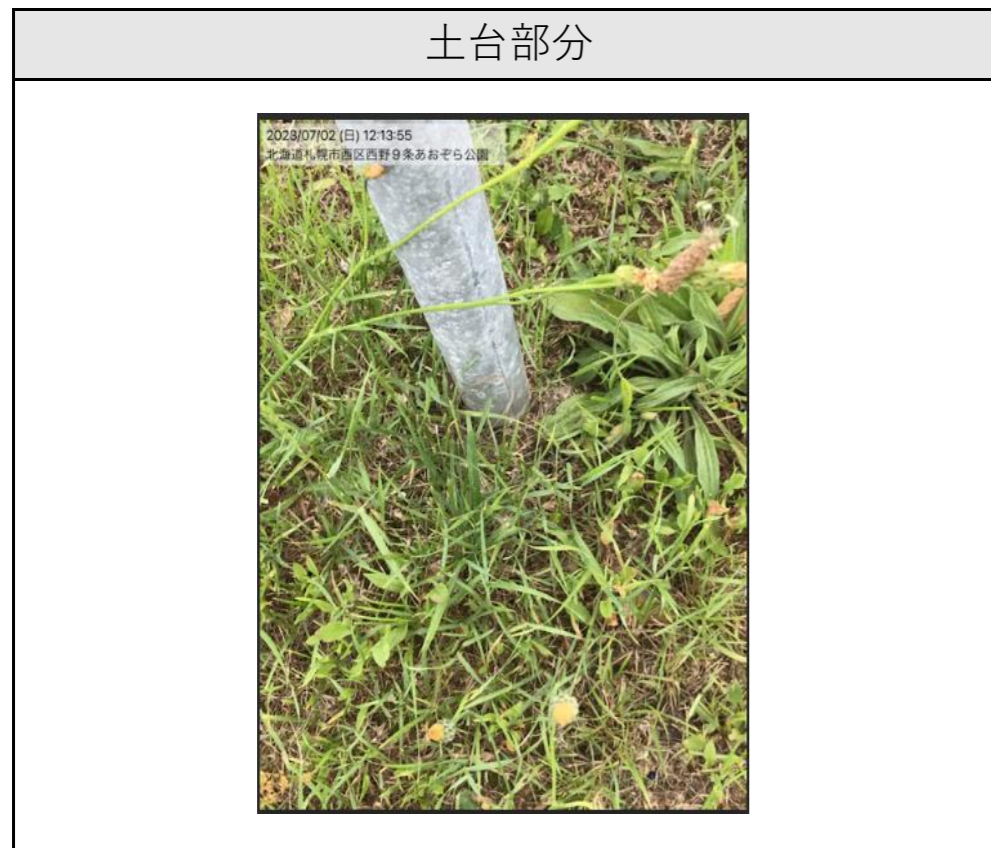
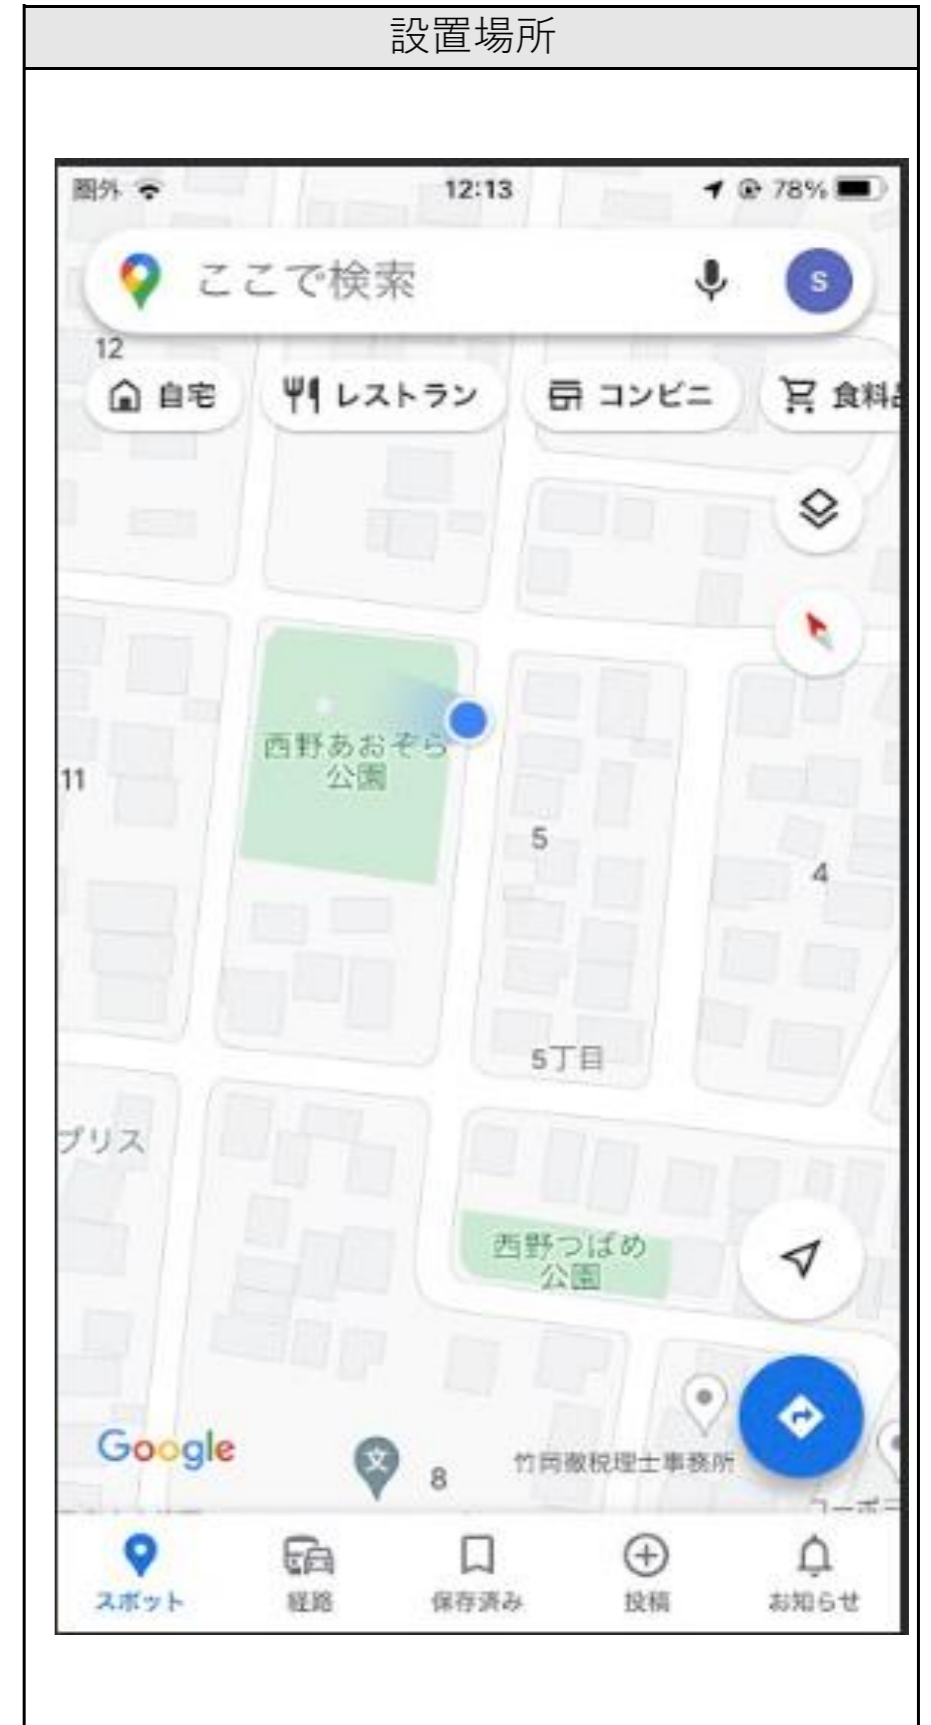
NO	657
施設名	西野あおぞら公園
所在地	北海道札幌市西区西野9条5丁目10-1
備考	その他標識 合計:1箇所

看板部分 評価	A (危険性なし/破損なし)
看板部分 破損状況	
接合部分 評価	A (危険性なし/破損なし)
接合部分 破損状況	
ポール部分 評価	A (危険性なし/破損なし)
ポール部分 破損状況	
土台部分 評価	A (危険性なし/破損なし)
土台部分 破損状況

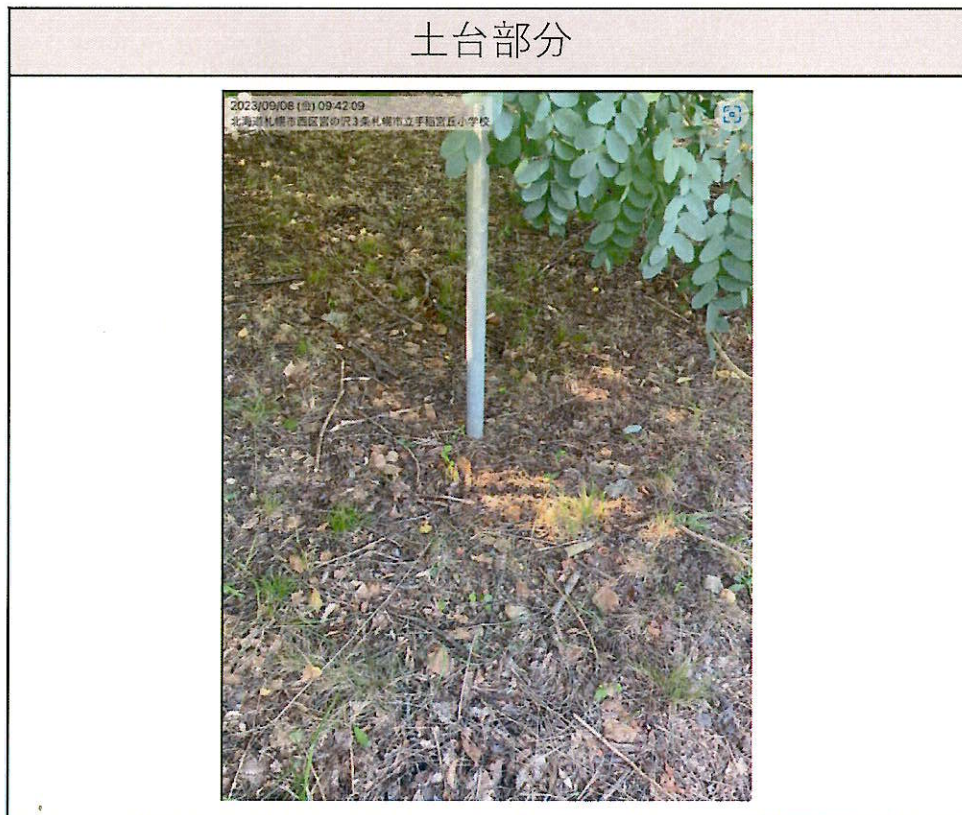
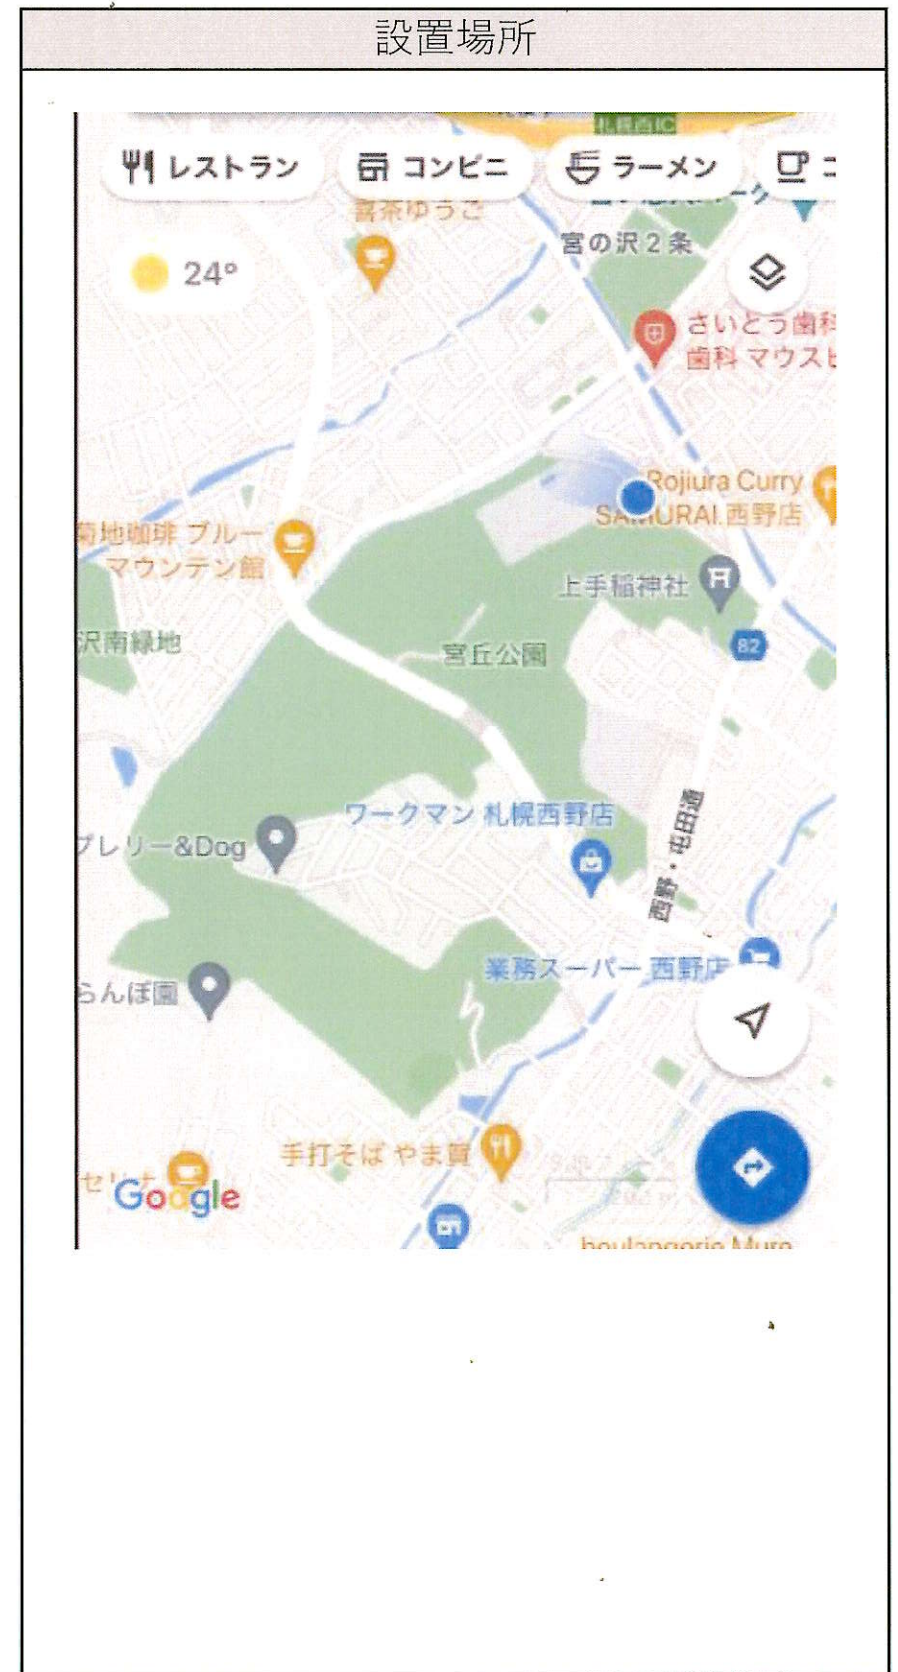
NO	658
施設名	宮丘公園
所在地	札幌市西区西野290
備考	自立式標識 (小型) 合計:1箇所

看板部分 評価	A (危険性なし/破損なし)
看板部分 破損状況	
接合部分 評価	A (危険性なし/破損なし)
接合部分 破損状況	
ポール部分 評価	A (危険性なし/破損なし)
ポール部分 破損状況	
土台部分 評価	A (危険性なし/破損なし)
土台部分 破損状況

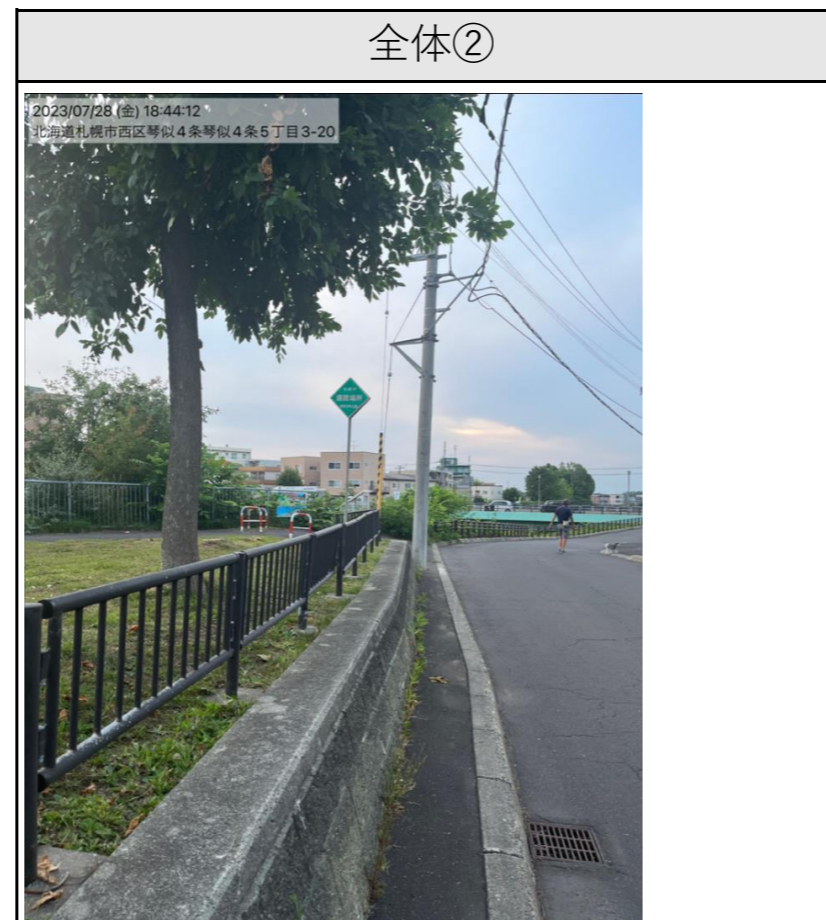
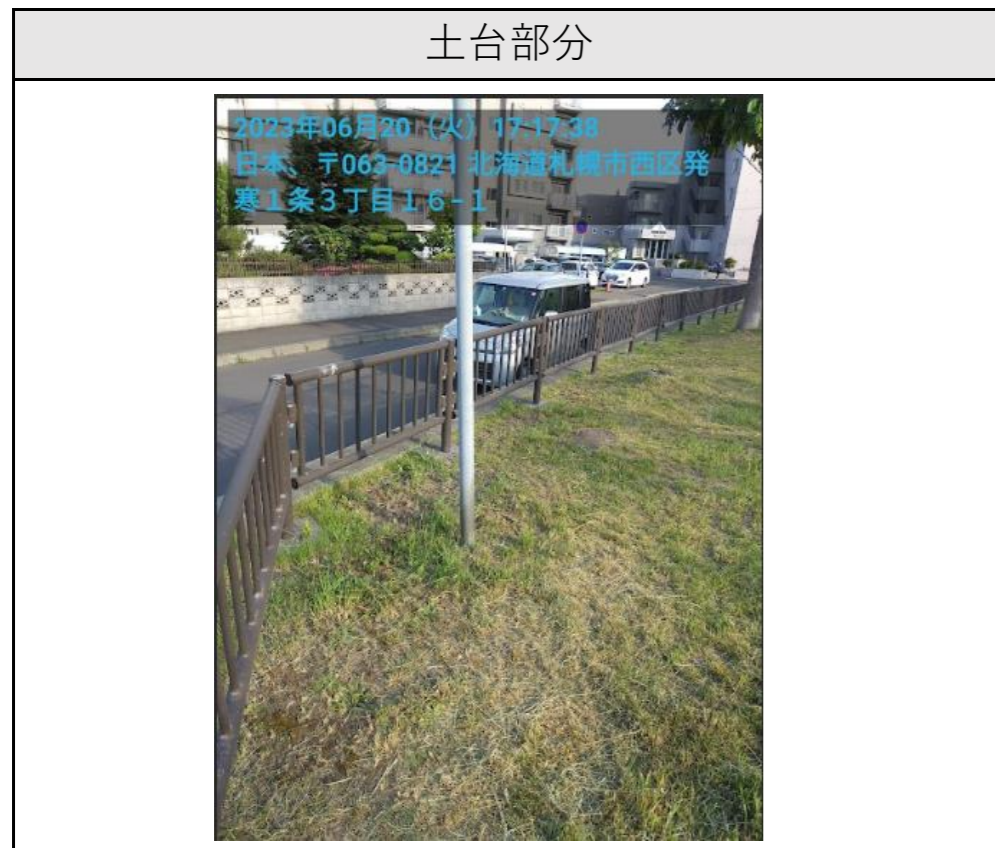
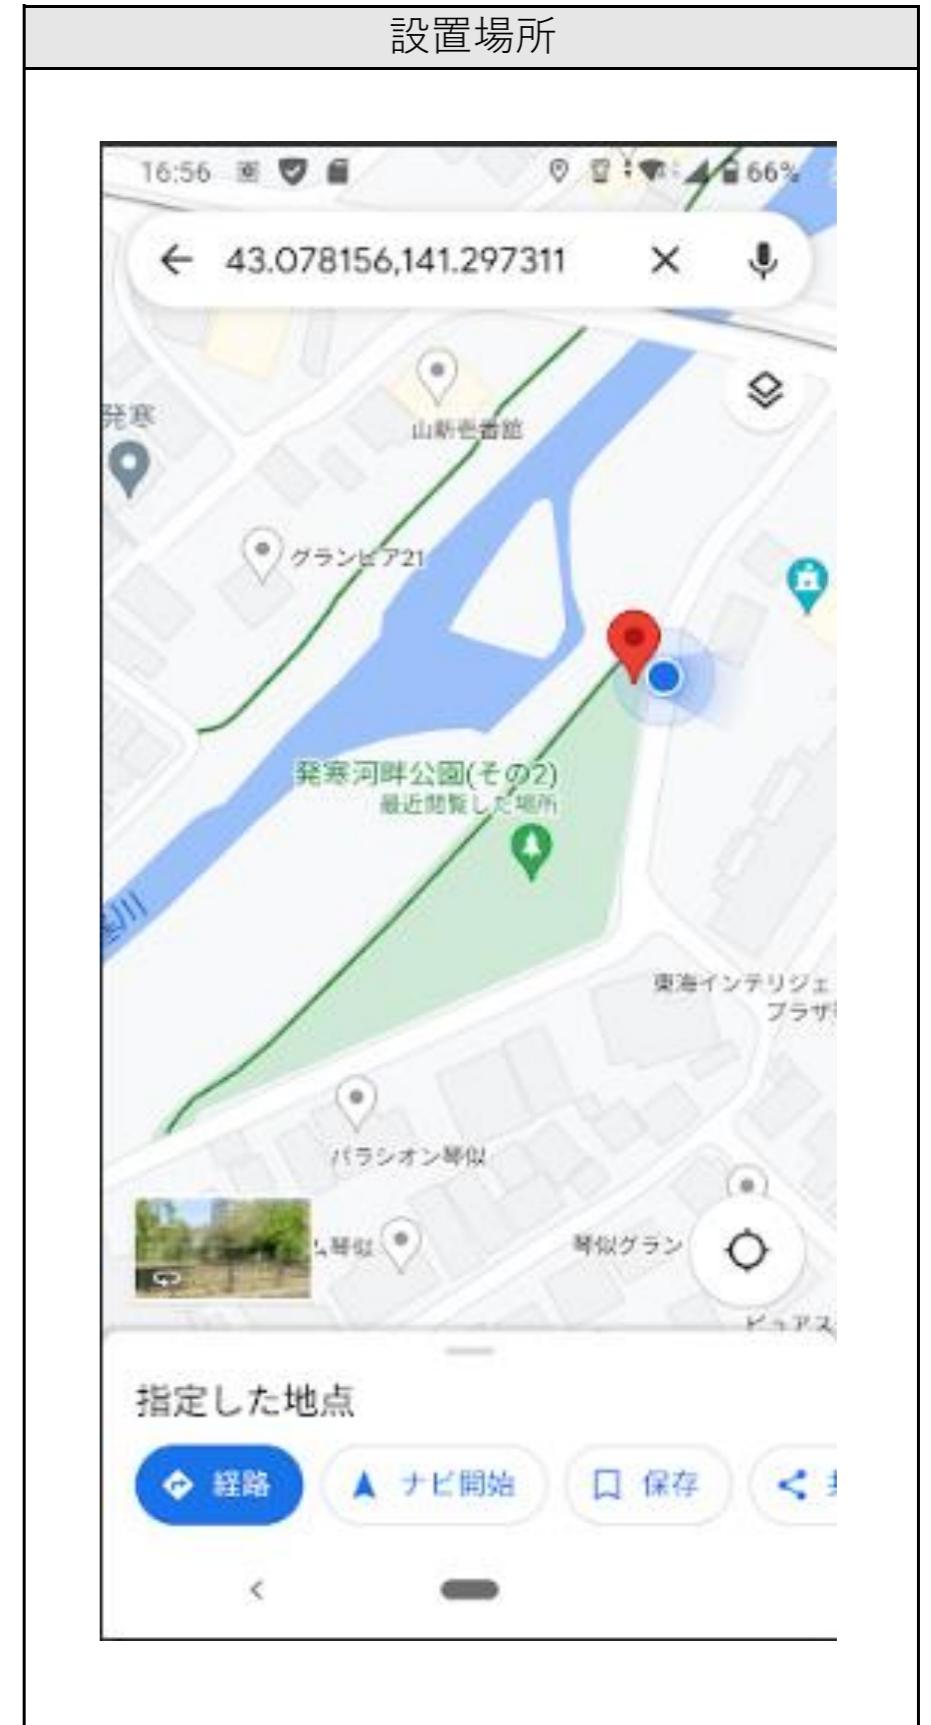
NO	2304
施設名	河畔公園
所在地	北海道札幌市西区琴似4条5丁目3-22
備考	自立式標識 (小型) 合計:1箇所

看板部分 評価	A (危険性なし/破損なし)
看板部分 破損状況	
接合部分 評価	A (危険性なし/破損なし)
接合部分 破損状況	
ポール部分 評価	A (危険性なし/破損なし)
ポール部分 破損状況	
土台部分 評価	A (危険性なし/破損なし)
土台部分 破損状況

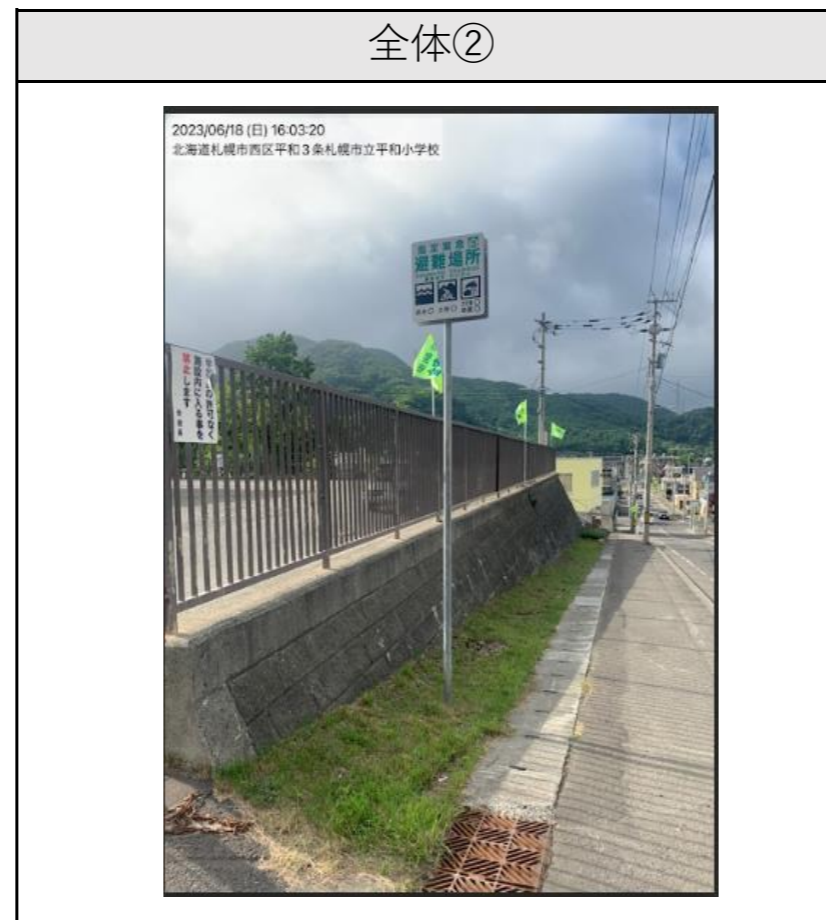
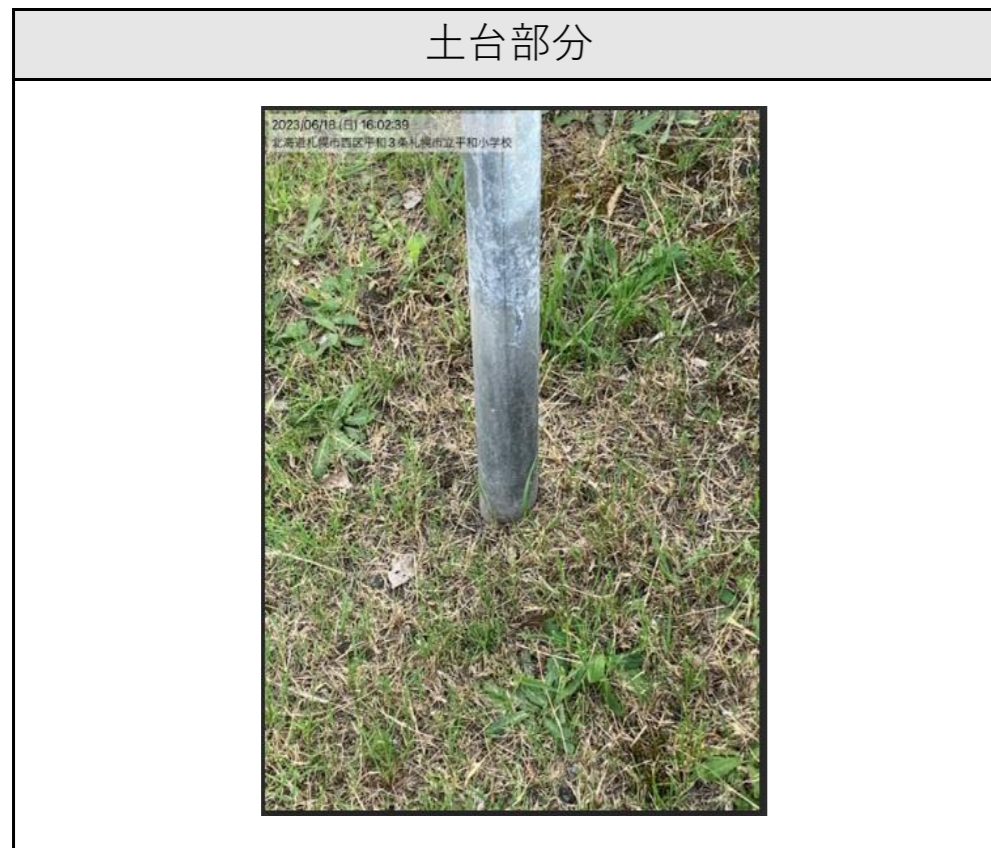
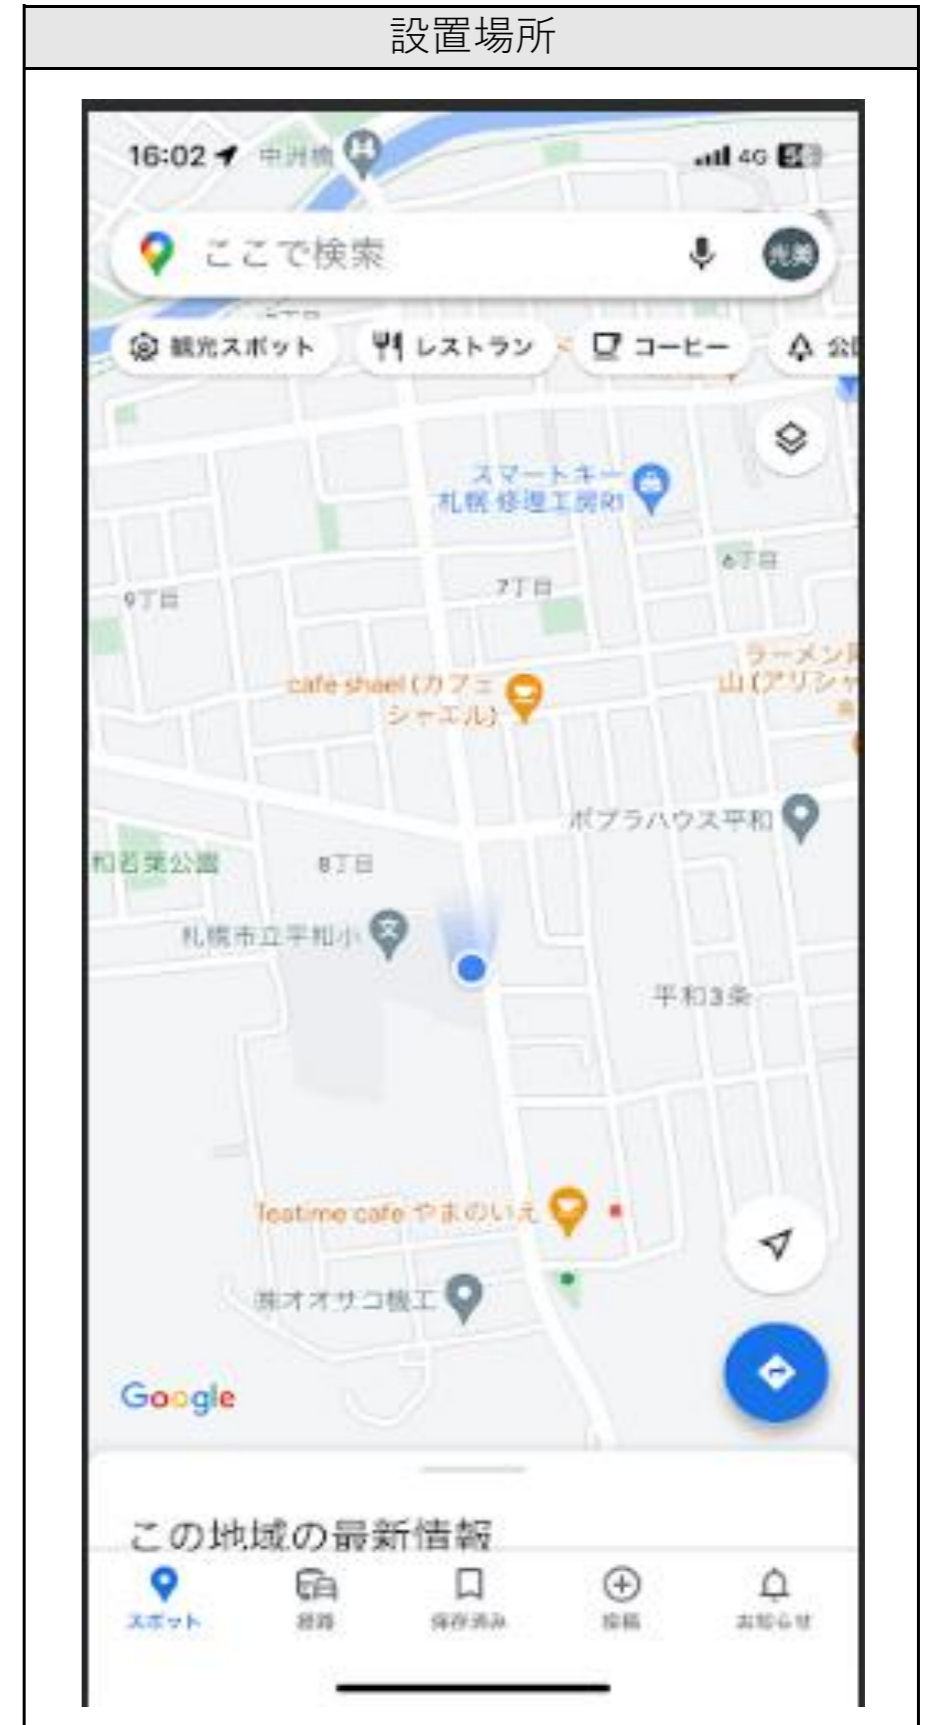
NO	3088
施設名	平和小学校
所在地	北海道札幌市西区平和3条8丁目2-1
備考	自立式標識 (小型) 合計:1箇所

看板部分 評価	A (危険性なし/破損なし)
看板部分 破損状況	
接合部分 評価	A (危険性なし/破損なし)
接合部分 破損状況	
ポール部分 評価	A (危険性なし/破損なし)
ポール部分 破損状況	
土台部分 評価	A (危険性なし/破損なし)
土台部分 破損状況

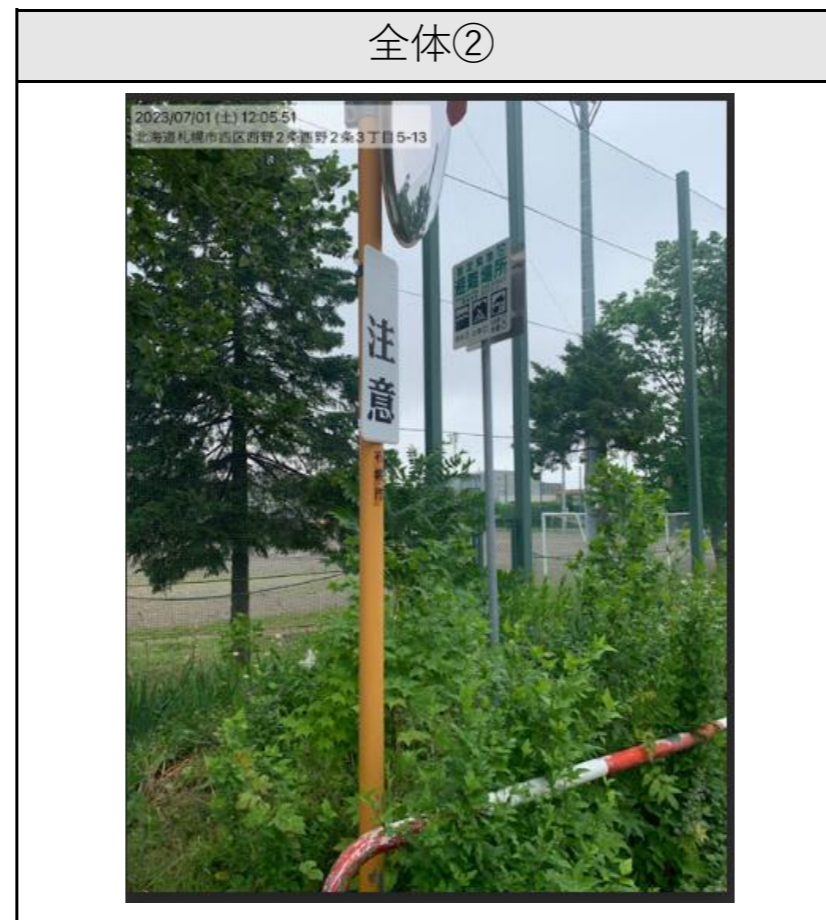
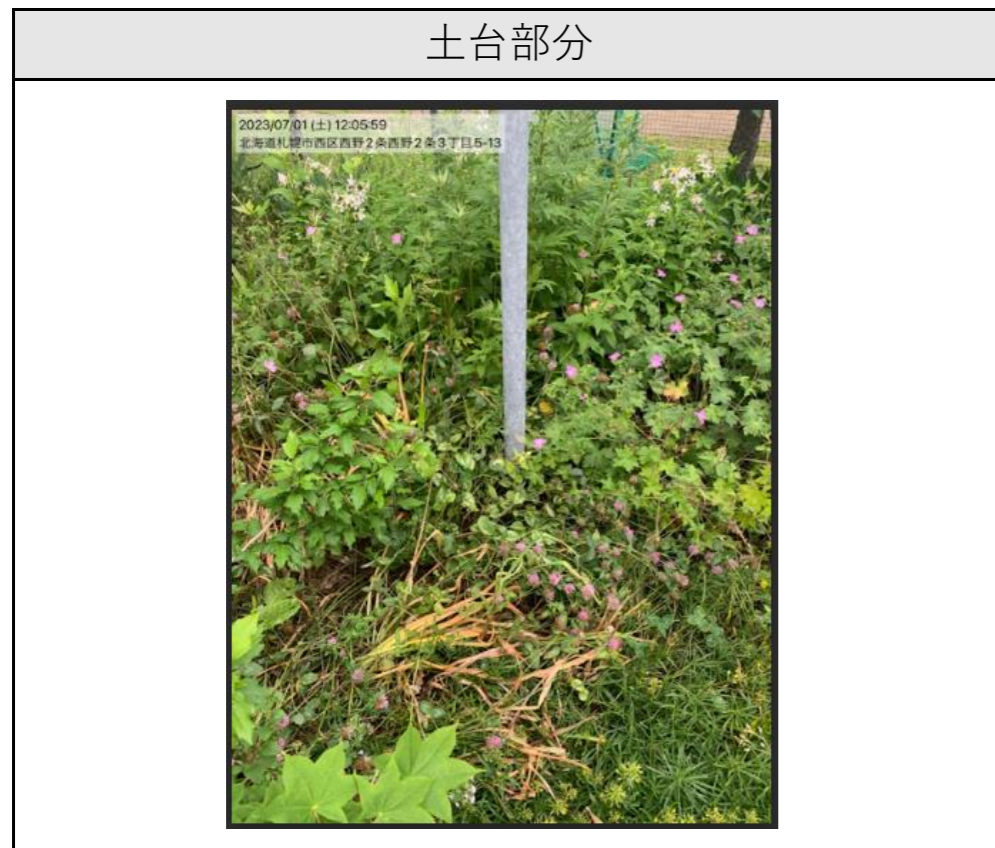
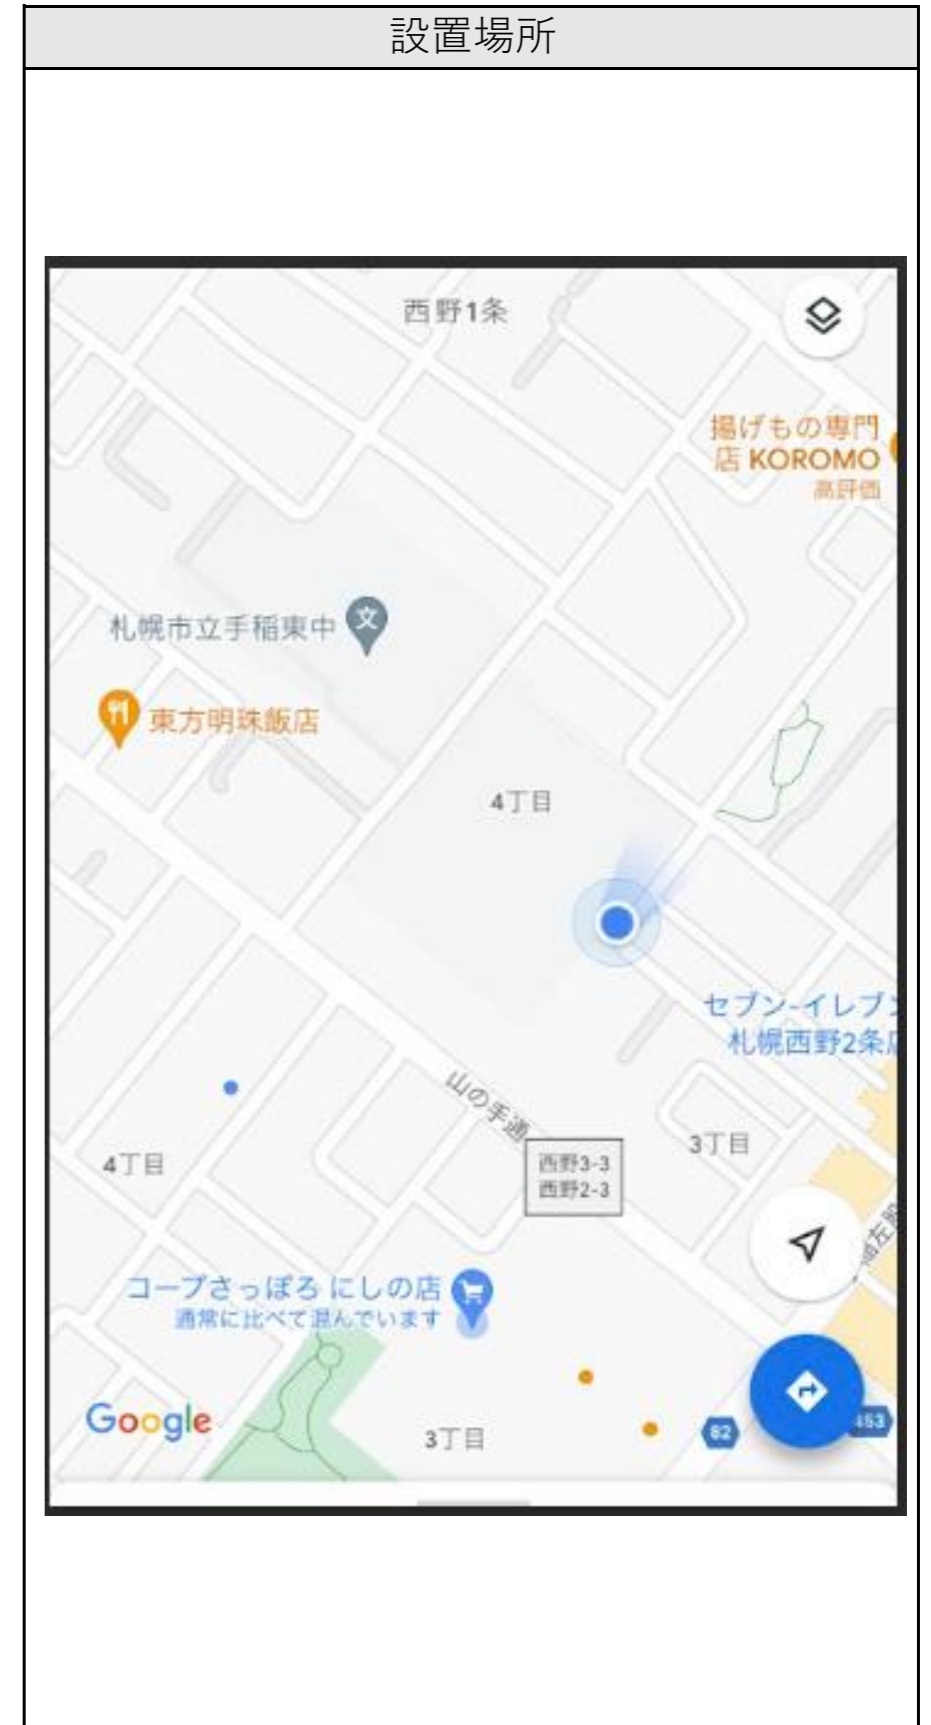
NO	3090
施設名	手稲東中学校
所在地	北海道札幌市西区西野2条5丁目3-1
備考	自立式標識 (小型) 合計:2箇所

看板部分 評価	A (危険性なし/破損なし)
看板部分 破損状況	
接合部分 評価	A (危険性なし/破損なし)
接合部分 破損状況	
ポール部分 評価	A (危険性なし/破損なし)
ポール部分 破損状況	
土台部分 評価	A (危険性なし/破損なし)
土台部分 破損状況
