NO	641
施設名	八軒北公園
所在地	北海道札幌市西区八軒9条西4丁目5-30
備考	自立式標識 (小型) 合計:1箇所

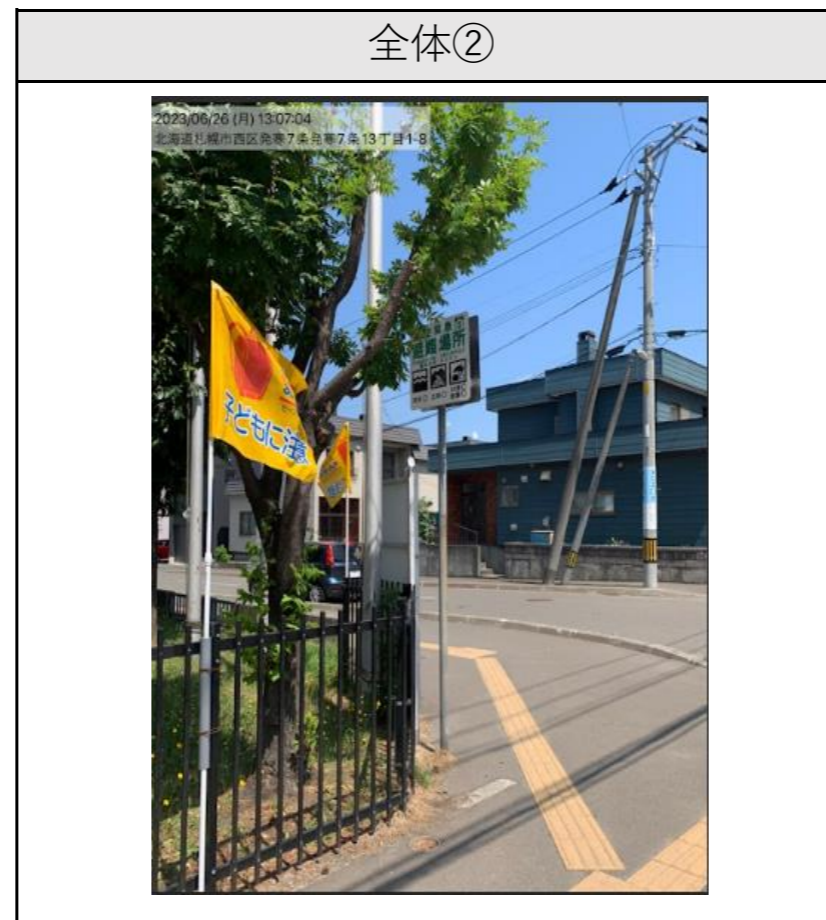
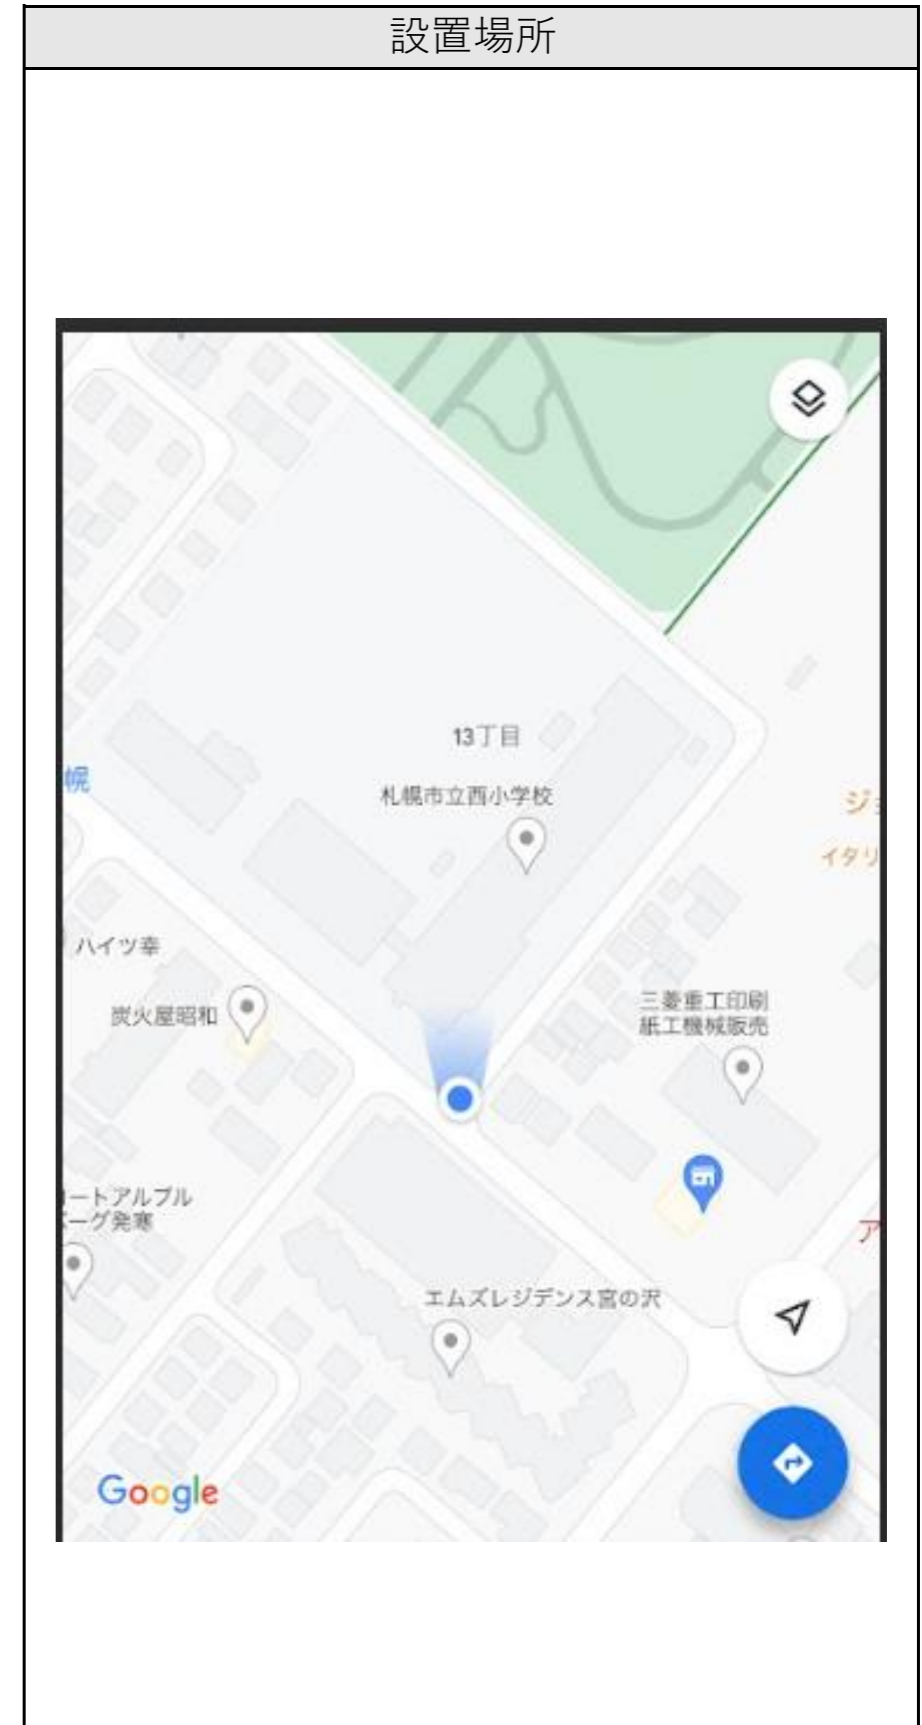
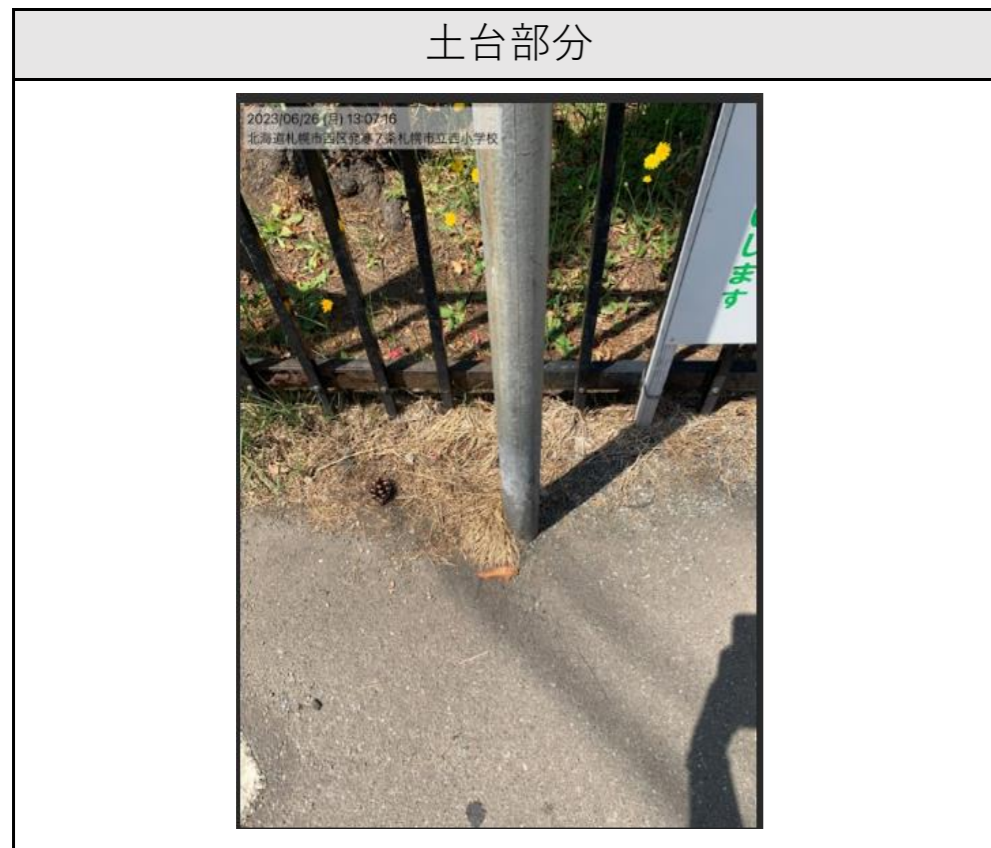
NO	3103
施設名	西小学校
所在地	北海道札幌市西区発寒7条13丁目2-1
備考	自立式標識 (小型) 合計:2箇所

看板部分 評価	A (危険性なし/破損なし)
看板部分 破損状況	
接合部分 評価	A (危険性なし/破損なし)
接合部分 破損状況	
ポール部分 評価	A (危険性なし/破損なし)
ポール部分 破損状況	
土台部分 評価	A (危険性なし/破損なし)
土台部分 破損状況

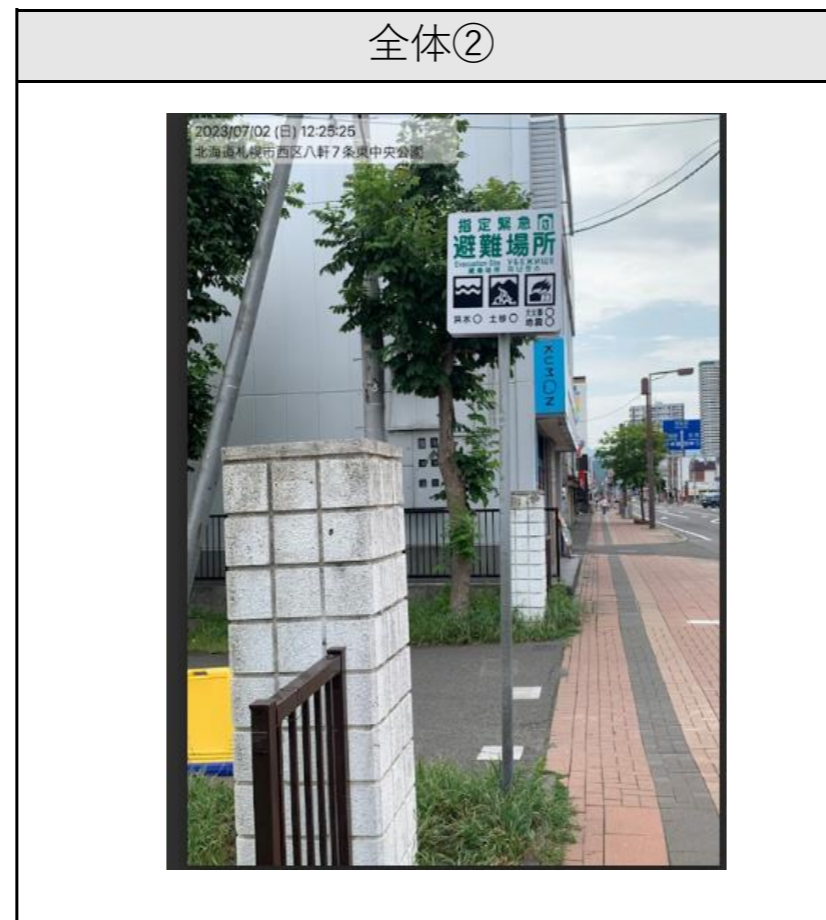
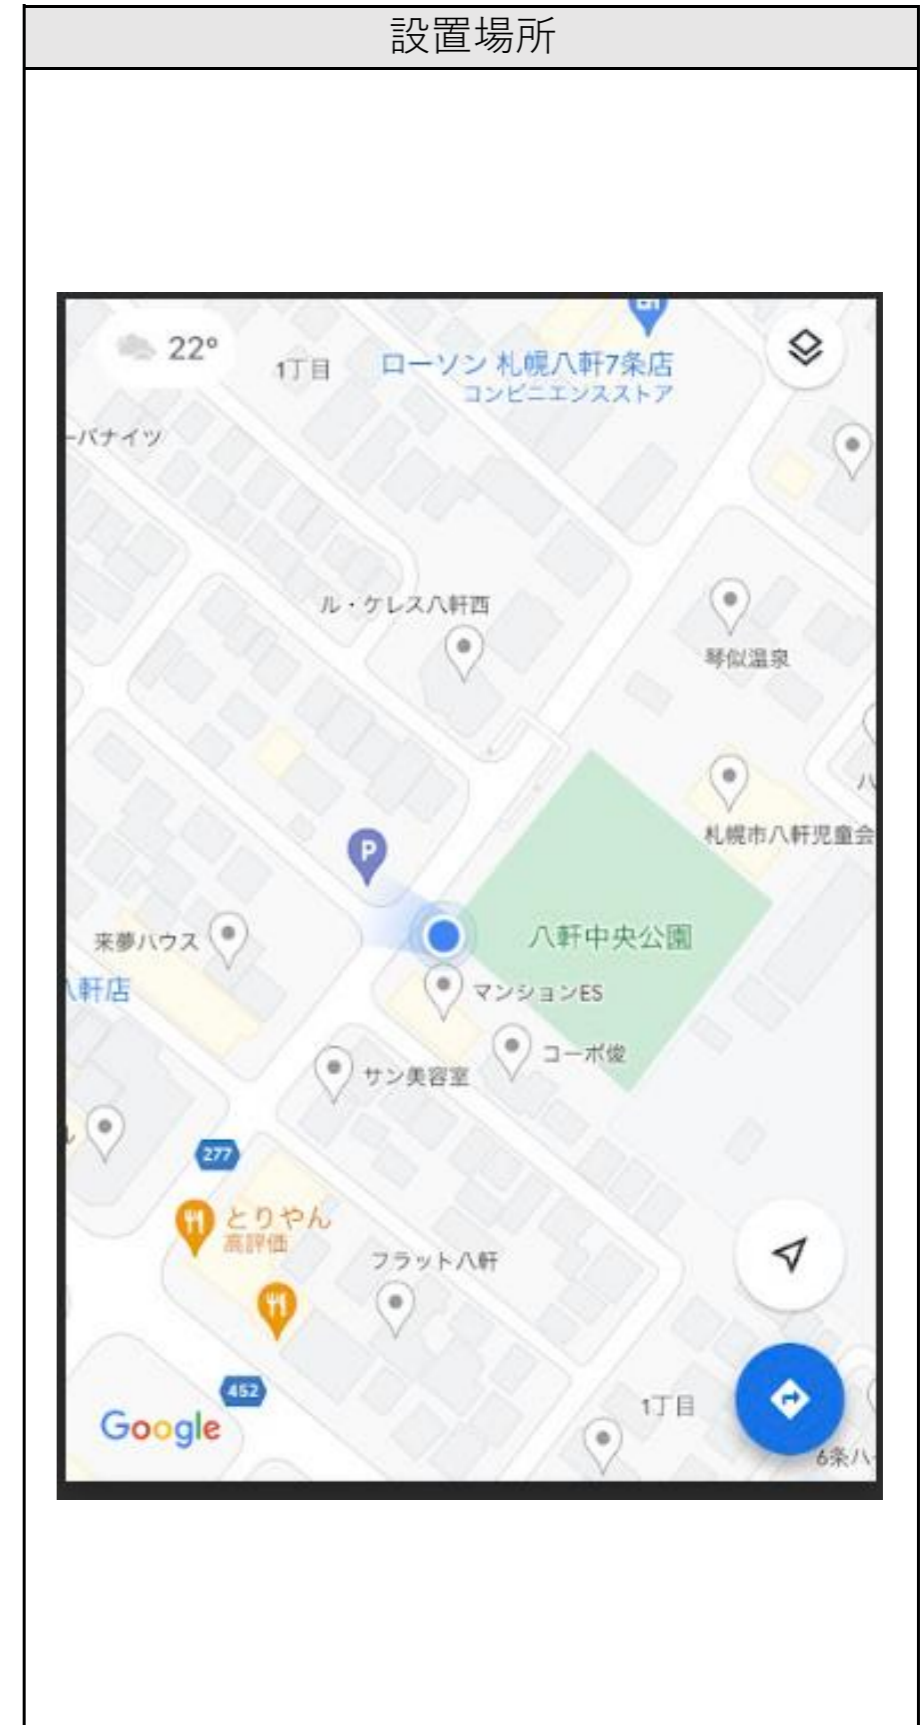
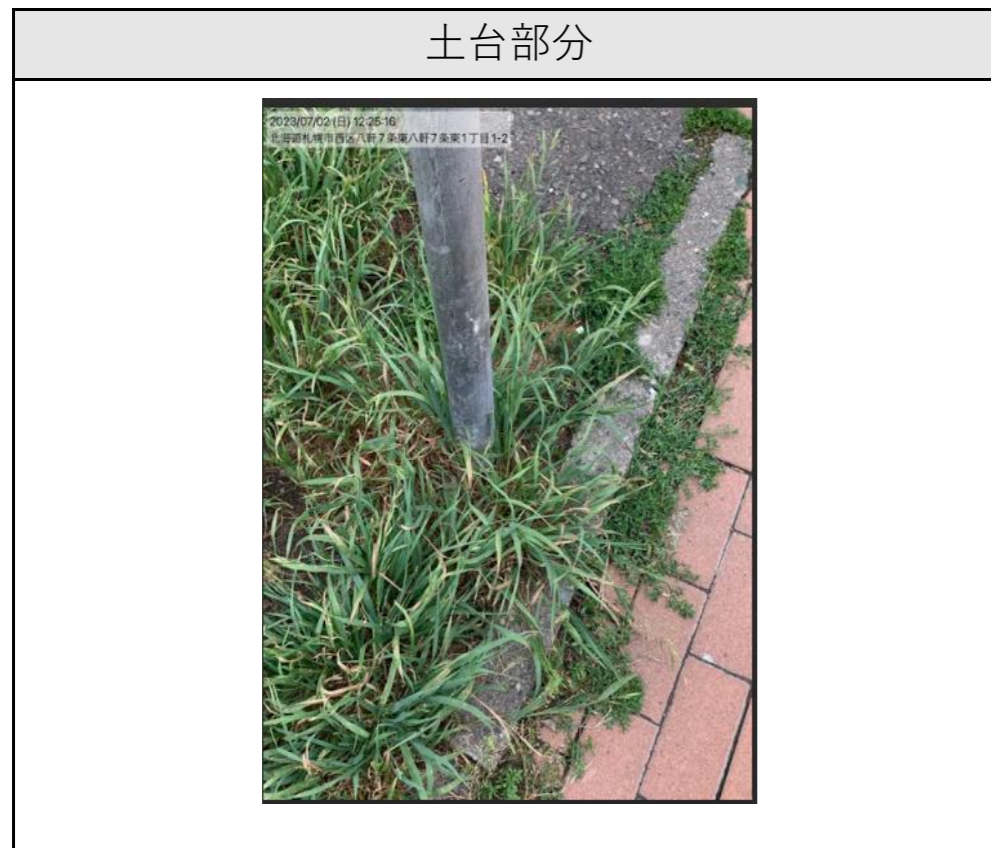
NO	3112
施設名	琴似中央小学校
所在地	北海道札幌市西区八軒7条東1丁目1-1
備考	自立式標識 (小型) 合計:2箇所

看板部分 評価	A (危険性なし/破損なし)
看板部分 破損状況	
接合部分 評価	A (危険性なし/破損なし)
接合部分 破損状況	
ポール部分 評価	A (危険性なし/破損なし)
ポール部分 破損状況	
土台部分 評価	A (危険性なし/破損なし)
土台部分 破損状況

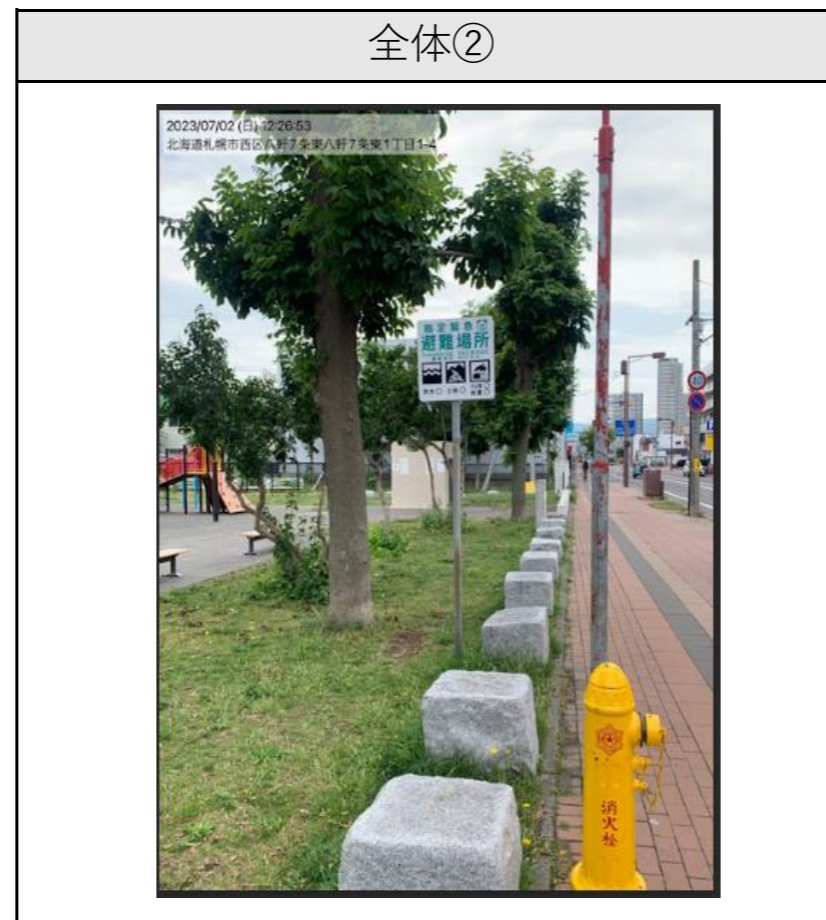
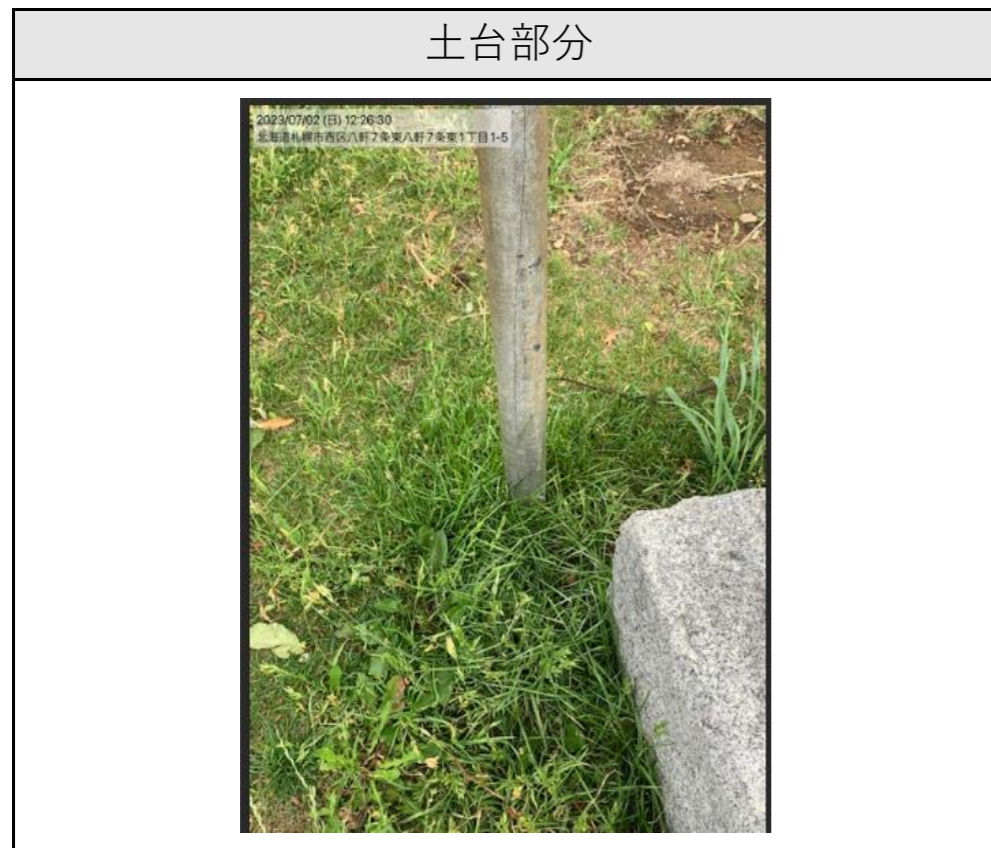
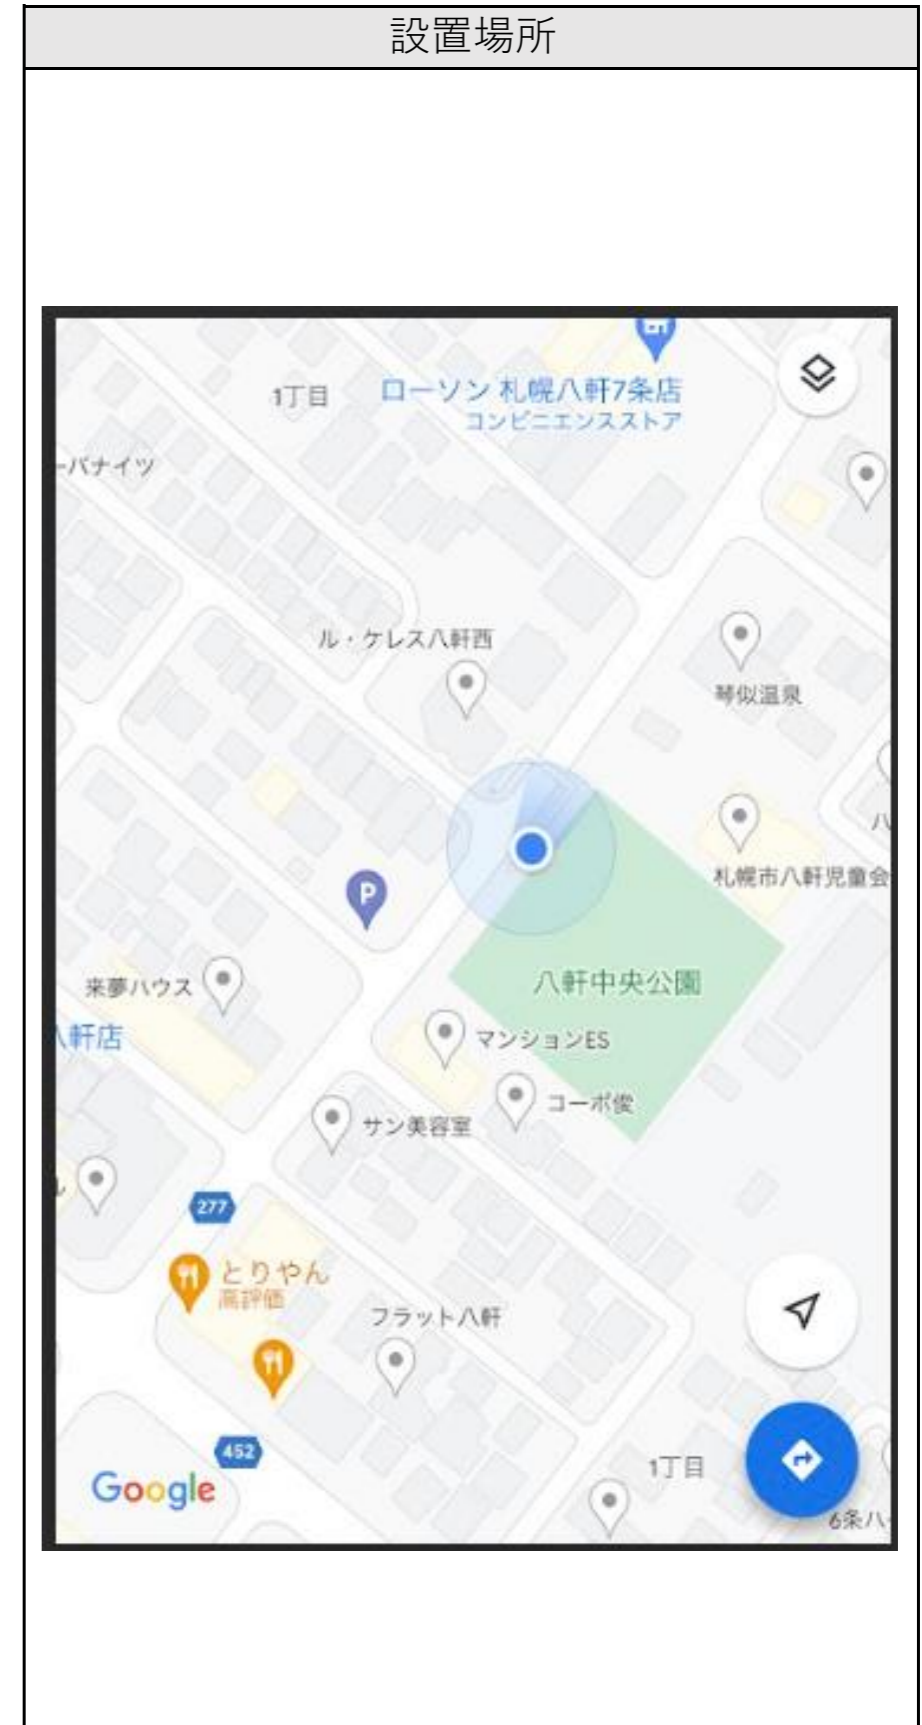
NO	3112
施設名	琴似中央小学校
所在地	北海道札幌市西区八軒7条東1丁目1-1
備考	自立式標識 (小型) 合計:2箇所

看板部分 評価	A (危険性なし/破損なし)
看板部分 破損状況	
接合部分 評価	A (危険性なし/破損なし)
接合部分 破損状況	
ポール部分 評価	A (危険性なし/破損なし)
ポール部分 破損状況	
土台部分 評価	A (危険性なし/破損なし)
土台部分 破損状況
