NO	3150
施設名	西区体育館
所在地	北海道札幌市西区発寒5条8丁目9-1
備考	自立式標識 (小型) 合計:1箇所

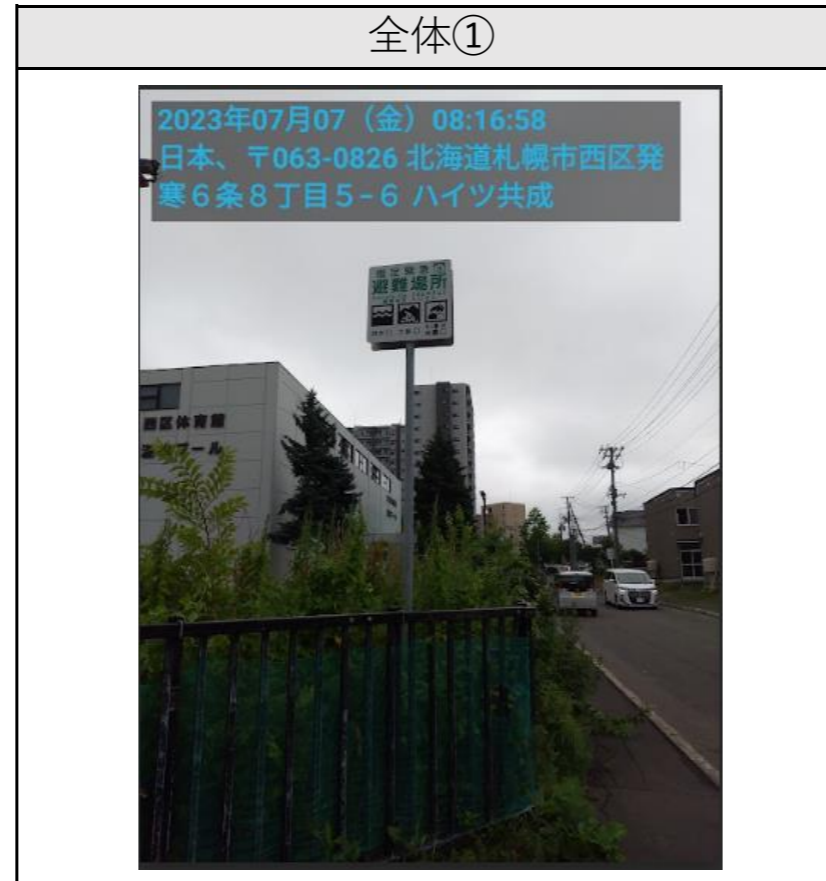
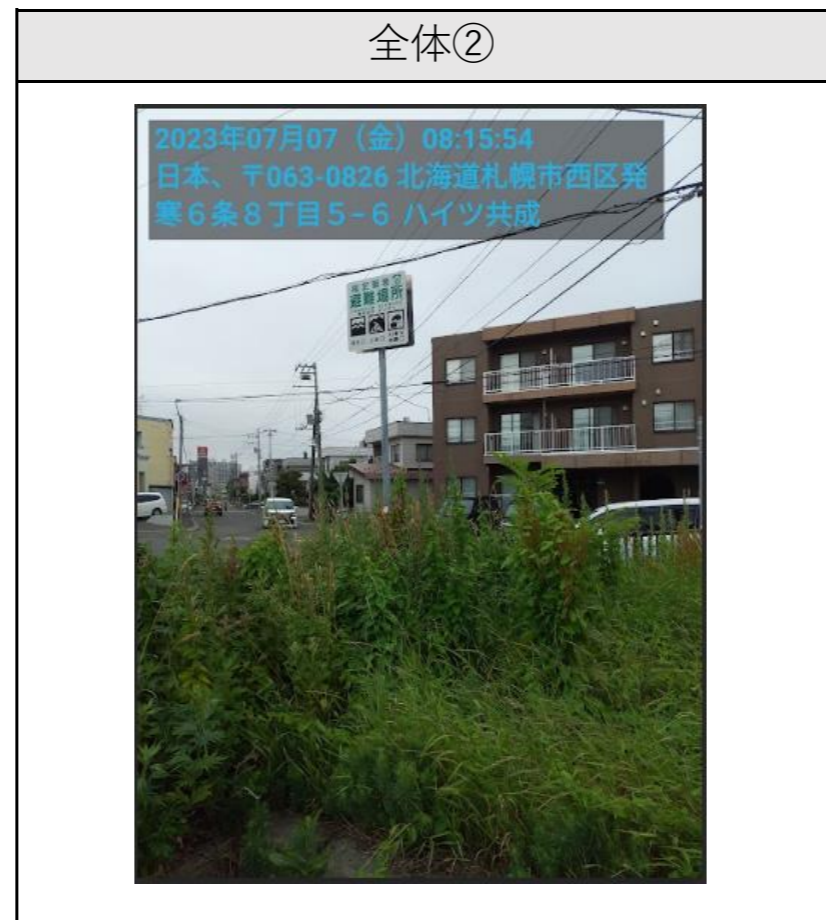
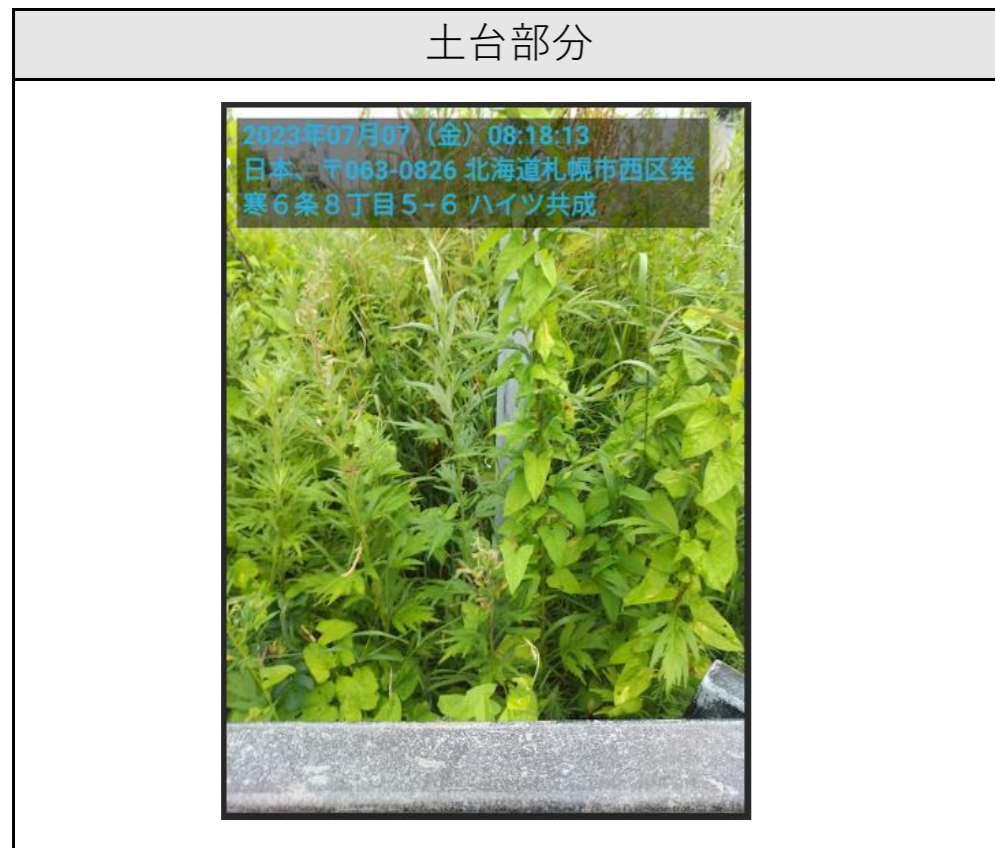
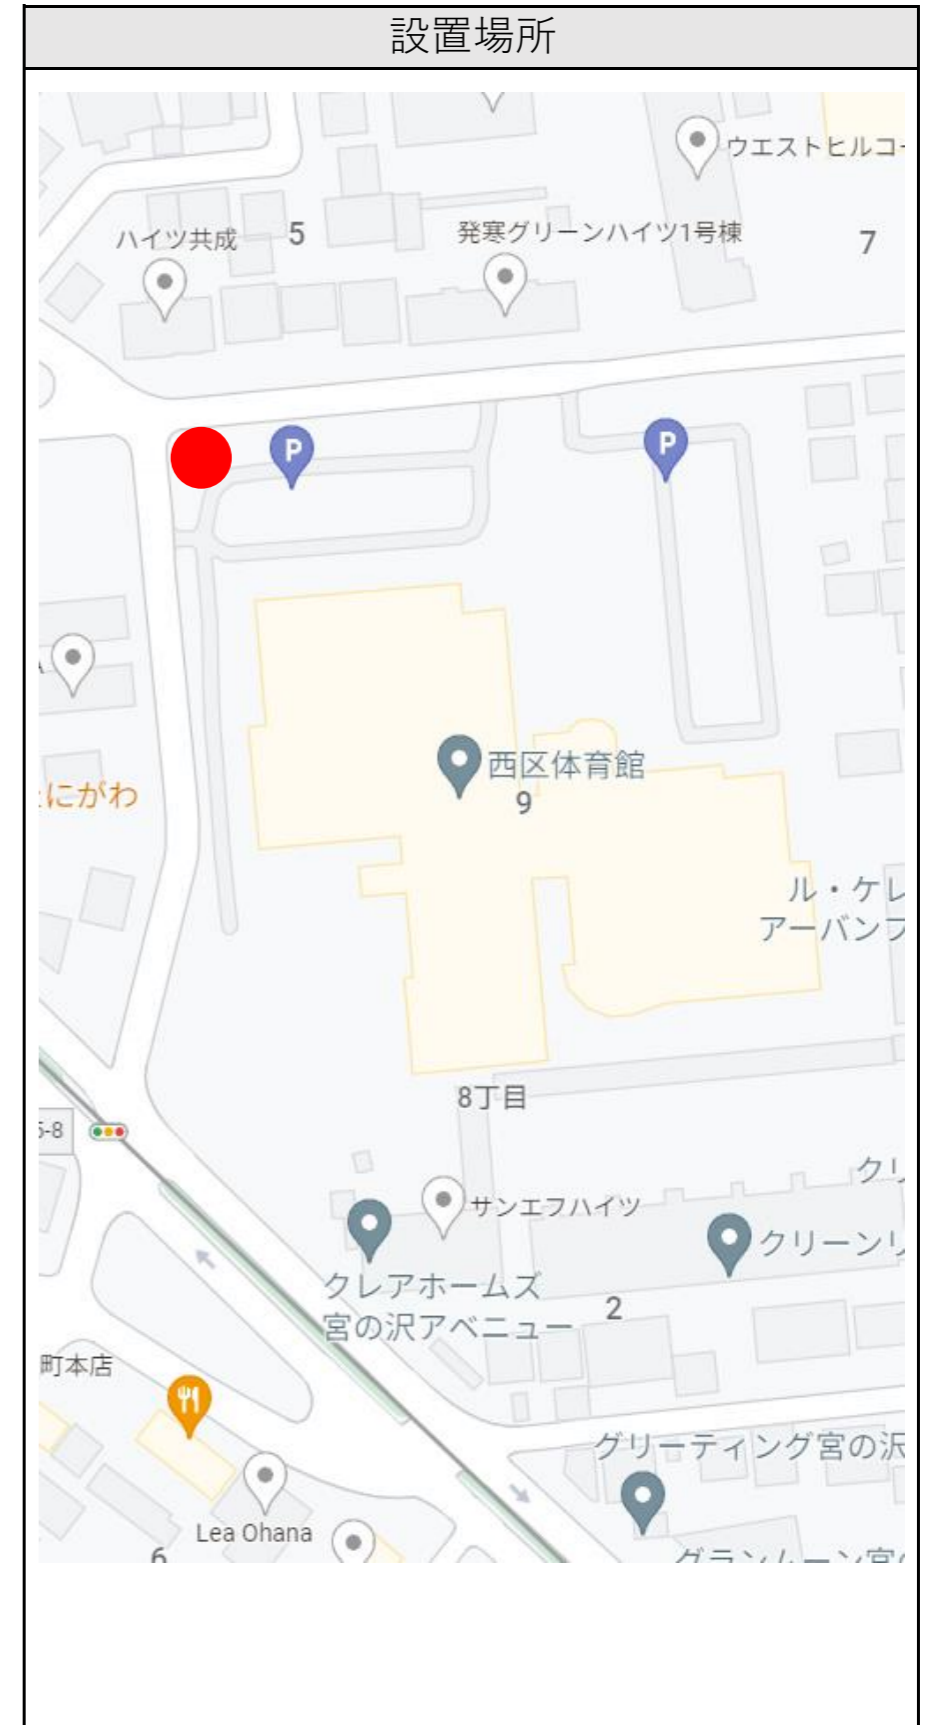
看板部分 評価	A (危険性なし/破損なし)
看板部分 破損状況	
接合部分 評価	A (危険性なし/破損なし)
接合部分 破損状況	
ポール部分 評価	A (危険性なし/破損なし)
ポール部分 破損状況	
土台部分 評価	A (危険性なし/破損なし)
土台部分 破損状況

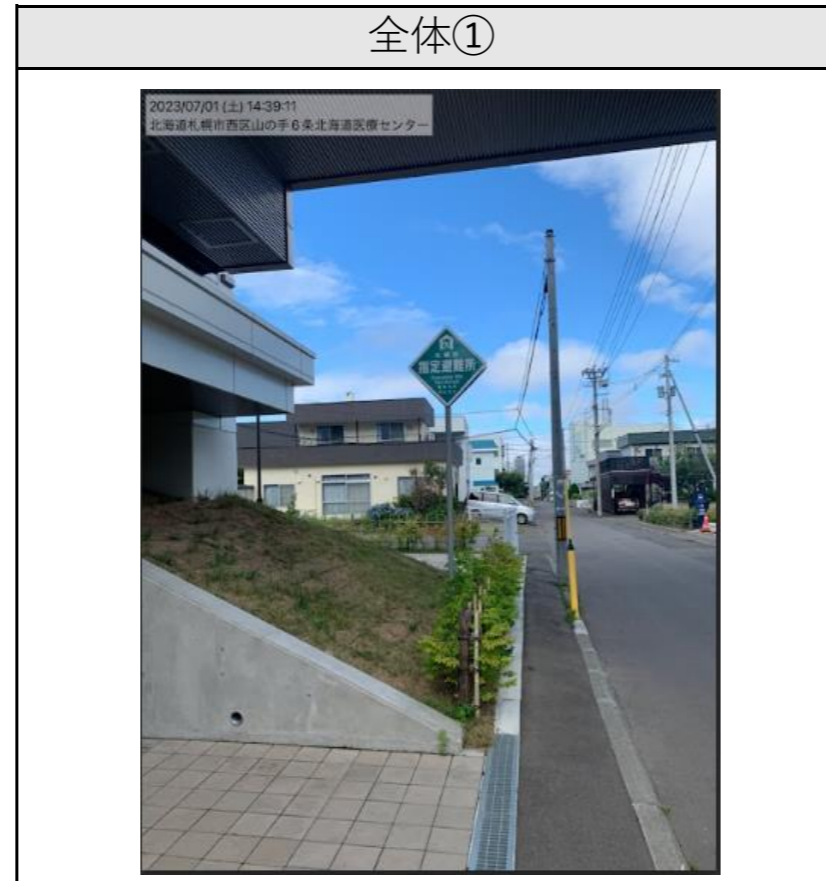
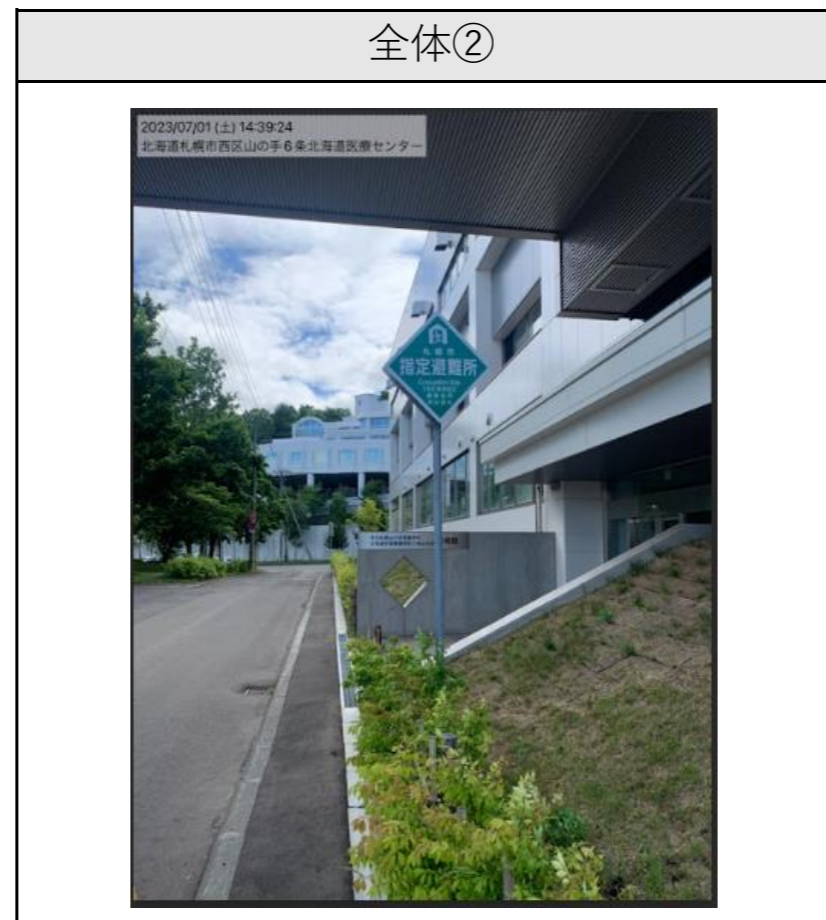
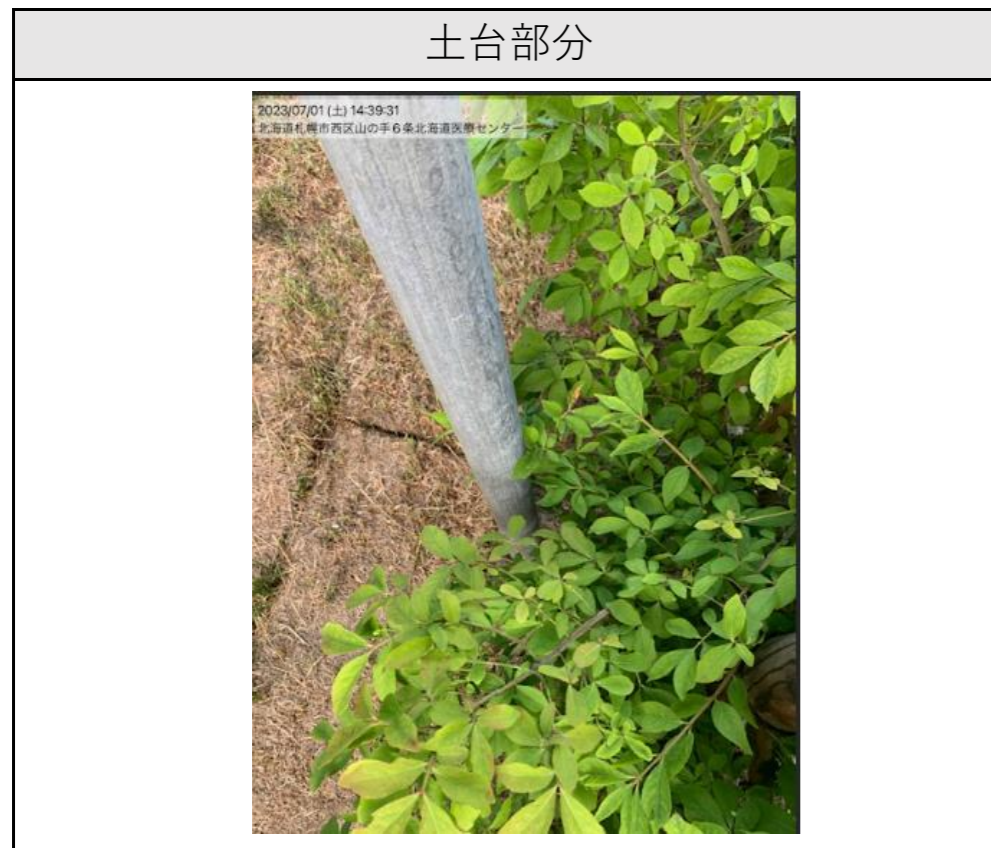
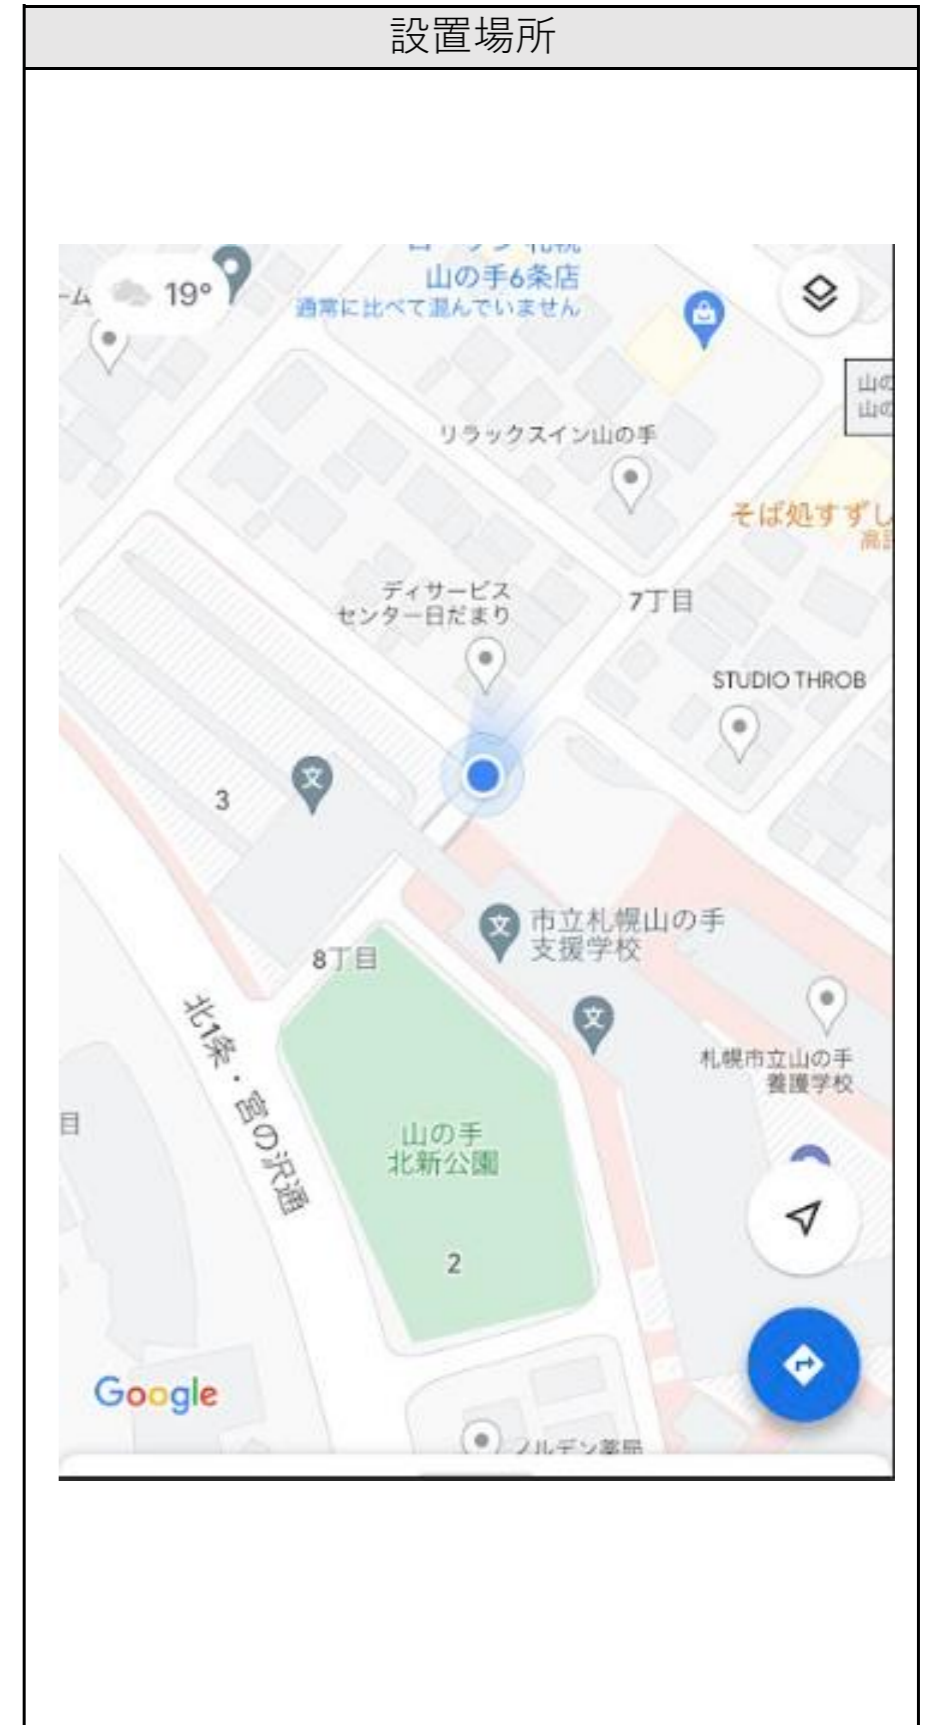
NO	3163
施設名	市立札幌山の手支援学校体育館
所在地	北海道札幌市西区山の手5条8丁目1-38
備考	自立式標識 (小型) 合計:1箇所

看板部分 評価	A (危険性なし/破損なし)
看板部分 破損状況	
接合部分 評価	A (危険性なし/破損なし)
接合部分 破損状況	
ポール部分 評価	A (危険性なし/破損なし)
ポール部分 破損状況	
土台部分 評価	A (危険性なし/破損なし)
土台部分 破損状況

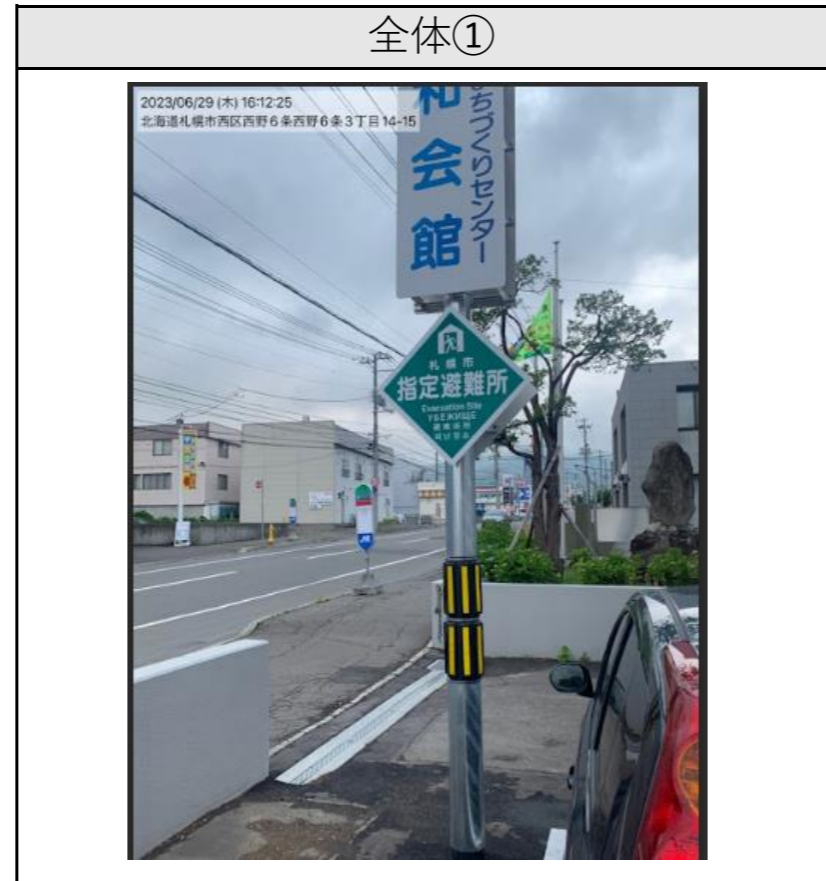
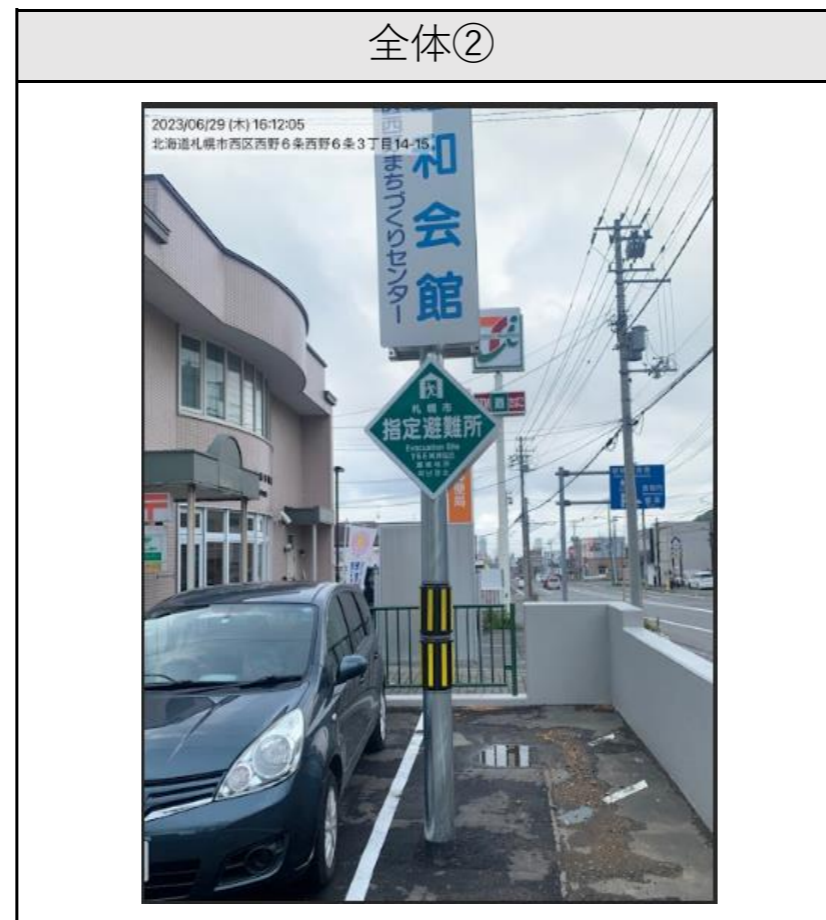
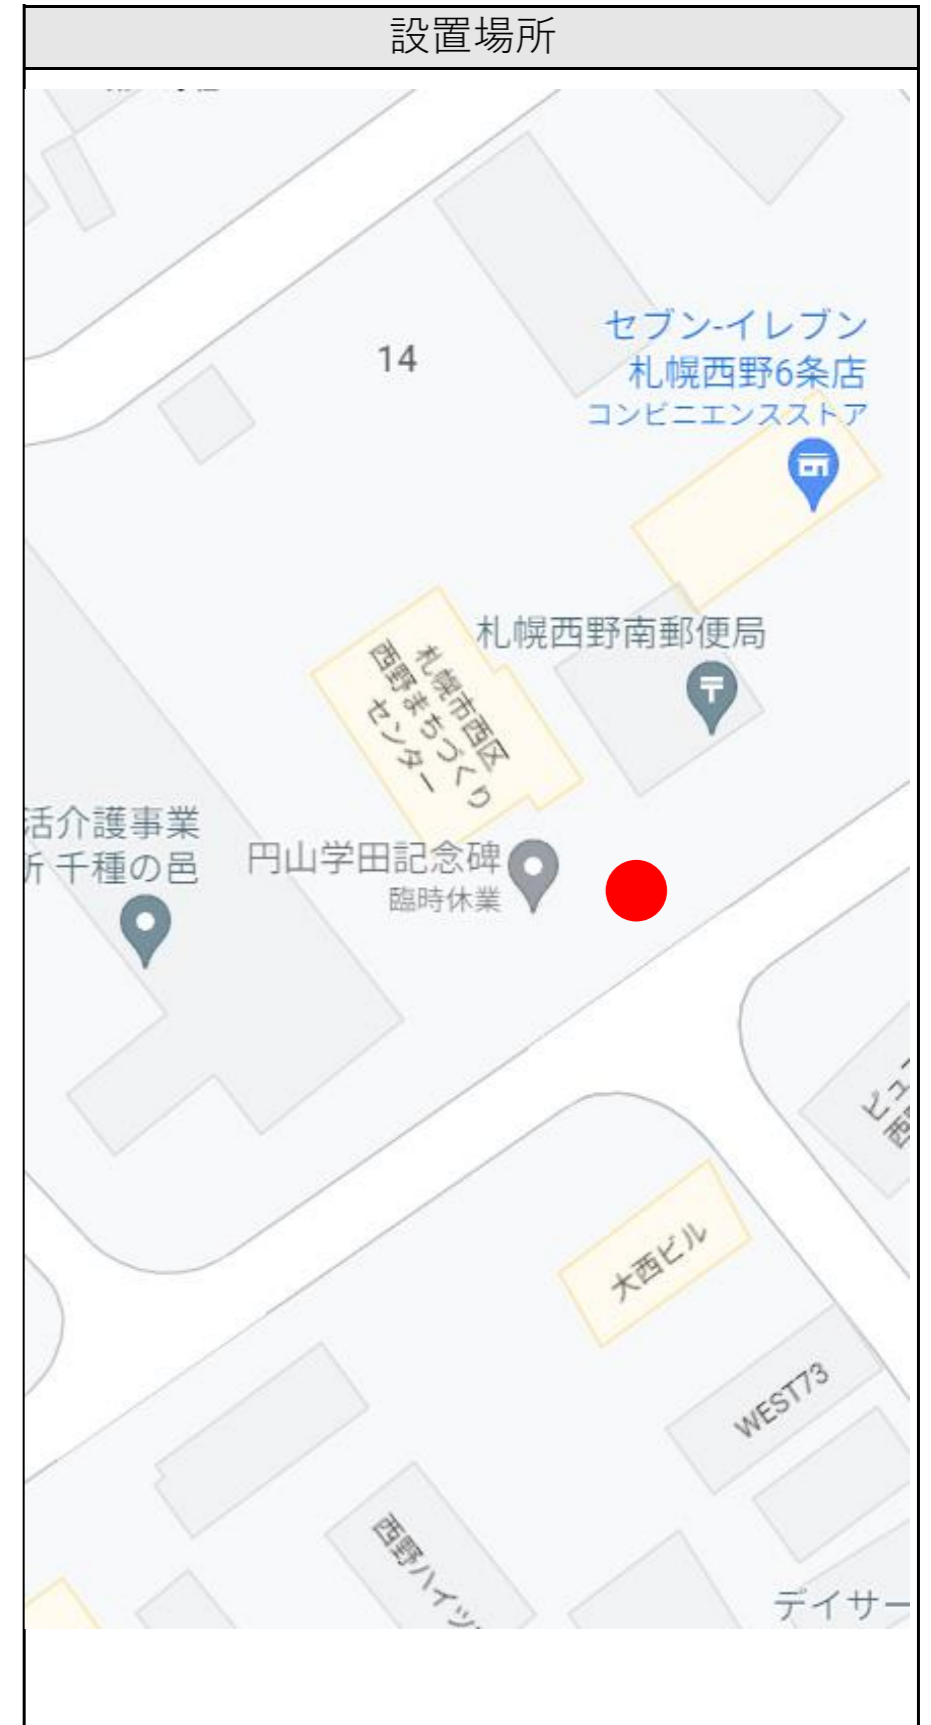
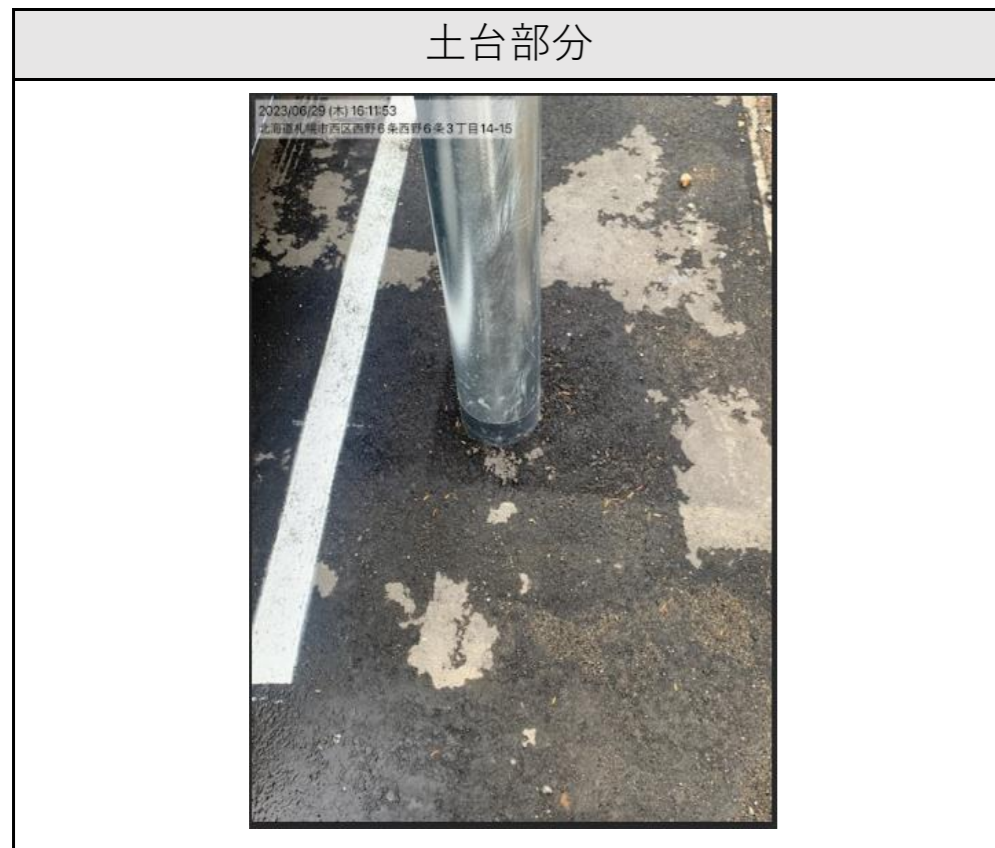
NO	3277	
施設名	昭和会館	
所在地	北海道札幌市西区西野6条3丁目14-16 札幌市西区西野まちづくりセンター	
備考	自立式標識 (小型)	合計:1箇所

看板部分 評価	A (危険性なし/破損なし)
看板部分 破損状況	
接合部分 評価	A (危険性なし/破損なし)
接合部分 破損状況	
ポール部分 評価	A (危険性なし/破損なし)
ポール部分 破損状況	
土台部分 評価	A (危険性なし/破損なし)
土台部分 破損状況

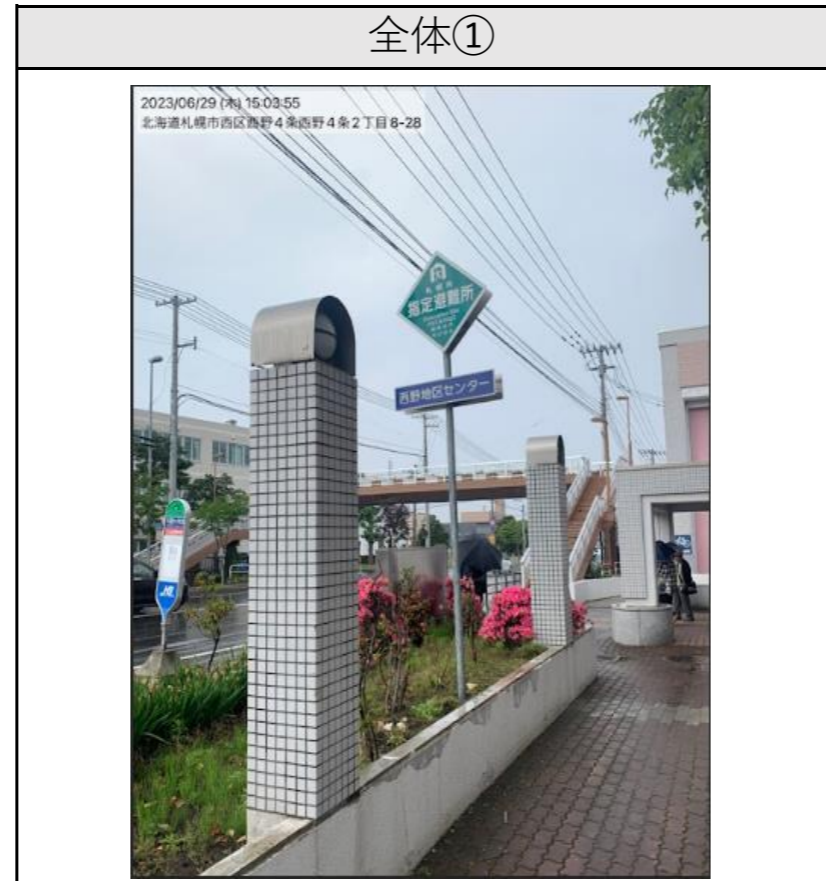
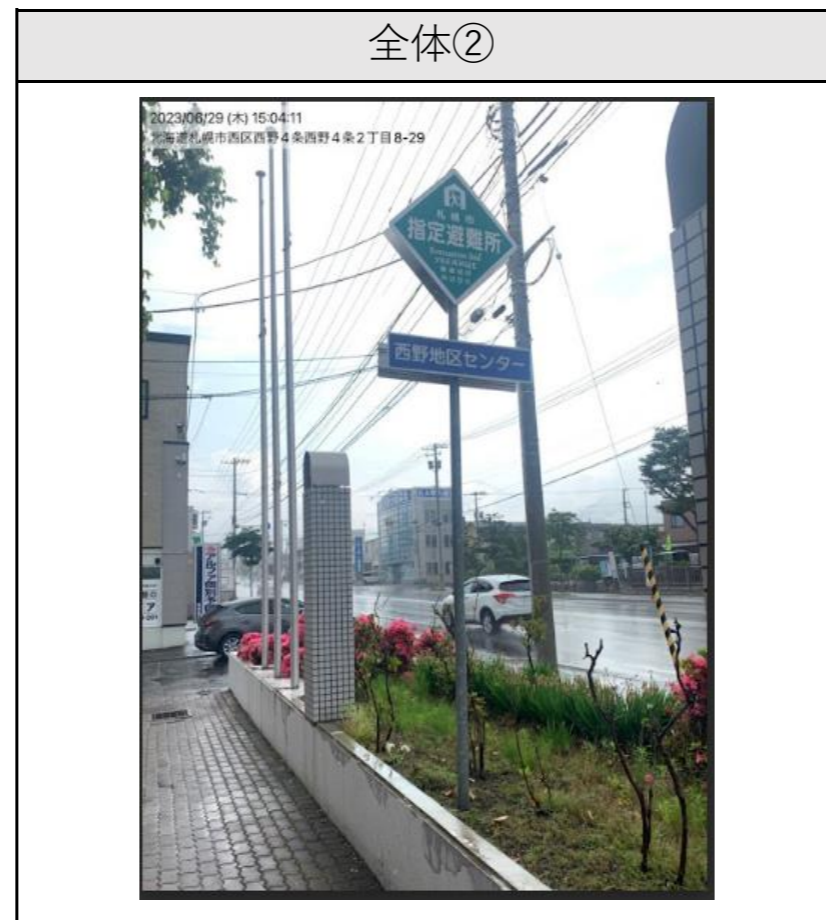
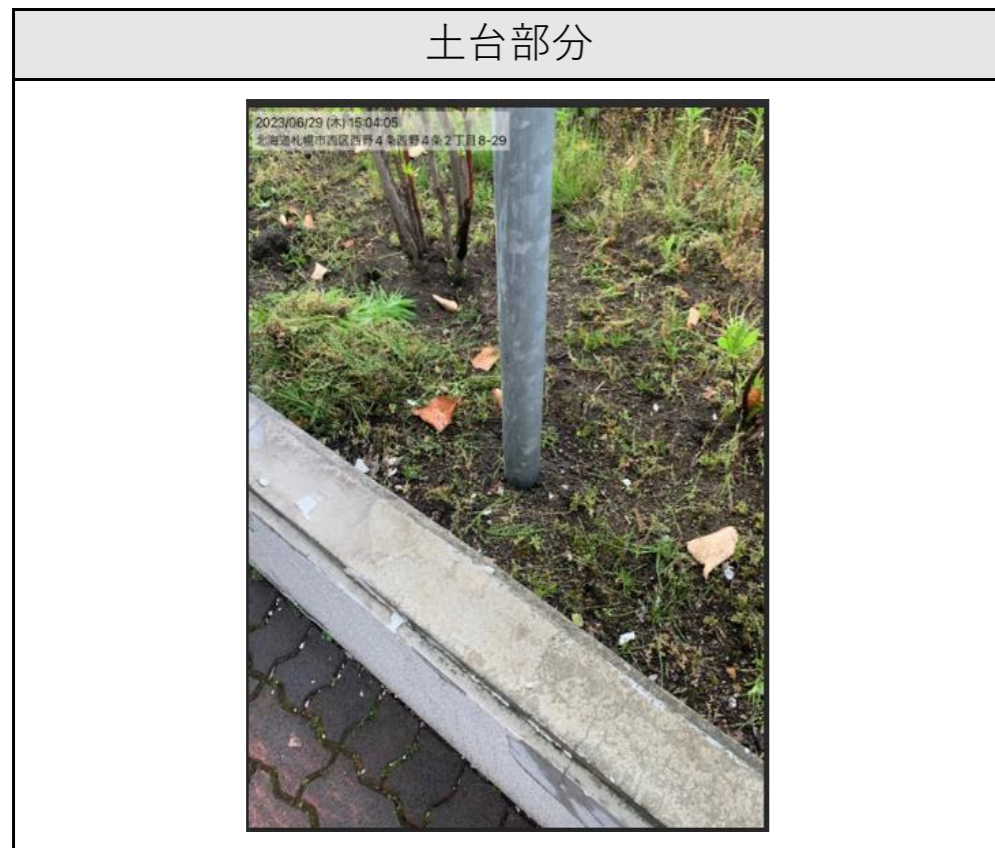
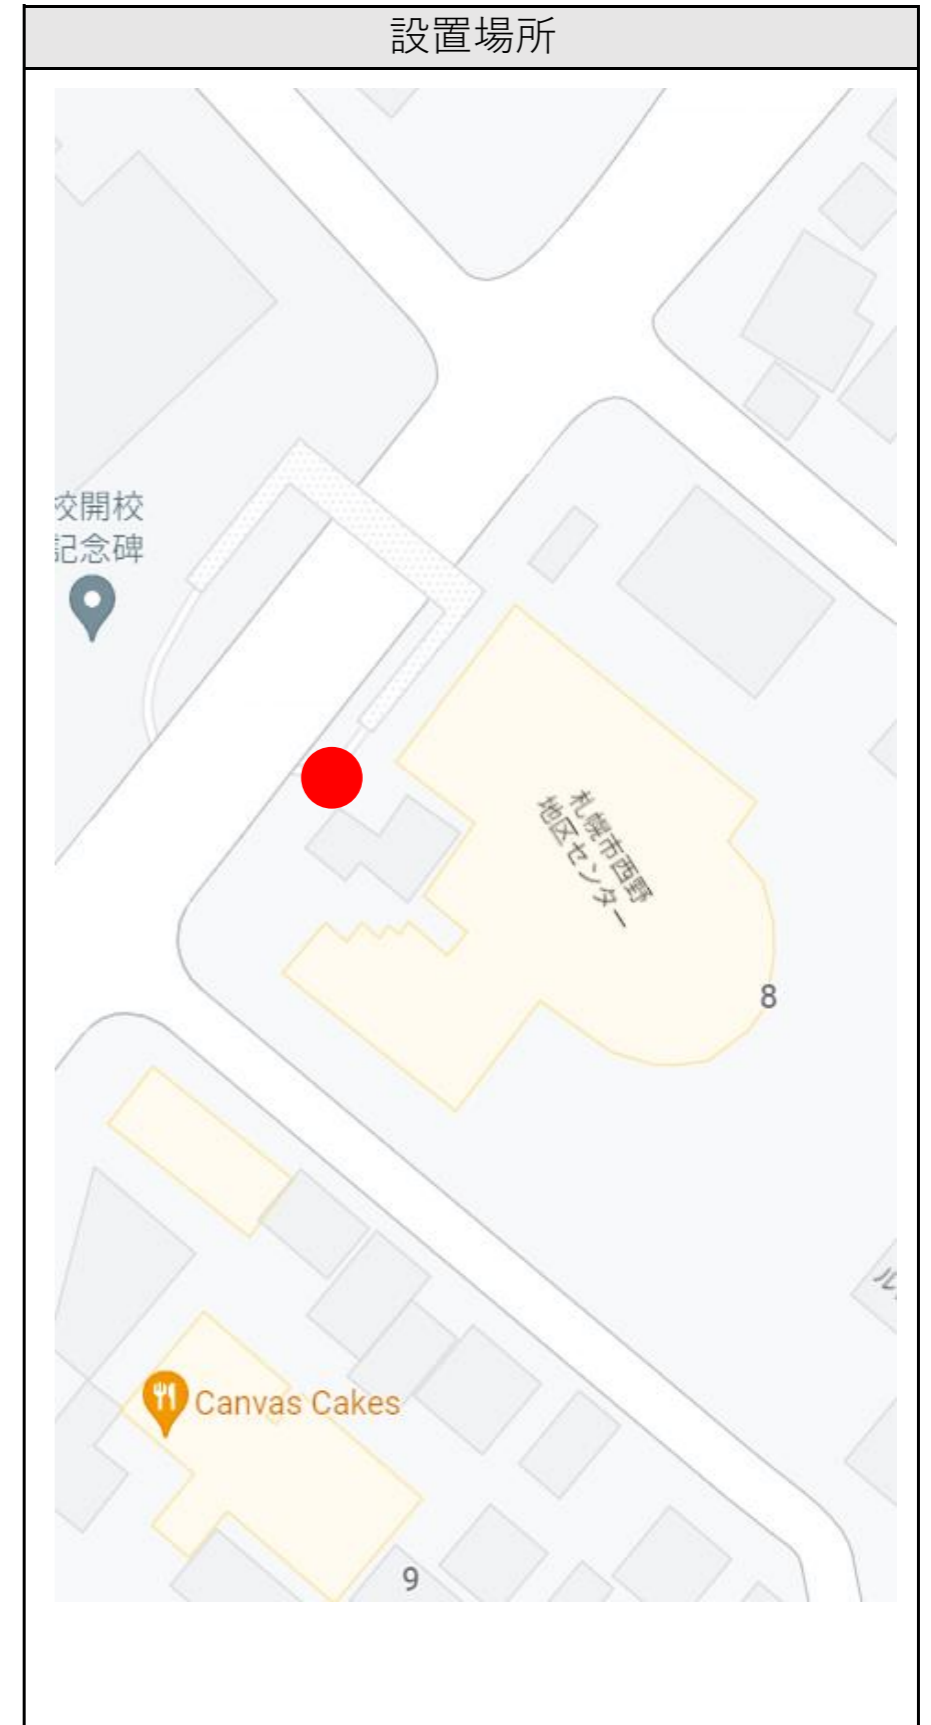
NO	3280
施設名	西野地区センター
所在地	北海道札幌市西区西野4条2丁目8-30 札幌市西野地区センター
備考	自立式標識 (小型) 合計:1箇所

看板部分 評価	A (危険性なし/破損なし)
看板部分 破損状況	
接合部分 評価	A (危険性なし/破損なし)
接合部分 破損状況	
ポール部分 評価	A (危険性なし/破損なし)
ポール部分 破損状況	
土台部分 評価	A (危険性なし/破損なし)
土台部分 破損状況

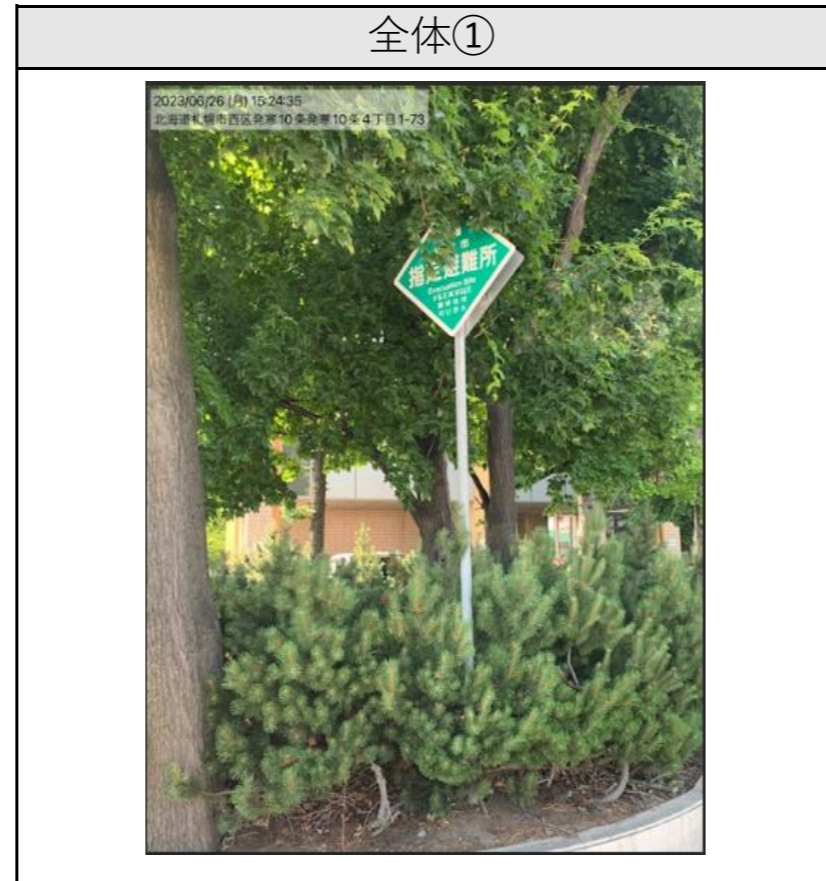
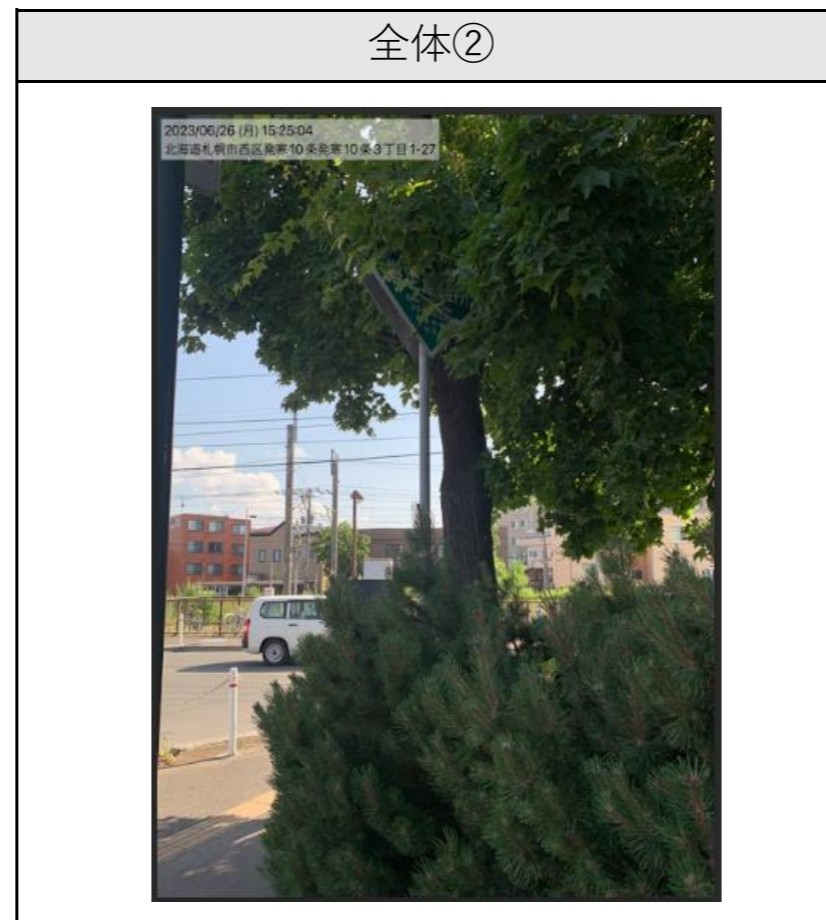
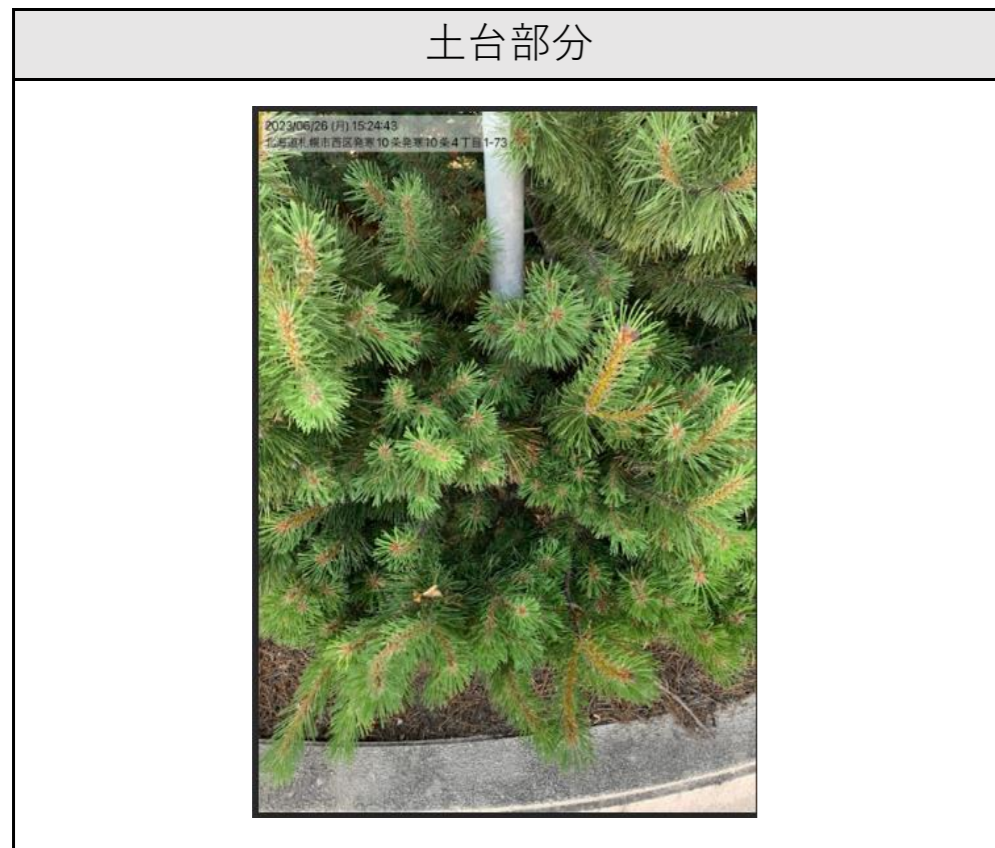
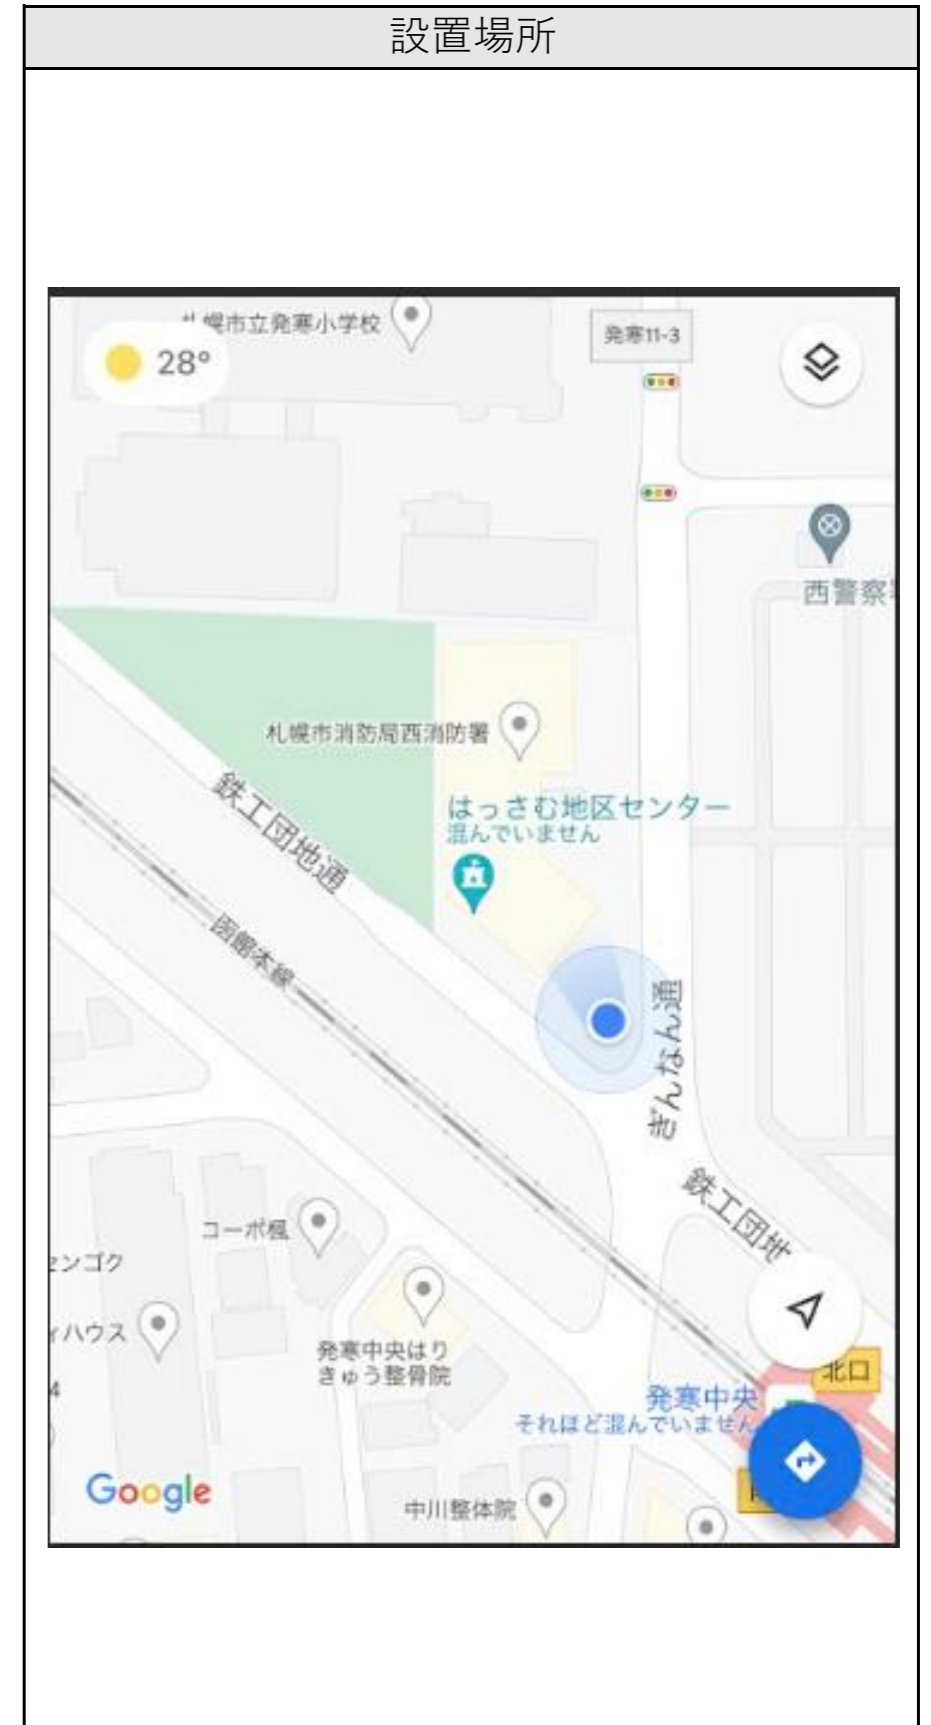
NO	3281
施設名	はっさむ地区センター
所在地	北海道札幌市西区発寒10条4丁目1-1 札幌市消防局西消防署
備考	自立式標識 (小型) 合計:1箇所

看板部分 評価	A (危険性なし/破損なし)
看板部分 破損状況	
接合部分 評価	A (危険性なし/破損なし)
接合部分 破損状況	
ポール部分 評価	A (危険性なし/破損なし)
ポール部分 破損状況	
土台部分 評価	A (危険性なし/破損なし)
土台部分 破損状況
