NO	3150
施設名	西区体育館
所在地	北海道札幌市西区発寒5条8丁目9-1
備考	自立式標識 (小型) 合計:1箇所

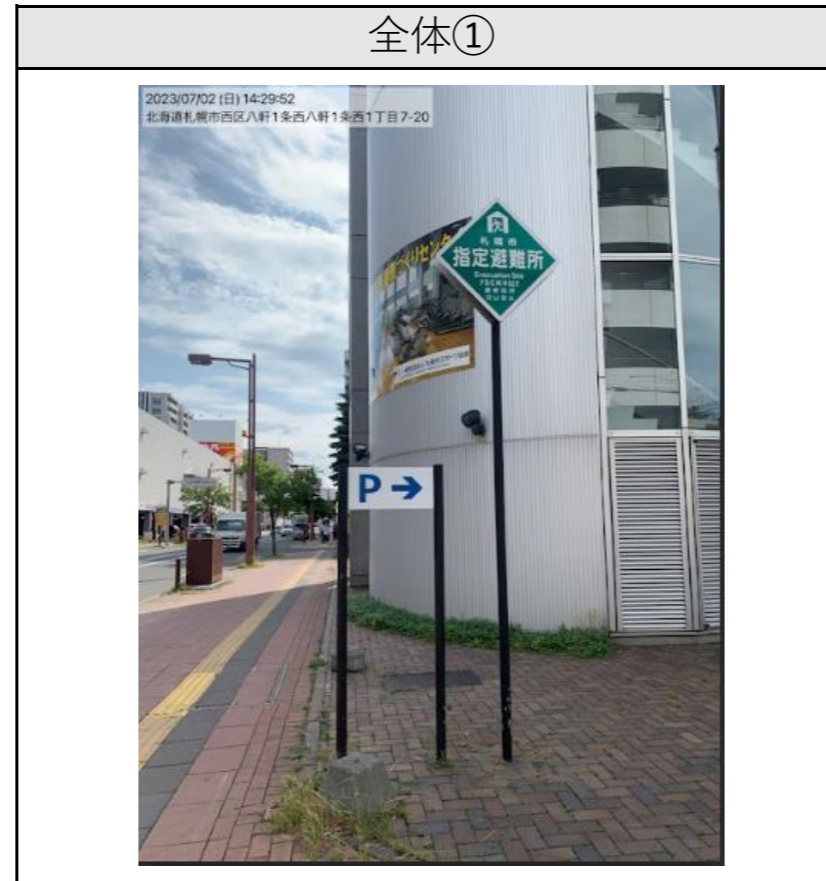
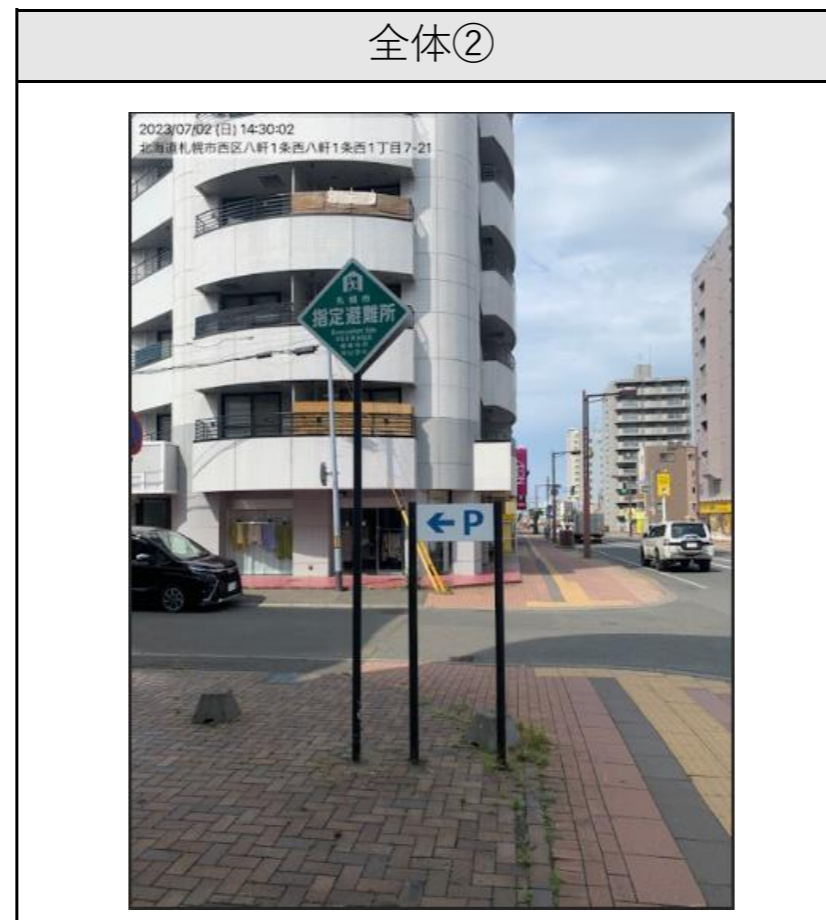
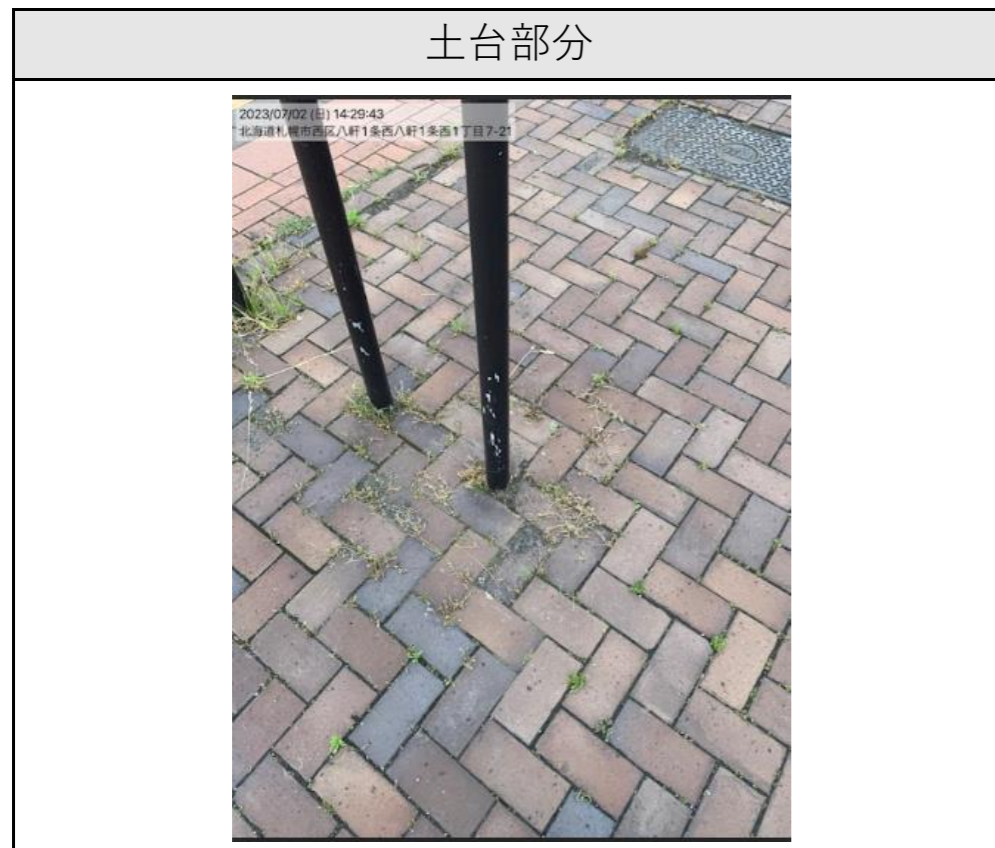
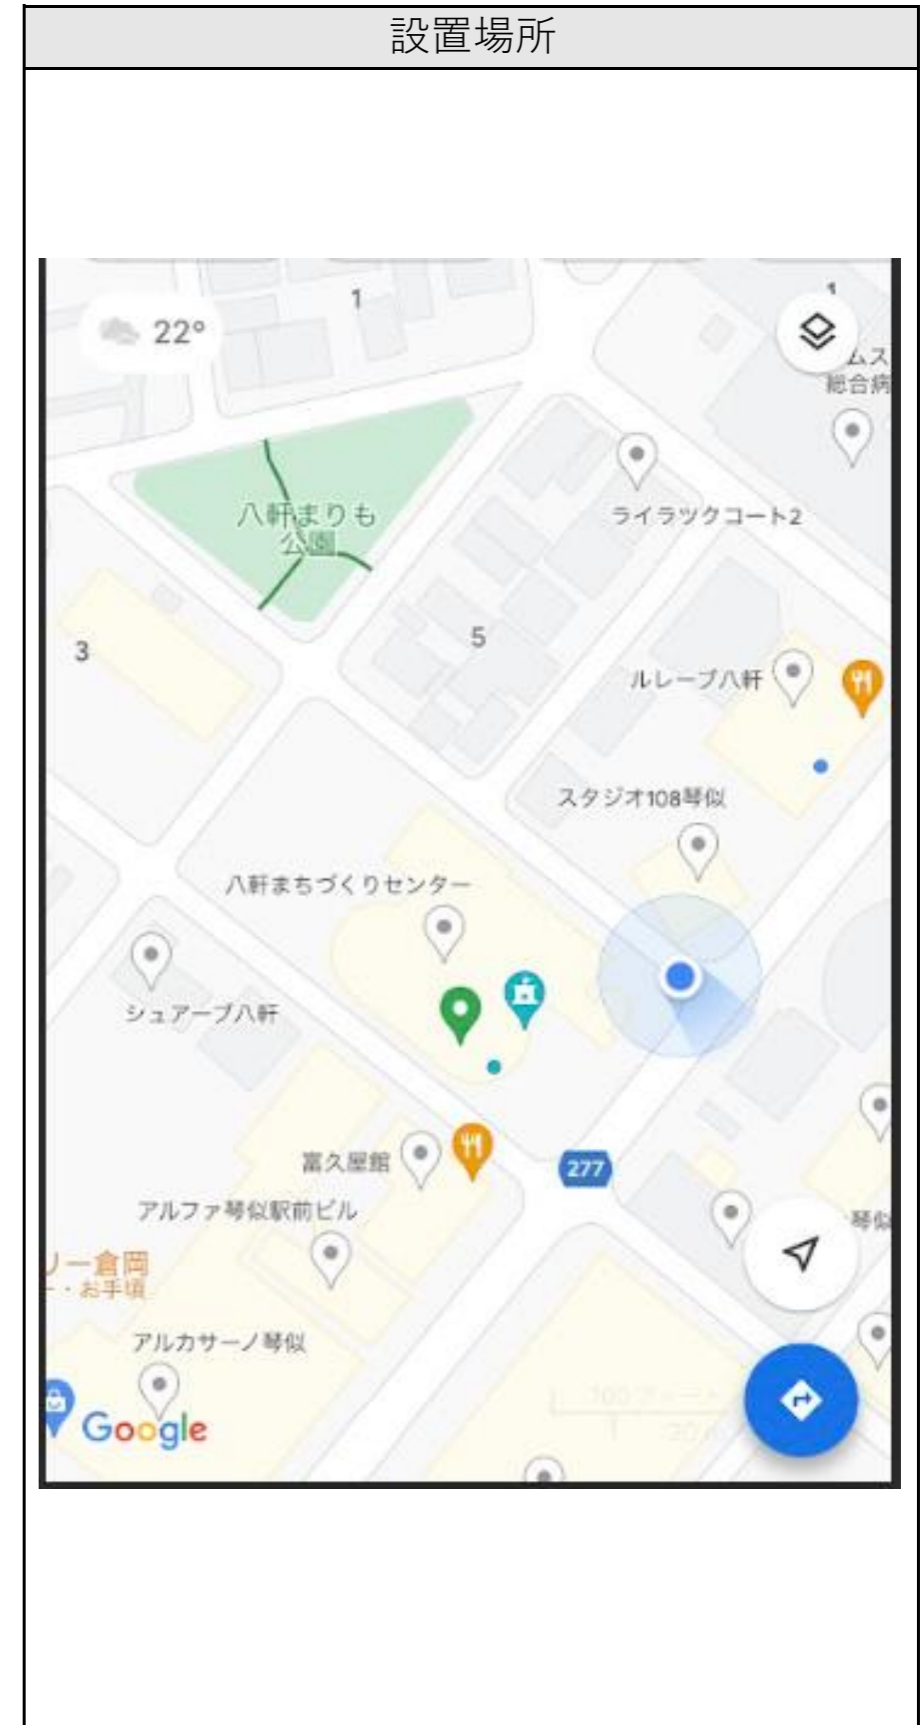
NO	3282
施設名	八軒まちづくりセンター リスト上の「八軒会館」
所在地	北海道札幌市西区八軒1条西1丁目7-1
備考	自立式標識 (小型) 合計:1箇所

看板部分 評価	A (危険性なし/破損なし)
看板部分 破損状況	
接合部分 評価	A (危険性なし/破損なし)
接合部分 破損状況	
ポール部分 評価	A (危険性なし/破損なし)
ポール部分 破損状況	
土台部分 評価	A (危険性なし/破損なし)
土台部分 破損状況

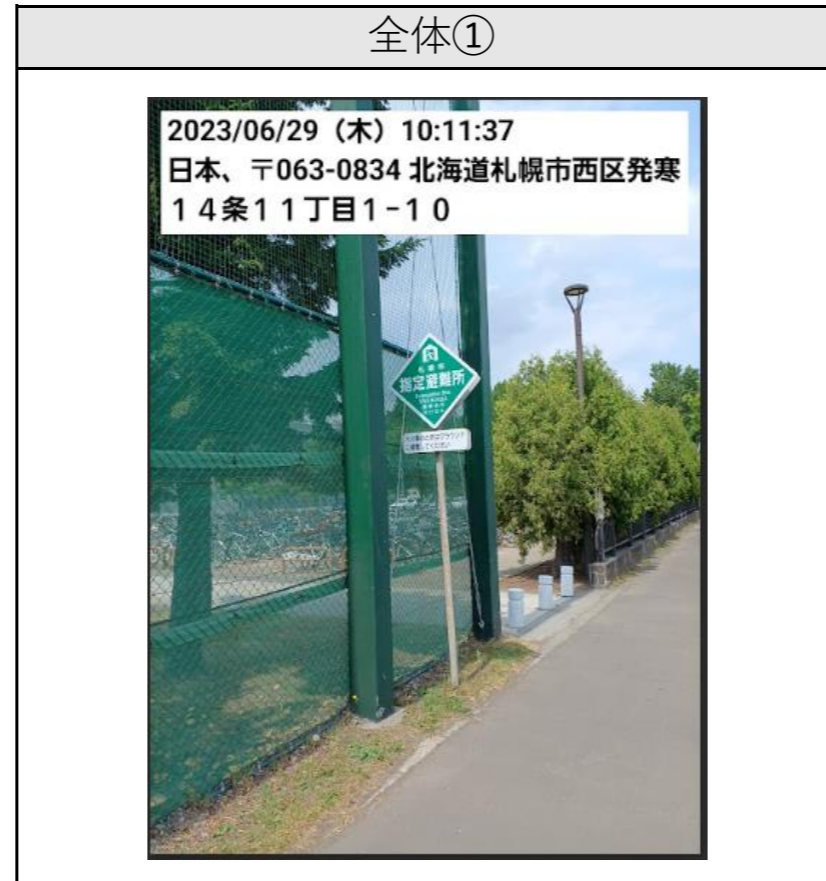
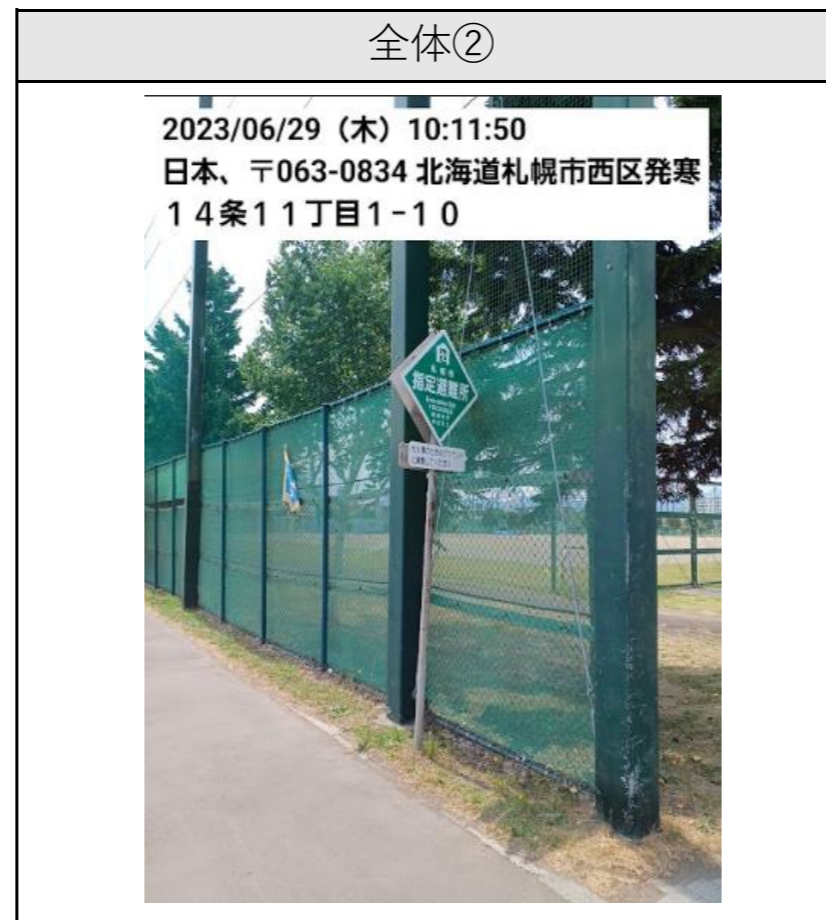
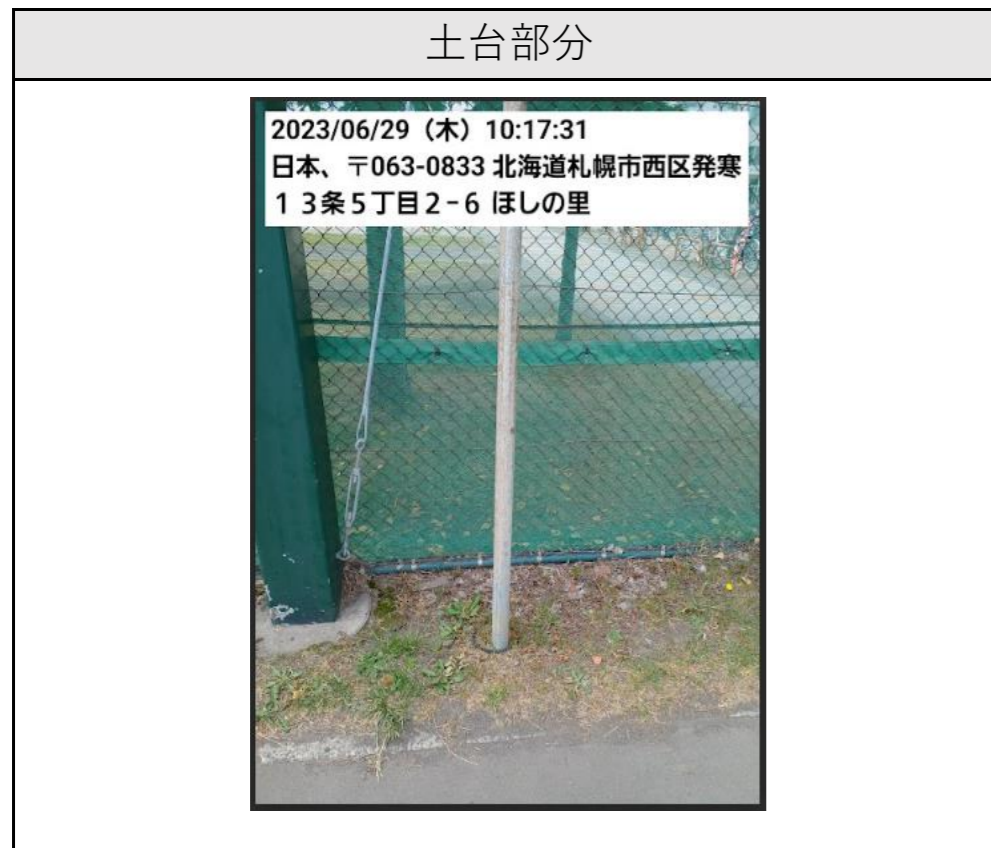
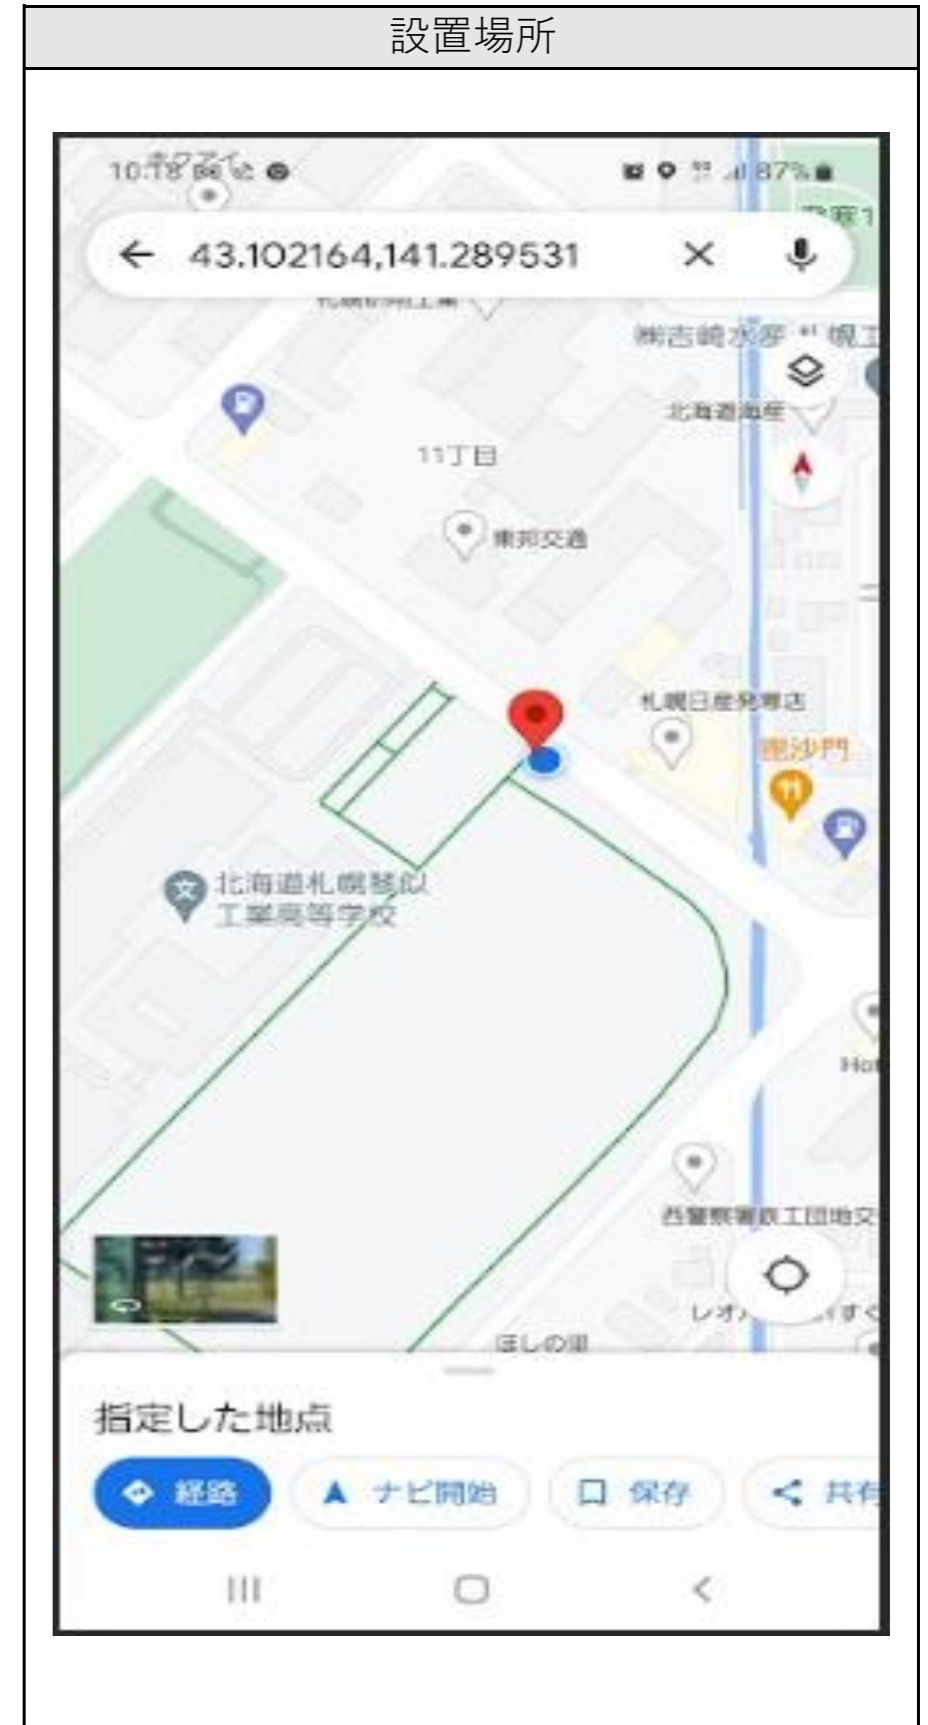
NO	3317
施設名	札幌琴似工業高校
所在地	北海道札幌市西区発寒13条11丁目3-1
備考	自立式標識 (小型) 合計:1箇所

看板部分 評価	A (危険性なし/破損なし)
看板部分 破損状況	
接合部分 評価	A (危険性なし/破損なし)
接合部分 破損状況	
ポール部分 評価	A (危険性なし/破損なし)
ポール部分 破損状況	
土台部分 評価	A (危険性なし/破損なし)
土台部分 破損状況

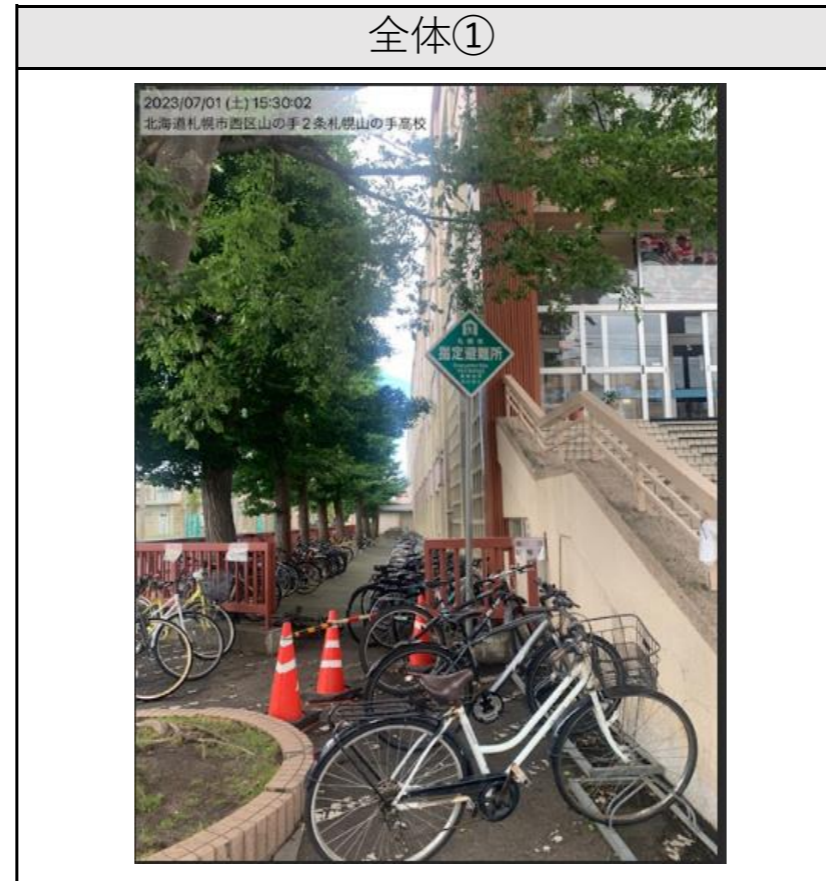
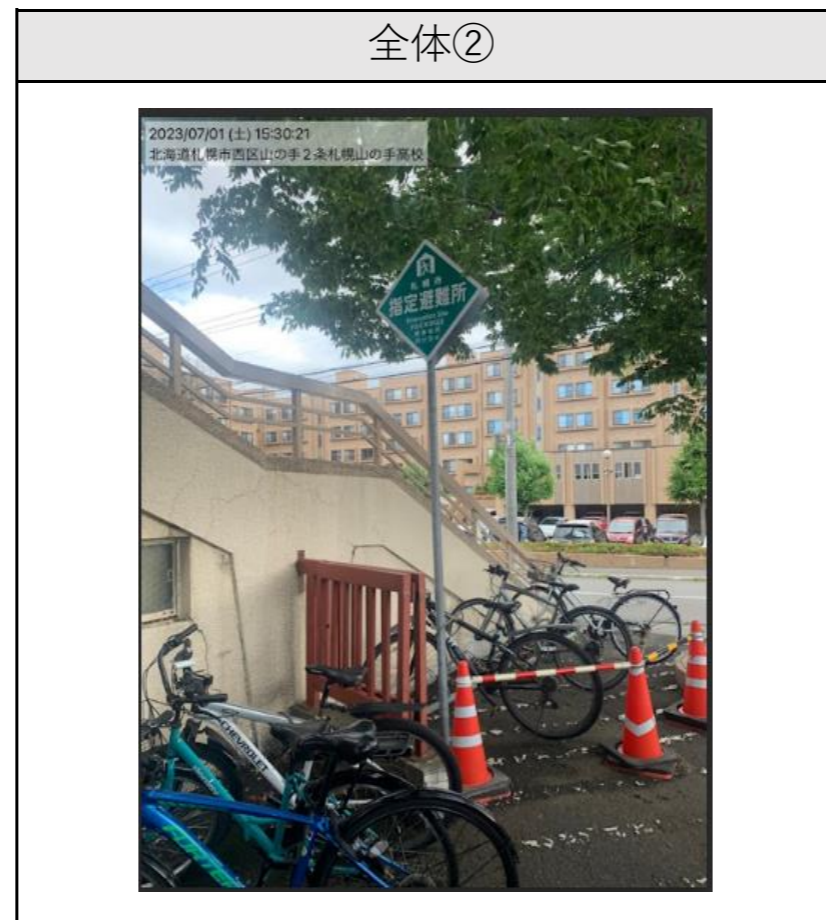
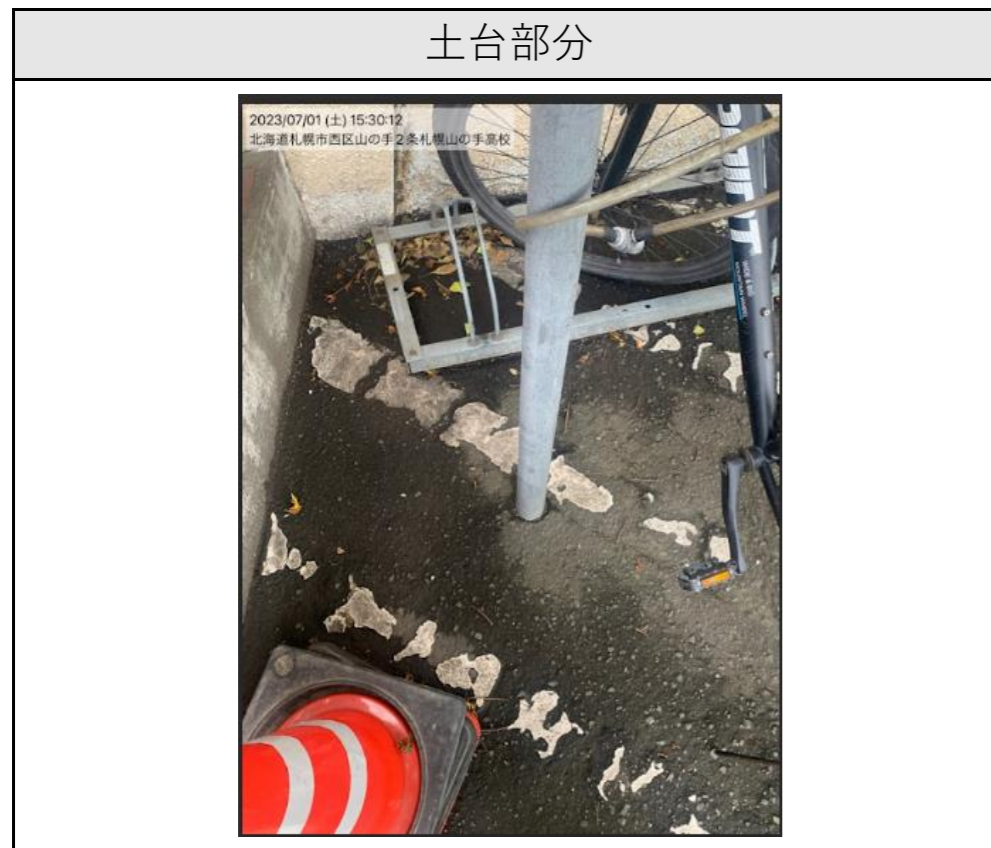
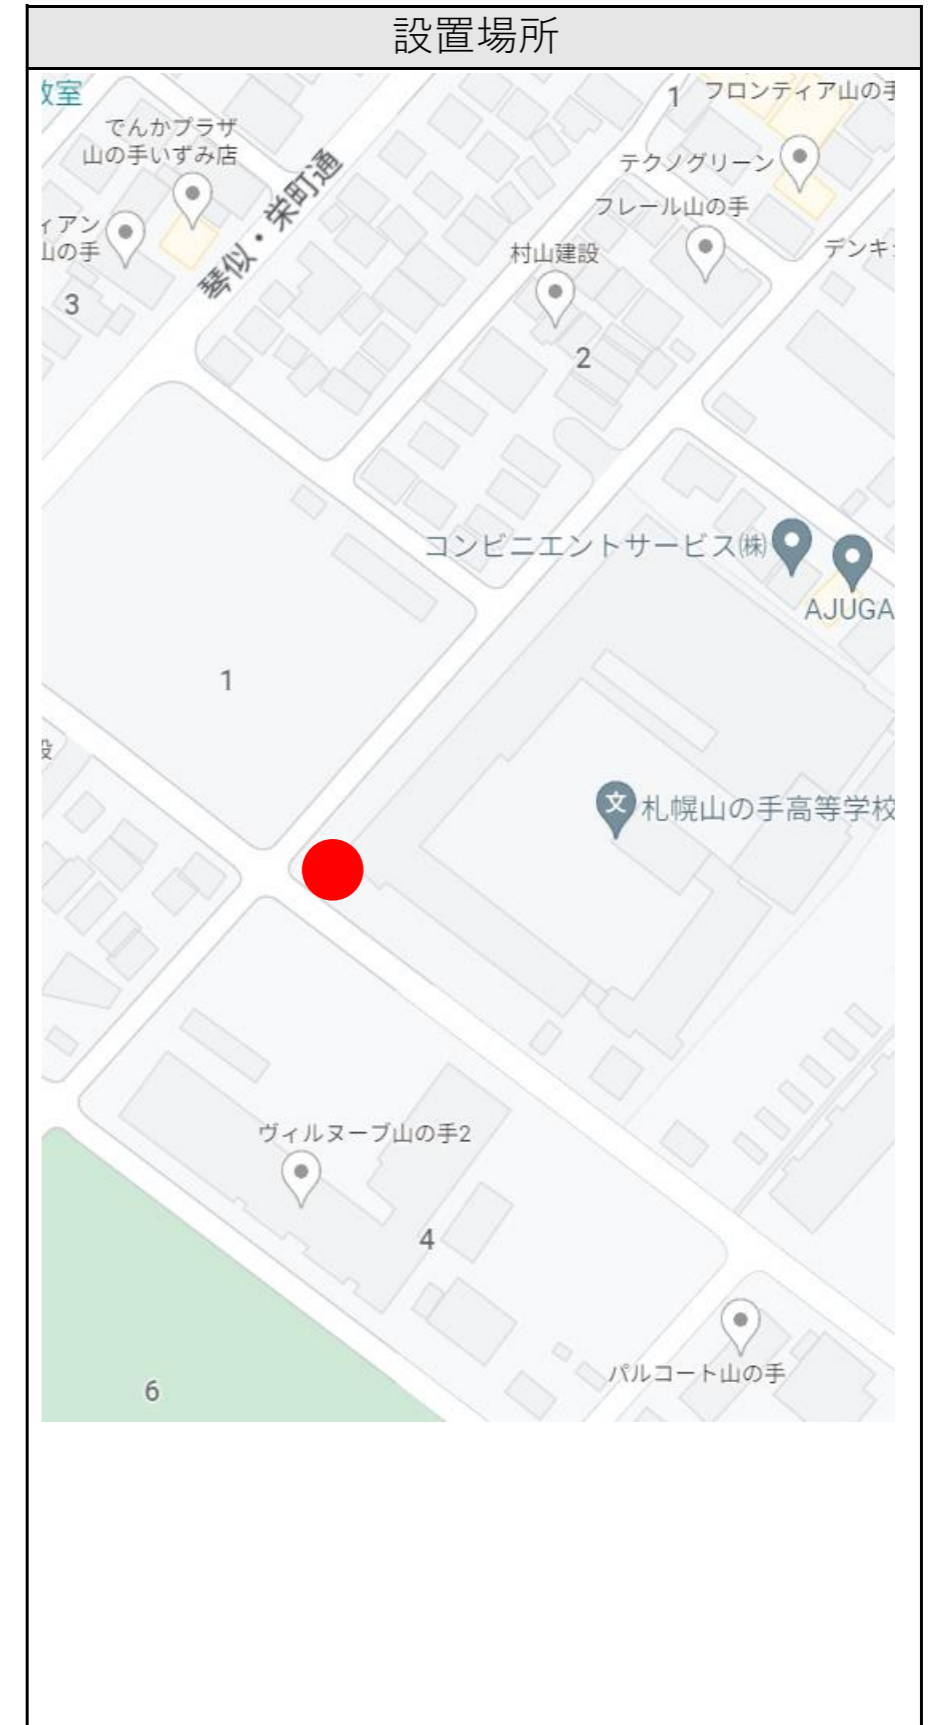
NO	3459
施設名	札幌山の手高校
所在地	北海道札幌市西区山の手2条8丁目5-12
備考	自立式標識 (小型) 合計:2箇所

看板部分 評価	A (危険性なし/破損なし)
看板部分 破損状況	
接合部分 評価	A (危険性なし/破損なし)
接合部分 破損状況	
ポール部分 評価	A (危険性なし/破損なし)
ポール部分 破損状況	
土台部分 評価	A (危険性なし/破損なし)
土台部分 破損状況

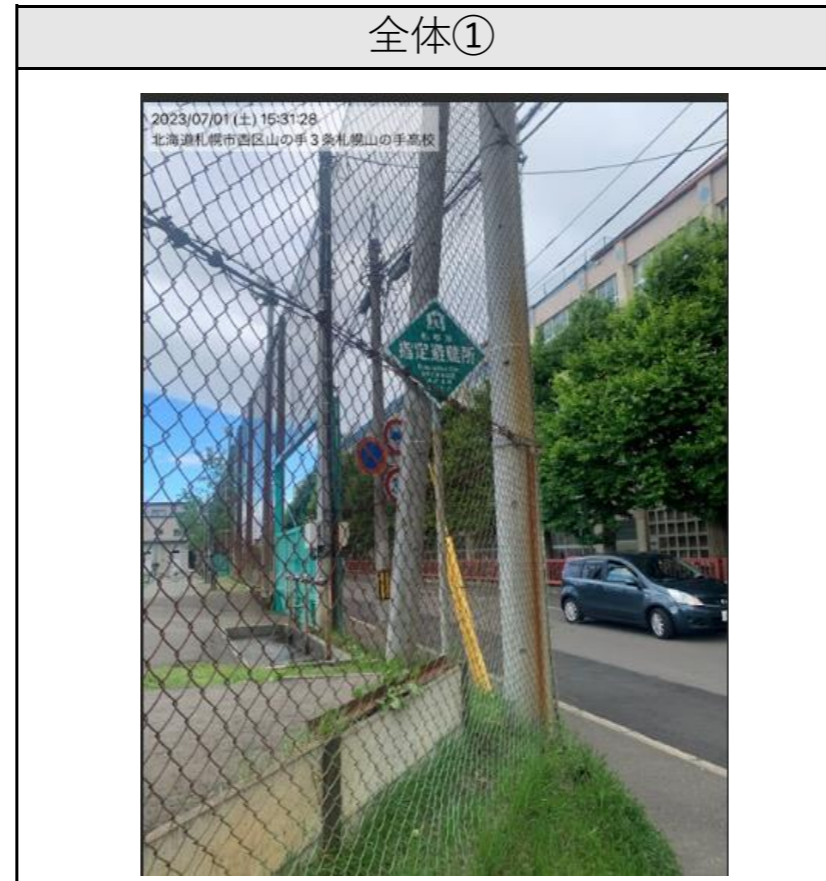
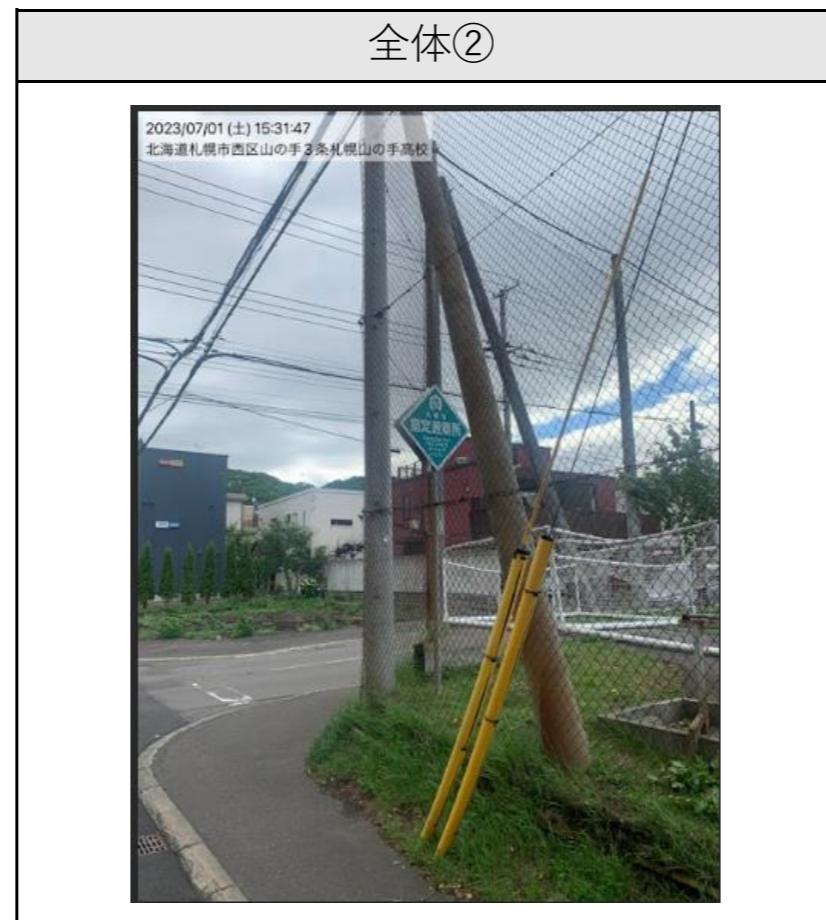
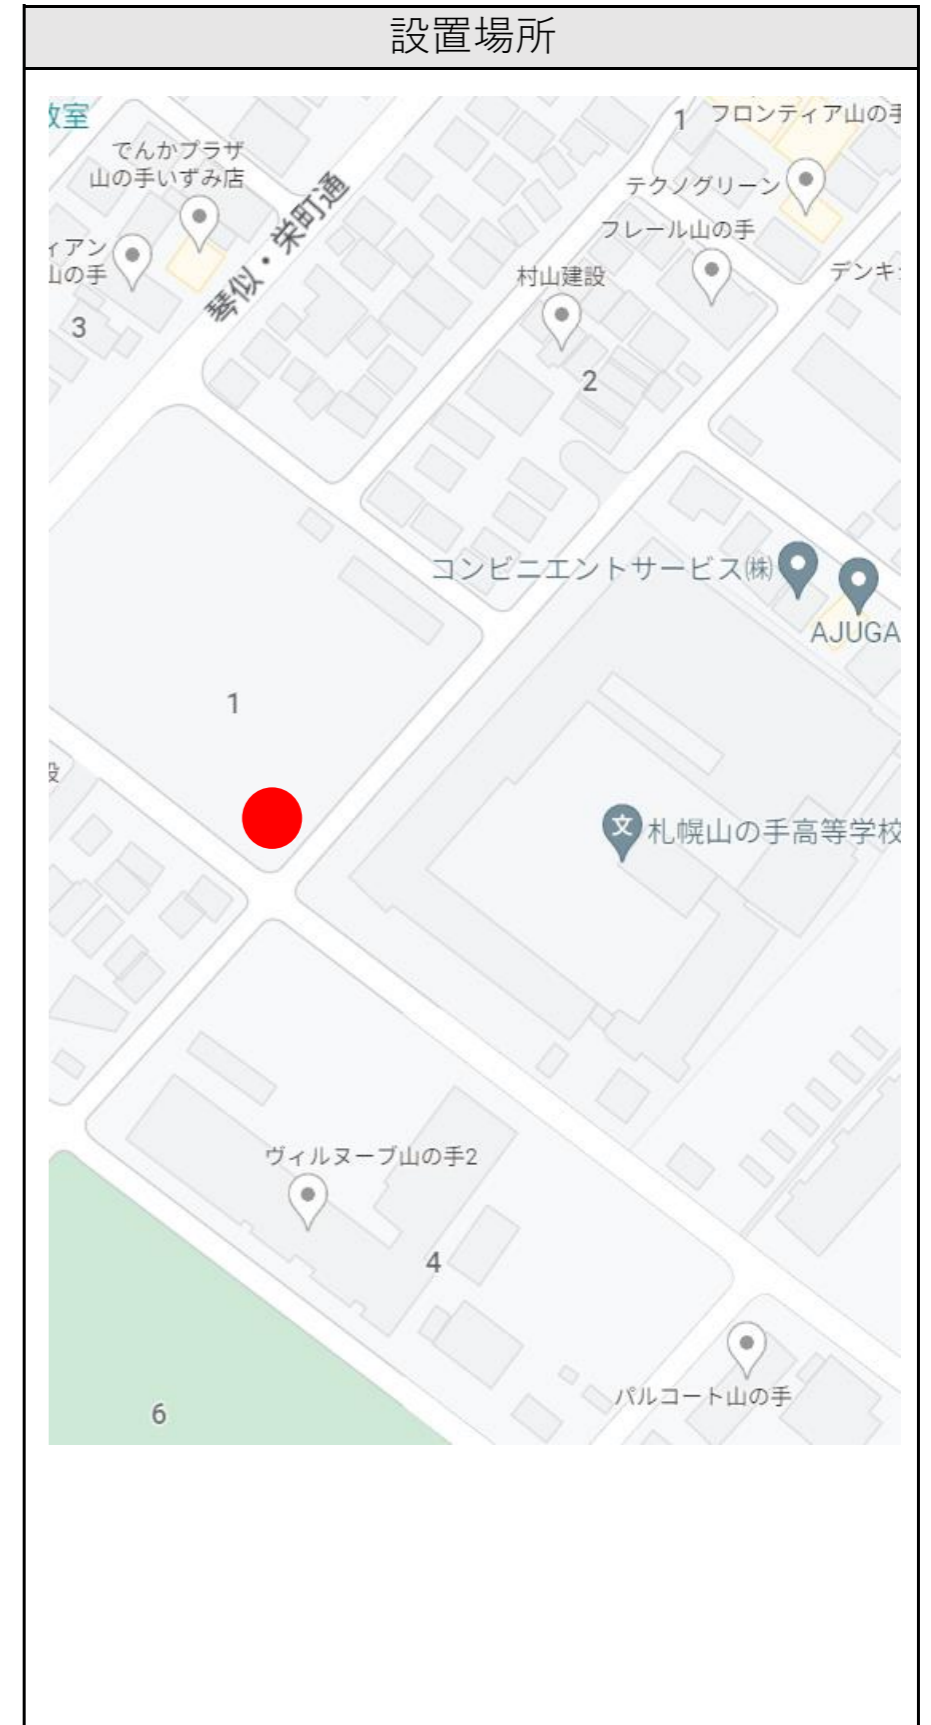
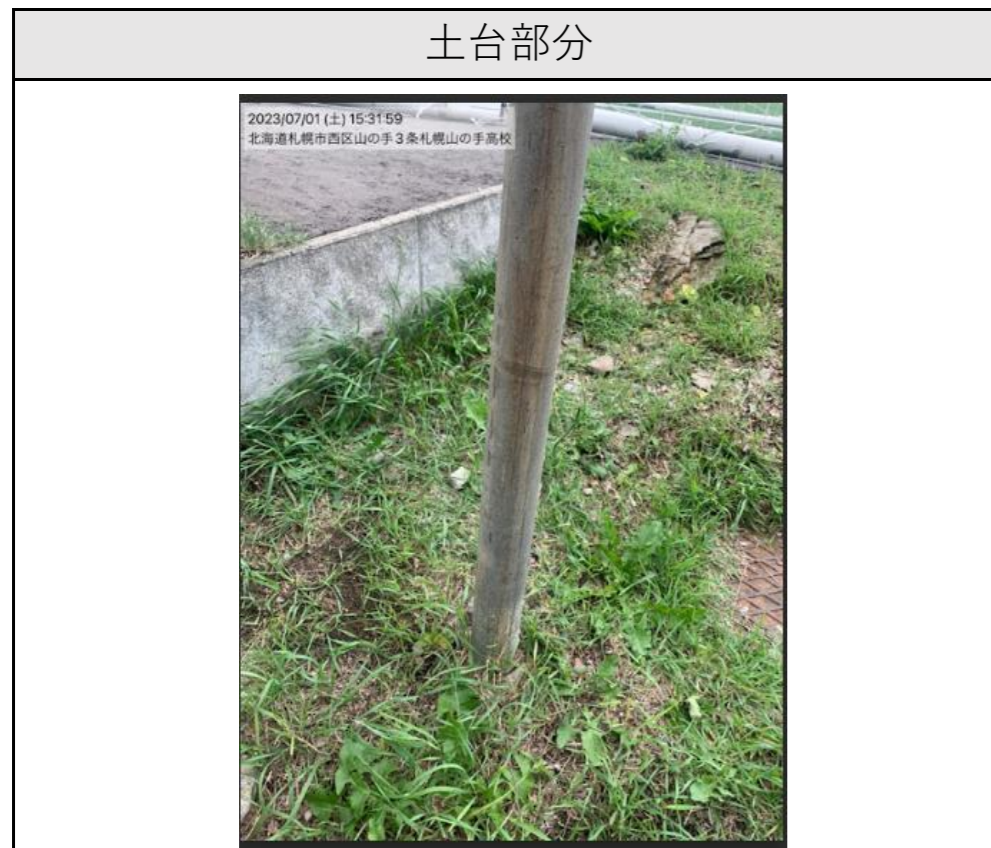
NO	3459
施設名	札幌山の手高校
所在地	北海道札幌市西区山の手2条8丁目5-12
備考	自立式標識 (小型) 合計:2箇所

看板部分 評価	A (危険性なし/破損なし)
看板部分 破損状況	
接合部分 評価	A (危険性なし/破損なし)
接合部分 破損状況	
ポール部分 評価	A (危険性なし/破損なし)
ポール部分 破損状況	
土台部分 評価	A (危険性なし/破損なし)
土台部分 破損状況

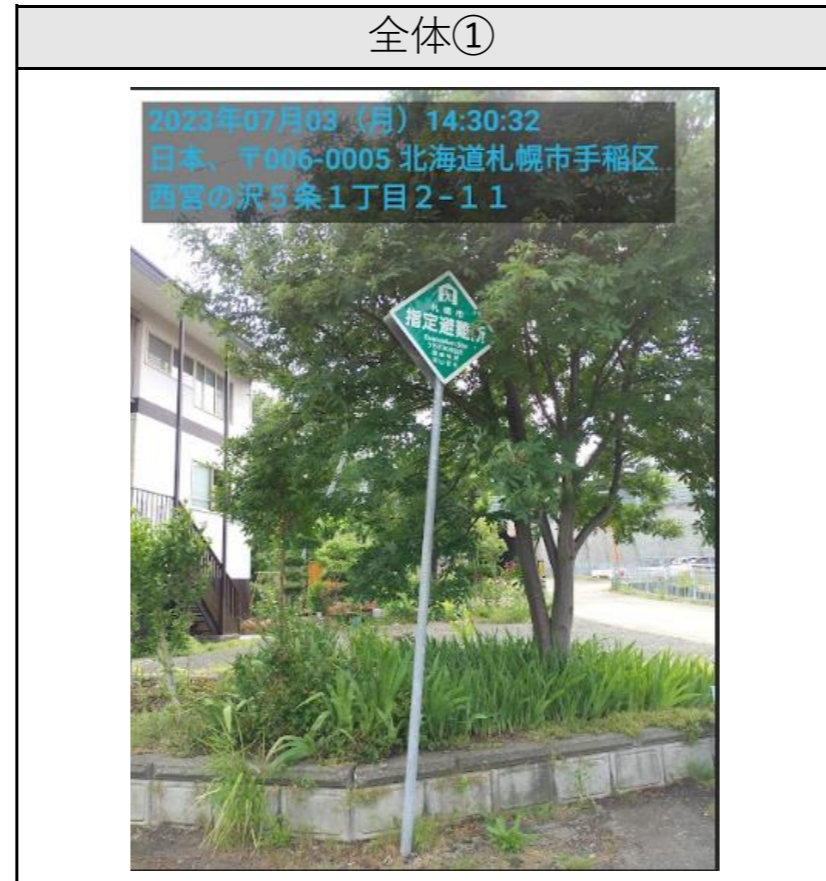
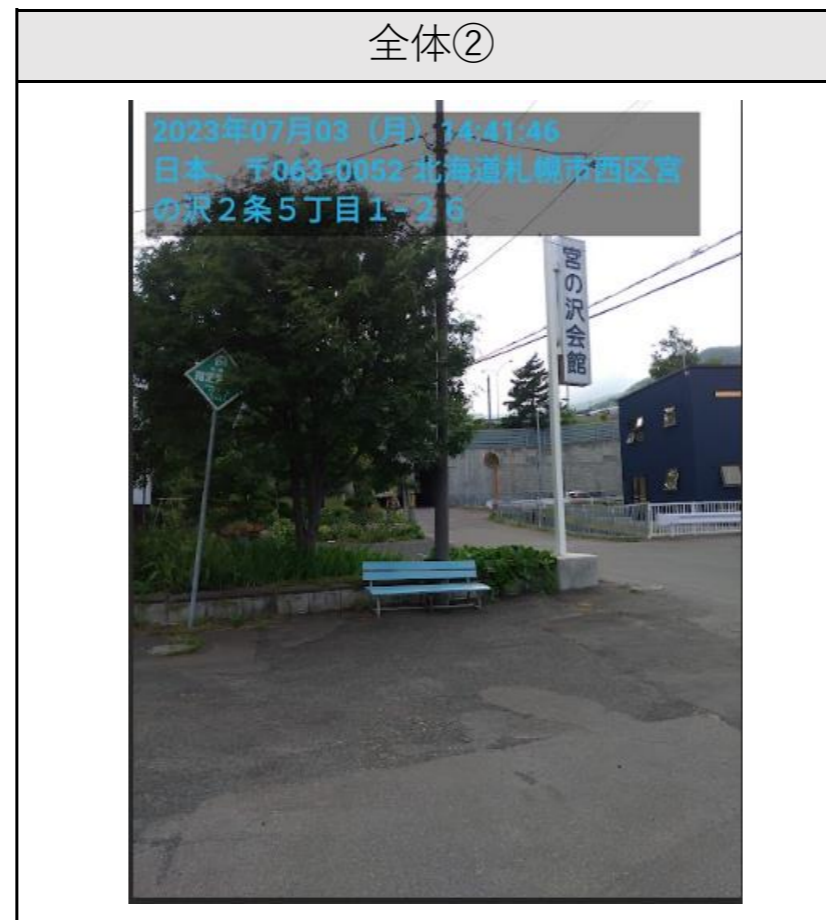
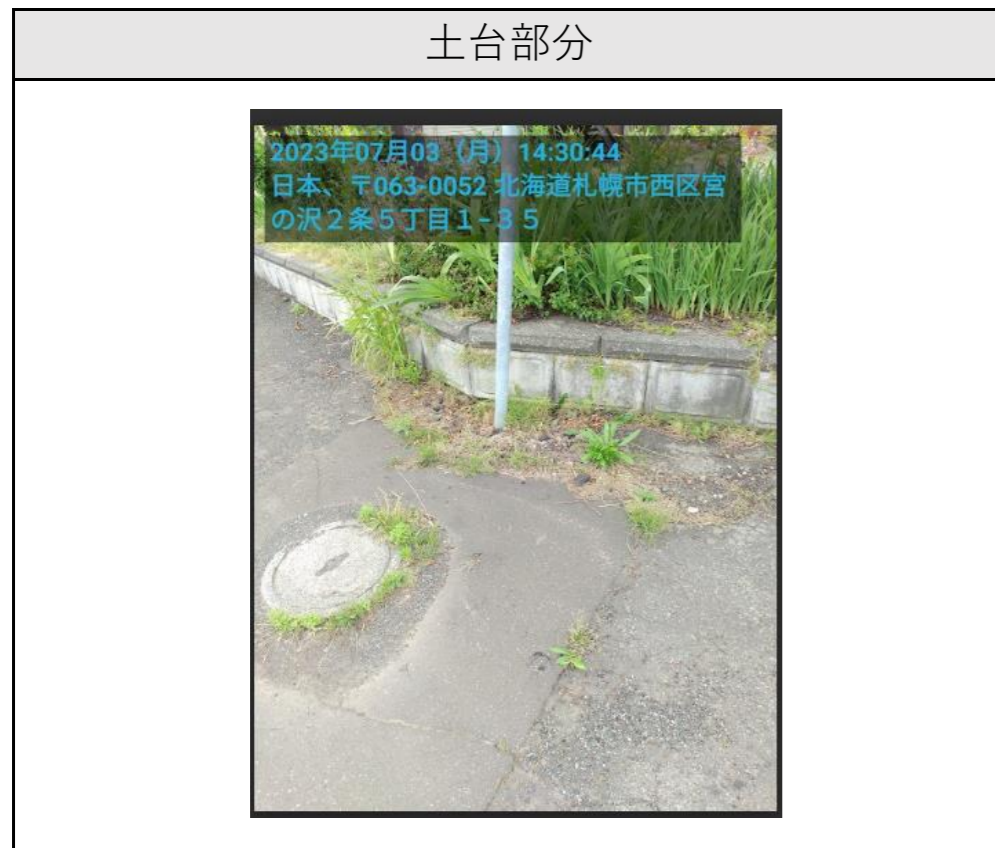
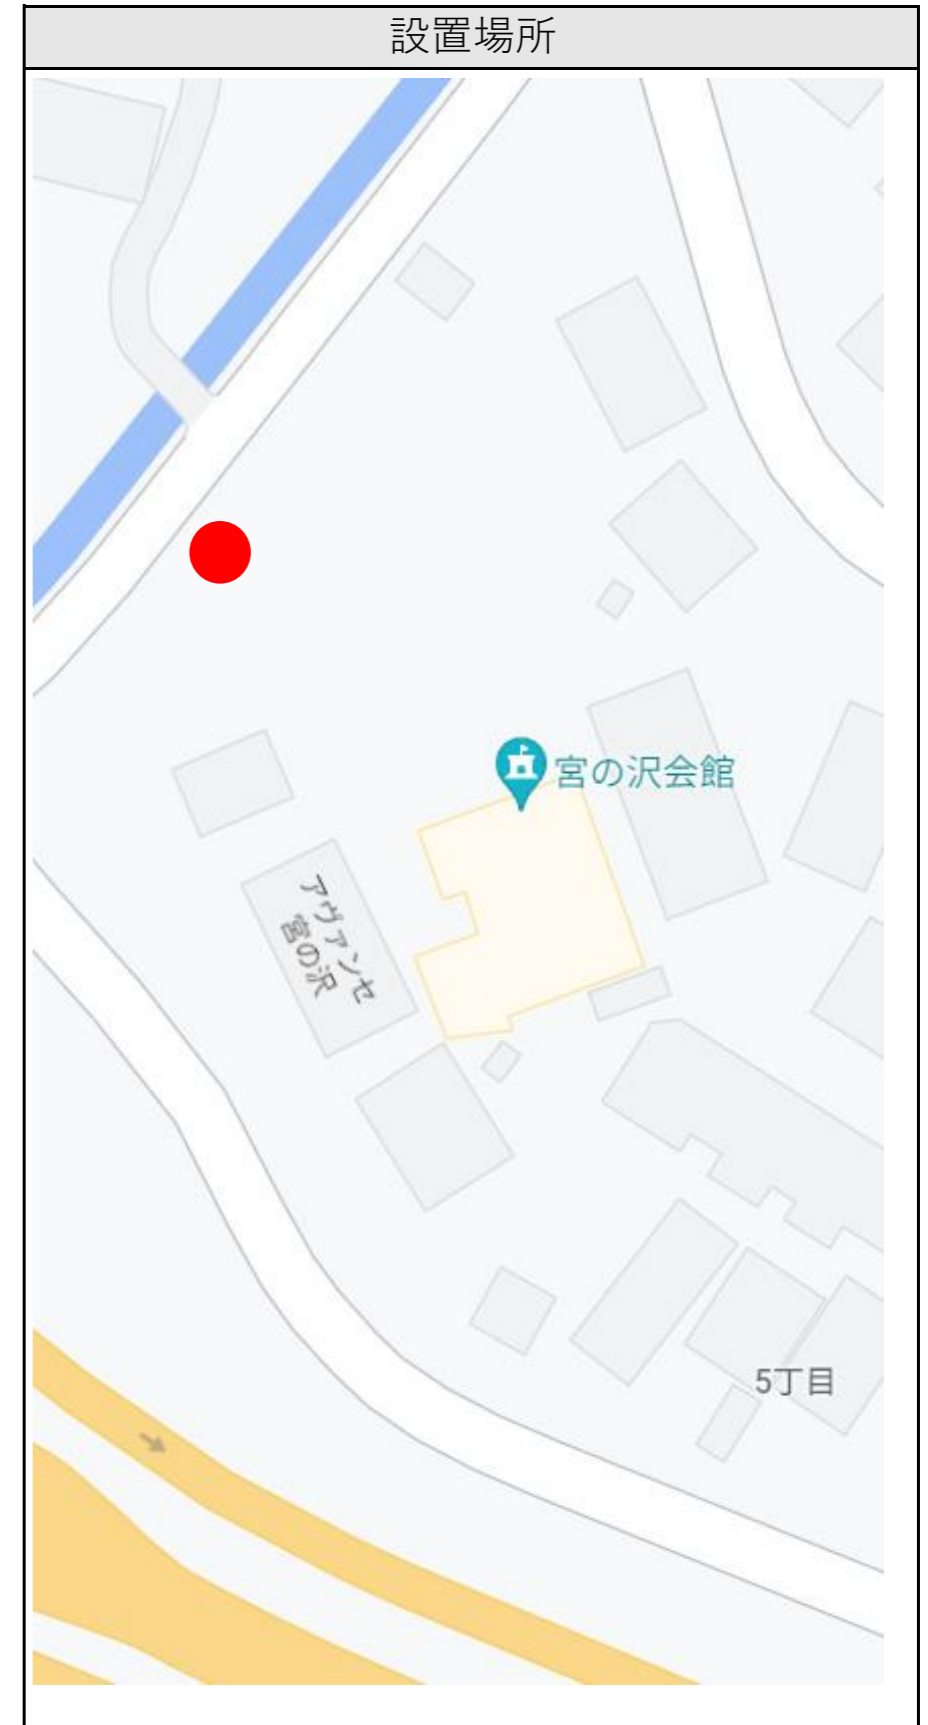
NO	3466
施設名	宮の沢会館
所在地	北海道札幌市西区宮の沢2条5丁目1-28 宮の沢会館
備考	自立式標識 (小型) 合計:1箇所

看板部分 評価	A (危険性なし/破損なし)
看板部分 破損状況	
接合部分 評価	A (危険性なし/破損なし)
接合部分 破損状況	
ポール部分 評価	A (危険性なし/破損なし)
ポール部分 破損状況	
土台部分 評価	A (危険性なし/破損なし)
土台部分 破損状況
