NO	3150
施設名	西区体育館
所在地	北海道札幌市西区発寒5条8丁目9-1
備考	自立式標識 (小型) 合計:1箇所

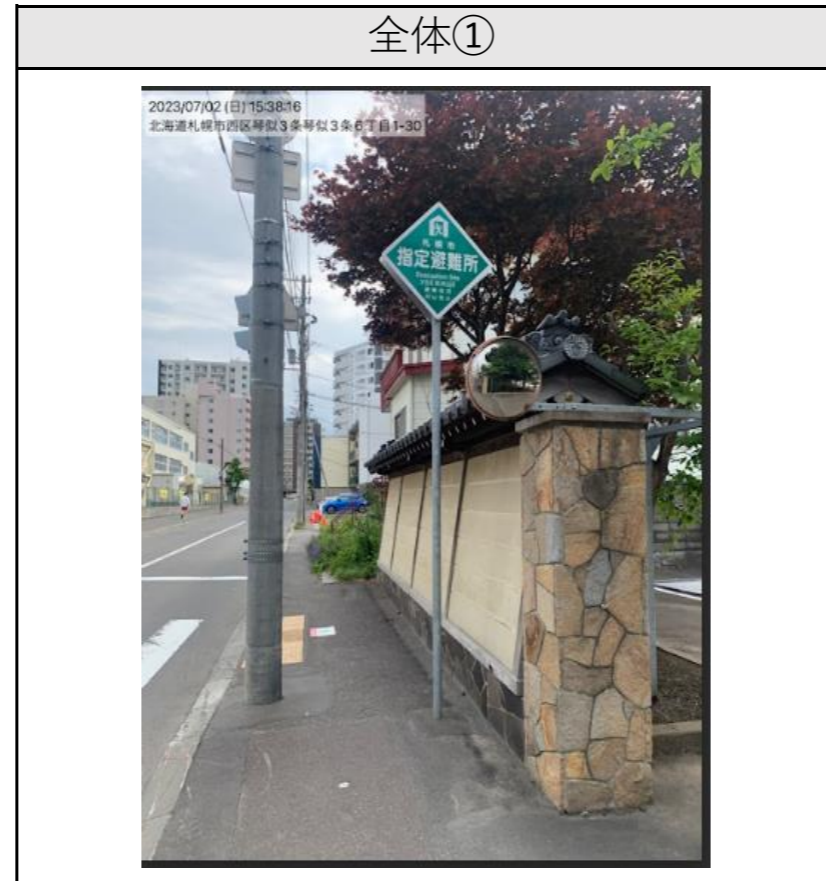
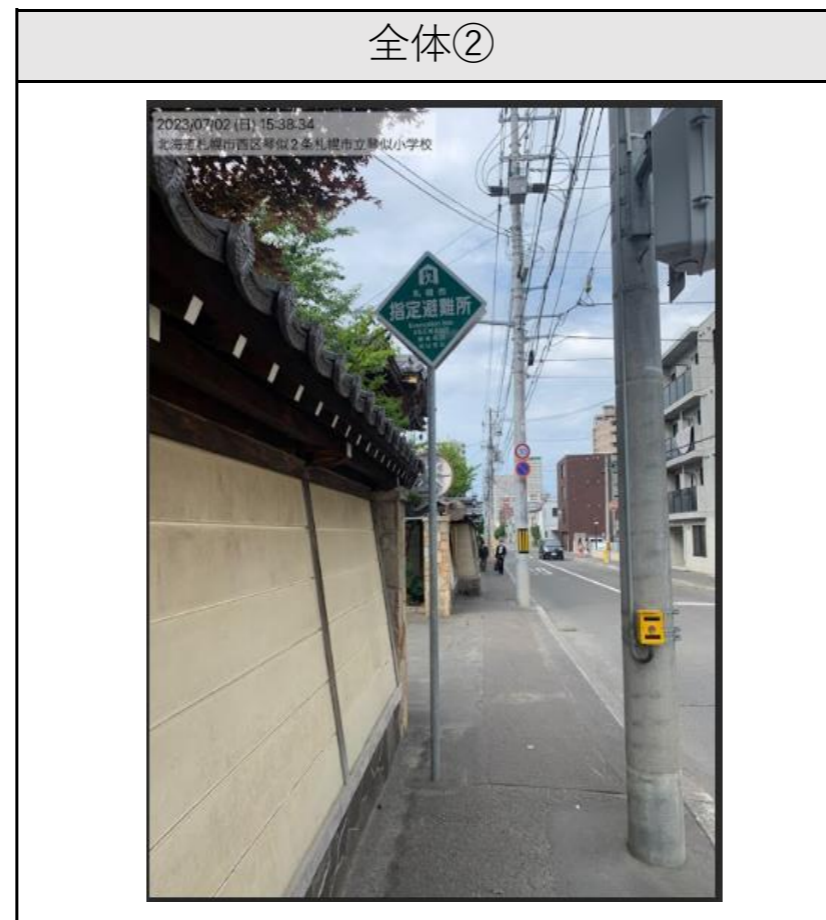
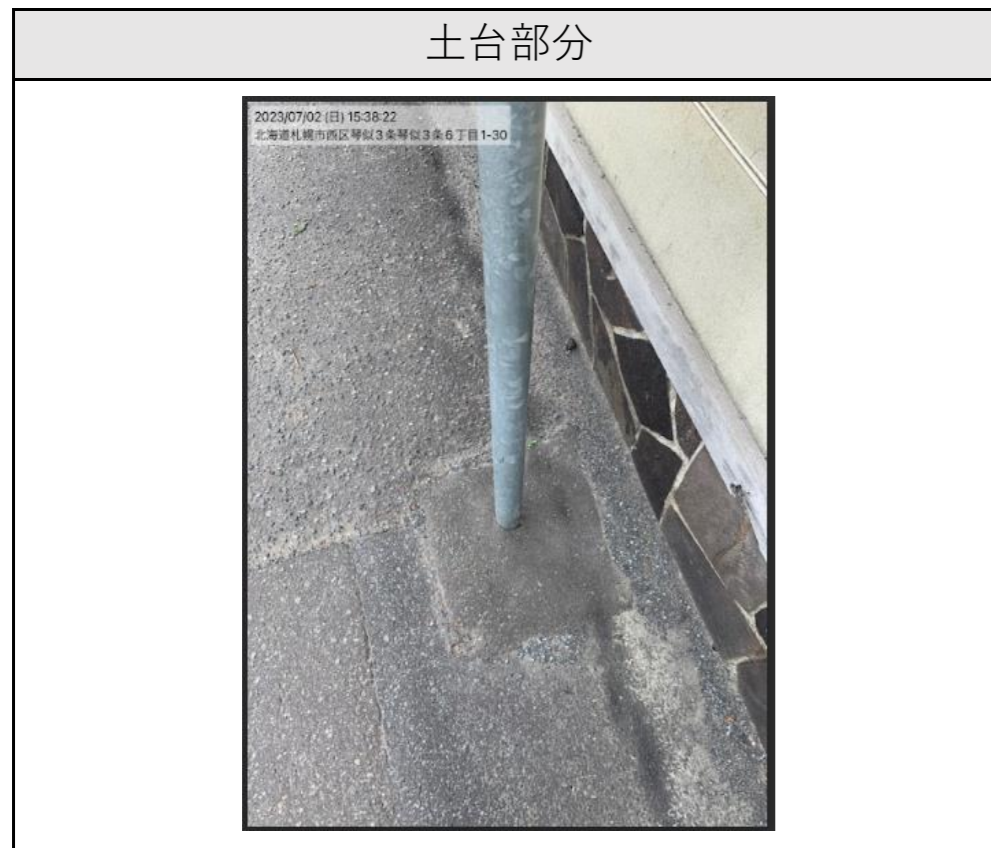
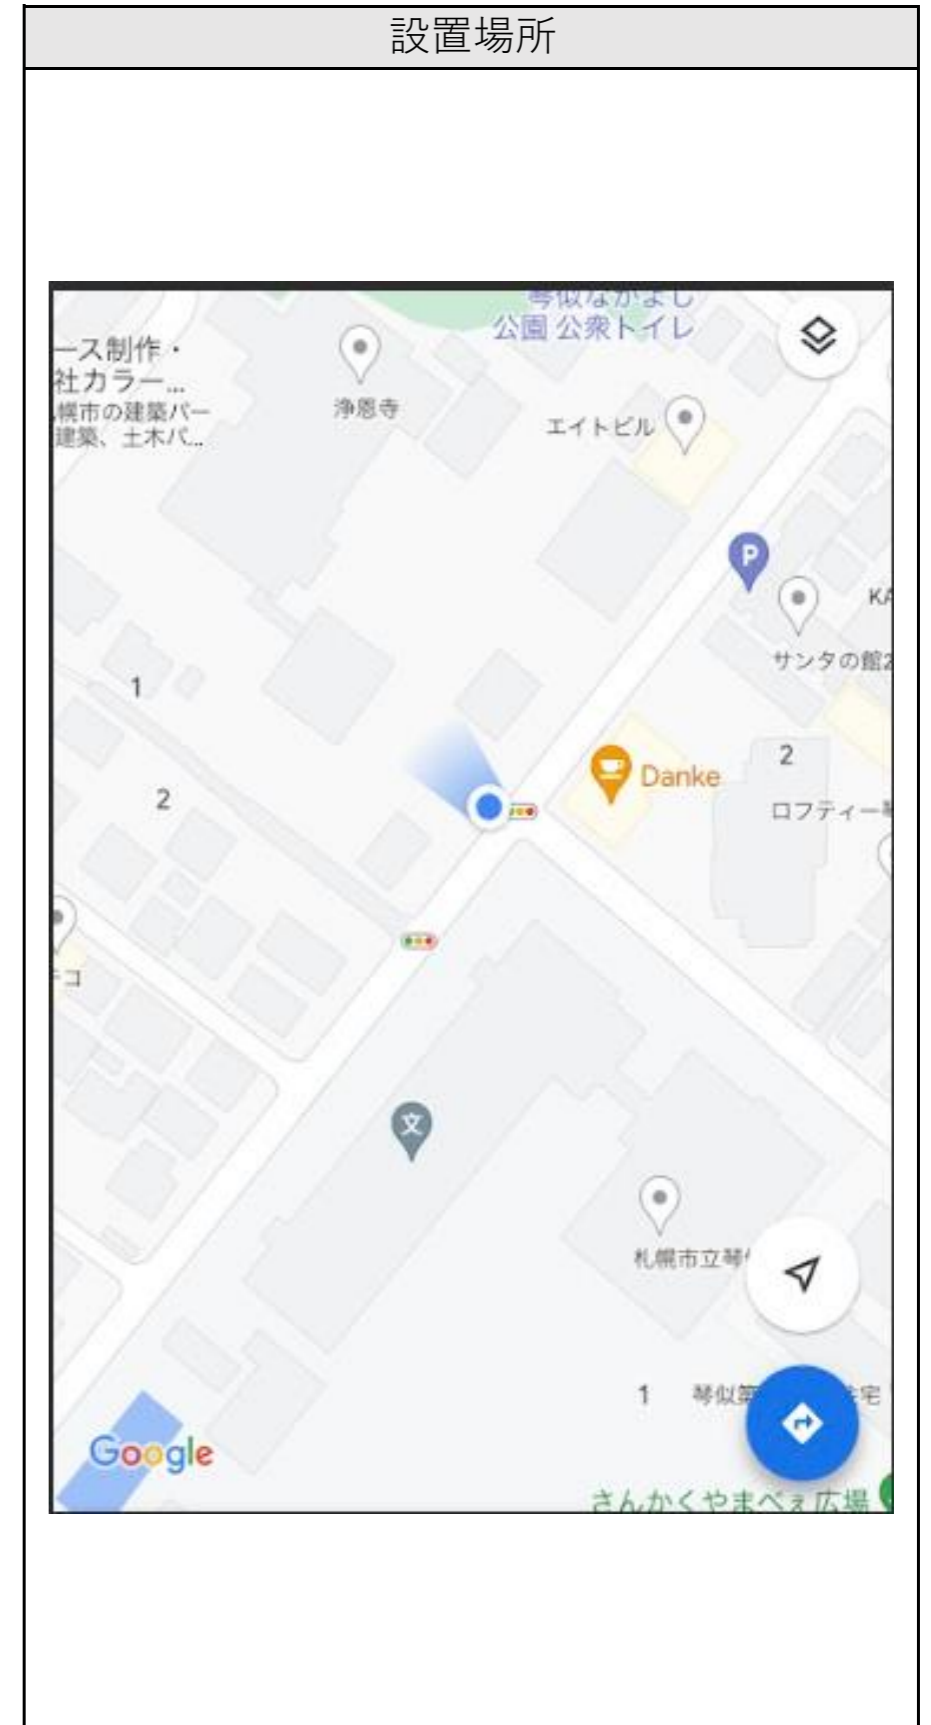
NO	3468
施設名	浄恩寺
所在地	北海道札幌市西区琴似3条6丁目1-28
備考	ステッカー 合計:1箇所

看板部分 評価	A (危険性なし/破損なし)
看板部分 破損状況	
接合部分 評価	A (危険性なし/破損なし)
接合部分 破損状況	
ポール部分 評価	A (危険性なし/破損なし)
ポール部分 破損状況	
土台部分 評価	A (危険性なし/破損なし)
土台部分 破損状況

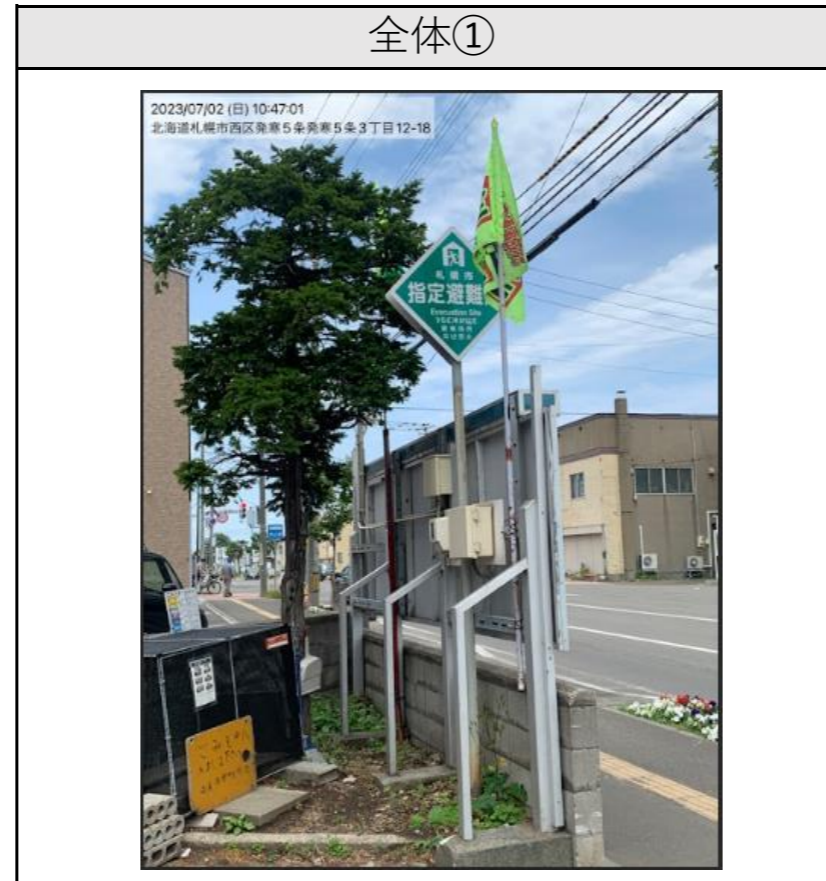
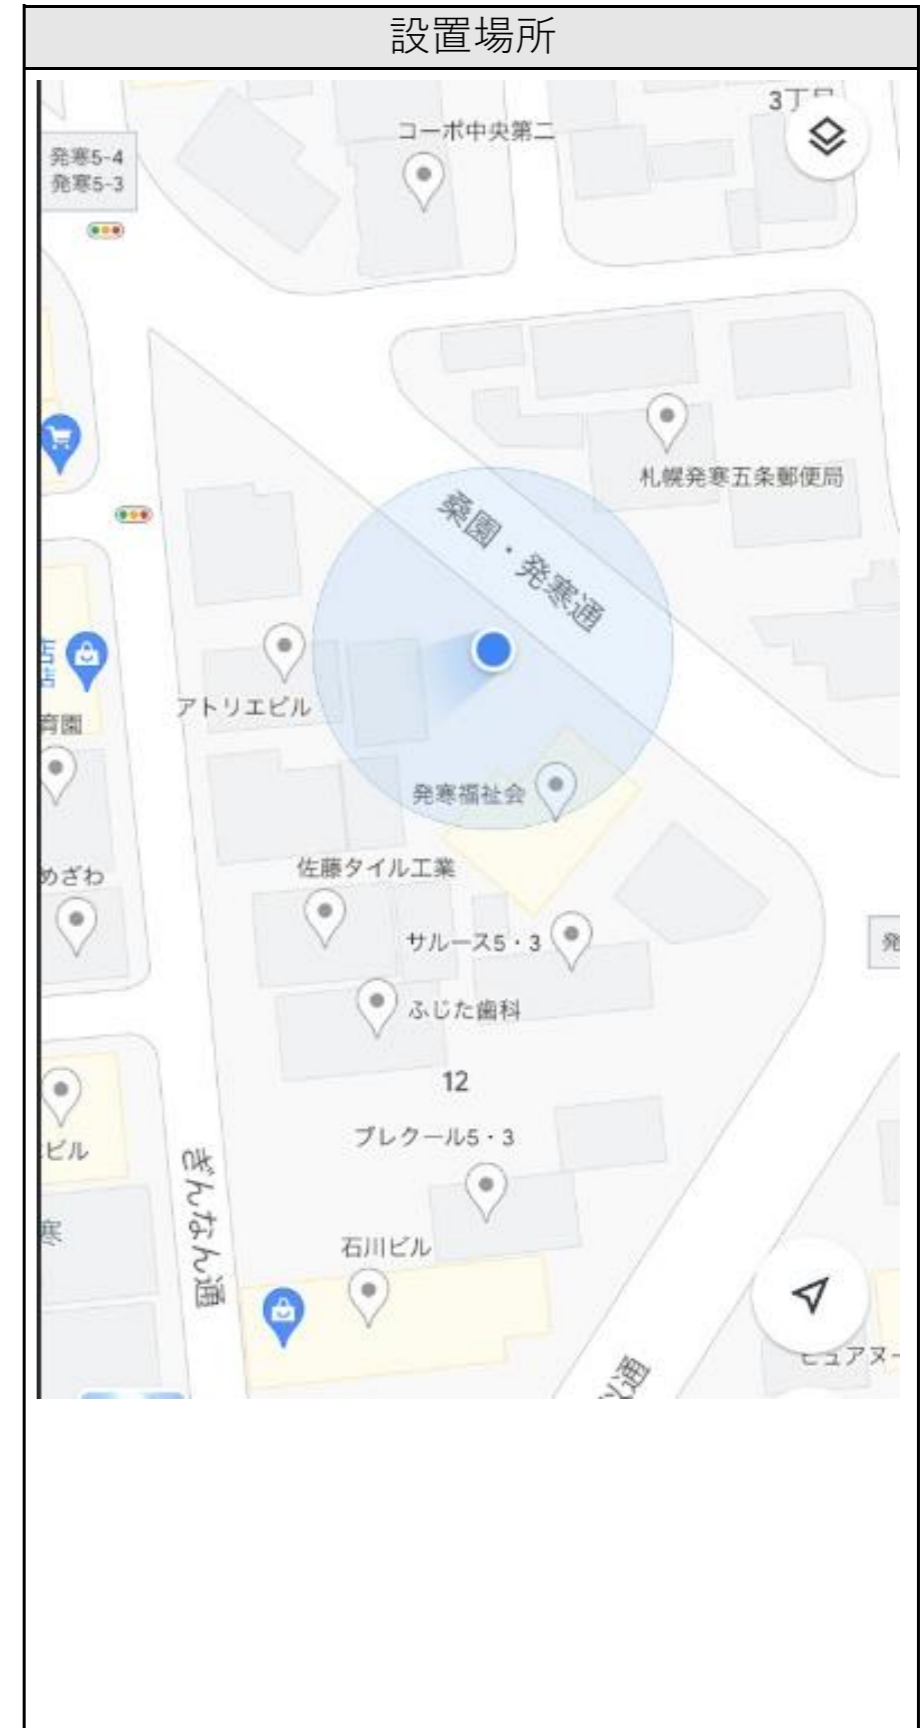
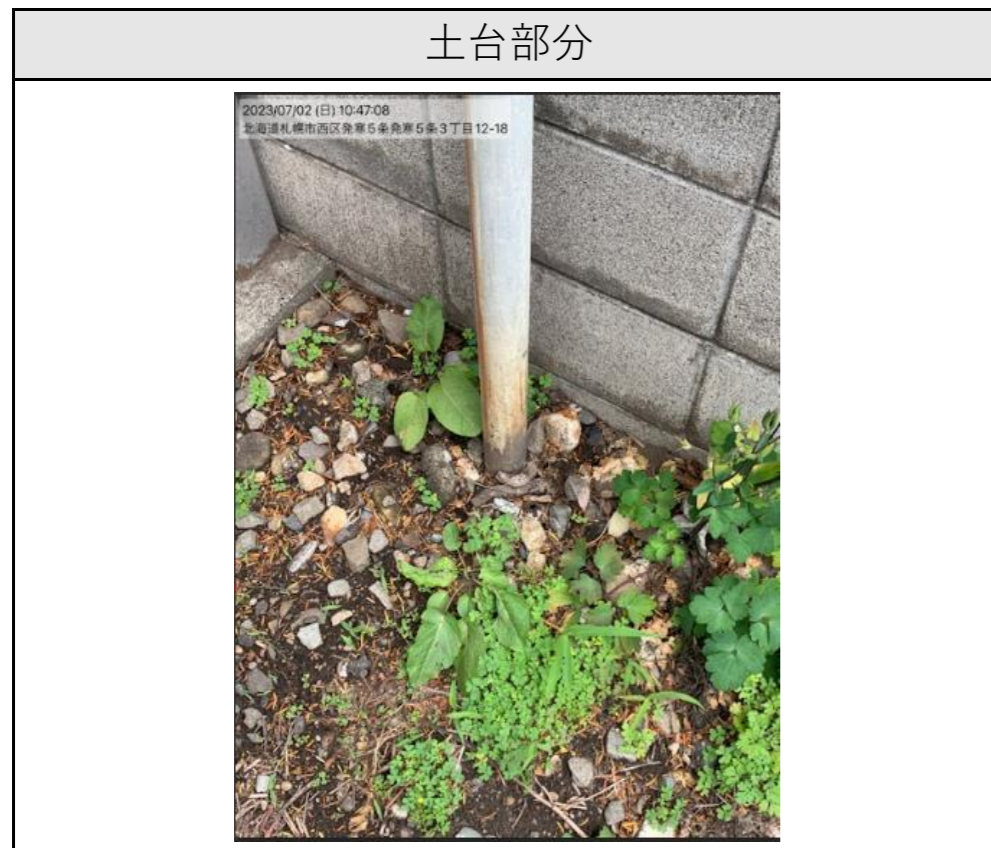
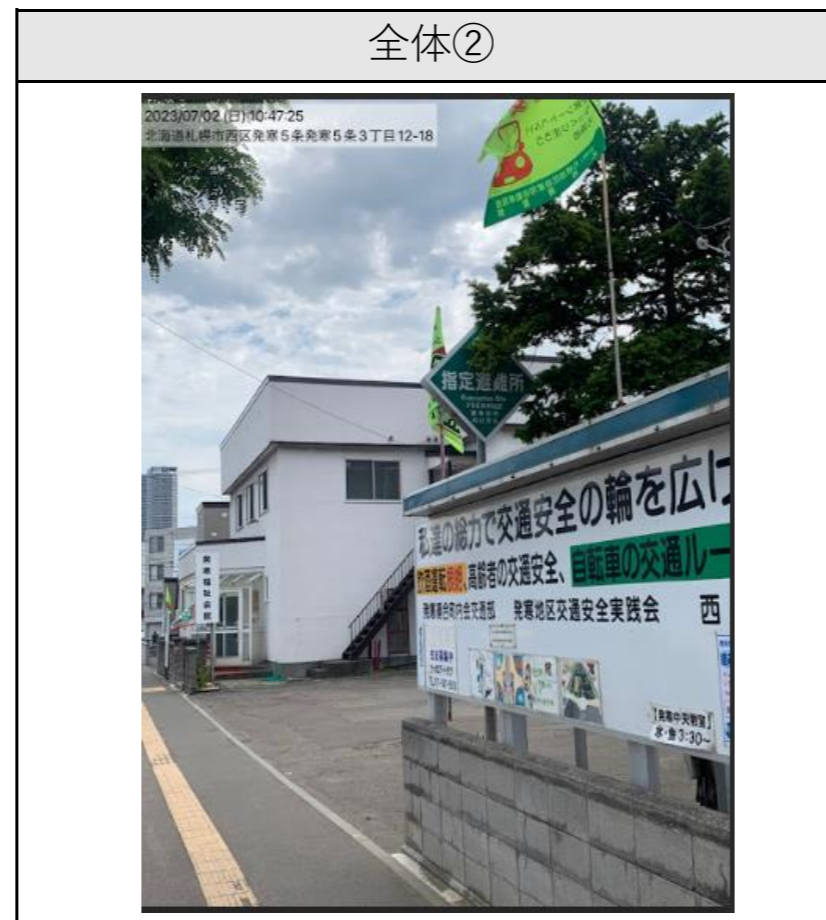
NO	3469
施設名	発寒福祉会館
所在地	北海道札幌市西区発寒5条3丁目12-20 発寒福祉会
備考	自立式標識 (小型) 合計:1箇所

看板部分 評価	A (危険性なし/破損なし)
看板部分 破損状況	
接合部分 評価	A (危険性なし/破損なし)
接合部分 破損状況	
ポール部分 評価	A (危険性なし/破損なし)
ポール部分 破損状況	
土台部分 評価	A (危険性なし/破損なし)
土台部分 破損状況

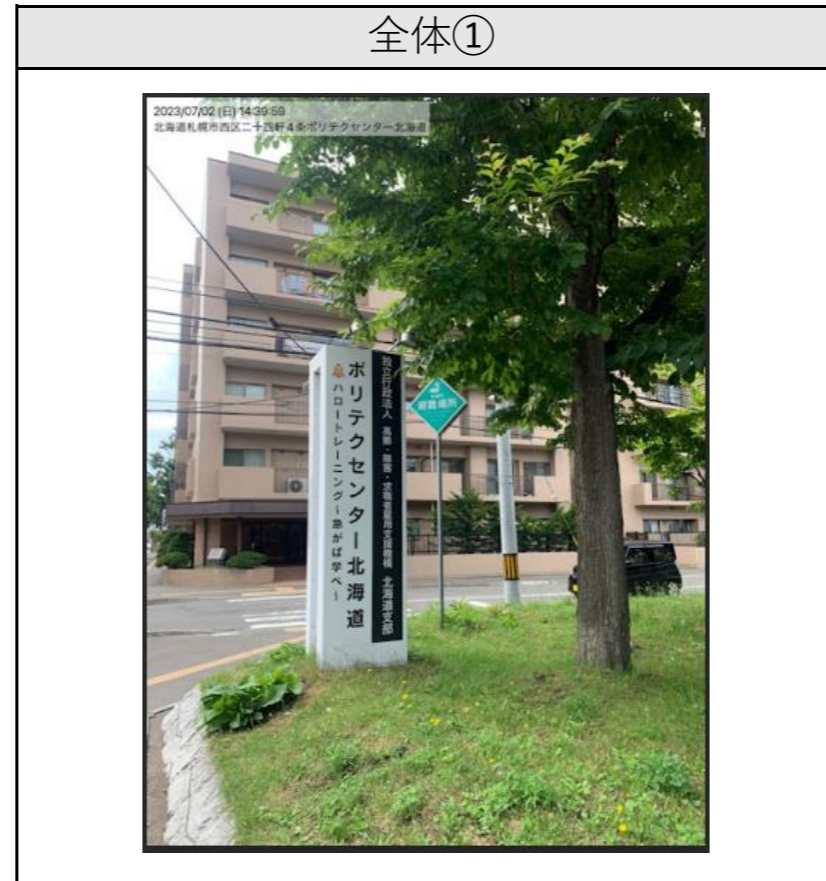
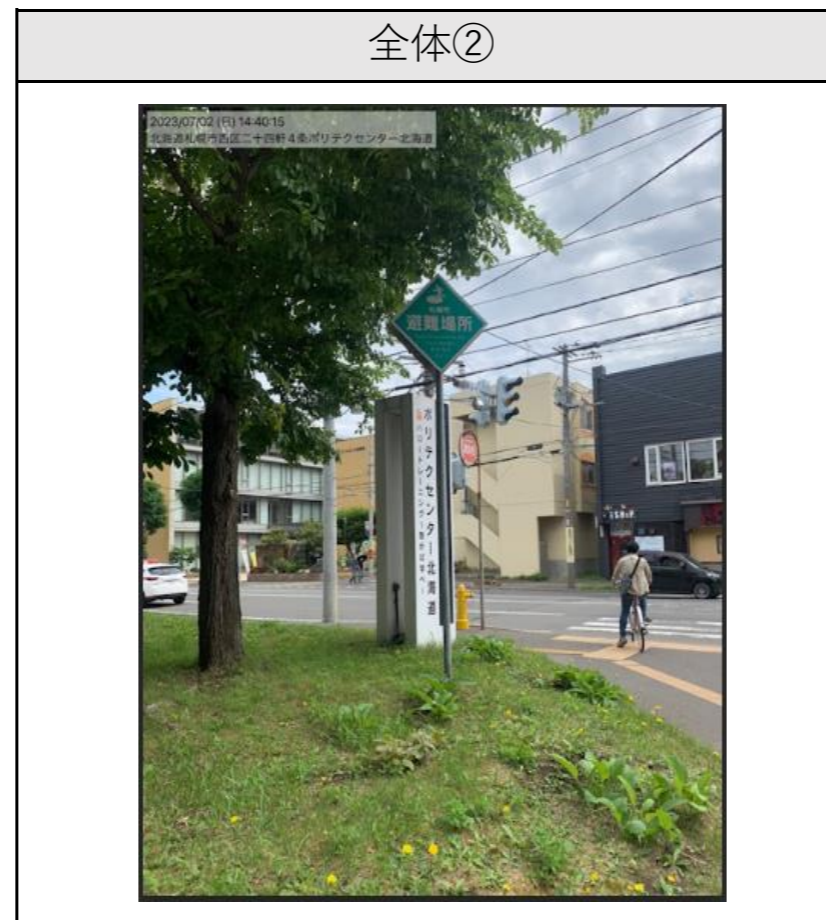
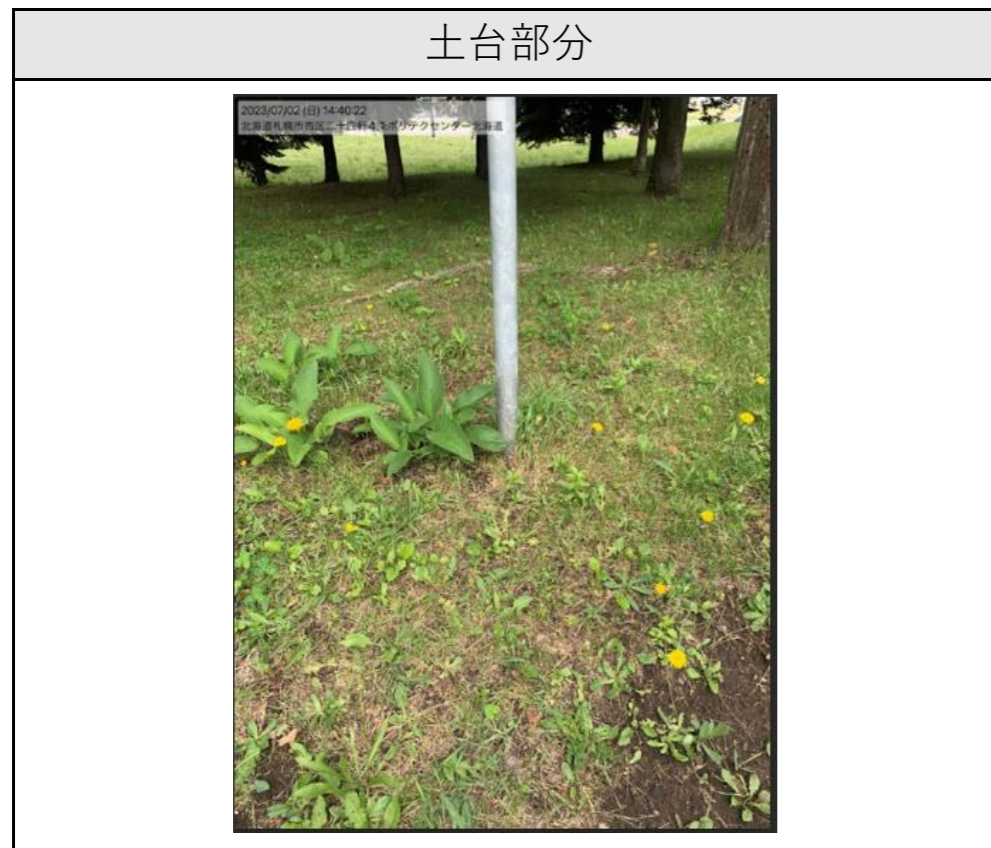
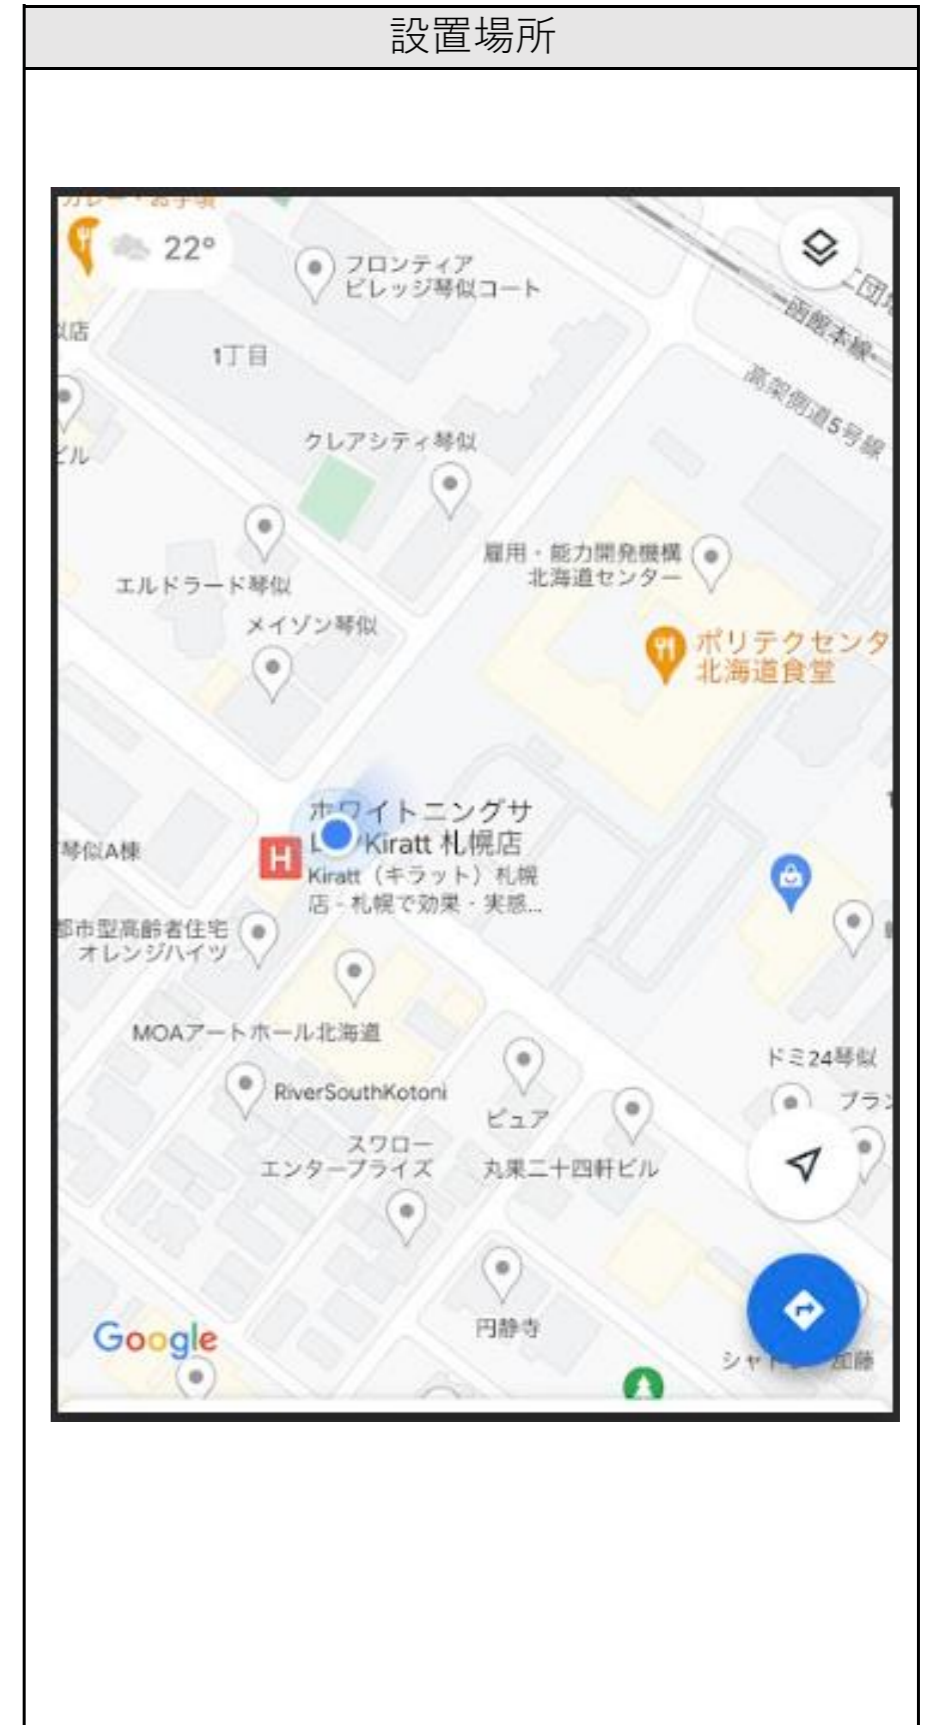
NO	3492
施設名	ポリテクセンター北海道
所在地	北海道札幌市西区二十四軒4条1丁目4-1
備考	自立式標識 (小型) 合計:1箇所

看板部分 評価	A (危険性なし/破損なし)
看板部分 破損状況	
接合部分 評価	A (危険性なし/破損なし)
接合部分 破損状況	
ポール部分 評価	A (危険性なし/破損なし)
ポール部分 破損状況	
土台部分 評価	A (危険性なし/破損なし)
土台部分 破損状況
