時計台南面の外壁塗装剥離の  
原因と対策に関する検討資料

時計台保存活用計画検討委員会 説明資料を再編集

### 検討の経緯

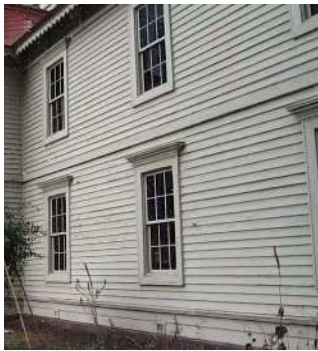
令和4年12月 南側塗装面の荒れが全体的に確認できる

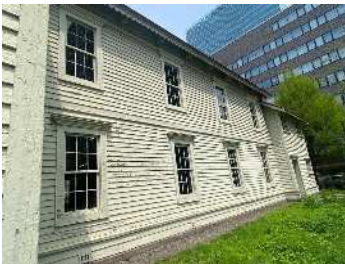
時計台南面

- 昭和24年(1949年)以降、平成21年(2009年)までの間、時計台での塗装補修の間隔はおよそ5年以内。  
⇒塗装の剥離・補修が繰り返されてきた歴史。適切な期間での定期補修を検討する必要がある。
- 時計台南面の下見板塗装劣化が5年程度であるのに対し、同じオイルペンキ塗装である豊平館では平成27年(2015年)の塗装以降、南面であっても塗装剥離はほとんど確認できない。  
※下見板での塗装補修は平成27年以降一度も行っていない。  
※下見板塗膜表面での縦割れが確認できる点は時計台と同様。  
※豊平館バルコニー等の積雪が残りやすい部分では、塗装剥離が確認されており、適宜補修を行っている。

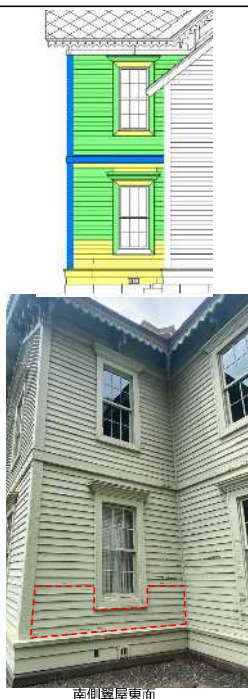
- ・時計台南面の下見板は主に昭和8年材と昭和42年材の2種
- ・南面の現状写真(令和6年5月時点)に対し、昭和42年材部分を赤枠で示した。
- ⇒時計台南面での塗装剥離は昭和8年材に集中している。
- ※昭和42年材でも水切り周辺では塗装剥離が確認できるが、豊平館バルコニーと同様で、積雪等によるものと考えられる。

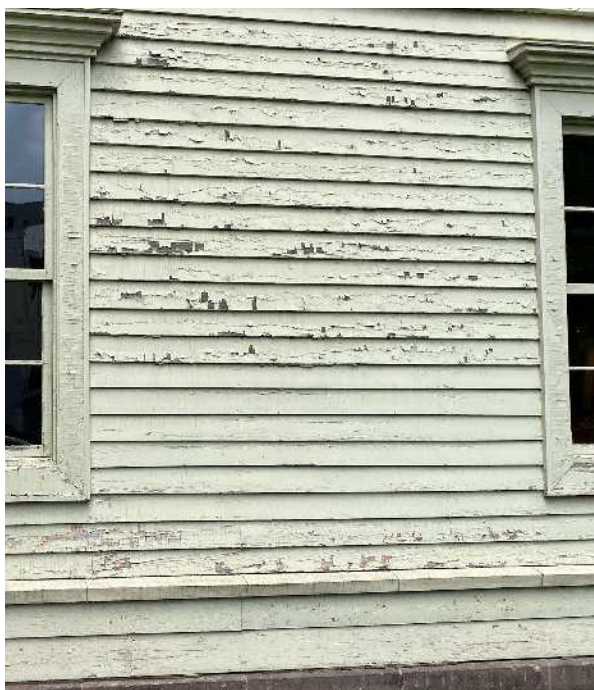
### 塗膜剥落部(木地の露出部)に着目すると、

- 昭和8年材、昭和42年材ともに木地の腐朽は観察されていない。
- 但し、木部が露出している部位は、今後腐朽が短期間(数年以内)のうちに進行する可能性はある。

### 昭和8年材の木地は灰色に変色

- 木地の光劣化、カビ汚染により劣化が進行しており、木繊維が剥がれやすい状態

### 昭和42年材の木地の変色は軽微

- 木地表面は比較的健全な状態

- 木地が露出し灰色となった部分は、木地の光劣化、カビ汚染により劣化が進行している部分（木繊維が剥がれやすい状態）。そのため、この部分に塗装をしても剥がれやすくなる。
- 劣化した木地組織の層は厚くても1mm程度。素地調整を行い、劣化した木地を取り除けば、健全な組織が現れる（塗装にも悪影響はなし）。

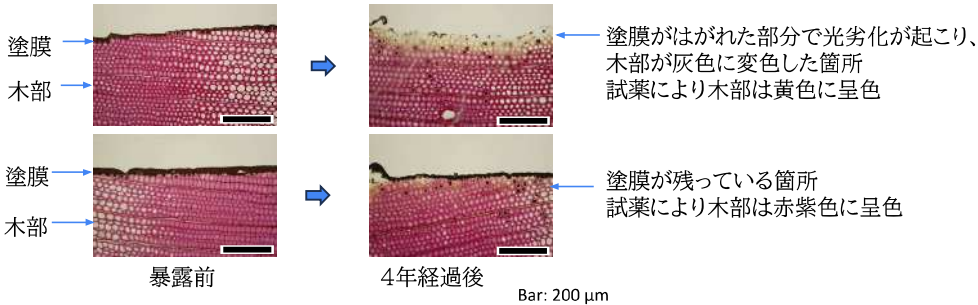
図(道総研 林産試験場 提供画像) 屋外暴露4年前後の塗装断面の顕微鏡写真の例(基材:カラマツ)  
木材断面を切り出して切片を作製し、リグニン呈色試薬(フロログルシン-塩酸溶液)を用いることで、健全な木部を赤紫色に、光劣化した木部を黄色に呈色したもの。
