第1回 旧永山武四郎邸及び旧三菱鉱業寮設計活用等検討委員会

日時 平成27年7月30日(木)
10時00分～
会場 札幌市役所本庁舎6階
1号会議室

現地調査結果概要 (1)

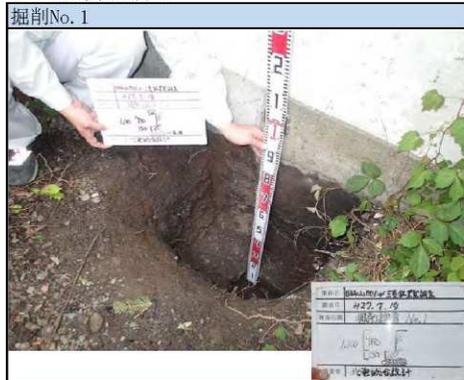
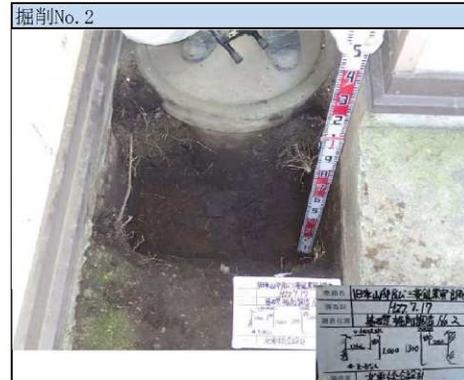
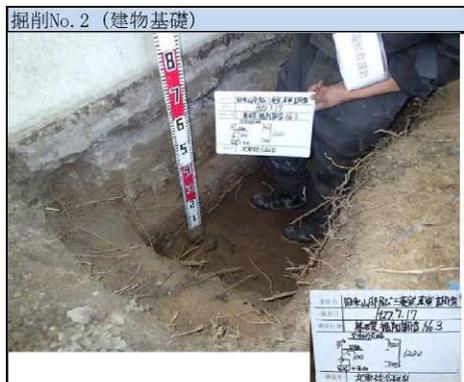
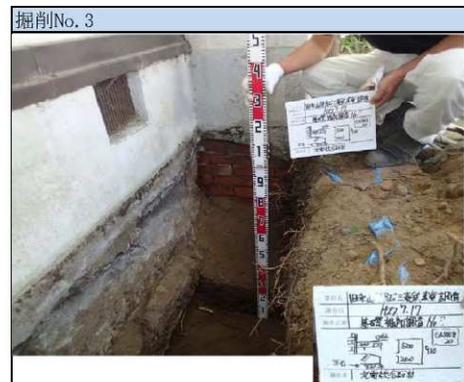
§3. 基礎掘削調査

○考察
 建物の基礎について、3箇所とも基礎の外形が異なる結果となった。掘削No.2においては、布基礎の底盤が存在しなかった。また、躯体面に関しては表面に凹凸があり、豆板が見られる等、良質なコンクリートとは言い難い。

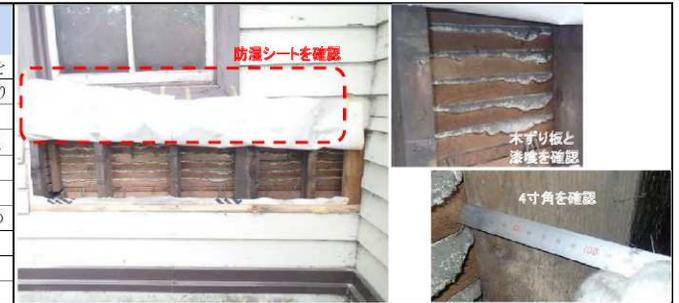
①1F 廊下2(外部)
 外壁面の下見板を一部解体し、壁内部を確認した。内壁の漆喰壁の下地材の木ずり板があり、隙間から漆喰がはみ出している様子が確認できた。また、外壁側には防湿シートの施工が確認できた。尚、断熱材の充填は確認できなかった。
 柱は4寸角であり、間柱は50mm×120mmの材が455mm間隔で設けられていた。

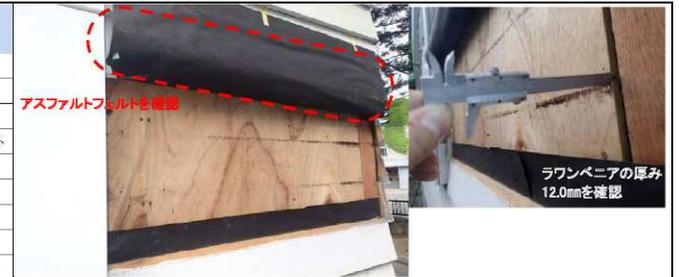
②1F 湯沸室(外部)
 湯沸室の外壁は昭和63年(1988年)の改修工事の際、新規に設けられた壁であり、調査の結果、当時の設計図書に記載ある通り、ラワンベニア(+12.0mm)+アスファルトフェルトの施工が確認された。

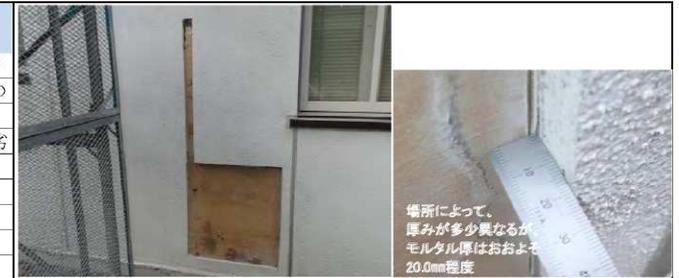
③1F 展示室2(外部)
 外壁のモルタルを撤去したところ、モルタルの下地として、ベニア+防水シート+ラスの施工が確認された。
 下地材であるベニアには特に腐朽等の劣化症状は確認できなかった。
 また、基礎より+1,600mm程度上方までモルタルを撤去したが、ベニアにて施工されている範囲を特定できなかった。
 モルタル厚は20.0mm程度であった。

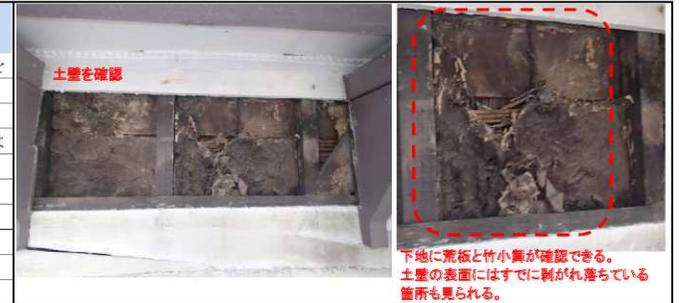
④2F 和室12.5帖(外部)
 窓下の下見板を解体し、壁内部の状況を確認したところ、土壁が確認された。
 下地には、荒板の上に竹小舞の編み込みが確認された。ただ、竹小舞の一部はすでに剥がれ落ちている部分もあった。
 また、土壁の表面には乾燥によるひび割れが発生しており、なかにはすでに砂になって剥落している箇所も見られた。
 間柱が455mm間隔で設けられていた。

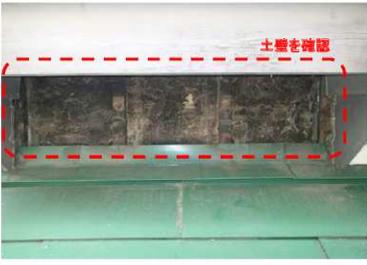
⑤2F 和室16帖(外部)

<p>窓下の下見板を解体し、壁内部の状況を確認したところ、土壁が確認された。</p> <p>和室12.5帖(外部)と同様に、隙間から土壁の下地として、荒板と竹小舞が確認され、表面にはひび割れの発生も見られた。</p> <p>50mm×120mmの間柱が455mm間隔で施工されていることも確認された。</p>

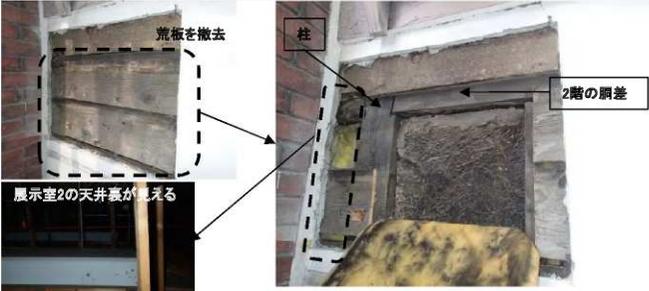
⑥縁側(外部)

<p>モルタルを撤去した結果、下地に荒板、防水シート、ラスが確認できた。</p> <p>さらに荒板を撤去し内部を確認したところ、断熱材が充填されており、その下に土壁が確認された。</p> <p>煙突脇部分の断熱材下も確認したところ、内部は空洞であり、1階展示室2の天井裏が目視できた。</p>

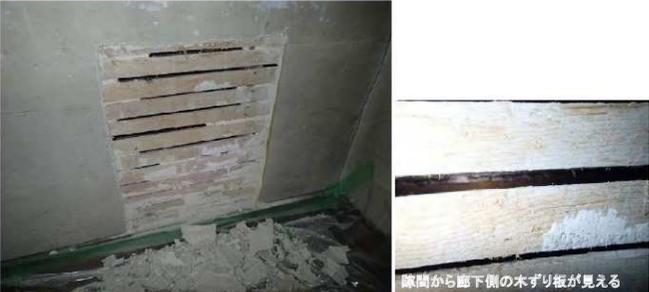
⑦1F 階段下物入

<p>壁仕上げを撤去したところ、漆喰仕上げの下地である木ずり板が確認された。</p> <p>壁の内部は空洞であり、木ずり板の隙間からは廊下側の壁の木ずり板が目視できた。</p>

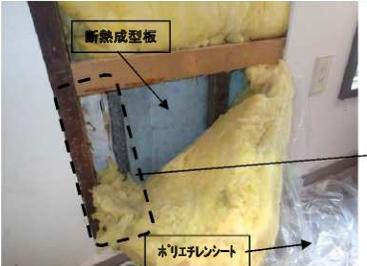
⑧1F 展示室2

<p>展示室2の内部より石膏ボードを解体し、壁内部を確認した結果、ポリエチレンシートによる気密処理と断熱材の充填が確認できた。</p> <p>断熱材の内側には煙突部分の整形断熱板が確認され、煙突部の横の部分からは、ラスモルタルの下地が確認できた。</p>

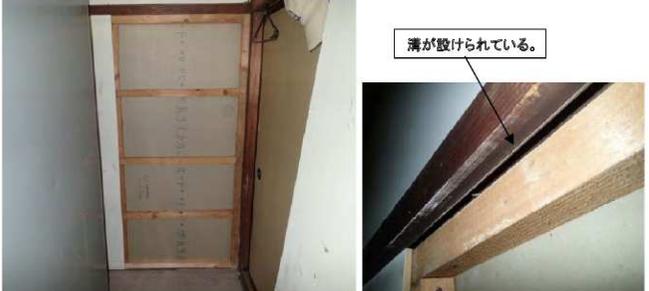
⑨1F 警備室

<p>警備室側より石膏ボードを解体した結果、軸組の内側に木下地が組んであり、廊下側の石膏ボードが確認できた。</p> <p>また、長押しと見られた横木には溝が設けられており、鴨居であったことが分かった。</p> <p>以前はこの箇所には横引きの戸が設けられていたと推測される。</p>

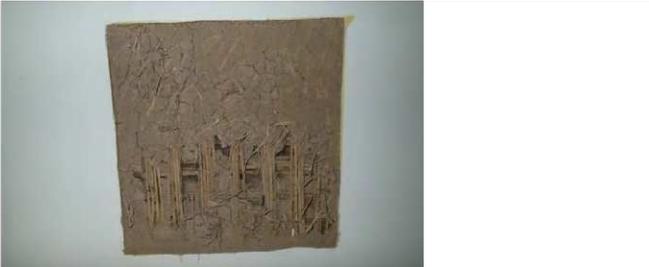
⑩2F 和室12.5帖

<p>壁仕上げを解体した結果、土壁が確認された。下地の荒板と竹小舞が見られ、外部側と比較して、大きなひび割れの発生も見られず、比較的良好的な状態である。</p>

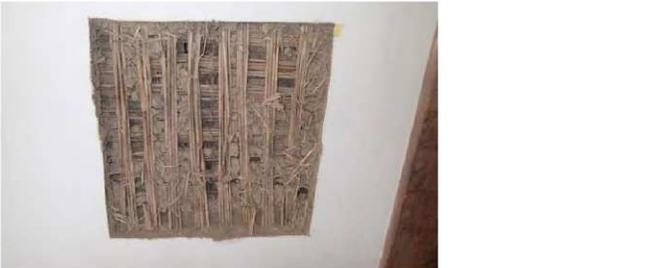
⑪2F 物入

<p>壁仕上げを解体した結果、土壁が確認された。下地の荒板と竹小舞が見られ、外部側と比較して、大きなひび割れの発生も見られず、比較的良好的な状態である。</p>

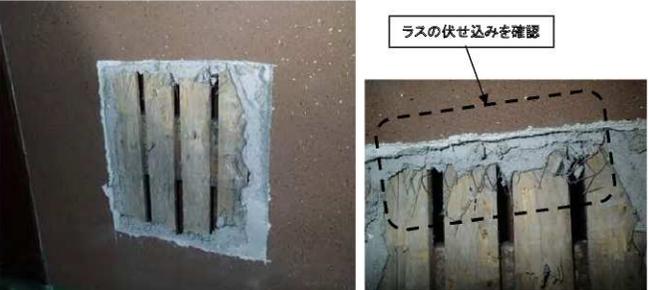
⑫2F 和室10帖

<p>聚楽仕上げを解体した結果、下地の木ずり板とラスモルタルが確認された。室内側には防水シートの施工はなかった。</p> <p>木ずり板の隙間からは外壁側のラスモルタルの木ずり板が目視できた。</p>

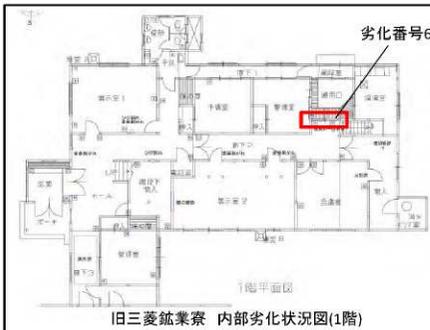
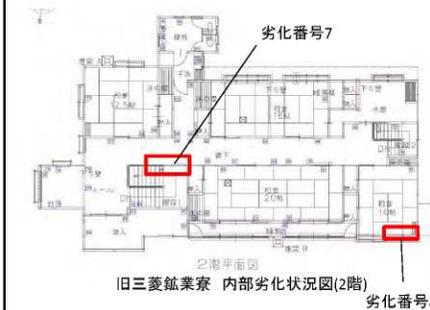
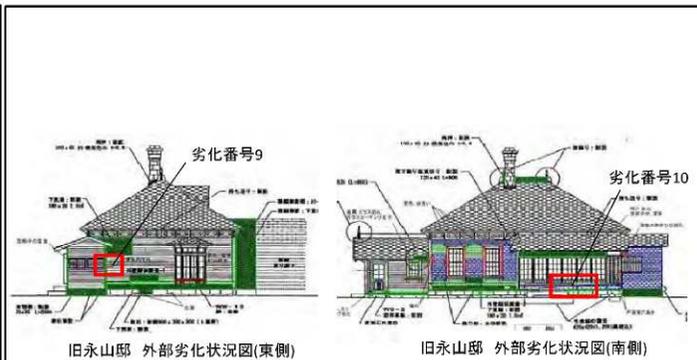
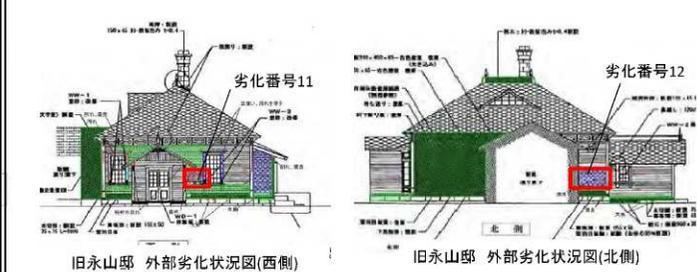
劣化番号6
引違戸 レールの破損

劣化番号7
壁面のふくれ

劣化番号8
窓開口 建付け不良

劣化番号9
下見板のずれ

劣化番号10
窓下 羽目板のはずれ

劣化番号11
下見板の腐食

劣化番号12
下見板の風化、割れ

目視調査の結果、一昨年の耐震診断時に実施した劣化度調査から新たに生じた顕著な劣化症状は確認できなかった。今回、上記に示した写真はこれまでの調査で特に劣化が著しく、部材の更新等の修繕が望まれる箇所である。上記以外にも外壁下見板の割れや腐食、外壁・内壁塗装の剥がれ、建具の腐朽・建付けの不良等の劣化症状が確認されている。今後、長期間に渡り建物を維持保全していくためにも、来年度予定されている改修工事の際に、部材の更新や塗装の塗替え等の対策の実施が望まれる。

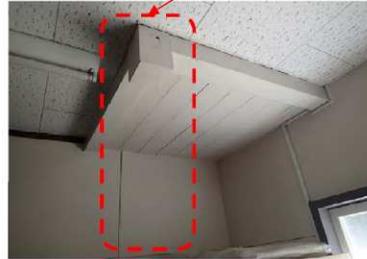
○階段2の踊り場を支持する柱

1階の物入において、階段2の踊り場を支えているはずの柱が切断されていた。昭和63年(1988年)の改修工事の際、切断されたと推測される。柱が切断されているため、階段2の踊り場はすでに大きく傾いており、改修工事の際、補強を行うことは必須である。

柱が切断されている。昭和63年の改修工事の際に切断された模様。踊り場はすでに大きく傾いている。

このあたりに踊り場を支える柱があるはずだが、切断されてしまっている。

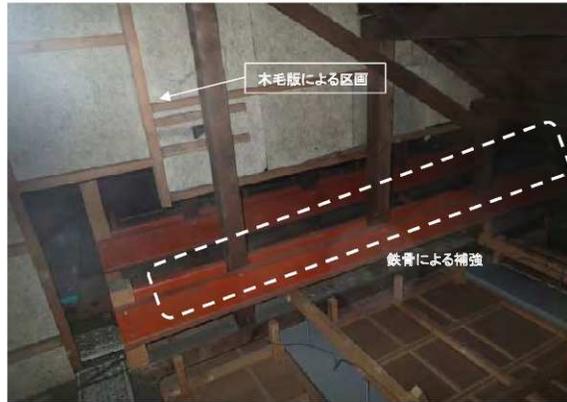
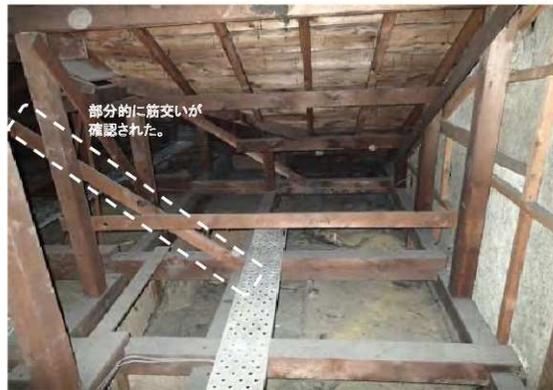
○小屋組について

小屋組の実測調査の結果、小屋の構成は和組であったが、桁行筋交い等の部材は屋根の切り替えし部分に少しみられる程度であった。また、昭和63年(1988年)の改修工事の際に設けられた鉄骨部材の梁補強も確認された。一定の間隔で木毛版による小屋裏区画がされていた。

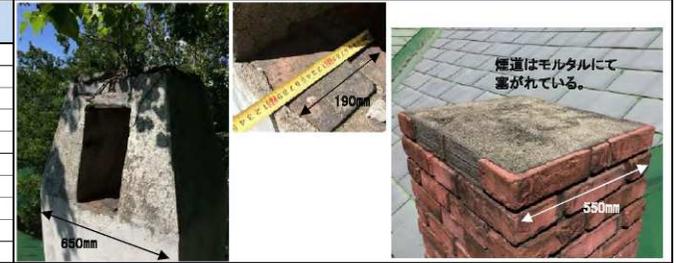
○煙突について

北側の煙突について、頭頂部より確認した結果、煉瓦1枚半積(190mm程度)であることが分かった。また、頭頂部のモルタルの劣化が激しく、目地部分に植物が根付いており、モルタルが剥離していた。南側については、外観はレンガタイルによるものであり、構成部材は不明であるが、実測寸法より、レンガ積みと推測される。また、頭頂部において煙道がモルタルにて塞がれている様子が確認できた。

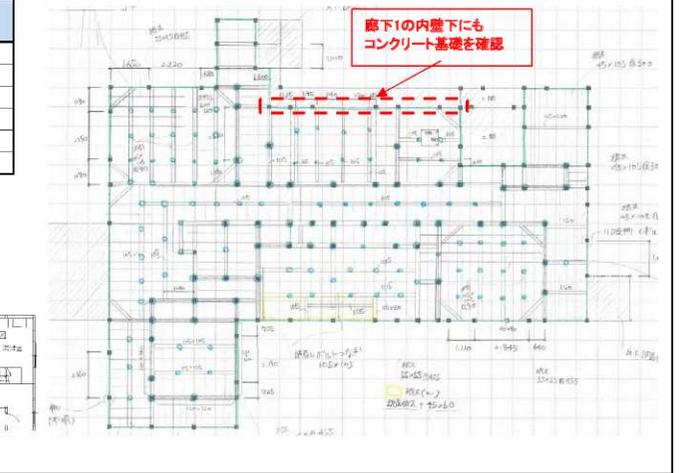
○基礎について

床下実測調査の結果、外周部のみにコンクリートの基礎が設けられていると想定していたが、廊下1の内壁下にもコンクリートの基礎が確認された。その状況より、廊下1については、増築により設けられた可能性が考えられる。

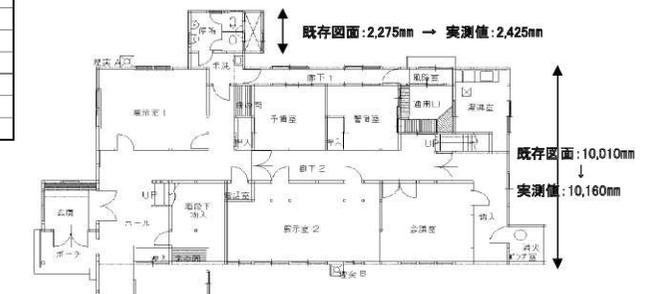
○柱間スパンの寸法について

床下及び小屋裏での実測や解体調査を反映させて、柱間スパンの確認を実施したところ、既存図面の寸法と相違がある可能性が生じた。現在、野帳を整理し、実測内容の精査を行っている最中であるが、妻側の寸法と便所の寸法が既存図面と実際の建物で異なる可能性がある。
