旧黒岩家住宅耐震改修ほか保存修理基本検討業務 概要版

本業務は、令和4年度に実施した耐震診断結果をもとに、より効果的・効率的な補強計画を立案する。

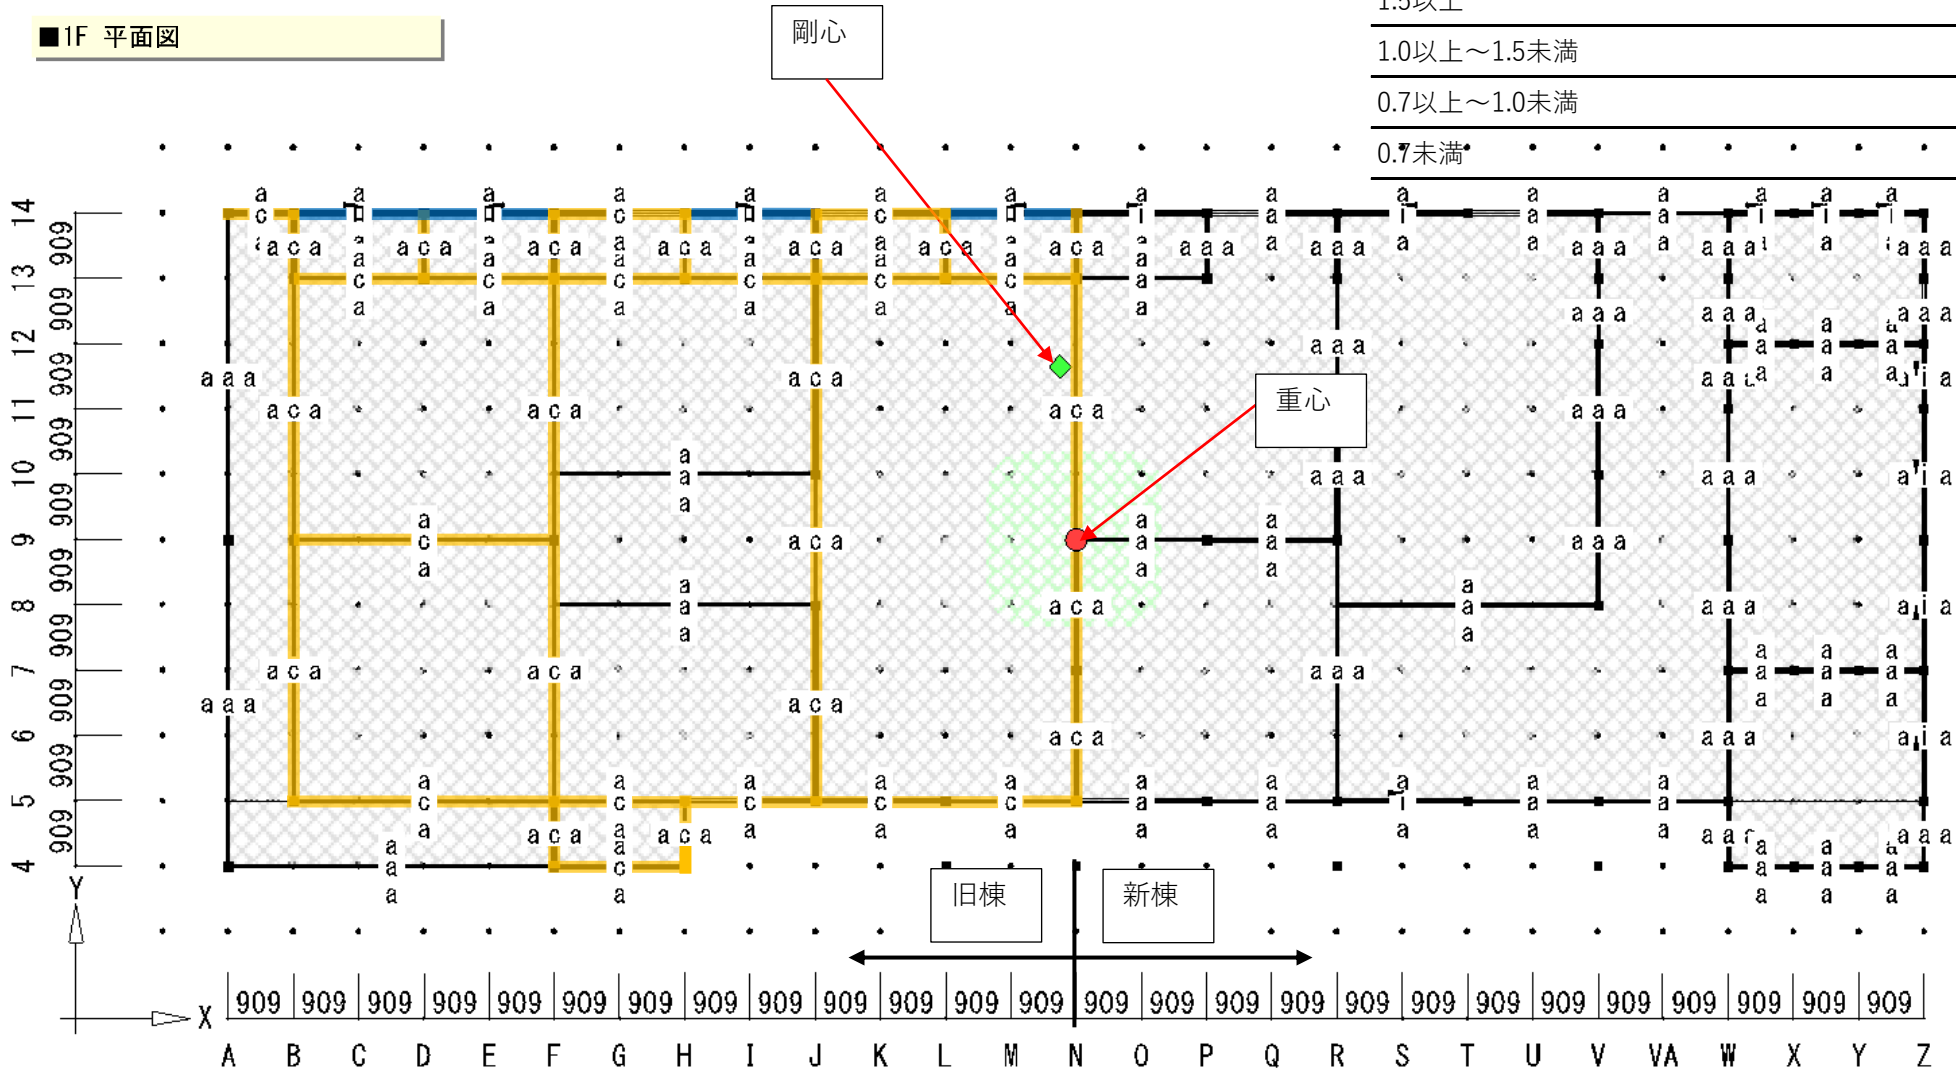
■1F 平面図

旧黒岩住宅の耐震診断結果を右図で示す。
旧黒岩住宅の満たすべき耐震診断評価の評点は、1.0以上である。
積雪時においては、X方向0.233、Y方向においては、0.333となり、倒壊する可能性が高い判定結果となった。
Y方向地震時においては、保有する耐力が52.577kNに対し、必要耐力が157.7kNより、保有する耐力が足りない結果となった。重心と剛心位置に関しては、ほぼ一致しているので、偏心による建物の振りによる耐力低下はない結果となっている。よって、純粋に建物の保有する耐力が低く、倒壊する可能性が高い結果となっている。
X方向地震時においては、保有する耐力が36.760kNに対し、必要耐力が157.7kNより、保有する耐力が足りない結果となった。重心と剛心位置が大きくずれており、偏心による建物耐力低下が33%と大きい結果となっている。建物の保有する耐力が低いうえに、偏心によって耐力がさらに低減される結果となり、倒壊する可能性が高い結果となった。

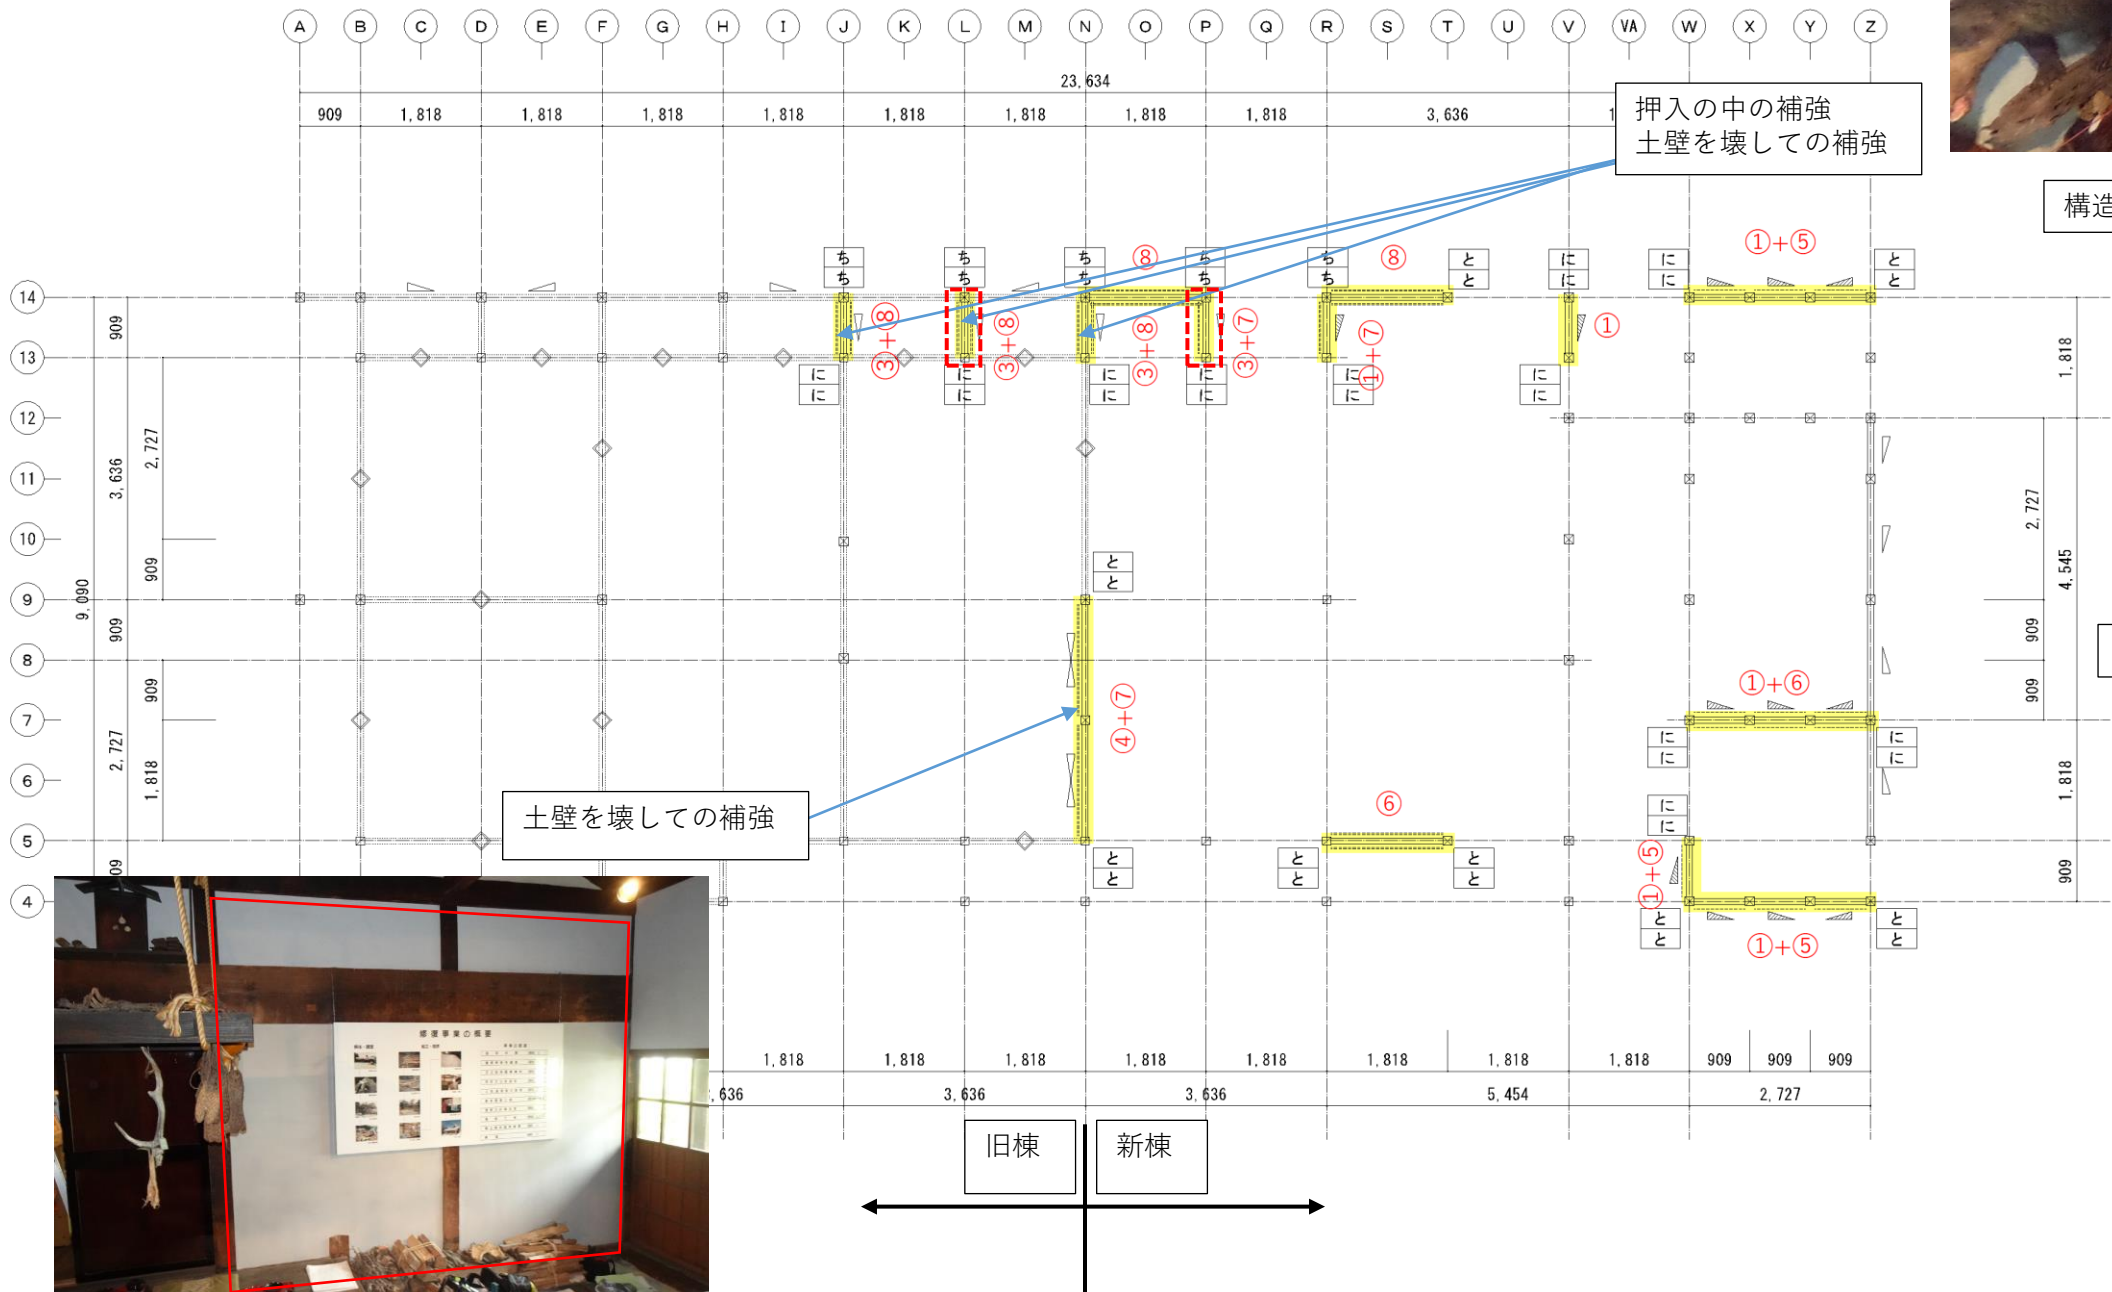
耐震改修案 1 を示す。耐震改修案 1 については、所定の耐力を満足するように、一般的な構造合板と筋交いを組み合わせて、補強案を作成した。
新棟に補強箇所を集中させたが、Y方向のみ補強量が足りず、4 箇所の土壁を壊して補強が必要となった。

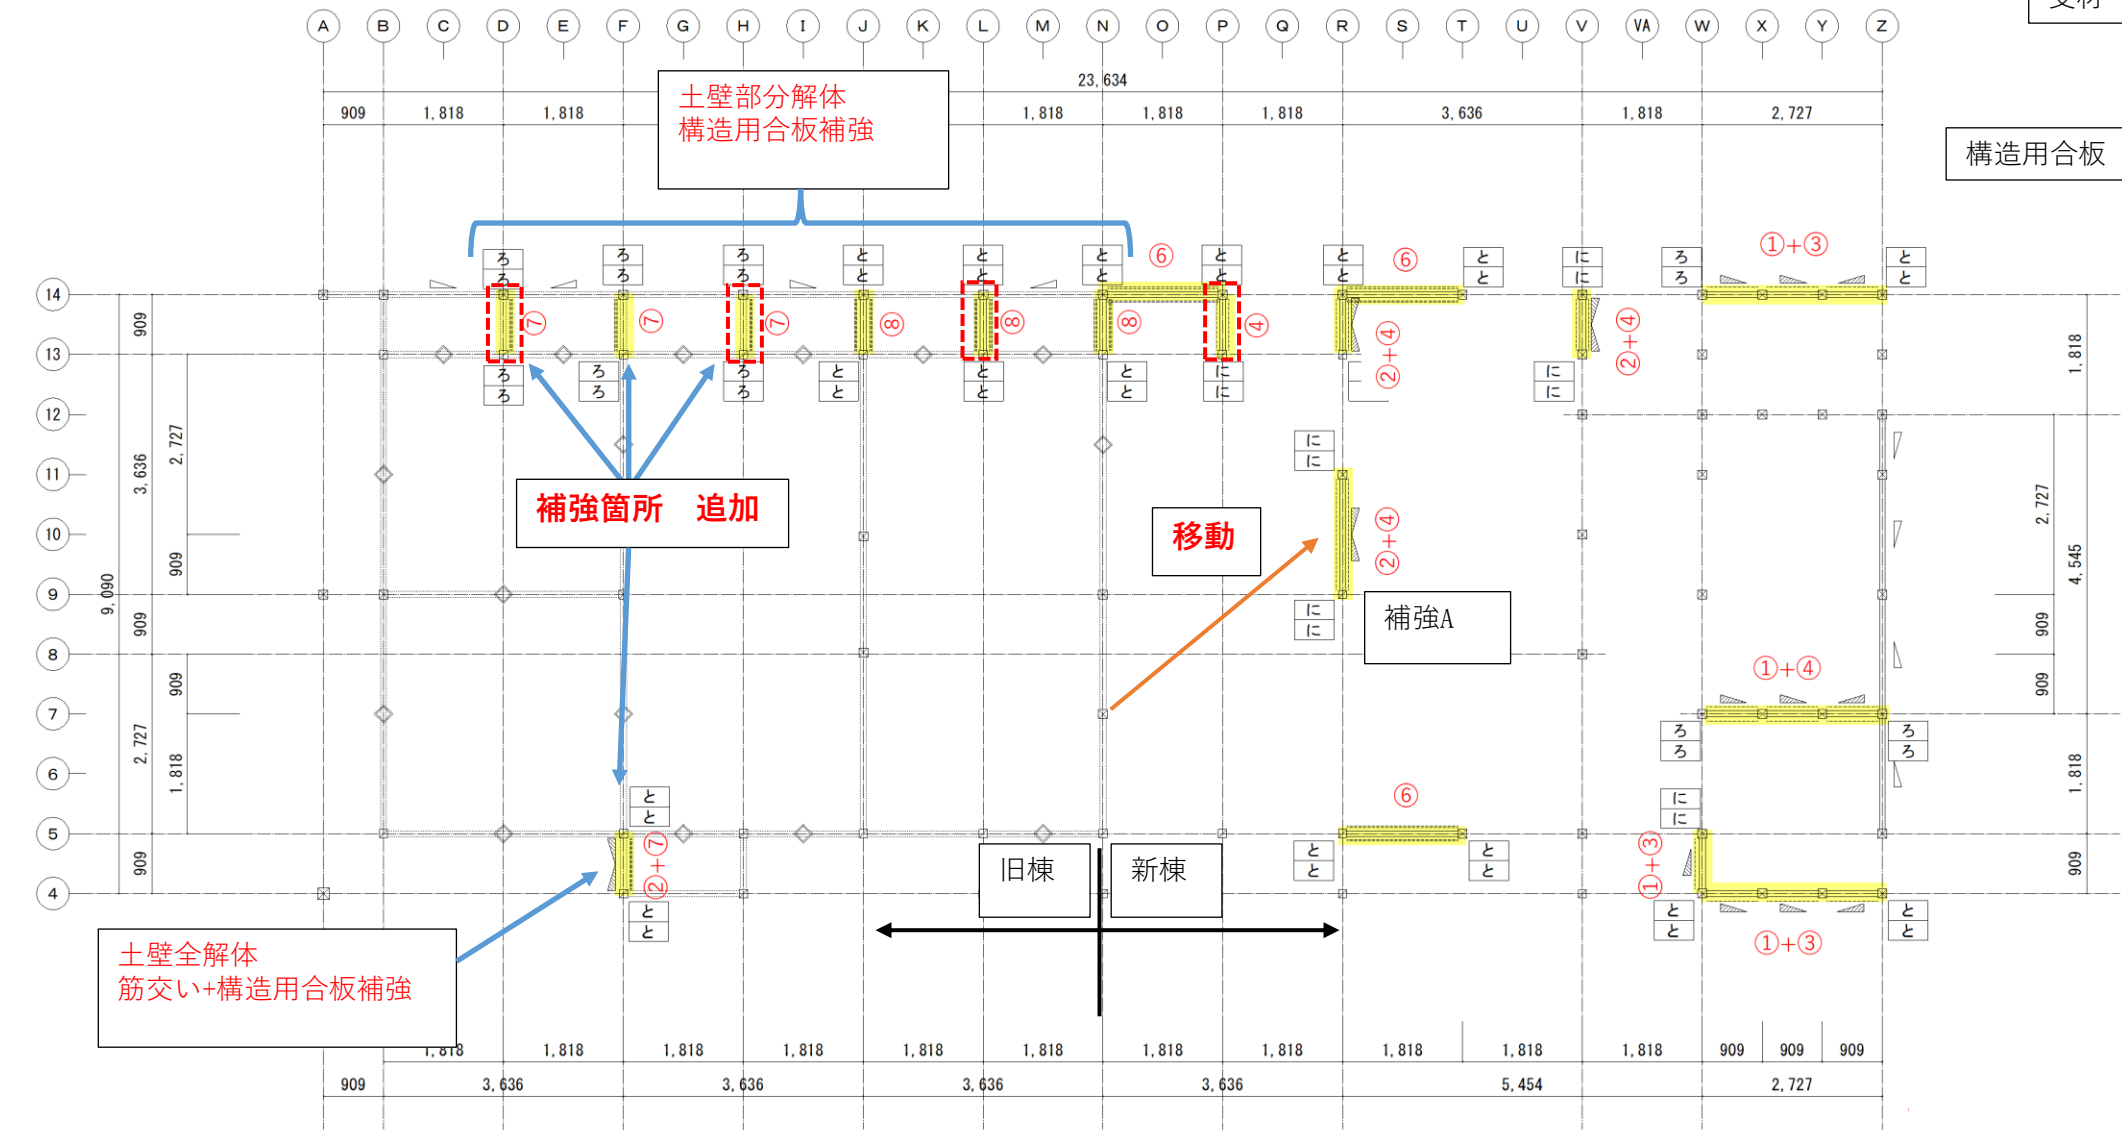
耐震改修案2を示す。耐震改修案1の結果を踏まえ、土壁をできるだけ壊さないように再検討を行った。旧棟N通り5-9間の土壁を壊しての補強を取りやめて、新棟のR通り9-11間に移動した。また、13-14間の押入内の補強については、土壁を残すべく筋交を無くし、土壁の両面から構造用合板を張る案で検討を行った。

結果は、旧棟N通り5-9間の土壁を壊さないこととなったが、新棟に補強箇所が集中した結果、剛心が新棟側に寄る結果となり、偏心が増加した。また、13-14間の押入内の補強については、筋交を無くしたため、耐力が低下した。よって、建物のバランスと建物耐力を上げるため、旧棟側に4箇所補強箇所を追加した。

尚、土壁については、全解体が必要な箇所は、F通り4-5間のみとなった。

また、土壁を残して、両側から構造用合板を張る13-14間の押入内補強については、四隅に構造用合板の応力に耐えうる金物補強が必要であり、その金物を入れるために、部分解体が必要である。また、構造用合板の真壁の受材のために多少受材用に切り欠く必要がある。

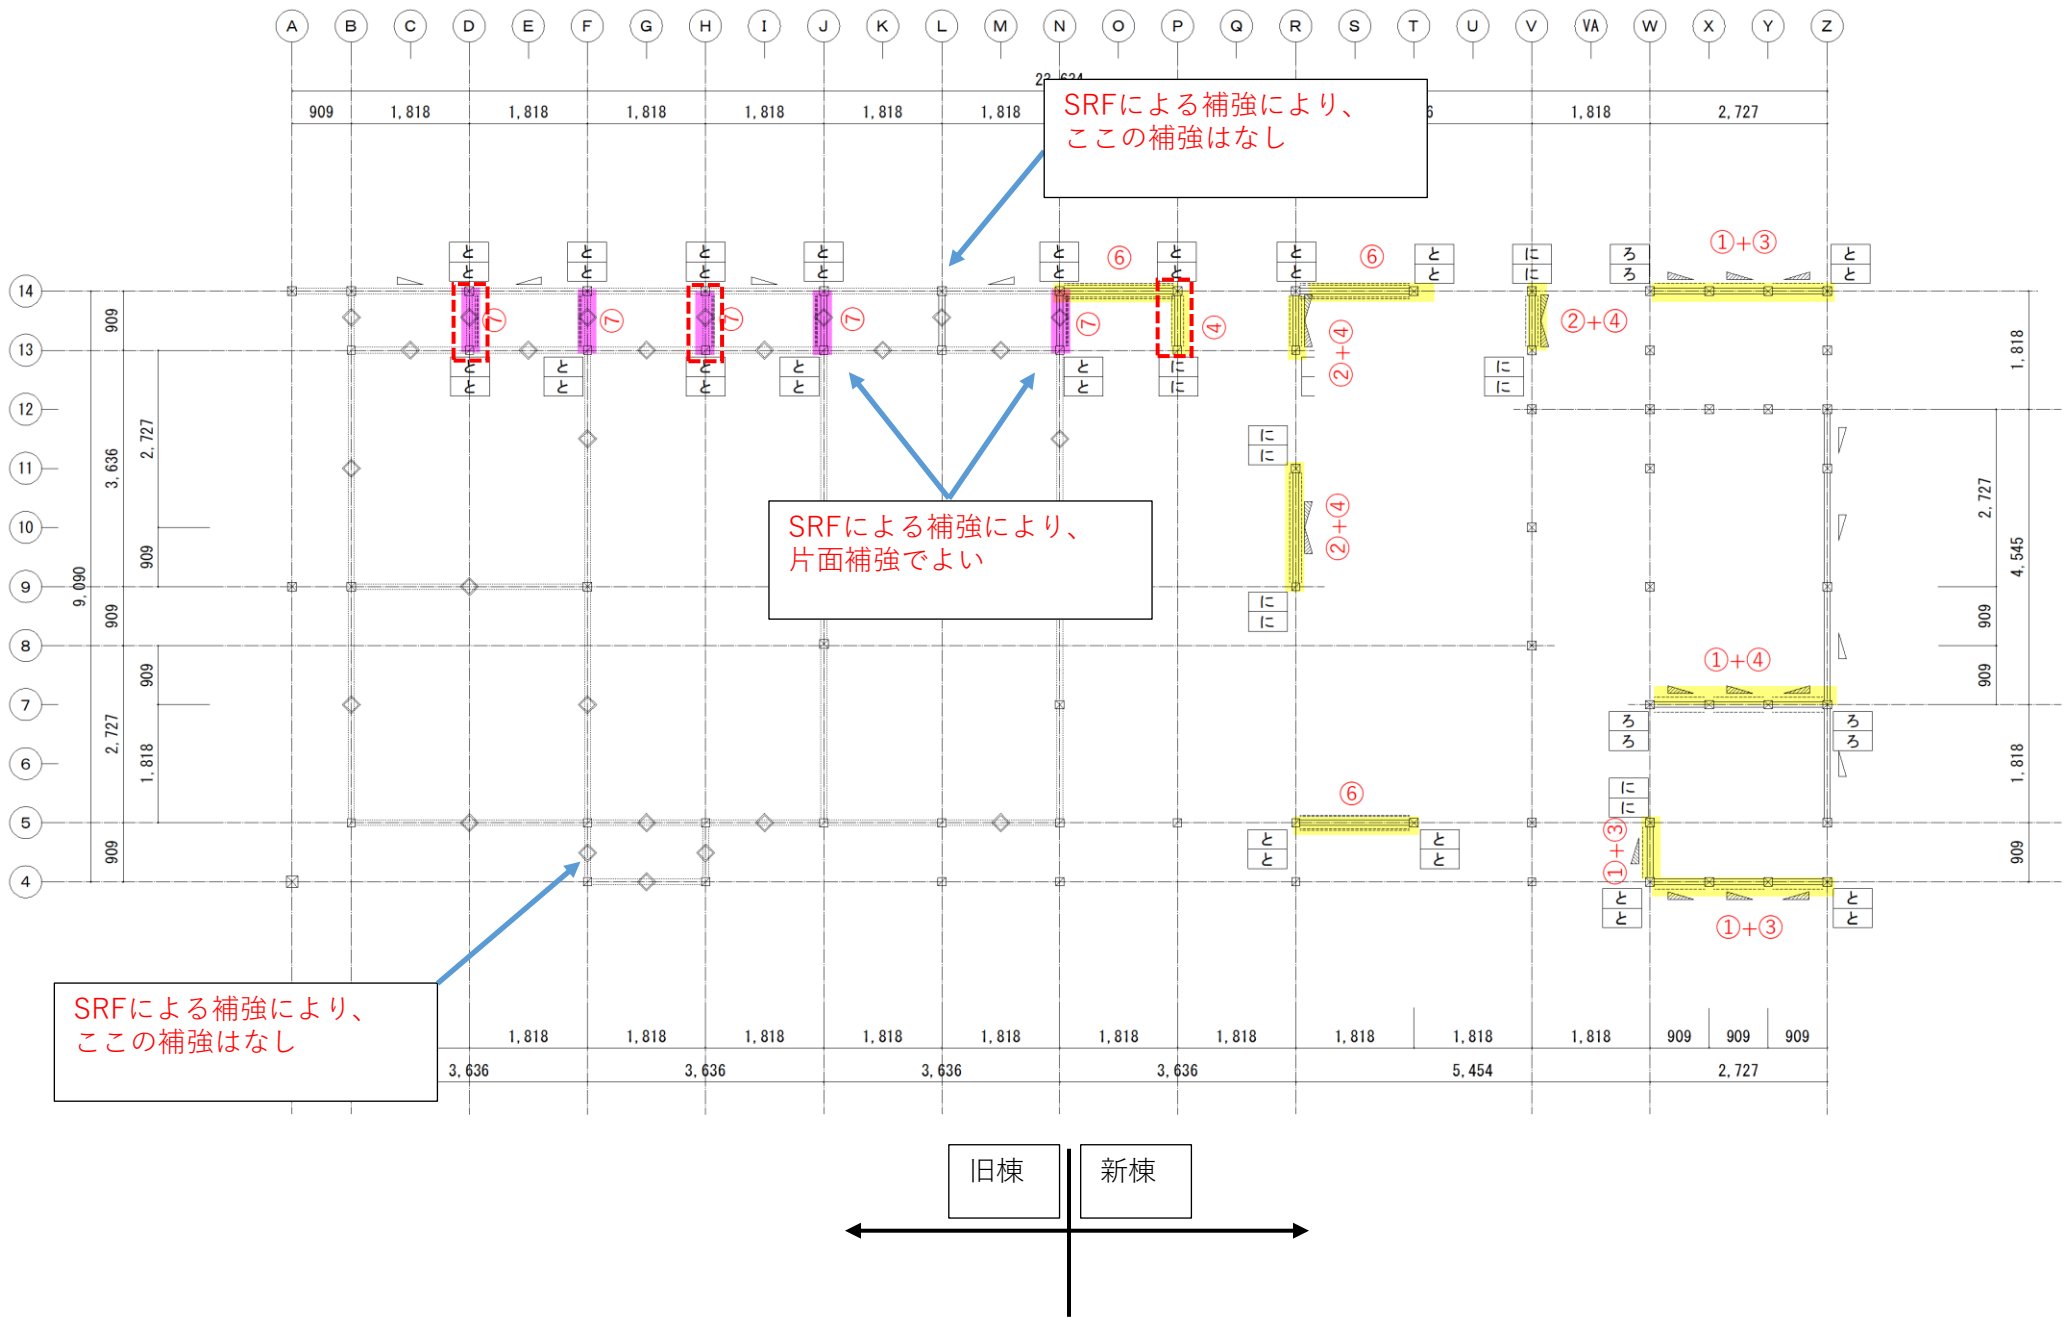
耐震改修案 3・SRFによる耐震改修方法を示す。耐震改修案 2の結果を踏まえ、土壁部分の補強を減らすため、SRFという高壁倍率壁工法を採用し検討を行った。
その結果、F通り4-5間、L通り13-14間の補強がなくなり、J通り13-14間、N通り13-14間の補強壁が両側から片側に減らすこととなった。

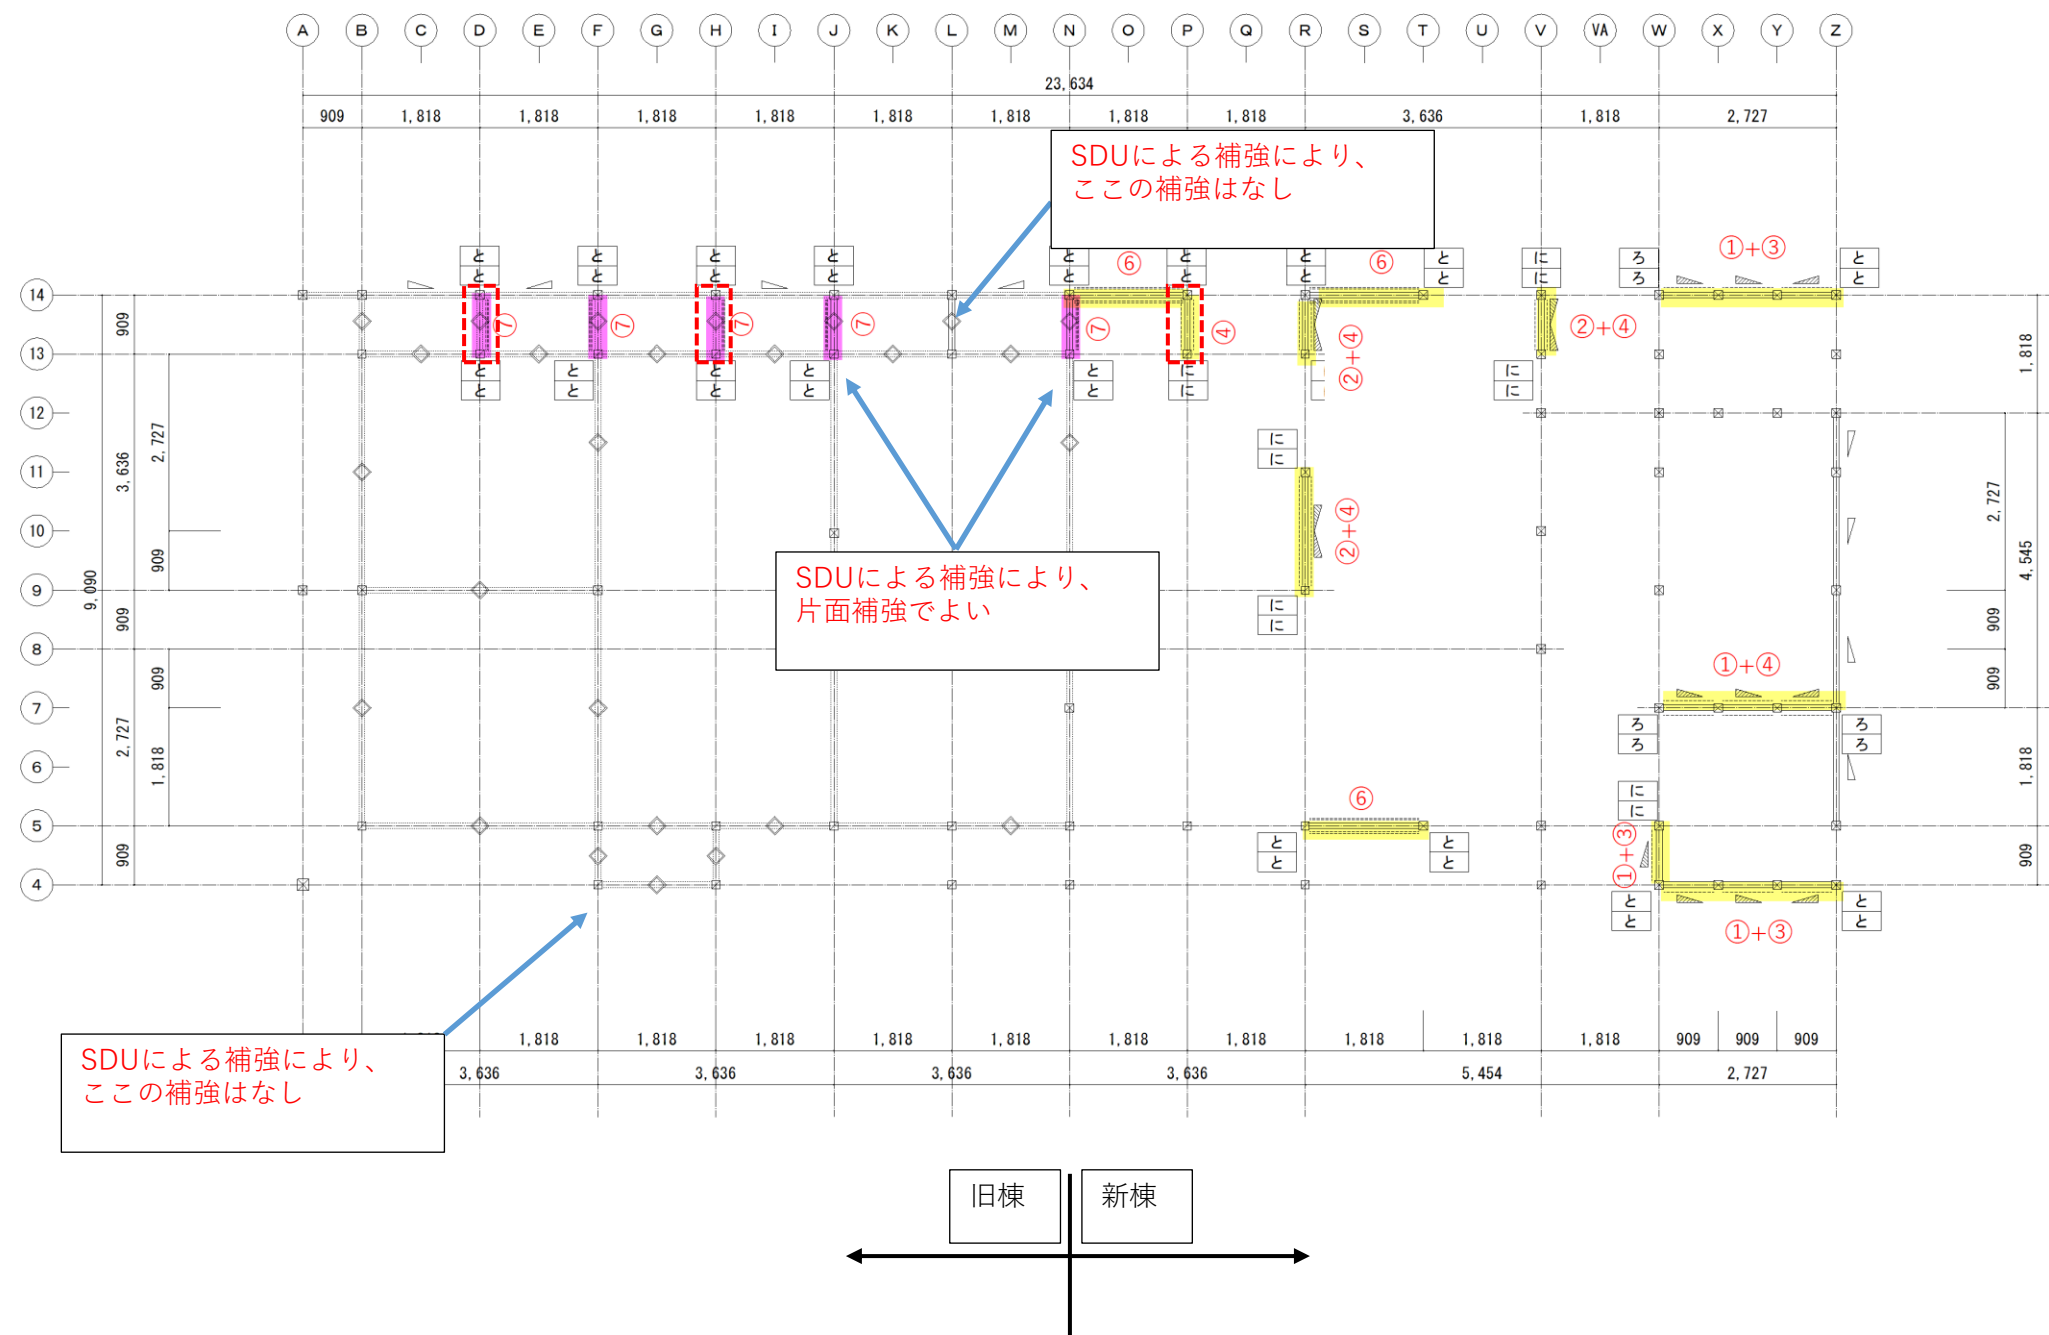
耐震改修案4・SDUによる耐震改修方法を示す。耐震改修案2の結果を踏まえ、土壁部分の補強を減らすため、SDUという高壁倍率壁工法を採用し検討を行った。
その結果、F通り4-5間、L通り13-14間の補強がなくなり、J通り13-14間、N通り13-14間の補強壁が両側から片側に減らすこととなった。

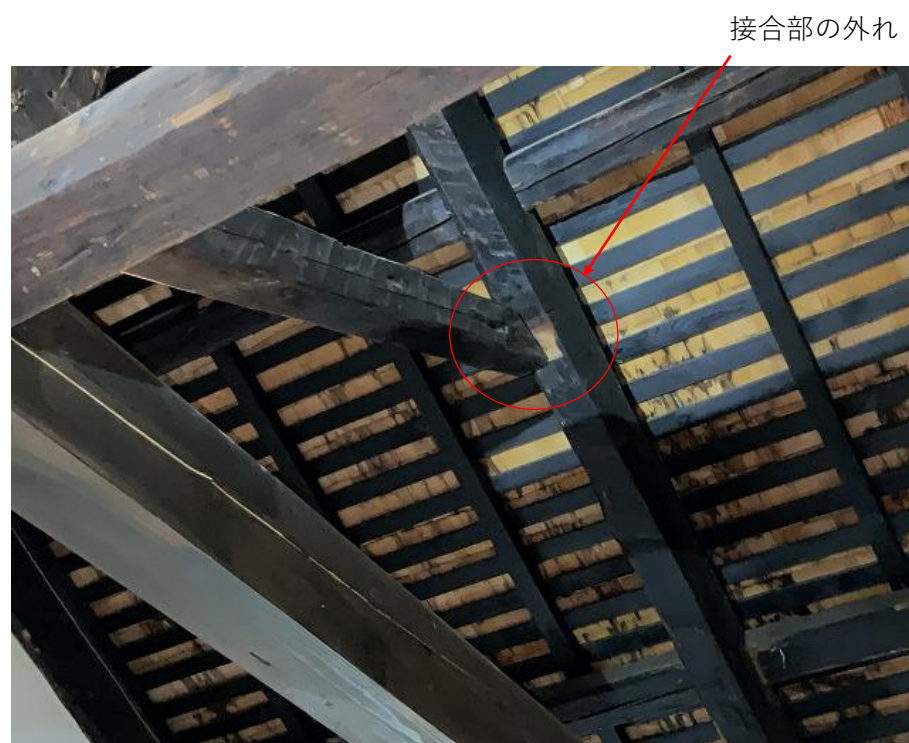
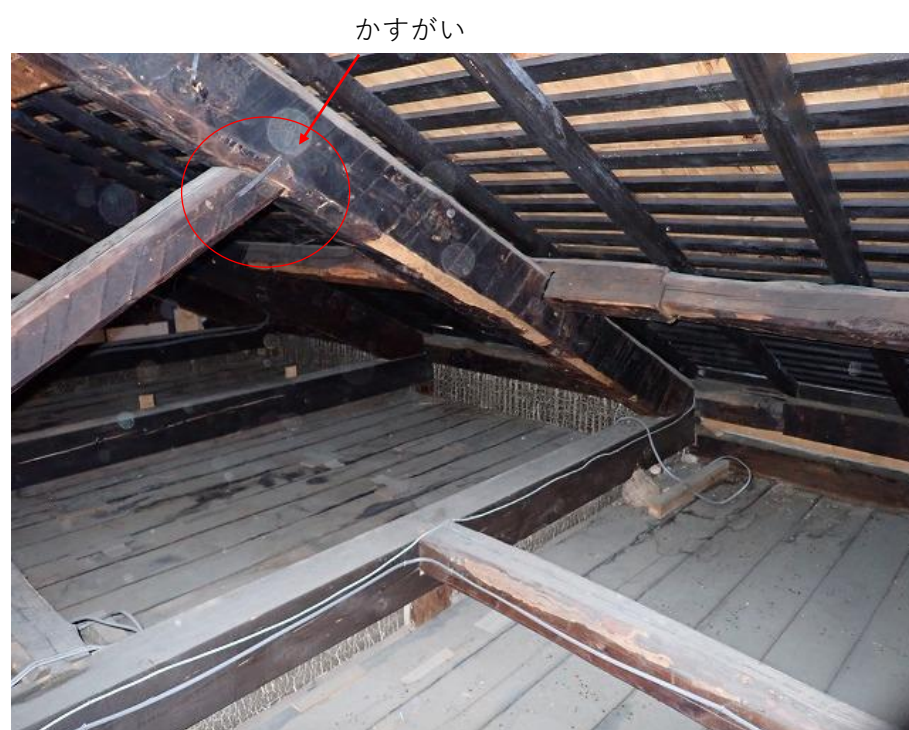
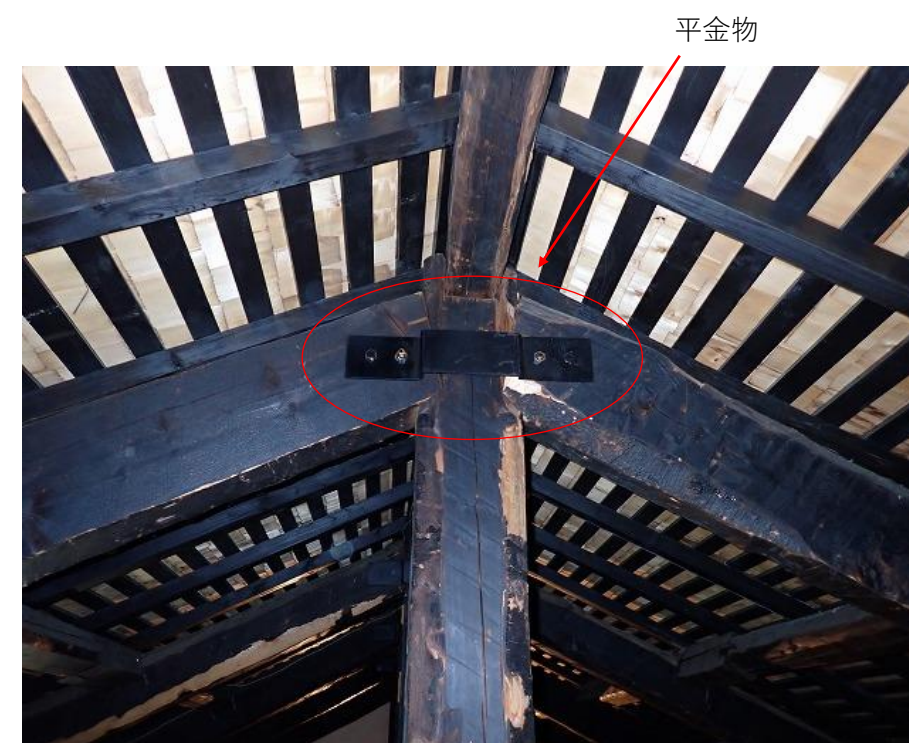
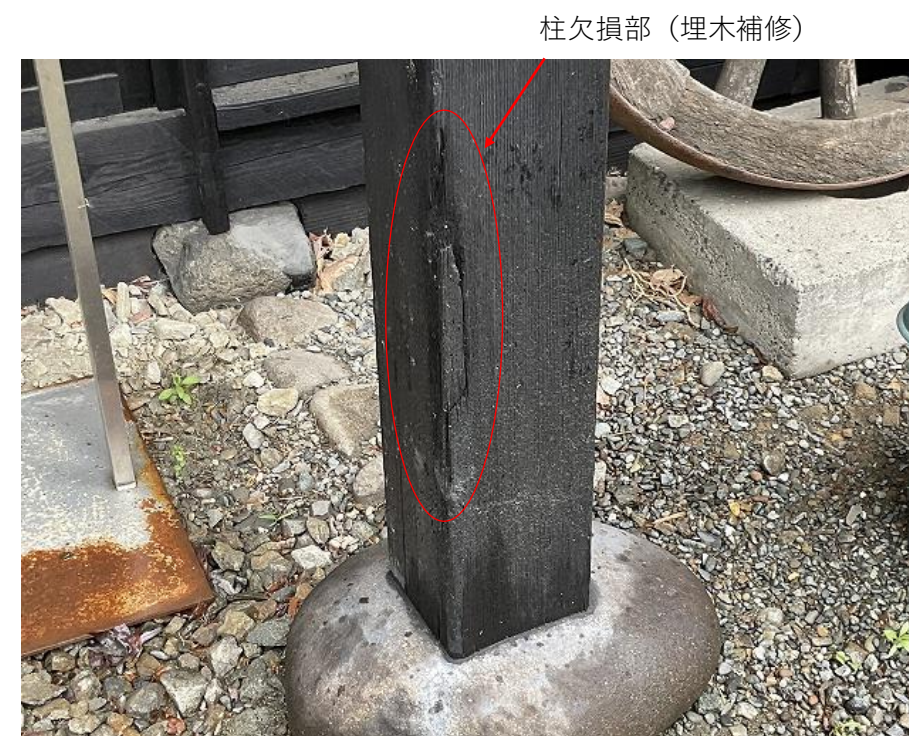
小屋組トラス部材の接合部に外れているため、金物（かすがい又は平金物）を設置。

外部の柱は、欠損がみられる部分について埋木にて補修

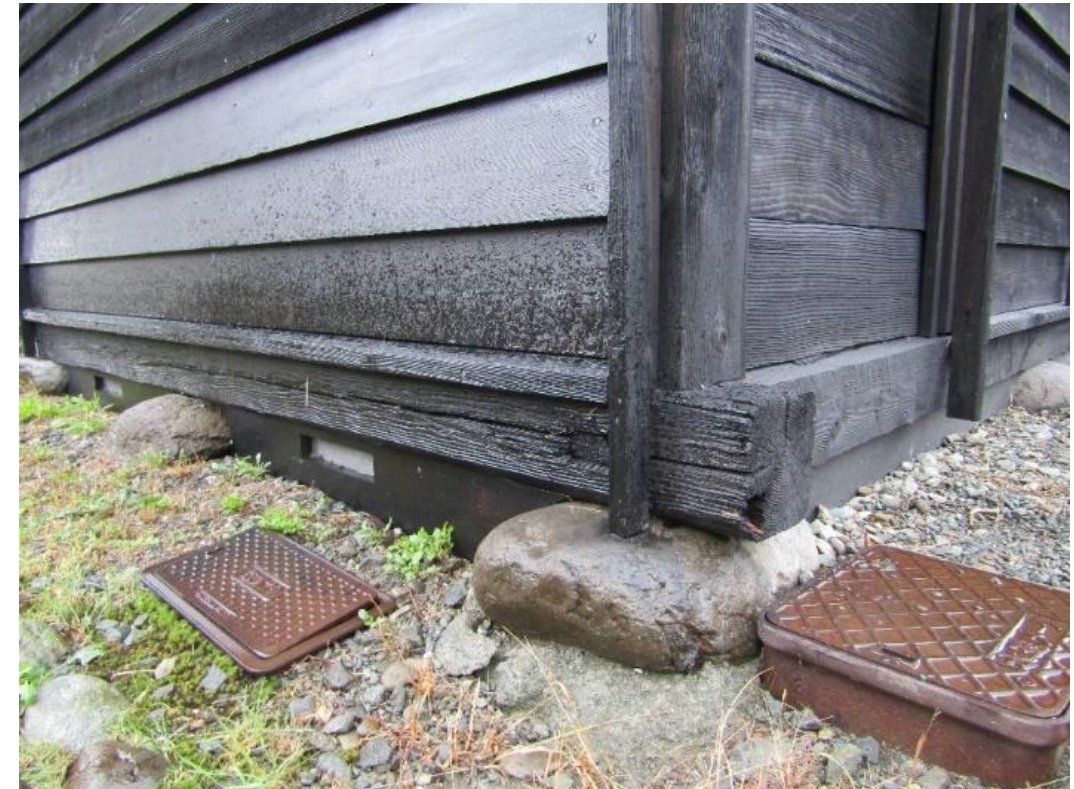
写真1：土台修理部 a

土台については、腐朽部分について修理を行う。修理方法は、腐朽部分の土台を撤去、新設を行う。

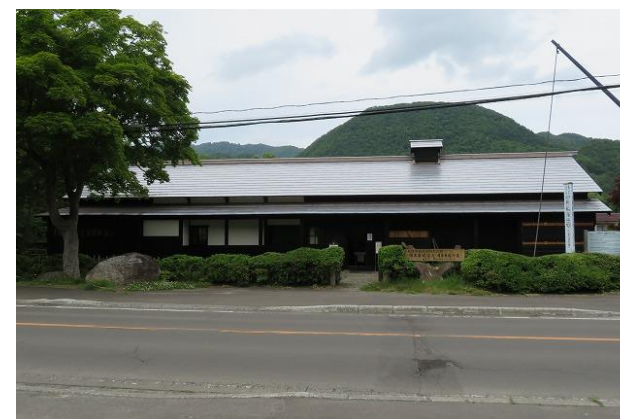
写真 5：南側屋根

屋根は、ステンレス鋼板により葺かれており、塗装の劣化はみられるが、錆は確認されていないため、全面的に塗装の塗替えを行う。塗装の仕様については、耐候性に優れる、フッ素樹脂塗装を採用する。

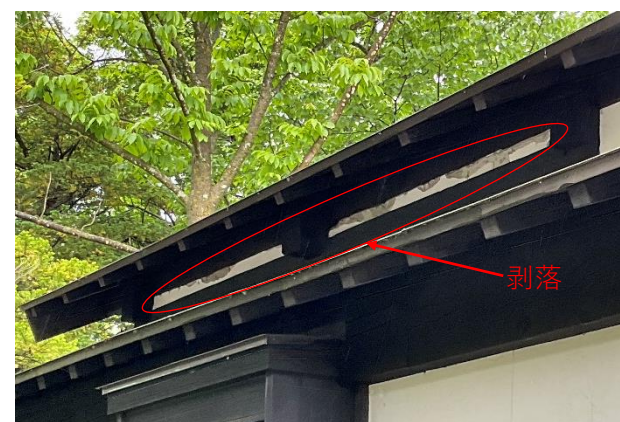
外壁の下見板は、令和4年度に塗装塗替えを実施し、健全な状態となっている。そのため、次年度以降の修理工事では、特に修理工事は実施しない。ただし、漆喰部分については劣化がみられることから、補修を行う。

写真 7：南側外壁 漆喰劣化部分1

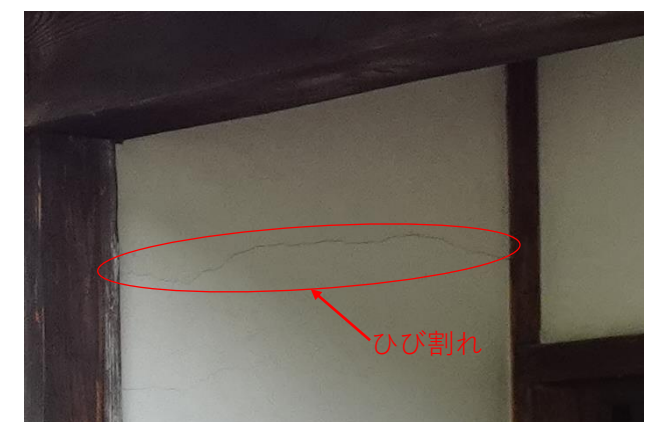
写真 8：南側外壁 漆喰劣化部分2
