## 文化財施設等保全事業について

## 旧黒岩家住宅耐震改修ほか保存修理基本検討業務 概要版

## 1.業務の目的

旧黒岩住宅は明治5年（1872年）に旅行者や荷物を運ぶ人馬の宿泊・休憩所として利用するために開拓使によって建てられた建物である。その後昭和59年（1984年）に札幌市の有形文化財に指定し、現在は簾舞郷土資料館として使用されている。

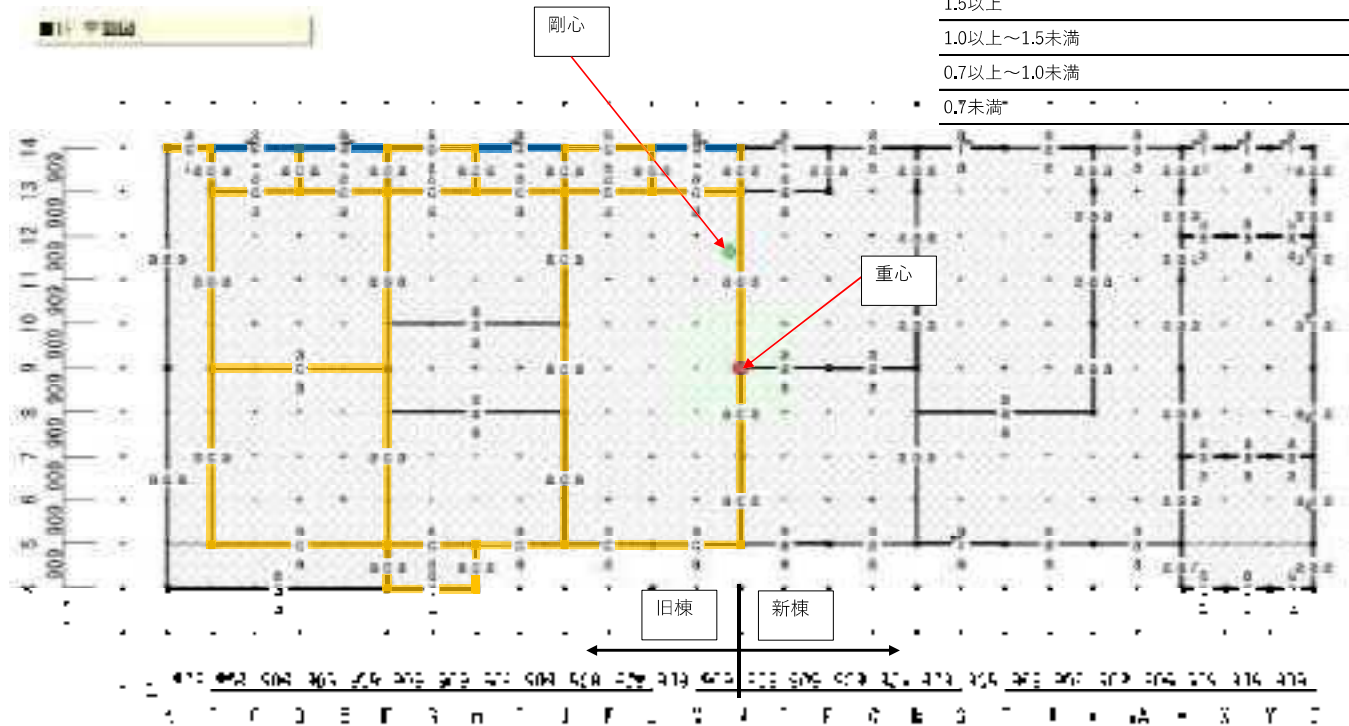
旧黒岩住宅の耐震診断結果を右図で示す。

積雪時においては、X方向0.233、Y方向においては、0.333となり、倒壊する可能性が高い判定結果となった。

Y方向地震時においては、保有する耐力が52.577kNに対し、必要耐力が157.7kNより、保有する耐力が足りない結果となった。重心と剛心位置に関しては、ほぼ一致しているため、偏心による建物の振りによる耐力低下はない結果となっている。よって、純粋に建物の保有する耐力が低く、倒壊する可能性が高い結果となっている。

X方向地震時においては、保有する耐力が36.760kNに対し、必要耐力が157.7kNより、保有する耐力が足りない結果となった。重心と剛心位置は大きくずれており、偏心による建物耐力低下が33%と大きい結果となっている。建物の保有する耐力が低いうえに、偏心によって耐力がさらに低減される結果となり、倒壊する可能性が高い結果となった。

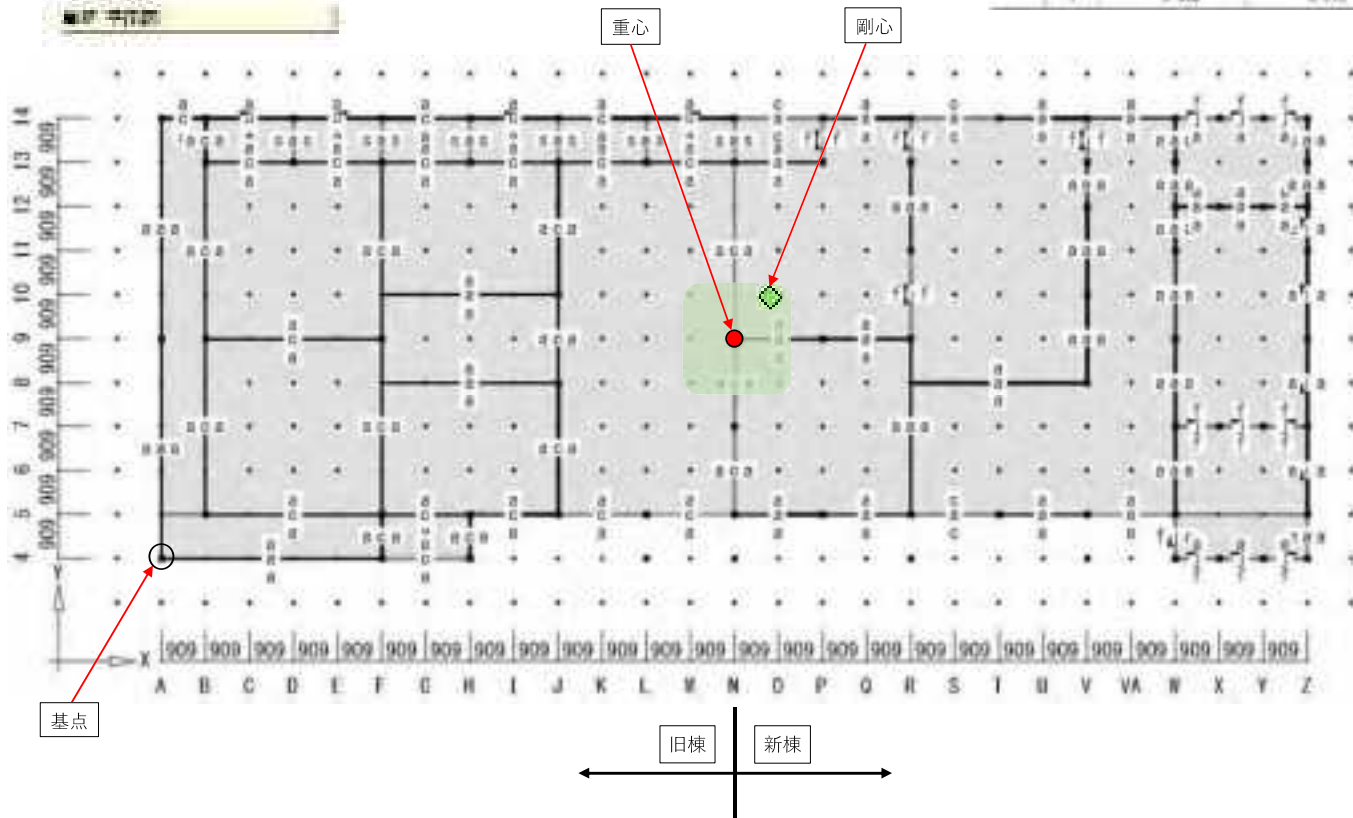
耐震改修案 1 を示す。耐震改修案 1 については、所定の耐力を満足するように、一般的な構造合板と筋交いを組み合わせて、補強案を作成した。  
新棟に補強箇所を集中させたが、Y方向のみ補強量が足りず、4 箇所の土壁を壊して補強が必要となった。

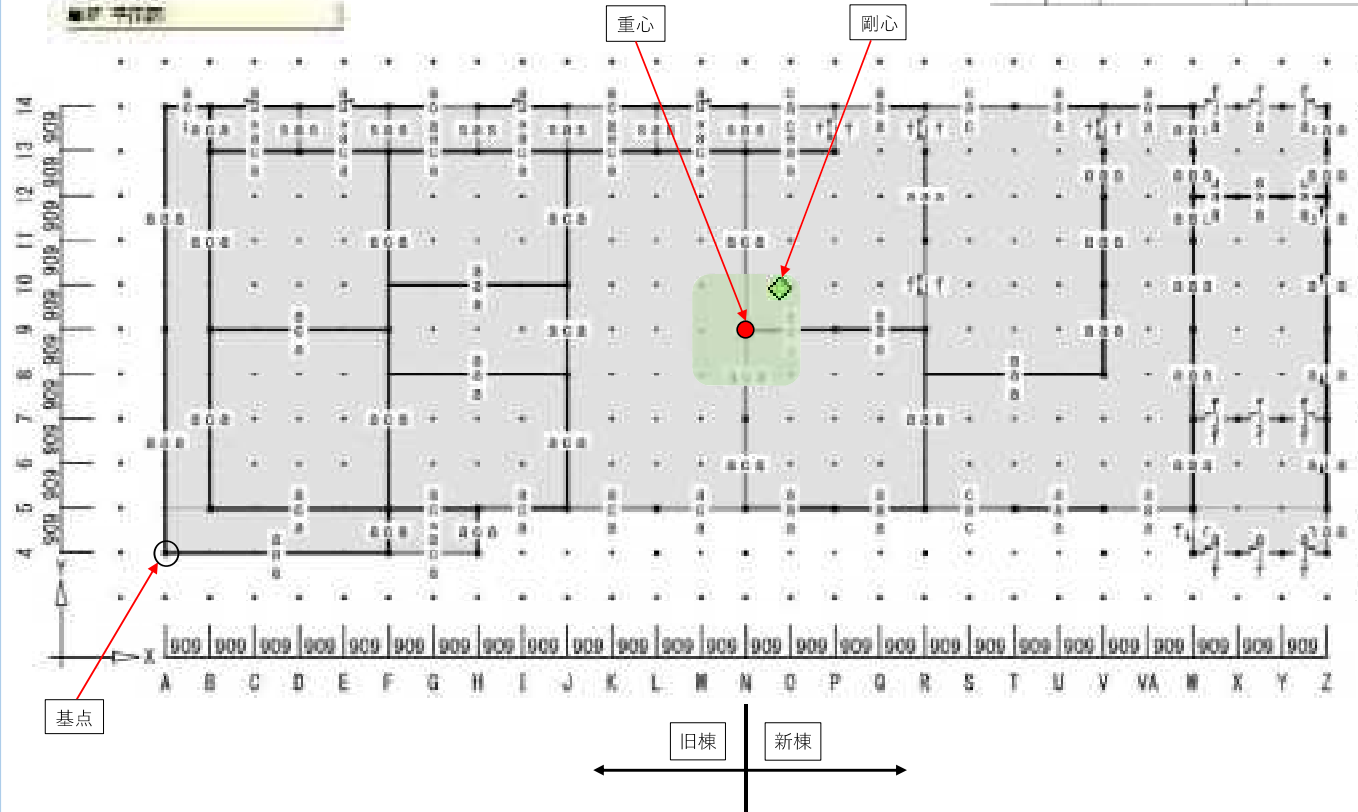
結果は、旧棟N通り5-9間の土壁を壊さないこととなったが、新棟に補強箇所が集中した結果、剛心が新棟側に寄る結果となり、偏心が増加した。また、13-14間の押入内の補強については、筋交を無くしたため、耐力が低下した。よって、建物のバランスと建物耐力を上げるため、旧棟側に4箇所補強箇所を追加した。

尚、土壁については、全解体が必要な箇所は、F通り4-5間のみとなった。

また、土壁を残して、両側から構造用合板を張る13-14間の押入内補強については、四隅に構造用合板の応力に耐えうる金物補強が必要であり、その金物を入れるために、部分解体が必要である。また、構造用合板の真壁の受材のために多少受材用に切り欠く必要がある。

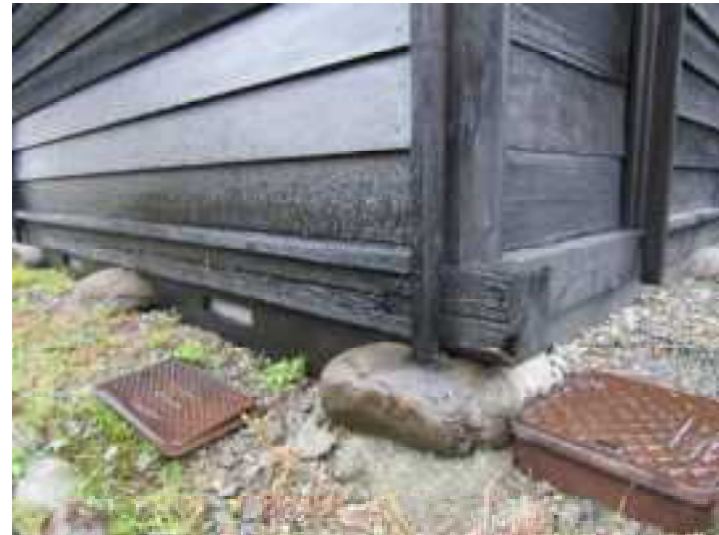
写真1：土台修理部 a

腐朽部以外に土台に割れは確認されるが、現状では特に構造的に問題となる劣化ではないため、現状のままとする。

土台については、腐朽部分について修理を行う。修理方法は、腐朽部分の土台を撤去、新設を行う。
