1. 事故概要

2. 北 34 条駅の工事概要

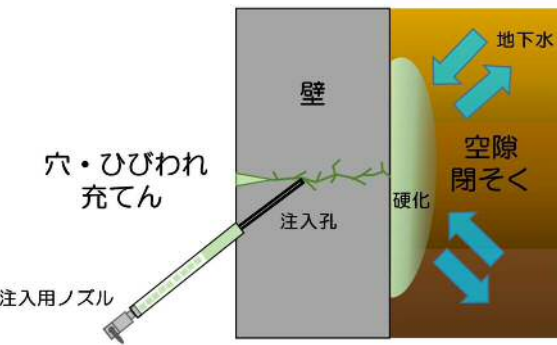
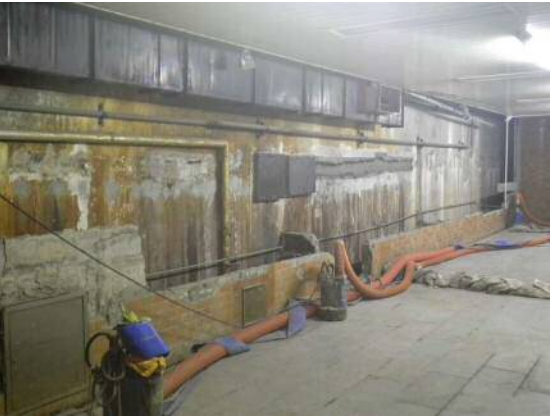
連絡通路南側 止水作業完了後

- 目視
  - ・躯体全周に施工継目の補修（床からの高さ 1.4m、幅 20～30cm）と思われる痕跡があり、今回の浸水も当該施工継目で発生している。
  - ・出水箇所以外に湧水箇所が 3 箇所あったが、全て止水作業を完了している。
  - ・地震によると思われる大きな損傷は見られない。
- 各種試験
  - ① 水質
    - ・残留塩素及びトリハロメタン類：不検出（水道水の可能性無し）
    - ・土砂の混入：微量
  - ② 走行路・駅周辺地上部の沈下測量
    - ・沈下測量により変位が無いことを確認
  - ③ コンクリート健全度試験
    - ・圧縮強度試験：27.3～34.6N/mm<sup>2</sup> > 21.0N/mm<sup>2</sup> O.K.
    - ・中性化残り測定：41.0～57.5mm > 10.0mm O.K.

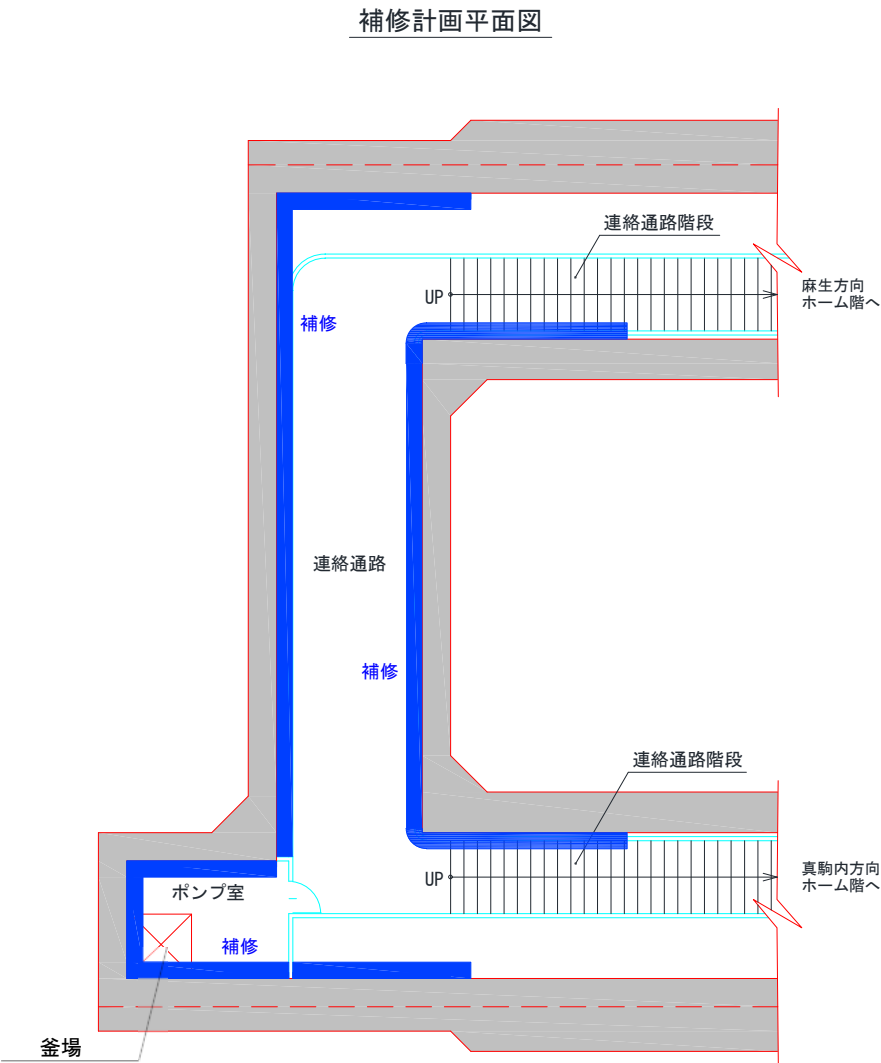
- 直接の原因
  - ・ 施工継目への地下水の侵入
- 施工継目を補修した理由
  - ・ 補修跡があるが補修の理由は不明。
  - ・ 内壁には改修履歴がなく、施工継目の補修は内壁設置前と判断され、北 34 条駅を新設した建設時に行われていると推定される。
  - ・ 設計図面及び現地調査では、連絡通路躯体外側の防水及び施工継目部分の止水材設置が確認できない。
- 構造躯体の健全性
  - ・ 施工継目以外のひび割れ等の損傷は無い。
  - ・ 施工継目以外のコンクリートには顕著な劣化は見られず、構造体としては当初設計と同等の強度を有していると推定される。
  - ・ 止水作業により新たな出水が発生していないため、地下水の侵入は止められていると考えられる。

- 基本的な考え方
  - ・ 施工継目部分の補修を行う。
  - ・ 排水設備を再整備する。
- 対策
  - ①施工継目
    - ・ 躯体全周の施工継目部分については、厚さ 15cm、幅 80cm の増し壁を構築する。  
(補修計画平面図の青着色部)
  - ②排水設備（予定）
    - ・ 既設釜場を再利用する。
    - ・ 排水能力は当初 260L/min であったが、1000L/min に増強する。
