令和6年度

札幌市水道局
公共工事安全管理研修

1. 令和6年度に発生した工事事故

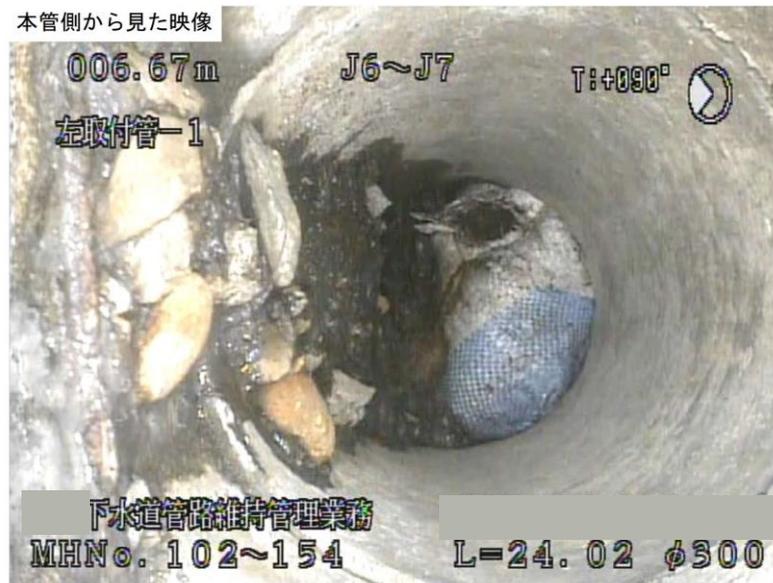
(3) 工事事故発生事例①

〔公衆災害/物損事故〕 管路掘削時に下水道污水取付管を折損

- 1.発生日時:令和6年4月に取付管の詰まりが発覚
- 2.作業内容:令和4年7月に新設配水管布設のため掘削
- 3.事故内容:掘削時に下水道取付管を折損、応急処置として土のうを設置したが、そのまま放置したため、2年近く経過後に取付管が閉塞し、接続している事業者から下水道河川局あてに公共ますが詰まっているとの通報を受ける。

- ・現地状況、下水道台帳の確認不足。
- ・損傷箇所の不適切な復旧。
- ・**事故時連絡体制の周知不足。**

※事故を受け、下水道管等の損傷事故防止を周知する文書を請負業者に通知(水道局ホームページにも文書を公表)

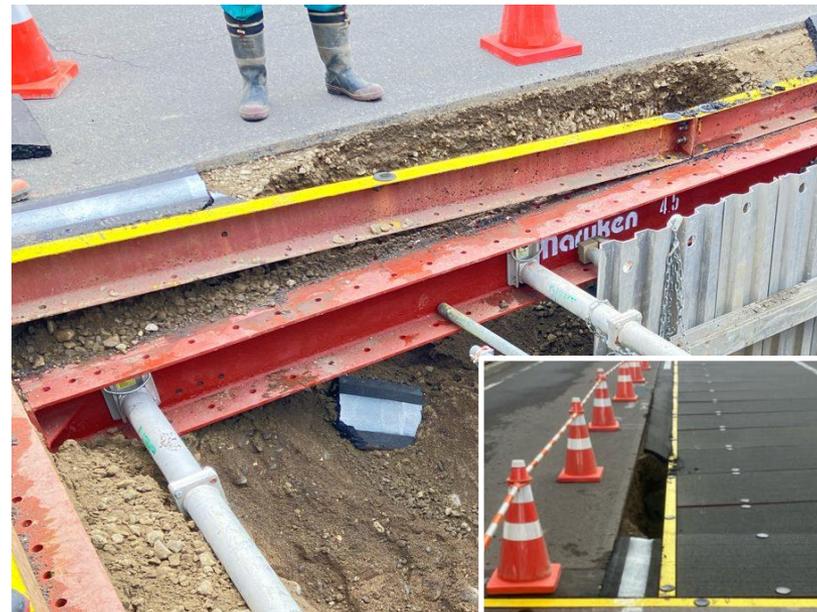
(3) 工事事故発生事例②

〔公衆災害/物損事故〕 覆工板の段差による一般車両の損傷

- 1.発生日時:令和6年5月 夜間
- 2.作業内容:覆工板を設置し交通開放した後
- 3.事故内容:延長14mにわたり覆工板が沈下し、路面に最大30cmの段差が発生
- 4.被害内容:走行中の一般車両のタイヤが段差に接触し損傷

- ・土質は玉石混じり砂質で、繰返し荷重により崩れやすくなっていた。
- ・土質に応じた土留等の追加対策が不十分であった。

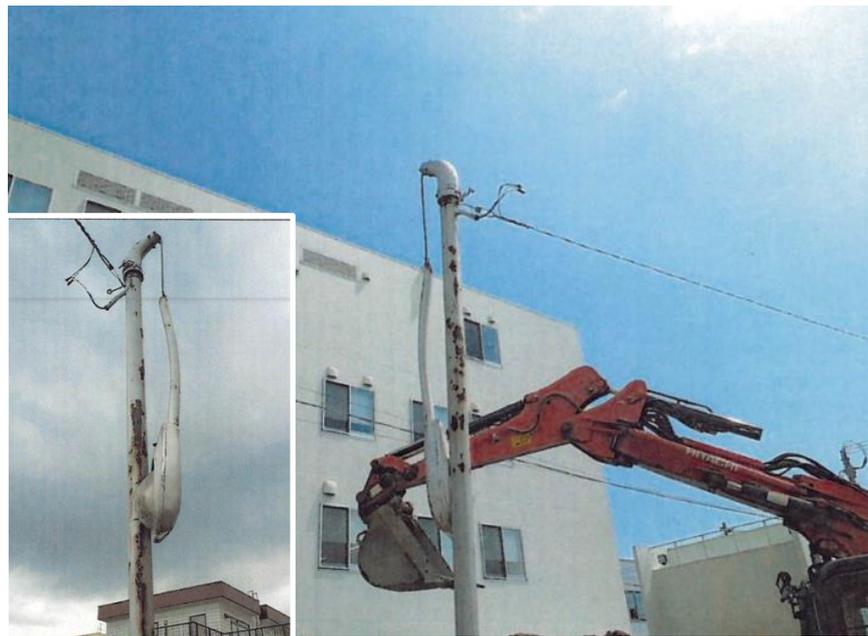
(3) 工事事故発生事例③

〔公衆災害/物損事故〕 バックホウ旋回時に街路灯を損傷

- 1.発生日時:令和6年6月 午前10時頃
- 2.作業内容:バックホウによる管路掘削
- 3.事故内容:バックホウが旋回した際に、バケットが街路灯に接触

- ・バックホウ操縦者の不注意。
- ・合図者、監視員を配置していたが、適切なタイミングで操縦者に指示していない。

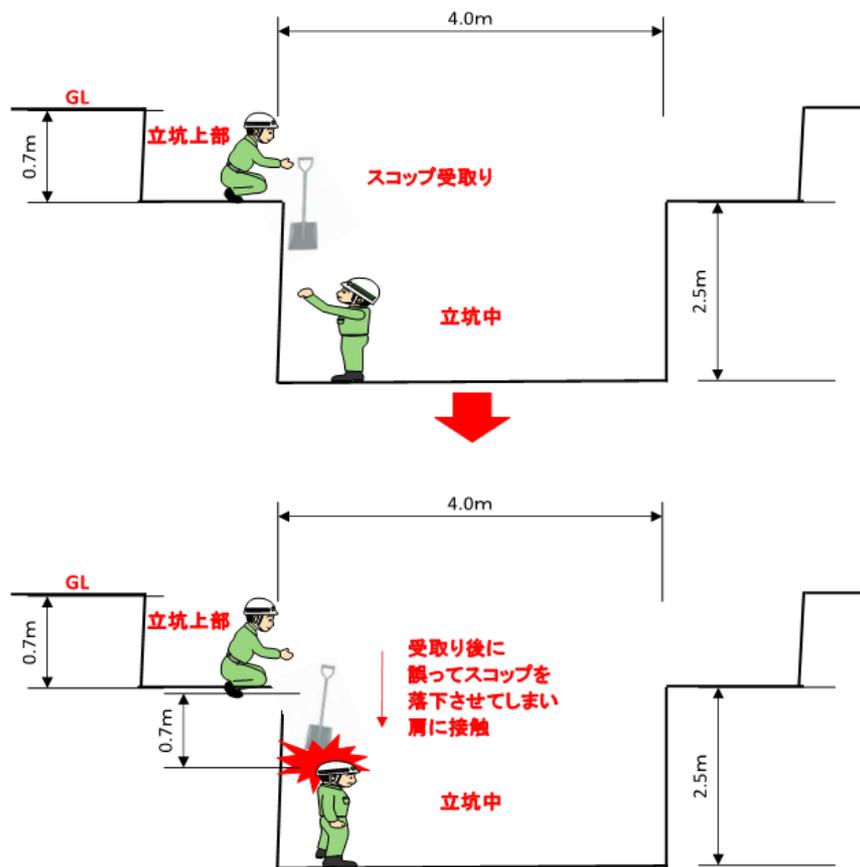
(3) 工事事故発生事例④

〔労働災害/人身事故〕 工具の落下による人身事故

- 1.発生日時: 令和6年6月 午後2時頃
- 2.作業内容: 立坑内にて人力掘削作業を行い、作業完了後に梯子で地上に上がる際、地上にいる作業員にスコップを手渡した
- 3.事故内容: 地上の作業員が誤ってスコップを落下させ、約70cm下の被災者の左肩に当たった
- 4.被害内容: 左肩打撲(通院4週間)

- ・作業員の不注意、声掛けの不足。

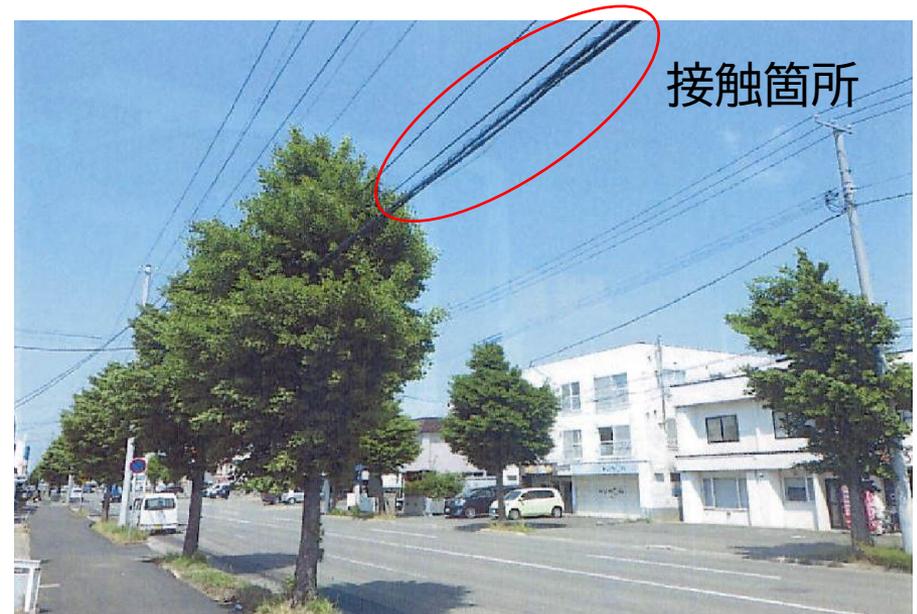
(3) 工事事故発生事例⑤

〔公衆災害/物損事故〕 バックホウがNTT架線を損傷

- 1.発生日時:令和6年6月 午後11時頃
- 2.作業内容:バックホウによる舗装版撤去
- 3.事故内容:バックホウがアームを上昇させた際にNTT架線に接触

- ・夜間作業だが照明が不足していた。
- ・バックホウ作業中に合図者が現場を離れた。
- ・合図者が不在のなかでバックホウ操縦者がアームを上昇させた。

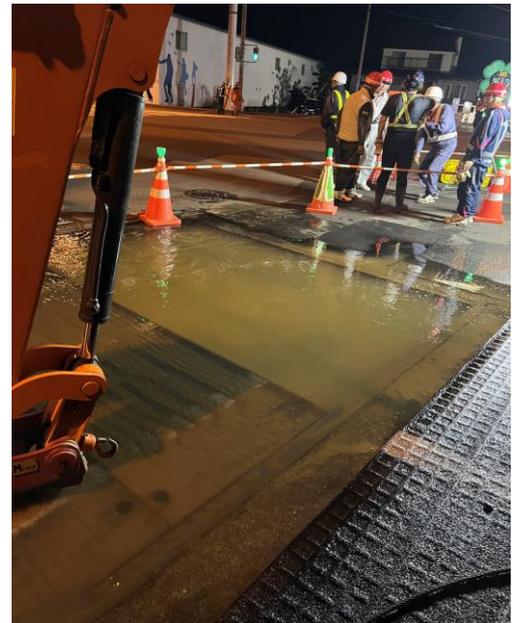
(3) 工事事故発生事例⑥

〔公衆災害/物損事故〕 推進機が既設配水管を折損し、出水不良が発生

- 1.発生日時:令和6年6月 午後11時頃
- 2.作業内容:推進工法により国道を横断する配水管を布設
- 3.事故内容:推進機の先導体が運用中の既設配水管に接触し折損
- 4.被害内容:折損箇所から漏水し、配水管沿線の集合住宅高層階において水圧低下による多数の出水不良が発生、応急給水を実施。

- ・既設配水管は、しゅん功図と異なる位置に布設されていた。
- ・当該道路は拡幅前されており、現況の道路形体と異なっていたが、道路管理者から試掘の許可が得られなかった。
- ・試掘が困難な状況では、より安全側に離隔を確保して布設する必要がある。

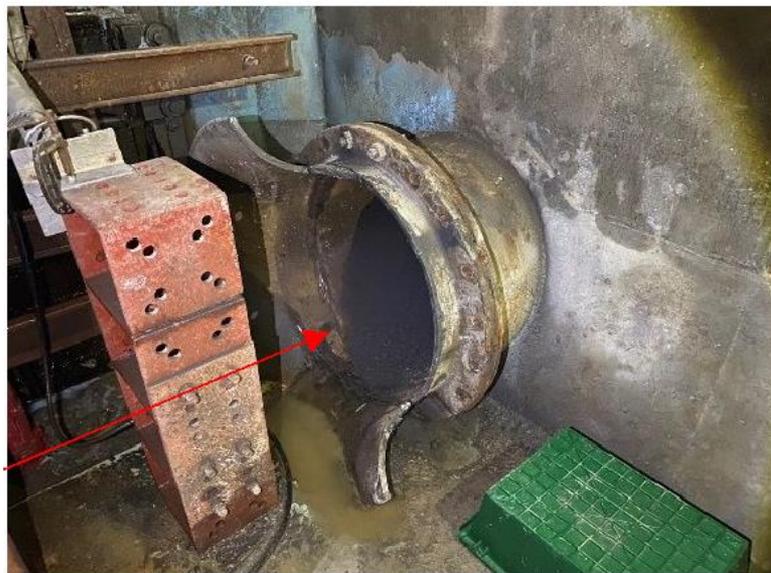
(3) 工事事故発生事例⑦

〔労働災害/人身事故〕 立坑内作業による一酸化炭素中毒

- 1.発生日時:令和6年6月 午後2時頃
- 2.作業内容:エンジンカッターを使用した既設管の切断
- 3.事故内容:換気が不十分だったため作業員が一酸化炭素中毒を発症
- 4.被害内容:3名が体調不良となり、うち1名が強い頭痛を訴えて救急搬送され、翌日回復し退院。ほか2名は当日中に回復。

- ・外気の送風は行っていたものの、作業場所が配水池の流出ピットで位置が深く狭小であり、**外気が十分に届かなかった。**
- ・事故後、切断機をエンジンから電動に変更、ガス検知の自動警報装置を使用、作業員以外の監視者の配置を行った。

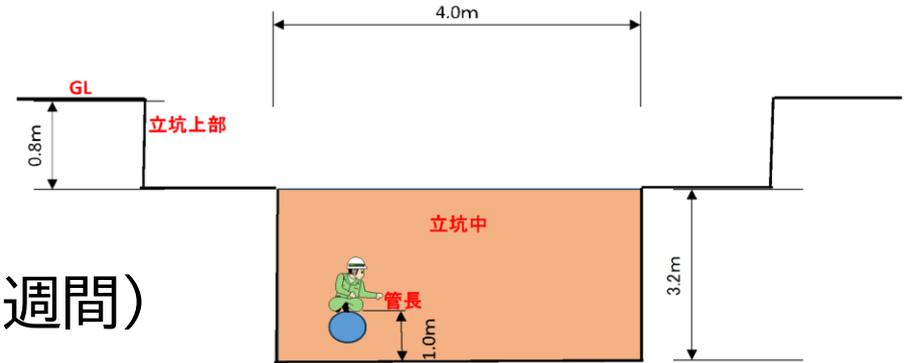
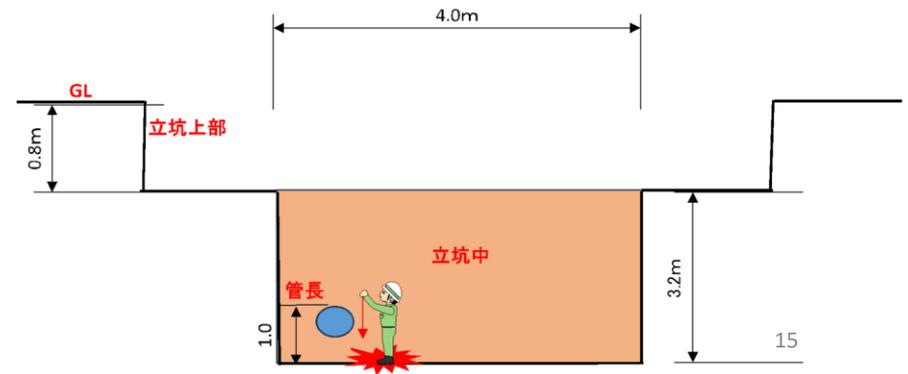
(3) 工事事故発生事例⑧

〔労働災害/人身事故〕 不安定な足場での作業時に転落

- 1.発生日時:令和6年7月 午前10時頃
- 2.作業内容:立坑内でのライナープレート撤去
- 3.事故内容:既設配水管の管頂(作業床から約1.0m)に上り撤去作業を行っていたところ、足を滑らせ転落
- 4.被害内容:右足首骨折(全治3~4週間)

- ・足場の設置義務はないものの、管頂という不安定な足場での作業。
- ・作業スペースの確保が不十分。

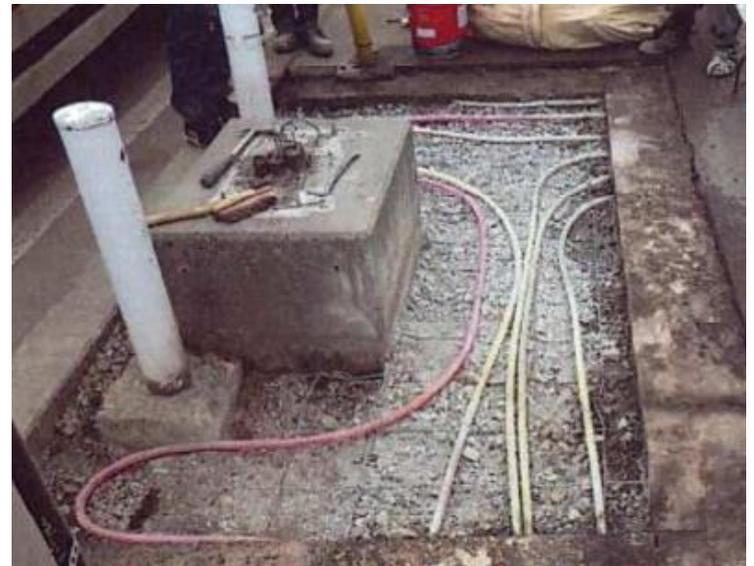
(3) 工事事故発生事例⑨

〔公衆災害/物損事故〕 カッターによるロードヒーティングの切断

- 1.発生日時:令和6年7月 午後2時頃
- 2.作業内容:アスファルトカッターによる既設舗装版の切断
- 3.事故内容:既設舗装版に埋設されていた温水式ロードヒーティング配管を切断

- ・事前に水道、下水、ガスの埋設調査を行っていたが、区土木センターへの調査を失念。
- ・マッピングにヒーティングが記載されており、設計者の見落としでもあった。

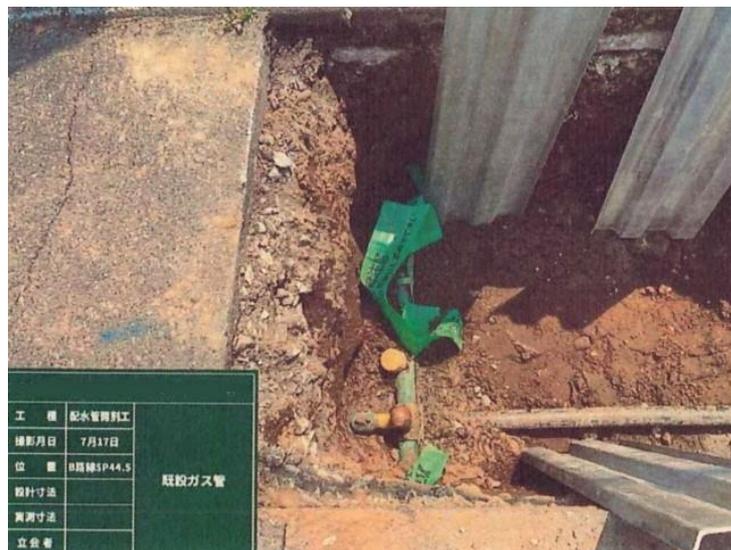
(3) 工事事故発生事例⑩

〔公衆災害/物損事故〕 バックホウによるガス管の折損

- 1.発生日時:令和6年7月 午前11時頃
- 2.作業内容:バックホウによる配水補助管切替部の掘削
- 3.事故内容:バケットの先端がガス管の分岐に接触し折損

- ・埋設図面は現場代理人のみが確認し、職長、バックホウオペレーター等と共有していなかった。
- ・現場代理人が埋設物は無いと誤認し、思い込んだため、他の作業員も埋設物は無いと判断して作業した。
- ・ガス管と埋設シートの離隔が10cm程度と十分でなかった。

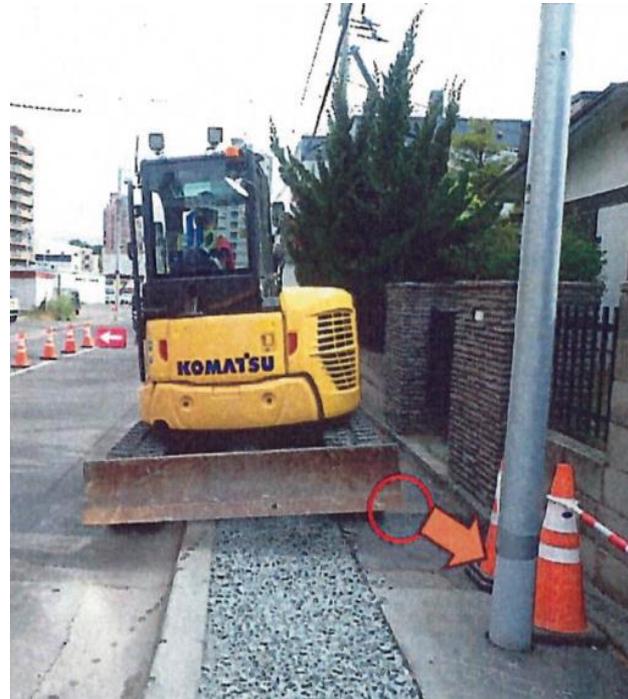
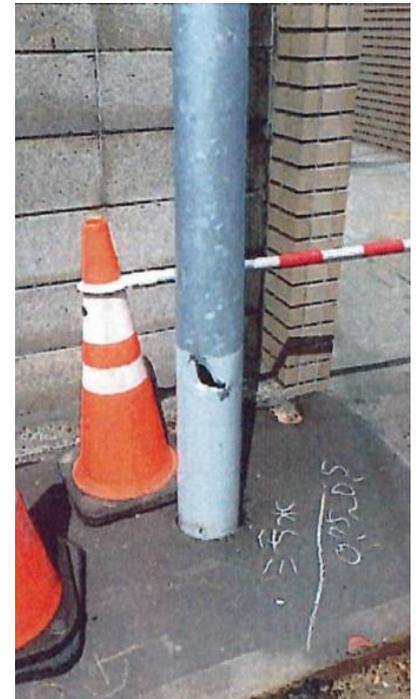
(3) 工事事故発生事例⑪

〔公衆災害/物損事故〕 NTT柱の損傷

3.事故内容:バックホウが後方に移動時、排土板がNTT柱に接触し損傷

- ・バックホウオペレーターの確認不足。
- ・合図者を配置していたものの、合図者の声掛けにオペレーターが気づかず後進を続けた。
- ・NTT柱の位置等、事前に危険となる箇所の周知不足。

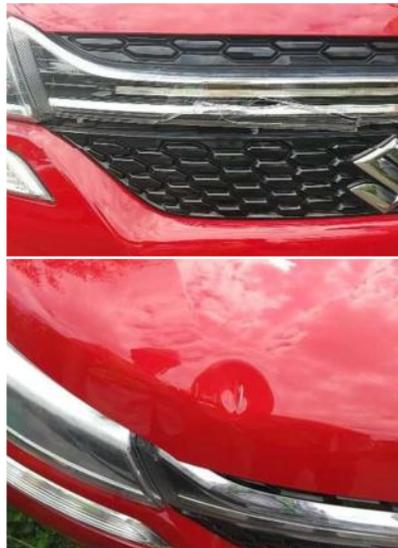
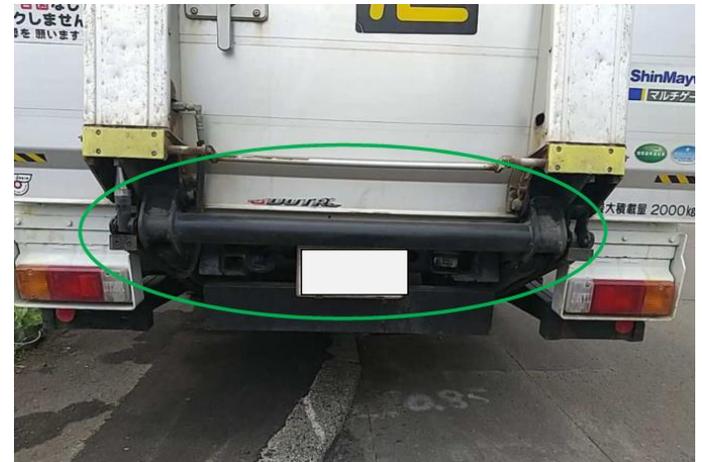
(3) 工事事故発生事例⑫

〔公衆災害/物損事故〕 工事用車両が後退時に一般車両を損傷

- 1.発生日時:令和6年8月 午前10時頃
- 2.作業内容:工事用車両(2tトラック)が工事規制区域内に進入直前
- 3.事故内容:当初、工事用車両は前方から規制区域内に進入しようとしたが、規制区域の直前で後方からの進入に判断を変更し、バックしたところ後方に一時停止していた一般車両に接触
- 4.被害内容:一般車両前方の損傷(ボンネット、バンパー、ウィンカー等)

・死角となる後方への移動の際に、誘導員や同乗者による誘導を怠った。

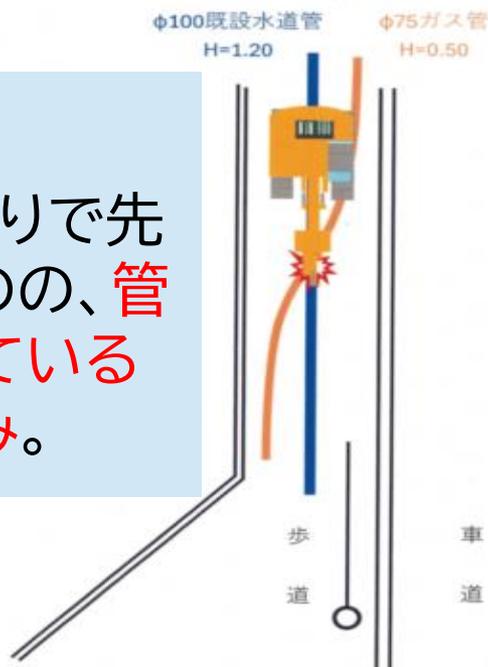
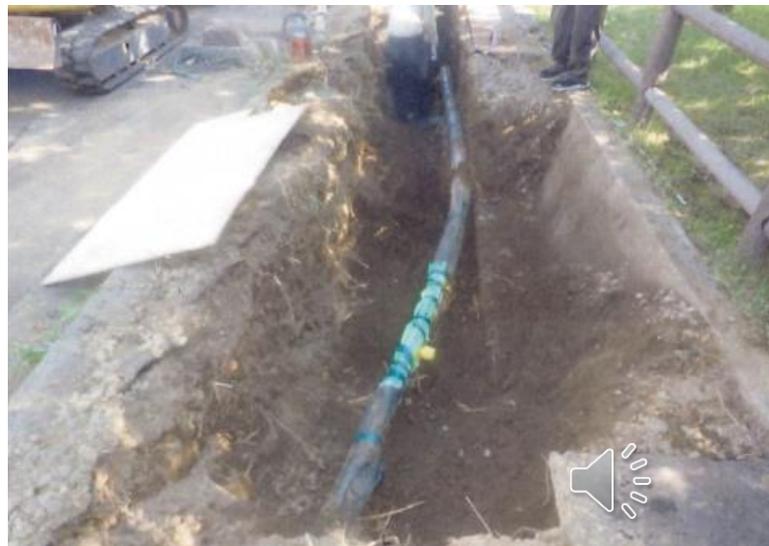
(3) 工事事故発生事例⑬

〔公衆災害/物損事故〕 バックホウによるガス管の折損

- 1.発生日時:令和6年9月 午前11時頃
- 2.作業内容:バックホウによる既設配水管撤去の掘削
- 3.事故内容:バケットの先端が歩道内で曲がって布設されていたガス管に接触し折損

・ガス管周辺は手掘りで先行掘削していたものの、管は直線で埋設されているはずという思い込み。

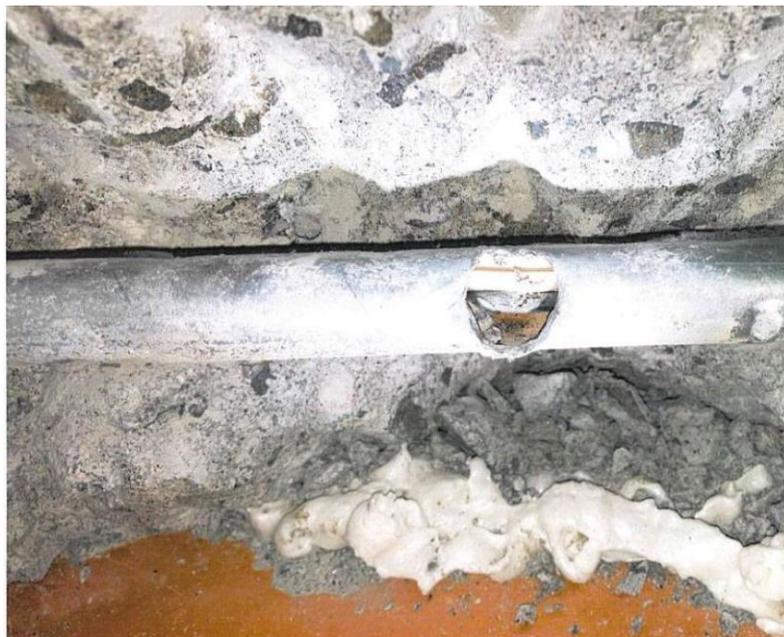
(3) 工事事故発生事例⑭

〔公衆災害/物損事故〕 ドリルによる電気ケーブルの損傷

- 1.発生日時:令和6年9月 午後2時頃
- 2.作業内容:ケミカルアンカー設置のためドリルによる既設躯体の削孔
- 3.事故内容:躯体内に布設されていた電気ケーブルを損傷

- ・電気ケーブルのさや管としてφ13mmの鉄管が躯体内に布設されていたが、鉄筋と誤認識した。
- ・電気ケーブルの布設位置がしゅん功図とずれていた。

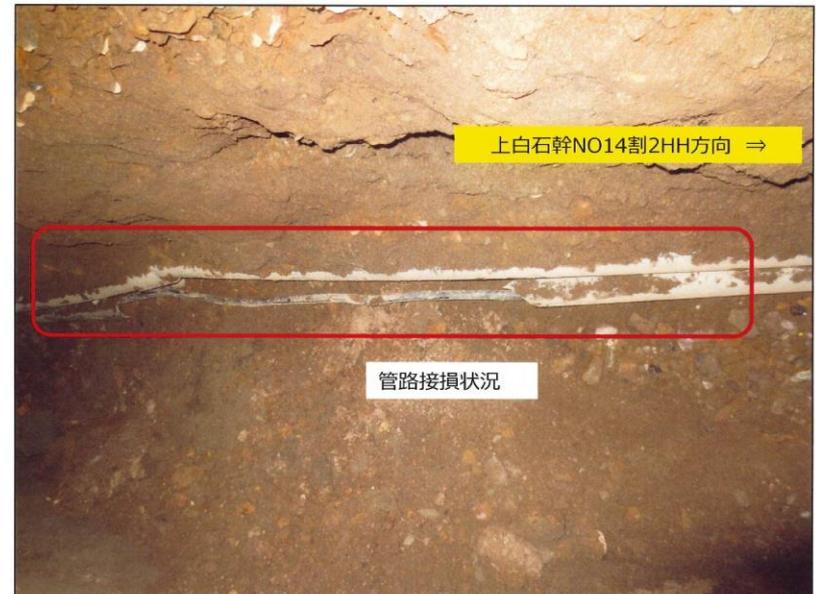
(3) 工事事故発生事例⑮

〔公衆災害/物損事故〕 バックホウによるNTTケーブルの損傷

- 1.発生日時:令和6年10月 午前1時頃
- 2.作業内容:バックホウによる既設配水管撤去の掘削
- 3.事故内容:バケットの先端が既設配水管に近接して布設されていたNTTケーブルに接触し損傷

・試掘時に埋設位置を確認しNTT立会の下、掘削作業を行っていたが、ケーブル経路の確認及び人力による先掘りを怠っていた。

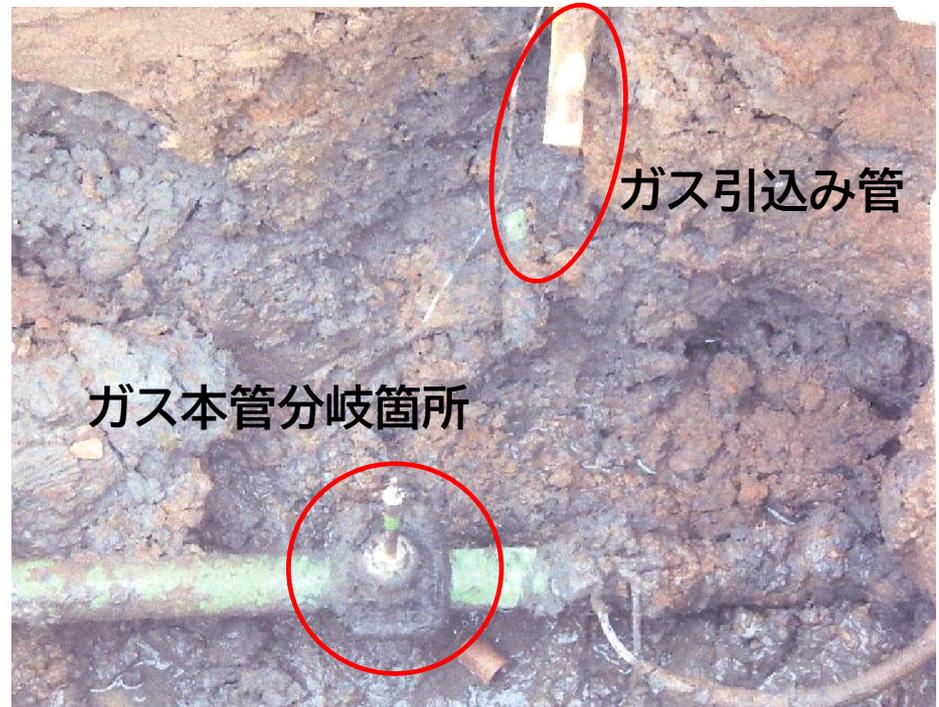
(3) 工事事故発生事例①⑥

〔公衆災害/物損事故〕 バックホウによるガス管の折損

- 1.発生日時:令和6年10月 午前11時頃
- 2.作業内容:バックホウによる歩道内給水管布設の掘削
- 3.事故内容:バケットの先端がガス引込み管φ30mmに接触し折損

・ガス本管は試掘時に位置を確認し人力による先掘りを行っていたが、引込み管の先掘りを怠っていた。

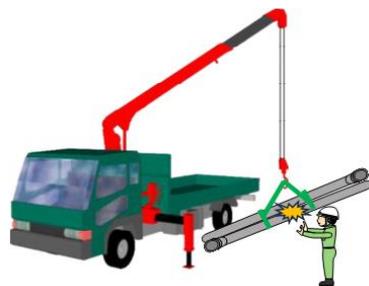
事故状況
イメージ図

[労働災害/人身事故] 吊り荷に挟まれ指を骨折

- 1.発生日時:令和6年11月 午前11時頃
- 2.作業内容:クレーン付トラックから配水管φ100mm2本の荷降ろし
- 3.事故内容:配水管2本を降ろす際、吊り荷が揺れたため手を触れた時に配水管の間に指を挟める
- 4.被害内容:右中指骨折(全治約3か月)

・作業員が吊り荷に近接し、介錯ロープを使用していなかった。

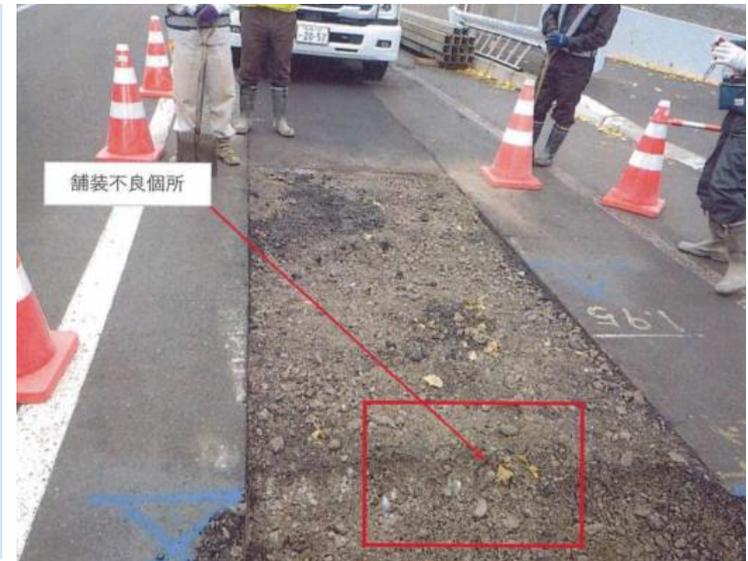
(3) 工事事故発生事例⑱

〔公衆災害/物損事故〕 仮舗装の段差による一般車両の損傷

- 1.発生日時:令和6年11月 午後8時頃
- 2.作業内容:作業終了し交通開放後
- 3.事故内容:仮舗装に発生したわだち一般車両が接触し損傷
- 4.被害内容:一般車両のバンパーにひび割れ

- ・仮舗装の路盤碎石の転圧により水を含んだズリが上昇し、碎石が混ざり、路盤が柔らかくなった。
- ・仮舗装の施工後、路面にひび割れが発生していたが、路盤碎石の入れ替え等を行わなかった。

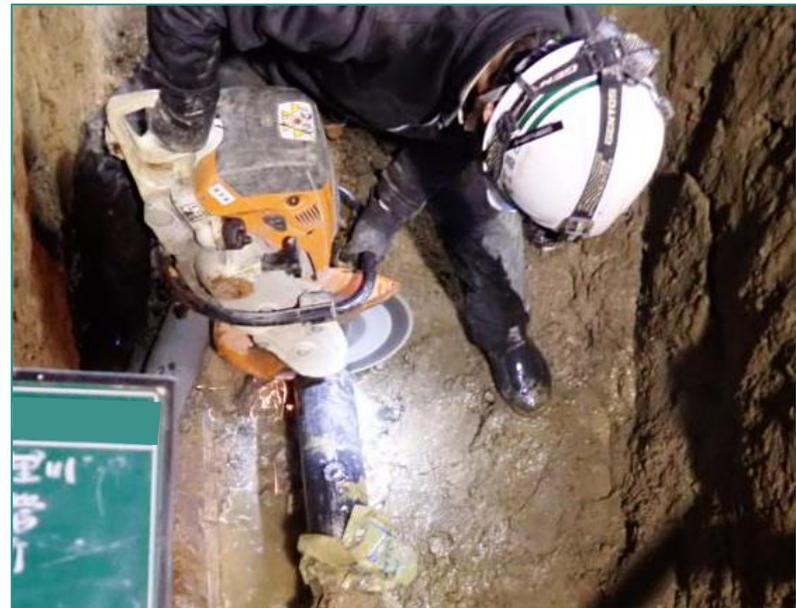
(3) 工事事故発生事例①9

〔労働災害/人身事故〕 管切断時にエンジンカッターで足を負傷

- 1.発生日時:令和6年11月 午後11時頃
- 2.作業内容:エンジンカッターによる既設配水管φ100mmの切断
- 3.事故内容:管の切り口にカッターの刃先が挟まり、刃先を取り除こうとした際、反動で左足の甲に刃先が接触して負傷
- 4.被害内容:打撲、動脈及び神経断裂(通院3か月)

・通常は刃先が挟まらないよう、3回に分けて切断していたが、今回は作業スペースが比較的広かったため1回の切断で切り離そうとしたため刃先が挟まった
