事例

管路掘削時に既設分水栓を折損

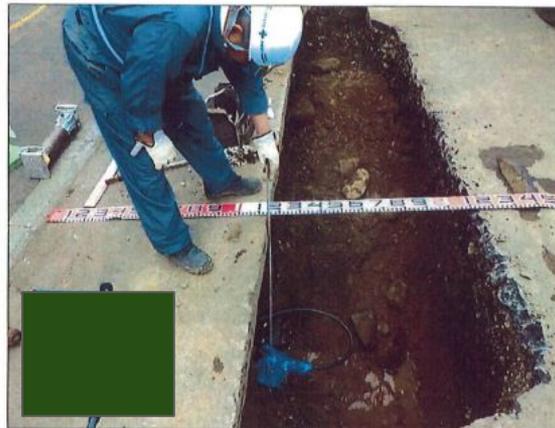
事故内容：玉石を掘り起こす際に、玉石が分水栓に接触し破損した。

- 既設配水管が蛇行していたため、当該掘削箇所の埋設位置を正しく把握していなかったこと。
- 玉石全体を把握せずに掘り起こしたこと。

給水栓折損部

- 玉石が大きい場合は、手掘りにより玉石全体を把握し、地下埋設物に影響を与えないか確認する。
- 玉石が大きすぎる場合は、掘削範囲を広げて対応する。

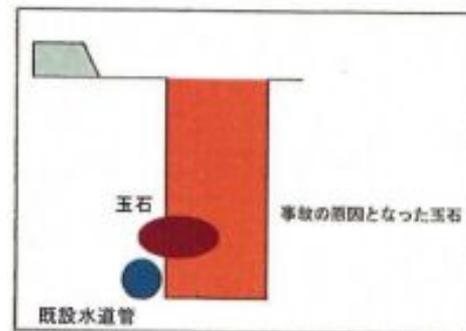
既設配水管縁石離れW=1150mm

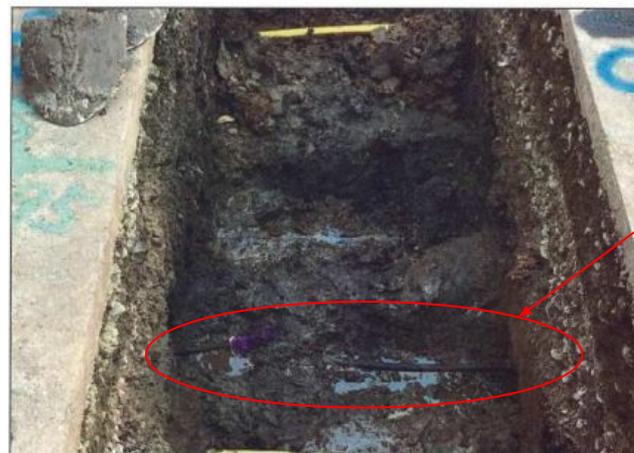
事故内容: バケットが既設給水管(PEφ20)に接触し破損した。

- 給水管竣工図と異なる位置に付設されてはいたものの、近接している下水道管とガス管の間に埋設されていることを考慮していなかったこと。
- 埋設物がある掘削深度であったにもかかわらず、手掘り掘削を行わなかったこと。

給水管φ20

- 埋設物が確認できない場合は、当該埋設物が確認できるまで手掘り掘削を行うことを徹底する。

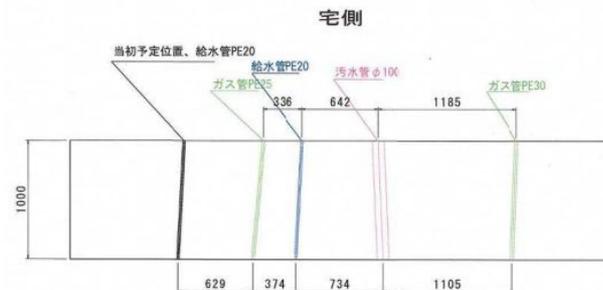
四角は試掘範囲

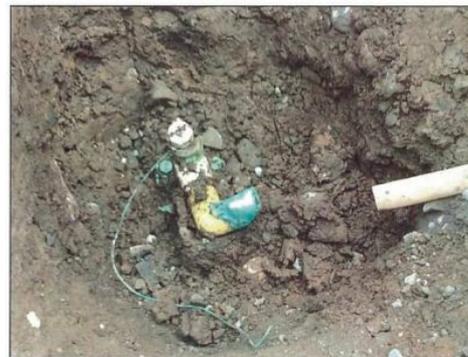
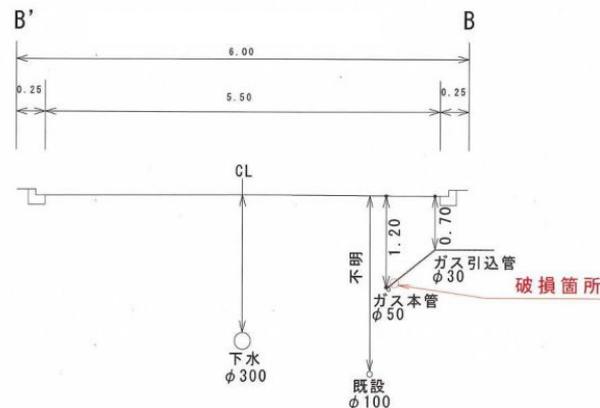
横断面図

事故内容：バケットがガス管(φ30)に接触し破損した。

- 先にガス本管を確認していたため、引込管も同じ深さに埋設されていると思い込んだこと。
- 埋設物がある掘削深度であったにもかかわらず、手掘り掘削をしなかったこと。

- 掘削箇所で予想される埋設物を作業員全員に周知した上で作業する。
- 重機使用時は、刃先監視員を配置し、十分に注意して作業する。
- 埋設物が確認できない場合は、当該埋設物が確認できるまで手掘り掘削を徹底する。

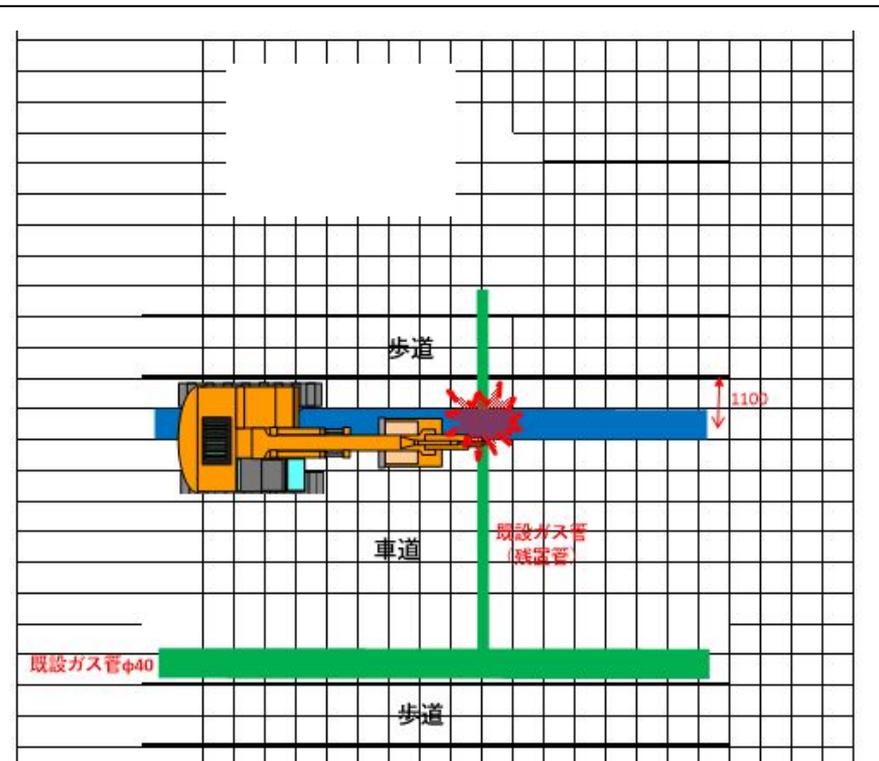
事故内容：バケットがガス管(φ25)に接触し破損した。

- 重機誘導員を配置していたが、ガス埋設図面に記載のないガス管(残置管)が埋設されていたため、損傷した。

- 図面に記載のない管であり、対策は難しいが、地山の色や地質の変化を注視し、作業を進める。

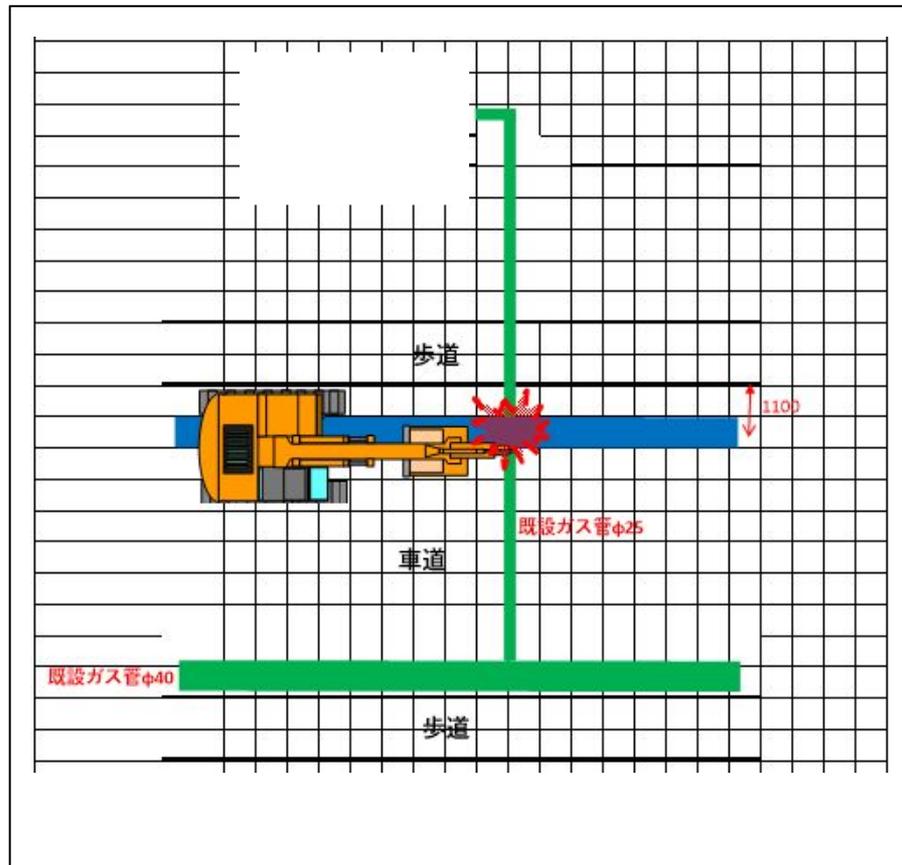
事故内容：バケットがガス管(φ25)に接触し破損した。

- 試掘にてガス管の埋設深度を確認していたが、重機による掘削を行い、人力による確認作業を怠ったこと。
- 重機誘導員を配置していたが、誘導のミスがあり所定の深さ以上にバケットが下がってしまったこと。

- 工事区間内のガス管の位置及び深さを必ず目視確認する。

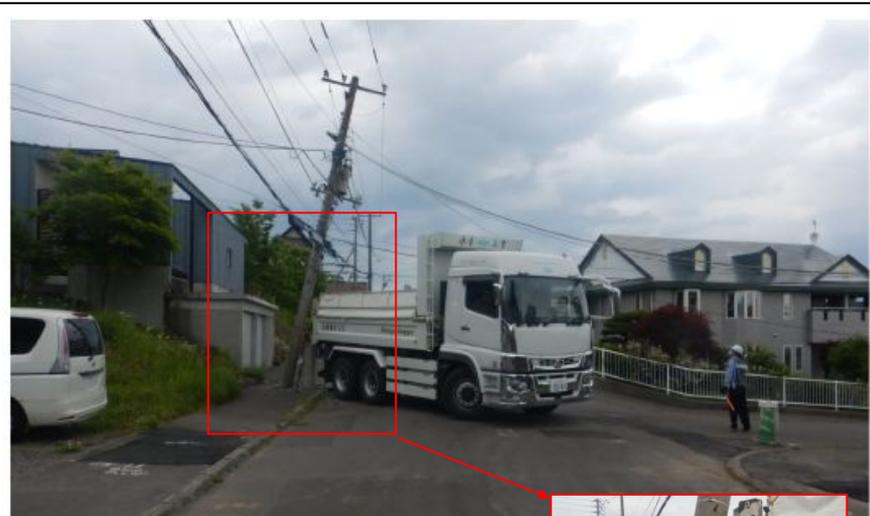
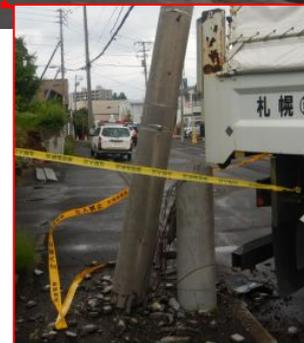
事故内容：ダンプトラックがNTT柱に接触し折損した。

- 運転手の後方確認が不十分だったこと。
- ダンプトラック後進時に、誘導員・合図者を配置しなかったこと。
- 作業前打合せ時に決めた転回場所を守らなかったこと。

- ダンプトラック後進時は誘導員を必ず配置する。
- 運転手は、目視等で周辺の安全確認を徹底して行う。
- 転回は、事前に定めた場所で行う。支障物等に別の場所で行う場合は、必ず誘導員を配置して行う。

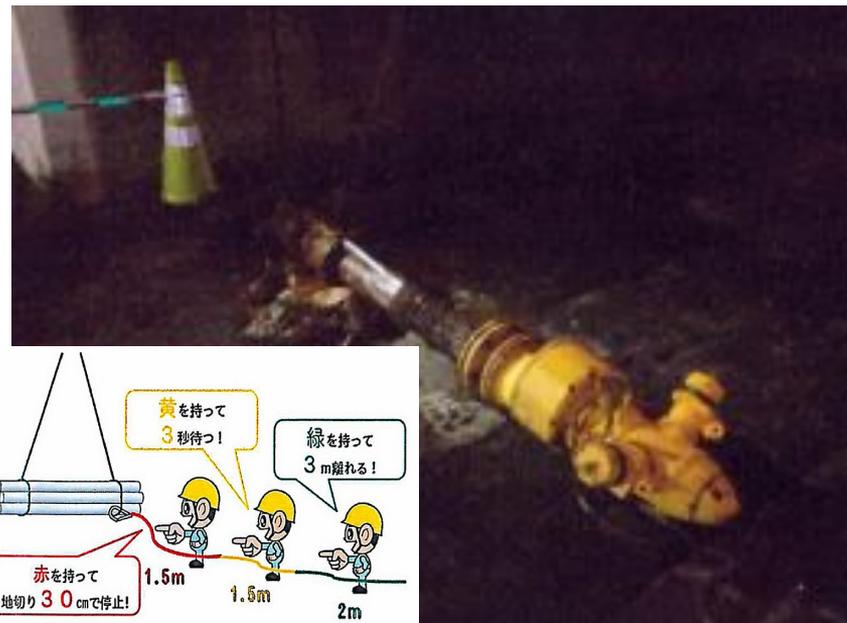
事故内容：荷台の上で作業中の被災者が吊荷に押され転落した。

- 誘導ロープによる補助を行っていたものの、消火栓と引出管をつなげたまま積込作業をしたため、バランスが悪く作業員が押されてしまった。

- 消火栓と引出管は切り離して、それぞれ積み込む。
- ひとりで作業せず、複数人で作業する。

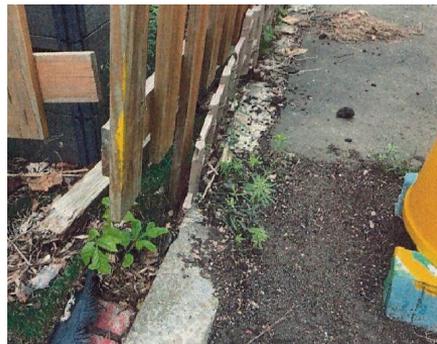
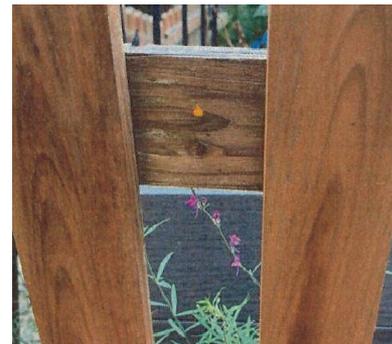
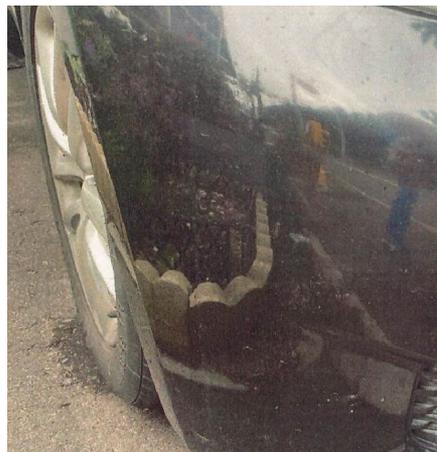
事故内容：消火栓の上塗り作業中に塗料が飛散し、地先の一般車両及び塀に塗料が付着し損傷。

- 風が強いにもかかわらず作業を行ってしまったこと。
- 養生を行っていなかったこと。

- 風の強い日には施工しない。
- 養生を徹底する。

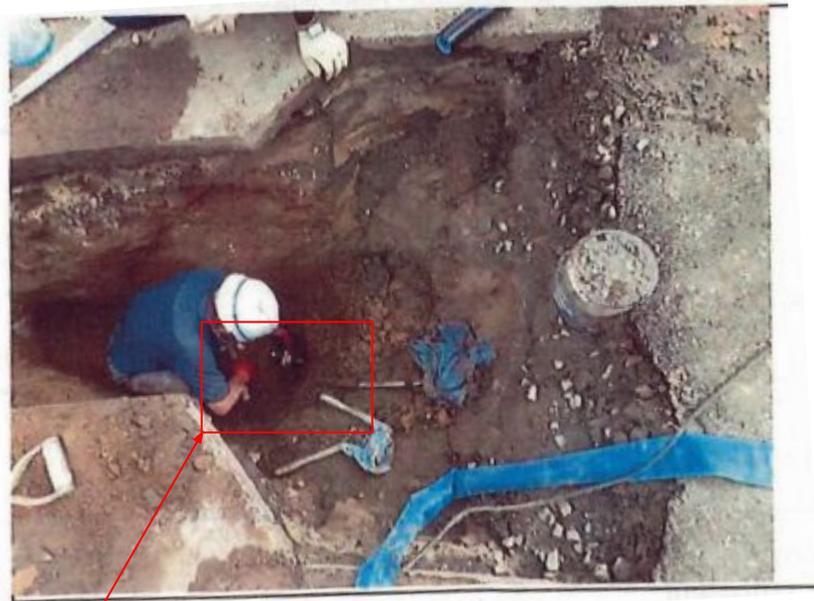
事故内容：バケットを切替予定箇所の配水補助管φ50に接触させ破損した。

- 試掘にて埋設位置を確認していたにもかかわらず、埋設管に近接しても手掘りをせずに、重機による掘削を継続したこと。

折損箇所

- 埋設物を目視確認するまでは、人力による掘削とする。
- 作業の指揮系統を明確化し、危険箇所を施行箇所ごとに作業者全員に周知する。
- 当日の作業箇所の埋設図を掲示し、建設機械オペレーターが常に確認できる環境にする。

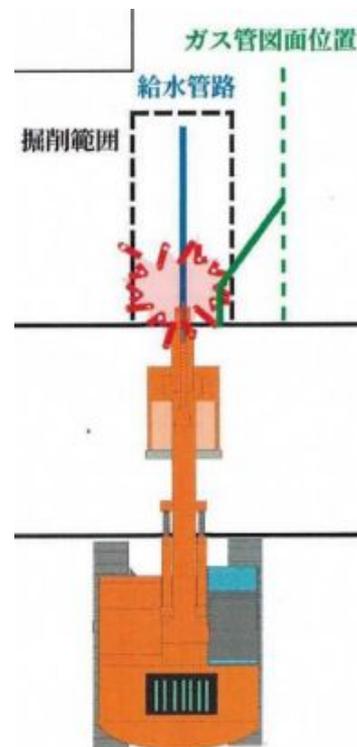
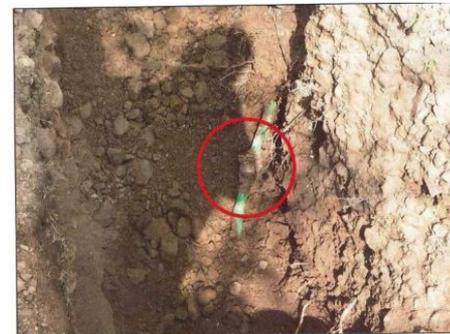
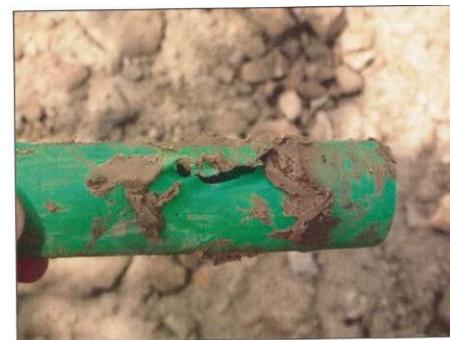
事故内容：バケットがガス管(φ25)に接触し破損した。

- ガス管がガス埋設図面どおりの位置に埋設されていないため、バケットが接触し破損してしまった。

- 埋設物付近の掘削は人力により行う。
- 埋設物が確認できない場合は、人力掘削の範囲を広げ、埋設物をたどるように掘削を行う。
- 図面と異なる位置に埋設されている可能性があることをより一層意識し、作業を行う。

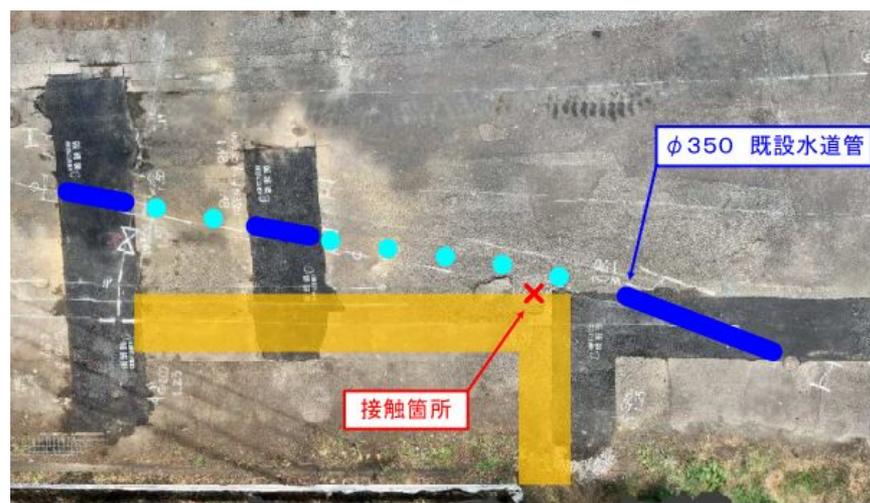
事故内容：バケットが既設配水管(φ350)に接触し破損した。※事故による断濁水は無し。

- 礫質土のため手掘りから機械掘削に変更し掘削していたところ、試掘等により既設管の埋設位置を確認してはいたものの、接触箇所において想定より埋設位置がずれており、接触した。

- 埋設物のマーキングを徹底する。
- 作業前日・当日に埋設物情報を作業員全員に周知する。
- 手掘りによる埋設物の確認を徹底する。
- 人力作業が困難な場合は、金属探知機等を使用し埋設物の確認を行う。

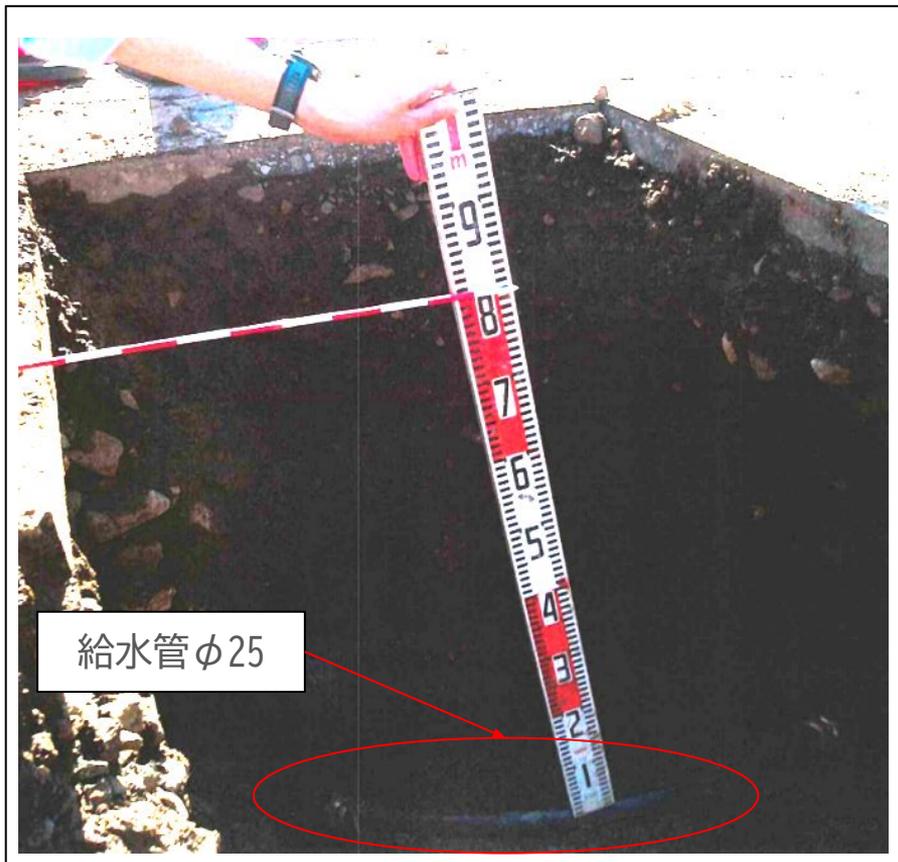
事故内容: 手掘りによる試掘中、スコップを刺しこんだところ、既設給水管(φ25)に接触し破損した。

- 給水管の土被りが浅かった(80cm)に加え、土質が玉石混じりのためスコップを勢いよく刺したところ、折損してしまった。

- Pe管はスコップでも破損してしまうことを意識する。
- 埋設物の近接箇所では、その有無を探りながら作業し、スコップを勢いよく刺さない。

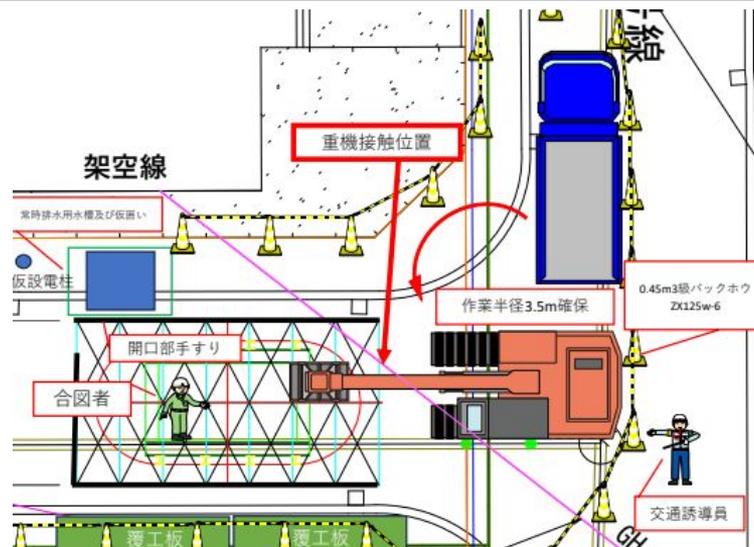
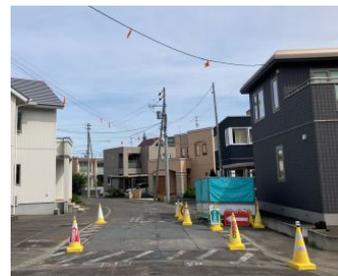
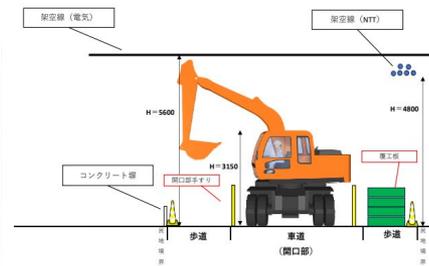
事故内容: アームが架空線(電線)に接触し切断した。

- 架空線が低い位置にあるため、三角旗を設置し作業していたものの、重機操縦者の注意不足により旋回時のアーム降下が足りず、接触してしまった。
- 合図者を配置せず作業をしたこと。

- 合図者を配置する。
- 重機操縦者は、旋回時に架空線手前で停止し、合図者の合図を確認した後、旋回するよう徹底する。

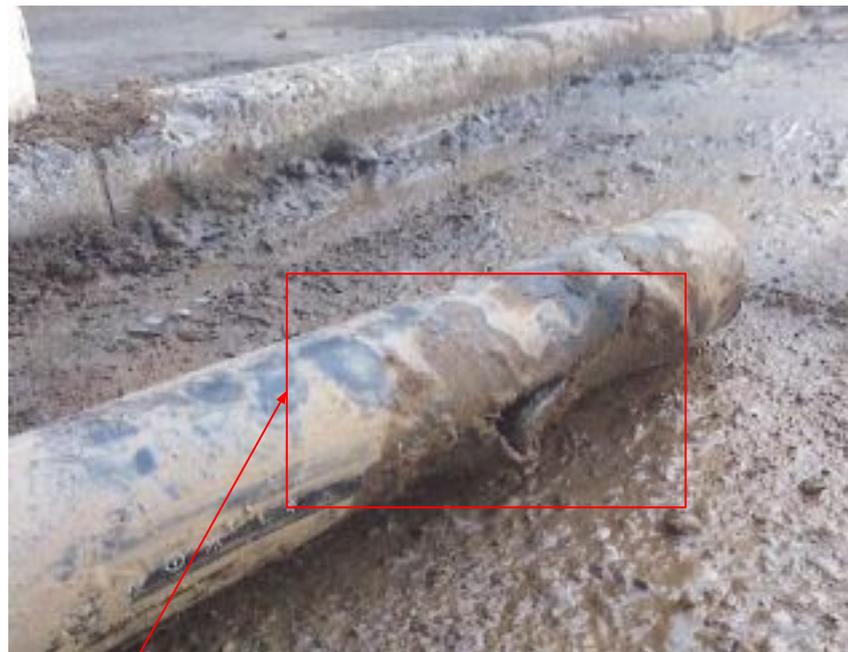
事故内容: バケツが配水補助管φ50に接触し破損した。

- 試掘により位置を確認済みではあったが、重機オペレーターと手元作業員の連携がとれておらず、人力で位置確認をする前にバックホウで管付近を掘削し、接触した。

Peφ50破損状況

- 作業前に埋設物の位置を再度確認する。
- 重機オペレーターと手元作業員は、情報共有しながら作業を進める。
- 埋設物付近を掘削するときは、人力掘削を徹底する。

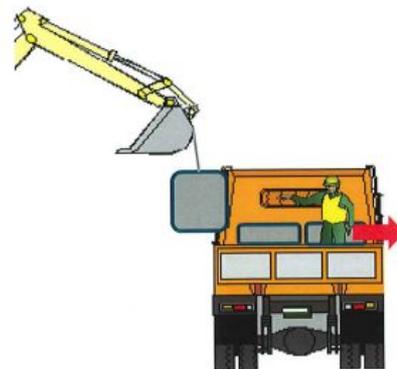
荷台上で合図を行っていた。
自分の立ち位置を移動しようと後ろ
にさがってしまいダンプの荷台にひっ
かかりバランスを崩し転落

- 作業員は、荷台に資材等を積み込み・吊下ろしする際、その都度乗り降りする。
- どちらか片方のあおりをあげて転落防止対策をする。

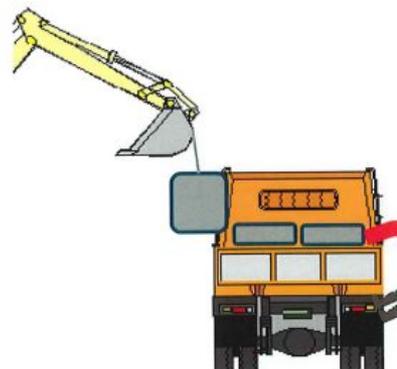
ダンプの荷台よりバラン
スを崩し転落
単管バリケードの上に
背後から落下した。

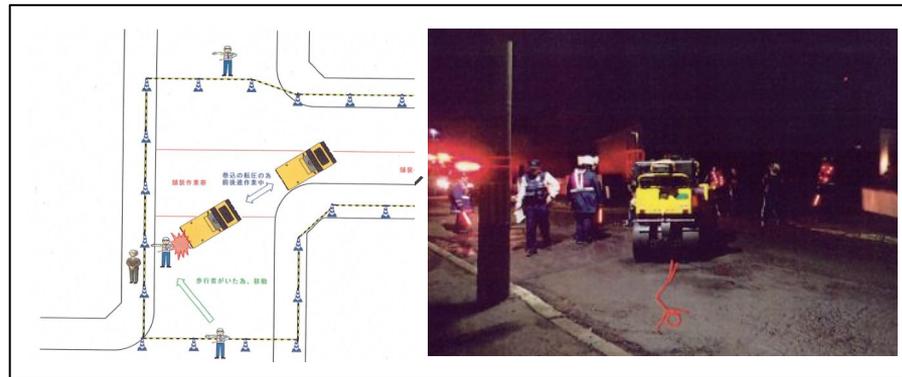
事故内容：住民対応のため作業区域内に進入した交通誘導警備員がタイヤローラに轢過され骨折。

- 事故発生時は日没後で、視界が悪い状況であったこと。
- タイヤローラにはセンサーが備えられていたが、人と物の区別ができず常時ブザーが鳴るため、警告を無視して後進したこと。
- 交通誘導警備員においては、当初作業区域外にいたが、住民が近づいてきたため、タイヤローラ運転手に合図なく作業範囲内に進入してしまったこと。

- 夕暮れ以降は、作業範囲だけでなく、その周辺も照らすように照明を設置する。
- 建設機械等を動かす差異は、作業範囲内に人がいないことを十分に確認する。
- やむを得ず建設機械等の作業範囲に立ち入る場合は、その機械の運転手との合図を確実にやり、安全を確認する。

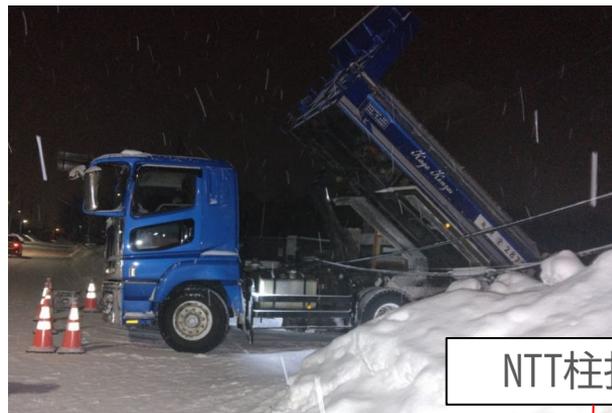
事故内容：ダンプトラックが荷台を上げたまま道路に進行し、NTT架空線を引っ掛けNTT柱を折損した。

- 残土仮置場で発生土を堆積した後、荷台の点検を怠ったこと。

NTT柱折損

- 残土仮置場の出入口に高さ制限ゲートを設置する。
- 架空線にケーブルピンチを取り付ける。
- 運送契約業者も含めて安全管理を徹底する。
