耐震診断説明書

建物名称 市営住宅光星団地5号棟（階段室）

令和3年 3月

発注者 札幌市

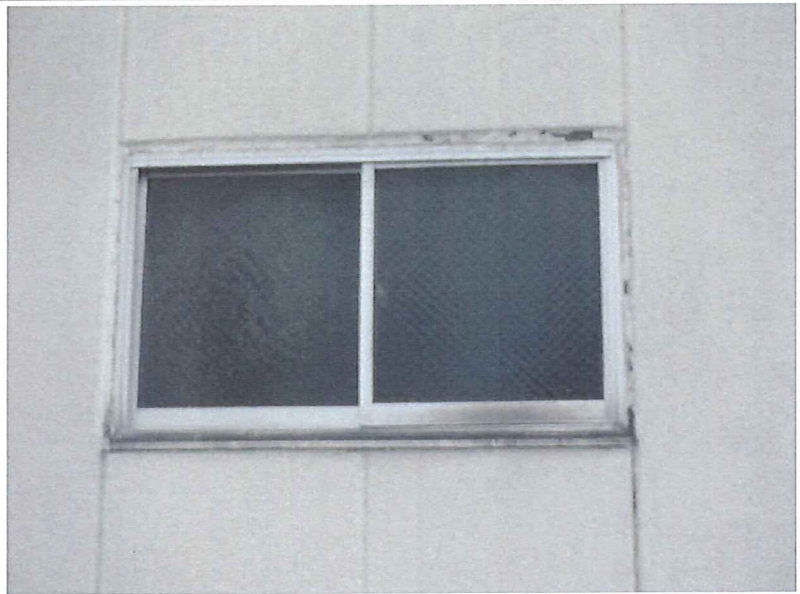
写真番号 NO.4

非構造部材
建具及びガラス

外窓

窓枠周り:シール劣化

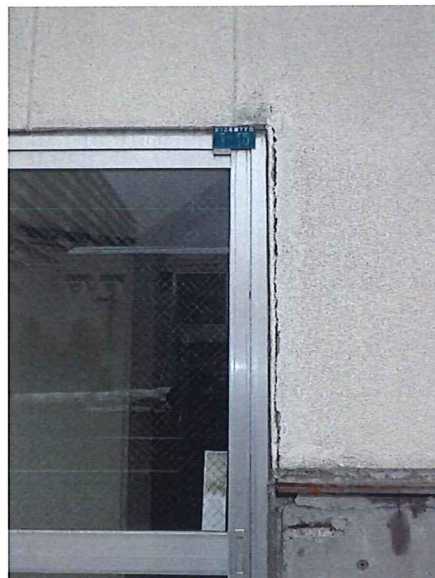
写真番号 NO.5

非構造部材
建具及びガラス

玄関ドア

枠周り:亀裂

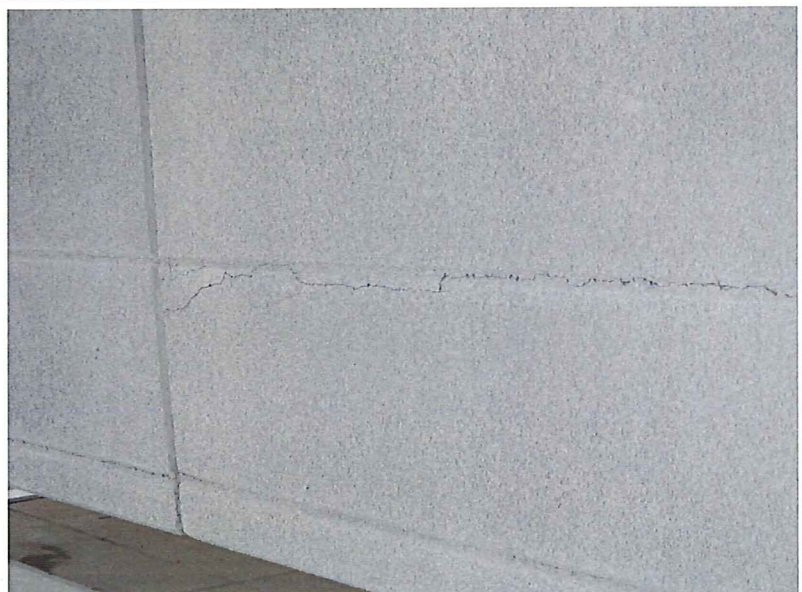
写真番号 NO.6

非構造部材
外壁及びその仕上げ

ALC板目地:亀裂

○仕上げ状態も比較的良好であった。ただし、外壁ALC板に亀裂があったが、目地部であり、地震時にすぐに倒壊するレベルでは無い。一般管理業務で留意すること。構造改修時に外壁を取外す必要があるのでその際に改修する。

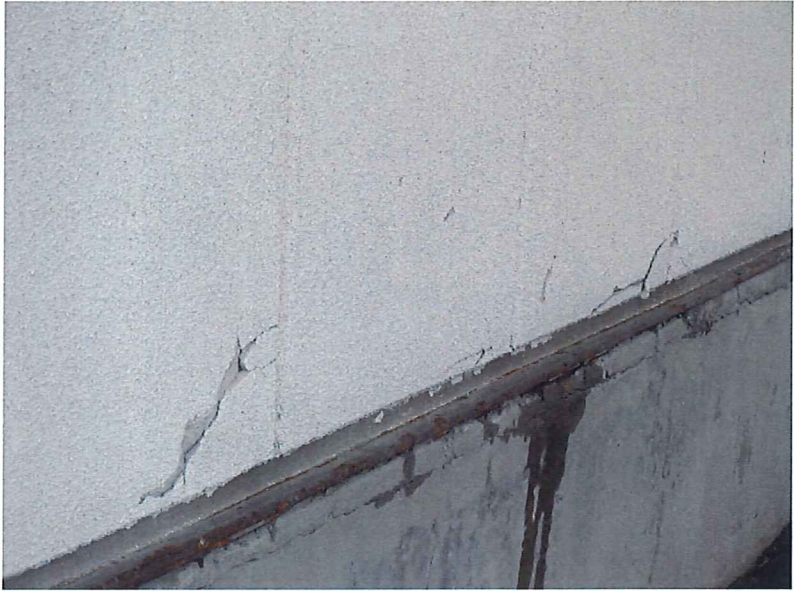
<p>写真番号 NO.7</p> <p>非構造部材 外壁及びその仕上げ</p> <p>腰壁、ALC板:亀裂</p>

腰壁の打ち放しについては、若干の亀裂は見られたが問題は無いとする。

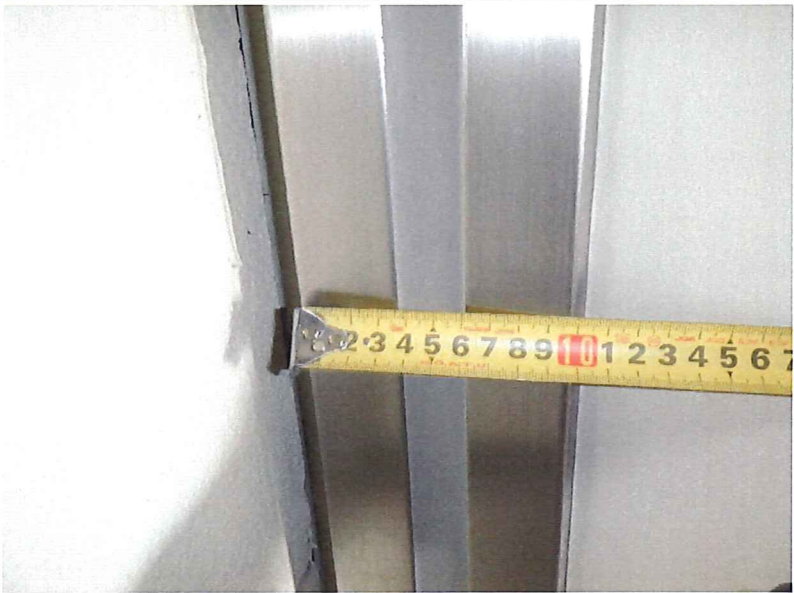
隣接する光星団地 5 号棟と当該建物の階段室外壁・内部に EXP.J 金物があった。

<p>写真番号 NO.8</p> <p>非構造部材 その他</p> <p>EXP.J (壁側)</p>

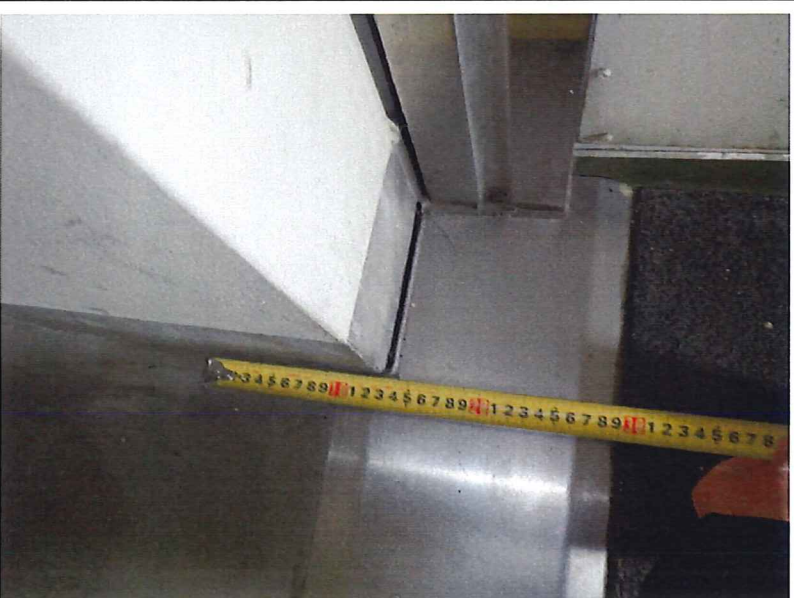
<p>写真番号 NO.9</p> <p>非構造部材 その他</p> <p>EXP.J (床)</p>
