## 文化財施設等保全事業について

# 市指定有形文化財 清華亭 耐震改修ほか保存修理工事の記録

## 旧黒岩家住宅耐震診断業務 概要版 1/5

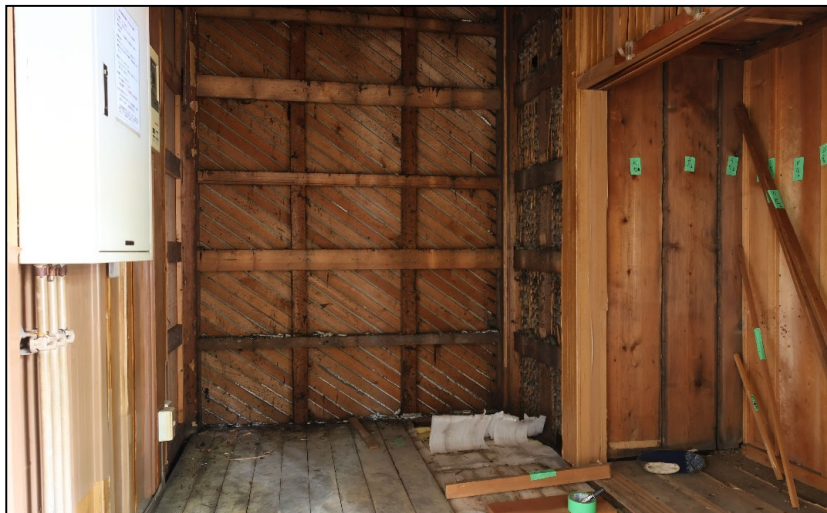
①管理人室 更衣/休憩室壁撤去状況

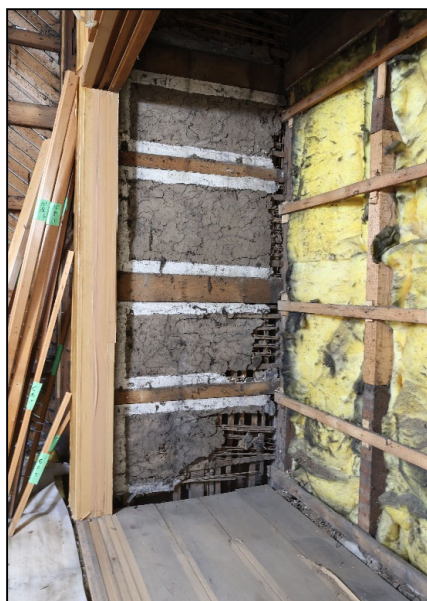
②管理人室 更衣/休憩室壁撤去状況

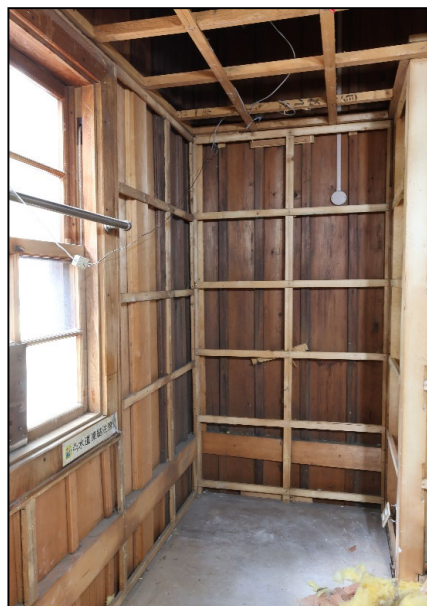
③管理人室 壁撤去状況

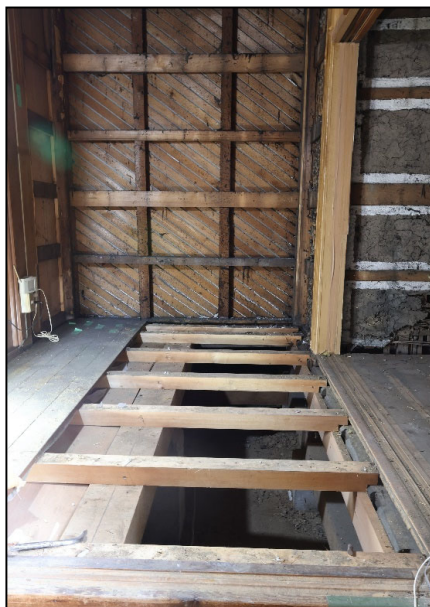
④管理人室 床材撤去状況

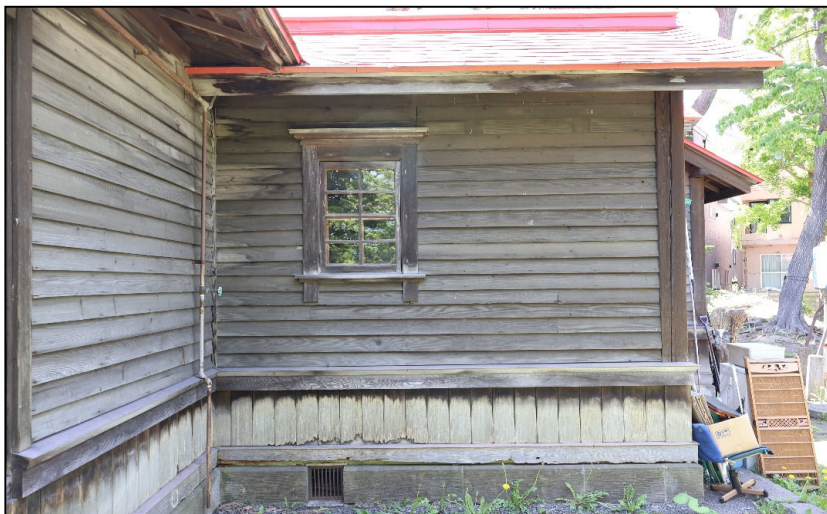
①X12通り/Y10～Y16間  
：腰壁 撤去前状況

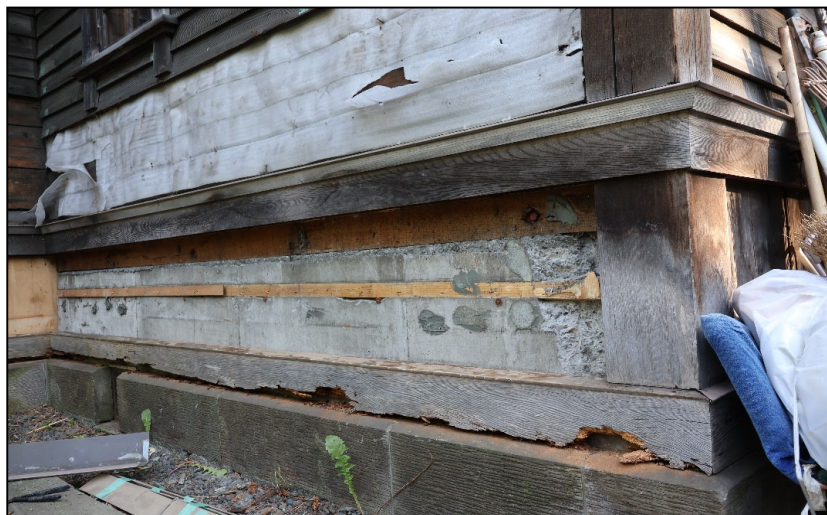
①X8通り/Y14～Y16間  
：腰壁 撤去状況（上部羽目板とも）

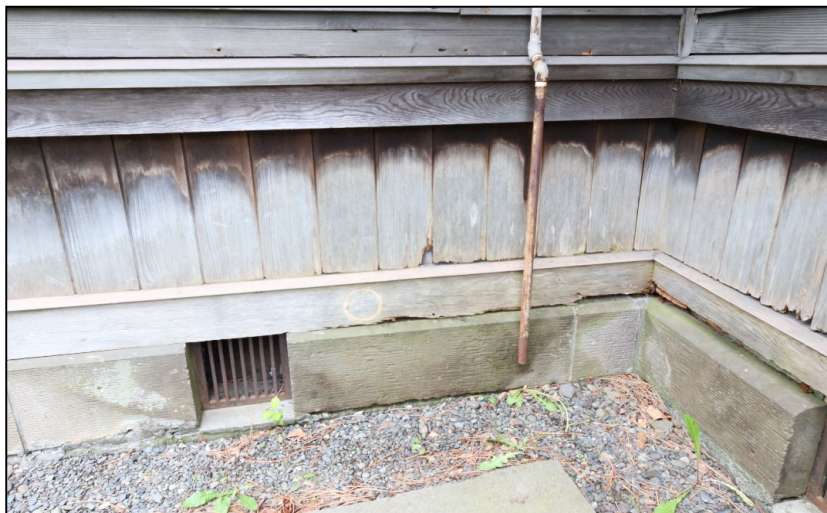
②Y10通り/X12~X15間  
：腰壁 撤去前状況

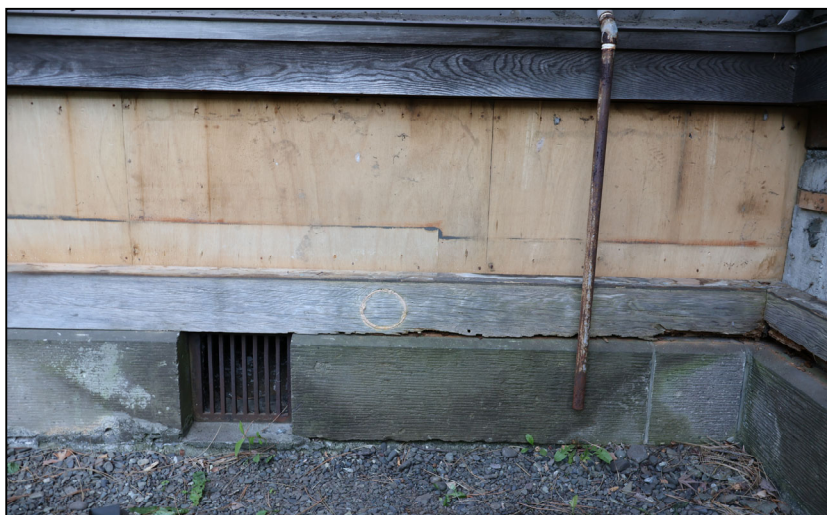
②Y10通り/X12~X15間  
：腰壁 撤去状況

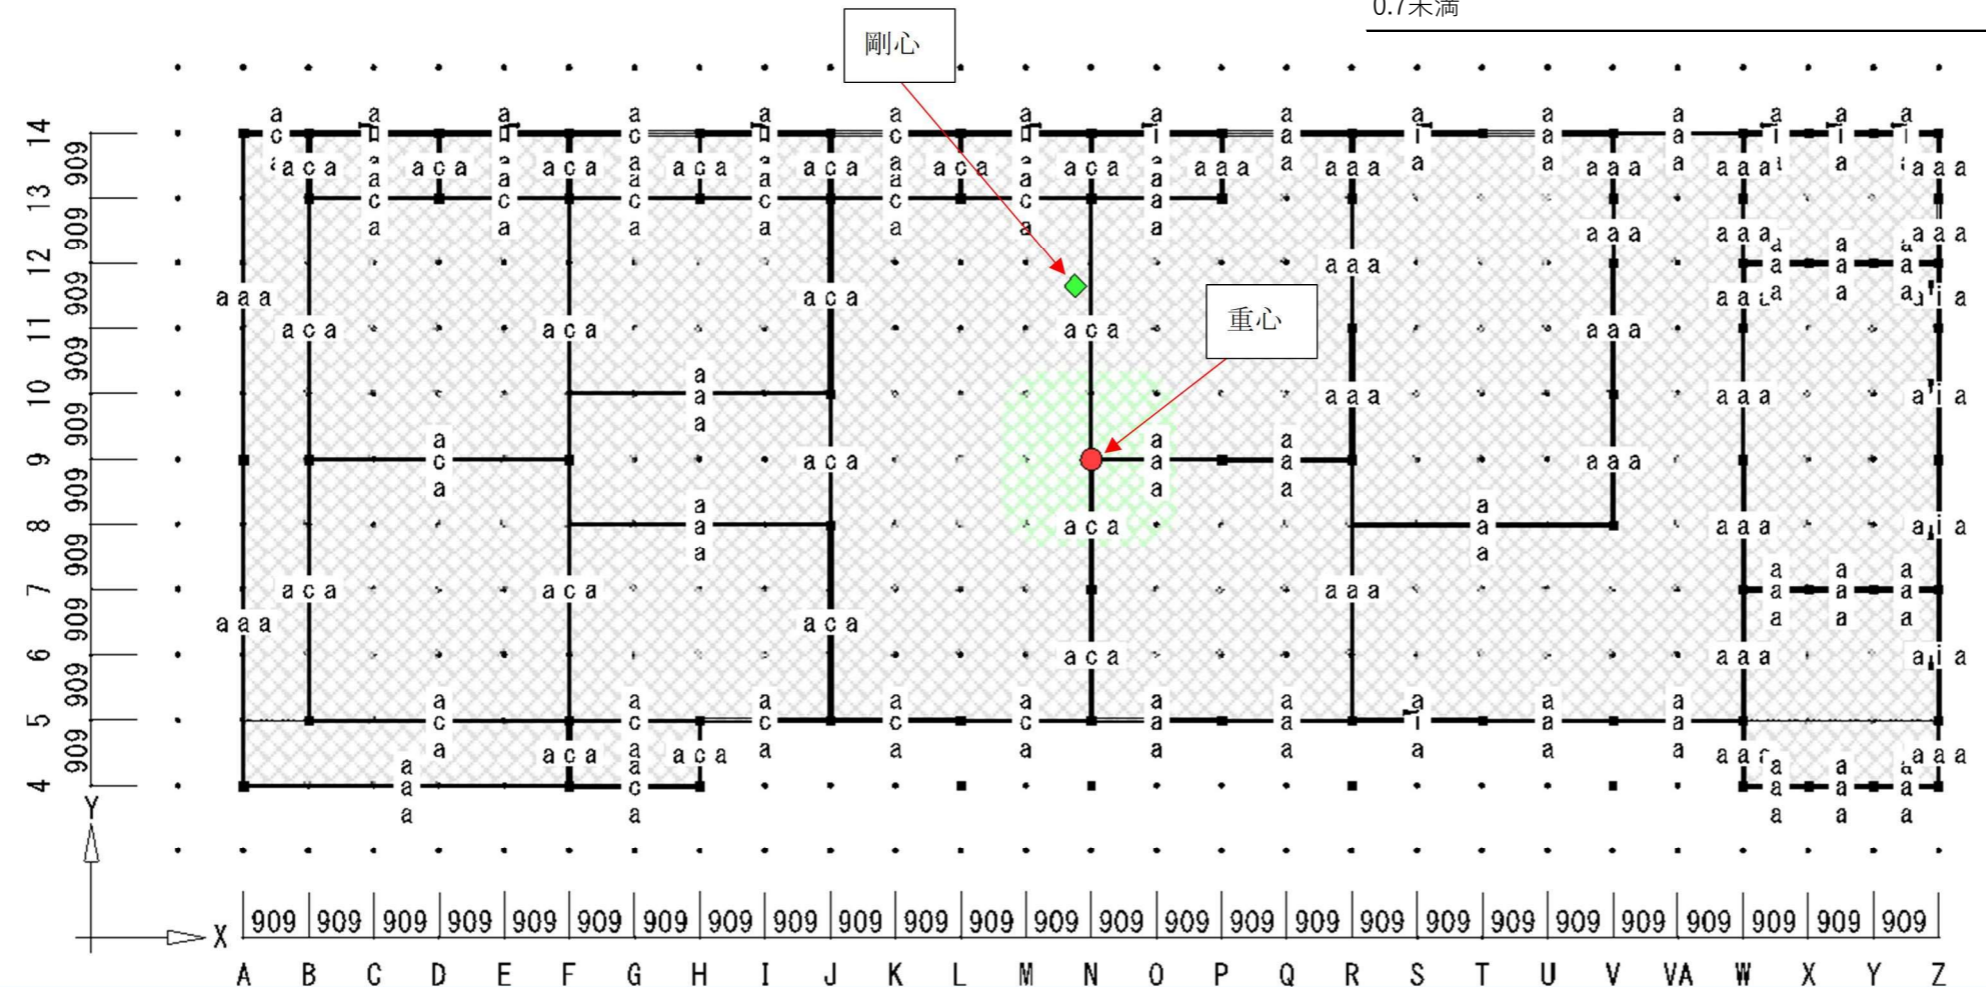
■1F 平面図

旧黒岩住宅の耐震診断結果を右図で示す。

旧黒岩住宅の満たすべき耐震診断評価の評点は、1.0以上である。

積雪時においては、X方向0.233、Y方向においては、0.333となり、倒壊する可能性が高い判定結果となった。

Y方向地震時においては、保有する耐力が52.577kNに対し、必要耐力が157.7kNより、保有する耐力が足りない結果となった。重心と剛心位置に関しては、ほぼ一致しているため、偏心による建物の振りによる耐力低下はない結果となっている。よって、純粋に建物の保有する耐力が低く、倒壊する可能性が高い結果となっている。

X方向地震時においては、保有する耐力が36.760kNに対し、必要耐力が157.7kNより、保有する耐力が足りない結果となった。重心と剛心位置は大きくずれており、偏心による建物耐力低下が33%と大きい結果となっている。建物の保有する耐力が低いうえに、偏心によって耐力がさらに低減される結果となり、倒壊する可能性が高い結果となった。

耐震診断の結果から、本建物の耐力要素が筋交いと土塗壁であり、耐震性が不足していることが判明した。必要な耐震性能を満たすためには、壁体の強度を増す方法が考えられる。文化財価値に与える影響を小さくするため、出来るだけ補強箇所を減らし、耐震性能を向上させる。

- ①旧棟の土壁は現在でも健全であったため、そのままでも耐震要素として使用できる。よって、補強箇所を新棟に集中させる。
- ②建物耐力の向上と補強箇所の低減を両立させるため、筋交いと構造用合板を併用し、強度の高い耐震壁を設ける。
- ③強度の高い耐震壁を設ける箇所の基礎を、より頑丈な基礎に置き換える。
- ④内観を損なわないため、天井及び屋根面の水平ブレースまたは構造用合板による補強はできるだけ行わない。

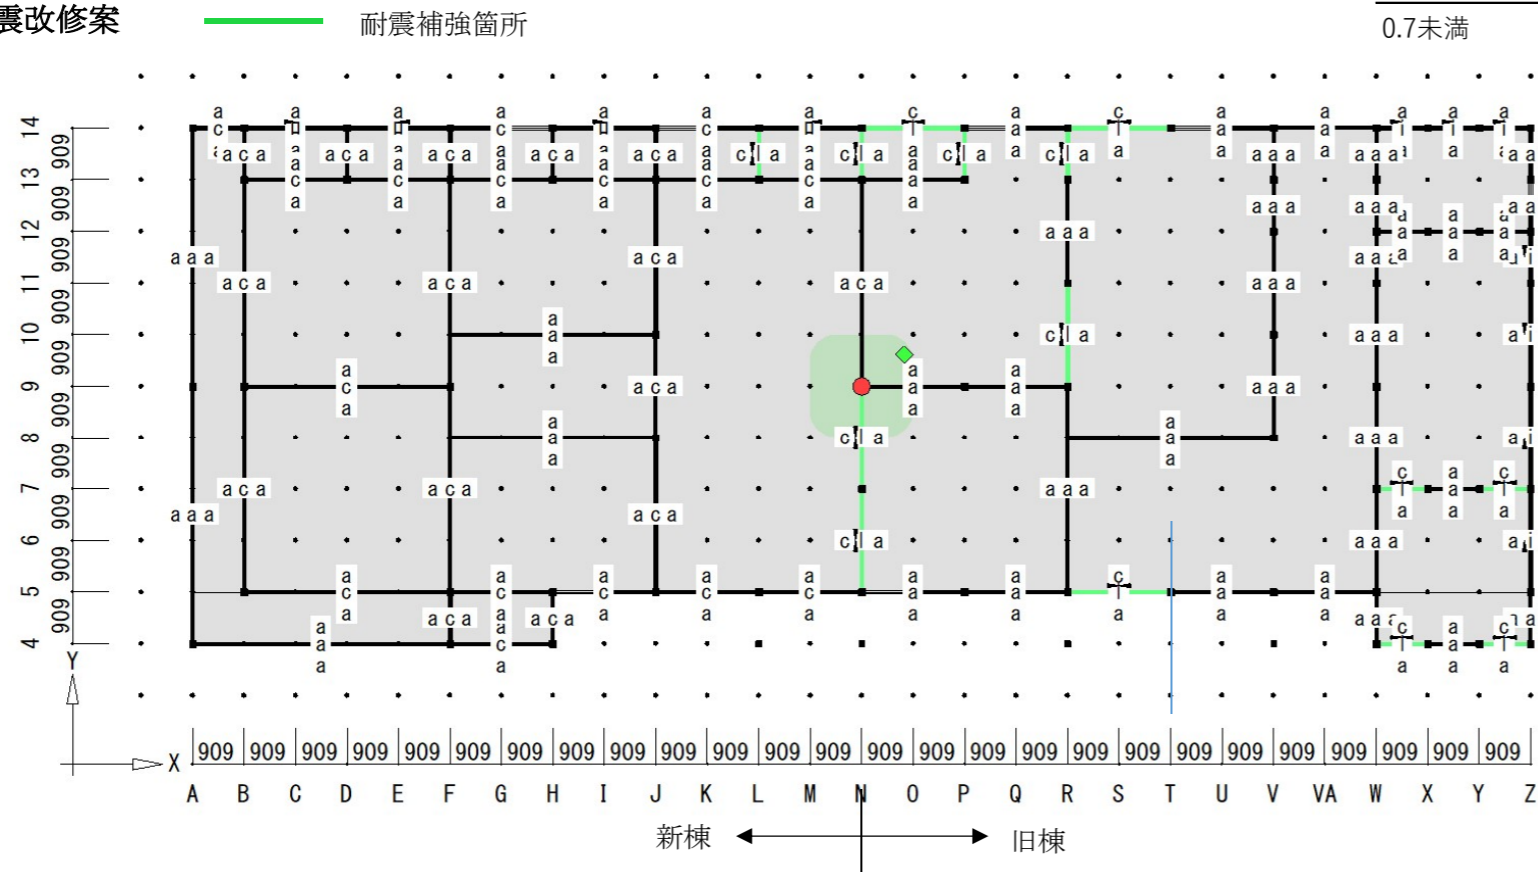
13. 耐震改修案

階	方向	壁・柱の耐力 Qw+Qc(kN)	剛性率低減 係数 Fs	偏心・床低減 係数 Fe	保有する耐力 edQu	必要耐力 Qr(kN)	評点	判定
1F	X	171.701	1.0000	1.0000	171.701	157.7	1.089	一応倒壊しない
	Y	167.620	1.0000	1.0000	167.620	157.7	1.063	一応倒壊しない

階	方向	壁・柱の耐力 Qw+Qc(kN)	剛性率低減 係数 Fs	偏心・床低減 係数 Fe	保有する耐力 edQu	必要耐力 Qr(kN)	評点	判定
1F	X	162.884	1.0000	1.0000	162.884	101.1	1.611	倒壊しない
	Y	158.400	1.0000	1.0000	158.400	101.1	1.567	倒壊しない

- ・できる限り土壁を残し、土壁解体を伴う補強は、最小限とする。
- ・できる限り創建当時の部材を残しながら、補強を行う。
- ・腐朽部材は、耐震補強の観点から新規部材への交換を行う。
- ・耐震補強付近の柱梁においては、アンカーボルト、金物等を取りつけるものとする。
