# 医療 安全情報

No.161 2020年4月

## パルスオキシメータプローブ による熱傷

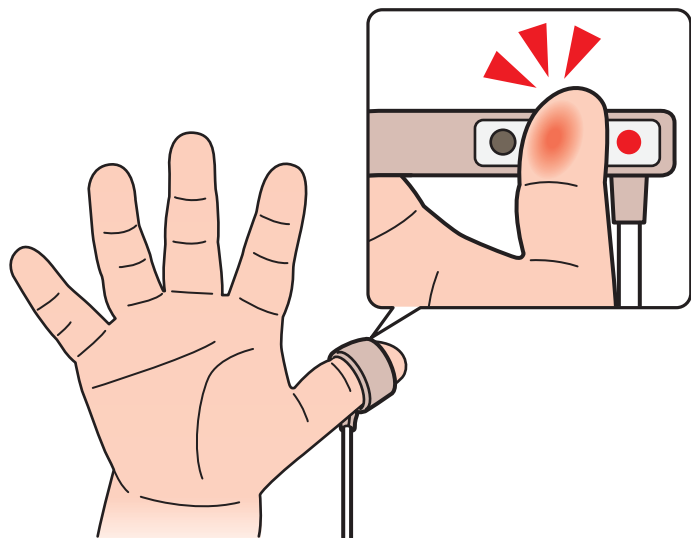
### 事例のイメージ

**パルスオキシメータプローブにより熱傷をきたした事例が報告されています。**

- ◆パルスオキシメータプローブは、パルスオキシメータ本体と接続して使用し、経皮的動脈血酸素飽和度（SpO<sub>2</sub>）と脈拍数を連続して測定するセンサです。
- ◆小児や意識障害などの意思疎通が十分にできない患者に限らず、一定時間ごとに装着部位の変更が必要です。

- ・パルスオキシメータプローブの添付文書で装着時の注意事項を確認し、記載された時間を目安に装着部位を変更する。
- ・パルスオキシメータプローブの装着部位を変更した際、装着していた部位の皮膚の状態を観察し、記録する。
