第3章 現状における課題等

この章では、資料館のリノベーションにあたって解決すべき現状の課題を以下に整理します。

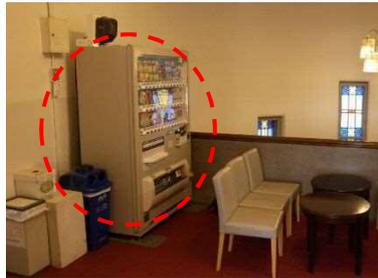
創建当時は無かった清掃員作業室やボイラー室が無造作に設けられ、当時の優れた技術を伝える内部意匠が覆い隠されています。また、回り階段付近へのコインロッカーや廊下への自動販売機の設置によって、歴史的建造物としての美観を損なっている状況です。

1階階段に設置された
コインロッカー

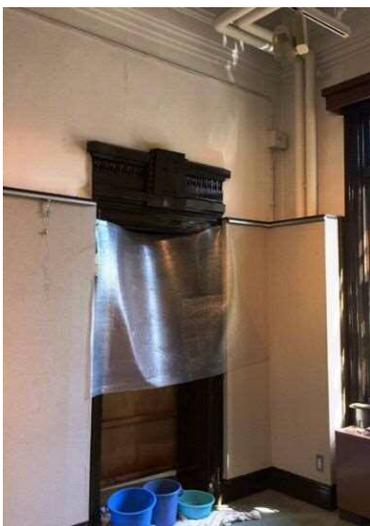
外壁軟石のひび割れ、目地の隙間や軟石の欠損といった美観上の課題のほか、屋根材のはがれ、腐朽による雨漏りが発生しています。建築物内部では、天井の漆喰仕上げ面にひび割れが見られるほか、木製建具の腐朽、内装や造作部分の痛み、設置から 20 年超を経過した暖房、電気や水道等の建築設備の劣化など、老朽化が進んでおり、早急に修理や更新が必要となっています。

設備配管からの漏水

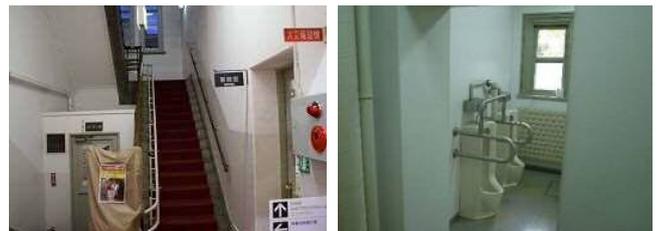
施設内では、高齢者や身体に障がいのある方などにとって必要なエレベーター、車いす使用者用駐車施設や多目的トイレなどの設置といったバリアフリー化の対応がなされていません。さらに既存トイレは利用者数から必要とされる便器数が不足しており、施設の利用に支障をきたしているうえ、個室や通路幅が狭いため利用しにくい状態です。

エレベーター代わりの 器具数が少なく狭いトイレ階段昇降機
