# 医療安全情報

## 立位でのグリセリン浣腸による直腸損傷

No.157 2019年12月

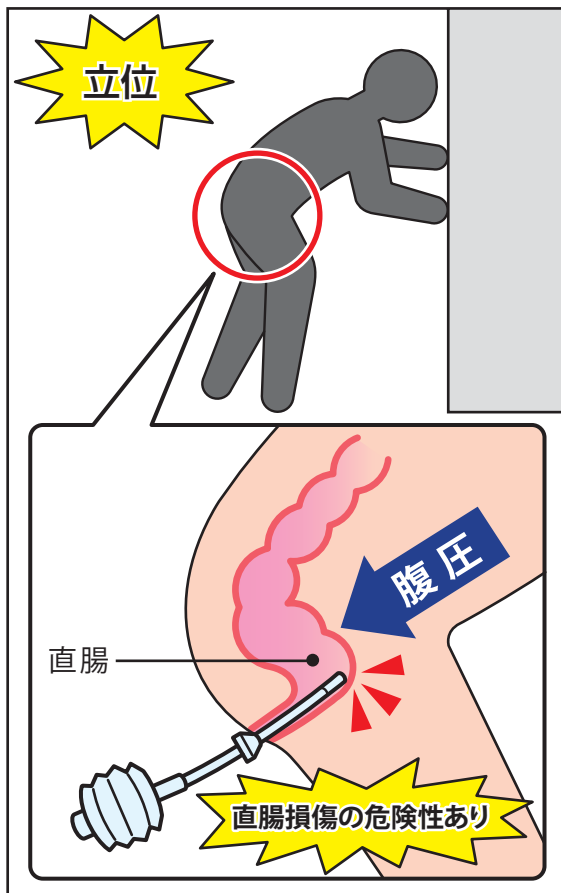
### 事例1のイメージ

**グリセリン浣腸を立位で実施し、直腸損傷をきたした事例が報告されています。**

患者は4日間排便がなかった。看護師は左側臥位で浣腸をしようと思ったが、患者の希望によりトイレに移動し、立位でグリセリン浣腸液を注入した。10分後、トイレよりコールがあり、患者は排便困難を訴えた。肛門周囲を見ると、3cm幅の腫脹と少量の出血を認めた。医師が診察し、CT検査を実施したところ、直腸穿孔と診断された。

- ・浣腸は左側臥位で実施する。
- ・立位での浣腸実施の危険性を院内で周知し、患者にも説明する。
