### 3.1.2 AI による路面判定結果と現地確認結果の比較

AI による路面、道路状況の判定結果と現地確認した結果を比較し、AI による路面、道路状況の判定精度を整理した。

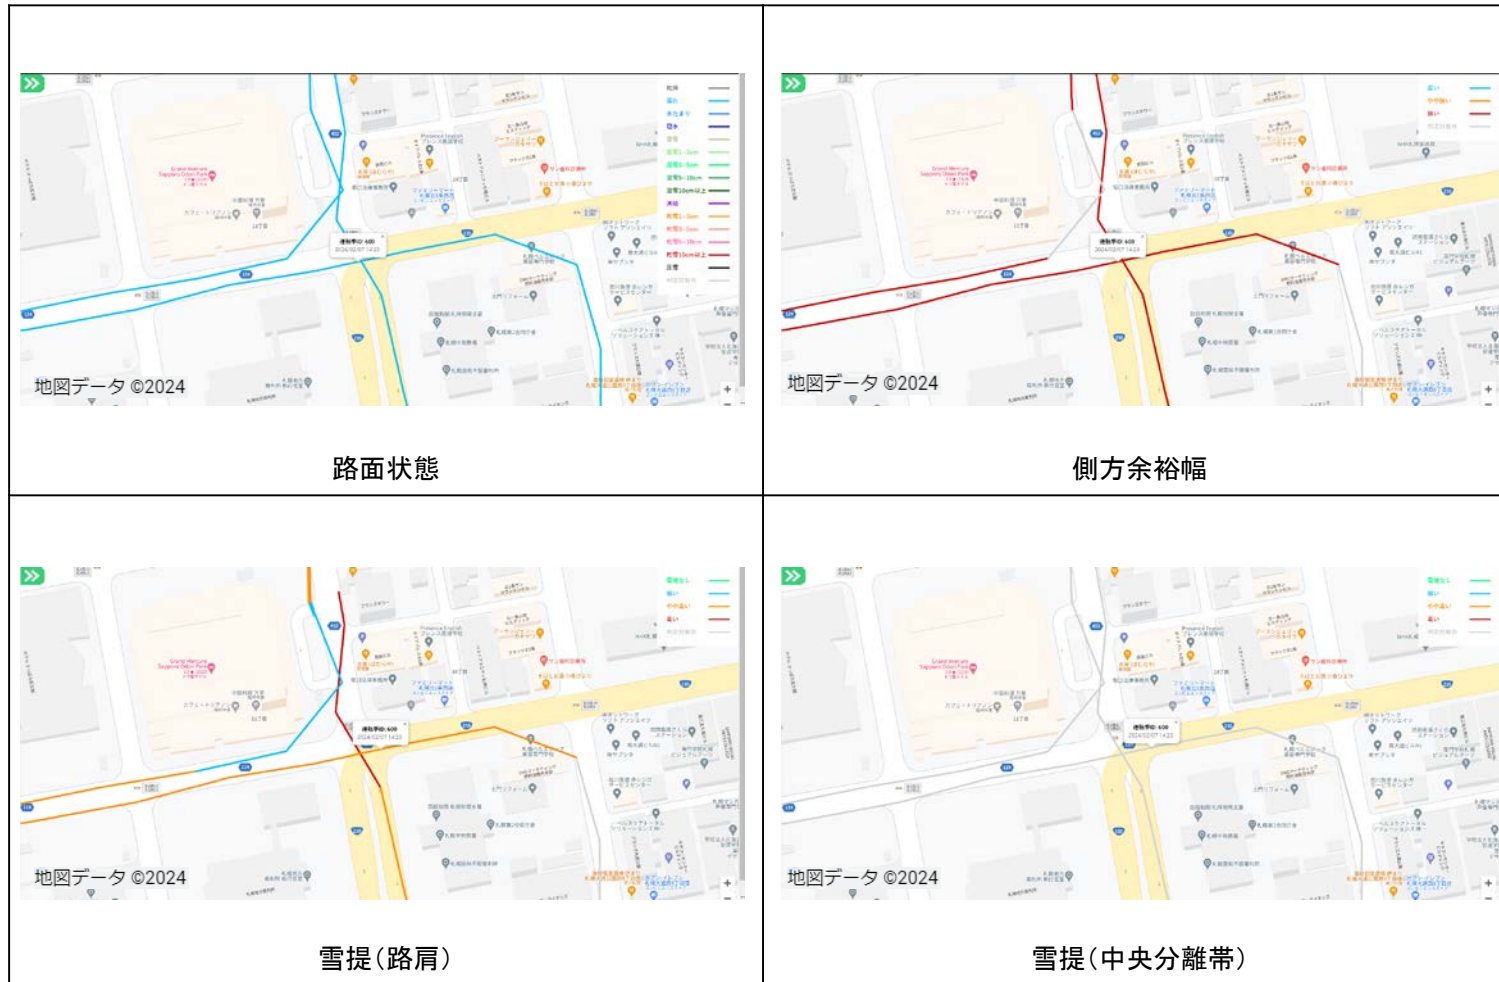
図 3-1-6 AI による路面、道路状況の判定結果 (2024 年 2 月 7 日 14:20 頃)

現地確認の結果、側線 1～4 の路面状態は「水たまり」であったのに対して、AI では「濡れ」と判定された。現地確認の結果と AI の判定結果に相違があるが、近い類型が選択されている。

現地確認の結果、側線 1～4 は側方余裕幅がほとんどない状態であり、AI による「狭い」という判定結果と整合している。

現地確認での結果と AI による判定結果を比較すると、測線 1 の東側の雪堤の高さ 1.9m に対して AI 判定が「やや高い」（東側車線走行時）、測線 3 東側の雪堤の高さ 1.8m に対して AI 判定が「高い」（東側車線走行時）、測線 4 南側の雪堤の高さ 1.6m に対して AI 判定が「やや高い」であった。また、測線 3 西側の雪堤高さ 1.1m や測線 4 北側の雪堤高さ 1.0m に対して、近い車線を走行した時の AI 判定が「低い」であった。概ね、雪堤の高さに応じて分類されている。

現地確認では、0.7m 程度の雪堤が確認された。

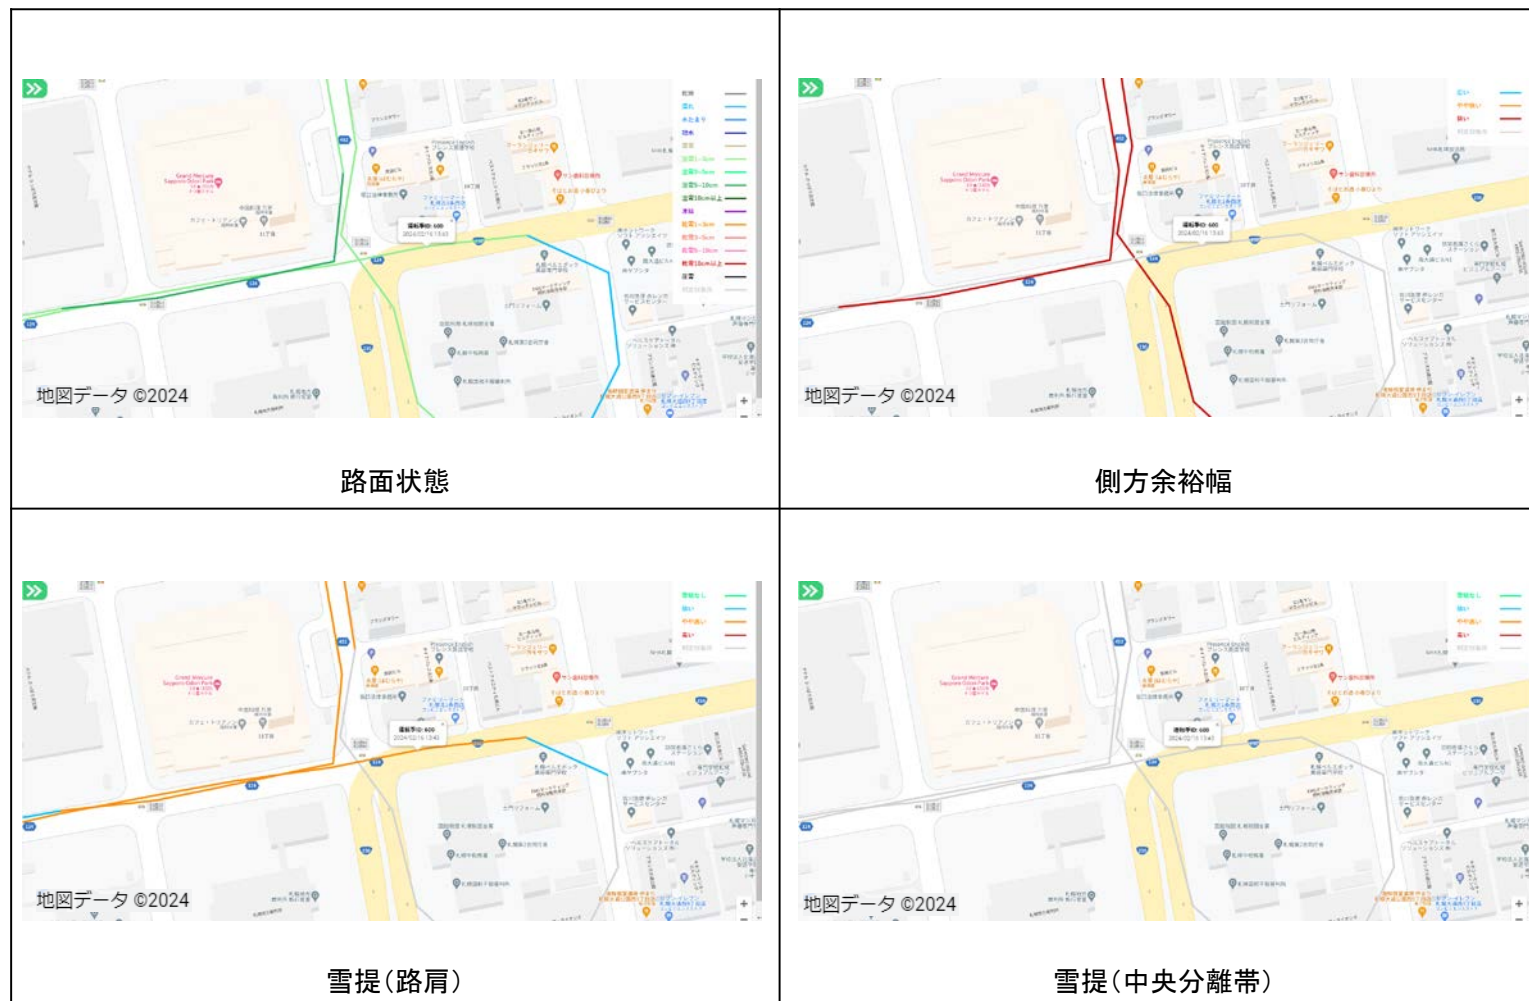
図 3-1-7 AI による路面、道路状況の判定結果 (2024 年 2 月 16 日 13:40 頃)

現地確認の結果、側線 1～2 の路面状態は「水たまり」であったが、AI では「湿雪 1～3cm」と判定されており、現地確認の結果と AI の判定結果に相違が見られた。ただし、現地確認時の記録にあるとおり、測線 1 は「全体としては路面が現れている。部分的に高さ 2cm 程度の積雪（湿雪）あり。」、測線 2 は「道路中央線上に横断方向幅 1.5m、高さ 2cm の積雪（湿雪）あり。」という路面状況であったことから AI の判定結果が路面状況と整合しているともいえる。側線 3～4 では、現地確認では「湿雪 2cm」または「水たまり」の路面状態であったが、AI では「湿雪 1～3cm」または、「湿雪 5～10cm」と判定しており、一部積雪深を過大評価しているが概ね判定結果と整合している。

現地確認の結果、側線 1・側線 3・側線 4 は側方余裕幅がほとんどない状態であり、AI による「狭い」という判定結果と整合している。側線 2 の現地確認では、側方余裕幅が無積雪と同程度の状態であったのに対して、AI による判定では「判定対象外」となっている。

現地確認での結果と AI による判定結果を比較すると、雪堤高さが 0.8m～1.6m の箇所を AI では「やや高い」と判定している。AI が「判定対象外」と判定した箇所の雪堤の高さは 0.8m と 2.5m であった。

現地確認では、0.7m 程度の雪堤が確認された。

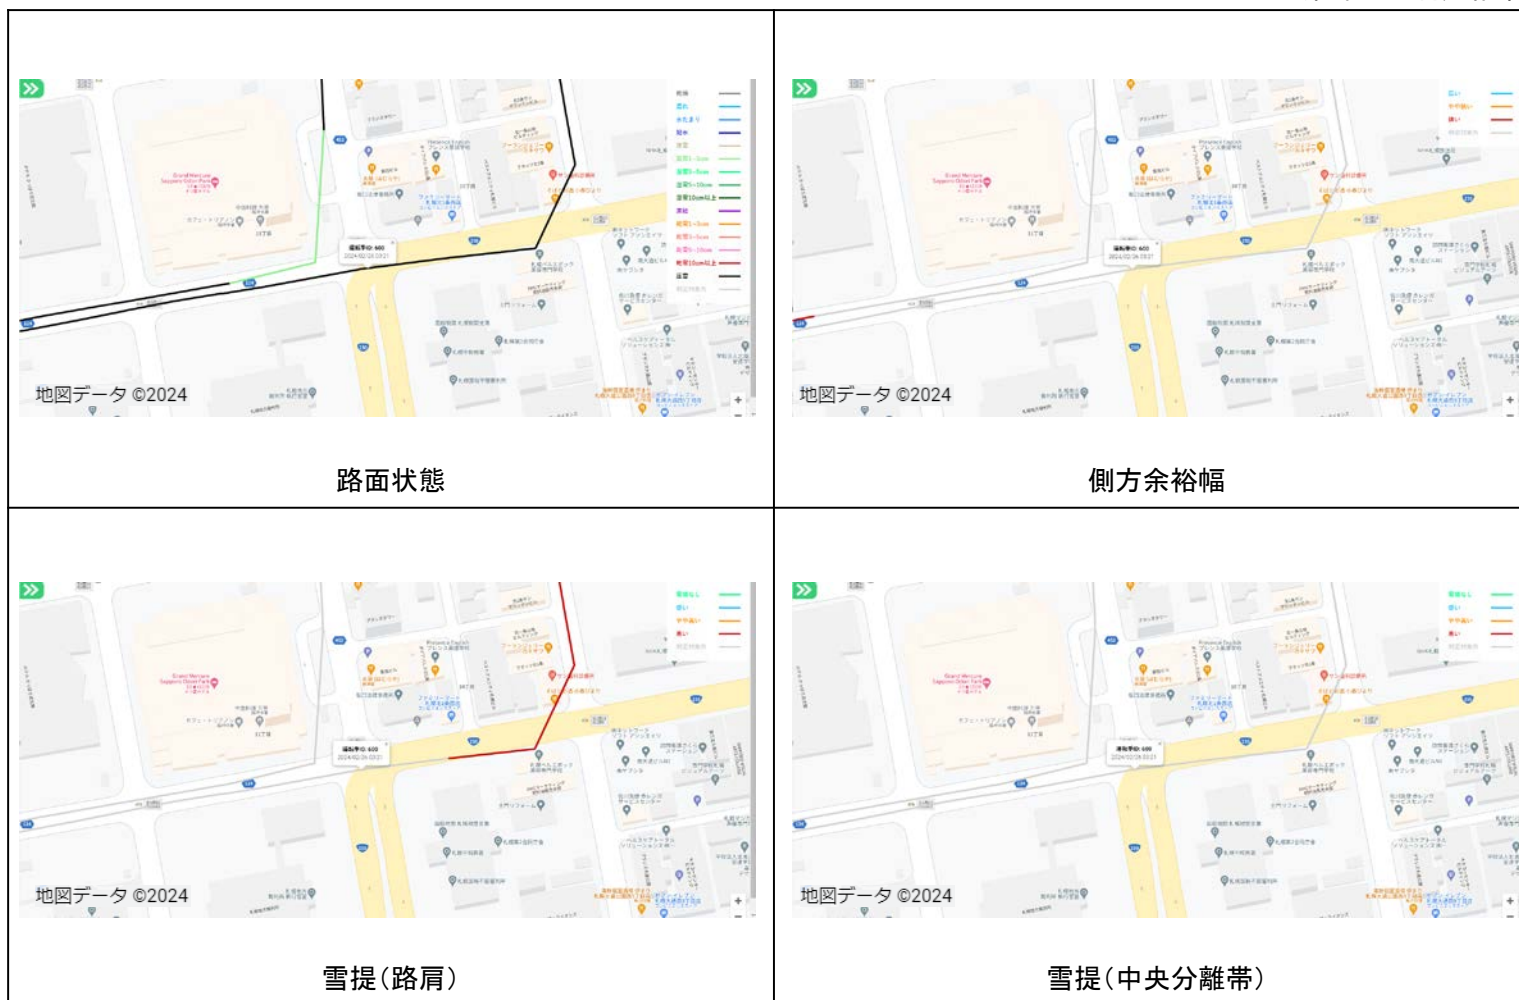
図 3-1-8 AI による路面、道路状況の判定結果 (2024 年 2 月 26 日 3:20 頃)

現地確認の結果、側線 2 の路面状態は「水たまり」であったが、AI では「湿雪 1～3cm」と判定されており、現地確認の結果と AI の判定結果に相違が見られた。また、側線 3～4 では、現地確認では「湿雪 2cm」または「水たまり」の路面状態であったが、AI では「湿雪 1～3cm」または、「湿雪 5～10cm」と判定しており、一部積雪深を過大評価しているが概ね判定結果と整合している。

現地確認では、どの側線も側方余裕幅がない状態であったが、AI では「判定対象外」となっている。

現地確認では、高さ 0.5～2.2m の雪堤が見られたが、AI では「判定対象外」となっている。

現地確認では、0.5m 程度の雪堤が確認された。

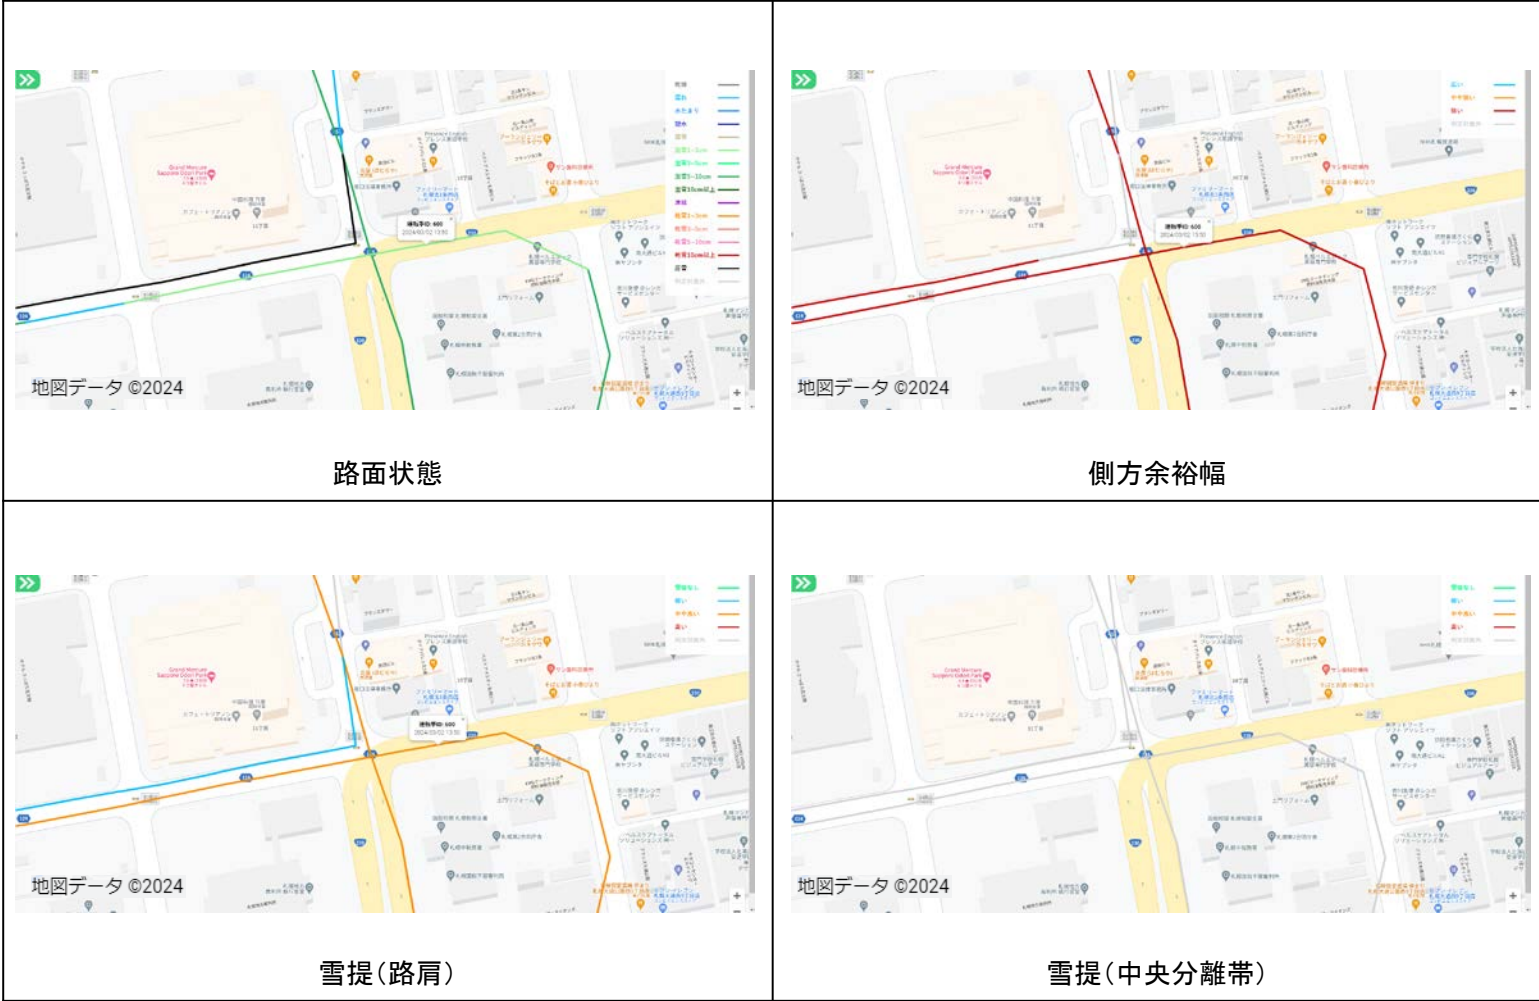
図 3-1-9 AI による路面、道路状況の判定結果 (2024 年 3 月 2 日 13:50 頃)

現地確認の結果、側線 1～4 の路面状態は「圧雪 1cm」であったが、AI では側線 1 を「湿雪 5～10cm」、側線 2 を「湿雪 1～3cm」、側線 3 を「湿雪 5～10cm」または「圧雪」、側線 4 を「湿雪 1～3cm」または「圧雪」と判定している。判定が現地結果と整合している箇所もあるが、「圧雪」を「湿雪」と判定している箇所が多く、現地確認結果と相違が見られた。

現地確認の結果、側線 1～4 は側方余裕幅がほとんどない状態であり、AI による「狭い」という判定結果と整合している。側線 3 の西側と、側線 4 の北側については、AI の判定が「判定対象外」であった。

現地確認での結果と AI による判定結果を比較すると、雪堤高さが 0.7m～2.1m の箇所を AI では「やや高い」、雪堤高さが 0.6m の箇所を AI では「低い」と判定している。

現地確認では、0.5m 程度の雪堤が確認された。

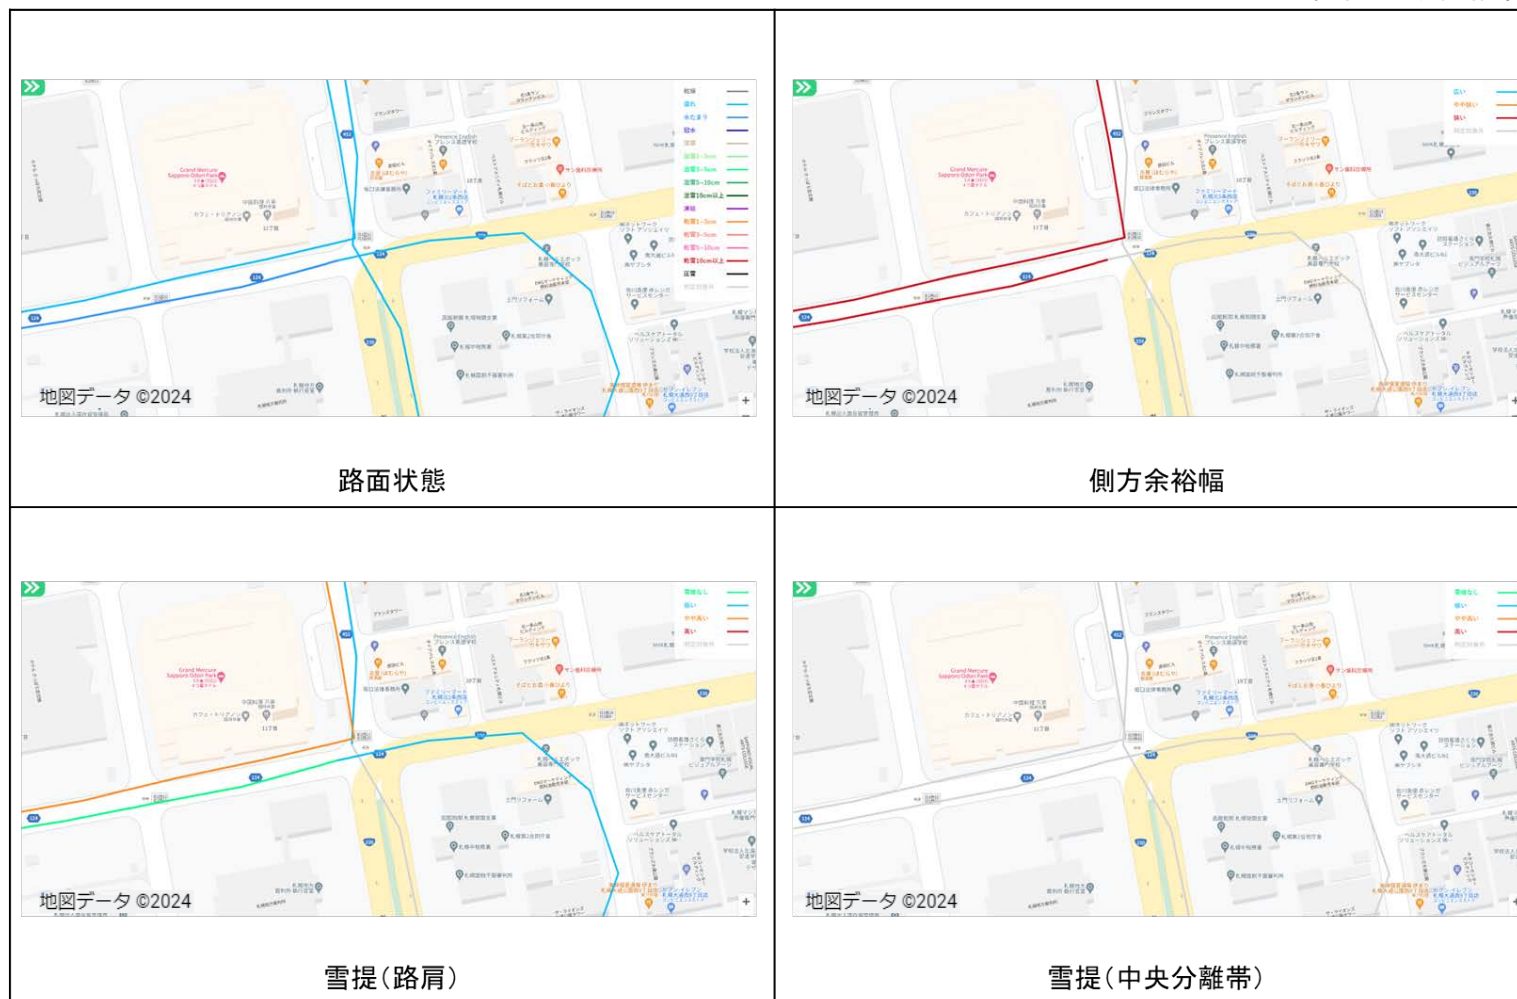
図 3-1-10 AI による路面、道路状況の判定結果 (2024 年 3 月 19 日 14:50 頃)

現地確認の結果、側線 1～4 の路面状態は「濡れ」であった。AI による判定結果は「濡れ（測線 4 の南側車線走行時のみ「水たまり」）」であり、現地状況と判定結果が整合している。

測線 1 および測線 2 については、雪堤がないか、雪堤の端部が道路外側線に達していない状態であったのに対して、AI による判定は「判定対象外」となっている。

測線 3 については、雪堤の端部が道路外側線に達しているのに対して、西側車線走行時の AI による判定結果が「狭い」であり、現地状況と判定結果が整合している。また、測線 4 については、道路北側は雪堤なし、道路南側は雪堤の端部が道路外側線に達している状態に対して、南側車線走行時の AI による判定結果が「狭い」であり、現地状況と判定結果が概ね整合している。

現地確認での結果と AI による判定結果を比較すると、雪堤高さが 0.5m～0.6m の箇所の AI 判定が「低い」であった。雪堤の高さ 0m や 0.5m に対して AI による判定結果が「やや高い」である箇所もあった。測線 4 については、北側の雪堤高さが 0m、南側の雪堤高さが 1.3m であったのに対して、北側車線走行時の AI 判定が「やや高い」、南側車線走行時の AI 判定が「雪堤なし」であった。AI による判定結果が「判定対象外」であった箇所の雪堤の高さは 1.7m と 0.8m であった。

現地確認では、0.3m 程度の雪堤が確認された。

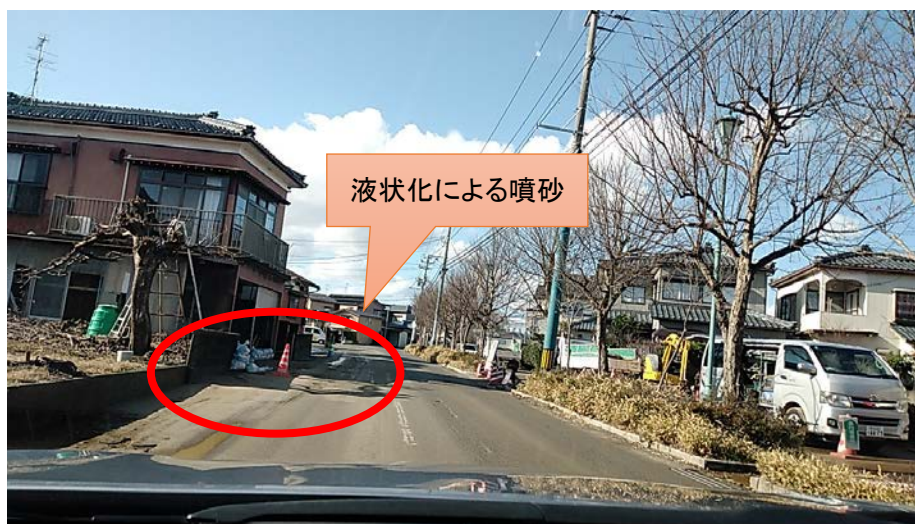
本システムを活用し、被災状況調査を実施し、車両前方画像から液状化による噴砂箇所を視認・確認することができた。

図 3-3-2 2024 年 1 月 4 日，新潟市西区善久，能登半島地震による液状化（噴砂）箇所

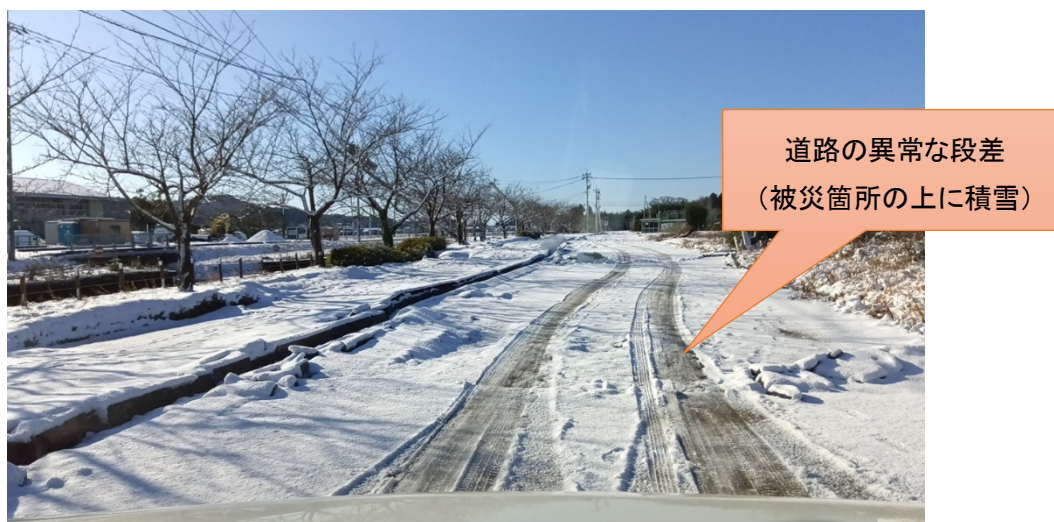
石川県では、道路の段差・隆起などが多数発生している。発災が 1 月であったことから、降雪・積雪して、被災箇所が視認しにくくなっている。

図 3-3-3 2024 年 1 月 14 日，石川県宝達志水町，能登半島地震による道路被災箇所

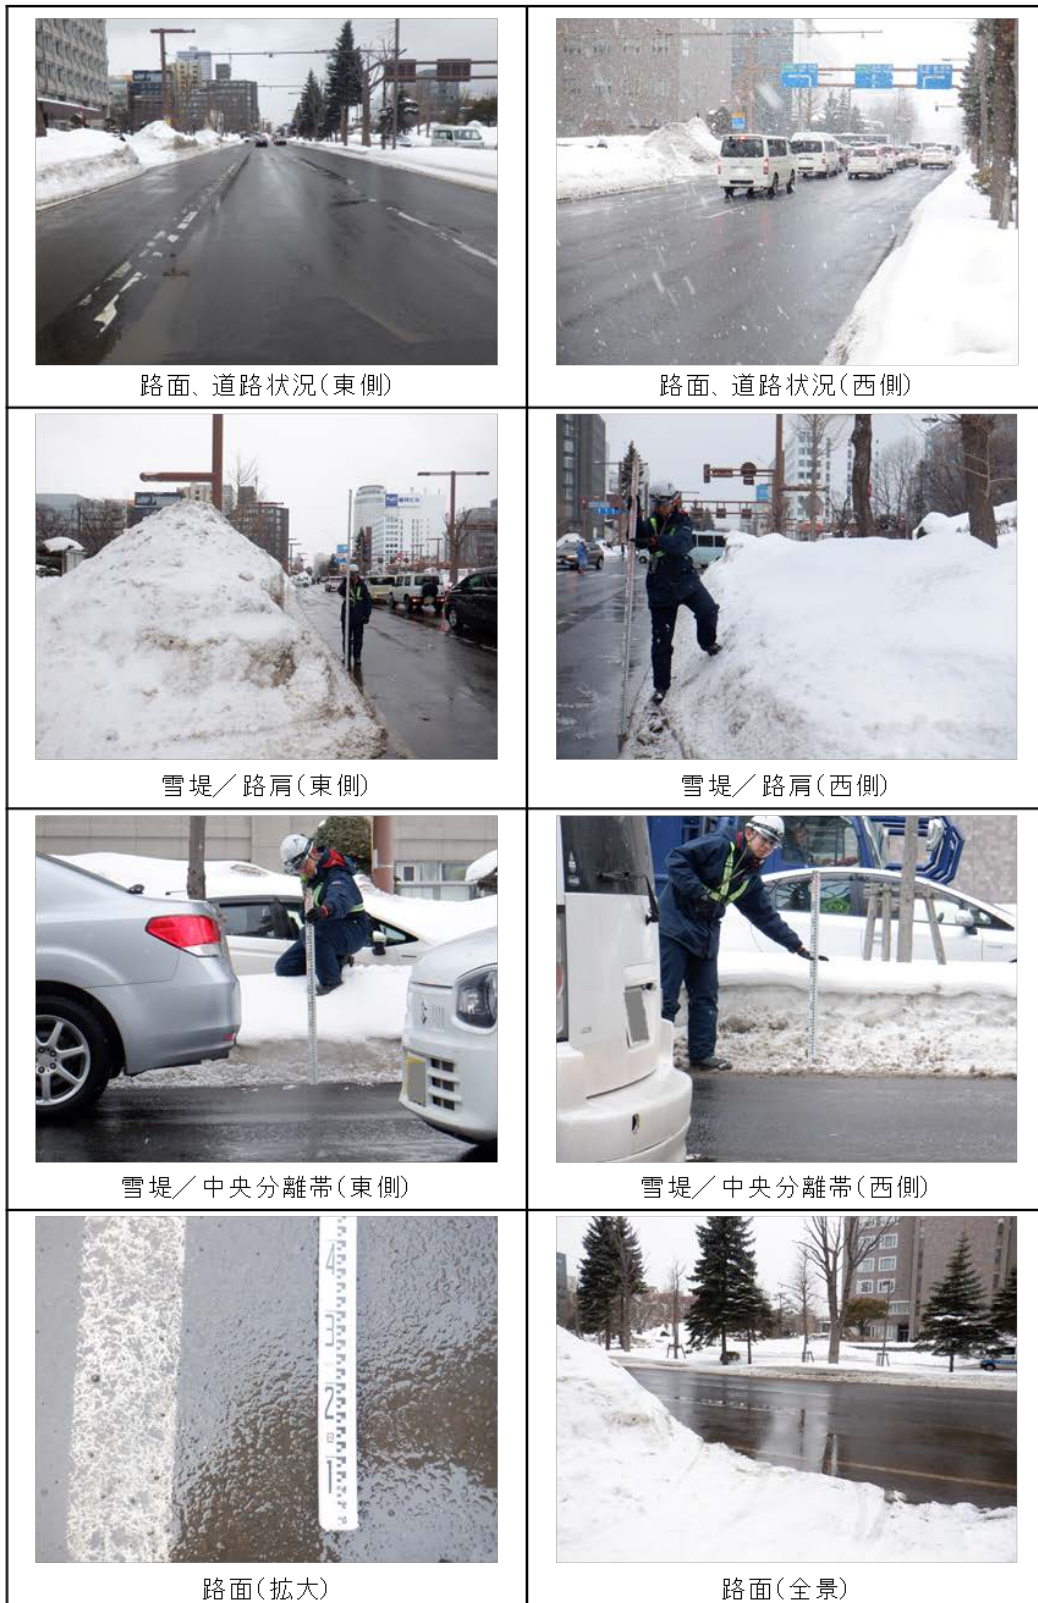
参考写真 1.1 側線1の調査状況 (第1回 2024年2月7日)

| | 雪堤の端部の位置：側線に到達 | |

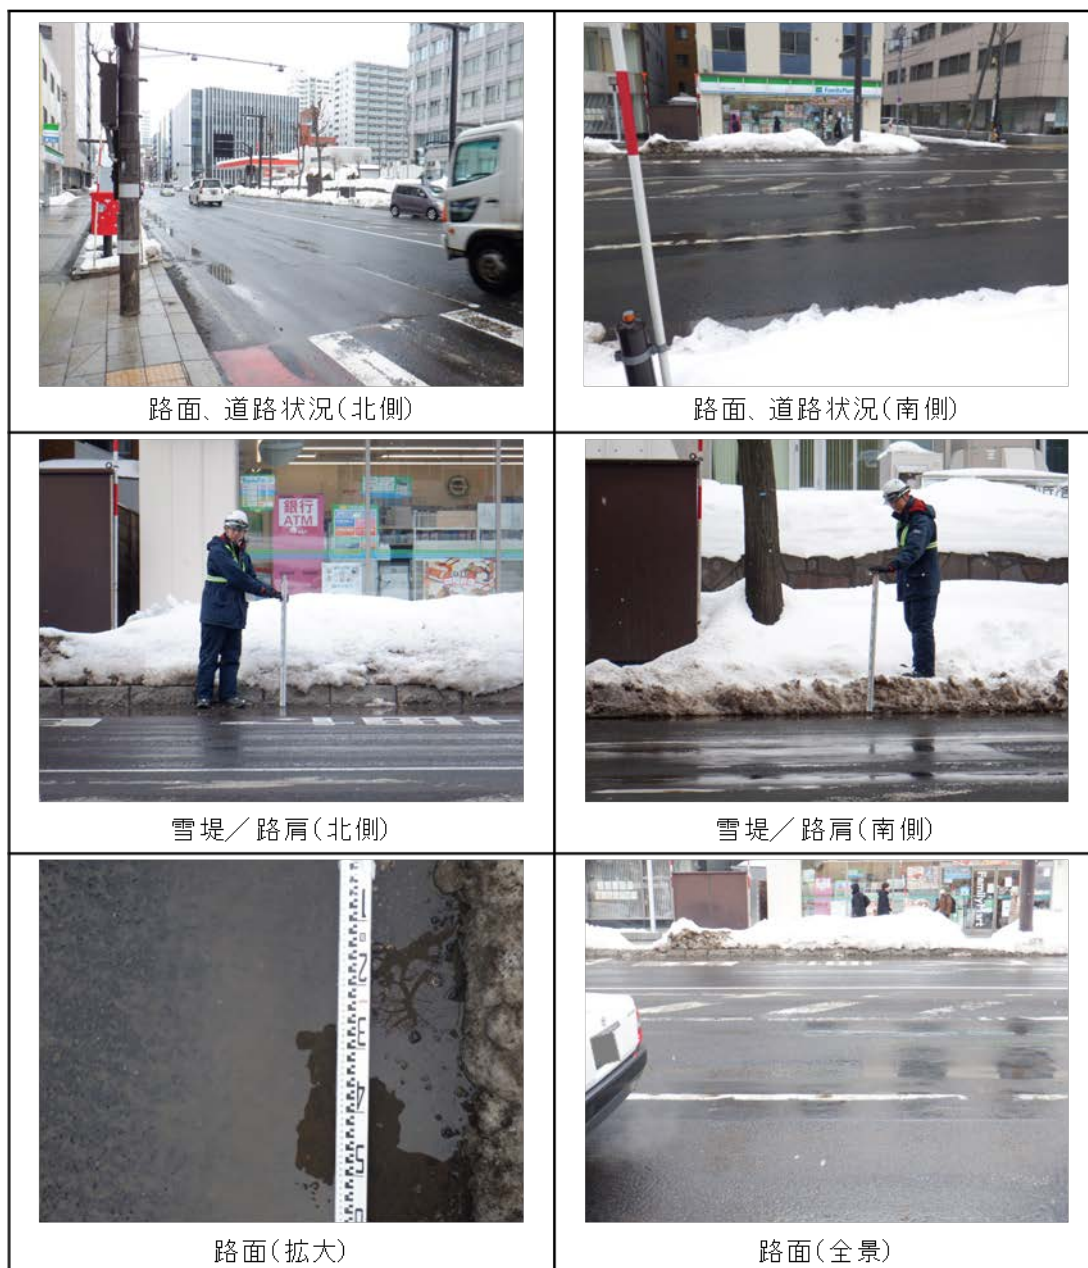
参考写真 1.2 側線 2 の調査状況 (第 1 回 2024 年 2 月 7 日)

| 雪堤の端部の位置：北側は縁石まで、南側は側線に到達 | | | |

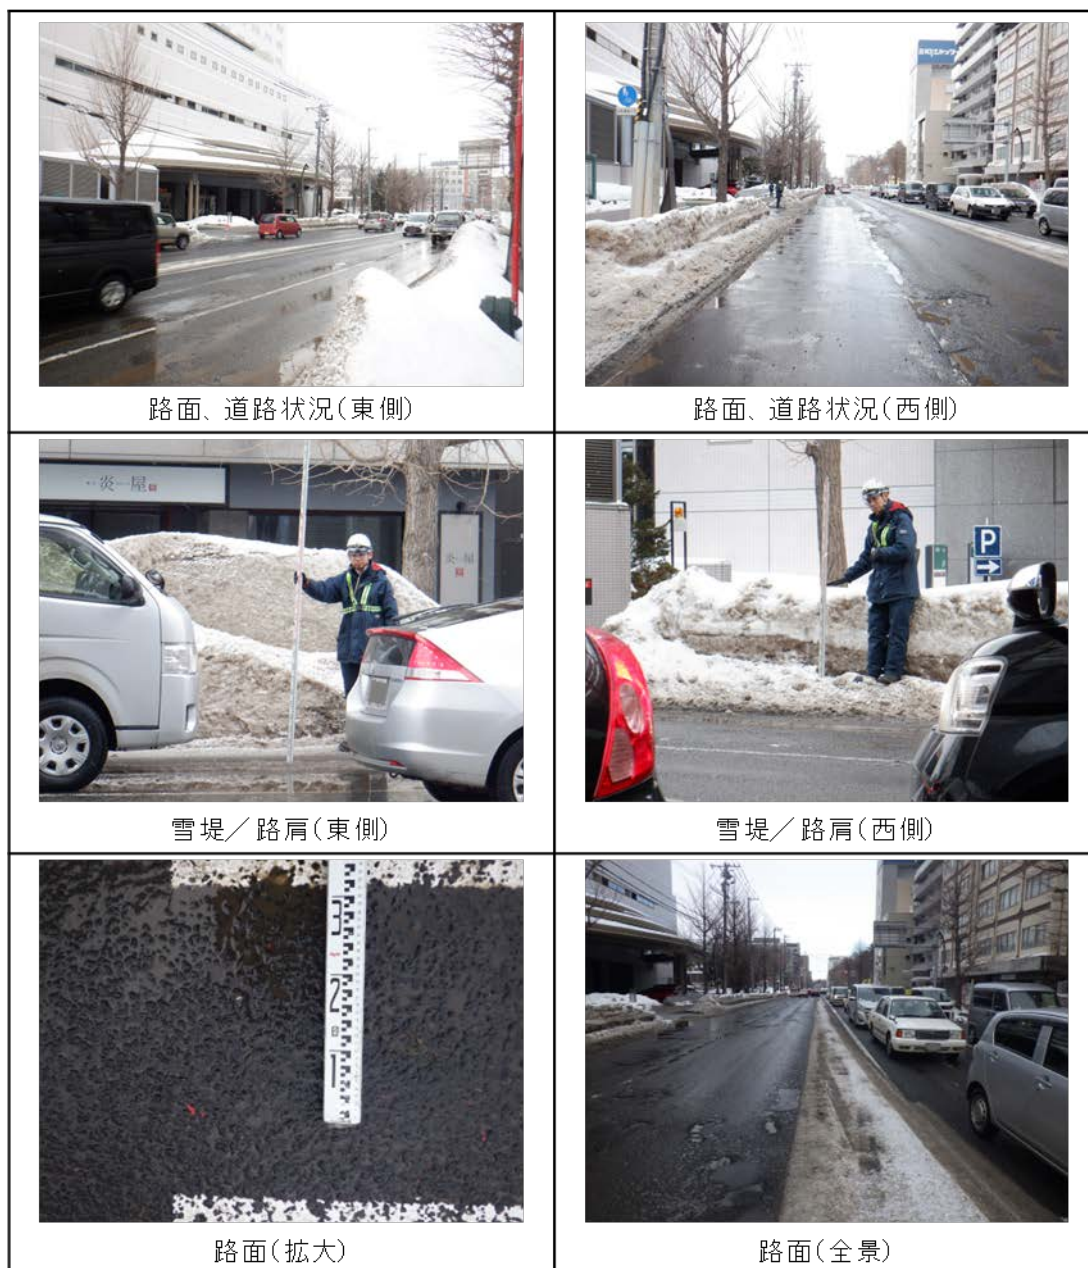
参考写真 1.3 側線 3 の調査状況 (第 1 回 2024 年 2 月 7 日)

| 道路中央線上に横断方向幅0.8m、高さ2cmの積雪（湿雪）あり。 | | |
| 雪堤の端部の位置：側線に到達 | | |

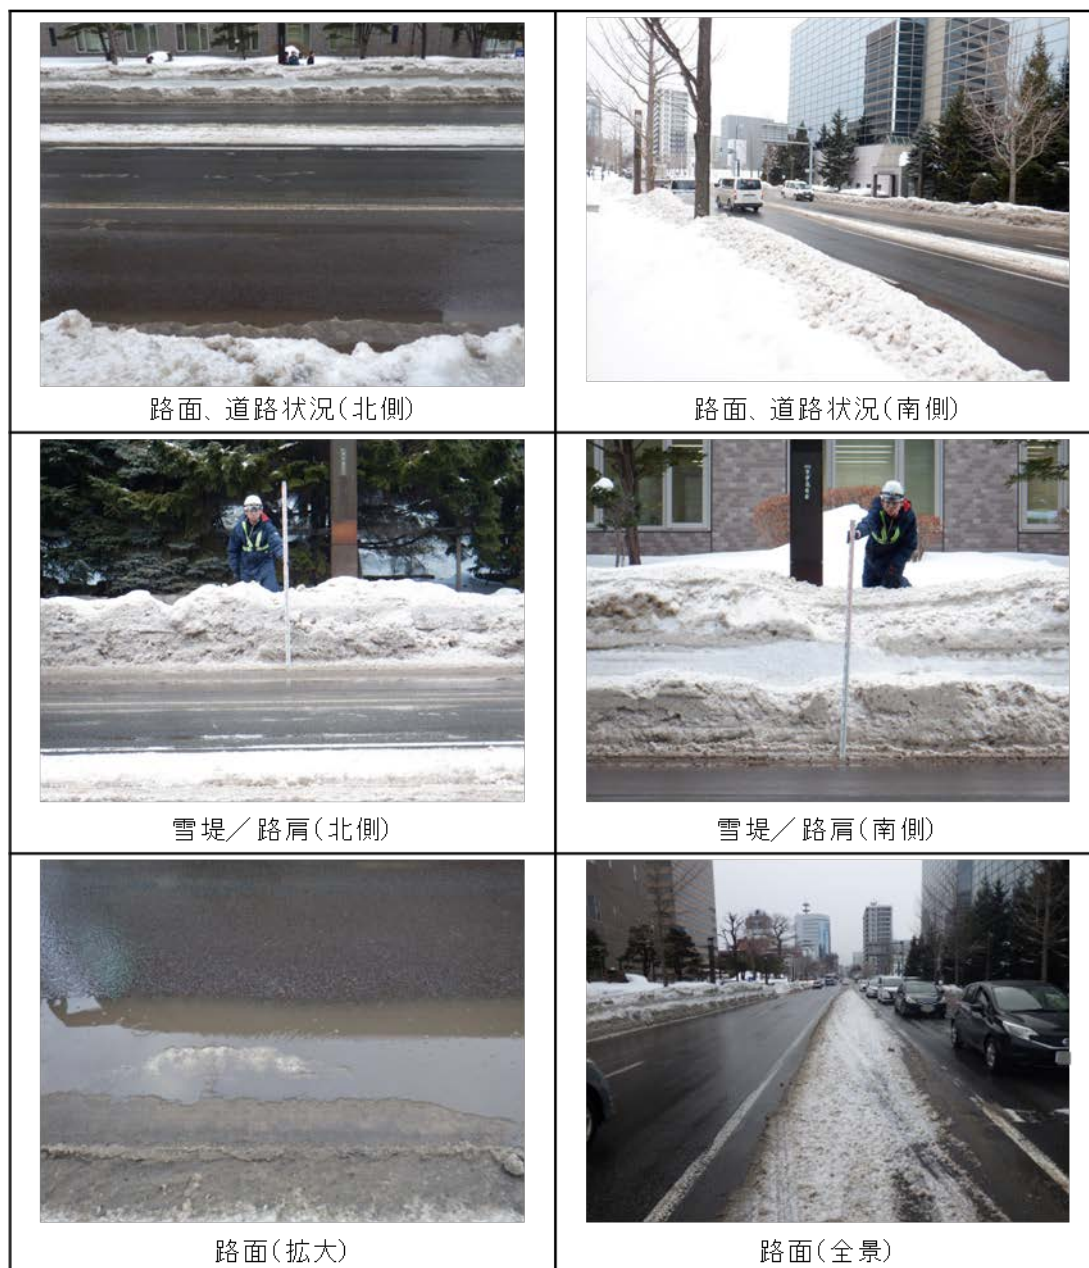
参考写真 1.4 側線4の調査状況 (第1回 2024年2月7日)

| 道路中央線上に横断方向幅2.0m、高さ4cmの積雪（湿雪）あり。 | | | |
| 雪堤の端部の位置：側線に到達 | | | |

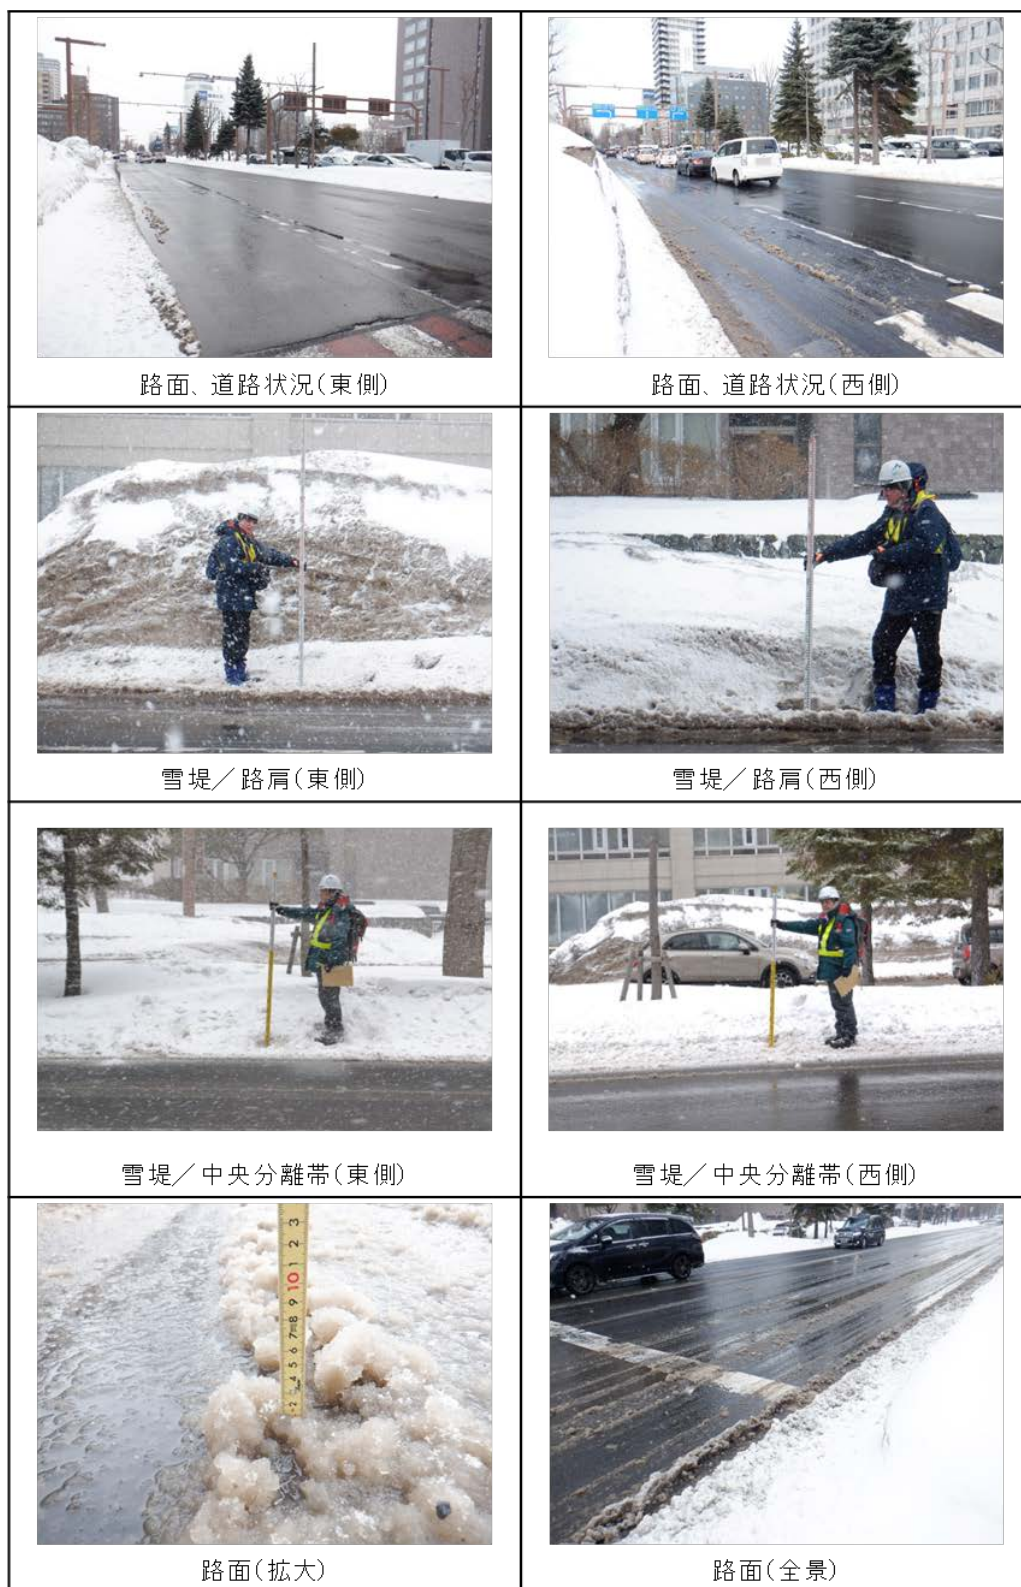
参考写真 1.5 側線1の調査状況 (第2回 2024年2月16日)

| 全体としては路面が現れている。部分的に高さ2cm程度の積雪（湿雪）あり。<br>雪堤の端部の位置：側線に到達 | | |

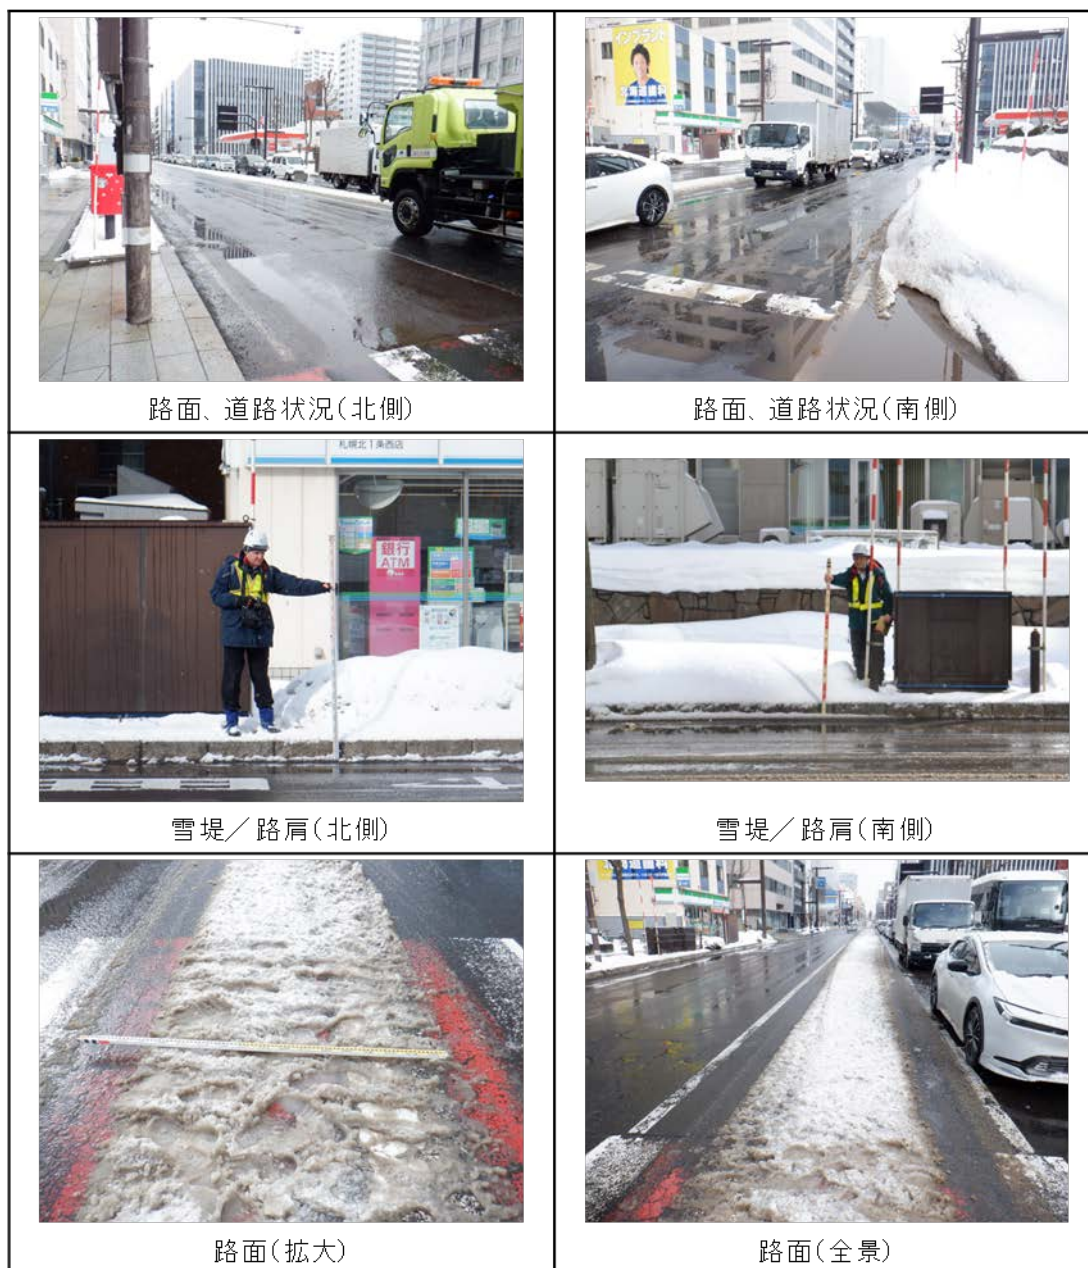
参考写真 1.6 側線 2 の調査状況 (第 2 回 2024 年 2 月 16 日)

| 道路中央線上に横断方向幅1.5m、高さ2cmの積雪（湿雪）あり。 | | |
| 雪堤の端部の位置：北側 縁石まで、南側 側線に到達 | | |

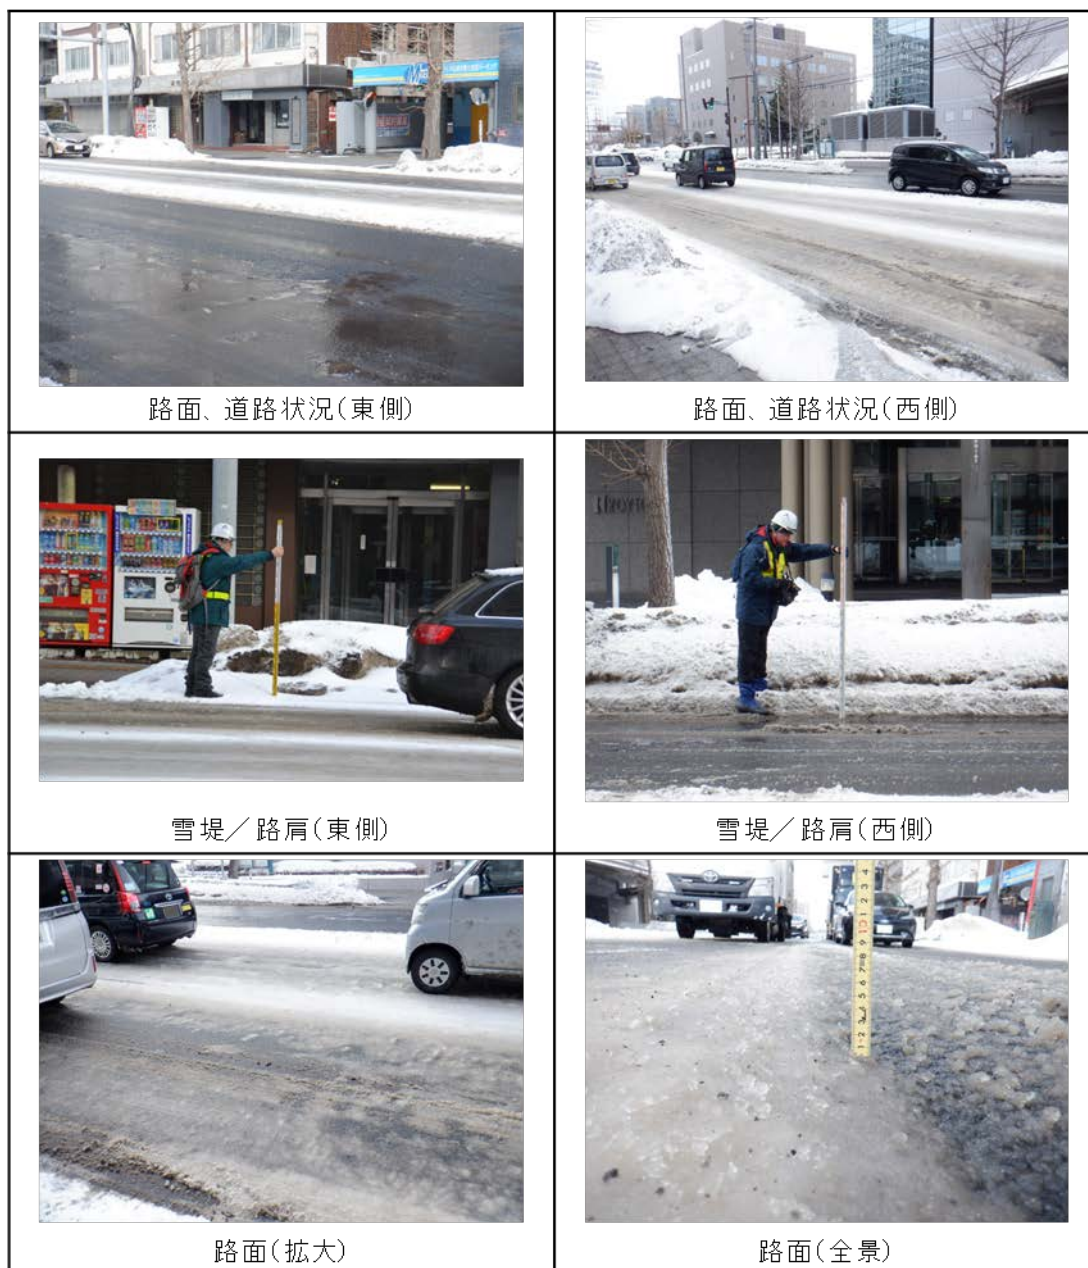
参考写真 1.7 側線 3 の調査状況 (第 2 回 2024 年 2 月 16 日)

| 雪堤の端部の位置：側線に到達 | | |

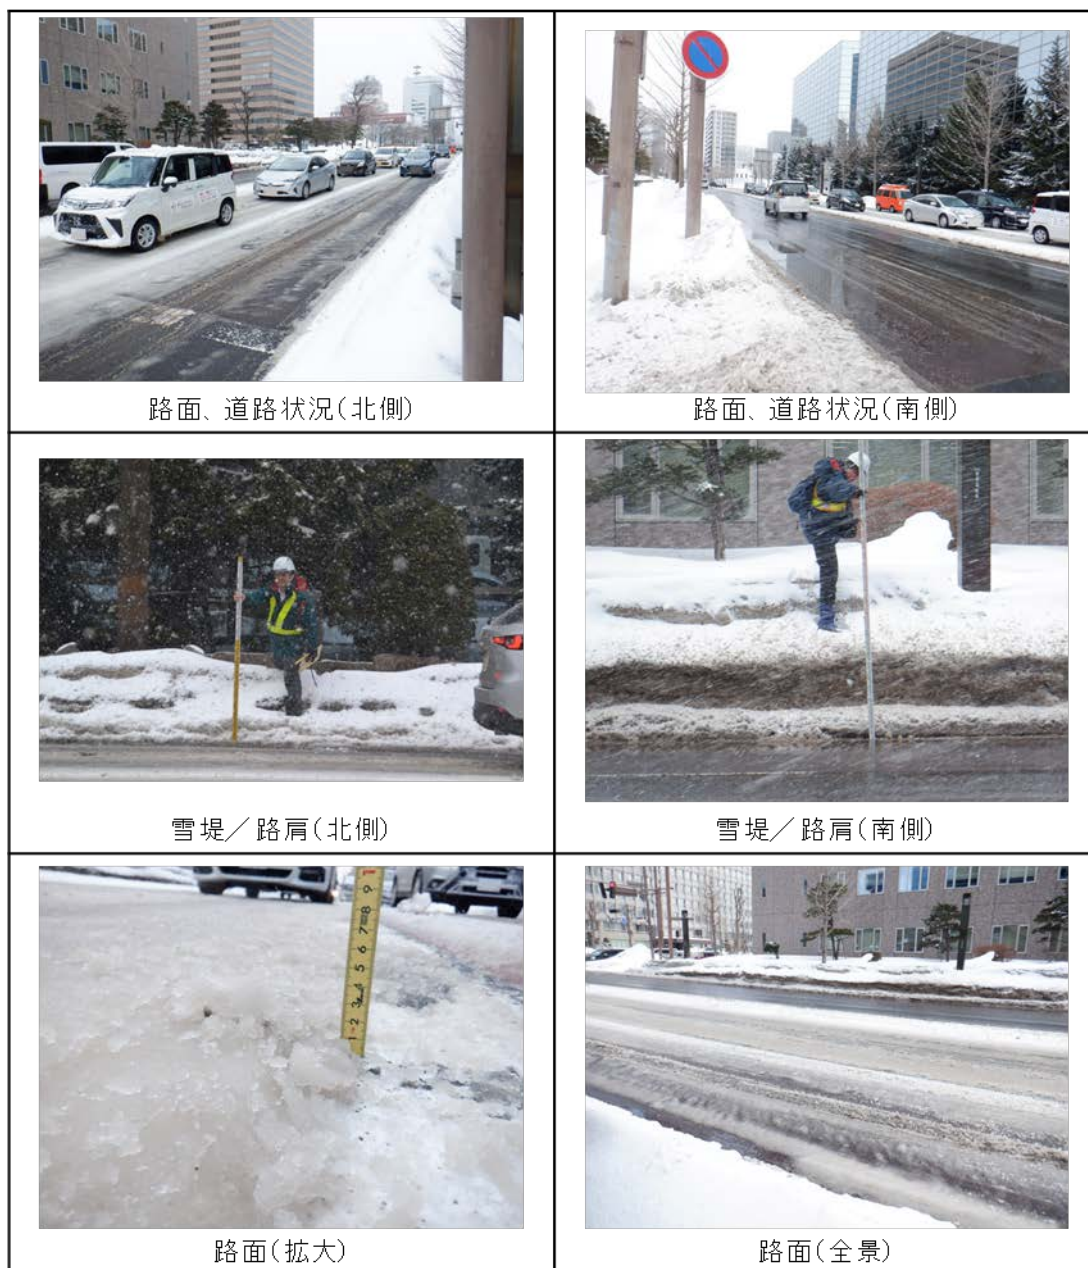
参考写真 1.8 側線 4 の調査状況 (第 2 回 2024 年 2 月 16 日)

| 雪堤の端部の位置：側線に到達 | | |

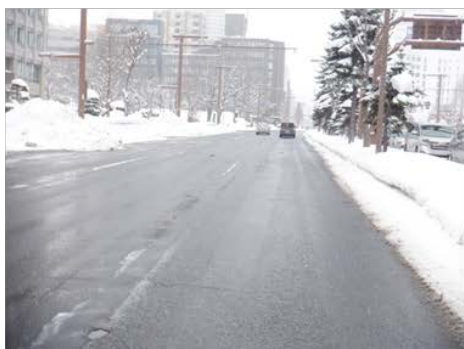
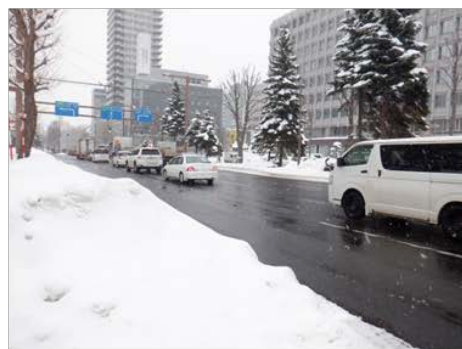
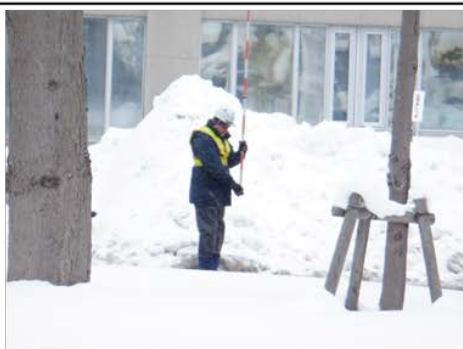
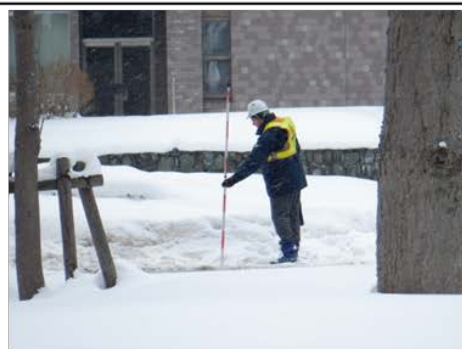
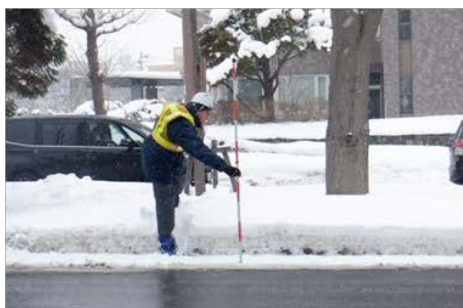
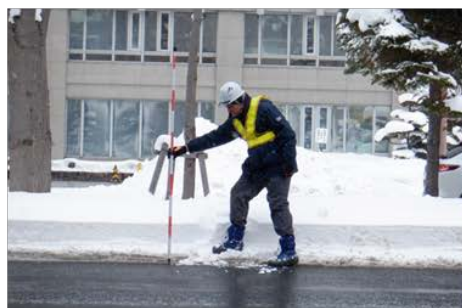
参考写真 1.9 側線 1 の調査状況 (第 3 回 2024 年 2 月 26 日)

| 雪堤の端部の位置：側線に到達 | | |
