### 3.1.2 AI による路面判定結果と現地確認結果の比較

AI による路面、道路状況の判定結果と現地確認した結果を比較し、AI による路面、道路状況の判定精度を整理した。

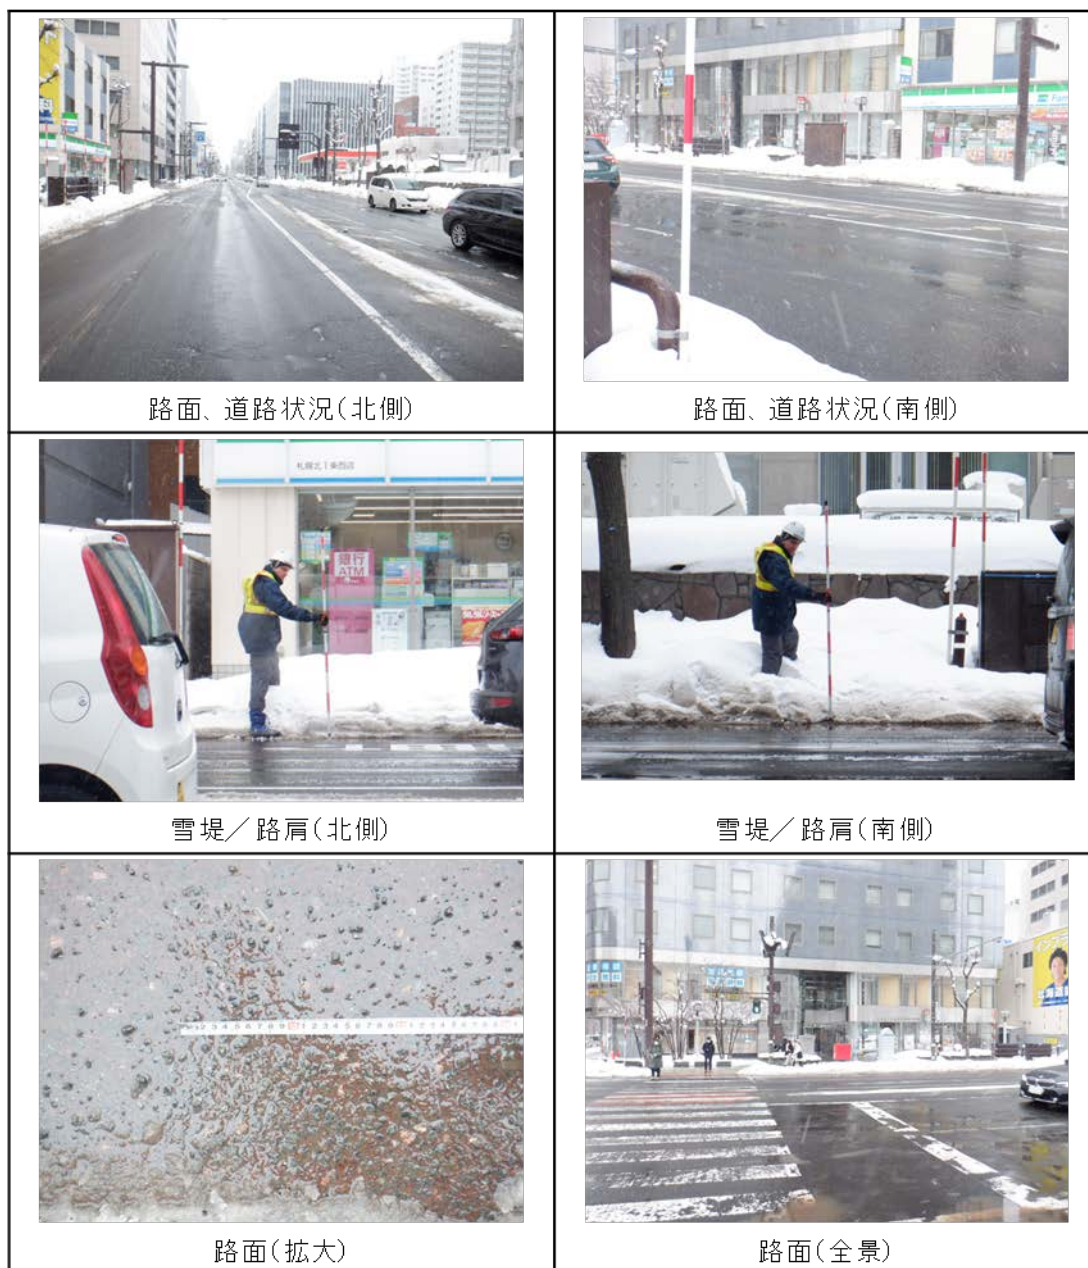
参考写真 1.10 側線 2 の調査状況 (第 3 回 2024 年 2 月 26 日)

| 雪堤の端部の位置：側線に到達 | | |

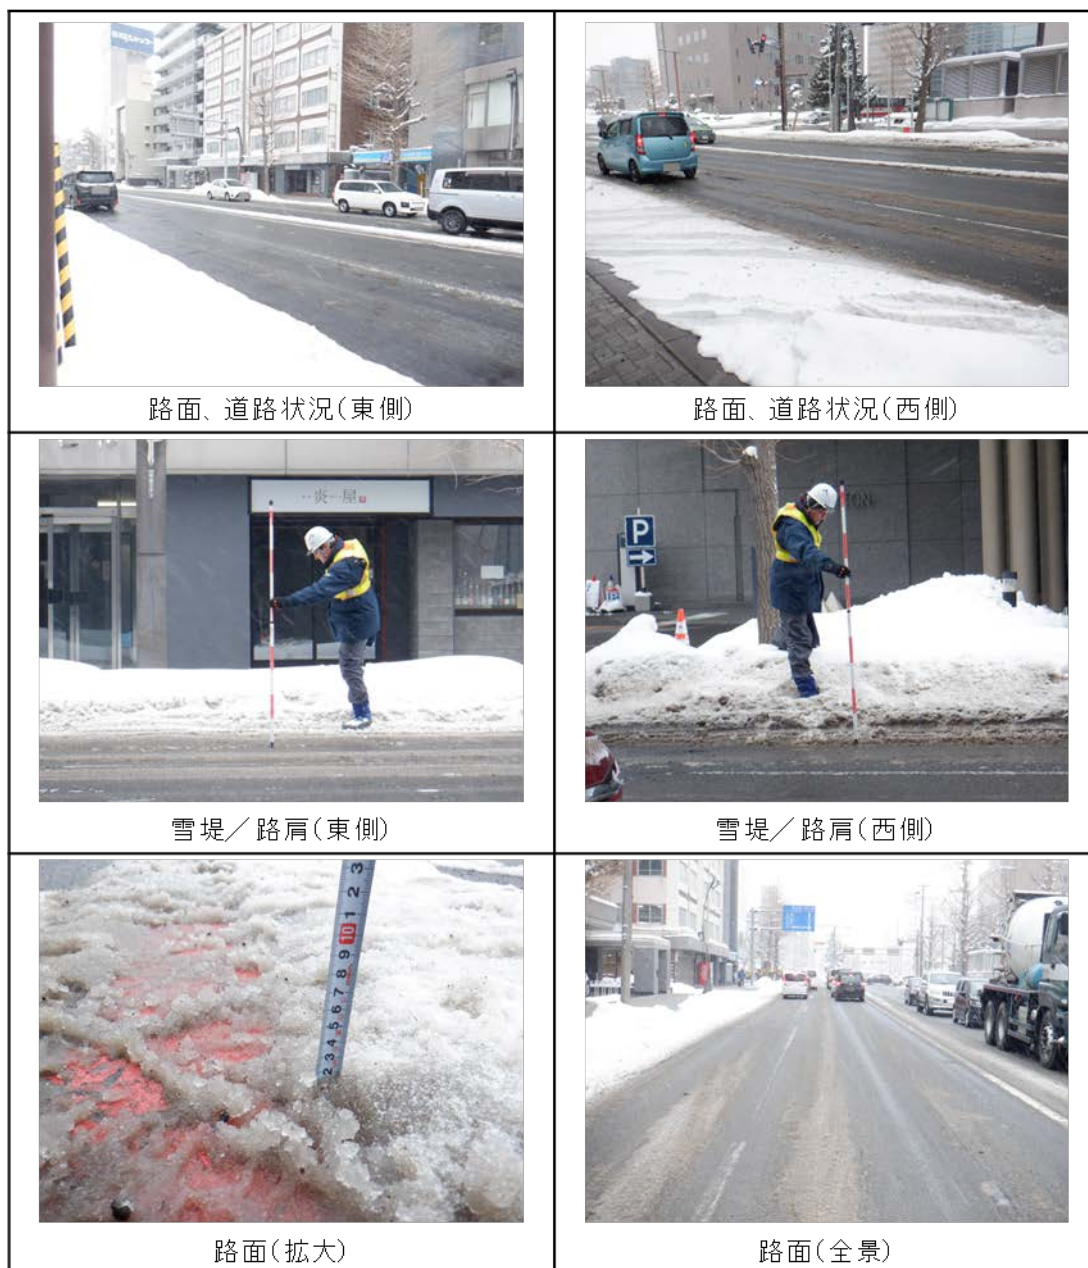
参考写真 1.11 側線 3 の調査状況 (第 3 回 2024 年 2 月 26 日)

| 東側車線のタイヤ間に高さ2cm程度の積雪（湿雪、氷）あり。<br>道路中央に横断方向幅1.3m、高さ2cm程度の積雪（湿雪）あり。<br>雪堤の端部の位置：側線に到達 | | |

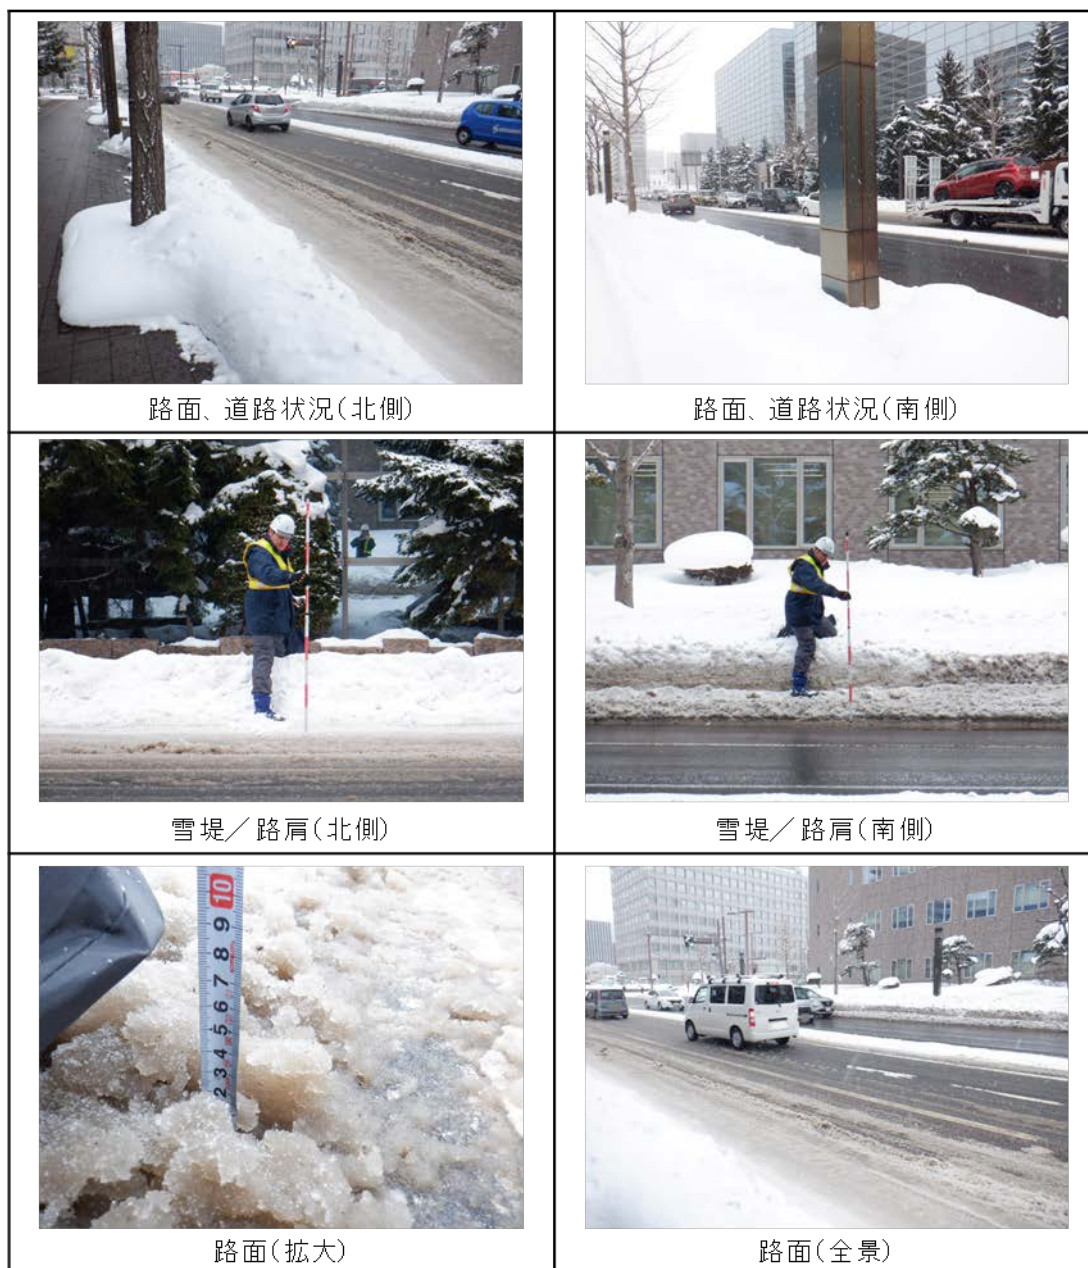
参考写真 1.12 側線 4 の調査状況 (第 3 回 2024 年 2 月 26 日)

| 道路中央に横断方向幅1.5m、高さ5cm程度の積雪（湿雪）あり。 | | | |
| 雪堤の端部の位置：側線に到達 | | | |
