札幌市役所本庁舎あり方 検討会

2024年10月22日 第1回
札幌市

3. 現庁舎が抱える課題

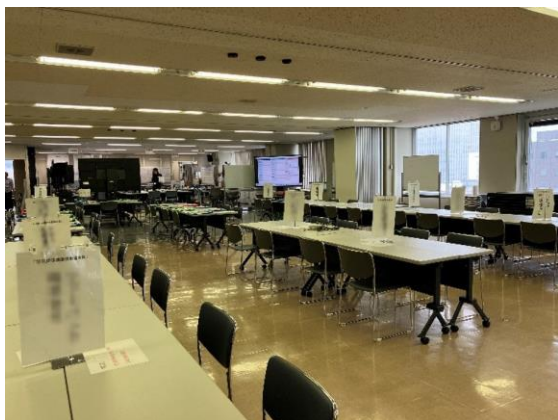
<12階 会議室-災害対策本部>

訓練時は最小限の人数での本部設置を想定しているが、すでに部屋の定員に達している。

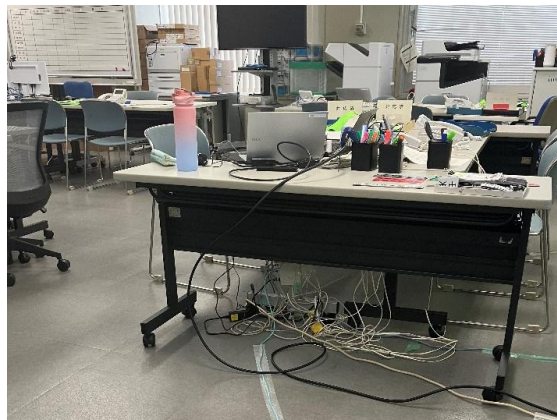
会議室はOAフロアではないため、災害対応時に配線をセットする必要がある。

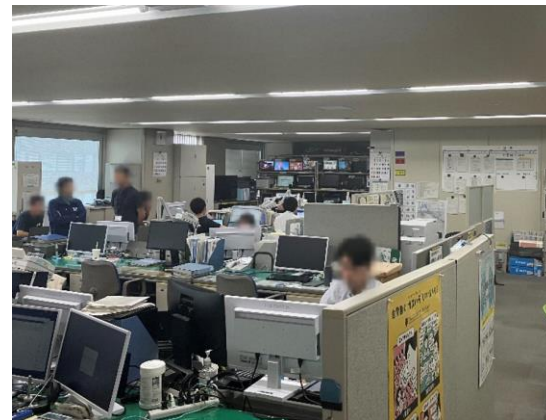
<7階 危機管理局>

7階執務室にある関連設備を災害時には12階まで運び、設置しなければならない。

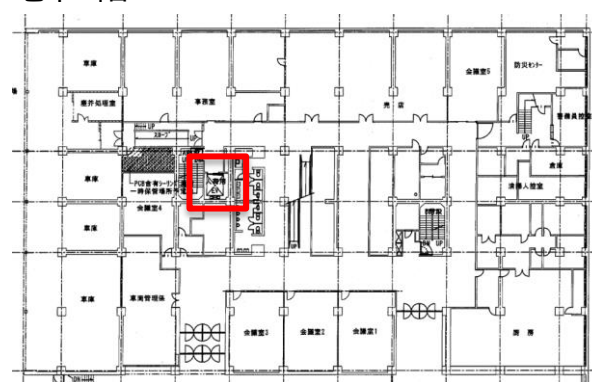
地下1階

B1Fにアクセスするエレベーターが1基しかないため、待ち時間がかなり長くなる

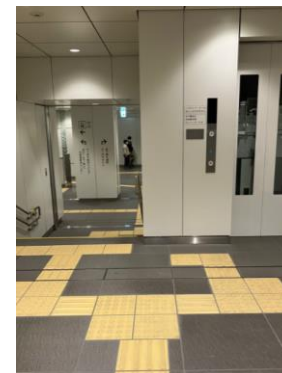
地下通路からの入口に段差がある

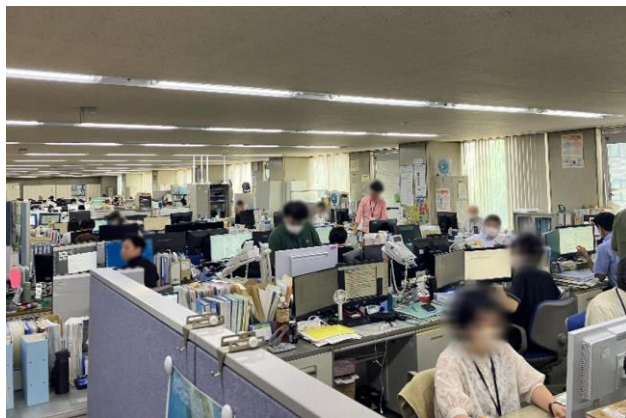
<保健福祉局総務課執務室>

- スペースが狭く人口密度が高い
- 席の間が非常に狭く、通行が難しい

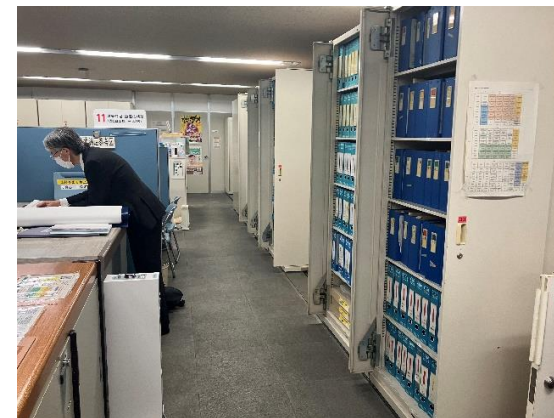
<閲覧カウンター>

- 相談窓口や閲覧カウンターに入るために執務スペースに入る必要がある。すぐそばには書庫が配置されている。
