## ⑪ 昭和8～24年(1933～1949年)頃の平面

## (5) 文化財の価値

## 1) 主な保存事業とその内容

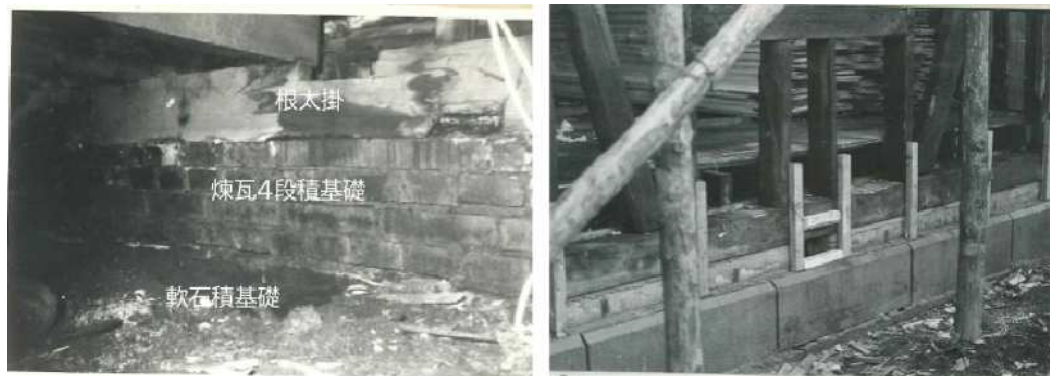
写真10 基礎改修(左:改修前、右:改修後)

以下の写真10～14で示すような基礎改修、玄関ポーチの囲い撤去、2階天井撤去、南側の引違連窓を上げ下げ窓への改修等を行っている。その他に1階小展示室・事務室の天井・壁面に断熱材(38mm厚グラスウール)を入れている。なお、断熱施工については、厳密には改修工事時点の施工ではなく、竣工(昭和42年12月)の翌冬昭和44年(1969年)1月に手直しとして実施している。

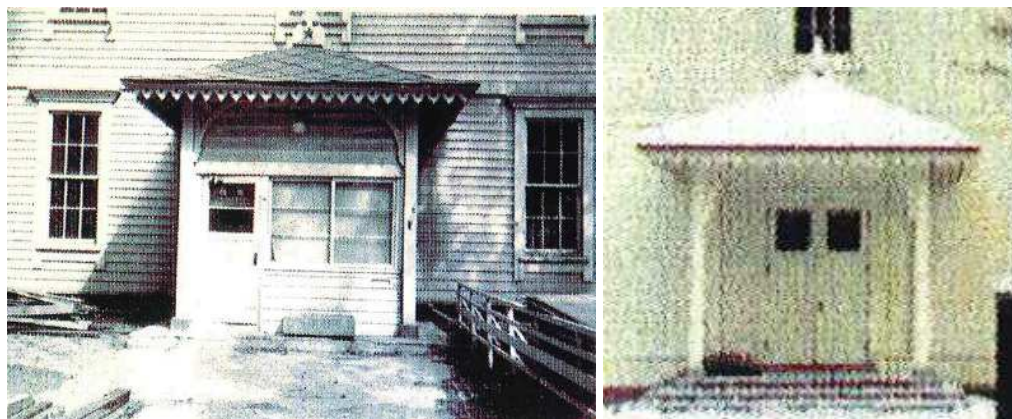
写真11 玄関ポーチ囲い撤去(左:改修前、右:改修後)

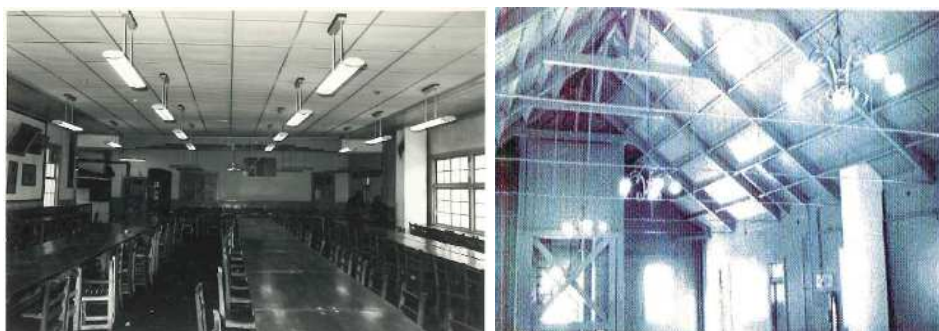
写真12 2階天井、間仕切撤去(左:改修前、右:改修後)

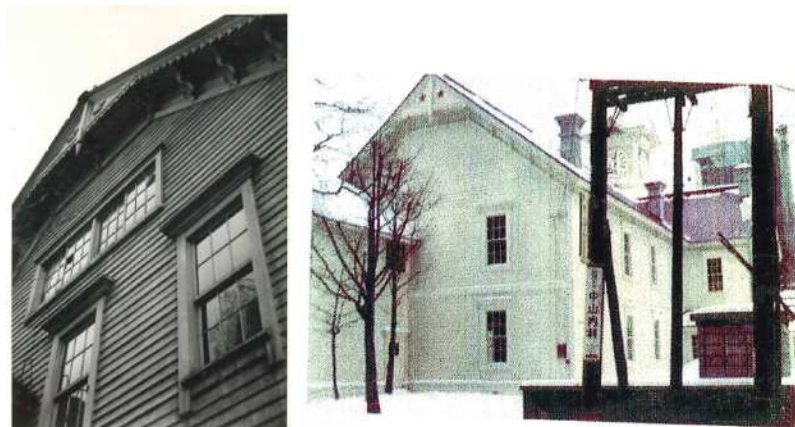
写真13 時計台東面(左:改修前、右:改修後)

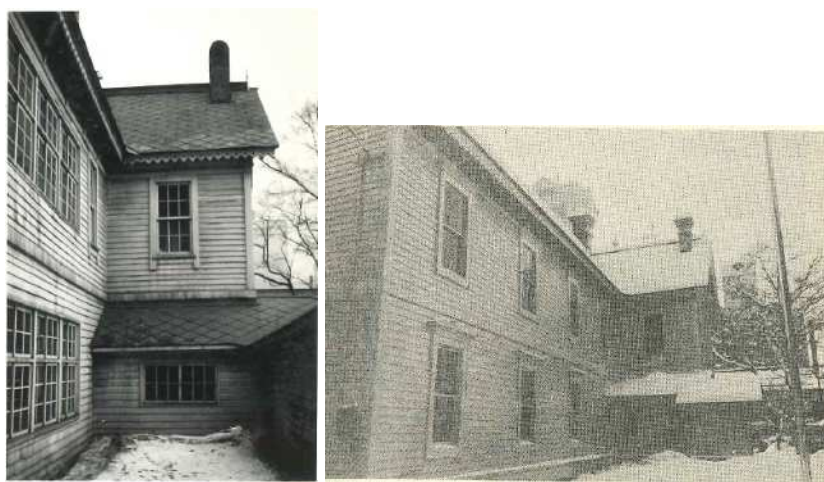
写真14 時計台北面窓改修(左:改修前、右:改修後)

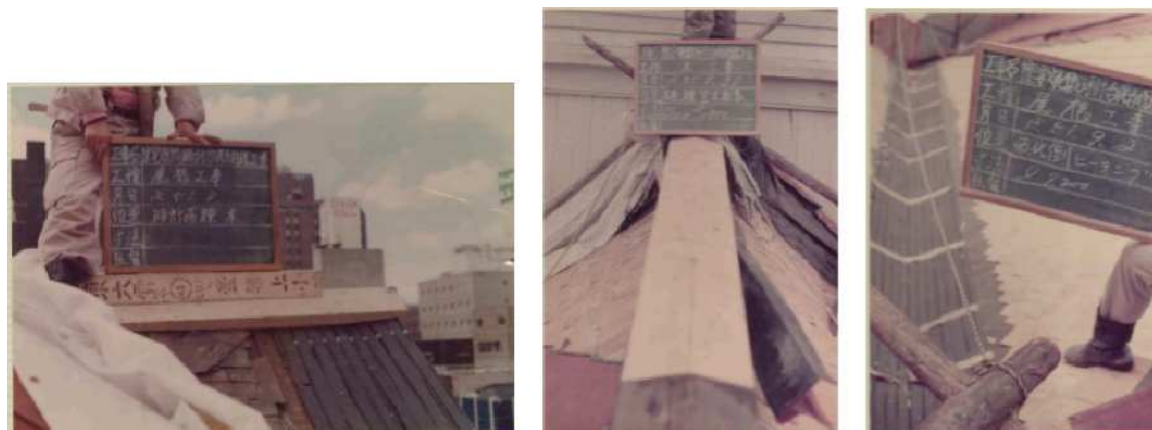
写真15 屋根の施工状況

(左:時計塔棟木取替・ヒーティング設置、中央:本屋棟笠木部分取替、右:西北側ヒーティング設置)

重要文化財指定後初めての保存修理事業。屋根の亜鉛引鉄板と桎の一部葺替とそれに伴う野地板、母屋、棟木の補修と外壁、屋根の全面塗り替えを行った。

このとき、新たな取り組みで、時計塔軒先部分と本屋建物の谷部分にルーフヒーティングを設置している。これは冰雪落下による小屋組み等の保護を目的としたものであり、ロードヒーティング用電源を特殊工法により通産省(当時)の承認を取って施工したものである。(※後述の平成7～10年の保存修理工事において、ルーフヒーティング設備が更新されているほか、玄関屋根軒先にも新設されている。)

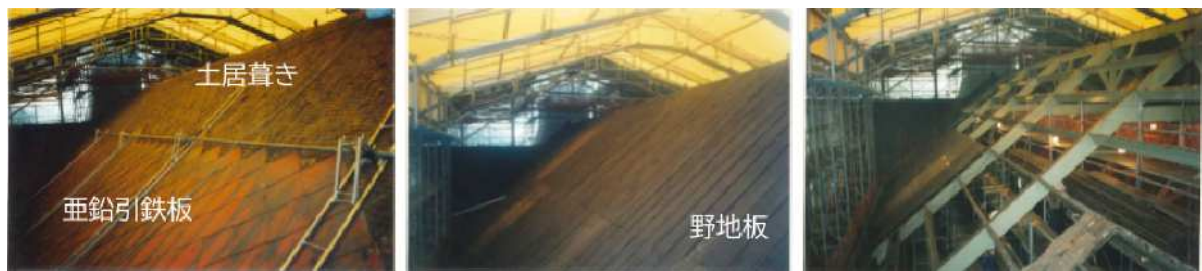
写真16 本屋屋根南側解体時の写真  
(左:垂鉛引鉄板の解体中、中央:土居葺撤去、右:野地板解体後)

元々は亜鉛引鉄板の下は土居葺であったが、土居葺の上に構造用パネル(厚12.5mm)を張ると、本屋の屋根が厚くなり、時計塔との取り合いに支障が生じるため土居葺を解体撤去して構造用パネルを張り、ルーフィング敷・亜鉛引鉄板葺としている。但し、補強効果に影響が少ない本屋中央部棟際約4㎡や時計塔と玄関の屋根については、構造用パネルを張っていない。本屋中央部棟際約4㎡については土居葺(明治末年材)をそのまま現地保存し、ルーフィング敷・亜鉛引鉄板葺としている。また、時計塔と玄関屋根の土居葺(明治末年材)は撤去して葺き替えた上で、亜鉛引鉄板葺としている。煙突については、煙道に鉄筋を挿入してモルタルを充填する補強を行った。

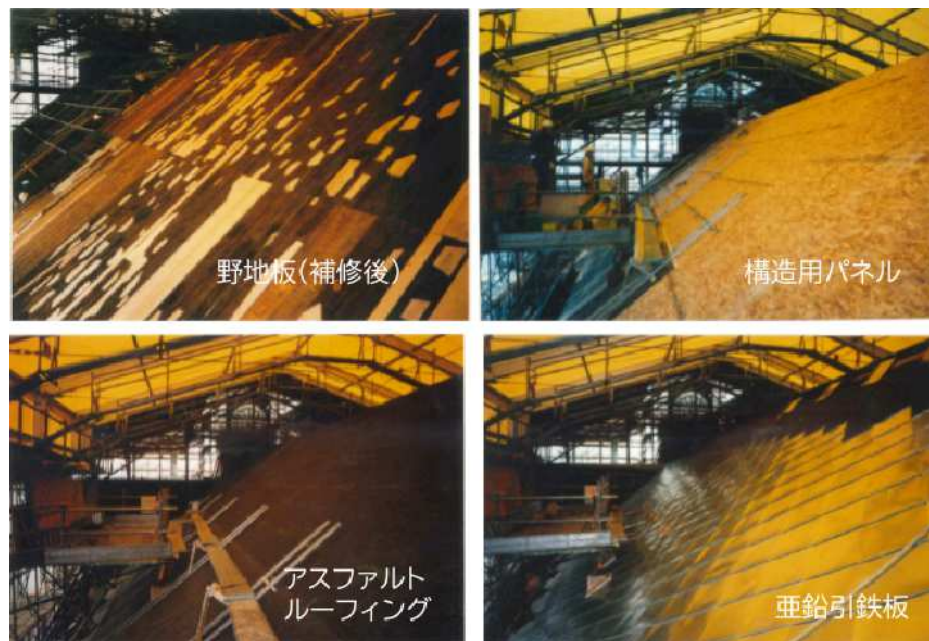
写真17 本屋屋根南側補強時の写真  
(左上:補修済み野地板復旧、右上:構造用パネル設置、左下:ルーフィング敷、右下:垂鉛引鉄板葺)

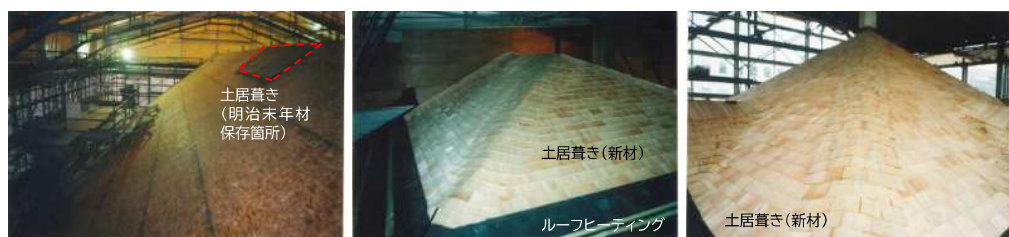
写真18 屋根の土居葺施工状況  
(左:本屋北側中央部棟際(西から撮影)、中央:玄関屋根、右:時計塔屋根)

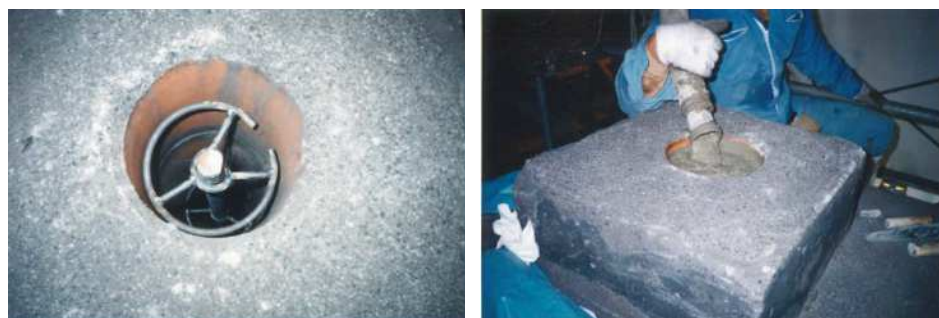
写真19 煙突の補強施工状況  
(左:煙道内への鉄筋挿入後、右:煙道へのモルタル充填の様子)

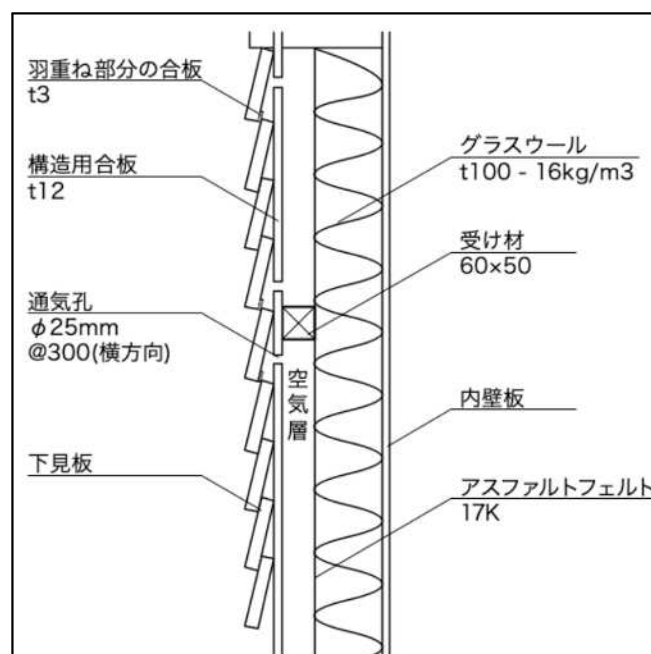
図31 壁内断熱概要図

この仕様の検討の際に、①構造用合板・アスファルトフェルトを張ることによる気密性向上・換気量減少により室内湿度が上がる、②断熱材を張ることで壁内部の断熱材外気側温度が外気温に近くなる、③室内側に防湿層がない、という3点から冬場の壁内部での結露が懸念された。計算上では結露は発生しない結果ではあったが、条件によっては結露が発生する恐れもあることから、構造用合板に径25mmの穴を300mm間隔で開け、断熱材と構造用合板の間にある空気層に侵入した湿気を排出できるようにした。穴を開けた位置は、空気層が遮断される部分(土台、胴差、長押、構造用合板を継ぐために入れた受け材)の上・下である。また、構造用合板の外に出た湿気が下見板で止まらぬよう、穴のある位置の下見板は羽重ね部分に3mm合板を噛ませて隙間を設けている。

また、構造用合板の内側には断熱材・アスファルトフェルトを入れている。断熱材施工箇所は元々が1階の小展示室・事務室の天井・壁面のみにグラスウール(厚38mm)の施工であったのに対し、構造用合板を張った全ての壁面にグラスウール(100mm厚、密度16K)を取り付けている。但し、上げ下げ窓の廻りだけは分銅があるため断熱材の取り付けは行っていない。

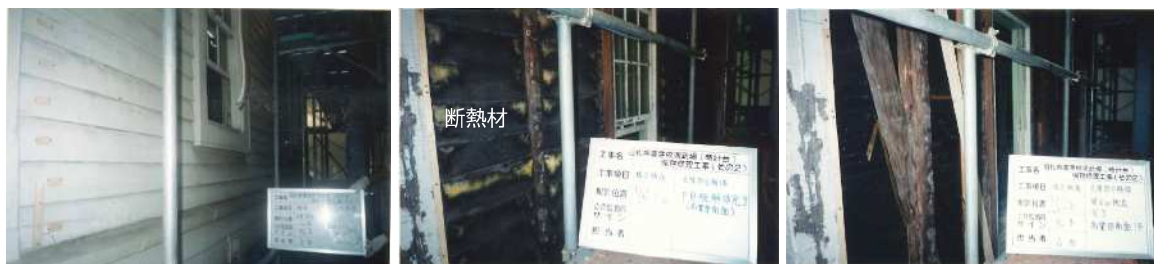
写真20 南翼屋南面外壁解体の写真(左:解体前、中央:下見板解体、右:断熱材撤去)

下見板を一度全て取り外し、構造用合板(厚12mm)をほぼ全ての壁面に取り付けている。合板の設置に伴い、従来の納まりでは修復が困難な場所では、下見板の長さ切断(本屋西側の翼屋から3尺突き出した部分の南・北壁面)や幅切断(付胴差・長押直下)、野地板切断(玄関の南・北屋根面)といった納まりの変更を行っている。

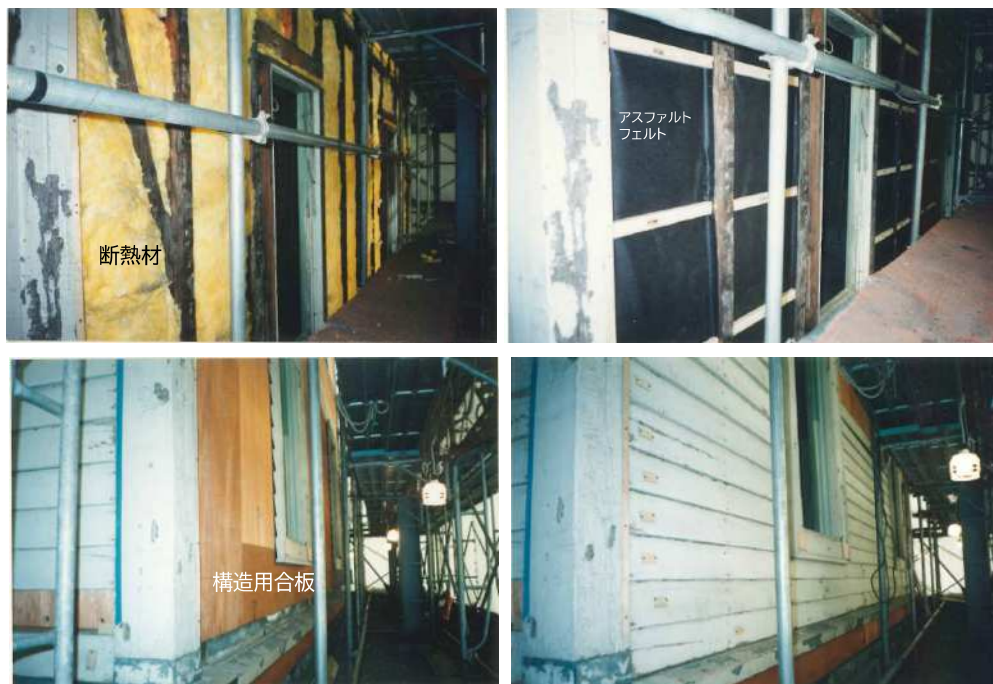
写真21 南翼屋南面外壁補強の写真  
(左上:断熱材取付、右上:アスファルトフェルト張り、左下:構造用合板張り、右下:下見板復旧)

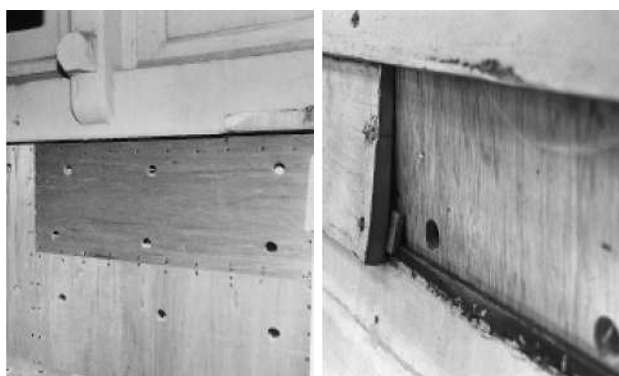
写真22 外壁内結露対策  
左:構造用合板に開けた湿気排出穴、右:羽重ね部分に噛ませた3mm合板  
(出典:H10年保存修理工事報告書)

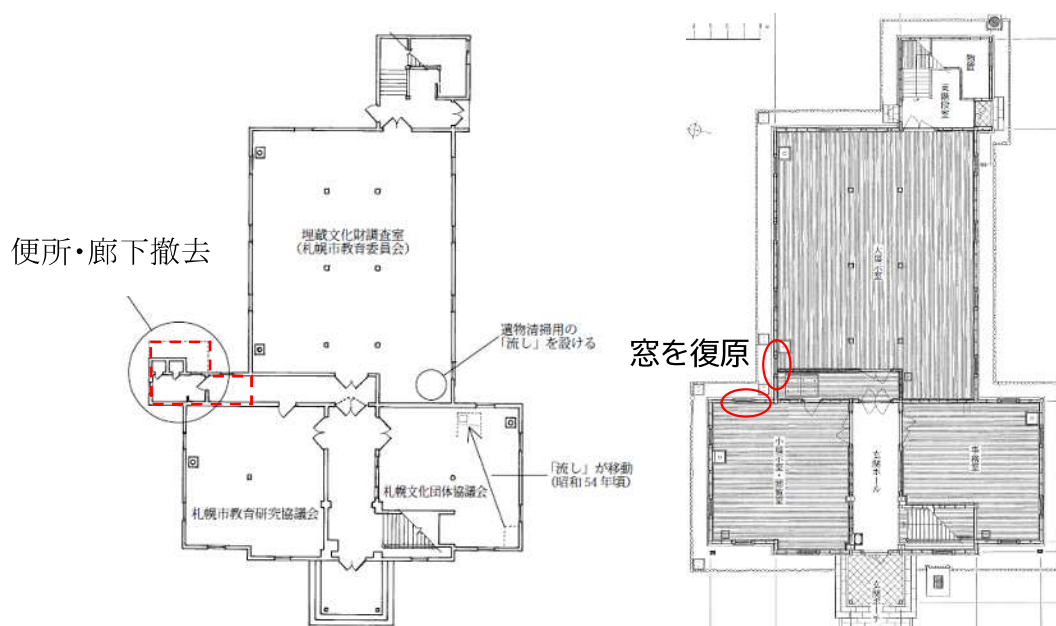
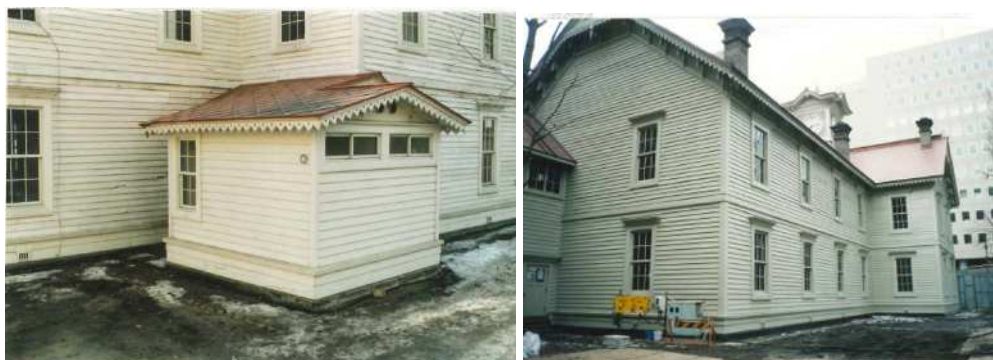
図32 左:保存修理工事前 右:保存修理工事後

本屋と北翼屋との入隅部1階に後設された便所・廊下の撤去にともない、北翼屋東面と本屋北面西端に各1か所ずつ窓を復原しており、これについて現状変更申請を届け出て文化庁の許可を得ている。

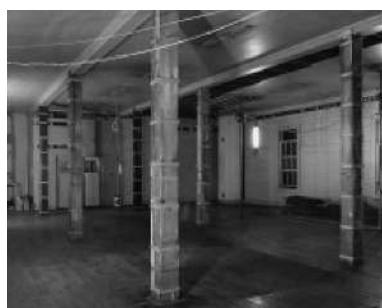
写真24 1階大展示室内の独立柱  
 (化粧板を剥がした状態)  
 (出典:平成10年保存修理工事報告書)

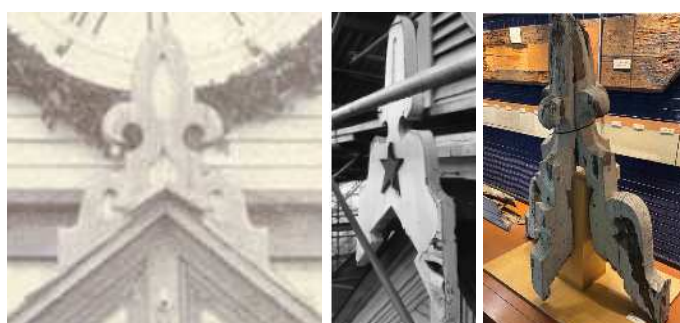
写真26 左:当初の正面フィニアル 中央:正面フィニアル 右:塔頂フィニアル(当初材)  
 (左:北海道大学附属図書館蔵、中央:平成10年保存修理工事報告書、右:時計台展示物)

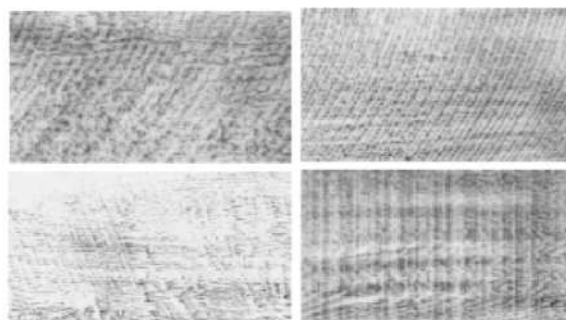
写真27 下見板の製材痕  
 左上:当初材の製材痕、右上:明治39年材の製材痕  
 左下:当初材の製材痕(丸鋸の刃が乱れたもの)、右下:大正13年材の製材痕  
 (出典:平成10年保存修理工事報告書)

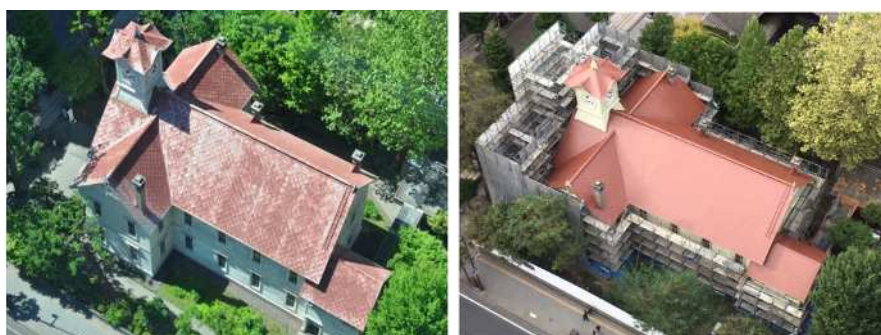
写真28 左:屋根塗装前 右:屋根塗装後

時計台の屋根及び外壁の全面塗り替え工事を実施した。従来の時計台の塗装で使用していた油性調合白亜鉛ペイントは、この工事の時点では国内では白色しか生産していなかった。そのため、色彩を再現するために、塗料仕様の変更をしている。

塗料仕様の変更内容は下表のとおり。外壁では、油性調合白亜鉛ペイント(白)に合成樹脂調合ペイントを調合することで、色彩を再現している。屋根では、外壁と同じ方法では、赤色を再現することができないため、油性調合白亜鉛ペイントに代わる塗料を検討しており、下表に記載の合成樹脂系の塗料以外に、耐久性・施工性に優れた対候性塗料としてポリウレタン塗装等も候補に挙げたが、外壁塗料が適度に劣化していくのに対し、屋根がいつまでも塗りたてに近い状態にあるのは違和感があるとして、合成樹脂系の塗料の採用に至っている。

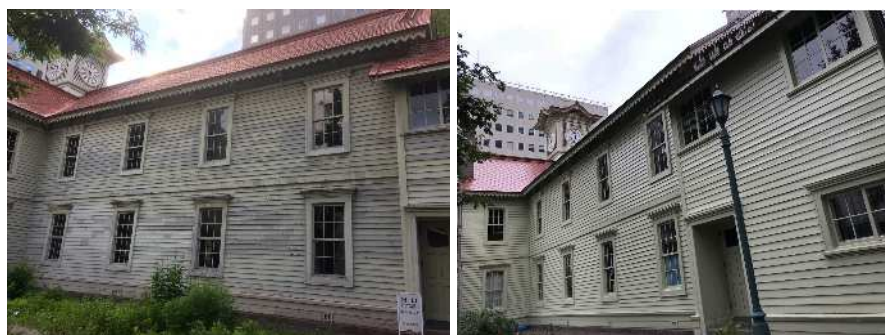
写真29 左:外壁塗装前 右:外壁塗装後

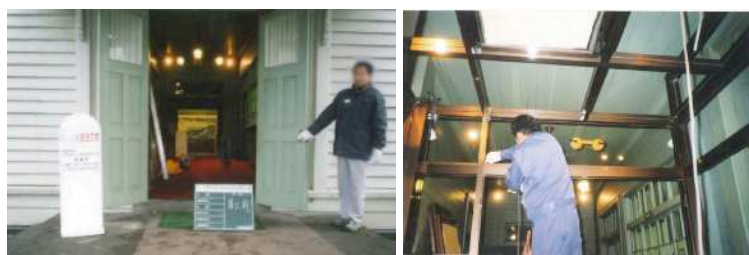
玄関の開閉に伴い外気が直接館内に流入するため、特に冬季においては室内温度が低下し、観覧者およびホール利用者からの改善要望が継続的に寄せられていた。このような状況を受け、環境改善策として風除室の設置を検討するに至った。

写真30 左:風除室設置前、右:平成14年11月設置中

現在の風除室は平成14年(2002年)11月に設置されたものである。この際、時計台の建設当初から存在していた構造物と誤認されることを避けるため、意図的に当時の建築意匠とは異なるアクリルボックスによる仮設的な仕様が採用された。

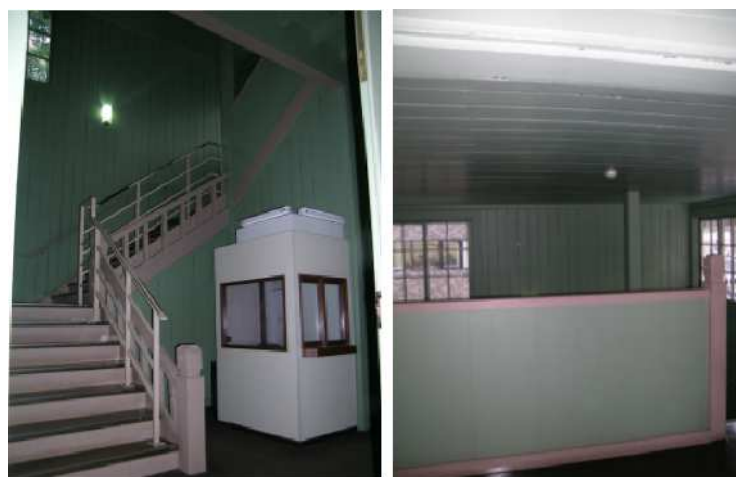
写真31 平成22年段差解消機設置前(左:1階、右:2階)

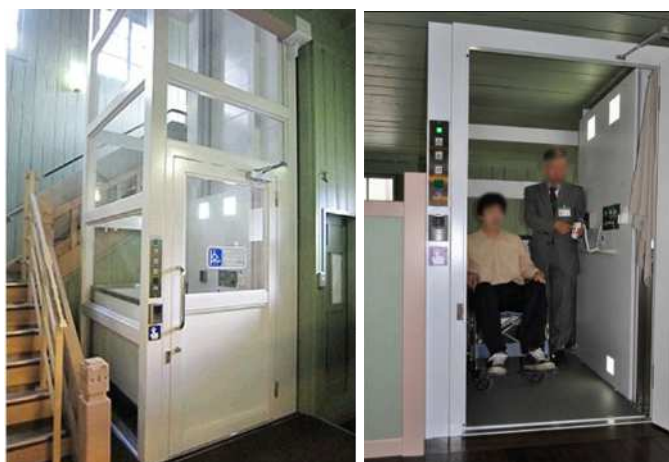
写真32 平成22年段差解消機設置後(左:1階、右:2階)

この自走式昇降機は、利用者の操作性や利便性に課題があり、実際の利用率も極めて低かった(平成19年度には車椅子来館者50人中、利用者は4人)。この状況を受けて、平成20年(2008年)に、より実効性の高いバリアフリー対策として、リフト型昇降機の導入が検討されたが、札幌市文化財保護審議会において、リフト型では車椅子利用者の乗り移りが困難であるとの指摘がなされ、より利便性の高いエレベーターの導入について検討することとなった。休館を伴わない改修を前提に再度の検討が行われた結果、油圧式段差解消機(簡易エレベーター)で東階段室の吹き抜け部に収まる機種が存在することが分かった。この機種は、建物の構造や外観に与える影響を最小限に抑えつつ、一定のバリアフリー機能を実現するものであり、文化財としての価値と現代的な利用の両立を図る妥協点として評価され、平成22年(2010年)3月に設置された。また、これに合わせて西階段及び東階段に手すりも追加して設置された。
