## 第3章 環境保全計画

### 1 環境保全の現状と課題

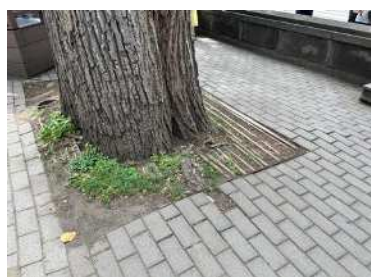
- 敷地内のブロック舗装は概ね健全な状態だが、樹木の根上りによる不陸や剥がれが生じている箇所がある。周囲を囲む軟石塀についても概ね健全な状態だが、一部、軟石の割れや基礎部モルタルの剥離、成長した樹木との干渉が見られる箇所がある。今後、樹木の成長や経年劣化等によりこれらが悪化した際には、都度補修を必要とする。
- 令和4年(2022年)の樹木診断結果では、診断対象とした樹高10mを超える13本のうち10本は健全、3本はやや注意とされているものの現時点で大きな問題はなく、新梢も旺盛で樹勢も良好なものばかりだったことからすぐに対策が必要なものではないとされている。しかし、今後の剪定などの管理や、いずれ行う伐採などの計画も含め、今後どのように維持管理していくかは課題である。また、多年草の消失や踏圧により芝が剥げ、土が露出している箇所が見られる。計画区域内の緑地環境を維持するためにこれらの点についても都度対応を要する。
- 敷地内には、平成10年のリニューアル以降で、外構設置物の部分的な改修や新設が繰り返されてきたこともあり、以下の写真に示す仮設看板・資材や後述の表15で示す工作物のように、種々の設置物が入り混じる状態となっている。これらについては、今後の改修工事を計画する中で、時計台との関連性や時計台の周辺環境として適切なものかをよく吟味した上で、これらが敷地内で統一感のあるものとなるよう整備を検討する必要がある。また、今後計画する改修工事で整備を行った場合でも、更にその後に大規模な工事を計画する際には、その都度敷地内の工作物等についてその内容を整理し、適宜見直し・整備を行うことが必要。

ブロック舗装の不陸や剥がれ

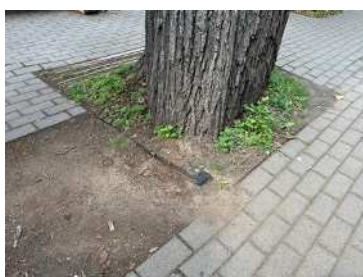
ブロック舗装の不陸や剥がれ

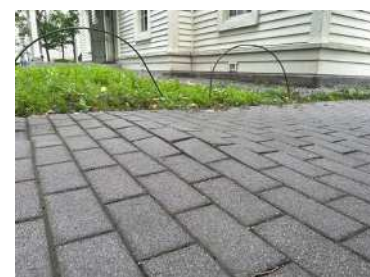
ブロック舗装の不陸

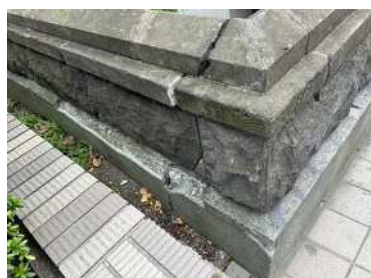
軟石塀の割れ

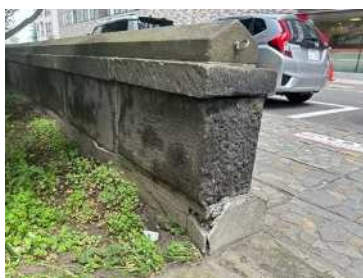
軟石塀基礎部のモルタル剥離

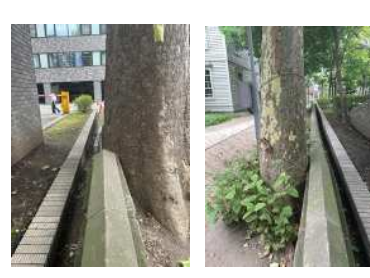
樹木と軟石塀の干渉

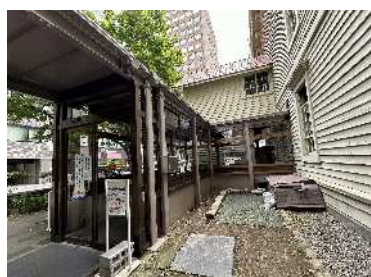
簡易廊下裏に置かれた資材

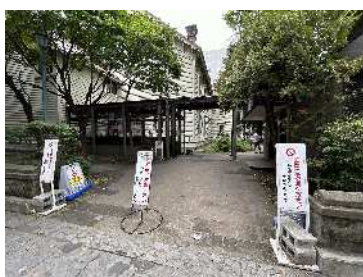
乱立する仮設看板

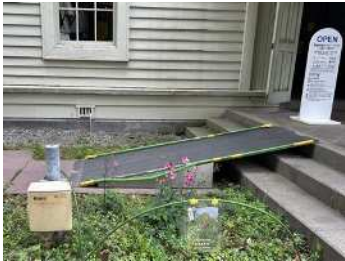
| ⑩インターホン | ⑪デザインマンホール | ⑫石碑「時計台の鐘」 |
|---|---|---|
| ⑲スロープ | ⑳撮影台 | ㉑門 |

現状の課題点には、正面入り口スロープ（表15＜計画区域内の工作物や設備類＞⑱）がある。既設のものは着脱可能な仮設スロープであり、凍結による転倒の恐れのある冬場を除き設置されているものである。このスロープの勾配は1/5であり、車椅子利用者による自走利用は困難なため、同伴の介助者またはインターホンで呼び出した時計台の事務員による介助によらないと建物に入ることができず、車椅子利用者の利便性に劣るという課題がある。このため、正面入り口への常設スロープの設置について、検討を行うものとする。なお、検討にあたっては、「札幌市福祉のまちづくり条例」の整備基準のほか、冬期の屋根からの落雪にも配慮することに留意する。
