⑦ 誤接続(クロスコネクション)等に 係る事故防止

1. 事故防止のための取り組み
2. 立入調査での指導例

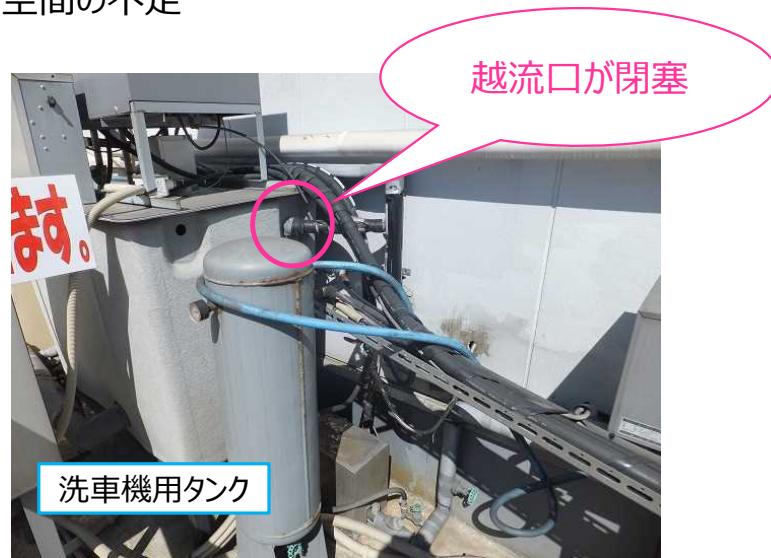
指導例①：吐水口空間の不足

こちらは吐水口空間不足で指摘した写真です。

ピンクの丸の中の管が本来の越流管(えつりゅうかん)でしたが、熱交換用の管によって閉塞していたため

吐水口空間が確保されていませんでした。

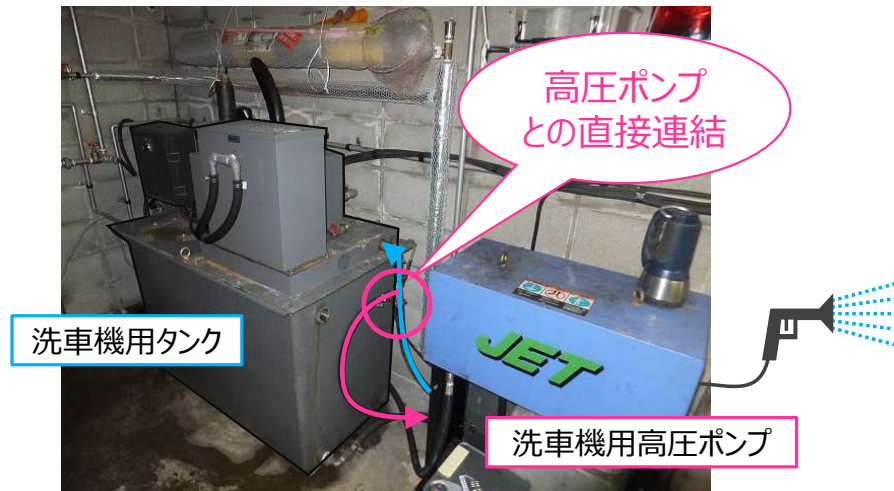
指導例②：高圧ポンプが直接連結されている

給水装置とスプレー式洗車機の高圧ポンプが直接連結されている

こちらは高圧ポンプとの直接連結で指摘した写真です。
給水装置の途中から分岐し、高圧ポンプに直接連結しています。

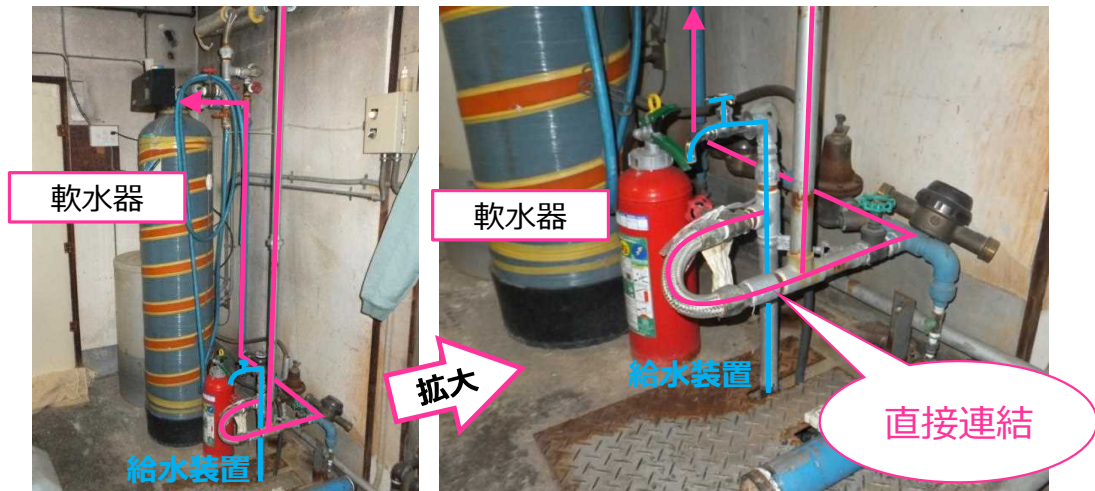
指導例③：未承認機器の直接連結

給水装置と未承認機器(軟水器)が**直接連結**されている

こちらは未承認機器の直接連結で指摘した写真です。
未承認の軟水器と直接連結されています。

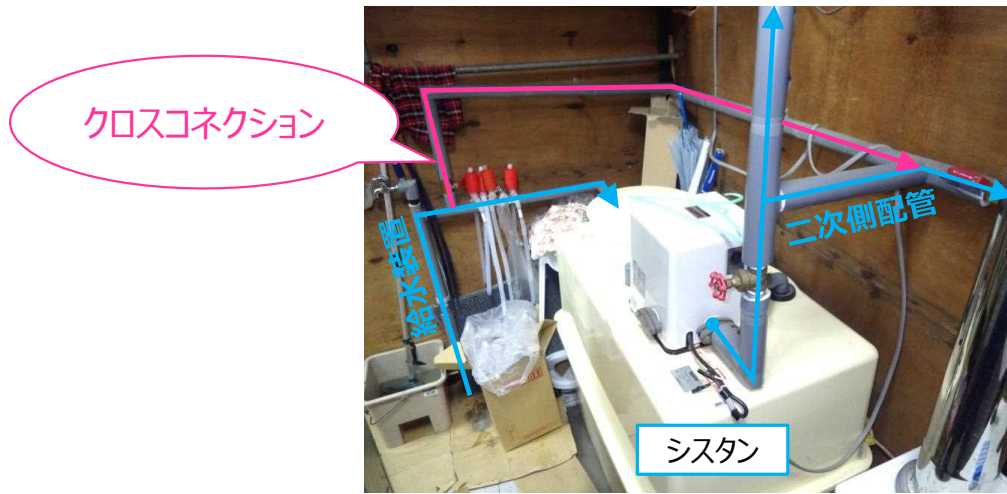
指導例④：シスタン二次側とのクロスコネクション

給水装置とシスタン二次側が**クロスコネクション**されている

こちらは受水槽二次側配管とのクロスコネクションで指摘した写真です。
ポンプが故障したときに給水するために一次側と二次側を接続したそうです。

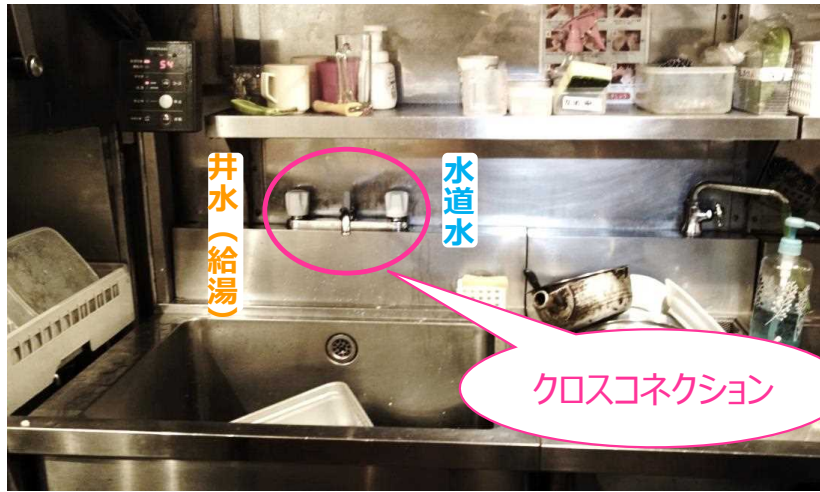
指導例⑤：井水配管とのクロスコネクション

水道水と井水(給湯)が**混合栓でクロスコネクション**となっている

こちらは井水配管とのクロスコネクションで指摘した写真です。
混合栓で水が水道水、給湯が井水でクロスコネクションとなっています。

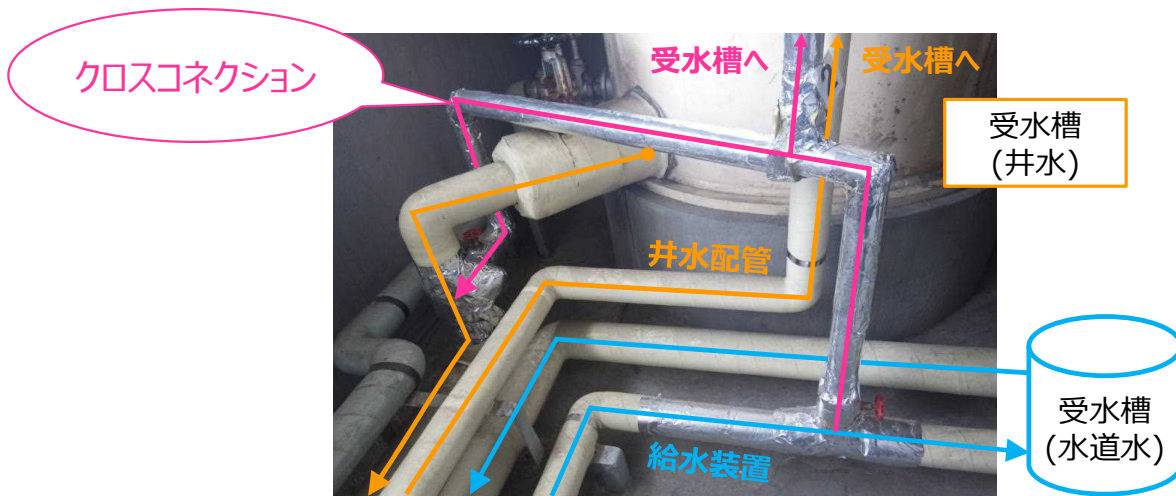
指導例⑥：井水配管とのクロスコネクション

給水装置と井水配管が**クロスコネクション**されている

こちらも井水配管とのクロスコネクションで指摘した写真です。

井戸枯時に井水を水道水に切替えるために、配管を接合しクロスコネクションとなりました。
