土砂災害の危険を感じたらすぐ避難！！

清田地区町内会連合会5/7

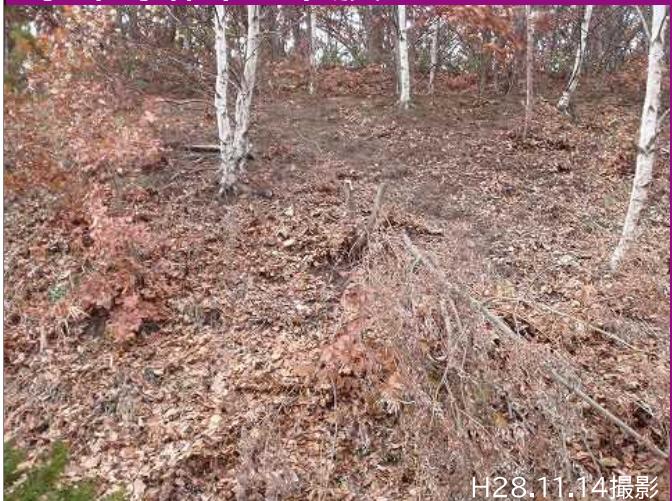
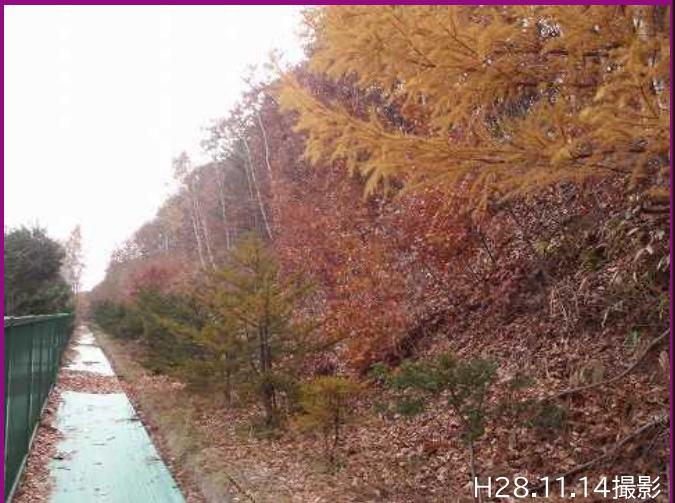
場所: 斜面の中腹

普段: 下草が少なく斜面が崩れた跡がある。また、木の根が見えていたり、木が倒れている。

変化後: 斜面から小石や土がぽろぽろと落ちるといった変化に気づいたらすぐに避難すること。

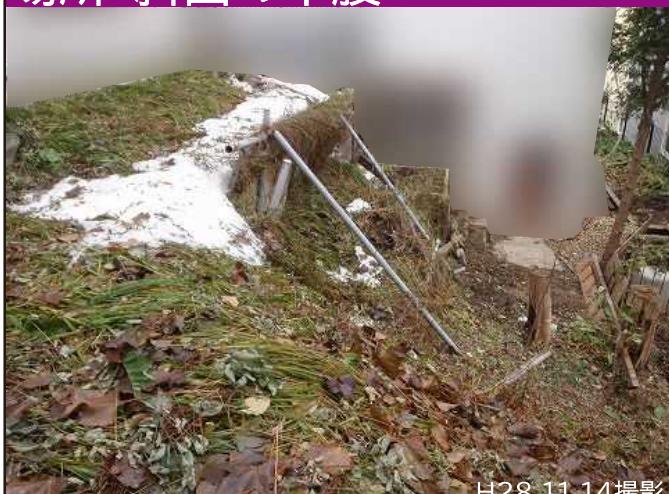
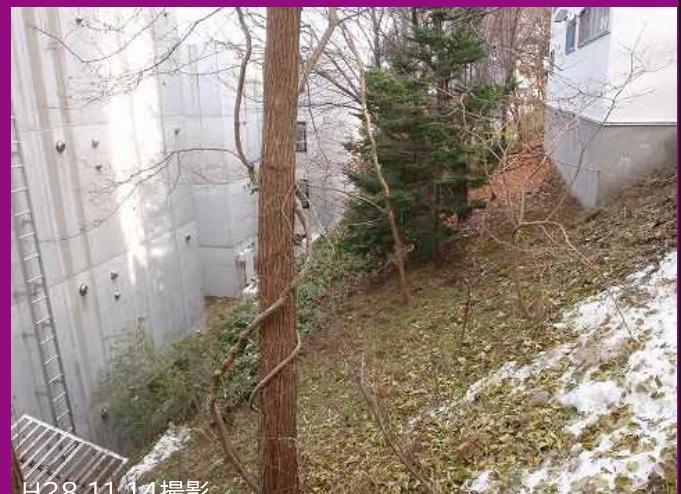
場所: 斜面の中腹

普段: 斜面が崩れた跡があり、簡易的に土留が設置されているが、変形している。

変化後: 斜面から小石や土がぽろぽろと落ちるといった変化に気づいたらすぐに避難すること。

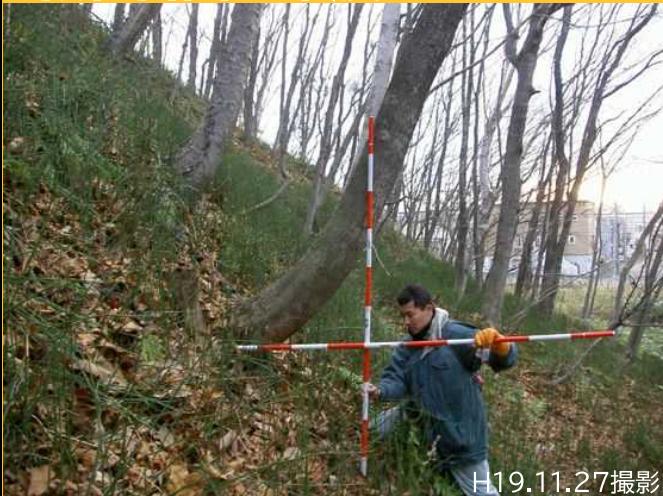
場所:斜面の中腹

普段:木が曲がって生えている所がある。

変化後:木の傾き・折れといった変化に気づいたらその場所には近づかないこと。

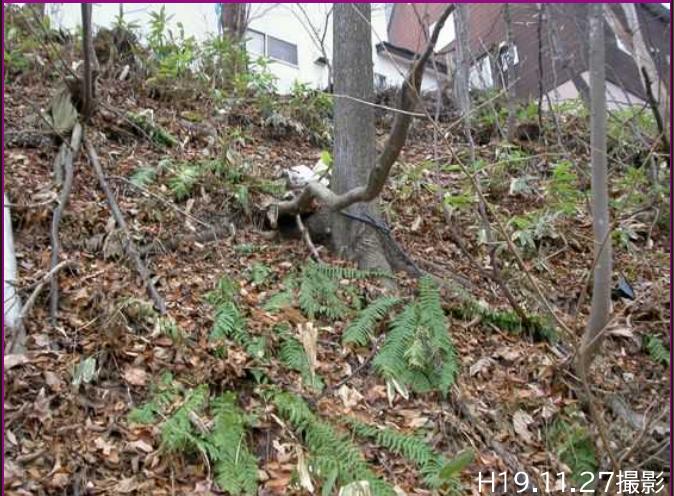
場所:斜面の中腹

普段:下草が少なく、斜面が崩れた跡がある。

変化後:斜面から小石や土がぽろぽろと落ちるといった変化に気づいたらすぐに避難すること。

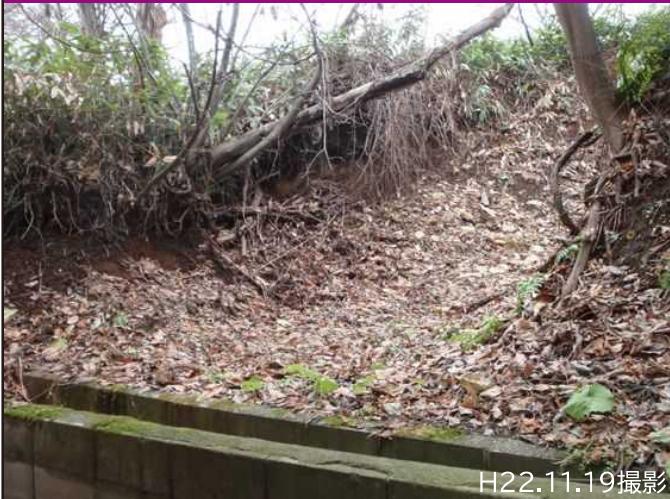
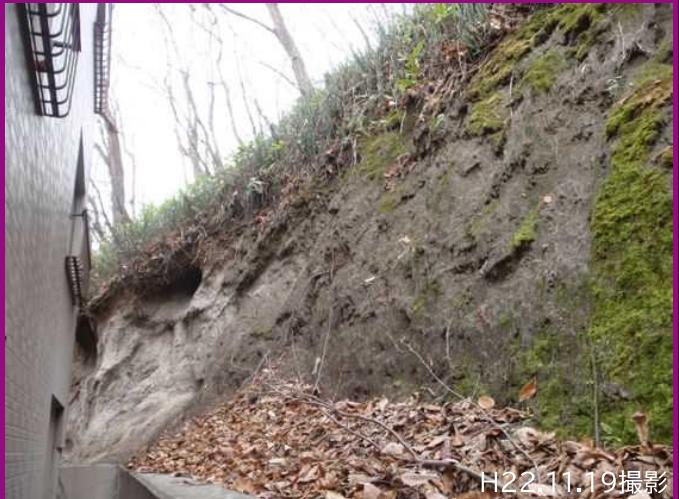
場所:民家裏の斜面

普段:掘削された跡があり、法面表面がむき出している。また、斜面の下に崩れた土が積もっている。

変化後:斜面から**小石や土がぽろぽろと落ちる**といった変化に気づいたらすぐに避難すること。

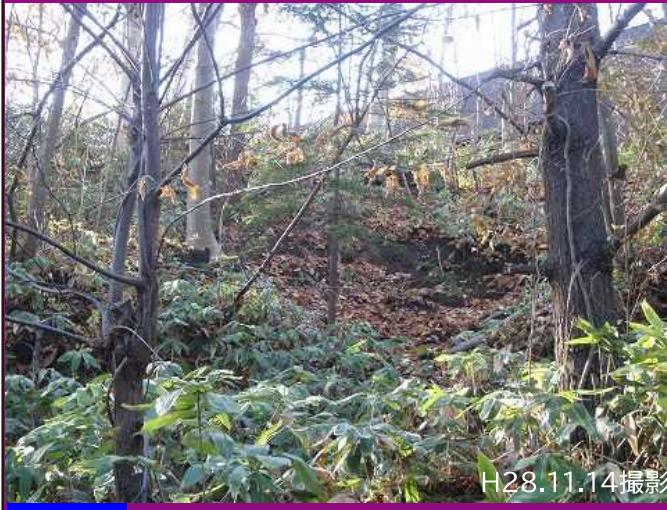
場所:アパート裏の斜面

普段:下草が少なく、斜面が崩れた跡がある。

変化後:斜面から小石や土がぽろぽろと落ちるといった変化に気づいたらすぐに避難すること。

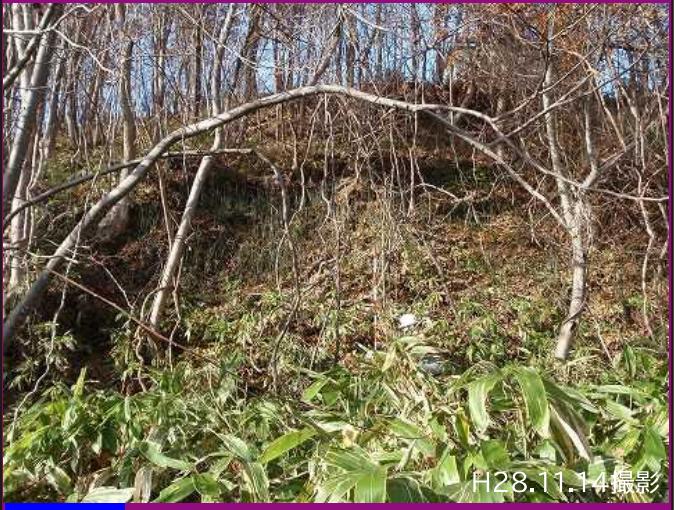
場所:斜面の中腹

普段:斜面が崩れた跡があり、崩れた土が下に溜まっている。

変化後:斜面から小石や土がぽろぽろと落ちるといった変化に気づいたらすぐに避難すること。

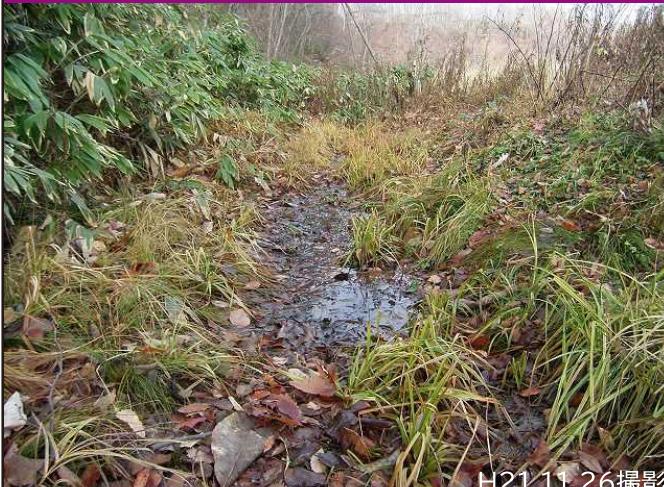
場所: 斜面の下

普段: 斜面から湧き出た水が下に溜まって湿地状になっている。

変化後: 湧き水が増える・濁る・とまるといった変化に気づいたらすぐに避難すること。

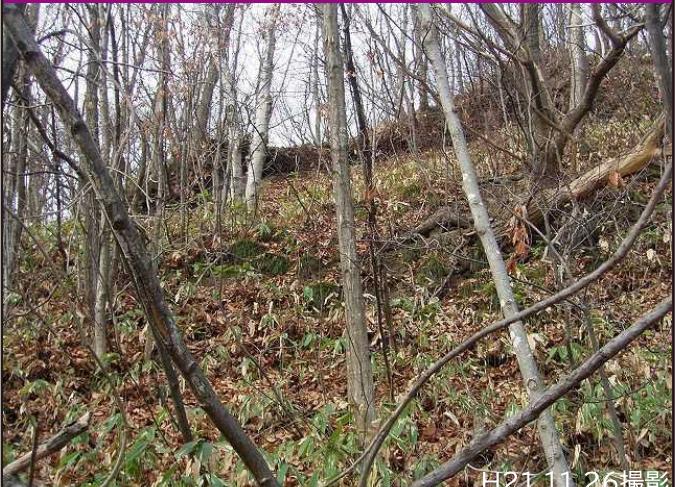
場所: 斜面の中腹

普段: 下草が少なく、斜面が崩れた跡がある。

変化後: 斜面から小石や土がぽろぽろと落ちるといった変化に気づいたらすぐに避難すること。

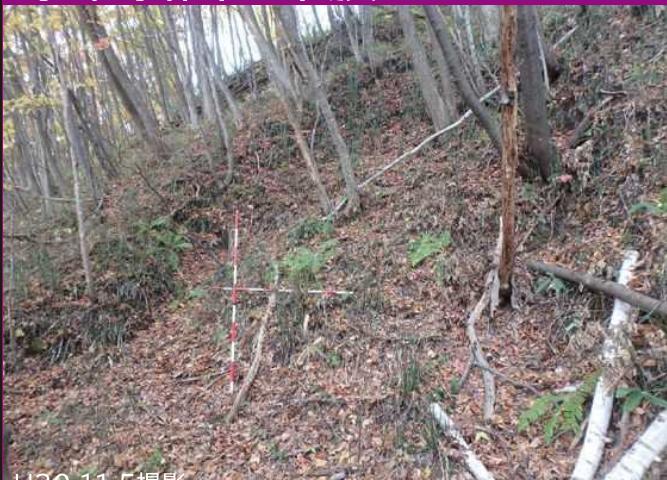
変化に注意
場所:斜面の中腹

普段:下草が少なく、斜面が崩れた跡がある。

変化後:斜面から小石や土がぽろぽろと落ちるといった変化に気づいたらすぐに避難すること。

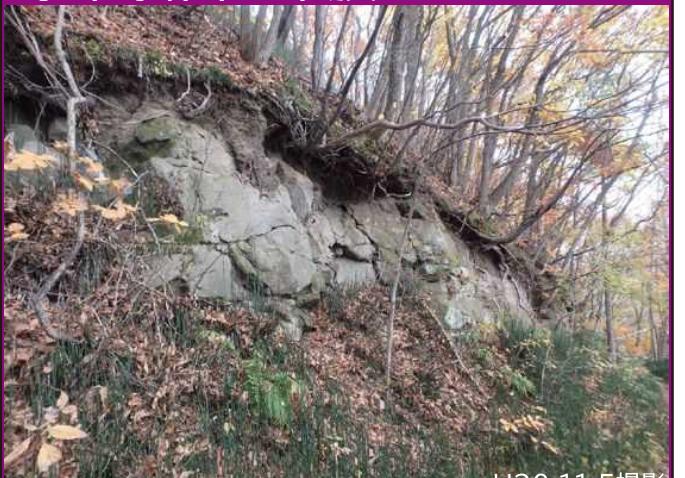
変化に注意
場所:斜面の中腹

普段:斜面が崩れた跡があり、斜面の上が反り返っている。

変化後:斜面から小石や土がぽろぽろと落ちるといった変化に気づいたらすぐに避難すること。

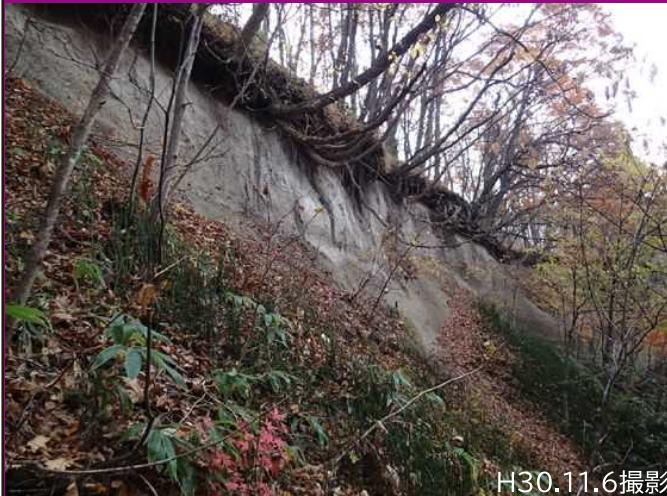
場所: 斜面の上

普段: 下草が少なく斜面の上が
反り返っている。

変化後: 斜面から小石や土がぽろ
ぽろと落ちるといった変化に気づ
いたらすぐに避難すること。

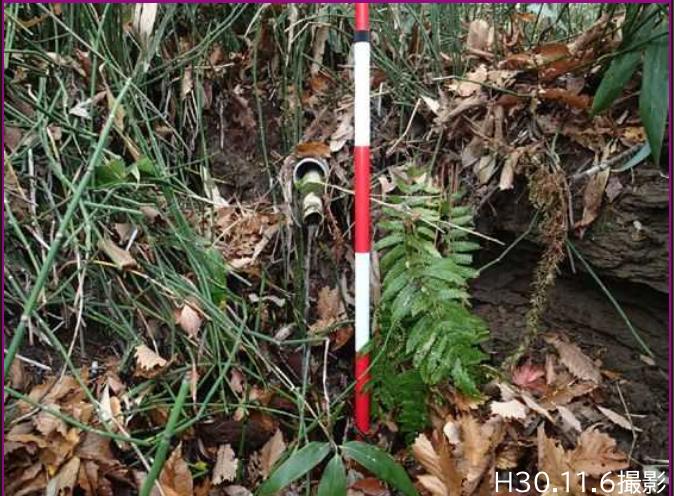
場所: 斜面内の塩ビ管

普段: 斜面から常に水が湧き出
している。

変化後: 漏き水が増える・濁る・と
まるといった変化に気づいたらす
ぐに避難すること。

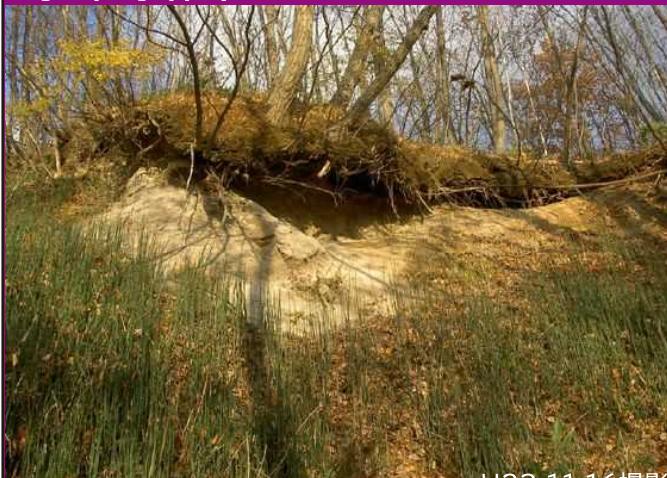
場所:斜面の上

普段:斜面が崩れた跡があり、斜面の上が反り返っている。

変化後:斜面から小石や土がぽろぽろと落ちるといった変化に気づいたらすぐに避難すること。

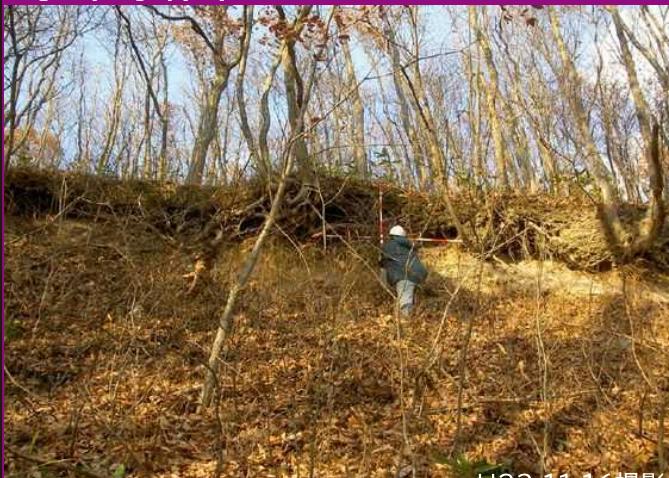
場所:斜面の上

普段:斜面が崩れた跡があり、斜面の上が反り返っている。

変化後:斜面から小石や土がぽろぽろと落ちるといった変化に気づいたらすぐに避難すること。

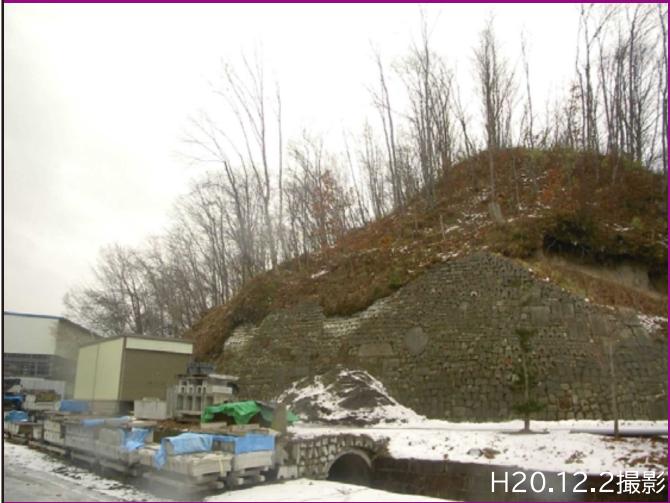
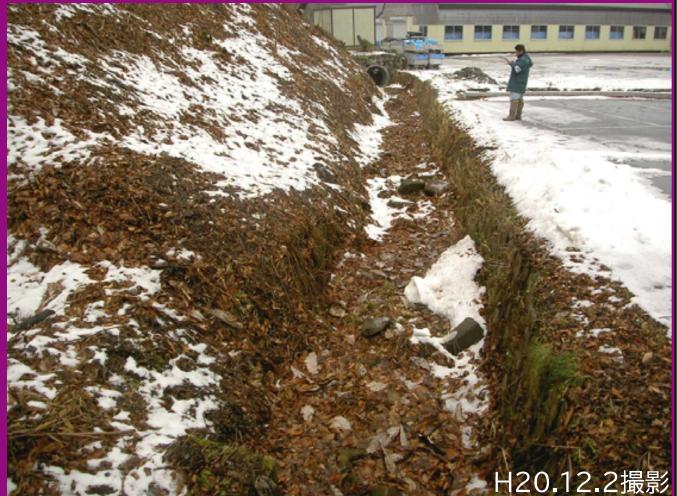
場所: 斜面全体

普段: 下草が少なく、表面の土が流れ出た跡があり、斜面の下に堆積している。

変化後: 斜面から小石や土がぽろぽろと落ちるといった変化に気づいたらすぐに避難すること。

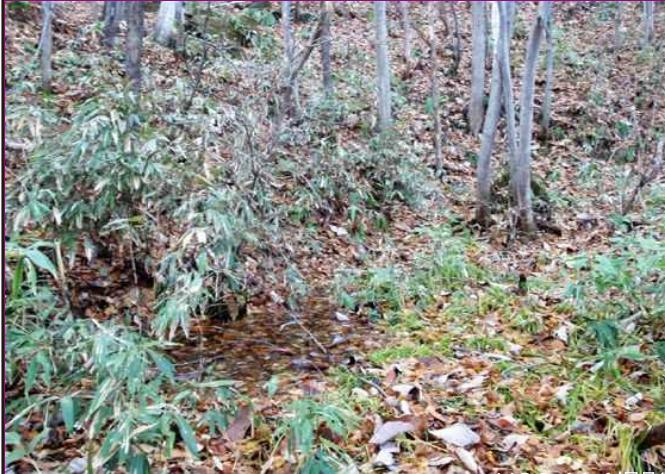
場所:斜面の下

普段:斜面の下に水が溜まり、湿地状になっている。

変化後:湧き水が増える・濁る・とまるといった変化に気づいたらすぐに避難すること。

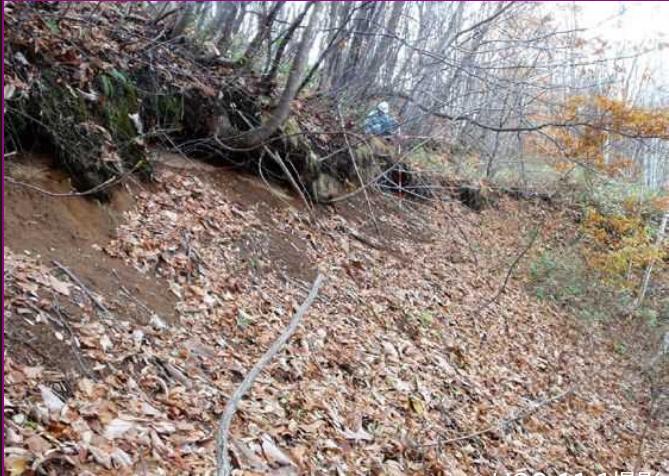
場所:斜面の上

普段:斜面が崩れた跡があり、斜面の上が反り返っている。

変化後:斜面から小石や土がぽろぽろと落ちるといった変化に気づいたらすぐに避難すること。

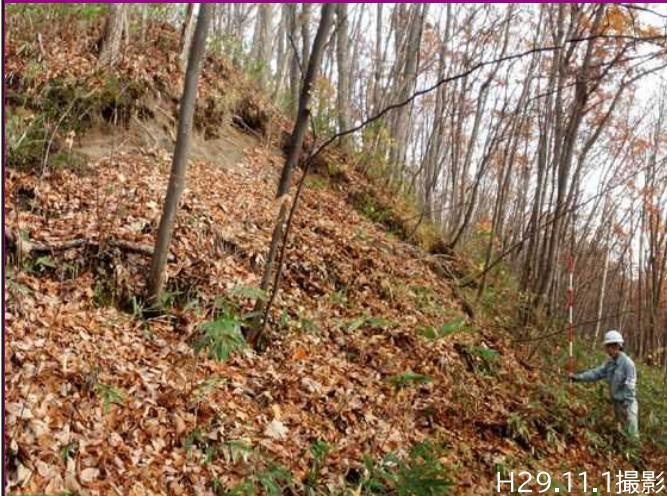
場所: 斜面の上

普段: 下草が少なく、斜面が崩れた跡がある。

変化後: 斜面から小石や土がぽろぽろと落ちるといった変化に気づいたらすぐに避難すること。

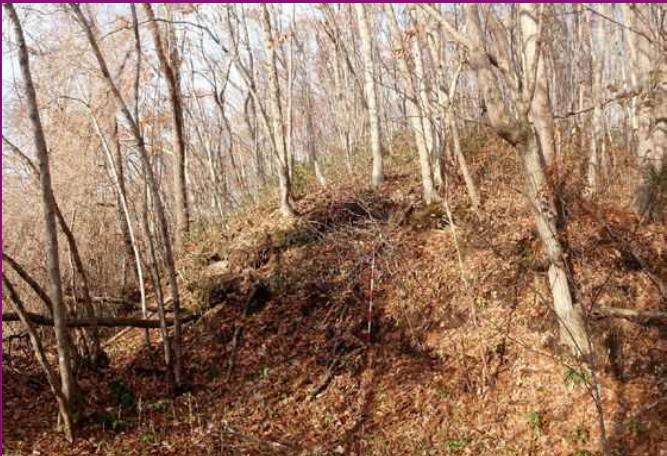
場所: 斜面の下

普段: 斜面が崩れた跡があり、土が下に積もっている。

変化後: 斜面から小石や土がぽろぽろと落ちるといった変化に気づいたらすぐに避難すること。

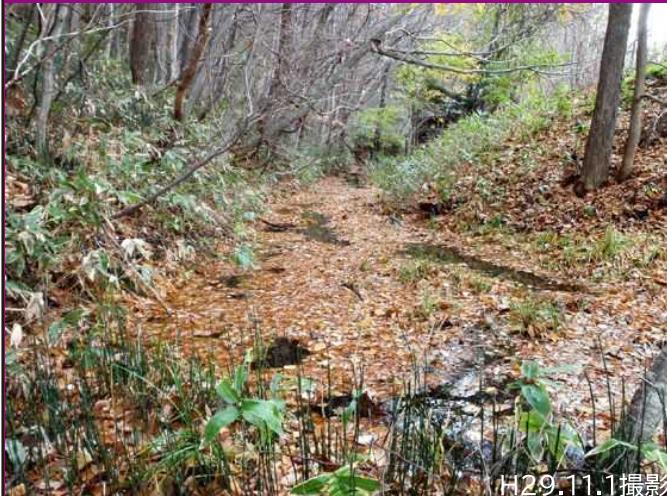
場所: 斜面下の沢

普段: 沢から流れ込んできた水が溜まっている。

変化後: 沢の水が増える・濁る・とまるといった変化に気づいたらすぐに避難すること。

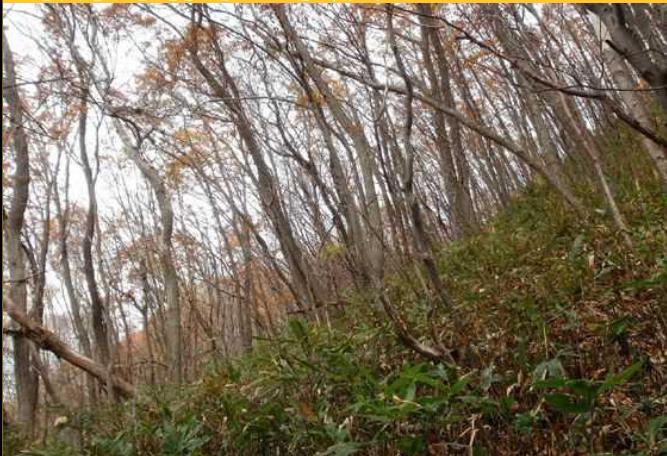
場所: 斜面の中腹

普段: 枯れた木がまばらに生えており、一部木が倒れている。

変化後: 木の傾き・折れといった変化に気づいたらその場所には近づかないこと。

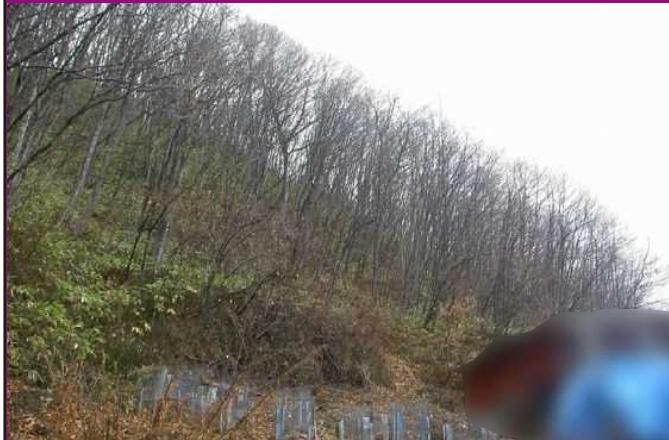
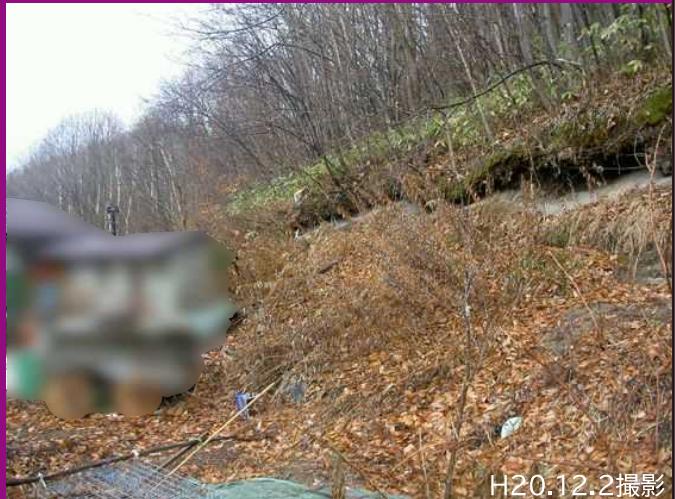
場所:斜面の中腹

普段:人為的に掘削された跡があり、斜面の上が反り返っている。

変化後:斜面から小石や土がぽろぽろと落ちるといった変化に気づいたらすぐに避難すること。

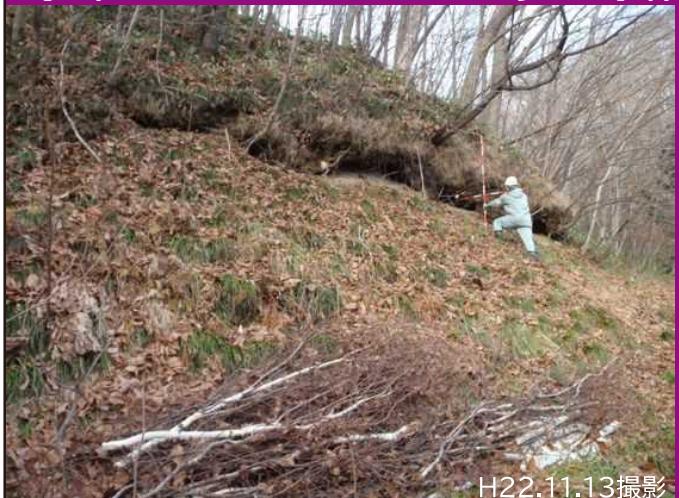
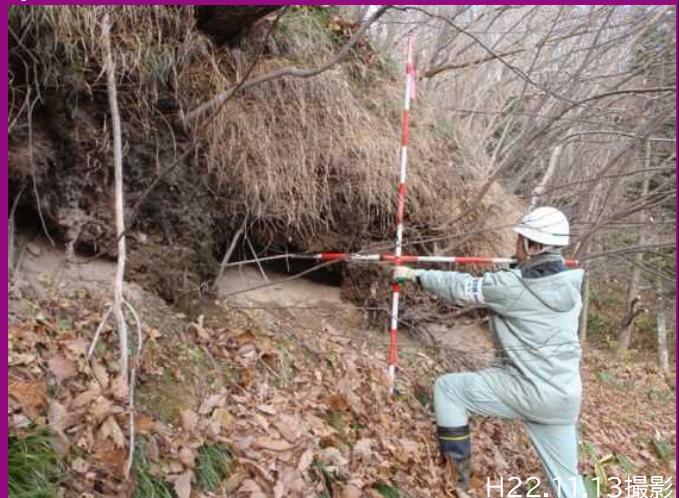
場所: ふれあいセンター裏の斜面

普段: 人為的に掘削された跡があり、斜面の上が反り返っている。また、一部木が傾いて生えている。

変化後: 斜面から小石や土がぽろぽろと落ちるといった変化に気づいたらすぐに避難すること。

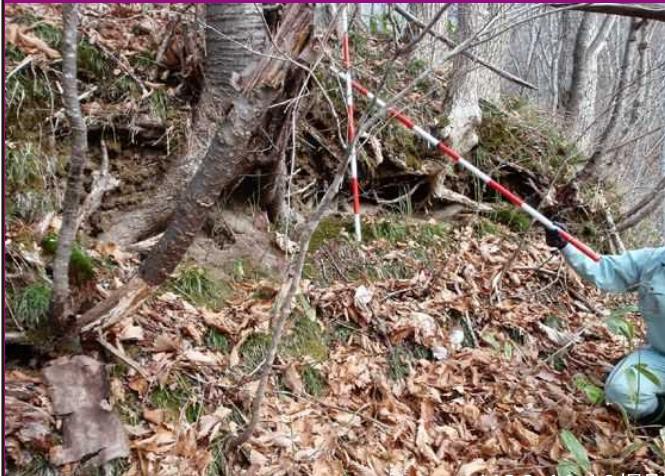
場所:斜面の中腹

普段:掘削された跡があり、斜面が反り返っている。

変化後:斜面から小石や土がぽろぽろと落ちるといった変化に気づいたらすぐに避難すること。

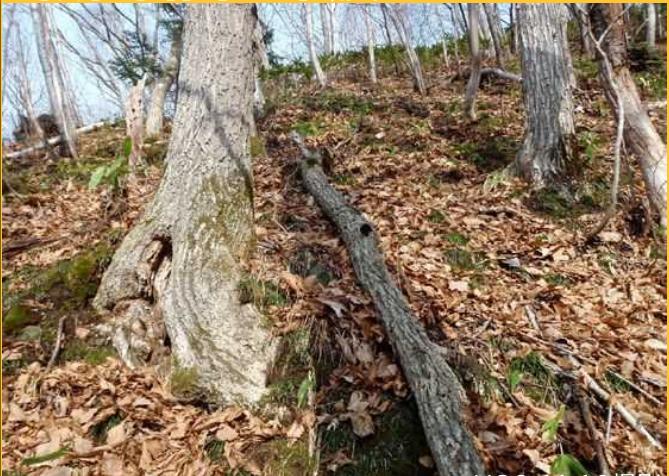
場所:斜面の中腹

普段:下草が少なく、木の根が見えていたり、木が倒れている。

変化後:木の傾き・折れといった変化に気づいたらその場所には近づかないこと。

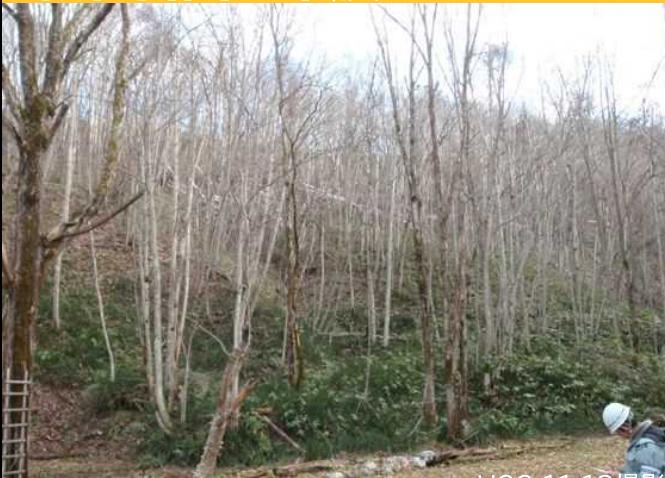
場所:斜面の中腹

普段:木が倒れている所がある。
変化後:木の傾き・折れといった変化に気づいたらその場所には近づかないこと。

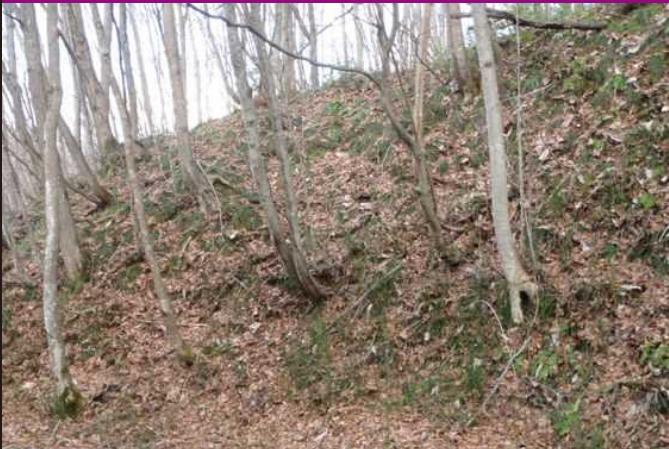
場所:斜面の中腹

普段:表面の土が流れ出た跡があり、木の根が見えている。
変化後:斜面から小石や土がぽろぽろと落ちるといった変化に気づいたらすぐに避難すること。
