## 拡大図①

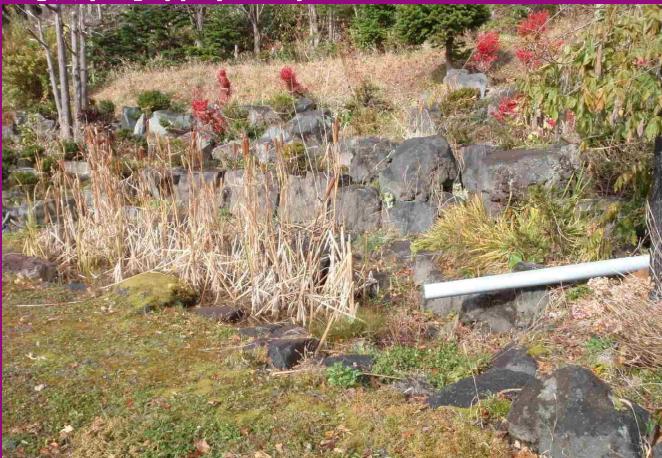
場所: 斜面の下

**普段**: 斜面から常に水が湧き出している。

**変化後**: 漫水が増える・濁る・とまるといった変化に気づいたらすぐに避難すること。

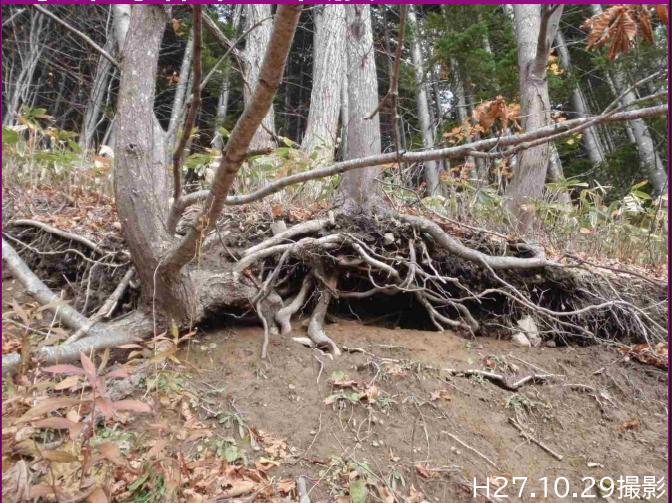
場所: 斜面の中腹

**普段**: 表面の土が流出した跡があり、木の根が見えている。

**変化後**: 斜面から小石や土がぽろぽろと落ちるといった変化に気づいたらすぐに避難すること。

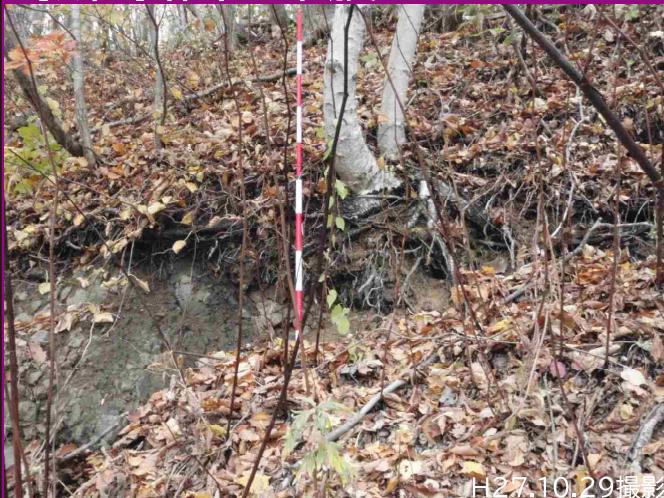
場所: 斜面の中腹

**普段**: 斜面が崩れた跡があり木の根が見えている。

**変化後**: 斜面から小石や土がぽろぽろと落ちるといった変化に気づいたらすぐに避難すること。

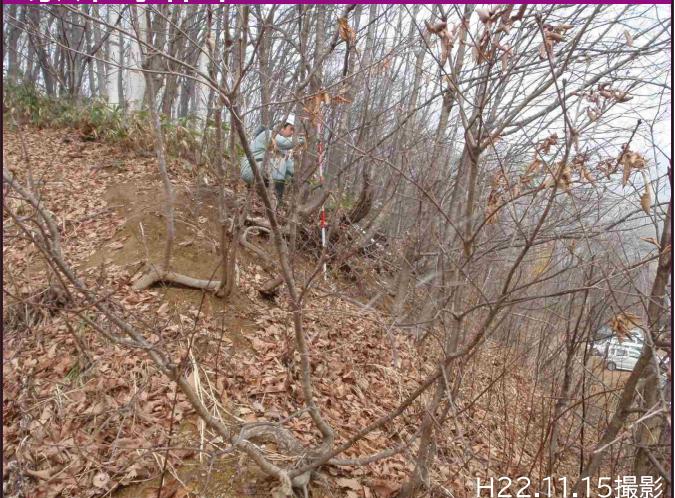
場所: 斜面の上

**普段**: 掘削された跡があり、斜面の上が反り返っている。

**変化後**: 斜面から小石や土がぽろぽろと落ちるといった変化に気づいたらすぐに避難すること。

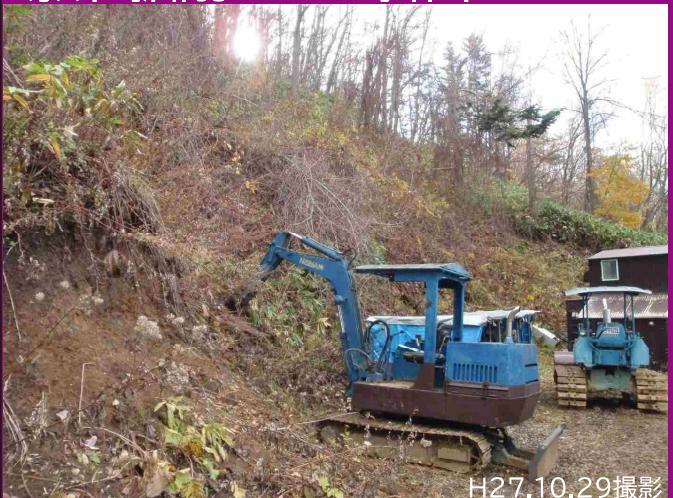
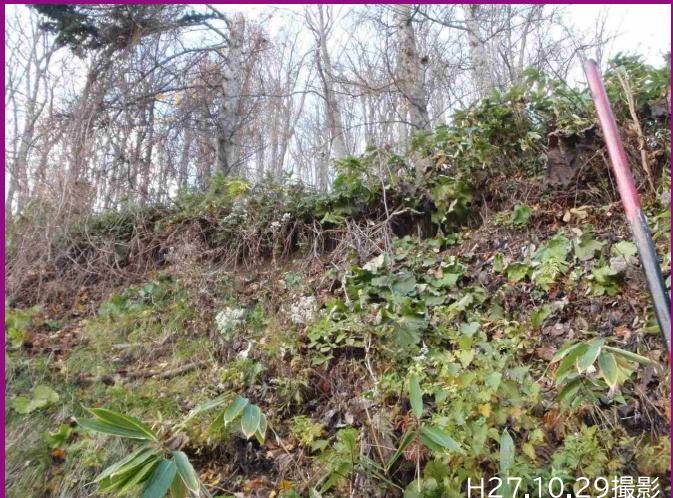
場所:掘削された斜面

**普段**:人為的に掘削されており、下草が少なく、表面の土が流れ出た形跡がある。

**変化後**:斜面から小石や土がぽろぽろと落ちるといった変化に気づいたらすぐに避難すること。

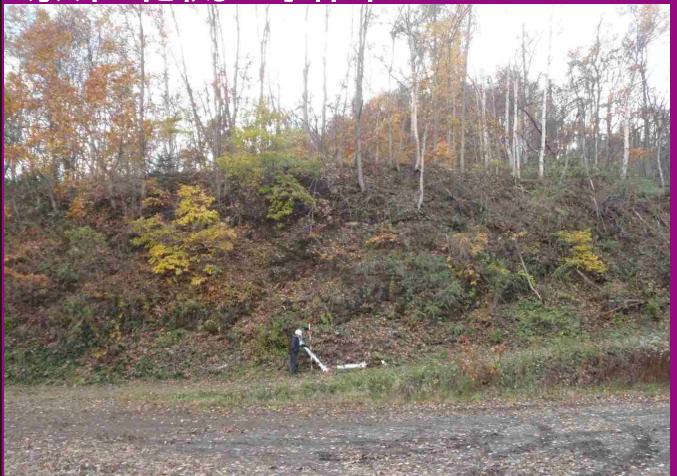
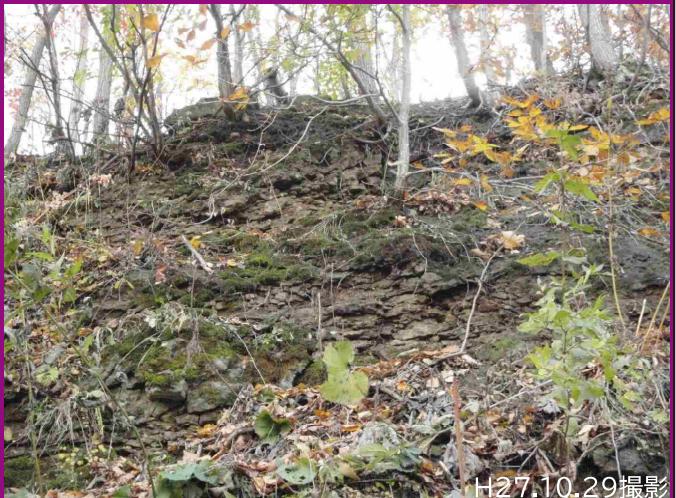
場所: 北側の斜面

**普段**: 下草が少なく、斜面が崩れた跡がある。また、岩がむき出して  
おり、亀裂が入っている所がある。

**変化後**: 斜面から小石や土がぽろぽろと落ちるといった変化に気づい  
たらすぐに避難すること。

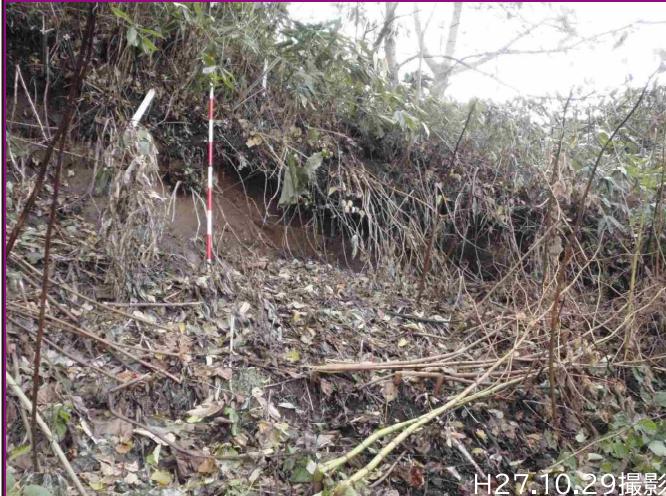
場所: 沢沿いの斜面

**普段**: 斜面が崩れた跡があり岩がむき出している。

**変化後**: 斜面から小石や土がぽろぽろと落ちるといった変化に気づいたらすぐに避難すること。

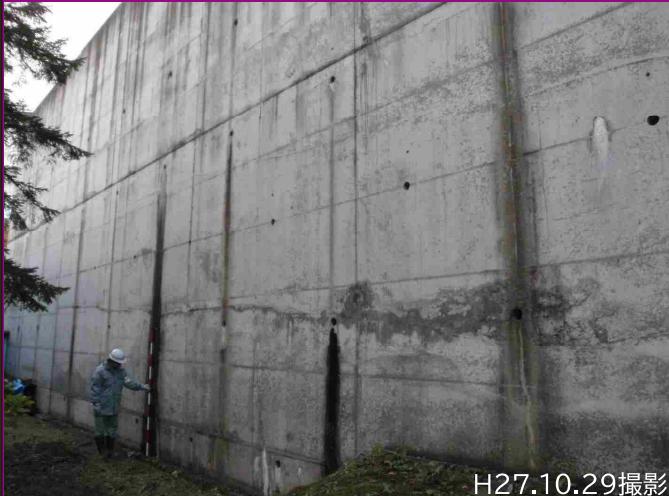
場所:擁壁の水抜き穴

**普段**: 水抜き穴から常に水が湧き出している。

**変化後**: 湧き水が増える・濁る・とまるといった変化に気づいたらすぐに避難すること。

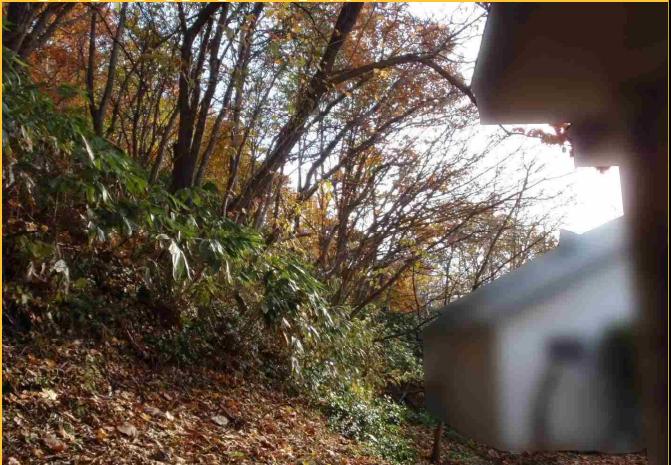
場所: 斜面の中腹

**普段**: 下草が少なく木の根が見えている所がある。

**変化後**: **木の傾き・折れ**といった変化に気づいたらその場所には近づかないこと。

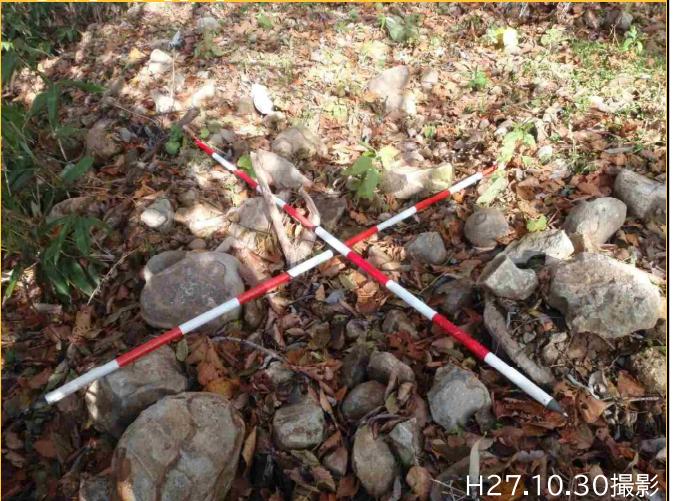
場所: 斜面の全域

**普段**: 斜面内に転石が散らばっている。

**変化後**: **小石の落下**といった変化に気づいたらその場所には近づかないこと。

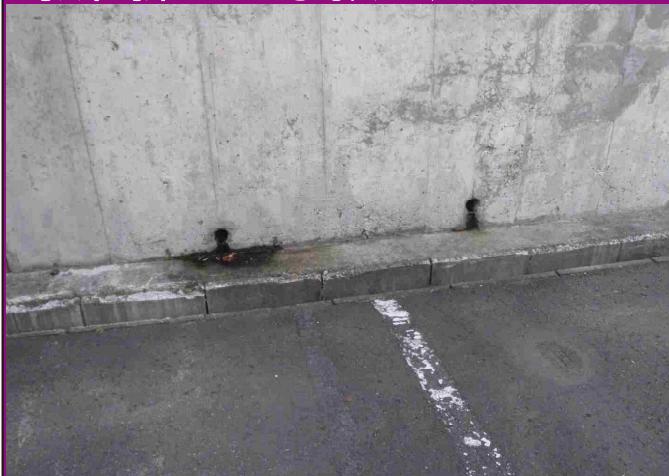
場所:擁壁の水抜き穴

**普段**: 水抜き穴から水が湧き出している。

**変化後**: 湧き水が増える・濁る・とまるといった変化に気づいたらすぐ避難すること。

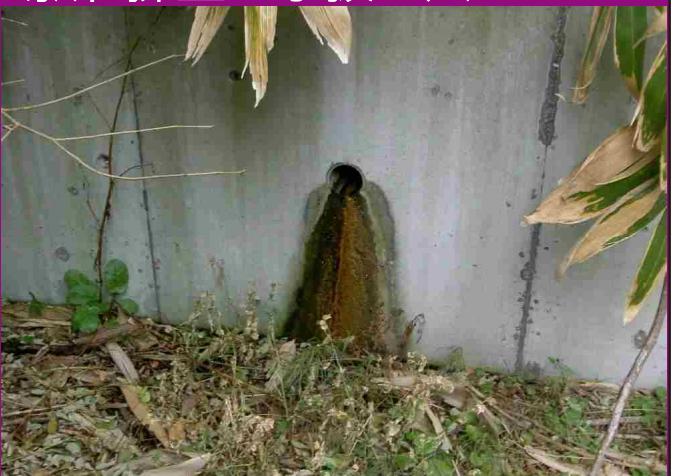
場所:擁壁の水抜き穴

**普段**: 水抜き穴から水が湧き出している。

**変化後**: 湧き水が増える・濁る・とまるといった変化に気づいたらすぐ避難すること。

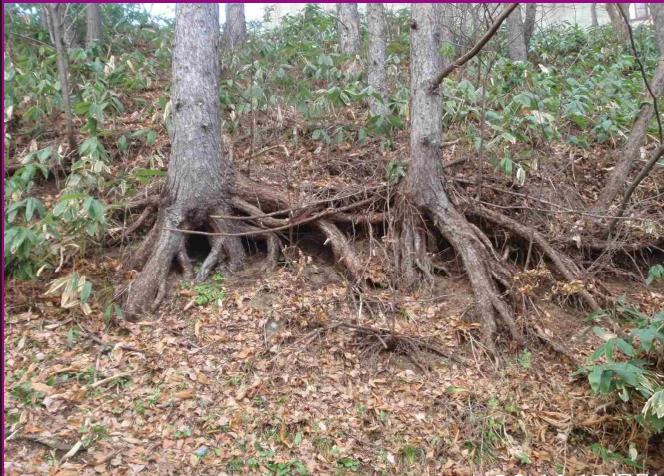
場所:歩行者道路沿いの斜面

**普段**:表面の土が流れ出た跡があり、木の根が見えている。

**変化後**:斜面から小石や土がぽろぽろと落ちるといった変化に気づいたらすぐに避難すること。

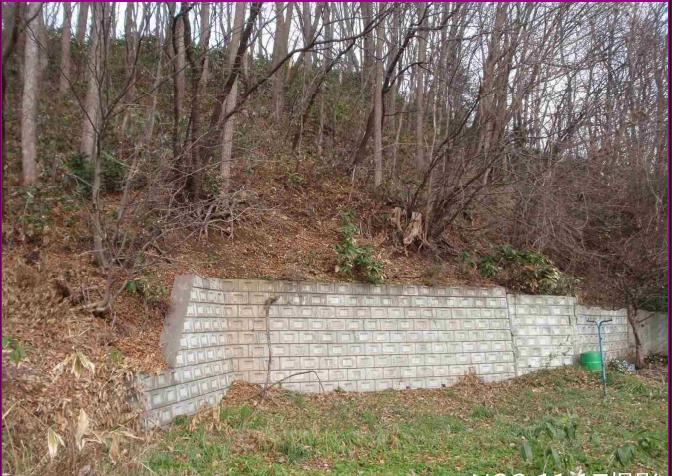
場所:積ブロック上の斜面

**普段**:掘削された跡があり、木が倒れている所がある。

**変化後**:斜面から小石や土がぽろぽろと落ちるといった変化に気づいたらすぐに避難すること。斜面

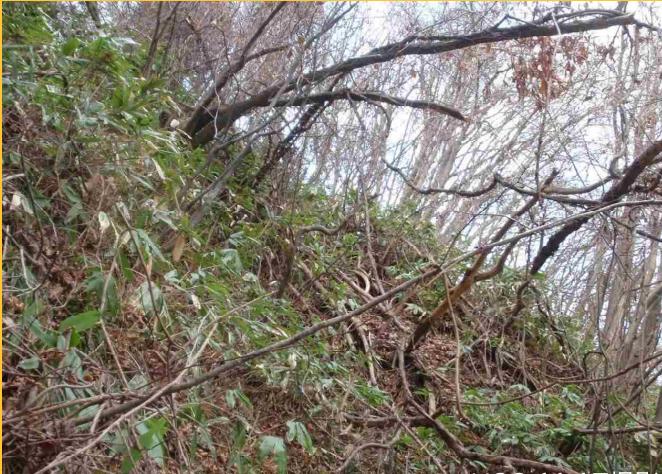
場所:斜面の中腹

**普段**:木の根が見えていたり、木が倒れている所がある。

**変化後**:木の傾き・折れといった変化に気づいたらその場所には近づかないこと。

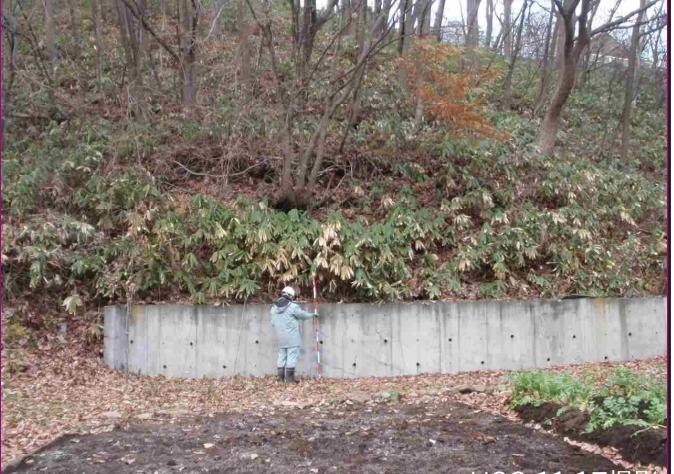
場所:擁壁上の斜面

**普段**:掘削された跡がある。

**変化後**:斜面から小石や土がぽろぽろと落ちるといった変化に気づいたらすぐに避難すること。

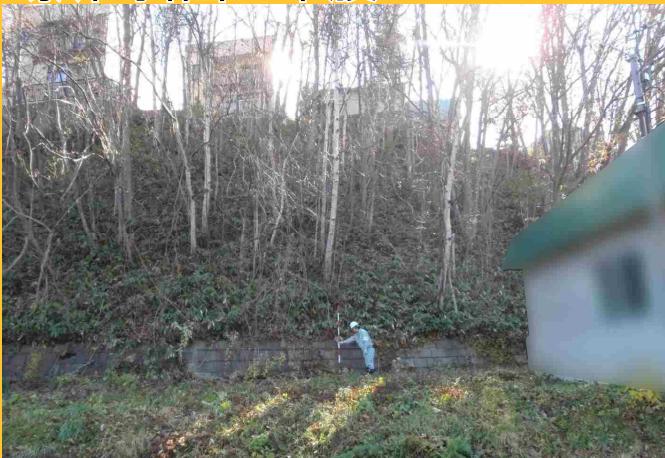
場所:斜面の中腹

**普段**:木が傾いて生えていたり、木の根が曲がっている所がある。

**変化後**:木の傾き・折れといった変化に気づいたらその場所には近づかないこと。

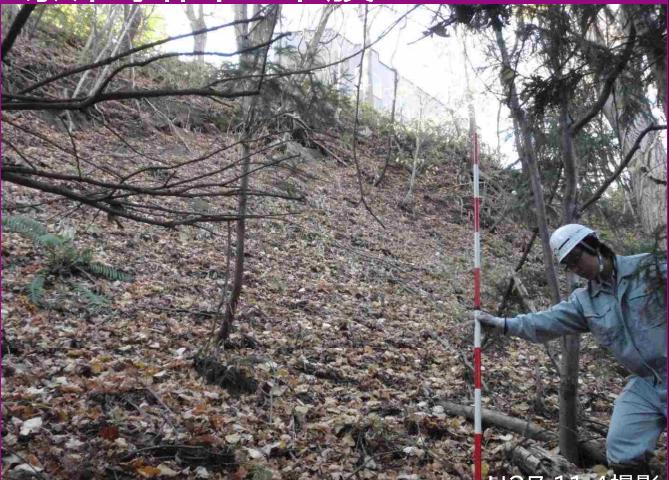
場所:斜面の中腹

**普段**:下草が少なく、斜面が崩れた跡がある。

**変化後**:斜面から小石や土がぽろぽろと落ちるといった変化に気づいたらすぐに避難すること。

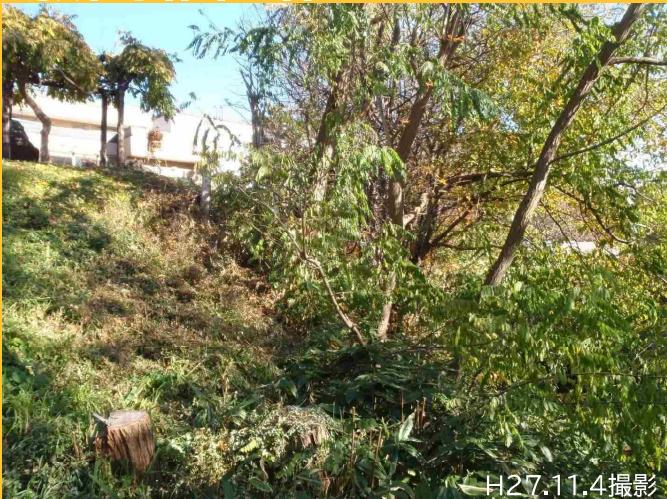
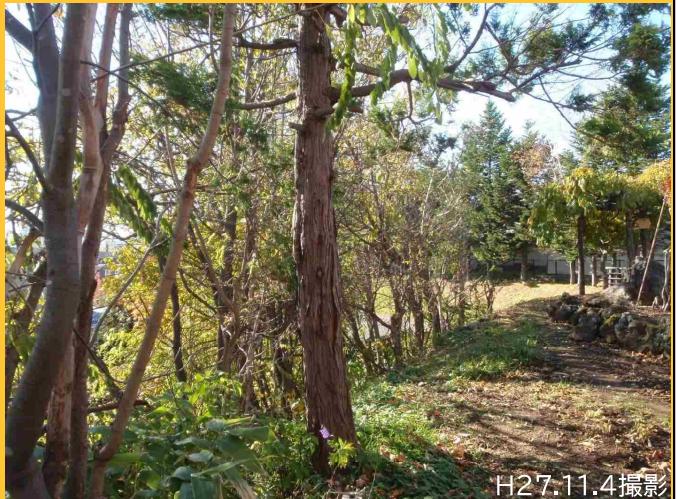
場所: 斜面全体

**普段:**全般的に木が傾いて生えており、木の根が曲がっている所もある。

**変化後:**木の傾き・折れといった変化に気づいたらその場所には近づかないこと。

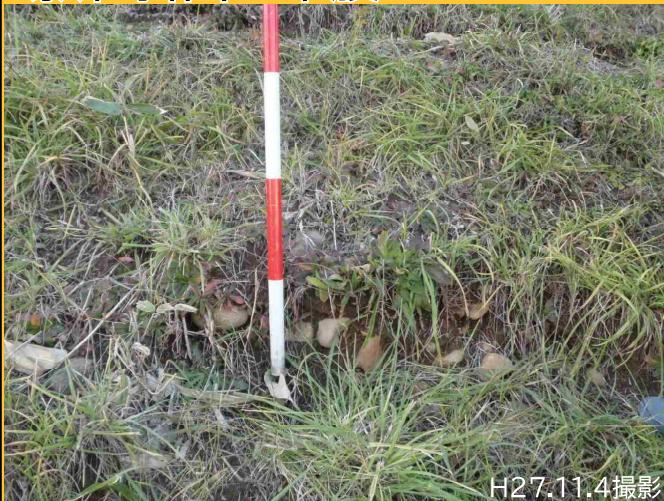
場所: 斜面の中腹

**普段:** 斜面内に段差があり、転石が点在している。

**変化後:** 小石の落下といった変化に気づいたらその場所には近づかないこと。

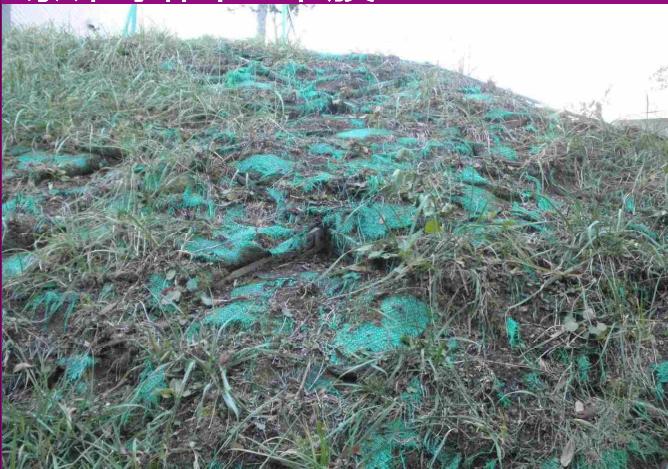
場所: 斜面の中腹

**普段:** 表面の土が流出した跡があり、植生袋がむき出している。

**変化後:** 斜面から小石や土がぽろぽろと落ちるといった変化に気づいたらすぐに避難すること。

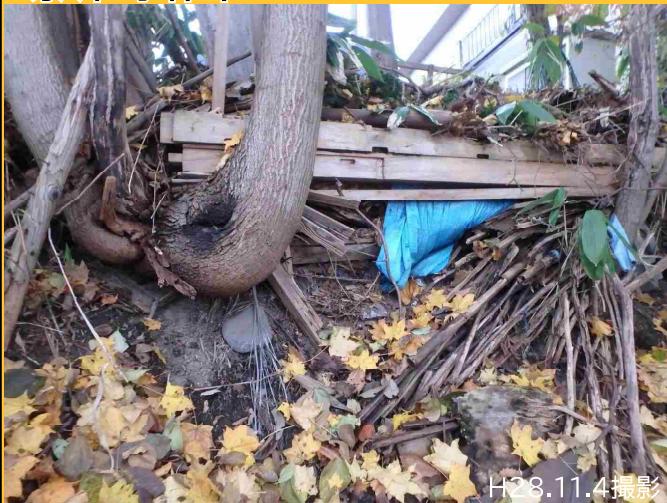
場所: 斜面の上

**普段**: 下草が少なく、木の根が見えている所がある。

**変化後**: **木の傾き・折れ**といった変化に気づいたらその場所には近づかないこと。

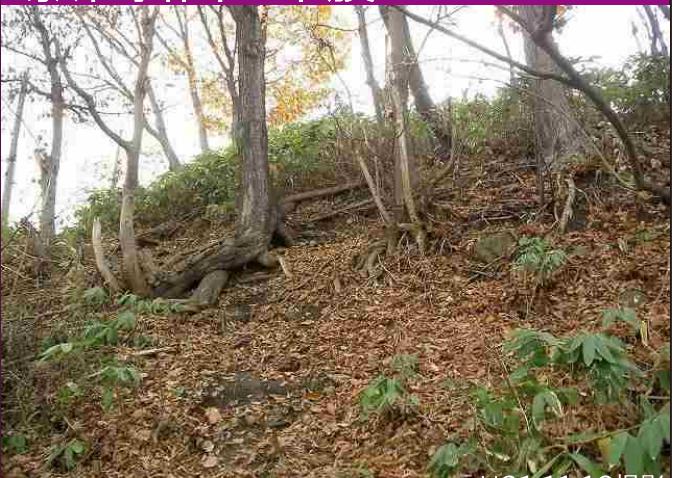
場所: 斜面の中腹

**普段**: 掘削された跡があり、木が倒れている所がある。

**変化後**: 斜面から**小石や土がぽろぽろと落ちる**といった変化に気づいたらすぐに避難すること。

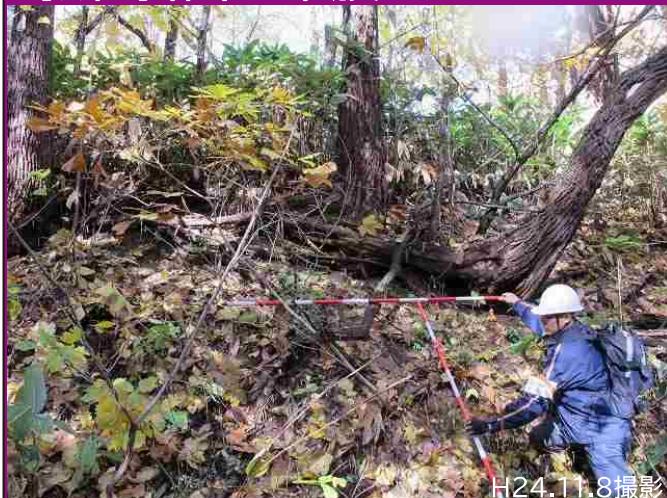
場所: 斜面の中腹

**普段**: 斜面が崩れた跡があり、木の根が見えている。

**変化後**: 斜面から小石や土がぽろぽろと落ちるといった変化に気づいたらすぐに避難すること。

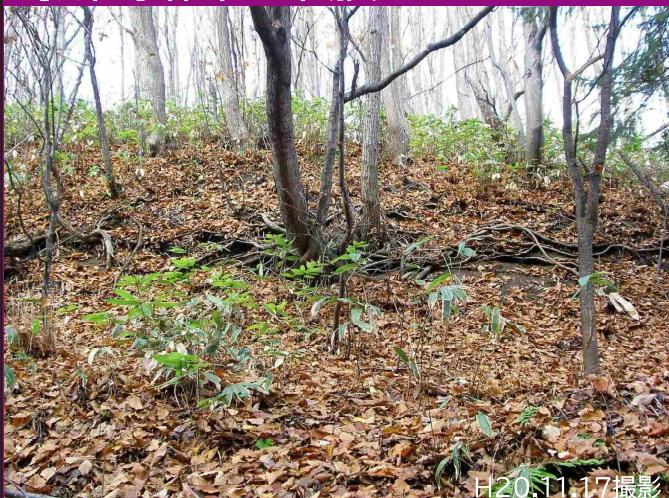
場所: 斜面の中腹

**普段**: 表面の土が流出した跡があり、木の根が見えている。

**変化後**: 斜面から小石や土がぽろぽろと落ちるといった変化に気づいたらすぐに避難すること。

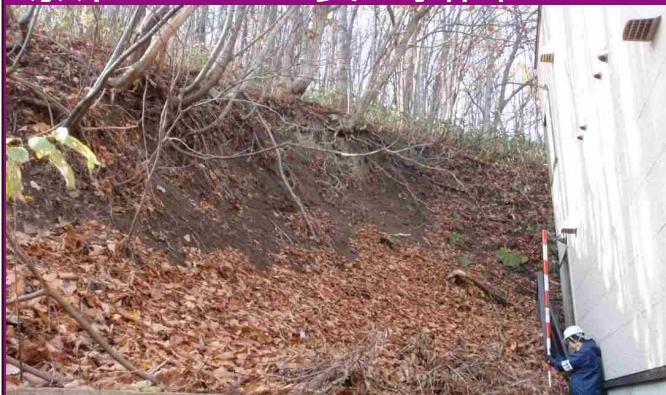
場所: アパート裏の斜面

**普段**: 下草が少なく、斜面が崩れた跡がある。

**変化後**: 斜面から小石や土がぽろぽろと落ちるといった変化に気づいたらすぐに避難すること。

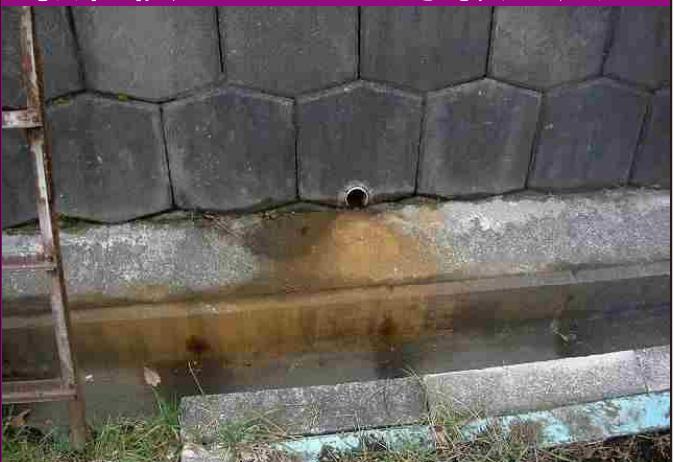
場所: 積ブロックの水抜き穴

**普段**: 積ブロックの水抜き穴から水が湧き出している。

**変化後**: 湧き水が増える・濁る・とまるといった変化に気づいたらすぐに避難すること。

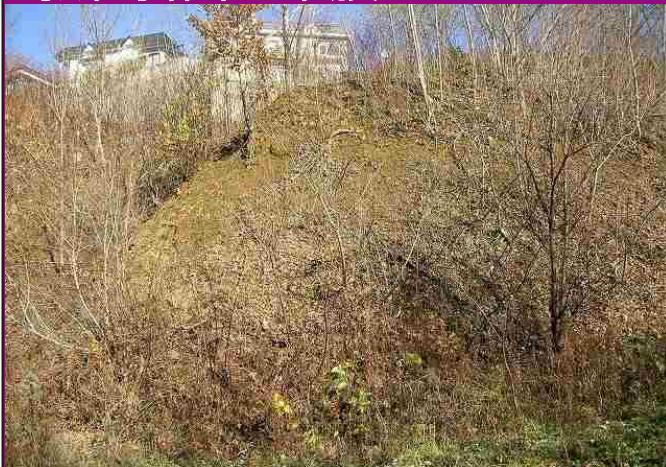
場所: 斜面の中腹

**普段**: 表面の土が流れ出た跡がある。

**変化後**: 斜面から小石や土がぽろぽろと落ちるといった変化に気づいたらすぐに避難すること。

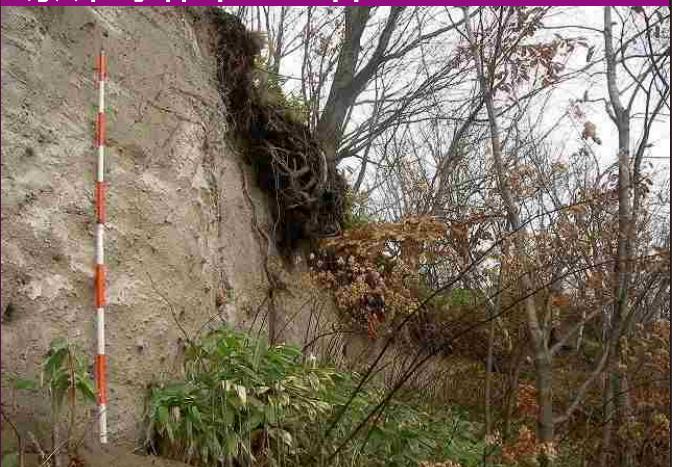
場所: 斜面の全体

**普段**: 斜面の上が反り返っており、岩がむき出している。

**変化後**: 斜面から小石や土がぽろぽろと落ちるといった変化に気づいたらすぐに避難すること。

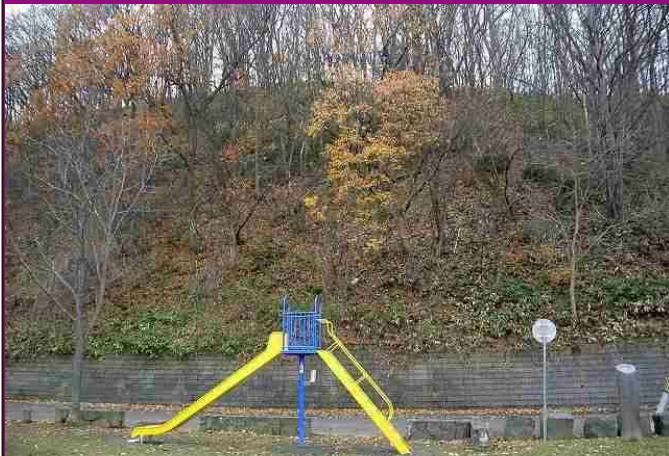
場所:公園沿いの斜面

**普段:**表面の土が流れ出た跡があり、木の根が見えている。

**変化後:**斜面から小石や土がぽろぽろと落ちるといった変化に気づいたらすぐに避難すること。

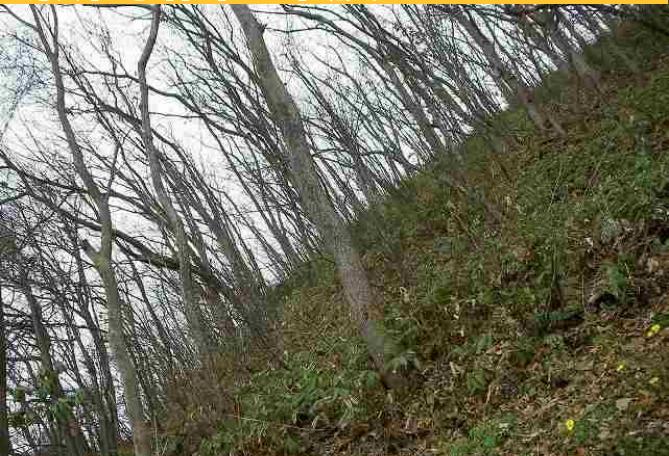
場所:斜面の中腹

**普段:**木が傾いて生えていたり、木の根が見えている所がある。

**変化後:**木の傾き・折れといった変化に気づいたらその場所には近づかないこと。

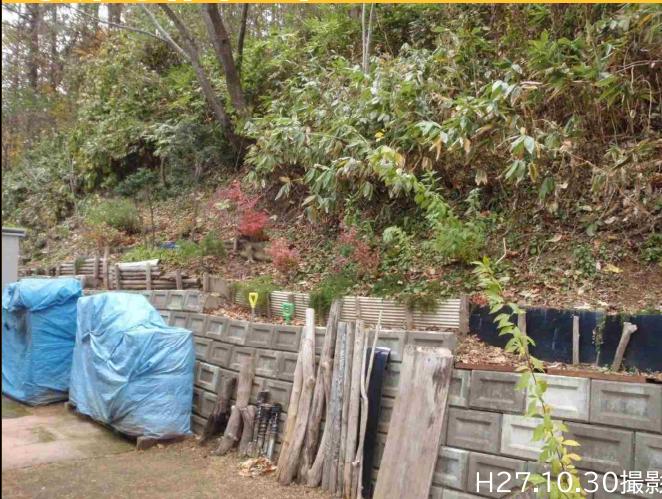
場所:斜面の下

**普段**: 下草が少なく、木が傾いて生えている所がある。

**変化後**: 木の傾き・折れといった変化に気づいたらその場所には近づかないこと。

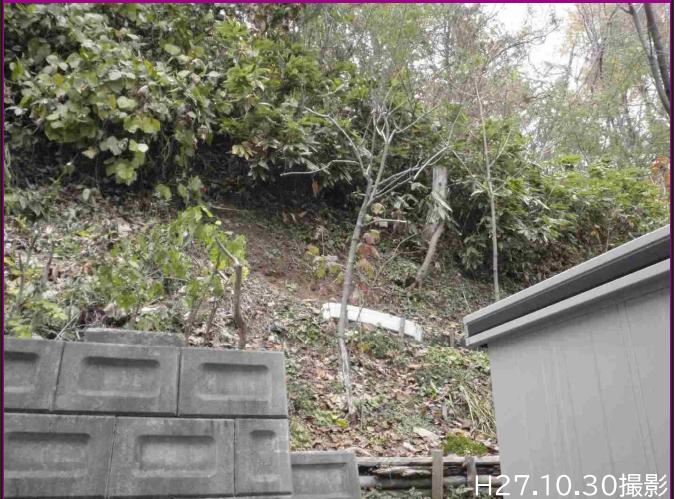
場所:斜面の下

**普段**: 下草が少なく、掘削された跡がある。

**変化後**: 斜面から小石や土がぽろぽろと落ちるといった変化に気づいたらすぐに避難すること。

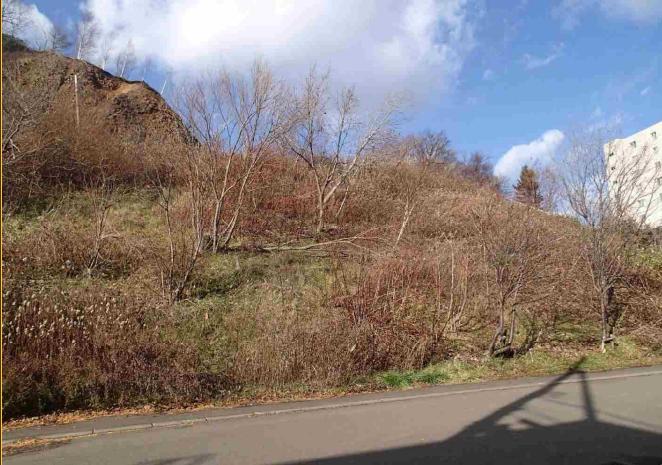
場所:斜面の中腹

**普段**:木が傾いて生えていたり、木の根が見えている所がある。

**変化後**:木の傾き・折れといった変化に気づいたらその場所に近づかないこと。

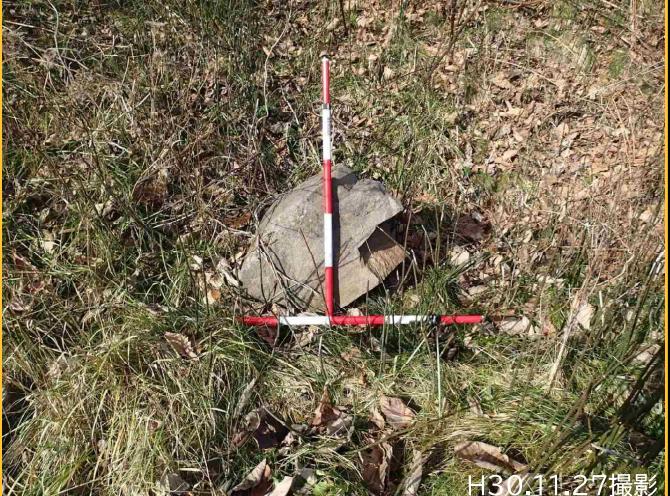
場所:斜面の下

**普段**:一部転石がある。

**変化後**:小石の落下といった変化に気づいたらその場所に近づかないこと。

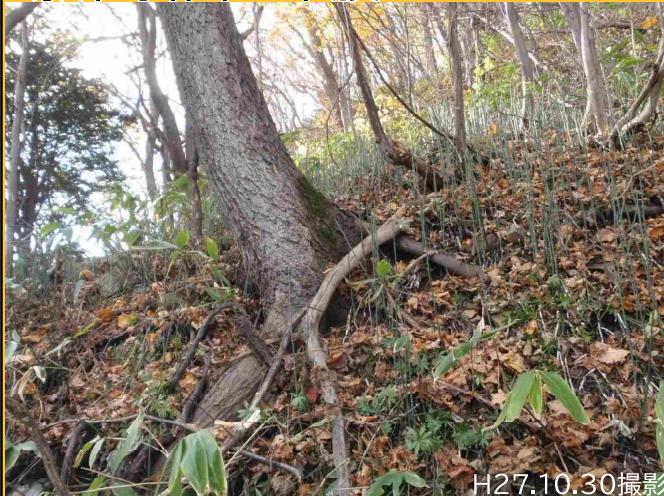
場所: 斜面の中腹

**普段**: 木が傾いて生えていたり、木の根が見えている所がある。

**変化後**: **木の傾き・折れ**といった変化に気づいたらその場所に近づかないこと。

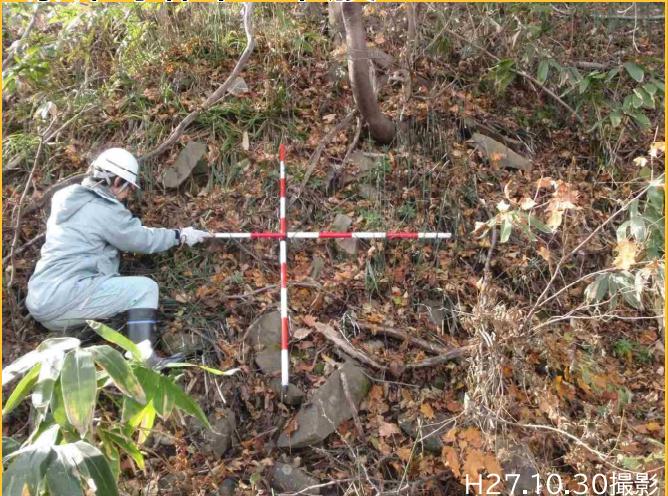
場所: 斜面の中腹

**普段**: 一部転石がある。

**変化後**: **小石の落下**といった変化に気づいたらその場所に近づかないこと。
