円山動物園施設修繕業務仕様書

円山動物園施設修繕等業務

本業務は円山動物園内の施設で高圧受電室棟の屋根の破損の修繕及び老朽化した東屋の撤去を行うものである

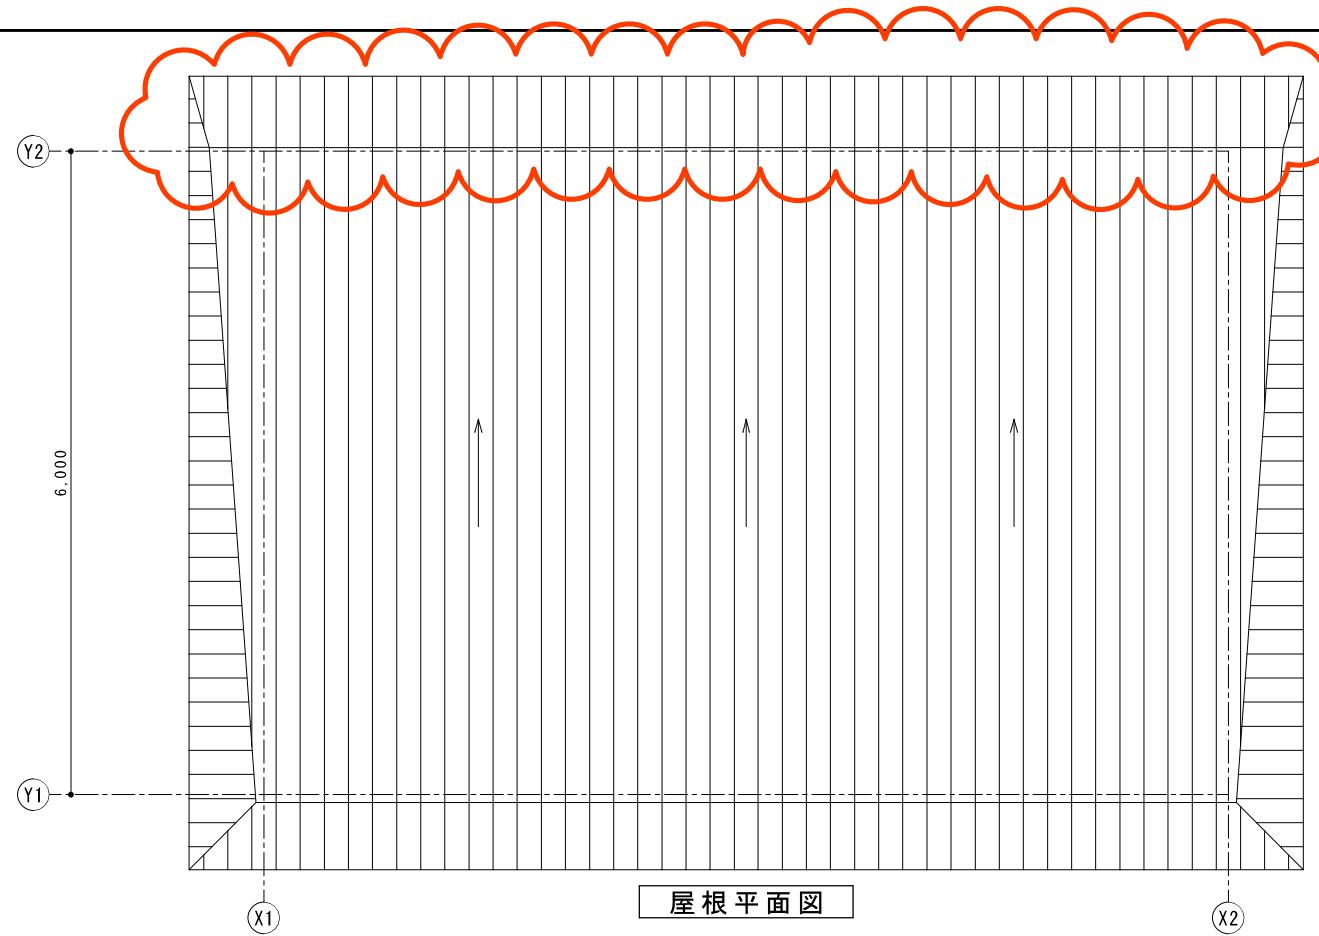
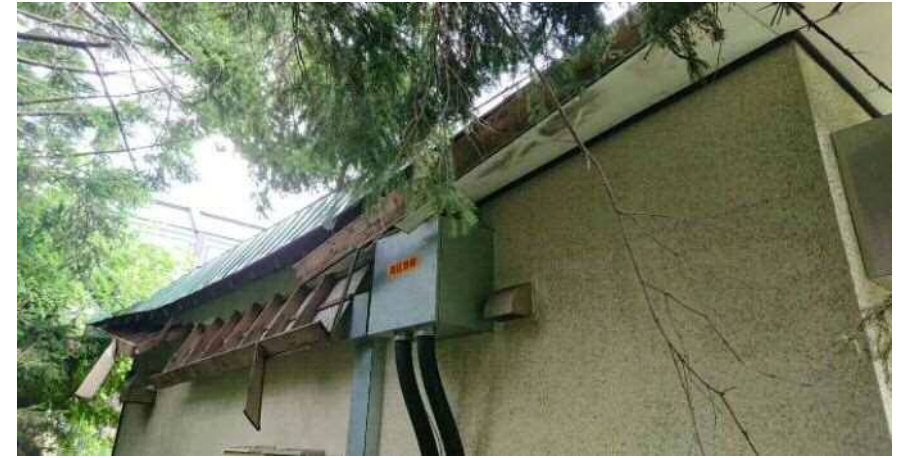
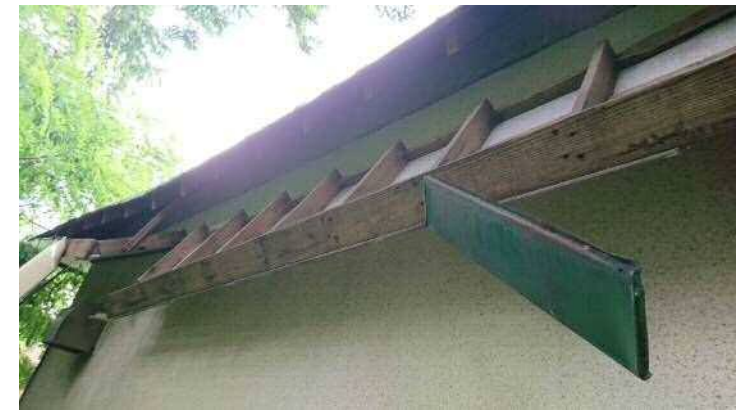
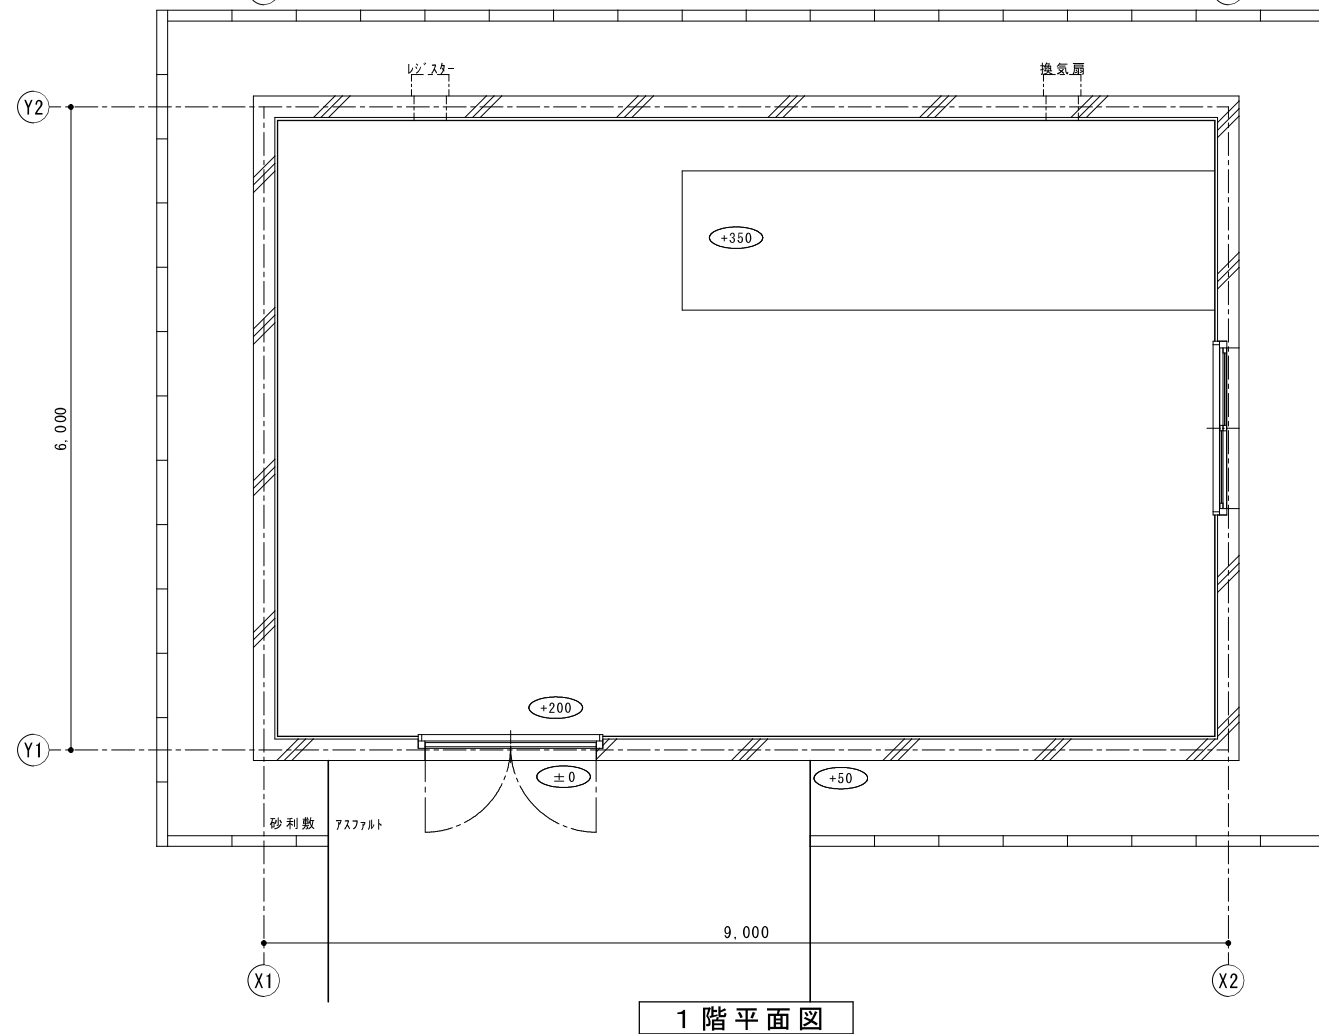
別添図2-1

修繕か所の現況

- ① 現行受電室棟裏北側の屋根の軒先破損個所をすべて撤去する。
- ② 破損個所の屋根の木製下地を再構築し屋根板を張る
- ③ 屋根板の上からアスファルトルーフィングを張り防水性を確保すること。
- ④ 仕上がりは既設の屋根の仕様と同様に長尺カラー鋼葺きとする。
- ⑤ 軒天にはノンアスフレキ板張りし塗装仕上げ（白色）とする。
- ⑥ 別添図 2-1～2-2 を参考に該当施設の破損した屋根を復旧する。

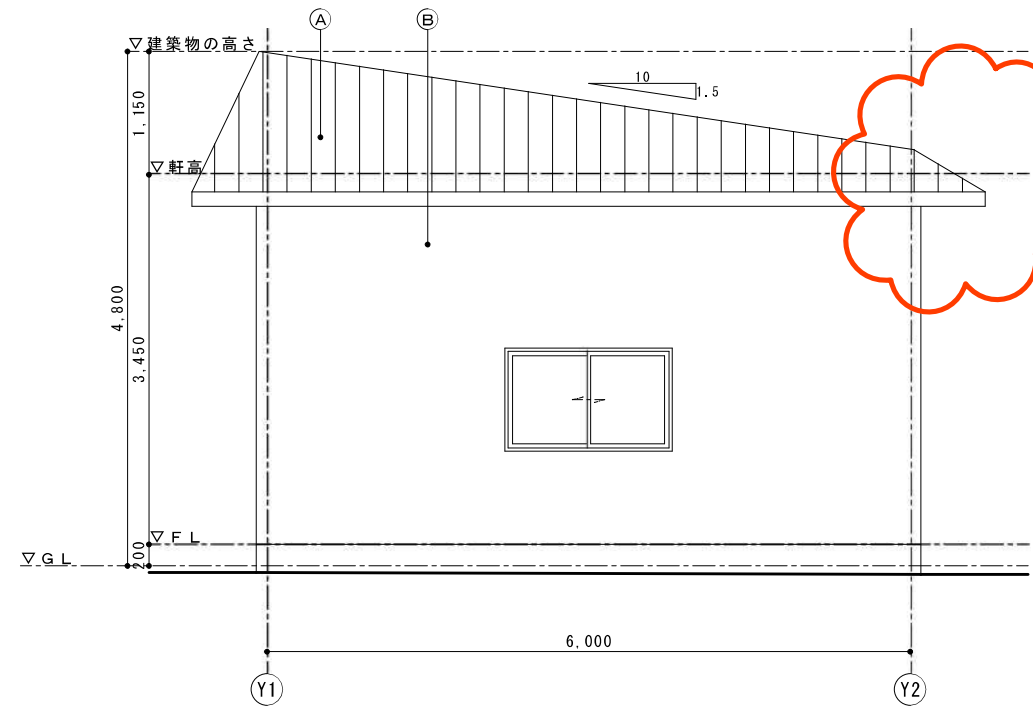
東立面図

修繕か所

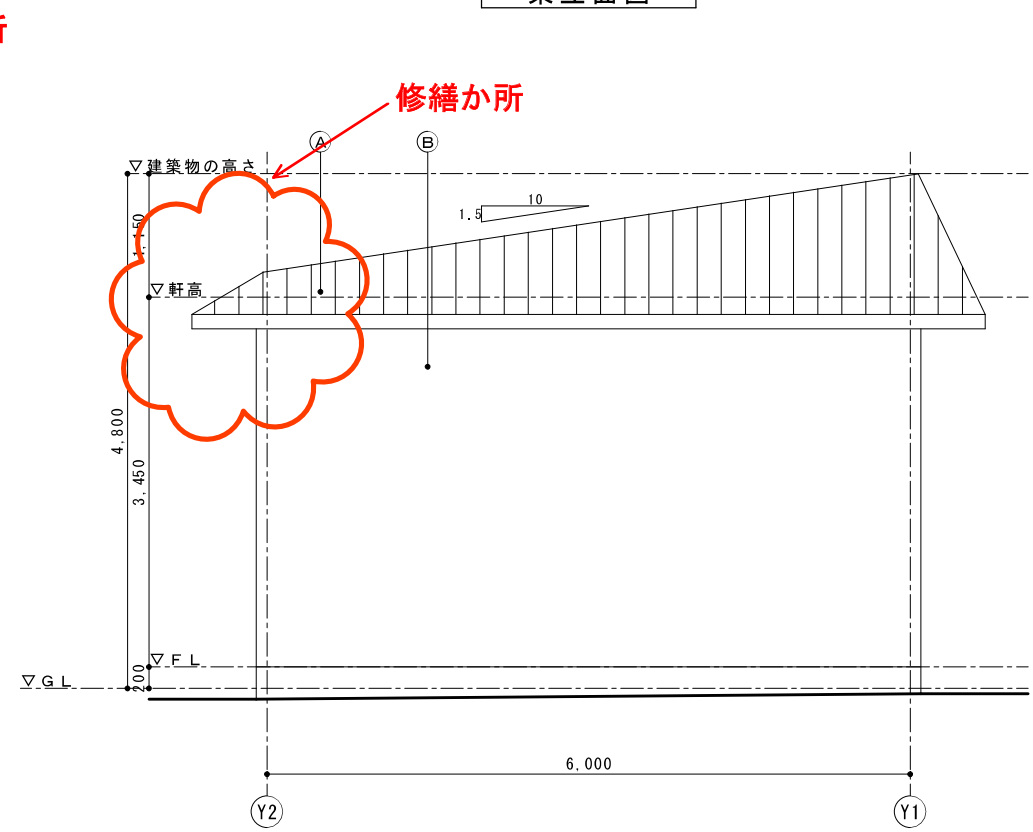
西立面図

修繕か所
