業 務 名 街路樹診断及びGISデータ作成業務（その1）

札幌市建設局 みどりの推進部

街路樹診断及び GIS データ作成業務仕様書

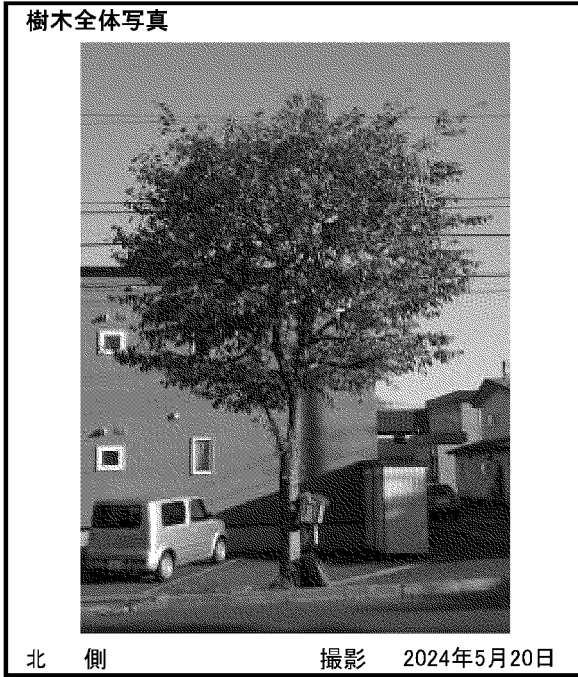
様式1に調査木の全景写真を添付する。写真は業務期間において緑量の多いときに撮影したものを添付すること。

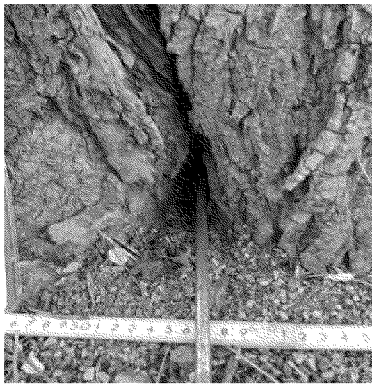
地際の穴

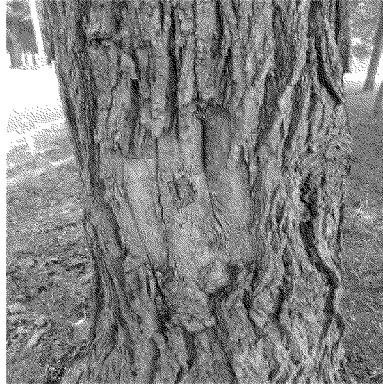
【東側】傷
