アスベスト含有調査結果(旧上野幌西小学校)

【資料10】

調査結果一覧

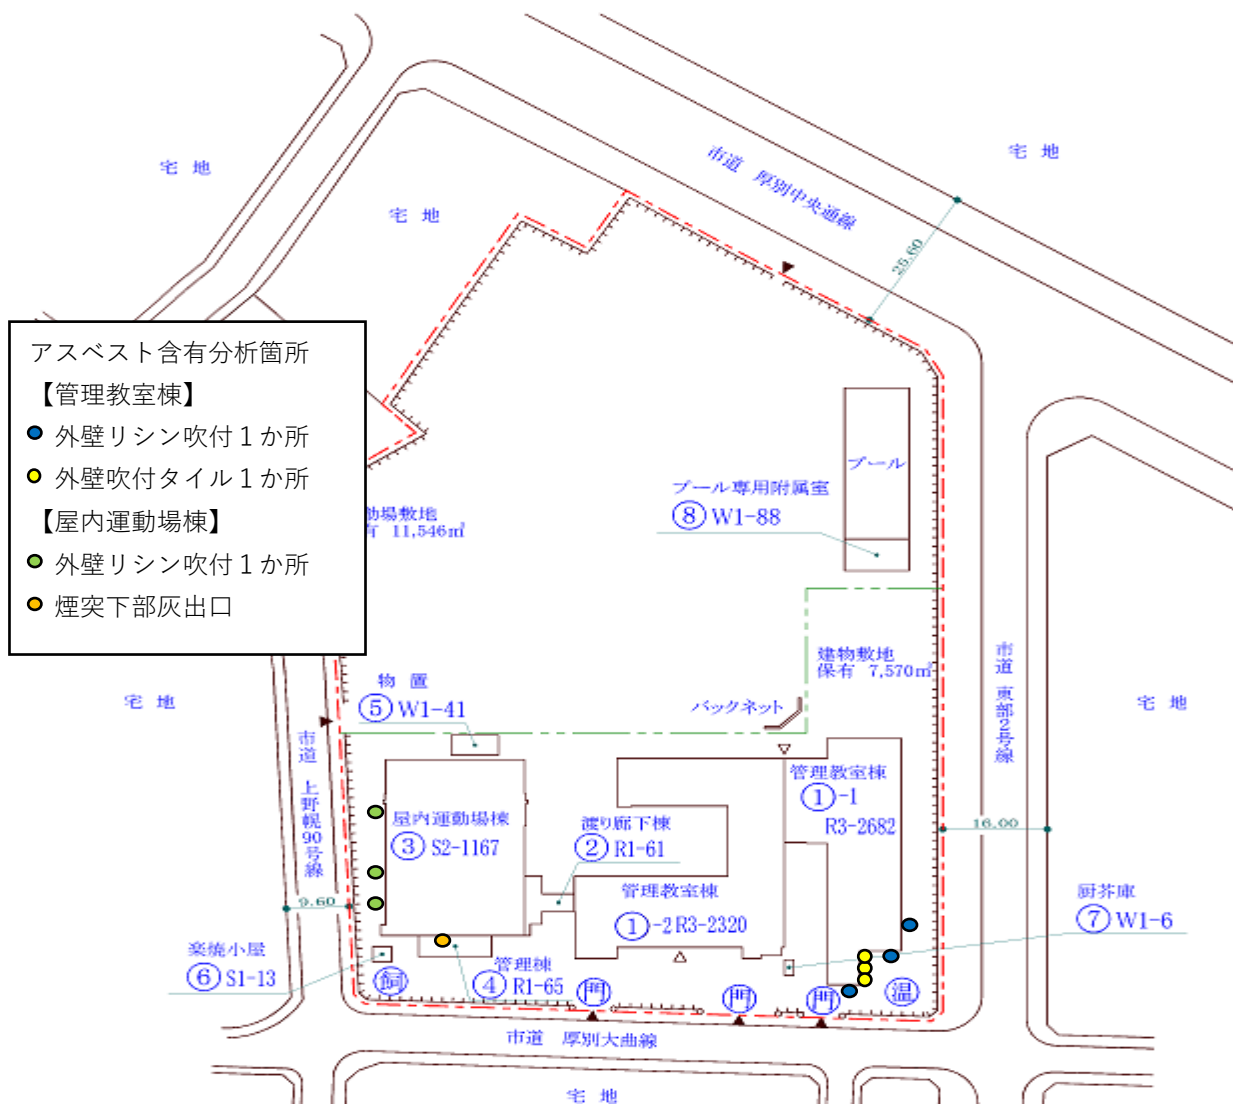
採取位置図 (外部)

採取場所	試料名	アスベスト含有	含有するアスベスト種類
管理教室棟 外壁	リシン吹付け	有	クリソタイル
管理教室棟 外壁	吹付タイル	有	クリソタイル
屋内運動場 外壁	リシン吹付け	有	クリソタイル
屋内運動場 煙突下灰出口 煙突断熱材 (断熱層)	ニューカポスタック	無	
屋内運動場 煙突下灰出口 煙突断熱材 (ライナー層)	ニューカポスタック	有	クリソタイル
管理教室棟 階段室天井	ひる石	無	
管理教室棟 内壁 (1階ホール)	EPM塗装	無	
渡り廊下 内壁	EPM塗装	無

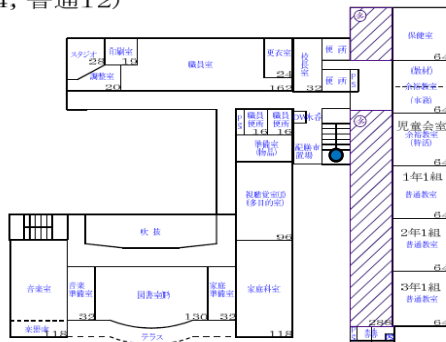
2階平面図

- アスベスト含有分析箇所
- 【管理教室棟】
 - 階段室ひる石 1か所
 - 内壁 (代表: 1階ホール)
EPM塗装 1か所
 - 【渡り廊下】
 - 内壁EPM塗装 1か所
