#### ④ 図面-4 円山動物園正門広場の浸透・修景緑化

#### ⑤ 写真-4 円山動物園正門広場の浸透・修景緑化

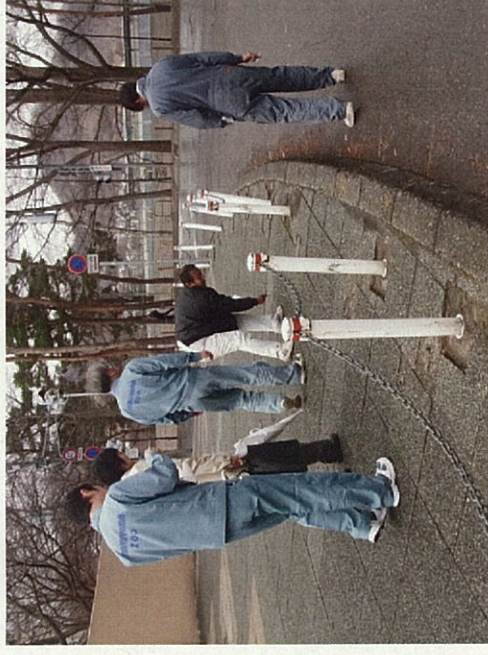
【施工前】

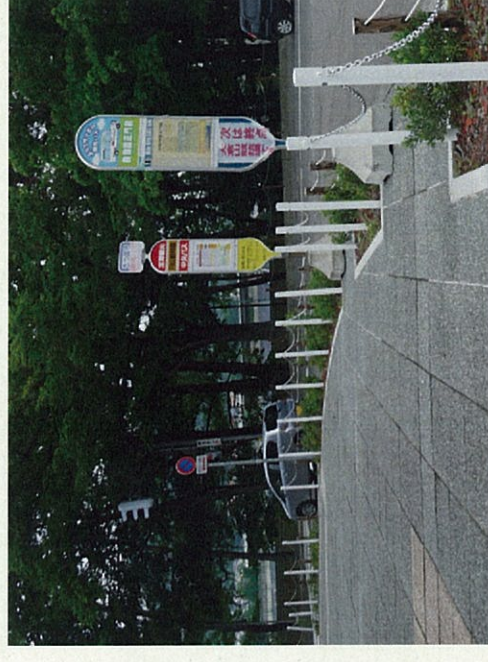
【施工後】

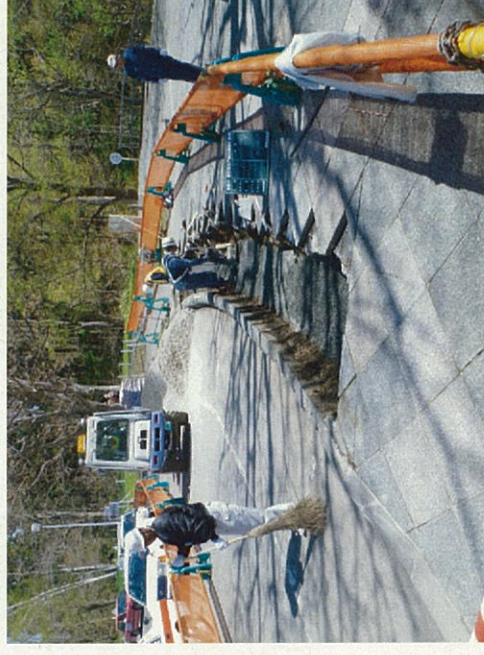
工事の様子

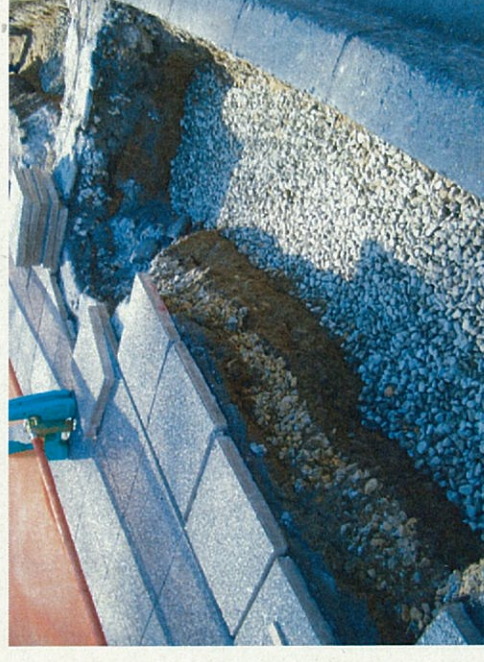
単粒度砕石二層目

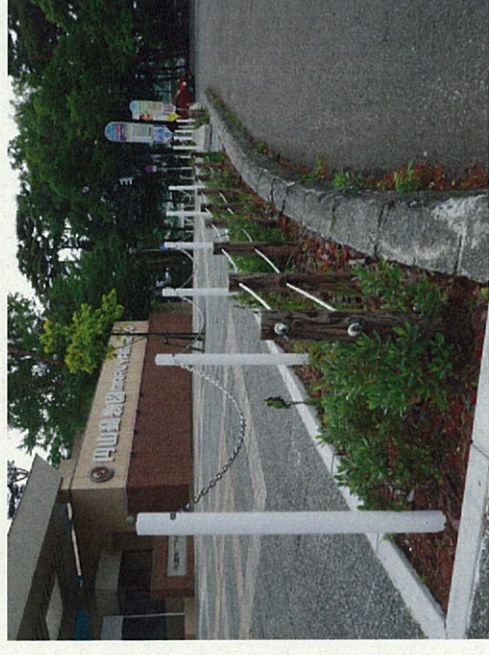
1年経ってヤチヤナギが成長

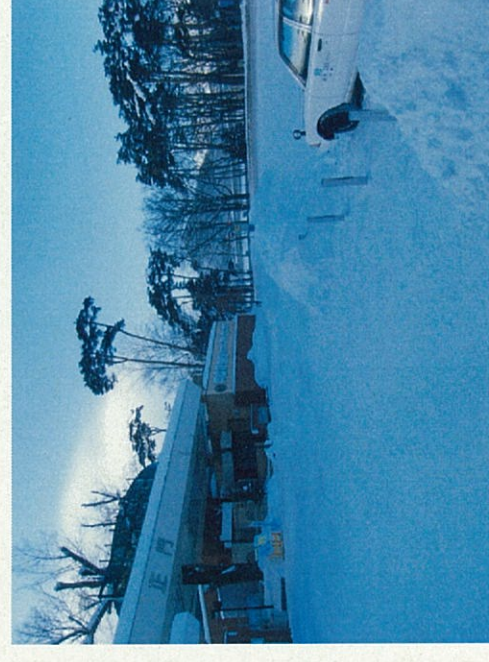
冬は上に雪が積まれるため、低木等を植栽

- 動物園敷地の中で最も低い場所である正門前広場の端部に設置し、雨水の浄化・浸透を図っている。
- 無機質な正門前の修景と遮蔽植栽（広場から車道への飛出し防止）を兼ねている。
- 冬季、植栽上に雪が積まれても傷まないよう粘りのある低木や宿根草を植栽。その中でも、札幌らしい景色を演出するために北海道にしかいない在来種ハープ（ヤチヤナギ）を使った。
