## 第2回 旧永山武四郎邸及び旧三菱鉱業寮設計活用等検討委員会

## 旧永山武四郎邸及び旧三菱鉱業寮設計活用等検討委員会

旧三菱鉱業寮 耐震補強方針について

旧永山武四郎邸及び旧三菱鉱業寮保存活用基本設計・実施設計  
保存レベルの設定基本方針（旧三菱鉱業寮）

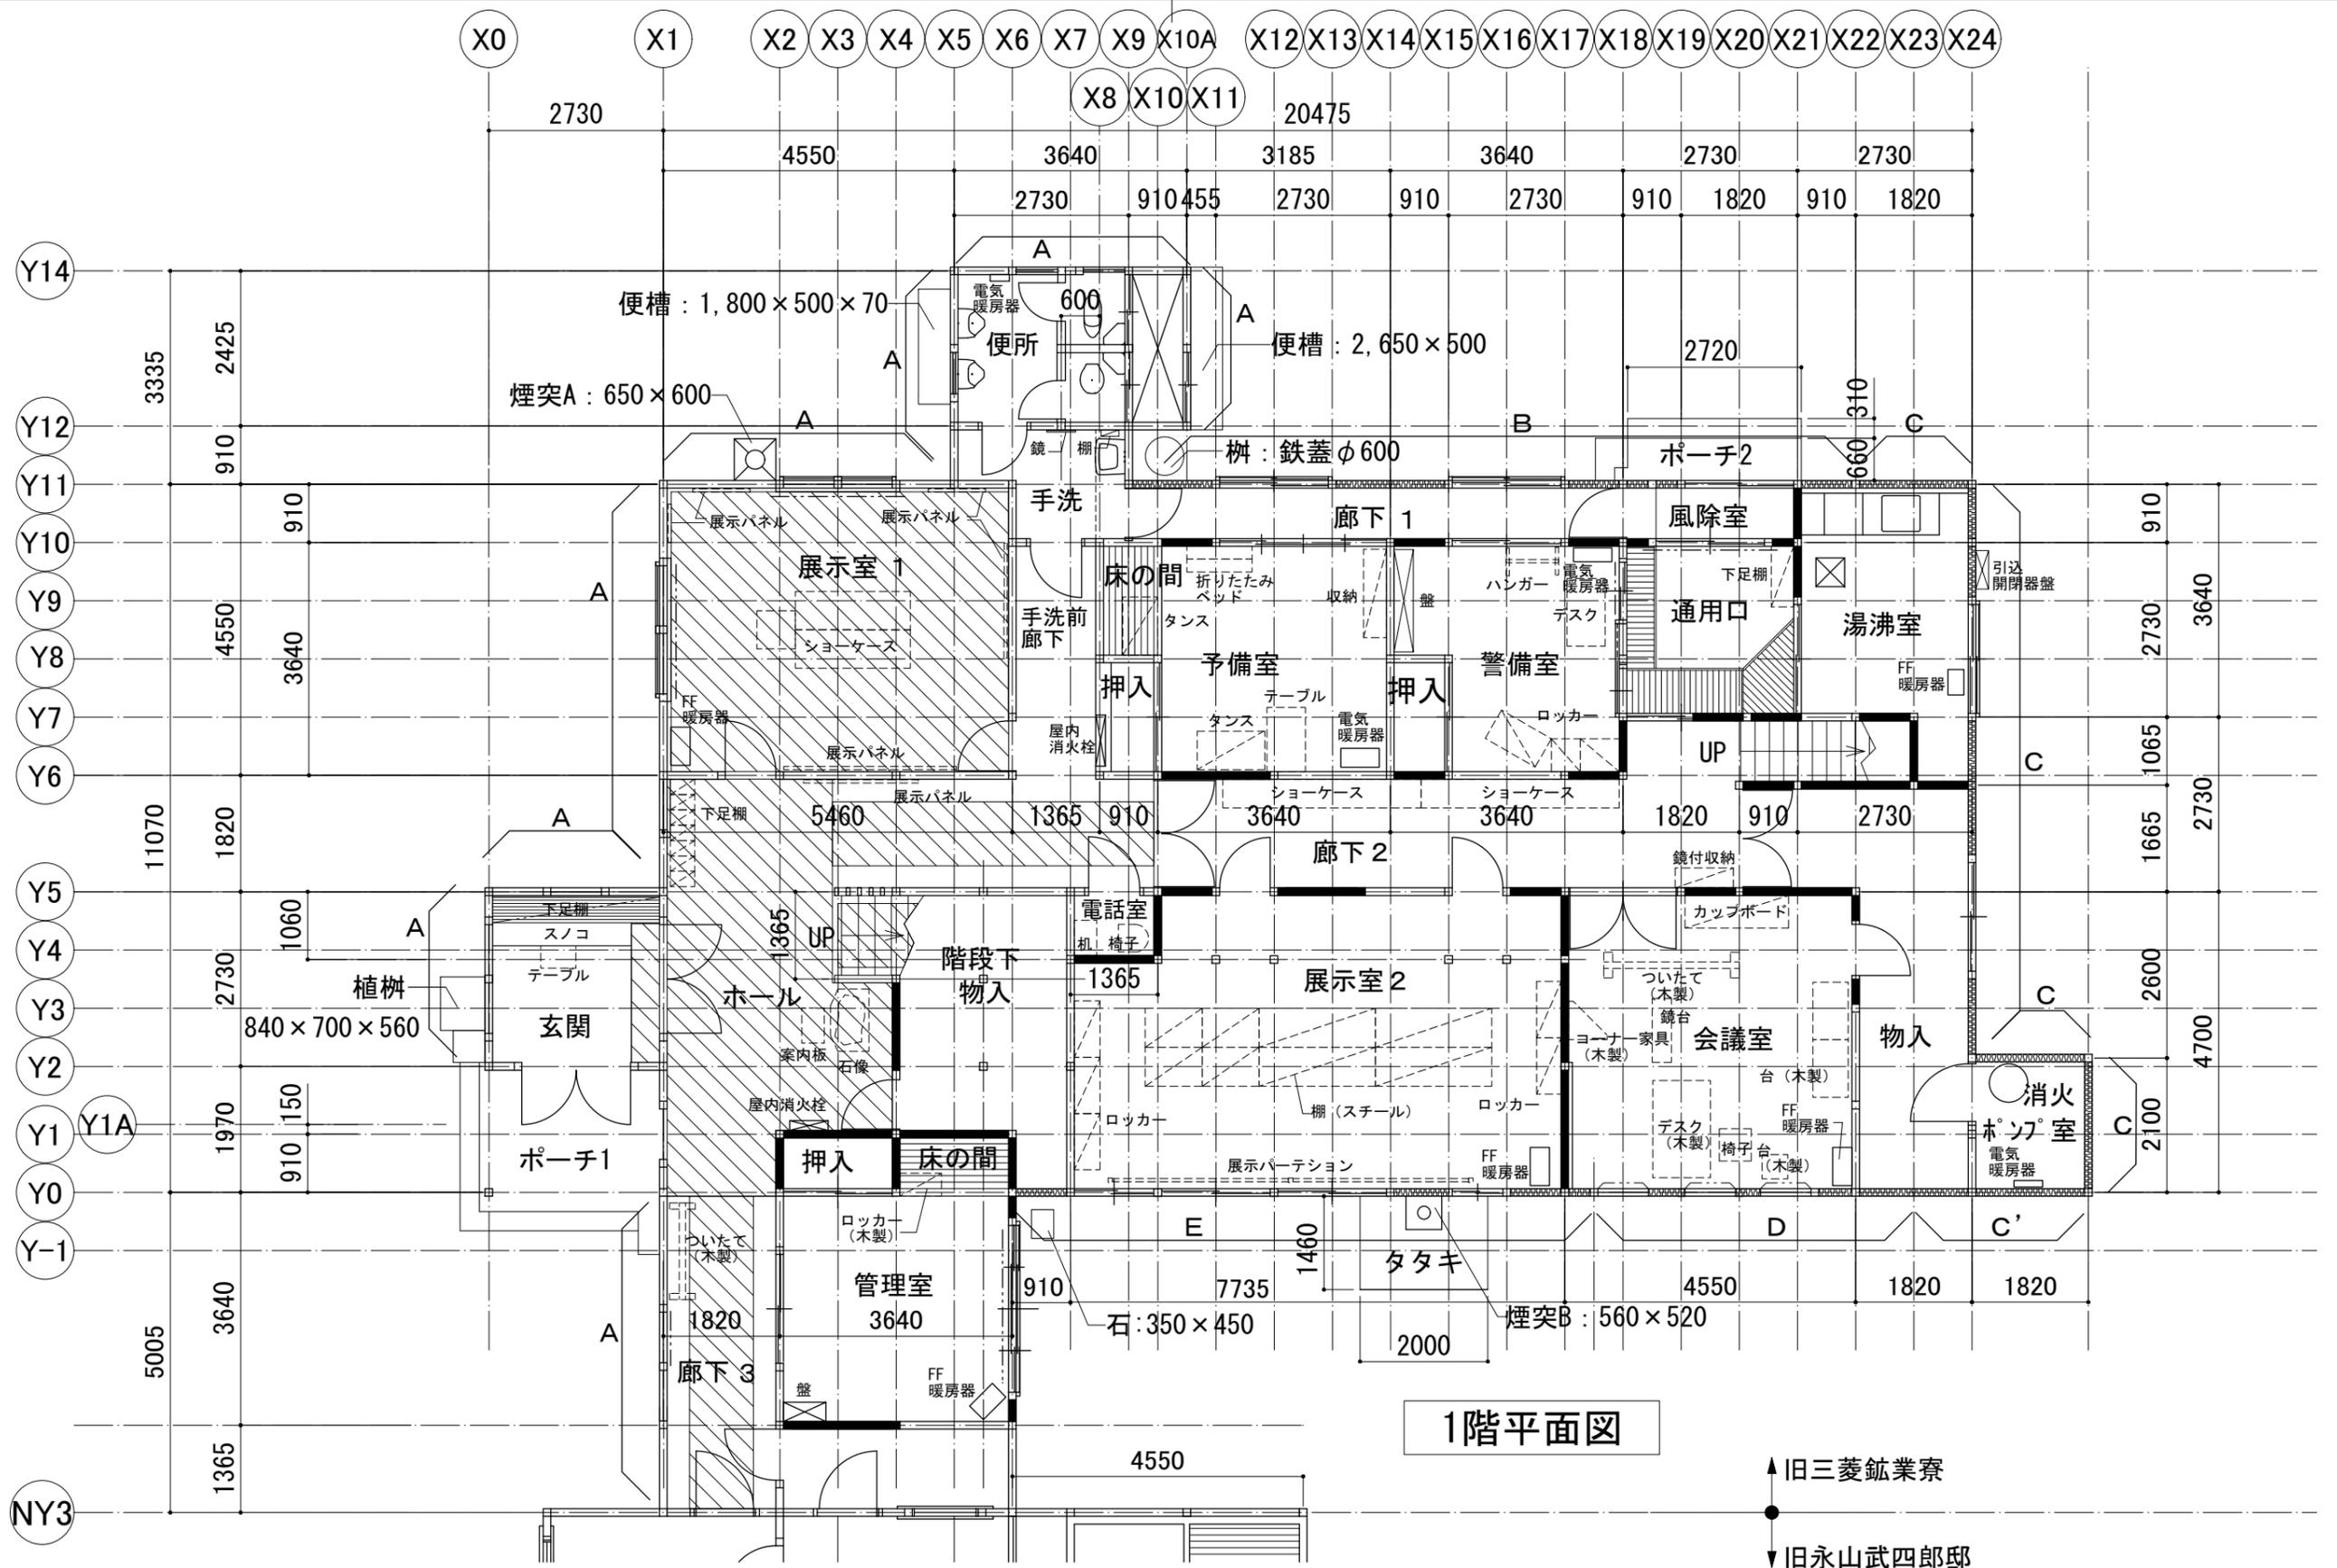
1階平面図

土壁 (壁内部)	A	外壁：下見板貼り、断熱材無し、防湿フィルムあり、(下段5枚分改修あり)	E	外壁：ラスモルタル、断熱材あり、ポリフィルムあり、ベニアt12又は荒板下地あり	カーテンレール
外壁ガラスウール充填 (想定ヶ所も含む)	B	外壁：下見板貼り、断熱材施工可能性あり、(増築可能性あり)		※D、Eの壁内に土壁があるが、範囲未特定	ブラインド
	C	外壁：下見板貼り、断熱材あり、アスファルトフェルト、ベニアt12下地あり (S63年増築)			床点検口 450×450
	C'	外壁：ラスモルタル、断熱材あり、アスファルトフェルト、ベニアt12下地あり (S63年増築)			床点検口 450×450 (床仕上下に隠蔽)
	D	外壁：ラスモルタル、断熱材施工可能性あり、ベニアt12下地あり (改修可能性あり)			床：カーペット貼り範囲

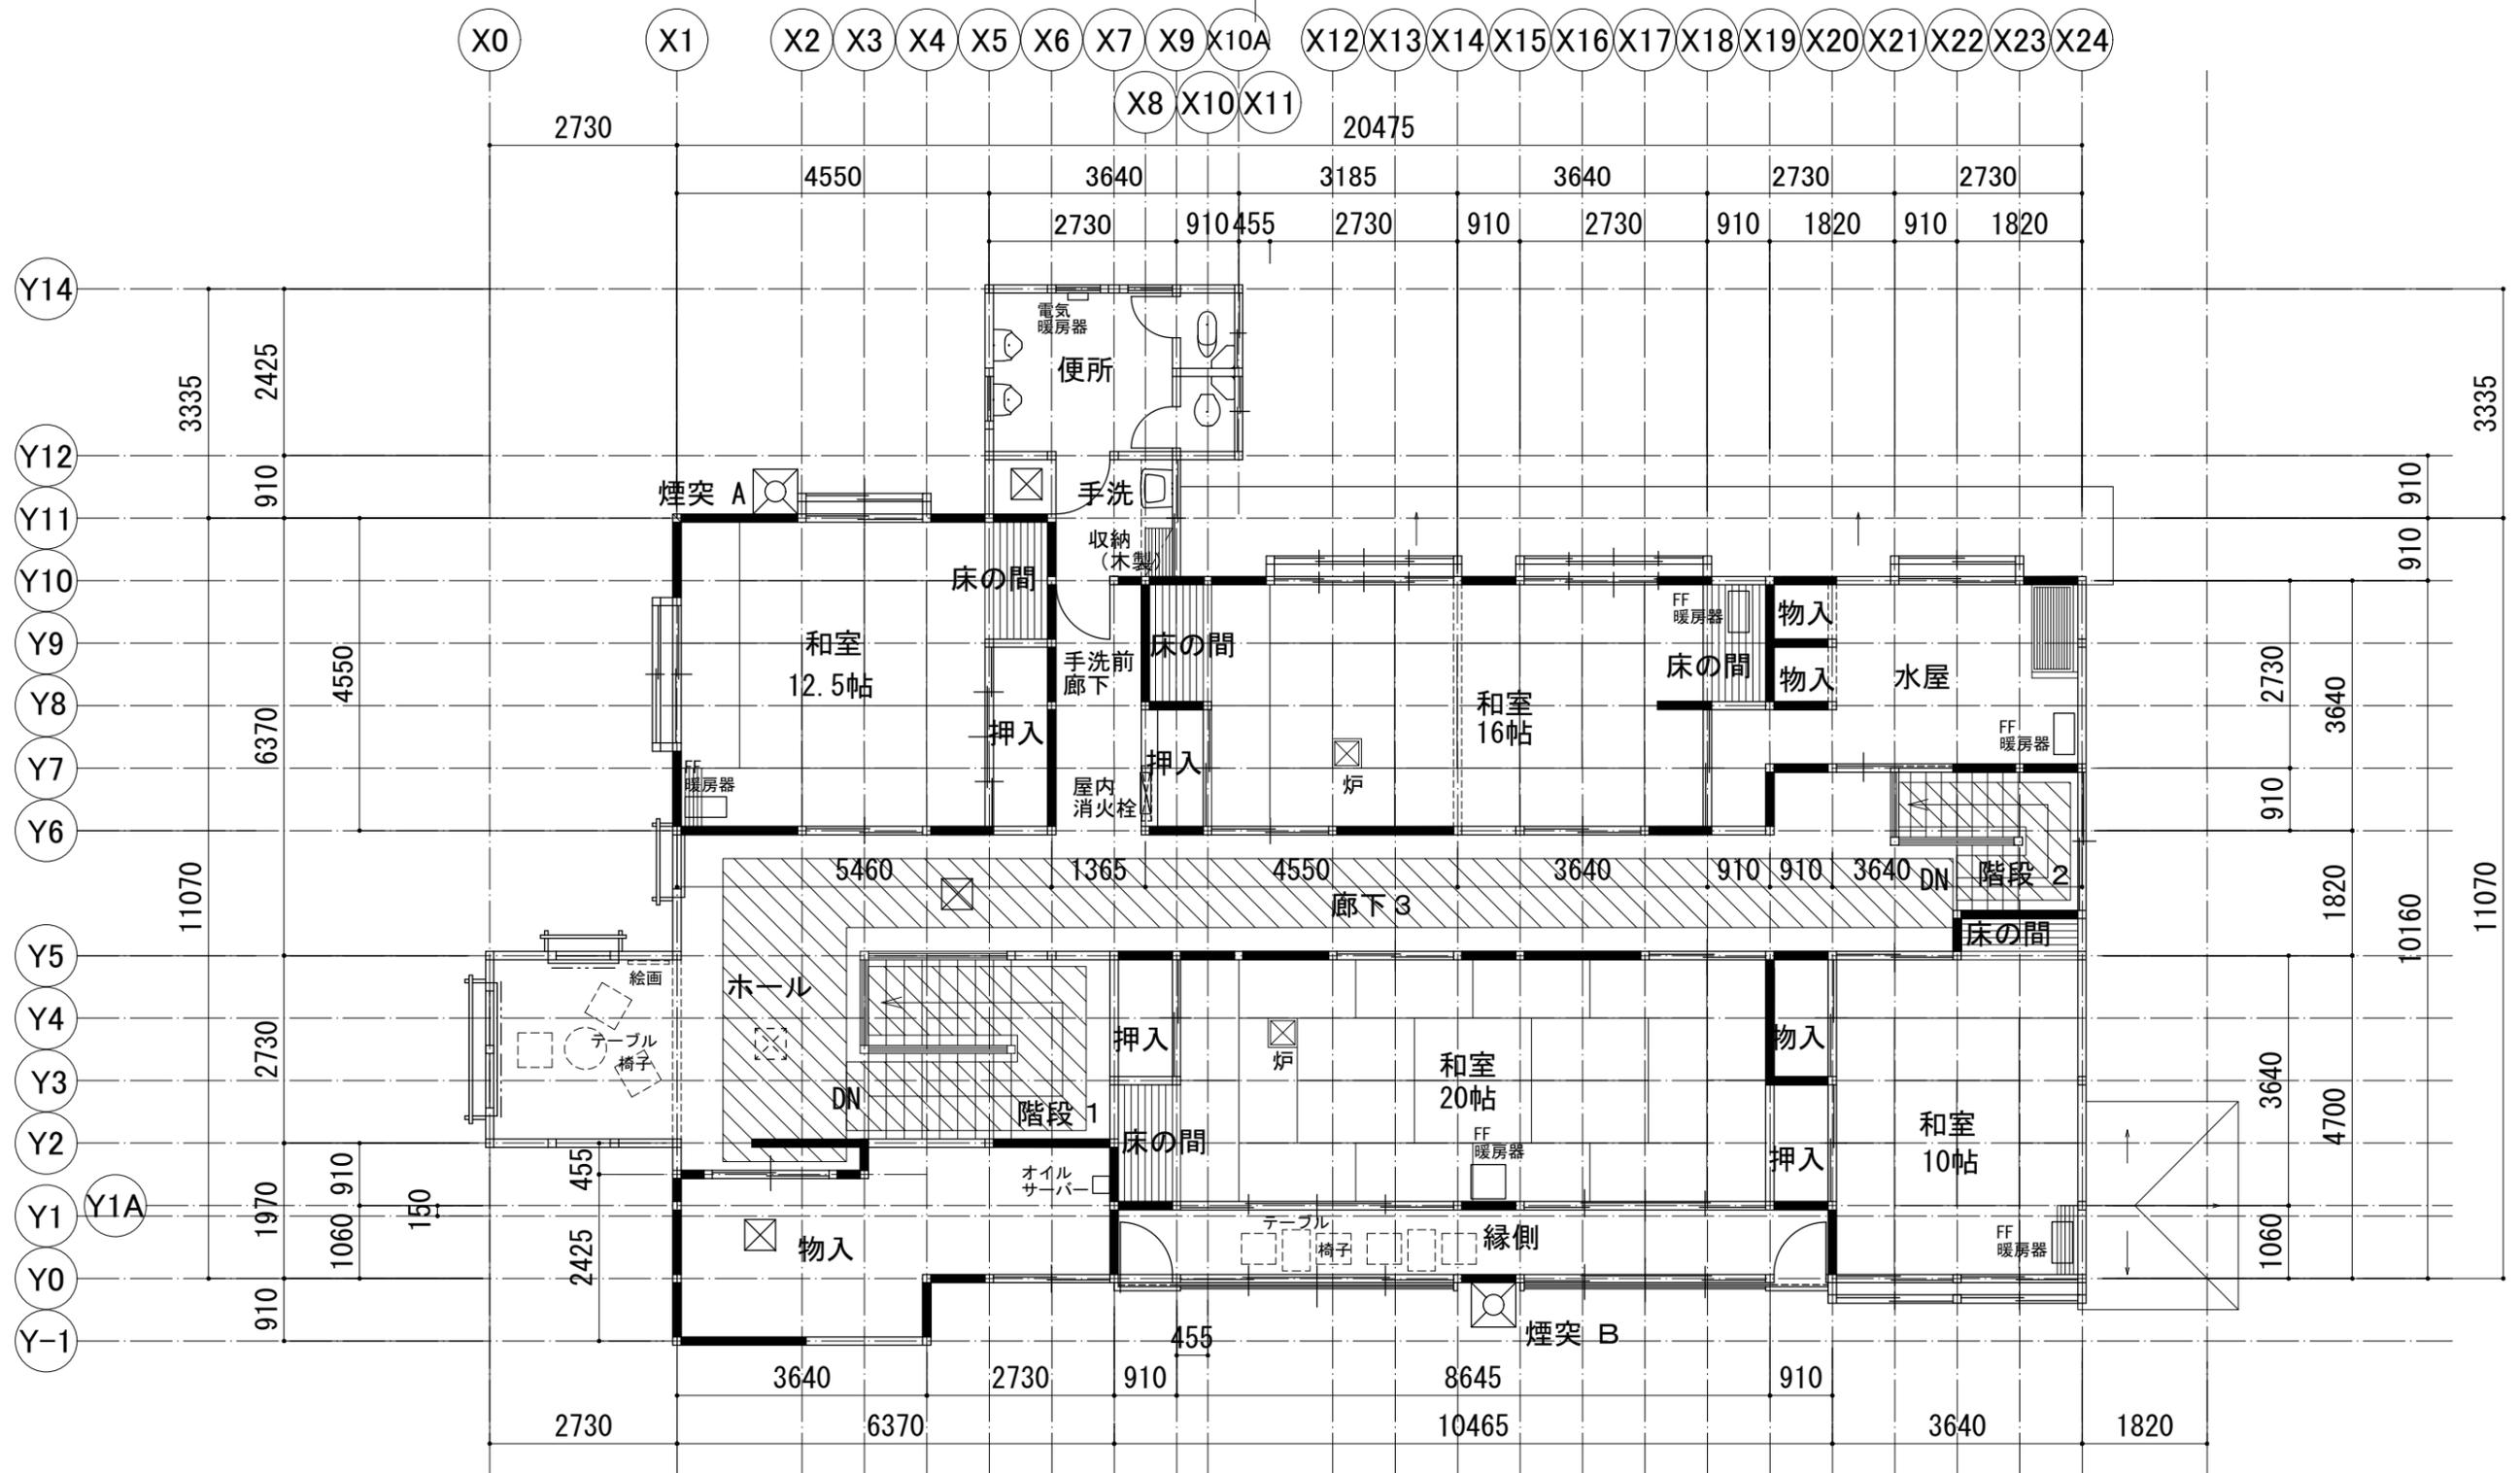
2階平面図

土壁 (壁内部)	A	外壁：下見板貼り、断熱材無し、防湿フィルムあり、(下段5枚分改修あり)	E	外壁：ラスモルタル、断熱材あり、ポリフィルムあり、ベニアt12又は荒板下地あり	-----	カーテンレール
外壁ガラスウール充填 (想定ヶ所も含む)	B	外壁：下見板貼り、断熱材施工可能性あり、(増築可能性あり)		※D、Eの壁内に土壁があるが、範囲未特定	----	ブラインド
	C	外壁：下見板貼り、断熱材あり、アスファルトフェルト、ベニアt12下地あり (S63年増築)			☒	床点検口 450×450
	C'	外壁：ラスモルタル、断熱材あり、アスファルトフェルト、ベニアt12下地あり (S63年増築)			↕	床点検口 450×450 (床仕上下に隠蔽)
	D	外壁：ラスモルタル、断熱材施工可能性あり、ベニアt12下地あり (改修可能性あり)			////	床：カーペット貼り範囲

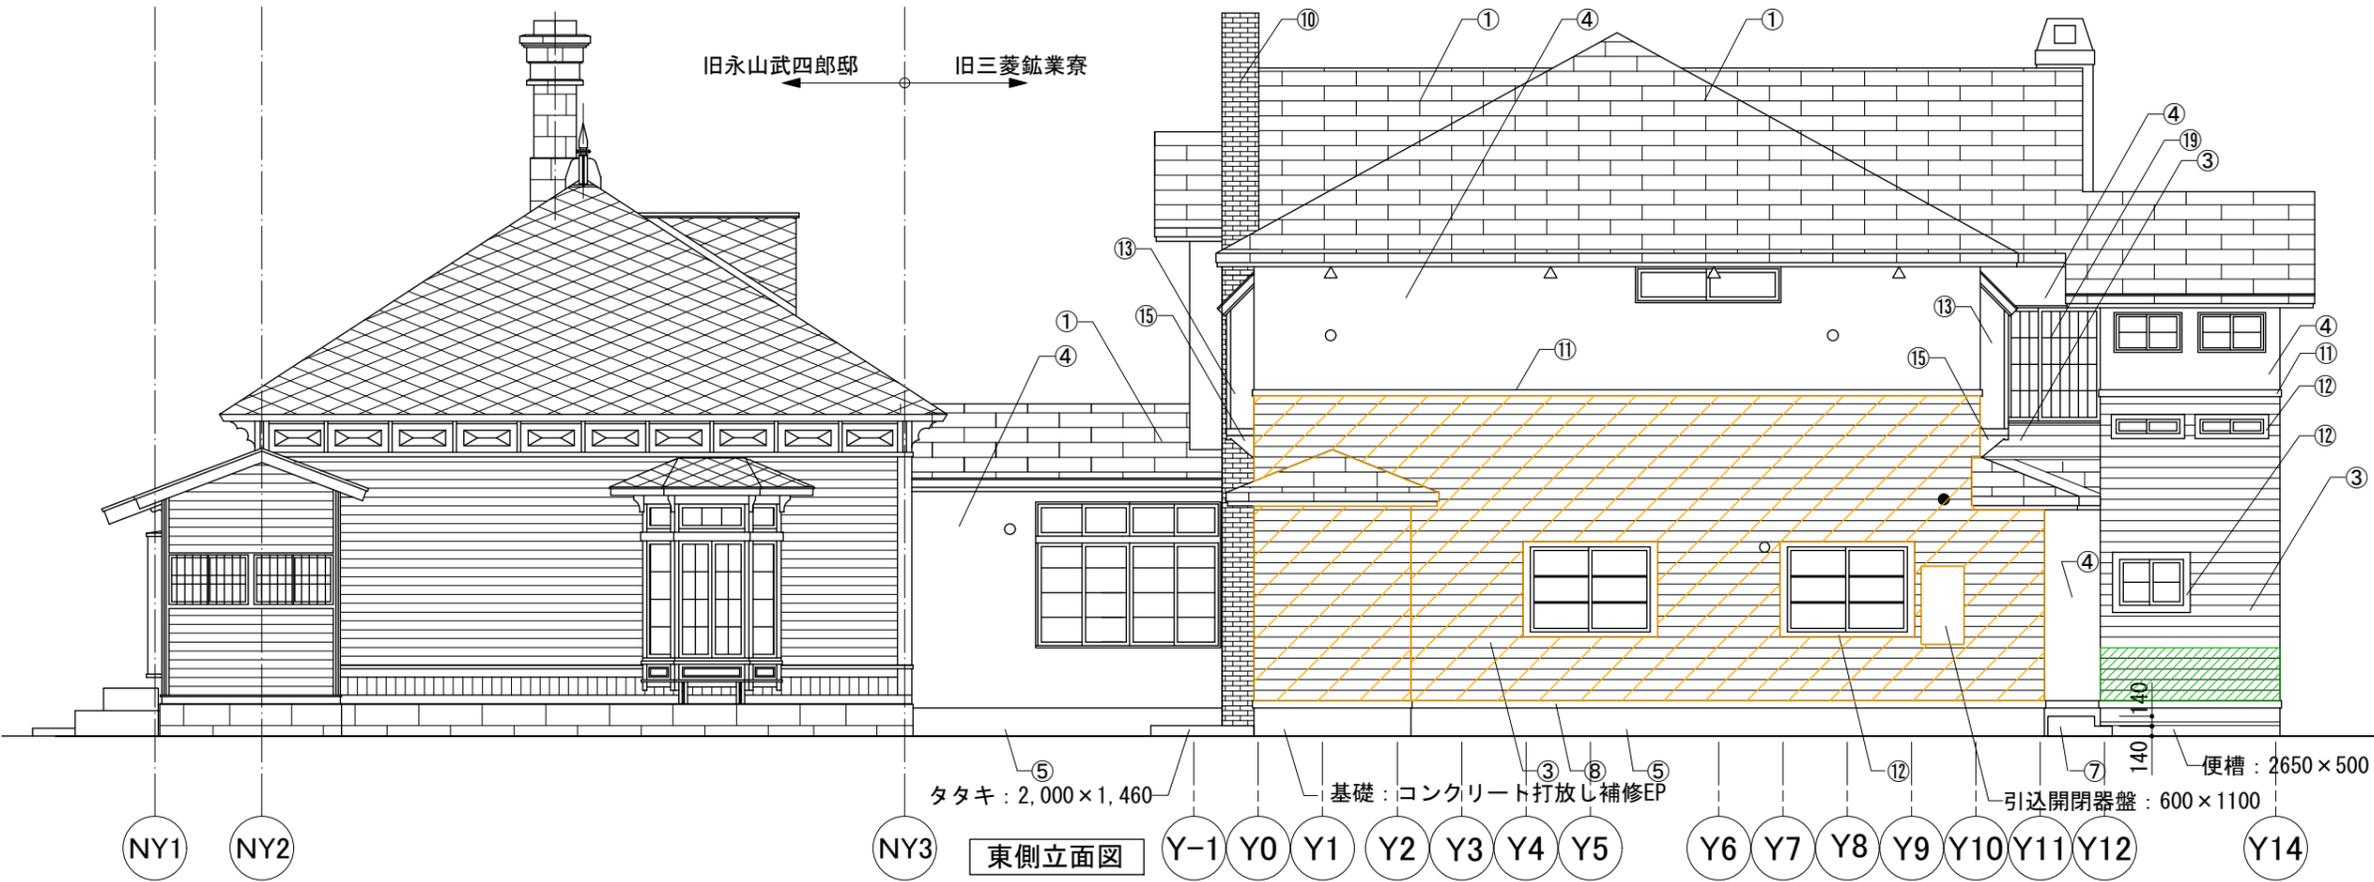
NY1 NY2 NY3 東側立面図 Y-1 Y0 Y1 Y2 Y3 Y4 Y5 Y6 Y7 Y8 Y9 Y10 Y11 Y12 Y14

- 外壁調査凡例
- 下見板貼が比較的新しい  
防湿シートの施工可能性あり
  - 増築の可能性があるため  
グラスウールの施工可能性あり
  - S63年改修  
グラスウールの施工あり
  - ベニア下地を確認  
改修の可能性あり  
グラスウールの施工可能性あり
  - 軸組の改修あり  
グラスウールの施工あり  
ポリフィルムの施行あり
  - 古い下地板を確認  
軸組の改修は無し  
グラスウール施工の可能性あり

タタキ：2,000×1,460  
基礎：コンクリート打放し補修EP  
引込開閉器盤：600×1100  
便槽：2650×500

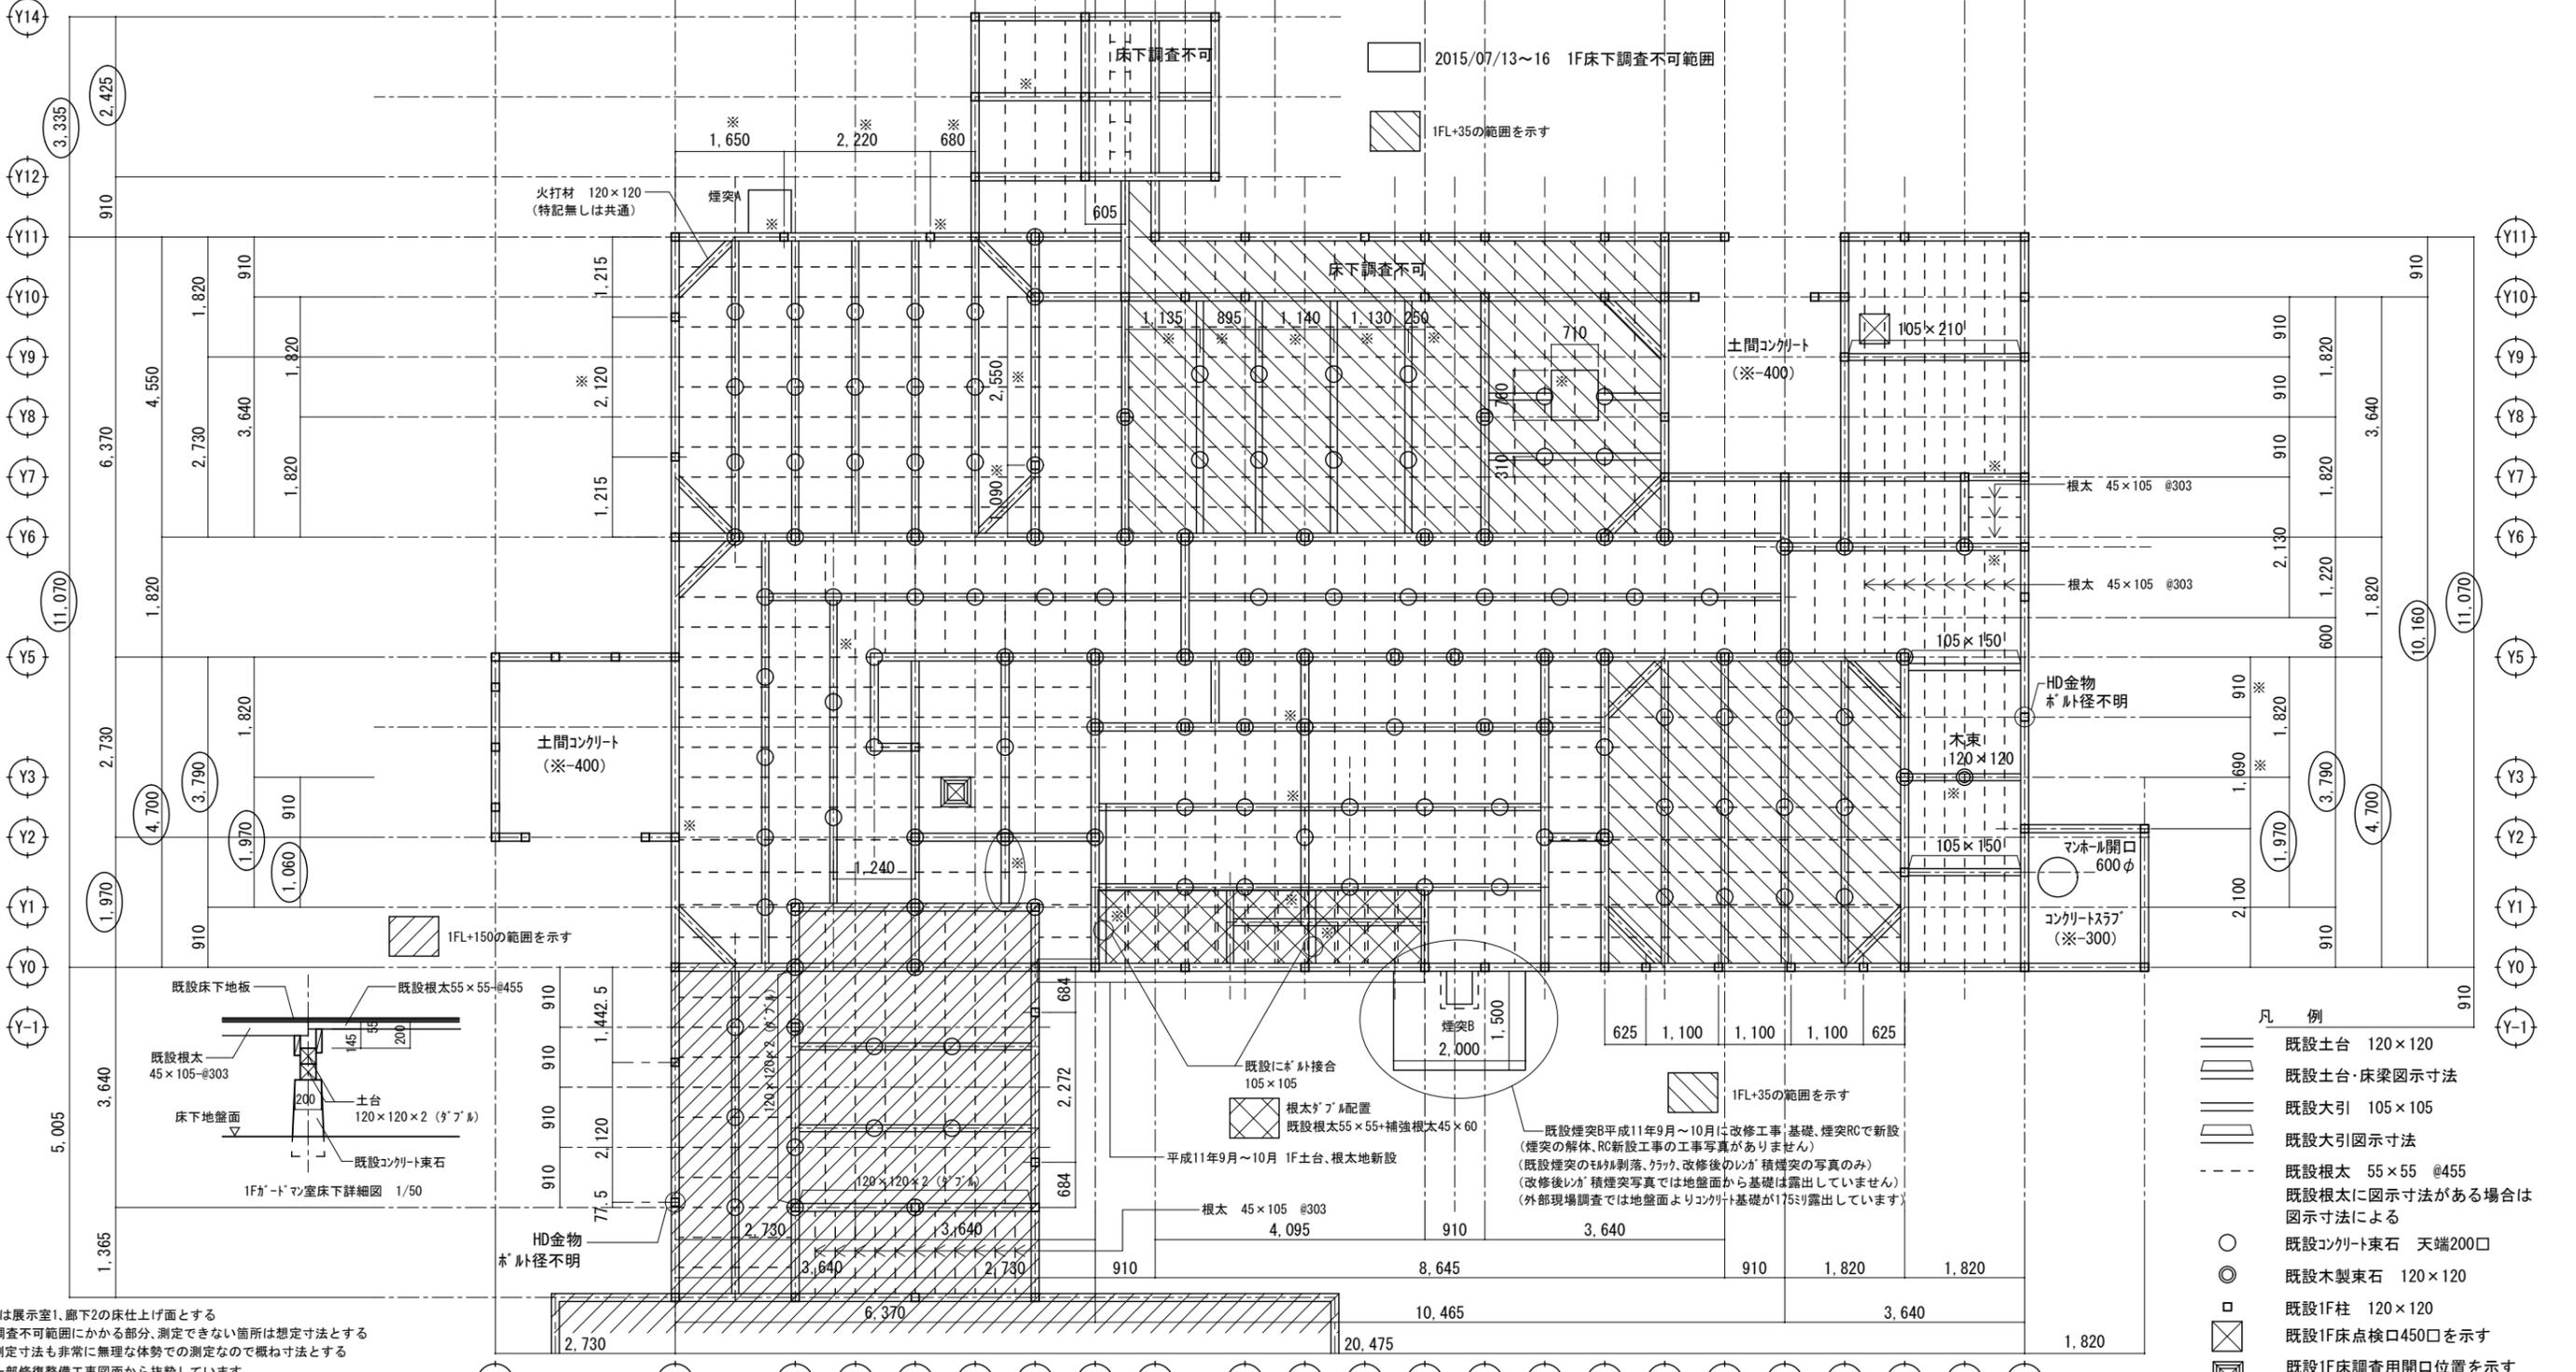
IFLは展示室1、廊下2の床仕上げ面とする  
 ※調査不可範囲にかかる部分、測定できない箇所は想定寸法とする  
 測定寸法も非常に無理な体勢での測定なので概ね寸法とする  
 ※一部修復整備工事面から抜粋しています  
 (永山邸取合い部根太寸法、間隔等)

- 凡例
- 既設土台 120×120
  - 既設土台・床梁図寸法
  - 既設大引 105×105
  - 既設大引図寸法
  - 既設根太 55×55 @455
  - 既設根太に図寸法がある場合は図寸法による
  - 既設コンクリート東石 天端200口
  - 既設木製東石 120×120
  - 既設1F柱 120×120
  - 既設1F床点検口450口を示す
  - 既設1F床調査用開口位置を示す
  - 復旧済

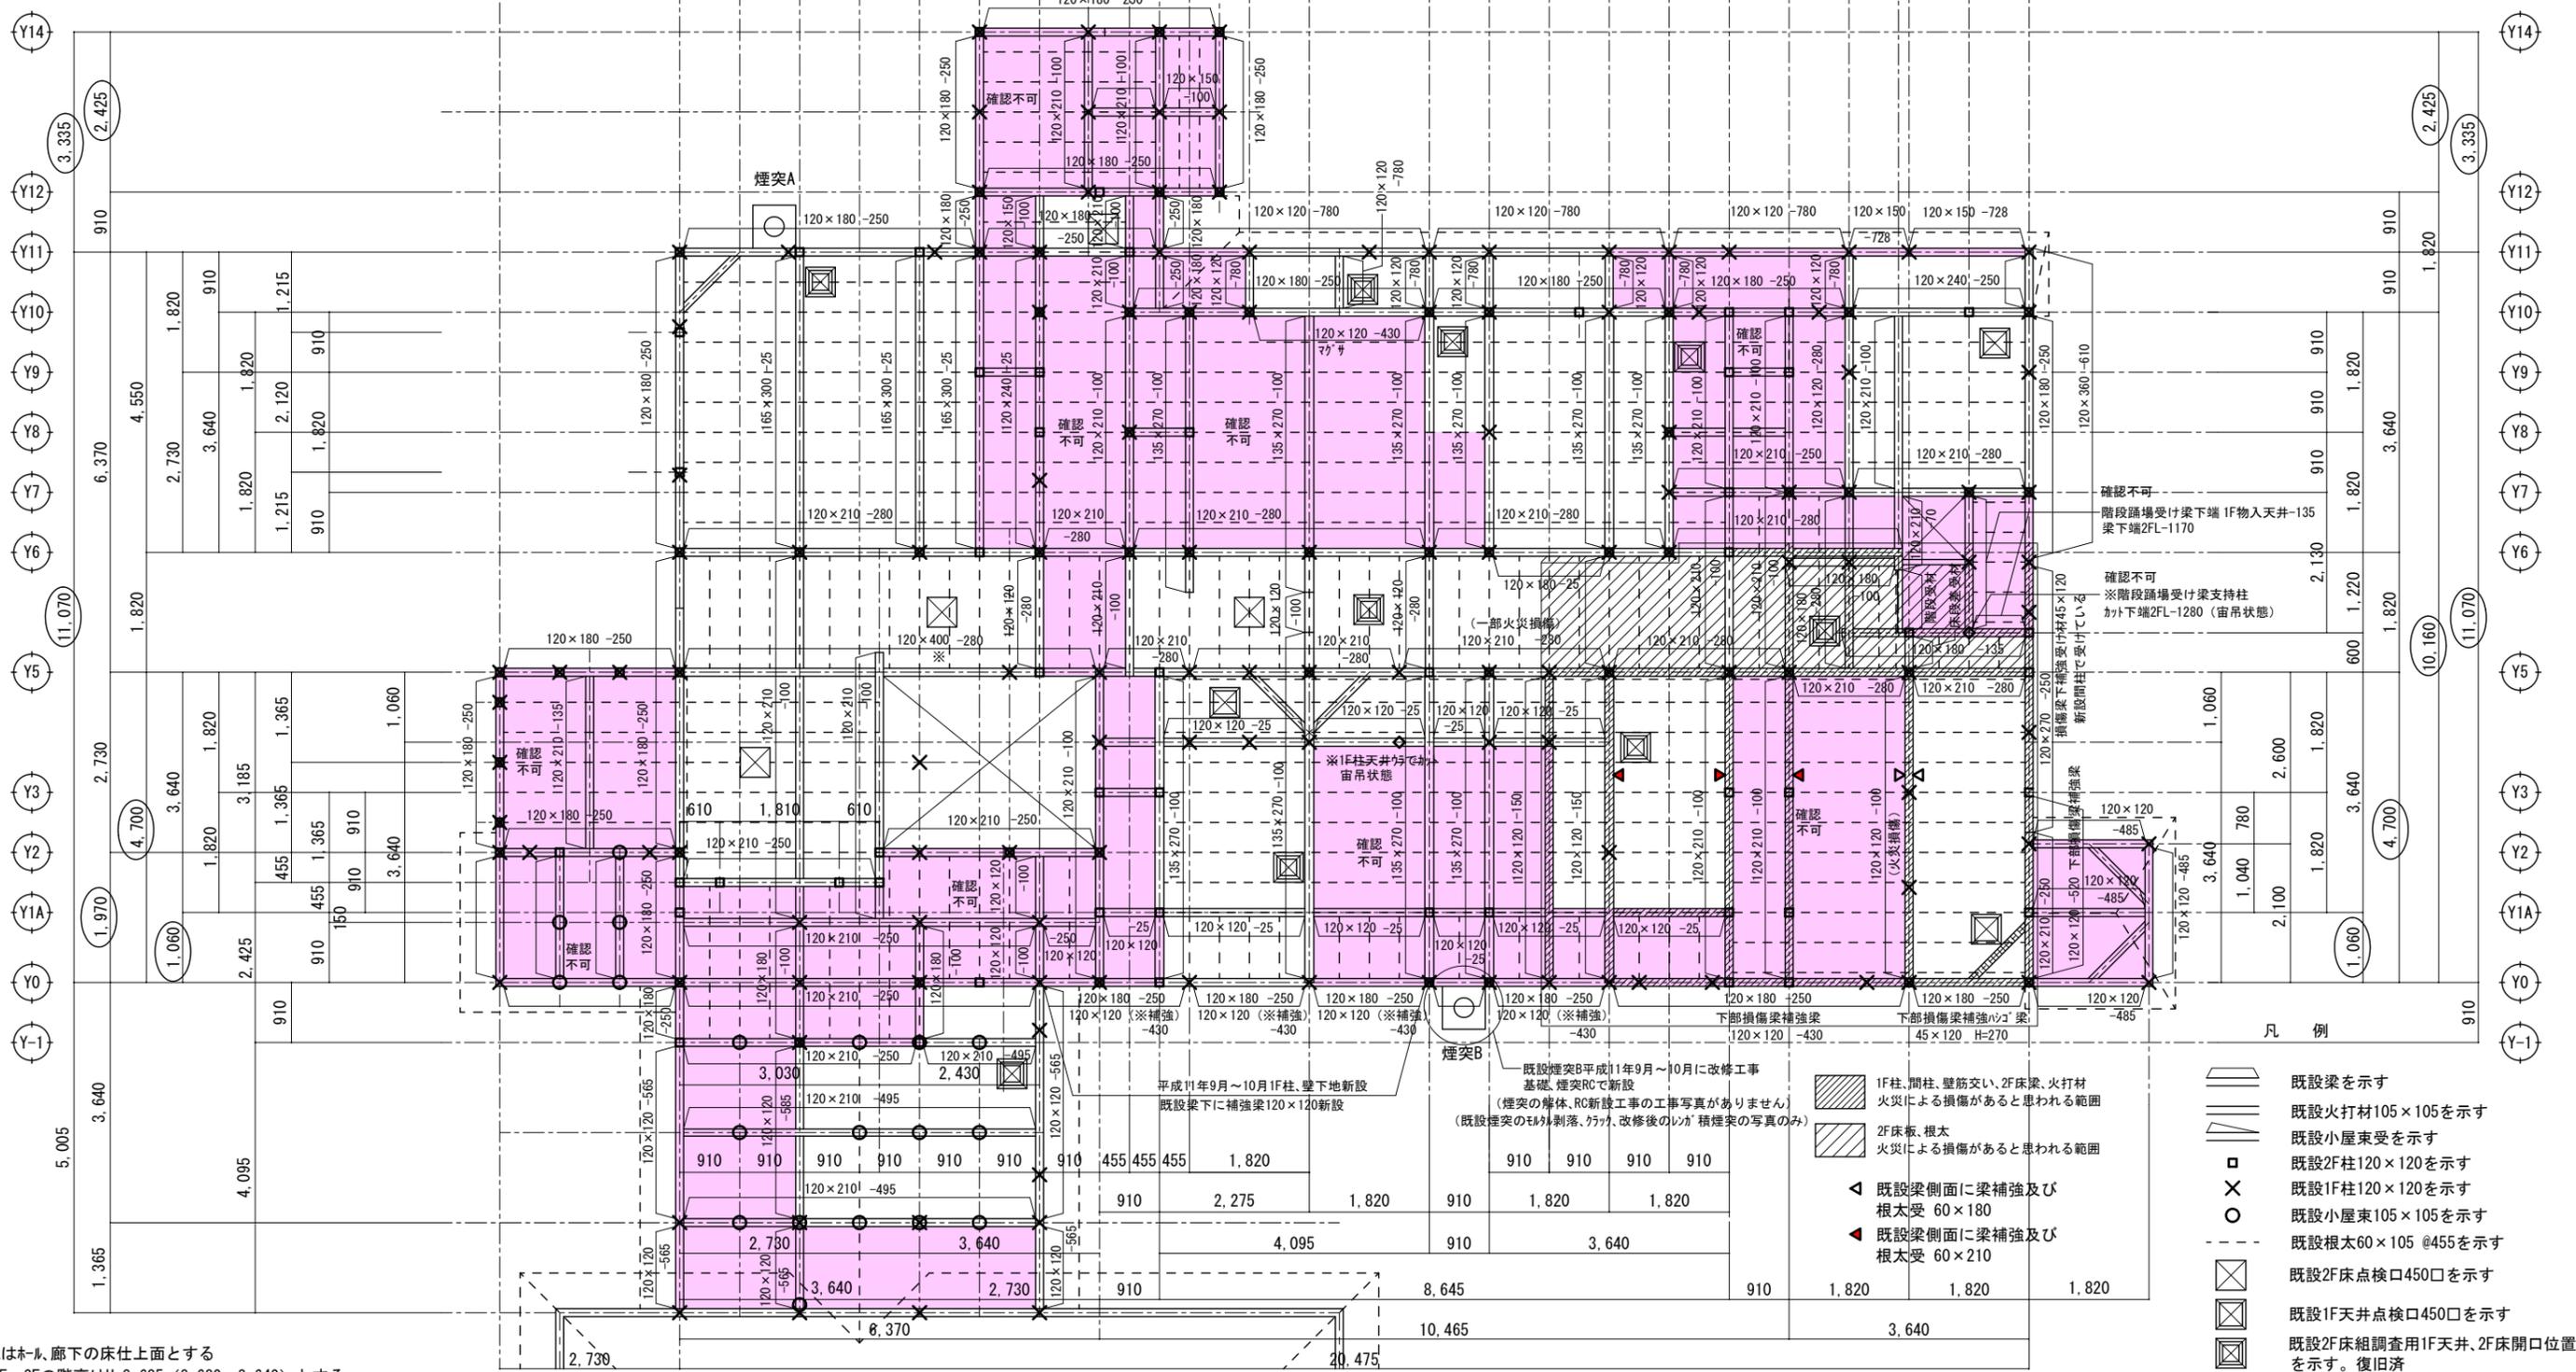
2FLはホール、廊下の床仕上面とする  
※1F~2Fの階高はH=3,635 (3,630~3,640) とする  
※調査不可範囲に架かる既設梁、及び一部根太受け、補強梁、  
壁と重なり測定できない箇所の既設梁は想定寸法とする

※ 2F屋根小屋組は2F屋根伏図による  
※ 2F床組は梁通し工法と思われる  
2015 09 30 提出

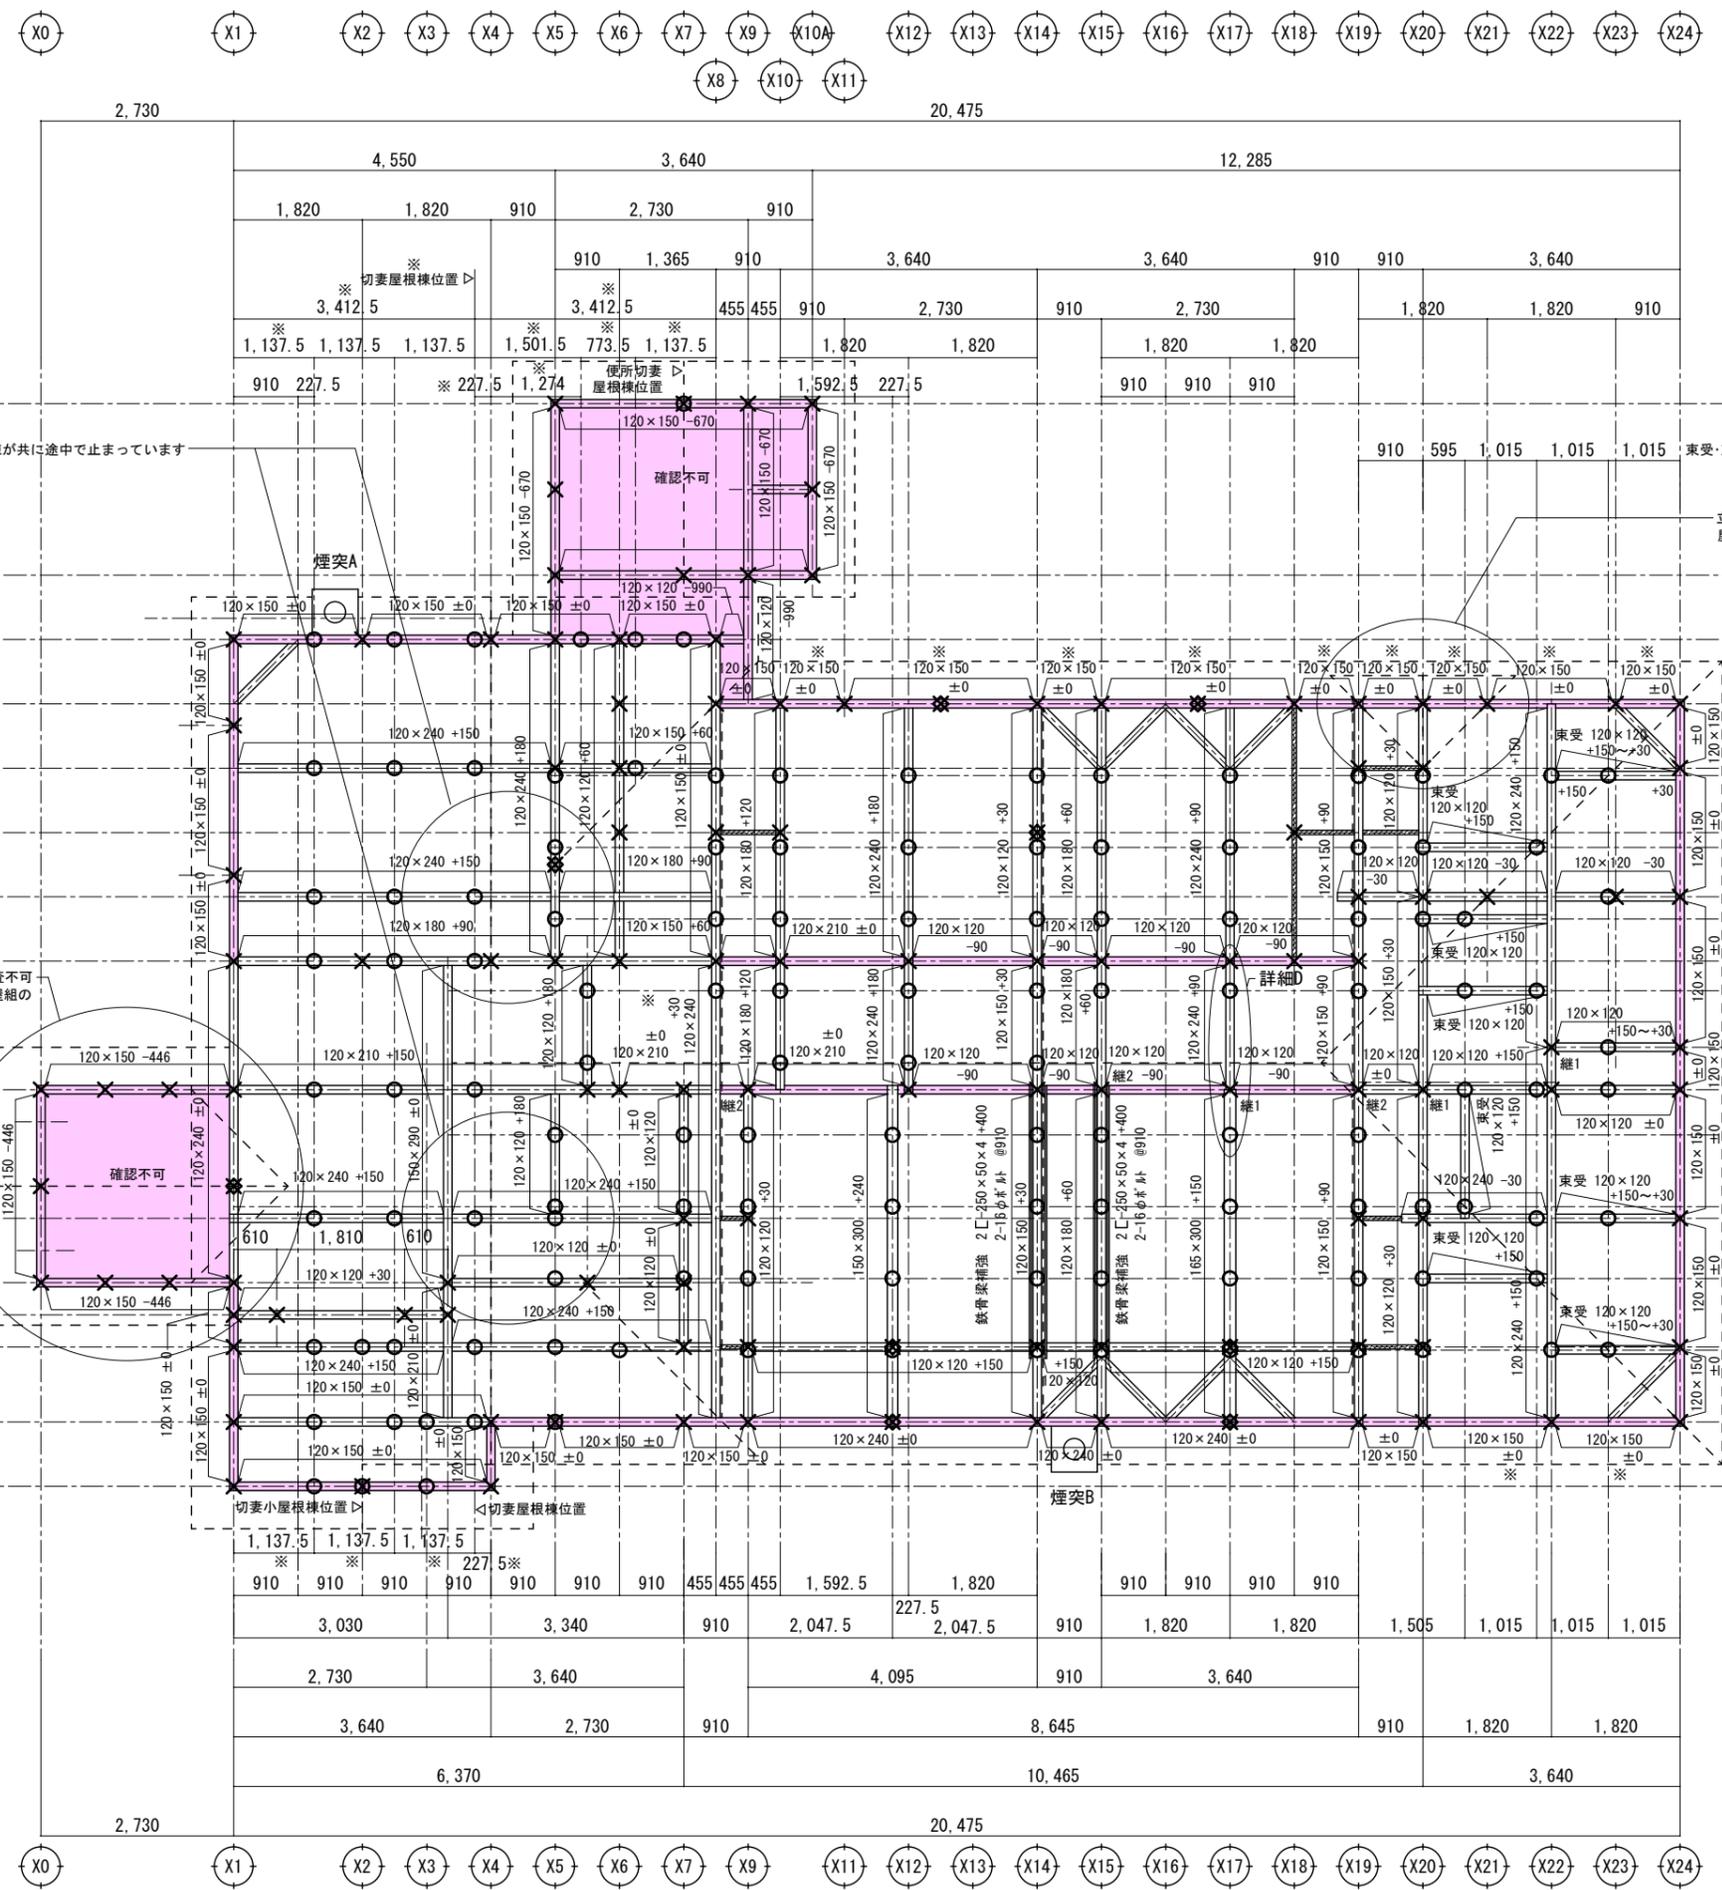
本体屋根の取合いは両側の入り様が共に途中で止まっています

縦1: 腰掛け継ぎ  
縦2: 両面添木 (L=930, t=60) 材継ぎ  
1段4列-9φ材 @150

X0~X1通小屋梁は調査不可、小屋組も調査不可  
本体屋根と取合っている小屋組は本体屋根小屋組の  
上に造作していると思われる

立面図にある小屋根、小屋裏から確認不可  
屋根下地上から造作しているのでは

- 凡例
- 既設梁を示す
  - 既設小屋束受を示す
  - 既設火打材105×105を示す
  - 既設小屋束105×105を示す
  - 既設2F柱120×120を示す
  - 既設2Fマゲサ上柱120×120を示す
  - 既設土壁位置を示す
  - 既設屋根軒先、棟位置を示す
  - 小屋裏垂木下地木毛板t=10を示す
- ※ 小屋組は屋根伏図による  
※ 小屋組は梁通し工法と思われる

最高軒高さはX24通外周梁天端と想定する  
※2FL~最高軒高さはH=3,146とする  
※最高高さ(最高棟高さ)は最高軒高さはH=2,997とする
